**HELSINKI, PRESIDENTINLINNA  
2010-2012  
Markku Heikkinen**

- Liite 1 Karttaluettelo**
- Liite 2 Kartat**
- Liite 3 Kuvaluettelo**
- Liite 4 Kuvataulut**
- Liite 5 Löytöluettelo**
- Liite 6 Löytöluettelo (perinteinen)**

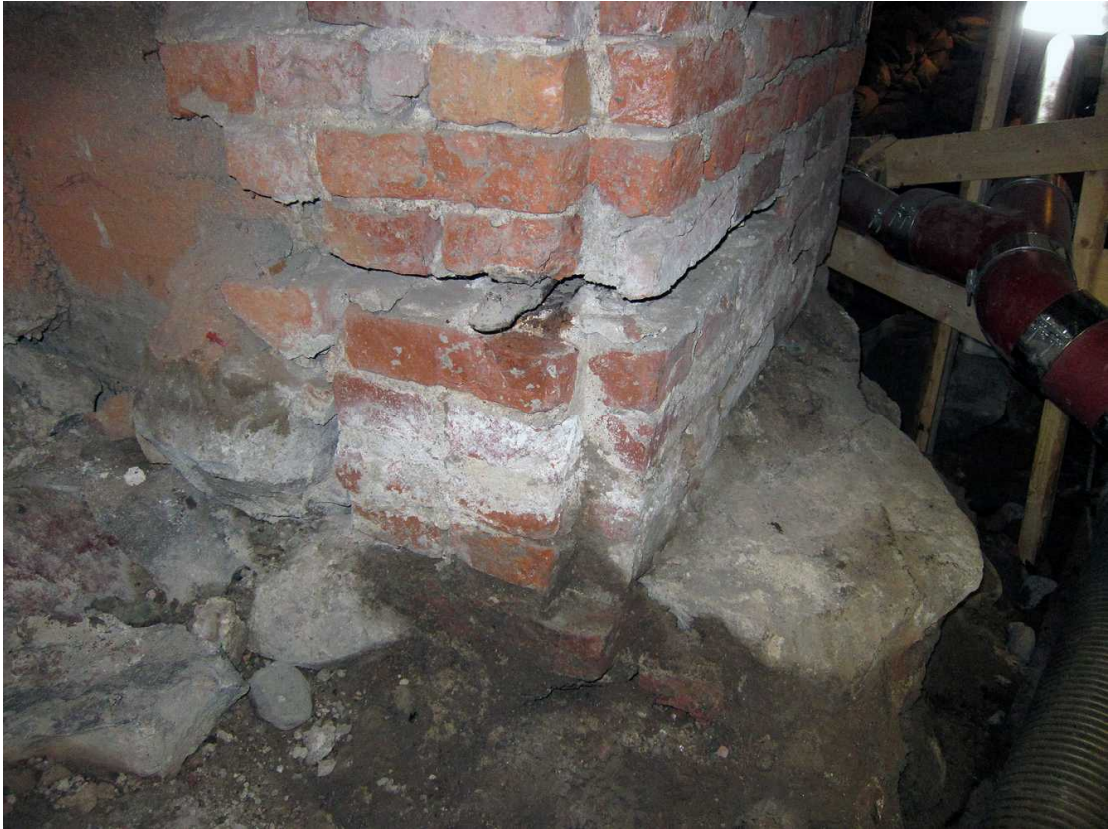
**Kuva 27. Kellari 0034.** Lähikuva edellisen seinän alaosasta saranatappeineen. Kuvaussuunta NE. 30.6.2011.

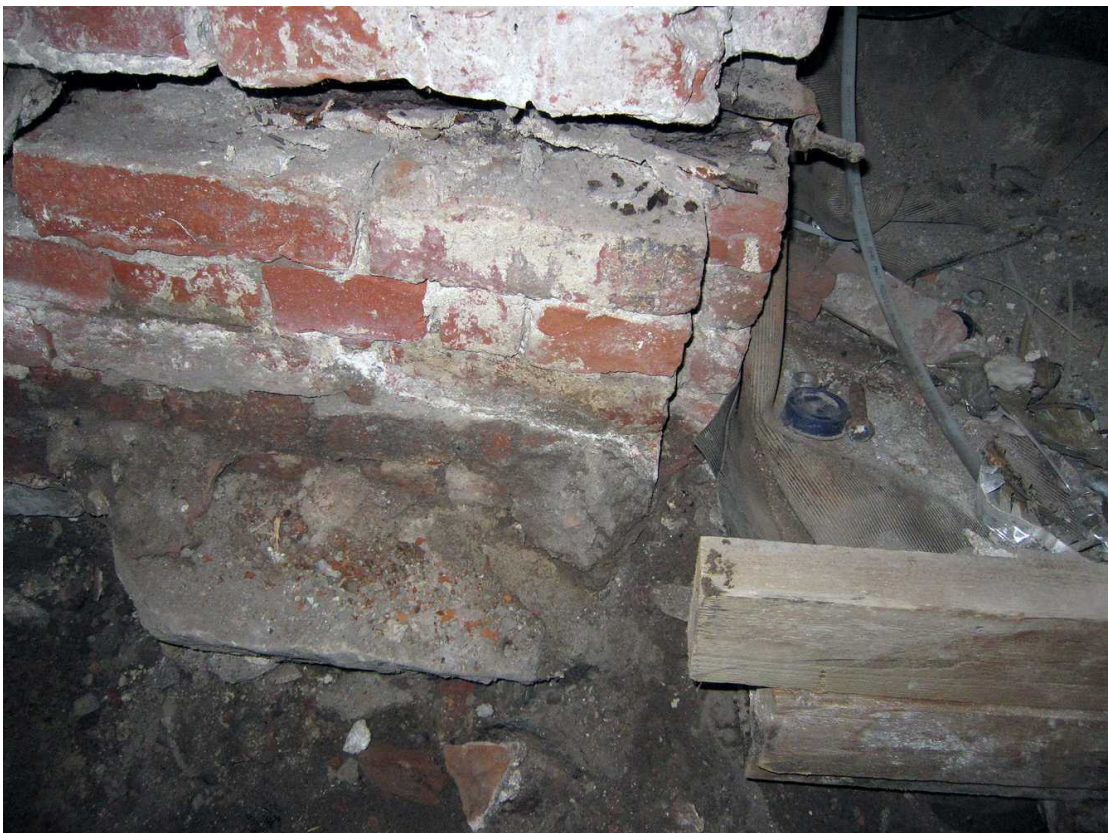
**Kuva 28. Kellari 0034.** Kellaritilojen 0034 ja 0032 välinen eteläinen seinä, joka on myös revennyt alaosastaan. Repeytymiskohdassa näkyy saranatappi. Kuvaussuunta S. 30.6.2011.

- Kuva 27.** **Kellari 0034.** Lähikuva edellisen seinän alaosasta saranatappeineen. Kuvaussuunta NE. 30.6.2011.
- Kuva 28.** **Kellari 0034.** Kellaritilojen 0034 ja 0032 välinen eteläinen seinä, joka on myös revennyt alaosastaan. Repeytymiskohdassa näkyy saranatappi. Kuvaussuunta S. 30.6.2011.

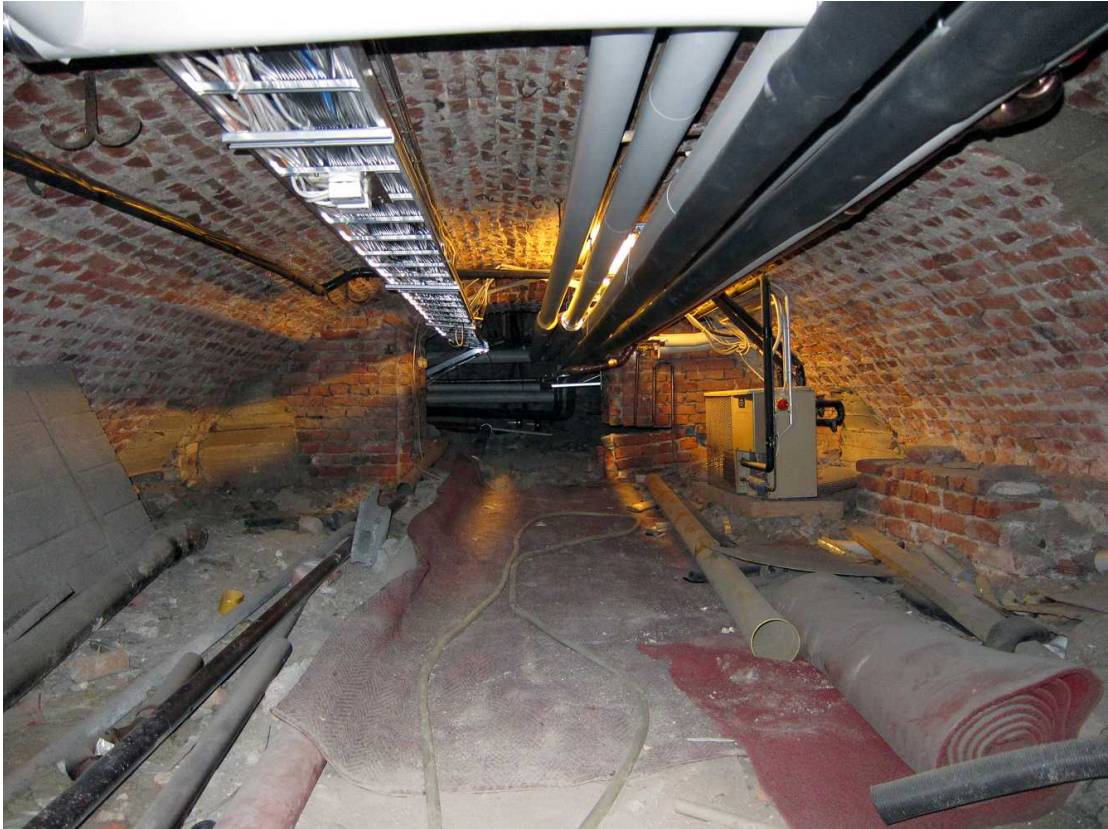
**Kuva 29. Kellari 0032.** Kellaritila ennen töiden aloittamista. Taustalla on kellaritila 0031. Kuvaussuunta E. 13.6.2011.

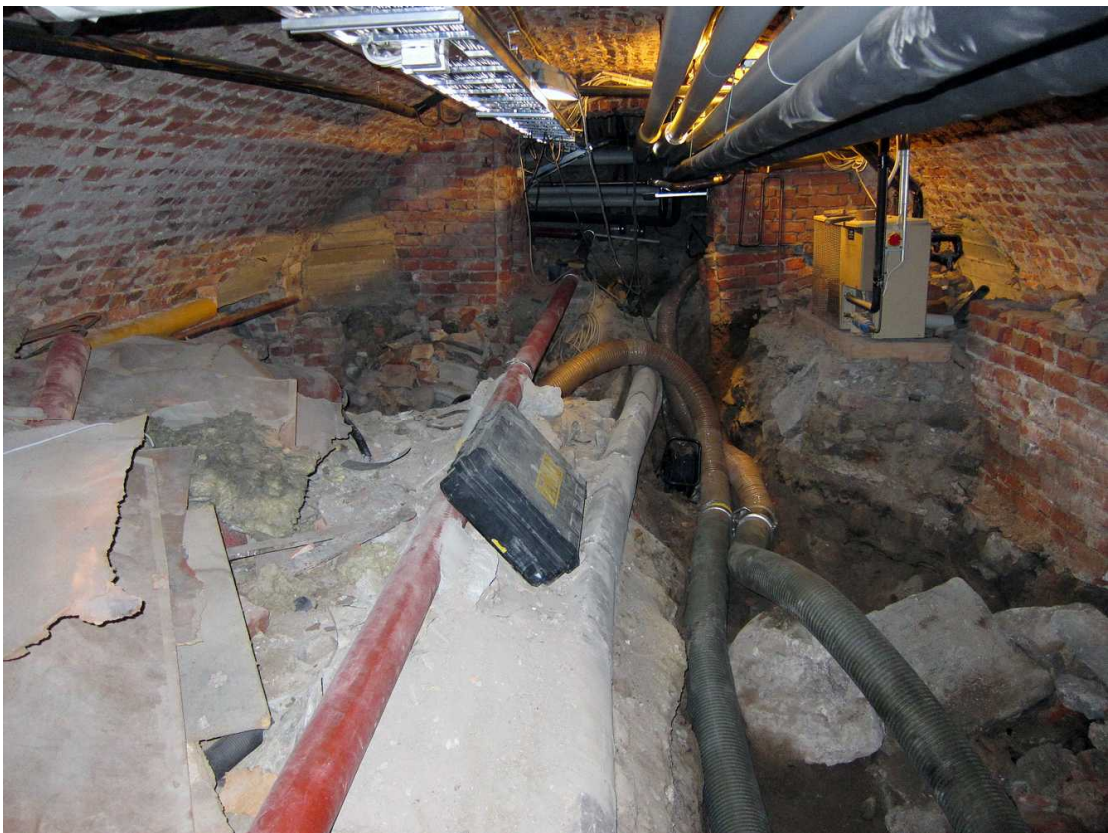
**Kuva 30. Kellari 0032.** Kellaritilan eteläosaa ja koilliskulmaa on tyhjennetty. Kuvaussuunta E. 28.6.2011.

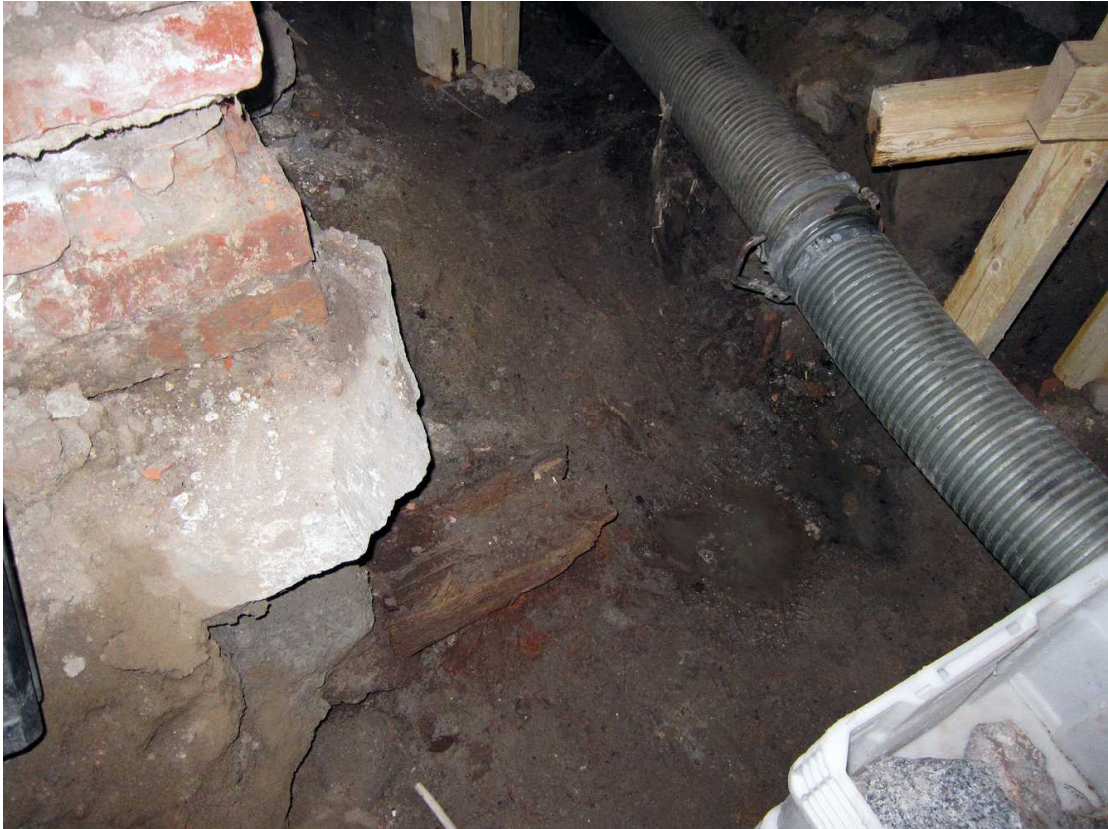
**Kuva 31. Kellari 0032.** Kellaritilojen 0034 ja 0032 välisen oviaukon, dokumentointikohta 4, kohta. Kellaritilojen välisen seinän alla näkyy puuarinaa. Kuvaussuunta NWW. 30.6.2011.

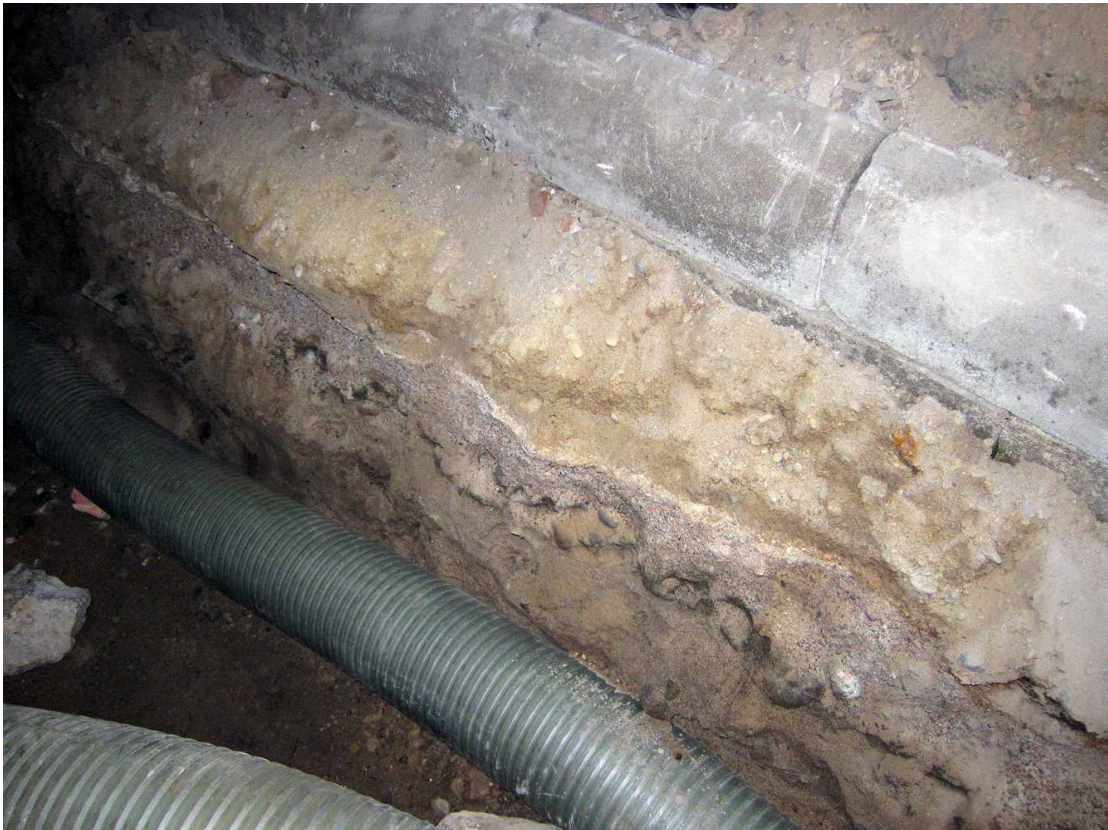
**Kuva 32. Kellari 0032.** Tilan poikki menevän kaapelin alapuoliset kerrostumat. Profiilin puolivälissä on pienten kivien kerros, jota oli kaikkialla kellareissa 0031-0032 ja 0034 ja niiden seinien kiviperustojen alla. Kuvaussuunta NW. 28.6.2011.

- Kuva 32.** **Kellari 0032.** Tilan poikki menevän kaapelin alapuoliset kerrostumat. Profiilin puolivälissä on pienten kivien kerros, jota oli kaikkialla kellareissa 0031-0032 ja 0034 ja niiden seinien kiviperustojen alla. Kuvaussuunta NW. 28.6.2011.

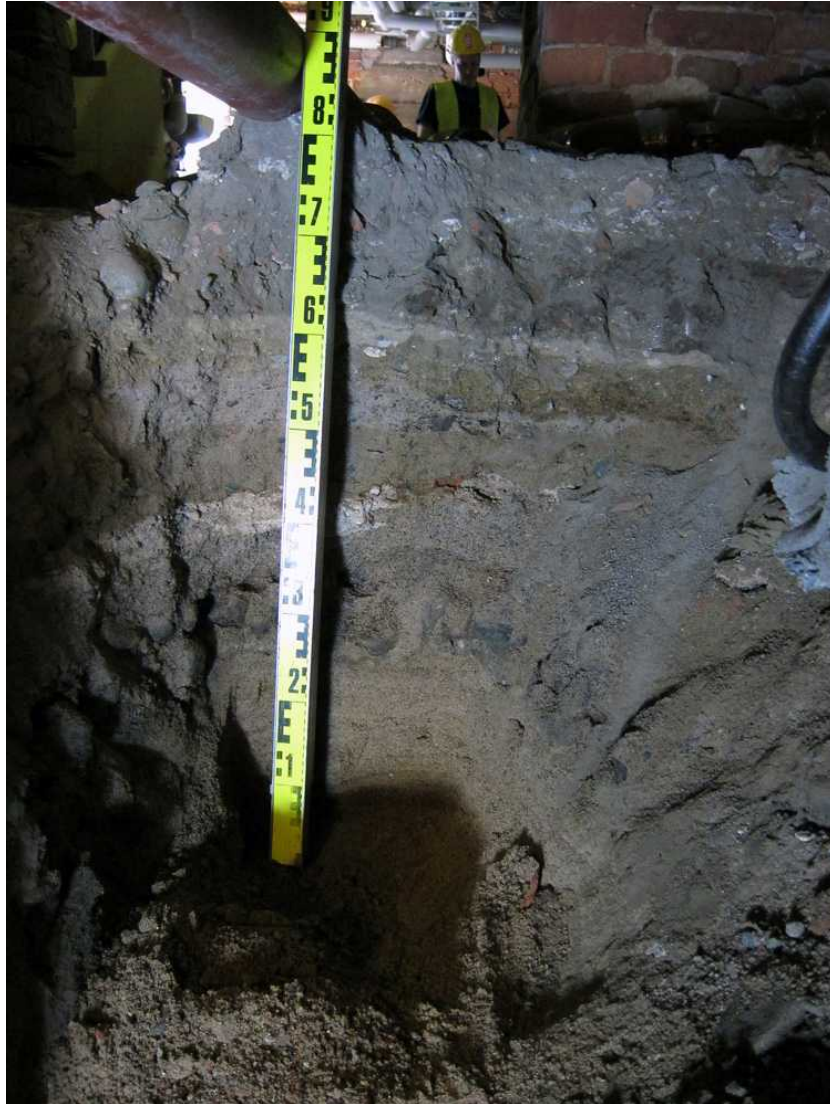
**Kuva 33. Kellari 0032. Dokumentointikohta 5**  
kellaritilan luoteisnurkassa. Latan yläosassa on tilan  
poikki menevä putki. Yläosan tummassa hiekassa on  
lattian mukulakiveystä, josta suurin osa on pudonnut  
pois kuvaushetkellä. Kuvaussuunta W. 28.6.2011.

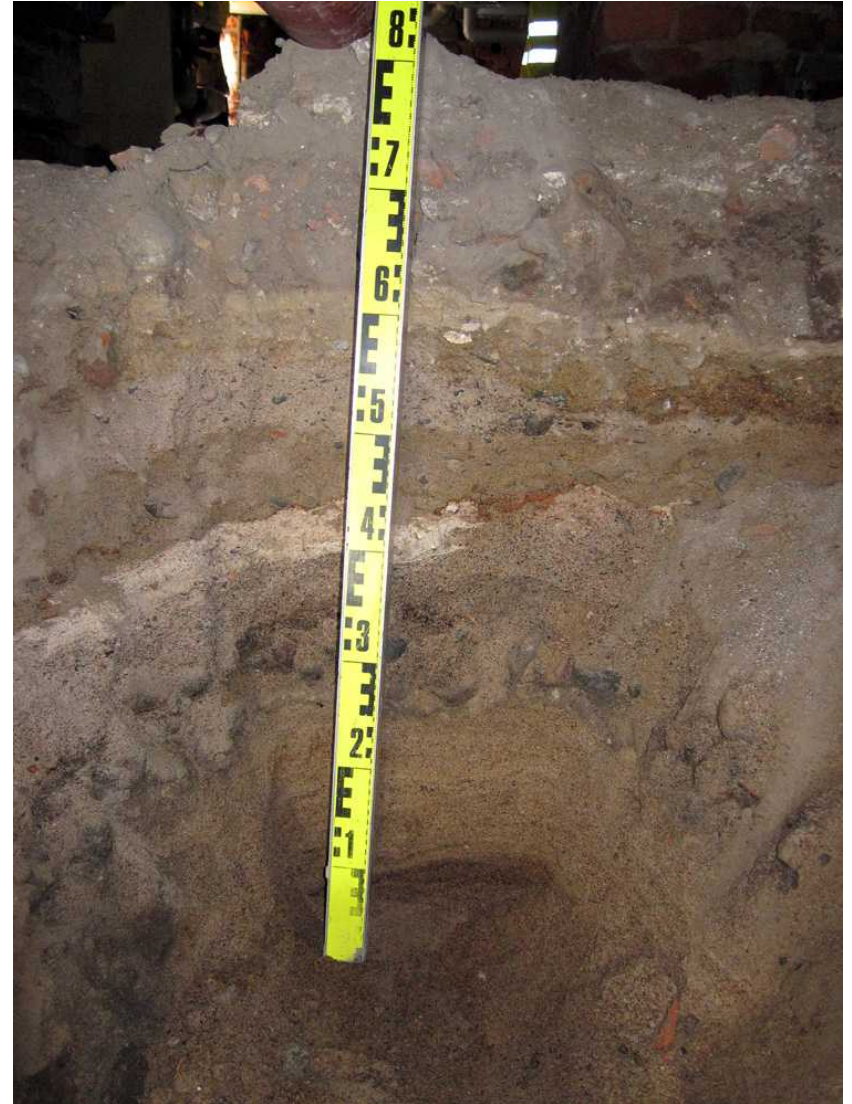
**Kuva 34. Kellari 0032. Edellinen profiili salamavalossa.**  
Latan 3 kohdalla näkyy jälleen alimpana  
kulttuurikerroksena pienten kivien kerros ennen  
puhdasta hiekkää. Kuvaussuunta W. 28.6.2011.

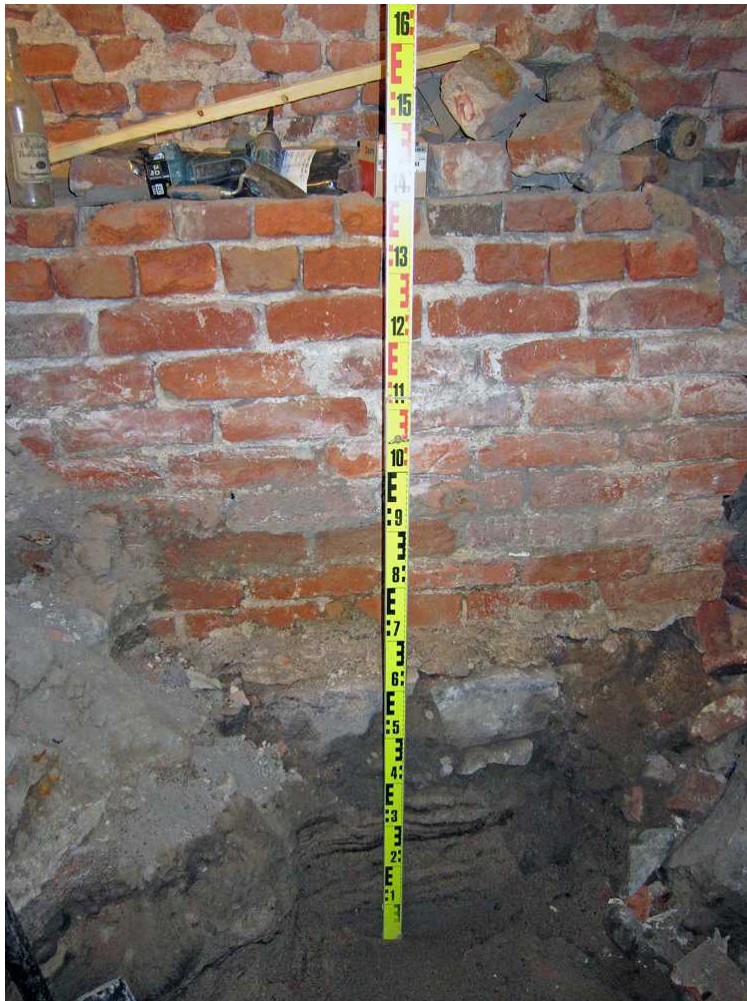
**Kuva 35. Kellari 0032.** Eteläseinän alaosa tiilikorokkeen kohdalla kellaritilan keskiosassa, **dokumentointikohdassa 6.** Kuvaussuunta SSW. 28.6.2011.

- Kuva 35.** **Kellari 0032.** Eteläseinän alaosa tiilikorokkeen kohdalla kellaritilan keskiosassa, **dokumentointikohdassa 6**. Kuvaussuunta SSW. 28.6.2011.

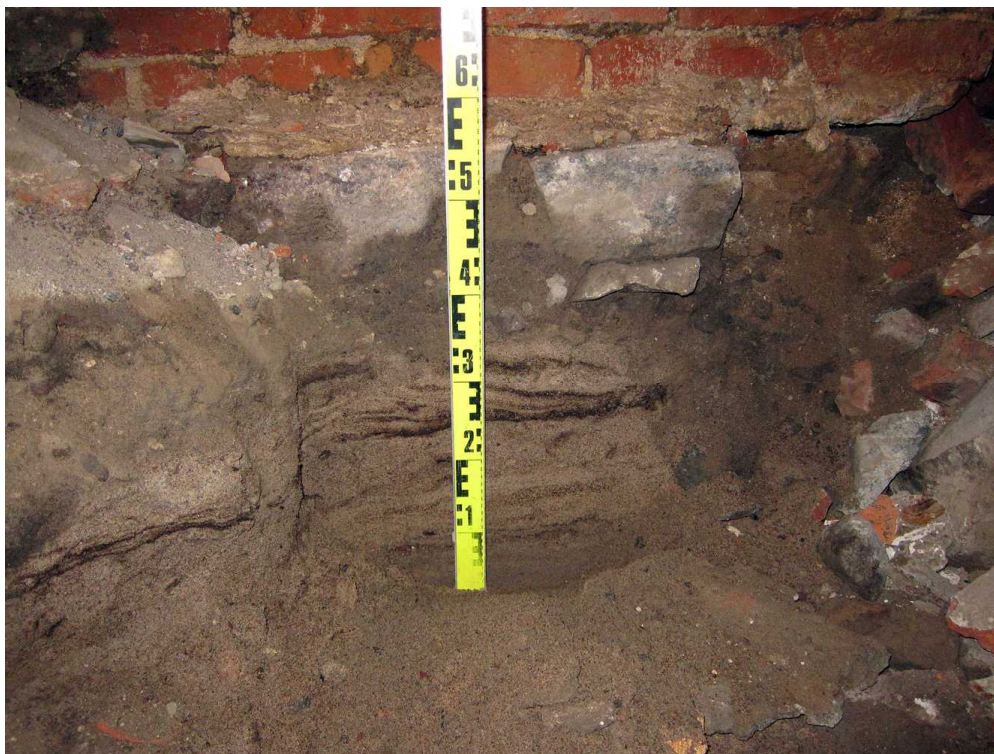
**Kuva 36. Kellari 0032.** Edellisen kohdan alaosa. Pikkukivien kerros näkyy tiilikorokkeen perustuskivien alla. Kuvaussuunta SSW. 28.6.2011.

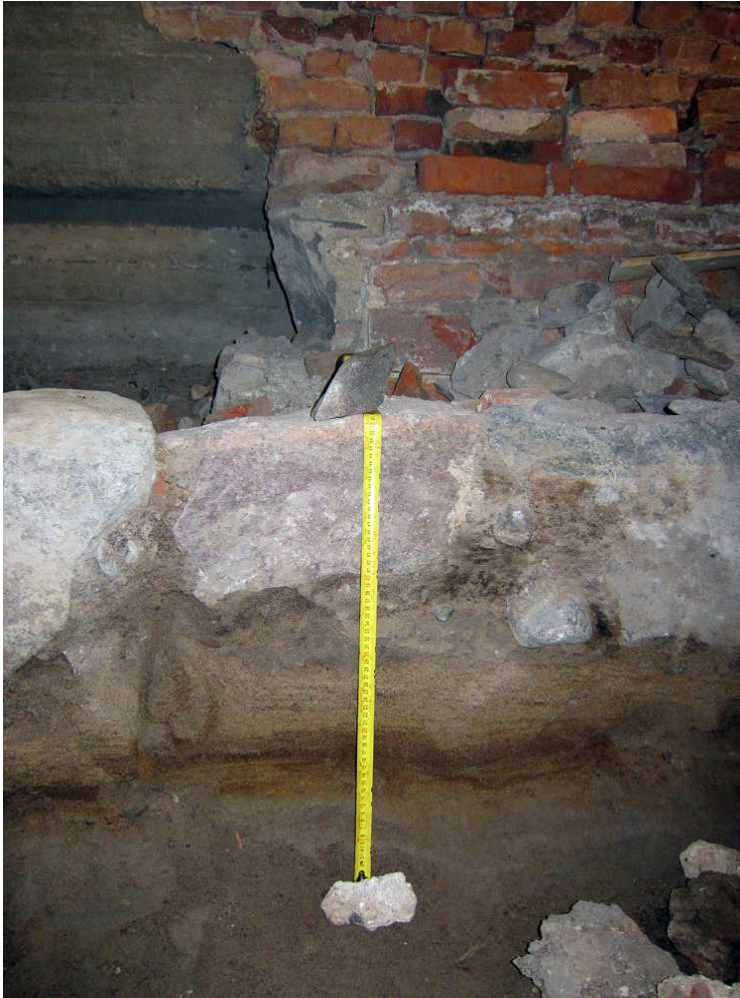
**Kuva 37. Kellari 0032.** Pohjoisseinän alaosa kellaritilan keskiosassa. Tiilikorokkeen alta ulkonee isoja perustuskiviä. Rikotun tiilikorokkeen sisällä näkyy perustuskiviä mega-paalun yläosan betoniosan vieressä. Kuvaussuunta N. 4.7.2011.

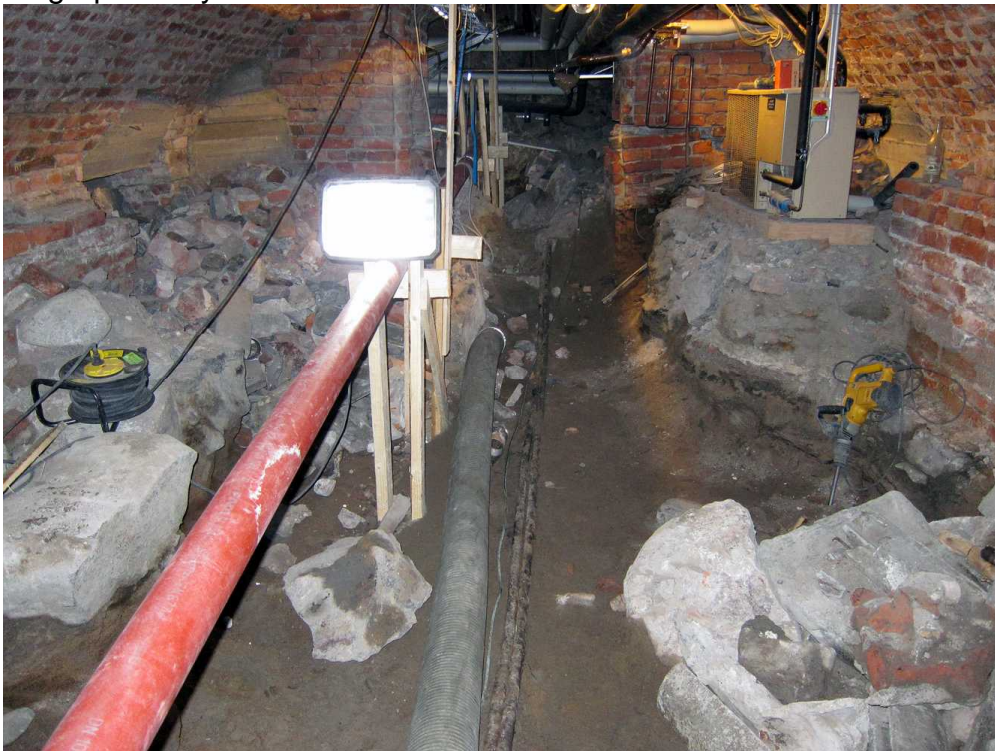
**Kuva 38. Kellari 0032.** Kellaritila tyhjentämisen edistyttyä. Kuvaussuunta E. 30.6.2011.

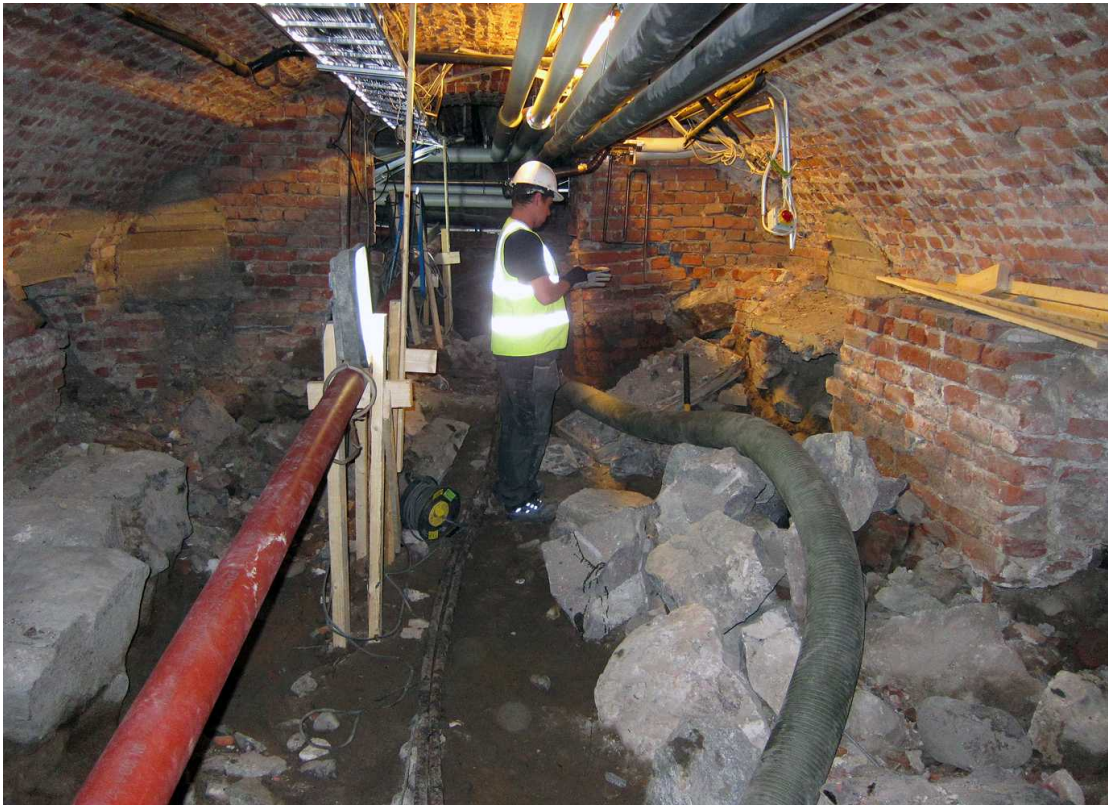
**Kuva 40. Kellari 0032. Edellinen tila tyhjentämisen edistyttyä lisää. Tässä tilassa tiilikorokkeisiin tehtyjä mega-palureikien kohtia ei ole betonoitu korokkeen muotoon vaan korokkeen kohdat ovat tyhjiä. Kuvaussuunta E. 7.7.2011.**

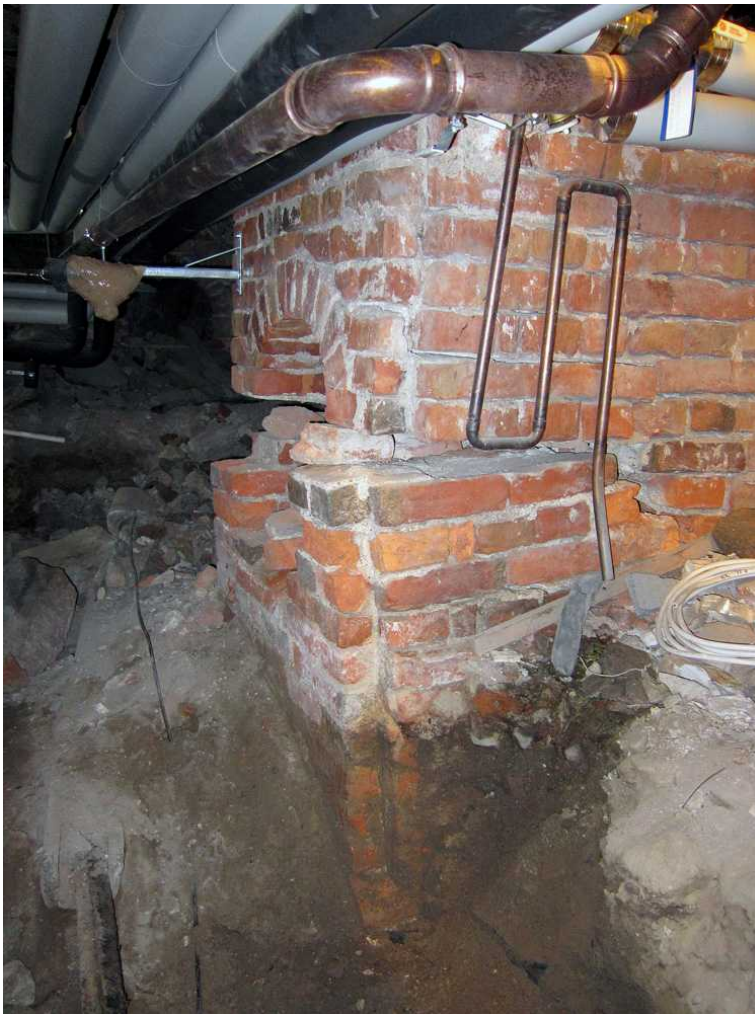
**Kuva 42. Kellari 0032. Kellaritilojen 0032 ja 0031 välinen eteläinen seinä, joka on revennyt keskiosastaan. Kuvaussuunta SEE. 30.6.2011.**

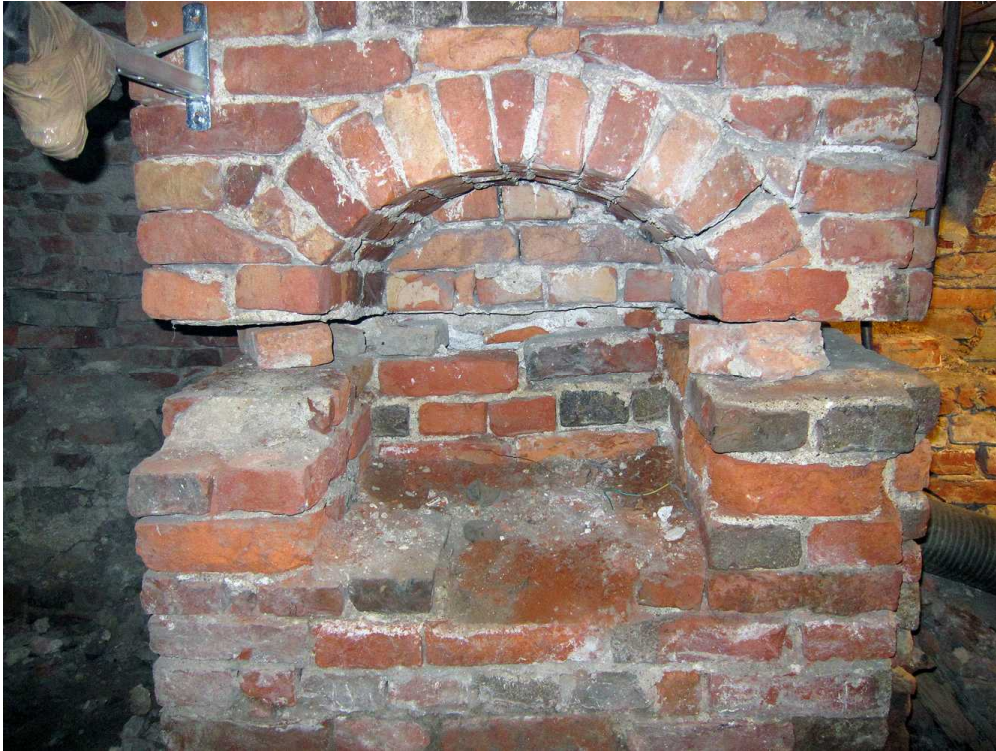
**Kuva 43. Kellari 0033. Edellinen seinä. Kuvaussuunta S. 11.7.2011.**

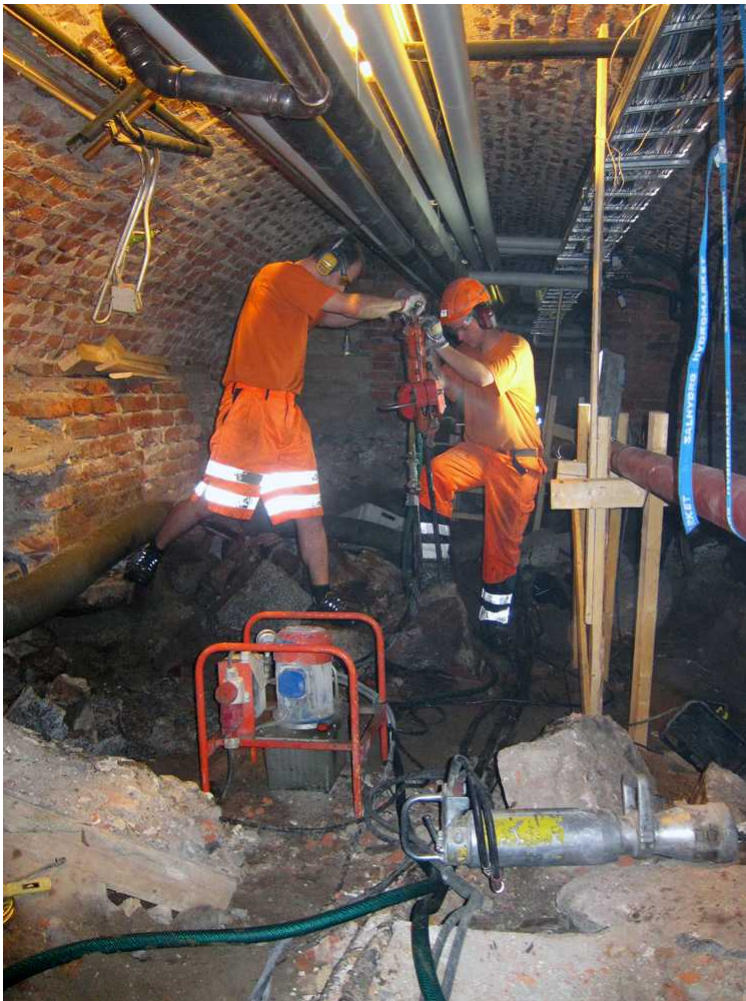
**Kuva 44. Kellari 0033. Kellaritiloista poistettavia kiviä porataan pienemmiksi niiden siirtämisen mahdollistamiseksi kellaritiloista. Kivet ovat peräisin megapaalujen kohdilta kiviperustasta. Kuvaussuunta W. 11.7.2011.**

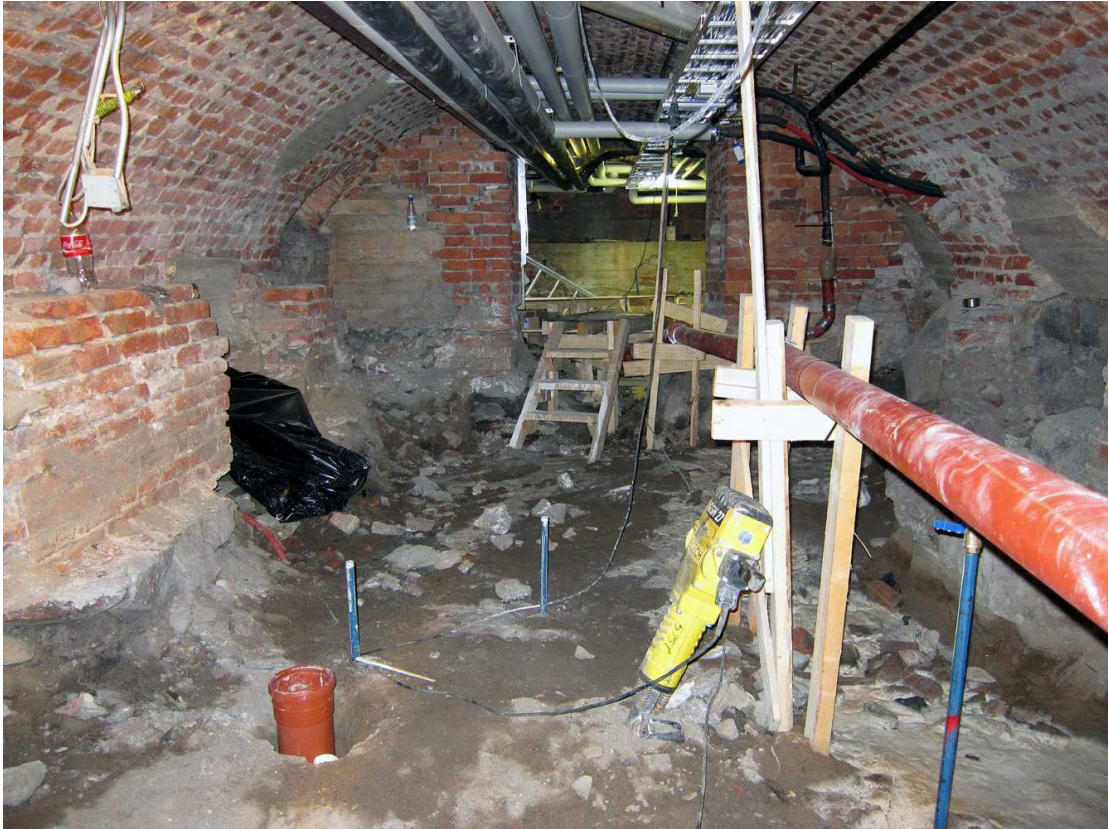
**Kuva 45. Kellari 0033.** Kellaritila on tyhjennetty kokonaan ja perustusten vahvistamiskokeita on meneillään. Kuvaussuunta W. 18.8.2011.

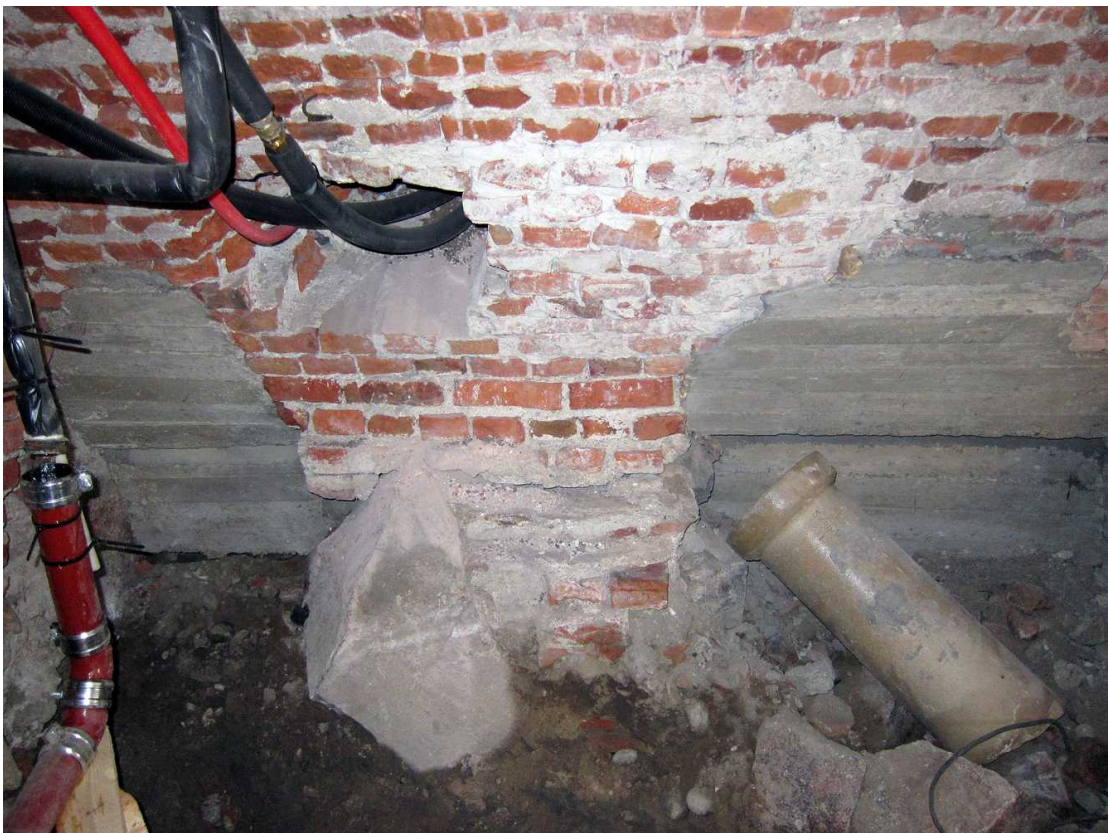
**Kuva 46. Kellari 0033.** Kellaritilan luoteisnurkan kahden megapaalun kohdat. Perustuskivet ja tiilikoroke on poistettu niiden kohdalta. Paalupaikkojen välissä näkyy seinässä kiinni oleva perustuskivi, joka on ollut tiilikorokkeen sisällä. Kuvaussuunta N. 30.6.2011.

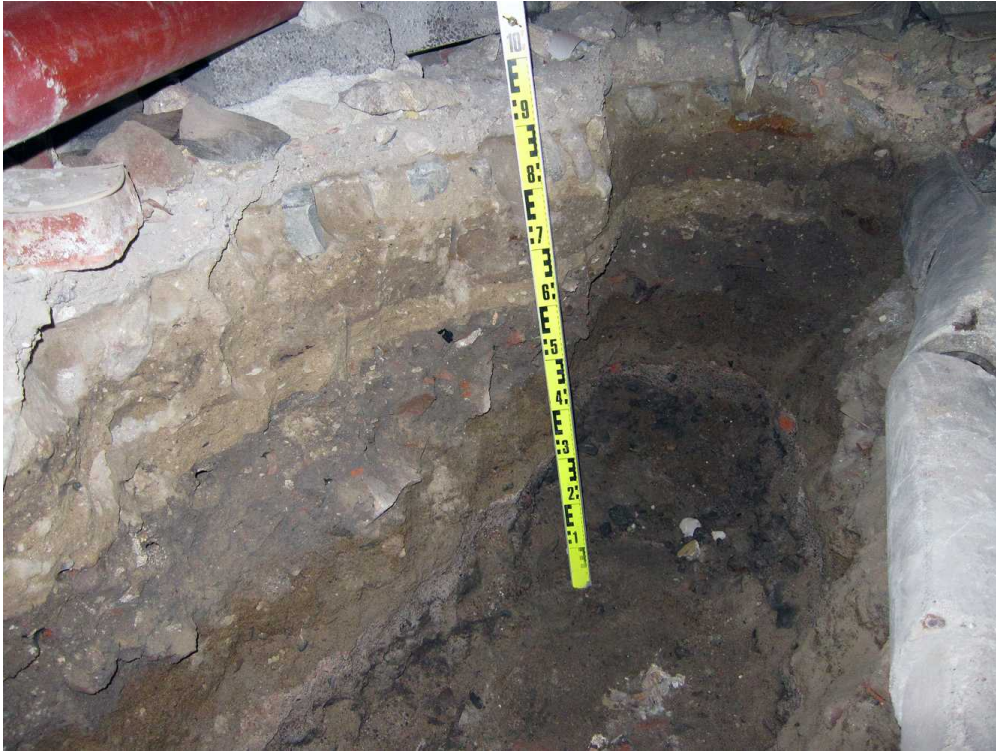
**Kuva 47. Kellari 0031.** Kellaritilan länsiosassa oli putken alla säilynyt maita koskemattomana **dokumentointikohdassa 7**. Silloisen kellaripinnan hiekan alla oli heti mukulakivilattian jäännökset ja sen alla erilaisia hiekkakerroksia. Kuvaussuunta NEE. 28.6.2011.

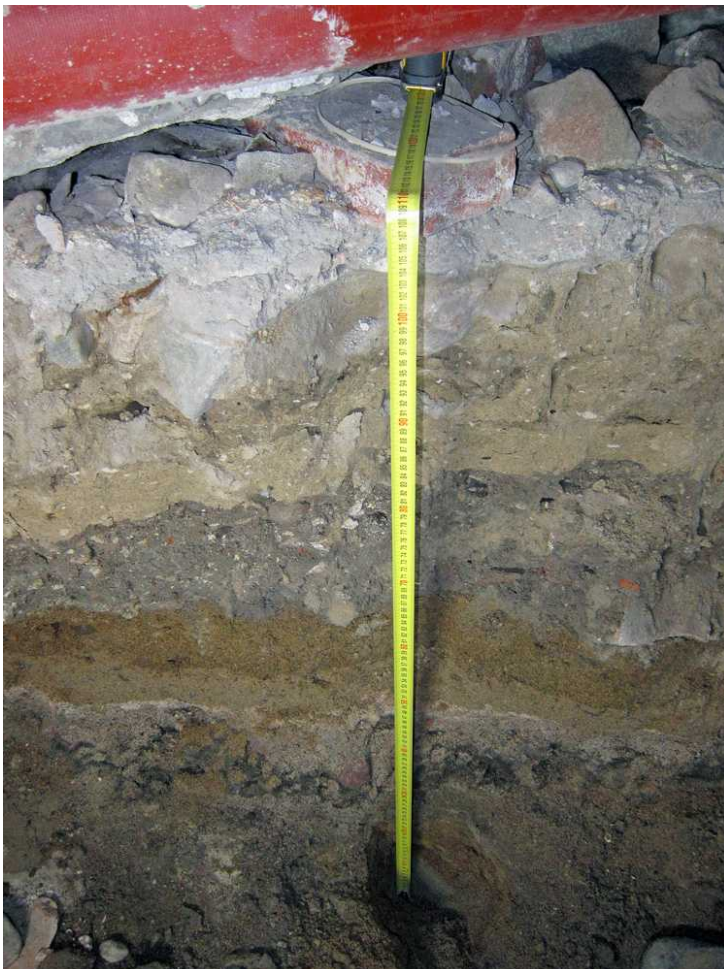
**Kuva 48. Kellari 0031.** Edellinen profiili. Kuvaussuunta NE. 28.6.2011.

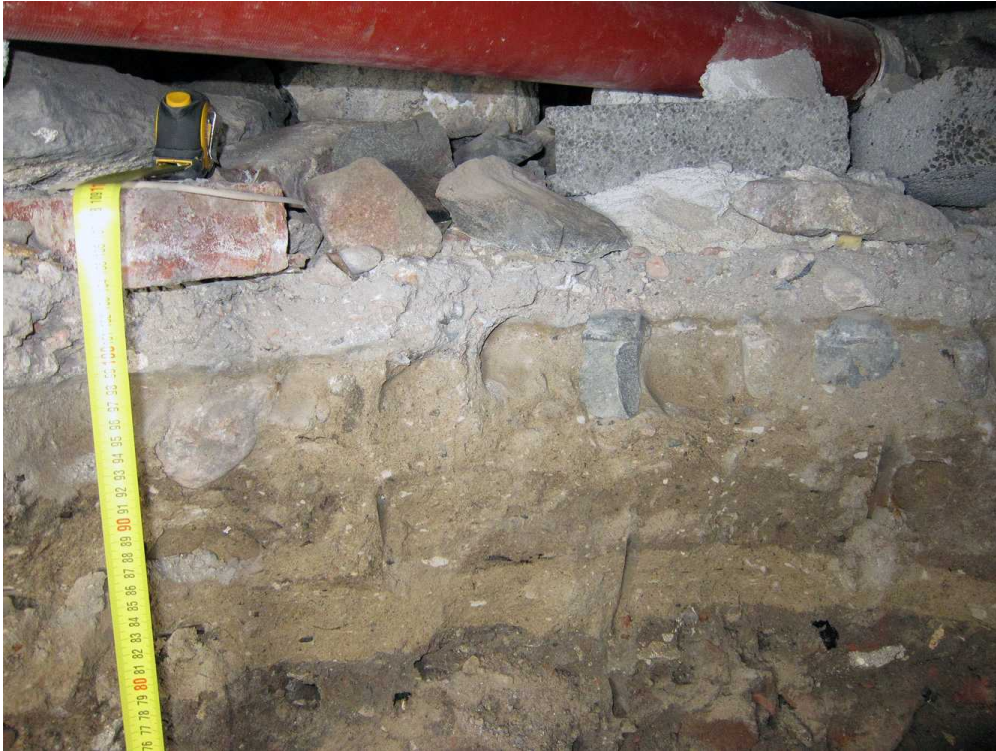
**Kuva 49. Kellari 0031.** Edellisen profiilin yläosa. Osa lattiakivistä on pudonnut pois. Kuvaussuunta NE. 28.6.2011.

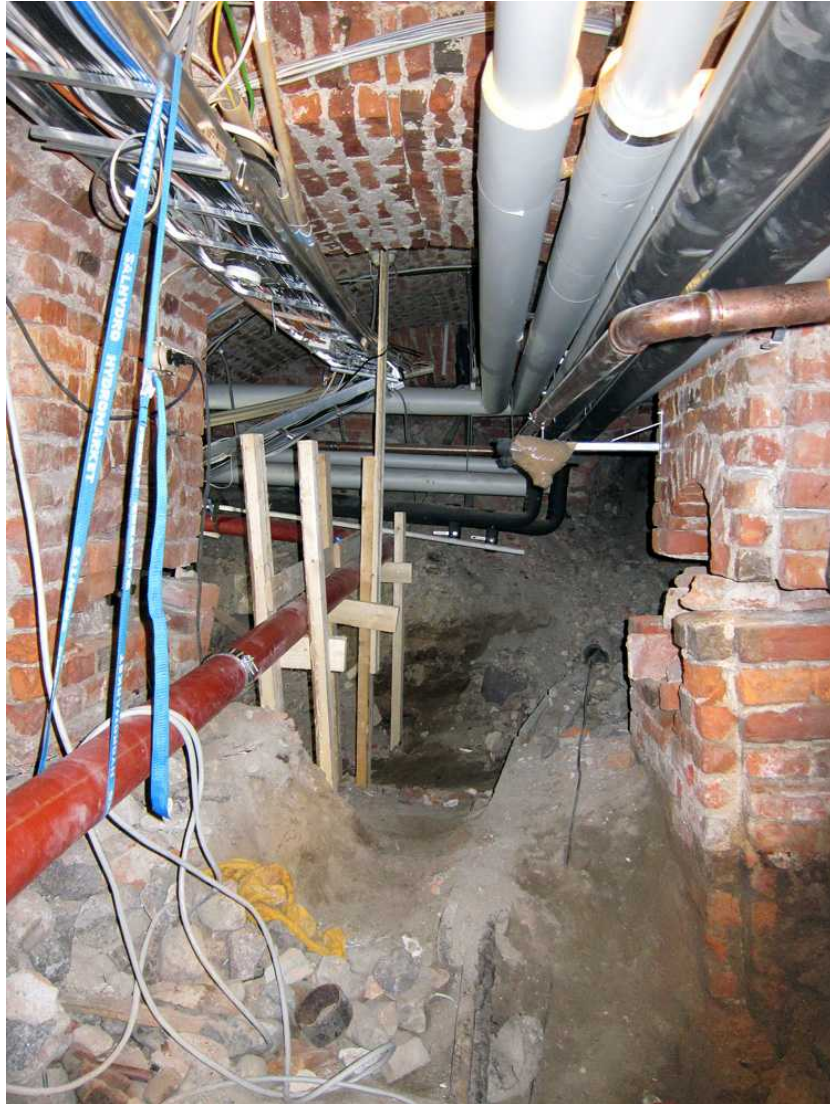
**Kuva 51. Kellari 0031.** Kellari myöhemmin tyhjentämisen edistyessä. Kuvaussuunta E. 4.7.2011.

- Kuva 51. Kellari 0031.** Kellari myöhemmin tyhjentämisen edistyessä. Kuvaussuunta E. 4.7.2011.

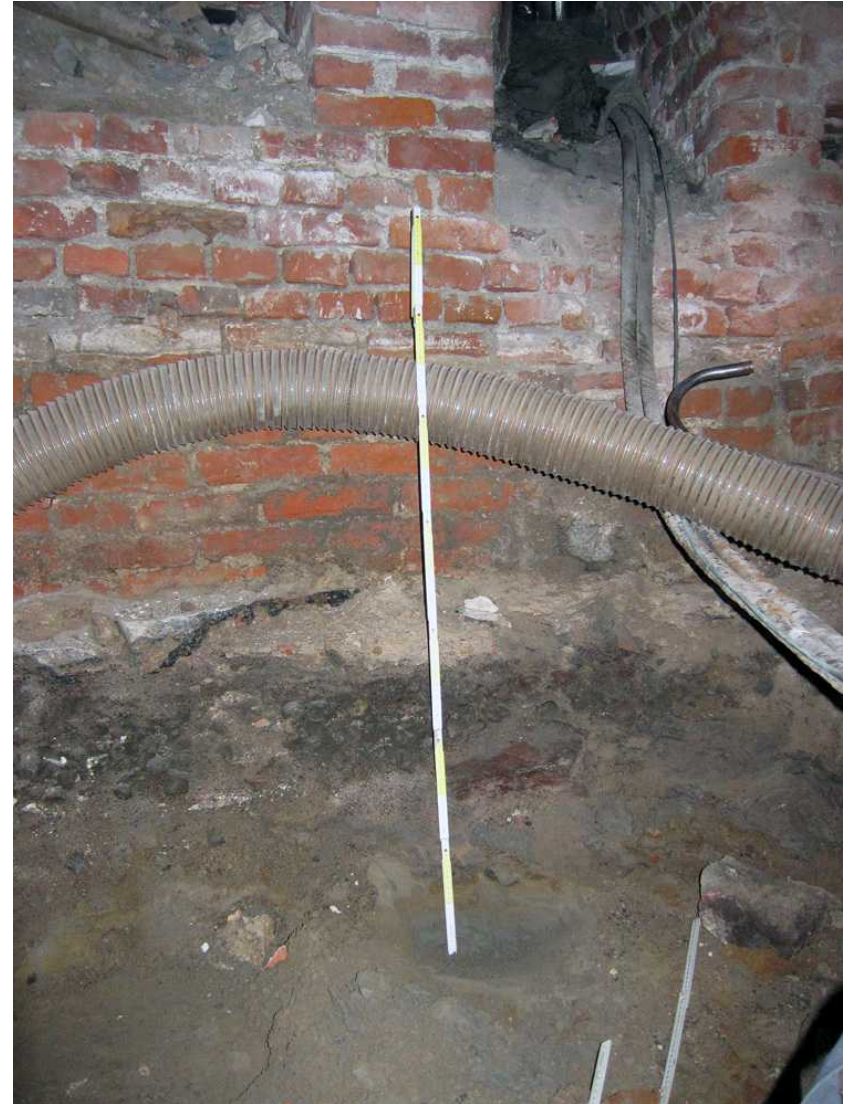
**Kuva 54. Kellari 0031.** Kellaritilan itäseinän alaosa ja alapuolinen kerros puhtaaseen maahan saakka (**dokumentointikohta 8**). Tumman pikkukivikerroksen alla pilkottaa puuarina mitan oikealla puolella. Kuvaussuunta E 7.7.2011.

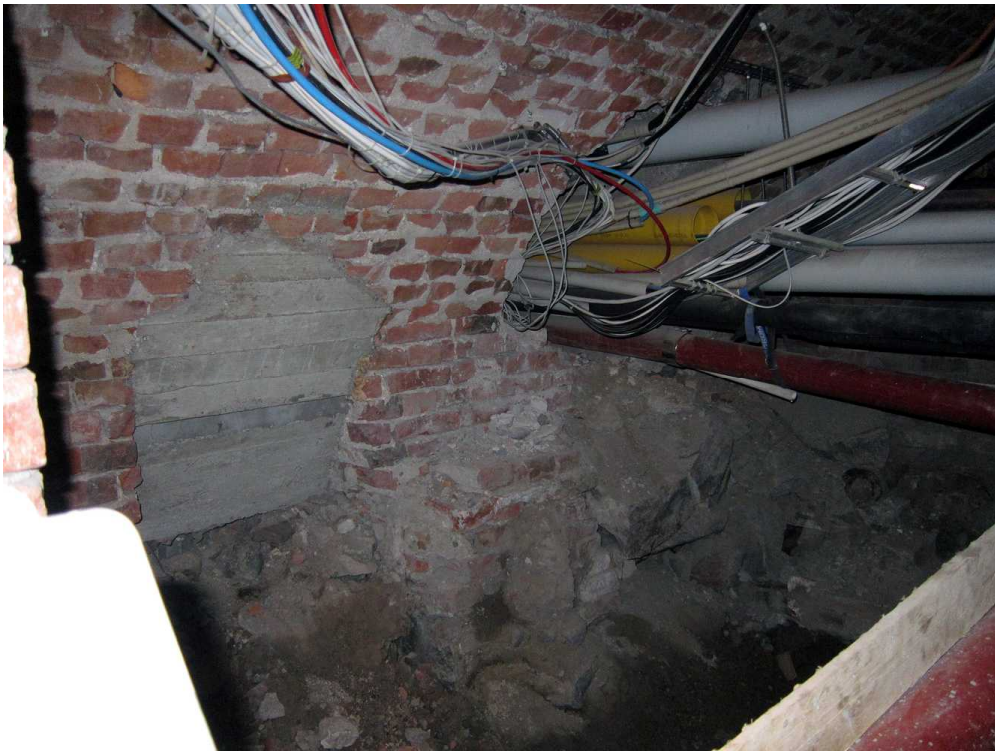
**Kuva 56. Kellari 0031.** Kellaritilan luoteisnurkka. Kaikki putket ja johdot kerääntyivät menemään pohjoisseinän läpi ahtaasta aukosta. Kuvaussuunta NE. 7.7.2011.

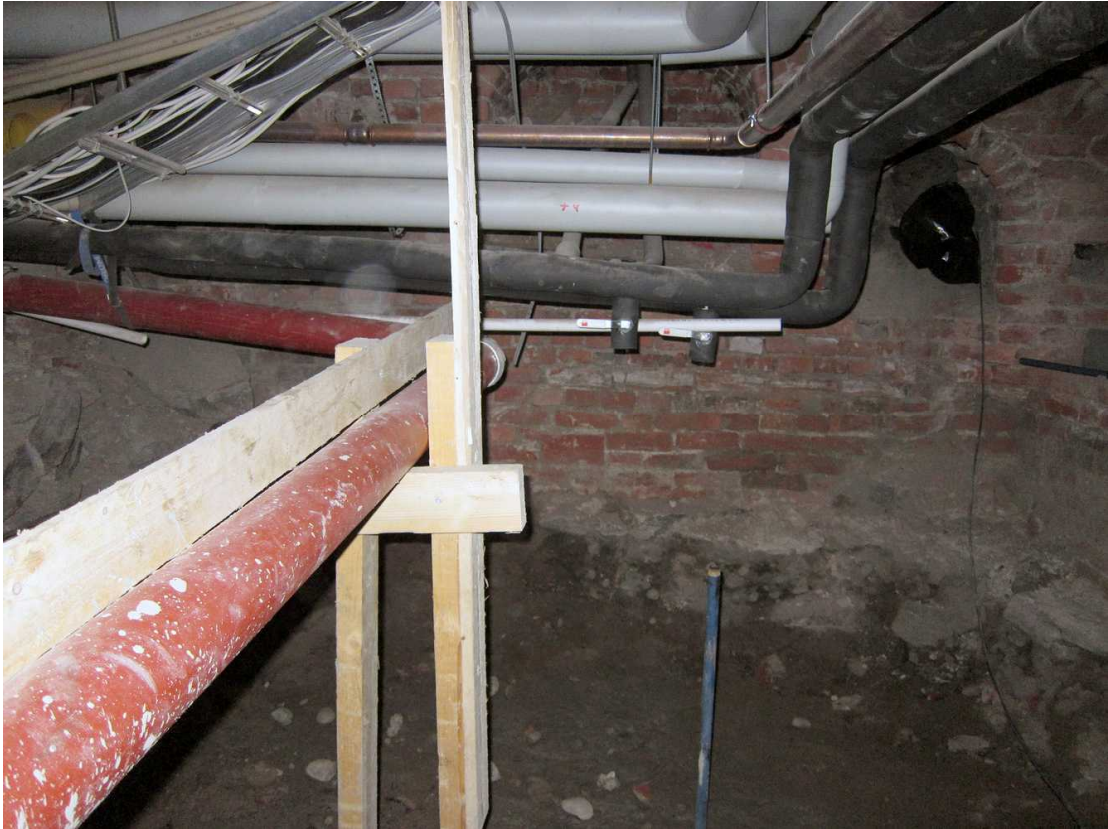
**Kuva 57. Kellari 0031.** Kellaritila tyhjentämisen jälkeen ja perustusten vahvistamiskokeen aikana. Kuvaussuunta E. 18.8.2011.
