**HELSINKI, PRESIDENTINLINNA  
2010-2012  
Markku Heikkinen**

- Liite 1 Karttaluettelo**
- Liite 2 Kartat**
- Liite 3 Kuvaluettelo**
- Liite 4 Kuvataulut**
- Liite 5 Löytöluettelo**
- Liite 6 Löytöluettelo (perinteinen)**

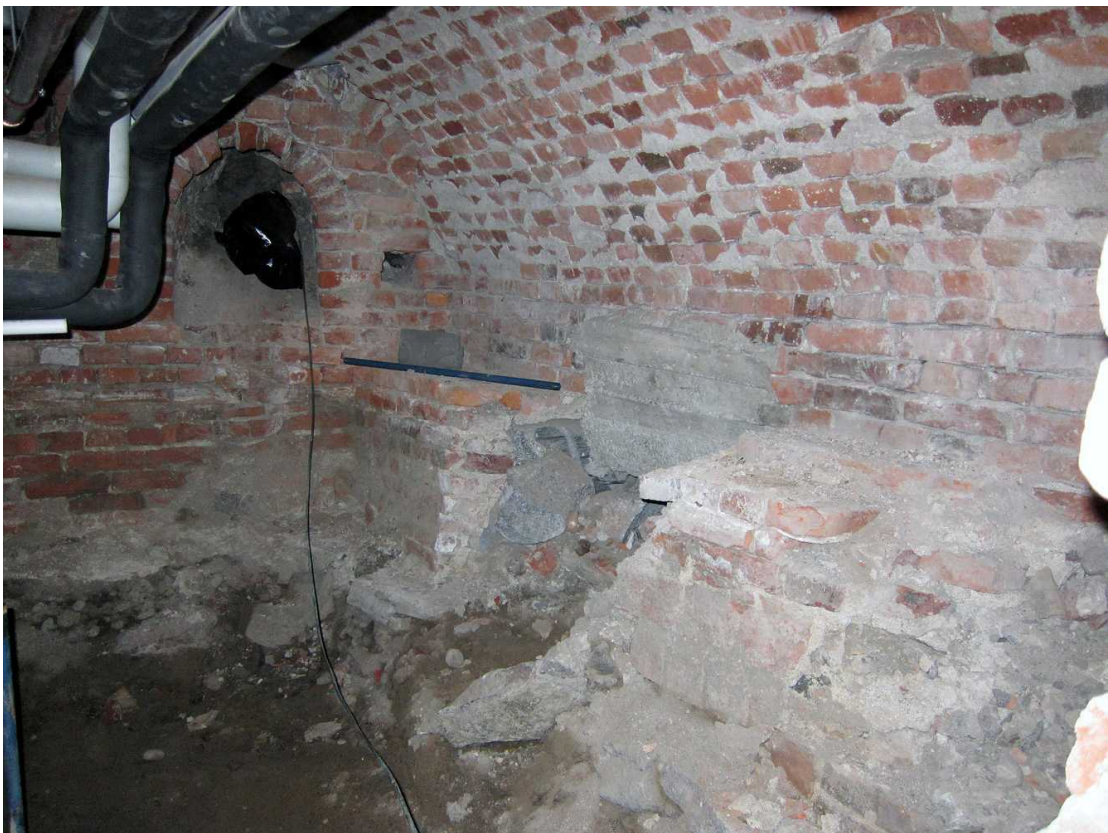
**Kuva 58. Kellari 0031.** Kellaritilan eteläosa tyhjentämisen jälkeen. Tiilikorokkeen sisällä näkyy seinän perustuskiviä. Täälläkään mega-paalun kohtaa ei ole valettu korokkeen muotoon. Kuvaussuunta SE. 18.8.2011.

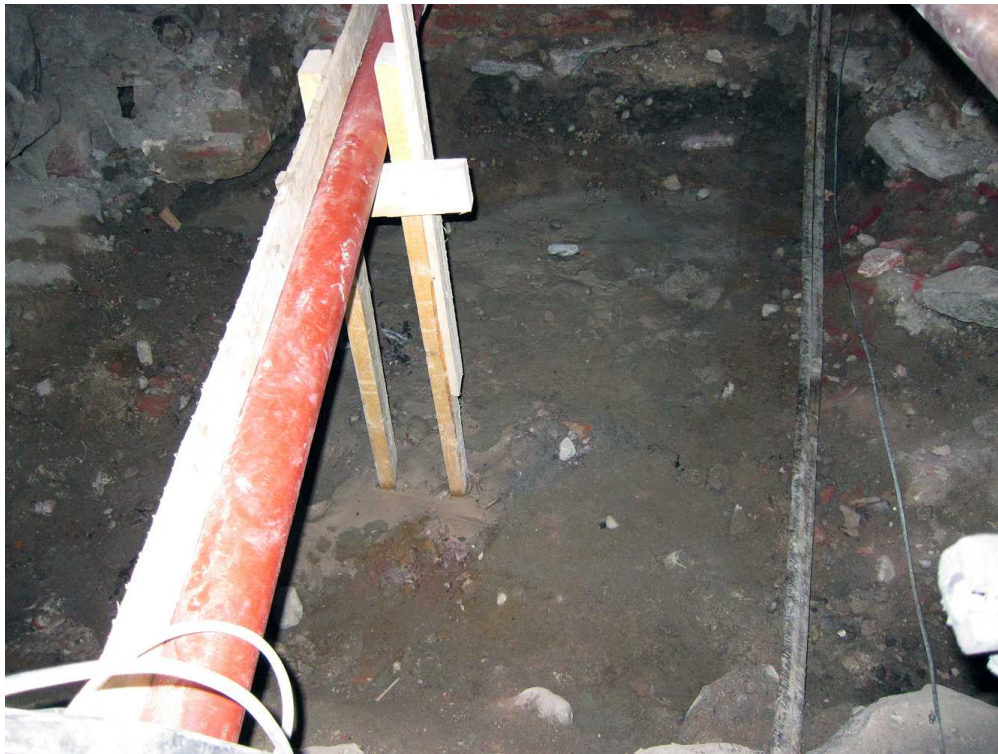
**Kuva 59. Kellari 0031.** Kellarin lattia tyhjentämisen loppuvaiheessa. Kuvaussuunta E. 14.7.2011.

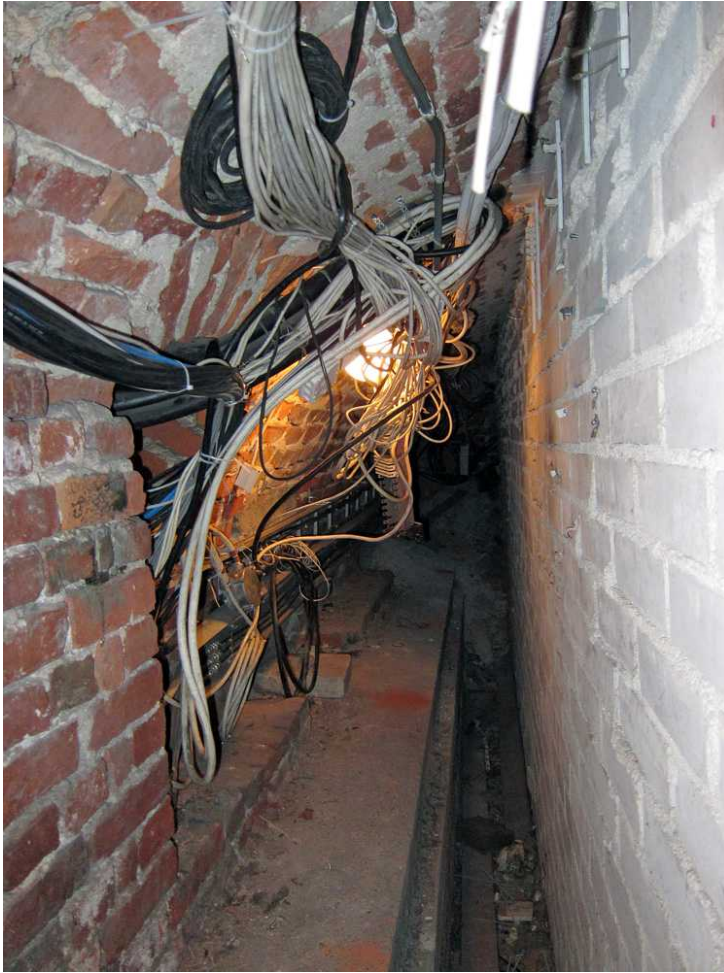
**Kuva 61. Kellari 0002.** Kellarin vanhan ja uuden seinän välinen tila. Vanhan seinän äärellä näkyy perustuksen uudehko betonivahvistus. Kuvaussuunta W. 28.6.2011.

- Kuva 61. Kellari 0002.** Kellarin vanhan ja uuden seinän välinen tila. Vanhan seinän äärellä näkyy perustuksen uudehko betonivahvistus. Kuvaussuunta W. 28.6.2011.

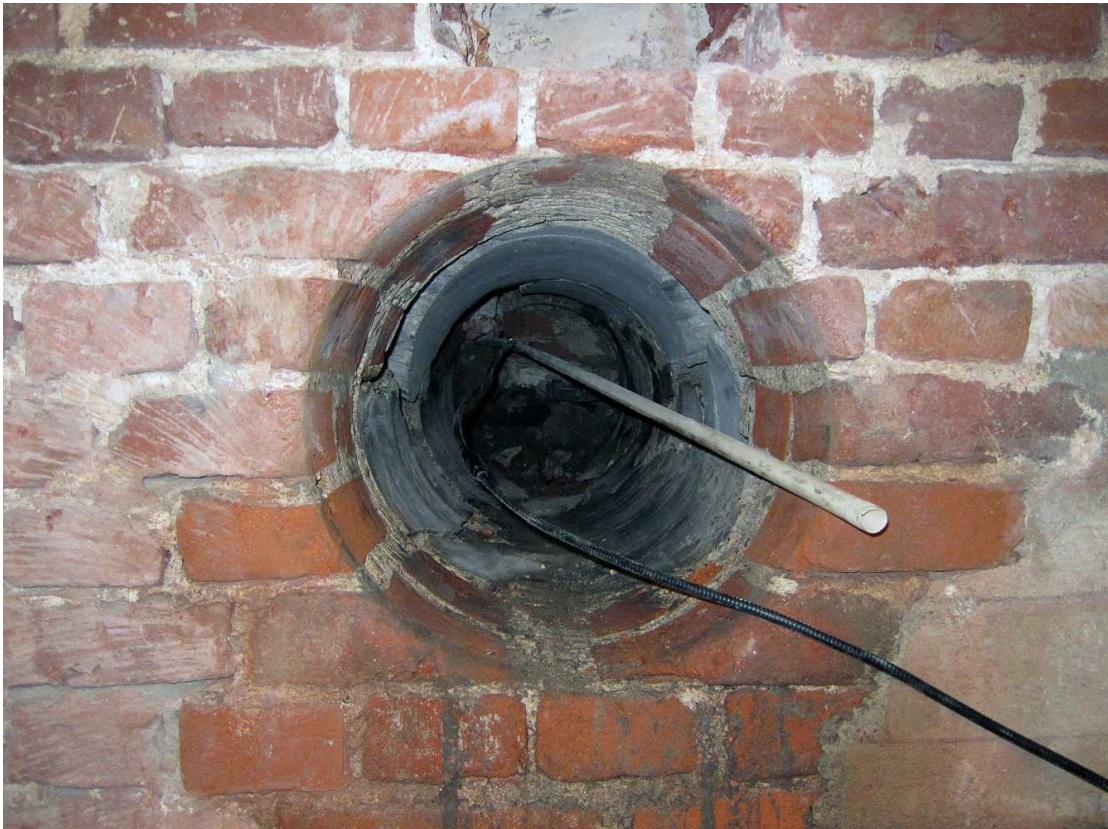
**Kuva 66. Kellari 0002.** Kellaritilan itäseinään porattu reikä, jolla selvitetiin linnan pääsisäänkäynnin alapuolisen tilan luonnetta. Kuvaussuunta E. 18.8.2011.

- Kuva 66. Kellari 0002.** Kellaritilan itäseinään porattu reikä, jolla selvitettiin linnan pääsisäänkäynnin alapuolisen tilan luonnetta. Kuvaussuunta E. 18.8.2011.

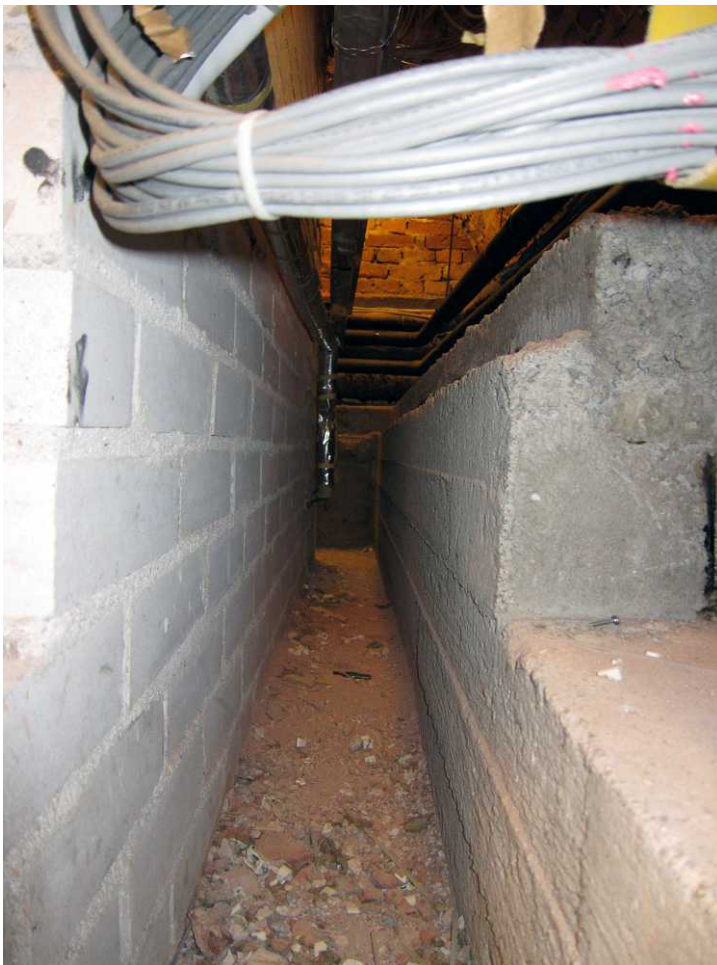
**Kuva 68. Kellari 0006.** Vasemmalla kellaritilan uuden pohjoisseinän ja vanhan pohjoisseinän uuden betoniperustuksen välinen tila. Oikealla on kellaritilaan 0008 vievän putkitunnelin aukko. Kuvaussuunta W. 28.6.2011.

- Kuva 67. Kellari 0002.** Kellaritila valvonnan loppuvaiheessa. Kuvaussuunta W. 18.8.2011.
- Kuva 68. Kellari 0006.** Vasemmalla kellaritilan uuden pohjoisseinän ja vanhan pohjoisseinän uuden betoniperustuksen välinen tila. Oikealla on kellaritilaan 0008 vievän putkitunnelin aukko. Kuvaussuunta W. 28.6.2011.

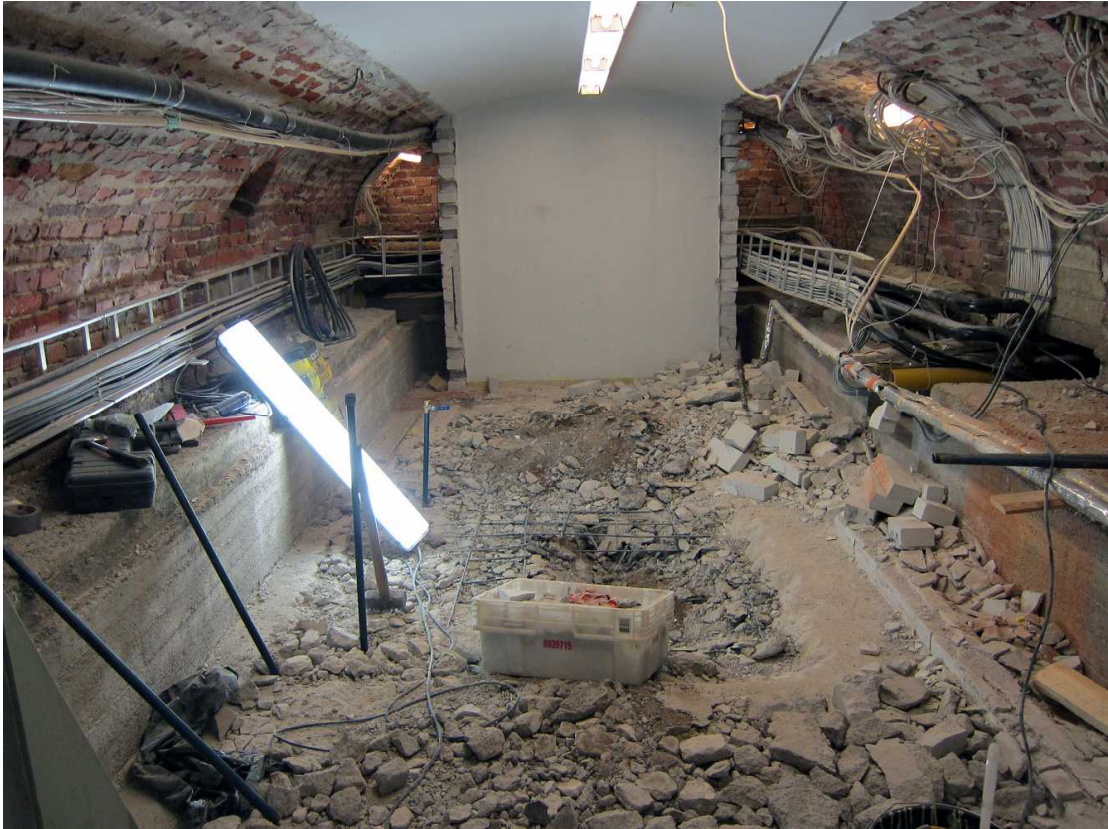
**Kuva 73. Kellari 0006.** Kellaritilan uudet seinät on purettu suurimmaksi osaksi. Seinien vieressä näkyvät seinien betoniperustusvahvistukset. Lattiaa on avattu ja perustusten vahvistamiskokeet (pystyputket) on aloitettu. Kuvaussuunta W. 27.7.2011.

- Kuva 73. Kellari 0006.** Kellaritilan uudet seinät on purettu suurimmaksi osaksi. Seinien vieressä näkyvät seinien betoniperustusvahvistukset. Lattiaa on avattu ja perustusten vahvistamiskokeet (pystyputket) on aloitettu. Kuvaussuunta W. 27.7.2011.

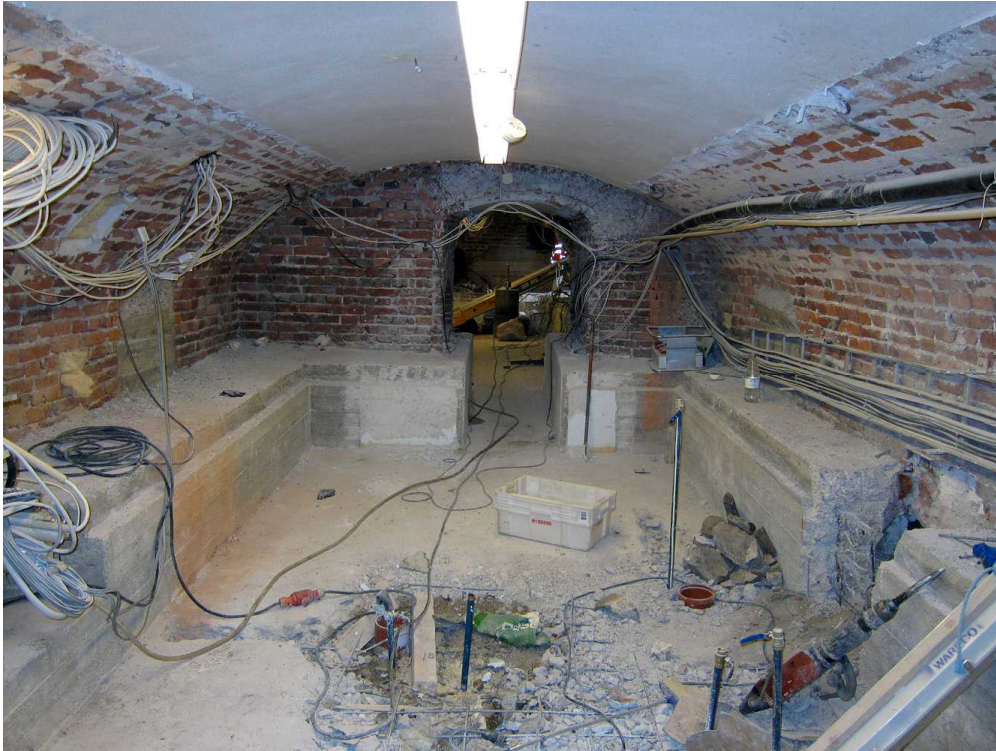
**Kuva 75. Kellari 0006.** Kellaritila seinien purkamisen jälkeen ja perustusten vahvistamiskokeiden aikana. Kuvaussuunta E. 18.8.2011.

- Kuva 74. Kellari 0006.** Kaikki uudet seinät on purettu. Kuvaussuunta W. 1.8.2011.
- Kuva 75. Kellari 0006.** Kellaritila seinien purkamisen jälkeen ja perustusten vahvistamiskokeiden aikana. Kuvaussuunta E. 18.8.2011.

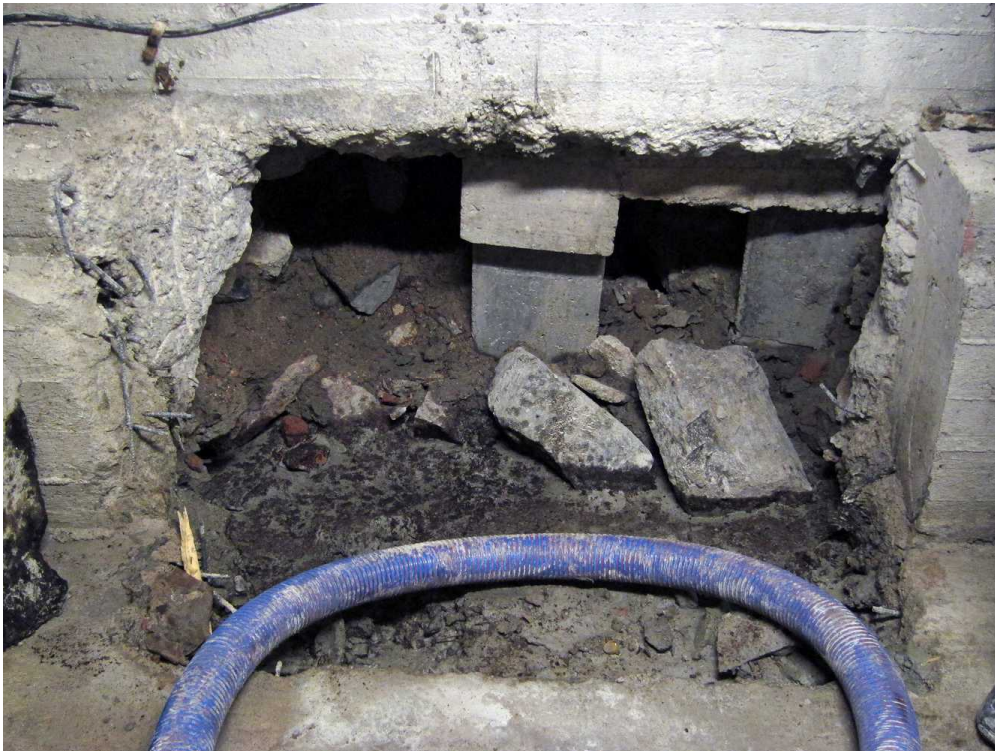
**Kuva 78. Kellari 0002. Kellaritilan betoniperustus on avattu ja sen takaa seinän alta on tullut esiin megapaaluja. Kuvaussuunta N. 21.9.2011.**

- Kuva 78. Kellari 0002.** Kellaritilan betoniperustus on avattu ja sen takaa seinän alta on tullut esiin megapaaluja. Kuvaussuunta N. 21.9.2011.
- Kuva 79. Etupiha. Dokumentointikohta 9** linnan etupihan koillisnurkassa elokuussa vuonna 2010. Kuoppa kaivettiin perustusten tarkistusta ja mega -paalujen koeponnistusta varten. Kuvaussuunta NE. 27.8.2010.

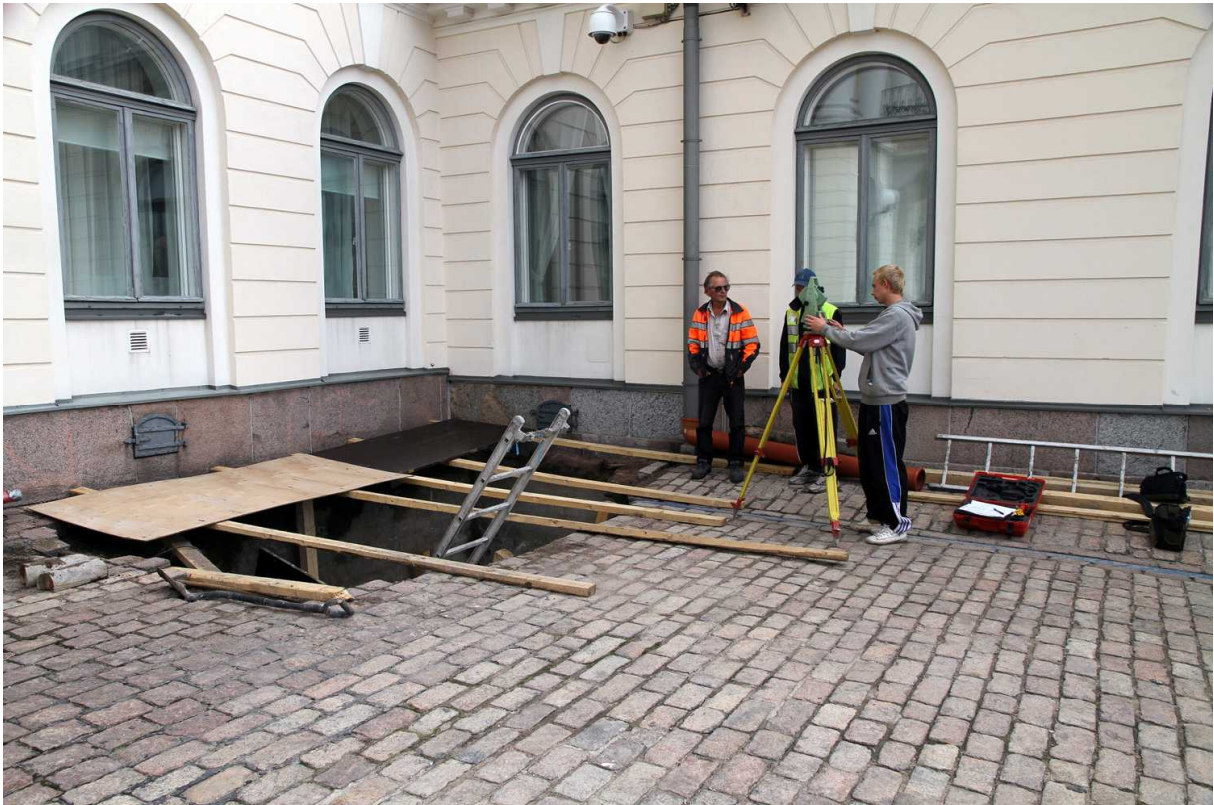
**Kuva 79. Etupiha. Dokumentointikohta 9** linnan etupihan koillisnurkassa elokuussa vuonna 2010. Kuoppa kaivettiin perustusten tarkistusta ja mega -paalujen koeponnistusta varten. Kuvaussuunta NE. 27.8.2010.

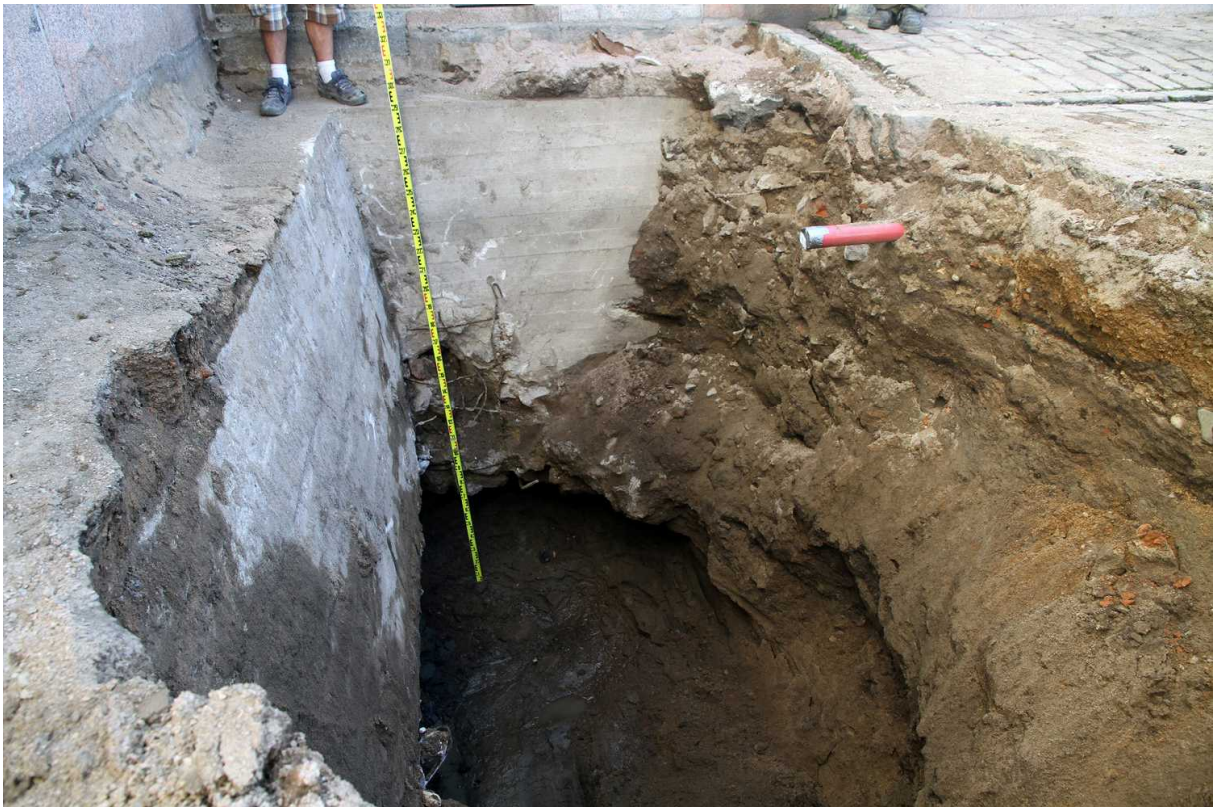
**Kuva 80. Etupiha.** Koekuopassa näkyi linnan vuoden 1960 mega –paalutuksen aikaisia perustusten betonirakenteita ja niiden takia uudempia täyttöhiekkoja muilla sivuilla. Kuvaussuunta E. 13.8.2010.

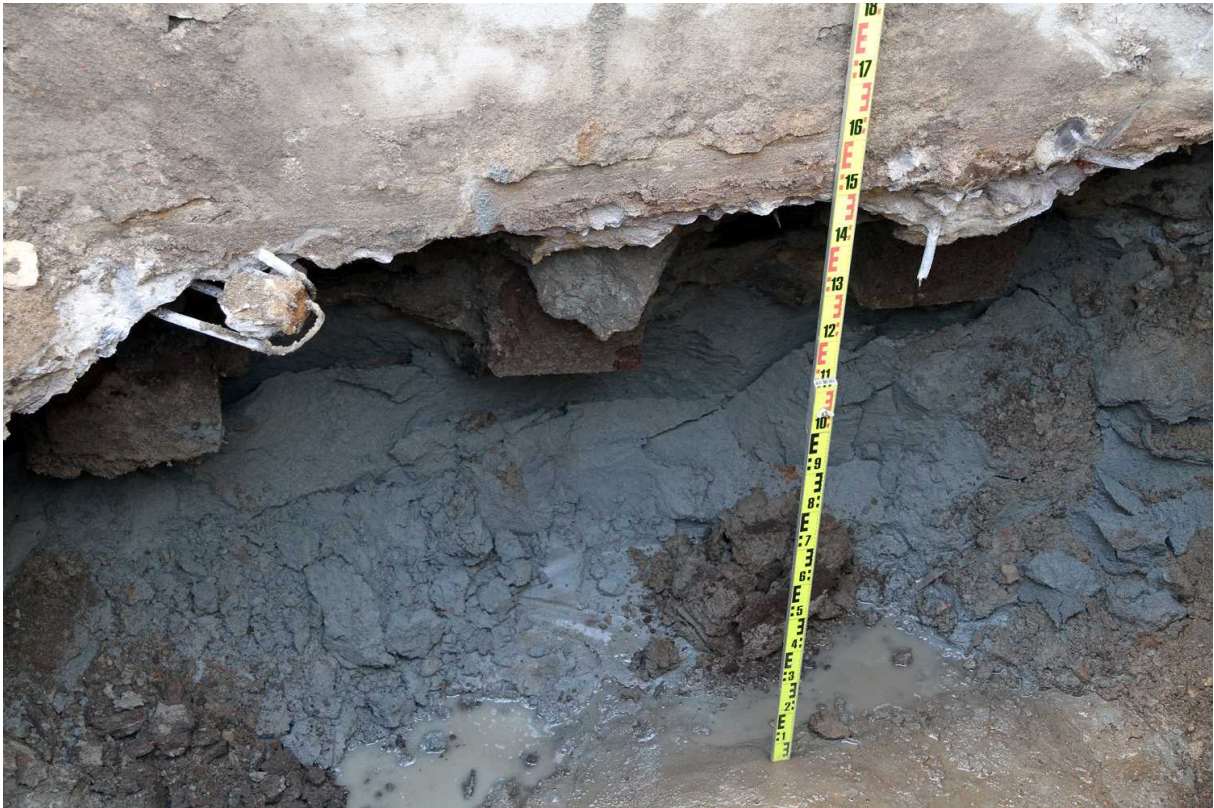
**Kuva 81. Etupiha.** Betoniperustuksen takana ja alkuperäisen kiviperustuksen alla näkyi koskemattoman saven päällä puarina. Kuvaussuunta NNE. 13.8.2010.

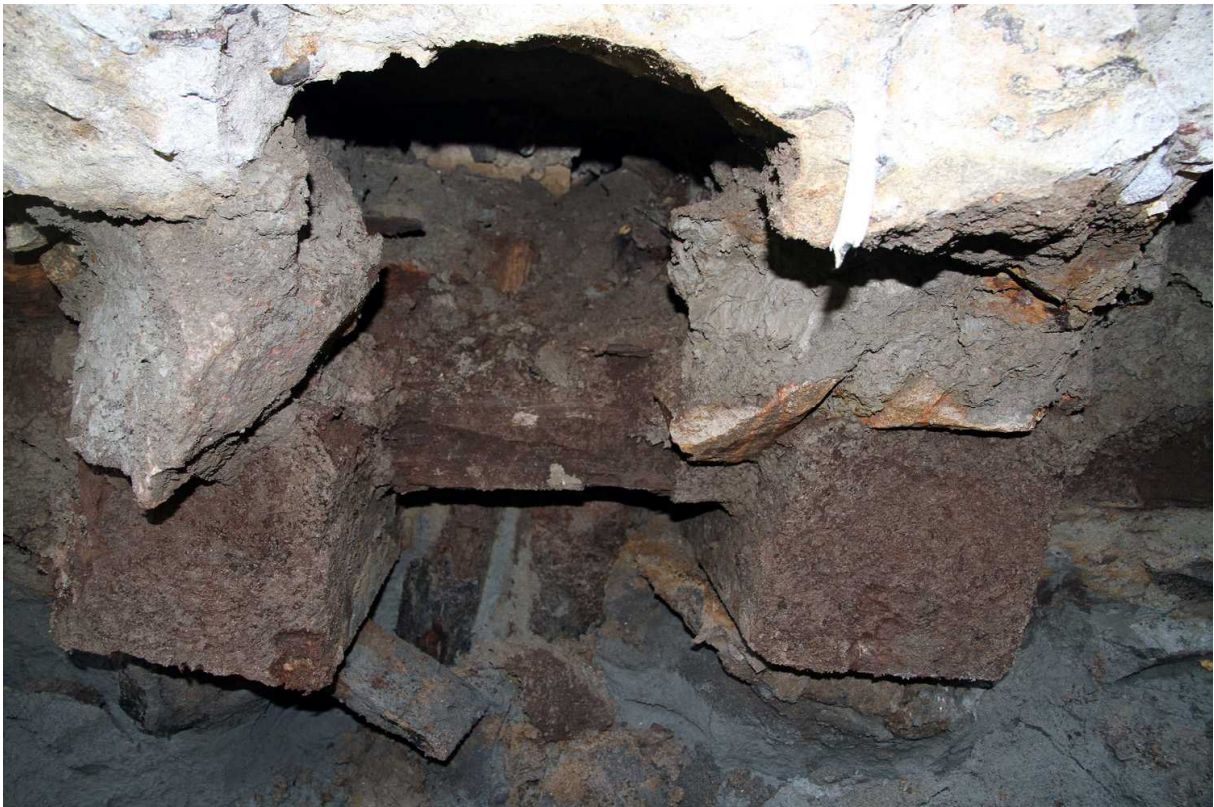
**Kuva 82. Etupiha.** Lähikuva puarinasta. Taaempänä näkyy pystypaaluja. Kuvaussuunta N. 13.8.2010.

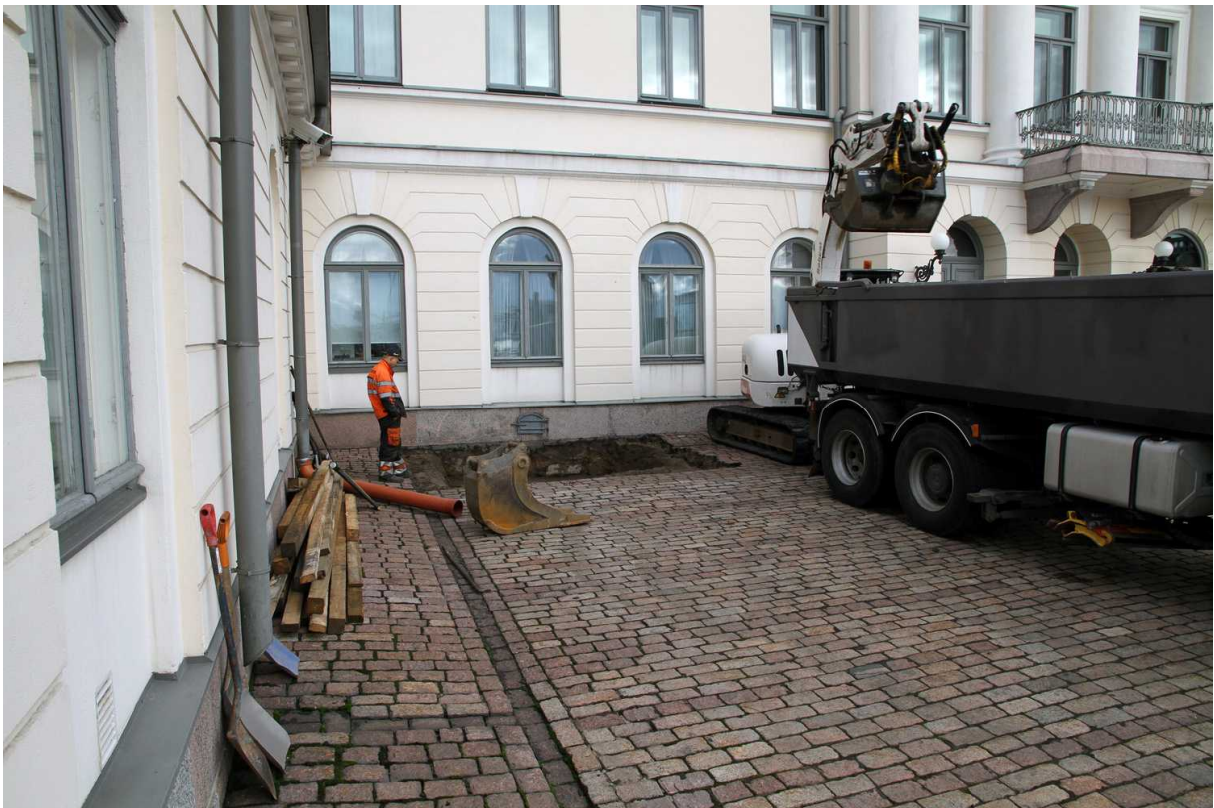
**Kuva 84. Etupiha. Dokumentointikohta 10.** Toinen koekuoppa perustusten kunnan tutkimiseksi tehtiin syyskuussa vuonna 2010 linnan etupihan luoteisnurkkaan. Kuvaussuunta NNE. 20.9.2010.

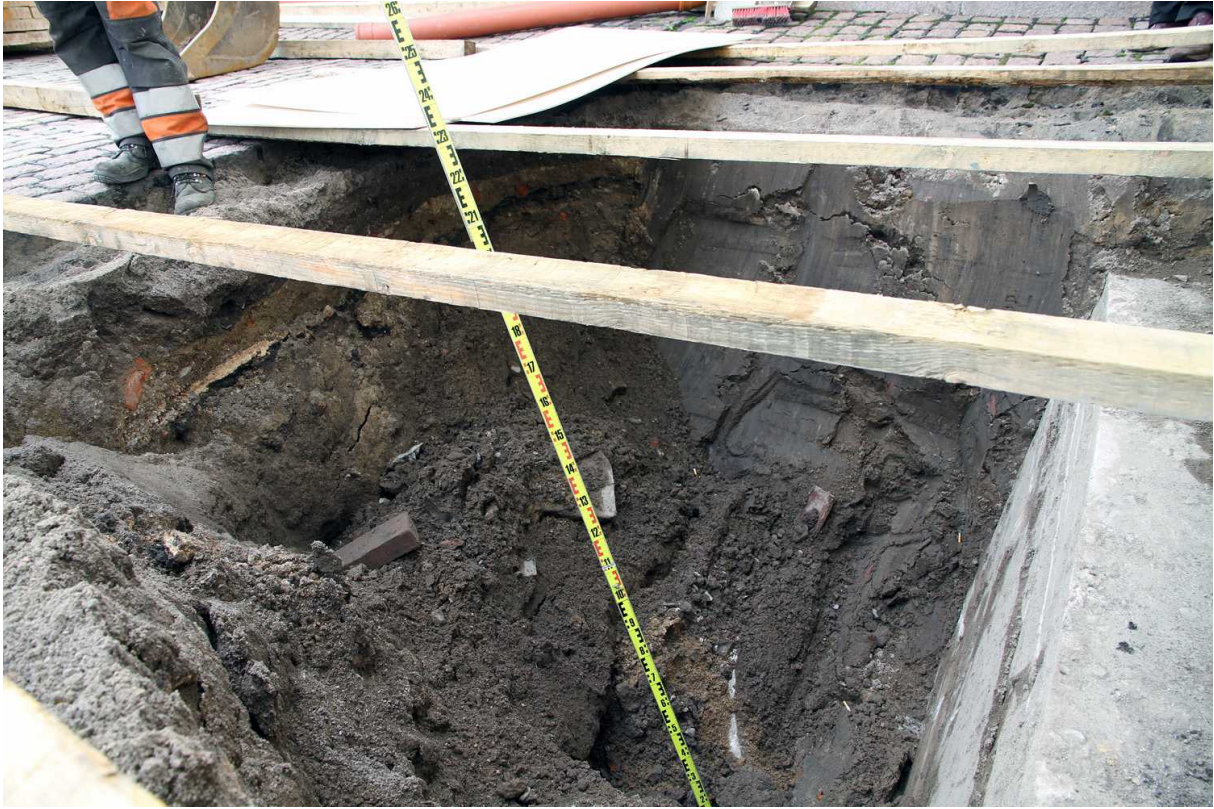
**Kuva 87. Etupiha.** Koekuopassa oli oikealla näkyvän betoniperustuksen takia enimmäkseen vain uudempia täyttömaita. Kuvaussuunta SWW. 20.9.2010.

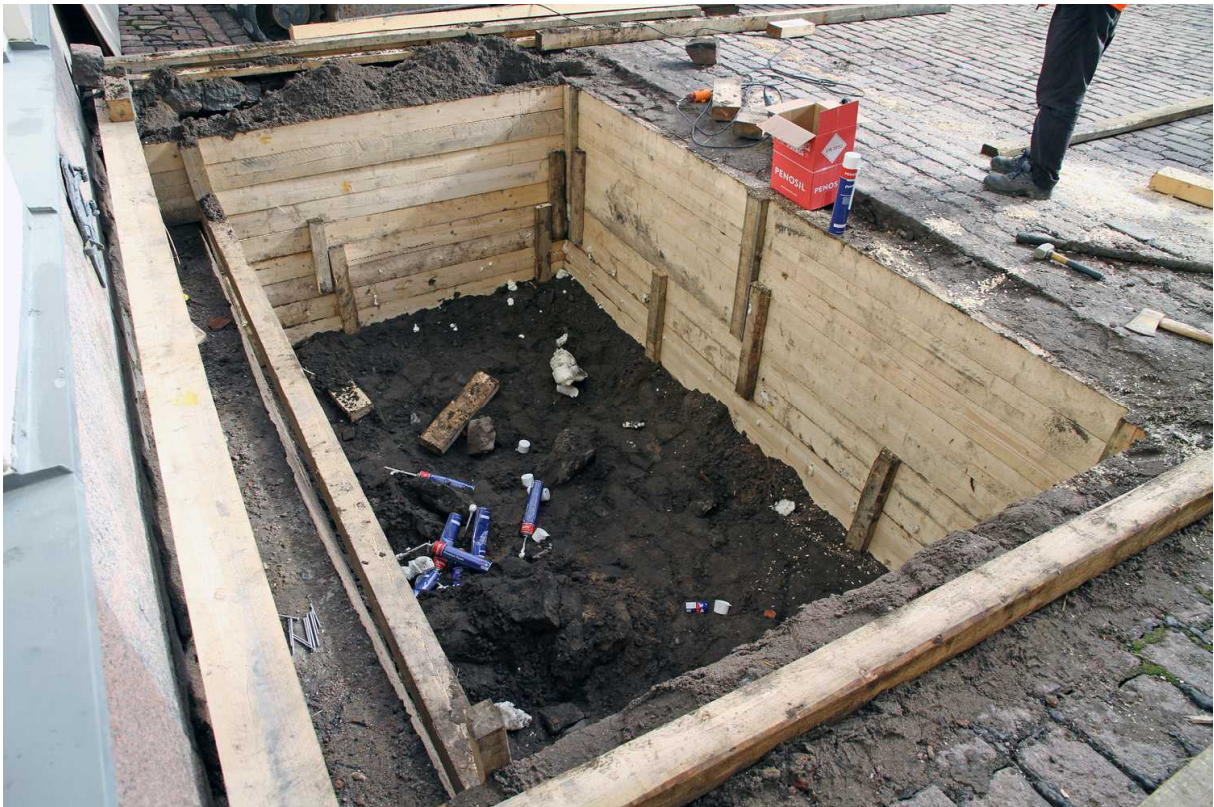
**Kuva 88. Etupiha.** Koekuoppaan rakennettiin puiset seinät. Kuvaussuunta SE 22.9.2010.

- Kuva 87. Etupiha.** Koekuopassa oli oikealla näkyvän betoniperustuksen takia enimmäkseen vain uudempia täyttömaita. Kuvaussuunta SWW. 20.9.2010.
- Kuva 88. Etupiha.** Koekuoppaan rakennettiin puiset seinät. Kuvaussuunta SE 22.9.2010.

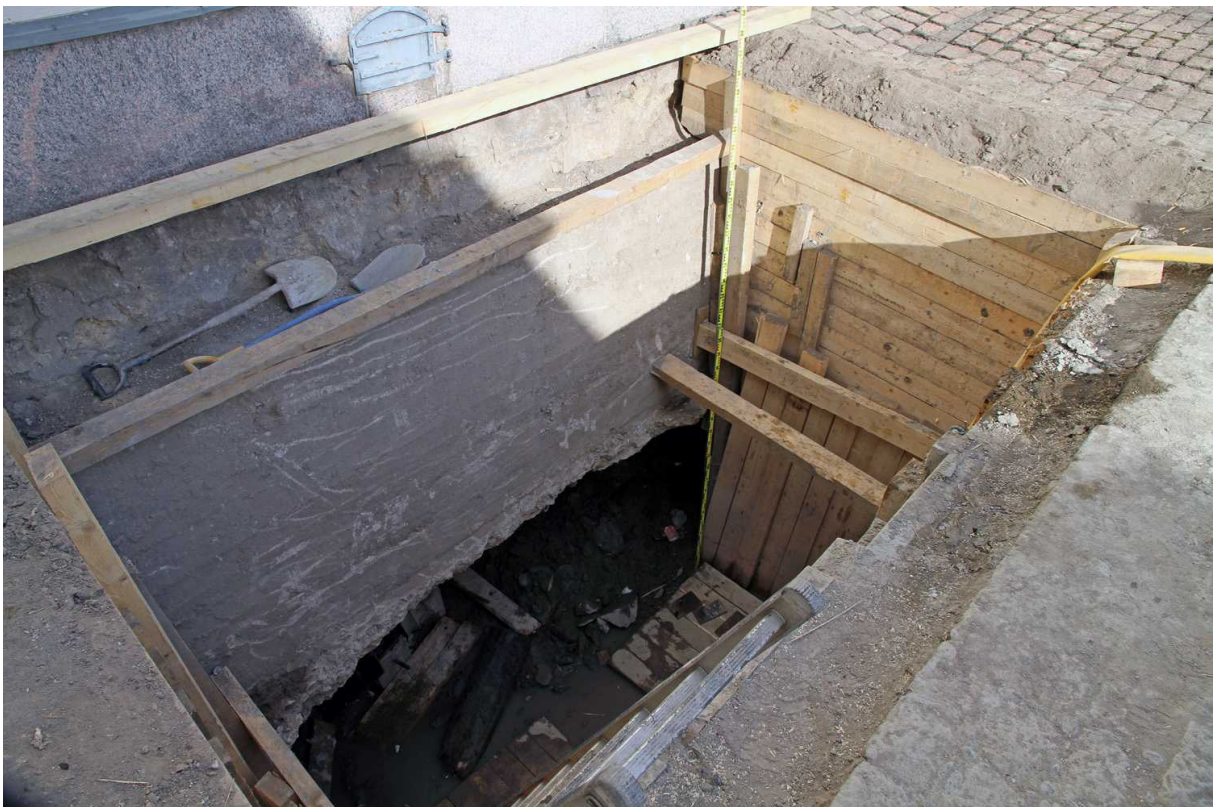
**Kuva 90. Etupiha.** Koekuoppa on syvennetty betoniperustuksen alapuolelle. Kuvaussuunta NE. 4.10.2010.

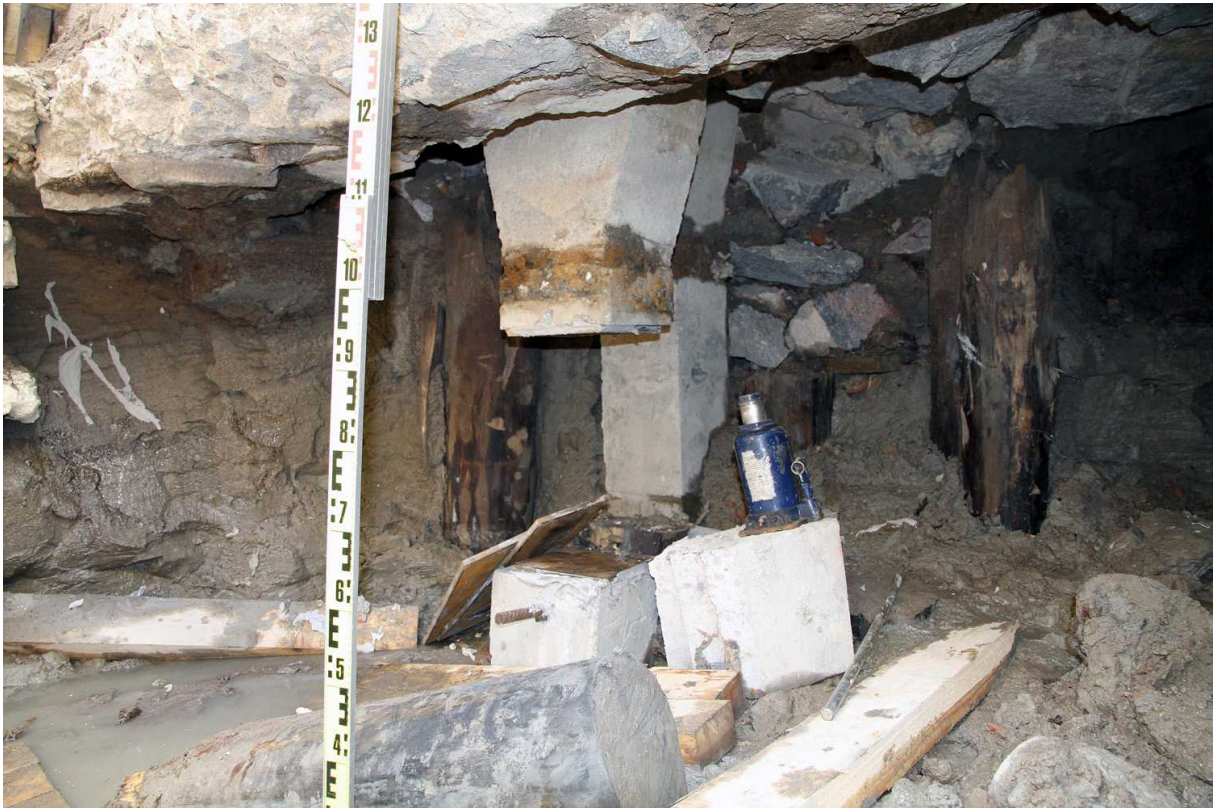
**Kuva 91. Etupiha.** Vanhan kiviperustuksen alla näkyi pystypaaluja ja megapaaluja, joista yksi on katkaistu koeponnistusta varten. Kuvaussuunta NW. 4.10.2010.

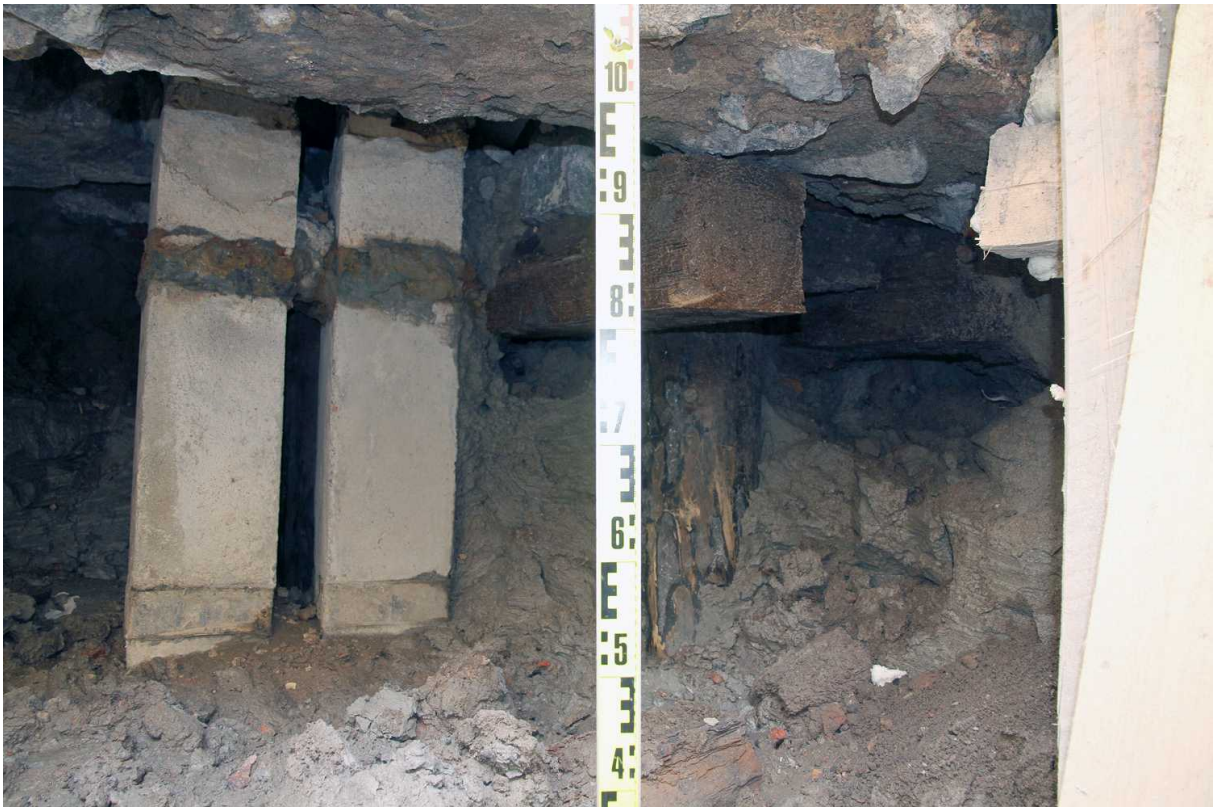
**Kuva 92. Etupiha.** Edellinen tilanne. Kuopan itäreunalla näkyi pystypaalujen lisäksi puarinaa. Kuvaussuunta NE. 4.10.2010.

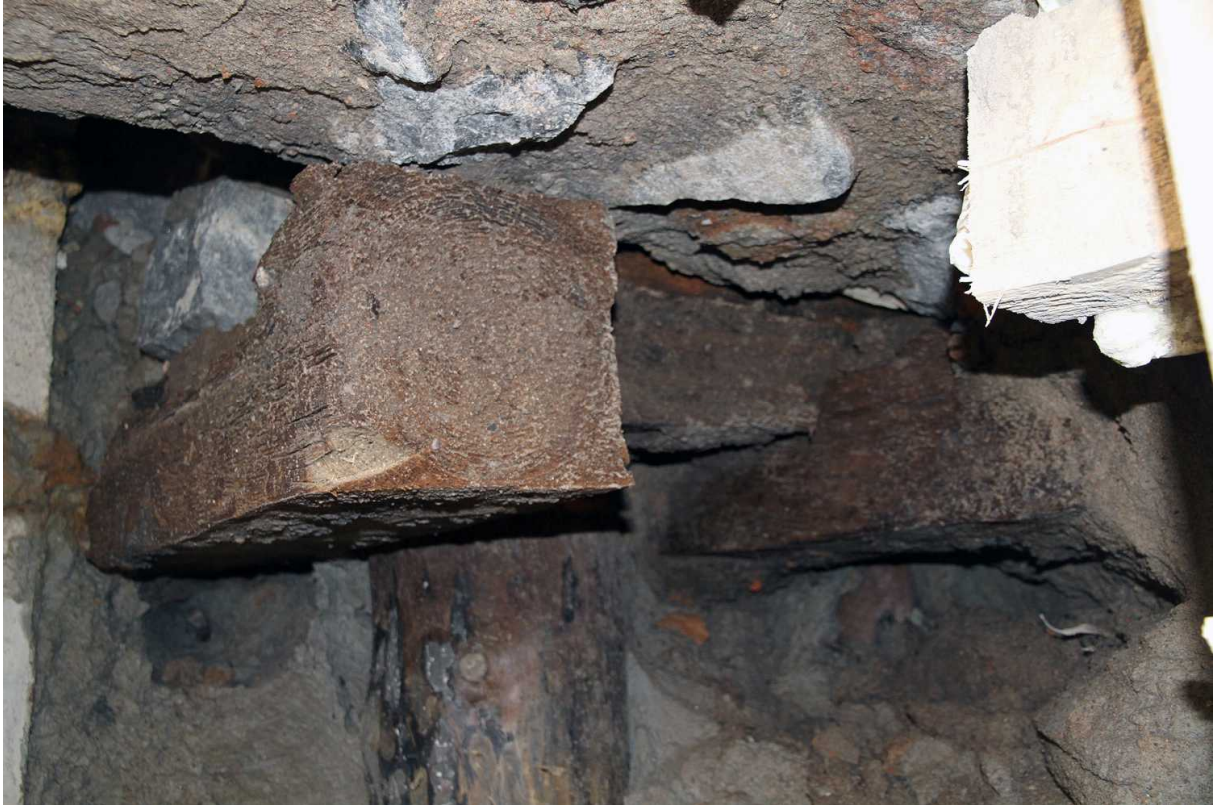
**Kuva 93. Etupiha.** Lähikuva puuarinasta. Kuvaussuunta NE. 4.10.2010.

- Kuva 92. Etupiha.** Edellinen tilanne. Kuopan itäreunalla näkyi pystypaalujen lisäksi puuarinaa. Kuvaussuunta NE. 4.10.2010.
- Kuva 93. Etupiha.** Lähikuva puuarinasta. Kuvaussuunta NE. 4.10.2010.

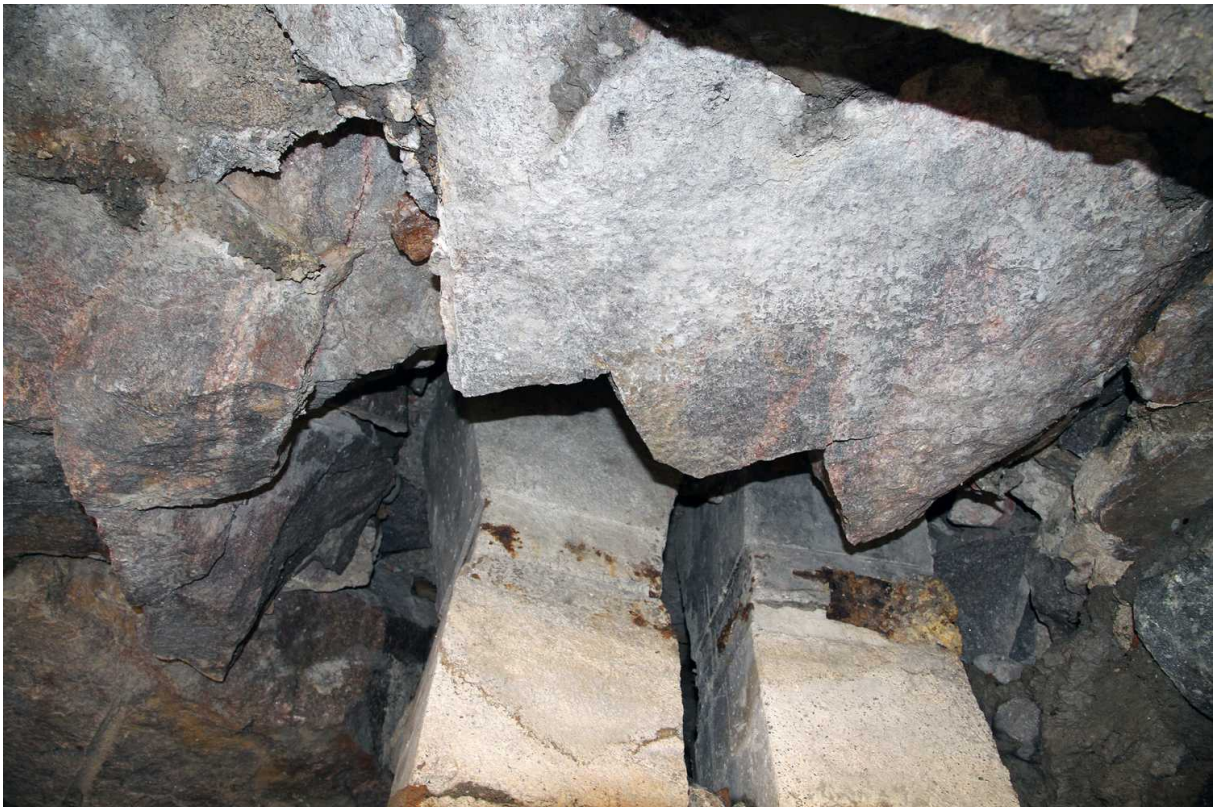
**Kuva 94. Etupiha.** Lähikuva megapaalujen yläosista ja linnan kiviperustuksesta. Kuvaussuunta N. 4.10.2010.

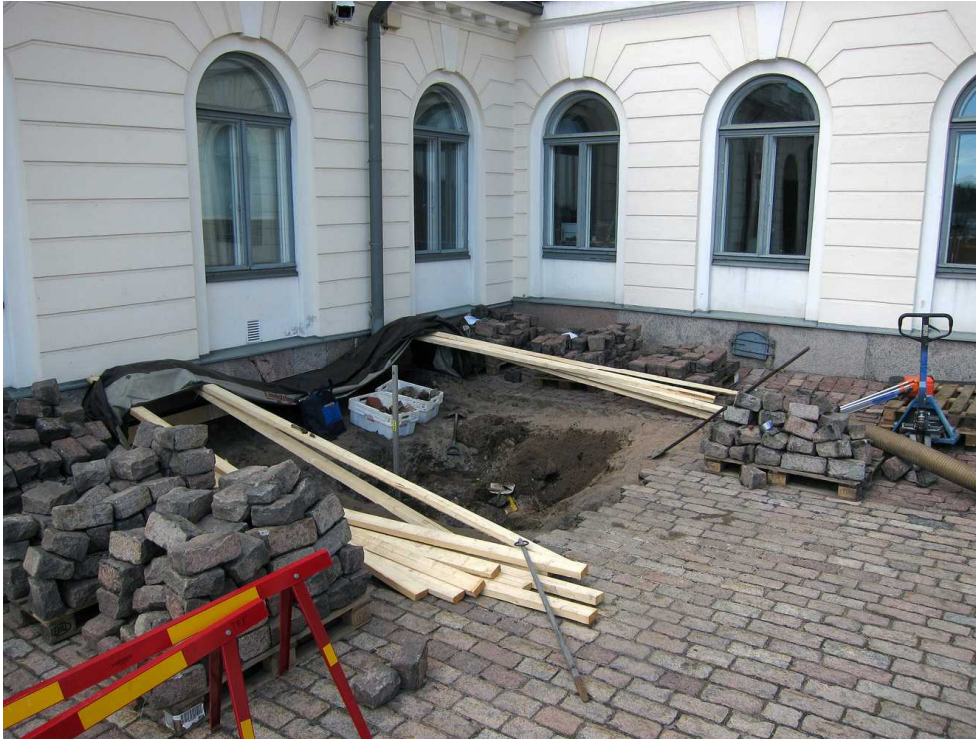
**Kuva 95. Etupiha.** Läntisen matalan siiven kellarin tyhjentämistä ja rakentamista varten vuonna 2011 pihan luoteisnurkkaan alettiin kaivaa kuoppaa työaukon tekemiseksi siiven itäperustukseen. Kuvaussuunta W. 13.7.2011.

- Kuva 94. Etupiha.** Lähikuva megapaalujen yläosista ja linnan kiviperustuksesta. Kuvaussuunta N. 4.10.2010.
- Kuva 95. Etupiha.** Läntisen matalan siiven kellarin tyhjentämistä ja rakentamista varten vuonna 2011 pihan luoteisnurkkaan alettiin kaivaa kuoppaa työaukon tekemiseksi siiven itäperustukseen. Kuvaussuunta W. 13.7.2011.

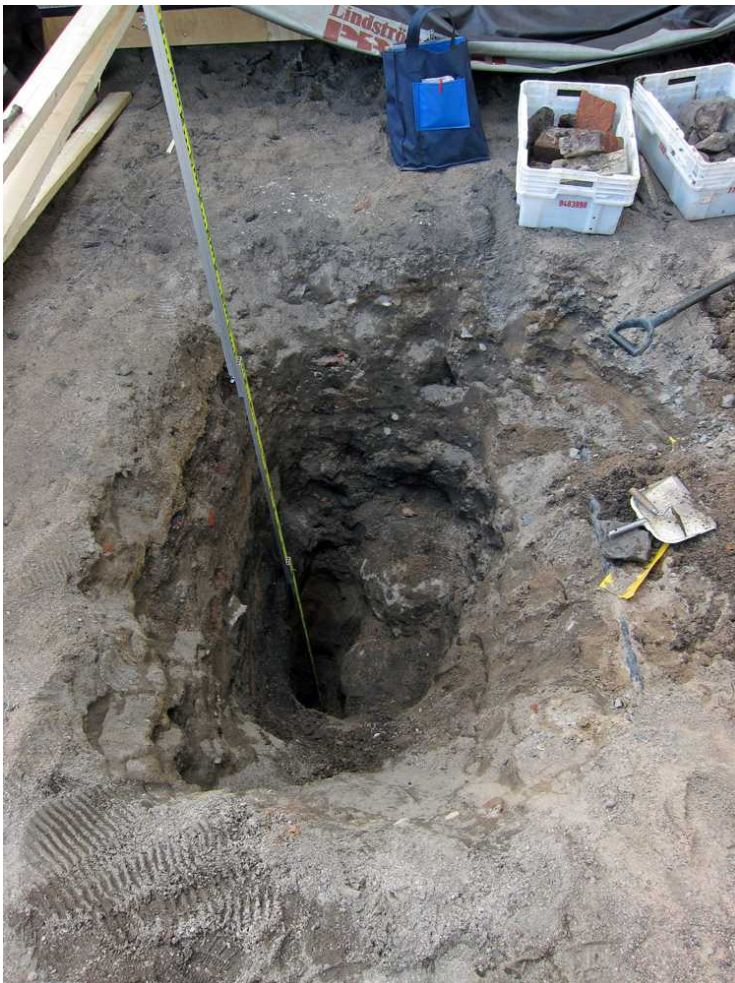
**Kuva 96. Etupiha.** Kuopasta, dokumentointikohdasta 11, tuli esiin syvemmältä isoja kiviä ja vanhoja hiekkatäyttökerroksia. Kuvaussuunta W. 13.7.2011.

- Kuva 96. Etupiha.** Kuopasta, **dokumentointikohdasta 11**, tuli esiin syvemmältä isoja kiviä ja vanhoja hiekkatäyttökerroksia. Kuvaussuunta W. 13.7.2011.

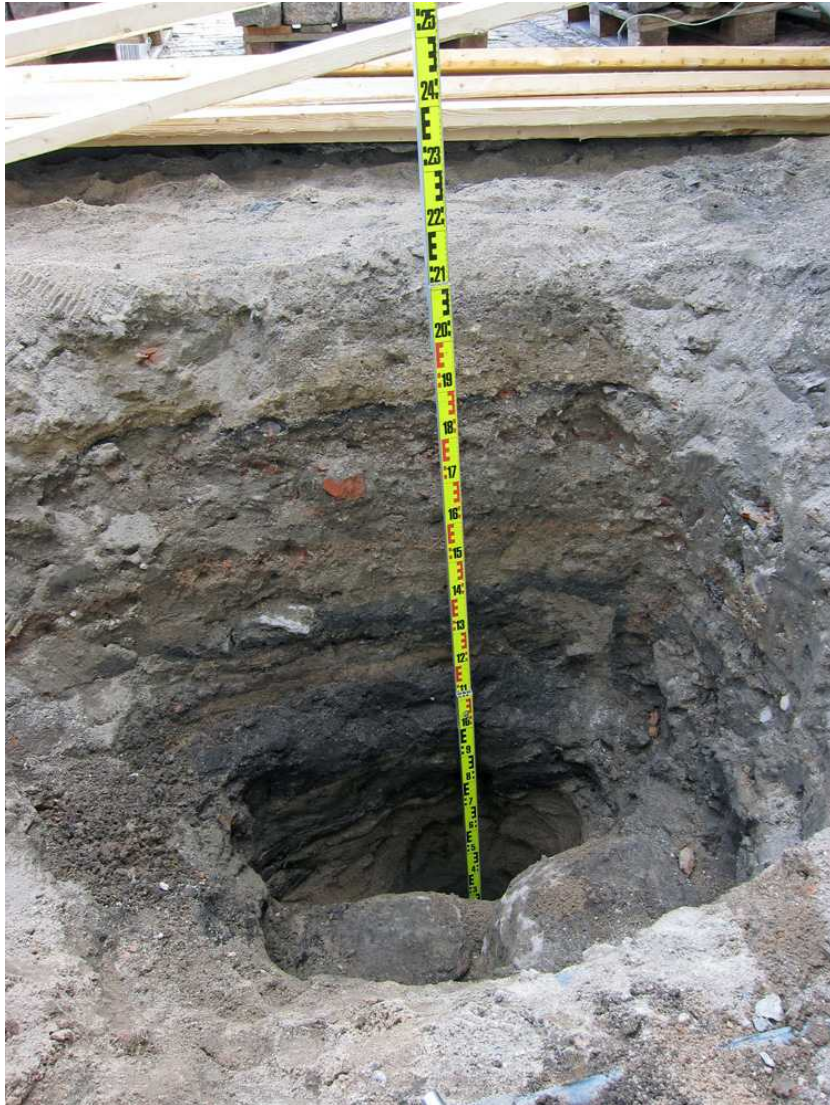
**Kuva 97. Etupiha.** Kuopan alaosan kivien eteläpuolella kuopan eteläprofiilissa näkyi ylempänä uudempia täyttöhiekkakerroksia ja alla vanhoja kulttuurikerroksia. Kuvaussuunta S. 13.7.2011.

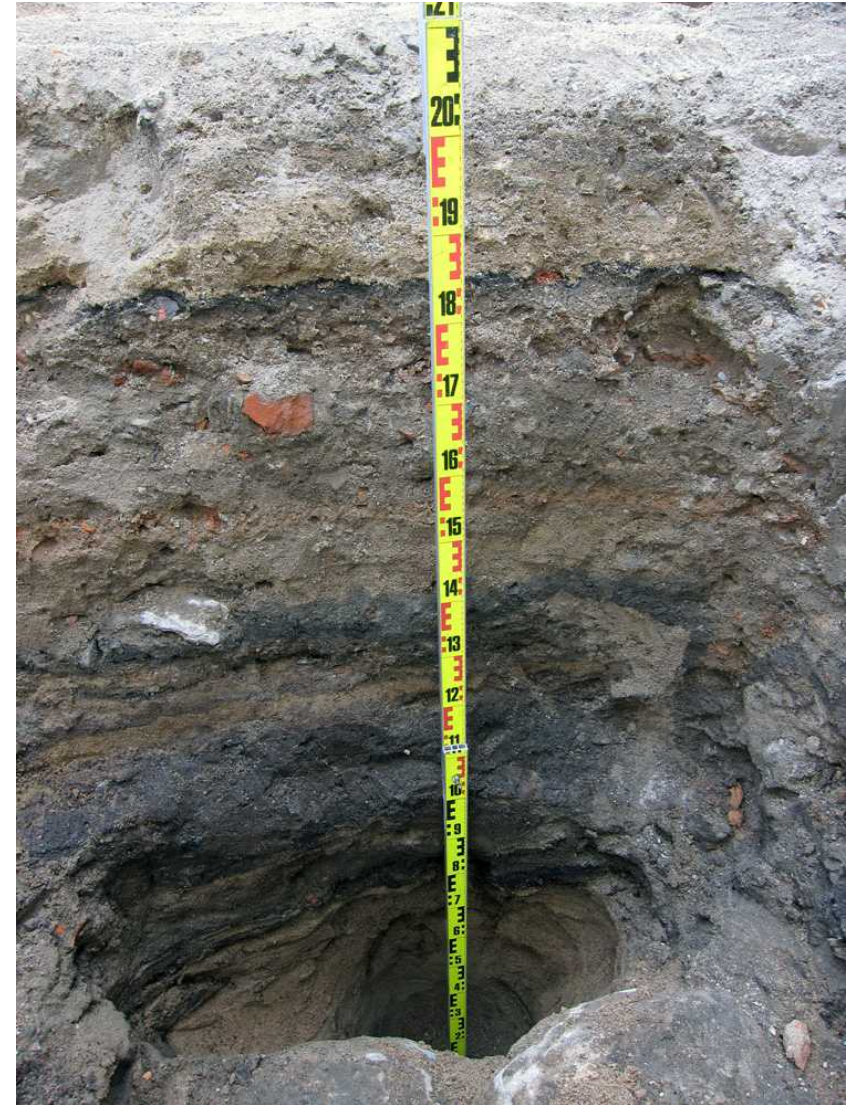
**Kuva 98. Etupiha.** Lähikuva eteläprofiilista. Alimpana on puhdas hiekka. Kuvaussuunta S. 13.7.2011.
