**HELSINKI, PRESIDENTINLINNA  
2010-2012  
Markku Heikkinen**

- Liite 1 Karttaluettelo**
- Liite 2 Kartat**
- Liite 3 Kuvaluettelo**
- Liite 4 Kuvataulut**
- Liite 5 Löytöluettelo**
- Liite 6 Löytöluettelo (perinteinen)**

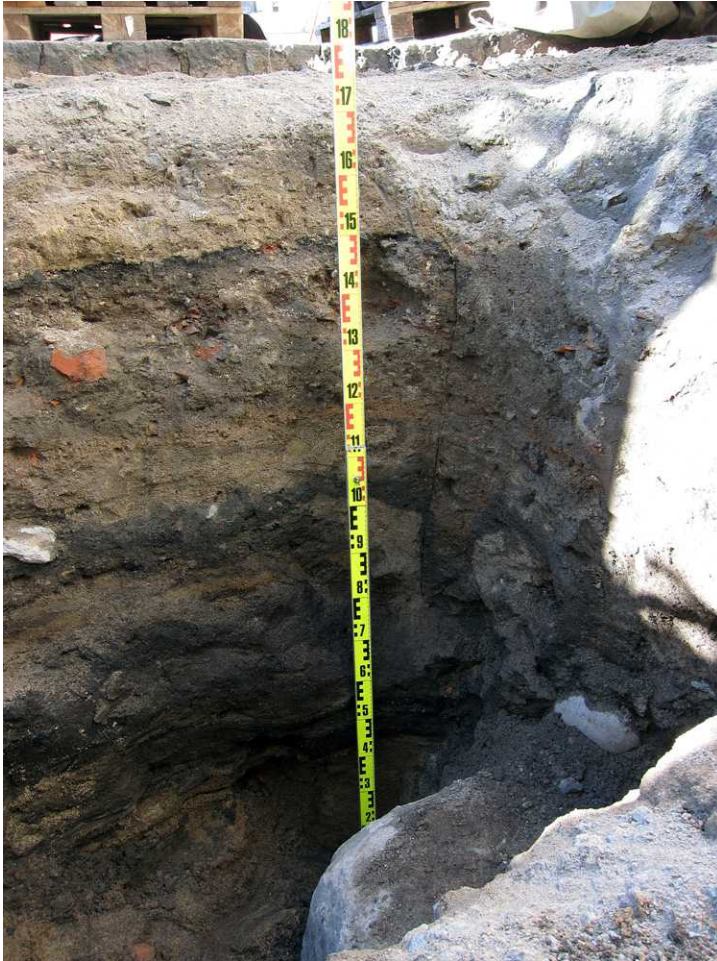
**Kuva 99. Etupiha.** Eteläprofiilin länsiosassa näkyi selvästi länsisiiven perustusten vahvistamisen takia kaivetun kaivannon täyttöhiekka. Kuvaussuunta SW. 14.7.2011.

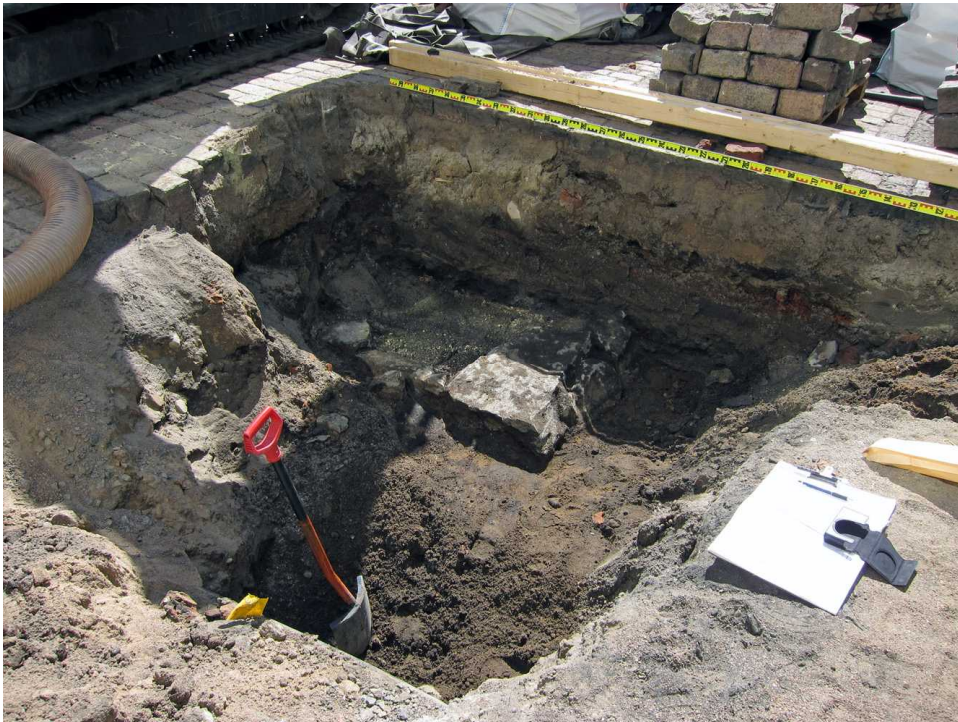
**Kuva 100. Etupiha.** Kuopan sijaintia muutettiin etelämmäksi. Kohdalta tuli esiin uusi kivirakenne. Kuvan etualalla lapion kohdalla sijaitsi alkuperäinen kuoppa. Kuvaussuunta SE. 14.7.2011.

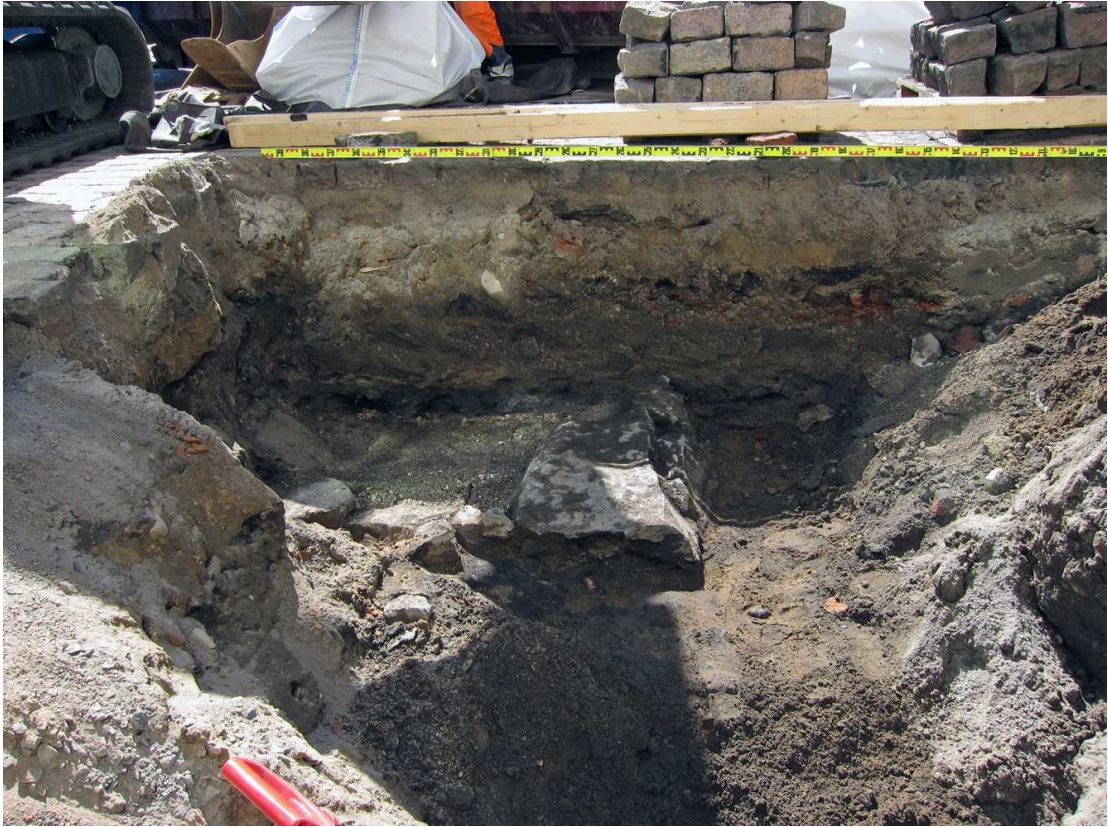
**Kuva 101. Etupiha.** Kivirakenne ja kuopan uusi eteläprofiili. Kuvaussuunta S. 14.7.2011.

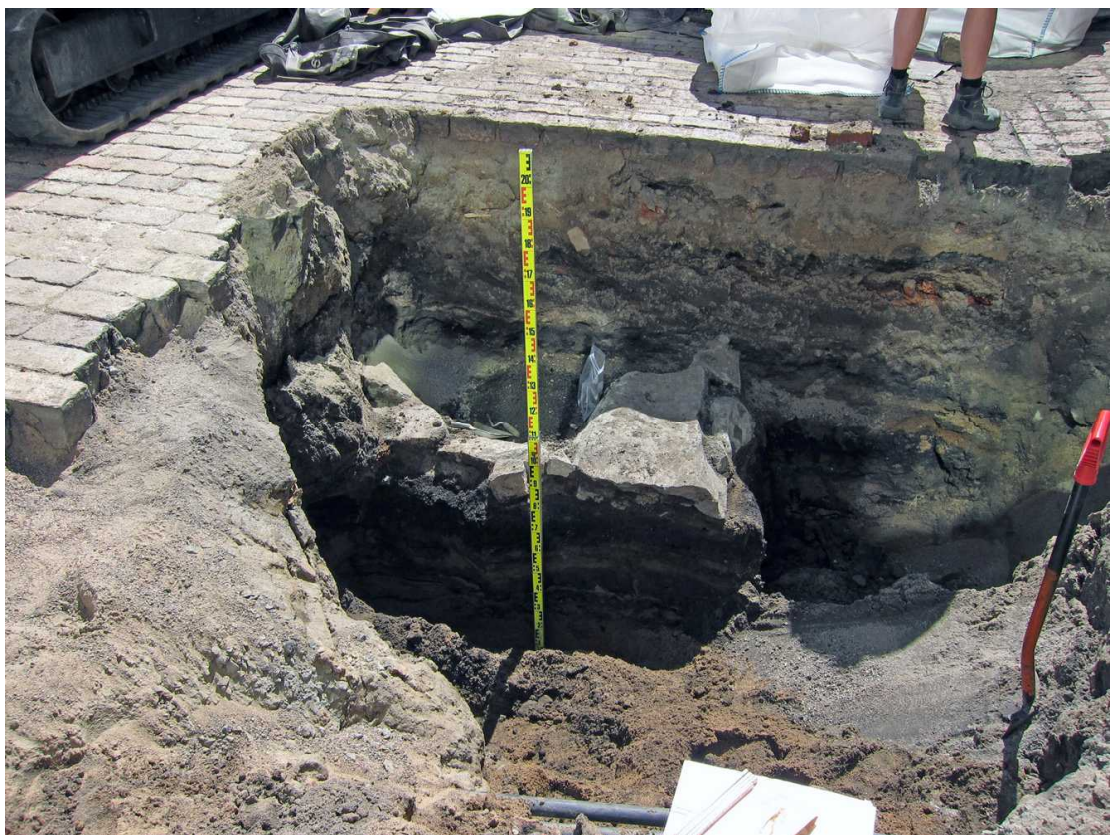
**Kuva 106. Etupiha.** Kivirakenteen pohjoissivu on kaivettu esiin puhtaaseen hiekkaan saakka. Kuvaussuunta S. 14.7.2011.

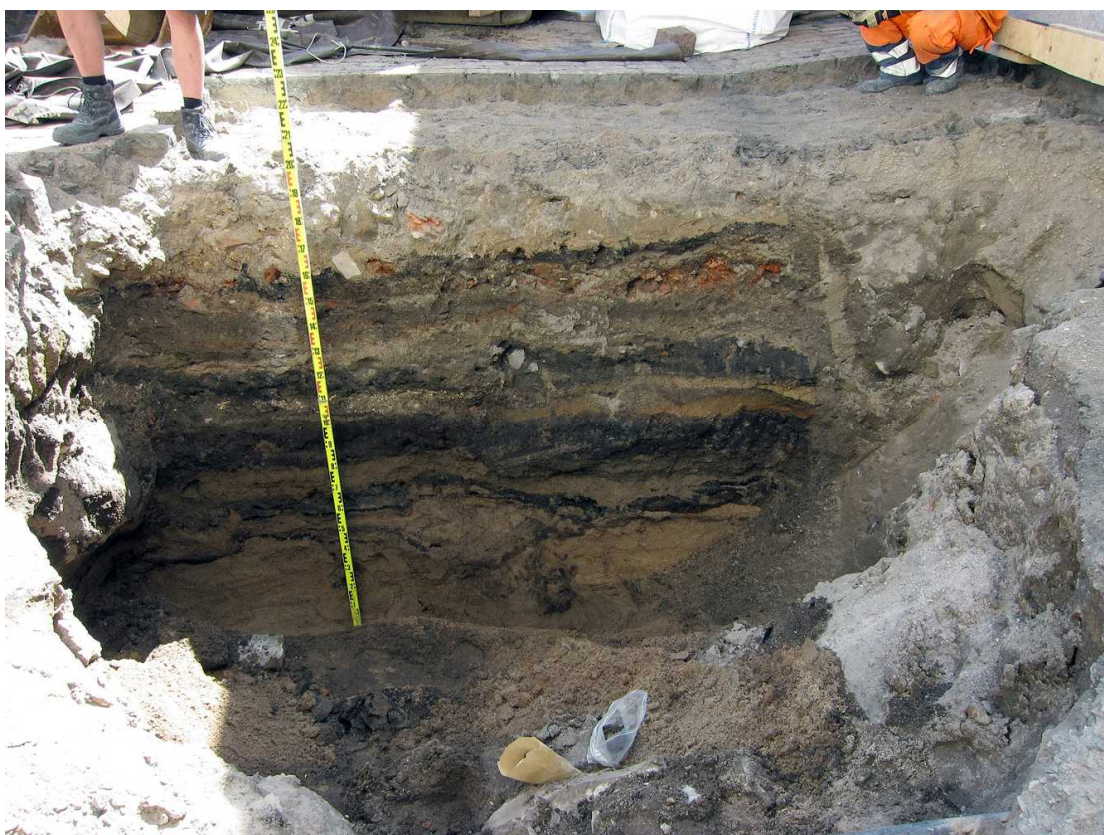
**Kuva 112. Etupiha.** Kivirakenne ja sen alapuoleiset kerrokset on poistettu kokonaan. Kuopan eteläprofiili on esillä kokonaisuudessaan. Kuvaussuunta S. 14.7.2011.

- Kuva 112. Etupiha.** Kivirakenne ja sen alapuoleiset kerrokset on poistettu kokonaan. Kuopan eteläprofiili on esillä kokonaisuudessaan. Kuvaussuunta S. 14.7.2011.

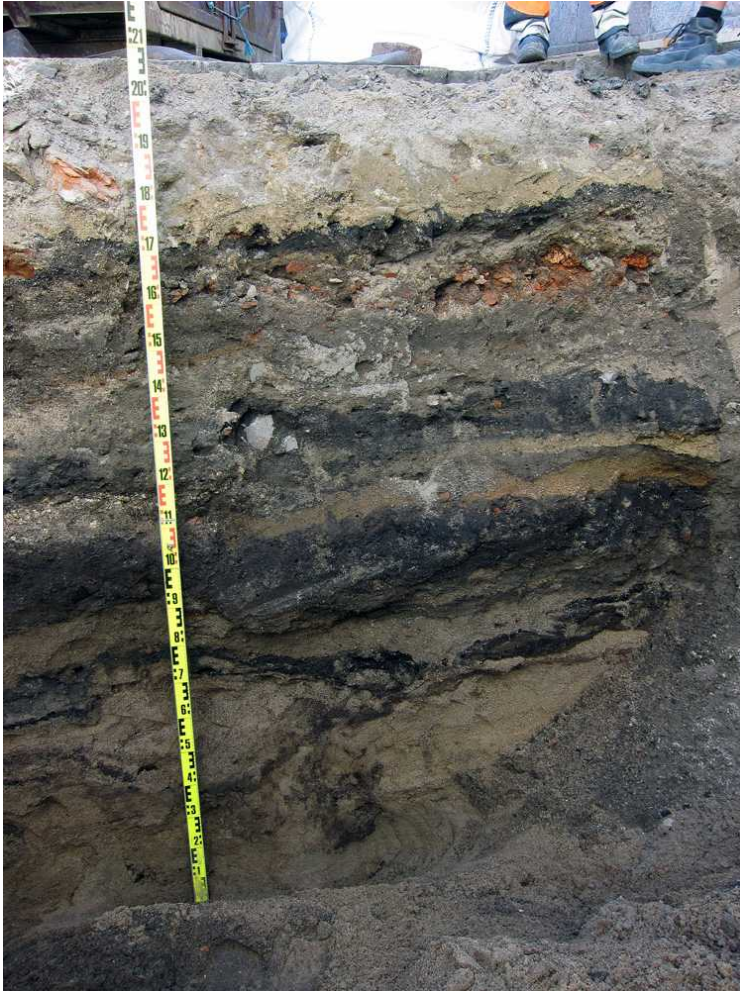
**Kuva 117. Etupiha.** Lähikuva kuopan eteläprofiilin länsiosasta. Kuvan oikeassa reunassa näkyy kerrosten läpi länsisiiven perustusten korjaamisen takia kaivetun kaivannon täyttömaat. Kuvaussuunta S. 14.7.2011.

- Kuva 116. Etupiha.** Lähikuva kuopan eteläprofiilin keskiosasta. Kuvaussuunta S. 14.7.2011.
- Kuva 117. Etupiha.** Lähikuva kuopan eteläprofiilin länsiosasta. Kuvan oikeassa reunassa näkyy kerrosten läpi länsisiiven perustusten korjaamisen takia kaivetun kaivannon täyttömaat. Kuvaussuunta S. 14.7.2011.

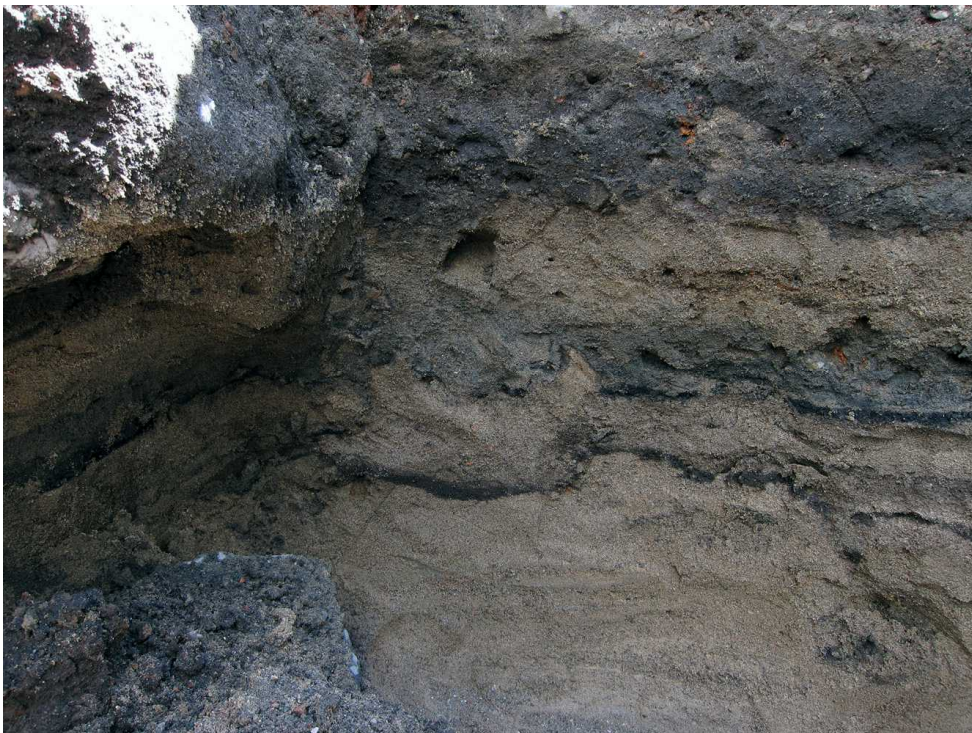
**Kuva 118. Etupiha.** Lähikuva kuopan eteläprofiilin itäosan alaosasta. Kuvaussuunta S. 14.7.2011.

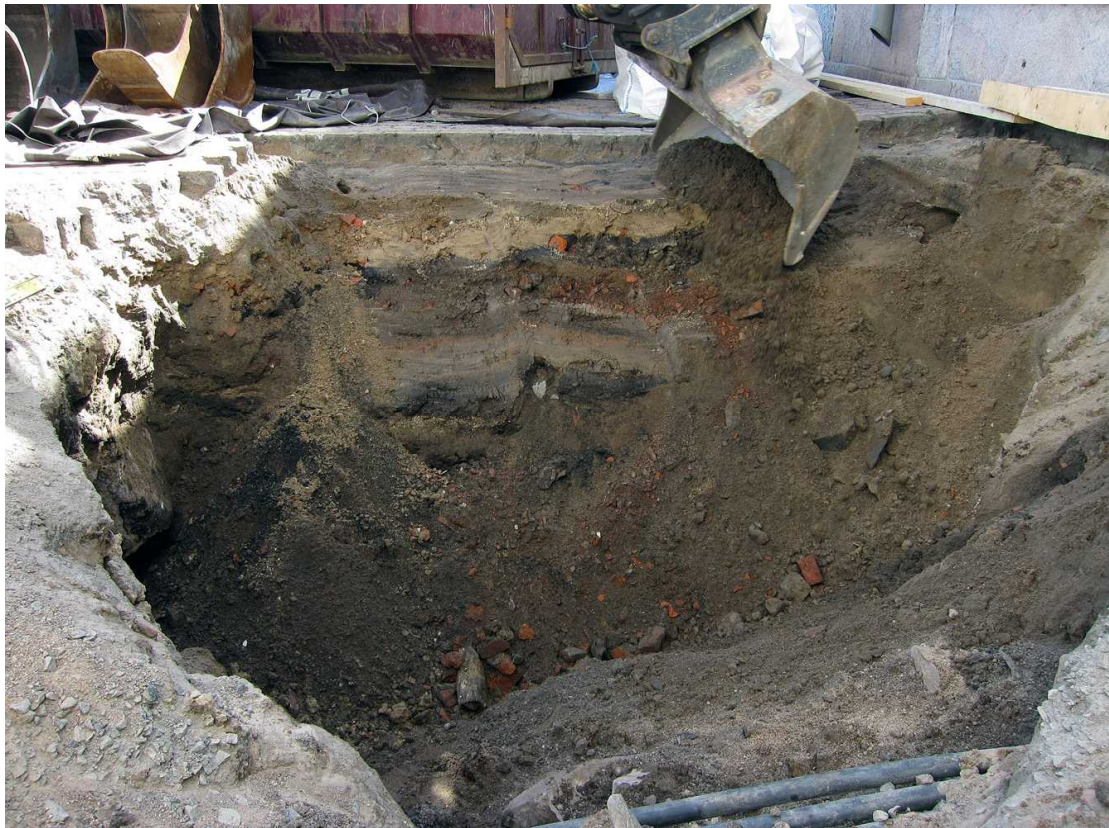
**Kuva 121. Etupiha.** Kuopan seiniä viistetään. Kuvaussuunta S. 14.7.2011.

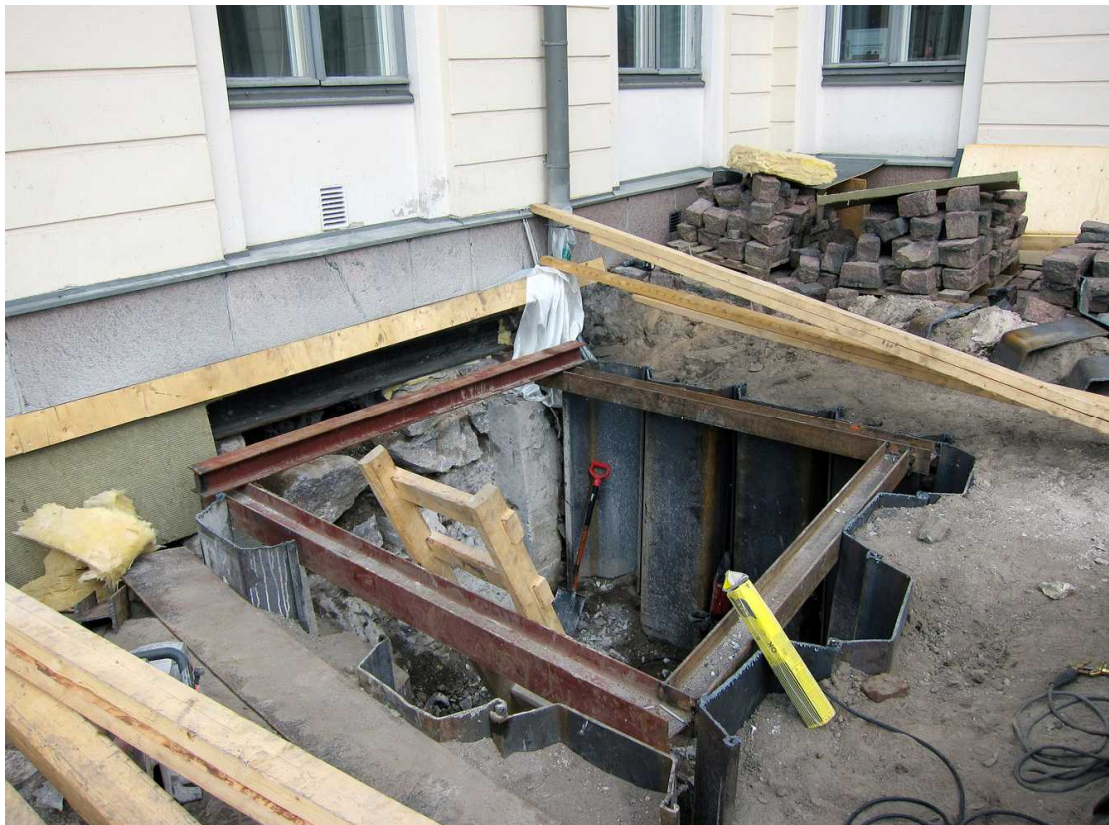
**Kuva 122. Etupiha.** Kuopan seinät ovat pontitettu ja länsisiiven perustukseen on aloitettu teke aukkoa. Kuvaussuunta NW. 27.7.2011.

- Kuva 122. Etupiha.** Kuopan seinät ovat pontitettu ja länsisiiven perustukseen on aloitettu tekeä aukkoa. Kuvaussuunta NW. 27.7.2011.
- Kuva 123. Etupiha.** Edellinen tilanne. Kuvaussuunta W. 27.7.2011.

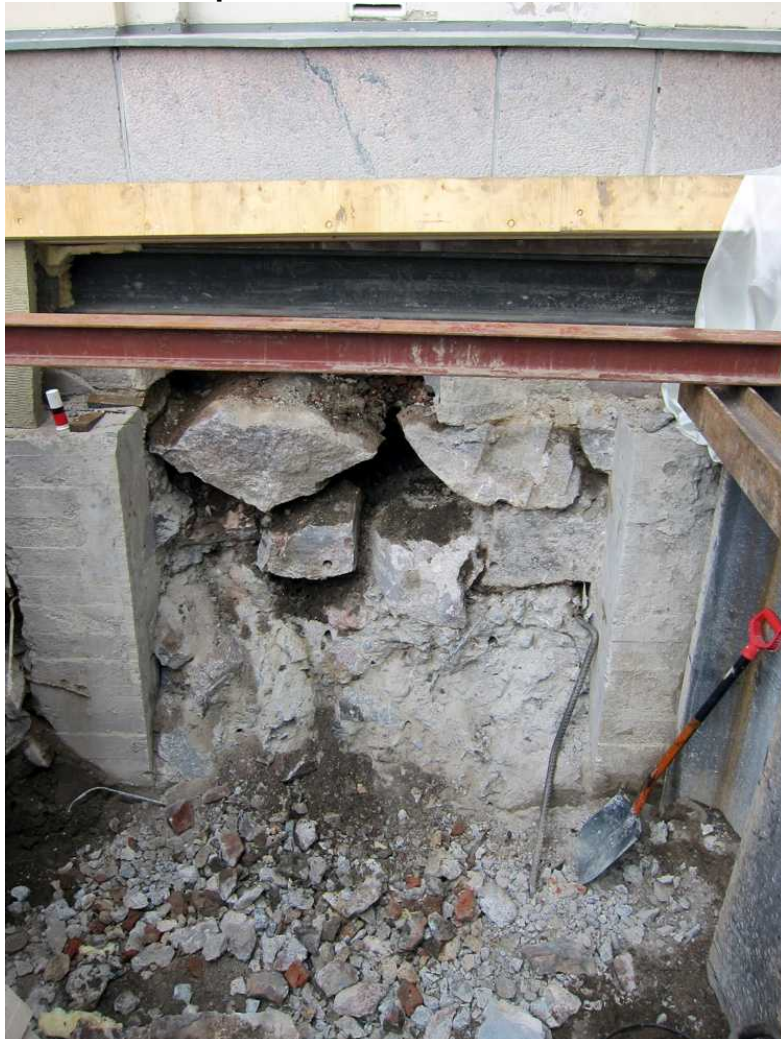
**Kuva 124. Etupiha. Lähikuva aukon kohdasta. Vuoden 1960 megapaalutuksen betoniseinän takaa on paljastunut kiviperustus. Kuvaussuunta W. 27.7.2011.**

- Kuva 124. Etupiha.** Lähikuva aukon kohdasta. Vuoden 1960 megapaalutuksen betoniseinän takaa on paljastunut kiviperustus. Kuvaussuunta W. 27.7.2011.
- Kuva 125. Etupiha.** Aukkoa on syvennetty. Kuvaussuunta NW. 1.8.2011.

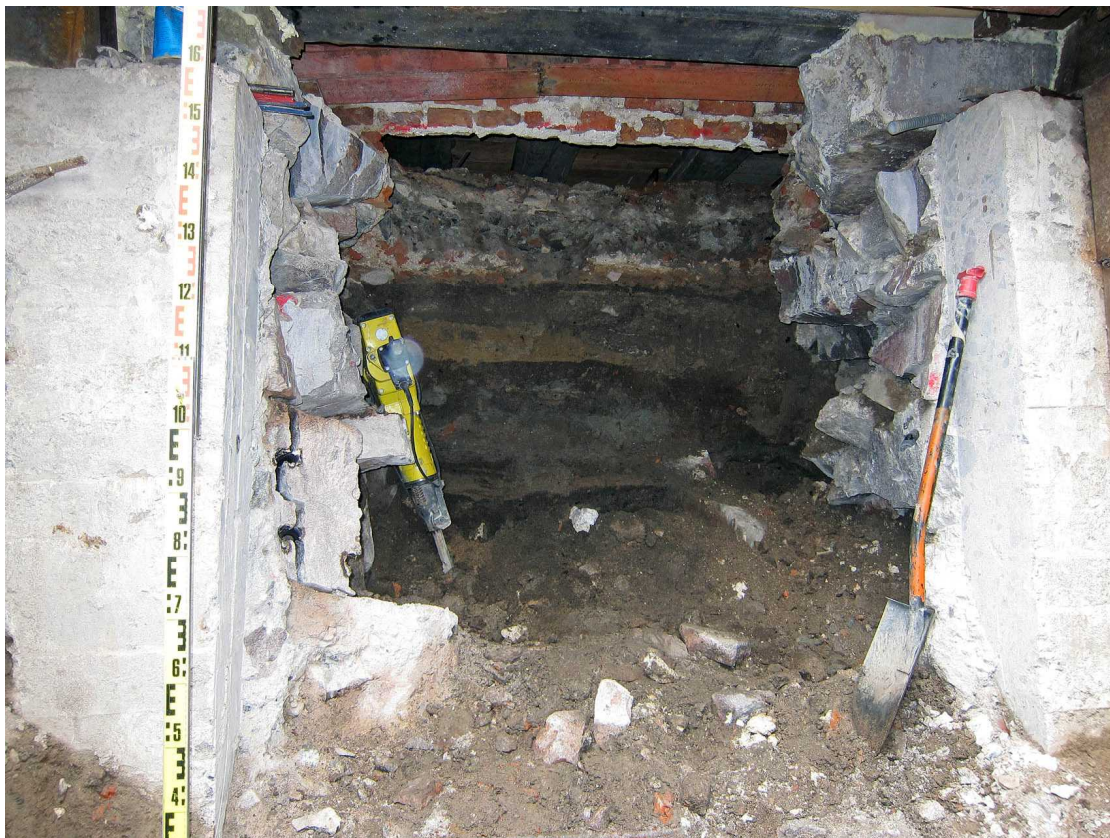
**Kuva 128. Kellari 0007, tila A. Betoniperustuksen ja alkuperäisen kiviperustuksen takaa tuli esiin dokumentointikohta 12. Ylimpänä oli etupihan korkeudella linnan rakennusjätteitä ja niiden alla vanhoja kulttuurikerroksia. Kuvaussuunta W. 8.8.2011.**

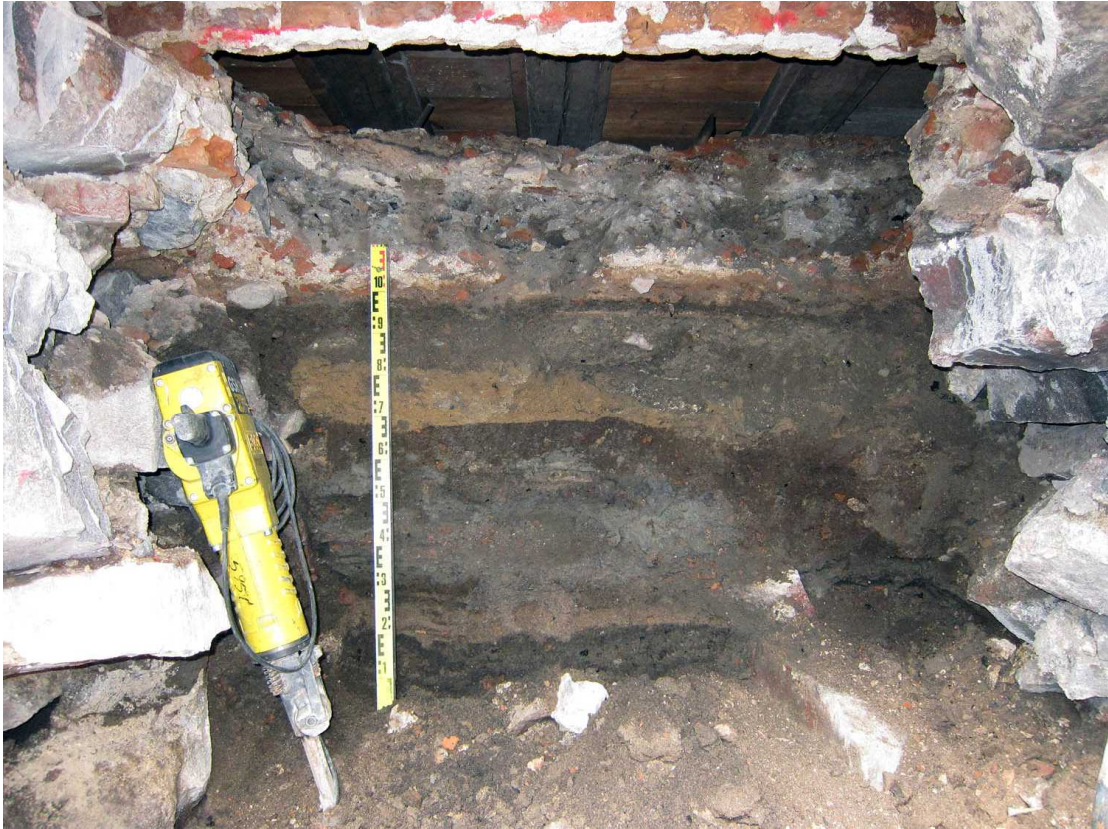
**Kuva 129. Kellari 0007, tila A.** Lähikuva profiilista, jonka pohjoispäässä kerrokset painuvat syvemmälle ja ylin kerros paksunneen käsittämään melkein koko profiilin. Kuvaussuunta W. 8.8.2011.

- Kuva 129. Kellari 0007, tila A.** Lähikuva profiilista, jonka pohjoispäässä kerrokset painuvat syvemmälle ja ylin kerros paksunneen käsittämään melkein koko profiilin. Kuvaussuunta W. 8.8.2011.

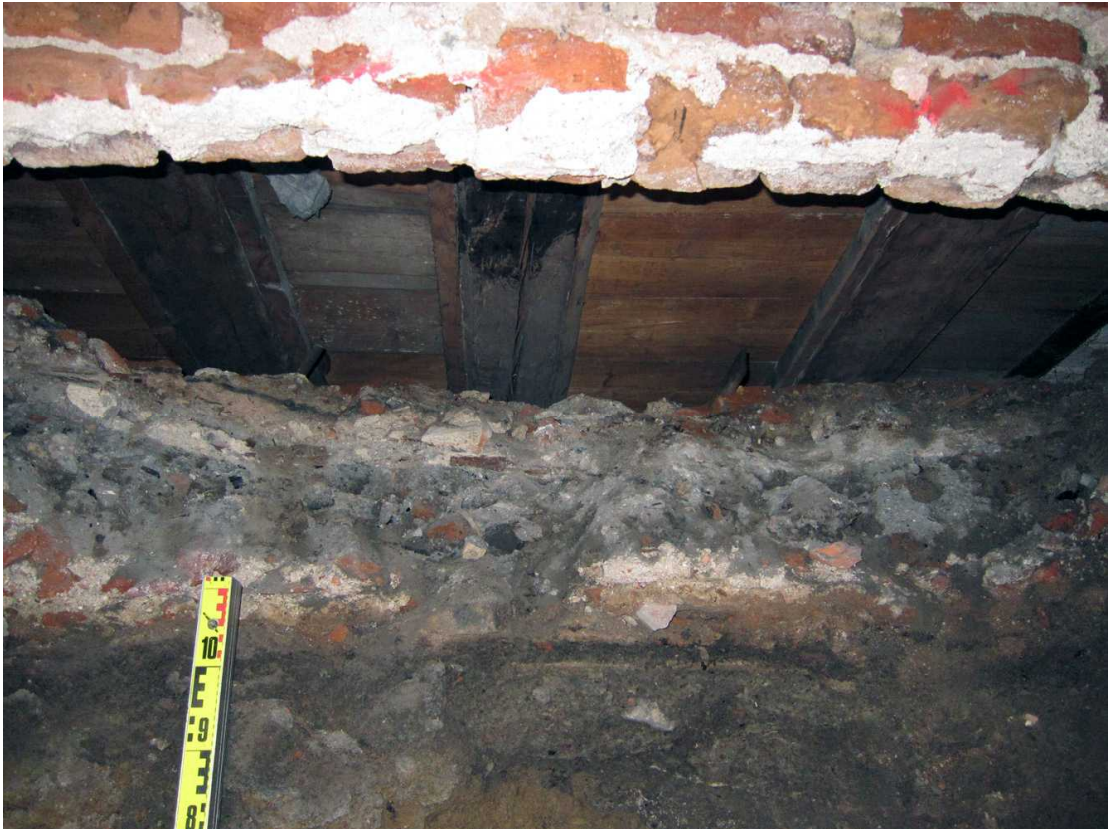
**Kuva 130. Kellari 0007, tila A.** Profiilin yläosan laasti- ja tiilimurskakerrokset, kapea tyhjä tila ja puulattian alapinta (=katto). Kuvaussuunta W. 8.8.2011.

- Kuva 130. Kellari 0007, tila A.** Profiilin yläosan laasti- ja tiilimurskakerrokset, kapea tyhjä tila ja puulattian alapinta (=katto). Kuvaussuunta W. 8.8.2011.

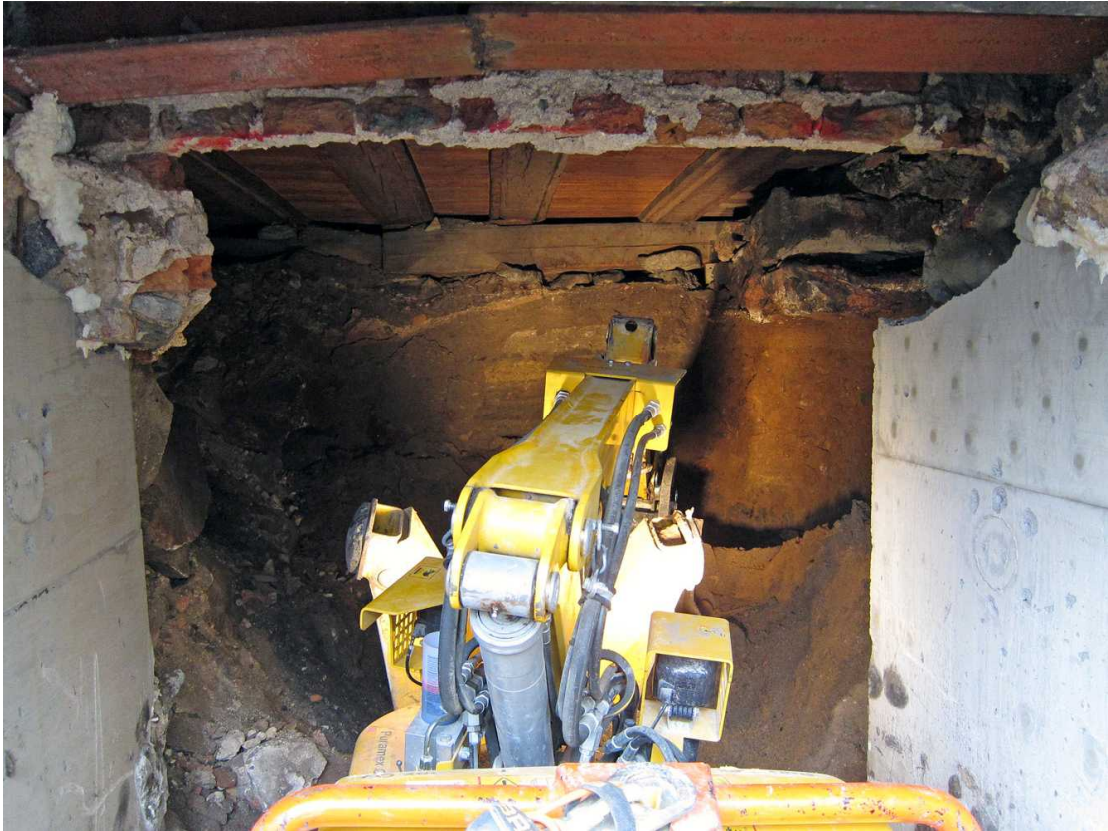
**Kuva 131. Kellari 0007, tila A.** Tilan itäpuolisko, tyhjennettiin aluksi koneellisesti läntisen matalan siiven keskellä olleeseen pitkittäiseen lattiavasaan saakka. Kuvaussuunta W. 16.8.2011.

- Kuva 131. Kellari 0007, tila A.** Tilan itäpuolisko, tyhjennettiin aluksi koneellisesti läntisen matalan siiven keskellä olleeseen pitkittäiseen lattiavaasaan saakka. Kuvaussuunta W. 16.8.2011.

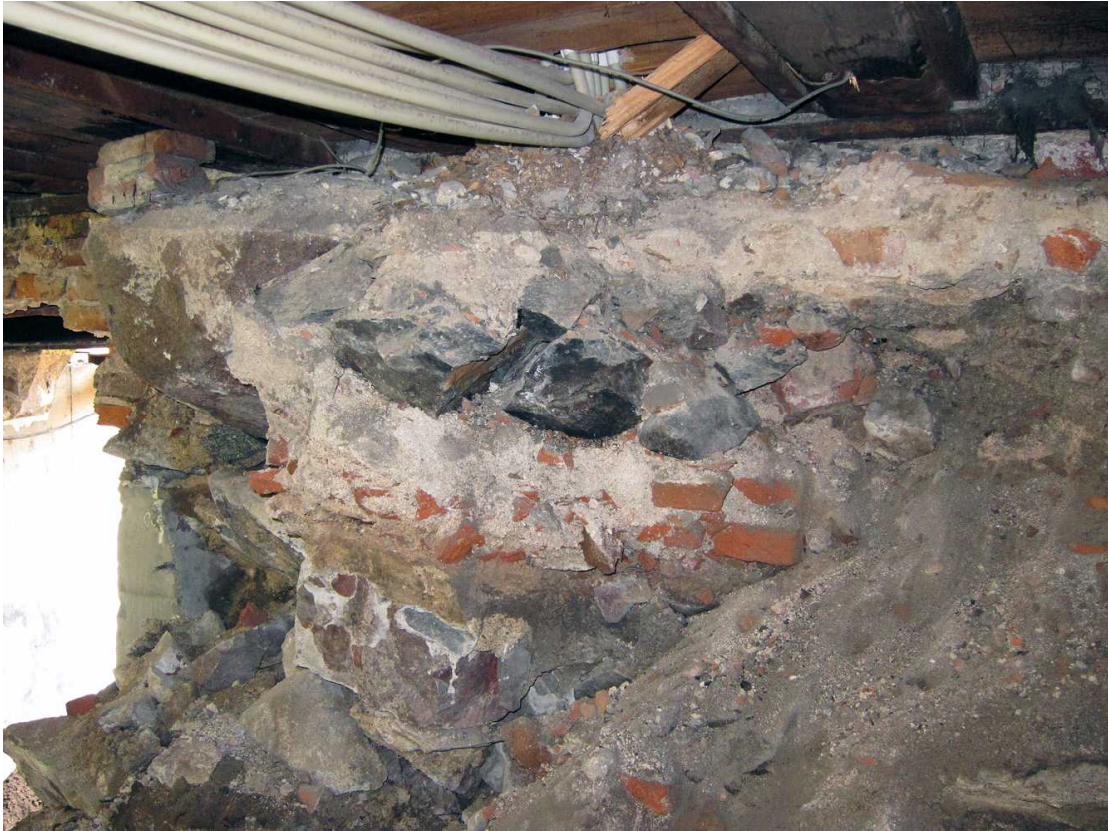
**Kuva 133. Kellari 0007, tilat A-B.** Aukon eteläpuolella oli tilojen A ja B välisen alkuperäisen käytöstä poistetun ja osittain puretun, 1. kerroksen seinän kiviperustuksen jäännös. Kiviperustus on rikottu tilan tyhjentämisessä kuvan kuntoon. Kuvaussuunta NE. 17.8.2011.

- Kuva 132. Kellari 0007, tila A.** Aukko uusine betoniseinineen. Kuvaussuunta NE. 17.8.2011.
- Kuva 133. Kellari 0007, tilat A-B.** Aukon eteläpuolella oli tilojen A ja B välisen alkuperäisen käytöstä poistetun ja osittain puretun, 1. kerroksen seinän kiviperustuksen jäännös. Kiviperustus on rikottu tilan tyhjentämisessä kuvan kuntoon. Kuvaussuunta NE. 17.8.2011.

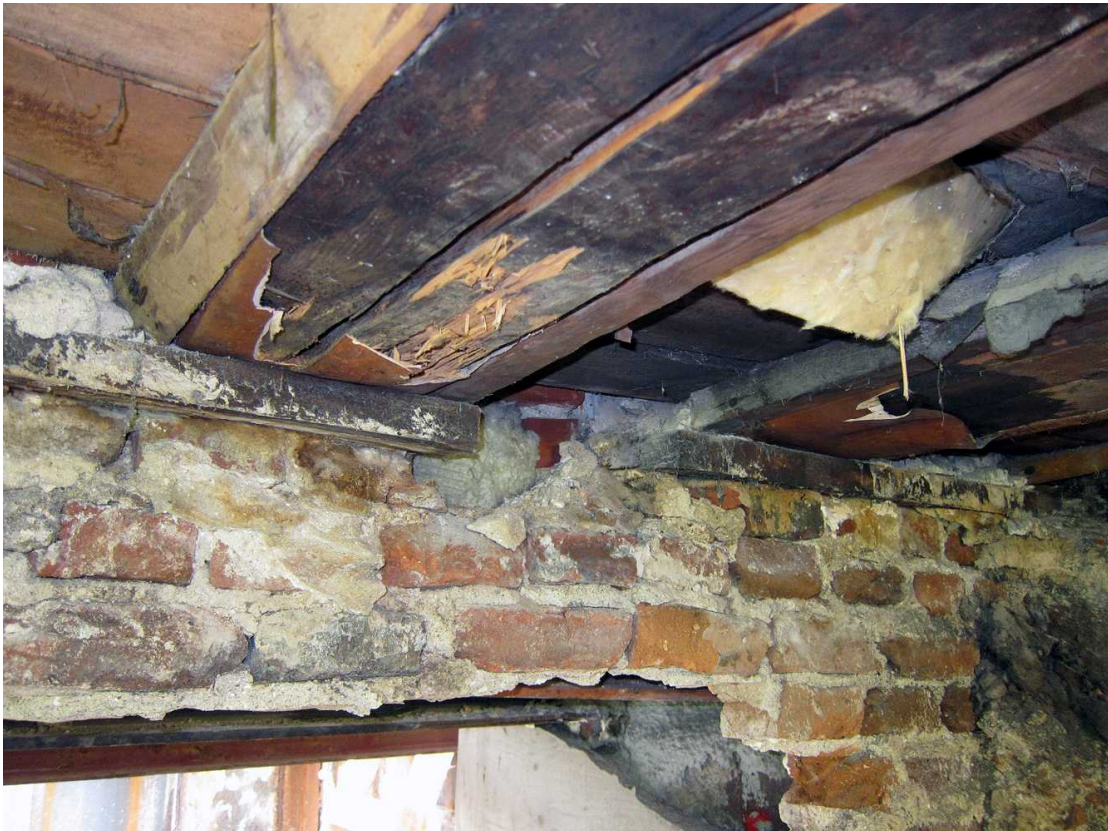
**Kuva 134. Kellari 0007, tila A.** Aukon yläpuolelle jäänyt tiiliseinä, poikittaiset lattiavasat ja alapohjan laudat. Kuvaussuunta SE. 18.8.2011.

- Kuva 134. Kellari 0007, tila A.** Aukon yläpuolelle jäänyt tiiliseinä, poikittaiset lattiavasat ja alapohjan laudat. Kuvaussuunta SE. 18.8.2011.
- Kuva 135. Kellari 0007, tila A.** Yksityiskohta eteläseinän tiilirakenteista ja lattian alapohjasta. Kuvaussuunta NNE. 18.8.2011.

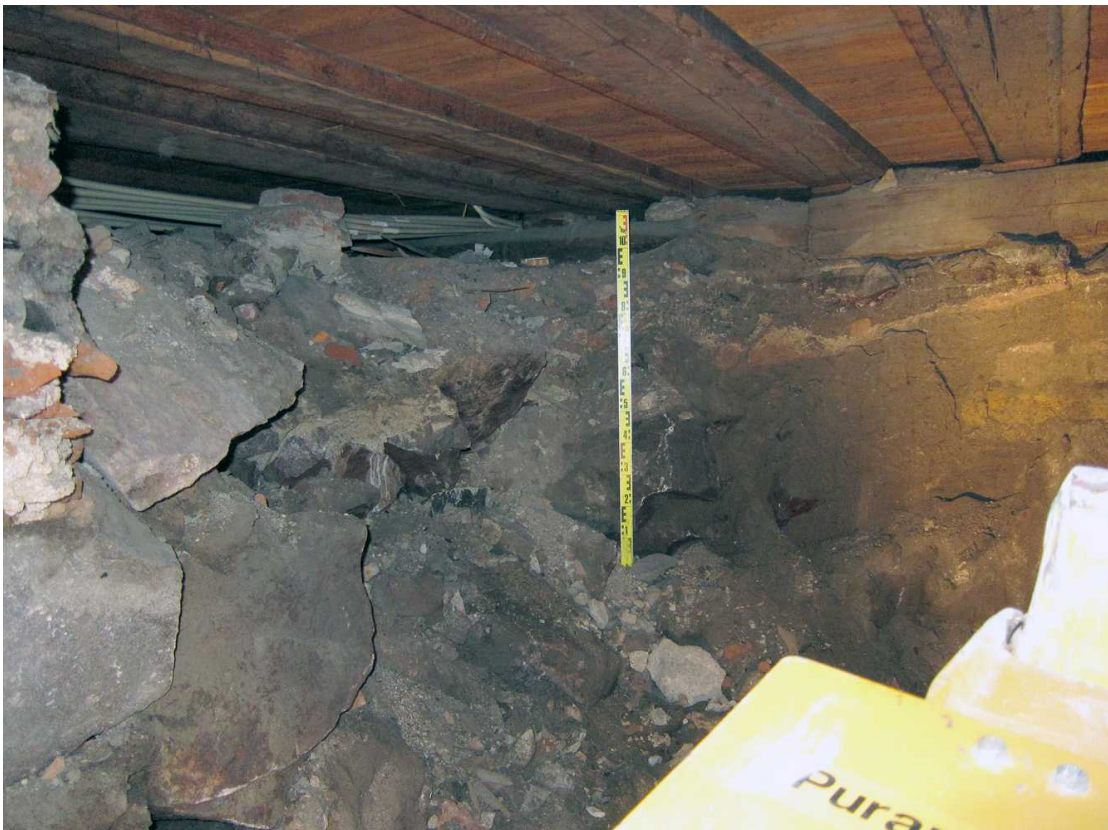
**Kuva 136. Kellari 0007, tila A.** Kellarin ensimmäisen tyhjentämisalueen eteläseinämä tilan itäpuoliskolla läntisen matalan siiven keskellä sijainneeseen pitkittäisen lattiavaasaan saakka. Tilojen A ja B välinen poikittainen, itä-länsi –suuntainen kiviperustus, on esillä ja jo osittain nyt rikottuna. Kuvaussuunta SW. 16.8.2011.

- Kuva 136. Kellari 0007, tila A.** Kellarin ensimmäisen tyhjentämisalueen eteläseinämä tilan itäpuoliskolla läntisen matalan siiven keskellä sijainneeseen pitkittäisen lattiavasaan saakka. Tilojen A ja B välinen poikittainen, itä-länsi –suuntainen kiviperustus, on esillä ja jo osittain nyt rikottuna. Kuvaussuunta SW. 16.8.2011.

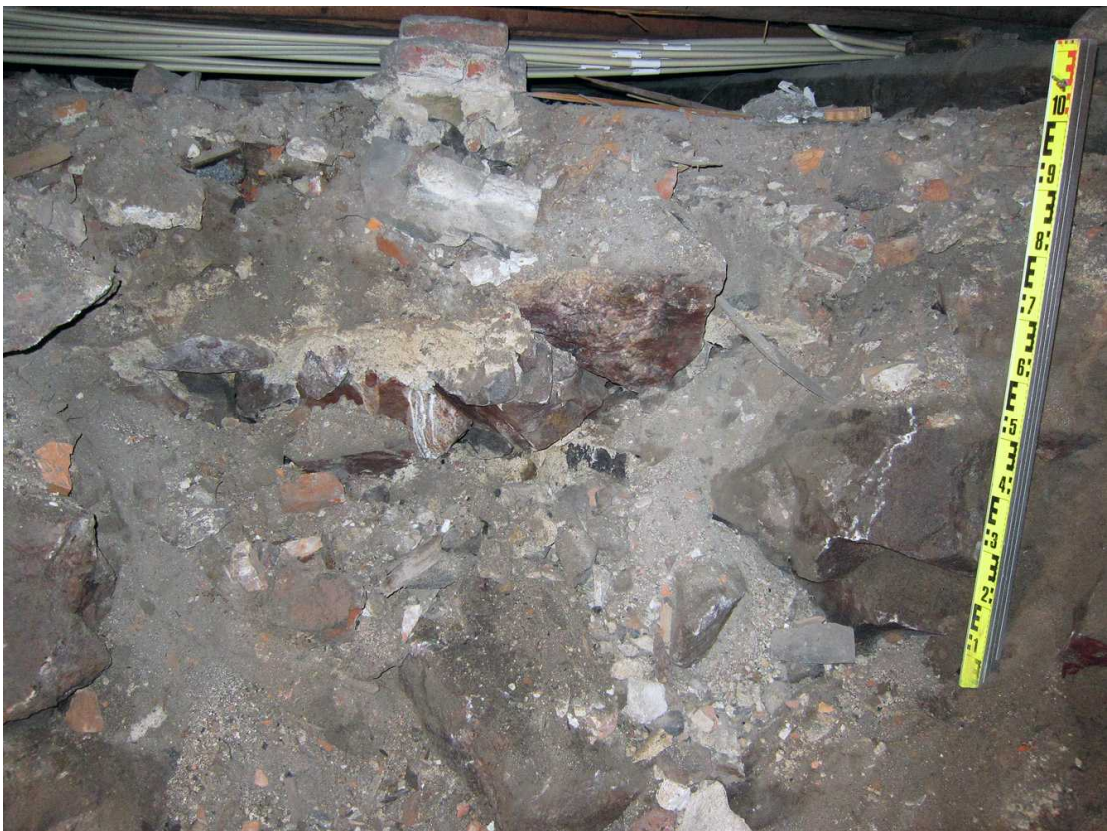
**Kuva 138. Kellari 0007, tila A. Edellisen seinämäkohdan keskiosa.**  
Poikittaisen kiviperustuksen päällä on nuoremman SSW-NNE –suuntaisen perustuksen kivi- ja tiilirakennetta. Kuvaussuunta SW. 16.8.2011.

- Kuva 137. Kellari 0007, tila A.** Edellisen seinämäkohdan itäpuolisko. Kuvaussuunta SE. 16.8.2011.
- Kuva 138. Kellari 0007, tila A.** Edellisen seinämäkohdan keskiosa. Poikittaisen kiviperustuksen päällä on nuoremman SSW-NNE –suuntaisen perustuksen kivi- ja tiilirakennetta. Kuvaussuunta SW. 16.8.2011.

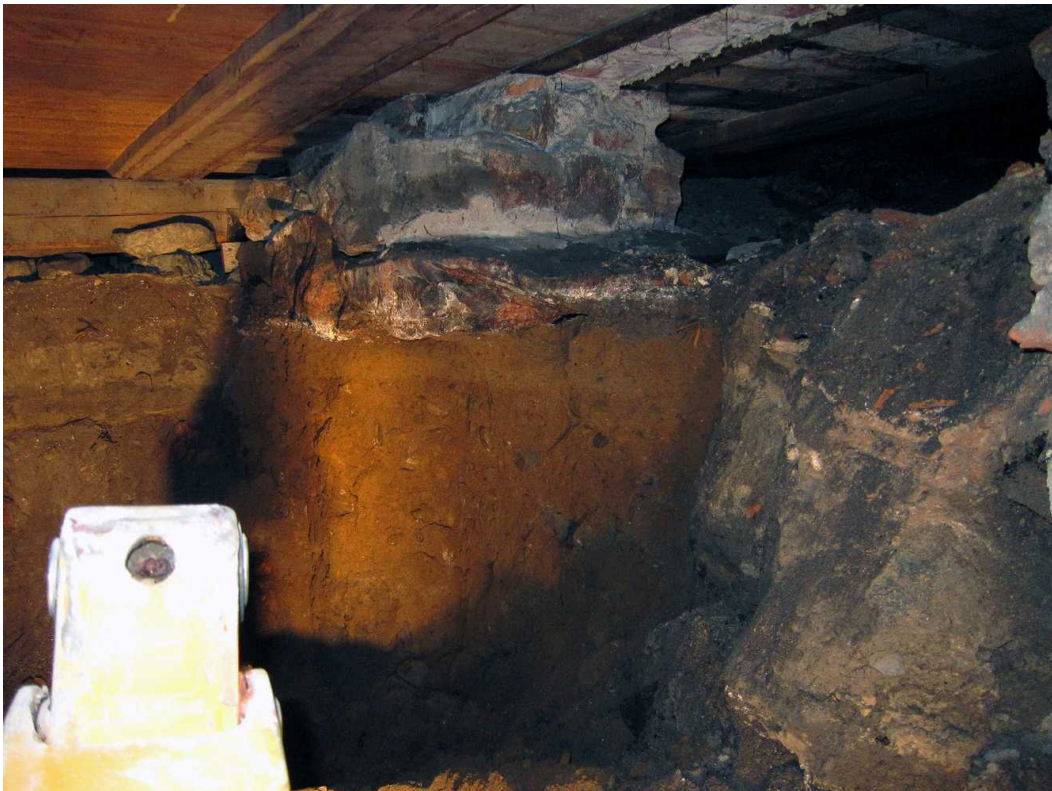
**Kuva 140. Kellari 0007, tila A.** Edellisen kellarin tyhjentämisalueen pohjoisseinä tilan A itäpuoliskon puolella. Kuvan vasemmassa reunassa sijaitsee **dokumentointikohta 13** läntisen matalan siiven keskellä olleen pitkittäisen lattiavasankohdalla. Kuvan keskellä on myöhemmin muurattu kivinen sisäseinän perustus (**dokumentointikohta 14**) ja sen alla sen perustuksena yhtenäinen sorakerros. Sen varassa on sisäseinän perustuksen metallikiskot ja tiilet kuvan oikeassa ylänurkassa. Kuvaussuunta NWW. 16.8.2011.

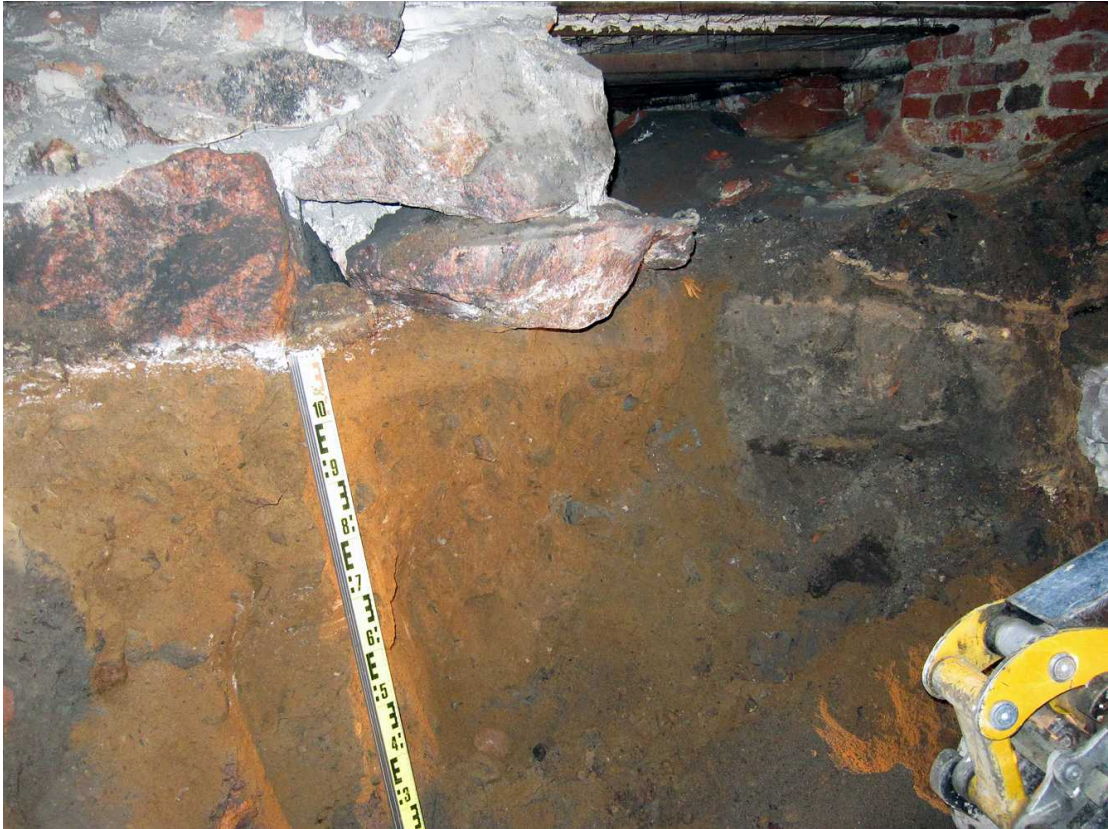
**Kuva 141. Kellari 0007, tila A. Edellinen tilanne. Edessä on seinän kiviperusta alapuolisine hiekkoineen (dokumentointikohta 14). Kuvaussuunta NEE. 16.8.2011.**

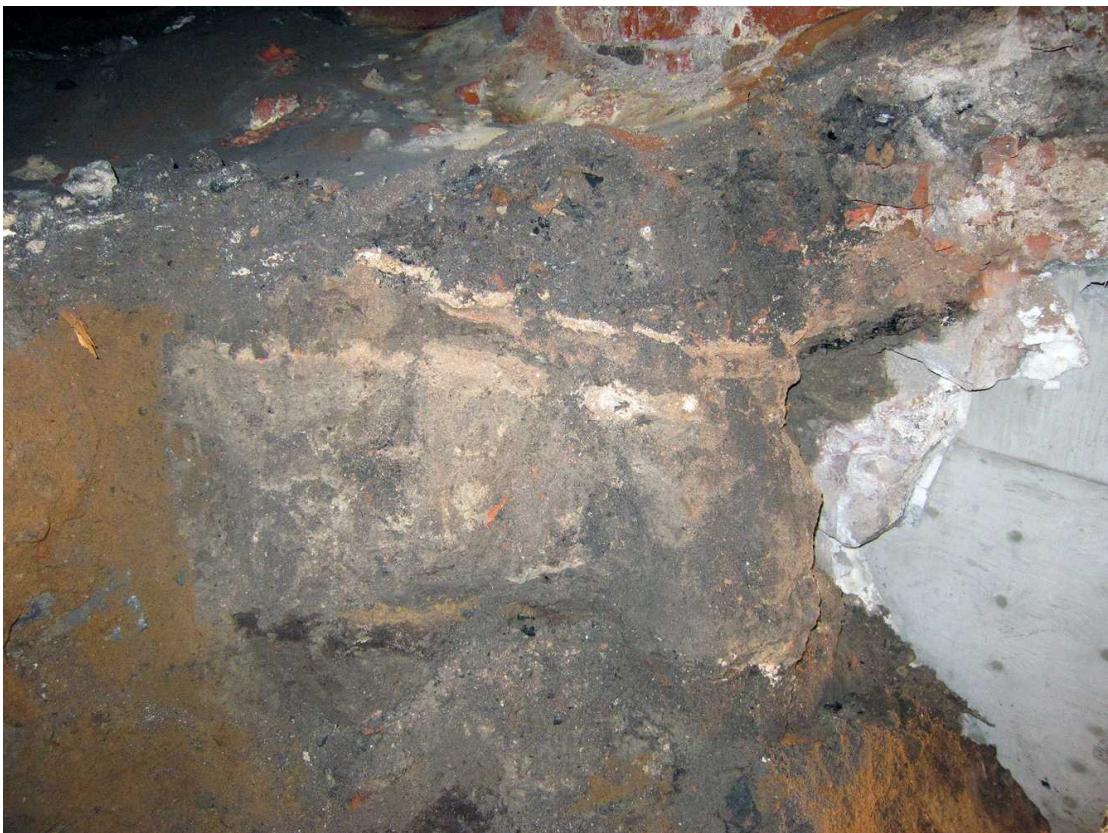
**Kuva 142. Kellari 0007, tila A. Edellinen tilanne. Vasemmalla edellisen kuvan kivrakenteen perustushiekköjen ja siiven itäseinän välinen alue, jossa oli vain muutamia vanhoja paksuja kerroksia linnan rakennusjätteiden alla. Kuvaussuunta N. 16.8.2011.**

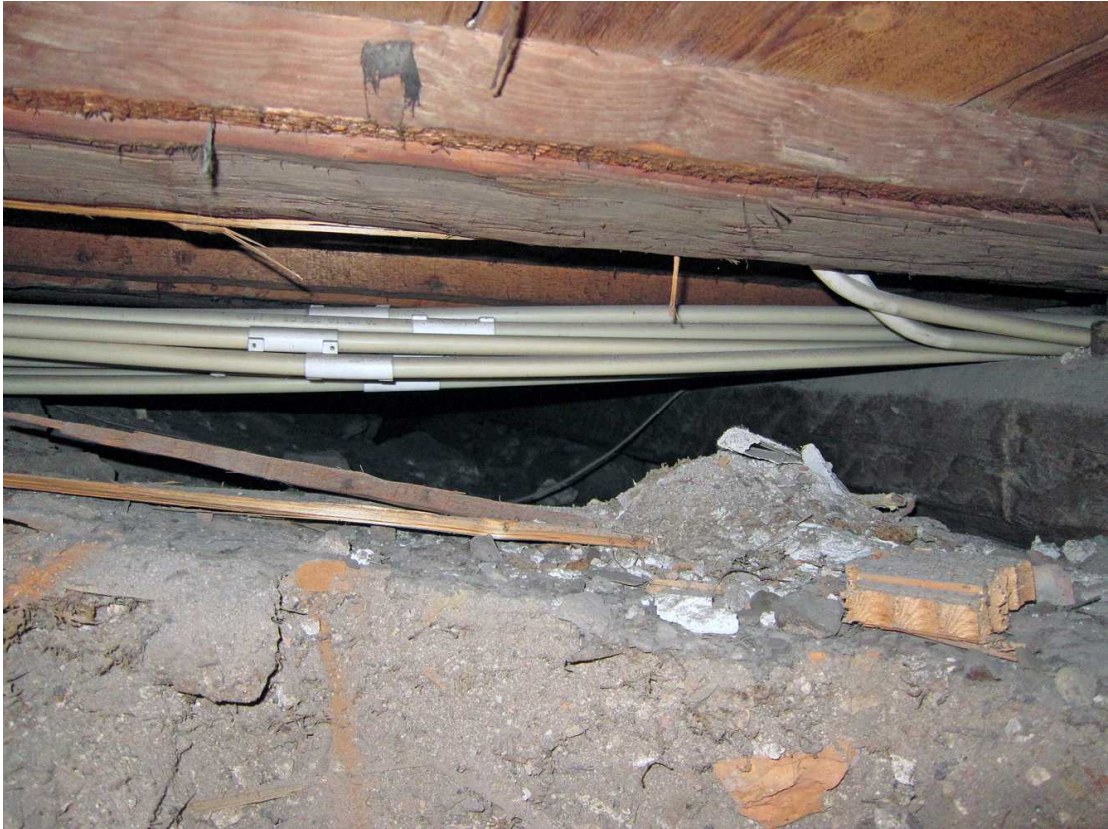
**Kuva 143. Kellari 0007, tila A.** Lattian ja alapuolisten maiden välissä oli matala tyhjä tila. Tilan B puolella oikealla näkyy läntisen matalan siiven keskellä pitkittäin sijainnut iso lattiavasa. Kuvaussuunta S. 16.8.2011.

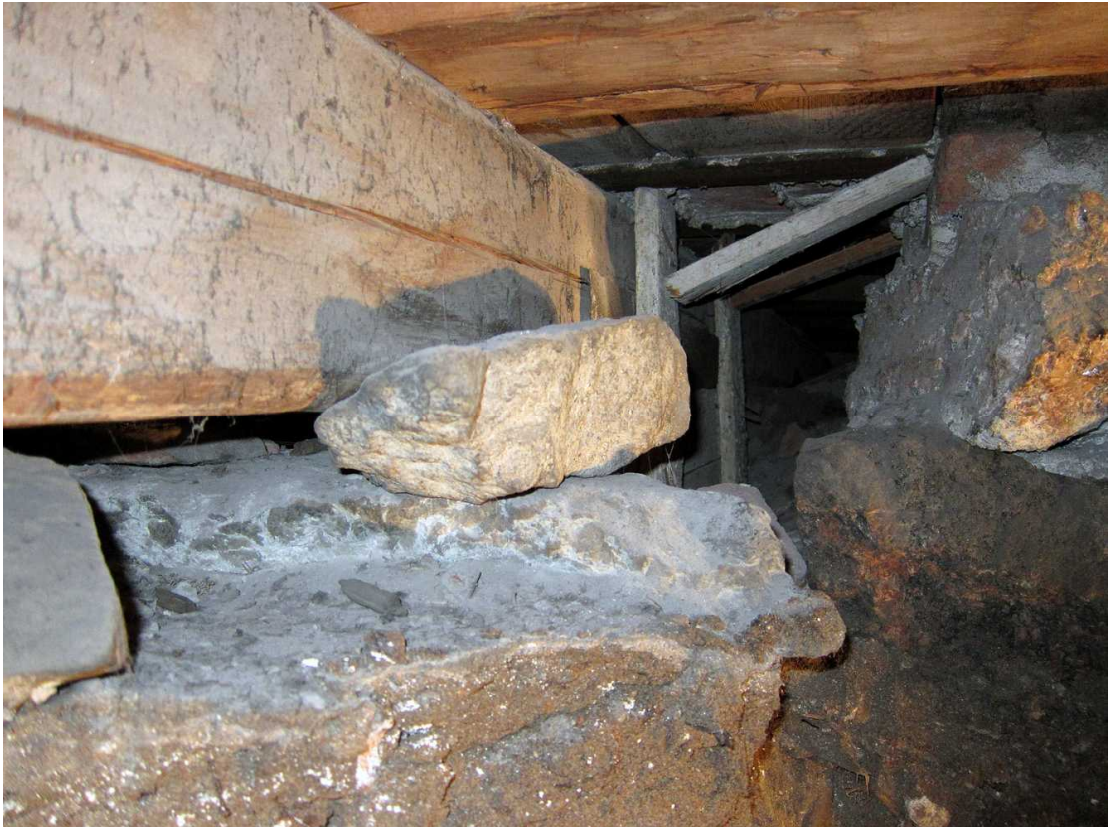
**Kuva 144. Kellari 0007, tila A.** Sisäseinän kiviperustan ja megapaalun pohjoispuolella sijainneen kivi-laastirakenteen ja pitkittäisen lattiavasan välinen tila. Kuvaussuunta N. 16.8.2011.

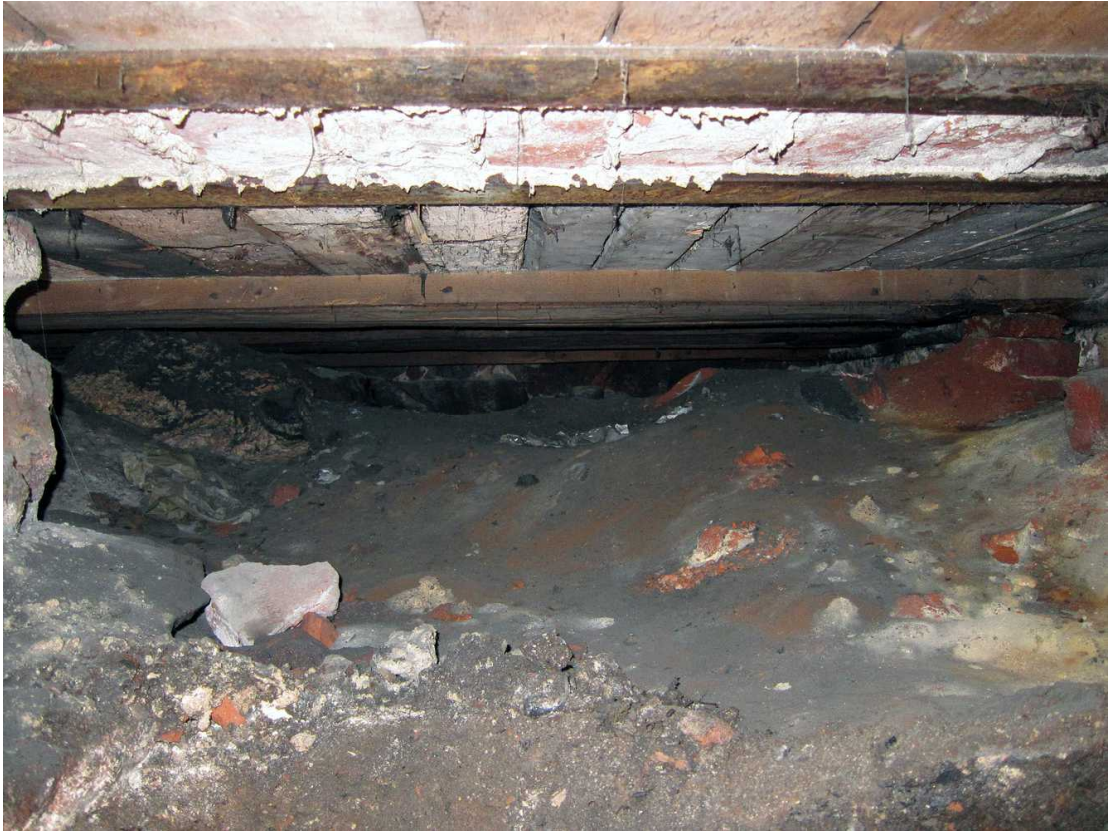
**Kuva 145. Kellari 0007, tila A.** Lattian alapuolinen tyhjä tila sisäseinän kiviperustuksen ja läntisen matalan siiven itäseinän välillä. Tilan takaosassa on heitetty kiviperustuksen perustuskuopan ja läntisen tunnelin kaivamisen maita. Kuvaussuunta N. 16.8.2011.
