**HELSINKI, PRESIDENTINLINNA  
2010-2012  
Markku Heikkinen**

- Liite 1 Karttaluettelo**
- Liite 2 Kartat**
- Liite 3 Kuvaluettelo**
- Liite 4 Kuvataulut**
- Liite 5 Löytöluettelo**
- Liite 6 Löytöluettelo (perinteinen)**

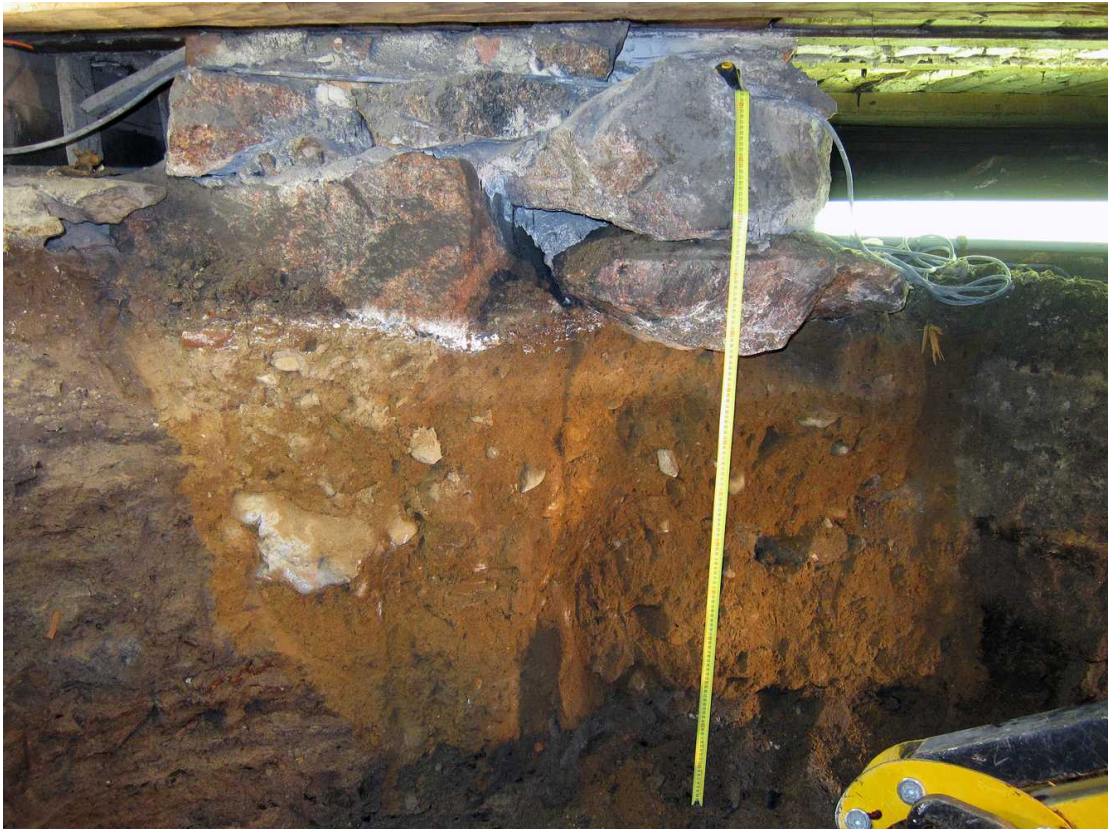
**Kuva 146. Kellari 0007, tila A.** Sisäseinän kiviperustus (**dokumentointikohta 14**) varhaisessa tyhjennysvaiheessa. Sen alapuolinen sorakerros erottuu selvästi. Sorakerroksen alle menee vasemmalta vanhoja kerroksia. Kuvaussuunta N. 16.8.2011.

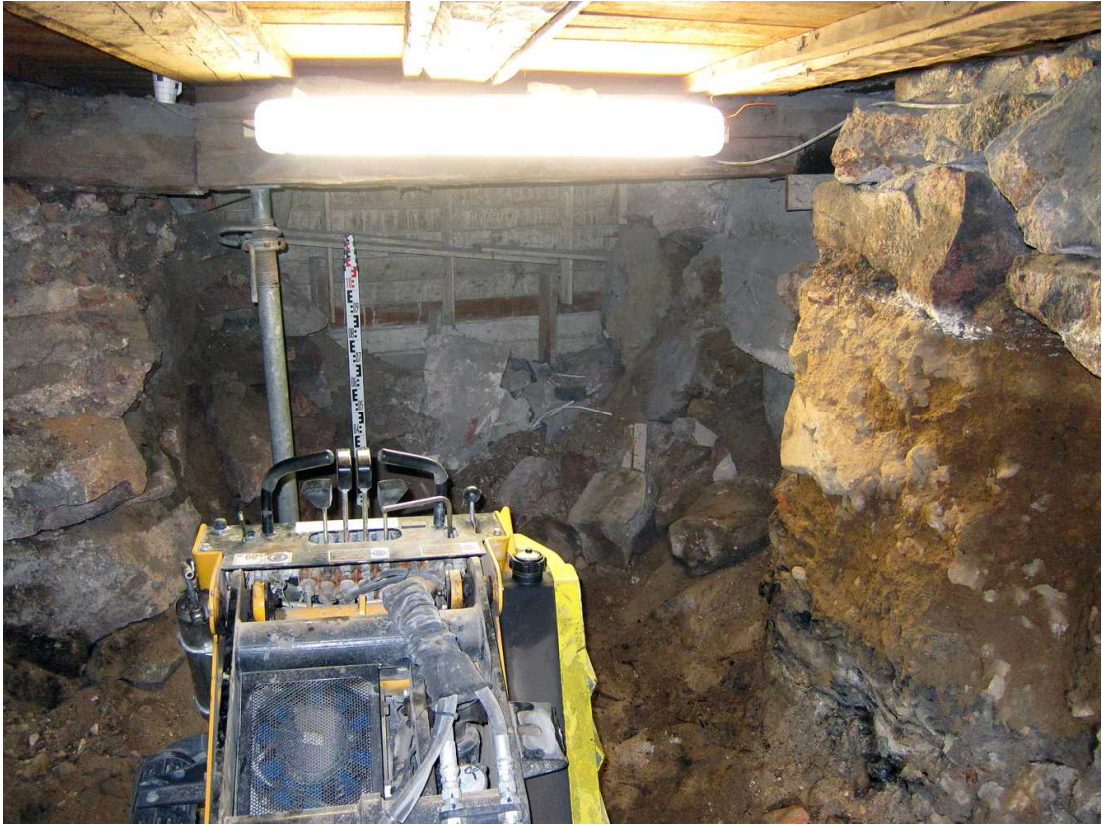
**Kuva 147. Kellari 0007, tila A.** Edellinen kaivaustila on kaivettu siiven länsiseinän äärellä kulkevaan putkitunnelin itäiseen laudoitettuun betoniseinään saakka. Oikealla on sisäseinän kiviperustus ja sorakerros, jonka alta on tullut aiemmasta vanhasta harmaasta kerroksesta eroava kerros. Kuvaussuunta W. 19.8.2011.

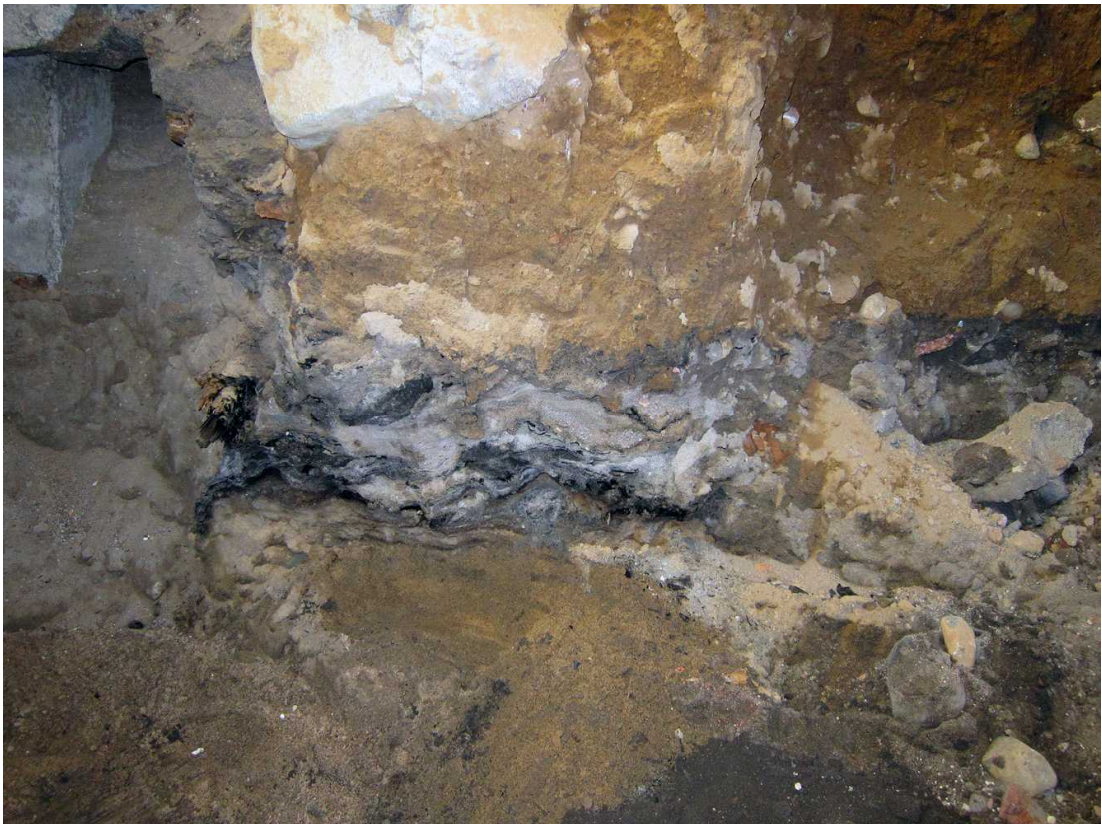
**Kuva 148. Kellari 0007, tila A. Dokumentointikohdasta 14** kiviperustan sorakerroksen alta enemmän kiviperustan alta tullut aiemmasta, hiukan etelämpää sijainneesta, vanhasta kerroksesta huomattavasti eroava kerros. Kyseessä on ilmeisesti kivirakenteeseen liittyvä kerros. Kuvaussuunta N. 30.8.2011.

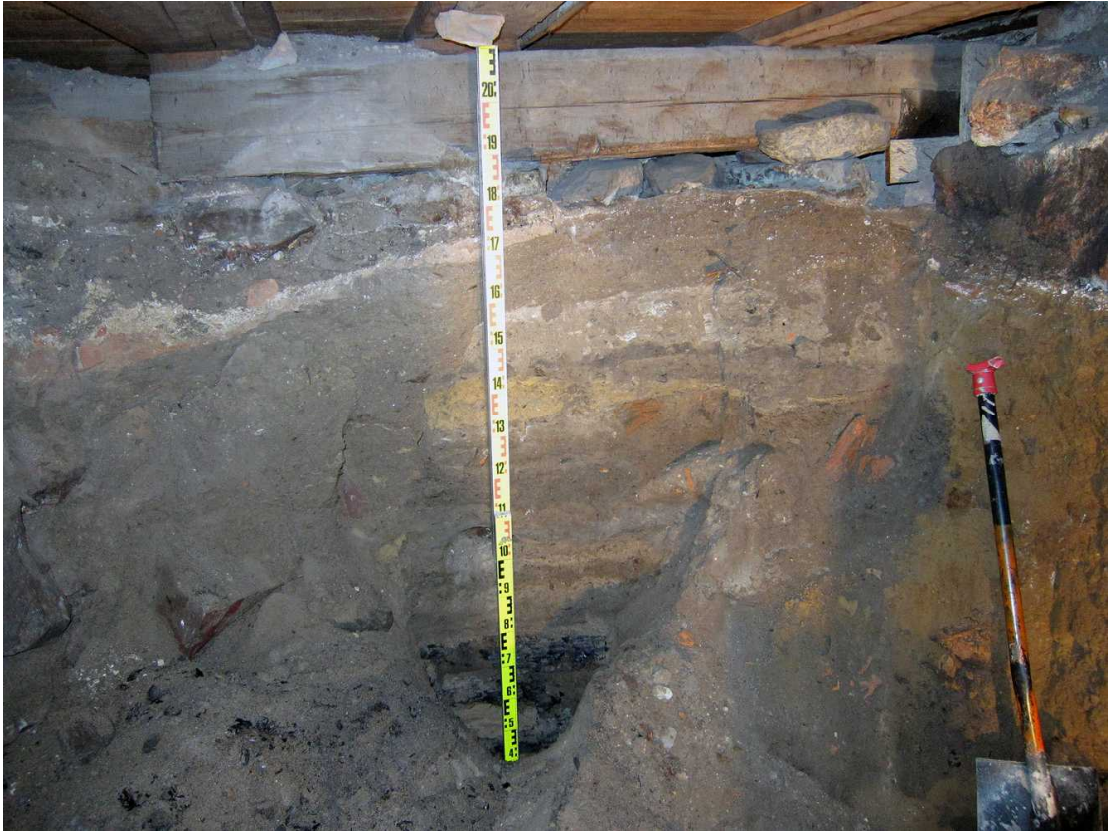
**Kuva 149. Kellari 0007, tila A. Dokumentointikohta 13 aikaisemmassa vaiheessa pitkittäisen lattiavasankohdalla. Kuvaussuunta W. 16.8.2011.**

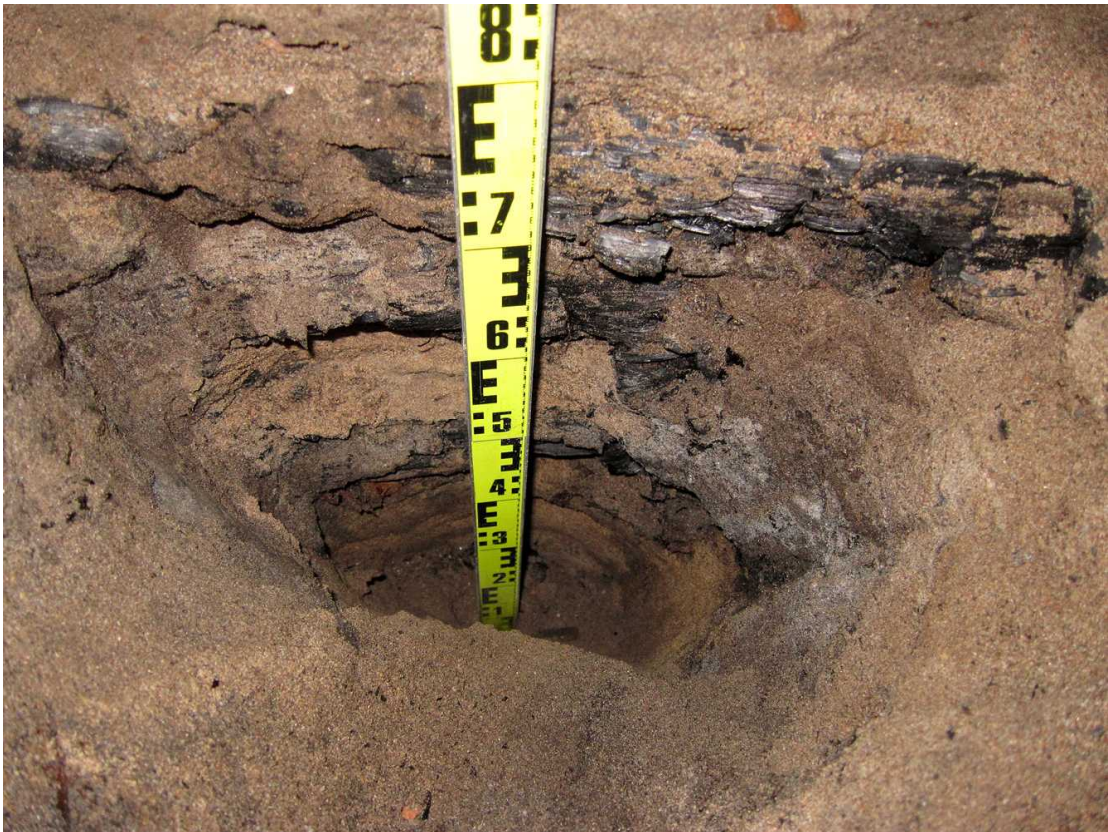
**Kuva 150. Kellari 0007, tila A. Lähikuva profiilin alaosaan, jossa oli hiekkakerroksissa kolme hiiltynyttä hirsikertaa pohjois-etelä-suunnassa. Kuvaussuunta N. 16.8.2011.**

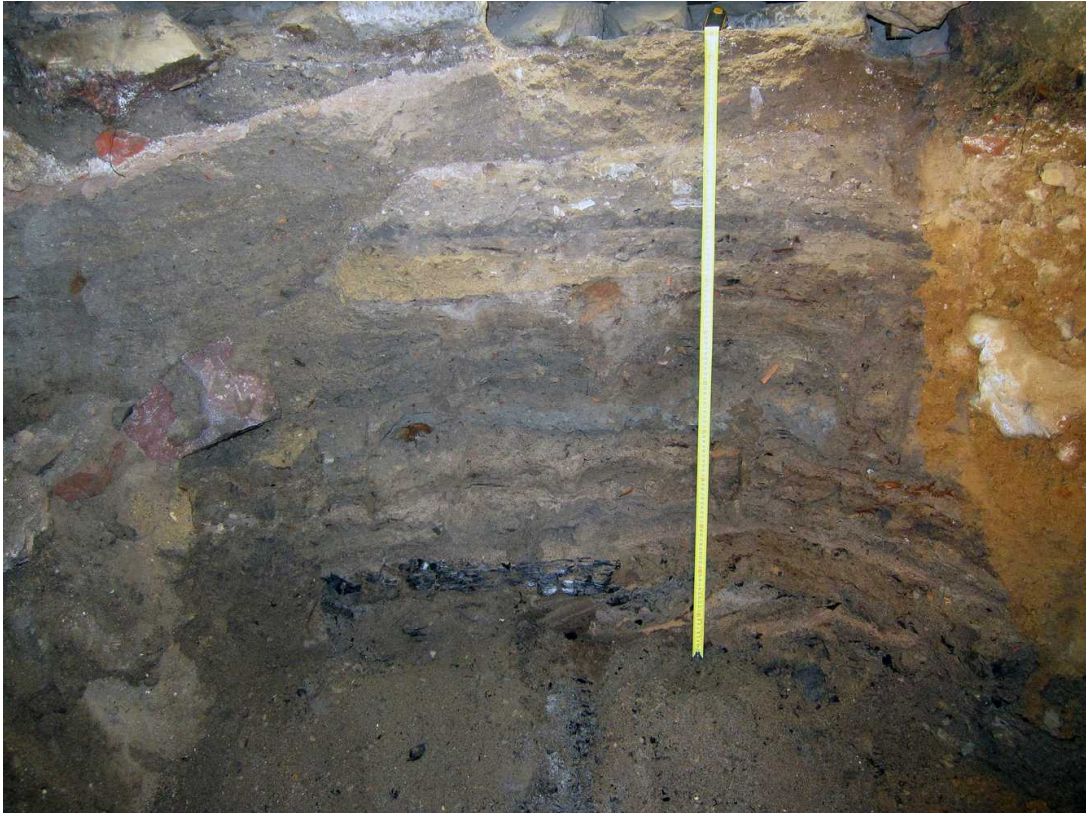
**Kuva 151. Kellari 0007, tila A. Dokumentointikohta 13** myöhemmässä vaiheessa, jolloin profiilia on enemmän leveyssuunnassa esillä. Profiilin alaosa on nyt hiekan peitossa. Vasemmalla on tilojen A ja B välinen kiviperustus ja oikealla muuratun kivirakenteen alapuoliset sorat. Kuvaussuunta W. 17.8.2011.

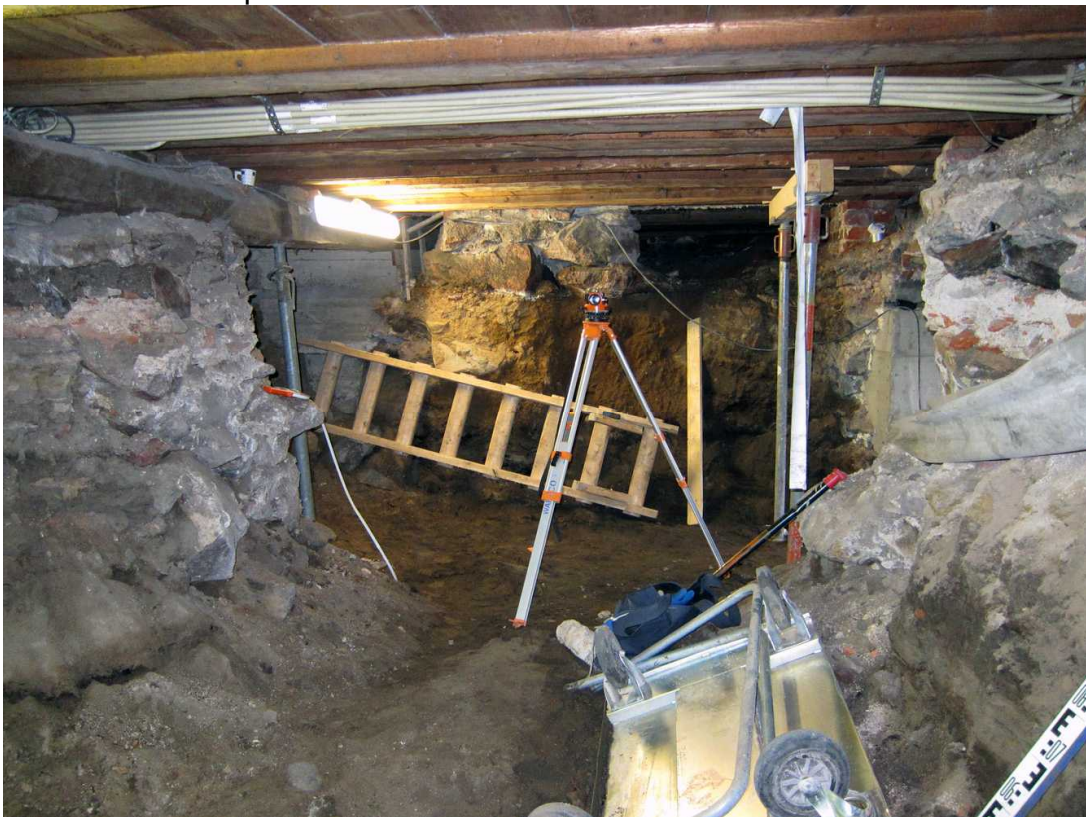
**Kuva 152. Kellari 0007, tila A.** Vaaituskone on tilassa A. Sen edessä molemmilla puolilla on poikittaisen kiviperustuksen jäännökset tilojen A ja B välissä. Taustalla näkyy sisäseinän kiviperustus ja vielä tyhjentämätön tilan A pohjoisin osa. Kuvaussuunta N. 26.8.2011.

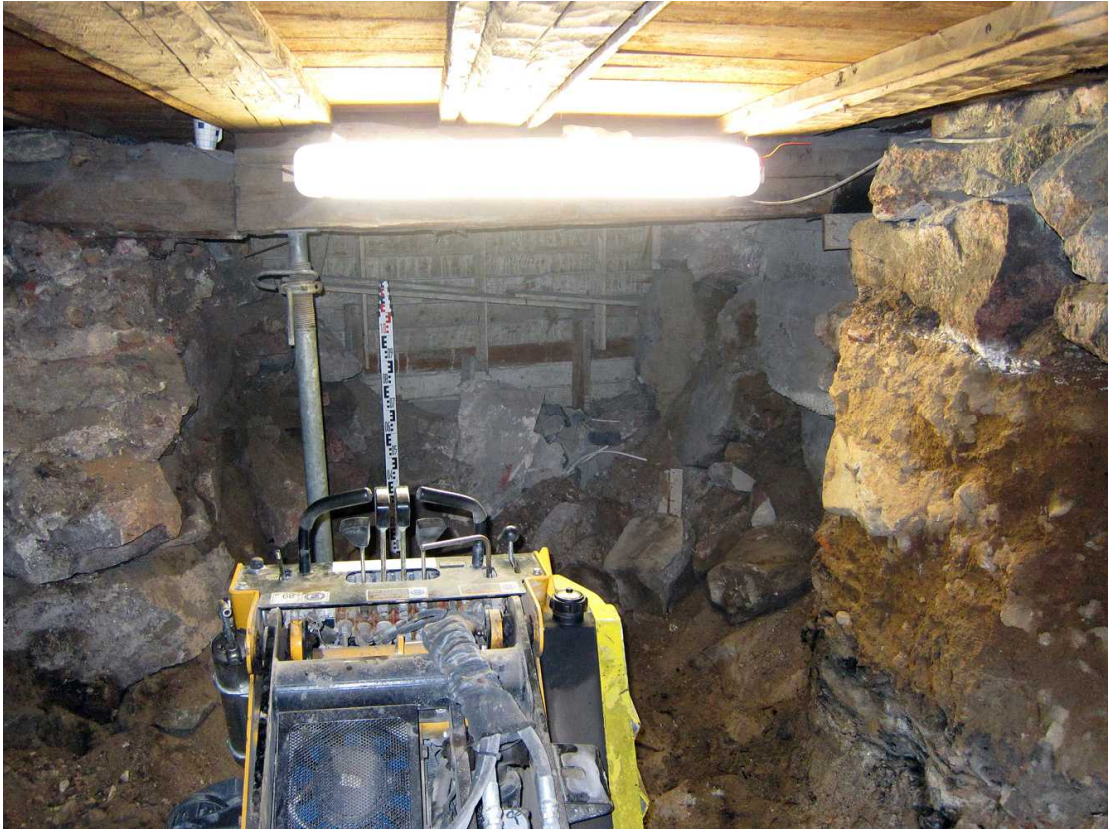
**Kuva 153. Kellari 0007, tila A. Maakerrokset dokumentointikohdan 13 länsipuolelta eli tilan A länsipuoliskolta on kaivettu pois läntisen matalan siiven länsireunassa kulkevaan putkitunnelin itäseinään saakka. Kuvaussuunta W. 19.8.2011.**

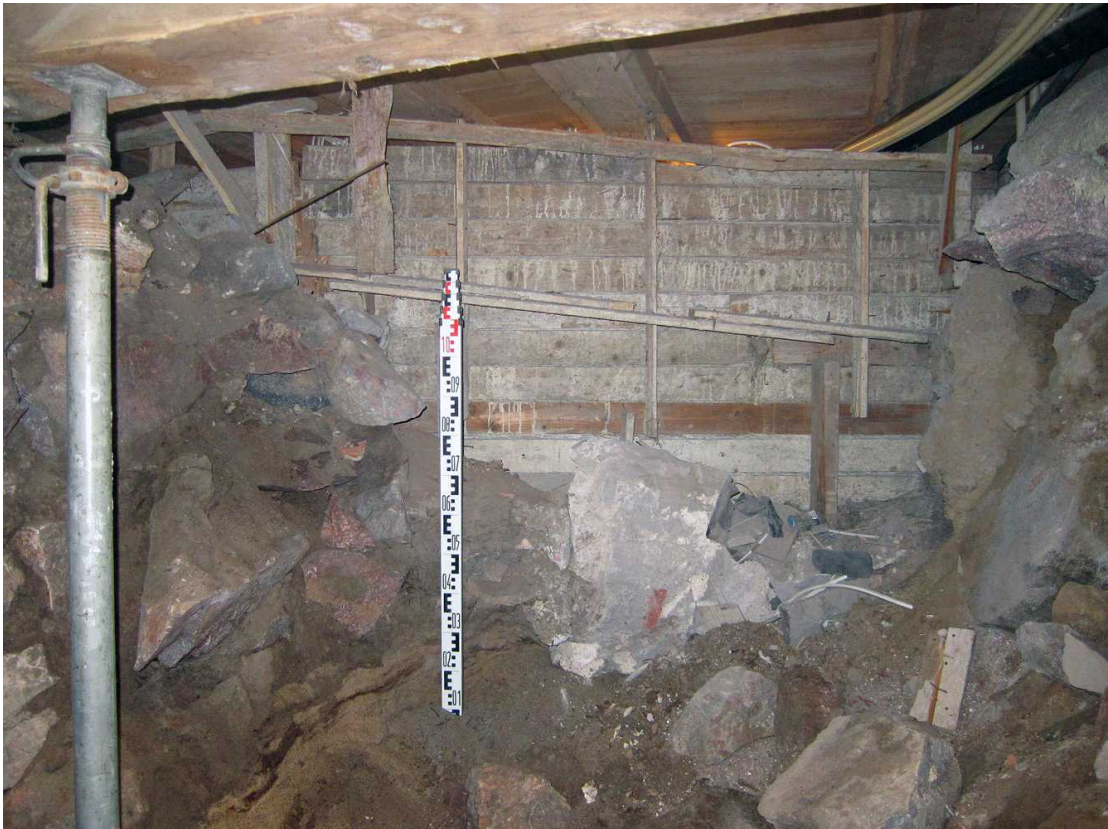
**Kuva 154. Kellari 0007, tila A. Lähikuva laudoitetusta betoniseinästä. Vasemmalla on tilojen A ja B välinen poikittainen kiviperustus. Kuvaussuunta W. 19.8.2011.**

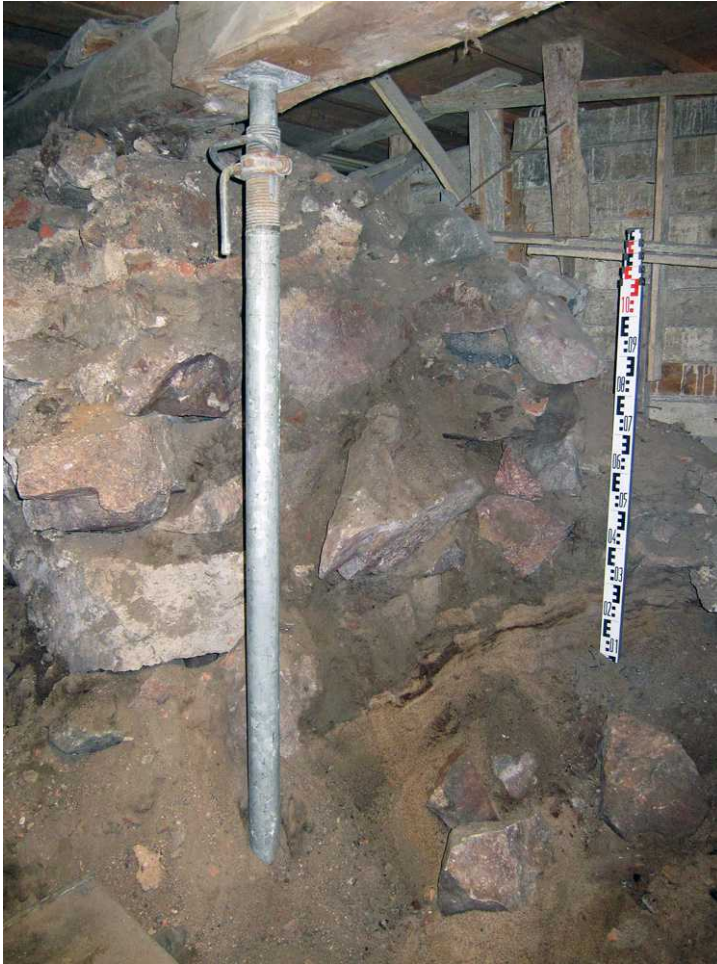
**Kuva 155. Kellari 0007, tila A.** Laajennuksen eteläseinämässä näkyi poikittaisen itä-länsi suuntaisen kiviperustuksen jäännös ja sen vieressä melkein heti puhdas hiekka. Kuvaussuunta SW. 19.8.2011.

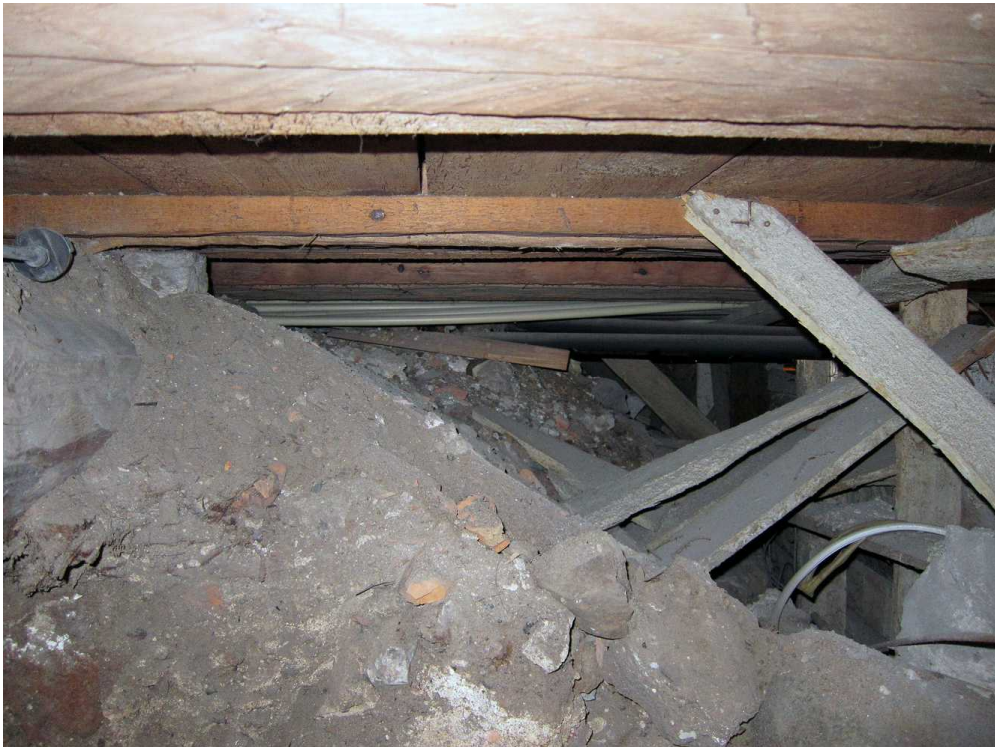
**Kuva 156. Kellari 0007, tila A.** Pitkittäisen lattiavasan ja läntisen putkitunnelin itäseinän välinen tila edellisessä kohdassa. Tunnelin kohdalta on heitetty maita vanhojen kerrosten päälle tilaan B. Kuvaussuunta S. 19.8.2011.

- Kuva 156. Kellari 0007, tila A.** Pitkittäisen lattiavasauksen ja läntisen putkitunnelin itäseinän välinen tila edellisessä kohdassa. Tunnelin kohdalta on heitetty maita vanhojen kerrosten päälle tilaan B. Kuvaussuunta S. 19.8.2011.

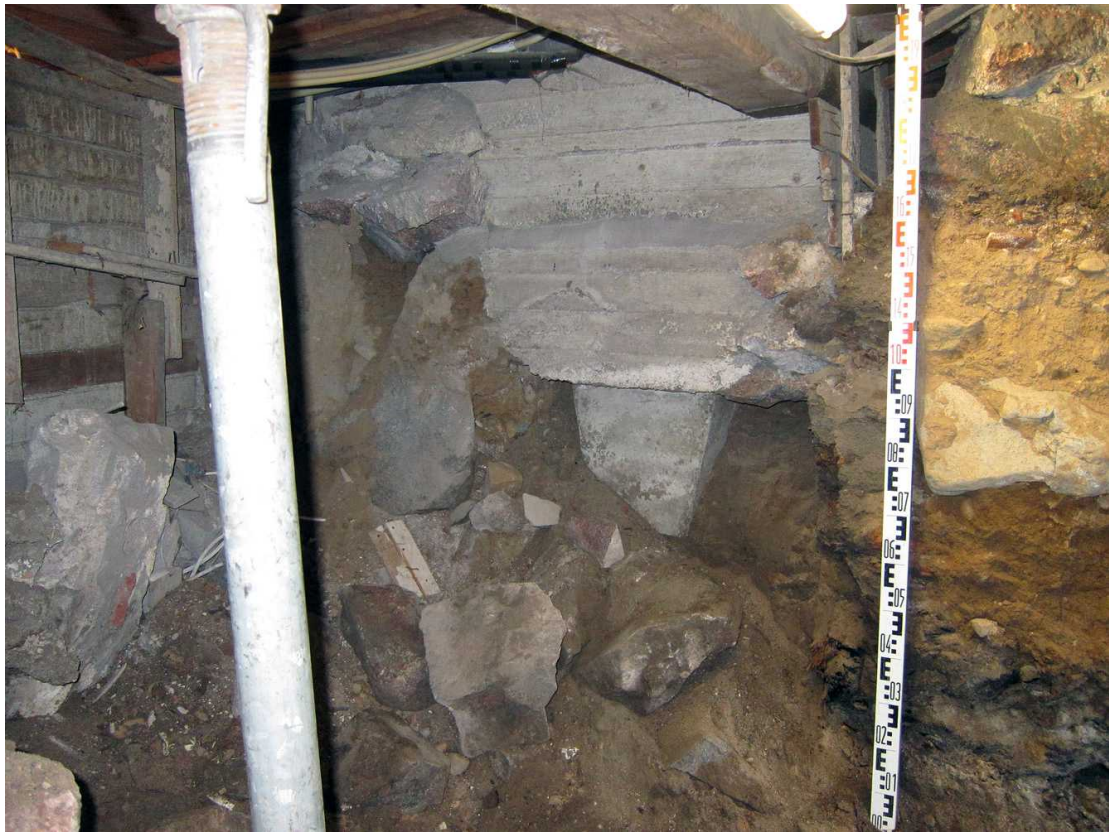
**Kuva 157. Kellari 0007, tila A.** Laajennuksen pohjoisseinämä. Läntisen putkitunnelin itäseinän ja sisäseinän kiviperustan välissä oli megapaalu ja sen pohjoispuolella ylhäällä laastia ja kiviä ja alempana kiviä ja hiekkaa. Kuvaussuunta NW. 19.8.2011.

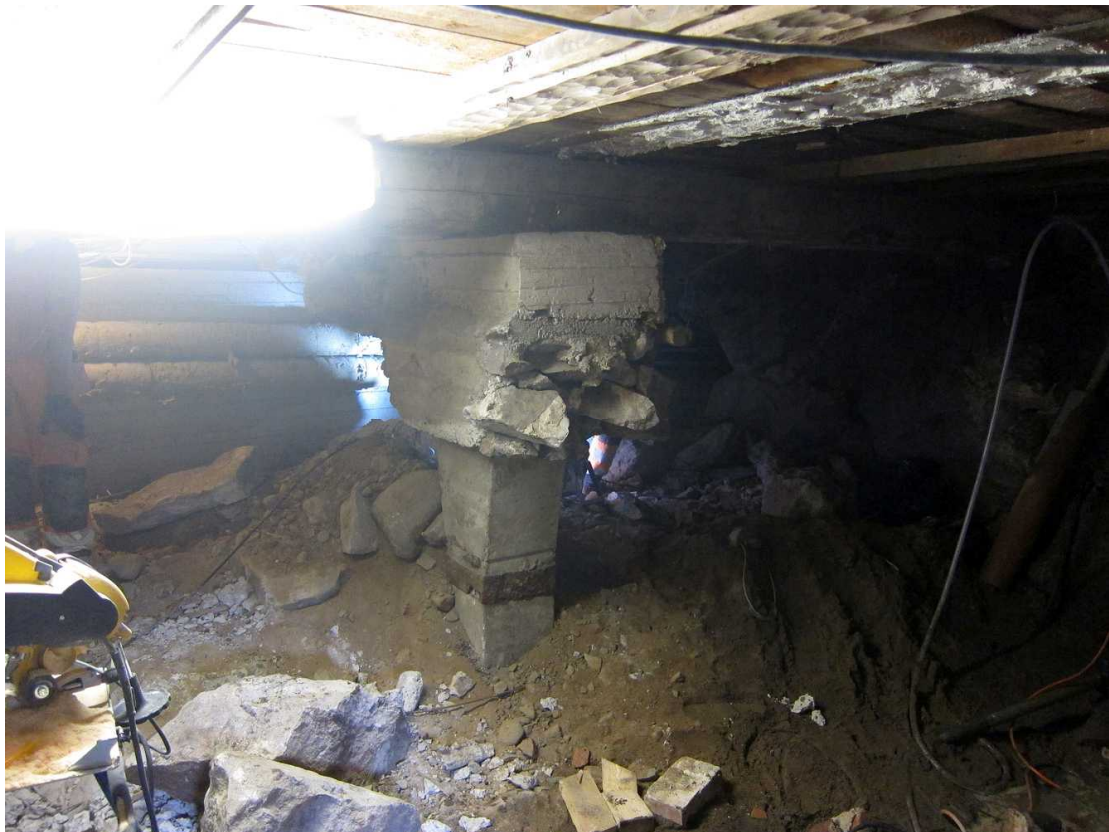
**Kuva 158. Kellari 0007, tila A.** Kaikkia rakenteita ja maakerroksia ollaan poistamassa megapaalun ympäriltä. Kuvaussuunta NW. 21.9.2011.

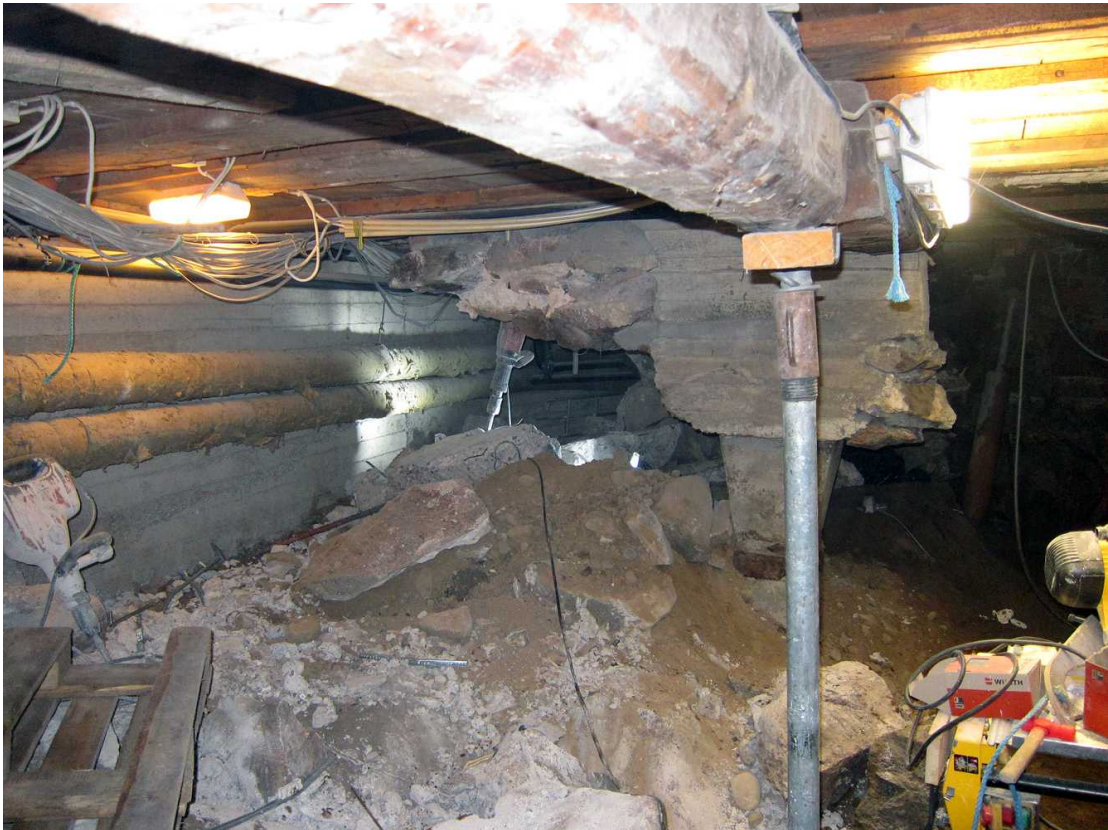
**Kuva 159. Kellari 0007, tila A.** Edellinen tilanne. Vasemmalla näkyvät putket ovat olleet läntisessä putkitunnelissa. Kuvaussuunta NNW. 21.9..2011.

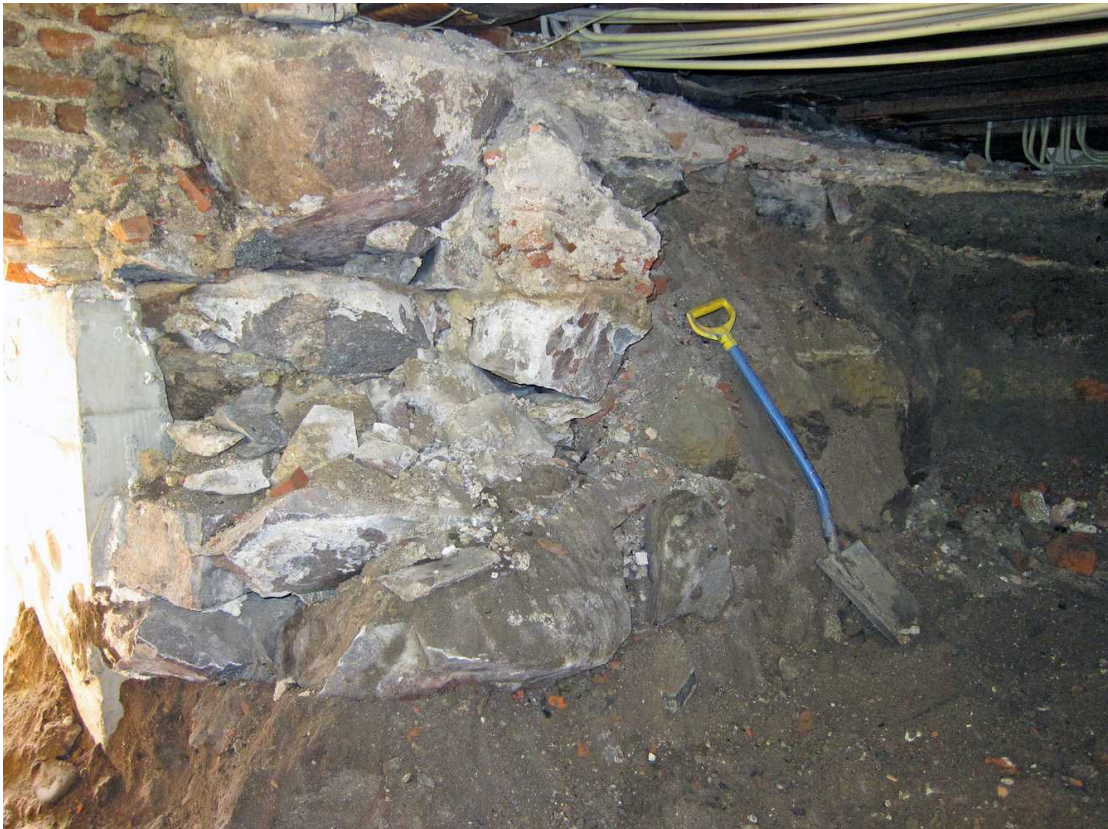
**Kuva 160. Kellari 0007, tila B.** Aukon oikealla puolella näkyy tilojen A ja B välisen poikittaisen kiviperustuksen jäännös ja tilan B itäpuoliskolla sijainnut maaleikkauksen alku. Kuvaussuunta SE. 17.8.2011.

- Kuva 160. Kellari 0007, tila B.** Aukon oikealla puolella näkyy tilojen A ja B välisen poikittaisen kiviperustuksen jäännös ja tilan B itäpuoliskolla sijainnut maaleikkauksen alku. Kuvaussuunta SE. 17.8.2011.

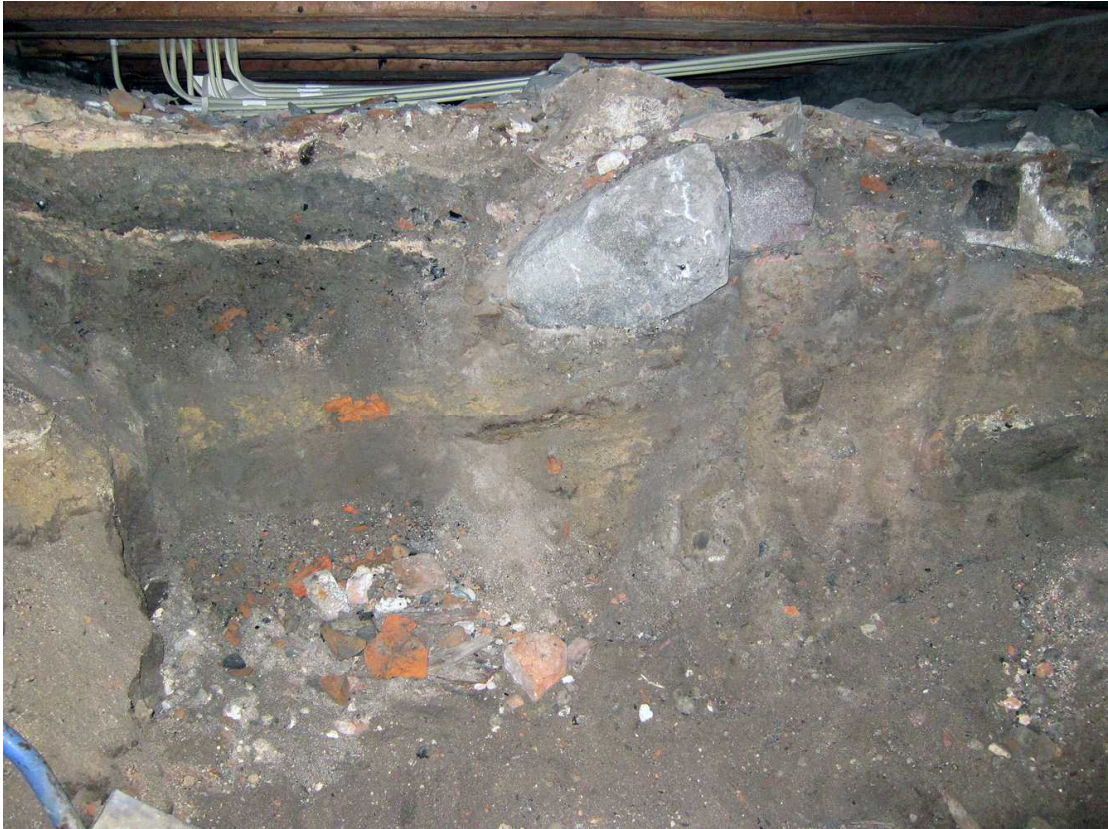
**Kuva 161. Kellari 0007, tila B. Edellisen maaleikkauksen keskiosa (dokumentointikohdat 15 ja 15b). Kuvaussuunta S. 17.8.2011.**

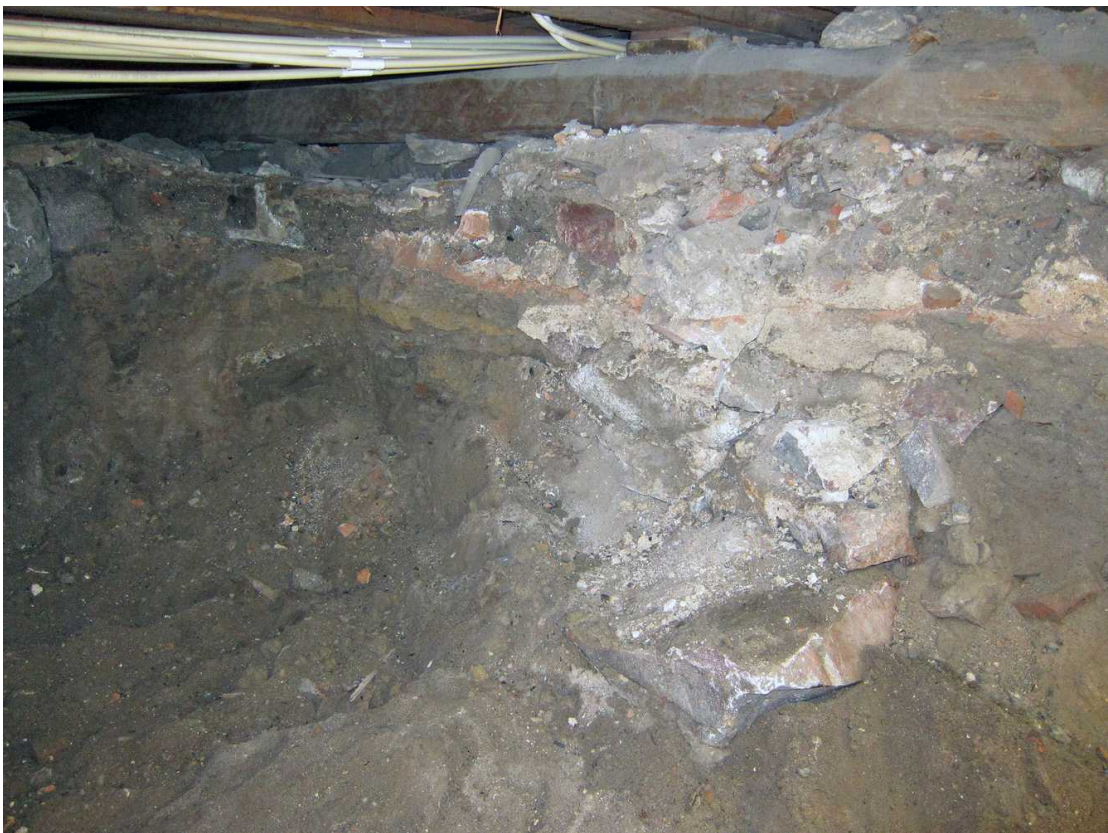
**Kuva 162. Kellari 0007, tila B. Edellisen maaleikkauksen länsiosa pitkittäiseen lattiavasaan saakka. Kuvan oikeassa reunassa on tilojen A ja B välinen poikittaisen kiviperustuksen jäännös. Kuvaussuunta SW. 17.8.2011.**

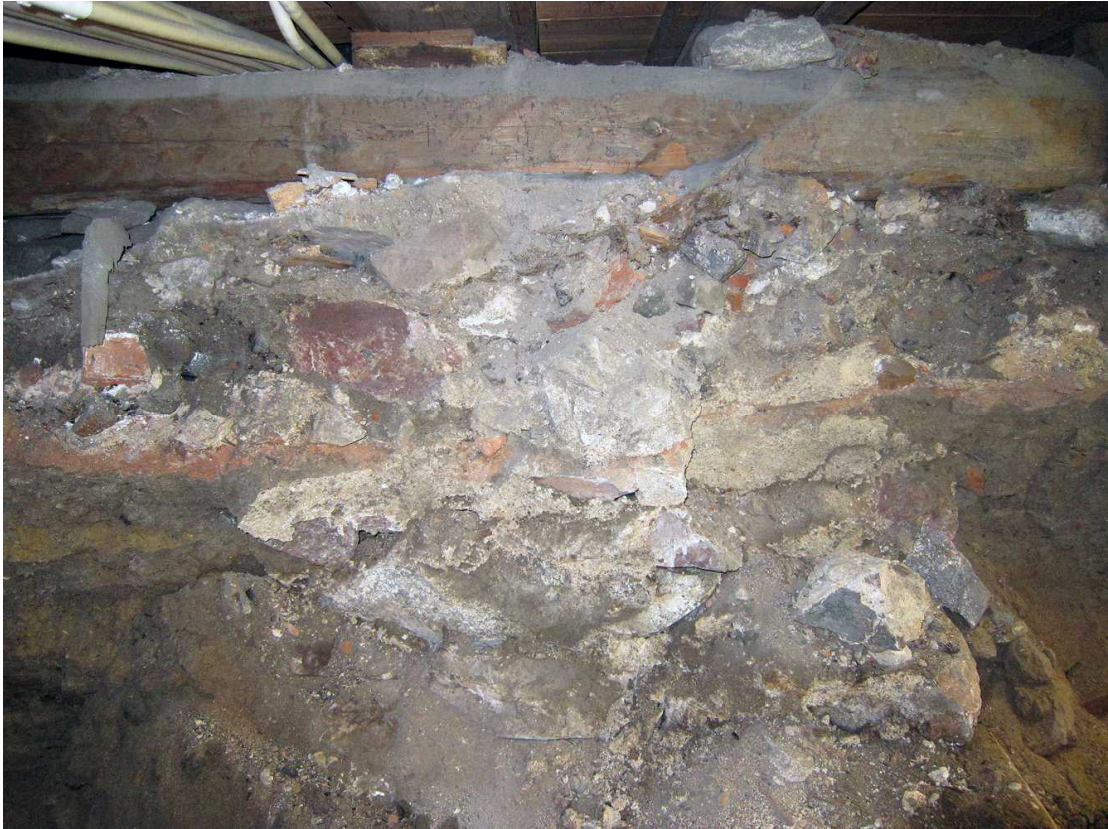
**Kuva 163. Kellari 0007, tila B.** Lähikuva tilojen A ja B välisestä poikittaisesta kiviperustuksesta pitkästä lattiavasasta kohdalla. Kuvaussuunta W. 17.8.2011.

- Kuva 163. Kellari 0007, tila B.** Lähikuva tilojen A ja B välisestä poikittaisesta kiviperustuksesta pitkittäisen lattiavasauksen kohdalla. Kuvaussuunta W. 17.8.2011.

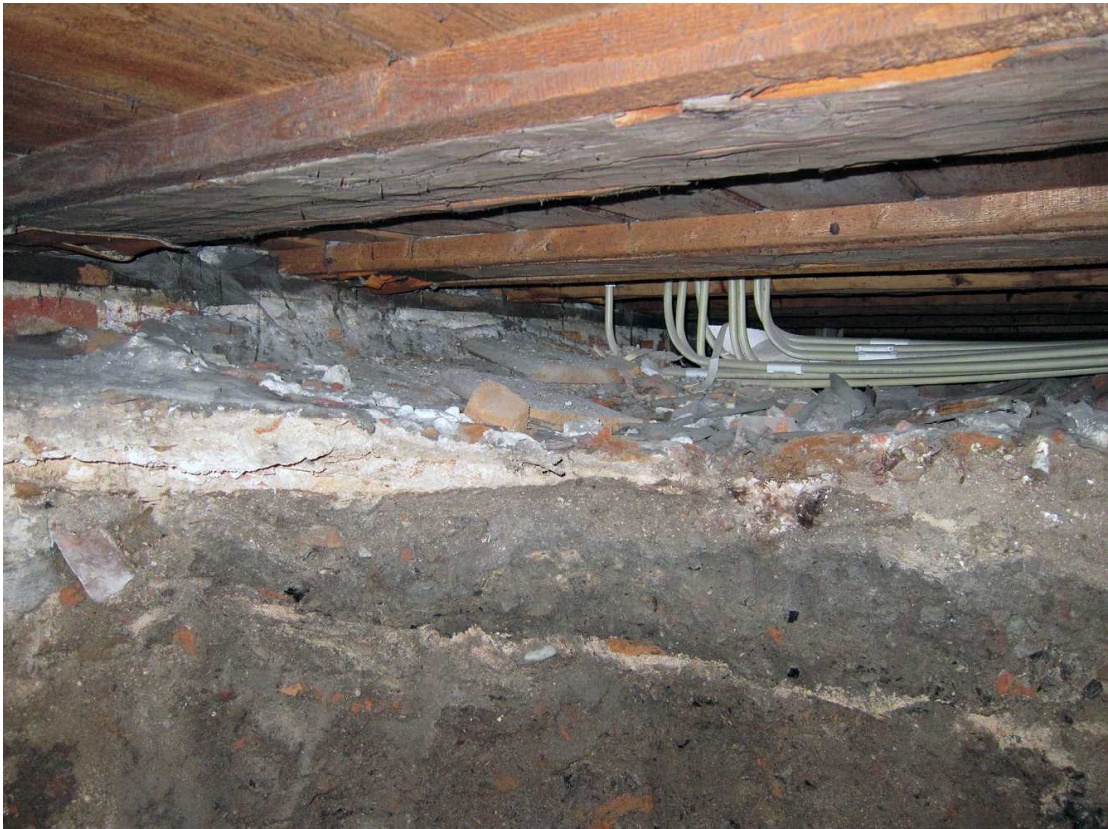
**Kuva 164. Kellari 0007, tila B.** Edellisen maaleikkauksen pinnan ja lattian välinen tila tilan B itäpuoliskon itäosassa. Kuvaussuunta SE. 17.8.2011.

- Kuva 164. Kellari 0007, tila B.** Edellisen maaleikkauksen pinnan ja lattian välinen tila tilan B itäpuoliskon itäosassa. Kuvaussuunta SE. 17.8.2011.

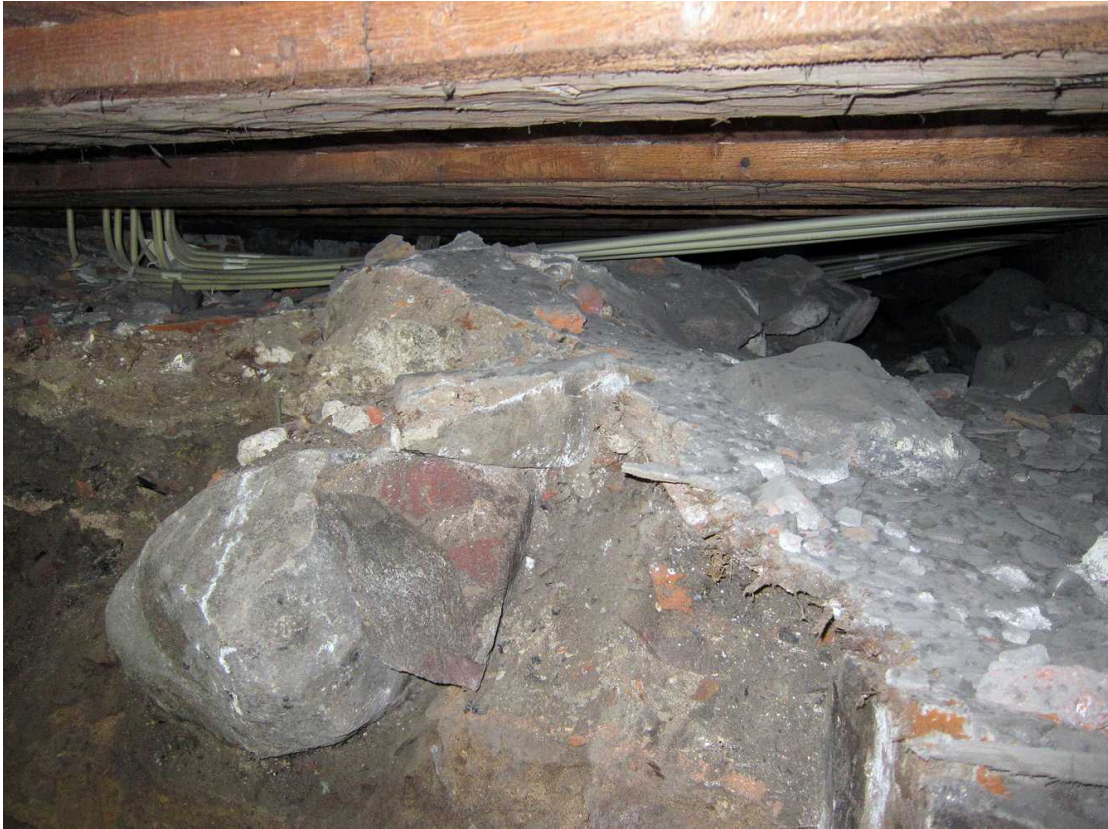
**Kuva 165. Kellari 0007, tila B.** Edellisen maaleikkauksen pinnan ja lattian välinen tila tilan B itäpuoliskon keskiosassa, jossa oli NNE-SSW –suuntainen kivistä. Kuvaussuunta S. 17.8.2011.

- Kuva 165. Kellari 0007, tila B.** Edellisen maaleikkauksen pinnan ja lattian välinen tila tilan B itäpuoliskon keskiosassa, jossa oli NNE-SSW –suuntainen kivirivi. Kuvaussuunta S. 17.8.2011.

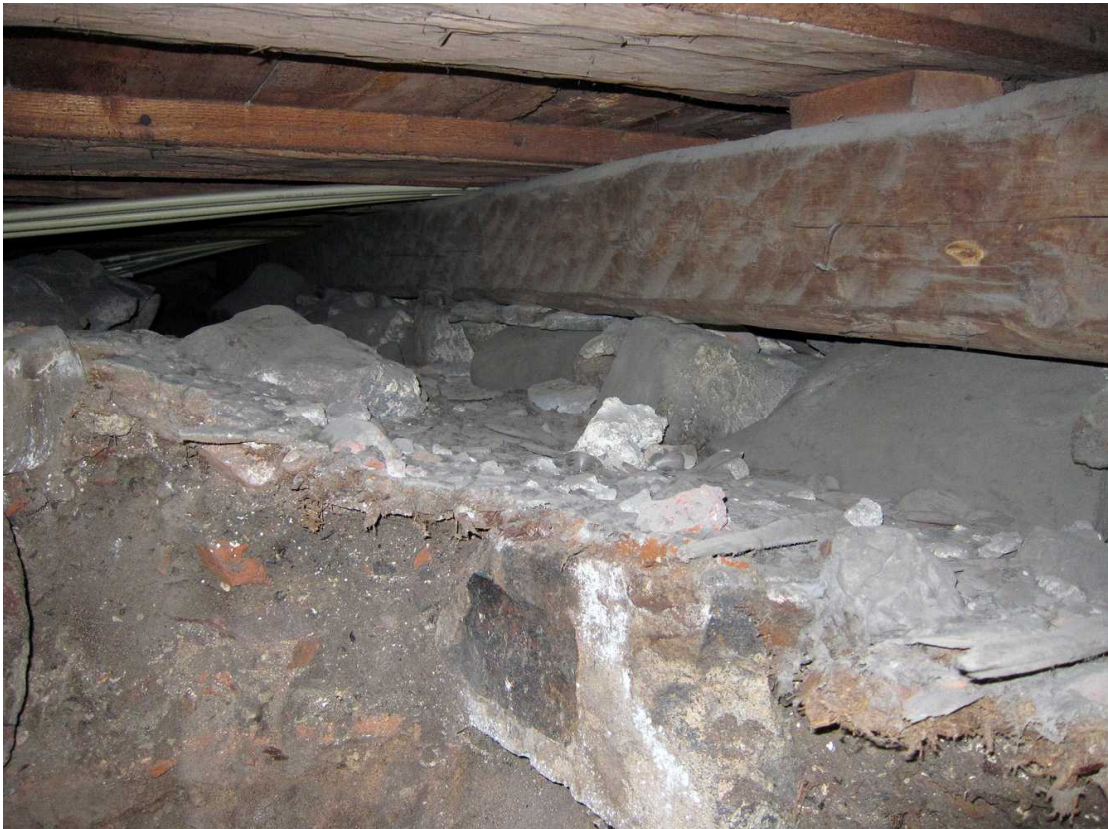
**Kuva 166. Kellari 0007, tila B.** Edellisen maaleikkauksen pinnan ja lattian välinen tila tilan B itäpuoliskon länsiosassa. Kuvaussuunta SW. 17.8.2011.

- Kuva 166. Kellari 0007, tila B.** Edellisen maaleikkauksen pinnan ja lattian välinen tila tilan B itäpuoliskon länsiosassa. Kuvaussuunta SW. 17.8.2011.

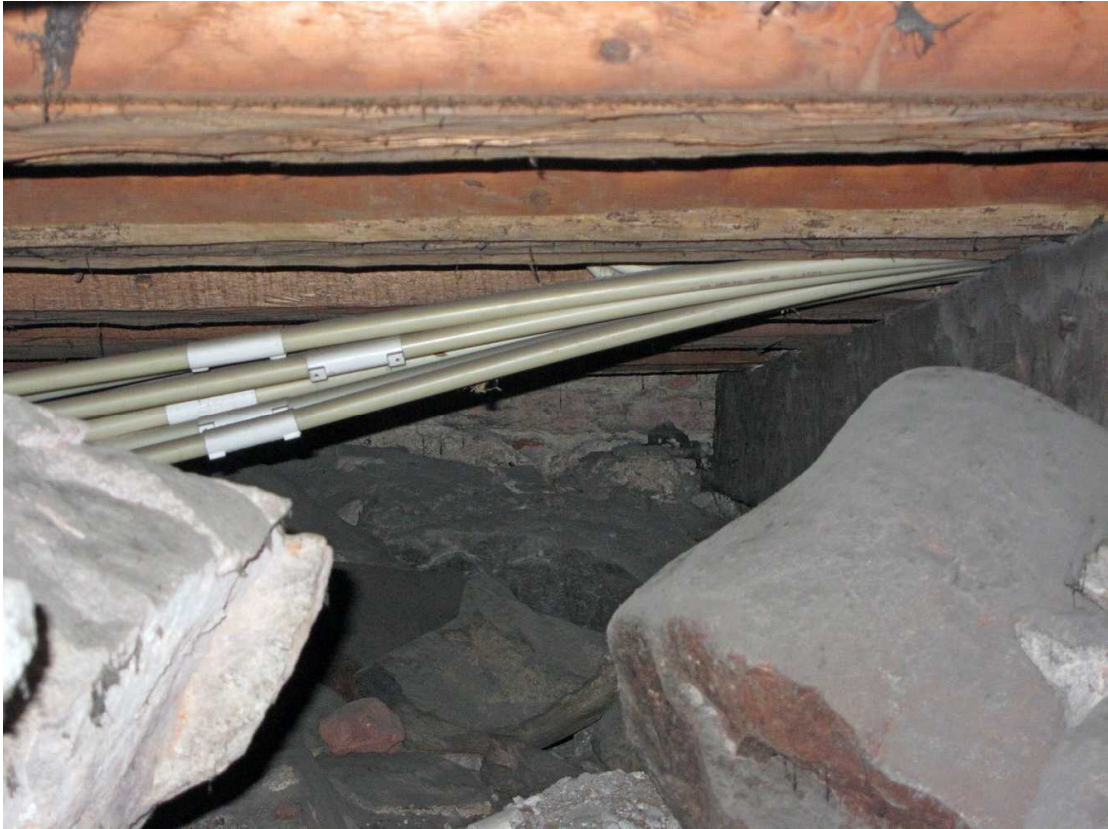
**Kuva 167. Kellari 0007, tila B.** Lähikuva syvemmältä kellarin eteläosasta. Kuvaussuunta S. 17.8.2011.

- Kuva 167. Kellari 0007, tila B.** Lähikuva syvemältä kellarin eteläosasta. Kuvaussuunta S. 17.8.2011.

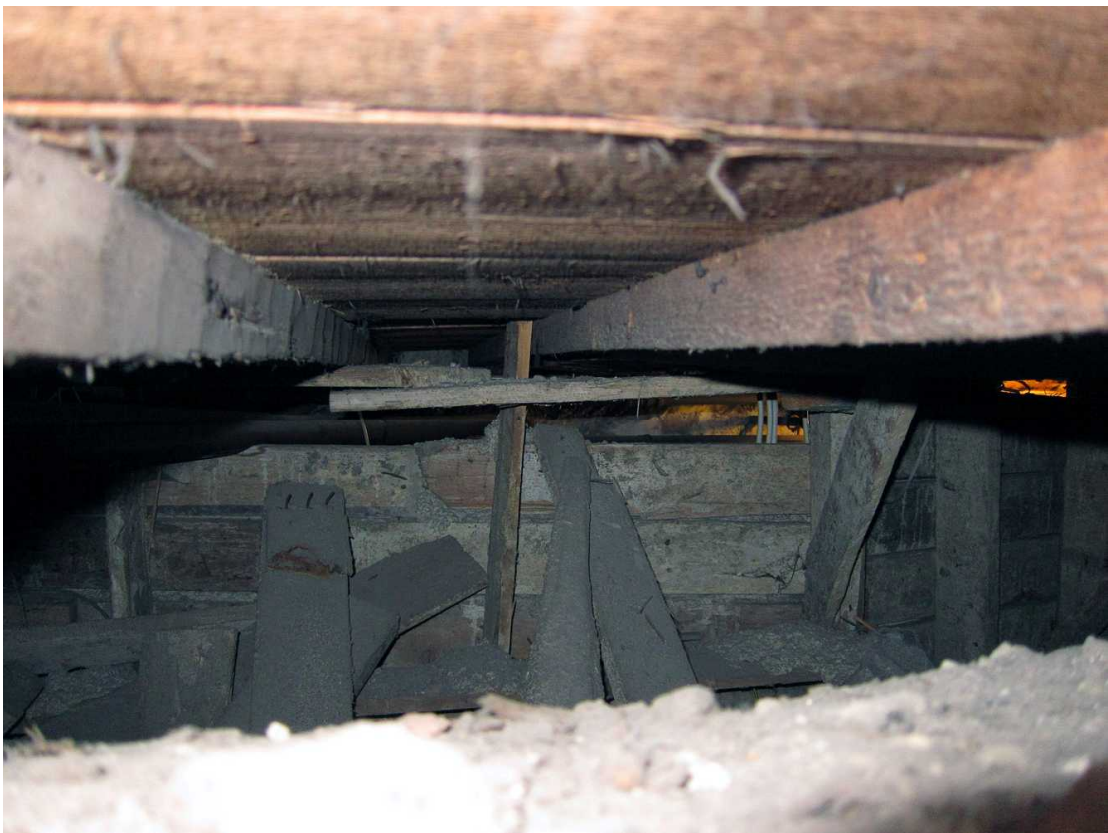
**Kuva 168. Kellari 0007, tila B.** Pitkittäisen lattiavasankohdalta kohti länttä kuvattu tilanne tilan B länsipuoliskon kohdalta. Keskellä näkyy läntisen putkitunnelin laudoitettu betoniseinä ja itse tunneli sen takana. Kuvaussuunta W. 17.8.2011.

- Kuva 168.** Kellari 0007, tila B. Pitkittäisen lattiavasan kohdalta kohti länttä kuvattu tilanne tilan B länsipuoliskon kohdalta. Keskellä näkyy läntisen putkitunnelin laudoitettu betoniseinä ja itse tunneli sen takana. Kuvaussuunta W. 17.8.2011.
