**HELSINKI, PRESIDENTINLINNA  
2010-2012  
Markku Heikkinen**

- Liite 1 Karttaluettelo**
- Liite 2 Kartat**
- Liite 3 Kuvaluettelo**
- Liite 4 Kuvataulut**
- Liite 5 Löytöluettelo**
- Liite 6 Löytöluettelo (perinteinen)**

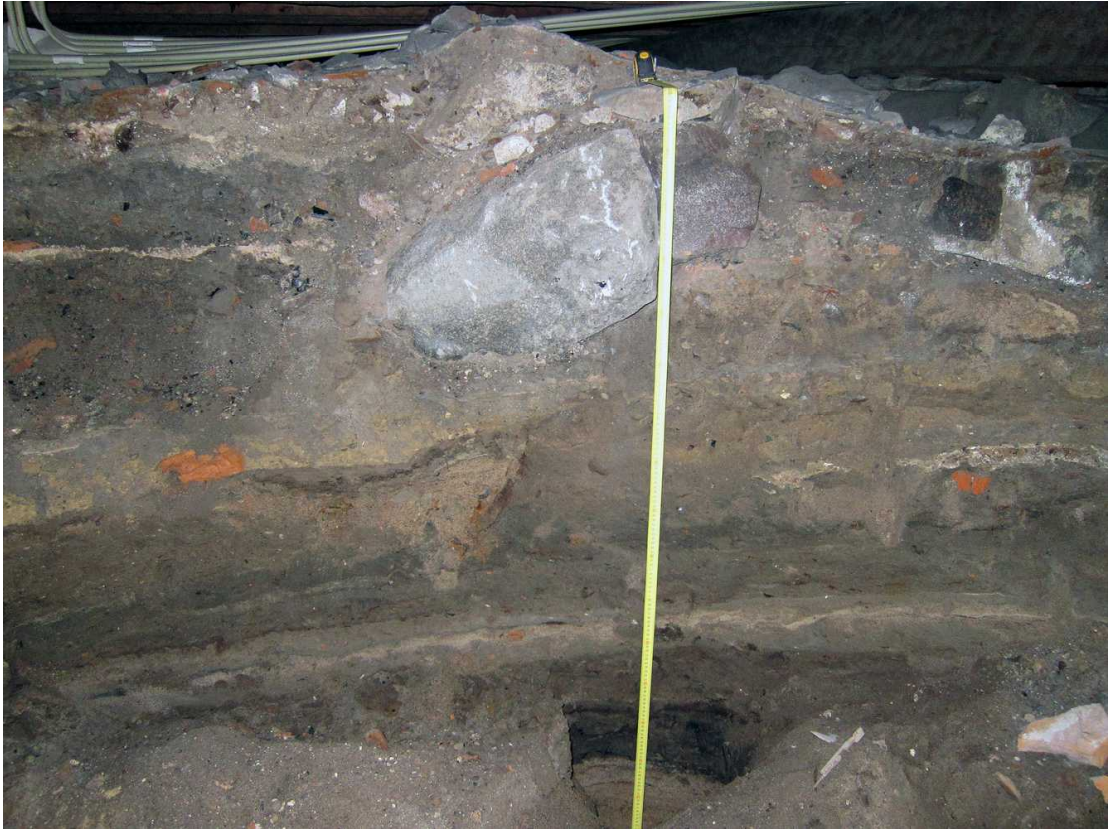
**Kuva 169. Kellari 0007, tila B. Dokumentointikohta 15 puhdistettuna mitan kohdalla. Dokumentointikohta 15b sijaitsee kuvan vasemmassa reunassa. Kuvaussuunta S. 17.8.2011.**

- Kuva 169.** Kellari 0007, tila B. Dokumentointikohta 15 puhdistettuna mitan kohdalla. Dokumentointikohta 15b sijaitsee kuvan vasemmassa reunassa. Kuvaussuunta S. 17.8.2011.

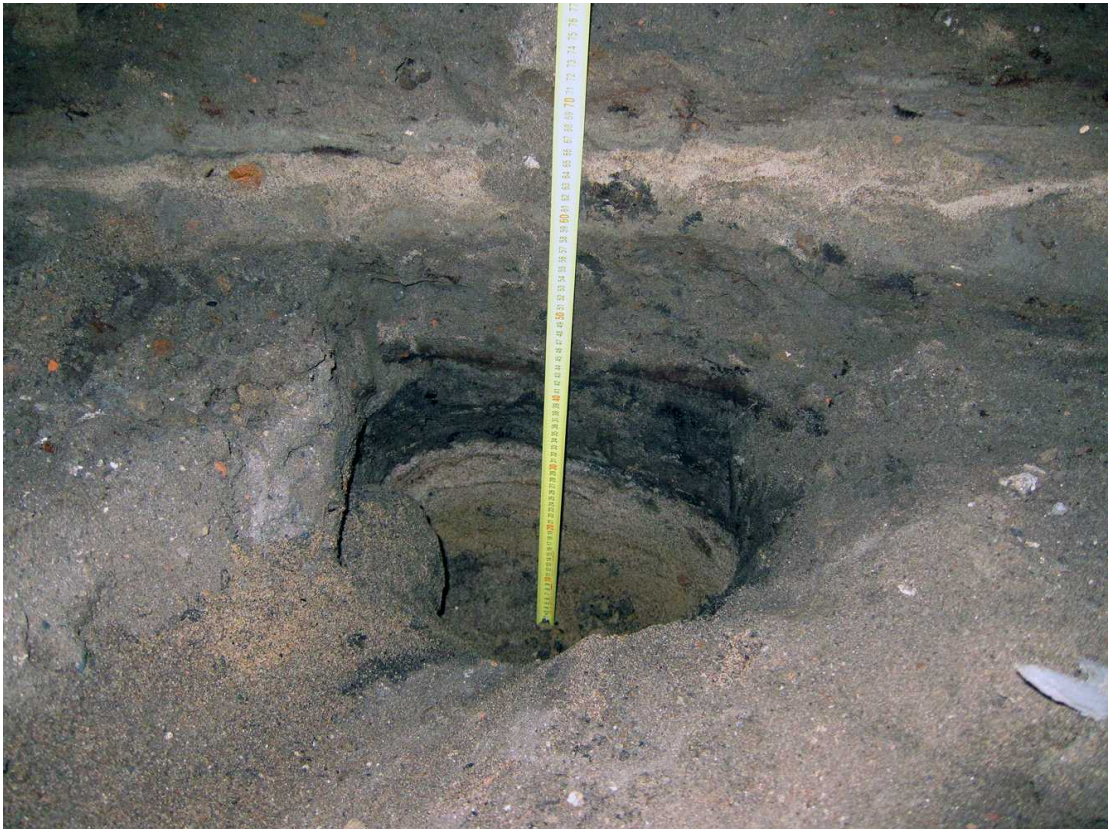
**Kuva 170. Kellari 0007, tila B. Dokumentointikohdan 15 alaosa, jossa oli alimpana puhdas hiekka esillä. Kuvaussuunta S. 17.8.2011.**

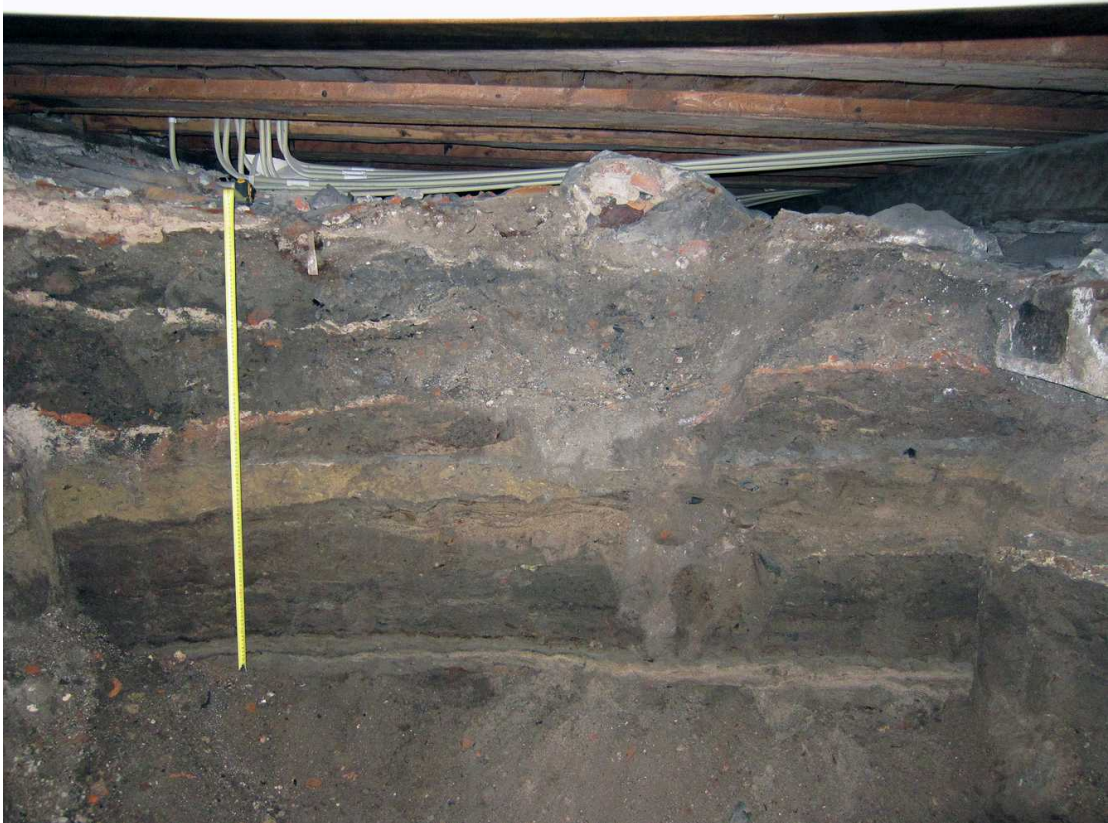
**Kuva 171. Kellari 0007, tila B. Dokumentointikohtat 15 ja 15b myöhemmässä vaiheessa. SSW-NNE –suuntaisen kivrivin kivien pudottua maaleikkausta on puhdistettu enemmän, jolloin kerroksia on paljastunut enemmän kuin luonnospirroksessa. Kuvaussuunta S. 17.8.2011.**

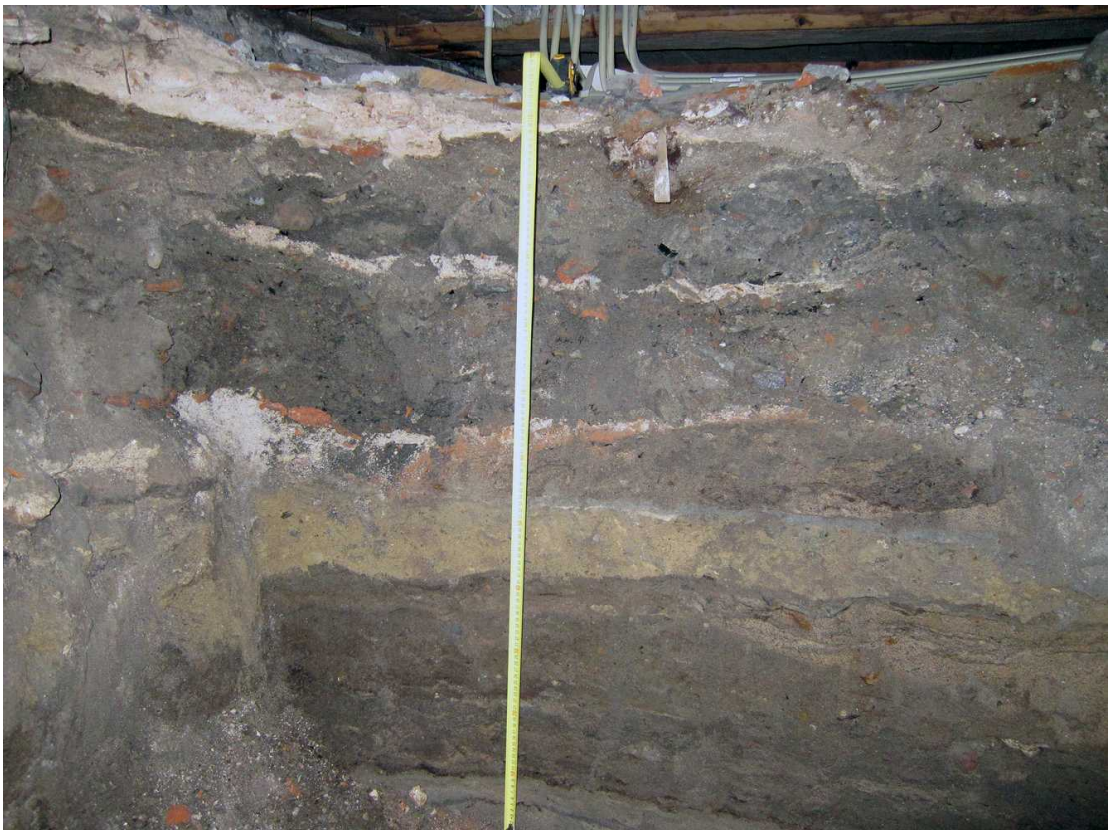
**Kuva 172. Kellari 0007, tila B. Dokumentointikohta 15b myöhemmässä vaiheessa. Kuvaussuunta S. 17.8.2011.**

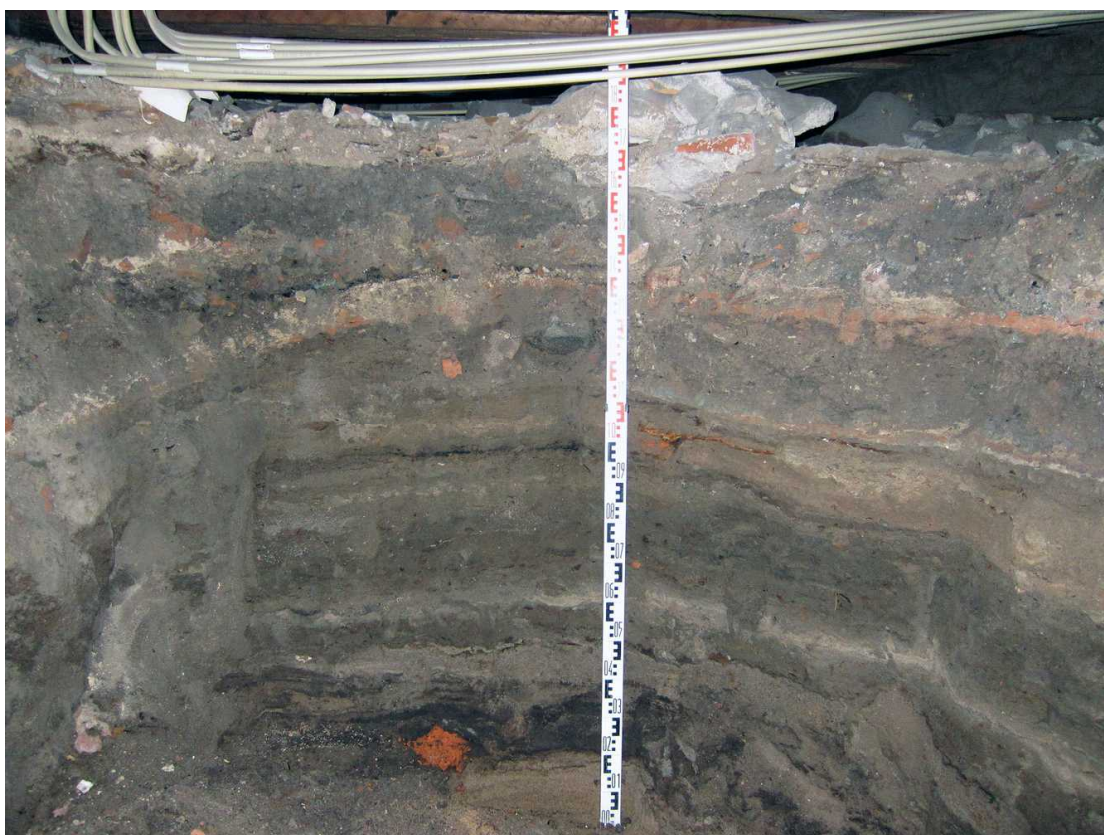
**Kuva 174. Kellari 0007, tila B.** Tilan B itäpuoliskolla kuvatun kaarevan maaleikkauksen itäosa **dokumentointikohtien 15 ja 15 b** eteläpuolelta. Kuvaussuunta S. 18.8.2011.

- Kuva 174.** Kellari 0007, tila B. Tilan B itäpuoliskolla kuvatus kaarevan maaleikkauksen itäosa dokumentointikohdtien 15 ja 15 b eteläpuolelta. Kuvaussuunta S. 18.8.2011.

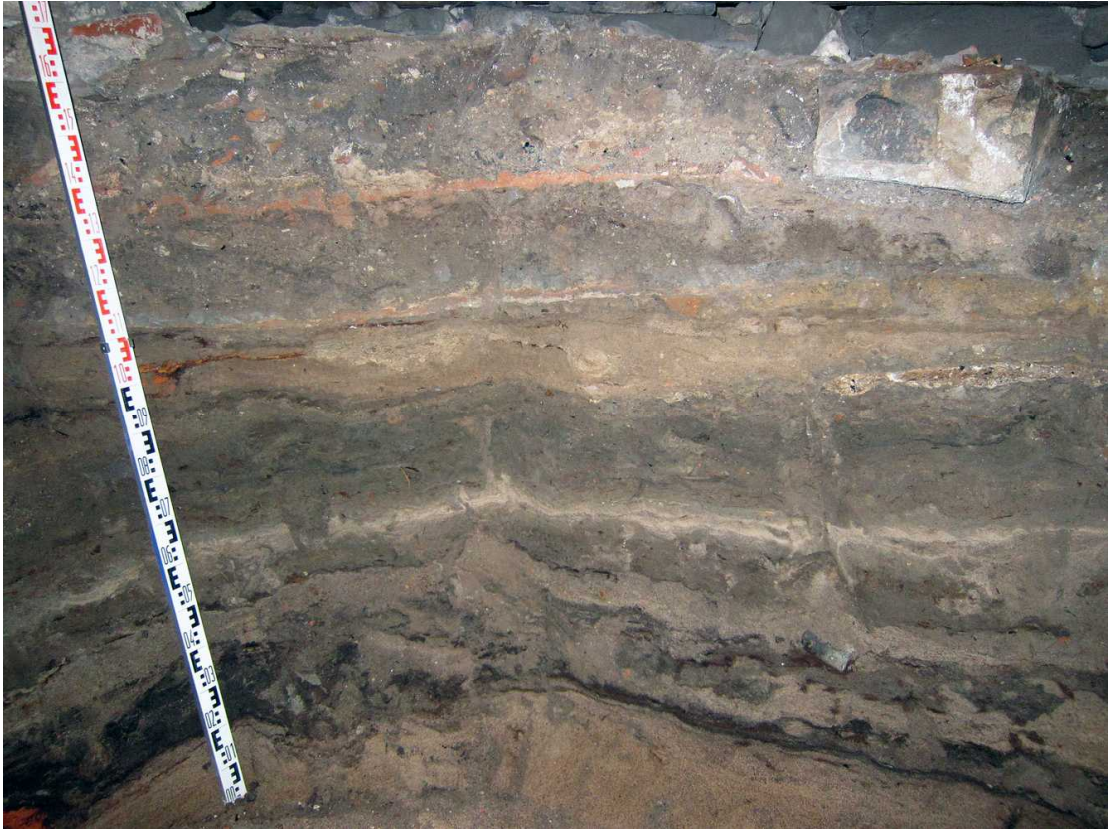
**Kuva 175. Kellari 0007, tila B. Edellisen kaarevan maaleikkauksen keskiosa. Kuvaussuunta S. 18.8.2011.**

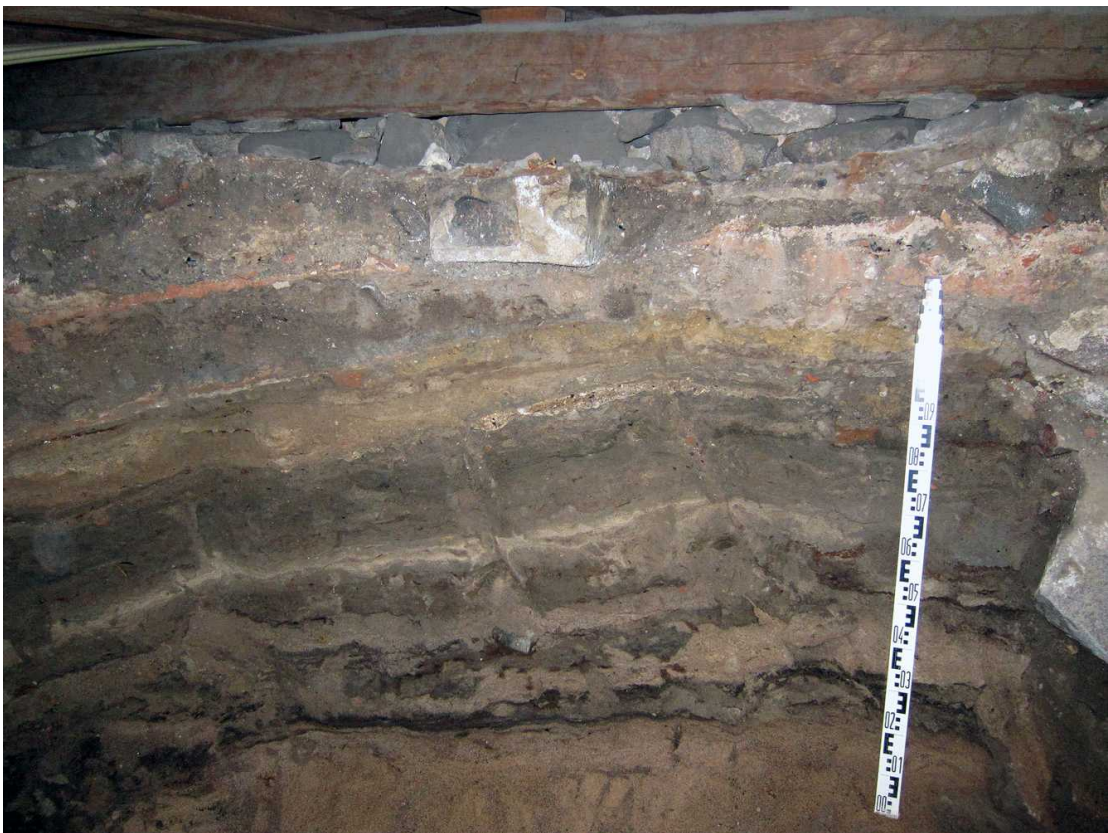
**Kuva 176. Kellari 0007, tila B. Edellisen kaarevan maaleikkauksen länsiosa. Kuvaussuunta SWW. 18.8.2011.**

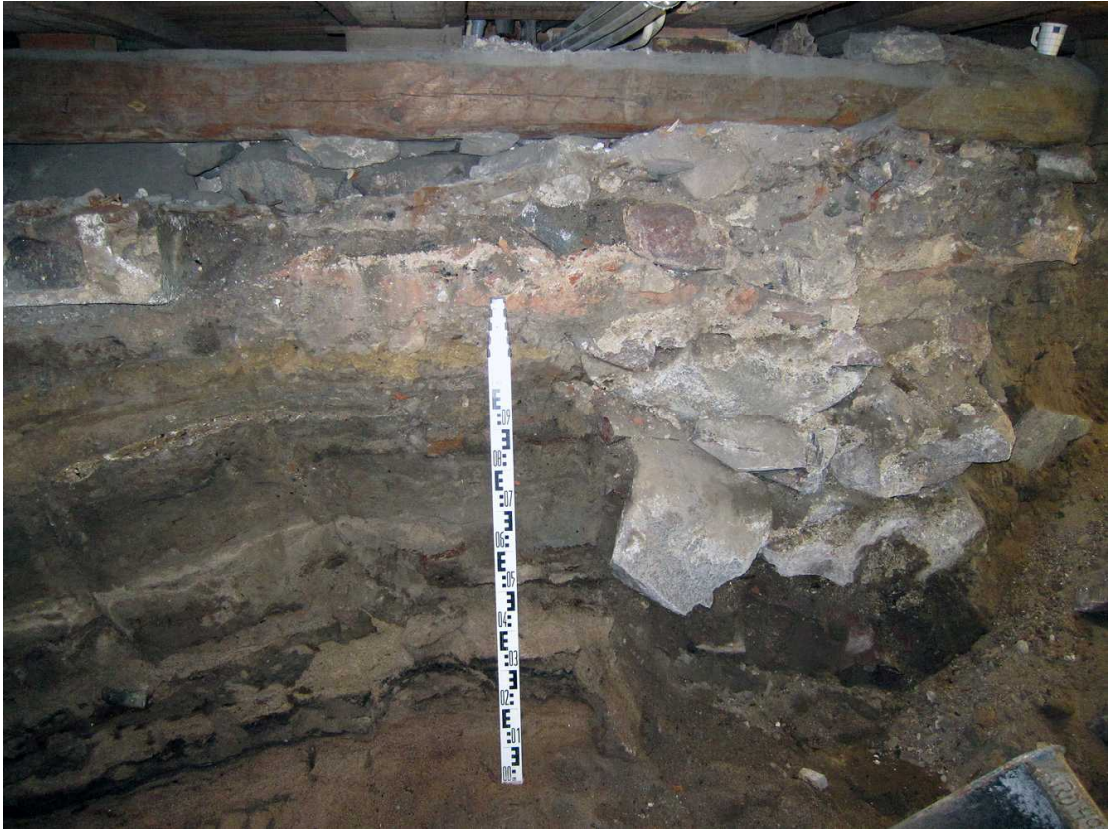
**Kuva 177. Kellari 0007, tila B.** Edellisen maaleikkauksen eteläpuolelta kuvatun kaarevan maaleikkauksen länsiossa pitkittäisen lattiavasan alla. Oikealla on tilojen A ja B välinen kiviperustus. Kuvaussuunta S. 18.8.2011.

- Kuva 177.** Kellari 0007, tila B. Edellisen maaleikkauksen eteläpuolelta kuvatus kaarevan maaleikkauksen länsiosa pitkittäisen lattiavasan alla. Oikealla on tilojen A ja B välinen kiviperustus. Kuvaussuunta S. 18.8.2011.

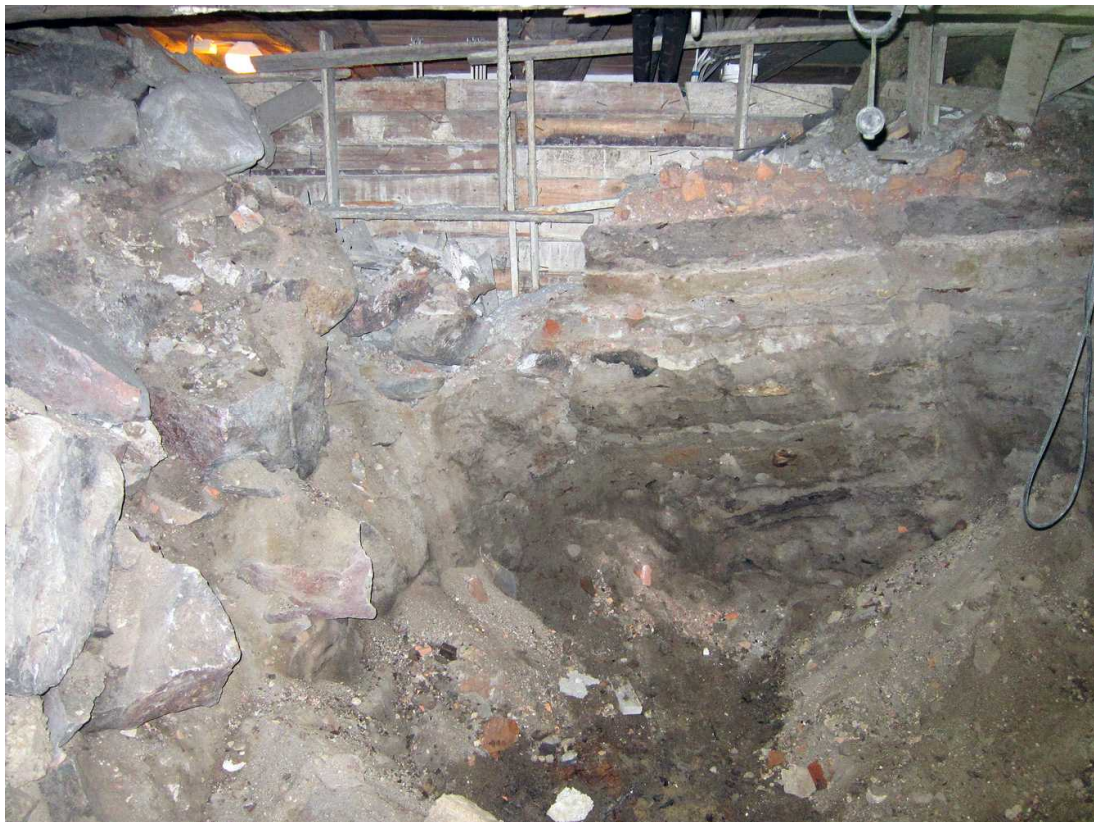
**Kuva 180. Kellari 0007, tila B.** Vasemmalla on tilojen B ja C välinen poikittainen kiviperustus. Tilan B itäpuolisko on tyhjennetty kokonaan ja länsipuolisko pitkittäisen lattiavasauksen länsipuolella melkein läntisen putkitunnelin seinään saakka. Seinän edessä on vielä ohuelti maakerrokset paikoillaan. Kuvassa on maaleikkauksen eteläosa. Kuvaussuunta W. 26.8.2011.

- Kuva 180.** Kellari 0007, tila B. Vasemmalla on tilojen B ja C välinen poikittainen kiviperustus. Tilan B itäpuolisko on tyhjennetty kokonaan ja länsipuolisko pitkittäisen lattiavasan länsipuolella melkein läntisen putkitunnelin seinään saakka. Seinän edessä on vielä ohuelti maakerrokset paikoillaan. Kuvassa on maaleikkauksen eteläosa. Kuvaussuunta W. 26.8.2011.

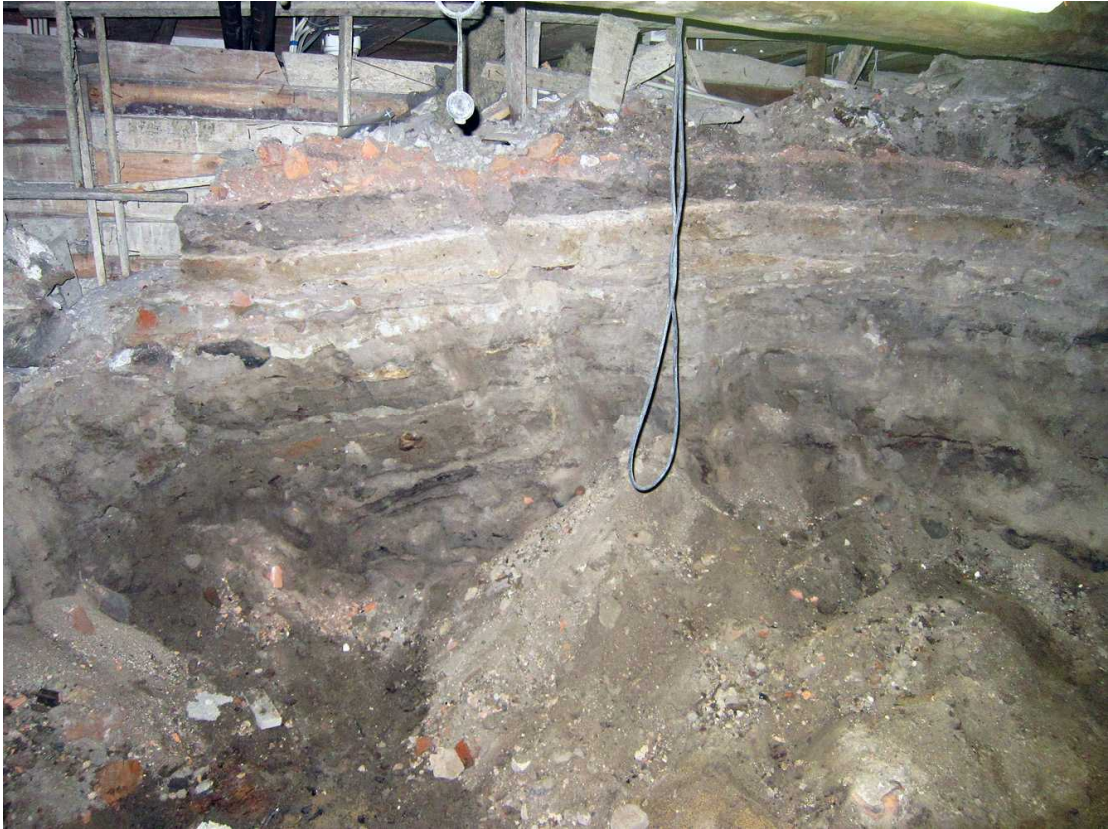
**Kuva 181. Kellari 0007, tila B.** Edellinen tilanne. Kuvassa on lähes koko maaleikkaus. Kuvaussuunta NWW. 26.8.2011.

- Kuva 181.** Kellari 0007, tila B. Edellinen tilanne. Kuvassa on lähes koko maaleikkaus. Kuvaussuunta NWW. 26.8.2011.

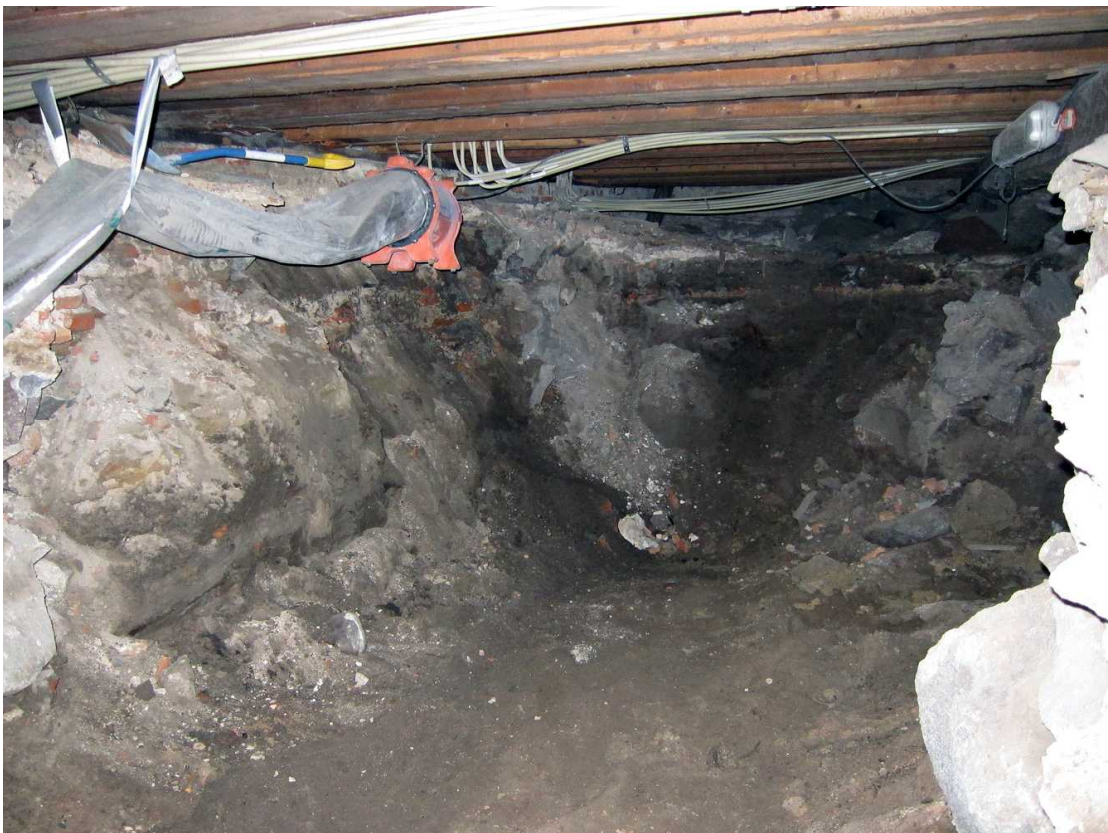
**Kuva 182. Kellari 0007, tila C.** Tilojen B ja C välinen poikittainen kiviperustus on murrettu tilan perällä. Kuvaussuunta S. 19.8.2011.

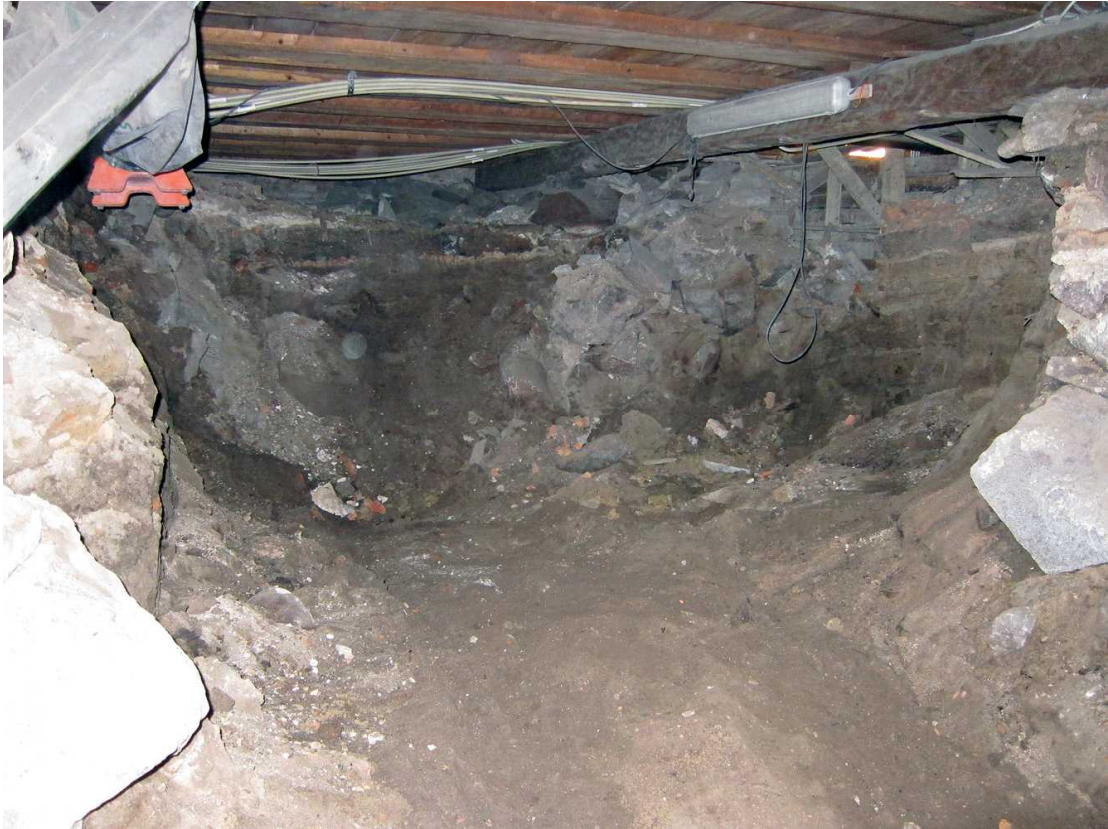
**Kuva 183. Kellari 0007, tila C.** Edellinen tilanne. Etualalla on tilojen A ja B välistä poikittaista kiviperustaa, keskellä tila B ja sen takana tilojen B ja C välinen osittain purettu poikittainen kiviperustus. Aivan takana lattian alla näkyy tilojen C ja D välinen poikittainen kiviperustus. Kuvaussuunta SW. 19.8.2011.

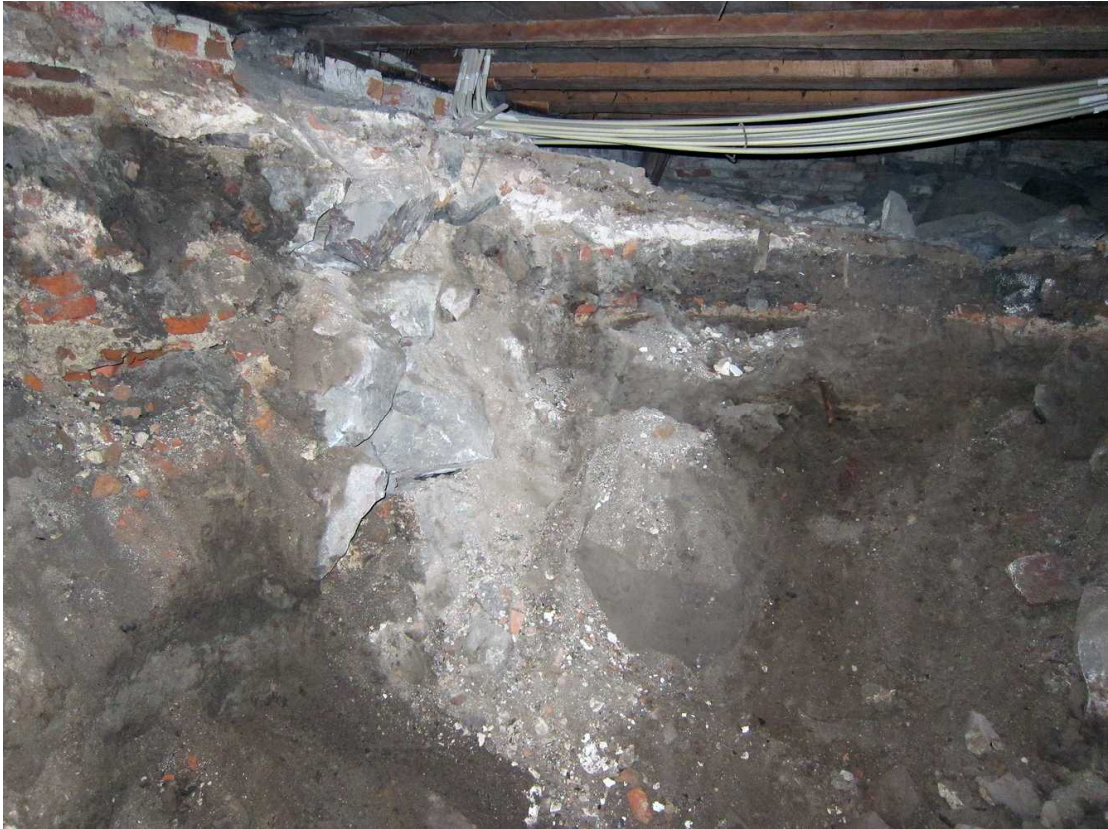
**Kuva 185. Kellari 0007, tila C.** Tilojen B ja C välisen kiviperustan jäännökset läntisen matalan siiven itäseinän luona. Taustalla on tila C. Kuvaussuunta SEE. 19.8.2011.

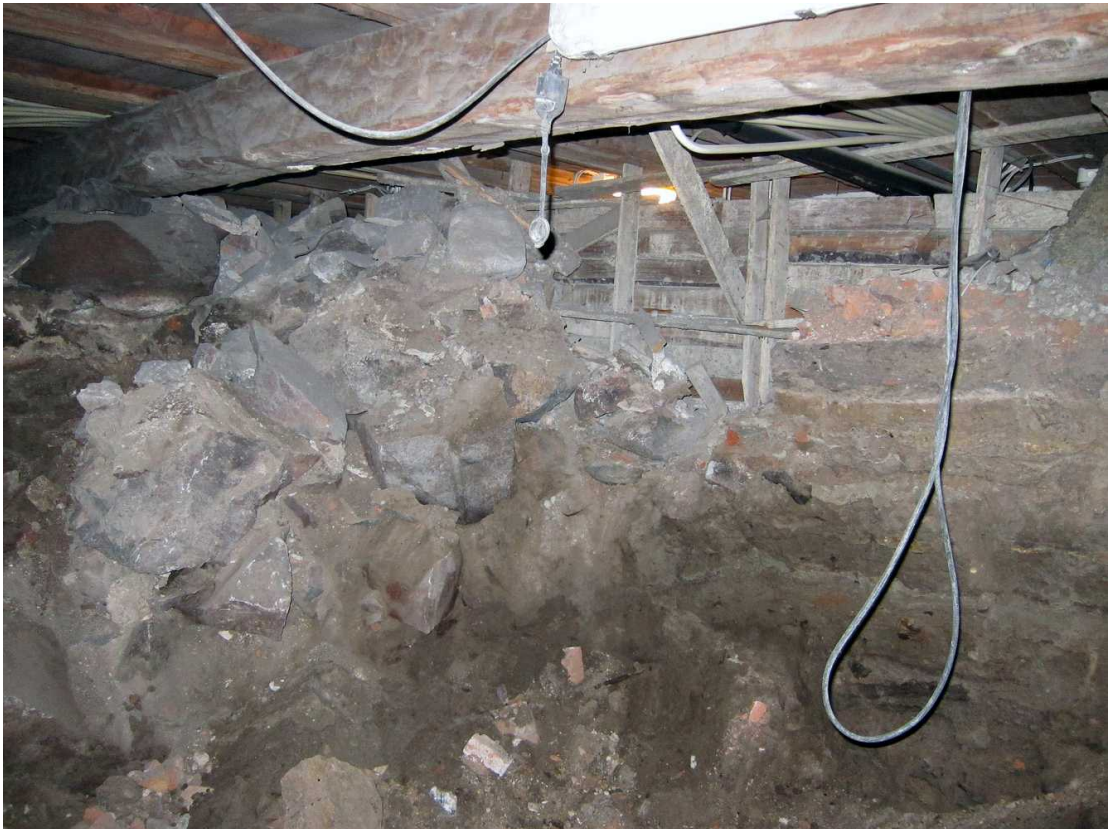
**Kuva 186. Kellari 0007, tila C.** Tilojen B ja C välisen kiviperustan jäännökset läntisen matalan siiven pitkittäisen lattiavasan kohdalla. Kuvaussuunta SW. 19.8.2011.

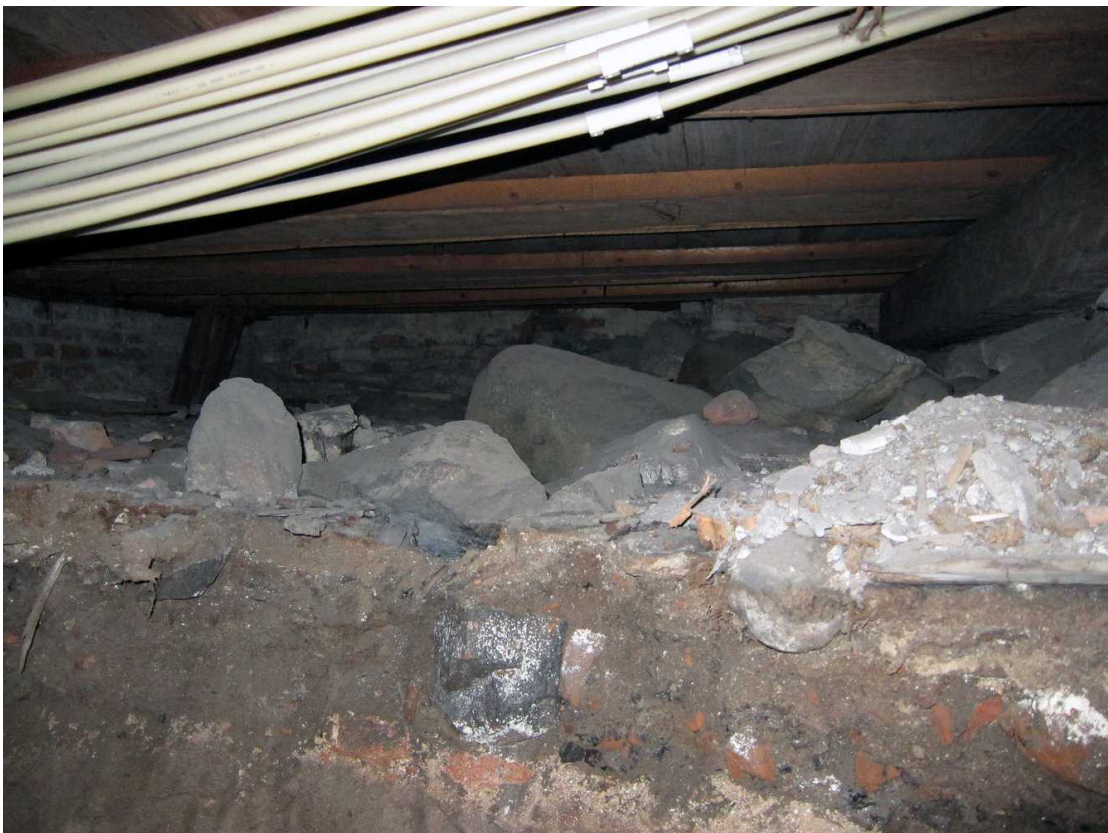
**Kuva 188. Kellari 0007, tila C.** Maakerrosten ja lattian välinen tyhjä tila tilassa C. Kuvaussuunta S. 26.8.2011.

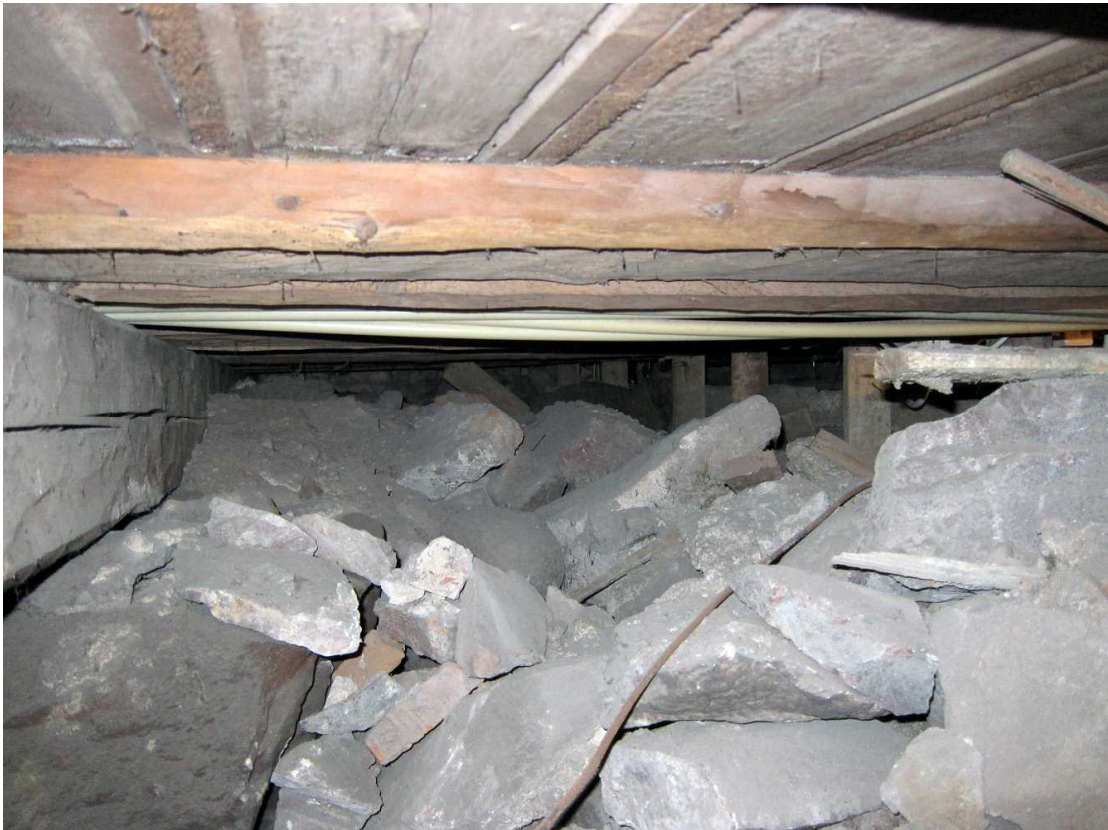
**Kuva 190. Kellari 0007, tila C. Maakerrosten ja lattian välinen tyhjä tila tilassa C länsipuoliskon puolella pitkittäisen lattiavasauksen ja läntisen putkitunnelin välissä. Kuvaussuunta S. 26.8.2011.**

- Kuva 189. Kellari 0007, tila C.** Edellinen tilanne. Kuvaussuunta S. 26.8.2011.
- Kuva 190. Kellari 0007, tila C.** Maakerrosten ja lattian välinen tyhjä tila tilassa C länsipuoliskon puolella pitkittäisen lattiavasankohdalla ja läntisen putkitunnelin välissä. Kuvaussuunta S. 26.8.2011.

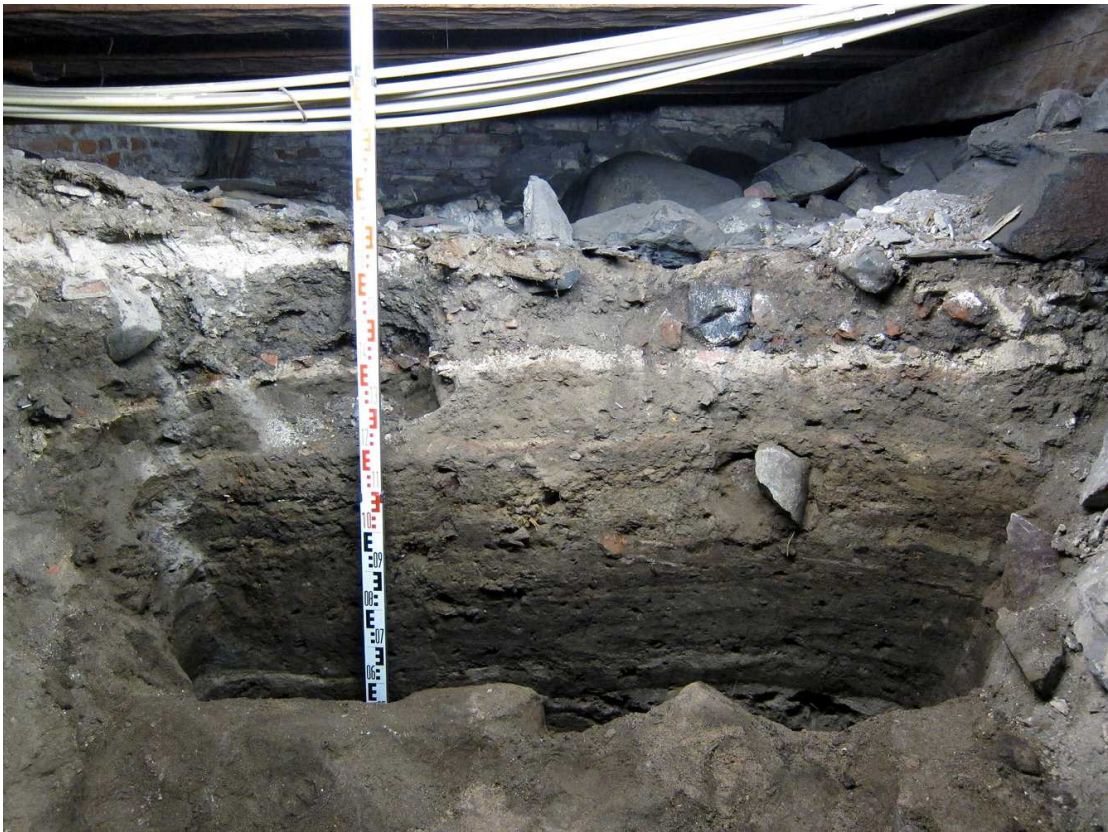
**Kuva 191. Kellari 0007, tila C. Dokumentointikohta 16, itä-länsisuuntainen maaleikkaus. Kuvaussuunta S. 26.8.2011.**

- Kuva 191. Kellari 0007, tila C. Dokumentointikohta 16,** itä-länsisuuntainen maaleikkaus. Kuvaussuunta S. 26.8.2011.
- Kuva 192. Kellari 0007, tila C.** Edellinen tilanne. Kuvaussuunta S. 26.8.2011.

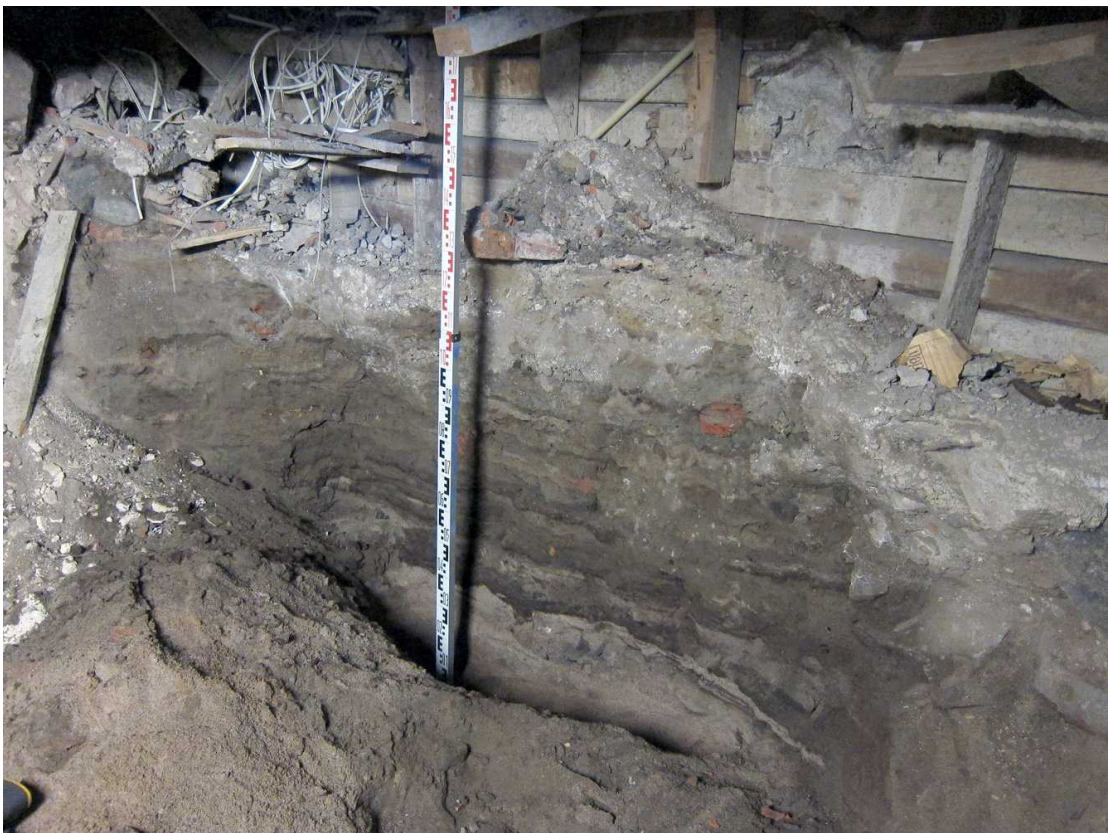
**Kuva 196. Kellari 0007, tila C. Dokumentointikohta 17 tilan C länsipuoliskolla**  
läntisen putkitunnelin seinän äärellä. Kerrostiedot ovat latan vasemmalta  
puolelta. Kuvaussuunta SW. 30.8.2011.

- Kuva 195. Kellari 0007, tila C.** Lähikuva profiilin alaosan länsiosasta. Kuvaussuunta S. 26.8.2011.
- Kuva 196. Kellari 0007, tila C. Dokumentointikohta 17** tilan C länsipuoliskolla läntisen putkitunnelin seinän äärellä. Kerrostiedot ovat latan vasemmalta puolelta. Kuvaussuunta SW. 30.8.2011.

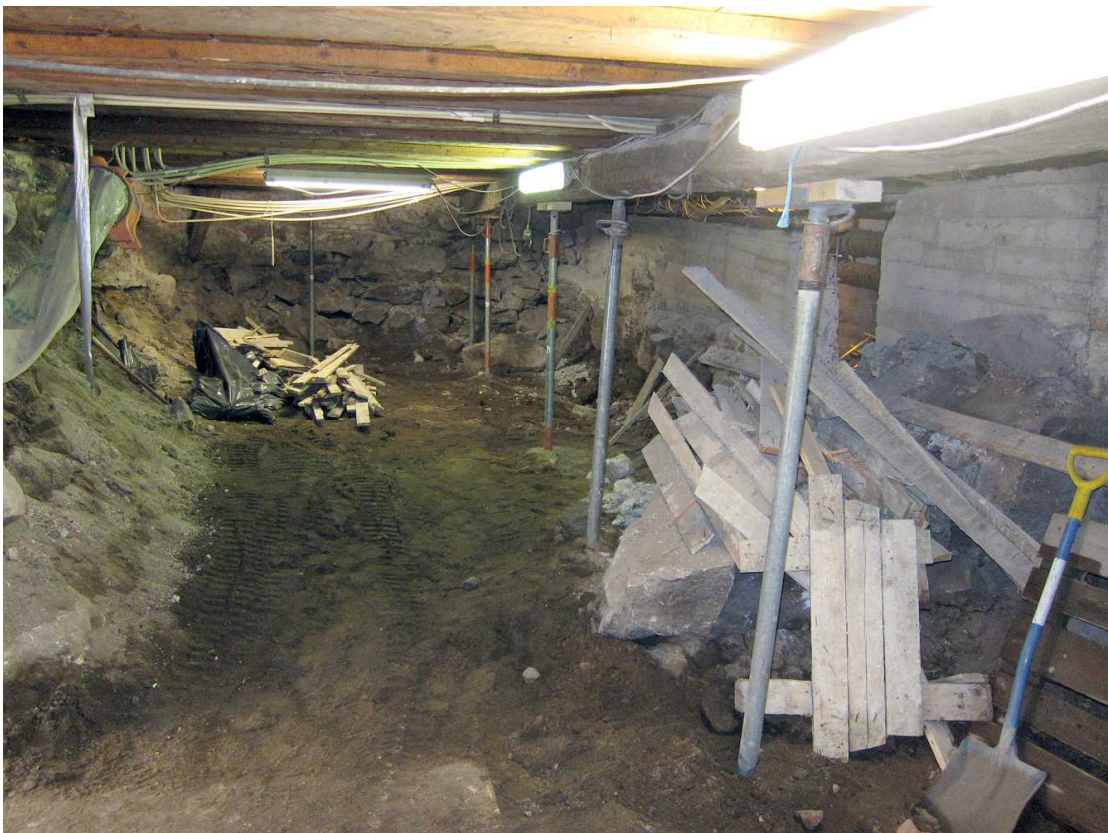
**Kuva 202.** Kellari 0007, tila C. Tilat A-C tyhjennettynä läntiseen putkitunneliin ja eteläpään tilan D poikittaiseen kivierustukseen saakka. Itäseinän alaosan edessä on maamassoja. Kuvaussuunta SSW. 1.9.2011.

- Kuva 201. Kellari 0007, tila C.** Lähikuva profiilin alaosaan. Kuvaussuunta W. 30.8.2011.
- Kuva 202. Kellari 0007, tila C.** Tilat A-C tyhjennettynä läntiseen putkitunneliin ja eteläpään tilan D poikittaiseen kiviperustukseen saakka. Itäseinän alaosaan edessä on maamassoja. Kuvaussuunta SSW. 1.9.2011.

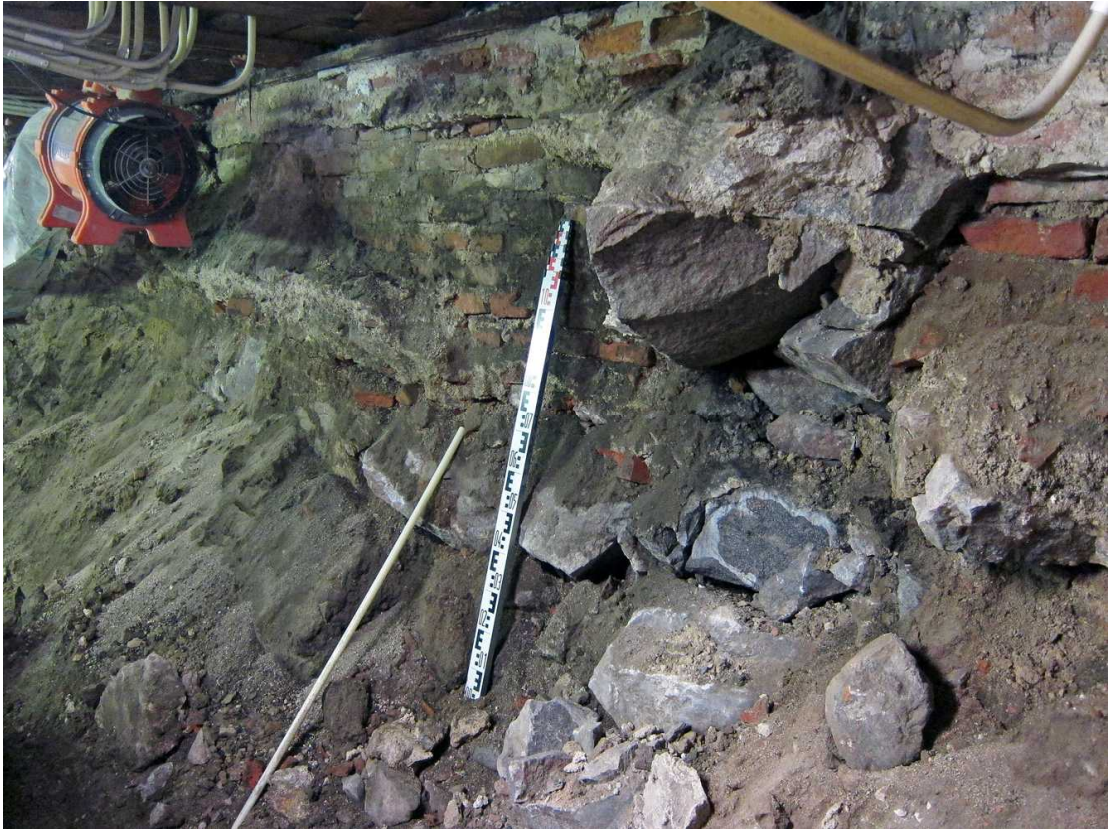
**Kuva 203. Kellari 0007, tila C.** Läntisen matalan siiven itäseinän perustus ja poikittaisen kiviperustuksen jäännös tilojen B ja C välissä. Kuvaussuunta NE. 30.8.2011.

- Kuva 203. Kellari 0007, tila C.** Läntisen matalan siiven itäseinän perustus ja poikittaisen kiviperustuksen jäännös tilojen B ja C välissä. Kuvaussuunta NE. 30.8.2011.

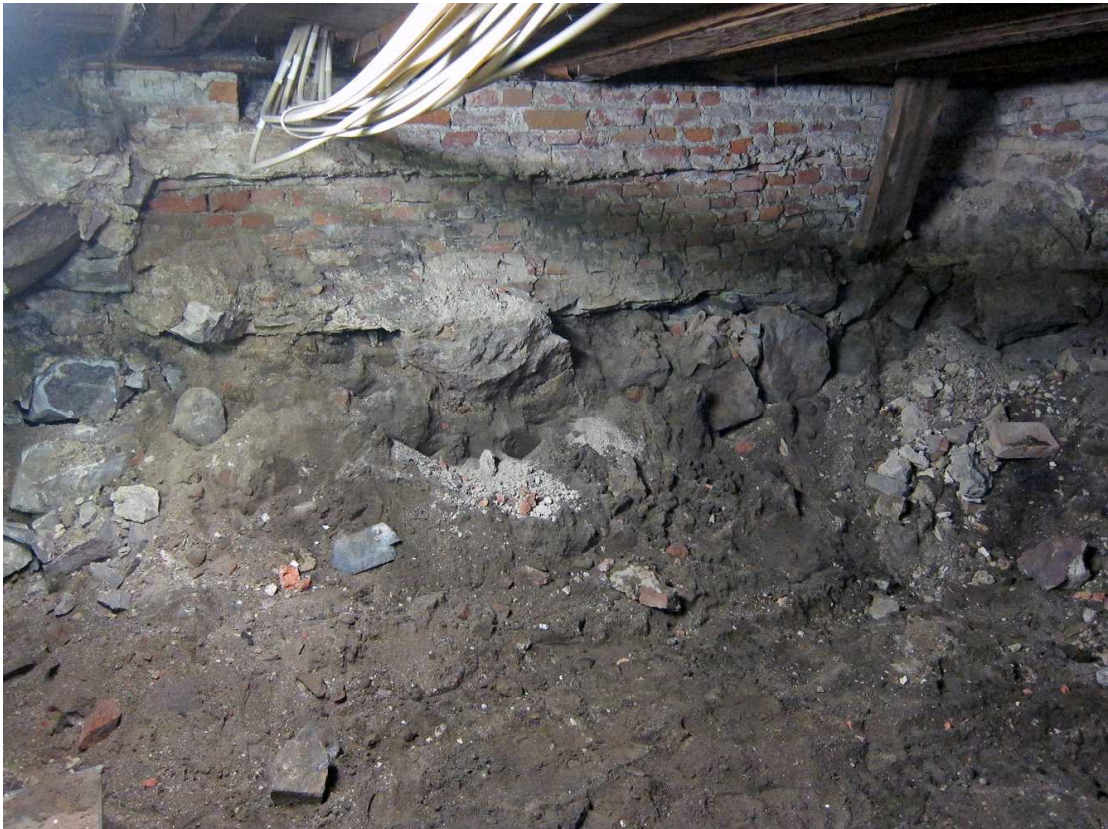
**Kuva 204. Kellari 0007, tila C.** Läntisen matalan siiven itäseinän kiviperustus ja yläosastaan tiilimuuri tilassa C. Kuvan vasemmassa reunassa on tilojen B ja C välinen kiviperustus. Kuvaussuunta SEE. 30.8.2011.

- Kuva 204. Kellari 0007, tila C.** Läntisen matalan siiven itäseinän kiviperustus ja yläosaan tiilimuuri tilassa C. Kuvan vasemmassa reunassa on tilojen B ja C välinen kiviperustus. Kuvaussuunta SEE. 30.8.2011.

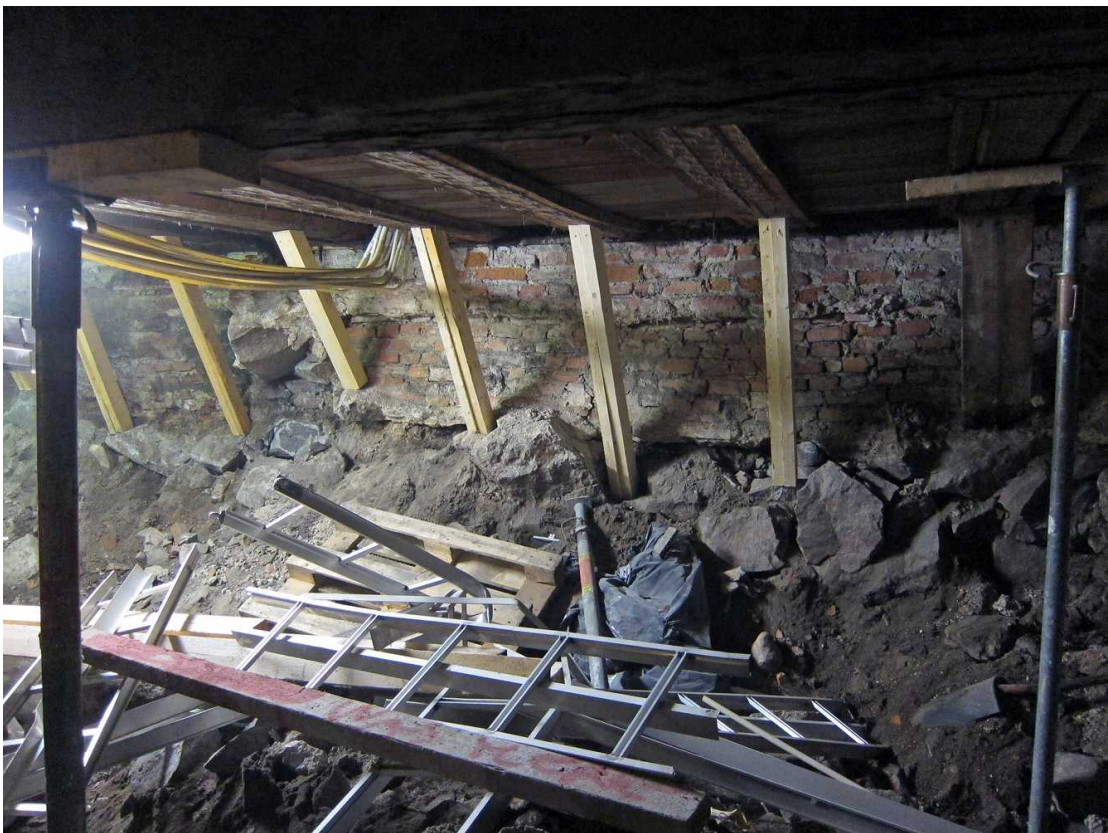
**Kuva 206. Kellari 0007, tila C. Edellinen kohta lattian tukirakenteiden laiton jälkeen. Kuvaussuunta NEE. 21.9.2011.**

- Kuva 205. Kellari 0007, tila C.** Lähikuva edellisestä tilanteesta. Kuvaussuunta SEE. 26.8.2011.
- Kuva 206. Kellari 0007, tila C.** Edellinen kohta lattian tukirakenteiden laiton jälkeen. Kuvaussuunta NEE. 21.9.2011.

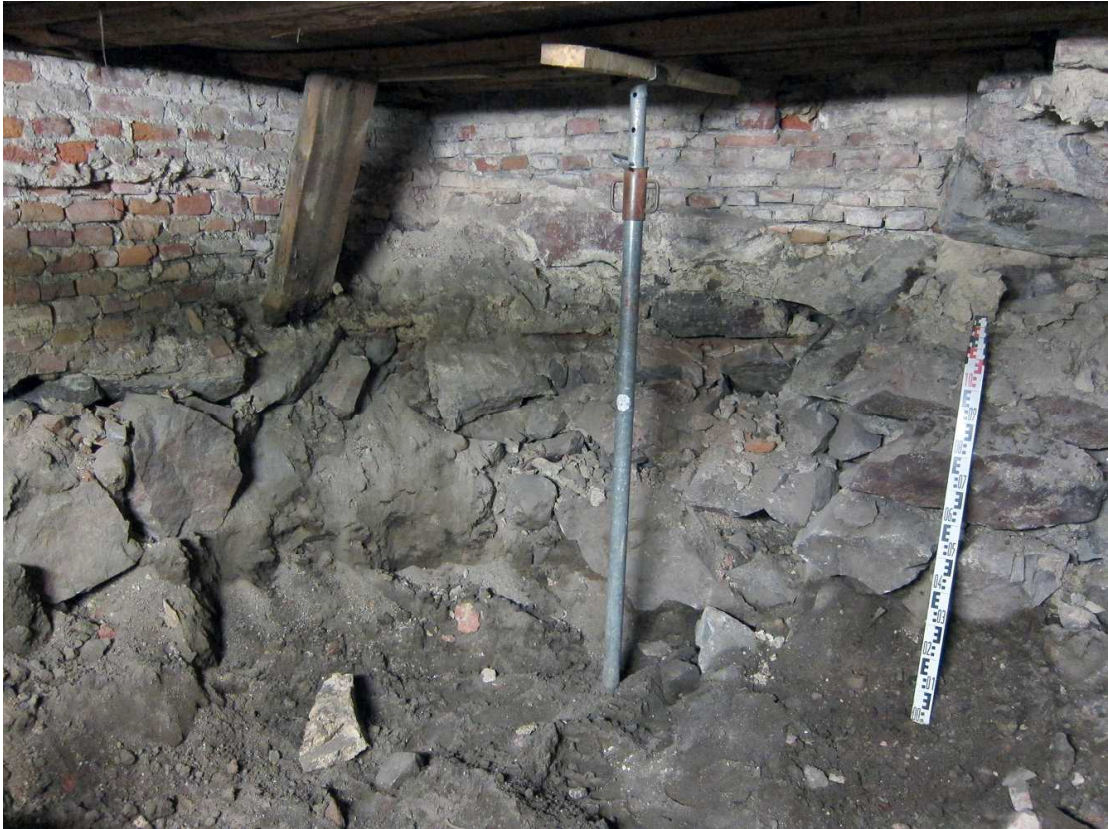
**Kuva 207. Kellari 0007, tila C.** Tilan C kaakkoisnurkka. Oikealla on tilojen C ja D välinen kunnossa oleva kiviperustus, jonka yläosa muodostui tiilestä. Kuvaussuunta SE. 1.9.2011.

- Kuva 207. Kellari 0007, tila C.** Tilan C kaakkoisnurkka. Oikealla on tilojen C ja D välinen kunnossa oleva kiviperustus, jonka yläosa muodostui tiilestä. Kuvaussuunta SE. 1.9.2011.
