**HELSINKI, PRESIDENTINLINNA  
2010-2012  
Markku Heikkinen**

- Liite 1 Karttaluettelo**
- Liite 2 Kartat**
- Liite 3 Kuvaluettelo**
- Liite 4 Kuvataulut**
- Liite 5 Löytöluettelo**
- Liite 6 Löytöluettelo (perinteinen)**

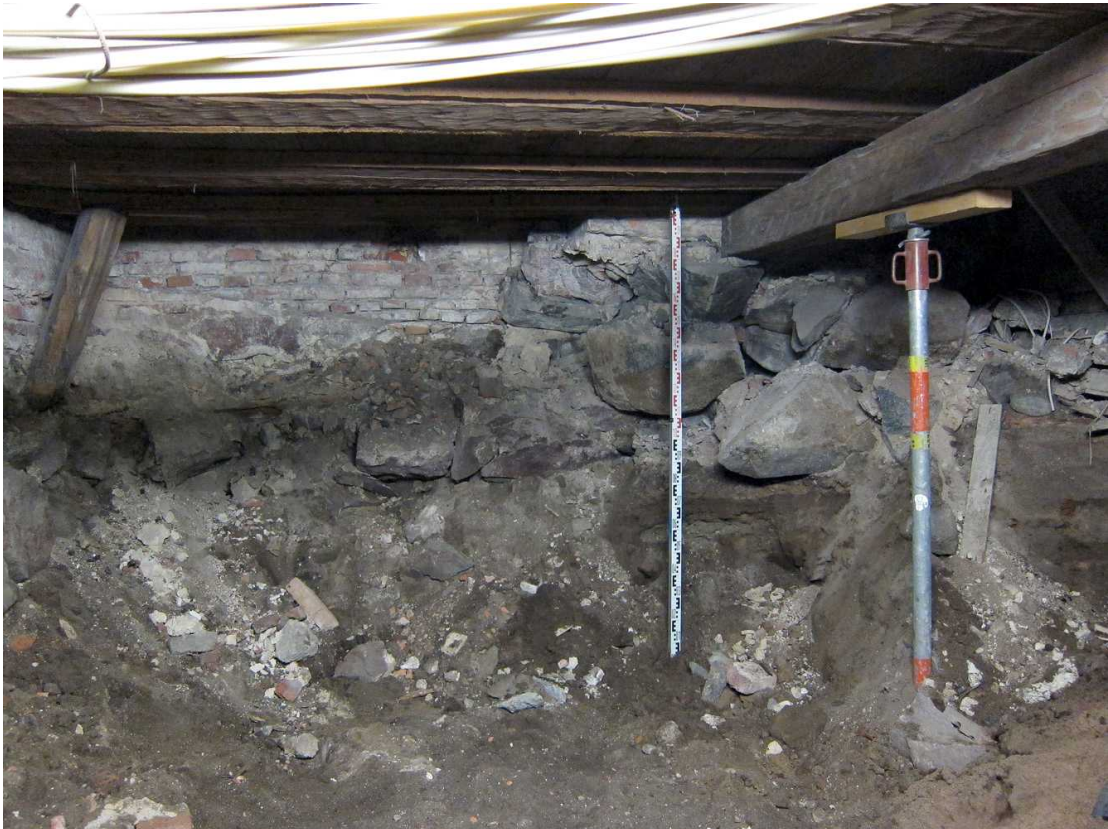
**Kuva 208. Kellari 0007, tila C.** Tilojen C ja D välinen kiviperustus ja uuninperustus. Kuvaussuunta S. 30.8..2011.

- Kuva 208. Kellari 0007, tila C.** Tilojen C ja D välinen kiviperustus ja uuninperustus. Kuvaussuunta S. 30.8.2011.
- Kuva 209. Kellari 0007, tila C.** Tilan keskellä oli laaja kivikasa, joka oli 1. kerroksen uuninperustus. Kuvaussuunta SW. 30.8.2011.

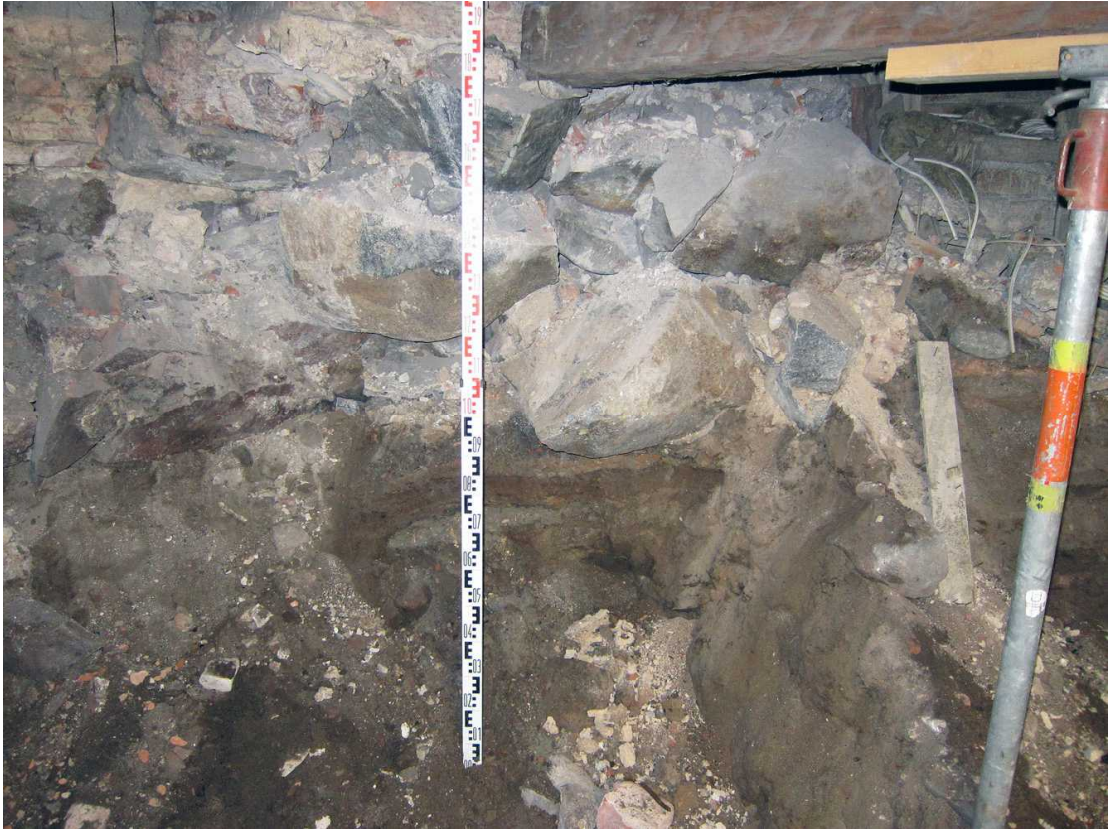
**Kuva 209. Kellari 0007, tila C.** Tilan keskellä oli laaja kivikasa, joka oli 1. kerroksen uuninperustus. Kuvaussuunta SW. 30.8.2011.

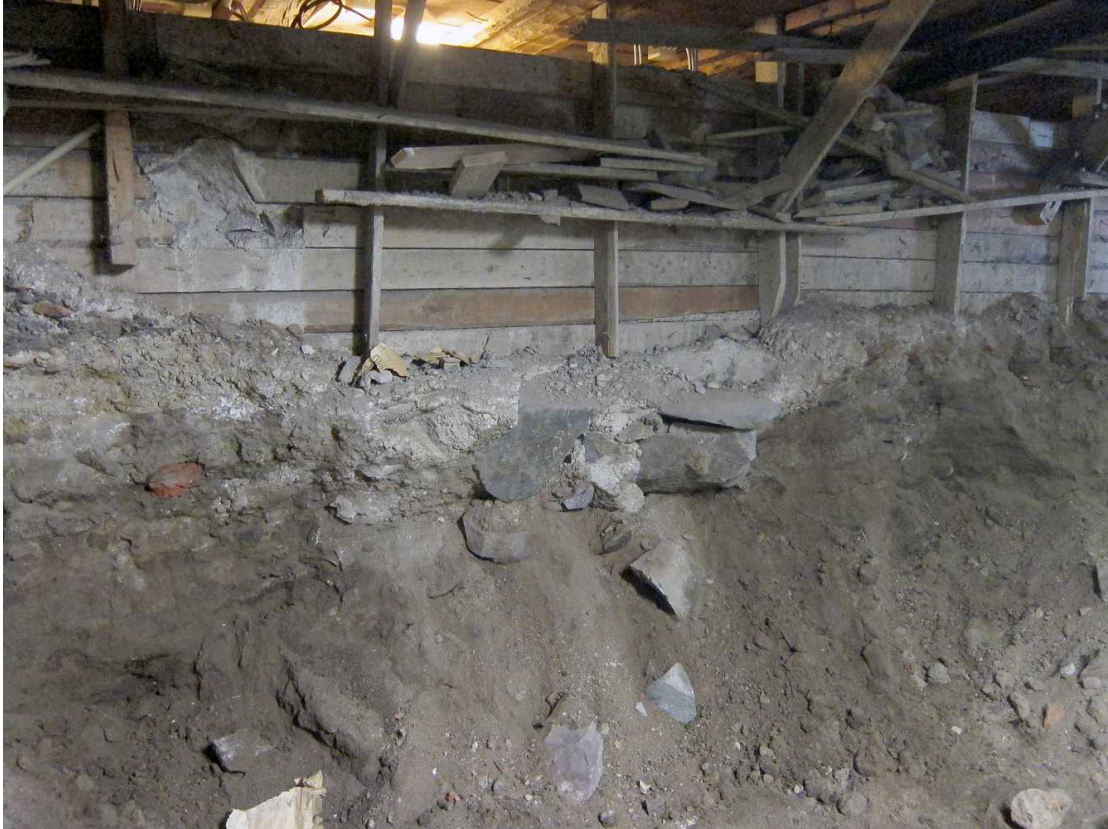
**Kuva 211. Kellari 0007, tila C. Läntisen putkitunnelin itäseinä. Sen pinnalla on vielä betonilaidoitus, jonka edessä on putkitunnelin kaivannon täyttömaita. Kuvaussuunta NW. 30.8.2011.**

- Kuva 210. Kellari 0007, tila C.** Edellinen kivirakenne läntisen putkitunnelin vieressä. Kuvaussuunta S. 1.9.2011.
- Kuva 211. Kellari 0007, tila C.** Läntisen putkitunnelin itäseinä. Sen pinnalla on vielä betonilaudoitus, jonka edessä on putkitunnelin kaivannon täyttömaita. Kuvaussuunta NW. 30.8.2011.

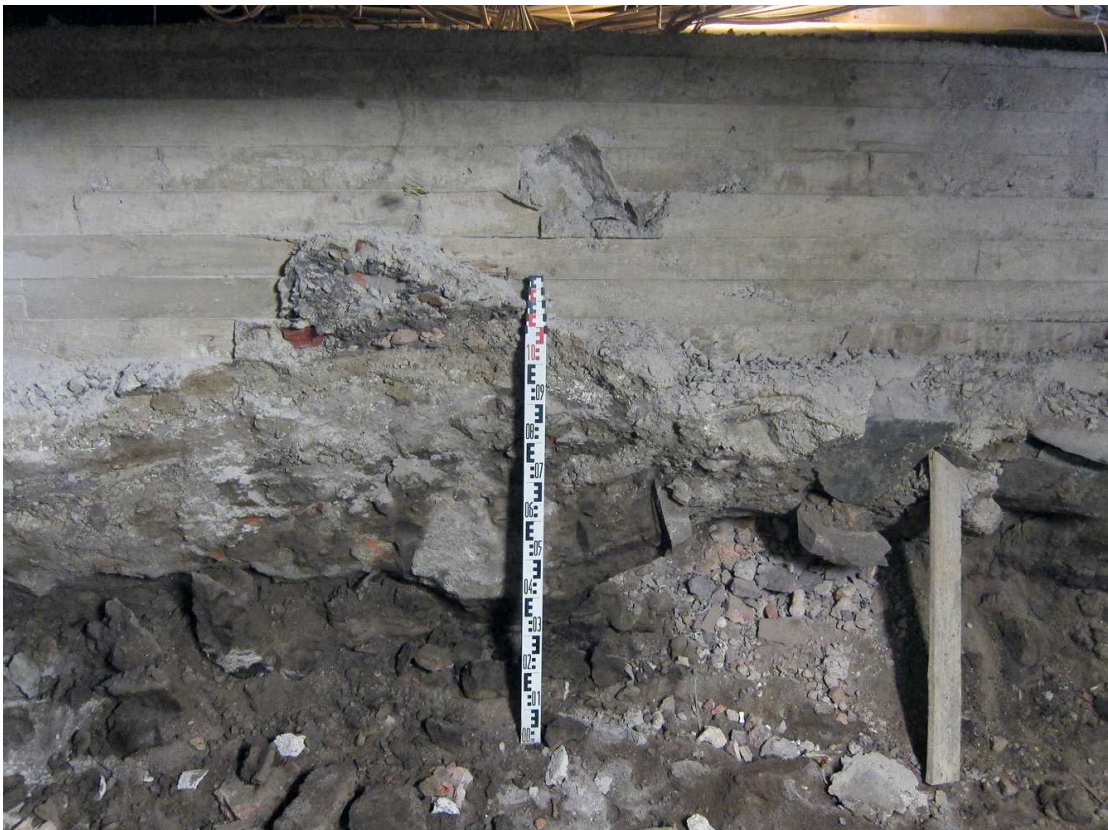
**Kuva 212. Kellari 0007, tila C. Läntisen putkitunnelin itäseinä, josta on poistettu betonilaidoitus. Kuvaussuunta W. 1.9.2011.**

- Kuva 212. Kellari 0007, tila C.** Läntisen putkitunnelin itäseinä, josta on poistettu betonilaudoitus. Kuvaussuunta W. 1.9.2011.

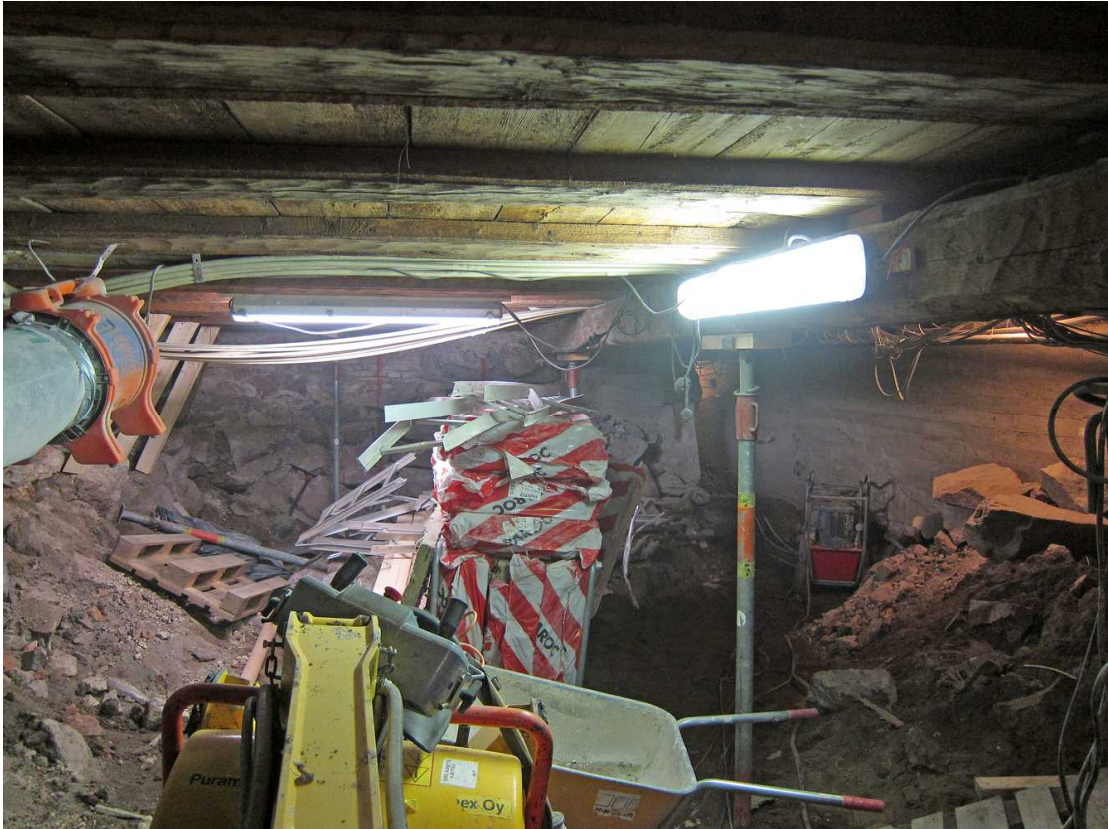
**Kuva 213. Kellari 0007, tila C.** Tila valvonnan loppupuolella. Läntisen putkitunnelin itäseinä on purettu. Kuvaussuunta SSW. 21.9.2011.

- Kuva 213. Kellari 0007, tila C.** Tila valvonnan loppupuolella. Läntisen putkitunnelin itäseinä on purettu. Kuvaussuunta SSW. 21.9.2011.
- Kuva 214. Kellari 0007, tila C.** Tilojen C ja D välinen kivi-tiiliseinä, uuninperustus ja mega-paalujen yläpuolinen betoniseinä. Kuvaussuunta SE. 21.9.2011.

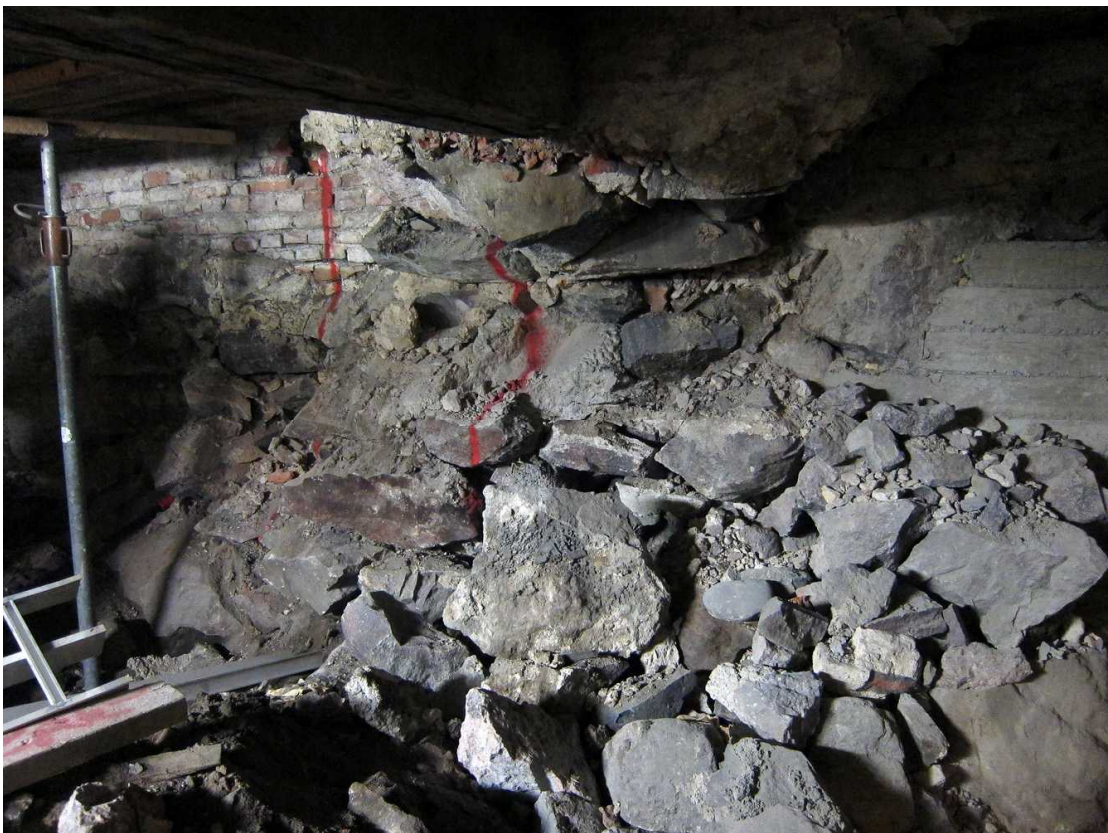
**Kuva 214. Kellari 0007, tila C.** Tilojen C ja D välinen kivi-tiiliseinä, uuninperustus ja mega-paalujen yläpuolinen betoniseinä. Kuvaussuunta SE. 21.9.2011.

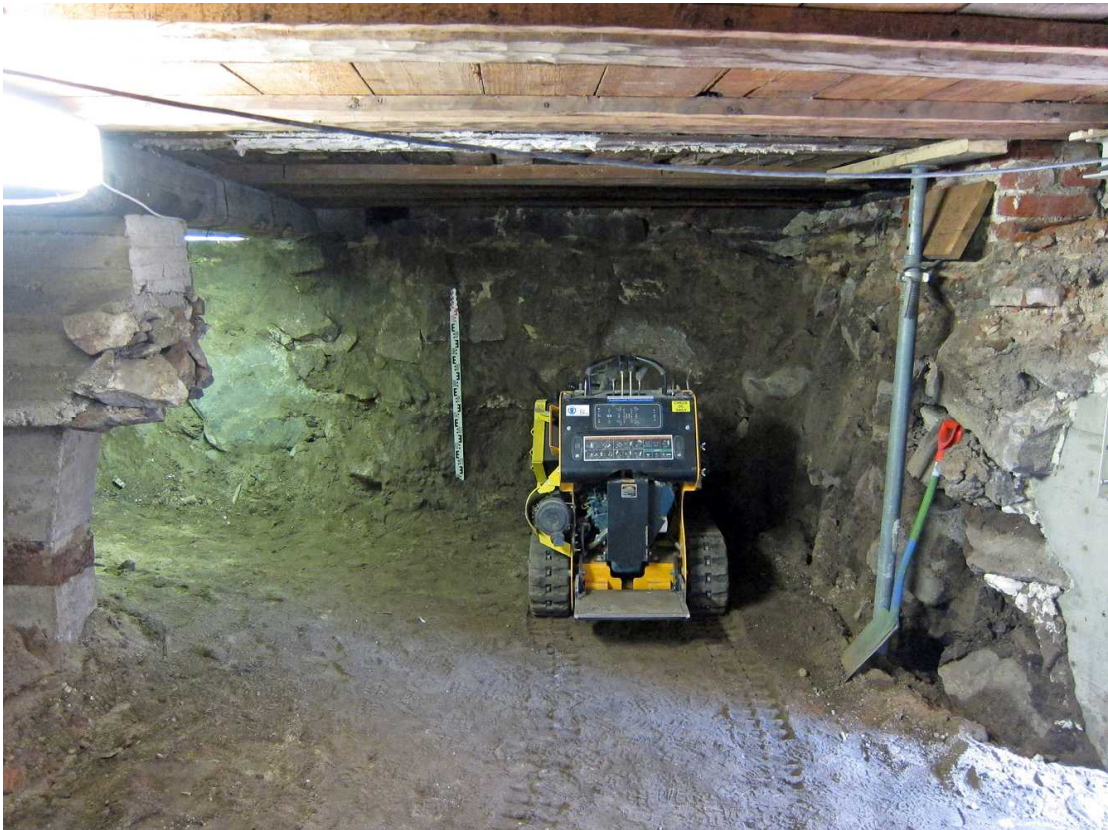
**Kuva 216. Kellari 0007, tila A.** Tilan A pohjoispuolisko on tyhjennetty. Vasemmalla olevan mega-paalun ja kauhakuormaajan välistä on poistettu muurattu kivirakenne. Kuvaussuunta N. 1.9.2011.

- Kuva 215. Kellari 0007, tila C.** Työmaakokous kellarissa. Läntisen putkitunnelin itäseinä on purettu. Kuvaussuunta S. 26.8.2011.
- Kuva 216. Kellari 0007, tila A.** Tilan A pohjoispuolisko on tyhjennetty. Vasemmalla olevan mega-paalun ja kauhakuormaajan välistä on poistettu muurattu kivirakenne. Kuvaussuunta N. 1.9.2011.

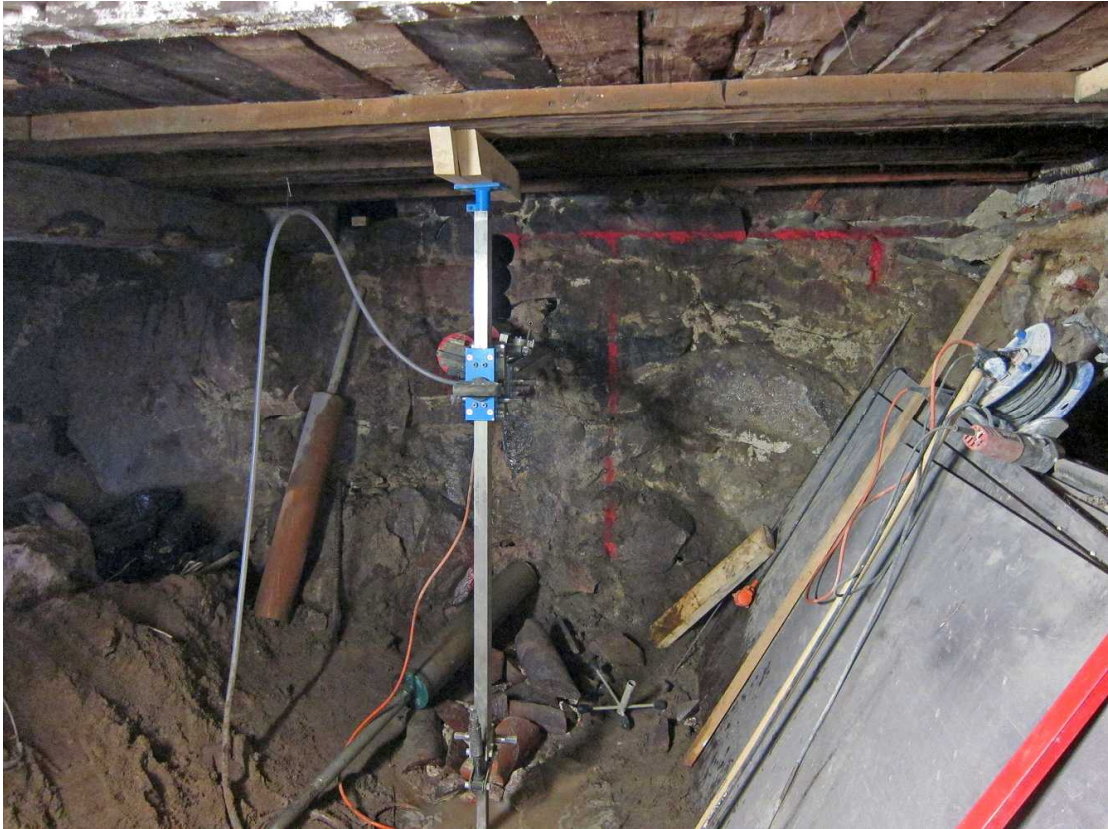
**Kuva 219. Kellari 0007, tila A.** Tilan A pohjoisseinä, jonka läpi on alettu poraamaan reikiä aukon tekemiseksi päärungon kellaritilaan 0006. Kuvaussuunta N. 21.9.2011.

- Kuva 219. Kellari 0007, tila A.** Tilan A pohjoisseinä, jonka läpi on alettu poraamaan reikiä aukon tekemiseksi päärungon kellaritilaan 0006. Kuvaussuunta N. 21.9.2011.

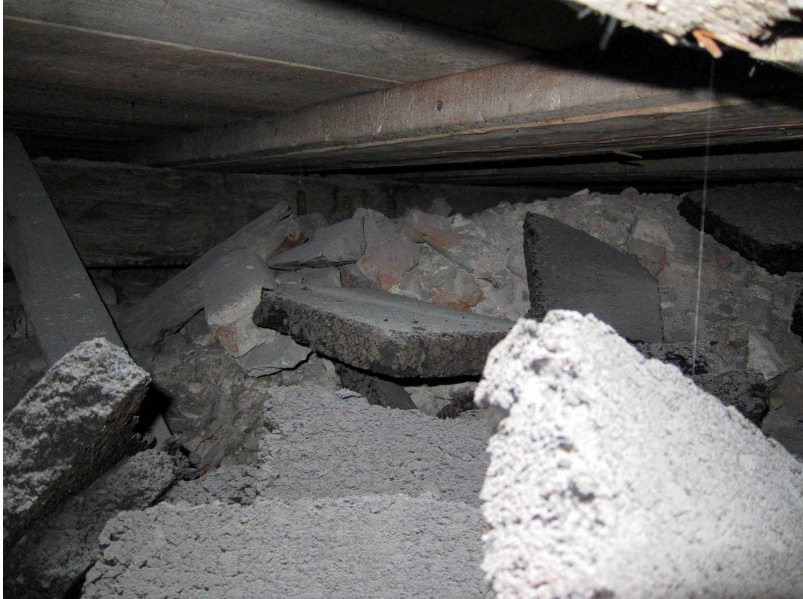
**Kuva 223. Kellari 0007, tila D. Tilan D itäosa. Kuvaussuunta SE. 21.9.2011.**

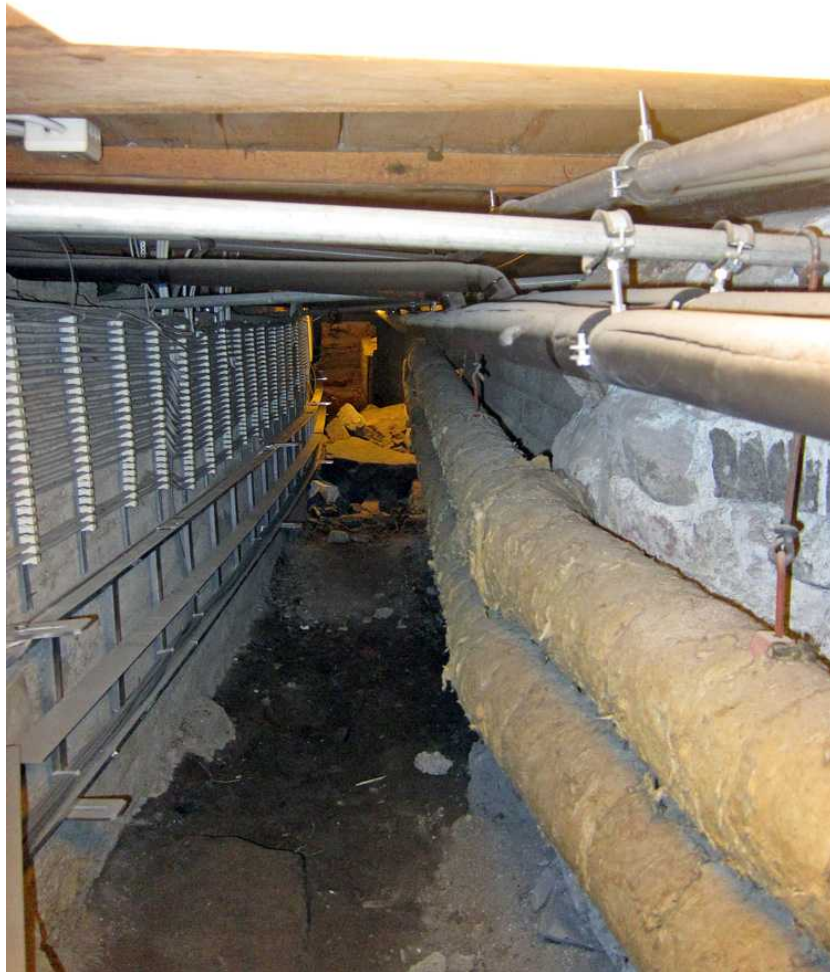
**Kuva 226. Kellari 0007, läntinen putkitunneli.**  
Putkitunnelin keskiosa B ja C kohdilla. Edessä on tilojen A ja B välisen kiviperustuksen jäännöksiä.  
Kuvaussuunta S. 19.8.2011.

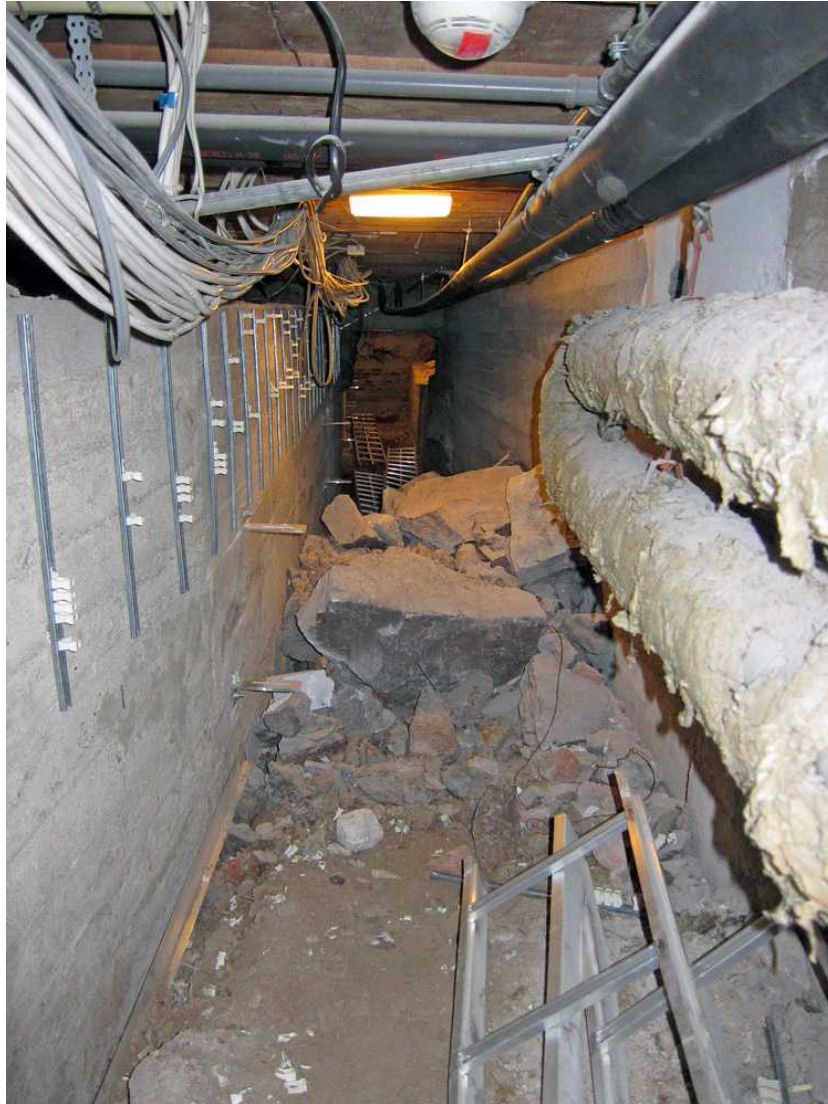
**Kuva 228. Kellari 0007, läntinen putkitunneli.**  
Putkitunnelin keski- ja eteläpää tilojen B-D kohdilla.  
Käytävässä kivet ovat todennäköisesti läntisestä  
kivimuurista, jonka läpi on vedetty kuvan putket.  
Kuvaussuunta S. 1.9.2011.

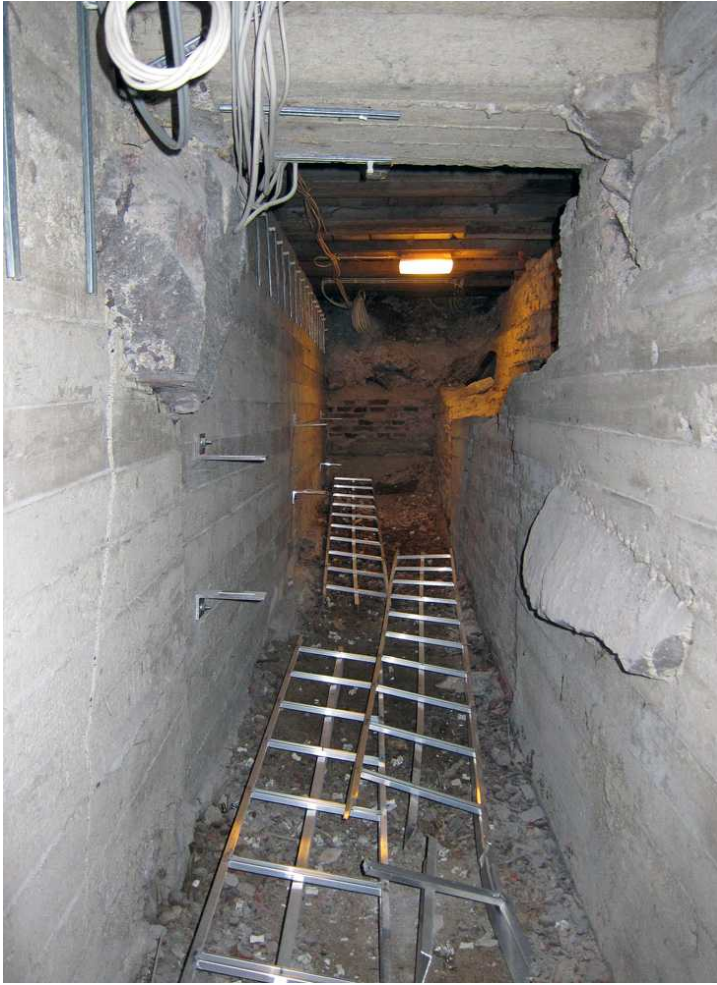
**Kuva 230. Kellari 0007, läntinen putkitunneli.** Putkitunnelin eteläpää tilojen C-D kohdalla. Seinillä näkyy tilojen välisen kiviperustuksen kiviä. Kuvaussuunta S. 1.9.2011.

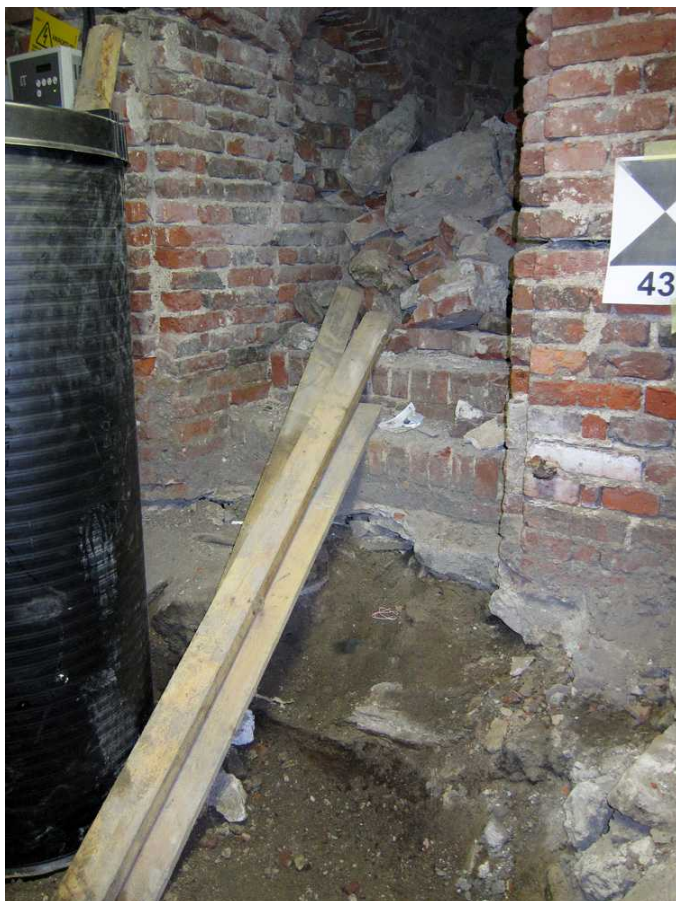
*Presidentinlinna 2012:001*

**Kuva 236. Kellari 0033.** Kesällä 2012 kellaritilan itäseinän alla, pienen portaikon kohdalla, näkyy jälleen linnan puarina. Kuvaussuunta NE. 15.8.2012.

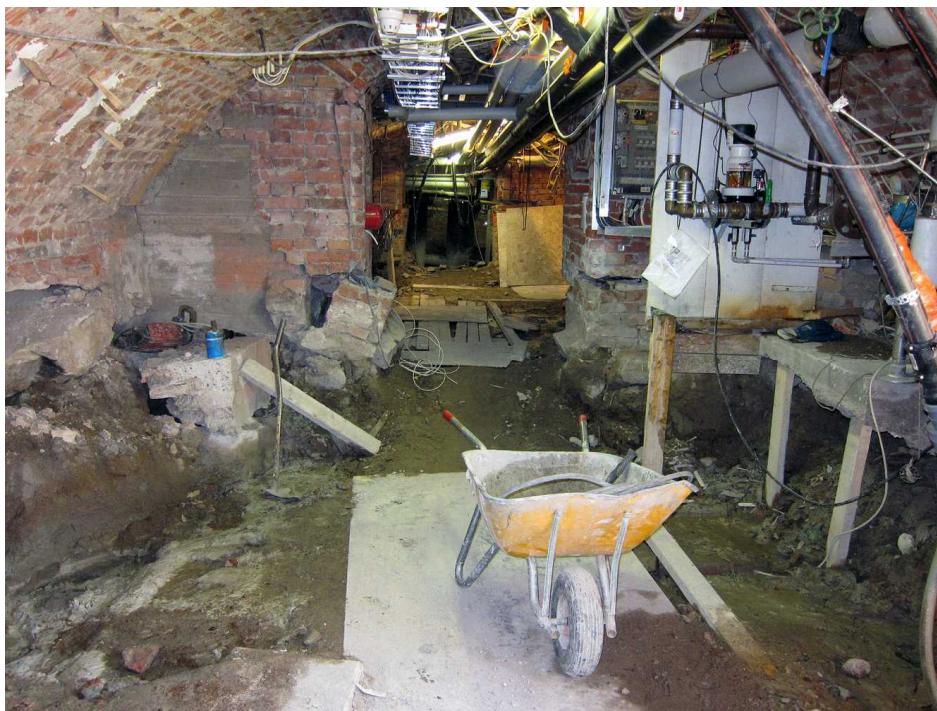
*Presidentinlinna 2012:002*

**Kuva 237. Kellari 0034.** Kellaritila perustusten vahvistamisen jälkeen. Tiilikorokkeita seinien viereltä on purettu. Kuvaussuunta E. 15.8.2012.

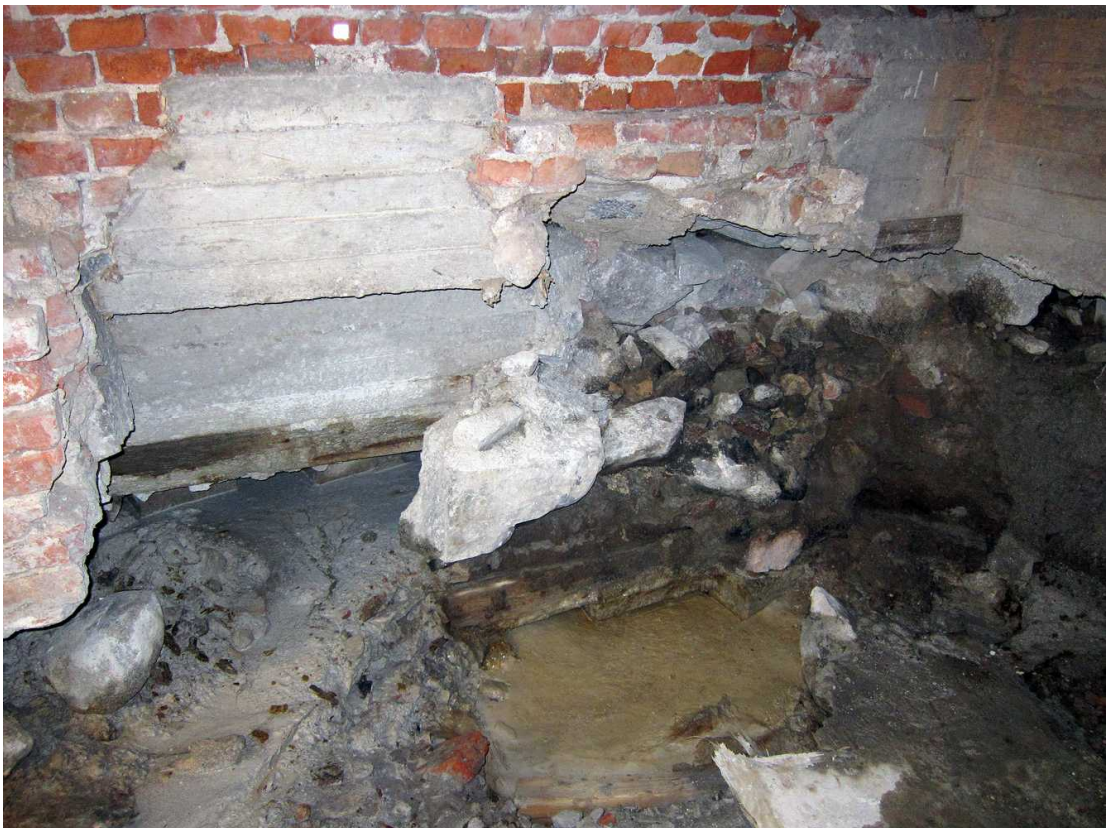
*Presidentinlinna 2012:004*

**Kuva 239. Kellari 0032.** Kellaritilan lounaisnurkassa näkyi tiilikorokkeen ja megapaalun länsipuolella tiiliseinän alla kiviperustaa ja sen alla puarina.  
Kuvaussuunta SSW. 15.8.2012.

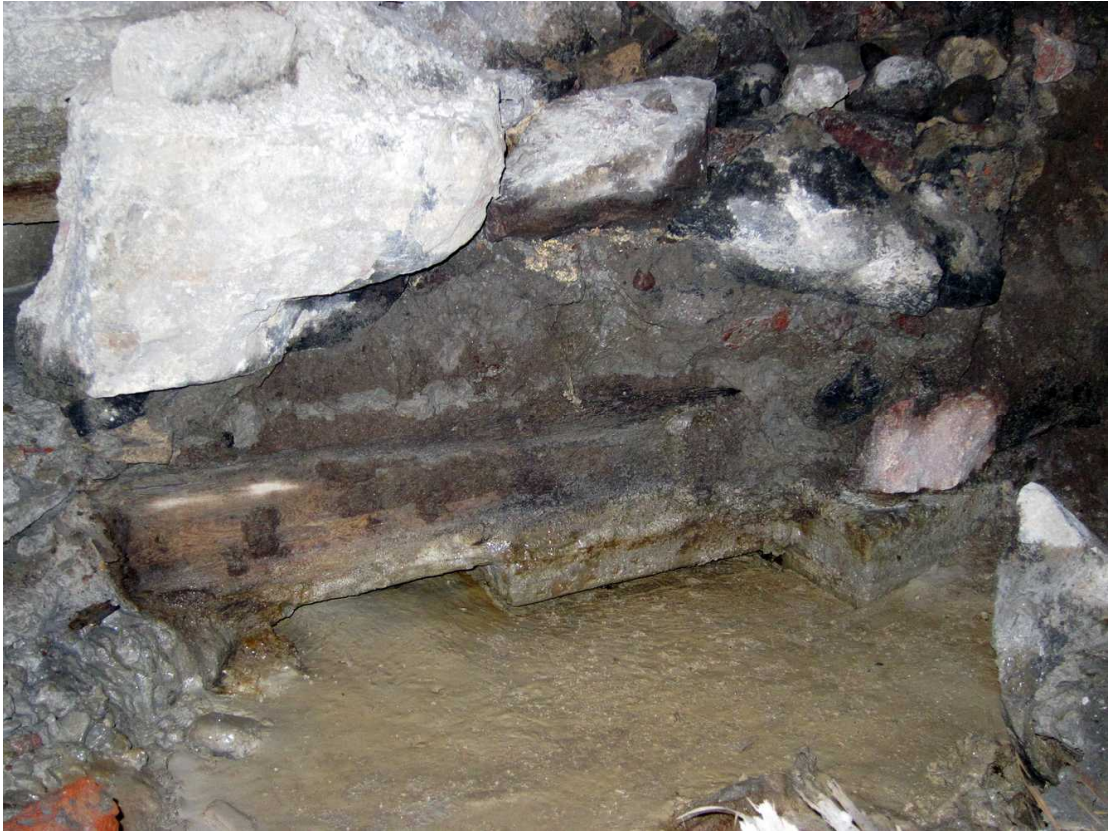
*Presidentinlinna 2012:005*

**Kuva 240. Kellari 0032.** Lähikuva edellisestä tilanteesta. Seinälinjan kanssa pitkittäin olevan hirren alla näkyy oikealla poikittaisen hirren pää. Vasemmalla näkyvän kolon kohdalta se puuttuu. Kuvaussuunta SSW. 15.8.2012.

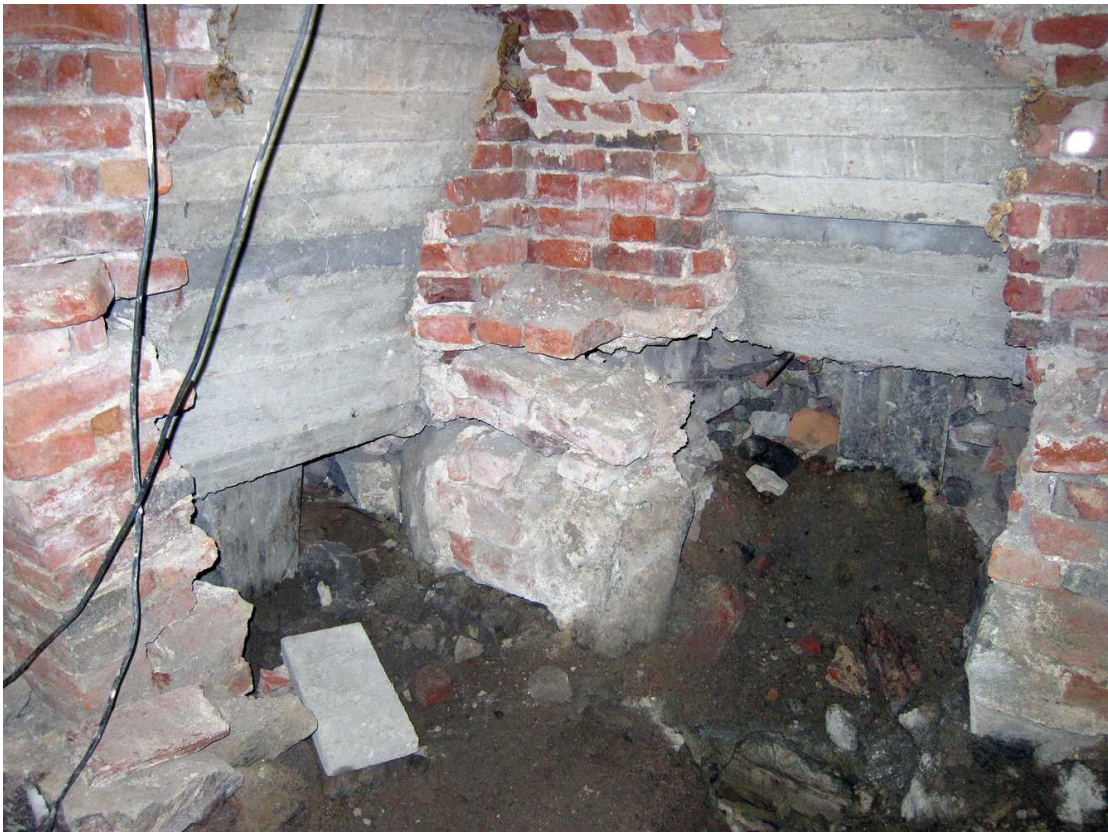
*Presidentinlinna 2012:006*

**Kuva 241. Kellari 0031.** Kellaritilan luoteisnurkan megapaalut. Kuvan vasemmassa reunassa on oviaukko tilaan 0032. Kuvaussuunta NW. 15.8.2012.

- Kuva 241. Kellari 0031.** Kellaritilan luoteisnurkan megapaalut. Kuvan vasemmassa reunassa on oviaukko tilaan 0032. Kuvaussuunta NW. 15.8.2012.
- Kuva 242. Kellari 0002.** Rakennuksen perustusten vahvistaminen käynnissä vuonna 2012. Suihkutusporavaunun käyttäjä ohjainyksikön luona. Kuvaussuunta E. 5.7.2012. *Presidentinlinna 2012:007.*

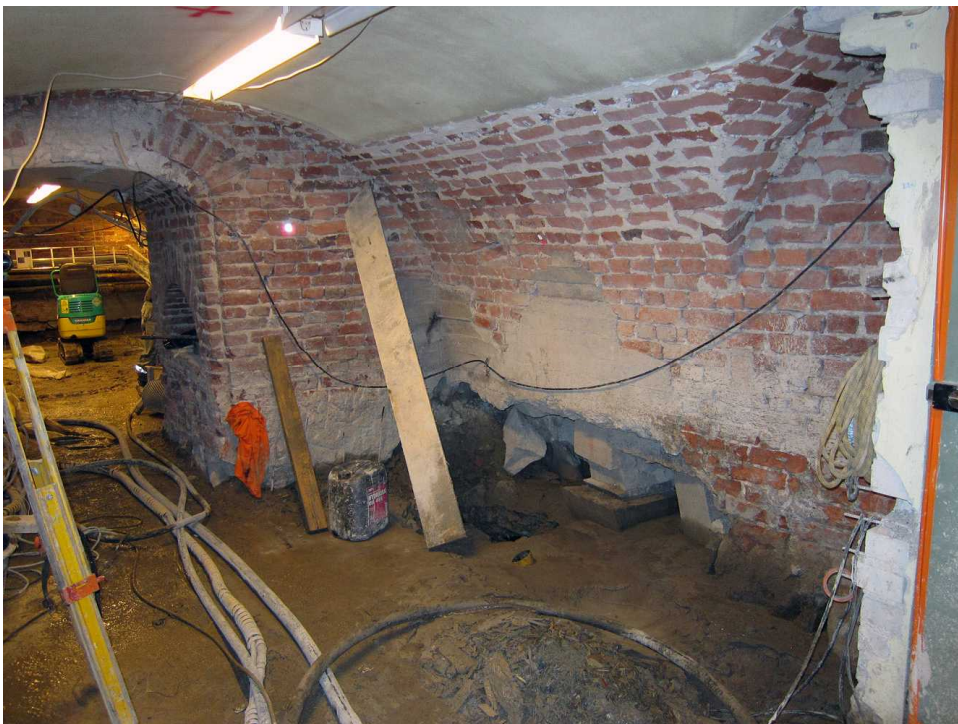
*Presidentinlinna 2012:010*

**Kuva 245. Kellari 0002.** Kellaritilan luoteisosassa, josta seinän juurelta on poistettu kokonaan betoniset korokkeet. Tiiliseinän alla näkyy megapaaluja ja niiden yläpuolella valettu betoniosa tiiliseinässä. Kuvaussuunta NW. 5.7.2012.

- Kuva 245. Kellari 0002.** Kellaritilan luoteisosa, josta seinän juurelta on poistettu kokonaan betoniset korokkeet. Tiiliseinän alla näkyy megapaaluja ja niiden yläpuolella valettu betoniosa tiiliseinässä. Kuvaussuunta NW. 5.7.2012. *Presidentinlinna 2012:010.*

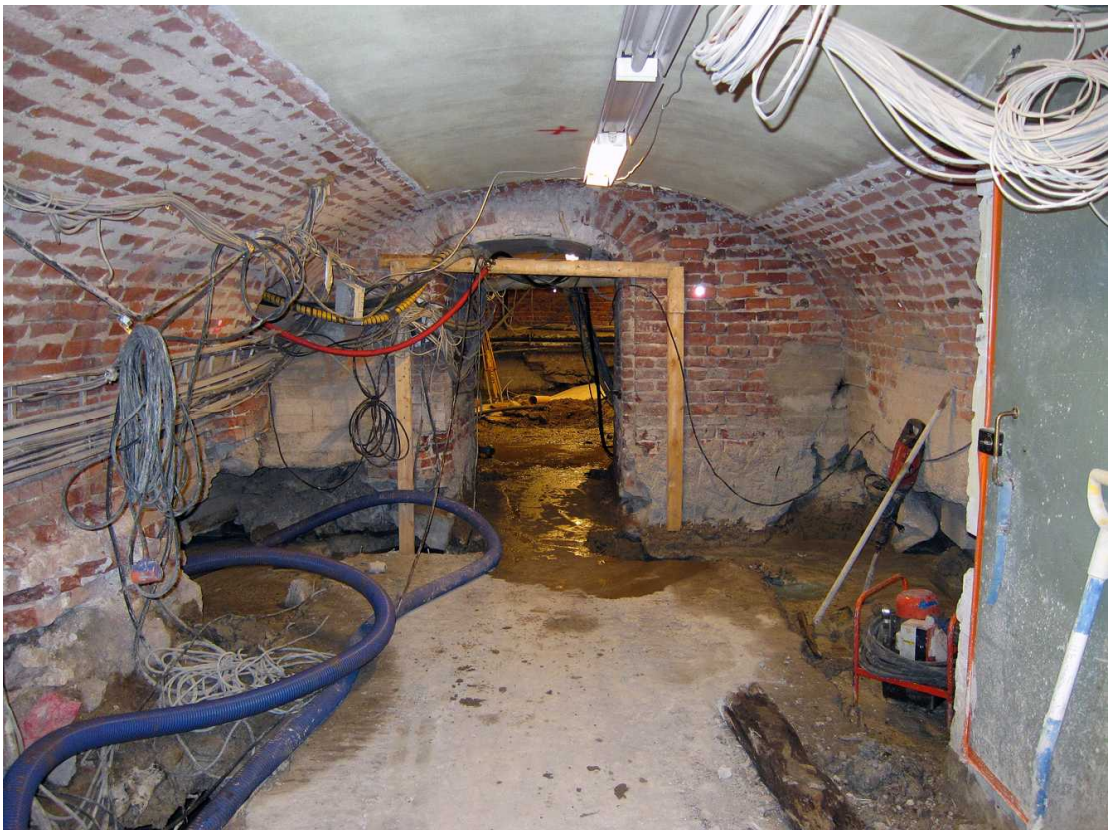
*Presidentinlinna 2012:014*

**Kuva 248. Kellari 0002.** Lähikuva kellaritilan koilliskulman seinän alapuolisista megapaaluista. Kuvaussuunta N. 5.7.2012.

- Kuva 248. Kellari 0002.** Lähikuva kellaritilan koilliskulman seinän alapuolisista megapaaluista. Kuvaussuunta N. 5.7.2012. *Presidentinlinna 2012:013.*

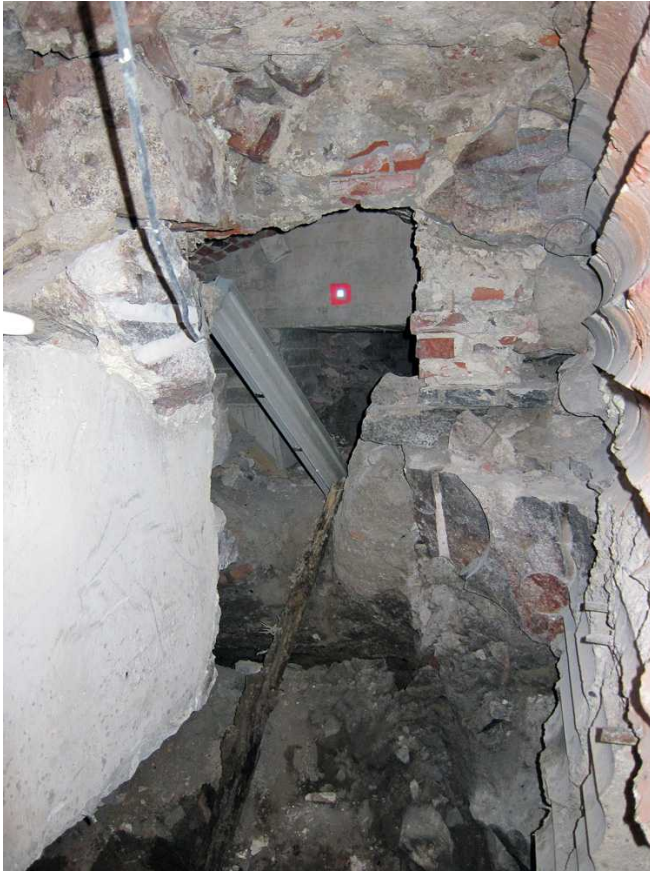
*Presidentinlinna 2012:017*

**Kuva 252. Tila 1. kerroksen eteisaulan 1002 alla.** Kuvattu kellarin 0002 itäseinän kohdalta itään. Oikealla näkyy kellarin timanttitorattua itäseinää. Vasemmalla on nykyisten korjausten aikana tehty tilapäinen betonitukirakenne seinän hajoamisen estämiseksi. Taustalla syvemmällä näkyy megapaalu ja sen yläpuolella betonisia tukipalkkeja. Kuvaussuunta E. 30.7.2012.

- Kuva 252. Tila 1. kerroksen eteisaulan 1002 alla.** Kuvattu kellarin 0002 itäseinän kohdalta itään. Oikealla näkyy kellarin timanttitorattua itäseinää. Vasemmalla on nykyisten korjausten aikana tehty tilapäinen betonitukirakenne seinän hajoamisen estämiseksi. Taustalla näkyy megapaalu ja sen yläpuolella betonisia tukipalkkeja. Kuvaussuunta E. 30.7.2012. *Presidentinlinna 2012:017.*

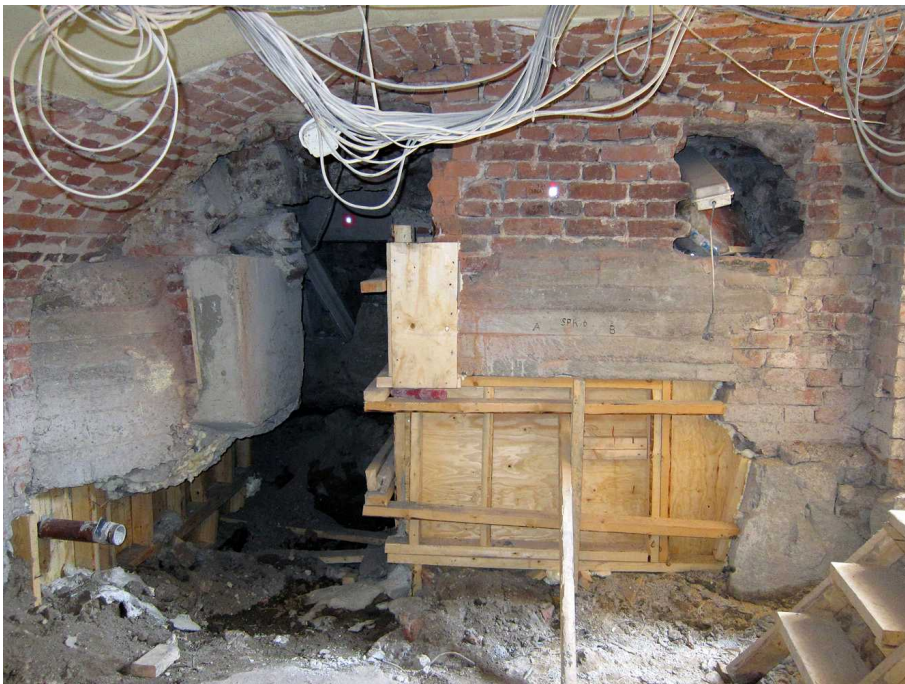
*Presidentinlinna 2012:018*

**Kuva 253. Tila 1. kerroksen eteisaulan 1002 alla.** Kyseisen tilan aukon seiniä ja kellaritilan 0002 itäseinää on vahvistettu lisää betonivaluain elokuun puoliväliin mennessä. Kuvaussuunta NEE. 15.8.2012.

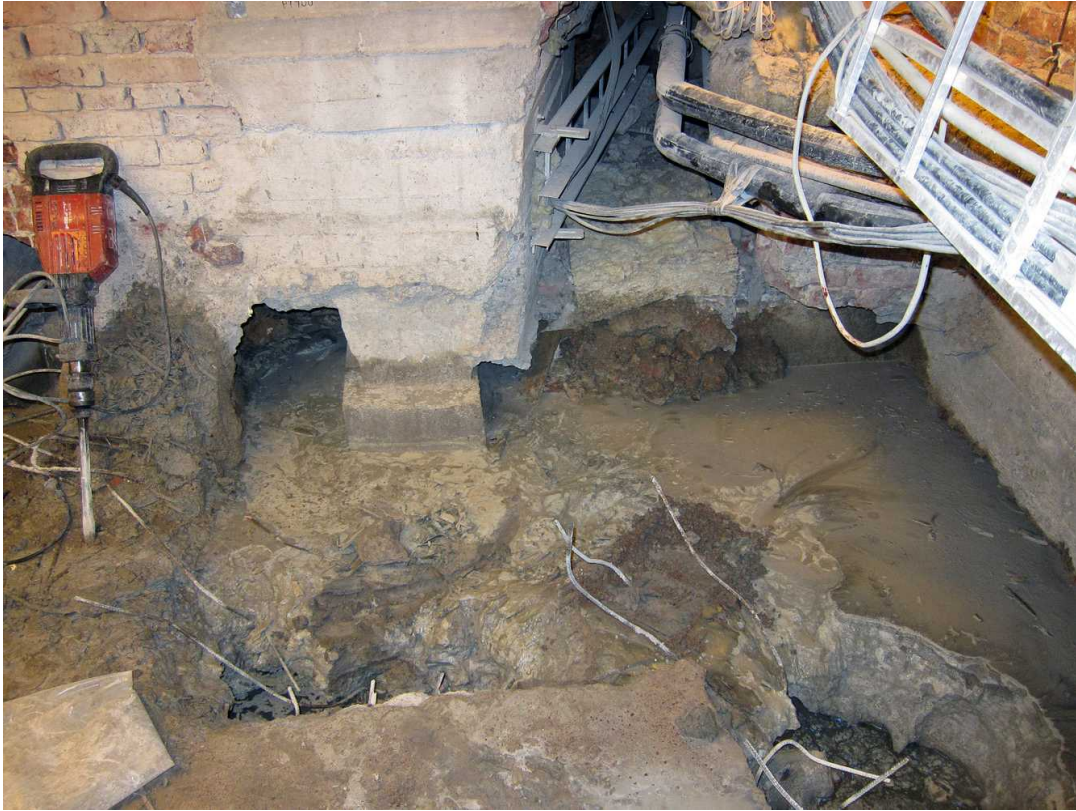
*Presidentinlinna 2012:019*

**Kuva 254. Kellari 0006.** Kellaritilan lounaisnurkka ja esille kaivettu megapaalu. Putkitunneli on läntisen matalan siiven putkitunnelin pohjoispää. Kuvaussuunta S. 5.7.2012.

- Kuva 254. Kellari 0006.** Kellaritilan lounaisnurkka ja esille kaivettu megapaalu. Putkitunneli on läntisen matalan siiven putkitunnelin pohjoispää. Kuvaussuunta S. 5.7.2012. *Presidentinlinna 2012:019.*

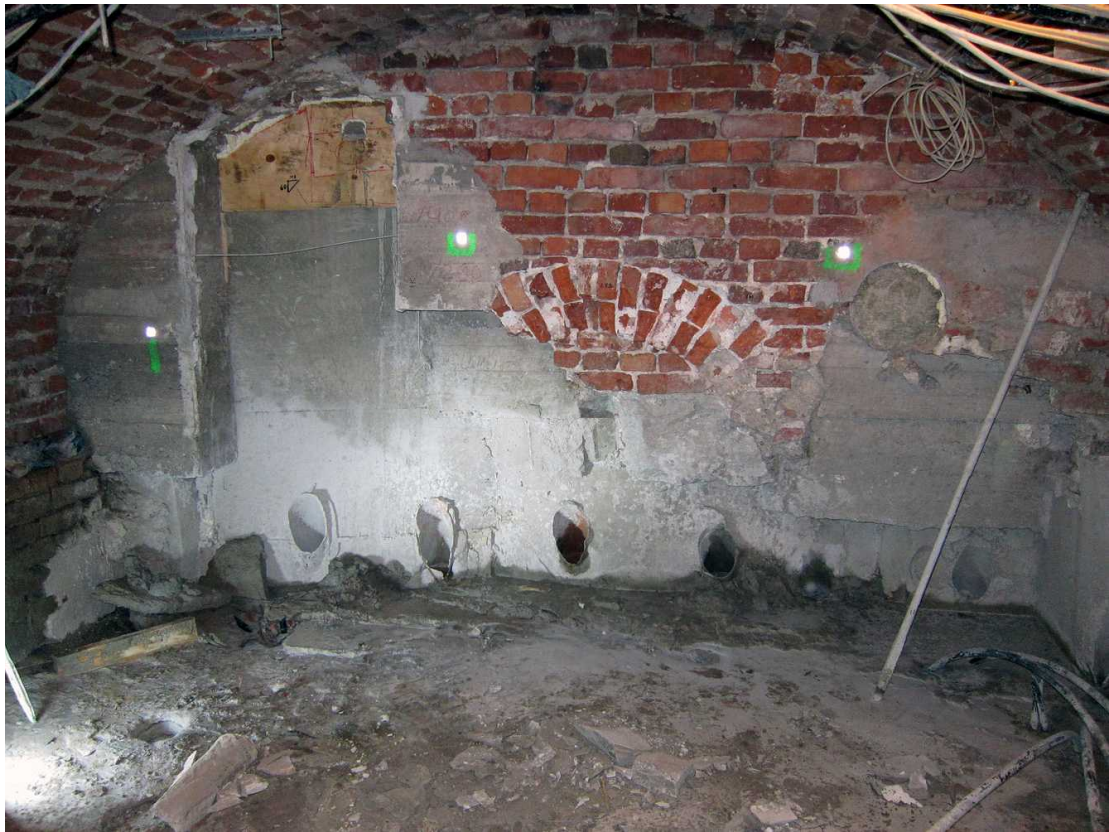
*Presidentinlinna 2012:029*

**Kuva 264. Kellari 0008.** Kellaritilan länsiseinä, jonka kohdalle tulee hissi. Seinän alaosassa näkyy megapaalutuksen valuja ja uutta valua, jossa olevien putkien kautta on vahvistettu perustaa. Kuvaussuunta W. 15.8.2012.

- Kuva 264. Kellari 0008.** 15.8.2012. Kellaritilan länsiseinä, jonka kohdalle tulee hissi. Seinän alaosassa näkyy megapaalutuksen valuja ja uutta valua, jossa olevien putkien kautta on vahvistettu perustaa. Kuvaussuunta W. *Presidentinlinna 2012:029.*

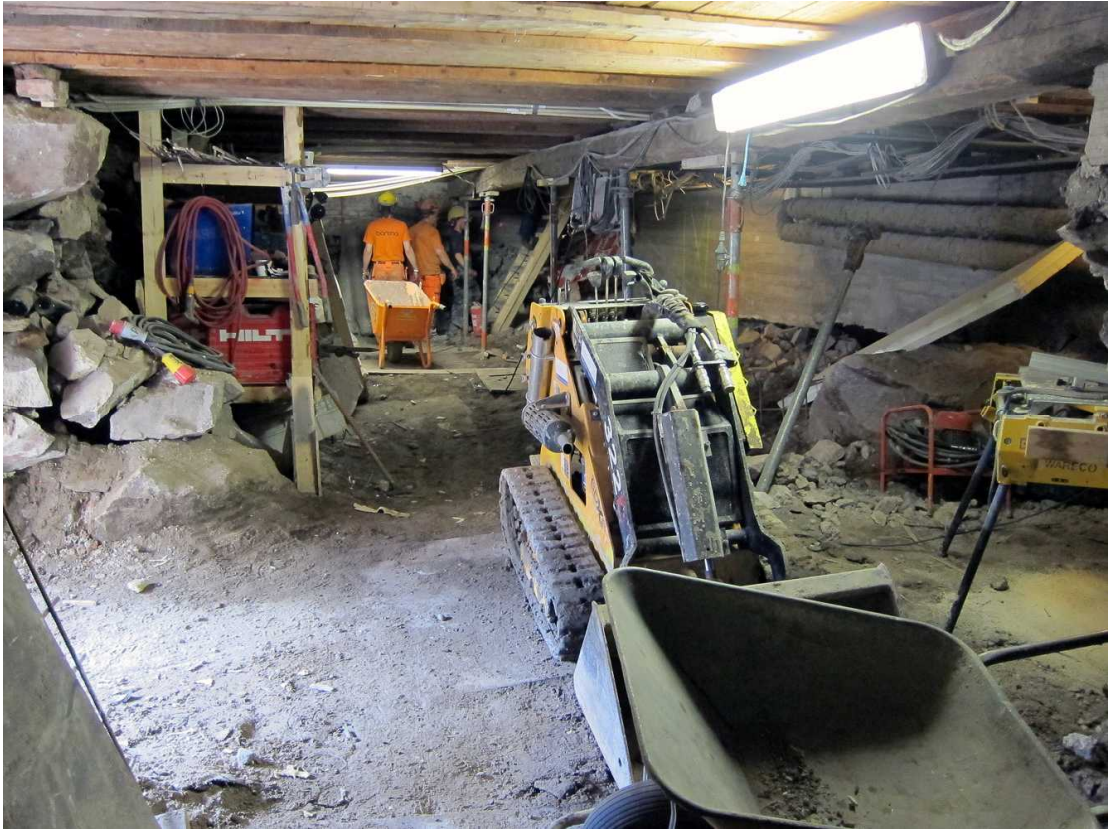
*Presidentinlinna 2012:030*

**Kuva 265. Kellari 0007.** Uusi aukko kellaritilan 0007 koillisnurkasta kellaritilaan 0006. Kuvaussuunta N. 30.7.2012.

- Kuva 265. Kellari 0007.** Uusi aukko kellaritilan 0007 koillisnurkasta kellaritilaan 0006. Kuvaussuunta N. 30.7.2012. *Presidentinlinna 2012:030.*
- Kuva 266. Kellari 0007.** Yleiskuva kellaritilasta, jossa ei tehty tänä vuonna suurempia töitä. Kuvaussuunta S. 5.7.2012. *Presidentinlinna 2012:031.*

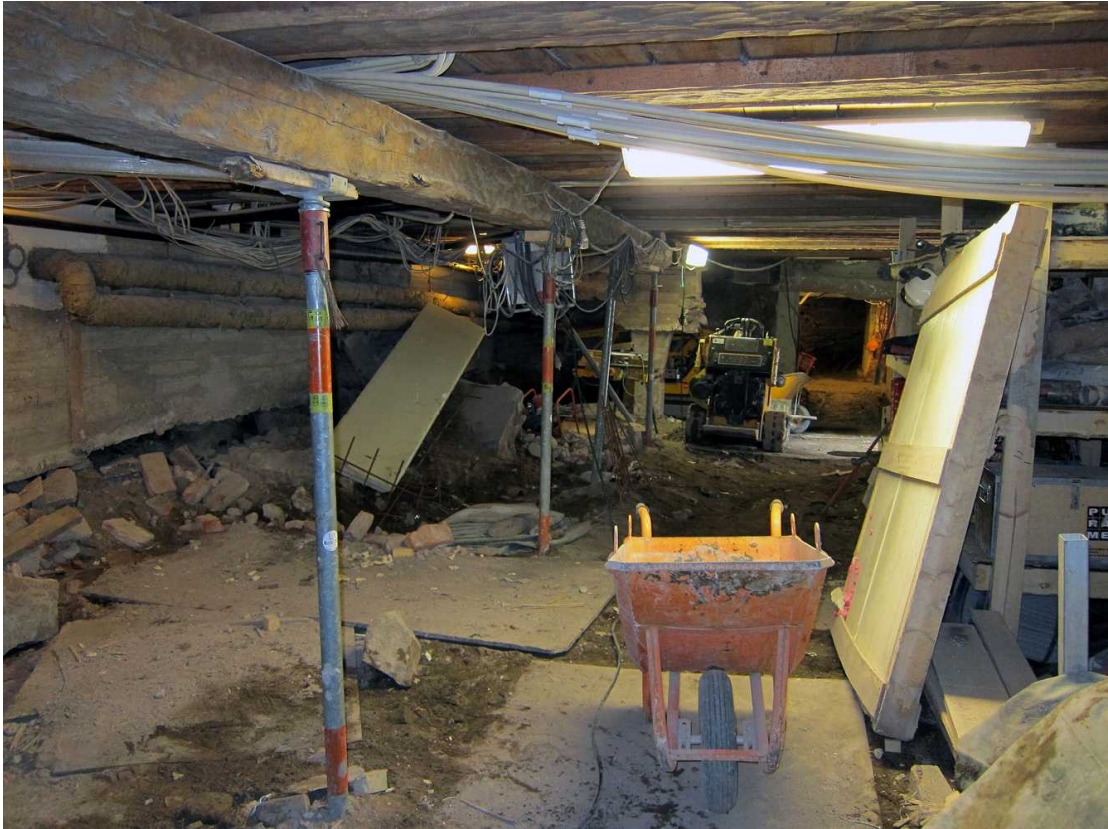
*Presidentinlinna 2012:032*

**Kuva 267. Kellari 0007.** Yksinäinen megapalu kannattelemassa yläpuolista seinään kellaritilan pohjoispäässä. Kuvaussuunta SW. 5.7.2012.

- Kuva 267. Kellari 0007.** Yksinäinen megapaalu kannattelemassa yläpuolista seinään kellaritilan pohjoispäässä. Kuvaussuunta SW. 5.7.2012. *Presidentinlinna 2012:032.*
