**HELSINKI, PRESIDENTINLINNA  
2010-2012  
Markku Heikkinen**

- Liite 1 Karttaluettelo**
- Liite 2 Kartat**
- Liite 3 Kuvaluettelo**
- Liite 4 Kuvataulut**
- Liite 5 Löytöluettelo**
- Liite 6 Löytöluettelo (perinteinen)**

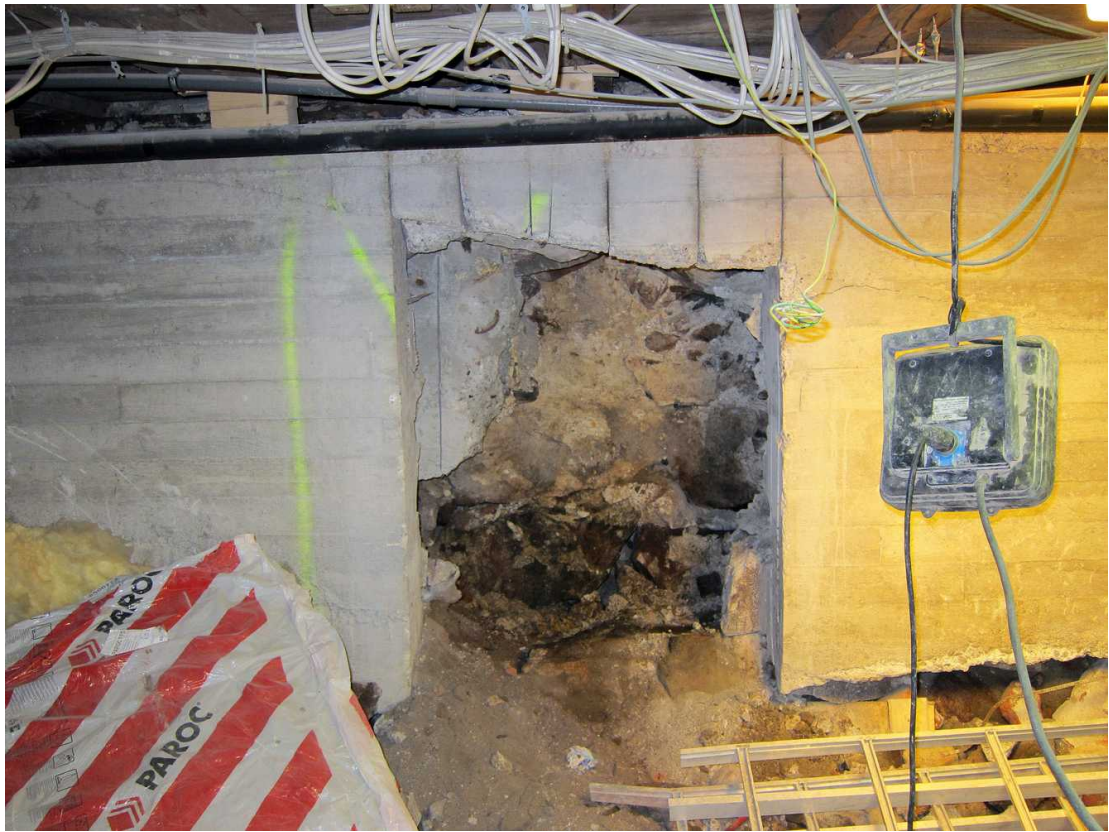
*Presidentinlinna 2012:034*

**Kuva 269. Kellari 0007.** Yleiskuva kellarin itäpuoliskosta. Kuvaussuunta NNE. 5.7.2012.

**Kuva 269. Kellari 0007.** Yleiskuva kellarin itäpuoliskosta. Kuvaussuunta NNE.  
5.7.2012. *Presidentinlinna 2012:034.*
