Laitila
Soukainen
Arkeologinen inventointi vesihuoltolinjalla

Jouko Pukkila
Turun museokeskus 2013

Turun museokeskus teki vesihuoltolinjan arkeologisen inventoinnin Laitilan Soukaisissa ja Kiikonmäessä toukokuussa 2013. Inventointi käsitti linjan ja sen lähialueet, koska varsinkin Soukaisten kylämäellä on paljon rautakauden muinaisjäännöksiä. Menetelminä käytettiin pintahavainnointia, kairaus- ja paikoin myös koekuopitusta. Työn tuloksena voidaan todeta, että vain yhdessä kohtaa linjaa kannattaisi hieman siirtää tai tehdä kaivutyö arkeologin valvonnassa, koska alue on osittain Soukaisten muinaisjäännösten suoja-alueen rajan sisäpuolella ja koska paikalla on epämääräisiä kiviröykkiöitä ja hyvin pienialainen nokimaakerros. Muista havainnoista voi mainita, että alueen läheisyydestä löydettiin aiemmin tuntematon röykkiömäinen rakenne.

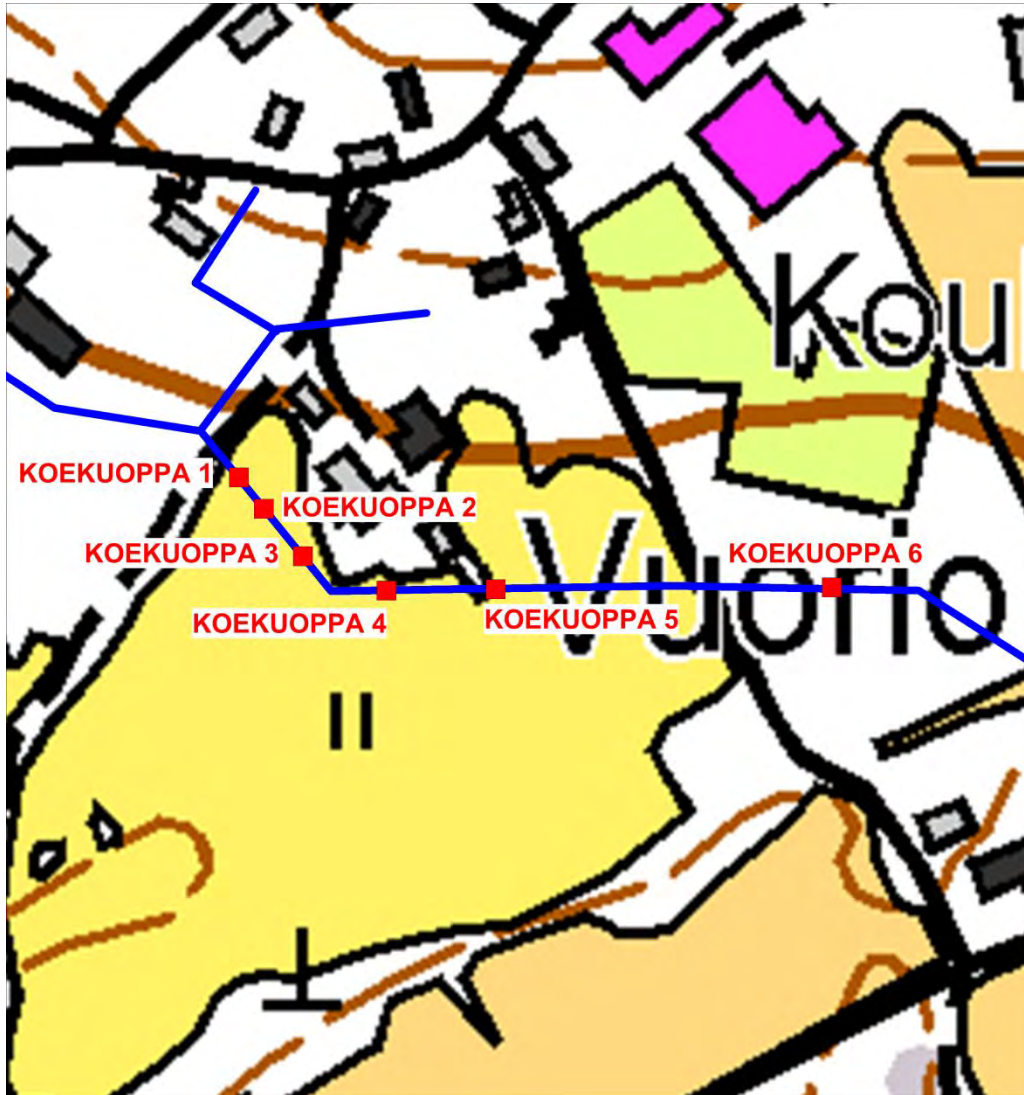
Kartta 4. Kaivettujen koekuoppien nimet ja sijainti. Pohjakartta © Maanmittauslaitos.

Koekuoppia kaivettiin yhteensä kuusi kappaletta (liite 1). Niiden koko vaihteli puolen metrin kummankin puolen ja syvyys paristakymmenestä sentistä runsaaseen puoleen metriin. Koekuopat kaivettiin kohtiin, jossa tunnettujen muinaisjäännösten läheisyys, maaston muodot tai maalajit antoivat aiheen epäillä, että paikalta saattaisi löytyä merkkejä aiemmin tuntemattomista muinaisjäännöksistä.

Koekuopat 1-5 kaivettiin vanhalle pellolle Savemäen kalmiston pohjoispuolelle ja koekuoppa 6 paikalle, jossa kairauksessa havaittiin hiilikerros.

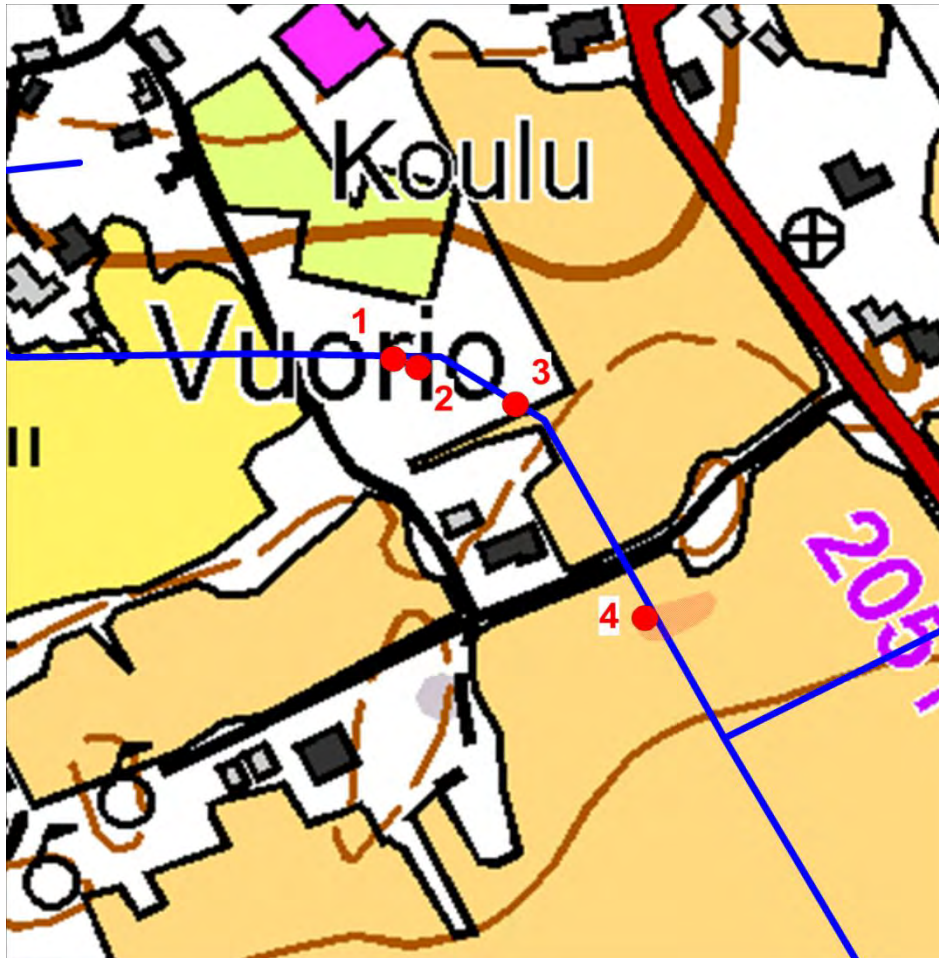
Kartta 5. Pintahavainnot linjauksen pohjoispäässä, pisteet 1-3 ovat epämääräisiä kiviröykkiöitä, piste 4 on muu kohde. Pohjakartta © Maanmittauslaitos.

Inventoinnin aikana dokumentoitiin pintahavainnot kahdeksasta kohdasta (liite 2). Kahdesta kohtaa on epämääräisiä löytöjä, lopuissa kivrakenteita. Kartan pisteet 1-3 ovat pieniä epämääräisiä kivrakenteita, luultavasti peltoröykkiötä, mutta varsinkin kohteen 1 reunassa erottuvat isommat kivet jättävät tulkinnan epävarmaksi. Ne muistuttavat jossain määrin kehärakennetta, jota ei kuitenkaan havaittu muualla. Röykkiöt sijaitsevat vanhalla pellolla koulun kentän eteläpuolella. Havainto-olot olivat alueella huonommat kuin muualla johtuen maanpintaa tiiviisti peittävästä vanhasta heinästä, vadelmaryteiköistä ja pellolle kasatuista ranka- ja oksakerroksista.

Röykkiöt 1 ja 2 sijaitsevat myös havaitun ja koekuopalla ja kairauksin tutkitun hiilialueen läheisyydessä.

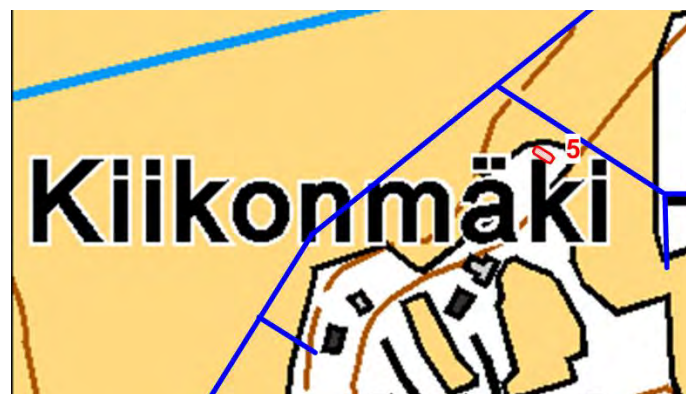
Kartta 6. Kohdassa 5 on pitkänomainen peltoröykkiö. Pohjakartta © Maanmittauslaitos.

Kohdassa 5 on pitkänomainen röykkiö ison maakiven kyljessä. Se sijaitsee Valkojärven vanhan rannan tuntumassa ja saattaa olla osaksi rantakivikkoja, osaksi pellolta poistettuja kiviä.

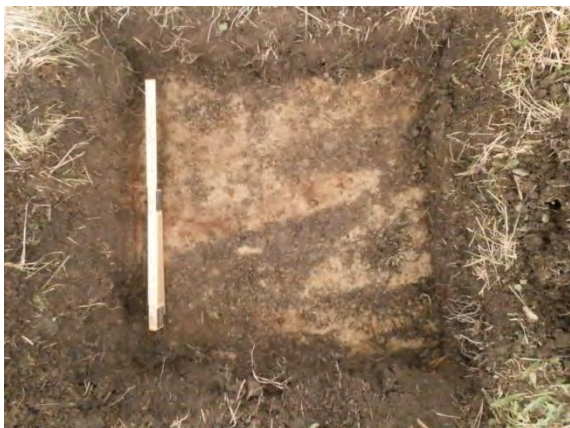
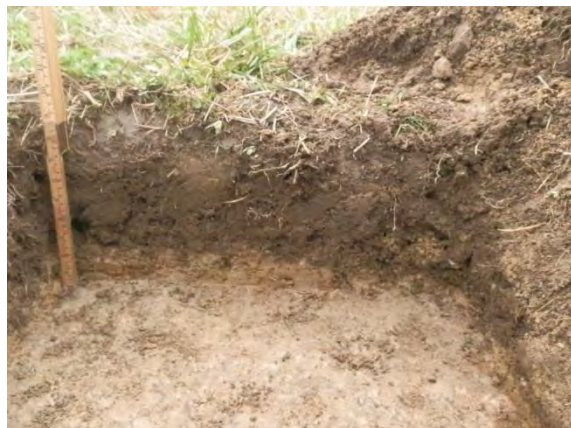
Koekuoppa 1

0-8 cm savinen ruohoturve
8-16 cm savinen humuksen sekainen multa, seassa kivensirpaleita
15/18-21 cm keltaisen ja ruskean kirjava siltti, jossa erottuu pohjois-eteläsuuntaisia, ruskean humusmaan täyttämiä resenttejä auranjälkiä
15/21 → cm rapakivikallio

Vanha peltomaa, jota ei kuitenkaan ole kynnetty aivan kallion myötäisesti.

Huomiota kiinnitti resenttien löytöjen, tiilenkin, puuttuminen ja rikkoutunut kivisilppu, joka on peräisin kalliosta. Koekuopasta etelään noin kolmekymmentä metriä erottuu hyvin matala kumpare, jossa on aikaisemmin ollut kasvimaata. Tästä kasvimaasta kertoi maanomistaja äitinsä löytäneen umpinaisen maksukultarenkaan (halkaisija 4-5 cm, määritys oli kultasepän tekemä), joka oli Laitilan keskustassa vaihdettu kultasepällä kivelliseen sormukseen. Kairauksessa ilmeni, että paikalla on samanlaiset maakerrokset kuin koekuopassa 1, mutta kallio on syvemmällä. Mitään muinaisjäännökseen liittyviä havainnoja ei tehty, mutta paikka sinällään on sovelias muinaisjäännökseksi.

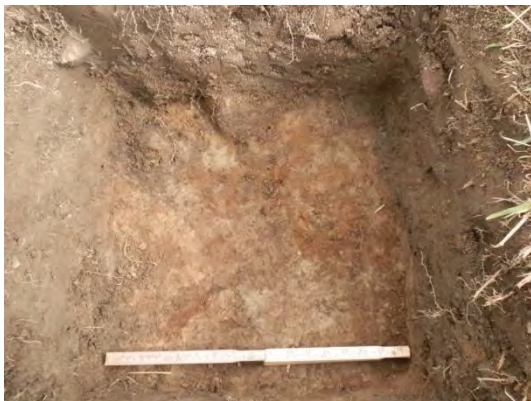
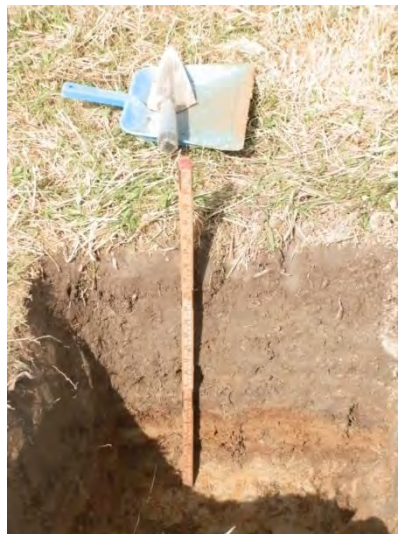
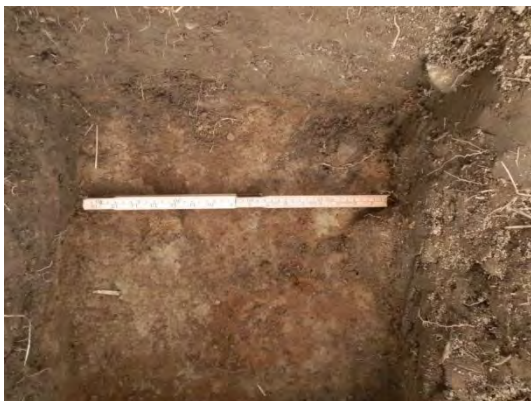
Koekuoppa 2

33 cm syvyydessä kuopan luoteiskulmassa oli halkaisijaltaan 11 cm pyöreä, humusmaan täyttämä jälki, jossa oli kiviä. Jälki alkoi kyntökerroksen pohjasta, joten ilmeisesti se on aurauksen aiheuttama.

Vanha peltokerros, jossa kyntösyvyys ehkä kivien takia on vaihdellut

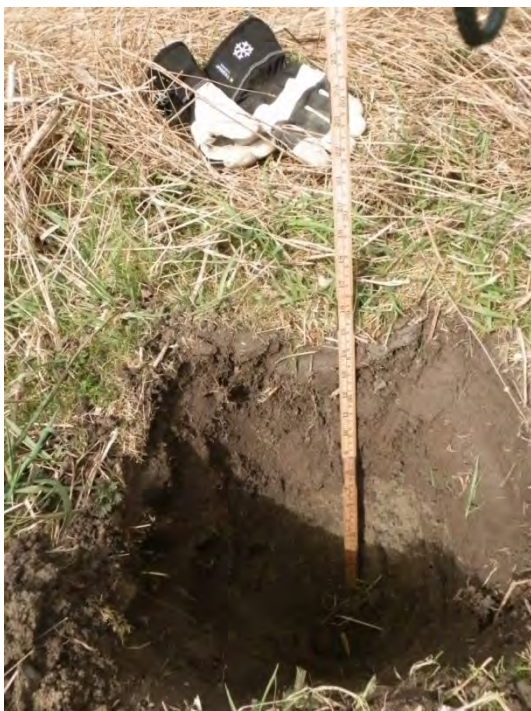
Koekuoppa 3

Kuvaus: 0-7 cm pintaturve
7-25 cm tummanruskea hiekan ja saven sekainen peltohumus
25 cm → harmaa siltti

Vanha peltokerros kohdassa, jossa kallio ilmeisesti on edellisiä kuoppia huomattavasti syvemmällä, koska hiekkainen maa puuttuu.

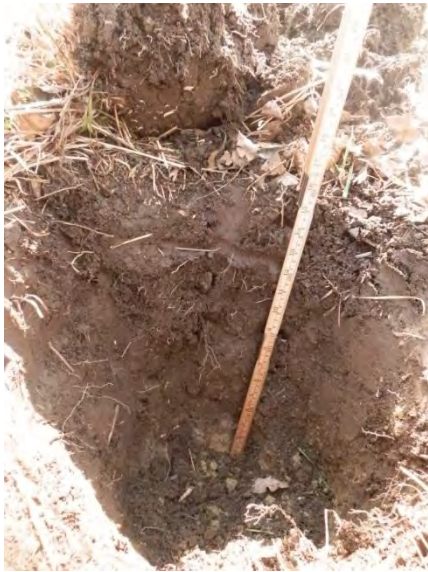
Koekuoppa 4

Koko matkan kuopassa on mustaa kosteaa tummanharmaata multaa. Pohjalle nousee vesi noin 35 cm syvyyteen asti. Alue vaikuttaakin veden vaivaamalta, varsinkin alempana on isoja ojia ja paikoin seisovaa vettä.

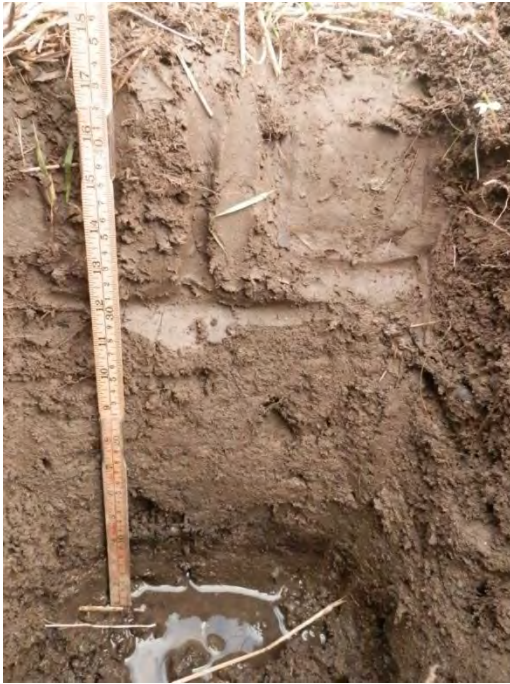
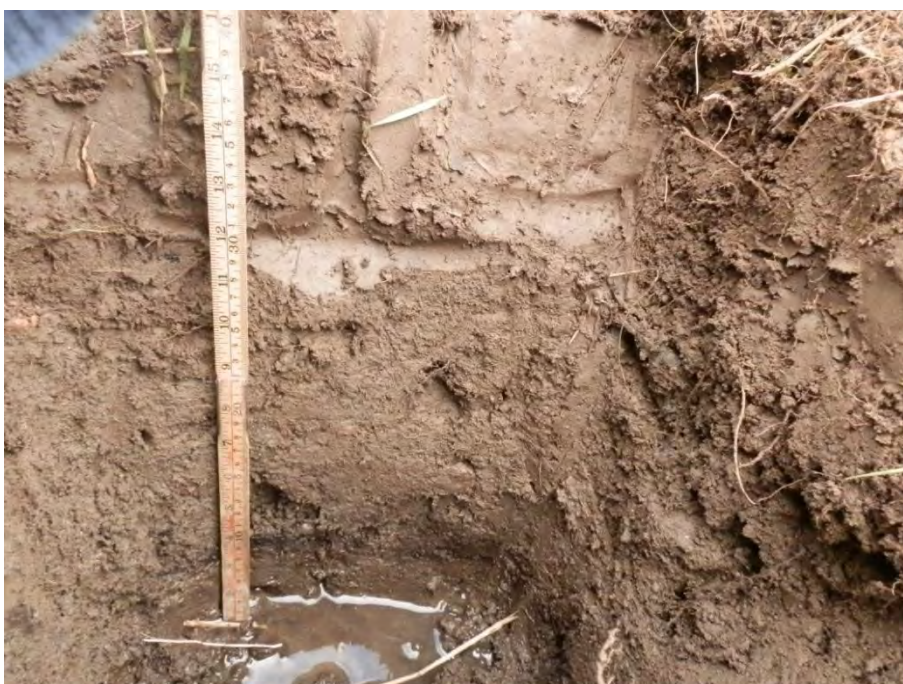
Koekuoppa 6

Kuvaus: 0-33 cm kostea saven sekainen peltohumus, tumman ruskea
33-37 cm selvä hiilikerros, paikoin ruskea, hiukan kiviä.
37 cm → kivinen humuksen sekainen harmahtava savi.

Hiilenpaloista ainakin yksi oli pari senttiä paksusta oksasta. Kyseessä on parin neliön laajuinen palokerros vailla kulttuurikerroksen merkkejä.

Kovin laaja kerros ei ole, sillä tämän lisäksi sitä on kairapisteessä 049, joka on tallentunut väärin GPS:sään. Se sijaitsi vajaa kaksi metriä koekuopasta itään.

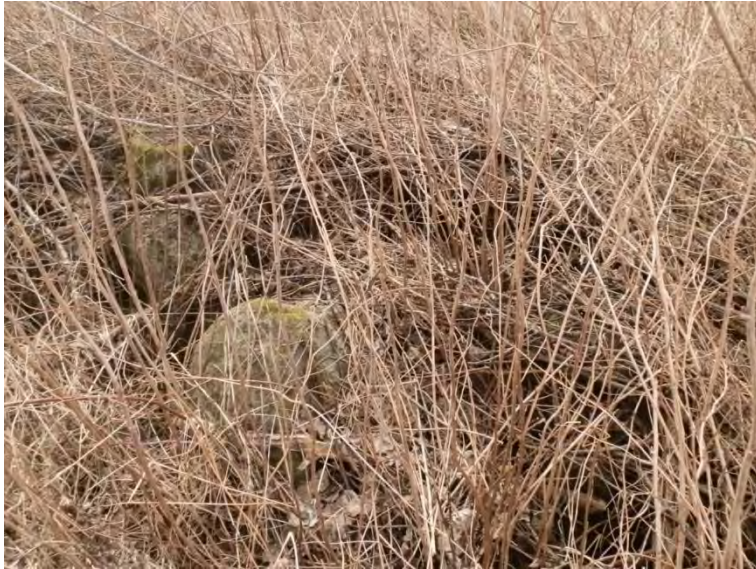
1

Linjalla on mainitussa kohdassa parimetrinen kivikeko, josta selkeimmin erottuu luoteisreunassa 4 vierekkäistä, loivan kaarteeseen muodostavaa noin 50x50 cm kokoista kiveä. Kaksi on pyöreäkulmaisia, kaksi lohkokiveä. Kivikeko on peitetty rangoilla ja sen päällä on laonneena pitkä aluskasvillisuus sekä kasvavaa vesaikkoa, joten havaintojen teko oli vaikeaa. Keko näyttäisi sijaitsevan ainakin osittain leveässä entisessä pelto-ojassa ja se saattaa olla raivauskivikko. Linjaa ja työkoneita olisi ehkä kuitenkin syytä ohjastaa kivikasan ohi.

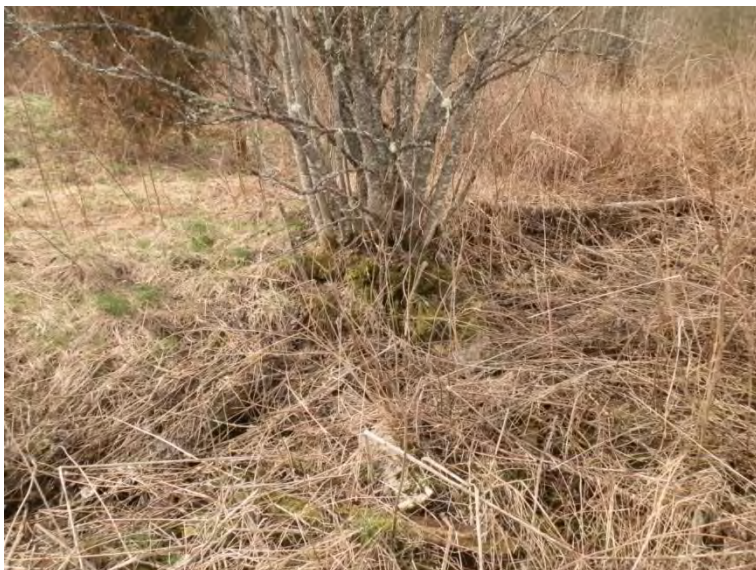
2

Edellisestä noin 6 metriä itään on pihlajan alla pieni, 1x1x0,5 m kokoinen lohkokivikeko niin ikään ojassa. Etäisyys linjaan 2-3 m. Tälläkin perusteella linjaa voisi ohjata sivuun. Mainitun pelto-ojan reunalla on idempänä pari isoa maakiveä.

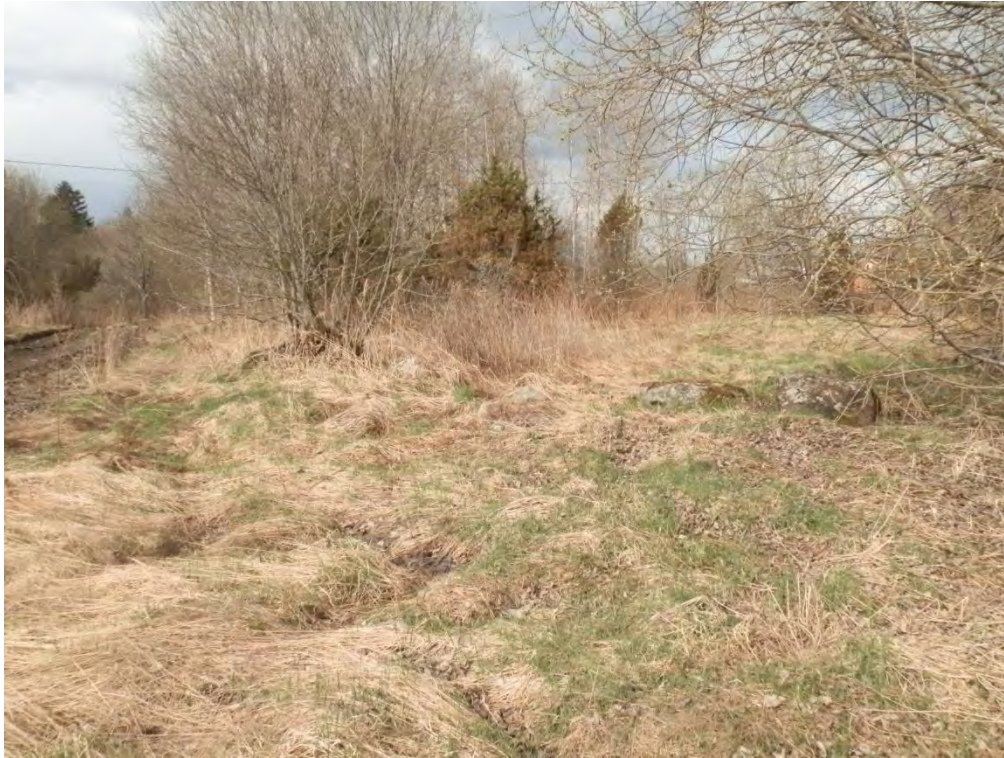
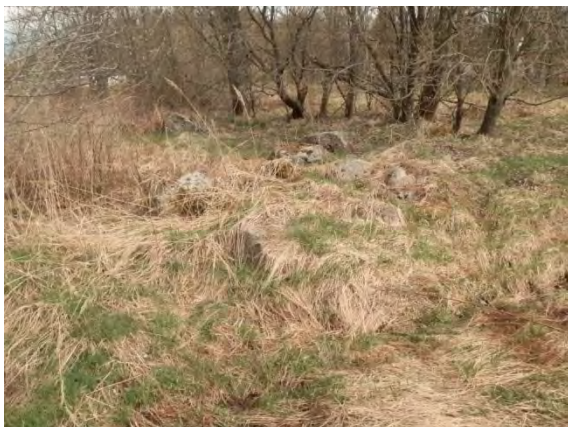
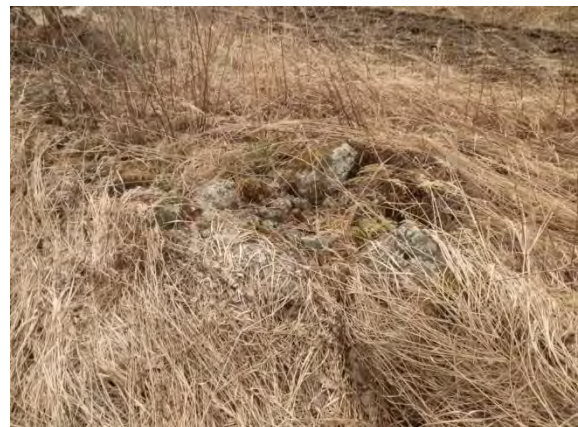
Paikalla on halkaisijaltaan noin 3 metrin laajuinen kivikasa aivan pelto-ojan ja viljeltävän peltokaistaleen välissä. Kasa muodostuu muutamasta 0,8-1 m kivistä reunoilla ja korkeintaan kymmenkunnasta pienemmästä kivistä niiden keskellä. Itäpuolella on metrin laajuinen keko nyrkinkokoisista kivistä ja sen itäpuolella on pari isompaa kiveä.

Läjästä länteen on pihlajan alla myös kivikasa, jonka kivet ovat pyöreitä ja kooltaan 30-50 cm. Ei nokea tms. Vieressä oleva peltokaistale on löydötön.

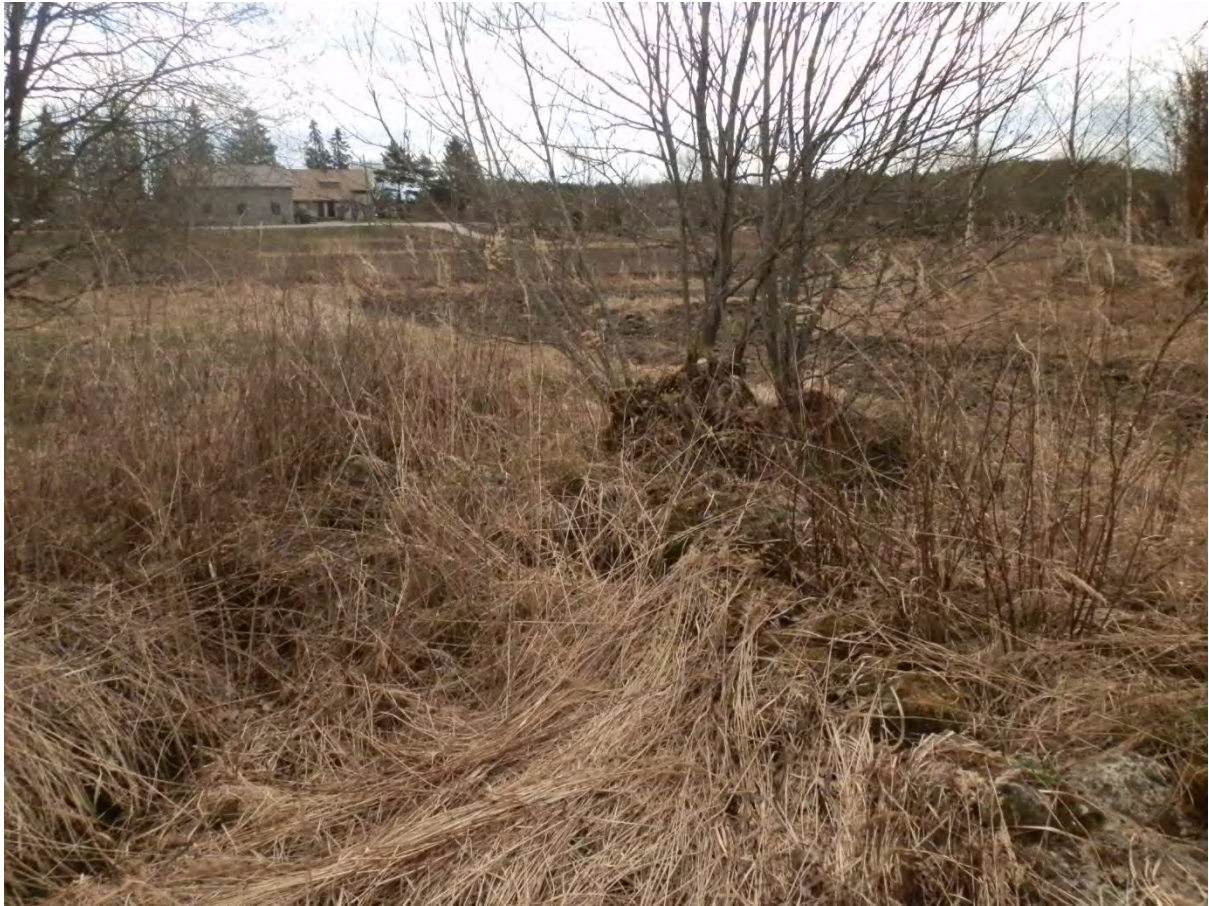
Kohteet 1-3 sijaitsevat vanhalla pellolla koulun kentän eteläpuolella. Paikalla erottuu niin pelto-ojia kuin kyntövakvoja. Havainto-olot olivat alueella huonommat kuin muualla johtuen maanpinnan tiiviisti peittävästä vanhasta heinästä, vadelryteiköistä ja pellolle kasatuista ranka- ja oksakerroksista. Alueen eteläosassa on omakotitalo ja länsipuolella koululle menevä peltotie, jonka reunoilla on siirreltyjä kiviä ja pieniä kivikasoja.

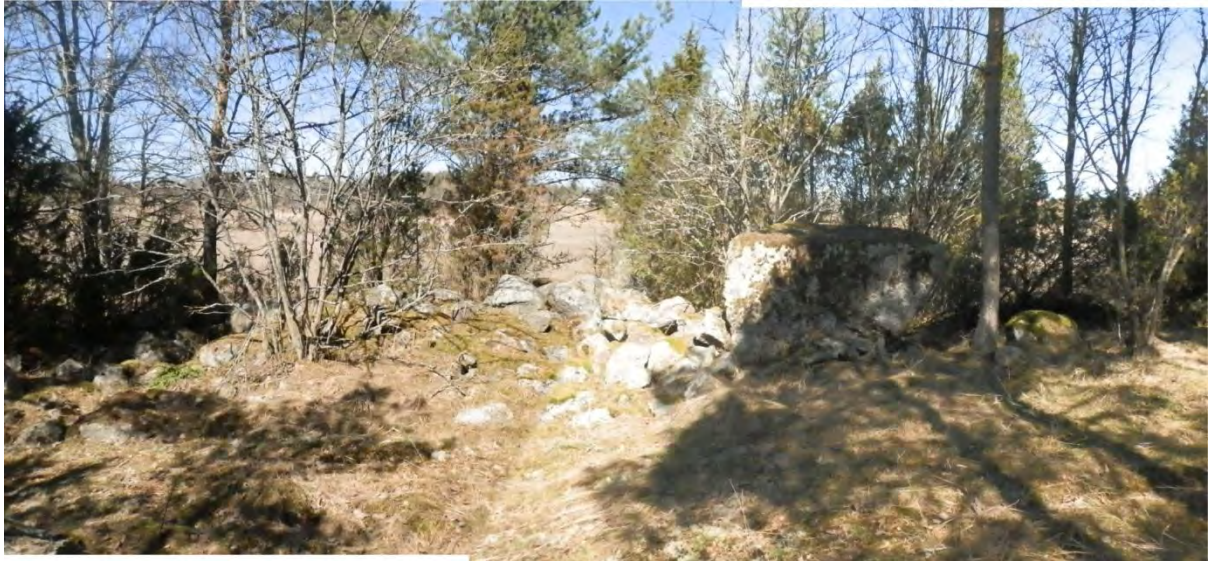
5.

Peltoröykkiö niemekkeessä ison maakiven länsipuolella aivan vanhan rannan tuntumassa. Kivet ovat 40-70 cm kokoisia, enin osa pyöreitä. Koko noin 11x4x0,6-1,2 m. Raivausröykkiö, osa mahdollisesti rantakivikkoa. Ylempänä, keskemällä samaa mäkeä on muutama kappale pienempiä kivikasoja, joita ei nyt dokumentoitu.

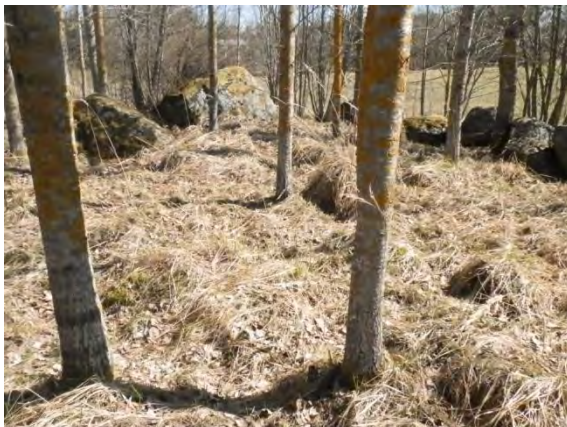
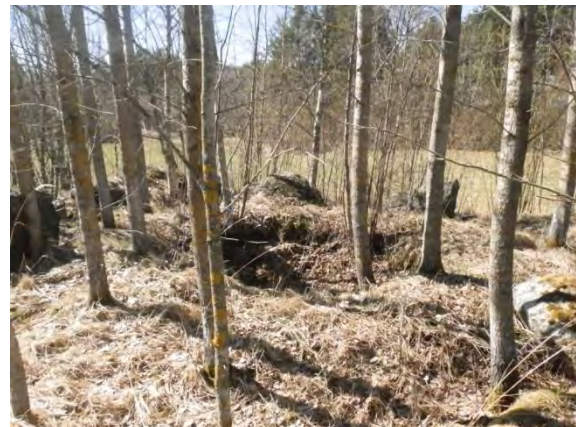
7

Paikalla havaittiin halkaisijaltaan noin 2,5 metrin laajuinen vajaa ja harvahko kivikehä heinää kasvavalla tasanteella peltosaarekkeen keskiosissa. Keskellä ei ole kiviä.

Toinen havainto samalta saarekkeelta on 4 metrin laajuinen ja 1½ metriä syvä maakuoppa, jota reunustaa 1-1,3 metrin levyinen ja 20 cm korkea maa- ja kivivalli. Koska kuoppajäännös on tasamaalla eikä vallissa ei ole oviaukkoa, se lienee tulkittava jonkinlaiseksi vesikuopaksi.

Muinisjäännösrekisterin kuvausta vastaavaa rakennetta ei pienellä, halkaisijaltaan runsaan kymmenen metrin peltosaarekkeella ei havaittu. Tosin saarekettä reunustaa pelloilta siirretyistä kivistä muodostunut vallimainen muodostuma, joka on voinut peittää rakenteen.

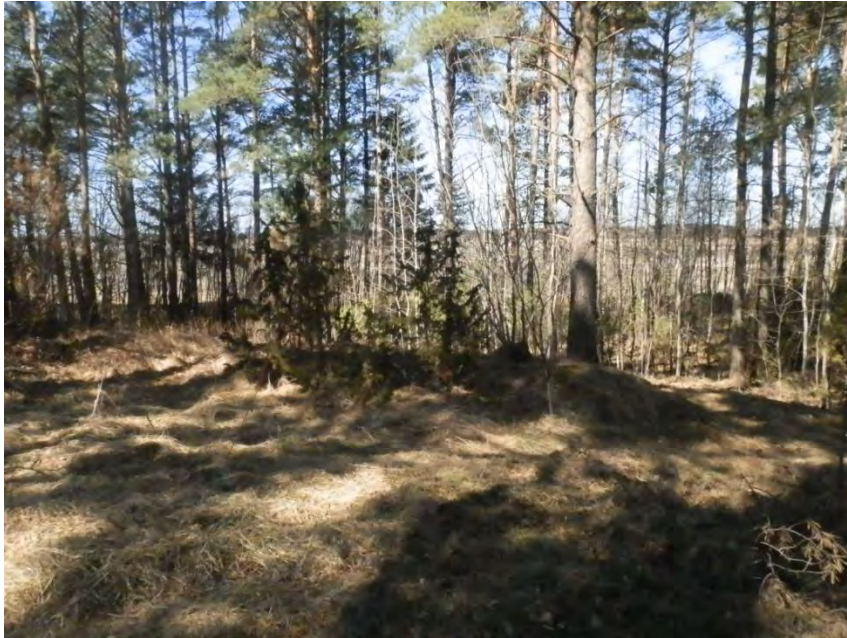
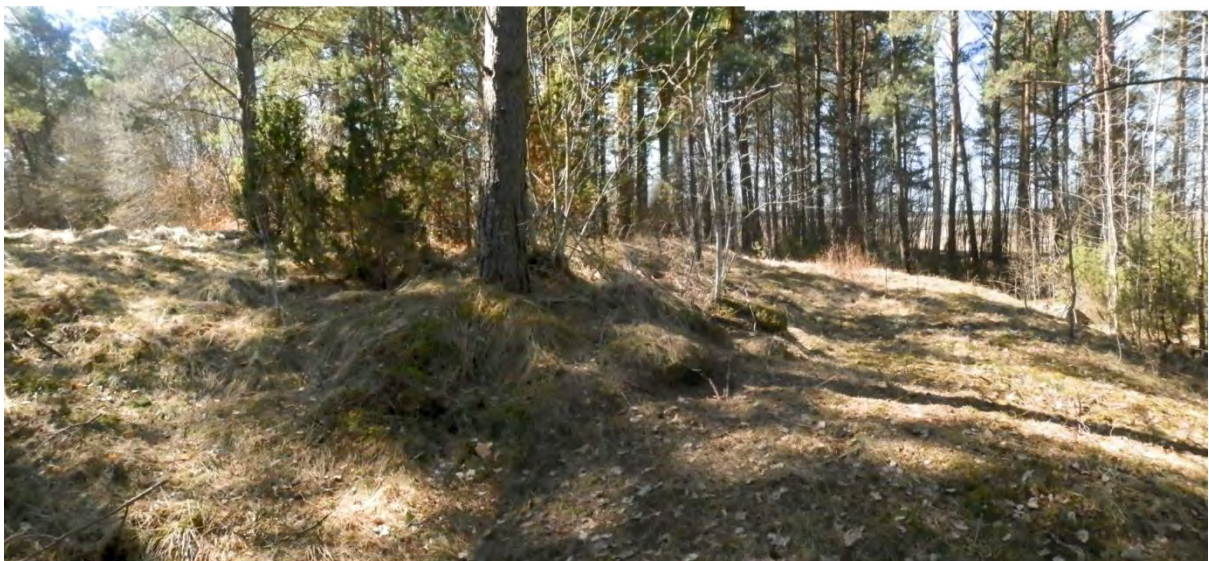
8

Aiemmin tuntematon röykkiö, joka on pitkänomainen, 11,5 x 2,2-2,5 metrin kokoinen ja korkeimmillaan noin puoli metriä. Se on heinittynyt ja sammaloitunut, pohjoispäässä kasvaa röykkiön päällä halkaisijaltaan noin 20 cm paksuinen mänty. Muuten paikalla kasvaa pääasiassa katajaa. Eteläpäässä on iso, noin 80x50x30 cm kokoinen maakivi (piste 013), joka kohoaa muuta rakennetta korkeammalle. Pohjoispäätä reunustaa myös hieman isommat kivet, mutta selkeä kehärakenne ei ole kyseessä, vaan varmaankin jonkinlaiset tukikivet. Muuten röykkiön kivet ovat peitossa ja edellisiä pienempiä. Kairalla kokeiltaessa kivet kuitenkin tuntuvat sammalen ja heinän alta. Osittain rakenteessa on ehkä maatäyte.

Sijaitsee pienen pyöreän kallion länsirinteessä aivan lähellä vanhaa rantaa. Idän puolella sijaitsee pieni peltolohko ja sen vieressä ainakin yksi peltoröykkiö, joka kiviainekseltaan eroaa tässä kuvatusta rakenteesta. Pellon ja röykkiön välistä kulkee tie kohti entistä rantaa.
