TUTKIMUSRAPORTTI

# HELSINKI

## Presidentinlinna

Historiallisen ajan kaupunkitontin kaivaus Presidentinlinnan sisäpihalla 14.1.–8.3.2013

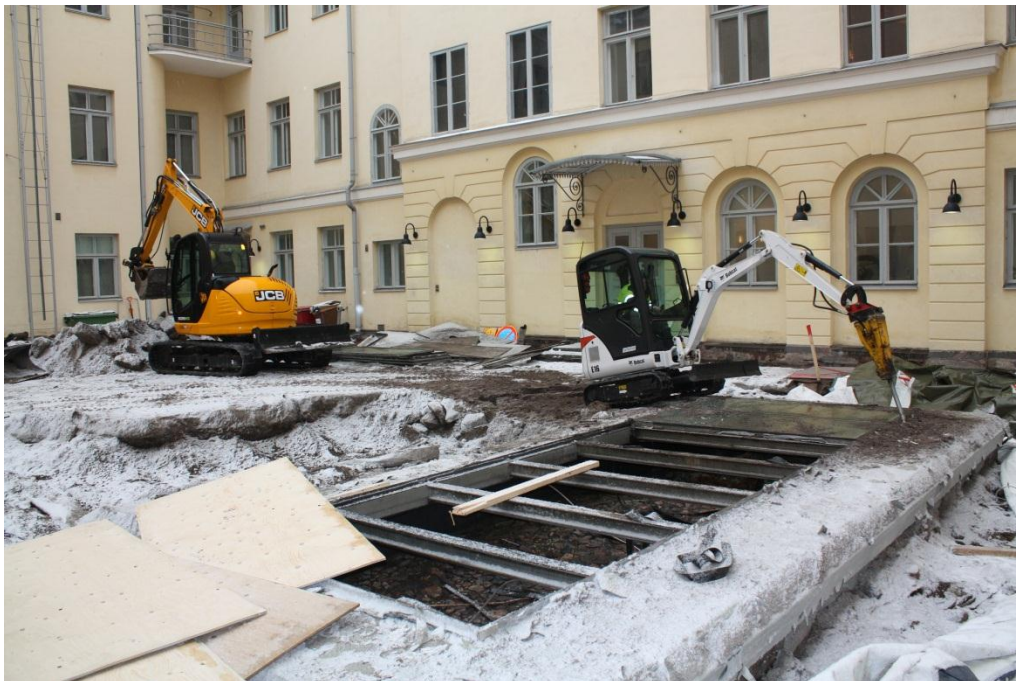
AKDG3164:1 Vuoden 1997 kaivausten jälkeen rakennettu vitriini purettiin ennen kaivausten aloittamista tammikuun alussa. Kuvaussuunta NW-SE. Kuva Katja Vuoristo.

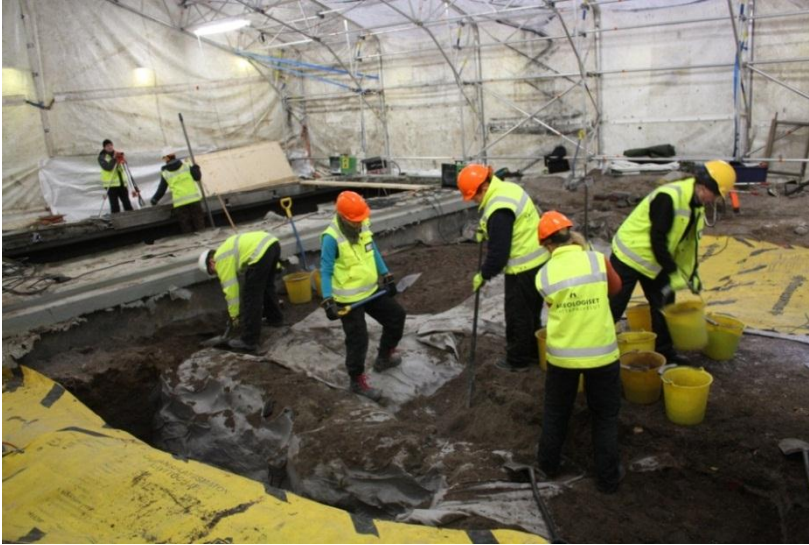
AKDG3164:6 Vuoden 1997 kaivausten lopetustasoa otetaan esille. Täyttömaan alle oli jätetty rakennushuovat suojaamaan tutkimatta jätettyjä kerroksia. Jäätynyttä maata sulatettiin keltaisilla routamatoilla. Kuvaussuunta SE-NW. Kuva Katja Vuoristo.

mitys hoituivat rakennuttajan eli SRV:n puolesta. SRV hoiti myös kaivauksilla käytetyn kaivinkoneen sekä kaivetun maan poiskuljetuksen. Teltassa käytettiin erilaisia ilmaa lämmittäviä laitteita sekä myös routamattoja sulattamaan maata. Ennen kaivausten aloittamista maa oli ehtinyt saada jo melko paksun routakerroksen ja sitä jouduttiin piikkaamaan. Routa ei ulottunut kuitenkaan vielä kulttuurikerrokseen saakka.

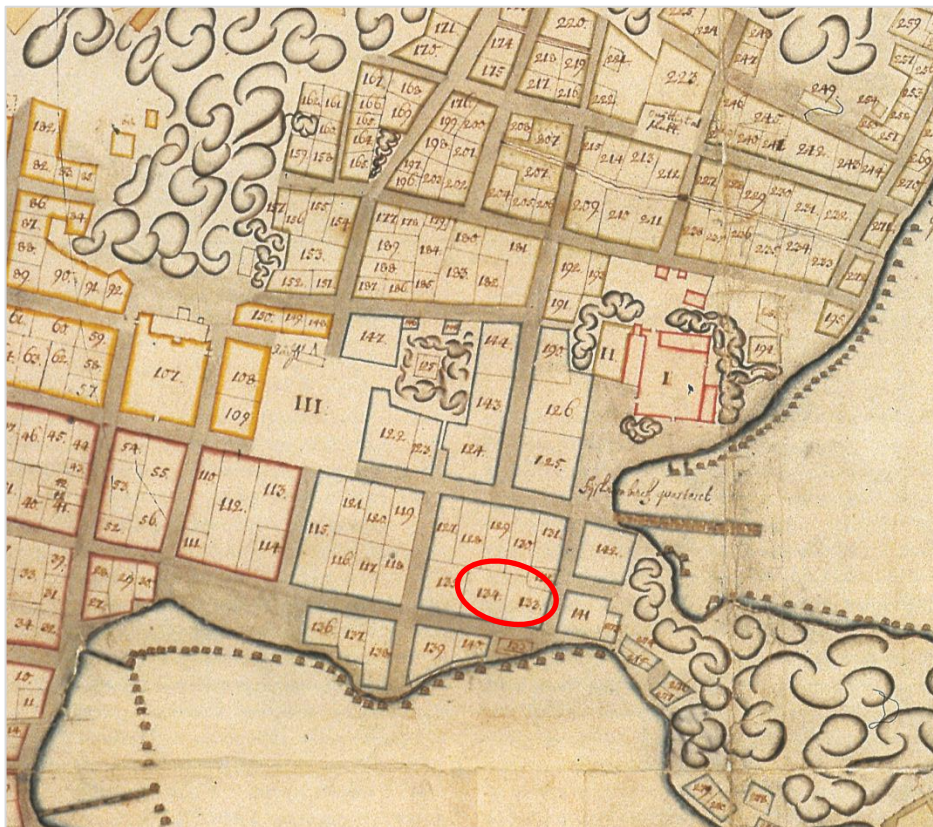
Ote vuoden 1696/1707 kartasta. Tontit 133 ja 134 on ympyröity punaisella.

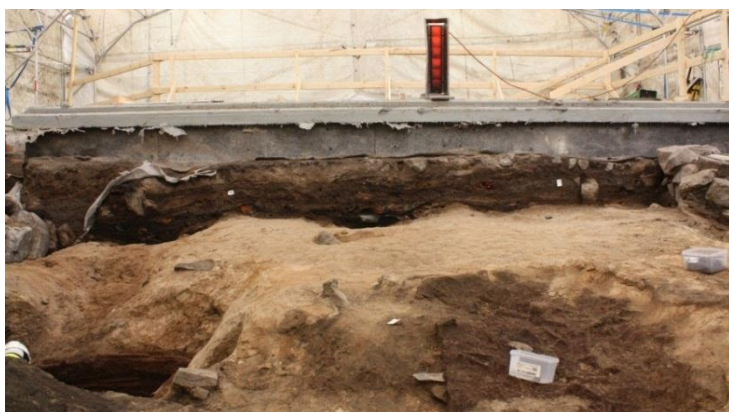
AKDG3164:56 Vitriinin itäpuoli on kaivettu osittain jo puhtaaseen pohjahiekkaan saakka. Edustalla yksiköt Y110 ja Y171. Kuvaussuunta E-W. Kuva Katja Vuoristo.

peittyneet useilla kulttuuri- ja täyttökerroksilla. Näiden kerroksien paksuus pihakerroksen pinnasta pohjaan vaihteli 155–315 cm välillä eli maakerrosten paksuuksien välillä oli suuria eroja. Keskimäärin voidaan kuitenkin sanoa, että kerrosten paksuus pihan nykyisestä maanpinnasta puhtaaseen pohjahiekkaan tai -saveen saakka oli noin 2 metriä.

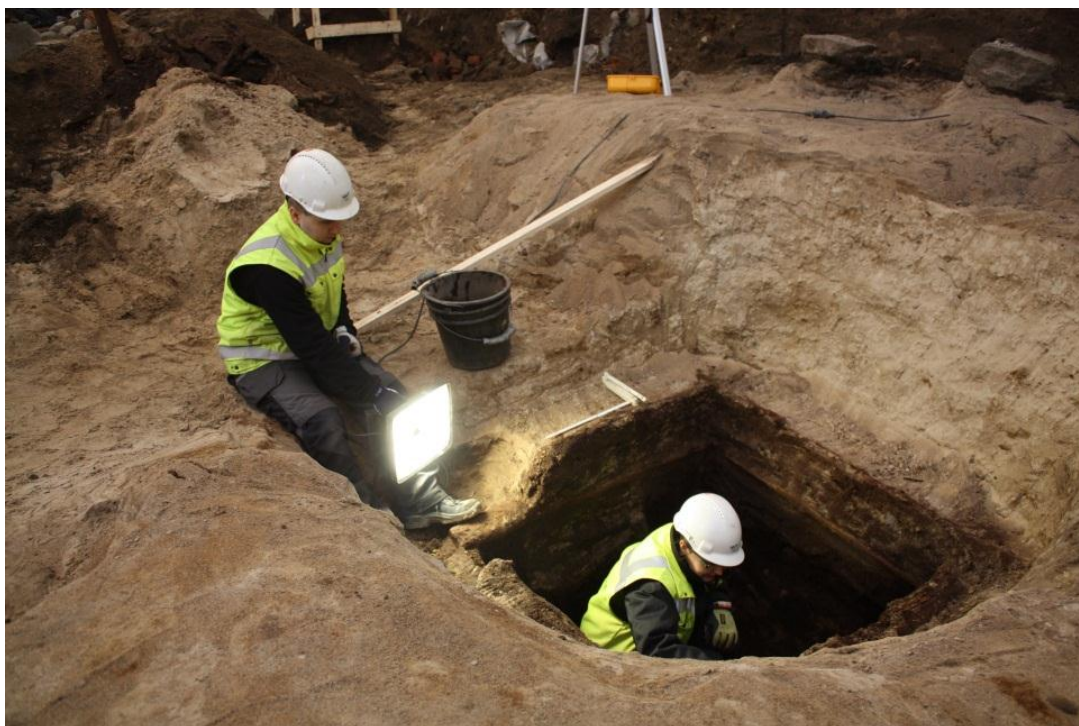
AKDG3164:112 Syvemmälle mentäessä tarvittiin enemmän valaistusta, jotta kaikki kerrostumat saatiin kaivettua esiin ja dokumentoitua. Kuvassa kaivetaan 1600-luvulle ajoittuvaa kaivoa R124. Janne Haarala näyttää Maija Helamalle valoa. Kuva Katja Vuoristo.

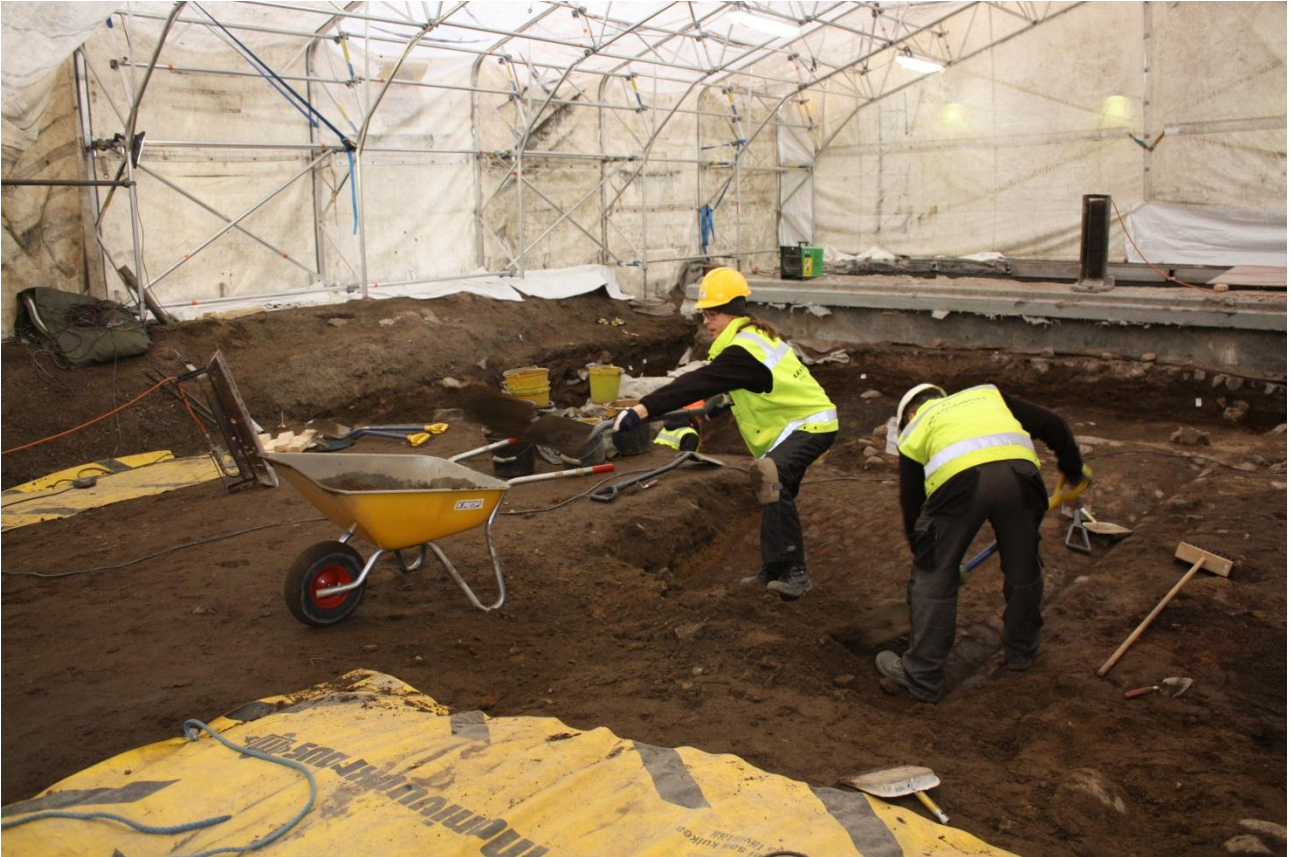
AKDG3164:30 Pihakiveystä R5 otetaan esille. Vieressä olevilla routamatoilla sulatettiin routaantunutta maata. Kuva Katja Vuoristo.

Pihakiveyksen R5 päällä oli todettu vuoden 1997 kaivauksissa palokerros, joka liittyi vuoden 1808 paloon. Kerros jatkui ohuena myös 2013 tutkimusten aikana esiin kaivetun pihakerroksen päällä. Palokerroksen (Y3) perusteella voidaan kiveys ajoittaa vuotta 1808 vanhemmaksi. Pihakiveys oli perustettu ruskehtavan harmaaseen/keskiruskeaan hiekkaan (Y7/Y9). Hiekka oli heti kivien alla likaisempaa ja siihen oli sekoittunut mm. nokea todennäköisesti vuoden 1808 palosta.

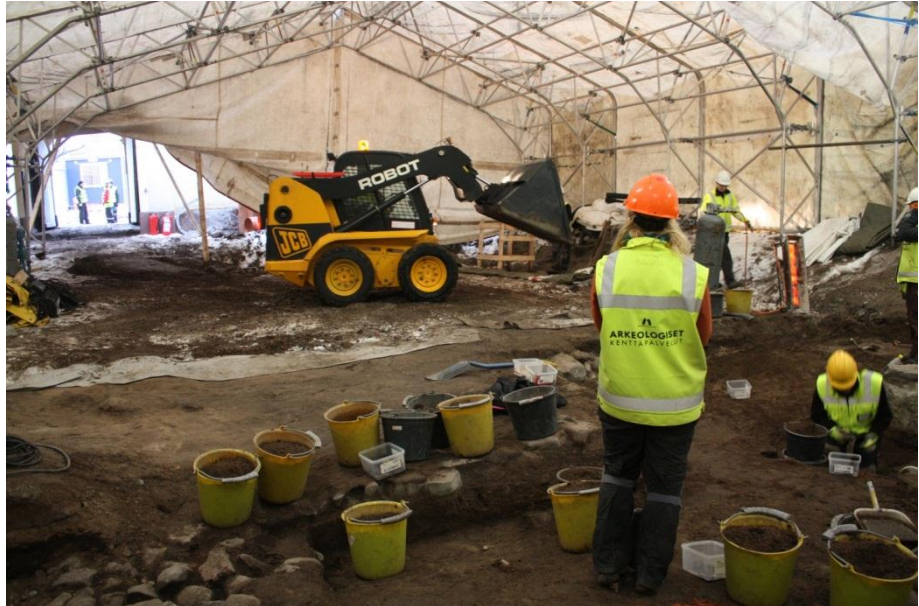
AKDG3164:25 Kaivausalueen itäosaa kaivettiin kaivinkoneella vielä teltan pystyttämisen jälkeenkin. Kuva Katja Vuoristo.

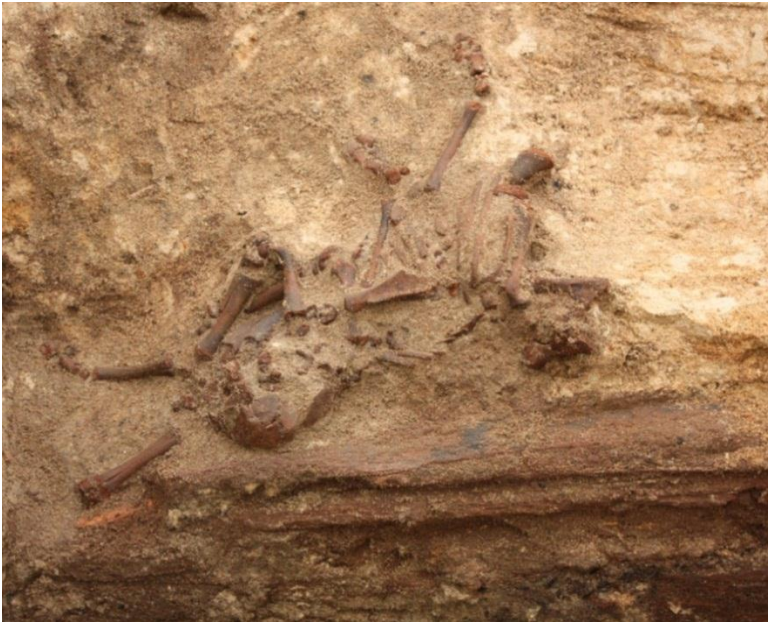
AKDG3164:102 Kaivon R124 perustuskuopan täyttömaasta löytyneen eläimen luuranko. Kyseessä on mahdollisesti karitsa, mutta lopullisesti eläin selviää vasta luuanalyysissa. Kuva Katja Vuoristo.

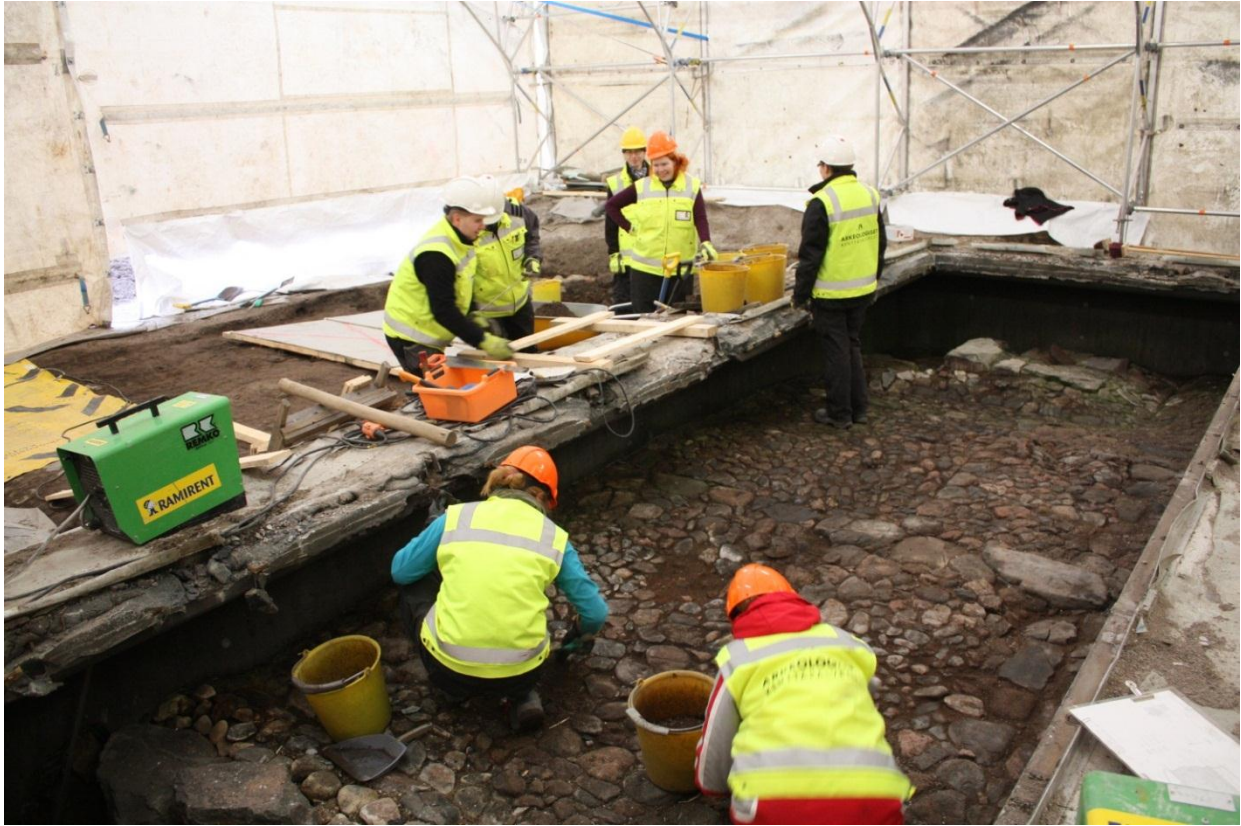
AKDG3164:8 Pihakiveystä R5 putsataan purkujätteestä vitriinin sisäpuolella. Kuvan oikeassa reunassa näkyy vitriinin suuntainen kivirivi, joka on sijainnut tonttien 133 ja 134 sekä tonttien 11 ja 12, rajalla. Tonttien 11 ja 12 raja siirtyi ennen vuoden 1808 suurpaloa idemmäksi suunnilleen samaan kohtaan, jossa näkyy nyt teltan seinä. Kuvaussuunta NW-SE. Kuva Katja Vuoristo.

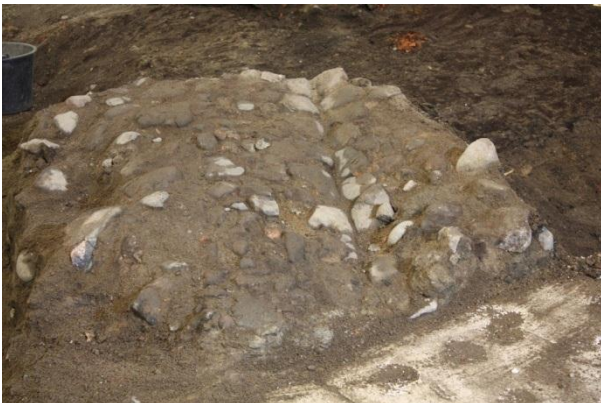
AKDG3164:41 Pihakiveyksestä R5 oli säilynyt vain rippeitä kaivausalueen itäosan putkikaivantojen välissä. Isommat kivet reunustavat vesikourua. Kuvaussuunta E-W.

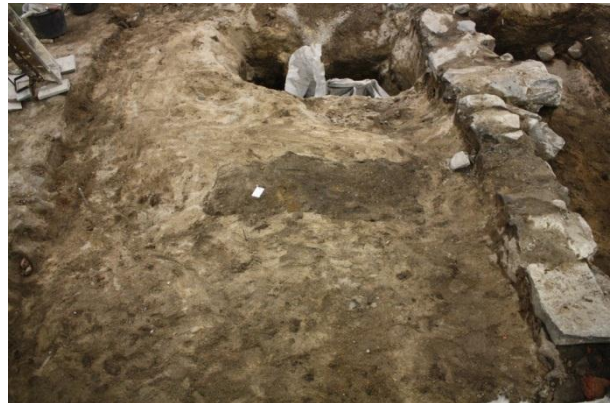
AKDG3164:18 Pihakiveyksen pohjustuskerros Y7 rakennuksen R8 pohjoispuolella. Tasossa näkyy myös Y58/Ku59. Kuvaussuunta W-E. Kuvat Katja Vuoristo.

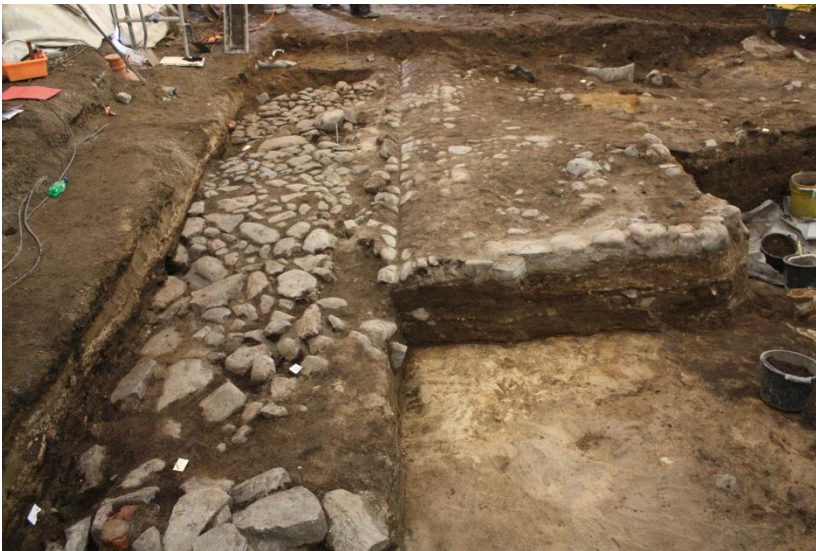
AKDG3164:35 Kaivausalueen pohjoisreunasta paljastui kellarin R11 itäpuolelta pihakiveystä R5 vanhempi pihakiveys R113, jossa kivet oli aseteltu epäsäännöllisemmin kuin nuoremassa kiveyksessä. Pihakiveys R5 (kuvan keskellä) loppuu vesikouruun, joka rajautuu pihakiveykseen R113. Kuvaussuunta W-E. Kuva Katja Vuoristo.

*Pihakiveys R113* sijaitsi kaivausalueen pohjoislaidassa kellarin (R11) itäpuolella. Kiveys on todennäköisesti jatkunut alun perin laajemmaltikin pihalle, sillä tästä oli viitteitä viemärikaivantojen väliin jääneellä saarekkeella, missä kiveys R113 meni ylemmän kiveyksen R5 alle. Nyt pihakiveys rajautui pääosin nuoremman pihakiveyksen R5 pohjoisreunan vesikourun viereen. Kiveys muodostui erikokoisista kivistä ja ne oli ladottu epäsäännöllisemmin kuin rakenteen R5 kivet. Kiveyksen keskivaiheilla oli kaakko-luodesuuntainen vesikouru ja myös em. viemärikaivantojen välisellä saarekkeella oli säilynyt pieni osuus lähes samansuuntaisesta vesikourusta. Kourujen väli oli noin 4,5 metriä. Pihakiveys ulottui lähes kellarin (R11) itäpäätyyn kiinni, vaikkakin se oli kellarin lähellä rikkonaisempi. Kiveyksen päällä ja kivien väleissä oli tiivis ja tahmea hiekkakerros Y116, joka on luultavasti samanikäinen kuin rakennekin. Pihakivet oli perustettu yksikön Y12 päälle, joka jatkui lähes kokonaan samalle alueelle kuin ylempikin piha R5. Tämän perusteella on mahdollista, että myös alempi pihakiveys olisi ulottunut aiemmin koko piha-alueelle, mutta se on purettu lähes kokonaan pois uuden siistimmän pihakiveyksen alta. Siellä missä uutta kiveystä ei ole tehty, on vanhempi rakenne jätetty paikoilleen.

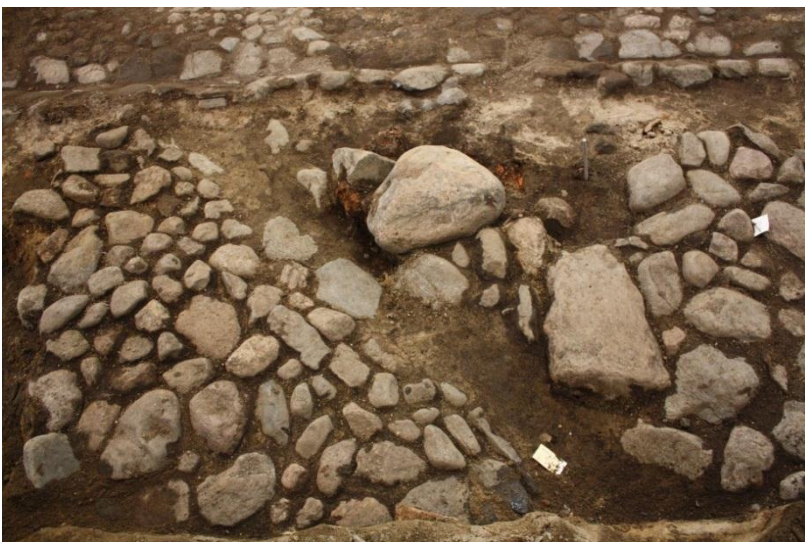
AKDG3164:37 Pihakiveyksessä R113 oli kaakko-luodesuuntainen vesikouru, kun taas pihakiveyksessä R5 oli itä-länsisuuntaiset kourut, joista pohjoiskouru näkyy kuvan ylälaidassa.

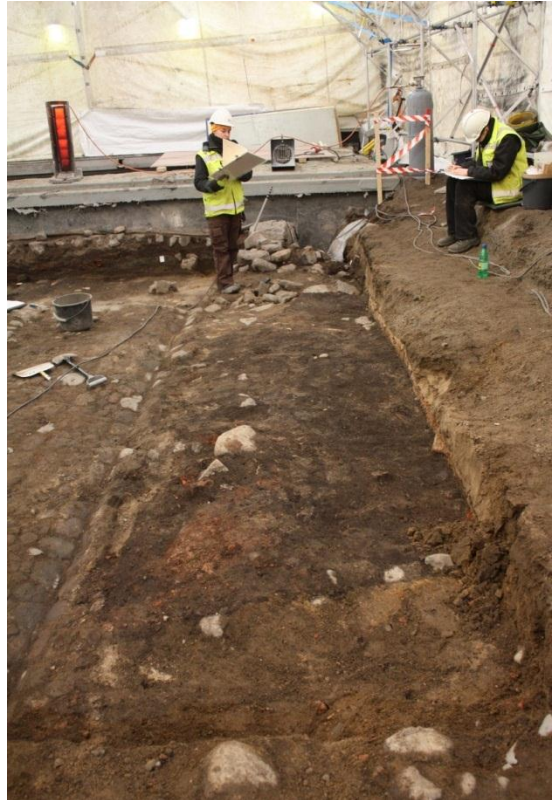
AKDG3164:34 Myös pihakiveystä R113 peitti vuoden 1808 palokerros Y3. Kuvaussuunta E-W. Kuva Katja Vuoristo.

Alempi pihakiveys näyttäisi olleen kellarin itäpuolella edelleen paljaana vielä uudemman pihakiveyksenkin (R5) aikana, sillä myös sen päällä oli vuoden 1808 palokerros (Y3). Kerros oli tällä kohdalla huomattavasti paksumpi kuin muualla. On todennäköistä, että pihakiveyksien ikäero ei ole kovinkaan suuri. Molemmat on luultavasti rakennettu vasta sen jälkeen kun tontti siirtyi vuonna 1759 kruunulle. Tällöin mm. katujen

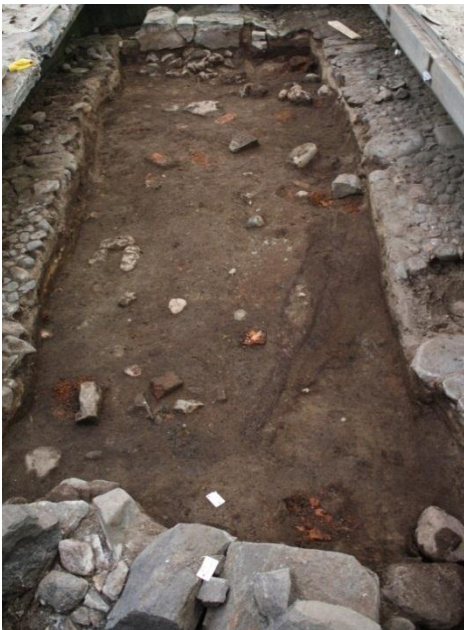
AKDG3164:12 Pihakerros Y15 vitriinin sisäpuolella. Kuvaussuunta N-S. Kuva Katja Vuoristo.

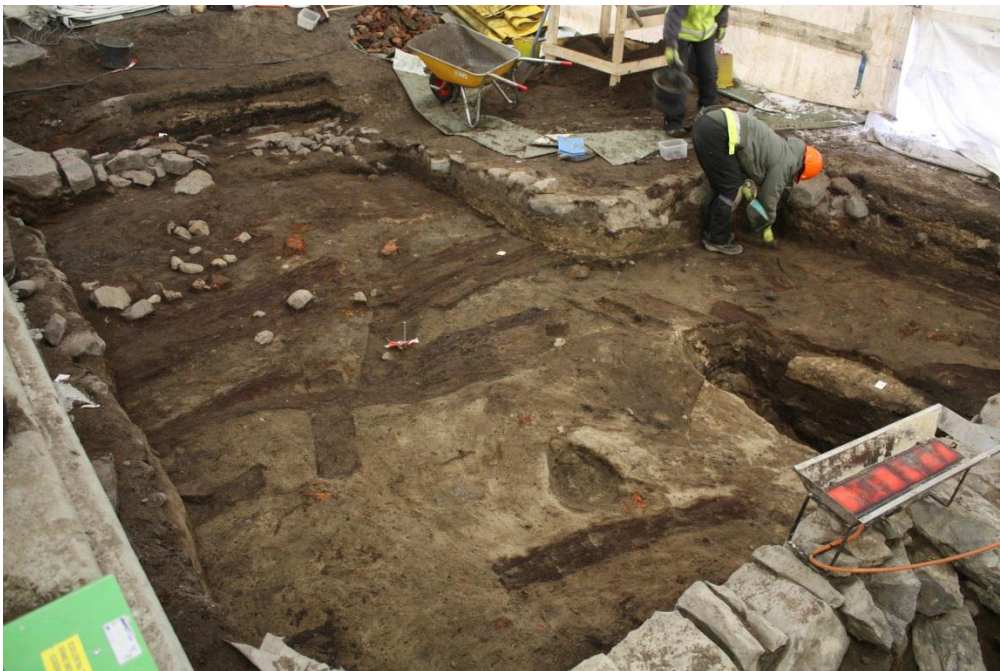
AKDG3164:21 Alueen keskiosassa erottui selkeästi yksikön Y86 maatuneet puut, jotka olivat samanaikaisia kuin pihakerrokset Y89 (etualan hieman vaaleampi hiekka), ylhäällä erottuvan kellarin perustuksen edustalla sijainnut Y90 ja Y33 (ruskea hiekka keskellä ja oikeassa reunassa). Kuvasta käy ilmi hyvin pihakerrosten samankaltaisuus ja se, että niiden erottaminen toisistaan oli paikoin hyvin hankalaa. Kuvaussuunta SW-NE. Kuva Katja Vuoristo.

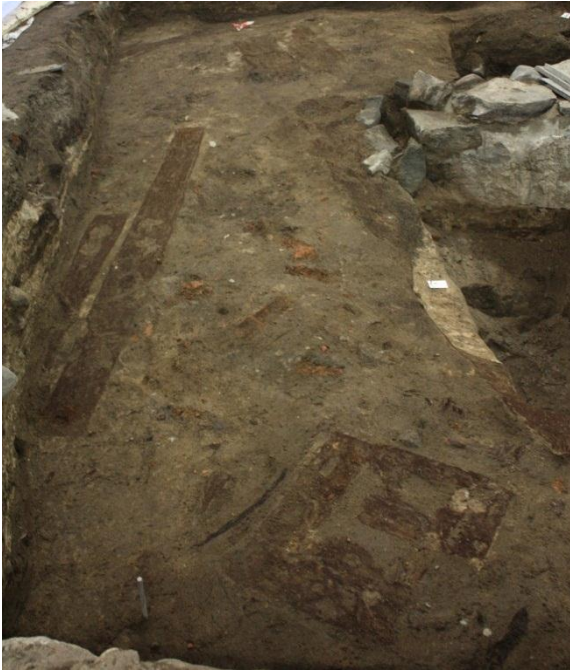
AKDG3164:23 Yksikön Y86 puita pihakerroksessa Y33. Etualalla erotuu maatonut puinen kansi. Kuvaussuunta N-S. Kuva Katja Vuoristo.

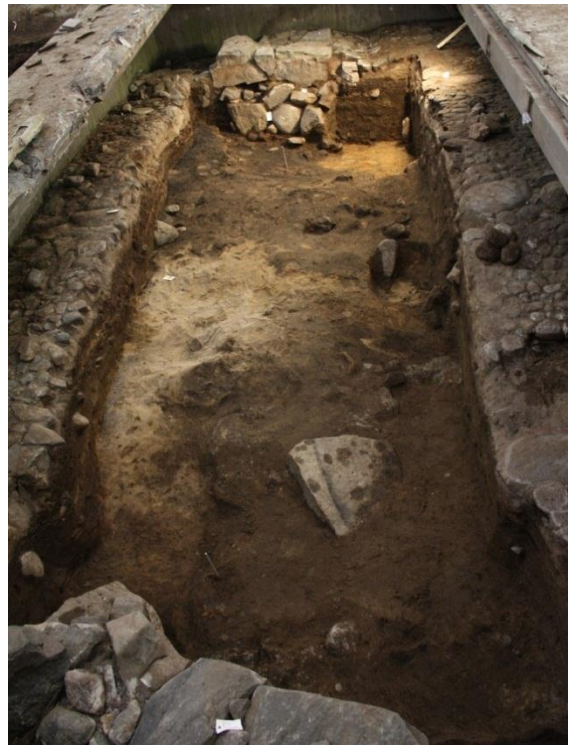
AKDG3164:15 Vitriinin sisäpuolen alimpia maakerroksia oli kuvassa erottuva tummanruskea hiekkakerros Y52, joka jatkui 1600-luvulla perustetun tontin 134 puolelle. Kuvassa näkyvä vaalea hiekka on pohjamaata. Kuvaussuunta N-S. Kuva Katja Vuoristo.

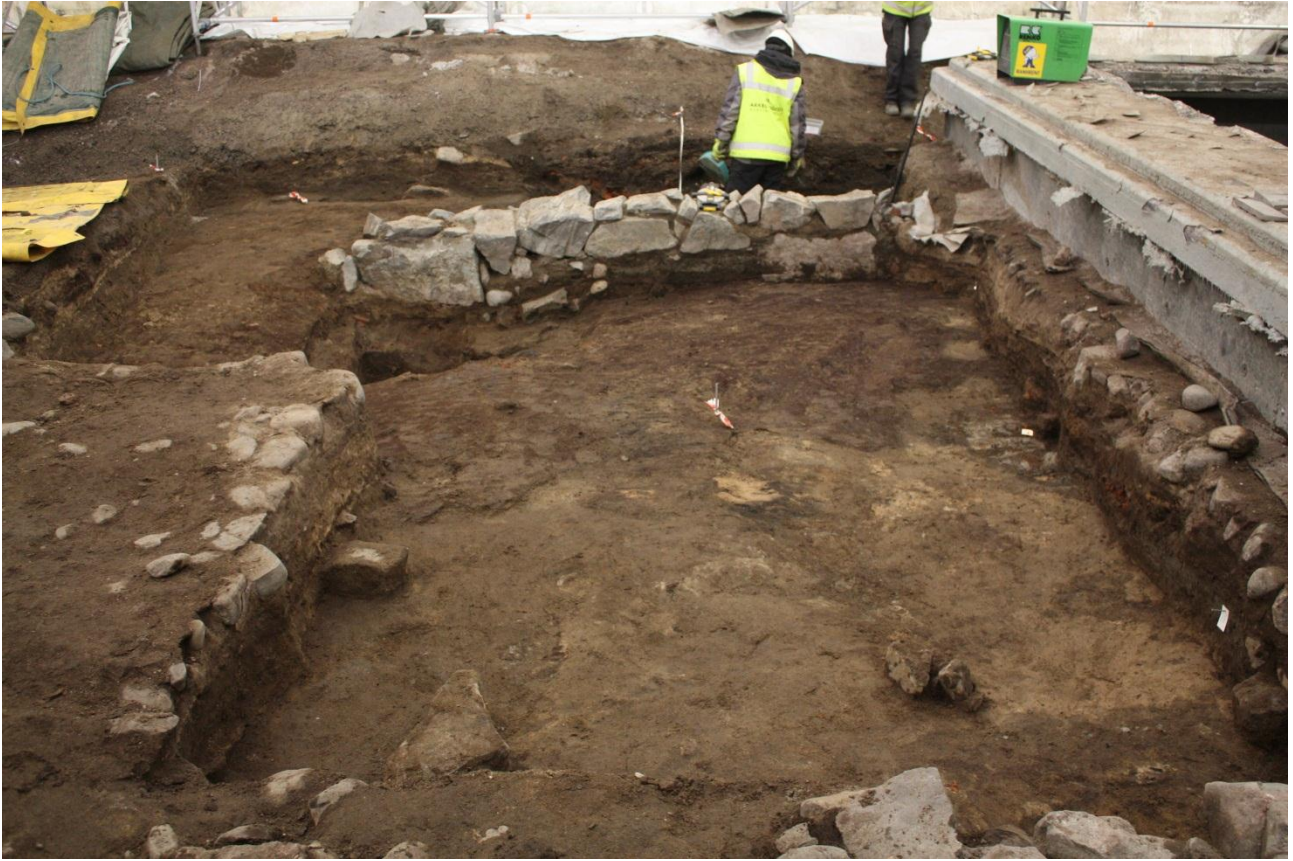
AKDG3164:26 Orgaanisesta aineksestä koostuva pihakerros Y96 erottuu tasossa tummanruskeana ja tasauserros Y100 vaaleamman ruskeana. Pihakerroksessa oli mm. olkimassaa. Vitriinin alapuolella erottuu profiiliin jatkuva pyöreä läikkä Y97 ja taustalla näkyy vielä purkamaton talonpohjan R8 kivijalka. Kuvaussuunta N-S. Kuva Katja Vuoristo.

Pihakerroksen Y96 alapuolella oli tiivis sekoittunut hiekkakerros Y100, joka oli mahdollisesti alun perin syntynyt pihan keskiosaan alueen kuoppaisuutta tasoitettaessa, mutta se on luultavasti toiminut samalla myös väliaikaisesti pihakerroksena. Yksiköstä otettujen kahden maanäytteen kasvijäänneanalyyysien perusteella maakerrostuma ei olisi ollut aktiivisena pihamaana, jossa olisi kuljettu, sillä pelto- ja kulttuuririkkaruohojen määrä oli näytteissä lähes olematon. Toisessa näytteessä oli runsaasti hiiltä ja hiiltyneitä viljojen jyviä. Toisessa näytteessä ei taas ollut juurikaan hiiltä ja siinä oli hiiltymättömiä hyöty- ja kulttuurikasvien siemeniä. Lisäksi näytteessä oli kalan luita sekä hyönteisten kuoren kappaleita. Kasvijäänneiden perusteella näyttäisi siltä, että yksikkö Y100 ei olisi ollut pitkään paljaana ihmistoiminnan vaikutuksille. Tämän perusteella kyseessä olisi siis ennemminkin tasaus- ja täyttökerros, johon on luultavasti sekoittunut palokerroksen Y101 maa-ainesta. Tasauserroksen hiekka on luultavasti peräisin lähialueelta, koska kyseessä ei ollut puhdas maa-aines. Yksikköön oli sekoittunut löytöjä, jotka ovat hyvin samankaltaisia kuin alempien kerrosten löydöt ja suurin osa näistä lieneekin peräisin niistä. Lisäksi ainakin yksi liitupiippu ajoittuu vuosien 1729–1761 välille, jolloin se on luultavasti joutunut kerrokseen aikaisintaan 1730-luvulla. On todennäköistä, ettei hiekkakerrosta ole levitetty heti vuoden 1713 tulipalon jälkeen, sillä palokerroksen ja sen väliin oli ehtinyt muodostua jo muita maakerroksia. Piha-alueen poikki tai heti sen vieressä on karttojen mukaan ollut venäläisten kenttälinnoitus 1720-luvun alussa ja on mahdollista, että hiekka olisi peräisin osittain siitä. Tällöin linnoituksen olisi pitänyt jäädä juuri kaivausalueen ulkopuolelle ja tasauserros olisi levitetty aikaisintaan 1720-luvun lopulla.

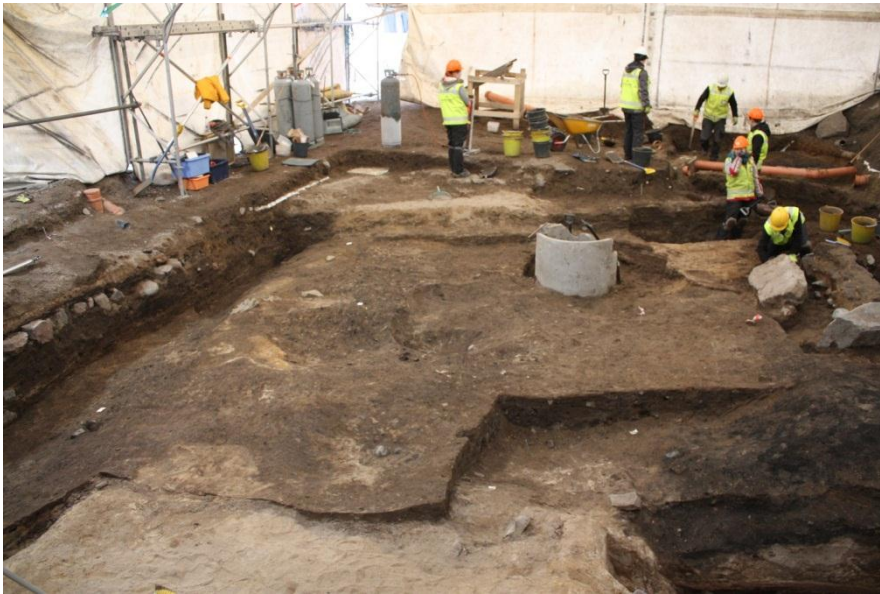
AKDG3164:49 Tallaantumiskerrokset Y146 ja Y148 sekä orgaaninen kerros Y152, joka liittyy luultavasti alueen vanhimpaan pihakerrokseen. Pohjoisreunan ojamaisessa kuopanteessa on tasoiskerros Y150. Kuvaussuunta W-E. Kuva Katja Vuoristo.

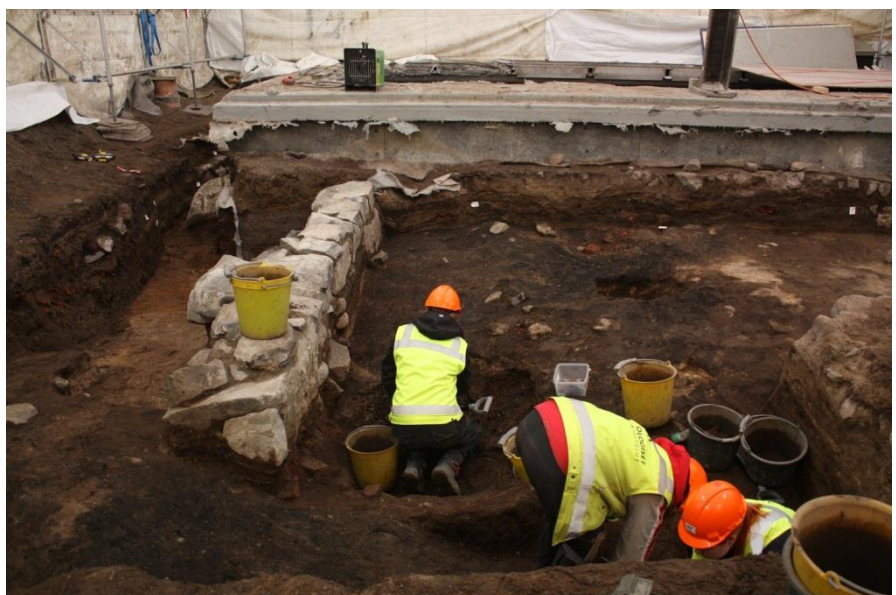
AKDG3164:31 Palokerrosta Y101 kaivetaan esiin. Kuvaussuunta E-W. Kuva Katja Vuoristo.

Palokerros Y101 ulottui pihan keskivaiheille ja paksuimmillaan se oli lähellä kaivoa R124. Huomionarvoista palokerroksessa on se, että siitä talteen kerätyt löydöt eivät ole kovinkaan palaneita. Tämä viittaa siihen, että palo ei ole riehunut tutkituilla tonteilla voimakkaimpana. Tätä tukee myös kasvijäännetutkimus, sillä palokerroksen yläpuolella olleessa mahdollisessa palon tasoitekerroksessa Y100 olleet siemenet näyttäisivät hiiltyneen tasaisesti rikkoutumatta, mikä merkitsee sitä, että ne ovat palaneet hiljalleen, eikä kuumuus ole ollut kova. Itse palokerroksen maanäytteessä kasvijnäytteitä oli vain vähän. Palokerroksen löydöt eivät ajoita tarkasti palon ajankohtaa, mutta kyseessä on luultavasti vuoden 1713 palo.

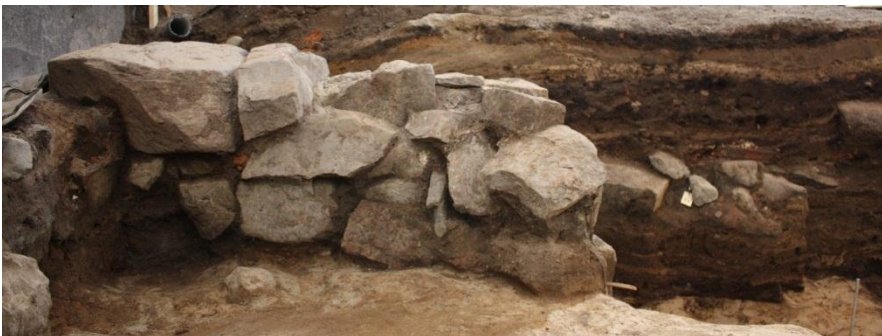
AKDG3164:90 Kellarin itäosan eteläseinä. Ylimmät kivet kuuluvat kellarin nuorempaan vaiheeseen samoin kuin profiilissa erottuvat kivet ja alin kivikerros liittyy alkuperäiseen kellarirakennukseen. Kuvaussuunta S-N. Kuva Katja Vuoristo.

Kellari oli perustettu hiekkaan kaivettuun pystyseinäiseen kuoppaan, joka erottui puhtaasta pohjahiekasta hyvin heikosti aivan kivien vieressä. Alin kivikerros (R11b) oli asetettu tiiviisti kuopan seinämiä vasten. Eteläseinällä alimmat kivet olivat korkeita ja kapeita, kun taas ylemmät kivet (R11a) olivat kooltaan epätasaisempia. Kaikki kivet olivat lohkottuja. Vitriinin sisäpuolella alempi kivikerros ei ollut säilynyt yhtä hyvin ja osa alimmista kivistä oli purettu tai sortunut rakennuksen ulkopuolisiin kerroksiin.

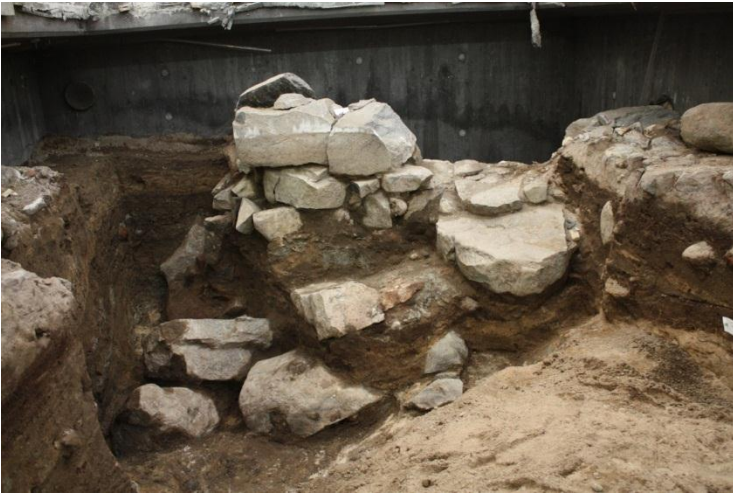
AKDG3164:94 Kellarin nuoremman vaiheen oviaukkoon liittyvä kiveys rakennuksen itäpäässä. Kiveyksen vieressä on vielä kellarin myöhempiä täyttömaita (Y202). Sisäpihan myöhemmät kaivu- ja rakennustyöt olivat tuhonneet kellarin pohjoisosan. Betonikieleke ulottuu lähes kivijalkaan kiinni. Kuvaussuunta E-W. Kuva Katja Vuoristo.

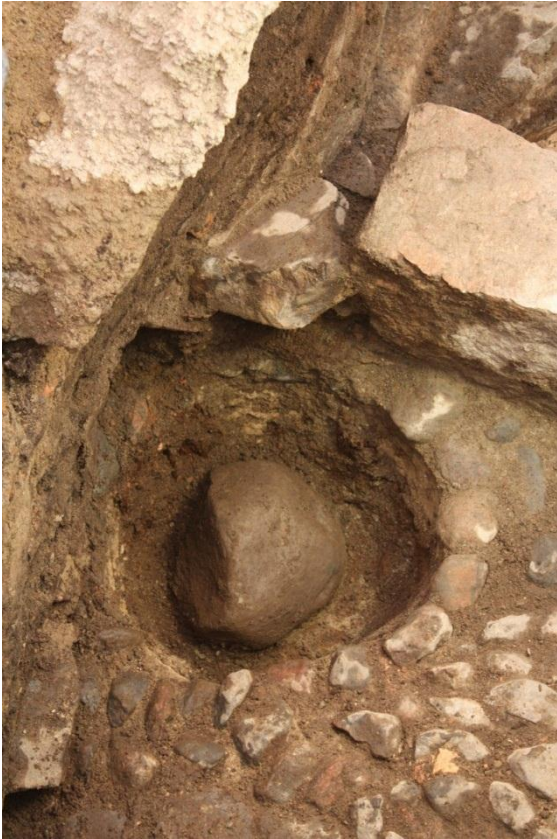
*Vasemmalla:* AKDG3164:96 Kellarin mukulakivettyä lattiaa ja säilytyskuoppa Ku204. Kuvaussuunta E-W. Kuva Katja Vuoristo.

Rakennukseen liittyi tiivis mukulakivilattia (R203), joka on todennäköisesti ollut kellarissa heti sen rakentamisen jälkeen, sillä se oli tehty puhtaaseen pohjahiekkaan, eikä merkkejä aikaisemmasta maalattiasta tai muusta ollut havaittavissa. Lattia oli kaivettu lähes kokonaan esiin jo vuoden 1997 kaivauksissa, mutta pohjoisprofiiliin oli jäänyt vielä pieni osuus kaivamatta ja se otettiin esiin vuoden 2013 kaivauksissa. Mukulakiveyksen päällä oli samoja täyttö- ja tunkiokerroksia, joita oli kaivettu paikalta jo aiemmin. Lisäksi lattian päälle oli romahtanut kellarin seinäkiviä. Kun ne poistettiin, paljastui kellarin itseinän vierestä pyöreä, halkaisijaltaan 60 cm kokoinen kuoppa (Ku204), joka oli täytynyt saven sekaisella purkukerroksella (Y205). Lattiakiveys oli selkeästi tehty paikalle vasta kuopan jälkeen tai samanaikaisesti, sillä kivet kehystivät kuoppaa siististi. Kun kuoppa tyhjennettiin, paljastui kuopan reunoilta maaneita pystylautoja ja myös pohjalla oli puu. Kyseessä oli joko maahan upotettu tynnyri tai laudoilla vuorattu säilytyskuoppa (R207). Kuopan pohjalta löytyi puun päältä huonokuntoinen raha (KM 97093:1969), joka ajoittuu vuosien 1666–1686 välille. Myös kellarirakenteesta löytyi raha. Kyseessä on Kristiinan aikainen (1632–1654) kuparikolikko, mahdollisesti ¼ äyri, joka ajoittuu vuoteen 1636 (KM 97093:227).

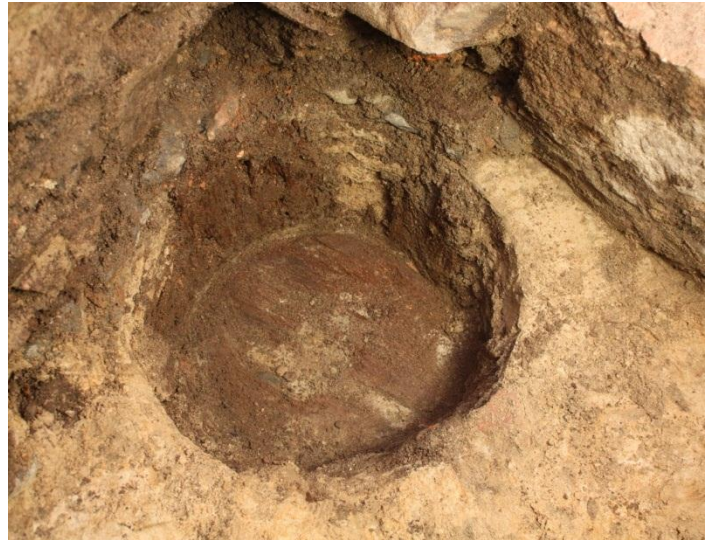
*Yllä:* AKDG3164:97 Kellarin itäosasta löytyi lattiaan tehty kuoppa ja puutynnyrin jäännökset (Ku204/R207). Kuvaussuunta SW-NE. Kuva Katja Vuoristo.

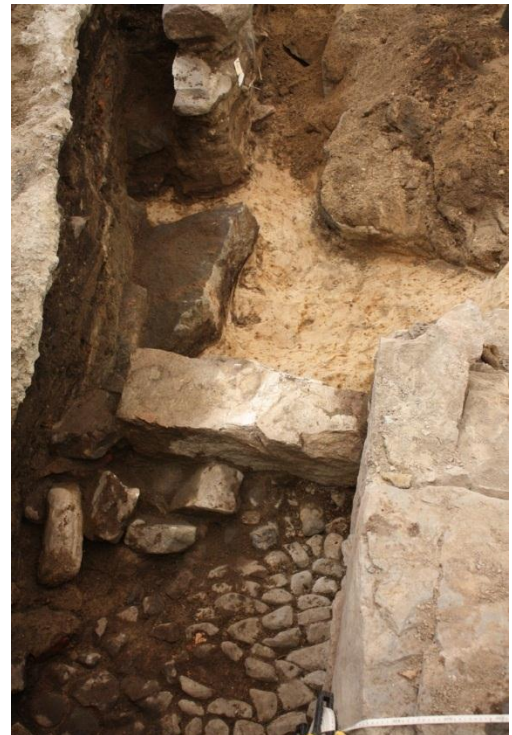
AKDG3164:95 Kellarin vanhemman vaiheen R11b säilynyttä kiveystä rakennuksen itäpäädyssä. Oviaukon kohta jää profiilissa näkyvän laakean ison kiven kohdalle. Rakennusvaiheen R11a kiviä näkyy vielä profiilissa kuvan yläreunassa. Kuvaussuunta E-W. Kuva Katja Vuoristo.

Tutkimusten perusteella näytti siltä, että kellari oli perustettu tontille melko varhaisessa vaiheessa, sillä sen perustuskuoppa erottui vasta aivan lopussa. Tämä osoittaa sen, ettei rakenteen varhaisinta vaihetta ole kaivettu sen ympärillä olleiden yksiköiden läpi. Vanhempi kellarirakenne näyttäisi olleen jonkin aikaa rauniona, sillä siihen liittyvän kiviperustuksen päälle oli ehtinyt syntyä jo muutamia kulttuurikerroksia sekä ohut turvekerros Y202, ennen kuin kiveys oli otettu uudelleen käyttöön. Todennäköisesti kellari on rakennettu ennen vuoden 1713 paloa, ja se on tuhoutunut palossa. Tämän jälkeen kellari lienee ollut pois käytöstä venäläisten vallan aikana ja se on rakennettu uudelleen aikaisintaan vuonna 1725 tai mahdollisesti vasta 1730-luvulla.

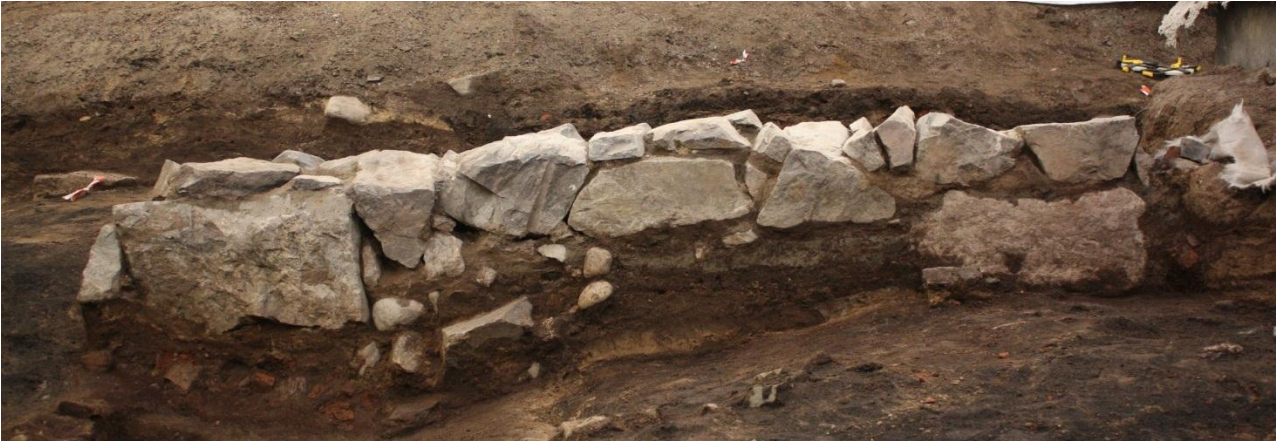
AKDG3164:29 Talonpohjan R8 vitriinin itäpuolelle jäävä kivijalka esiin kaivettuna. Kivijalka oli tehty kaivantoon, joka leikkasi pihakerroksen Y33. Etualalla näkyy palokerros Y101 ja kaivon R124 kohdalle syntynyt vajoama. Kaivo jatkui rakenteen alle. Kuvaussuunta N-S. Kuva Katja Vuoristo.

Talonpohjan kivijalka osoittautui itä-länsisuunnassa vain 6 metriä pitkäksi aiemmin oletetun 14,5 metrin sijaan. Pohjois-eteläsuunnassa kivijalasta oli säilynyt vain noin 2,2 metrin pituinen pätkä, sillä rakenne oli tuhoutunut Presidentinlinnan rakentamisen sekä pihan myöhempien kaivutöiden yhteydessä. Näyttäisi siltä, että kivijalka oli ehjä itäpäässä, sillä se oli tehty kaivantoon (Ku87), joka loppui samaan kohtaan. On tosin mahdollista, että rakennus on jatkunut idemmäksi puuperustaisena tai kivijalka on jatkunut taas idempänä, mutta tästä ei olisi säilynyt mitään merkkejä paikalle kaivetun 1800-luvulle ajoittuvan kaivon takia. Kaivon perustuskoupassa oli useampia kiviä, jotka voisivat olla alun perin peräisin kivijalasta. Myöskään siitä, että talon itäpääty olisi ollut kohdassa, johon havaitun pohjoisseinän perustuskaivanto loppui, ei havaittu merkkejä, sillä perustusoja ei kääntynyt etelään. On mahdollista, että pohjoinen kivijalka perustusojineen loppui kyseiseen kohtaan esimerkiksi sen vuoksi, että paikalla on ollut pihalle vievän oviaukon kohta. Mikäli talonpohja ei ole jatkunut itään päin, mutta on ulottunut etelässä noin 10 metrin päässä sijainneen Rantakadun varteen, on rakennus sijoitettu poikittain katuun nähden eikä kadun suuntaisesti. Tällöin rakennus olisi ollut kooltaan noin 6 x 10 metriä eli 60 m<sup>2</sup>. Tosin eri asemoinneissa Rantakadun paikka vaihtelee ja se on voinut olla myös lyhyemmän välimatkan päässä kivijalasta.

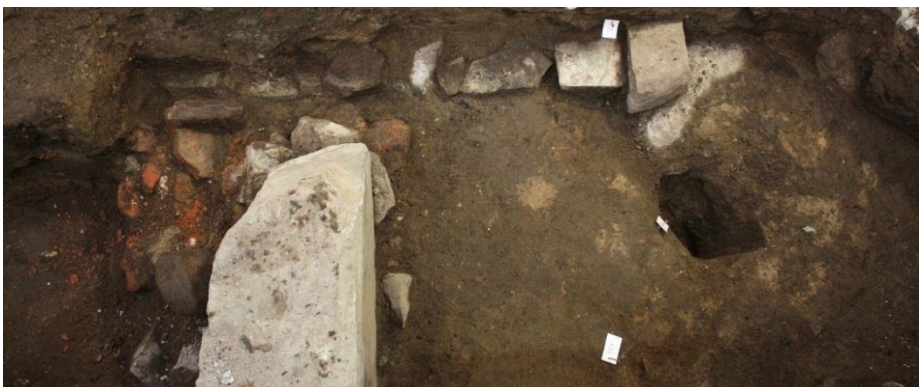
AKDG3164:74 Rakennuksen R8 länsiseinän perustamisessa oli hyödynnetty vanhemman rakennuksen pohjan R55 rakenteita. Kuvaussuunta N-S. Kuva Katja Vuoristo.

perustuksessa oli hyödynnetty osittain vanhempaa itä-länsisuuntaista kivijalkaa R55, jonka päältä rakenne kulki. Kivijalkaa vasten oli laitettu paikoin eristeeksi savea (Y27).

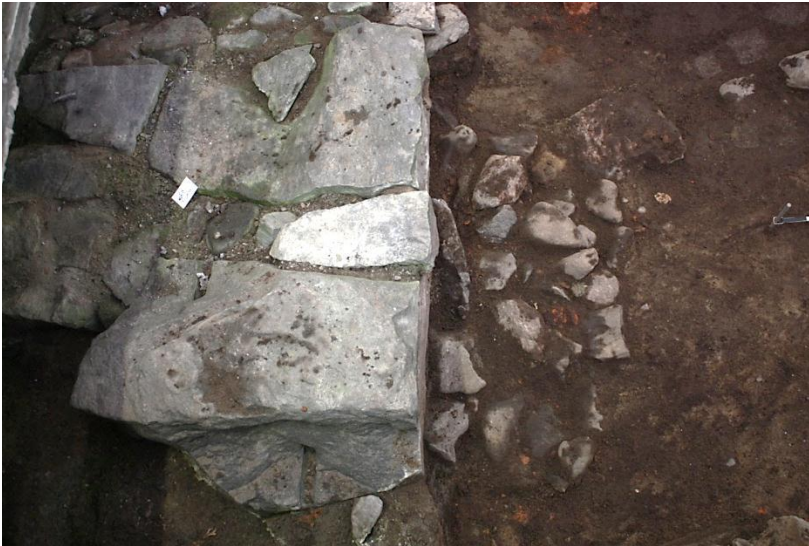
AKDG3164:71 Rakennuksen R8 luoteisnurkassa sijainnut uuninpohja oli konservoitu vuoden 1997 kaivausten jälkeen ja päällimmäiset kivet (R23) oli asteltu uudelleen. Uunin perustuksessa oli käytetty pienempiä luonnonkiviä (R38). Kuvaussuunta E-W. Kuva Katja Vuoristo.

Rakennuksen pohjan luoteiskulmassa oli jo vuonna 1997 todettu uuninperustus R23. Tätä oli konservoitu paikalle tehtyä vitriiniä varten ja ilmeisesti konservoinnin yhteydessä päällimmäisiä suurimpia perustuskiviä oli nostettu jopa paikoiltaan ja asetettu takaisin paikoilleen hieman tasaisemmin. Isoimpien pintakivien alta tuli nimittäin paksuhko kerros lekasoraa, jolla kivet oli saatu tasattua. Kiveys ei myöskään vastannut täysin sitä tasoa johon se oli vuoden 1997 kaivauskarttojen mukaan jätetty. Soran poiston jälkeen tuli esiin ehjää perustusta, johon oli ladottu keskimäärin 10 x 10 x 25 cm kokoisia lohkottuja tai luonnonkiviä (R38). Pienimmät kivet oli asetettu rakenteen keskelle ja reunoilla oli hieman isompia pyöreitä kiviä. Kiveyksen pohja koostui pienistä lohkokivistä ja tiilistä, jotka olivat mahdollisesti aseteltu alun perin tasoon. Tiilet näyttivät jatkuvan etelässä vitriinin ulkopuolella hieman pidemmälle kivijalan (R8) alla. Molemmat puolet saivat kuitenkin oman rakennenumeron (R74 ja R208), koska vitriinin perustus katkaisi rakenteen. Kooltaan uuninperustus oli noin 100 x 120 cm ja se oli tehty reilun metrin syvyyseen perustuskuoppaan (Ku37). Kyseessä oli todennäköisesti kaakeliuunin pohja, sillä paikalta on tullut jo 1997 kaivauksissa runsaasti vihreäksi lasitettuja uuninkaakelin paloja ja vuoden 2013 kaivauksissa niitä löytyi vielä lisää.

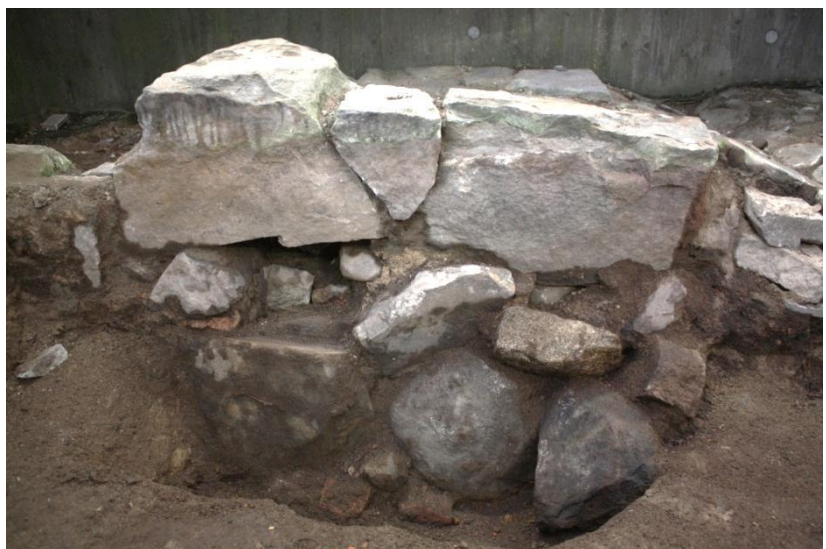
AKDG3164:72 Uunin pohjoisprofiilissa näkyy hyvin rakenteen perustuskuoppa Ku37. Kuvaussuunta N-S. Kuva Katja Vuoristo.

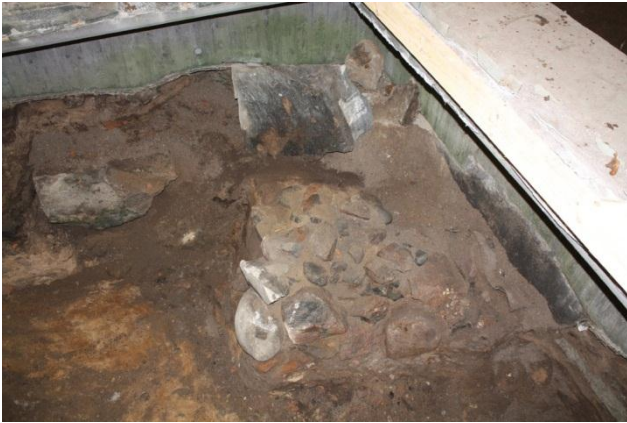
AKDG3164:82 Uunin perustuskiveystä R38. Kuvaussuunta W-E.  
Kuvat Katja Vuoristo.

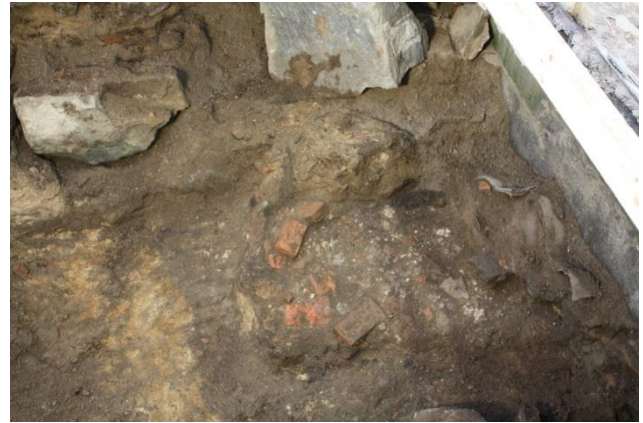
AKDG3164:83 Uunin alustuskerros Y208. Kuvaussuunta W-E.

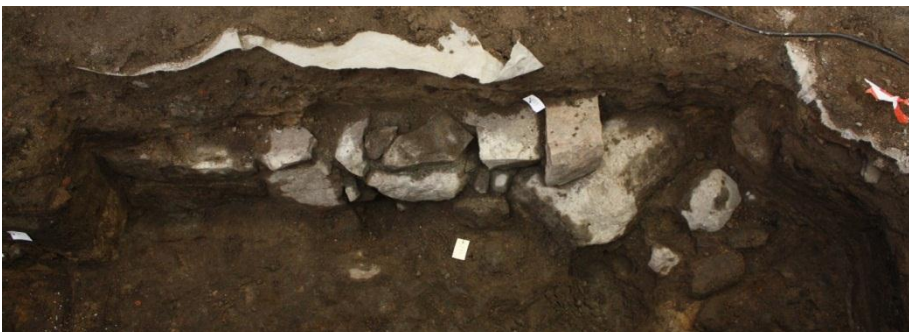
AKDG3164:78 Kivijalasta oli säilynyt vain pieni osa eteläprofiilissa. Kuvaussuunta N-S. Kuva Katja Vuoristo.

Aivan alueen eteläreunasta vitriinin vierestä paljastui vuoden 2013 kaivauksissa entuudestaan tuntematon kivijalan katkelma, josta oli säilynyt vain noin 1,5 metrin pituinen itä-länsisuuntainen kiveys (R55). Rakenne oli tuhoutunut suurilta osin linnan rakentamisen sekä myöhempien putkikaivantojen yhteydessä. Yksi putkikaivannoista kulki heti kiveyksen eteläpuolelta, minkä vuoksi kivijalka jouduttiin jättämään profiiliin kiinni. Kivijalan länsipäädystä erottui mahdollisesti rakennuksen kulmakivi, jonka halkaisija oli noin 70 cm. Kiveys koostui kahdesta päällekkäisestä kivikerroksesta, joista päällimmäisessä oli pienempiä, noin 15 x 5 25 cm:n kokoisia kiviä ja alimmaisessa hieman isompia, noin 25–40 x 20 x 25 cm:n kokoisia kiviä. Kivien väleissä oli vähäisiä merkkejä savilaastista. Rakennuksen koosta ei voida sanoa säilyneen osan perusteella mitään. Kyseessä saattaisi olla kuitenkin asuinrakennus, joka on ulottunut etelässä Rantakadun reunaan. Tällöin rakennuksen leveys olisi ollut pohjois-eteläsuunnassa eri asemoinneista riippuen noin 4–8 m.

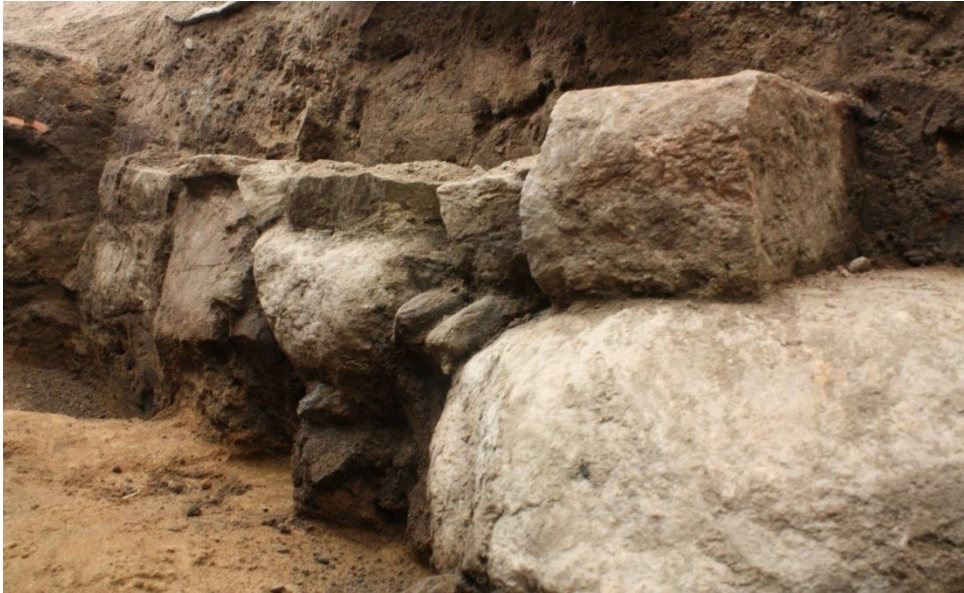
AKDG3164:81 Kivijalan R55 profiilia. Kuvaussuunta NW-SE. Kuva Katja Vuoristo.

Rakennuspohjan R55 voidaan todeta olevan kuitenkin vanhempi kuin talonpohjan R8, sillä se on jäänyt viimeksi mainitun pohjois-eteläsuuntaisen seinälinjan alle. Rakenteen alla oli hiilen, noen ja siltin sekainen hiekka Y82 ennen puhdasta pohjahiekkaa (Y50). Rakennus voisi ajoittua vuosien 1721–1742 väliin.

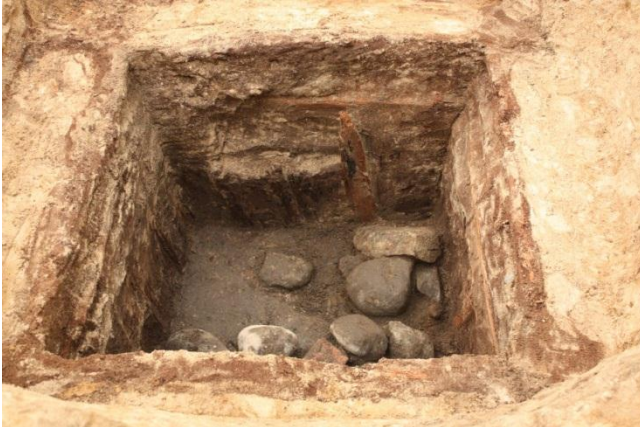
AKDG3164:104 Kaivon aikainen kerrostuma Y187. Kuvaussuunta W-E. Kuvat Katja Vuoristo.
