TUTKIMUSRAPORTTI

# HELSINKI

## Presidentinlinna

Historiallisen ajan kaupunkitontin kaivaus Presidentinlinnan sisäpihalla 14.1.–8.3.2013

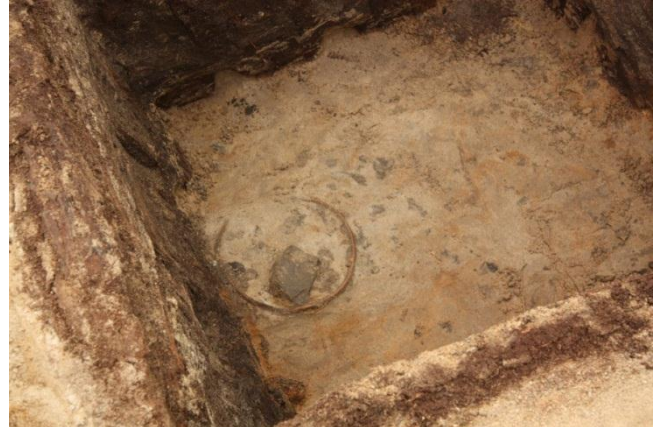
AKDG3164:106 Kaivon pohjalla ollut puuvanne oli todennäköisesti irronnut puuämpäristä. Kuvaussuunta NW-SE.

jastui jo kaivon aikaisia yksiköitä (Y186 ja Y187), joissa oli nähtävissä selkeästi veden lajittelemia hienosta hiekasta, savesta ja orgaanisesta aineksesta syntyneitä kerrostumia. Kaivon aikaiseen toimintaan näyttäisi viittaavan myös kaivon pohjalla (Y192) erottunut puinen vanne, joka lienee peräisin puuämpäristä, jolla kaivosta on nostettu vettä.

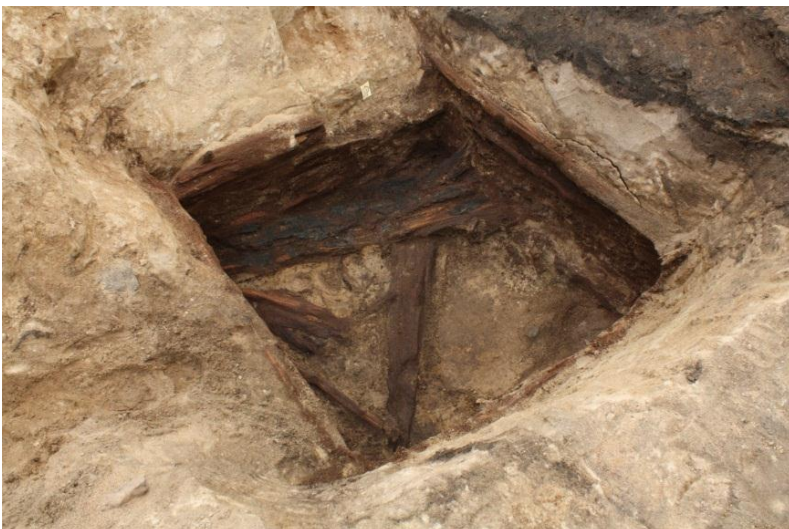
AKDG3164:100 Kaivon käytön jälkeiseen kerrokseen Y132 oli romahtanut osittain palaneita puita. Samasta kerroksesta löytyi mm. vihvilän siemeniä. Kasvi on luultavasti kasvanut kaivon reunalla, josta siemenet ovat tippuneet kaivokuoppaan. Kuvaussuunta SW-NE. Kuva Katja Vuoristo.

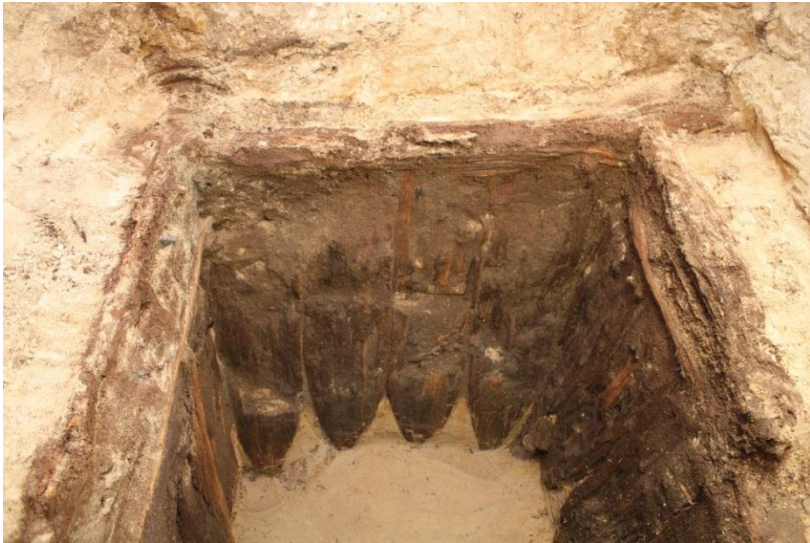
AKDG3164:111 Kaivon sisäseinillä oli alaosistaan teroitettuja pystyyn asetettuja lankkuja. Kuvaussuunta E-W. Kuva Katja Vuoristo.

Kaivo oli, kuten jo vuoden 1997 kaivauksissakin todettiin, hirsikehikkoinen ja se oli yläosastaan noin 110 x 115 cm kokoinen, mutta kapeni alaspäin mentäessä 100 x 100 cm:n kokoiseksi. Hirsikehikon syvyys oli noin 120 cm. Kehikon yläosassa oli noin 160 cm pitkiä maatuneita hirsii, joissa oli kulmissa lamasalvokset. Hirsien paksuus oli 14–17 cm. Alempana kehikko koostui noin 25 cm korkeista ja 10 cm paksuista lankuista, joiden päät nojasivat ilman salvosta toisiinsa. Kehikko oli vuorattu sisäpuolelta koivun tuohella, joka oli säilynyt erittäin hyvin. Tuolta vasten oli asetettu

kaivon sisäseinille noin 25 cm leveitä pystysuuntaisia lankkuja, jotka oli teroitettu alaosistaan. Terävät päät oli työnnetty kaivon pohjalle hiekkaan ja ne menivät noin 20 cm syvemmälle kuin hirsikehikko. Lankkujen

yläpäävät olivat maatuneet, mutta niiden havaittu korkeus oli enimmillään 100 cm. Kaivon jokaisella seinällä oli neljä lankkua. Kaikki puut osoittautuivat poistettaessa hyvin maatuneiksi, joten niistä ei saatu näytteitä dendrokronologista analyysiä varten. Hirret olivat luultavasti mäntyä.

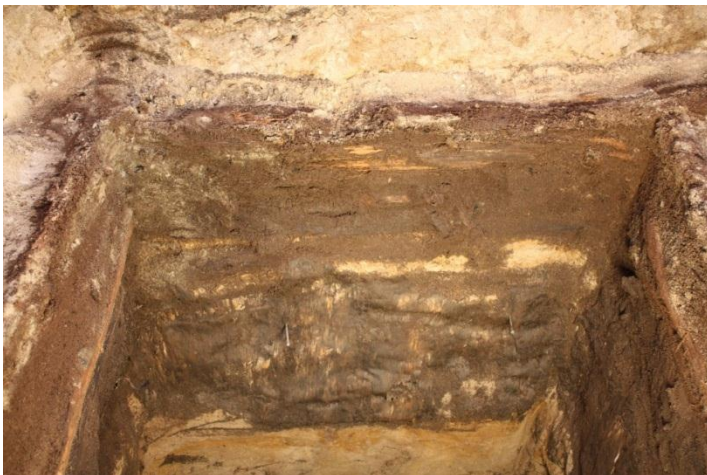
AKDG3164:113 Lankkujen sisäpuoli oli vuorattu kauttaaltaan koivu-tuohella. Kuvaussuunta E-W. Kuva Katja Vuoristo.

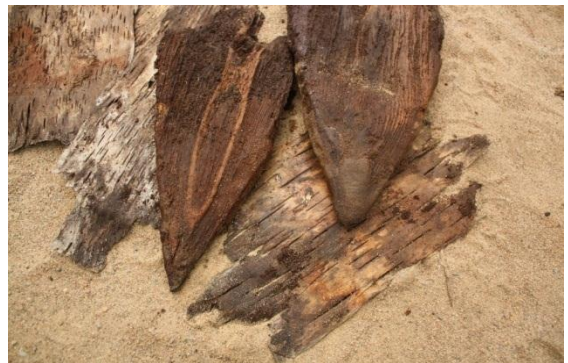
AKDG3164:115 Kaivosta poistettuja tuohia ja lankkuja. Kuva Katja Vuoristo.

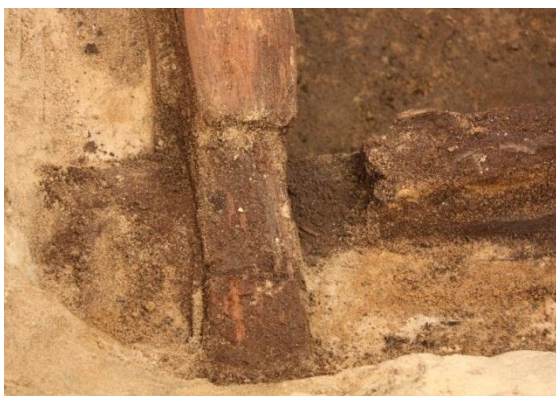
AKDG3164:119 Kaivon koillisnurkan salvosta. Kuvaussuunta N-S. Kuva Katja Vuoristo.

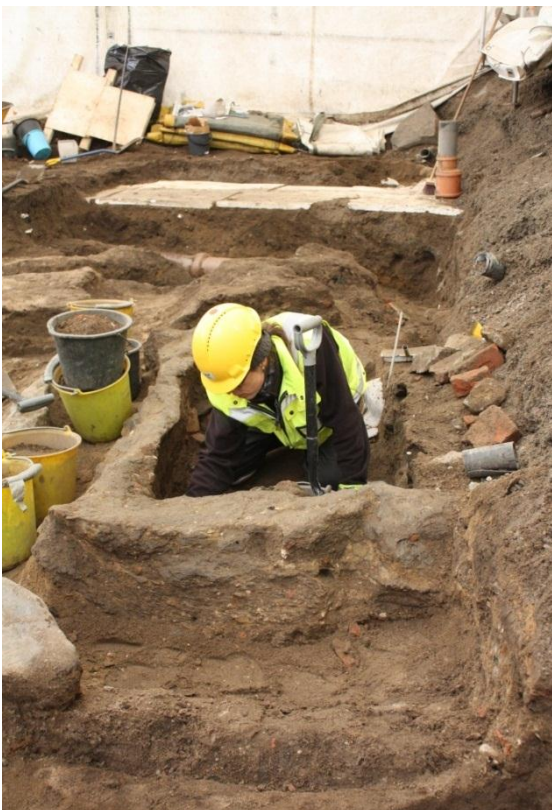
AKDG3164:47 1800-luvulle ajoittuvan kaivon R176 hirsikehikko oli vuorattu ulkopuolelta savella. Mikael Nyholm kaivaa kaivoa esiin. Kuvaussuunta W-E. Kuva Katja Vuoristo.

Vuoden 2013 tutkimuksissa kaivoa tyhjennettiin noin 1,5 metrin syvyydeltä, mutta koska rakenteen eteläosa jäi profiiliin, jonka päällä oli kaivausaluetta peittävä telttä tukirakenteineen, ei kaivoa voitu turvallisuussyistä kaivaa tämän syvemmälle. Tutkimuksissa selvisi, että kaivo oli rakennettu nelikulmaiseen perustuskuoppaan (Ku128), joka ulottui 60–80 cm rakenteen ulkopuolelle. Kuopan täytehiekassa (Y127) oli savilinssejä sekä paikoin suuria kiviä, jotka olivat todennäköisesti peräisin jostain aikaisemmasta kivijalasta. Kivet saattaisivat olla peräisin esimerkiksi talonpohjasta R8, jos se on jatkunut idemmäksi, sillä kivet olivat hyvin samankokoisia kuin R8:n kivijalassa. Kaivon ulkopuoli oli vahvistettu paksulla savitiivistekerroksella (Y180), jota vasten oli rakennettu pyöröhirsistä kaivon kehikko. Rakenteen sisäpuolella oli alkuun täyttömaana hiekkaa ja kiviä ja alempana oli tiilen ja laastinsekainen hiekka, jossa oli ehjiä valkoisia kaakeliuunin tiiliä (Y179). Kooltaan kaivo osoittautui hieman suuremmaksi, kuin mitä aiemmin oli mitattu, sillä sen leveydeksi mitattiin noin 1,7 metriä.

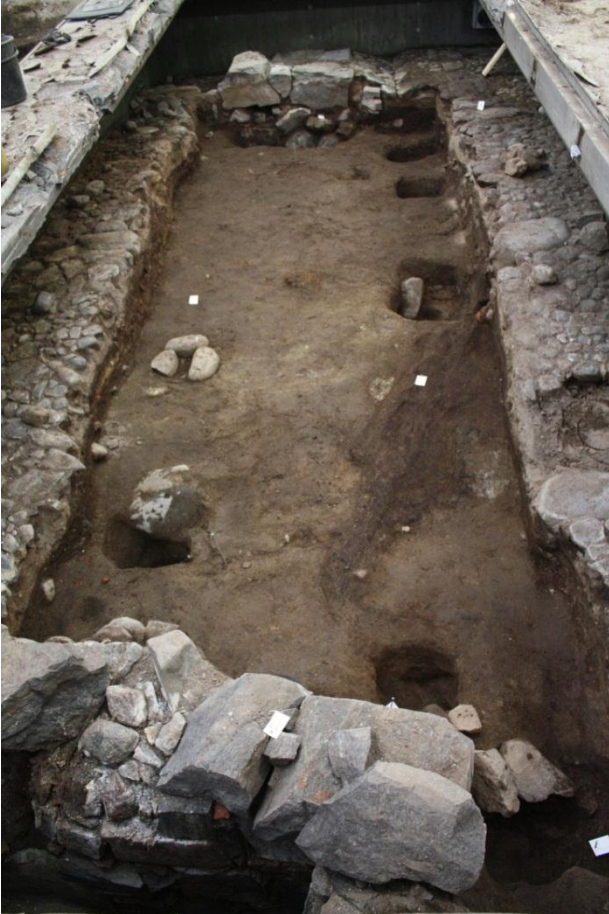
AKDG3164:13 Paalunsijat R26, R28, R30 ja R32 sijaitsivat rivissä tonttien 11 ja 12 välisellä rajalla. Hieman idempänä sijainnut paalunsija R40 oli saman ikäinen. Kuvaussuunta N-S. Kuva Katja Vuoristo.

Paalunsijat R26, R28, R30 ja R32 sijaitsivat pihakiveyksen R5 alapuolella lähes samalla linjalla, jossa oli nähtävissä pihakiveyksessä todennäköinen tonttien välinen raja. Lähes samalla linjalla sijaitsi myös kivijalan R55 kulmassa ollut paalunsija R 57. Paalunsijan R26 paalukuoppa (Ku25) oli täytetty sekä luonnon- että lohkokivillä ja lisäksi siinä oli käytetty myös ehjiä ja lohjenneita tiiliä. Paalun R28 kuopassa (Ku17) tukikivinä oli sen sijaan käytetty mukulakiviä ja paalujen R30 ja R32 kuopissa (Ku29 ja Ku31) oli käytetty tiiliä paalujen tukemiseen. Kivijalan R55 vieressä sijainneessa paalukuopassa (Ku56) oli luonnonkivistä ladottu tukirakenne

paalulle R57. Täysin samanaikaisina voidaan pitää paaluja R28, R30 ja R32. Näiden kanssa on samanikäinen myös niiden lähellä sijainnut paalunsija R40. Paalua ympäröineessä kuopassa (Ku41) oli käytetty luonnonkiviä sekä tiiltä tukemaan puupaalua. Paalunsija R26 on hieman näitä nuorempi ja paalunsija R57 hieman vanhempi, mutta kaikki edellä mainitut paalukuopat on kaivettu jo ylimpien pihakerrosten läpi (Y14, Y15 ja Y33), joten stratigrafian ja pihakerrosten löytöjen perusteella ne ajoittunevat vasta 1750-luvun jälkipuoliskolle, todennäköisesti 1750–1760-luvuille. On todennäköistä, että paalunpaikoista kaikki paitsi R40 liittyvät pihakiveyksessäkin todettuun tonttien 11 ja 12 väliseen rajaan. Myös kellarin R11 lounaiskulmassa sijainnut kuoppa Ku39 saattaa liittyä samaan tonttirajaan. Kuopassa ei kuitenkaan havaittu kiviä tai puuta, mutta muuten kohta vaikutti paalukuopalta.

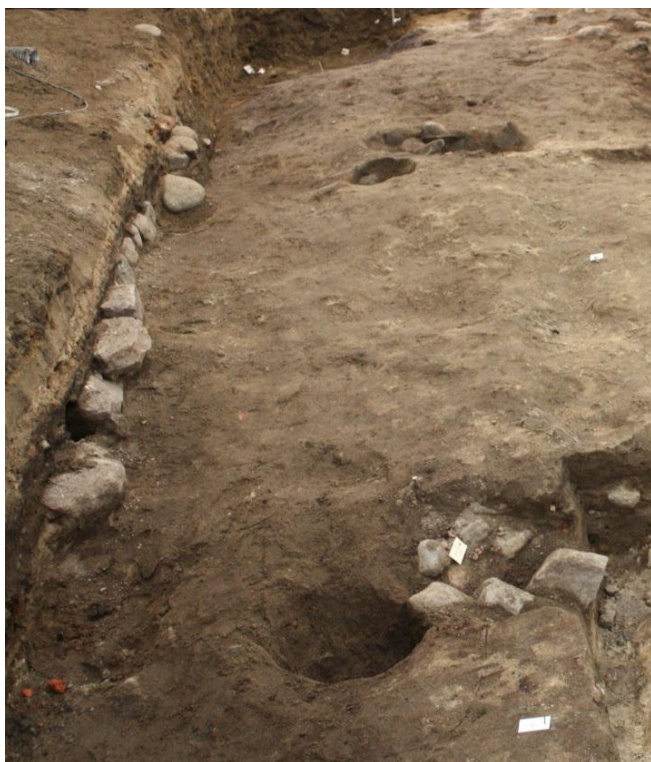
AKDG3164:42 Paalukuopat Ku121, Ku126, Ku133 ja Ku135 sijaitsivat alueen pohjoisreunassa ja ne ovat saattaneet liittyä esimerkiksi aitaan. Paalukuopat leikkaavat pihakerroksen Y33. Pohjoisprofiilissa näkyy muualta pois purettua pihakiveystä R113. Kuvassa ei näy itäpuolella sijainnutta paalukuoppaa Ku190, joka kuulunee samaan kokonaisuuteen muiden paalunsijojen kanssa. Kuvaussuunta W-E. Kuva Katja Vuoristo.

Paalunsijat R81 ja R134 muodostivat pihakiveyksen R113 eteläreunassa itä-länsisuuntaisen noin 3 metriä pitkän linjan. Paalunsijojen kuopissa Ku126 ja Ku133 oli useita luonnonkiviä ja maatuneen puun jäänteitä. Kuoppien vieressä luoteispuolella oli pienemmät kuopat Ku121 ja Ku135, jotka liittyivät selkeästi paalunsijoihin. Kuopassa Ku135 oli säilynyt täyttöhiekkan (Y136) seassa myös tiivistä maatunutta puuta. Paalujen paikat näyttäisivät olevan samanaikaisia tai nuorempia kuin pihakiveys R113, sillä näytti siltä, että paalujen kuopat oli reunustettu pihakivillä. Kivet ovat todennäköisesti romahtaneet kuoppiin, kun paalupuut olivat maatuneet tai ne oli purettu. On myös mahdollista, että ne on tehty vasta pihakiveyksen käytön jälkeen. Pihakiveyksen päällä oli pääasiassa orgaanisesta aineksestä koostuva tiivis ja tahmea kerros (Y76), joka voisi olla syntynyt joko tunkion tasoittamisesta tai eläinten aitauksessa. Tällöin paalut voisivat liittyä aitaan, joka on erottanut karjapihan tai tunkion uudesta pihakiveyksestä R5. Vanha pihakiveys R113 olisi purettu uuden siistimmän kiveyksen alta pois, mutta jätetty karjapihalle tai tunkiolle. Alueen länsipuolella oli paalunsijojen kanssa lähes samalla linjalla kellari R11, jonka rauniota on käytetty samoihin aikoihin tunkiona. Orgaanisen kerroksen päällä oli vuoden 1808 liittyvä palokerros Y3.

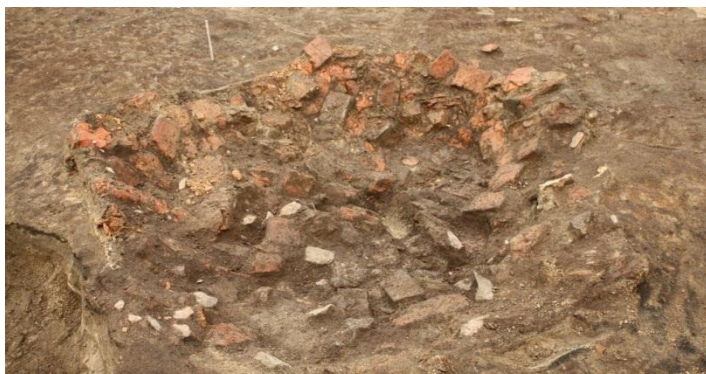
AKDG3164:46 Tiilirakenteen R141 tarkoitus jäi epäselväksi. Kuvaussuunta E-W. Kuva Katja Vuoristo.

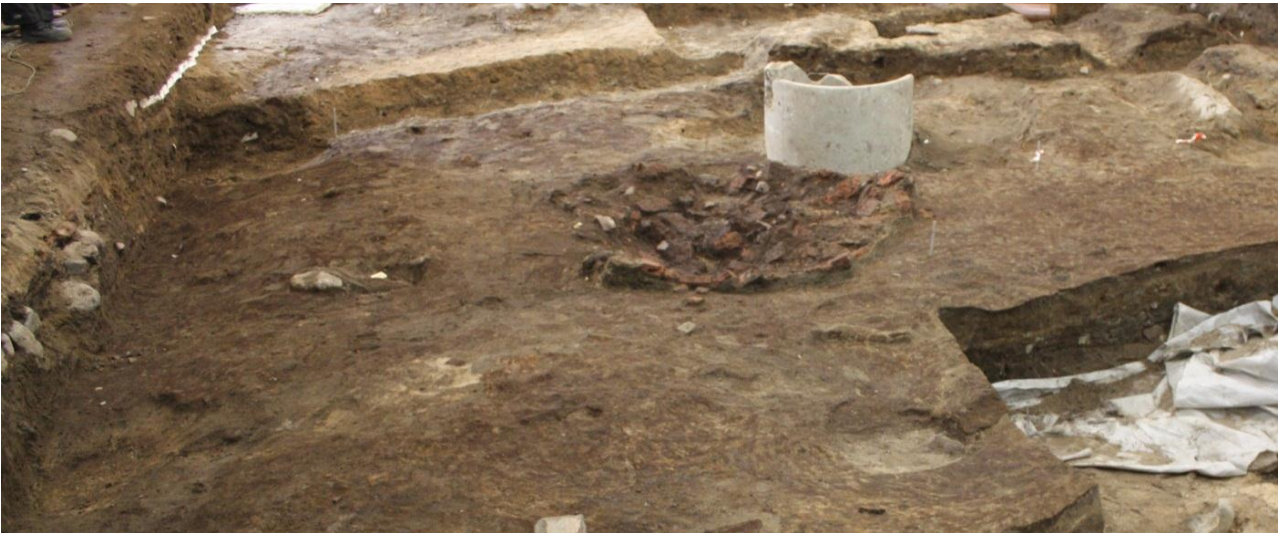
AKDG3164:45 Kaivausalueen keskiosassa sijainnut tiilirakenne R141 ja pihakerros Y96. Tiilirakenteen viereen oli tehty myöhemmin sadevesikaivo. Kuvaussuunta W-E. Kuva Katja Vuoristo.

Kaivausalueen keskivaiheilla erottui jo pihakiveyksen R5 kohdalla pyöreähkö painauma, jonka päältä menivät myös kiveyksen alla olleet pihaan liittyvät yksiköt Y7, Y9, Y12, Y65, Y129 sekä Y137. Painauma osoittautui laakeaksi kuopaksi (Ku139), jonka halkaisija oli noin 1,5 metriä. Kuopassa oli runsaasti noin 10 x 5 x 20 cm kokoisia tiiliä (R141), joista ainakin osa oli aseteltu tai ladottu kuopan pohjalle. Osa tiilistä oli levinnyt sikin sokin ja niitä sekä tiilimurskaa oli myös yksikössä Y140, jolla tiili-

kuoppa oli peittynyt. Tiilirakenteen R141 käyttötarkoitus jäi epäselväksi. Sen täytekerroksen löydöt olivat vähäisiä (keramiikkaa ja lasia sekä nappi), eivätkä ne ajoittaneet kuoppaa. Stratigrafian perusteella voidaan kuitenkin todeta, että rakenne sekä kuoppa ajoittuvat 1750-luvun puoliväliä nuoremiksi, mahdollisesti 1770- tai 1780-luvulle, sillä pihakerros Y33 jatkui osin rakenteen alle. Myös kasvijäännetutkimuksen tulokset kuopan täyteesta olivat vähäisiä, eivätkä analyysin tulokset viittaa ainakaan jäte- tai säilytyskuoppaan. Yksiköstä Y140 todettiin vain yksi hiiltynyt 4-tahoinen ohran jyvä sekä kolme vadelman, kaksi viikunan ja yksi hullukaalin siementä. Lisäksi maanäytteessä oli vain muutama kulttuuririkkaruoho ja merkkejä ainoastaan yhdestä kosteikkokasvilajista, vihvilästä. Hyönteisiä maanäytteessä ei havaittu lainkaan.

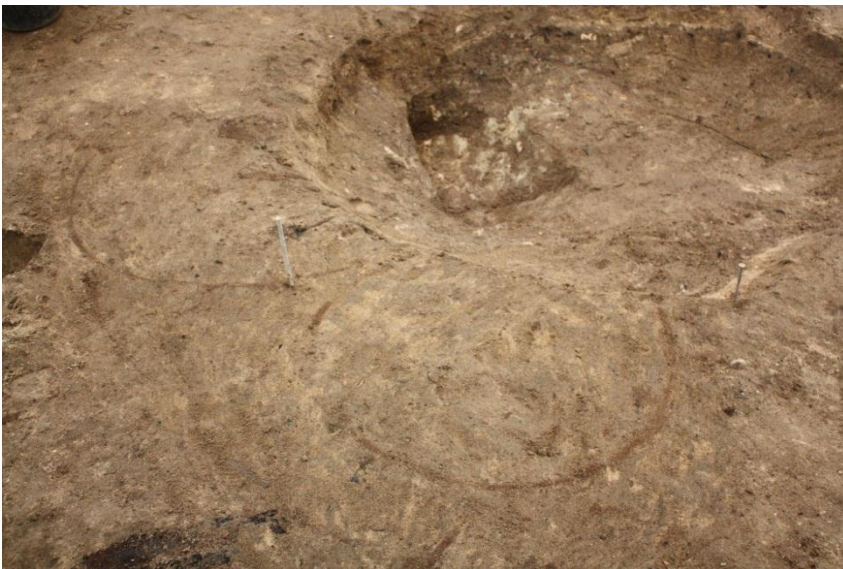
AKDG3164:48 Tiilirakenne R141 on kairattu pois. Sen kuopan Ku139 reuna oli leikannut yksikössä Y100 sijainneita todennäköisiä tynnyrinvanteita, jotka erotuivat maassa kapeina orgaanisina ympyrän muotoisina rantuina. Kuvaussuunta S-N. Kuva Katja Vuoristo.

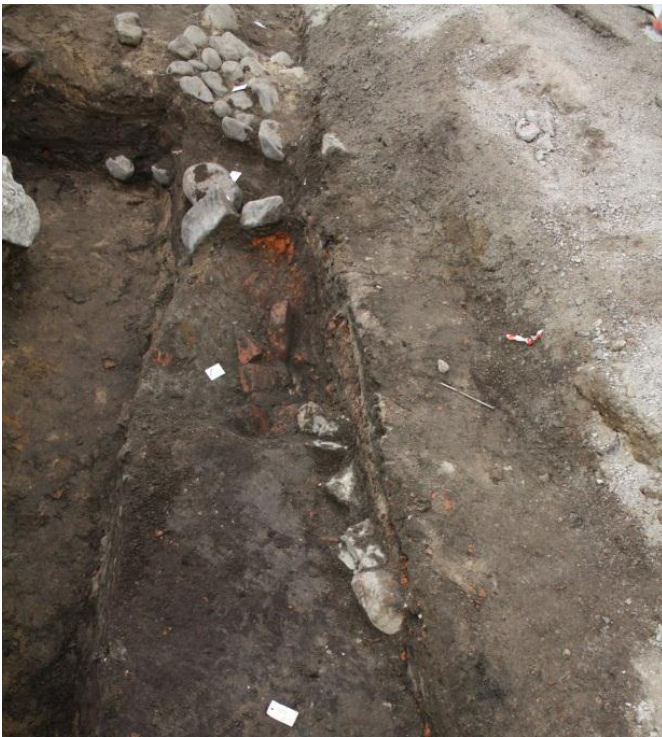
AKDG3164:69 Kaivausalueen eteläreunassa sijainnut epämääräinen kiveys R44 näkyy kuvan yläosassa. Alempana kuvassa talonpohjan R8 sisäpuolella olleita täyttökerroksia Y24, Y46 ja Y47. Kuvaussuunta W-E. Kuva Katja Vuoristo.

Kaivausalueen eteläreunassa sijaitti vajaan neliömetrin kokoisella alueella epämääräinen mukalakivistä koostuva kiveys R44. Kyseessä oli mahdollisesti pihakiveyksestä R5 otetuista kivistä ladottu rakenne, jonka funktio jäi epäselväksi. Mahdollisesti kyseessä oli vain purkukerros. Kiveys ajoittui stratigrafian perusteella vasta 1800-luvulle.

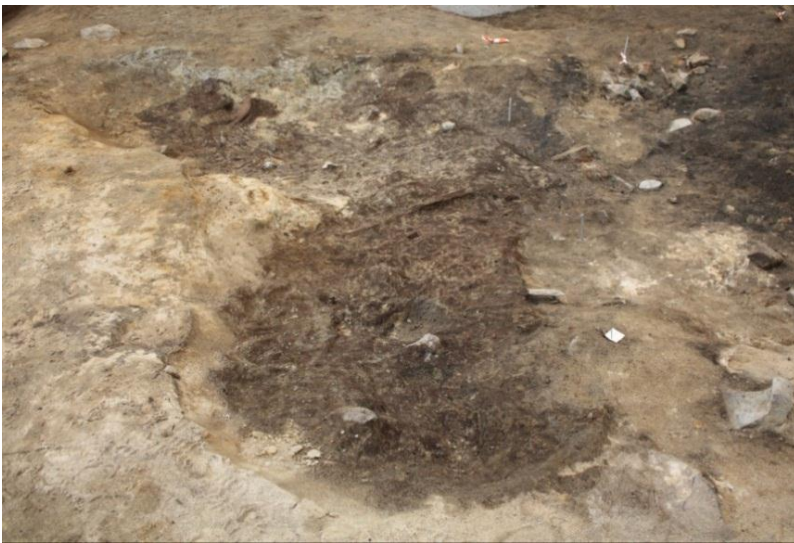
AKDG3164:57 Kaivausalueen keskiosassa sijainnut kaivanto Ku188 alkaa hahmottua. Kuvassa kuopassa ollut orgaaninen kerros Y171 ja taustalla vielä palokerrosta Y101. Kuvaussuunta W-E. Kuva Katja Vuoristo.

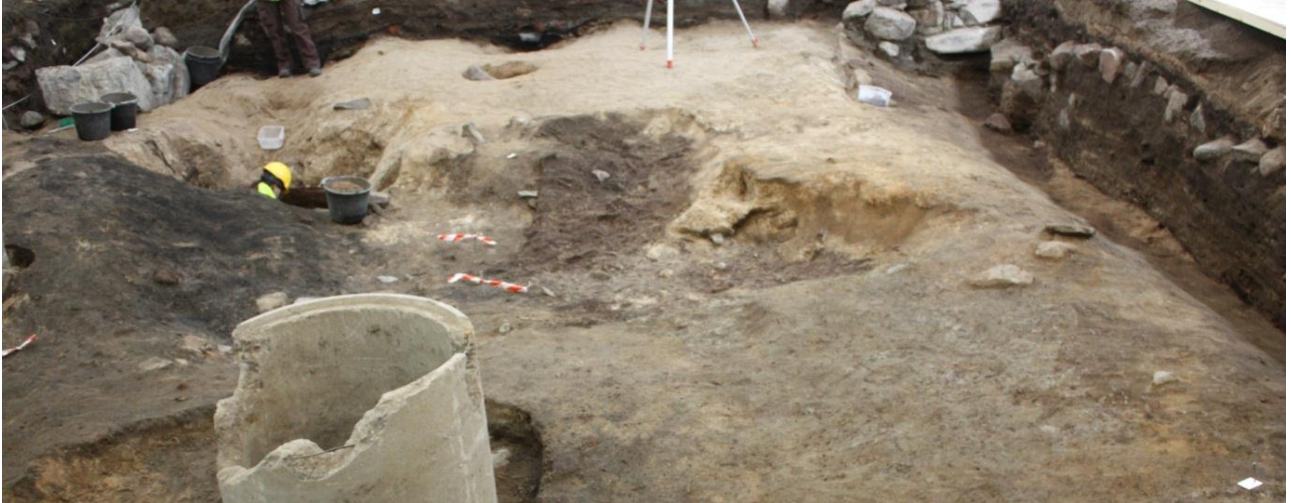
AKDG3164:58 Kaivausalueen keskellä sijainnut kaivanto Ku188 ja yksiköt Y101, Y101, Y171, Y172 ja Y173. Vasemmassa reunassa kaivanto Ku185. Edessä näkyy moderni sadevesikaivo. Kuvaussuunta E-W. Kuva Katja Vuoristo.

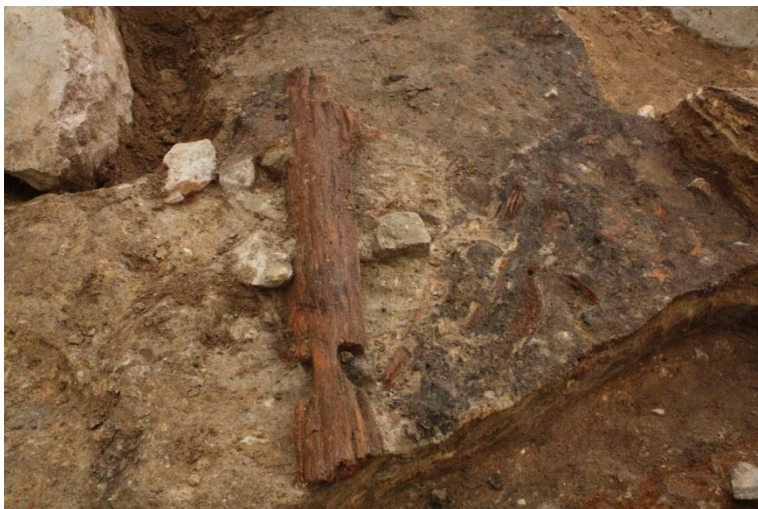
AKDG3164:55 Yksikössä Y147 sijainneessa hirressä oli selviä työstämisen jälkiä. Yksikkö Y147 on kaivettu jo pois ja sen alta on paljastunut palokerros Y101 sekä puusilpun sekainen savi Y155. Kuvaussuunta E-W. Kuva Katja Vuoristo.

Yksikkö oheni länteen päin mentäessä ja sekoittui osin palokerrokseen Y101, joka meni kuitenkin kyseisen maakerroksen alle, kuten myös yksikön Y155, joka rajautui salvotun hirren eteläpuolelle. Yksikkö Y155 oli selkeästi savisempi ja siinä olleet puunpalat olivat erittäin kosteita ja sen näköisiä, että ne olisivat olleet jossain vaiheessa veden alla. Yksikkö Y155 ulottui myös hieman kaivausalueen koillisnurkan säilyneelle alueelle.
