Kaupunkiarkeologinen kaivaus
Tavarahissin kaivanto 2007

Kaivausraportti 2008
Elina Saloranta

Tutkimuskohde: Turku, Linnankatu 2-4

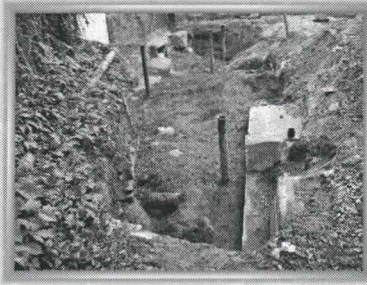
DT2008_3_147_4737.TIF

DT2008:3:147_4737 Yleiskuva kaivausalueesta WSW-suunnasta pintamaan poiston jälkeen. 23.8.2007. Kuvaaja Elina Saloranta.

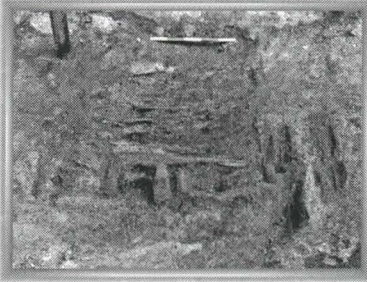
DT2008_3_147_4740.TIF

DT2008:3:147_4740 Yleiskuva hirsiarinasta SSW-suunnasta. 24.8.2007. Kuvaaja Elina Saloranta.

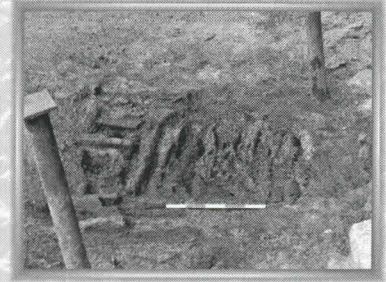
DT2008_3_147_4741.TIF

DT2008:3:147_4741 Yleiskuva hirsiarinasta E-suunnasta. 24.8.2007. Kuvaaja Elina Saloranta.

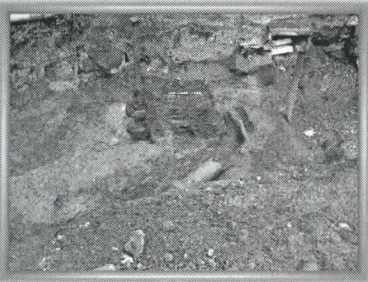
DT2008_3_147_4742.TIF

DT2008:3:147_4742 Yleiskuva hirsiarinasta SSW-suunnasta. Etualalla vanha viemärikaivanto, oikealla vuoden 2004 viemärikaivanto. Taustalla kirjastorakennuksen perustus. 27.8.2007. Kuvaaja Elina Saloranta.

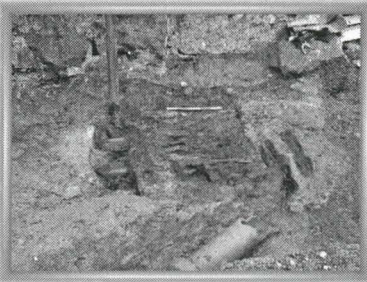
DT2008_3_147_4743.TIF

DT2008:3:147_4743 Yleiskuva hirsiarinasta SSW-suunnasta. Etualalla vanha viemärikaivanto. Taustalla kirjastorakennuksen perustus. 27.8.2007. Kuvaaja Elina Saloranta.

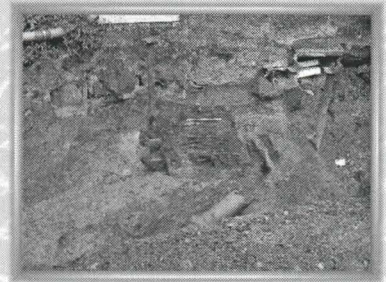
DT2008_3_147_4744.TIF

DT2008:3:147_4744 Yleiskuva hirsiarinasta S-suunnasta. Etualalla vanha viemärikaivanto, oikealla vuoden 2004 viemärikaivanto. Taustalla kirjastorakennuksen perustus. 27.8.2007. Kuvaaja Elina Saloranta.

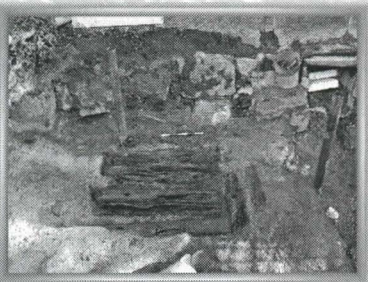
DT2008_3_147_4745.TIF

DT2008:3:147_4745 Yleiskuva hirsiarinasta SSW-suunnasta, kun päällimmäiset puut oli poistettu. 28.8.2007. Kuvaaja Elina Saloranta.

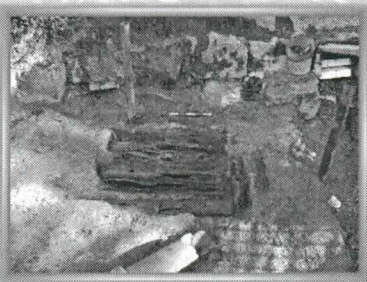
DT2008_3_147_4746.TIF

DT2008:3:147_4746 Yleiskuva hirsiarinasta SSW-suunnasta, kun päällimmäiset puut oli poistettu. 28.8.2007. Kuvaaja Elina Saloranta.

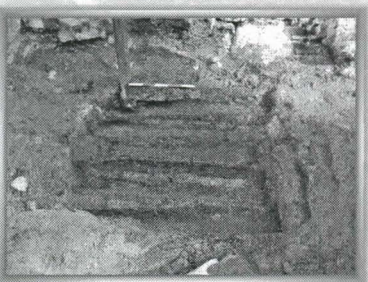
DT2008_3_147_4748.TIF

DT2008:3:147_4748 Hirsiarinan paikka SSW-suunnasta, kun puut oli poistettu. 28.8.2007. Kuvaaja Elina Saloranta.
