## Sastamalan kirkon kirkkopihan arkeologinen valvonta 2010

Eveliina Salo  
Kulttuuriympäristöyksikkö  
Pirkanmaan maakuntamuseo 2010

Pirkanmaan maakuntamuseo valvoi Sastamalan keskiaikaisen kirkon kirkkopihan koneellista sähkökaapelikaivutyötä kesällä 2010. Valvonta suoritettiin, koska kaivannot tehtiin kirkon aitojen sisäpuolelle hautausmaan ja kirkkopihan alueelle ja koska alueelta on tiedossa kiinteitä muinaisjännöksiä. Kaapelikaivantoa tehtiin kirkon pohjois-luoteispuolelle, kirkon ja kirkkoaidan väliselle alueelle, sekä kirkon koillisenpuoleisella seinustalla. Valvontatyön yhteydessä ei tehty havaintoja kiinteistä rakenteista, koska suurin osa kaivetusta alueesta sijaitsee täyttömaa-alueella. Kaivutyötä valvoi Pirkanmaan maakuntamuseon arkeologi Eveliina Salo.

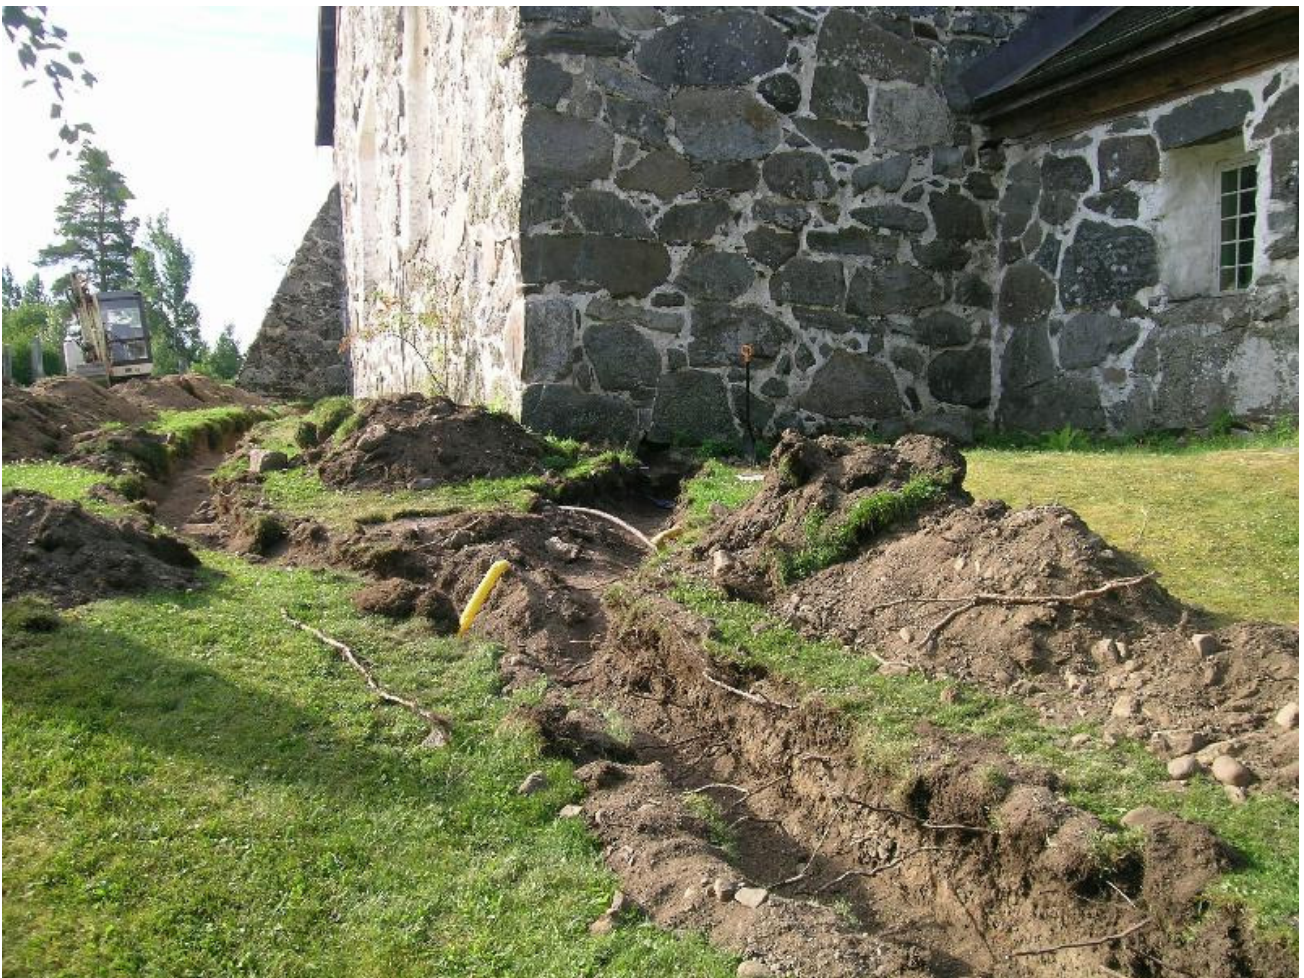
**Kuva 1. Valmis kaapelikaivanto kirkon pohjoispuolella ja koilliseenustalla. Kuvaussuunta kaakko. KYY 49:5, 22.7.2010, Eveliina Salo.**

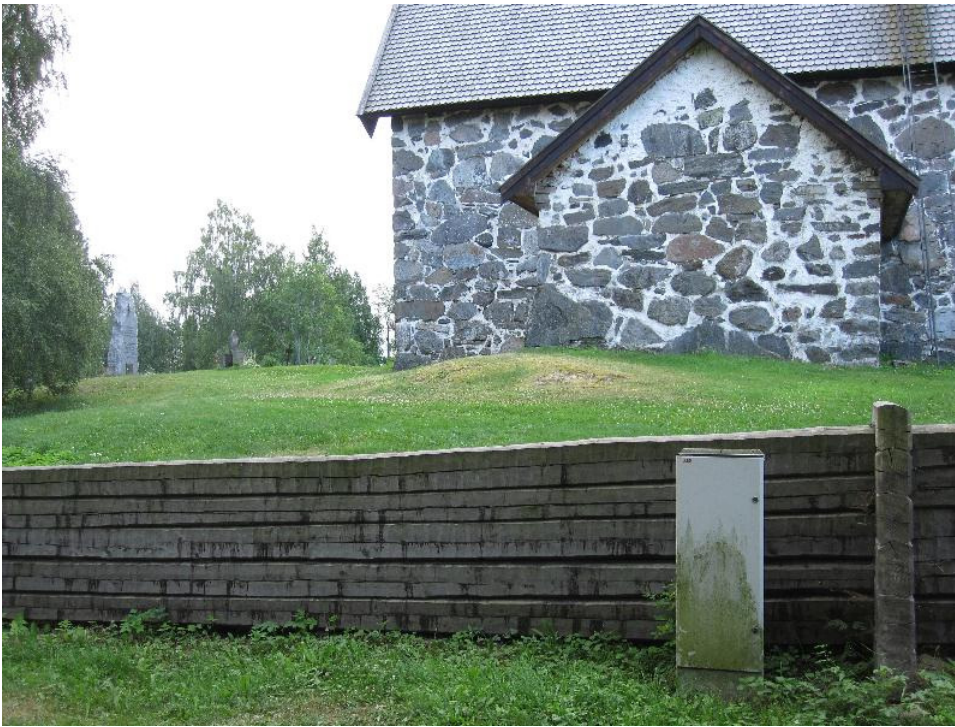
**Kuva 2. Sakaristo ja sähkökaappi ennen valvonnan aloittamista. Kuvaussuunta kaakko. KY 49:3, 20.7.2010, Eveliina Salo.**

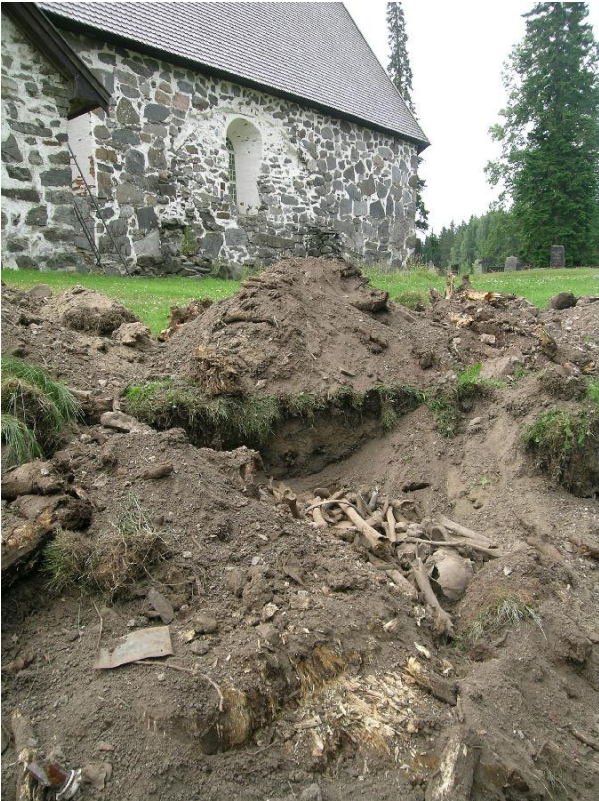
**Kuva 3. Valvonnan yhteydessä löydetyt luut sijoitettuna haudattaviksi kannon juureen kirkon luoteispuolen kaapelikaivantoon. Kuvaussuunta etelä. KY 49:6, 22.7.2010, Eveliina Salo.**

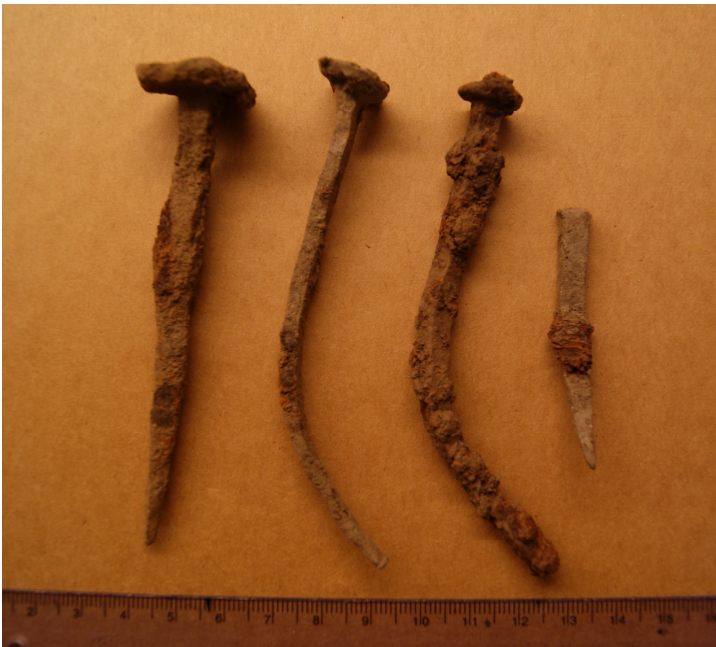
Kaikkiaan löydöt olivat vähäisiä: 13 rautanaulaa, yksi hevosenkenkänaula, palanutta savea ja hiiltä sekä muutamia kymmeniä vuosia vanhoja lasisia lääkepullonpalasia ja pullonkorkkeja.

Kuva 4. Otos kaapelikaivannosta löytyneistä rautanauloista. KY 49:9, 30.7.2010, Eveliina Salo.

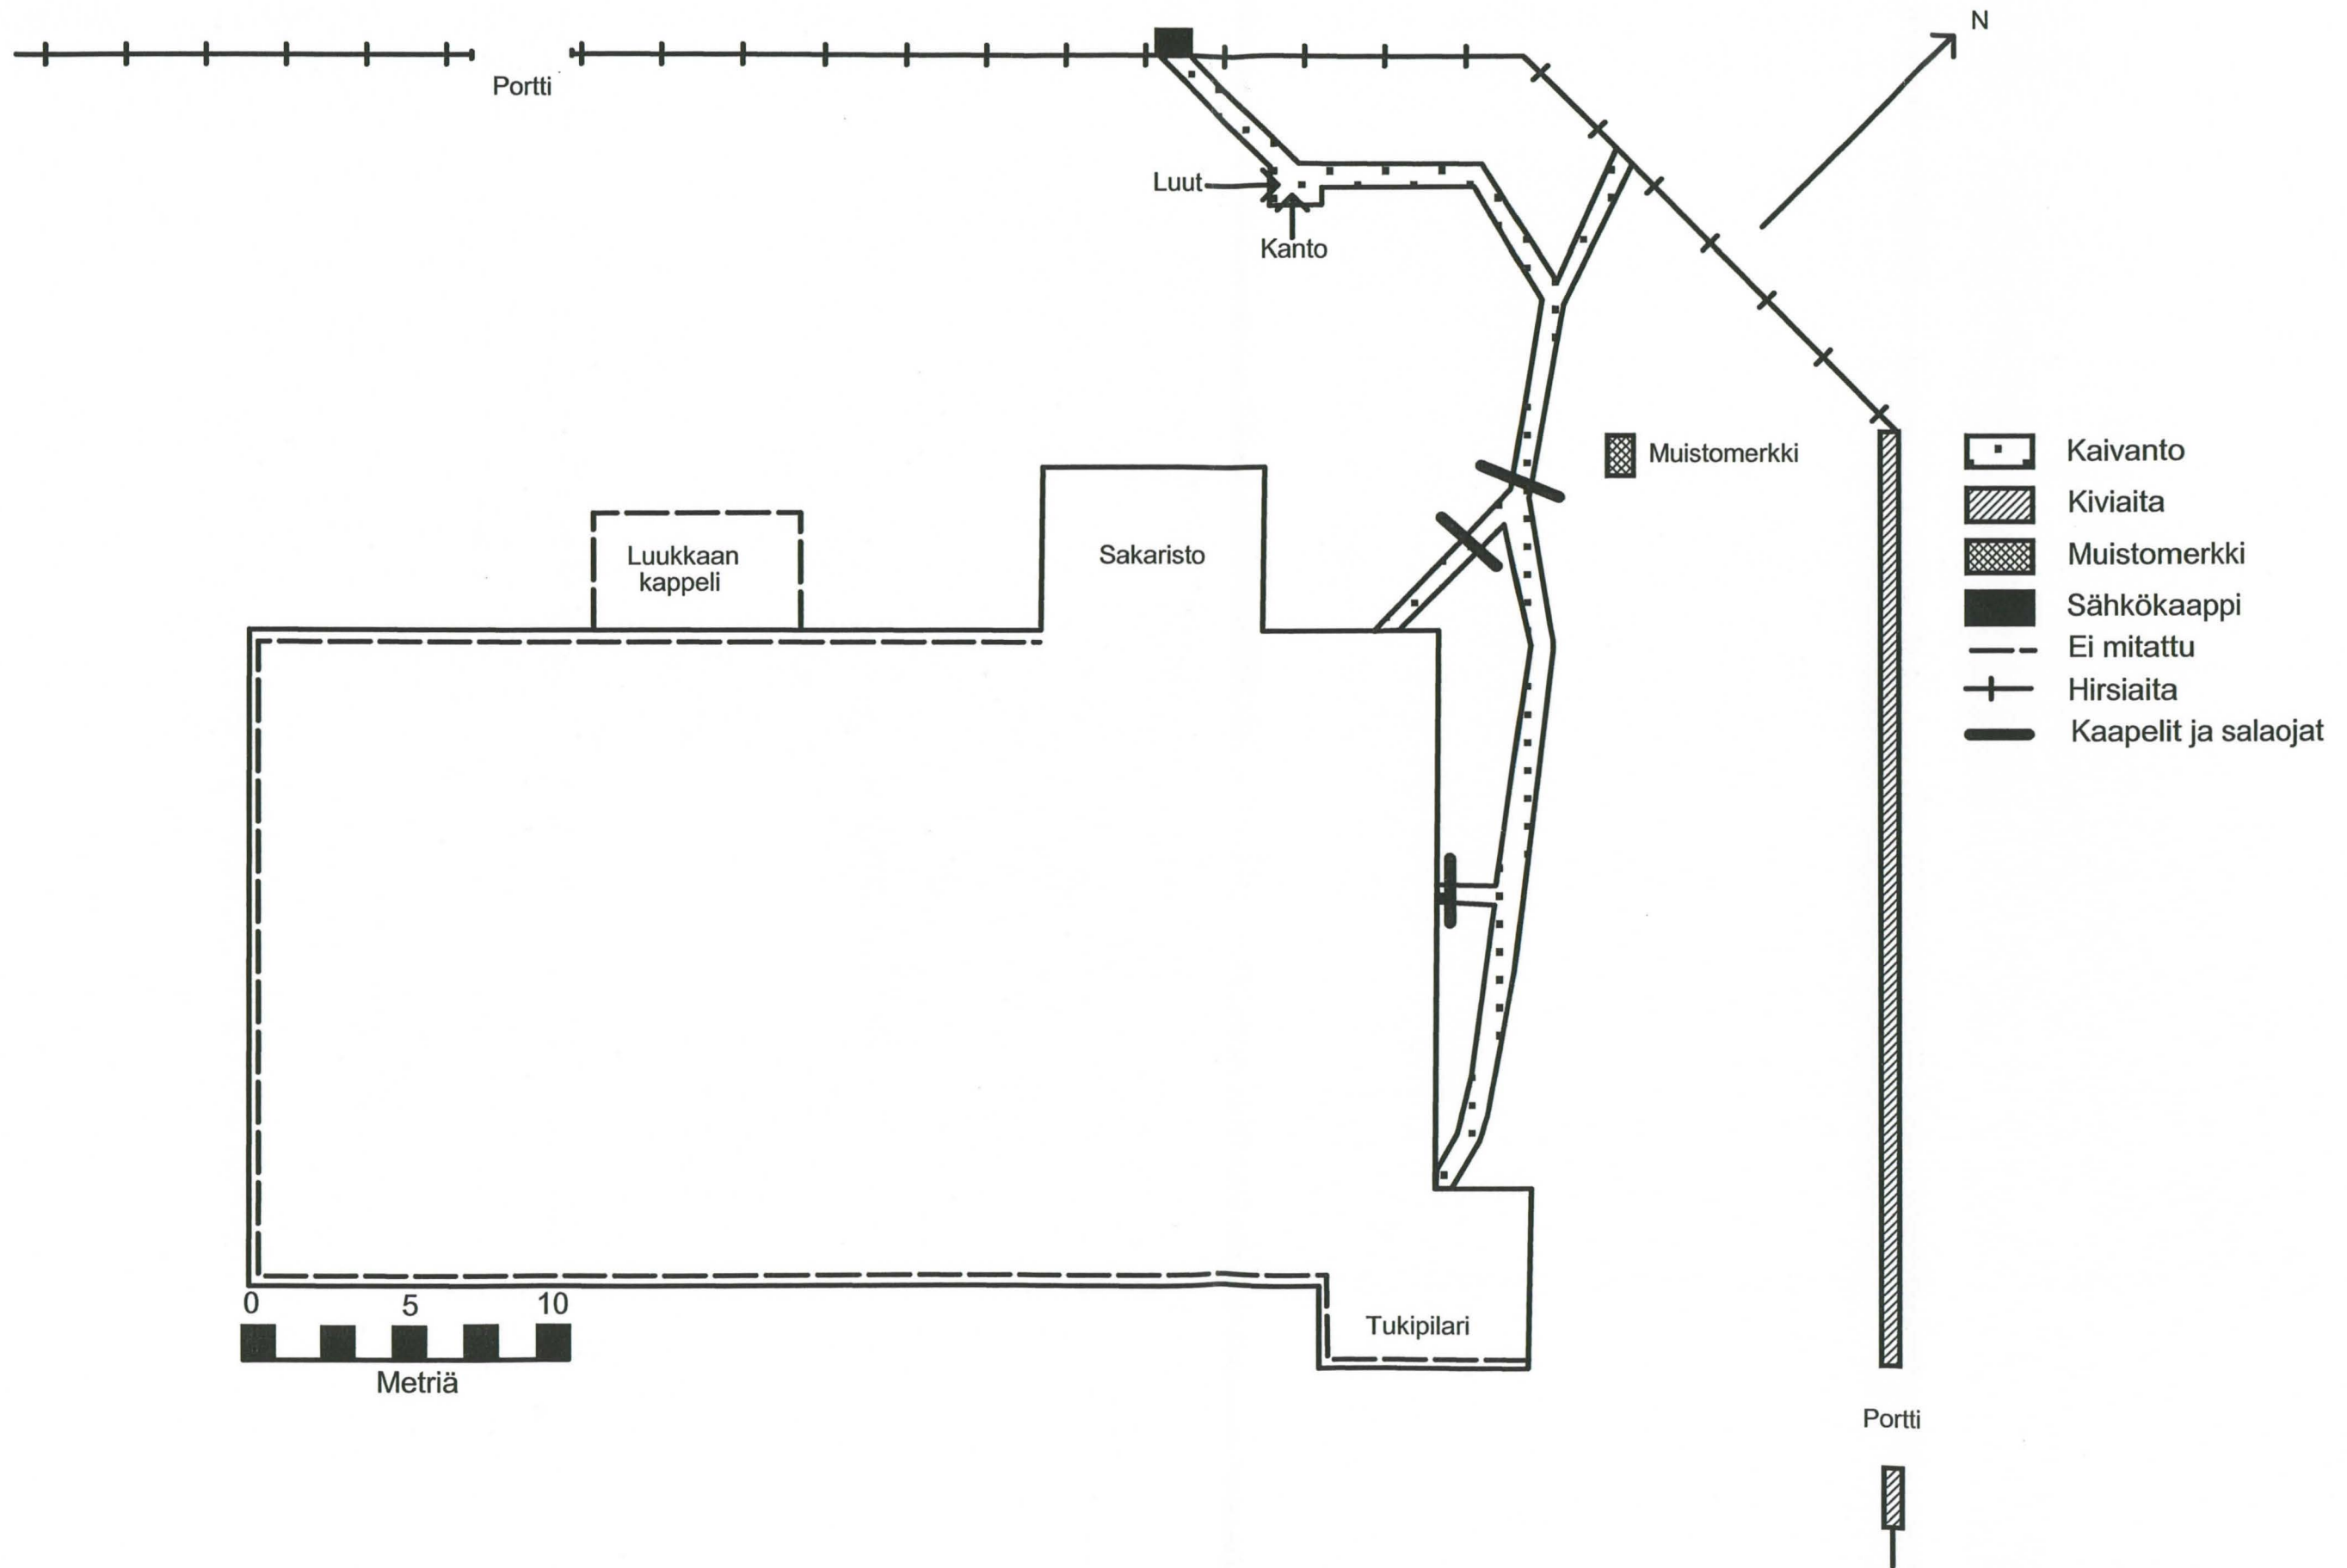
Kartta 2. Sastamalan kirkko. Valvonnassa kaivettu alue. MK 1:200  
 Sastamalan kirkon kirkkopihan arkeologinen valvonta 2010  
 Eveliina Salo 2010

Kirkkopihaan kaivettiin yhteensä noin 56,5 metriä 50-80 cm leveitä ja 25-60 cm syviä ojia. Syvimmillään kaivannot olivat pohjoiseen laskeutuvalla rinteellä, missä täytemaata on paksuiten. Matalimmillaan kaivannot olivat tasamaalla kirkon pohjoiskulman ja koillisseinän edustalla, missä kallio on lähellä maan pintaa.
