Niemenrannan
arkeologinen
valvonta 2010

TAMPERE
NIEMENRANTA
Arkeologinen valvonta 2010

Ulla Tupala
Pirkanmaan maakuntamuseo
Kulttuuriympäristöyksikkö
13.9.2010

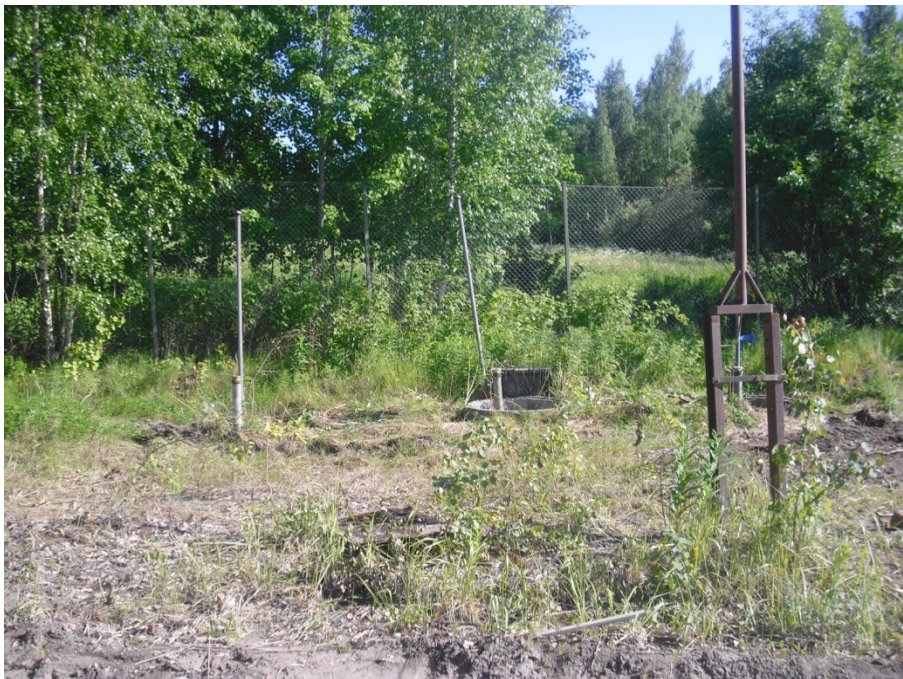
Vanha tankkauspiste oli ollut pois käytöstä vähintään 20 vuotta, todennäköisesti jo kauemminkin (suullinen tiedonanto Bruno Asukas 7.6.2010). Maanpäällä oli jäljellä enää polttoainemittareiden betoninen alusta, jossa oli valopylväs. Lisäksi öljysäiliöiden täyttö- ja ilmastusputkien kohdalla oli betoni renkaita ja betoniset kannet (kuvat 1 ja 2). Betoniset kannet oli jo poistettu töiden alkaessa.

Kuva 1. Tankkauspiste ennen töiden alkua. Etualalla valopylväs, keskellä säiliöiden täyttö- ja ilmastusputket. Takana näkyy verkkoaita, jonka toisella puolella olevalla peltoalueella on Niemen kylän tontti. Kuvaussuunta S.

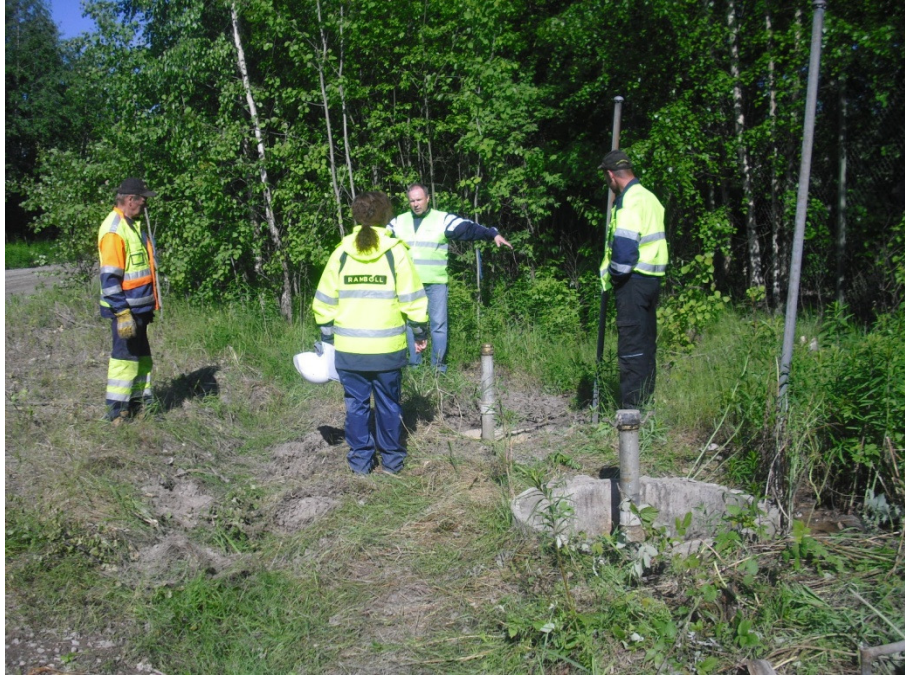
Kuva 2. Säiliöiden täyttö- ja ilmastusputket. Vasemmalta Bruno Asukas, Jaana Sunell, Juhani Kallio ja Markku Holmi. Kuvaussuunta ESE.

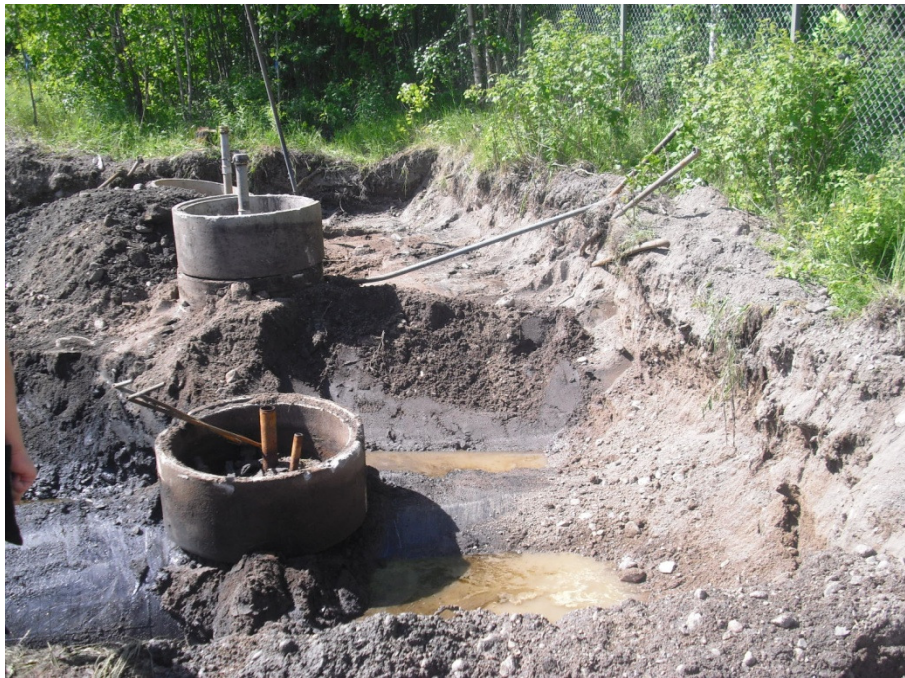
Säiliöalue oli kauttaaltaan täytemaata (hiekkaa/soraa), eikä siinä luonnollisestikaan ollut mitään arkeologisesti kiinnostavaa. Pinnassa oli puolisen metriä puhtaan näköistä maata, eikä siinä ollut pika-analyyysien perusteella öljyhiilivetyjä yli sallitun määrän. Tämän jälkeen maa oli erittäin mustaa, öljyistä ja voimakkaasti polttoaineelle haisevaa. Täyttö- ja ilmastusputket olivat säiliöiden keskellä, joten verkkoaita piti poistaa (kuva 3).

Kuva 3. Polttoainesäiliöt jatkuvat verkkoaidan alle. Kuvaussuunta ESE.

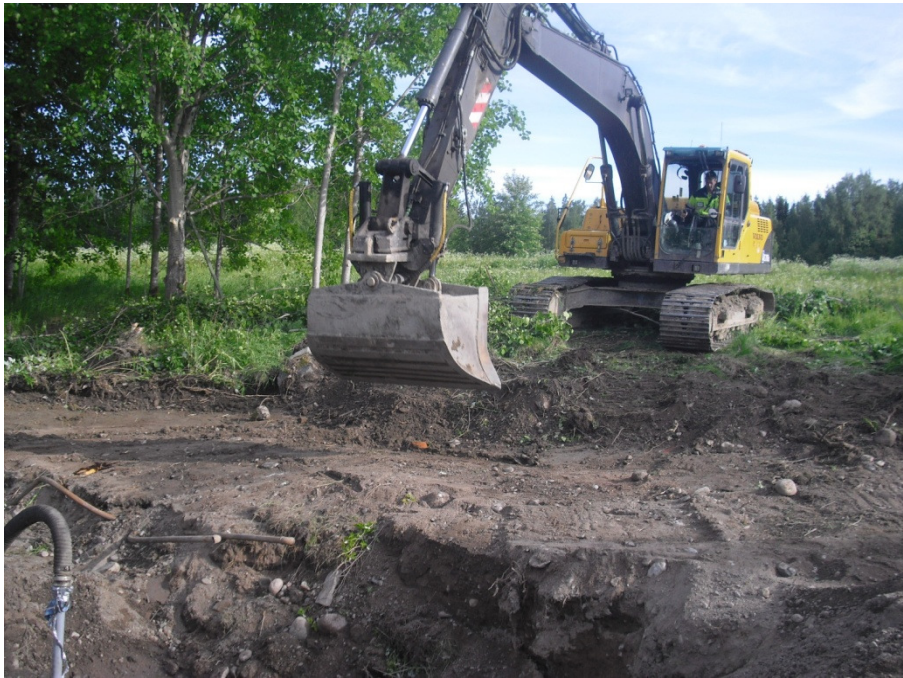
Toisena työpäivänä, verkkoaidan poiston jälkeen, kaivettiin täyttömaan alueelta ja noin metrin verran peltomaan peltomaan pintaa (kuva 4). Peltokerroksesta tuli esiin joitakin tiilen, lasin ja fajanssin paloja. Ylipäättään peltoalueella oli runsaasti uutta lasia, fajanssia, tiiltä ja palamatonta luuta (mm. hirven hampaita). Pintapöiminnässä löytyi pellolta pii-iskos (KM 2010036:5) noin parikymmentä metriä tankkauspisteestä pohjoiseen päin. Resenttejä löytöjä ei otettu talteen.

Kuva 4. Verkkoaita poistettu. Kaivinkoneen kohdalla peltoa, joka on historiallisen kylän tonttia.
Kuvaussuunta SE.

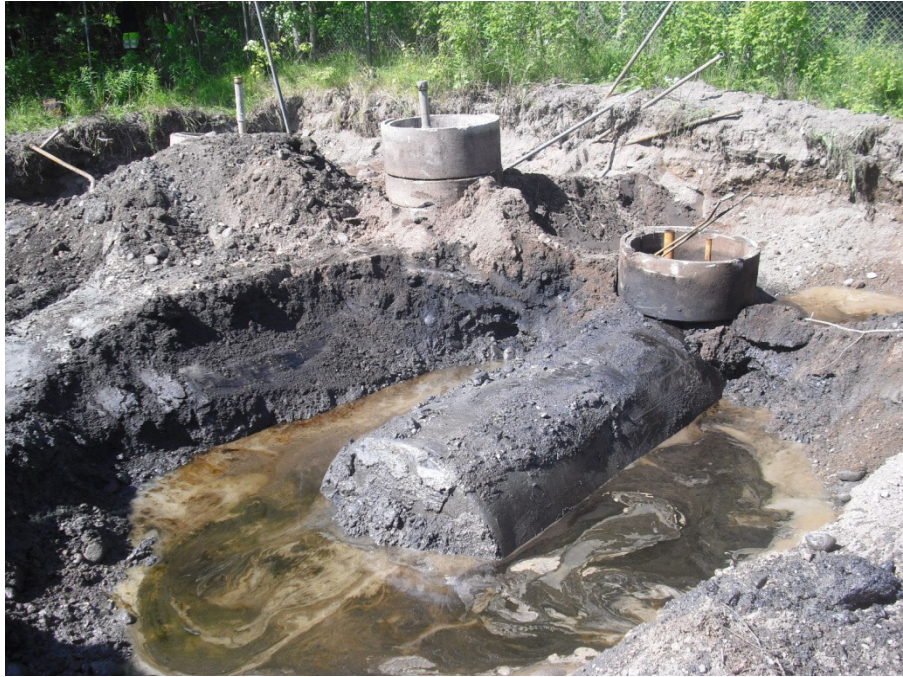
Toisena työpäivänä saatiin nostettua ensimmäinen polttoainesäiliö pois. Seuraavana päivänä saatiin kaksi muutakin pois (kuvat 5 ja 6). Säiliöt olivat halkaisijaltaan noin 1,5 m ja pituudeltaan noin 7 m. Romuliike haki säiliöt ja hoiti niiden paloittelemisen ja kierrätyksen.

Kuva 5. Ensimmäinen polttoainesäiliö esiin kaivettuna. Kuvaussuunta SE.

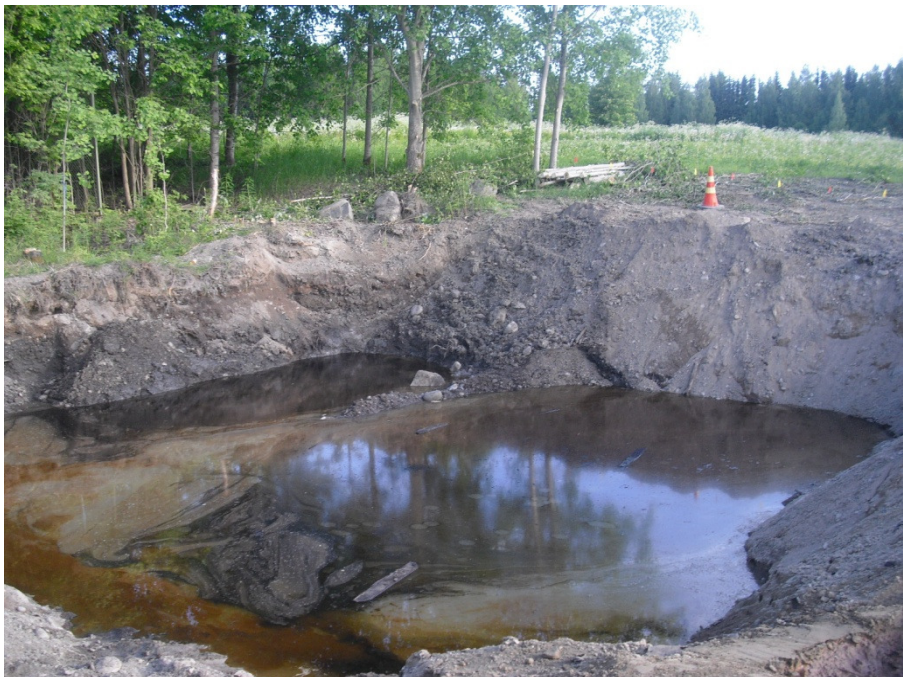
Kuva 6. Polttoainesäiliöt poistettu. Kaivannon syvyys noin kolme metriä. Kuvaussuunta SE.

Polttoainesäiliöiden poiston jälkeen havaittiin, että maa oli pilaantunut laajemmalta alueelta, kuin alun perin oli arvioitu. Lisäksi kaivettuun kuoppaan nouseva pohjavesi aiheutti ongelmia hidastaen työskentelyä. Pohjaveden takia jouduttiin pumppaamaan öljynsekaista pohjavettä loka-autoihin, eikä pilaantunutta maata päästy kaivamaan.

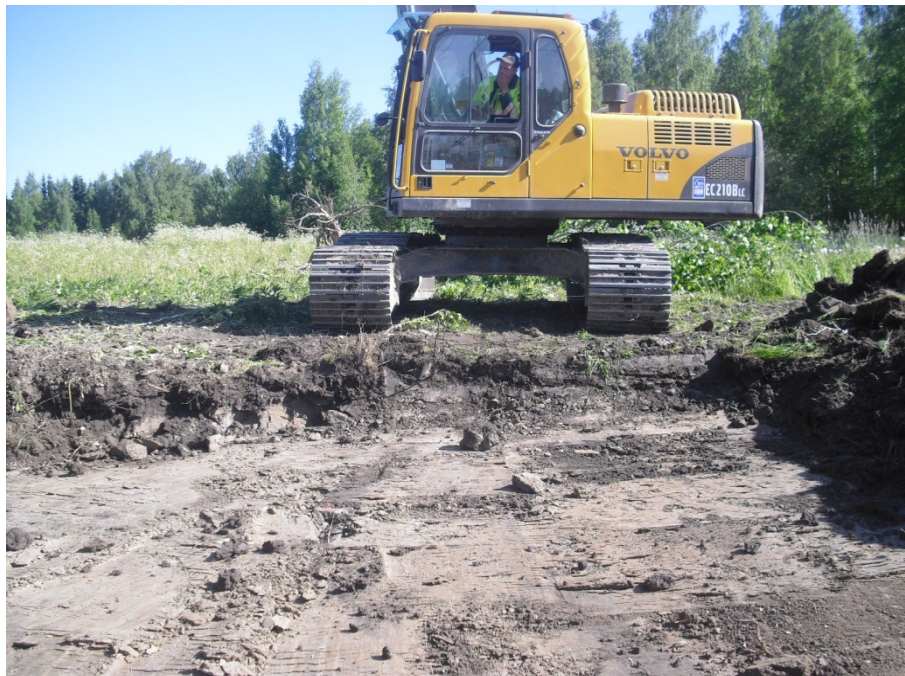
Kaivinkoneella laajennettiin siten kaivantoa aidan kohdalta noin kuusi metriä pellon suuntaan. Aidan kohdalta noin neljä metriä oli säiliöiden täyttömaata. Tämän jälkeen alkoi tumma, savinen peltokerros, joka oli 20-25 cm paksu. Sen alla oli puhdasta pohjamaata (kuva 7). Peltokerrosta on muokattu vuosisatojen ajan, eikä siinä ollut havaittavissa ihmisen muodostamia rakenteita. Peltokerroksen alapuolelta ei tullut esiin mitään rakenteita. Pellon reunassa oli luonnollista kiveystä, jota näkyi myös mm. alueen länsipuolella pellon ja ojan välissä (kuva 8).

Kuva 7. Kaivannon laajennus noin puolen metrin syvyydessä. Kuvaussuunta S.

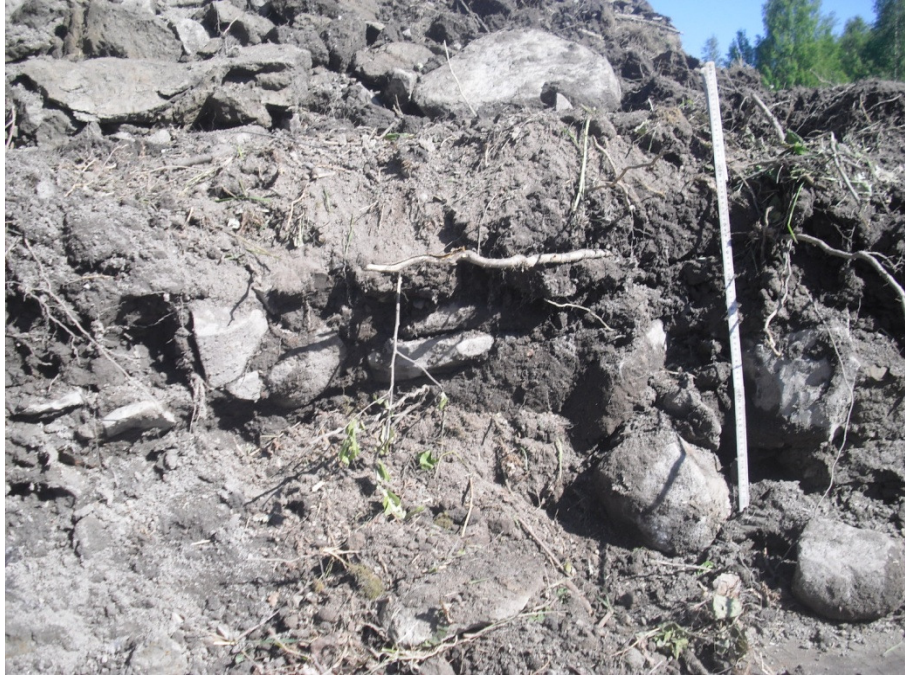
Kuva 8. Peltokerroksen profiili, jossa luonnollista, vanhaa rantakiveystä. Kuvaussuunta S

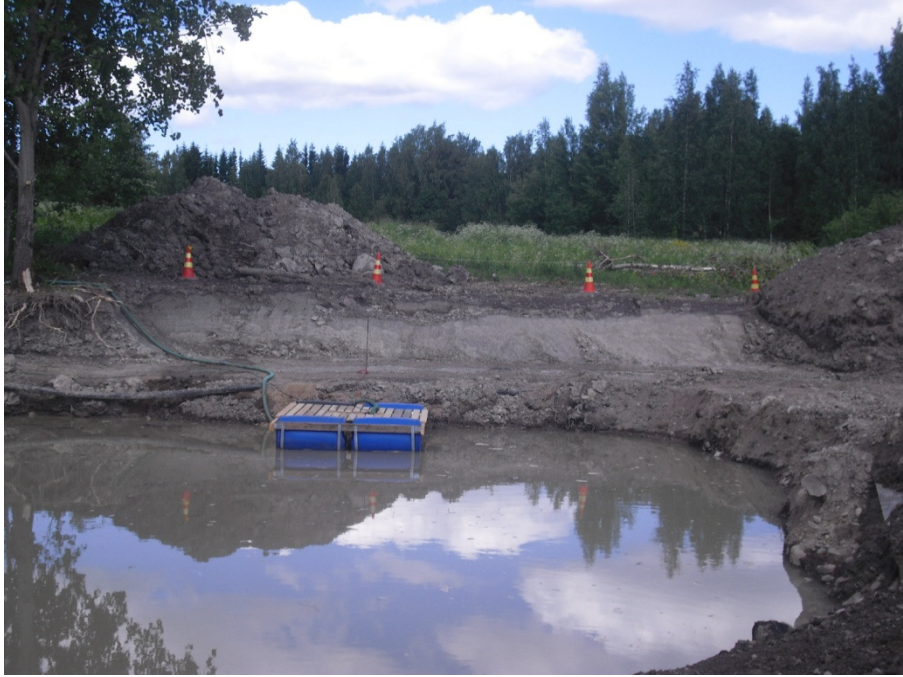
Kävin tarkastuskäynnillä paikalla vielä 14.6. Tuolloin oli saatu pohjaveden poisto toimimaan ponttonin avulla. Ponttonissa olevalla pumpulla pumpattiin likaista pohjavettä konttiin, jossa oli öljynerotuslaitteisto (kuva 9). Laitteiston läpi mennyt vesi pumpattiin maastoon. Tuolloin Kallio arvioi, että he pääsevät viikon sisään kaivamaan pilaantuneita maita ja lupasi ilmoittaa minulle, kun he pääsevät täyttämään kaivantoa.

Kuva 9. Tilanne 14.6.2010, pohjaveden poisto käynnissä. Kuvaussuunta SE.

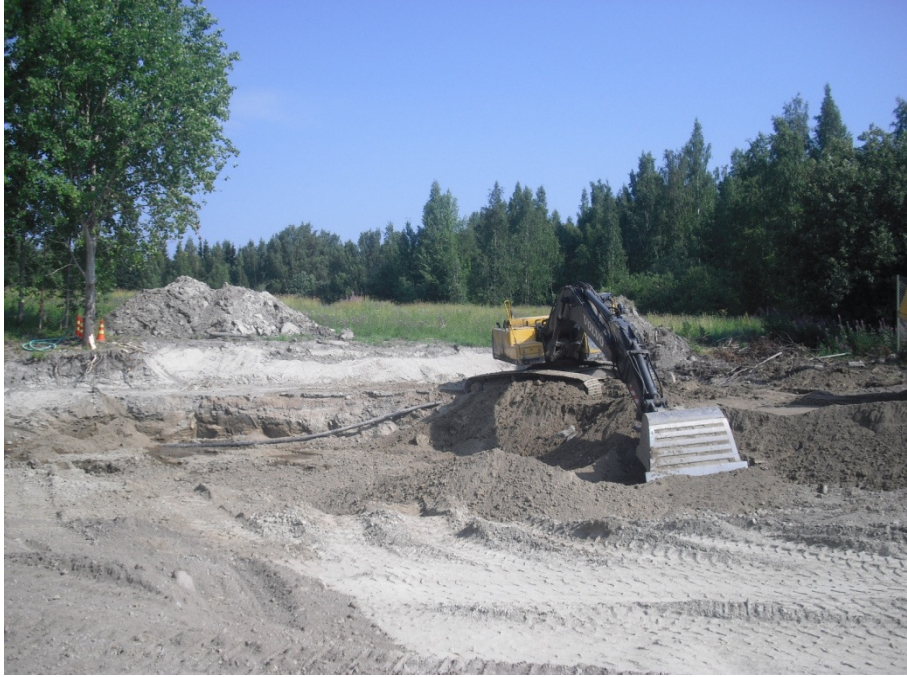
Sunell Ramboll Oy:stä määritteli peltokerroksesta kaivettujen maiden öljyhiilivety-pitoisuudet. Pitoisuudet eivät ylittäneet sallittuja rajoja, joten maat voitiin jättää paikoilleen. Tarkoituksena oli, että peltokerroksesta kaivetut maat olisi levitetty kaivannon täyttämisen jälkeen pintaan peltona olleelle alueelle. Ekokem-projektilla oli kuitenkin ongelmia saada täytemaata, joten menin 13.7. valvomaan peltokerrosten levitystä kaivannon pohjoisreunalle. Tuolloin kaivannon täyttämistä oli vasta aloitettu (kuva 10).

Kuva 10. Kuoppaa täytettynä. Taustalla kaksi peltokerroksesta kaivettua kasaa. Kuvaussuunta SW.

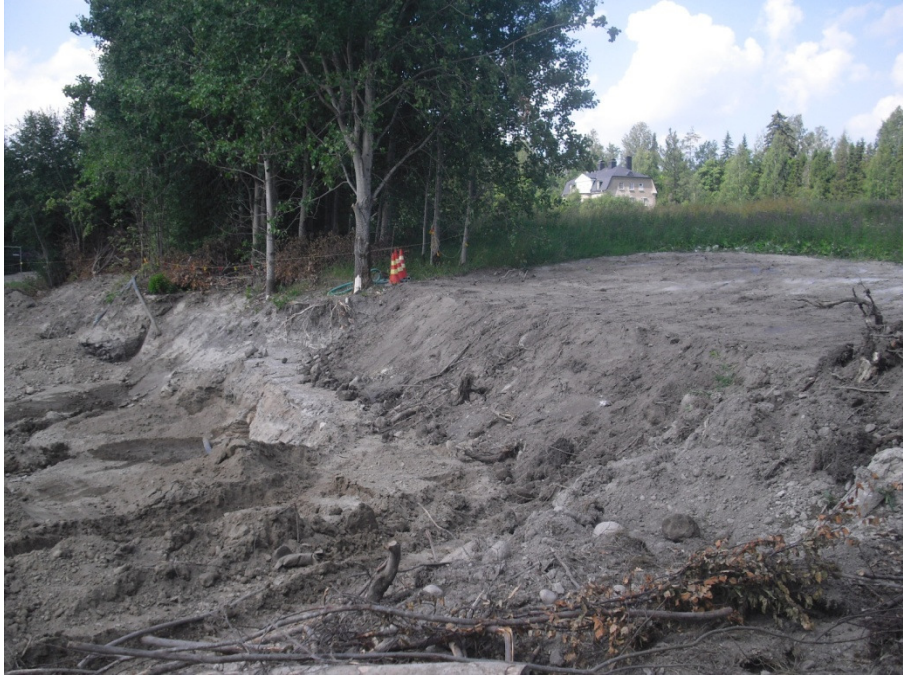
Peltokerroskasat levitettiin kaivannon pohjoisreunan noin 1,20 – 1,30 m syvyiselle ja pari metriä leveälle tasanteelle. Kaivinkoneen käyttäjänä oli Rami Mäkelä. Tasanteen pohjalle kasattiin ensin puhtaampaa savimaata kasoista. Tämän päälle laitettiin peltokerroksesta kaivettua maata. Peltokerroskasat olivat kuitenkin osittain sekoittuneet ja sitä levitettiin myös täytetyn maan reunaan. Peltomaata meni siten jopa 1,50 m syvyyteen valliksi tasanteen reunaan (kuvat 11 ja 12).

Kuva 11. Peltokerroskasat levitettyinä kaivannon reunaan. Kuvaussuunta SE.

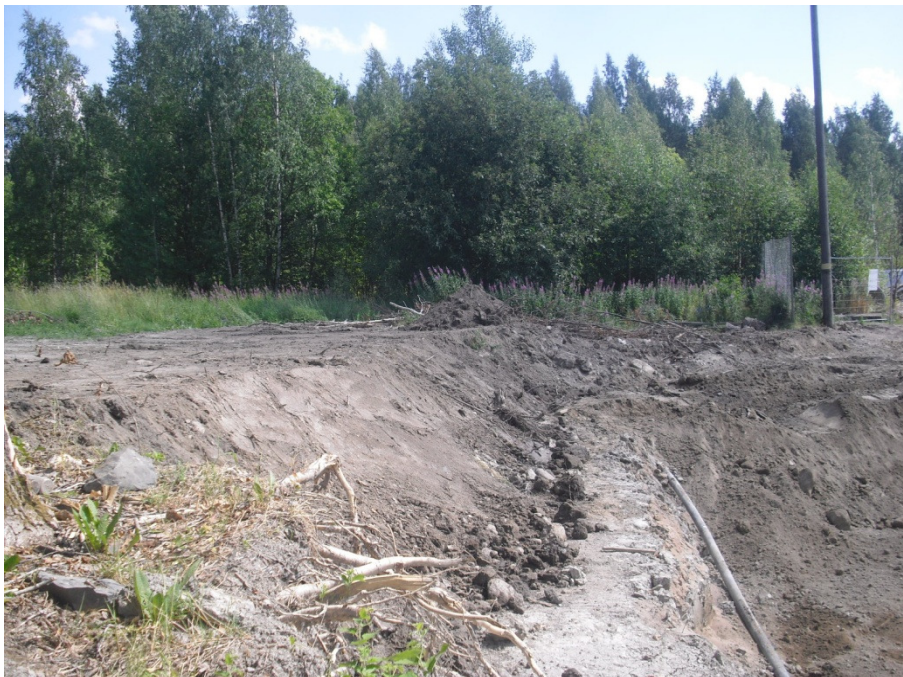
Kuva 12. Peltokerroskasat levitettyinä kaivannon reunaan. Kuvaussuunta W.
