TUTKIMUSRAPORTTI

RAUMA

Itäkatu 8

arkeologinen valvonta keskiaikaisella kaupunkialueella
2.–4.12.2013

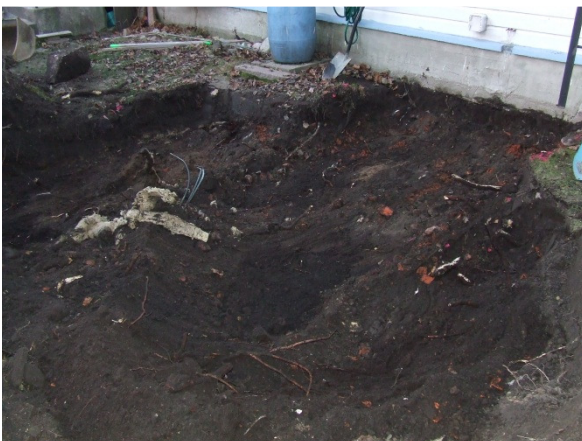
AKDG. 3593:3 Kaivanto A ruokamultakerroksen kuorimisen jälkeen. Kuvattu koillisesta.

AKDG. 3593:3 Kaivanto A. Koillisesta.

Ensimmäisenä kaivettiin noin 5,5 m x 5 m pinta-alaltaan ollut kaivanto A pihamaan pohjoisosan nurmikolle. Sen kohdalla ruokamultakerros oli noin 20 cm paksu. Kaivanto A:n itäpäässä maan alla oli noin 3 m pitkä ja metrin leveä öljysäiliö, joka ei enää ollut käytössä, ja oli tarkoitus poistaa. Öljysäiliön kohdalla maa oli myllättyä aina pohjasaveen saakka 1,5 m syvyydessä maanpinnasta. Muutoin kaivanto A:n kohdalla oli vielä säilyneitä kerrostumia. Ruokamullan alla, noin 20–40 cm:n syvyydessä, oli ruskean hiekan kerros, joka sisälsi runsaasti tiilimurskaa erityisesti asuinrakennuksen juurella. Kyseessä saattaa olla vuoden 1756 kartassa mainitun kaalimaan maakerros (kts. Hakanpää 2009, 109). Täyttökerroksen alla, kaivannon länsiprofiilissa noin 40–60 cm:n syvyydessä, oli mustanruskea, noen- ja hiilensekainen kulttuurikerros, joka kattoi koko kaivannon alan. Paikoin tämä mustanruskea kulttuurikerros jatkui jopa noin metrin syvyyteen. Kulttuurikerros ei sisältänyt kiinteitä rakenteita eikä suuria määriä esinelöytöjä. Sen vuoksi sen ei katsottu estävän kaivutöiden jatkamista, joten kaivanto A kaivettiin puhtaaseen pohjahiekkaan asti. Keltainen pohjahiekka alkoi kaivannon länsiprofiilin mukaan noin 60 cm:n syvyydessä. Huomautettakoon, että kaivannon eteläreunassa, öljysäiliön länsipuolella, oli noin 40 cm syvyydessä joitakin isoja (halkaisijaltaan noin 50 cm) kiviä. Niiden merkitys ja suhde myöhemmin kaivanto B:ssä havaittuun kivirakenteeseen jäi epäselväksi. Öljysäiliöstä taloon johtavan putken alla kaivannon pohjoisreunassa oli ladottuja kakluunin kaakeleita ilmeisesti putkea tukemassa. Öljysäiliö kaivettiin esiin viimeisenä ja poistettiin kaivinkoneella. Sen kuoppa oli noin 1,5 m syvä, ja sen pohja ylsi harmaaseen pohjasaveen saakka. Öljysäiliön eteläpuolelle jäi noin kolmen neliömetrin kokoinen ala, joka kaivettiin vain 40 cm:n syvyyteen, mutta mylläntyi pahasti kaivinkoneen kammetessa säiliötä ylös kuopasta. Kaivanto A:n täyttäminen jäi valvonnan loppuessa kiinteistön omistajan vastuulle.

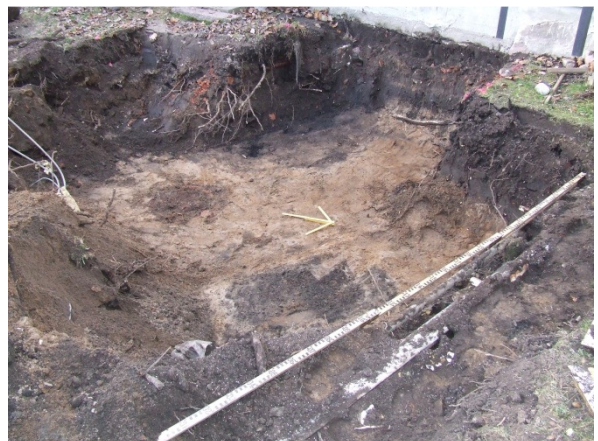
AKDG. 3593:4 Kaivanto A 90 cm:n syvyydessä. Pääosin puhdasta pohjahiekkaa, johon paikoin ulottuu vielä mustaa kulttuurikerrosta. Oikealla latan suuntaisesti putki öljysäiliöstä taloon. Kuvattu koillisesta.

AKDG. 3593:4 Kaivanto A 90 cm:n syvyydessä.
Koillisesta

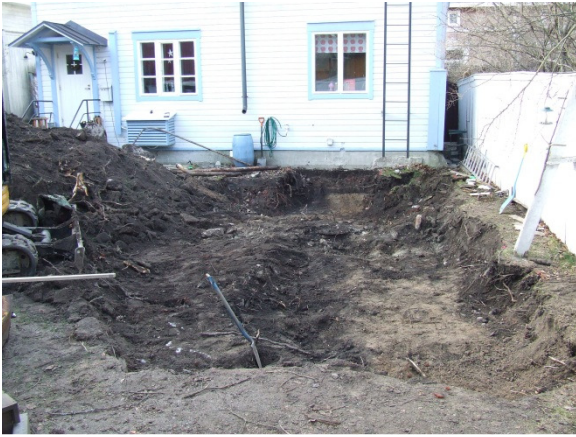
AKDG. 3593:5 Kaivanto B (edessä) 30-50 cm:n syvyydessä. Taustalla kaivanto A. Kuvattu idästä.

AKDG. 3593:5 Kaivanto B 30-50 cm:n syvyydessä. Idästä.

Kaivanto B oli käytännössä yhteydessä kaivanto A:han, mutta sijaitsi öljysäiliön itäpuolella. Se oli noin 25 m²:n kokoinen pinta-alaltaan. Kaivanto B:ssä ruokamultakerros oli jonkin verran paksumpi, pohjoisprofiilista mitaten noin 40 cm:n syvyyteen yltävä. Sen alla, noin 40–55 cm:n syvyydessä oli keltaisen hiekan kerros, joka vaikutti jonkinlaiselta täyttö- tai tasoituskerrokselta. Pohjoisprofiilissa noin 55 cm:n syvyydestä, keltaisen hiekan alta, tuli ilmi jo kaivanto A:ssa havaittu mustanruskea, noen- ja hiilensekainen hiekka jossa oli runsaasti valkeaa tuhkaa. Se kattoi muuten koko kaivanto B:n alan, mutta näytti rajautuvan kaivannon ete-

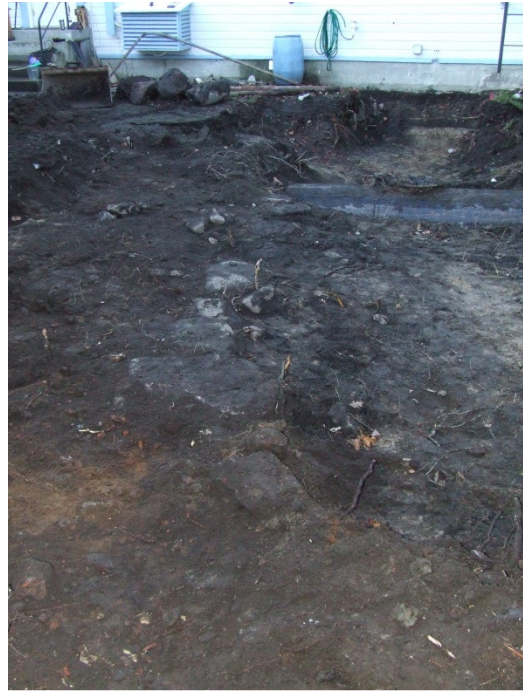
AKDG. 3593:6 Kivirakenne kaivannossa B noin 40 cm:n syvyydessä. Kuvattu idästä.

AKDG. 3593:6 Kivirakenne kaivannossa B. Idästä.

läpuolella kaivannon poikki suunnassa SW-NE kulkevaan kivirakenteeseen. Kivirakenteen pinta oli noin 30–40 cm:n syvyydessä, ja kulki suorassa linjassa ollen reilut viisi metriä pitkä. Se päättyi idässä kaivanto B:n päätyyn, ja lännessä öljysäiliön eteläpäähän, jossa oli joitakin suuria kiviä. Koska öljysäiliön eteläpuolinen ala myllääntyi öljysäiliötä poistettaessa, ei päästy varmuuteen, jatkuiko kivirakenne alun perin kaivanto A:n puolelle. Kivirakenne koostui luonnonkivistä, joiden halkaisija oli noin 40–50 cm, joskin pienempiäkin kiviä oli sen yhteydessä. Kivikertoja kaivettiin näkyville vain yksi, joten mahdollisten alempien kivikertojen olemassaolosta ei ole tietoa. Rakenteen eteläpuolella maakerrokset poikkesivat rakenteen pohjoispuolisesta, mustanruskeasta kulttuurikerroksesta. Eteläpuolella oli nimittäin noin 20 cm paksun ruokamulta- tai pintasorakerroksen alla sekoittuneen oloinen hiekka- ja sorakerros. Kaivanto B:n poikki kulkeva kivirakenne tulkittiin rakennuksen kivijalan jäännökseksi. Koska se on erisuuntainen kuin nykyinen, vuonna 1842 rakennettu asuinrakennus, eikä siitä ole säilynyttä tietoa, voi sen olettaa olevan nykyistä kiinteistön rakennuskantaa vanhempi. Tarkka funktio ja ajoitus jäivät kuitenkin selvittämättä. Kivirakenteen yhteydessä oli hieman esinemateriaalia, lähinnä punasaviastioitten ja ikkunalasin paloja. Kivirakenne ja sitä ympäröivä kulttuurikerros määriteltiin valvonnassa kiinteäksi muinaisjäännökseksi, minkä vuoksi kaivanto B:tä ei kaivettu 40–50 cm:ä syvemmälle. Rakenne ja kulttuurikerros suojattiin suodatinkankailla, ja kaivanto B peitettiin sepelillä.

Kaivannossa B kaivettiin esiin noin 5 m pitkä ja 0,7 m leveä kivirakenne, joka kulki SW-NE –suunnassa kaivannon poikki. Se tulkittiin rakennuksen kivijalan jäännökseksi, mutta sen tarkkaa ikää ei saatu selville. Se on kuitenkin mitä ilmeisimmin vanhempaa perua kuin kiinteistön nykyinen, 1840-luvulta lähtien rakennettu rakennuskanta. Epäselväksi jäi myös, minkälaiseen rakennukseen se on alun perin kuulunut. Rakenteen iän ja luonteen tarkempi selvittäminen edellyttää lisätutkimuksia. Sen vuoksi rakenne ja sitä ympäröivä kulttuurikerros kaivannossa B suojattiin suodatinkankailla ja peitettiin sepelillä.

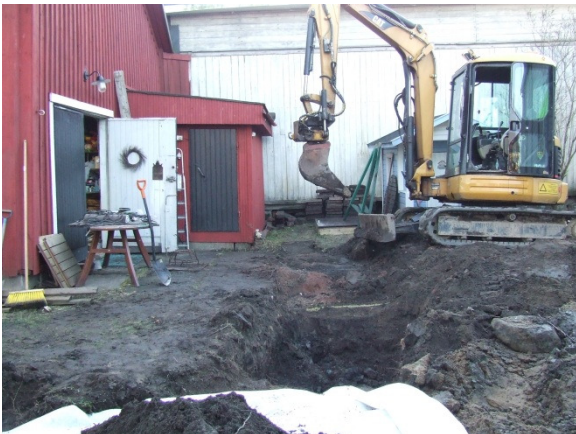
AKDG. 3593:7 Kaivanto C, koeoja pihan poikki. Koeojan poikki kulkee sähkökaapeli. Kuvattu pohjoisesta.

AKDG. 3593:7 Kaivanto C. Pohjoisesta.

Kaivanto C kaivettiin N-S –suunnassa kaivanto B:stä etelään. Se oli noin metrin leveä ja viisi metriä pitkä koeoja, jonka avulla oli tarkoitus selvittää kulttuurikerrosten olemassaoloa ja luonnetta suunnitellun sade- ja sulamisvesijärjestelmän linjan kohdalla. Pinnassa oli tässä kohtaa pihaa noin 20 cm paksu pintasorakerros. Sen alta, noin 20–50 cm:n, paikoin jopa 70 cm:n syvyydessä, oli sekoittuneita hiekka- ja sorakerroksia, joitten seassa oli rakennusjätettä, lähinnä tiilimurskaa. Sekoittuneitten maakerrosten alta, noin 50–70 cm:n syvyydessä alkoi mustanruskea, noen ja hiilensekainen hiekka, joka jatkui noin 90 cm:n syvyyteen. Kyseessä on luultavasti sama kulttuurikerros, joka esiintyy myös kaivannoissa A ja B. Kaivannossa C kulttuurikerroksen seassa oli jonkin verran palamatonta eläimenluuta. Kulttuurikerroksen alta paljastui puhdas keltainen hiekka, jonka alla, noin 120 cm:n syvyydessä, alkoi puhdas, harmaa pohjasavi. Maakerrosten dokumentoinnin jälkeen kaivanto C peitettiin kaivetulla maalla.

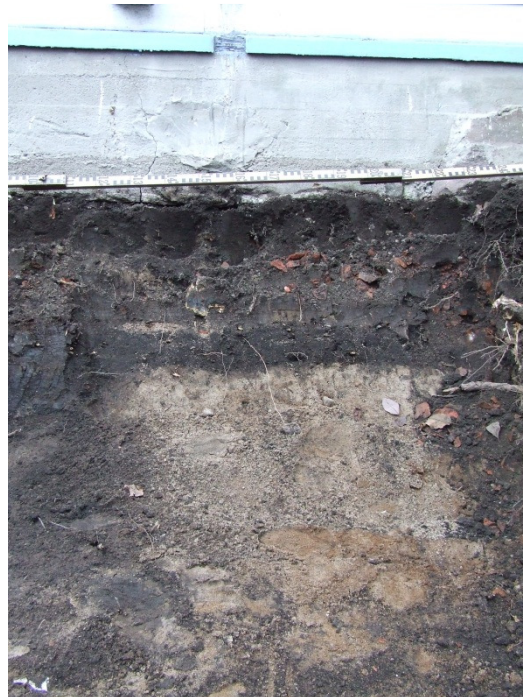
AKDG. 3593:8 Kaivanto A:n länsiprofiili. Kuvattu idästä.

AKDG. 3593:8 Kaivanto A:n länsiprofiili. Idästä.

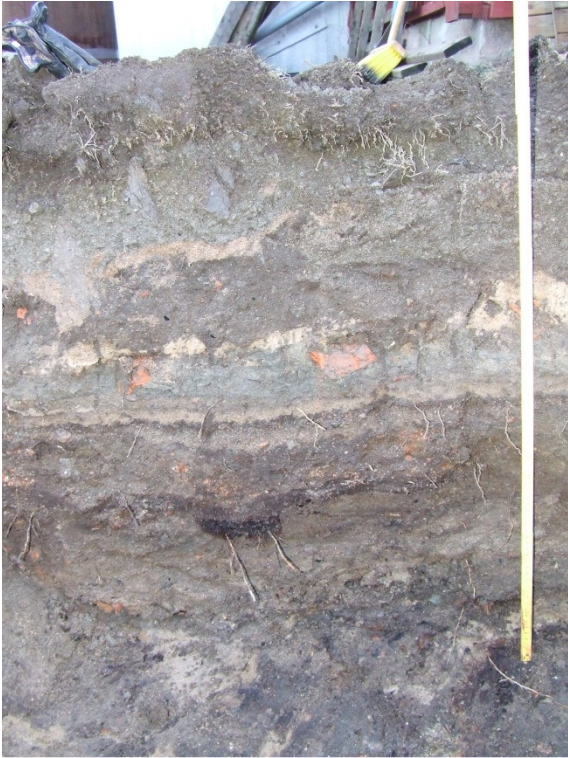
AKDG. 3593:9 Kaivanto C:n itäprofiili. Kuvattu lännestä.

AKDG. 3593:9 Kaivanto C:n itäprofiili. Länestä.

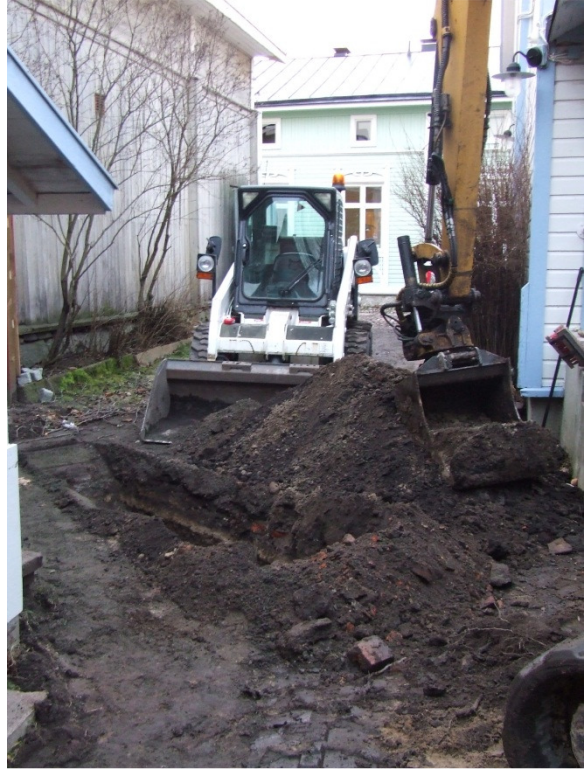
AKDG. 3593:10 Kaivanto D (koekuoppa). Kuvattu idästä.

AKDG. 3593:10 Kaivanto D (koekuoppa). Idästä.

Samasta syystä kuin C, kaivettiin kaivanto D, koekuoppa, asuinrakennuksen kuistin eteläpuolelle. Se oli pinta-alaltaan noin 1,5 x 0,5 m, ja kaivettiin pohjamaahan saakka. Kuten kaivannossa C, oli D:n kohdalla noin 15–20 cm:n paksuinen pintasora, jonka alla noin 70 cm:n asti jatkui sekoittuneita täyttökerroksia, jotka koostuivat hiekasta ja sorasta. Täyttökerroksen alla, syvyydessä 70–85 cm, oli muissakin kaivannoissa havaittu mustanruskea, nokinen hiekka. Sen alta paljastui puhdas keltainen hiekka, johon kaivaminen lopetettiin. Myös kaivanto D peitettiin välittömästi sen dokumentoinnin jälkeen.

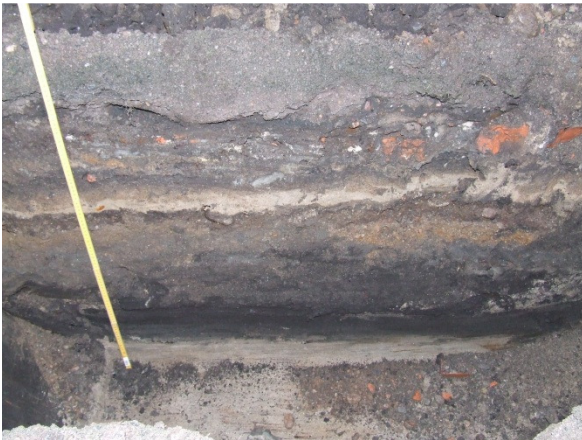
AKDG. 3593:11 Kaivanto D:n luoteisprofiili. Kuvattu kaakosta.

AKDG. 3593:11 Kaivanto D:n luoteisprofiili. Kaakosta.

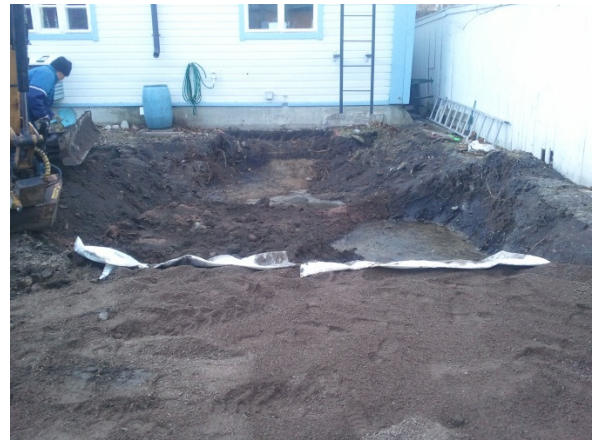
AKDG. 3593:12 Kaivanto A ja öljysäiliön kuoppa valvonnan päättyessä. Kuvattu idästä.

AKDG. 3593:12 Kaivanto A valvonnan päättyessä. Idästä.

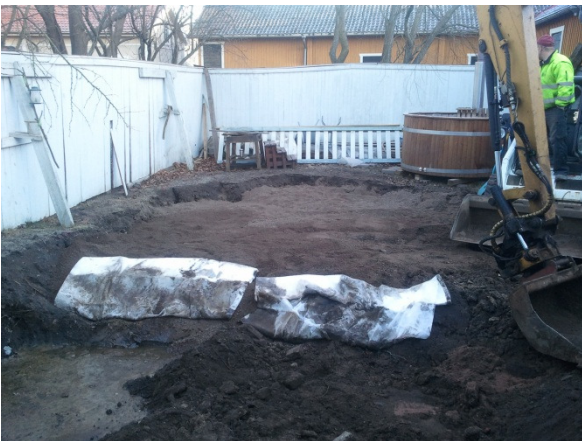
AKDG. 3593:13 Kaivanto B peitettynä sepelillä. Kulttuurikerrokset ja kivirakenne suojattiin suodatinkankailla. Kuvattu lännestä.

AKDG. 3593:13 Kaivanto B peitettynä sepelillä. Länestä.

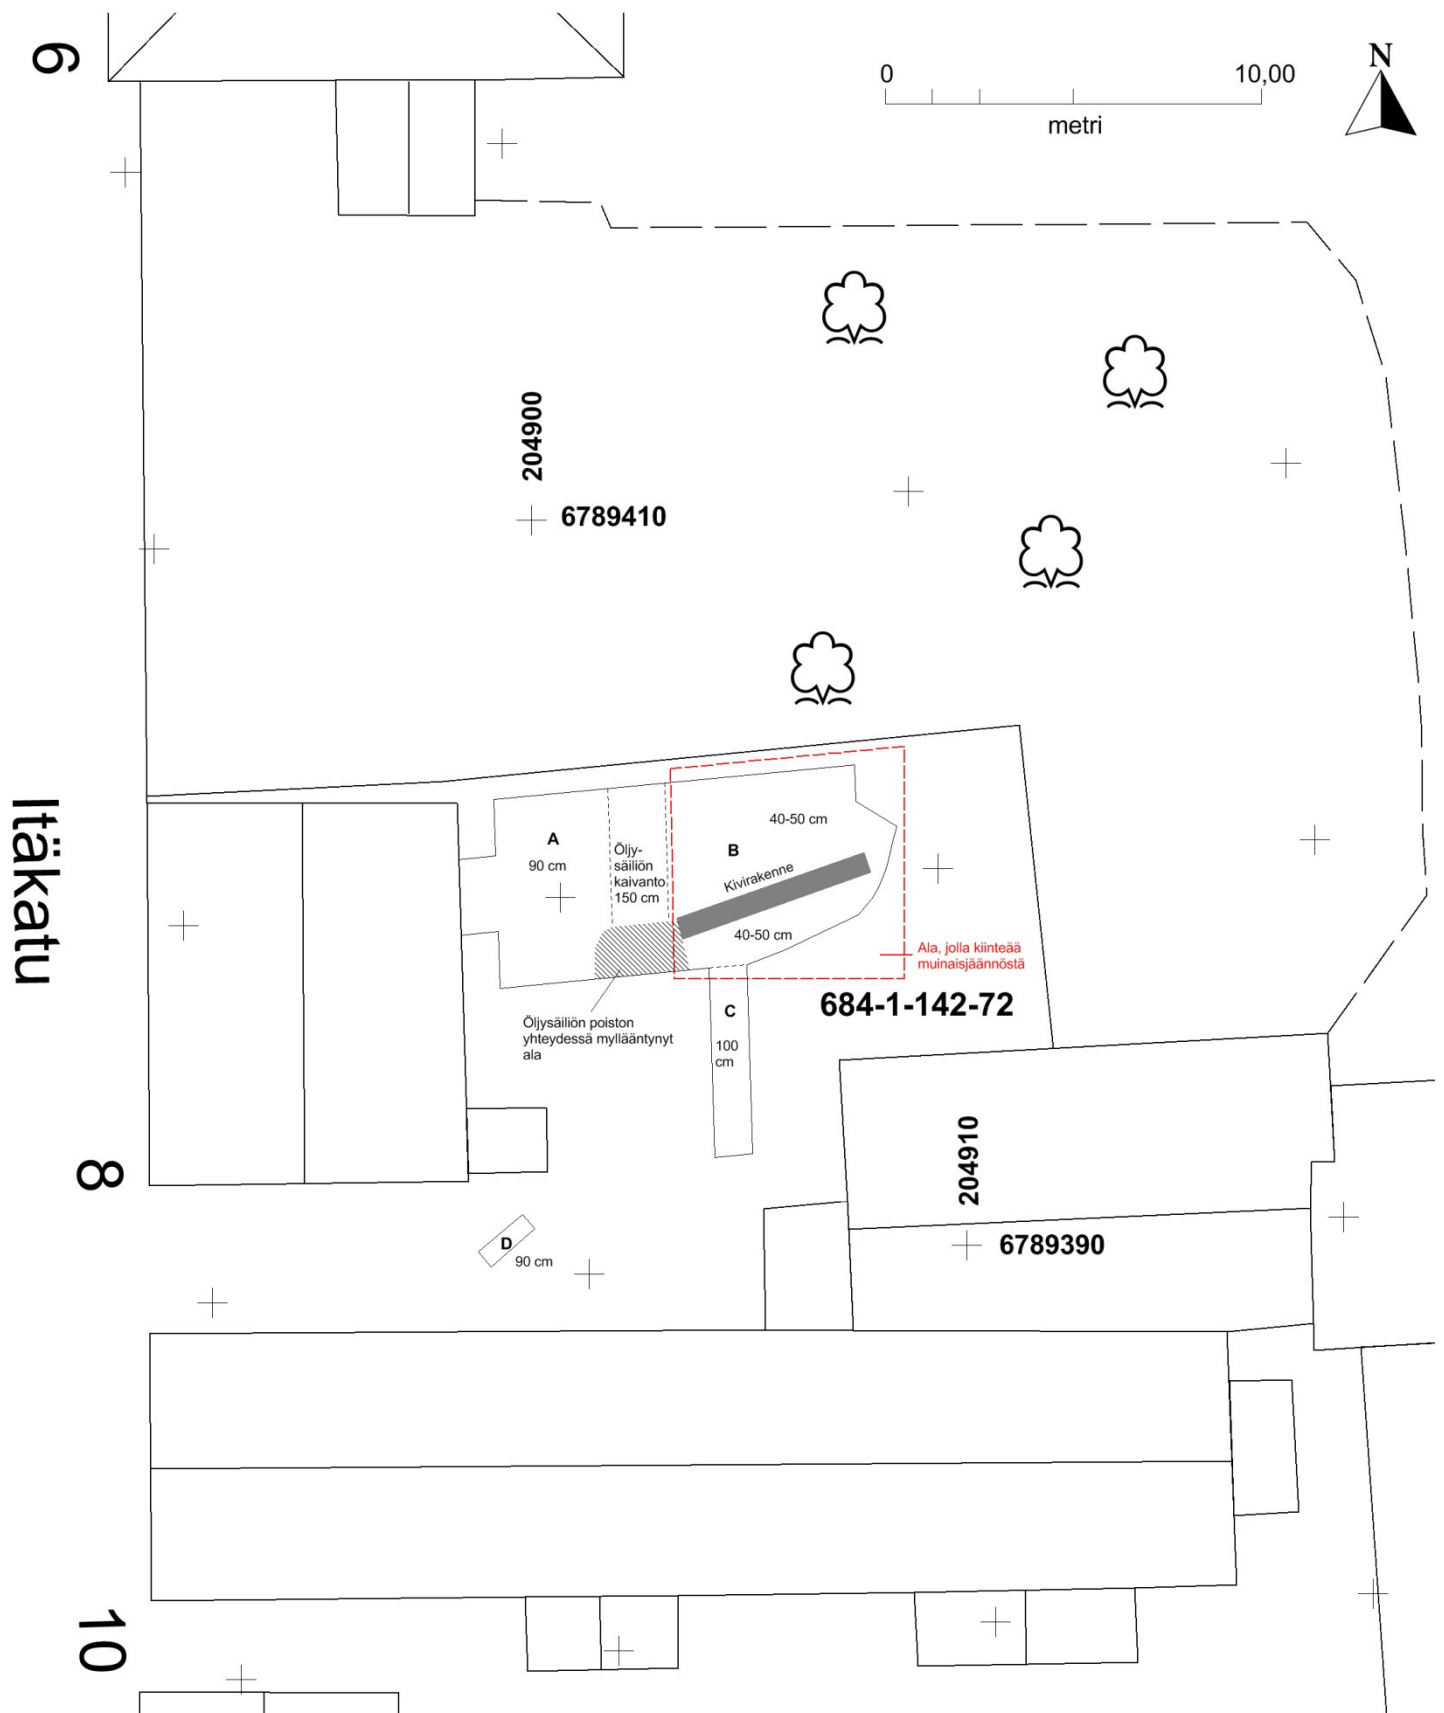
Yleiskartta 1:200.

Piirtänyt Janne Rantanen.

Pohjakarttana käytetty Rauman kaupungin kantakarttaa.
