INVENTOINTIRAPORTTI

RAASEPORI JA INKOO VT 25 Meltola – Mustio

Tiesuunnitelma-alueen arkeologinen inventointi
14.-15.10.2013

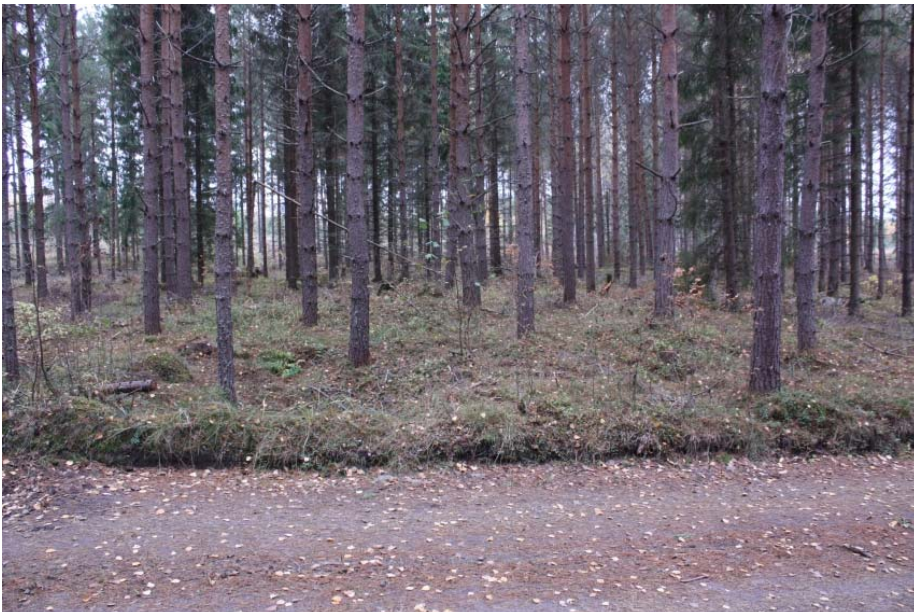
Paikalla havaittiin halkaisijaltaan 16-metrinen pystymiilun pohja, joka erottui maastossa vajaa puoli metriä korkeana tasalakisena kumpuna. Kummun ympärillä oli pieniä kuoppia. Miilu on kokonaisuudessaan alueen halki kulkevan tien eteläpuolella, mutta tien pinnalla on tällä kohdalla näkyvillä nokea ja hiiltä. Myös tien pohjoispuolella on pari pientä kuoppaa ja yksi mahdollisesti toiseen havaitsemattomaan miiluun liittyvä kuoppa 70 metriä ensimmäisestä miilusta itään, myöskin tien eteläpuolella. Kuopat ovat halkaisijaltaan 1-3 metrisiä.

AKDG 3587:1 Raasepori Ödeskärret 1. Hiilimiilu, pohjoisesta. 15.10.2013. Kuvaaja: Petro Pesonen

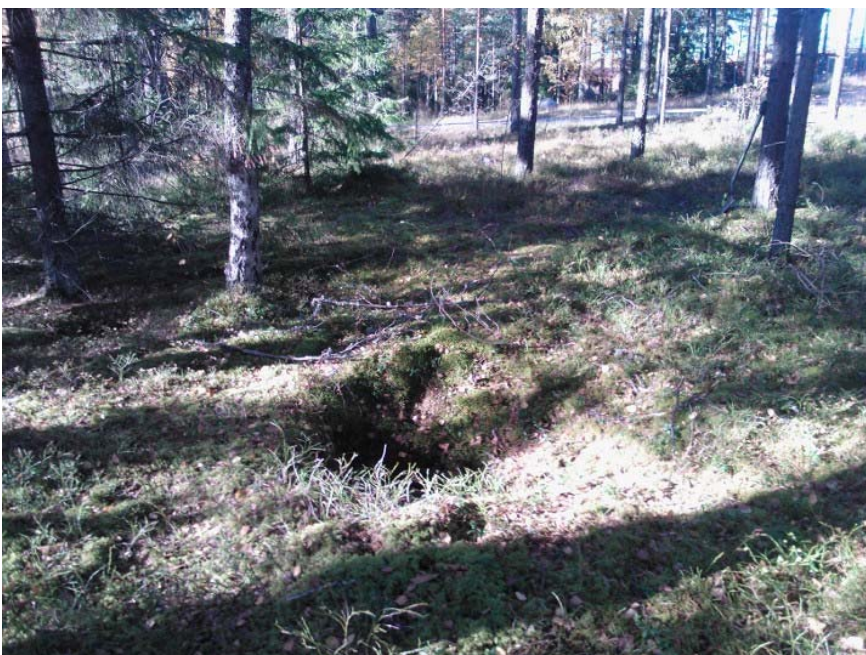
Alueella havaittiin joukko pieniä, halkaisijaltaan noin metrisiä kuoppia noin 15 metrin pituisessa rivissä suuntautuen lounaaseen. Kuopparivin taustalla on hieman yli 10 metrin pituinen mutkitteleva kapea oja. Yhteen pieneen kuoppaan tehdyssä koepistossa oli hyvin heikko podsolimaannos ja kuopan vieressä puolestaan ohut tuplamaannos. Vaikuttaa siltä, että kuopat eivät olisi kovin vanhoja. Ne saattavat liittyä vuoden 1918 tapahtumiin, jolloin Karjaalla käytiin taisteluja punaisten ja saksalaisten välillä. Kuopat olisivat tällöin poteroita ja oja juoksuhaudan patkä.

AKDG 3588:1 Raasepori Klarvikintie 1. Yksi kuopista.
14.10.2013. Kuvaaja: Petro Pesonen

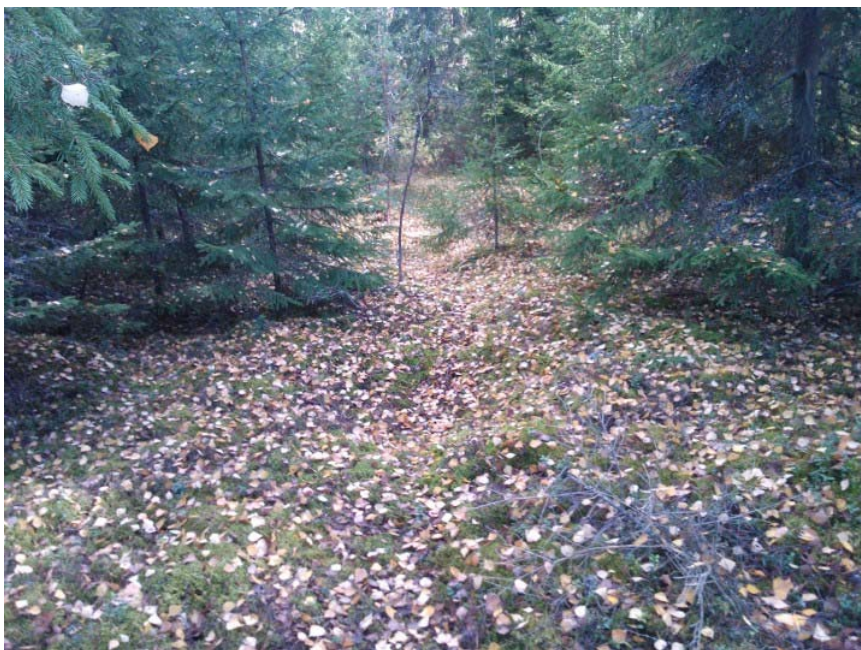
Alueella havaittiin pieniä, halkaisijaltaan noin metrisiä kuoppia noin 30 metrin pituisessa rivissä suuntautuen kaakkoon. Yhteen pieneen kuoppaan tehdyssä koepistossa oli hyvin heikko podsolimaannos. Vaikuttaa siltä, että kuopat eivät olisi kovin vanhoja. Ne saattavat liittyä vuoden 1918 tapahtumiin, jolloin Karjaalla käytiin taisteluja punaisten ja saksalaisten välillä. Kuopat olisivat tällöin poteroita.

AKDG 3592:1 Raasepori Klarvikintie 2. Klarvikintien kuoppia. 14.10.2013. Kuvaaja: Petro Pesonen

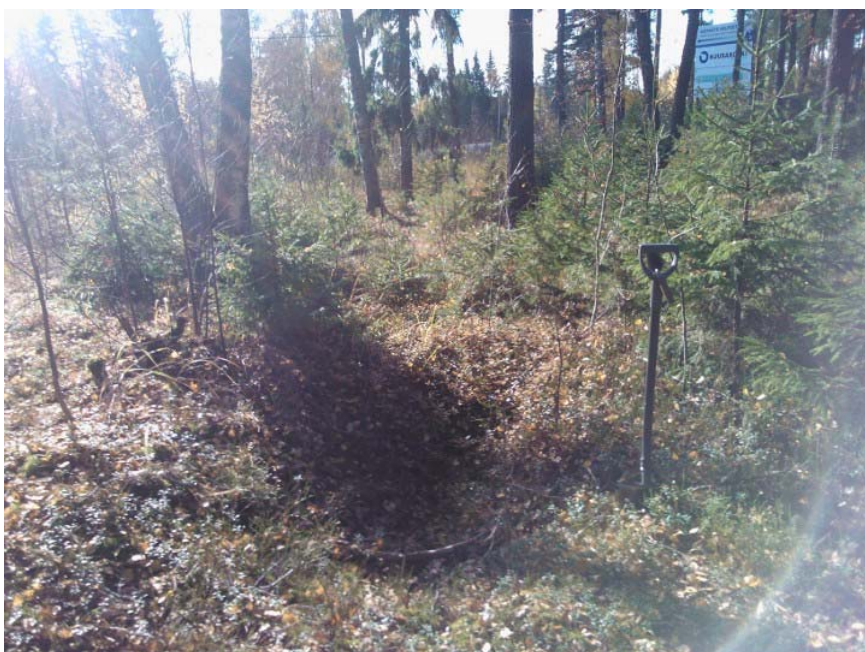
Alueella havaittiin soikeita kuoppia, mitoiltaan noin 3 x 1,5 metriä törmän alarinteessä. Koepistoissa pintaan alla oli harmaa (huuhtoutumis?)hiekkaa ja sitten ruskeaa hiekkaa, hiiliä ei näkynyt. Kuoppien ajoitus ja funktio ovat epäselvät. Ne saattavat olla nauriskuoppia, hiilimiiluun liittyviä kuoppia tai liittyä vaikkapa alueen sotahistoriaan.

AKDG 3589:1 Raasepori Keräystie. Soikea kuoppa Kuusakosken laitoksen risteyksessä. 14.10.2013. Kuvaaja: Petro Pesonen

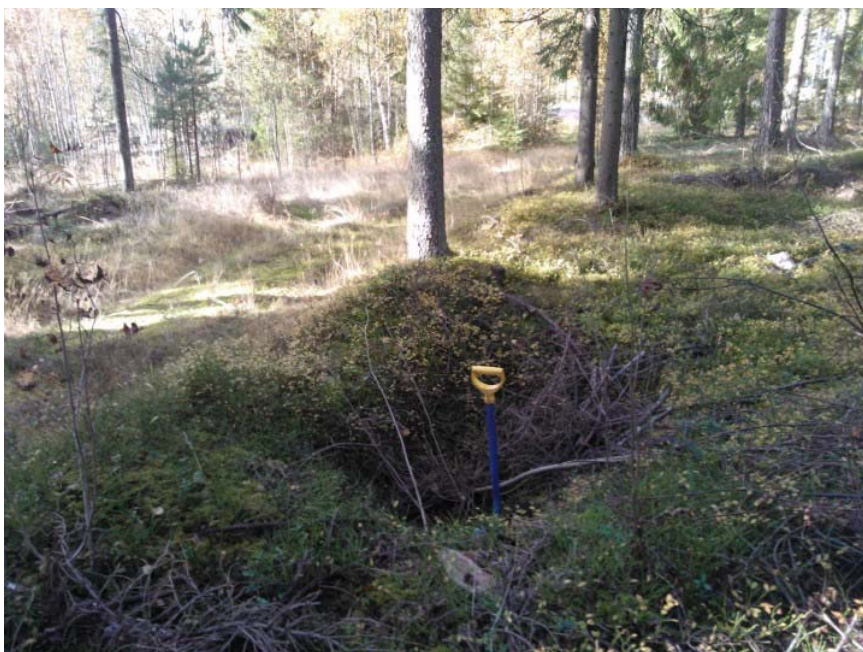
Paikalla on pystymiilun pohja, halkaisijaltaan noin 10 metrin tasoitettu kumpare, jonka ympärillä on pieniä kuoppia. Miilun kummalla on tuulenkaato, jossa on hyvin hiilistä hiekkaa.

AKDG 3590:1 Raasepori Andersrontie 1. Hiilimiilun reunaa. 14.10.2013. Kuvaaja: Petro Pesonen

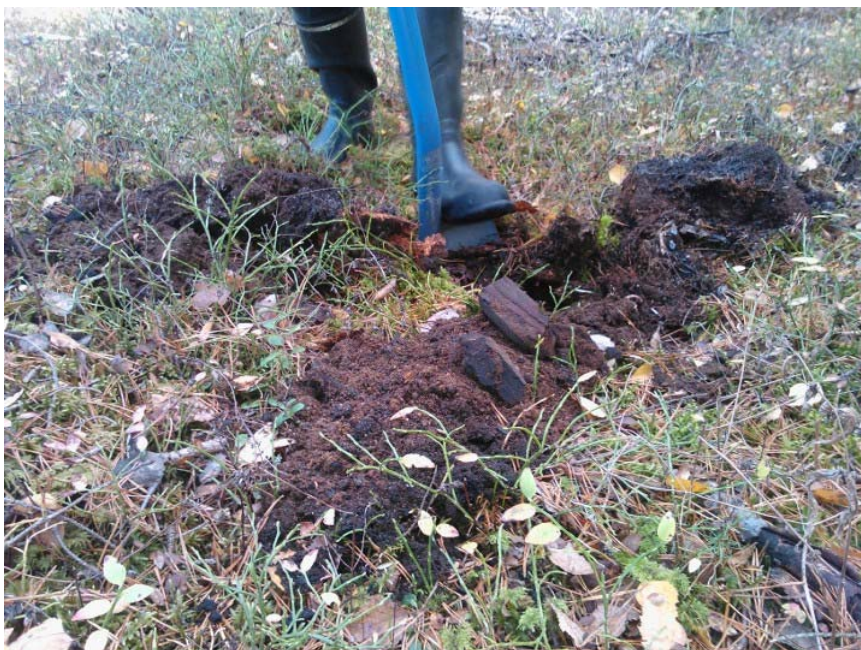
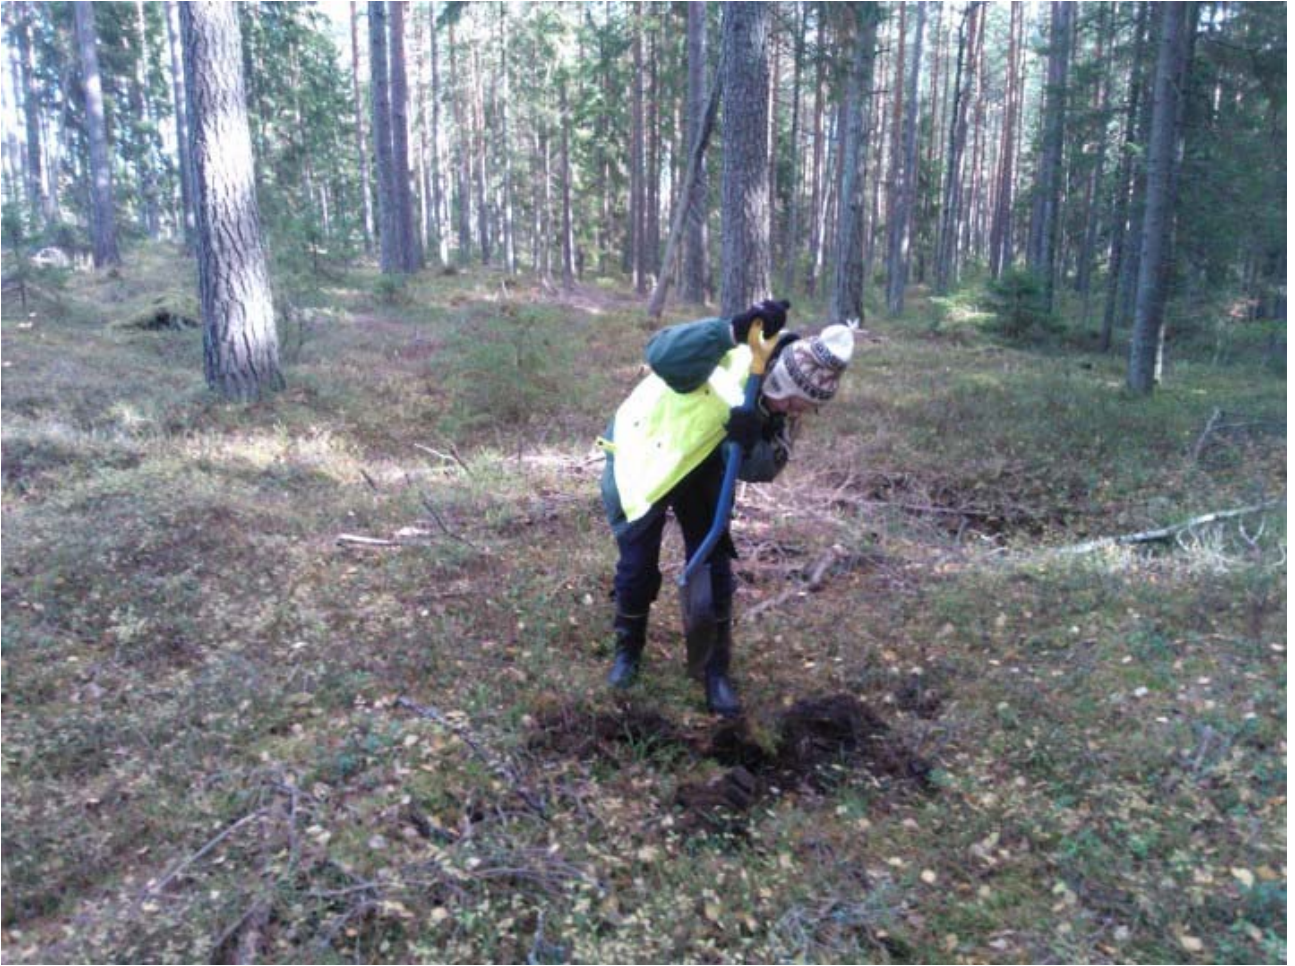
Paikalla on pystymiilun pohja, halkaisijaltaan noin 10 metrin tasoitettu kumpare, jonka ympärillä on pienten kuoppien kehä. Miilun keskelle tehdyssä koekuopassa oli runsaasti hiiliä sekä aivan pinnassa että syvemmillä, jossa oli myös palanutta hiekkaa. Hiiliä otettiin talteen mahdolliseksi ajoitusnäytteeksi.

AKDG 3591:1 Raasepori Andersrontie 2. Koekuoppaa kaivetaan hiilimiiluun. 14.10.2013. Kuvaaja: Petro Pesonen

AKDG 3591:2 Raasepori Andersrontie 2. Koekuoppaa kaivetaan hiilimiiluun. 14.10.2013. Kuvaaja: Petro Pesonen

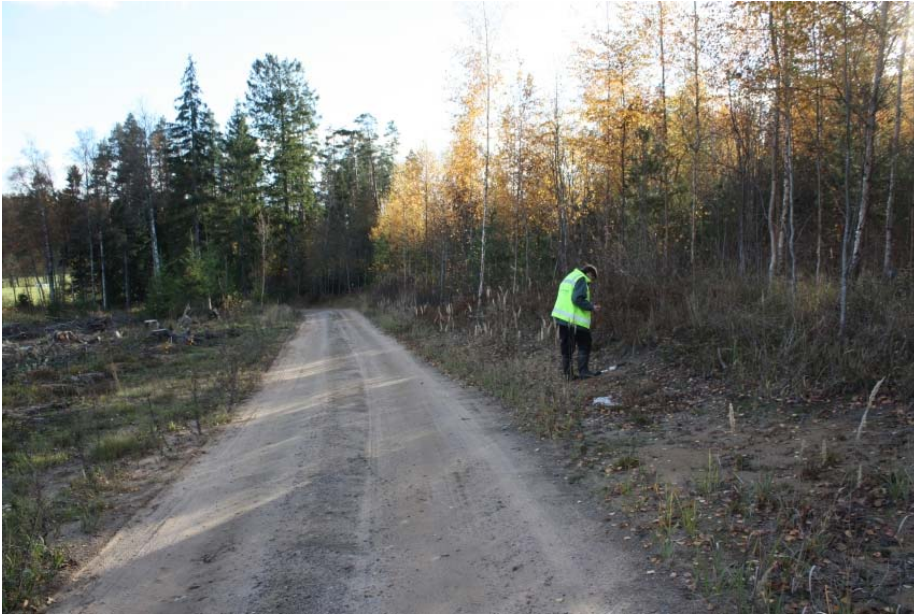
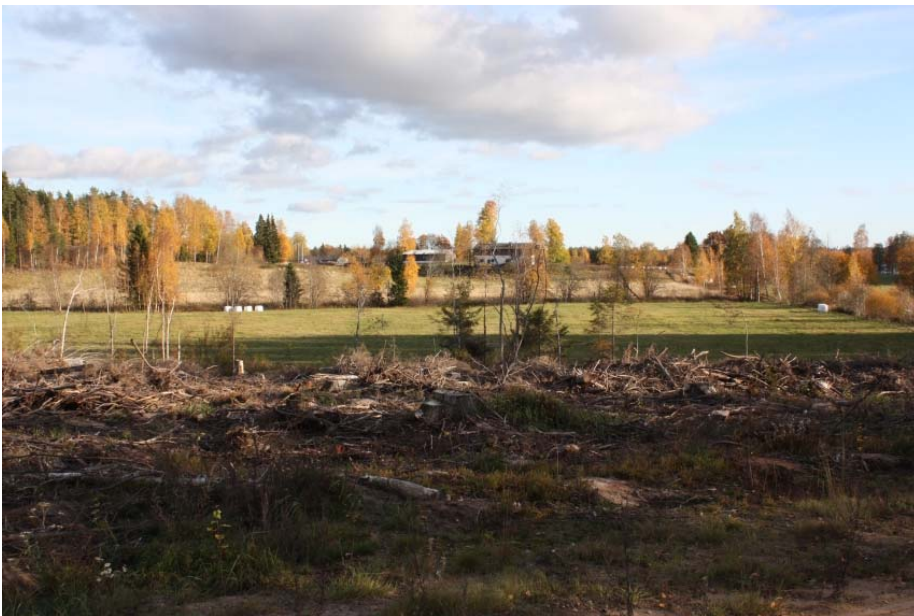
Asuinpaikkalöytöjä kerättiin erittäin laajalta alueelta, joka oli suhteellisen voimakkaasti laikutettu. Pintalöytöjä on noin 500 x 50 metrin laajuiselta alueelta, joka on kokonaan Svarvarsin talolle johtavan tien itäpuolella. Lisäksi löytöjä saatiin tien leikkauksesta siitä kohdasta, jossa tie kääntyy alarinteeseen peltoaukean yli ja taloille. Löydöt antavat olettaa, että asuinpaikka jatkuu topografisesti samanlaisella rinteellä ehjässä metsämaastossa vielä tästä pisteestä ainakin 200 metriä lounaaseen. Pohjoisen suunnassa löydöt loppuvat vanhan laikutusalueen pohjoisreunaan, mutta tässäkin suunnassa on oletettava, että asuinpaikka jatkuu viimeisistä löydöistä vielä ainakin 120 metriä pohjoiseen. Topografian perusteella on mahdollista, että asuinpaikka jatkuisi vieläkin tästä koilliseen. Tälle ehjälle alueelle tehtiin jonkin verran koepistoja, joista ei kuitenkaan löytynyt mitään. Kohteen laajuuden tarkka selvittäminen vaatisi kuitenkin koekaivauksia.

Löytömateriaali (kvartsia, kivilajia, palanutta luuta) sekä löytökorkeus viittaavat ajoituksen suhteen mesoliittiseen kivikauteen, ehkä sen loppupuolelle, n. 6000-5000 eKr.

AKDG 3579:1 Raasepori Varvarinsuo 1. Palaneen luun löytöpaikka tien penkassa, idästä. 14.10.2013. Kuvaaja: Petro Pesonen

AKDG 3579:2 Raasepori Varvarinsuo 1. Etualalla asuinpaikan eteläpää, taustalla Svarfvars, luoteesta. 14.10.2013. Kuvaaja: Petro Pesonen

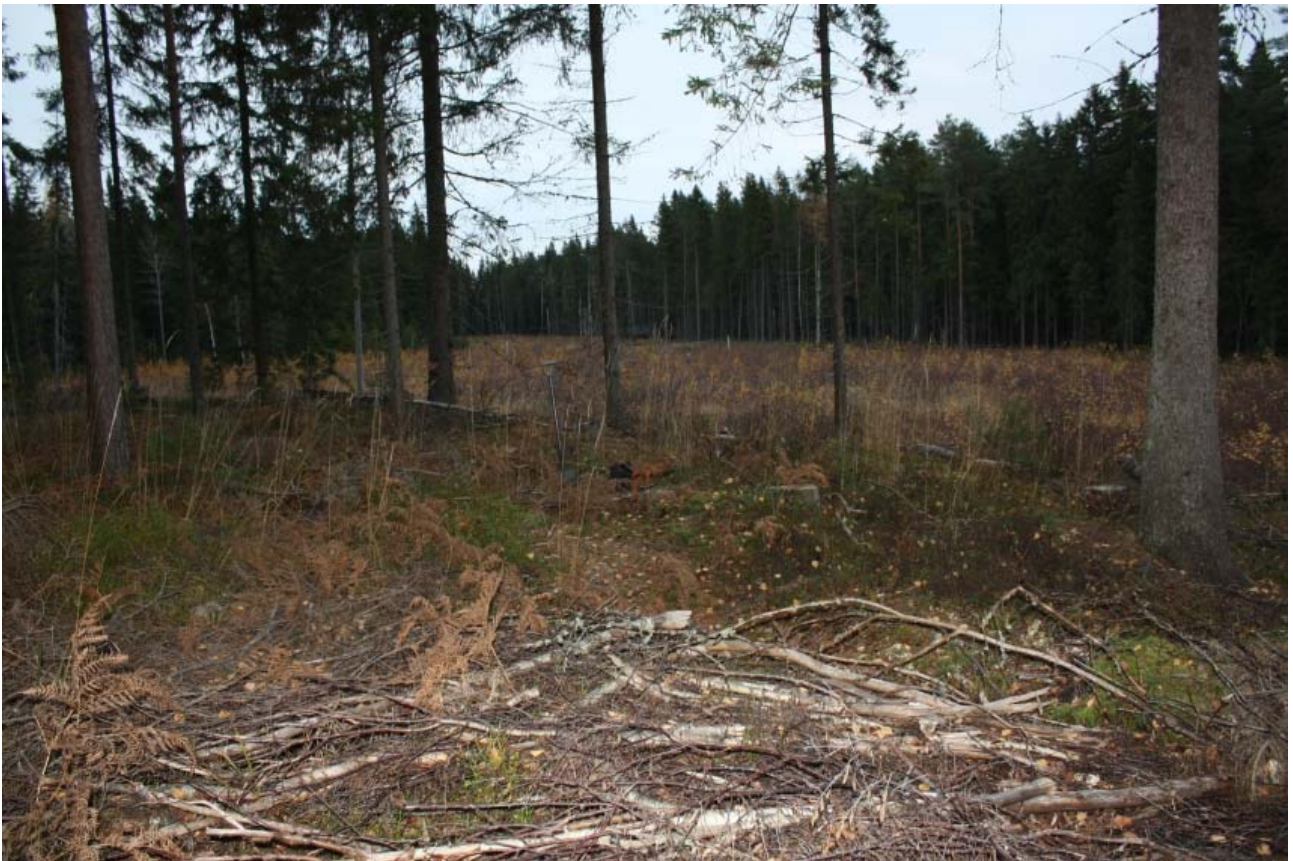
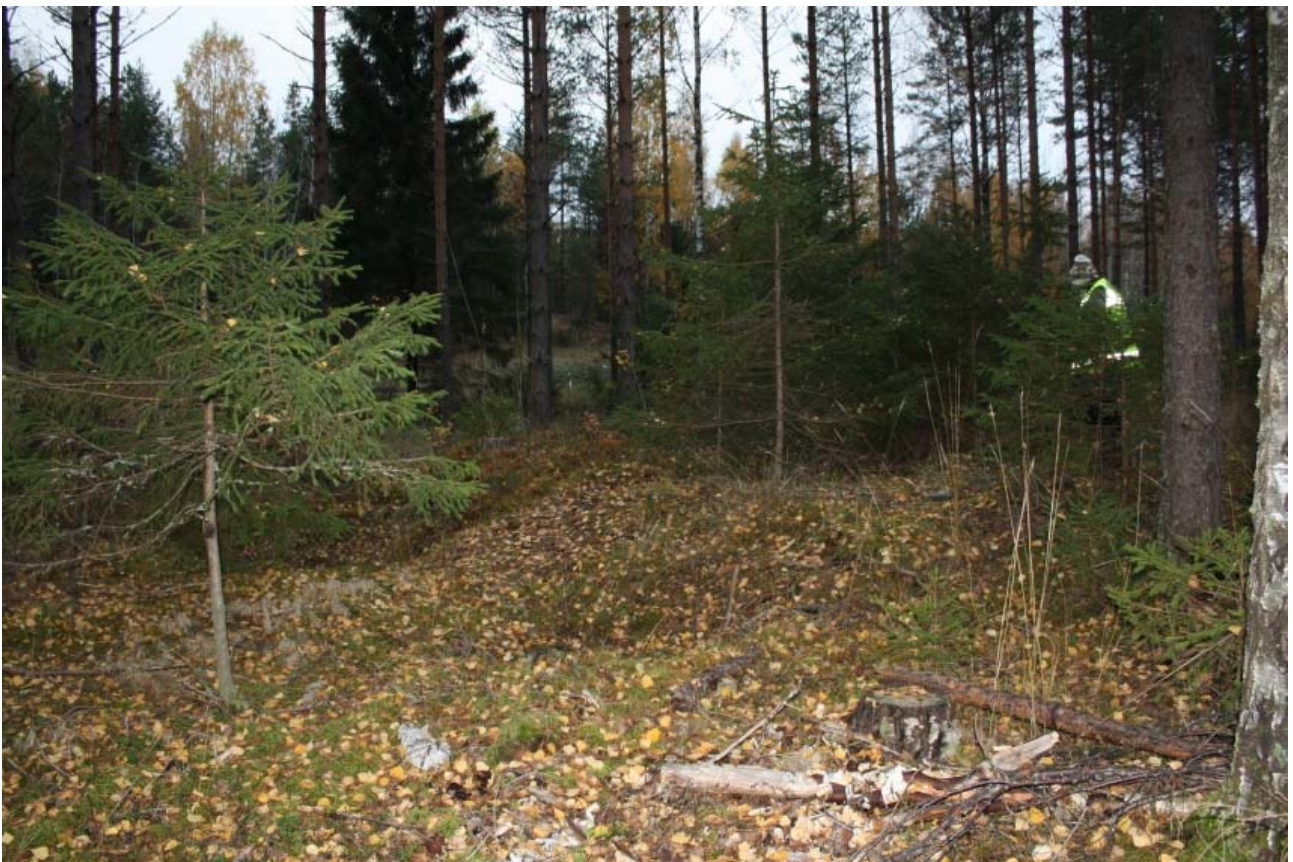
Paikalla havaittiin kaksi pystymiilun pohjaa, joista ensimmäinen (miilu 1) lähempänä Varvarinsuon rantaa ja jälkimmäinen (miilu 2) puolestaan lähempänä valtatie reunaan. Miilut ovat toisistaan noin 35 metrin etäisyydellä. Miilu 1:n tasoitettu keskikumpare on halkaisijaltaan noin 10 metriä, ja sen ympärillä on matala oja. Miilu on aivan suon törmän reunalla. Lapionpistossa havaittiin vahva hiilikerros. Miilu 2:n kumpare on halkaisijaltaan 14 metriä ja sen ympärillä on pieniä kuoppia kehässä. Miilu on vain noin 20 metriä valtatie laidasta.

AKDG 3580:1. Raasepori Varvarinsuo 2. Hiilimiilu 1, kaakosta. 15.10.2013. Kuvaaja: Petro Pesonen

AKDG 3580:.2 Raasepori Varvarinsuo 2. Hiilimiilu 2, kaakosta. 15.10.2013. Kuvaaja: Petro Pesonen

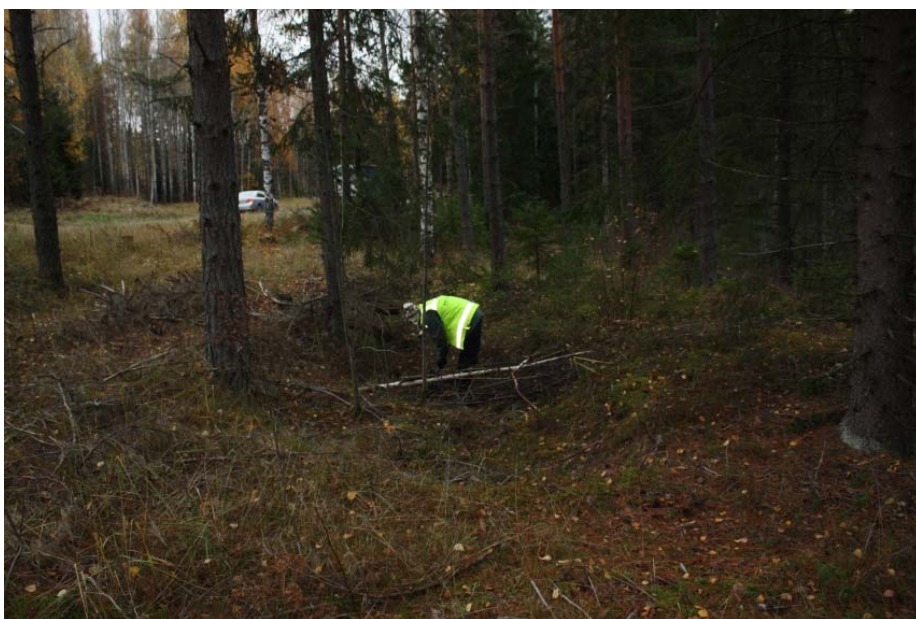
Paikalla havaittiin yksi kuoppajäännös, mitoiltaan 8 x 2,5 metriä, jossa pitkä sivu on valtatie suuntainen. Kuoppa on noin 12 metrin päässä tien reunasta. Kuoppaan tehdyssä koepistossa havaittiin podsolimaannos hiekkamaaperässä. Hiiliä ei havaittu. Kuopan ajoitus ja funktio ovat epäselvät, mutta maannoksesta päätellen se ei liene aivan tuore.

AKDG 3581:1 Raasepori Varvarinsuo 3 Kuoppa törmällä, lounaasta. 15.10.2013 Kuvaaja: Petro Pesonen

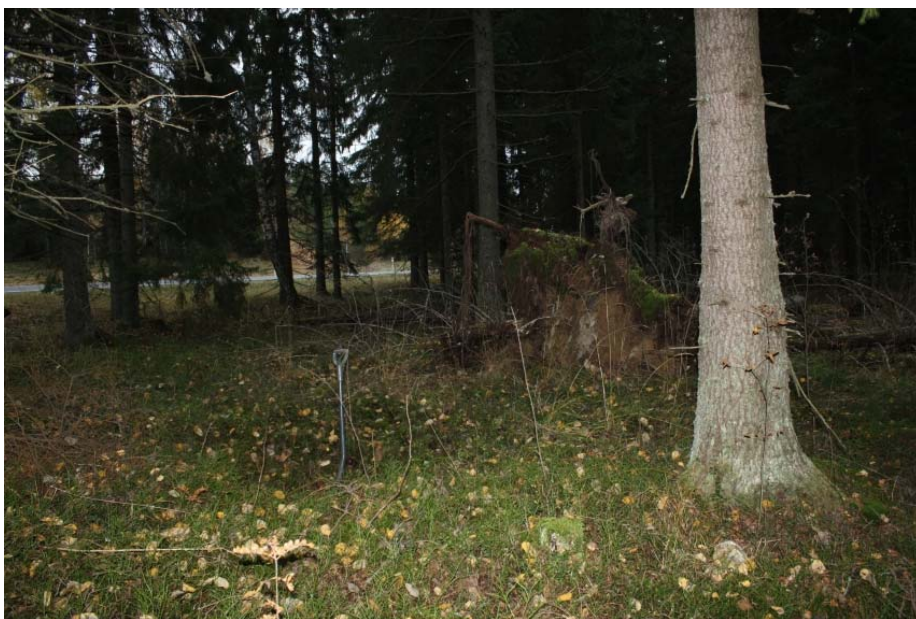
Paikalla havaittiin yksi pyöreä kuoppajäännös vain 10 metrin päässä tien reunasta, halkaisijaltaan se on noin 1,5 metriä. Kuoppa on ylemmällä Varvarinsuolle laskevalla törmällä, ison tuulenkaadon vieressä. Kuoppaan kaivetussa koepistossa oli paksu turve (20 cm), jonka alla oli normaali podsolimaannos. Kuopan funktio ja ajoitus ovat epäselvät. Kuusikkometsä viittaa kuitenkin mahdollisuuteen että paikalla olisi ollut kaskimaata ja kuoppa siten esimerkiksi nauriskuoppa.

AKDG 3582:1 Raasepori Varvarinsuo 4. Kuoppa, iso tuulenkaato ja maantie taustalla, etelästä. 15.10.2013. Kuvaaja: Petro Pesonen

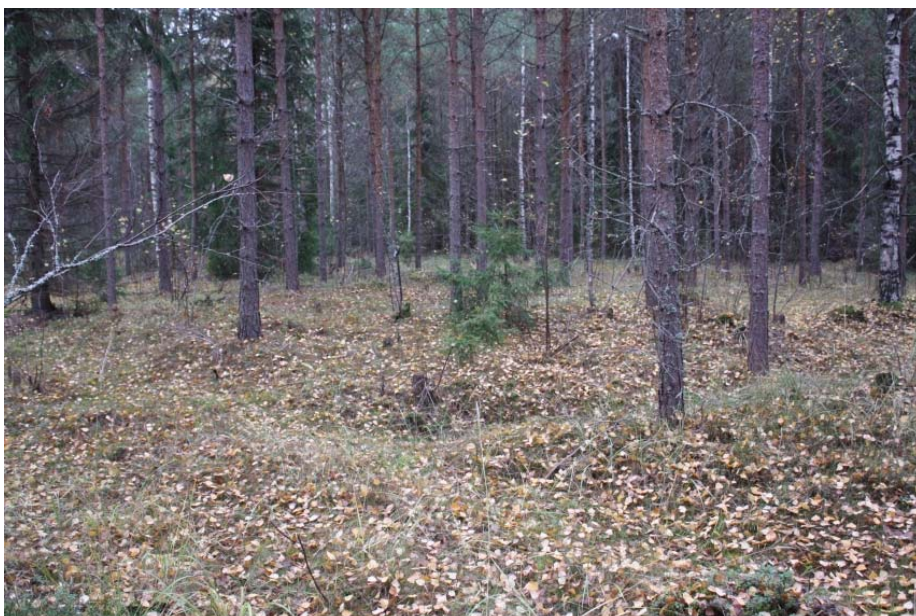
Paikalla havaittiin pystymiilun pohja, jonka tasoitettu puolisen metriä korkea kumpare on halkaisijaltaan noin 12 metriä ja sen ympärillä on kehämäinen kaivanto. Miilusta joitakin metrejä tielle päin on vielä muutamia erillisiä kuoppia, jotka liittynevät miiluun. Miilun päällä kasvaa muutama nuori mänty.

AKDG 3583:1 Raasepori Varvarinsuo 5. Hiilimiilu, lounaasta. 15.10.2013. Kuvaaja: Petro Pesonen

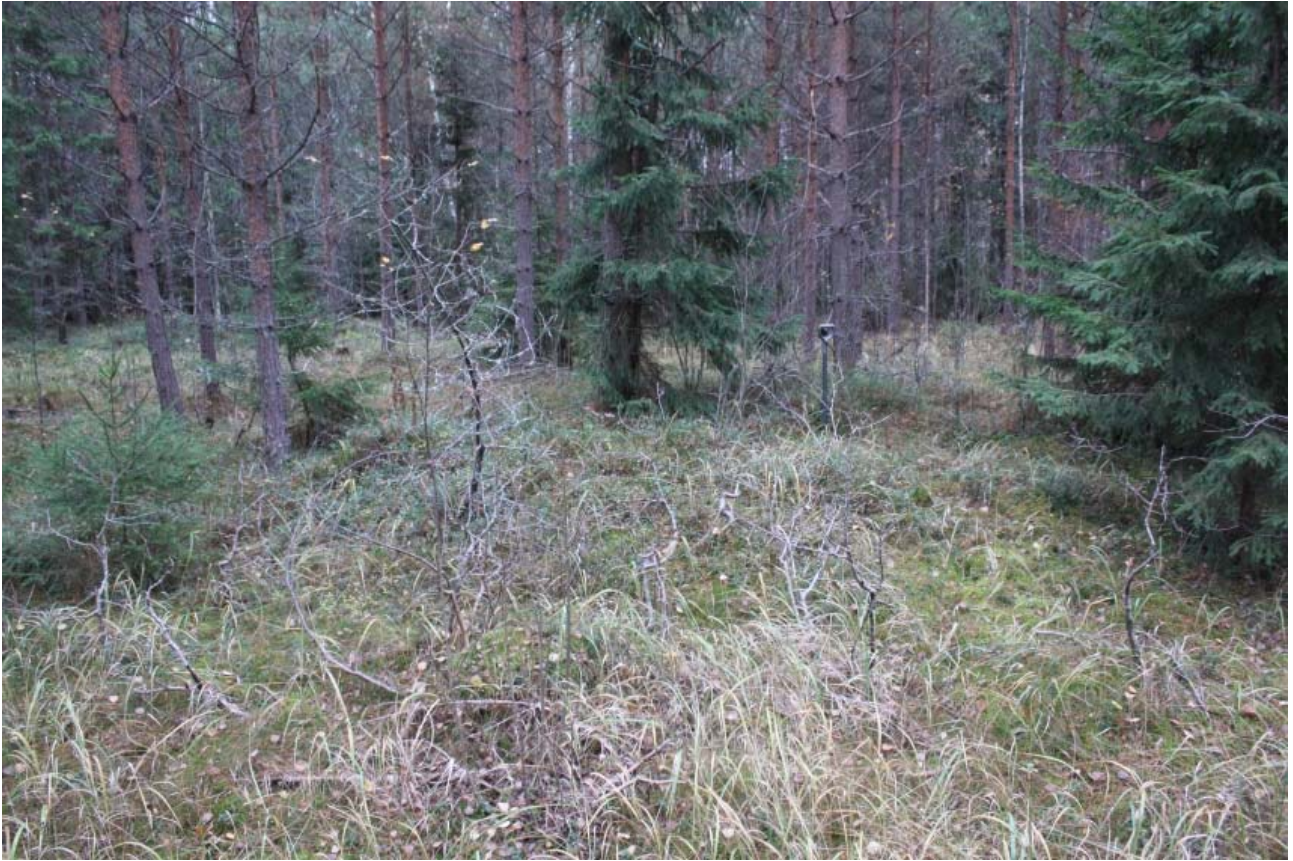
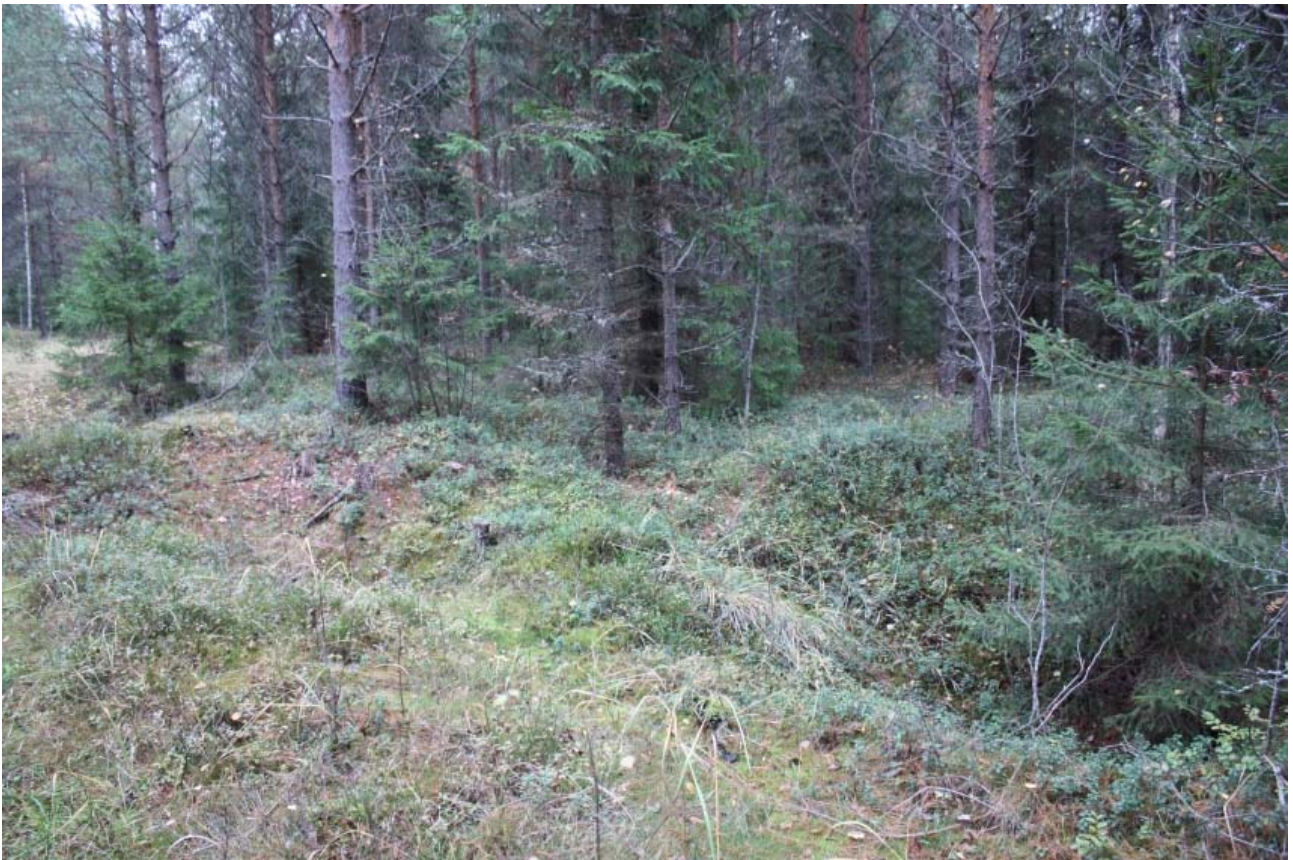
Paikalla havaittiin kaksi pystymiilun pohjaa, joista ensimmäinen (miilu 1) hieman kauempana Varvarinsuon rannasta kuin jälkimmäinen (miilu 2). Tielle miiluista on 35-45 metrin etäisyys ja toisistaan ne ovat 25 metrin etäisyydellä. Miilu 1:n tasoitettu keskikumpare on halkaisijaltaan noin 12 metriä, ja sen ympärillä on matala kaivanto. Sen keskellä kasvaa muutamia kuusia ja mäntyjä. Miilu 2 on halkaisijaltaan noin 17 metriä ja sen ympärillä on syviä kuoppia. Tämä miilu on kuusikossa.

AKDG 3585:1. Raasepori Varvarinsuo 6. Hiilimiilu 1, luoteesta. 15.10.2013. Kuvaaja: Petro Pesonen

AKDG 3585:2. Raasepori Varvarinsuo 6. Hiilimiilu 2, kaakosta. 15.10.2013. Kuvaaja: Petro Pesonen

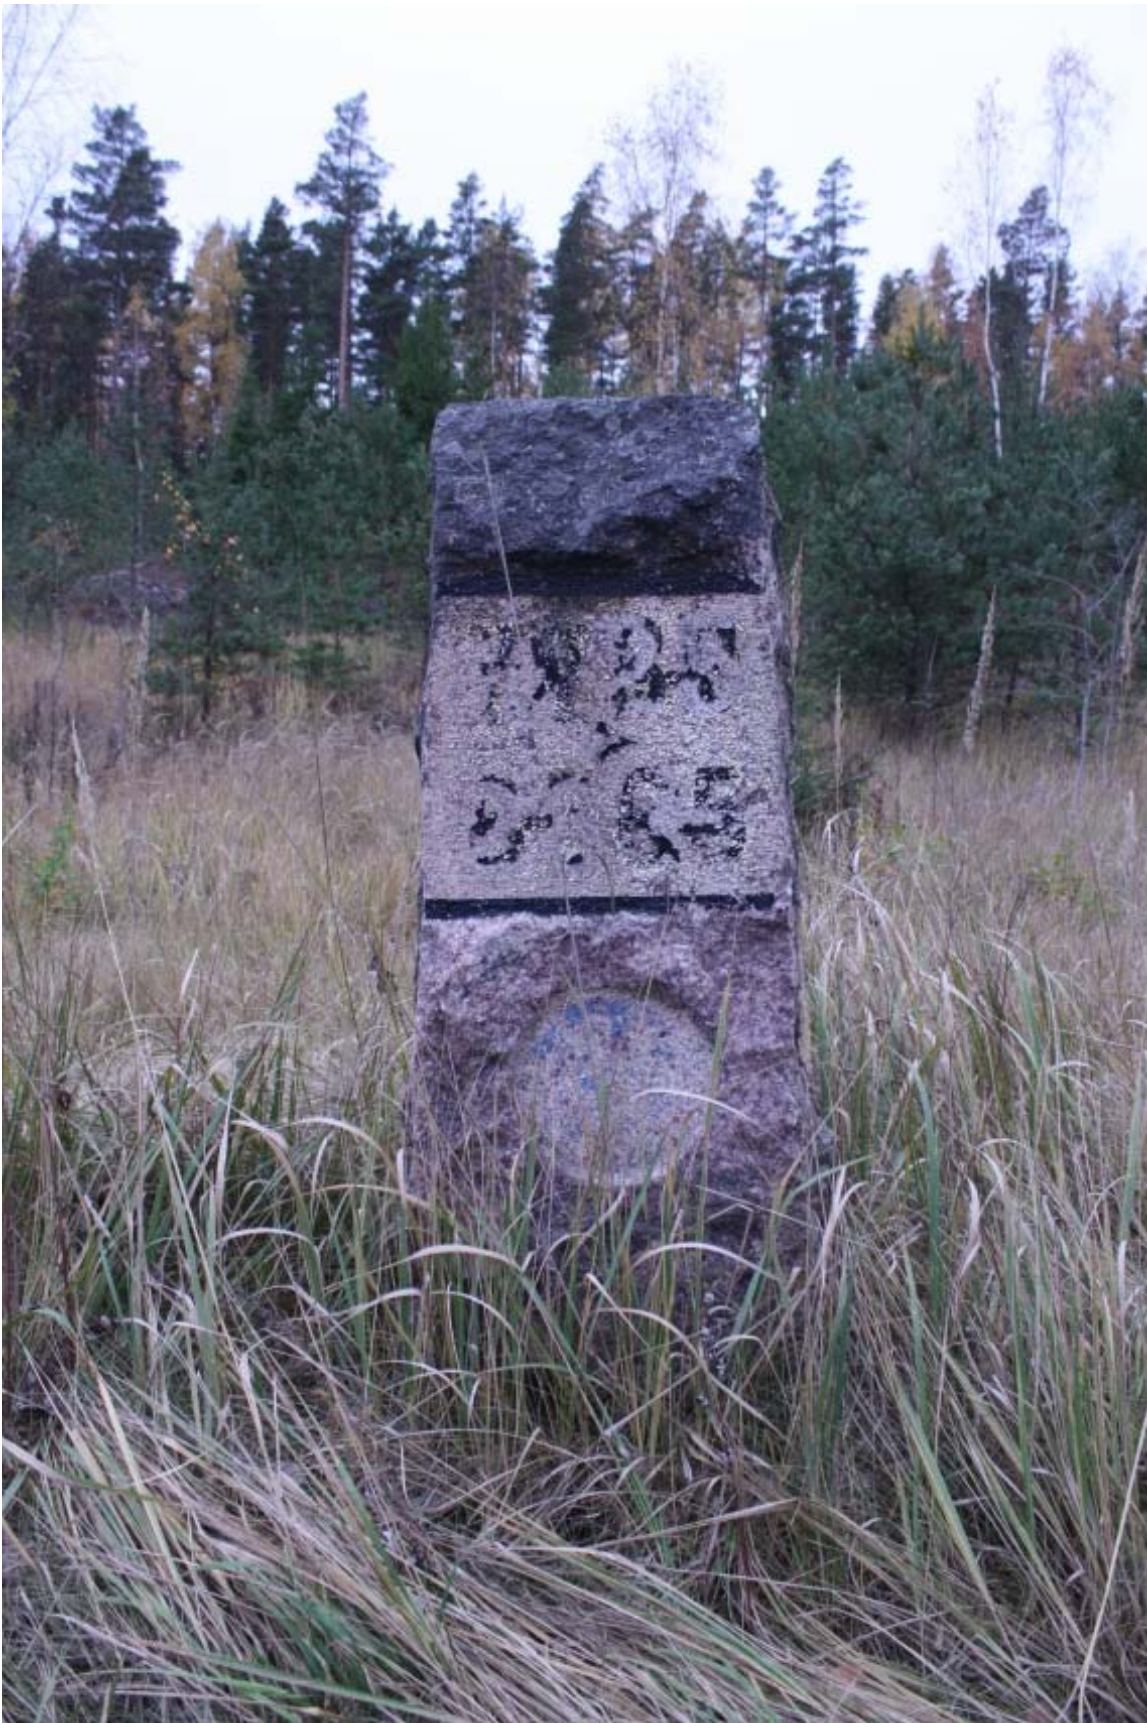
Kilometripylväs rekisteröitiin VT 25:n (Meltola-Mustio) tiesuunnitelma-alueen inventoinnissa 15.10.2013. Kohde sijaitsee Meltolan sairaalasta 1,6 km koilliseen, Varvarinsuon luoteispuolella ja vt 25:n pohjoispuolella, aivan sen pientareella. Kilometripylväessä on kuluneita kilometrimerkintöjä. Pylväs ei liene kovin vanha.

AKDG 3584:1. Raasepori Malmen. Kilometripylväs. 15.10.2013. Kuvaaja: Petro Pesonen

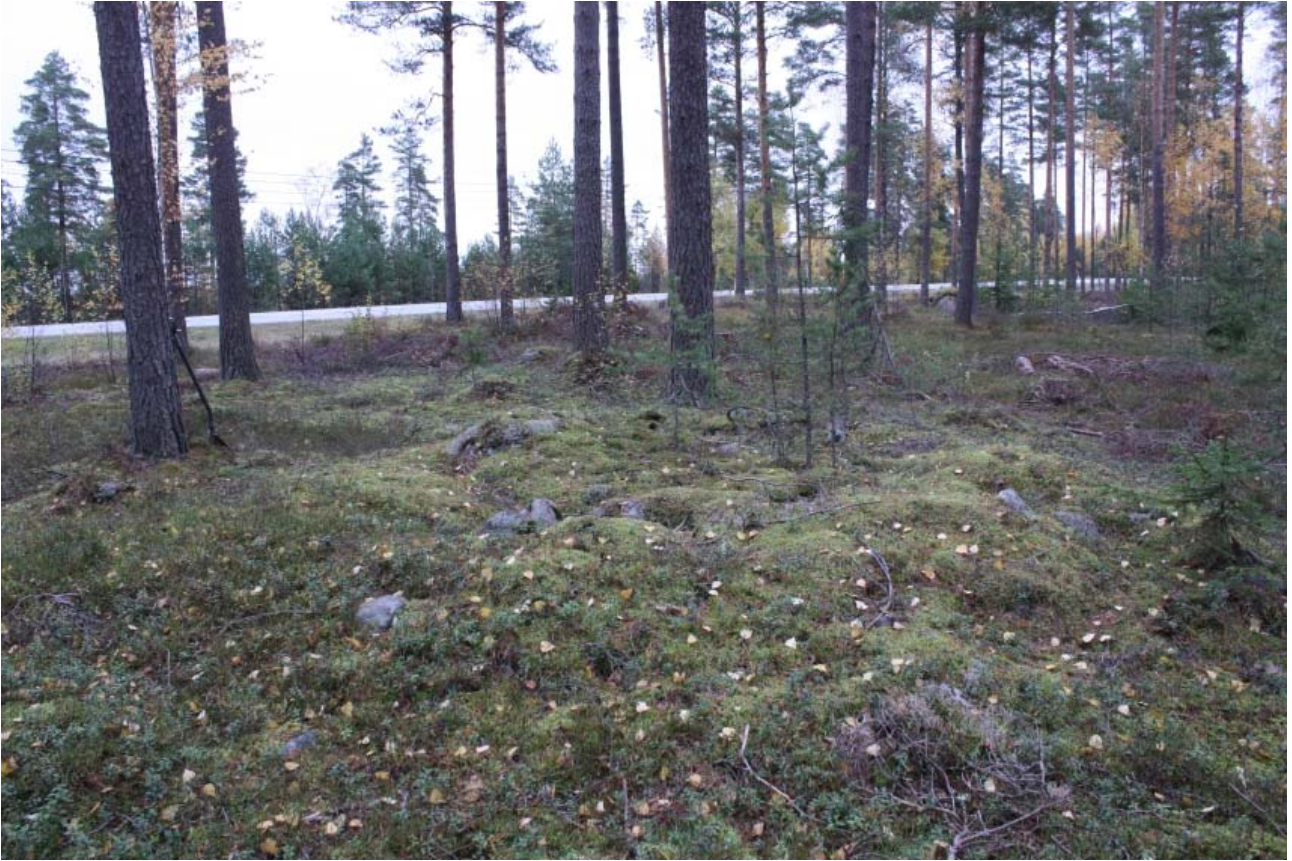
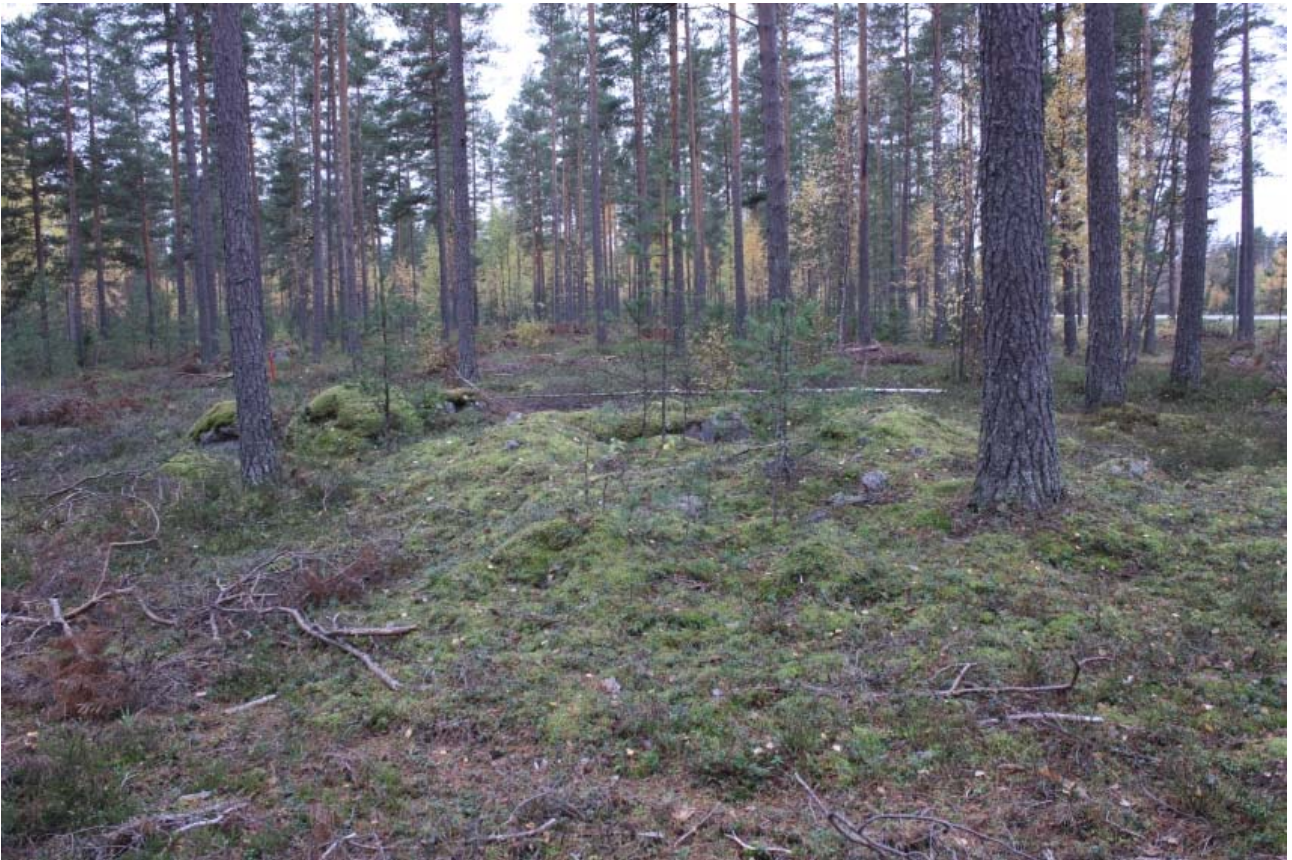
Paikalla havaittiin halkaisijaltaan kuusimetrisen matalahko kiviröykkiö, jonka tienpuoleisella reunalla on maa-kivi. Röykkiön korkeus on noin 50-60 cm. Röykkiö on keskeltä kuopalla, siinä on muutamia isompia kiviä ja kehällä sekä maakiven tuntumassa pientä (halk. n. 20 cm) kiveä. Kivet ovat kauttaaltaan sammalen peitossa. Tielle on matkaa noin 20 metriä. Röykkiön funktiosta ja ajoituksesta ei ole selvyyttä, mutta aivan tuoreelta se ei vaikuta ja periaatteessa on mahdollista, että se olisi esihistoriallinenkin vaikka se saattaa toki liittyä johonkin paljon myöhäisempäänkin toimintaan.

AKDG 3586:1. Inkoo Malmen. Kiviröykkiö, taustalla vt 25, lounaasta. 15.10.2013. Kuvaaja: Petro Pesonen

AKDG 3586:2. Inkoo Malmen. Kiviröykkiö, taustalla vt 25, koillisesta. 15.10.2013. Kuvaaja: Petro Pesonen
