TUTKIMUSRAPORTTI

Suomenlinna Susisaari B42 Palmstiernan luoteispääty

Historiallisen kohteen kaivun arkeologinen valvonta

30.9.–2.10.2013

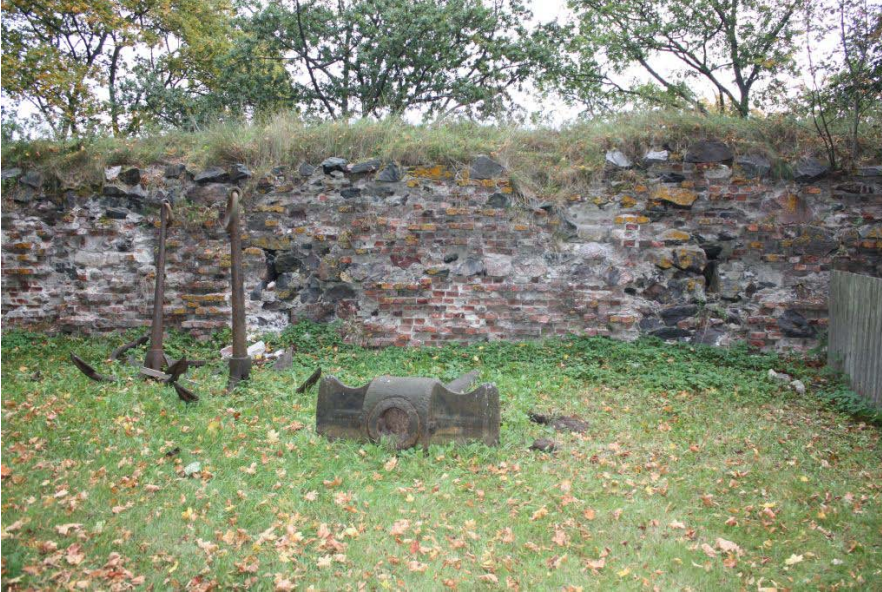
Kuva 2. Tutkimusalue ennen kaivun aloittamista. SW-NE. AKDG3325:1. Kuva Salla Pärssinen.

Tutkimusalue sijaitsi Susisaassa B42 Palmstiernan ja B40 Ekebladin paviljongin väliin jäävällä viheralueella ulkomuurin vieressä. Kartassa 3 näkyy tutkimusalue asemoituna vuoden 1778 piirustuksen päälle. Ulkomuuri koostuu tiilestä, kivistä ja laastista ja se on osittain rapissut. Muurin maan alla ollut alaosa on säilynyt paremmin. Alueen läpi kulkee paikallisten asukkaiden käyttämä polku. Kaivausalueen päällä oli isoja ankkureita. Kaivettava maa oli nurmen peitossa ja lähistöllä kasvoi muutamia puita. Kaivausalueen kaakkoisosan päällä sijaitsi kattamaton puuaidalla rajattu jättepiste ja sen roskalavojen alla oli sorakerros. Muutoin tutkimusaluetta peitti nurmi. Nurmialueella kaivettaessa maa oli raskasmetallien pilaamaa ja se jouduttiin siirtämään pois saarelta. Kuvassa 2 näkyy muuria ja isot ankkurit kaivualueella ennen kaivun aloittamista.

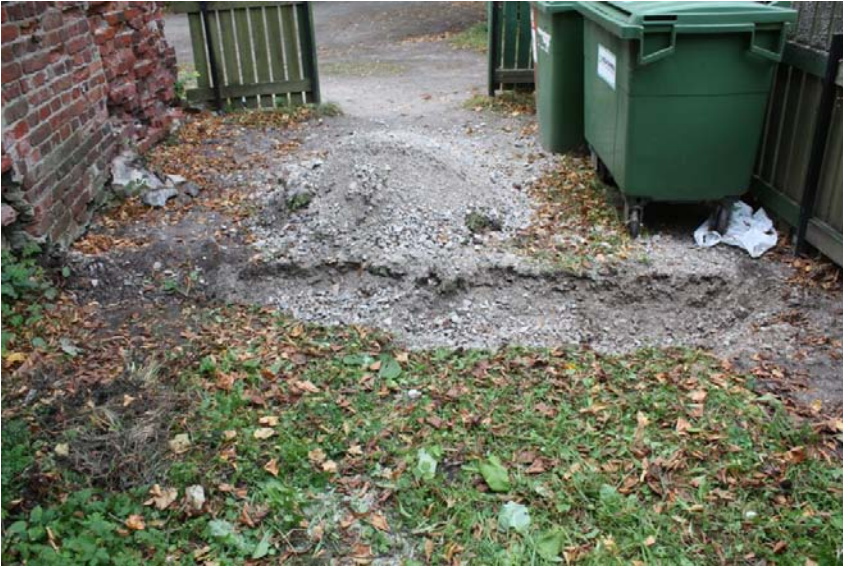
Kuva 3. Jätepisteen yhteyteen tehty koeoja. NE-SW. AKDG3325:2. Kuva Salla Pärssinen

Kaivu toteutettiin kolmena päivänä syys-lokakuun vaihteessa. Maata kaivettiin lapioilla vain niin syväälle, kuin mitä jäte- ja polkupyöräkatoksen rakentaminen vaatii. Kaivu aloitettiin nykyisen jätepiesteen kohdalta B42 päädyn vierestä. Jätepiesteen kohdalla maan pinnalla oli sorakerros, jota kaivettiin noin 30 cm. Tälle kohdalle tehtiin 30–70 cm leveä koeoja ja kaksi pientä koekuoppaa (halkaisija noin 40 cm) muurin lähelle. Jätepiesteen kohdalla ei löytynyt rakenteita kaivetulta syvyydeltä. Koeoja ja kuopat peitettiin kaivun lopulla. Kuvassa 3 on jätepiesteen kohdalle tehty koeoja.

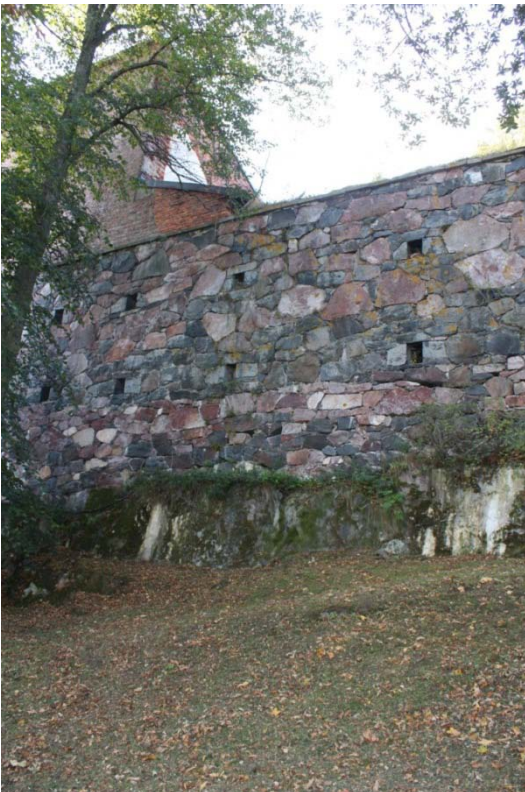
Kuva 4. Muurin koillispuolella erottuvat ampumaukot. N-S. AKDG3325:3. Kuva Salla Pärssinen.

Tämän jälkeen avattiin jätepisteen luoteispuolelta nurmialuetta noin 15 metriä B42 seinästä ja 4 metriä muurilta. Tällä alueella maa oli pilaantunutta ja se poistettiin kaivun yhteydessä. Hiekkansekaisen tummanruskean pintamullan seassa oli tiiliä, tiilimurskaa, rautaromua, pieniä kokonaisia lasipulloja, eläinten luita, keramiikkaa, taso- ja pullolasia. Löydöt olivat moderneja eikä niitä otettu talteen. Pintamultakerroksen ja sen alta tulleen purkukerroksen alta paljastui vuoden 1778 piirustuksen mukainen rakenne muurin vierestä. Rakenne koostui kivilaatoista, laastista, tiilistä ja tiilimurskasta. Muurin koillispuolella erottuu ampumaukot, jotka olisivat luultavasti näkyneet myös muurin lounaispuolella, mikäli kaivua olisi jatkettu syvemmälle. Kuvassa 4 erottuu muurin koillispuolella ampumaukkoja.

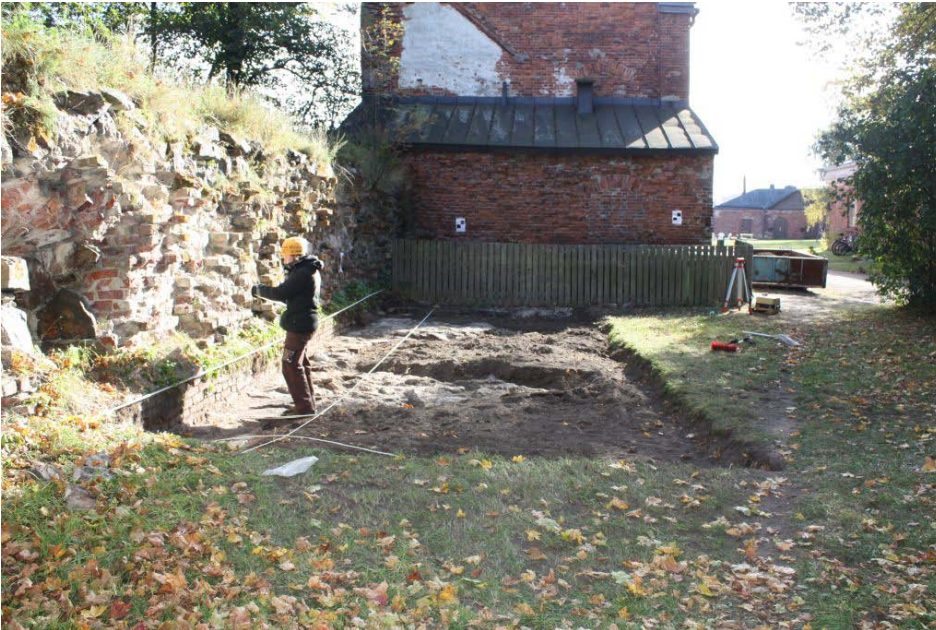
Kuva 5. Eeva Pettäy piirtää löytynyttä rakennetta. NW-SE. AKDG3325:4. Kuva Salla Pärssinen

Rakenteen päällä oli purku- /täyttökerros, jossa oli mullan seassa tiilimurskaa, rautaromua, lasia, luuta, keramiikkaa (punasavi, posliini, fajanssi, kivisavi), lukkopiitä ja liitupiipun varren pala. Kun rakenne oli kaivettu esille, puhdistivat arkeologit sen dokumentointia varten. Rakenne kuvattiin digitaalisesti ja piirrettiin. Piirros rakenteesta on kartalla 2. Rakenne koostuu laastista ja kivistä, joista ainakin osa vaikutti lohkotuilta ja laattamaisilta. Lisäksi muurin lähelle oli ladottu tiiliä kaarevasti. Tiilien väliin jäi syviä koloja. Rakennetta ei purettu. Tarkempi rakenteen selvittäminen olisi vaatinut kaivamista syvemmälle. Rakenteesta löytyi yksi porausjälki rakenteen luoteispään kivistä. Kuvassa 5 Eeva Pettäy piirtää rakennetta ja kuvassa 6 on lähikuva rakenteesta ja muurista.

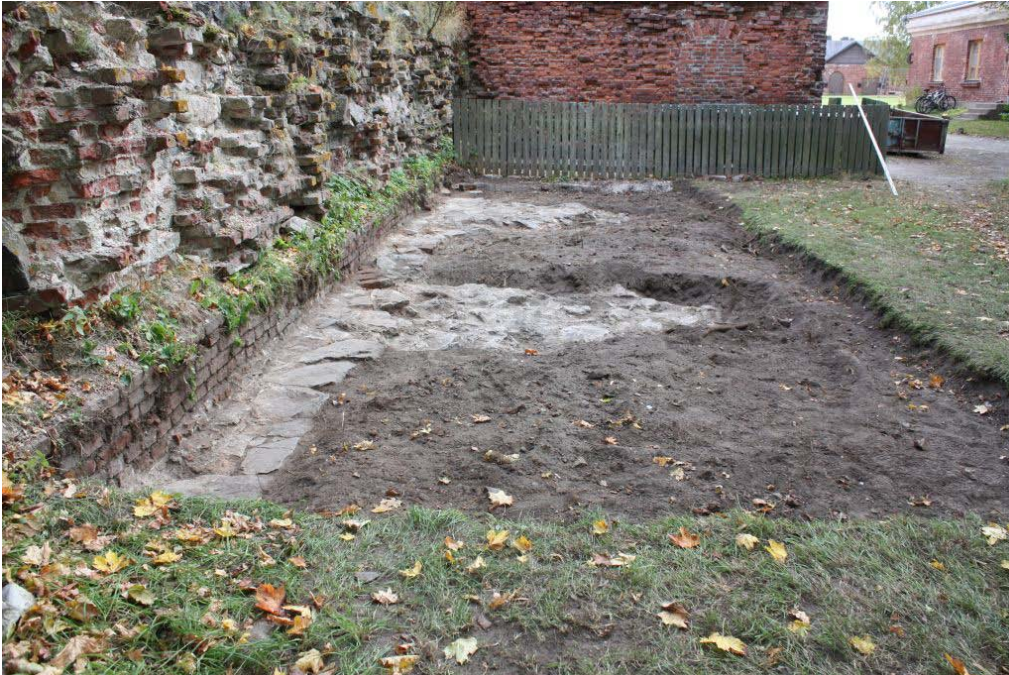
Kuva 7. Paljastunut kellarirakenne. NW-SE. AKDG3325:9.
Kuva Salla Pärssinen

Löydetty rakenne on luultavasti vuoden 1855 pommituksen jälkeen puretun rakennuksen B42 Kenraalintalon puoleisen päädyn kellarin kattoa ja sen väliseiniä. Rakennuksen B42 luoteispäädyn seinässä erottuu edelleen, että kohdalta on purettu osa rakennusta. Kellarirakenne vaikuttaa jatkuvan syvemmälle muurin toisella puolella näkyvistä ampuma-aukoista päätellen. Lisäksi rakenne näyttää jatkuvan ainakin luoteispuolella kaivualueen ulkopuolella. Rakenne kulkee melko tarkalleen vuoden 1778 piirustuksen mukaisesti. Esiinelöydöt olivat melko moderneja tai niiden ajoitusta ei pystytty määrittämään. Rakenteen peittäminen talveksi jäi Suomenlinnan hoitokunnan vastuulle. Kuvassa 7 on rakenne kokonaisuudessaan.
