TUTKIMUSRAPORTTI

MUSTASAARI

Grönvik

Hylyn vedenalaisarkeologinen tutkimus

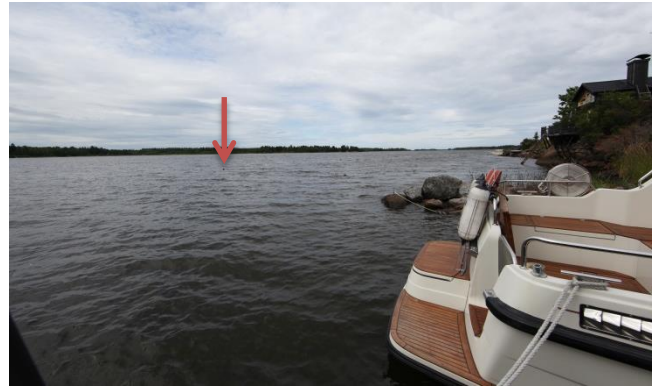
Kuva 1. Vasemman kuvan alakulmassa venepaikkaa suojaava kivinen aallonmurtaja. Hylkyalue on merkitty katkoviivalla. Hyllyn styyrpuurin puoleinen reuna ulottuu ruopattuun kuoppaan. Punaisen poijun kohdalla on aluksen perä. Keulan rakenneosat leviävät rantaan. (AKMA201304: 9). Oikeanpuoleisessa kuvassa veneen takana on aallonmurtaja, jonka takana muinaisjäännös sijaitsee. Pystysuora nuoli osoittaa perän paikan (AKMA201304: 7).

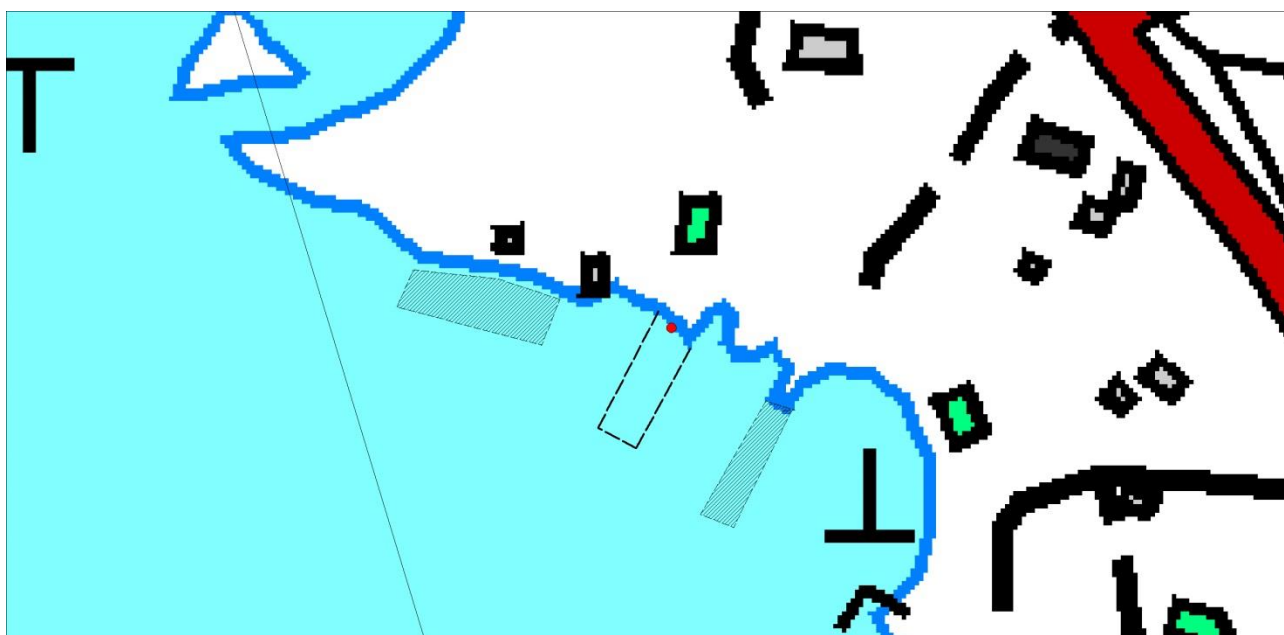
Hyllyn sijainti ja muinaisjäännösalueen levinneisyys on merkitty karttaan 2. Kartalla näkyvät myös silmämääräiset havainnot laivanrakennustoimintaan liittyvistä kivirakenteista hyllyn ympäristössä. Rannalta erottui venepaikan laiturin vasemmalta puolelta (itäpuolelta) korkea ja pitkä vedenalainen kivirakenne, joka on todennäköisesti laivanrakennukseen liittynyt slipi tai laiturin perusta. Kivisiä rakenteita sijaitsi myös laajalla alueella harvassa hyllyn oikealla puolella kauempana rannasta, nämä on merkitty karttaan laajalla alueella, koska niitä ei ehditty kartoittaa tarkemmin.

Kartta 2. Grönvikin hylky on merkitty punaisella pisteellä ja sen muinaisjäännösalue on rajattu katkoviivalla. Sen molemmin puolin olevat tummemmat alueet merkitsevät kivrakenteiden paikkoja. Oikealla puolella pitkä slipi/laiturin pohja ja vasemmalla hajanaisia kivrakenteita, joiden sijainnista ei ole tarkkaa havaintoa.
