VALKEAKOSKI HOLMINRANTA  
OSAYLEISKAAVA-ALUEEN HISTORIALLISEN  
TIELINJAUKSEN INVENTOINTI 2012

FM Kerkko Nordqvist  
Kulttuuriympäristöyksikkö  
Pirkanmaan maakuntamuseo 2012

Tutkimusten perustiedot

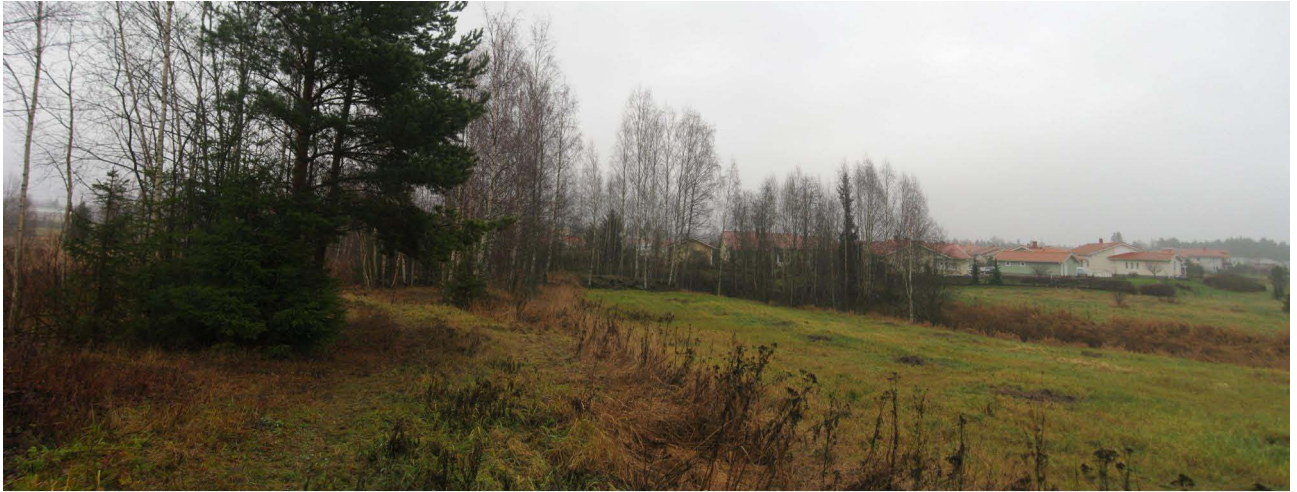
*Valkeakoski, Lempäälä—Valkeakoski Raksantie ja Korentinoja, tielinjan itäosa ja sillan jäännökset, taustalla Juusonrannan pientaloalue. Kohti E. 14.11.2012, Kerkko Nordqvist.*

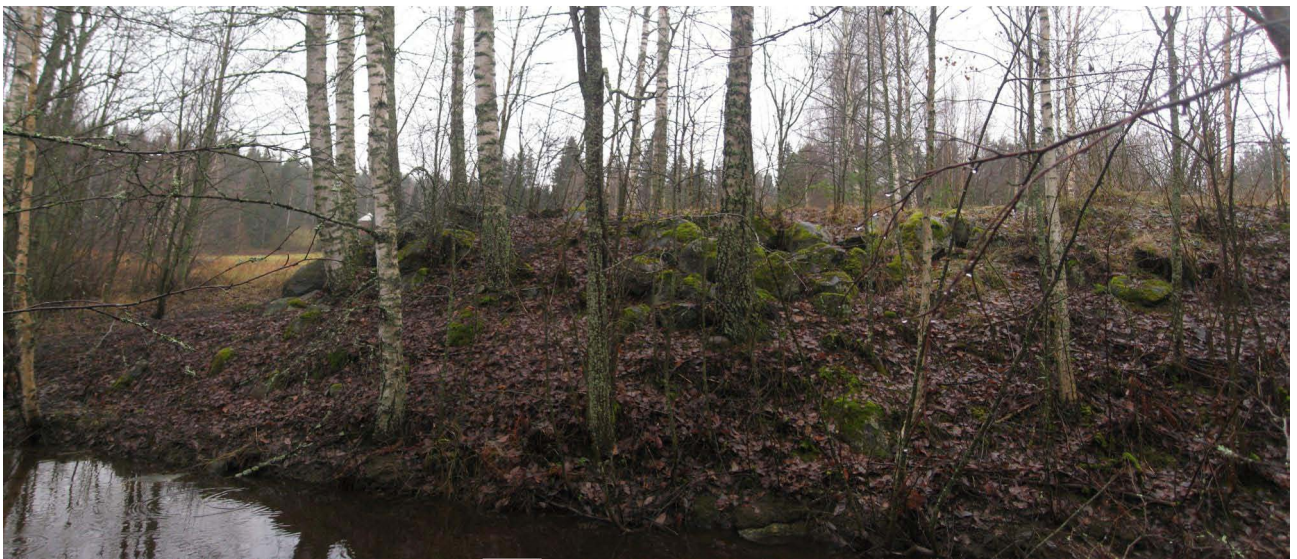
*Valkeakoski Korentinoja, sillan maatuen jäännökset Korentinojan länsirannalla. Kohti SW. 14.11.2012, Kerkko Nordqvist.*

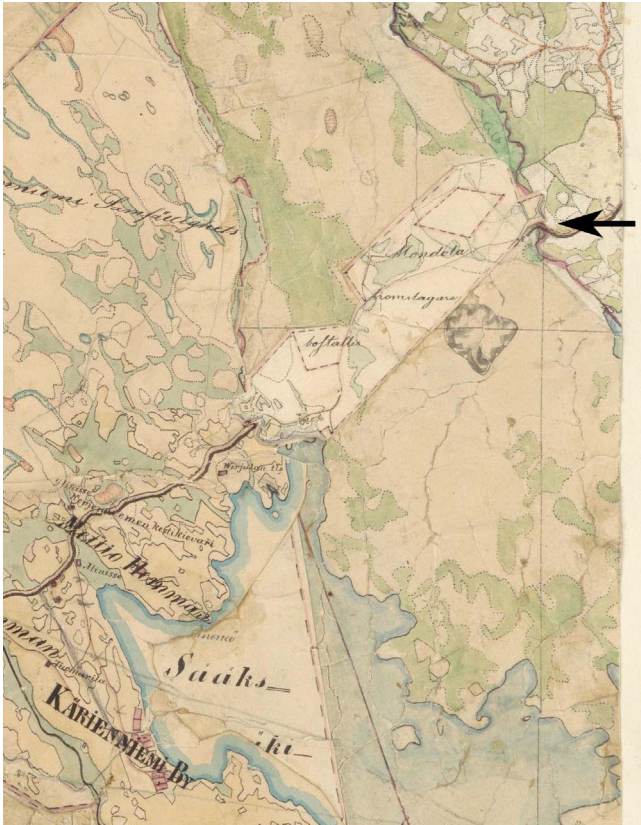
Kartta 2. Tutkimusalue pitäjänkartalla vuodelta 1842/1891 (kartta: "Sääksmäki, 2114 12 la.\* -/--"; [www.narc.fi](http://www.narc.fi)).

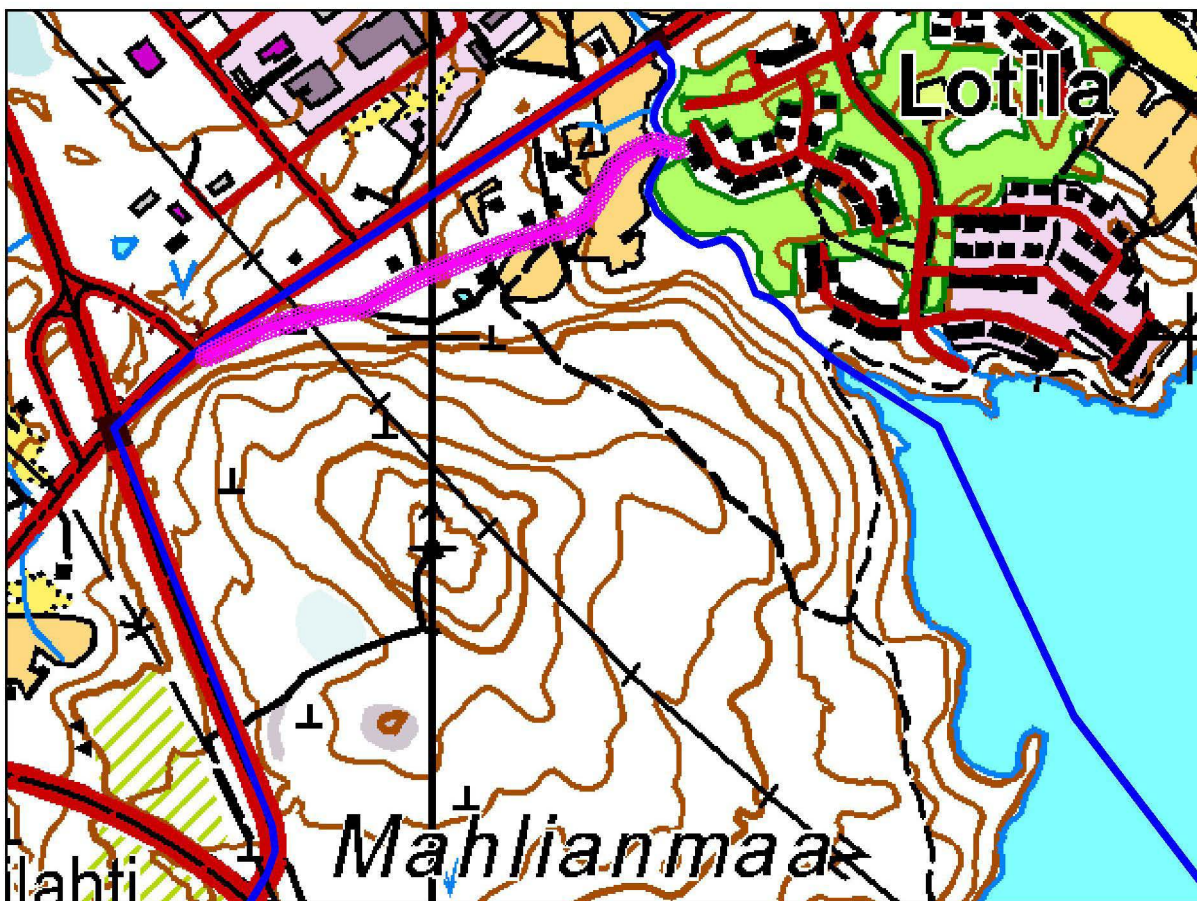
Kartta 3. Tutkimuksissa inventoitu alue (violetilla) sekä Holminrannan osayleiskaava-alueen rajat (sinisellä). Pohjakartta © Maanmittauslaitos. MK 1: 10 000.

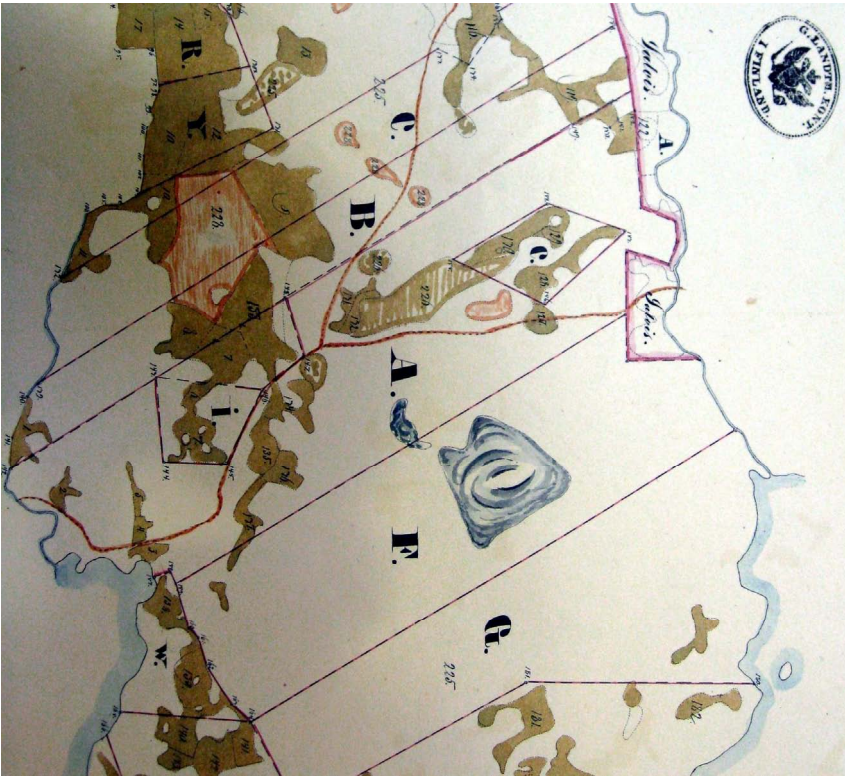
Kartta 6. Valkeakoski Lempäälä—Valkeakoski Raksantie. Kohteen alue ympäristöineen vuoden 1809 isojakokartassa (A. Nordenstedt). Ei mittakaavaan.

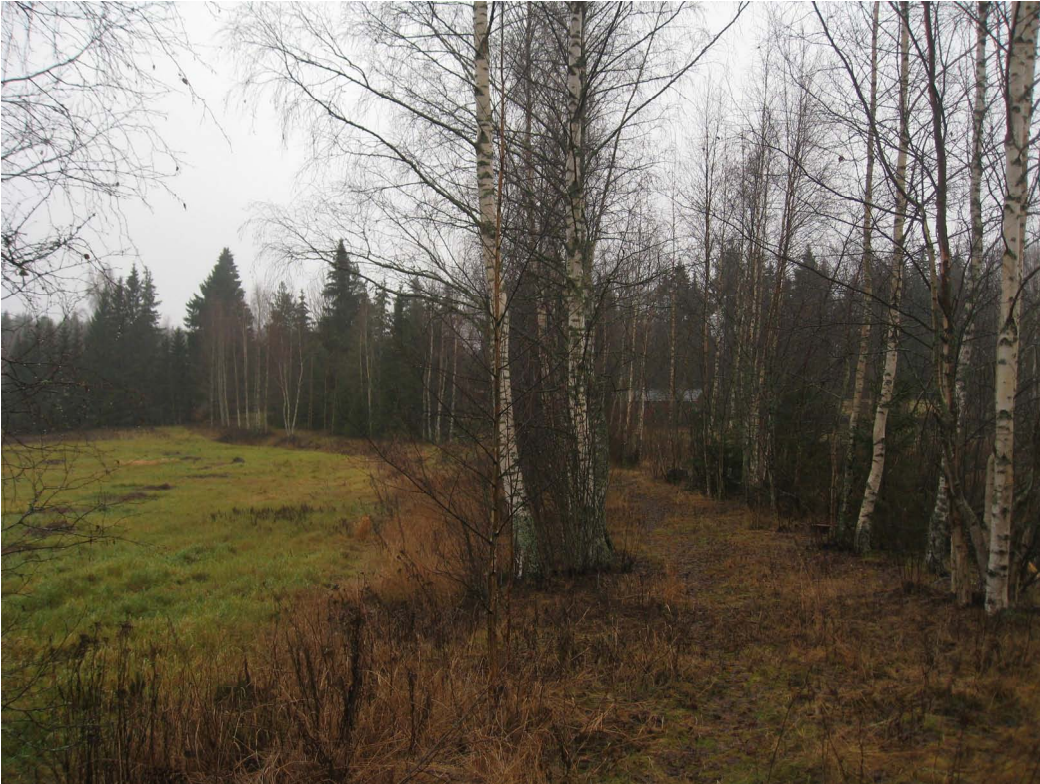
*Kuva 1. Valkeakoski Lempäälä—Valkeakoski Raksantie, tielinja sillan jäännösten suunnasta kuvattuna. Kohti NW. 14.11.2012, Kerkko Nordqvist.*

Kuva 1. Valkeakoski Lempäälä—Valkeakoski Raksantie, tielinja sillan jäännösten suunnasta kuvattuna. Kohti NW. 14.11.2012, Kerkko Nordqvist.

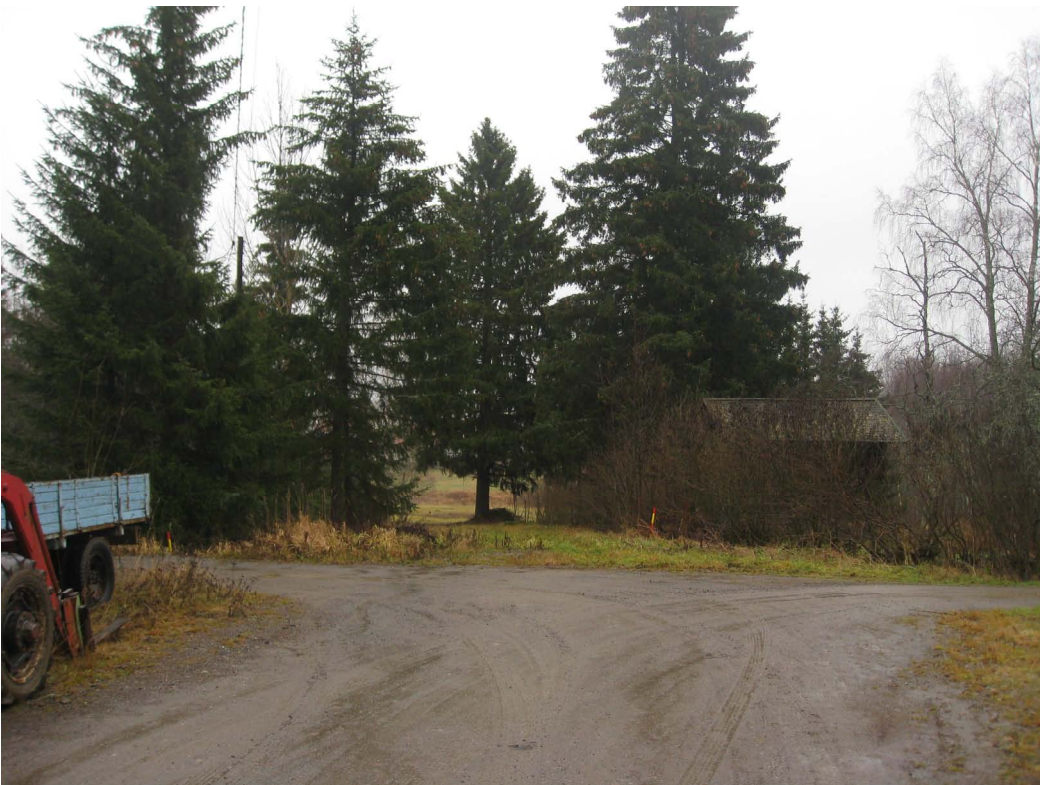
*Kuva 2. Valkeakoski Lempäälä—Valkeakoski Raksantie, kohteen länsipää Raksantien päässä. Kohti E. 14.11.2012, Kerkko Nordqvist.*

Kuva 2. Valkeakoski Lempäälä—Valkeakoski Raksantie, kohteen länsipää Raksantien päässä. Kohti E. 14.11.2012, Kerkko Nordqvist.

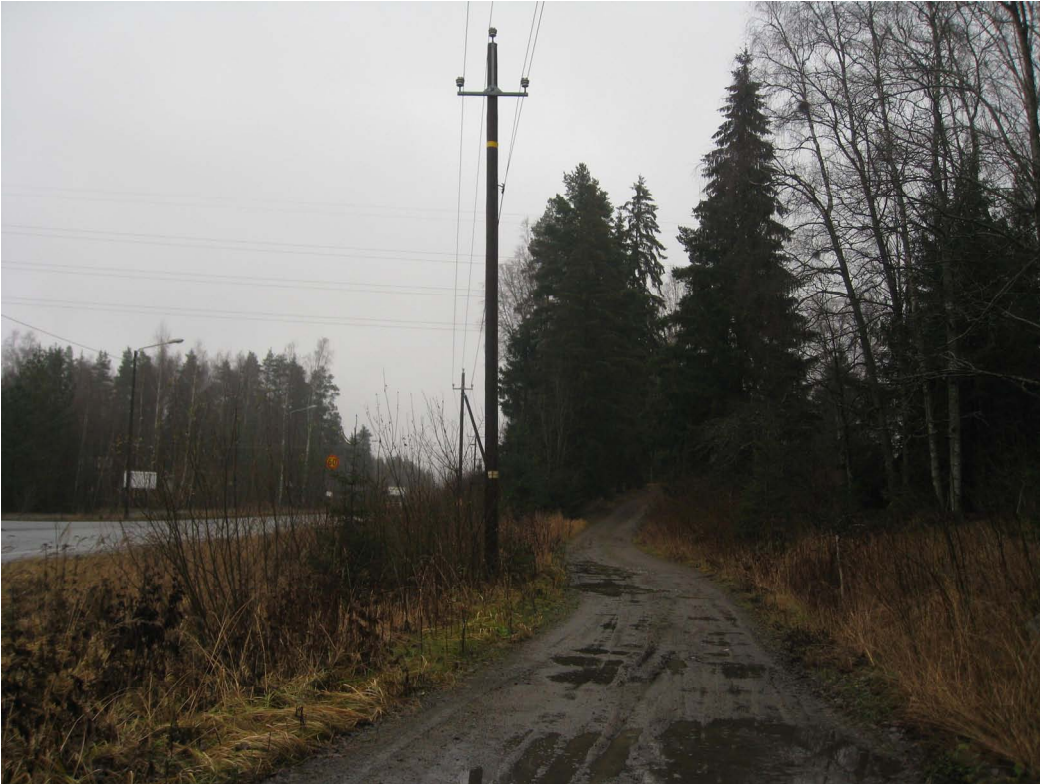
*Kuva 3. Valkeakoski Lempäälä—Valkeakoski Raksantie, tielinjan länsipää Lempääläntieltä kuvattuna (ei muinaisjännökseksi luettua tielinjaa). Kohti NE. 14.11.2012, Kerkko Nordqvist.*

Kuva 3. Valkeakoski Lempäälä—Valkeakoski Raksantie, tielinjan länsipää Lempääläntieltä kuvattuna (ei muinaisjäännökseksi luettua tielinjaa). Kohti NE. 14.11.2012, Kerkko Nordqvist.

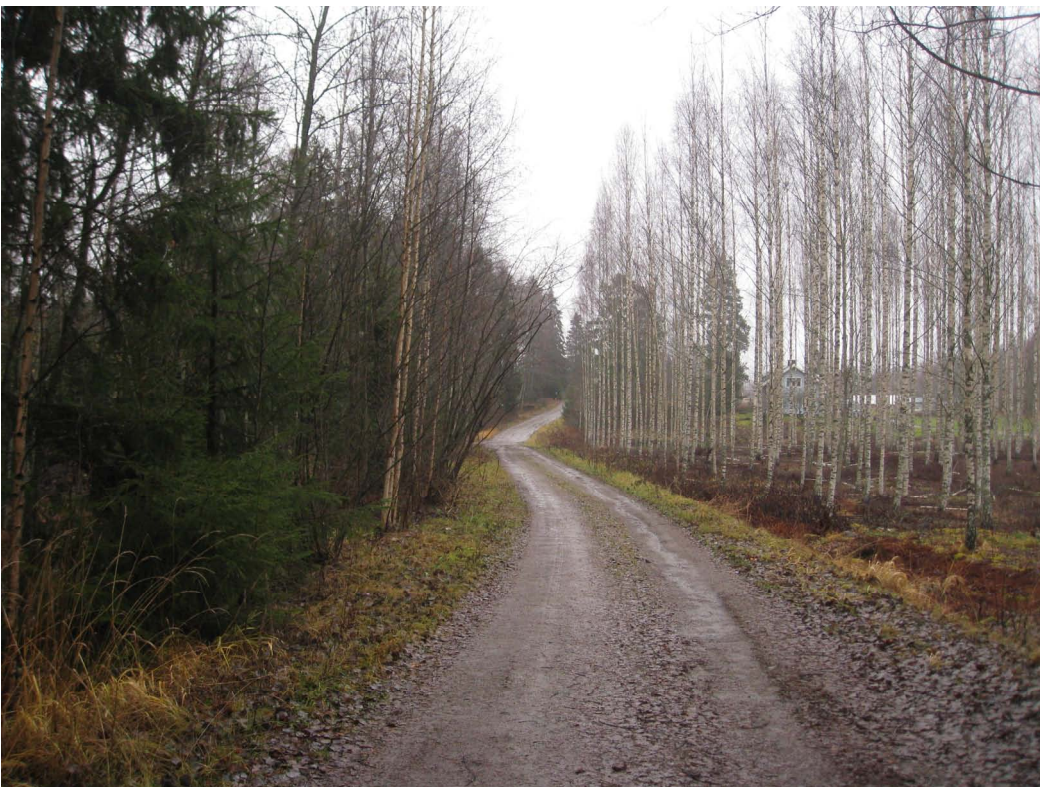
*Kuva 4. Valkeakoski Lempäälä—Valkeakoski Raksantie, yleiskuva tielinjan keskiosasta metsittyneen pellon kohdalla (ei muinaisjännökseksi luettua tielinjaa). Kohti NE. 14.11.2012, Kerkko Nordqvist.*

Kuva 4. Valkeakoski Lempäälä—Valkeakoski Raksantie, yleiskuva tielinjan keskiosasta metsittyneen pellon kohdalla (ei muinaisjäännökseksi luettua tielinjaa). Kohti NE. 14.11.2012, Kerkko Nordqvist.

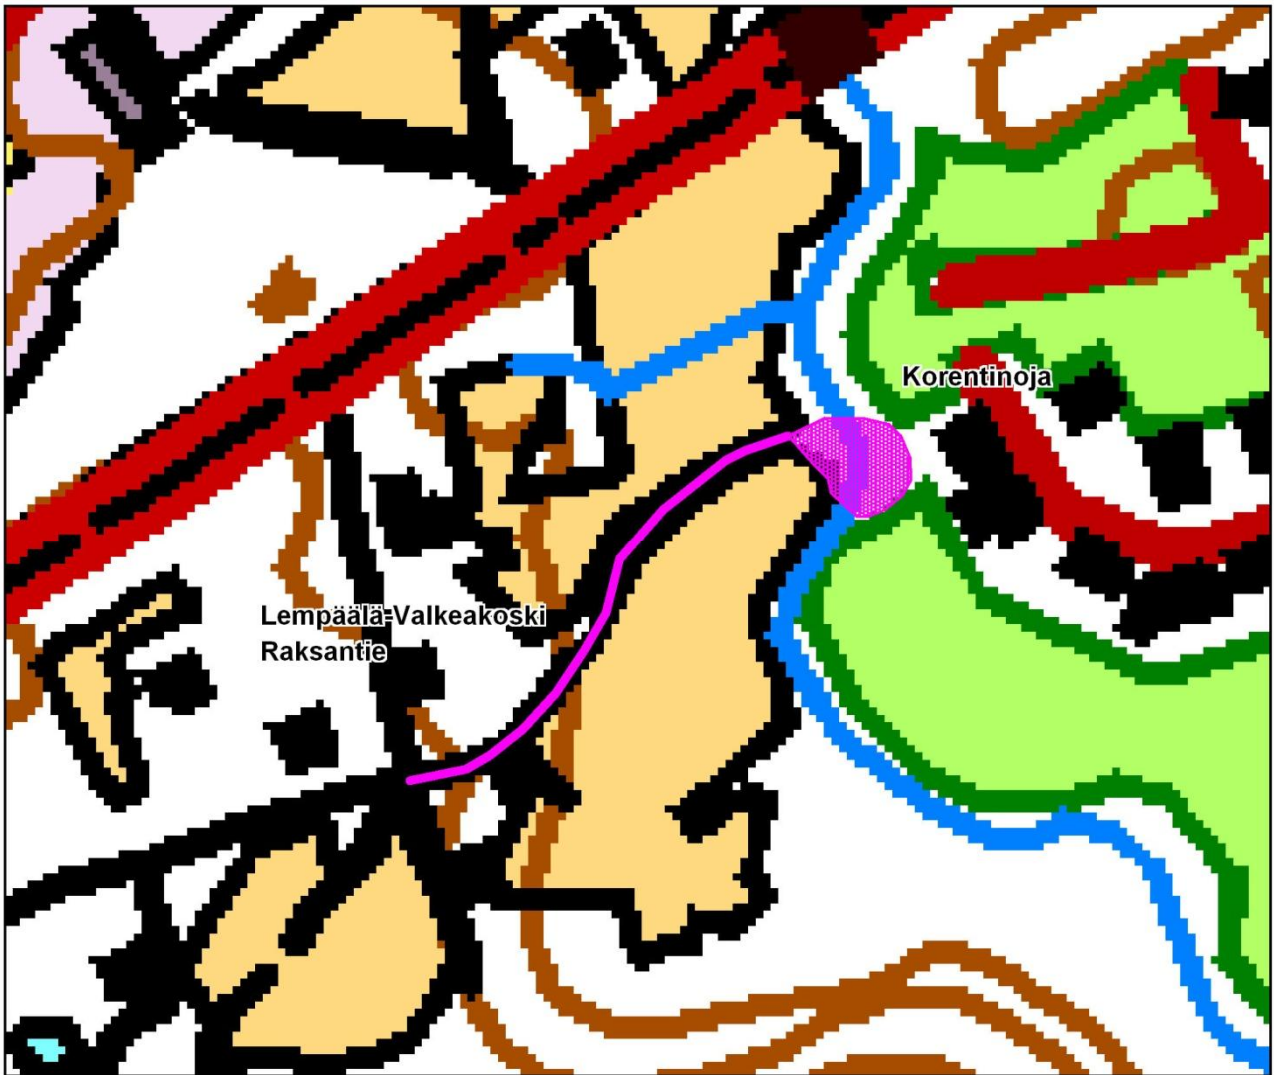
Kartta 11. Valkeakoski Korentinoja. Kohteen sijainti; kohde merkitty violetilla rasteroinnilla, Valkeakoski Lempäälä—Valkeakoski Raksantie (historiallinen tielinja) violetilla viivalla. Pohjakartta © Maanmittauslaitos. MK 1:2 500.

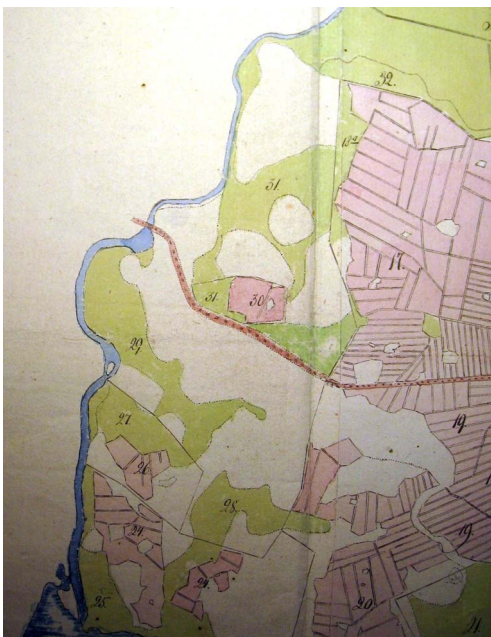
Kartta 12. Valkeakoski Korentinoja. Kohteen alue ympäristöineen vuoden 1804 isojakokartassa (A. Nordenstedt, C.U. Sonck, A.W. Zitting). Ei mittakaavaan.

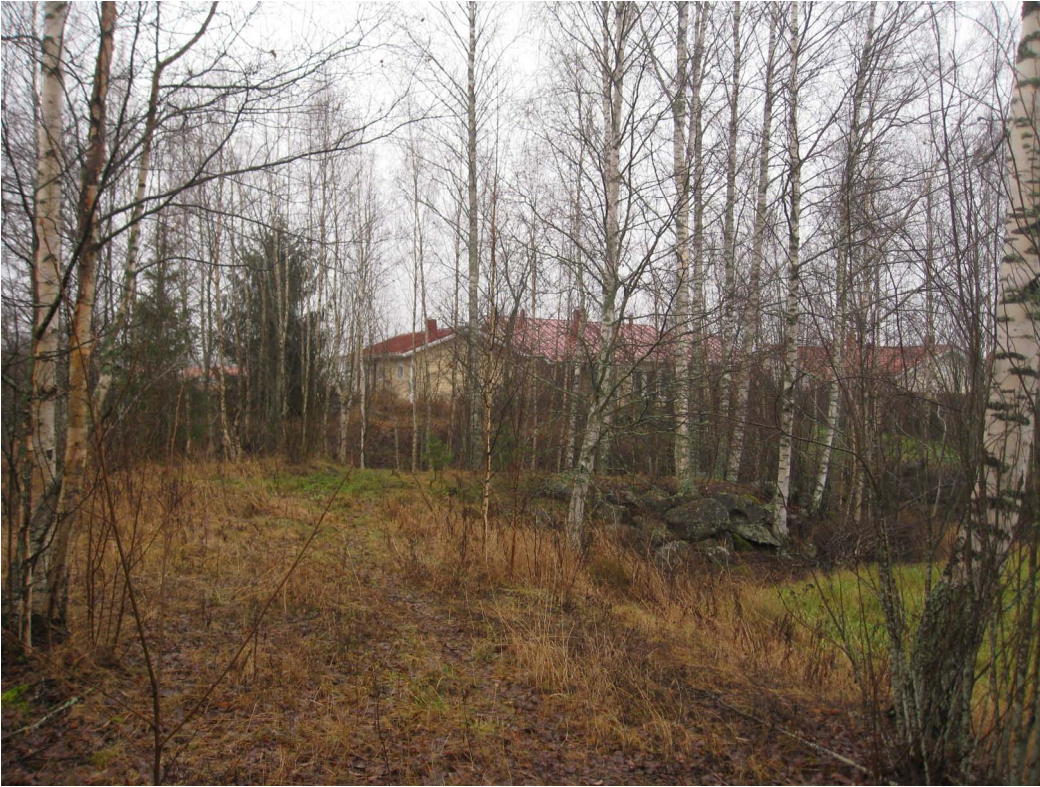
Sillan jäännökset on jo aiemman maastokatselmuksen yhteydessä todettu kiinteäksi muinaisjäännökseksi, eikä luokitusta ole uusien tutkimustenkaan jälkeen syytä muuttaa. Kyseessä on historiallisesti merkittävään, vähintään 250 vuotta vanhaan tielinjaukseen kiinteästi liittyvä osa. Vaikka sillan ikää ei voi tarkasti selvittää, lienee se useita satoja vuosia vanha. Silta on jäänyt pois yleisestä käytöstä 1900-luvun aikana, viimeistään 1957.

*Kuva 5. Valkeakoski Korentinoja, Korentinojan yli johtaneen sillan jäännökset vanhalta tieltä kuvattuna. Kohti E. 14.11.2012, Kerkko Nordqvist.*

Kuva 5. Valkeakoski Korentinoja, Korentinojan yli johtaneen sillan jäännökset vanhalta tieltä kuvattuna. Kohti E. 14.11.2012, Kerkko Nordqvist.

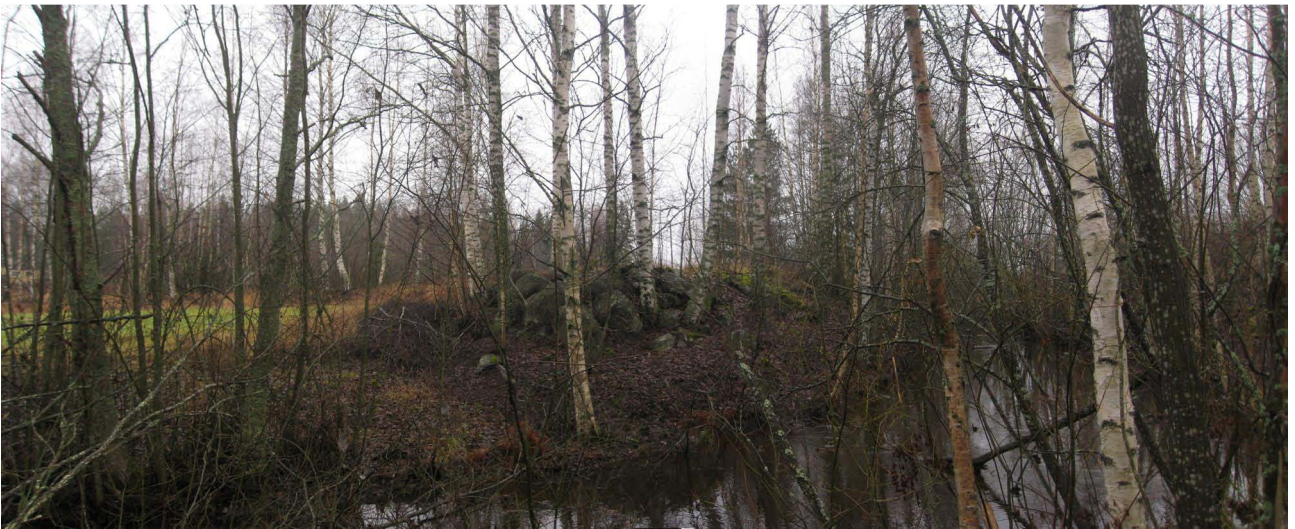
Ojan länsireunalla vanhan sillan jäännökset käsittävät noin 10 x 7 m laajuisen laeltaan tasatun ja 50—100 cm ympäristöään korkeammalla olevan maatuen, joka on tehty kasaamalla paikalle suuria luonnonkiviä ja täyttämällä niiden väliosat pienemmillä kivillä ja maa-aineksella. Kivien välissä ei ole nähtävissä laastia tai muuta sideainetta. Kivissä ei täällä ole myöskään näkyvissä mitään työstämisen jälkiä, eikä niiden lisäksi ollut mahdollista havaita päällysrakenteiden tai muiden siltaan liittyneiden osien jälkiä – kyseessä lienee ollut yläosiltaan puinen silta, joka on käytöstä jäämisen jälkeen purettu. Maatuen pohjoispuolella ojan reuna on kivetty noin 15 m matkalta – kaiken kaikkiaan alue on kivistä, joten siltaan käytetty raaka-aine lienee peräisin heti sen ympäristöstä (pellon ja ojan reunoilla on paikoin suuriakin kiviä ja kivikasoja).

*Kuva 6. Valkeakoski Korentinoja, sillan maatuen jäännökset Korentinojan länsipuolella vastarannalta kuvattuna. Kohti NW. 14.11.2012, Kerkko Nordqvist.*

Kuva 6. Valkeakoski Korentinoja, sillan maatuen jäännökset Korentinojan länsipuolella vastarannalta kuvattuna. Kohti NW. 14.11.2012, Kerkko Nordqvist.

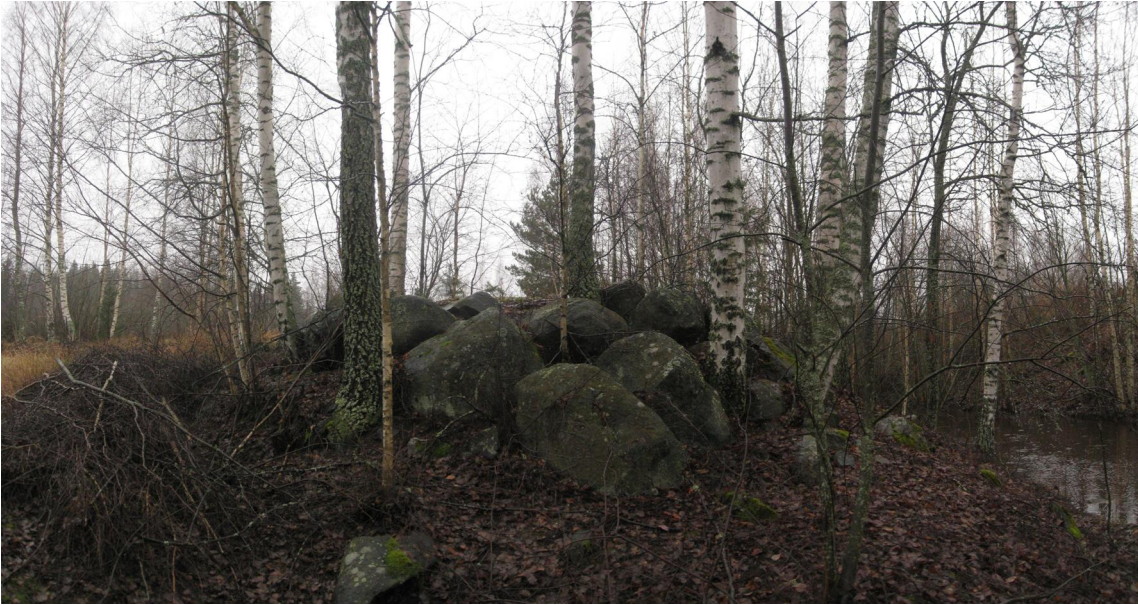
*Kuva 7. Valkeakoski Korentinoja, sillan maatuen jäännökset Korentinojan länsirannalla. Kohti NW. 14.11.2012, Kerkko Nordqvist.*

Kuva 7. Valkeakoski Korentinoja, sillan maatuen jäännökset Korentinojan länsirannalla. Kohti NW. 14.11.2012, Kerkko Nordqvist.

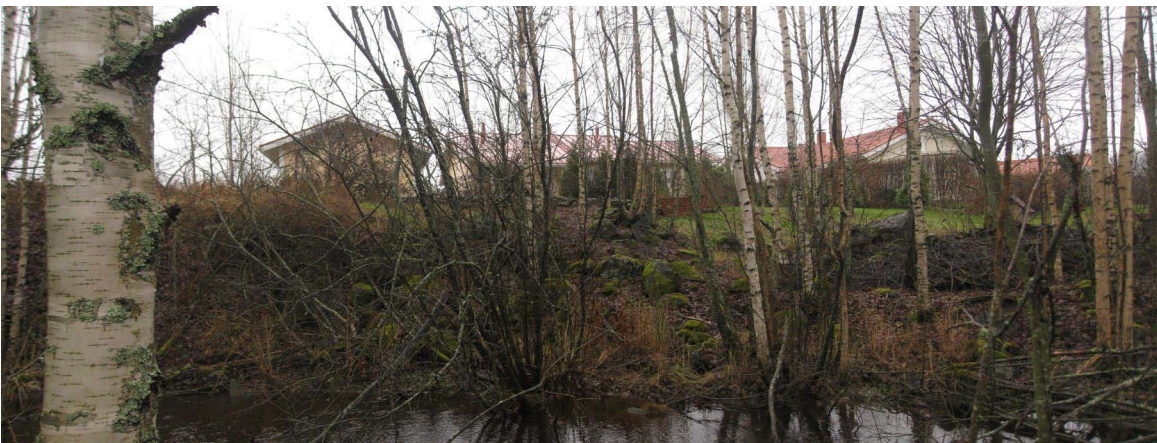
Osayleiskaava-alueen ulkopuolella, ojan itäreunalla sillan jäänteet ovat huomattavasti säilyneet. Täällä rakenteen pääosan muodostaa noin 5 x 4 m laajuinen osin ympäristöönsä rauennut ”kivikasa”, jäänne aiemmasta sillan maatuesta. Siltarakenteeseen kuuluneet kivet ovat täällä levinneet noin 25 m pituiselle alueelle ojan reunassa, ilmeisesti myöhemmän ihmistoiminnan vaikutuksesta; heti parhaiten säilyneen osan eteläpuolella ojan uomaan yhtyy notkelma jota edelleen käytetään veden johtamiseen, alueelle on jätetty jonkin verran resenttiä romua ja puutarhajätettä ja lisäksi sillan taustalla Laiduntien päässä olevan talon (Laiduntie 15) takapihaa reunustaa kiviäita jonka kivet voivat osin olla peräisin siltarakenteesta (joskin osa kivistä lienee peräisin muualta, sillä maasto on kivistä ja talojen ympäristössä on useita pienempikokoisten kivien kasoja). Kuten länsipuolella, myöskään ojan itärannalla ei näy merkkejä laastista tai siltarakenteen ylemmistä osista, mutta levällään olevien kivien joukosta löytyi kaksi työstettyä kiveä. Ensimmäinen näistä sijaitsee itäisen maatuen parhaiten säilyneen osan itäreunassa, lähellä kiviäitaa ja toinen kivivyöhykkeen laidalla, pellon reunassa edellisestä noin 10 m lounaaseen. Molemmissa kivissä on näkyvissä porattu reikä (halkaisija noin 3 cm, 10—15 cm syvä), joka jälkimmäisessä on lohjennut.

*Kuva 8. Valkeakoski Korentinoja, sillan jäännökset Korentiojan itärannalla vastarannalta kuvattuna, taustalla Laiduntie 13 ja 15 kiinteistöt. Kohti E. 14.11.2012, Kerkko Nordqvist.*

Kuva 8. Valkeakoski Korentinoja, sillan jäännökset Korentinojan itärannalla vastarannalta kuvattuna, taustalla Laiduntie 13 ja 15 kiinteistöt. Kohti E. 14.11.2012, Kerkko Nordqvist.

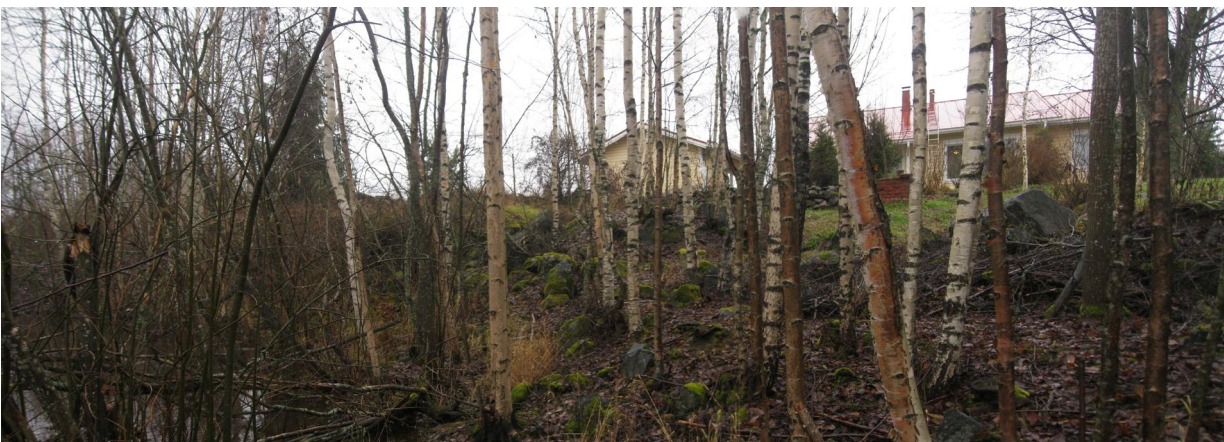
*Kuva 9. Valkeakoski Korentinoja, Korentinojan yli johtaneen sillan jäännökset ojan itärannalla, maatuen parhaiten säilynyt osa kuvan keskellä keltaisen autotallirakennuksen edustalla. Kohti N. 14.11.2012, Kerkko Nordqvist.*

Kuva 9. Valkeakoski Korentinoja, Korentinojan yli johtaneen sillan jäännökset ojan itärannalla, maatuen parhaiten säilynyt osa kuvan keskellä keltaisen autotallirakennuksen edustalla. Kohti N. 14.11.2012, Kerkko Nordqvist.

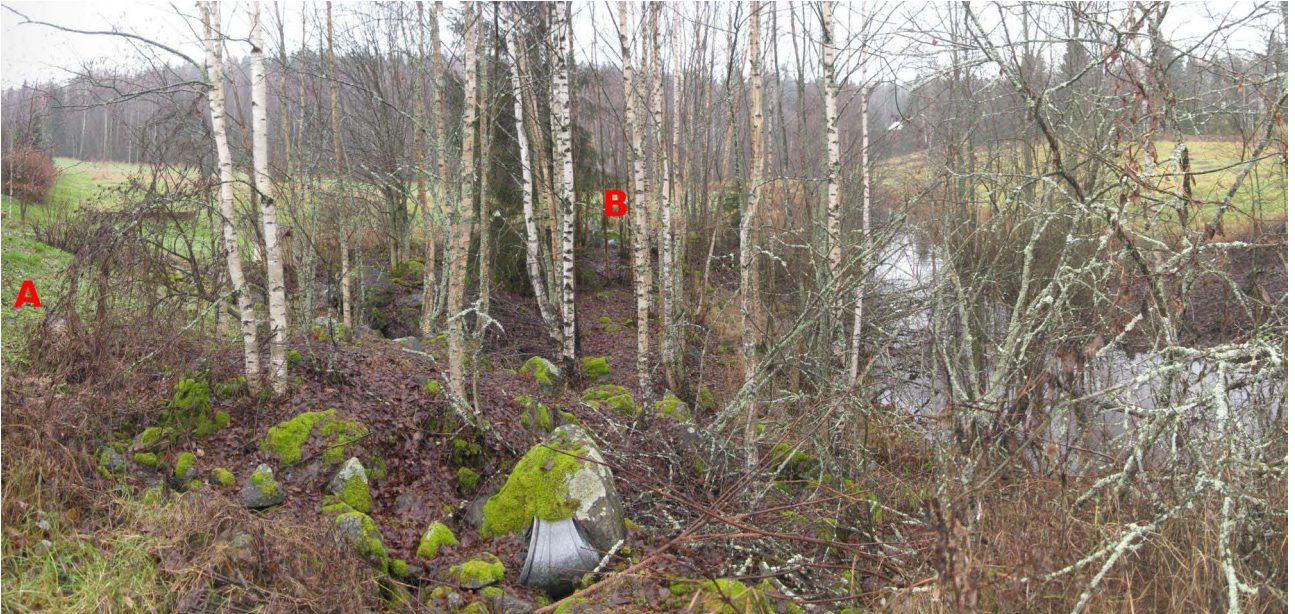
Kuva 10. Valkeakoski Korentinoja, Korentinojan yli johtaneen sillan jäännökset puron itärannalla, toinen työstetyistä kivistä aivan kuvan vasemmassa laidassa (A), toinen taustalla näkyvän kuusen takana pellon reunassa (B). Kohti S. 14.11.2012, Kerkko Nordqvist.

Kuva 10. Valkeakoski Korentinoja, Korentinojan yli johtaneen sillan jäännökset puron itärannalla, toinen työstetyistä kivistä aivan kuvan vasemmassa laidassa (A), toinen taustalla näkyvän kuusen takana pellon reunassa (B). Kohti S. 14.11.2012, Kerkko Nordqvist.

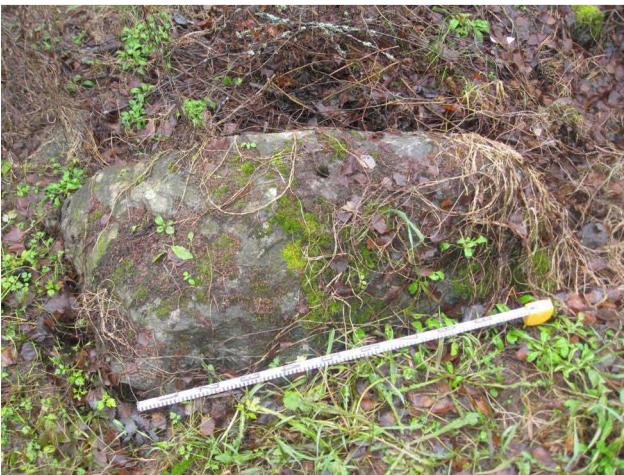
Kuva 11. Valkeakoski Korentinoja, työstetty kivi sillan jäännösten ja kiviaidan välissä. Kohti W. 14.11.2012, Kerkko Nordqvist. (vasemmalla)

Kuva 11. Valkeakoski Korentinoja, työstetty kivi sillan jäännösten ja kiviaidan välissä. Kohti W. 14.11.2012, Kerkko Nordqvist.

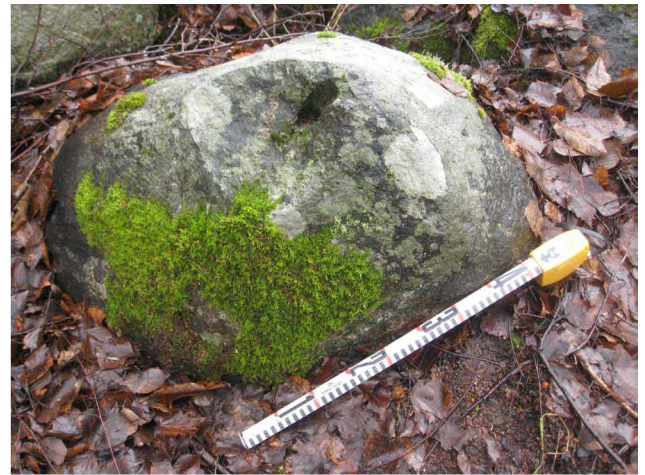
Kuva 12. Valkeakoski Korentinoja, työstetty kivi pellon reunassa. Kohti SE. 14.11.2012, Kerkko Nordqvist. (oikealla)

Kuva 12. Valkeakoski Korentinoja, työstetty kivi pellon reunassa. Kohti SE. 14.11.2012, Kerkko Nordqvist.

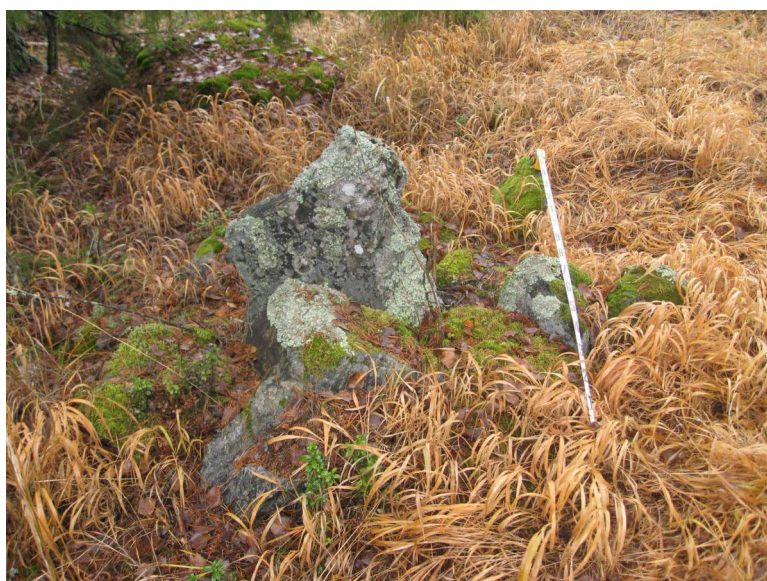
Merkkikivi on noin 50 cm leveä, 25 cm paksu ja 90 cm korkea pystykivi, joka on tuettu karkeasti suorakulmaiseen, 1,3 x 1,5 m laajuiseen luonnonkivistä tehtyyn yksinkertaiseen kiveykseen. Pystykiveen on tielinjan puolelle kaiverrettu numero "384" – numero on suurin piirtein yhteneväinen nykyisen Lempääläntien varressa olevien tonttien osoitenumeroiden kanssa eli kertoo näin ollen summittaisen etäisyyden tien alkupisteestä. Kiven ikää on vaikea määrittää – se liittyy tielinjaan, joka tunnetaan historiallisista lähteistä jo 1700-luvun puolivälistä (ks. Luoto 2011; myös Jutikkala 1934), mutta lienee itse korkeintaan 1800-luvulta. Kivi ei ole kiinteä muinaisjäänös, mutta koska se liittyy historialliseen tielinjaan, on sen säilyttäminen nykyisellä paikallaan suotavaa.

Kuva 13. Valkeakoski Lempäälä—Valkeakoski kivi 384, kilometripyykki vanhan tielinjan länsipäässä. Kohti NW. 14.11.2012, Kerkko Nordqvist.

Kuva 13. Valkeakoski Lempäälä—Valkeakoski kivi 384, kilometripyykki vanhan tielinjan länsipäässä. Kohti NW. 14.11.2012, Kerkko Nordqvist.
