**Ruohokangas 3 savottakämppeäalue jäännös**

MH-tunnus: 110378

Tila: 3 Toteutettu Laji: 6 Suojeluarvojen tarkastus Tarkastusvuosi: 2010  
Tarkastuspvm: 17.6.2010 Tarkastaja: E. Ojanlatva  
Kuvaus: KMO-kulttuuriperintöinventointi, Ivalon kaakkoispuolinen metsätalousalue

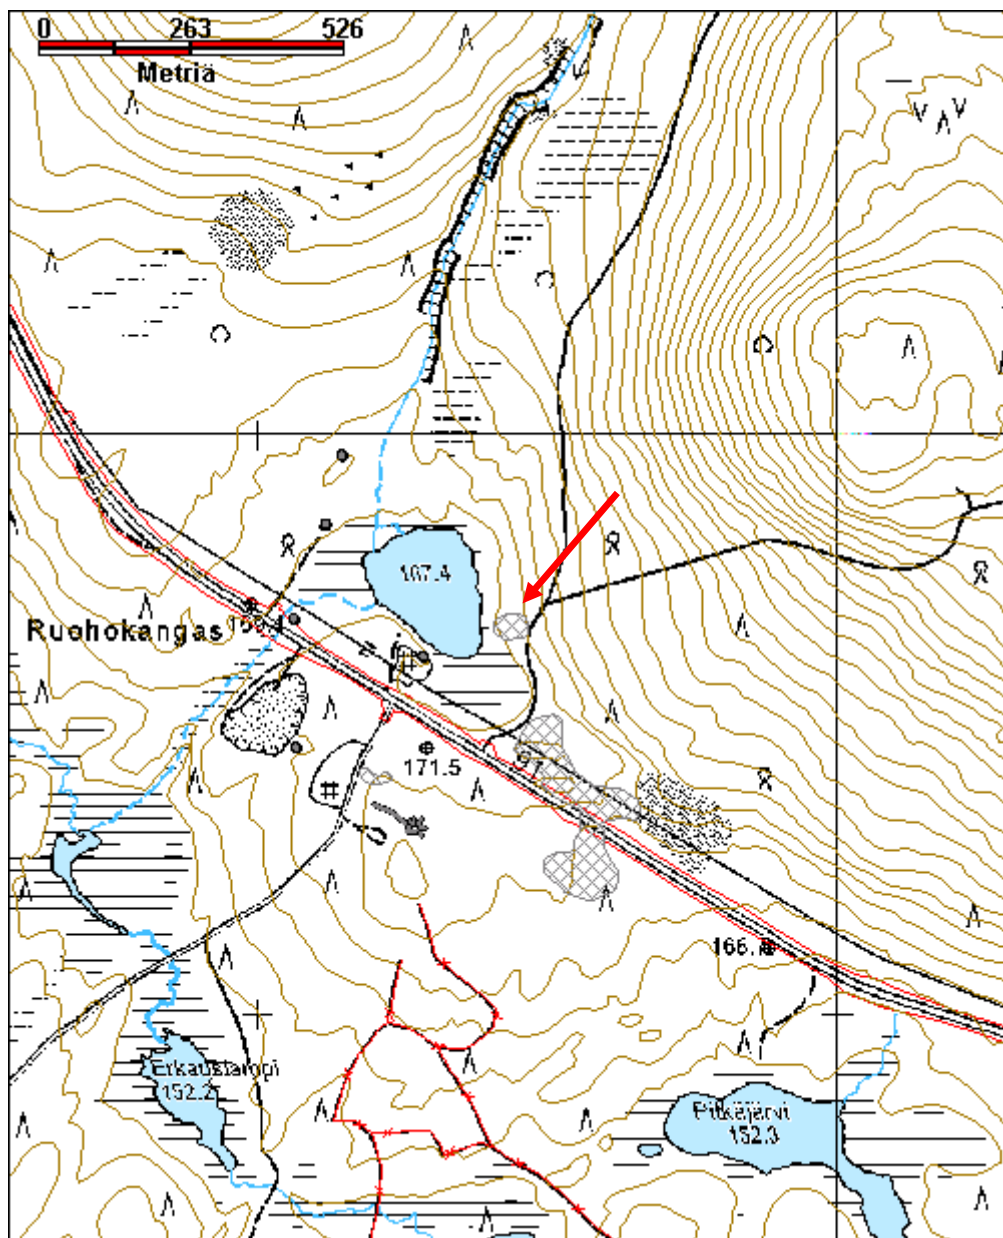
Savottakämpästä ei ole jäljellä juuri mitään, ainoastaan ulkokäymälänjäännös. Järven rannassa erottuu noin 20 m x 30 m kokoinen heinää kasvava alue, jossa on rautaromua ja lautakasoja (x=3539424, y=7609669, z=173). Hieman ylempänä rinteessä on noin 3 m x 3 m kokoinen heinää kasvava alue, jossa on muutamia lautoja (x=3539438, y=7609670, z=173). Sinne tulee polku järven rannasta.

Savottakämppeäalueesta on jäljellä enää heinää kasvava alue, ulkokäymälän jäännös ja hirren ja laudan pätkiä. Kuva otettu kohti luodetta.

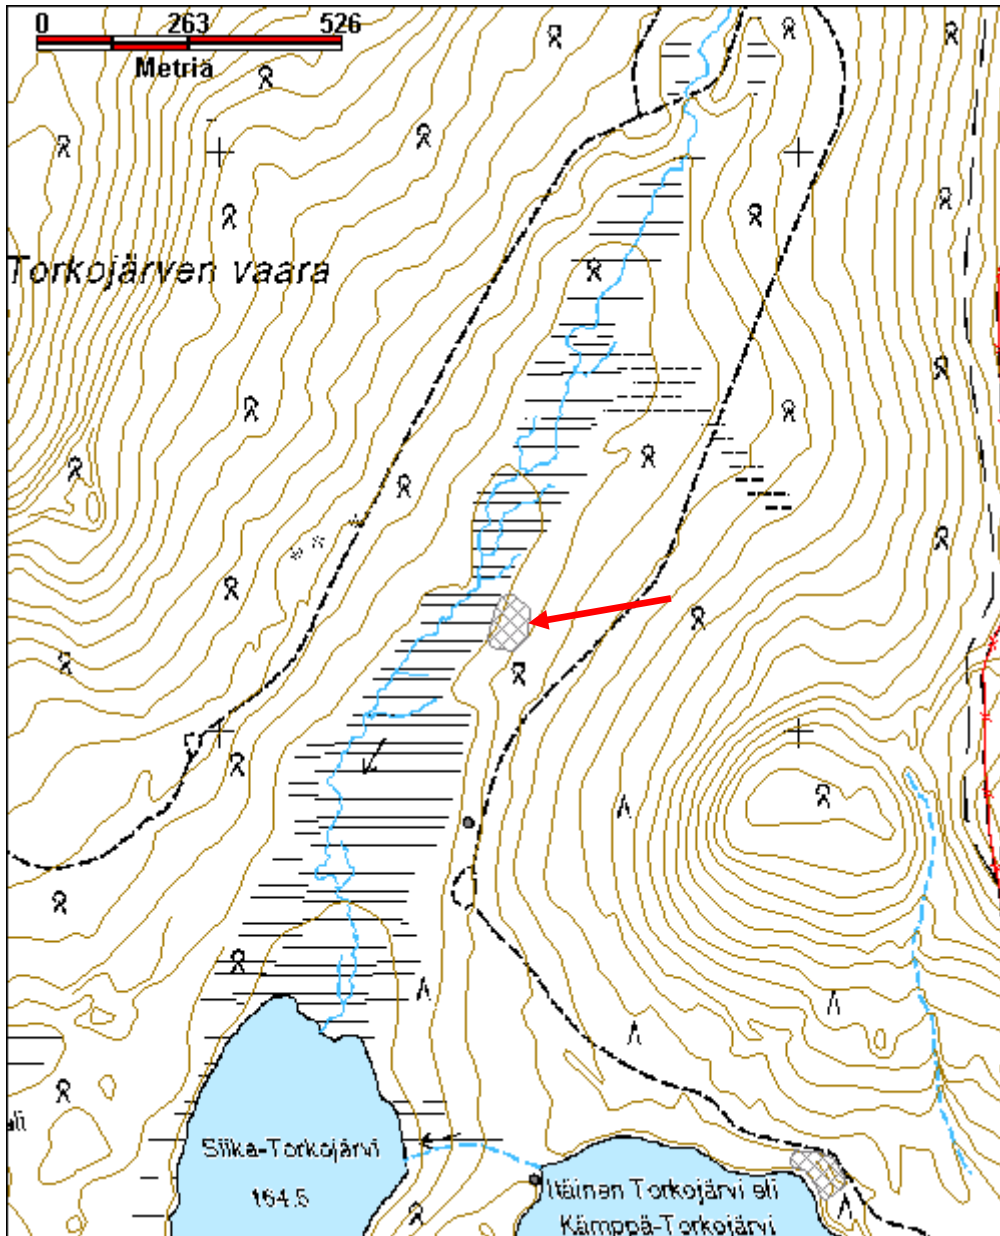
Ojan rannassa sijaitsee kaksi rakennelman jäännöstä, joiden ympäriltä maaperää on laikutettu. Pohjoisempi rakennelma on ollut savottakämpä, jonka koko on pääilmansuunnissa ollut noin 8 m x 9 m. Katto on romahtanut, ja pohjois-eteläsuuntainen kurkihirsikin vielä paikoillaan keskellä jäännöstä. Oviaukko on kohti etelään. Pyöröhirsissä on näkyvissä paikoin ämmänkaulasalvos. Kämpän hirsiiä on hieman levitelty. Välikatolla on ollut eristeenä hiekkaa. Kämpässä on käytetty myös suuria metallipultteja. (x=3557493, y=7603195, z=171).

Tallin jäännös sijaitsee kämpän jäännöksestä noin 25 m etelään. Sen koko on pääilmansuunnissa ollut noin 8 m x 9 m. Koirankaulasalvoksia, turpeella ja sammalella tilkittyjä pyöröhirsikertoja on jäljellä vielä seitsemän. Noin 1,5 m leveä oviaukko on kohti pohjoista. Eteläseinällä on 3.-4. hirsikerran välissä pieni tuuletusaukko. Kelleksistä tehty katto on romahtanut paikoilleen. Ojan puolella eli länsiseinällä on ollut ilmeisesti jonkinlainen katos kiinni hirsiseinässä. (x=3557490, y=7603166, z=172).

Talli ja taka-alalla kämpä kuvattuna pohjoiseen.

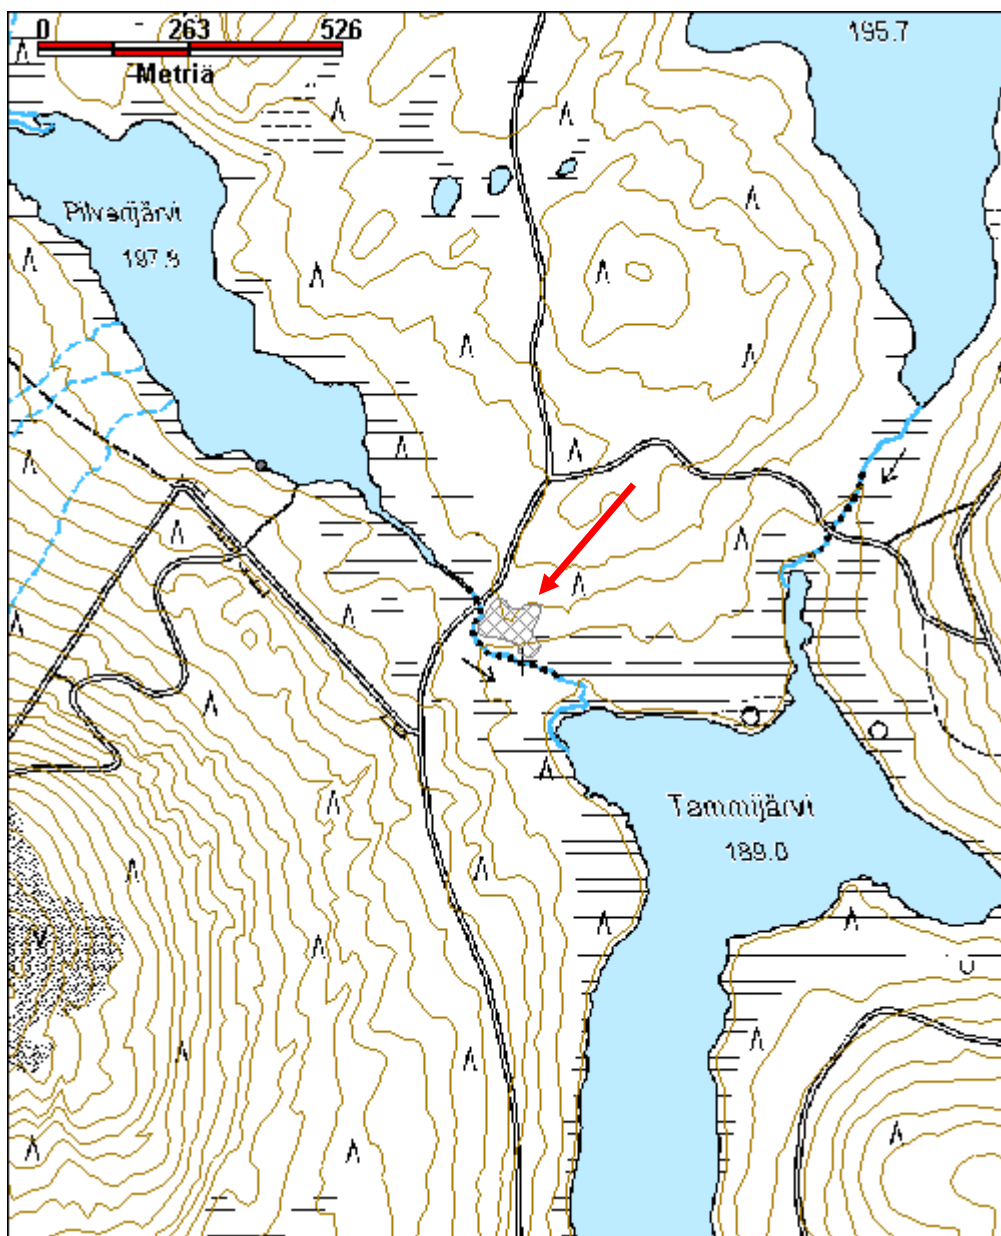
Tallin jäännös Tammiojan varressa kuvattuna kohti itää.

Mahdollinen rakennuksen jäännös erottuu heinää kasvavana alueena. Taustalla myös muuripatoja. Kuva otettu kohti itäkaakkoa.
