PUOLANGAN ISO KAITASEN JA PIHLAJA-AARAN NATURA-ALUEIDEN HOITOKOHTEIDEN KULTTUURIPERINTÖINVENTOINTI 2012

KUVAILULEHTI

Iso Kaitasen lehdon (Natura FI200451) ja Pihlajavaaran lehdon (Natura FI200457) kulttuuriperintöä tarkastettiin 20.6.2012. Näille alueille on suunnitteilla luonnon hoito- ja kunnostuskohteita vanhoille niittyalueille. Jotta mahdollinen kulttuuriperintö näillä alueilla voitaisiin toimenpiteissä ottaa huomioon, tuli tarkastuskäynti ajankohtaiseksi. Mukana tarkastuksessa olivat suojelubiologit Ilkka Immonen, Jenni Moilanen ja Marika Lax sekä arkeologi Oili Räihälä.

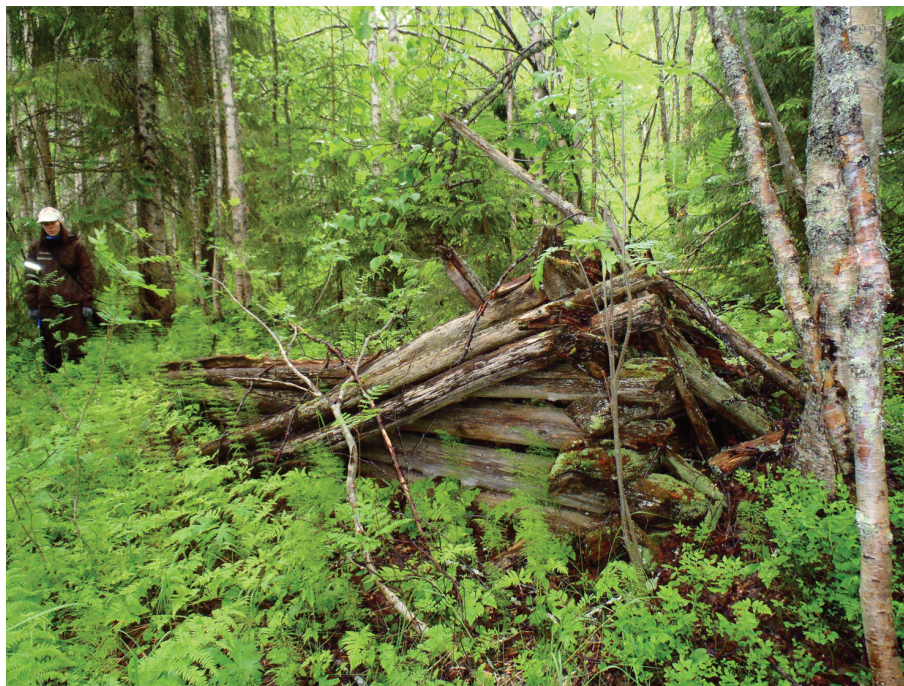
Ison Kaitasen itärannalla sijaitseva lato on pitkälle lahonnut rakennelma, jonka alkuperäinen koko on ollut noin 4.5 x 4.5 metriä. Järvenpuolista seinustaa on jäljellä 6 - 7 hirsikertaa, toinen nurkista on parhaiten säilynyt. Kolme muuta seinää ovat lahonneita ja ne erottuvat lähinnä vallina kunnan alla.

Rakennelman lahonneisuuden vuoksi ei sen rakenteista saa tarkempaa selkoa. Nurkasta kuitenkin näkyy, että ladon hirret on pätkitty kirveellä eikä sahausjälkiä näy.

Lato on ollut käytössä todennäköisesti 1900-luvun aikana.

P6200200: Ison Kaitasen itärannalla on pari niittyladon raatoa. Kuvassa eteläisemmän, hieman paremmin säilyneen ladon parhaiten säilynyttä seinää ja nurkkaa. Taustalla biologi Jenni Moilanen.

P6200200: Ison Kaitasen itärannalla on pari niittyladon raatoa. Kuvassa eteläisemmän, hieman paremmin säilyneen ladon parhaiten säilynyttä seinää ja nurkkaa.

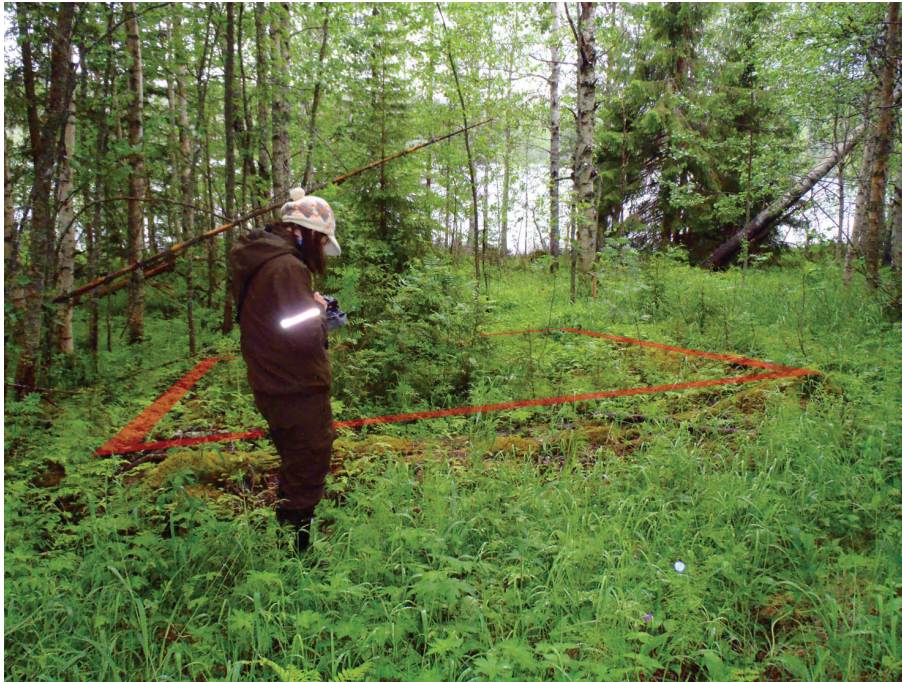
Ison Kaitasen rannassa olevasta kahdesta ladon jäännöksestä tämä lato sijaitsee noin 100 metriä pohjoiseen hieman paremmin säilyneestä ladosta. Pisteessä erottuu pohja lähes kokonaan maatuneesta rakennelmasta, joka erottuu lähinnä turpeen alla kiertävänä neliön muotoisena matalana vallina. Lato on ollut kooltaan 4.5 x 4.5 metriä. Kasvillisuuden alta pilkistää hieman maatunutta hirttä.

Lato lienee ollut käytössä 1900-luvun aikana.

P6200204_edited-2: Ison Kaitasen pohjoisemmasta ladosta ei ollut näkyvillä enää juuri muuta kuin matala maavalli seinien paikalla. Kuvassa heikosti erottuvaa maavallia on vahvistettu punavärillä. Suojelubiologi Jenni Moilanen tekee muistiinpanoja.

P6200204_edited-2: Ison Kaitasen pohjoisemmasta ladosta ei ollut näkyvillä enää juuri muuta kuin matala maavalli seinien paikalla. Kuvassa heikosti erottuvaa maavallia on vahvistettu punavärillä. Suojelubiologi Jenni Moilanen tekee muistiinpanoja.

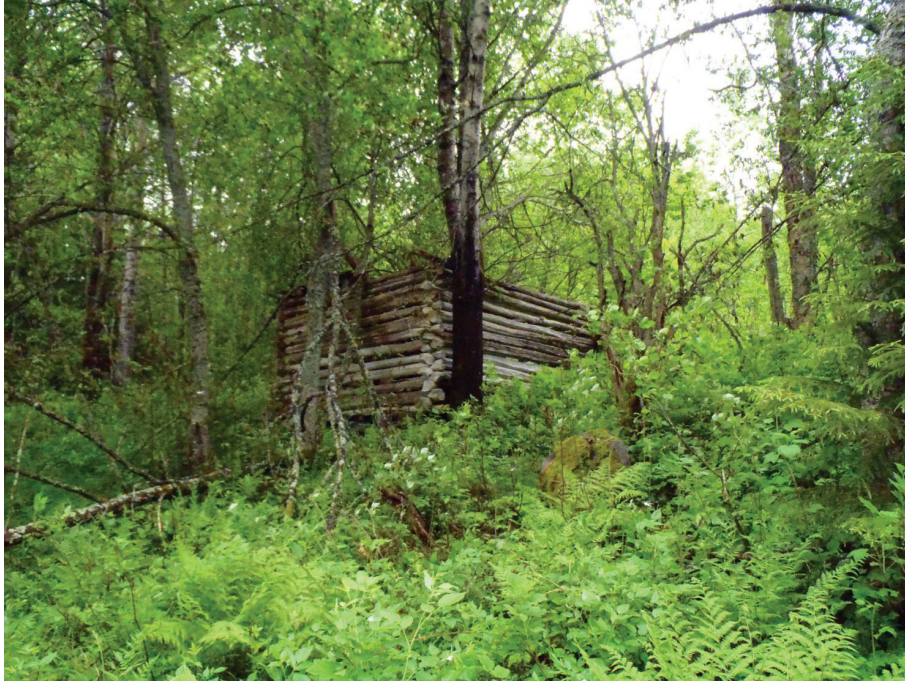
Toukolan länsipuolisessa rinteessä on kaksi latoa. Niistä pohjoisempi on 4.5 x 4.5 metrin laajuinen, katonrajaan saakka pystyssä oleva rakennelma. Siinä on 12-13 hirsikertaa, jotka on käsitelty kirveellä - sahausjälkiä ei nurkissa näy. Myös jonkin verran kattoa on jäljellä, mutta se on kuitenkin pitkälti jo romahtanut. Ovenpieliä on tuettu perinteiseen tapaan rimoilla. Toukolan ladon ovenpielissä nämä rimat on naulattu kiinni.

Lato on kaikei ollut käytössä vielä ainakin 1960-1970 -luvuilla sen nykykunnosta päätellen. Pellon reuna kulkee muutaman metrin päässä ladosta ylärinteen puolella.

Yllä: P6200205: Pihlajavaaran Toukolan pohjoisempi lato jyrkässä rinteessä.

P6200205: Pihlajavaaran Toukolan pohjoisempi lato jyrkässä rinteessä.

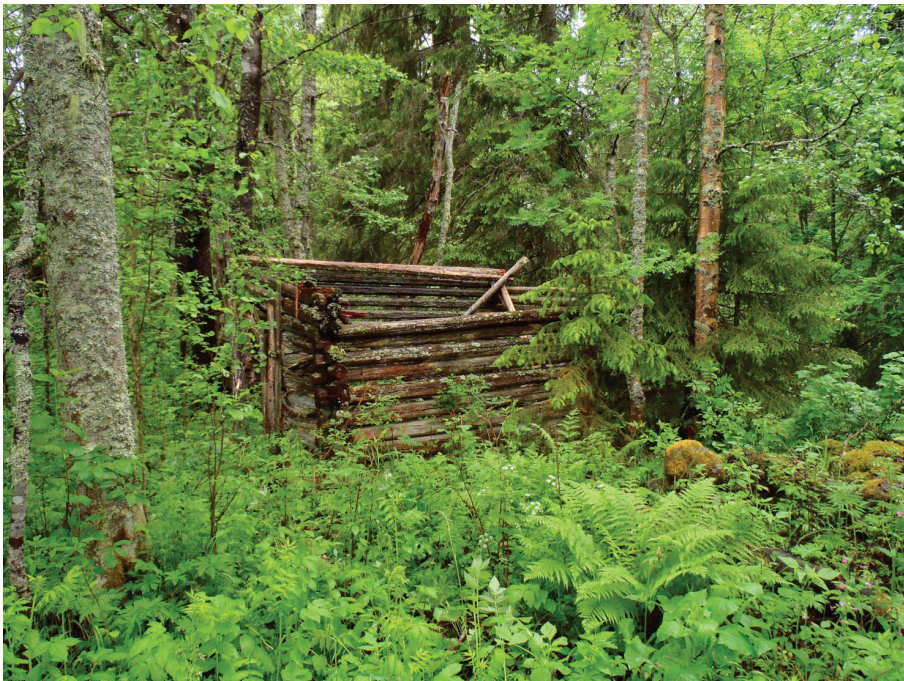
Alla: P6200213: Pihlajavaaran Toukolan eteläisempi lato on harvaksi salvottu heinälato. Kuvassa erottuu ladon oikealla puolella epämääräinen kiveys, joka on mahdollisesti aitaa.

Pihlajavaaran länsirinteessä, Toukolan länsipuolella sijaitsevista ladoista eteläisempi on aivan suojelualueen ja peltoaukean rajalla. Lato on ollut 4.5 x 4.5 metrin laajuinen, harvasti salvottu rakennelma. Ladosta on jäljellä seinä aina katon rajaan saakka. Ovipielet ovat myös säilyneet. Tämänkin ladon rakenteissa on käytetty rautanauvoja.

Ladon vieressä on useita epämääräisiä kivikasoja ja pitkänmuotoisia kivirakennelmia. Erittäin peitteisessä maastossa on kuitenkin aika vaikea päätellä, ovatko ne ihmisen vai luonnon muovaamia.

Lato lienee ollut käytössä 1900-luvulla. Se on varmaankin Toukolan lato ja saman ikäinen kuin muutaman kymmenen metrin päässä sijaitseva toinen lato.

P6200213: Pihlajavaaran Toukolan eteläisempi lato on harvaksi salvottu heinälato. Kuvassa erottuu ladon oikealla puolella epämääräinen kiveys, joka on mahdollisesti aita.
