## LATVA-KOUVAN YSA-ALUEEN PIHAPIIRIN KULTTUURIPERINTÖINVENTOINTI 2012

# KUVAILULEHTI

Tutkimuskohteen koko nimi	Latva-Kouvan ysa-alueen pihapiirin kulttuuriperintö inventointi 2012
Kunta/kaupunki, kylä/kaupunginosa, tila/kortteli tontti	Pudasjärvi; Latva-Kouvan niitty YSA 113217
Tutkimuksen laji (inventointi, kartoitus)	kulttuuriperintöinventointi
kohteen ajoitus	1800 – 1900 -luku
Maanomistaja	Liisa Tiitola, Riitta Tiitola-Heman
kenttätyönjohtaja	Oili Räihälä
Tutkitun alueen laajuus	1,1 ha
Tutkimuksen kustantaja ja tutkimuskustannukset	Metsähallitus; Luonnonhoito-Life
mustavalkonegatiivit, diapositiivit ja digitaaliset kuvatallenteet (nrot)	Kuvat on tallennettu Metsähallituksen arkistoon. Tekijänoikeus kuviin on Metsähallituksella.
mahdolliset tutkimuskohdetta koskevat julkaisut	Aarnio Jouni 2001. Maankäytön historiaa Syötteen alueella. Metsähallituksen luonnonsuojelujulkaisuja sarja A no 133.
tutkimuskertomuksen sivumäärä	52
Alkuperäisen tutkimuskertomuksen säilytyspaikka ja kopioiden säilytyspaikat	Metsähallitus arkisto.

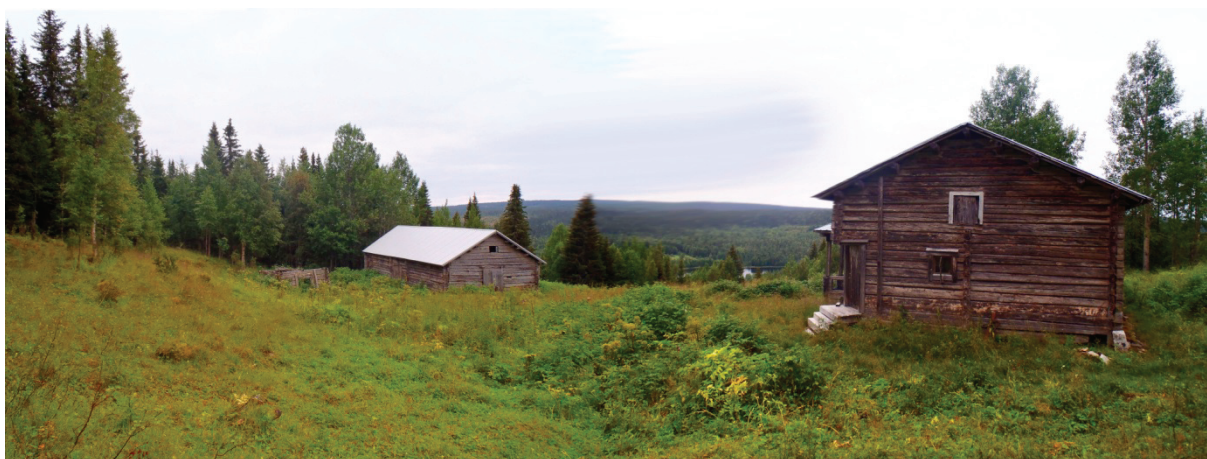
*Kuva 4.P8090332\_edited-3.jpg. Latva-Kouvan pihapiiriä. Oikealla päärakennus, vasemmalla navetta. Taustalla Latvakouvanjärvi. Kuvannut Oili Räihälä.*

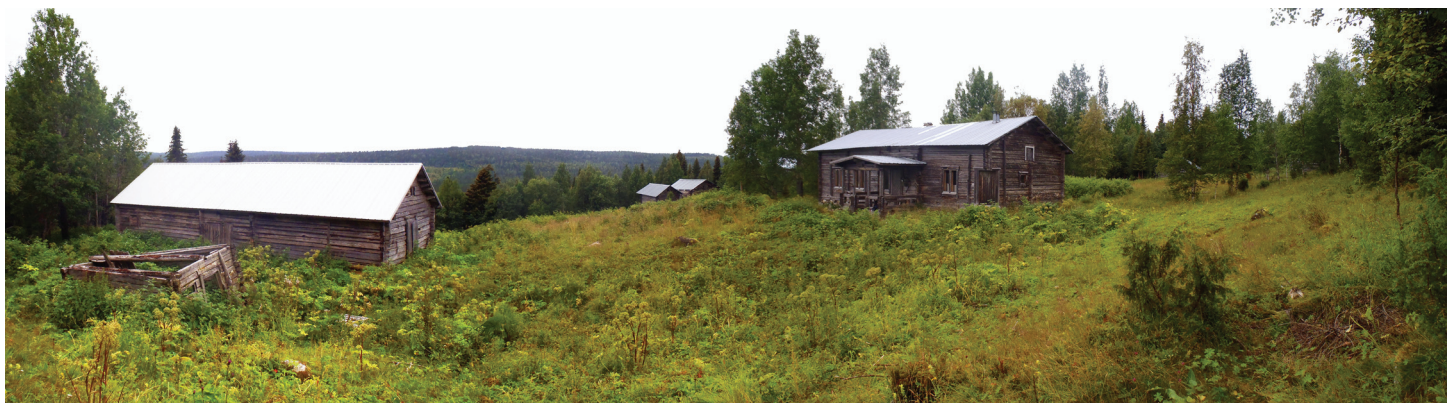
*P8090341\_edited-4.jpg: Panoraamakuva Latva-Kouvan pihapiiristä kuvattuna etelän suunnalta kohti pohjoista. Vasemmassa reunassa navetta ja aitan jäänteet, oikealla päärakennus. Näiden väliin jää kaksi käytössä olevaa aittaa. Päärakennuksen oikealla puolella puiden takana hämöttävät liiteri sekä työkaluvaja.*

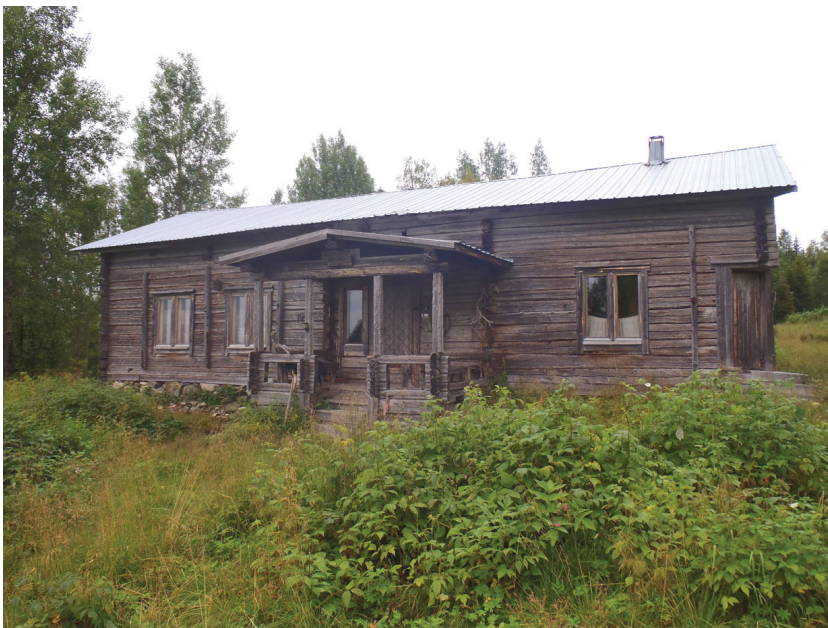
P8090263\_edited-1.jpg: Latva-Kouvan päärakennus etelän puolelta. Vattupuskat ovat vallanneet pihamaata.

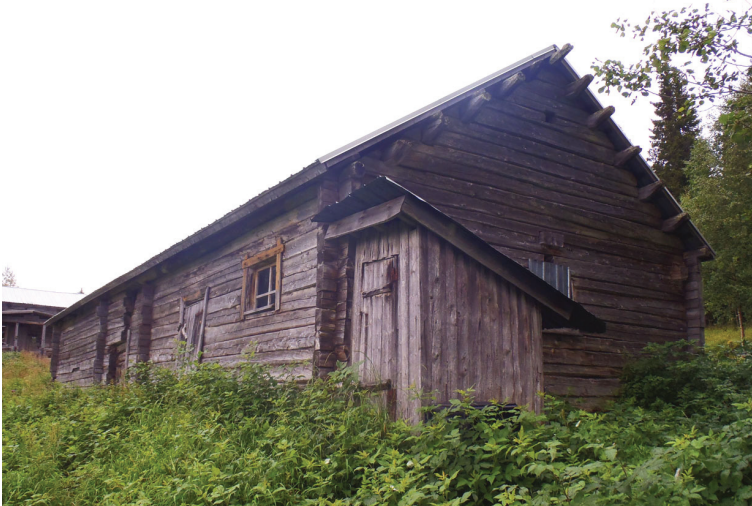
*P8090274\_edited-1.jpg (yllä): Navetan eteläpäähän on rakennettu ulkohyyskä. Varsinainen navetta sijaitsee myös rakennuksen tässä päässä. Kulku navettaan on kuvassa etualalla näkyvän ikkunan viereisestä ovesta.*

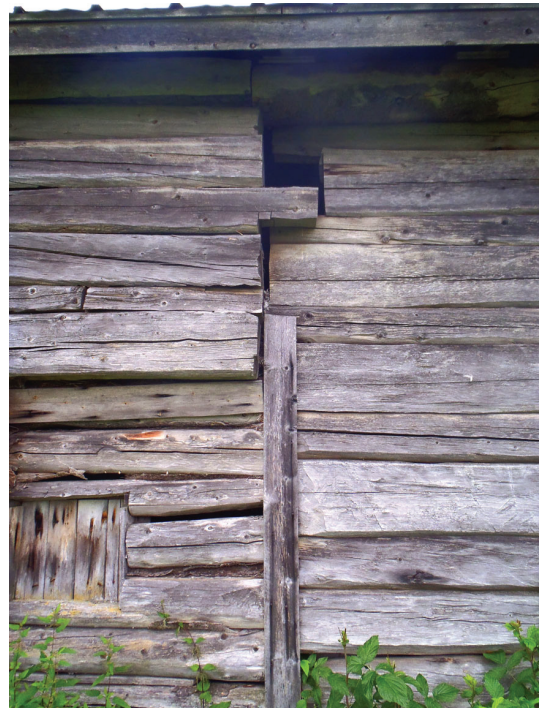
*P8090279\_edited-1.jpg (oik.): Navettarakennusta lienee jossain vaiheessa jatkettu ja laajennettu, sillä varsinaisen navettapäädyn ja muun rakennuksen väliin jäi selvä liitoskohta.*

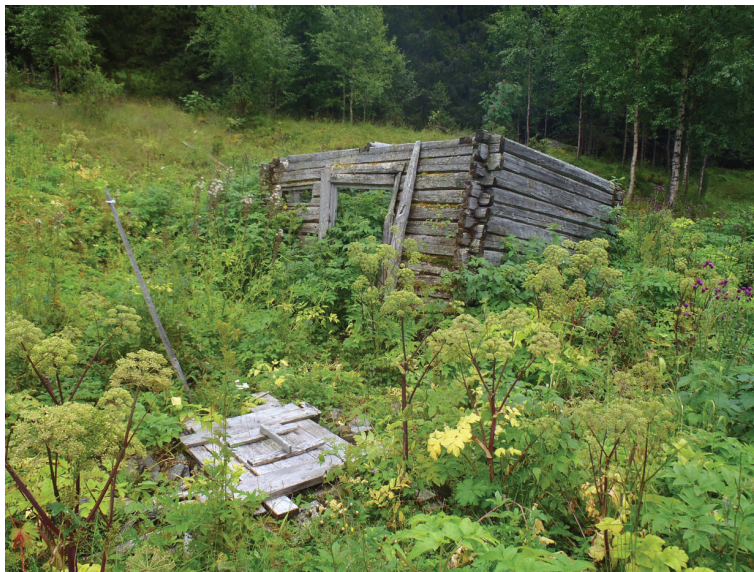
**Viranomais-  
rekisterinro:****Kunto:** 3 Huono**Arvotus:** 7 Perinnemaisema**Olotila:** 2 Ei käytössä**Kohteen  
suojelu:** 9 Muu suojeluarvo**Ympäristön suojelu:** 99 Muu suojeluarvoa sisältävä alue

*P8090280\_edited-1.jpg: Navetan vieressä on huolellisesti salvotun ulkorakennuksen kehikko sekä katettu matala kaivo. Rakennuksen tarkoitus ei paikalla valjennut, sillä sen sisällä kasvoi niin tiheästi vatukkoa, ettei mitään yksityiskohtia voitu havainnoida. Aitta lienee liittynyt tavalla tai toisella navetan toimiin.*

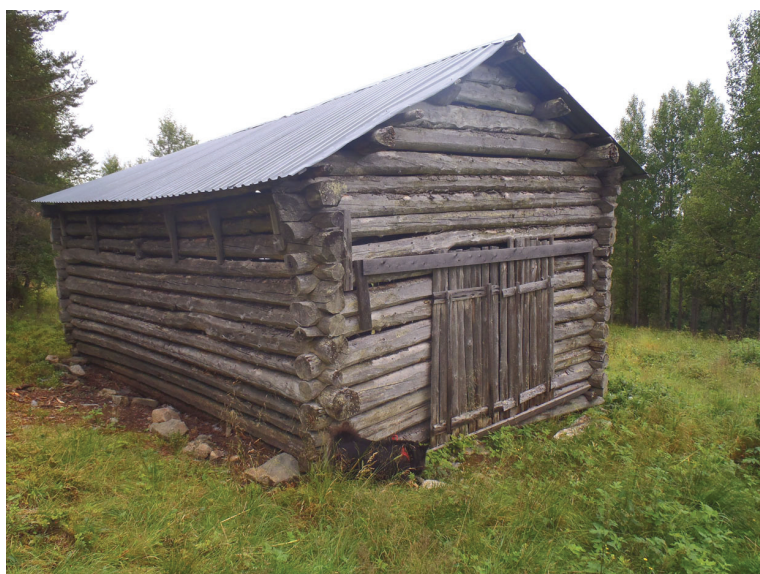
Liiterissä on kaksi leveää oviaukkoa, toinen länsiseinustalla, toinen pohjoisen puolella. Ovet on tehty leveistä laudoista. Seinät käsittävät viitisentoista hirsikertaa katon rajaan. Hirret eivät ole erityisen tukevia. Osaa niistä on pelkottu, mutta osa on ollut tuoretta puuta liiteriä rakennettaessa. Hirsien välit ovat harvat. Liiterissä on maalattia.

*P8090304\_edited-1.jpg (vas.): Latva-Kouvan liiterin pohjoispääty. Sonja-koira tekee tutkimuksia.*

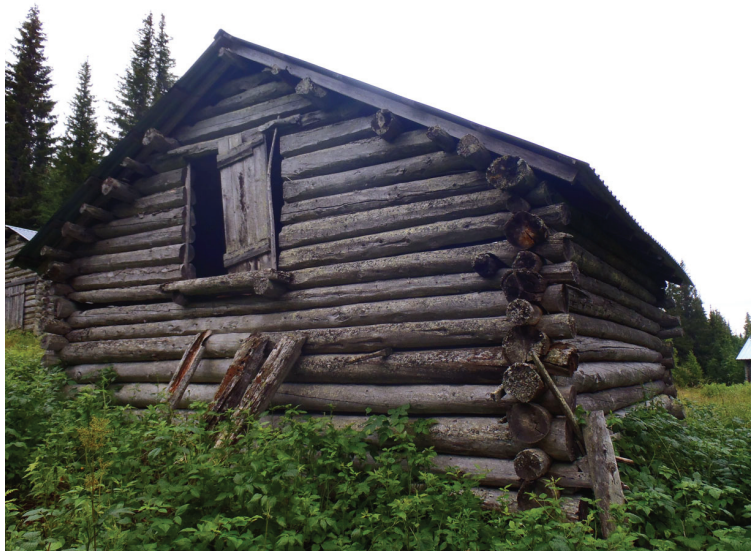
*P8090310\_edited-1.jpg: Vajarakennukseen oli useita aukkoja. Kuvattu pohjoisesta etelään. Vasemmalla takana hämöttää liiteri.*

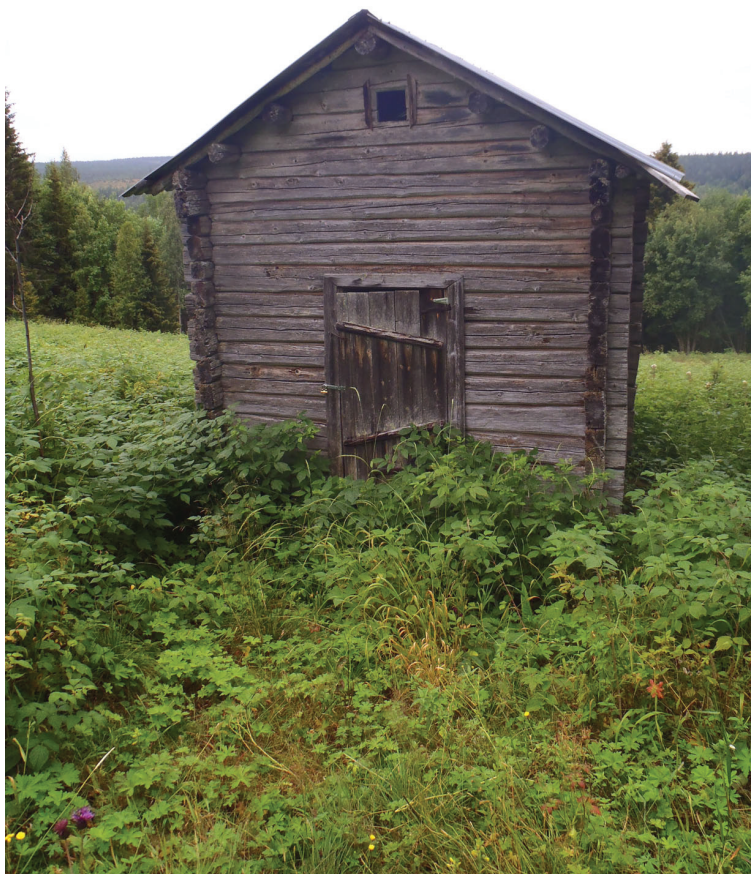
*P8090286\_edited-1.jpg: Pienempi päärakennuksen länsirinteessä sijaitsevista aitoista oli lukittu. Rakennus on huolellisesti salvottu, ja se seisoo kivijalan ja pienemmän hirsikehikon päällä.*

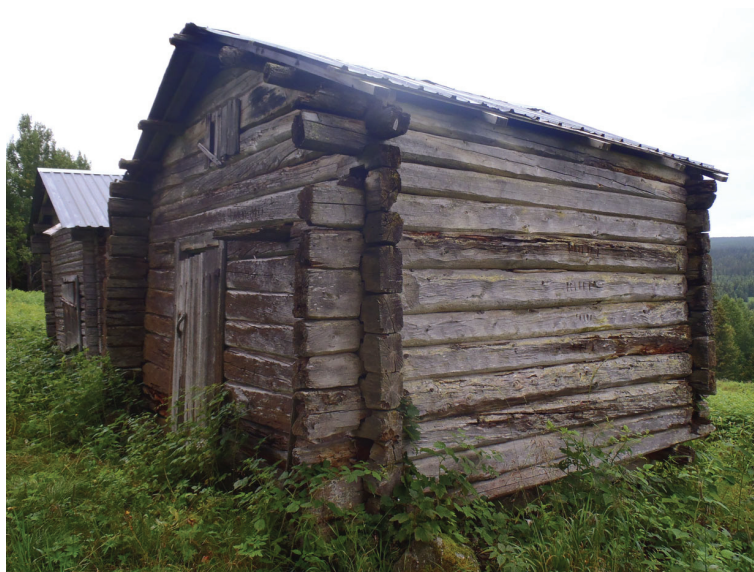
**Viranomais-  
rekisterinro:****Kunto:** 1 Hyvä**Arvotus:** 7 Perinnemaisema**Olotila:** 1 Käytössä**Kohteen  
suojelu:** 9 Muu suojeluarvo**Ympäristön suojelu:** 99 Muu suojeluarvoa sisältävä alue

*P8090289\_edited-1.jpg: Kuvassa näkyy, kuinka aitta lepää luonnonkivisellä jalalla. Alimpana kivien päällä on hirsinen kehikko, joka on itse rakennusta pienempi. Suuremman aitan seinähirret ovat kärsineet.*

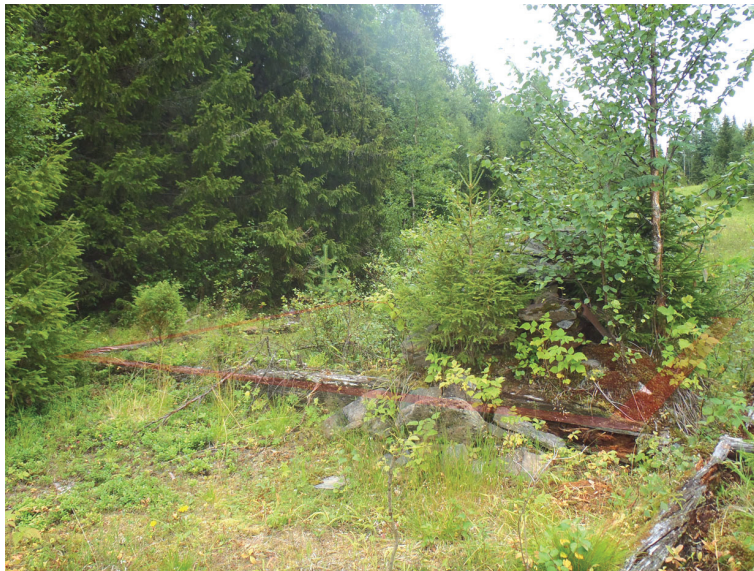
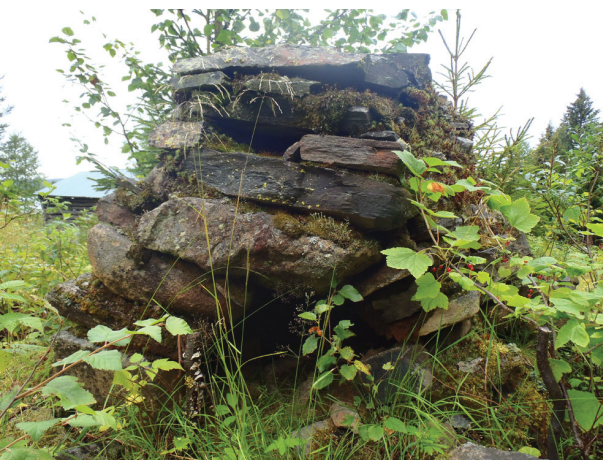
**Viranomais-  
rekisterinro:****Kunto:** 3 Huono**Olotila:** 2 Ei käytössä**Arvotus:** 7 Perinnemaisema**Kohteen  
suojelu:** 7 Kaava**Ympäristön suojelu:** 99 Muu suojeluarvoa sisältävä alue

*P8090329\_edited-3.jpg (yllä): Pihapiirin koillisnurkassa on jäänteitä rakennuksesta, joka on tulkittu riiheksi. Kuvassa seinien paikkoja on korostettu punaisella värillä. Seinät erottuvat maastossa matalana vallina. Hyvin säilynyt kiuas on kuvassa oikealla, pensaiden ja nuoren koivun alla.*

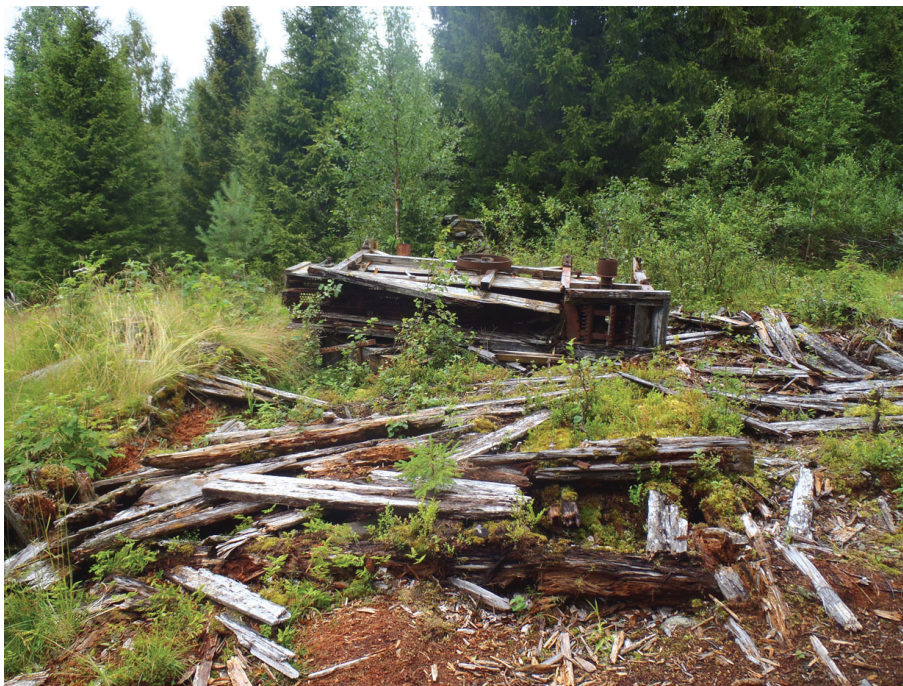
**Viranomais-  
rekisterinro:****Kunto:** 3 Huono**Arvotus:** 7 Perinnemaisema**Olotila:** 2 Ei käytössä**Kohteen  
suojelu:** 9 Muu suojeluarvo**Ympäristön suojelu:** 99 Muu suojeluarvoa sisältävä alue

*P8090320\_edited-1.jpg: Puimakoneen alla ollut puinen rakenne on lahonnut ja levinnyt. Lieneekö käynyt niin, että Latva-Kouvan talonpito on loppunut juuri silloin, kun suomalaisessa maataloudessa siirryttiin muutenkin puimakoneista leikkuupuimureihin?*

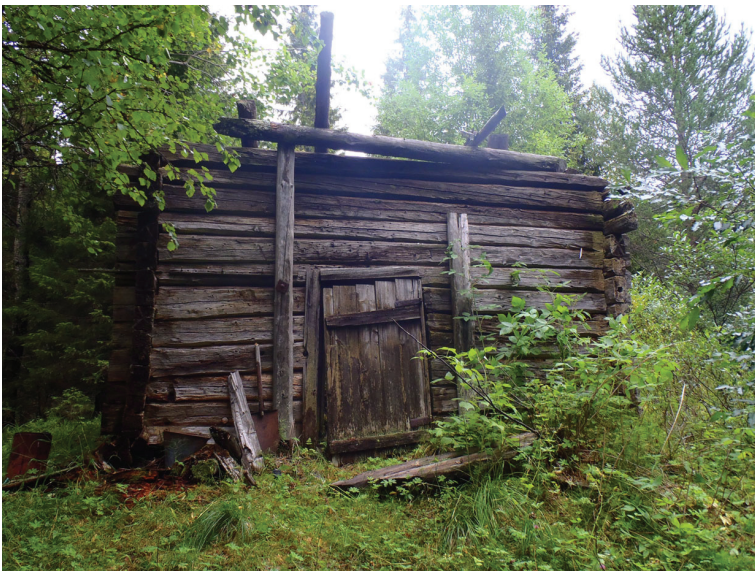
*P8090245\_edited-1.jpg (yläkuva): Saunan ovi on tavan mukaan matala. Nurkalle on nostettu pari ämpäriä sekä emalivadin riekaleet. Rakennus on edelleen pystyssä katonrajaa myöten.*

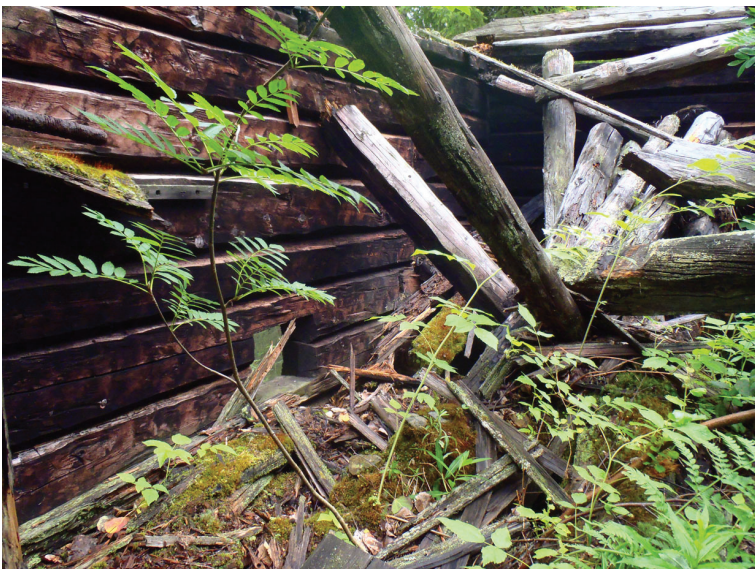
*P8090246\_edited-1.jpg (alakuva): Saunarakennuksen sisällä oli runsaasti rojua. Kattorakenteet olivat myös valahtaneet sisään. Sisäseinistä läntinen, alarinteen puolinen seinä oli kaikkein mustunein. Kuvassa näkyvä aukko on ikkunan kohta, lasi on hirren ulkosyrjällä.*

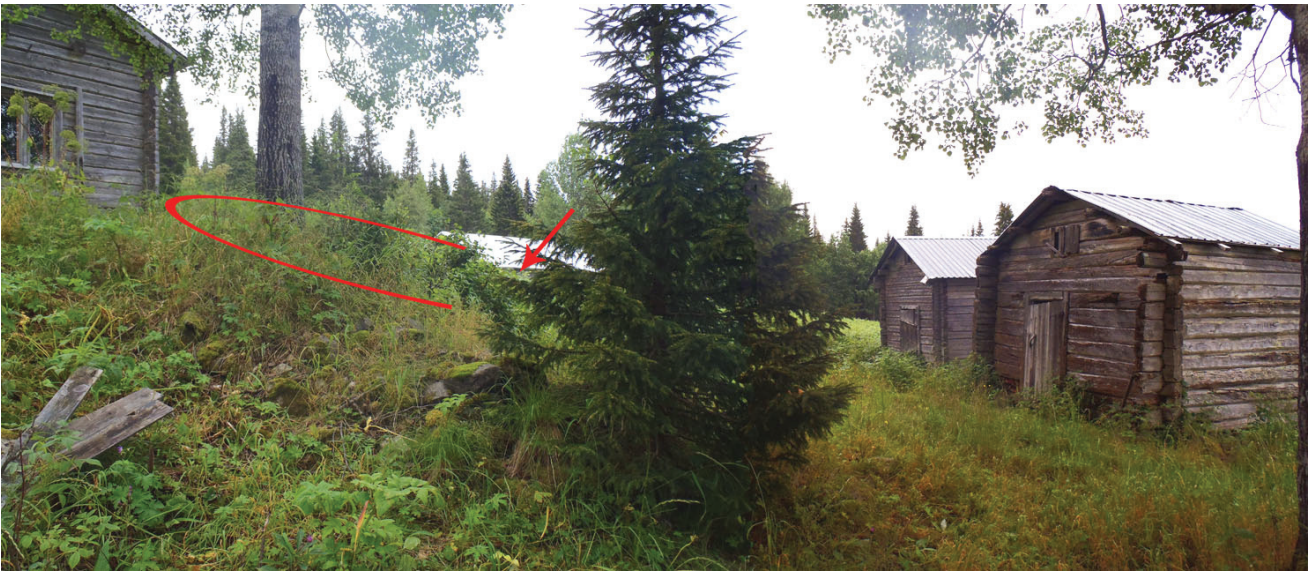
*P8090299\_edited-1.jpg (yllä): Päärakennuksen ja aittojen välisessä rinteessä on sijainnut kellari, joka on merkitty panoraamakuvaan punaisella puoliympyrällä. Nuoli osoittaa edelleenkin selvästi näkösällä olevan oven sijaintia.*

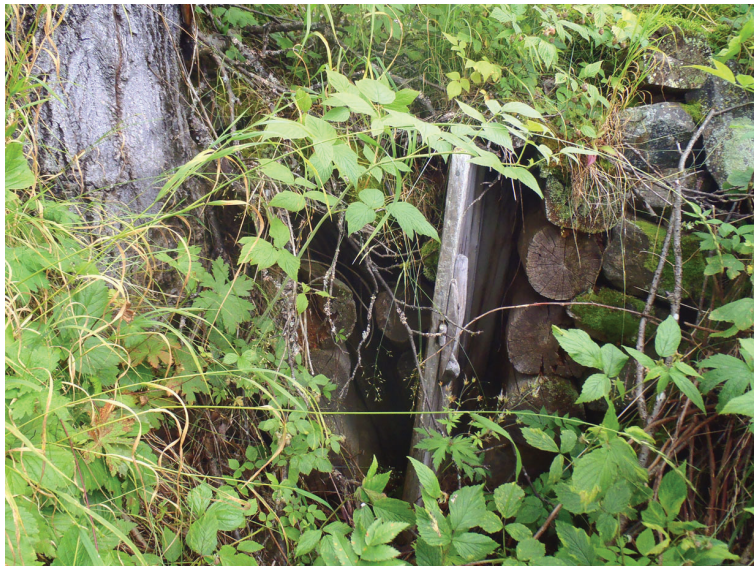
*P8090296\_edited-1.jpg (alla): Kellarin ovensuussa voi nähdä, kuinka rakennelman seiniä on tuettu kivillä. Oviaukossa on ollut vankka hirsirakenne, joka sittemmin on luhistunut sisäänpäin. Sisälle kellariin ei enää pääse kurkistamaan, joten sen alkuperäisestä laajuudesta ei saa käsitystä tätä kautta.*
