TUTKIMUSRAPORTTI

Vanha Rauma, Pohjankatu 20

Kaupunkiarkeologinen koekaivaus

13.-17.5.2013

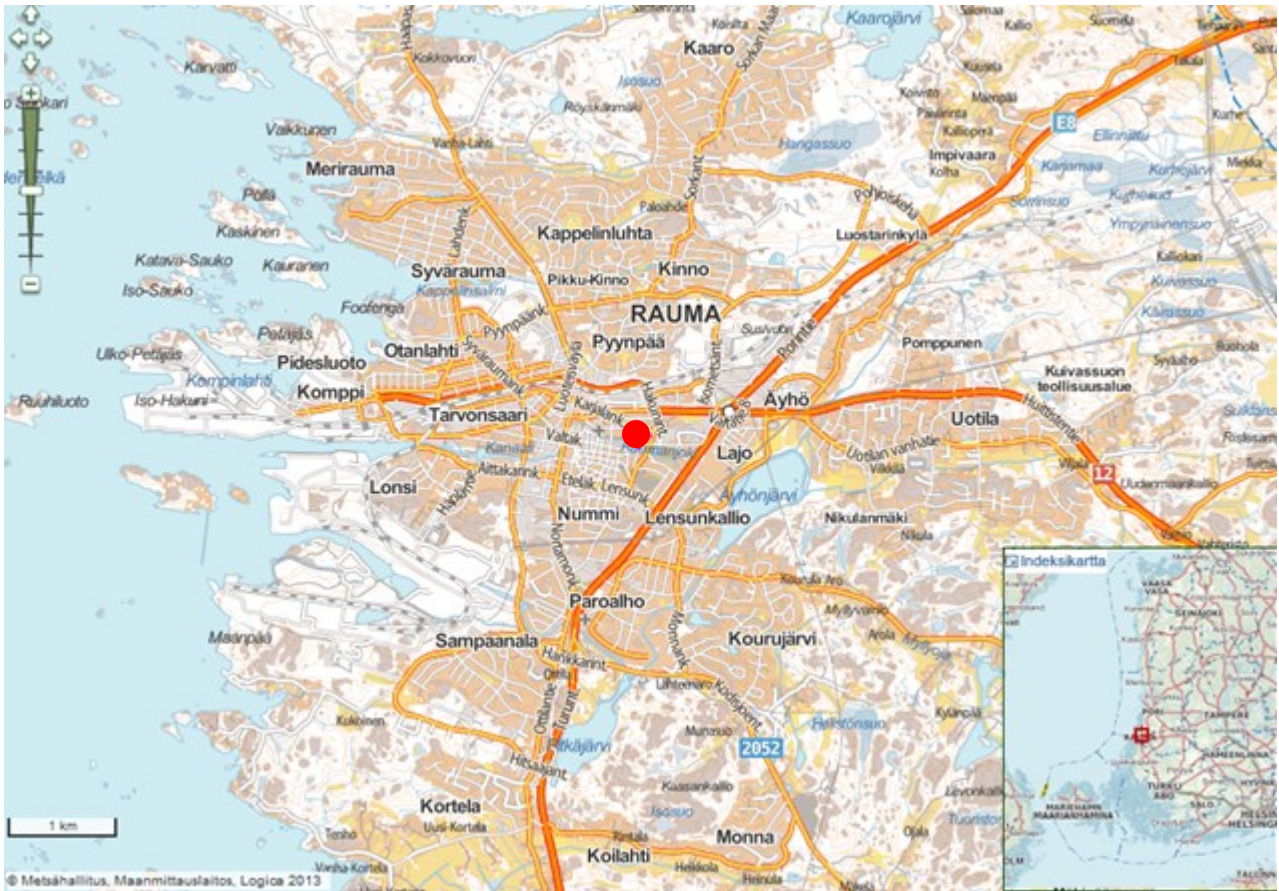
Tutkimusalue merkitty punaisella.

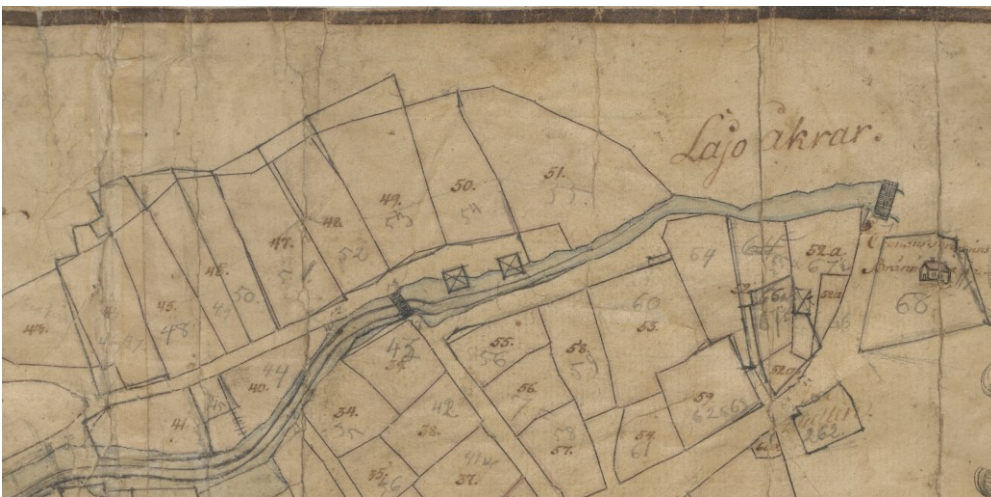
Yksityiskohta Daniel Gadolinin Rauman kartasta vuodelta 1756. Tontti 51 sijoittuu nykyisen Pohjankatu 20:n länsiosaan.

Rauma on yksi Suomen kuudesta keskiajalla perustetusta kaupungeista. Rauman porvarit saivat vuonna 1442 kaupunkioikeudet. Rauman tutkimushistoria on monivaiheinen ja koostuu lähinnä pienistä kaivauksista ja valvonnoista. Merkittävimpinä koko aluetta käsittelevinä tutkimuksina mainittakoon Markus Hiekkasen tutkimus vuodelta 1983 (Rauma, Keskiajan kaupungit 2, Museovirasto). Päivi Hakanpää on laatinut Rauman kaupunkiarkeologisen inventoinnin vuonna 2008 (Museovirasto, Rakennushistorian osasto 2009). Inventoinnissa on sovellettu Museovirastossa kehitettyä Vaasa- ja suurvalta-ajan kaupunkiarkeologista inventointimallia. Inventointi perustui lähinnä arkistolähteisiin kuten historiallisen ajan karttoihin. Katja Vuoristo teki Rauman kaupunkiarkeologisen täydennysinventoinnin vuonna 2012. Tällöin Vanhan Rauman muinaisjäänväläalueen tarkistettiin Pohjankatu 20:n osalta vastaamaan Daniel Gadolin vuoden 1754 kartan tontin 51 rajoja. Tontti sijaitsee aivan Vanhan Rauman muinaisjäänväläalueen koillisnurkassa. Gadolin kartan selitysosan mukaan tontin 51 nimi on ollut Laurila, omistaja Henrich Laureen ja tontin koko 6093 yksikköä.

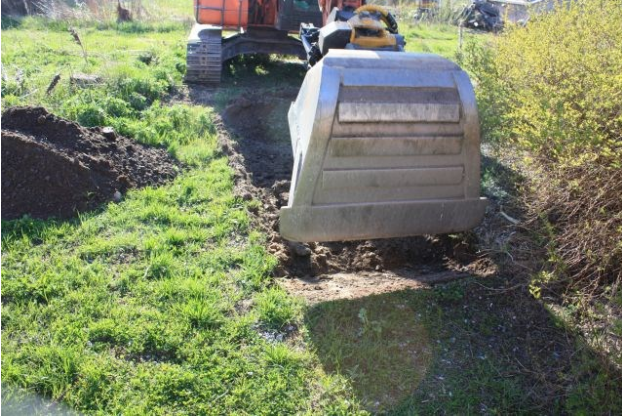
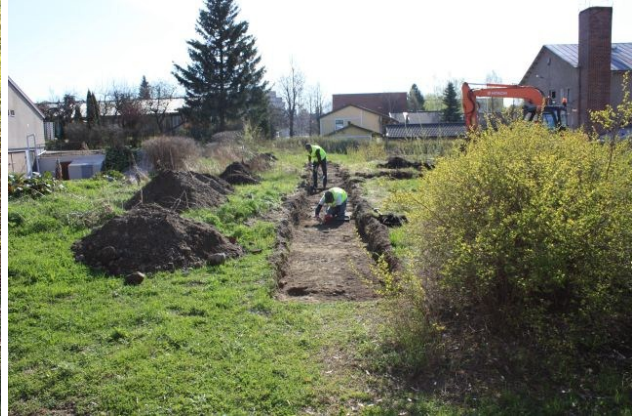
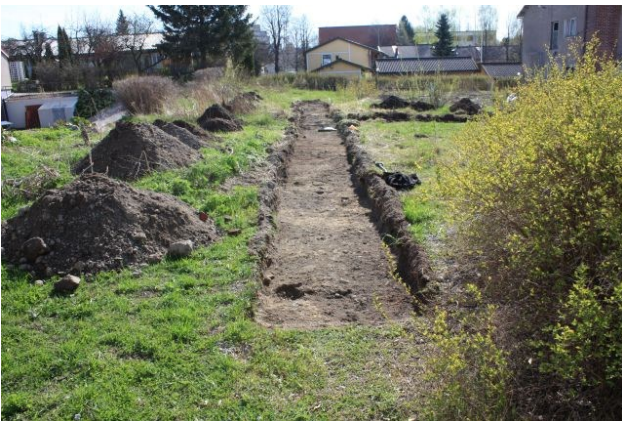
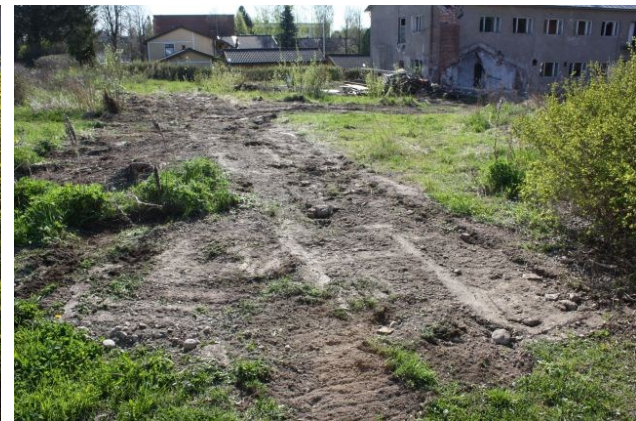
Koeoja 1 avattiin kaivinkoneella suunnilleen W-E –suuntaisena tontin luoteisosaan. Koeoja oli noin 1,2 metriä leveä ja 24 metriä pitkä. Koeojan keskivaiheilla havaittiin palanutta maata ja hiiltä, joten koeoja 2 avattiin N-S –suuntaisena koeojan 1 jatkeena. Koeoja 2 oli noin 1,2 metriä leveä ja 10 metriä pitkä. Varsinkin koeojien yhtymäkohdassa havaitusta ilmiöstä saatiin talteen tehdasvalmisteisia rautanauloja, 1900-luvulle ajoittuvaa rautaromua, posliinia ja tiiltä. Koeojissa 1 ja 2 havaitut ilmiöt ovat näin ollen resentejä. Naapurien kertoman mukaan aluetta oli käytetty 1950-luvulle asti rakennusjätteen kaatopaikkana. Ilmeisesti rakennuksilta tuotua jätettä on myös poltettu tontin yläosassa.

AKDG3158:10 ylhäällä vasemmalla, :11 ylhäällä oikealla, :13 alhaalla vasemmalla ja :42 alhaalla oikealla. AKDG3158:10 Työkuva koeojan avaamisesta kaivinkoneella. Kuvattu lännestä. AKDG3158:11. Koeojaa 1 puhdistamassa Ville Rohiola ja Petri Suomala. Kuvattu lännestä. AKDG3158:13 Koeojan 1 länsipää tasossa 1. Kuvattu lännestä. AKDG3158:42. Koeojat 1 ja 2 täytettyinä. Kuvattu länsiluoteesta. Kuvat Esa Mikkola, Arkeologiset kenttäpalvelut .

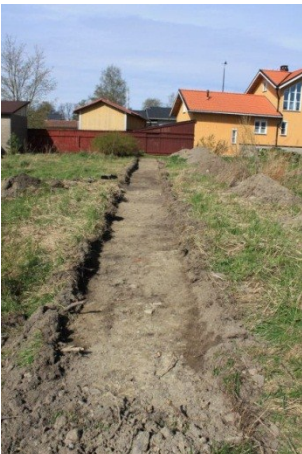
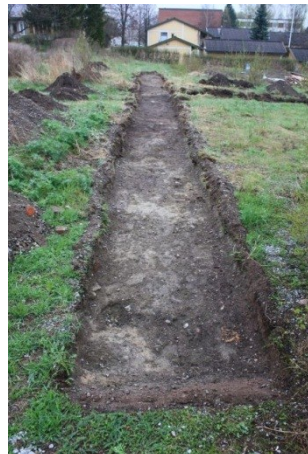
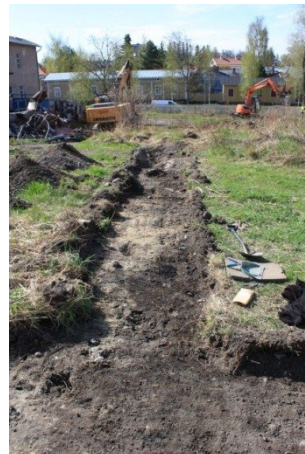
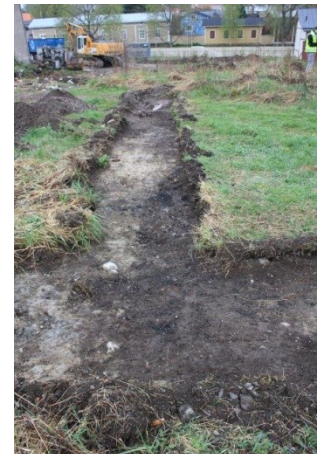
AKDG3158:14, 22, 15 ja 23. Vasemmalta oikealle: koeoja 1 kuvattuna idästä. Koeoja 1 sateen jälkeen kuvattuna lännestä. Koeoja 2 ennen puhdistusta kuvattuna pohjoisesta. Koeoja 2 tasossa 1 kuvattuna pohjoisesta. Kuvat Esa Mikkola, Arkeologiset kenttäpalvelut

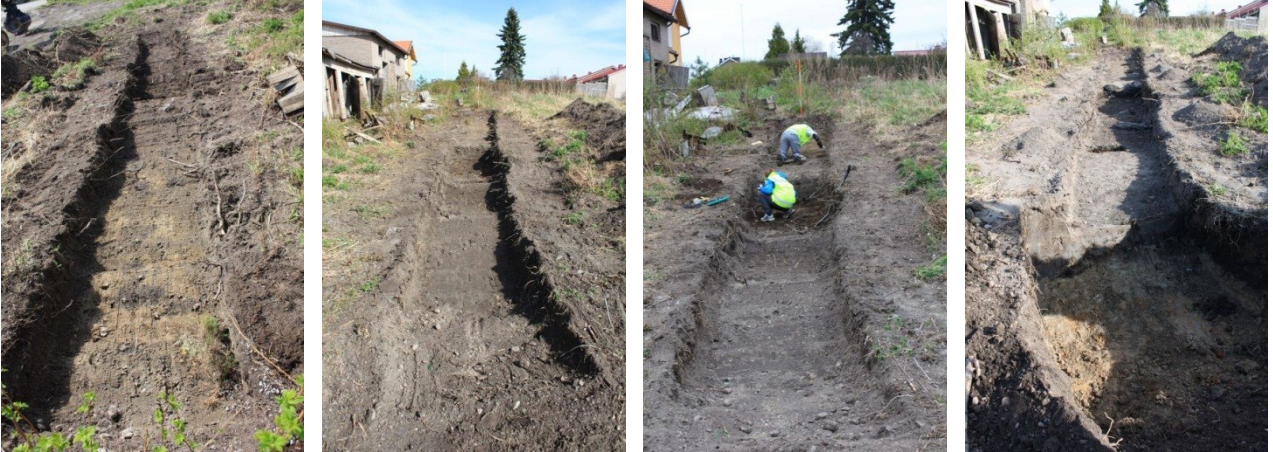
Koeoja 3 avattiin N-S –suuntaisena mäen rinteeseen. Koeoja oli noin 1,2 metriä leveä ja noin 13 metriä pitkä. Koeojassa oli paikoin yli 40 cm multakerros. Koeojan puolivälin tienoilla oli havaittavissa harvahko kivirivi, jonka kohdalla itäprofiilissa oli lähes maatumeneen puupaalun jäännökset. Tontin maankäyttöhistoriaa tunteneiden vierailijoiden mukaan kohdalla olisi ollut muutama vuosikymmen sitten käytöstä pois jäänyt maakellari. Mahdollisen kellarin kohdalta löytyi vuoden 1820 kupariskillinki. Kiviriviä ja paalua lukuun ottamatta koeojasta ei löydetty mitään kiinteään muinaisjäännökseen viittaavaa.

AKDG3158:16, 17, 20 ja 41. Vasemmalta oikealle: Koeoja 3 ennen puhdistusta pohjoisesta kuvattuna. Koeoja 3 ennen puhdistusta kuvattuna etelästä. Koeojassa 3 Marianna Niukkanen ja Petri Suomala, kuvattuna etelästä. Koeoja 3 ennen täyttöö kuvattuna etelästä. Kuvat Esa Mikkola, Arkeologiset kenttäpalvelut

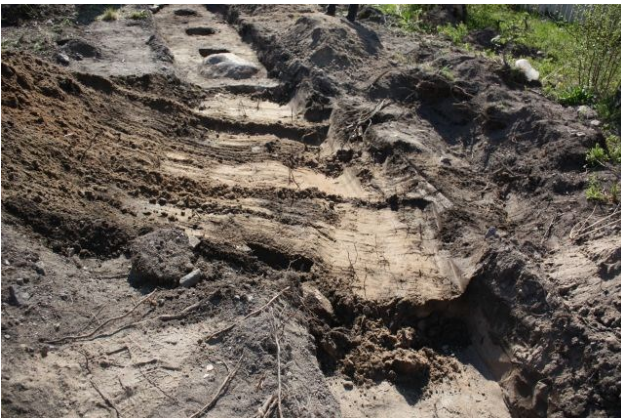
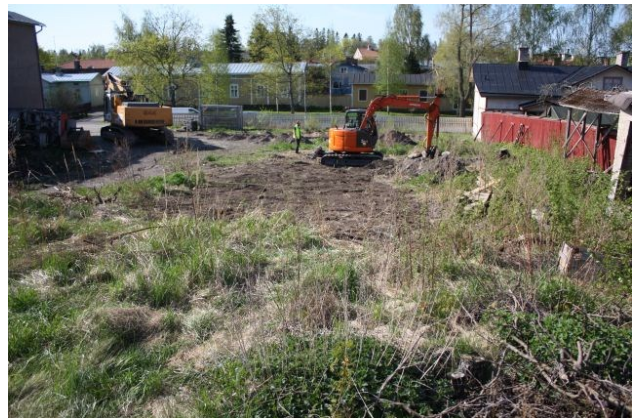
AKDG3158:46. Koeoja 3 eteläpään täyttöö. Kuvattu etelästä. Oikealla AKDG3158:47. Koeoja 3 täytettynä. Kuvattu pohjoisesta. Kuvat Esa Mikkola, Arkeologiset kenttäpalvelut

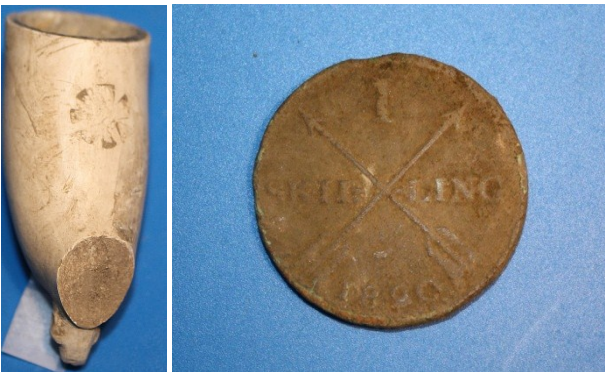
Koeojan 3 täytemaalöytöjä. Vasemmalla tähtileimakoristeinen liitupiipun pesä. Oikealla 1 skilling vuodelta 1820. Kolikko on kääntöpuolelta pahoin kulunut. Kuparikolikon löytöpaikan ETRS-TM35FIN koordinaatit p: 6789590,34, i: 204948,50, z: 6,11 m mpy. Kuvat Esa Mikkola, Arkeologiset kenttäpalvelut

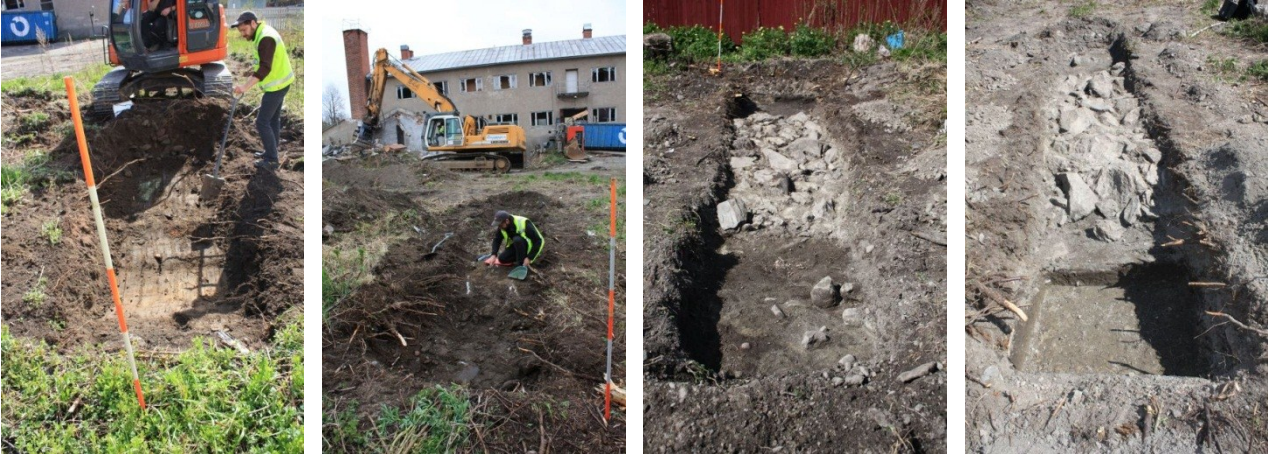
Koeoja 4 avattiin pihamaalla sijainneen ison kaivon pohjoispuolelle W-E –suuntaisena. Koeoja oli noin 1,5 metrin levyinen ja noin 7 metriä pitkä. Koeojan kulki tiheän, hyvin vaihtelevan kokoisista lohkokivistä muodostuvan kiveyksen yli. Kiveys oli paksun puutarhamultakerroksen päällä, sillä puhdas vaalea savi tuli esille vasta 65-70 cm syvyydestä kiveyksen molemmilta puolilta. Kiveyksen kivet ovat mitä suurimmalla todennäköisyydellä pesularakennuksen perustuskaivannon louhintajätettä 1950-luvulta.

AKDG3158:18, 21, 25 ja 35. Vasemmalta oikealle: Ville Rohiola valvoo koeojan 4 avaamista, kuvattu lännestä. Ville Rohiola puhdistaa koeojasta 4 löytynyttä kiveystä, kuvattu lännestä. Koeoja 4 kiveys kuvattuna lännestä. Koeojan 4 kiveyksen länsipuolelle tehty koekuoppa (KK 8) kuvattuna lännestä. Kuvat Esa Mikkola, Arkeologiset kenttäpalvelut

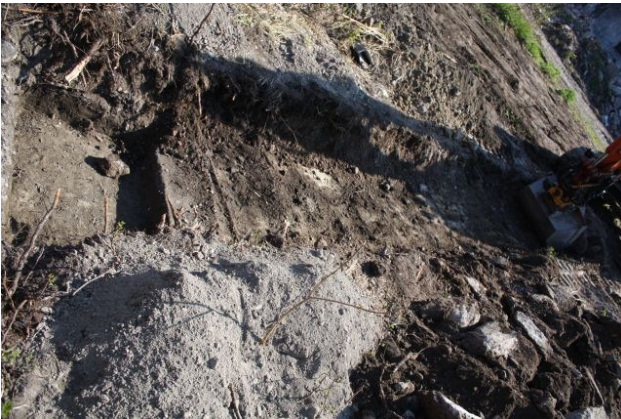
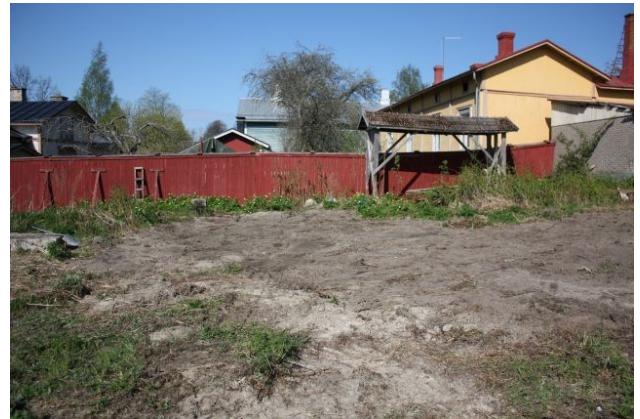
AKDG3158:44. Koeojan 4 kiveys poistettuna. Kuvattu länsilounaasta. Oikealla AKDG3158:45. Koeoja 4 täytettynä. Kuvattu idästä. Kuvat Esa Mikkola, Arkeologiset kenttäpalvelut

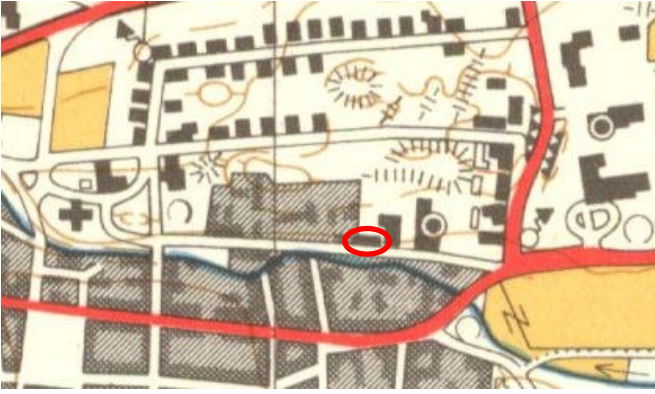
Koeoja 5 avattiin tontin lounaisosaan lähelle Pohjankatua NW-SW –suuntaisena. Koeoja oli noin 1,5 metriä leveä ja noin 17 metriä pitkä. Koeojan keskivaiheilta löydettiin laakakivistä tehty harva kiveys, jonka kohdalta koeoja laajennettiin 3 metriä leveäksi. Koeojan itäpäädyssä oli havaittavissa heti pihatoran poiston alla ohut, noin 5 cm paksuinen tummaksi värjäytynyt kerros, jonka alla oli 30 cm paksu puhtaan soran kerros, jossa oli paikoin suuria maakiviä. Sorakerroksen alla oli puhdasta vaaleaa savea. Sorakerros ja laakakiveys liittyivät rakennukseen, joka on merkitty vuoden 1962 peruskarttaan.

Ote vuonna 1962 painetusta peruskartasta 1132 08. Koeijan 5 kohdalla sijainnut rakennus on ympäröity punaisella.

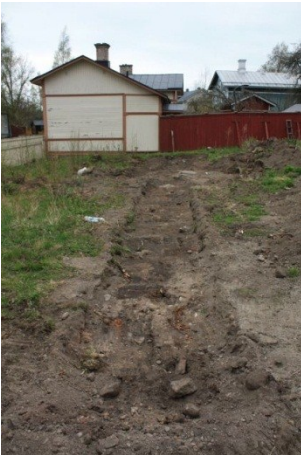
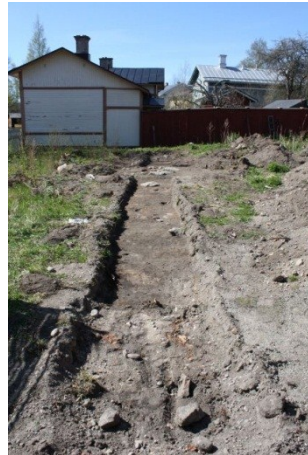
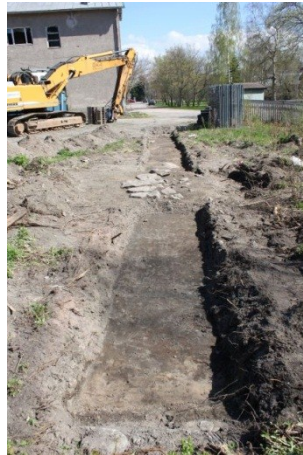
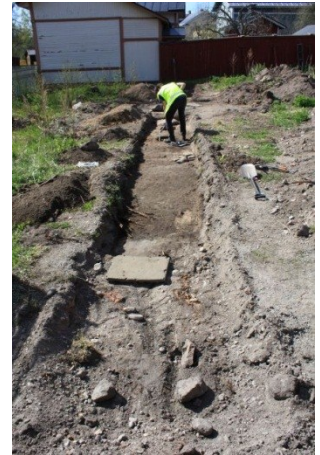
AKDG3158:19, 28, 30 ja 40. Vasemmalta oikealle: Koeija 5 ennen puhdistamista, kuvattu lännestä. Koeijan 5 itäpään jatke avattuna, kuvattu idästä. Koeijan 5 kiveys kuvattuna lännestä. Ville Rohiola tekee koeijan 5 kiveyksen itäpuolelle lapionpistoa, kuvattu idästä. Kuvat Esa Mikkola, Arkeologiset kenttäpalvelut

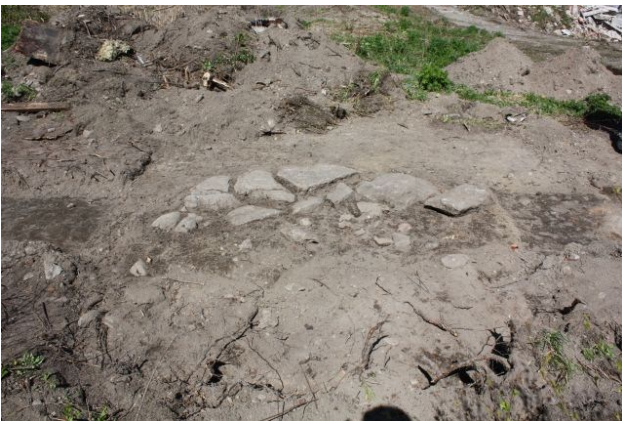
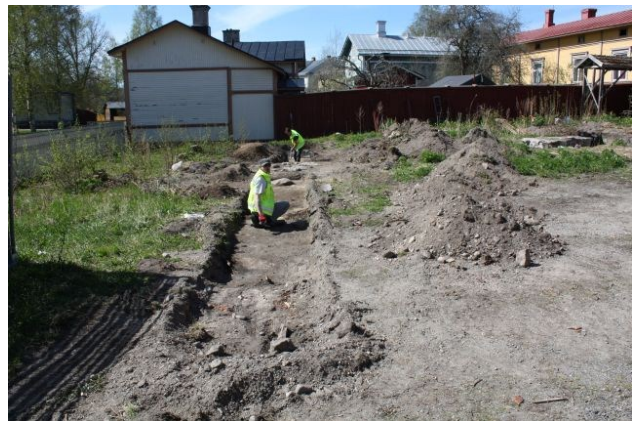
AKDG3158:31. Koeijan 5 kiveys tasossa 1. Kuvattu pohjoisesta. Oikealla AKDG3158:36. Työkuva koeijan 5 kaivamisesta. Kuvattu idästä. Kuvat Esa Mikkola, Arkeologiset kenttäpalvelut

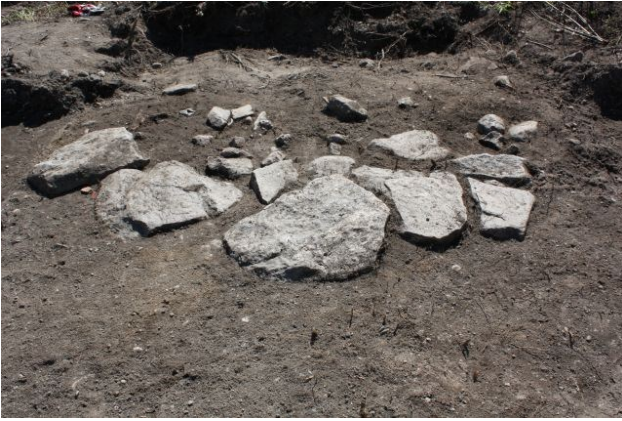
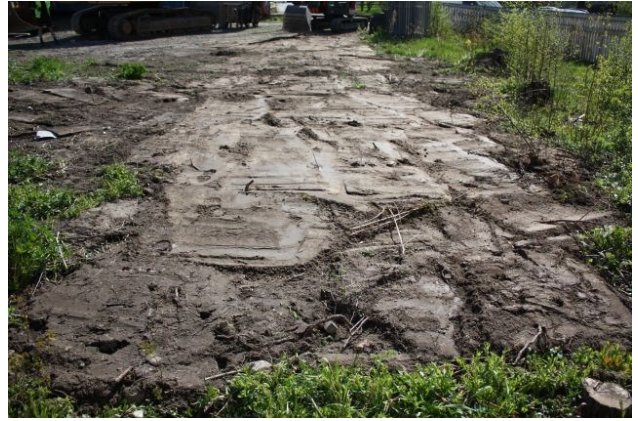
AKDG3158:31. Koeijan 5 kiveys tasossa 1. Kuvattu pohjoisesta. Oikealla AKDG3158:47. Koeija 5 täytettynä. Kuvattu lännestä. Kuvat Esa Mikkola, Arkeologiset kenttäpalvelut
