**Naantali**

**Raatihuoneenkatu 4 / Frandsila**

**kellarirakenteen suojauksen arkeologinen valvonta**

**1.11.-9.12.2013**

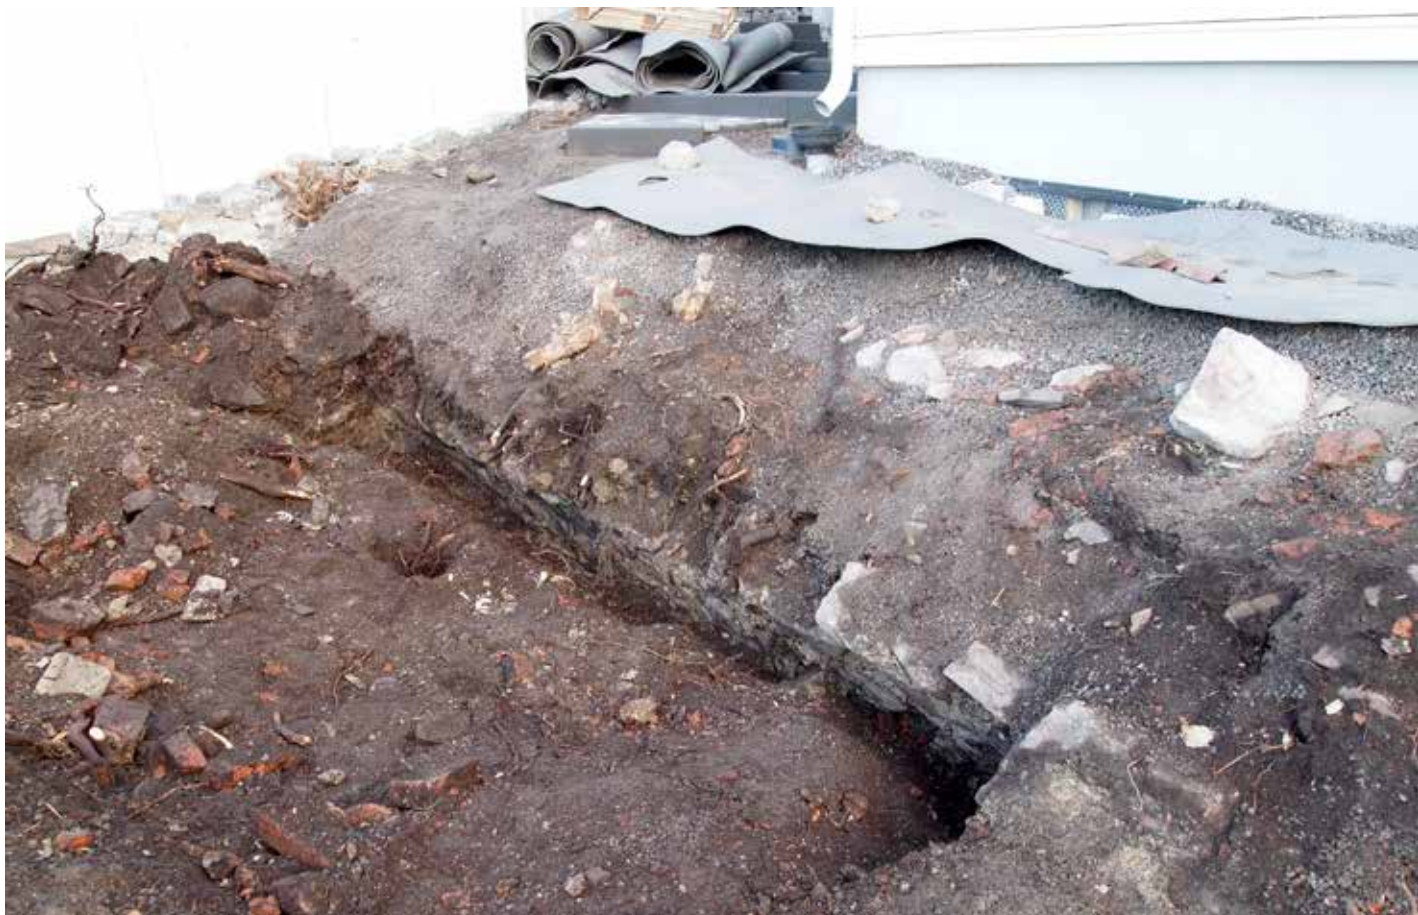
Kuva 1. Kellarin koillisen pitkän seinän yläosa esiin kaivettuna. SE. K.Uotila  
Kuva 2. Keillarin koillisen pitkän seinän yläosa esiin kaivettuna. SW. K.Uotila

Kellarirakenteesta saatiin esiin ylärinteen puoleinen koillinen kellarin pitkä seinä, jonka sisäseinän pituus oli n. 380-390 cm. Säilynyttä holviosaa otettiin esiin 3-4 kiven verran. Kellarin holvi on rakennettu pienehköistä luonnonkivistä kerroksittain laastillista tukilaudoitusta vasten. Holvin säilynyt reuna on n. 240 cm uudisrakennuksen seinästä ja kellarin suoran seinäosan sisärakenne n. 200 cm uudisrakennuksen seinästä kohti alarinnetta – lounasta. Kellarin tarkemmat rakenteet jäivät maamassojen peittoon. Vuosina 2012 ja 2013 esiin saadut rakennusosat tukevat käsitystä että kellari on 1800-luvua vanhempaa rakennusperinnettä.

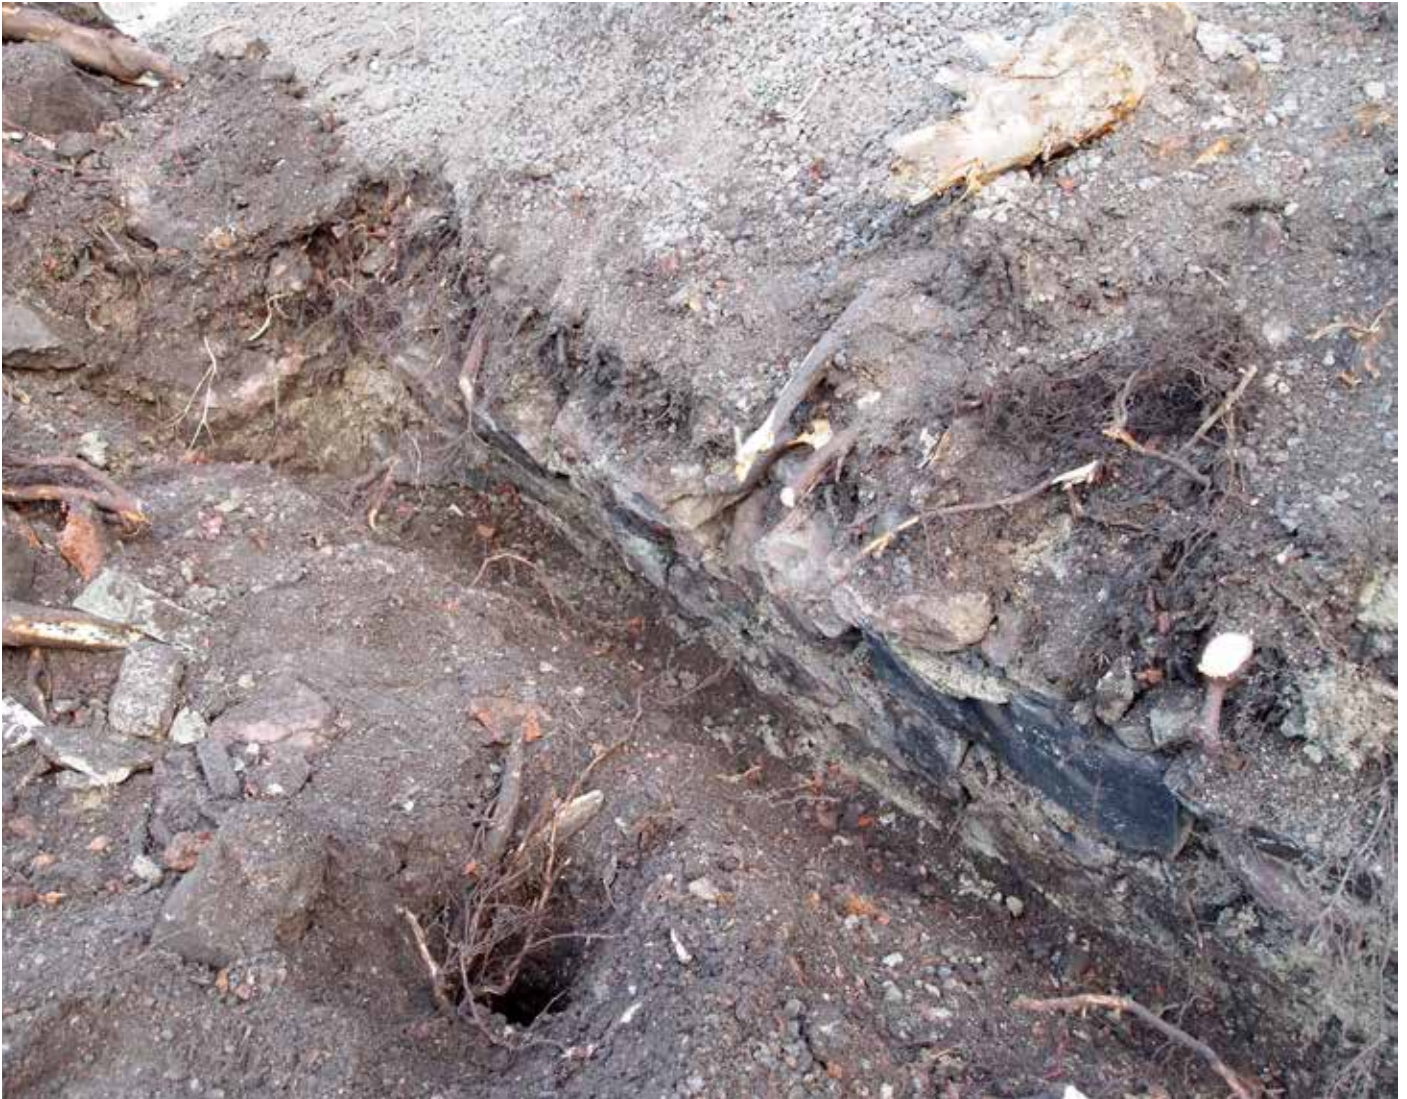
Kuva 3. Kellarin koillisen pitkän seinän yläosan länsipään rakenteen detalji. SE. K.Uotila
