# **Loviisa. Suur-Sarvilahden kartano.**

**Suur-Sarvilahden kartanon läntinen siipirakennus  
arkeologiset koekuopitukset 3.12.2013.**

**FT Kari Uotila  
Muuritutkimus ky  
5.12.2013**

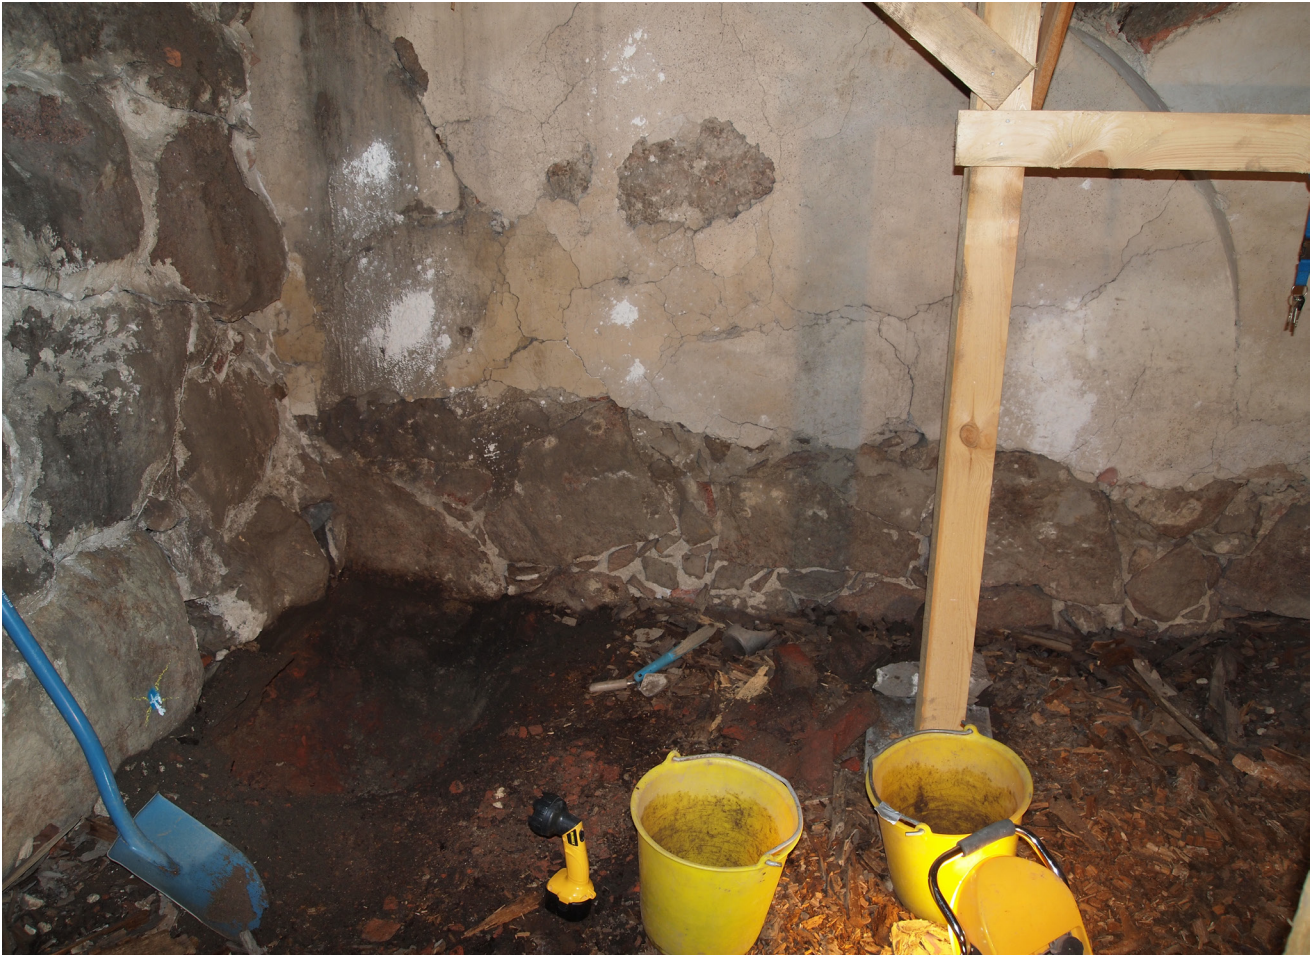
Kuva 1. Kuoppa 2013\_1. E

Kuoppa sijaitsee suurikokoisen huonetilan luoteisnurkassa ja rajoittuu kellarin oletettavasti vanhempaan rakennusvaiheeseen kuuluvaan kiviseinään 101 pohjoisessa ja lännessä on uudempi tukimuuri 102. Kohteessa kellarin nykyinen epätasainen lattiapinta on n. korkeudella 4.30.

Kuopasta havaittiin ylimmäisenä 10-15 cm tumma multamaakerros 103, paikoin 20 cm. Kerros oli tiiviisti kiinni molemmissa seinissä ja sen voi ajatella liittyvän kellaritilan perunakellarikäyttöön viimeisten 100 vuoden ajalta.

Kerroksen 103 alla oli paikoin hyvin tiivis tiilisilppu ja hiekkakerros 104, joka alkoi n. korkeudelta 4.10-4.15 ja ulottui 3.80-3.85. Kerros ulottui sekä tiilisenä että hiekkaisena väliseinän 102 alle. Seinän 102 alla oli aivan kulmassa muutamia tiiliä tiiviinä ladelmanana, jota ei kaivausvaiheessa poistettu.

Alin havaittu kerros oli vaalean harmaa hiekkakerros 104, joka alkaa n. korkeudelta 3.80-3.85 ja se on muodostunut seinärakennetta 101 vasten. Kerros kaivettiin n. syvyydelle 3.75 jonka alapuolista osaa ei tutkittu koska kerroksesta tuli esiin itä-länsisuuntaisen hirren tai leveän laudan osa (rakenne 105) joka ei pienessä koekuopassa lähdetty poistamaan.

Väliseinä 102 oli selvästi rakennettu tiilikerroksen päällä korkeudelle 4.05.-4.10 ja seinän 101 alinta kiveä ei koekuopassa tavoitettu.

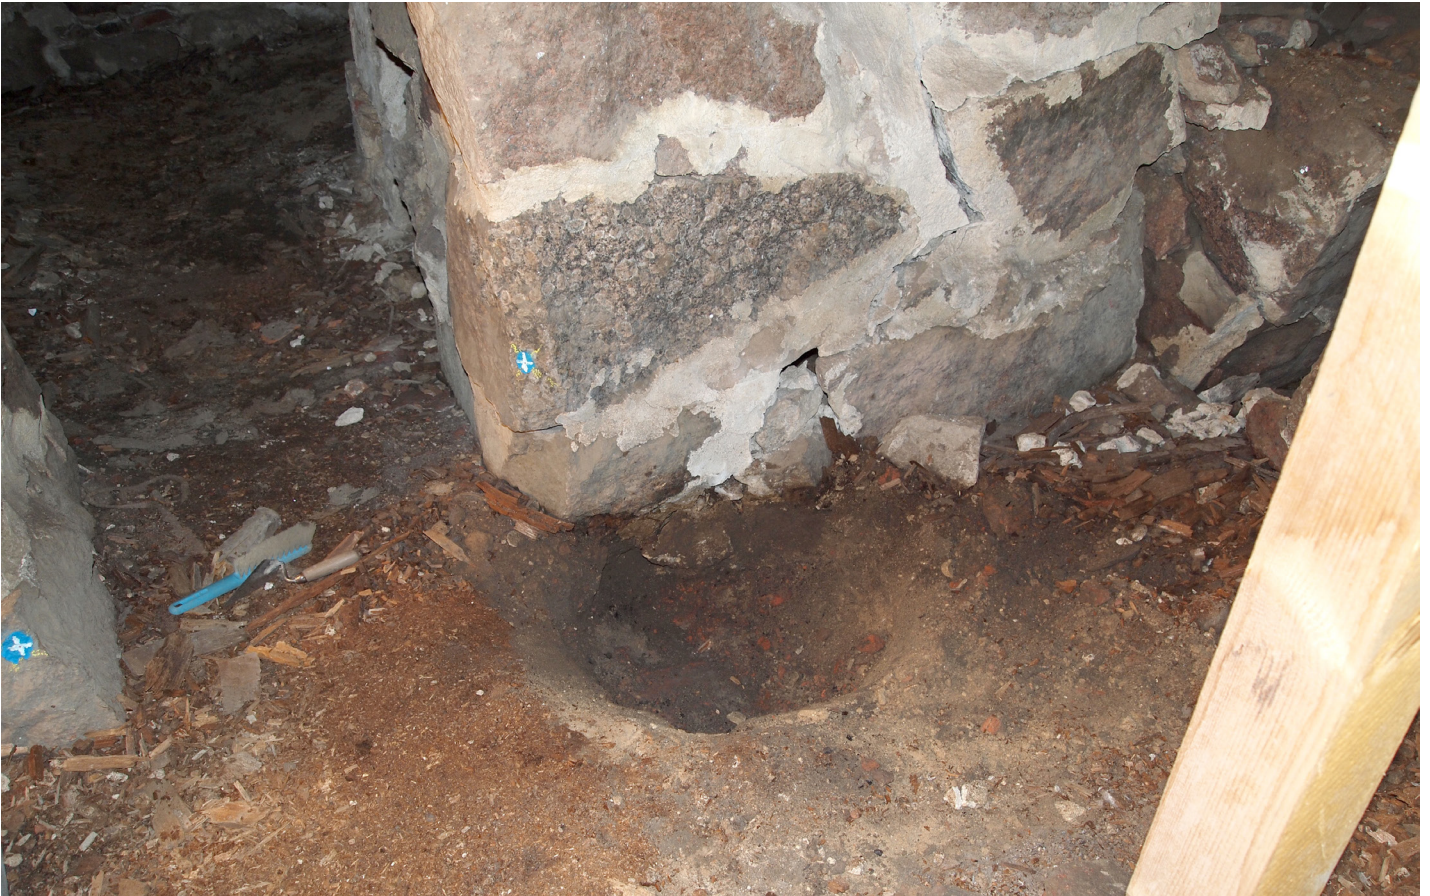
Kuva 3. Kuoppa 2013\_2. W

Kuoppa sijaitsee suurikokoisen huonetilan keskiosassa ja sen itäpuolella on kellarin tukimuuri 202. Kohteessa kellarin nykyinen epätasainen lattiapinta on n. korkeudella 4.48.

Ylimpänä kerroksen on tumma savi- ja multamaa 203 jonka paksuus on 5-10 cm. Se on samankaltaista kuin muuallakin kellarissa oleva perunakellarivaiheen täyttökerros. Maakerros on tukimuuria 202 vasten.

Multakerroksen alla on hiekkainen tiilimurskakerros 204 noin korkeudella 400-4.40 ja korkeudelta 4.00 alkaa harmaa savihiekkakerros 205, johon kaivaus päätettiin seinän sortumavaaran vuoksi korkeudelle n. 3.95.

Kiviseinä 202 on perustettu suoraan maakerroksen 204 päälle vaihtelevasti korkeudelle 4.20-4.25. Paikoin alimpana rakennusosana on suoraan maata vasten asettunut kova muurauslaasti. Hiekkakerros on havaintojen mukaan myös seinän alla.

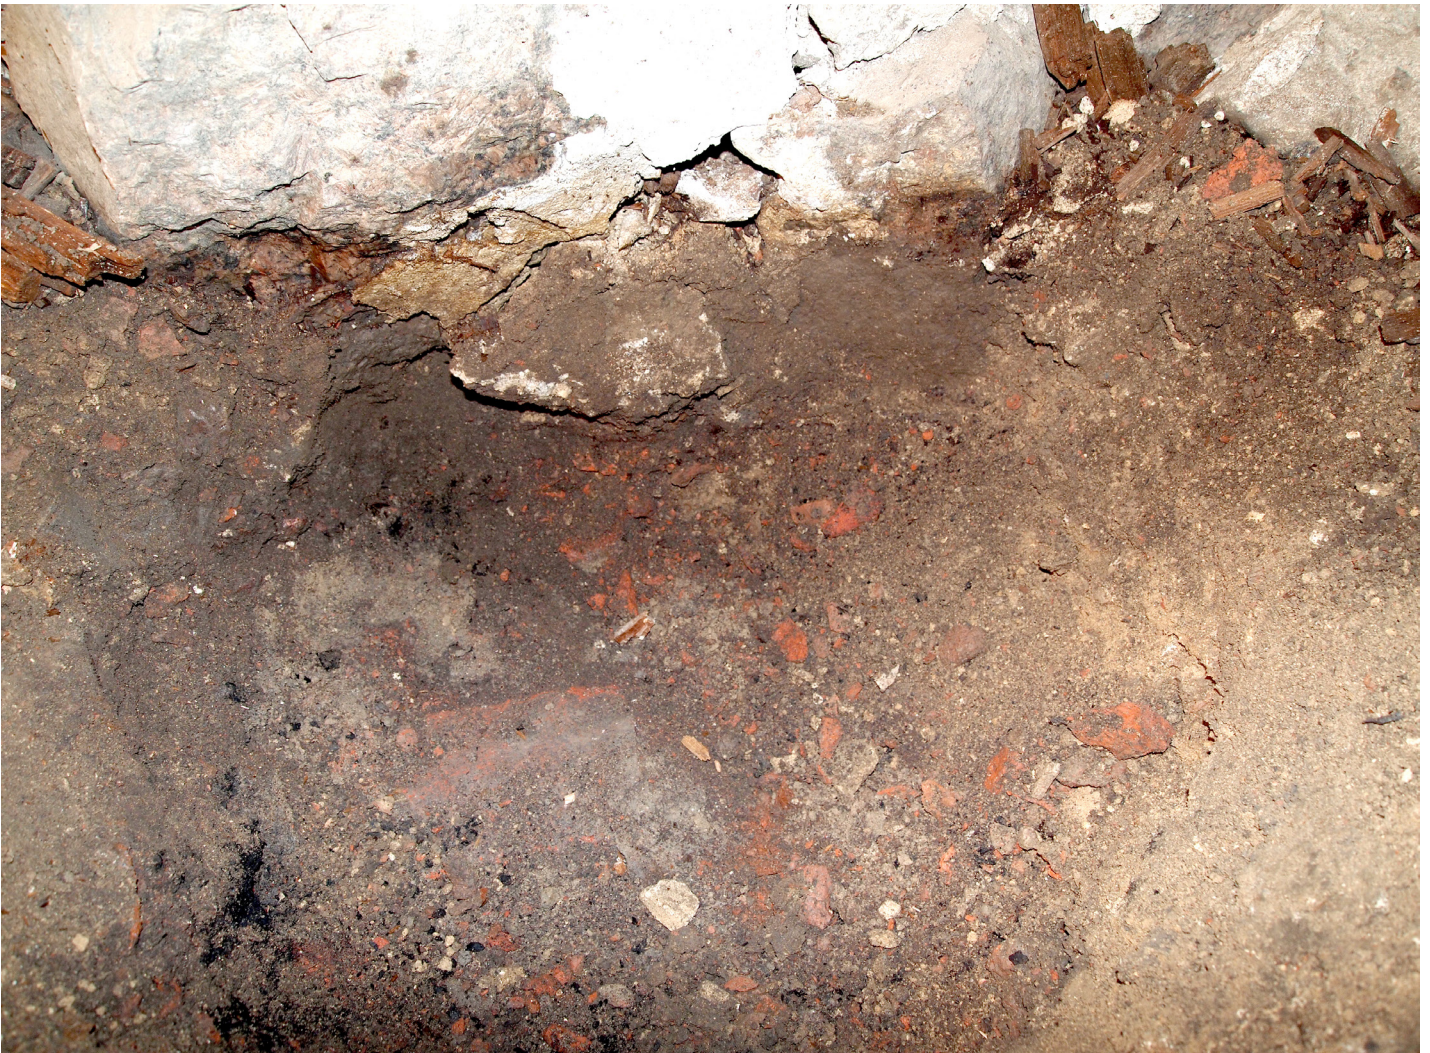
Kuva 4. Kuoppa 2013\_2. Väliseinän alla olevat täyttökerrokset. SW

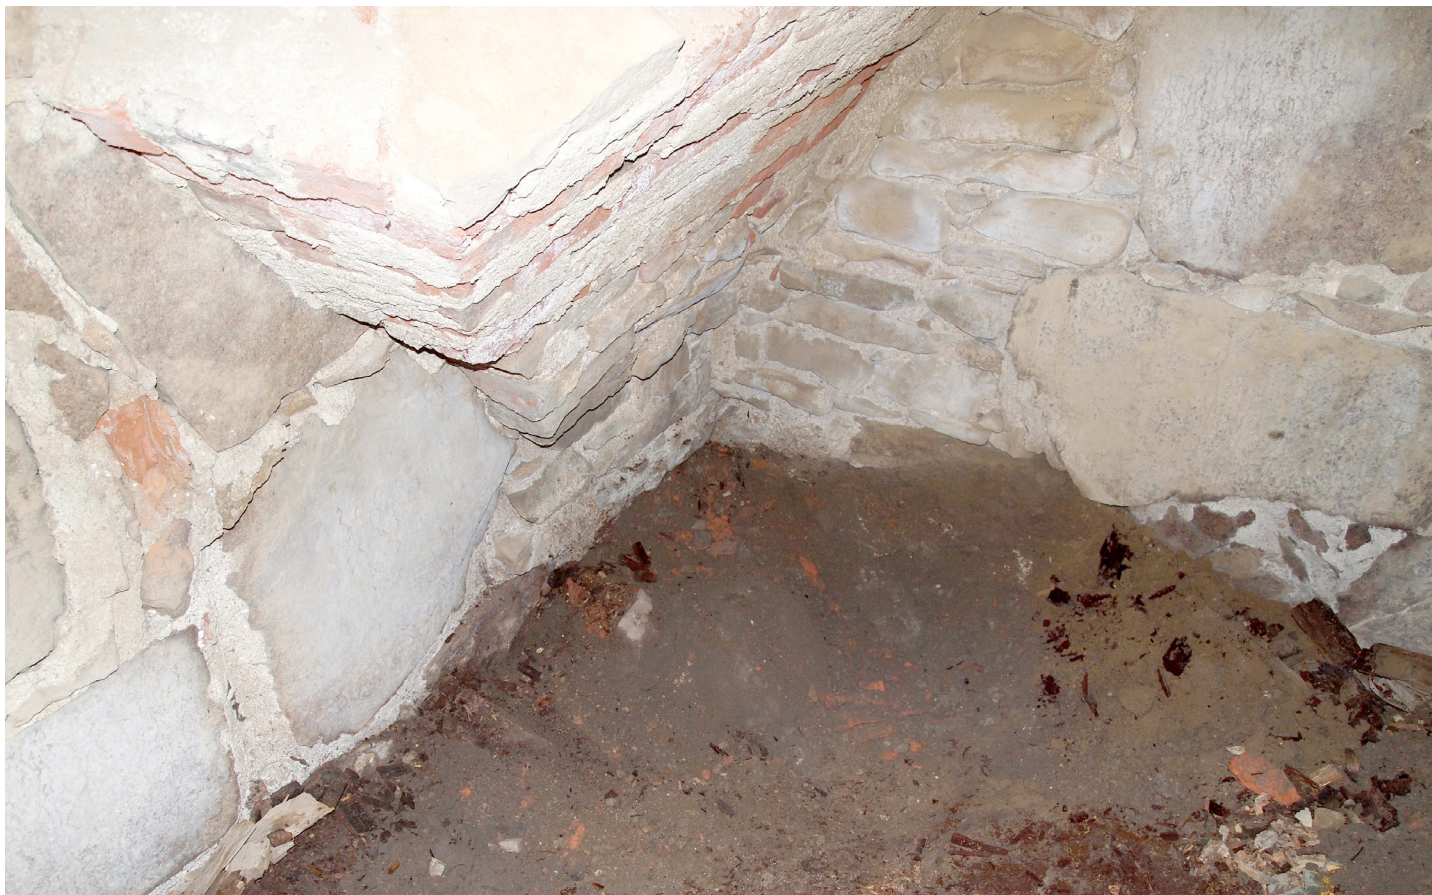
Kellarikerroksen kaakkoiseen kellariin suunniteltiin koekuoppa. Kaivausvaiheessa poistettiin ensin lahonneita lautoja ja muuta puumassaa ja alta tuli esiin tumman multamaana (301) olleen pintamaan alla 5-10 cm syvyydeltä tuli esiin useita kiviä terävä kulma pystyssä.

Kaivausvaiheessa rakenne tulkittiin mahdolliseksi rakenteeksi eikä alueen kaivamista jatkettu koekuoppa-na pidemmälle.

Kuva 5. Kuoppa 2013\_3. Multamaan alla kivilatomuksen osia. SW

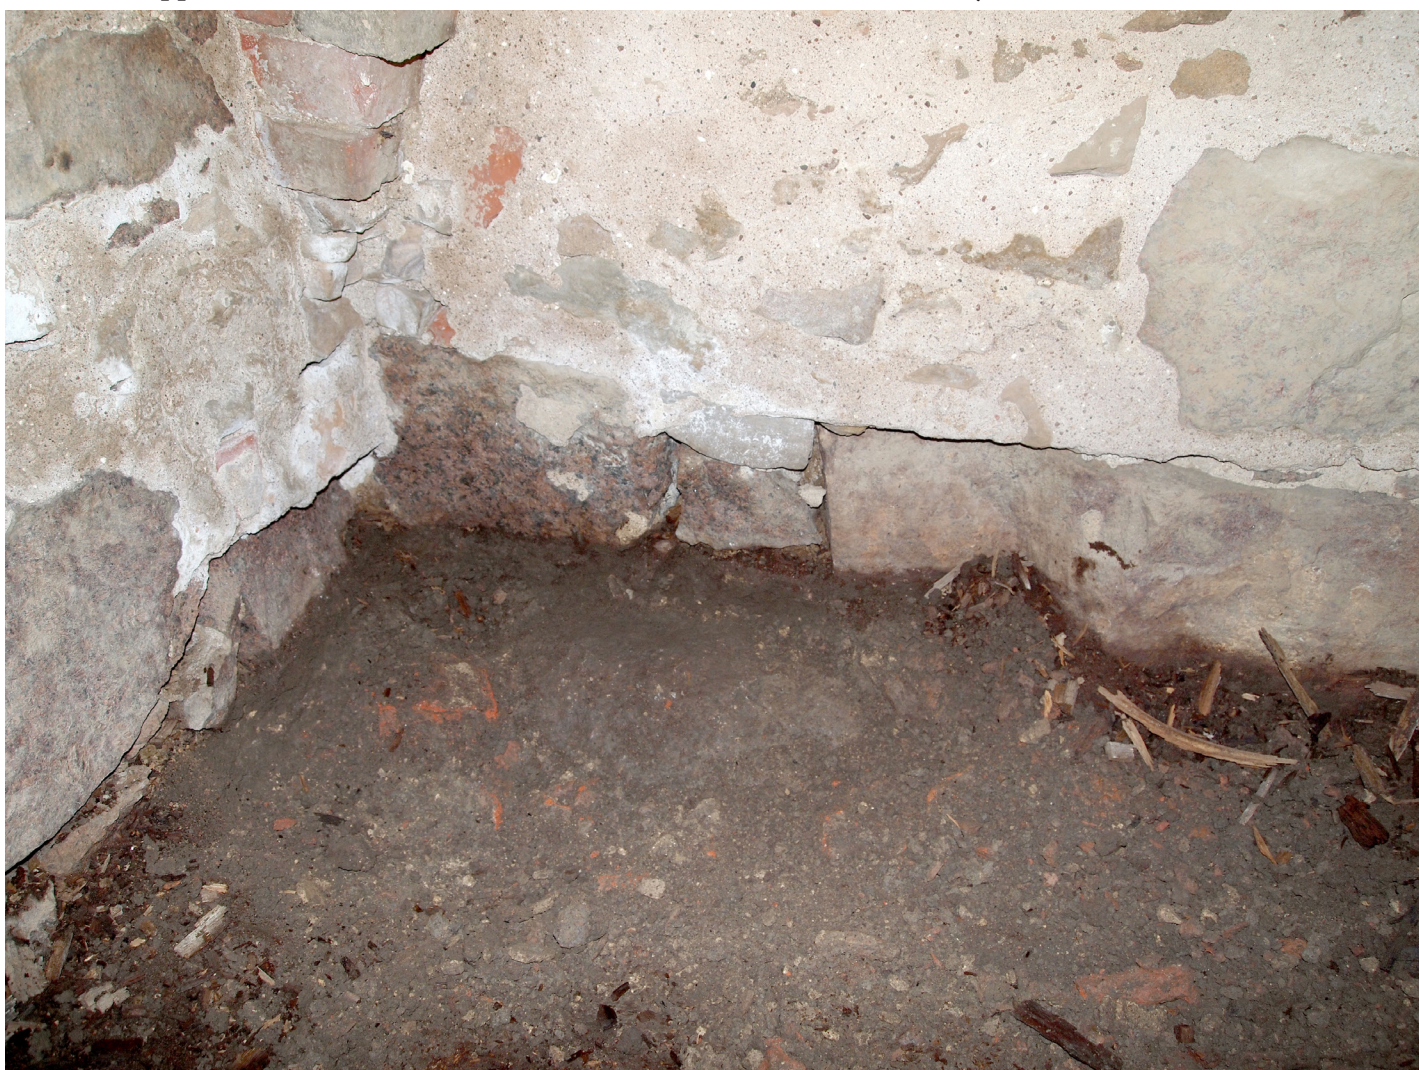
Kellarikerroksen kaakkoiseen kellariin suunniteltiin toinen koekuoppa. Kaivausvaiheessa poistettiin ensin lahonneita lautoja ja muuta puumassaa. Puumassan alla oli tumma multamaa (401) jota kaivettiin kellarin länsiseinän edustalta n. 10 cm eli korkeudelle 4.15-4.20 jolloin esiin tuli seinälinjasta ulostyöntynyt kivi. Seinärakenne vaatii mahdollisesti laajemman alueen tutkimusta ja koekuoppa päätettiin tällä erää pintamaan poistoon.

Kuva 6. Kuoppa 2013\_4. Multamaan alta alkavat ensimmäiset rakenteen liittyvät kivet. NE

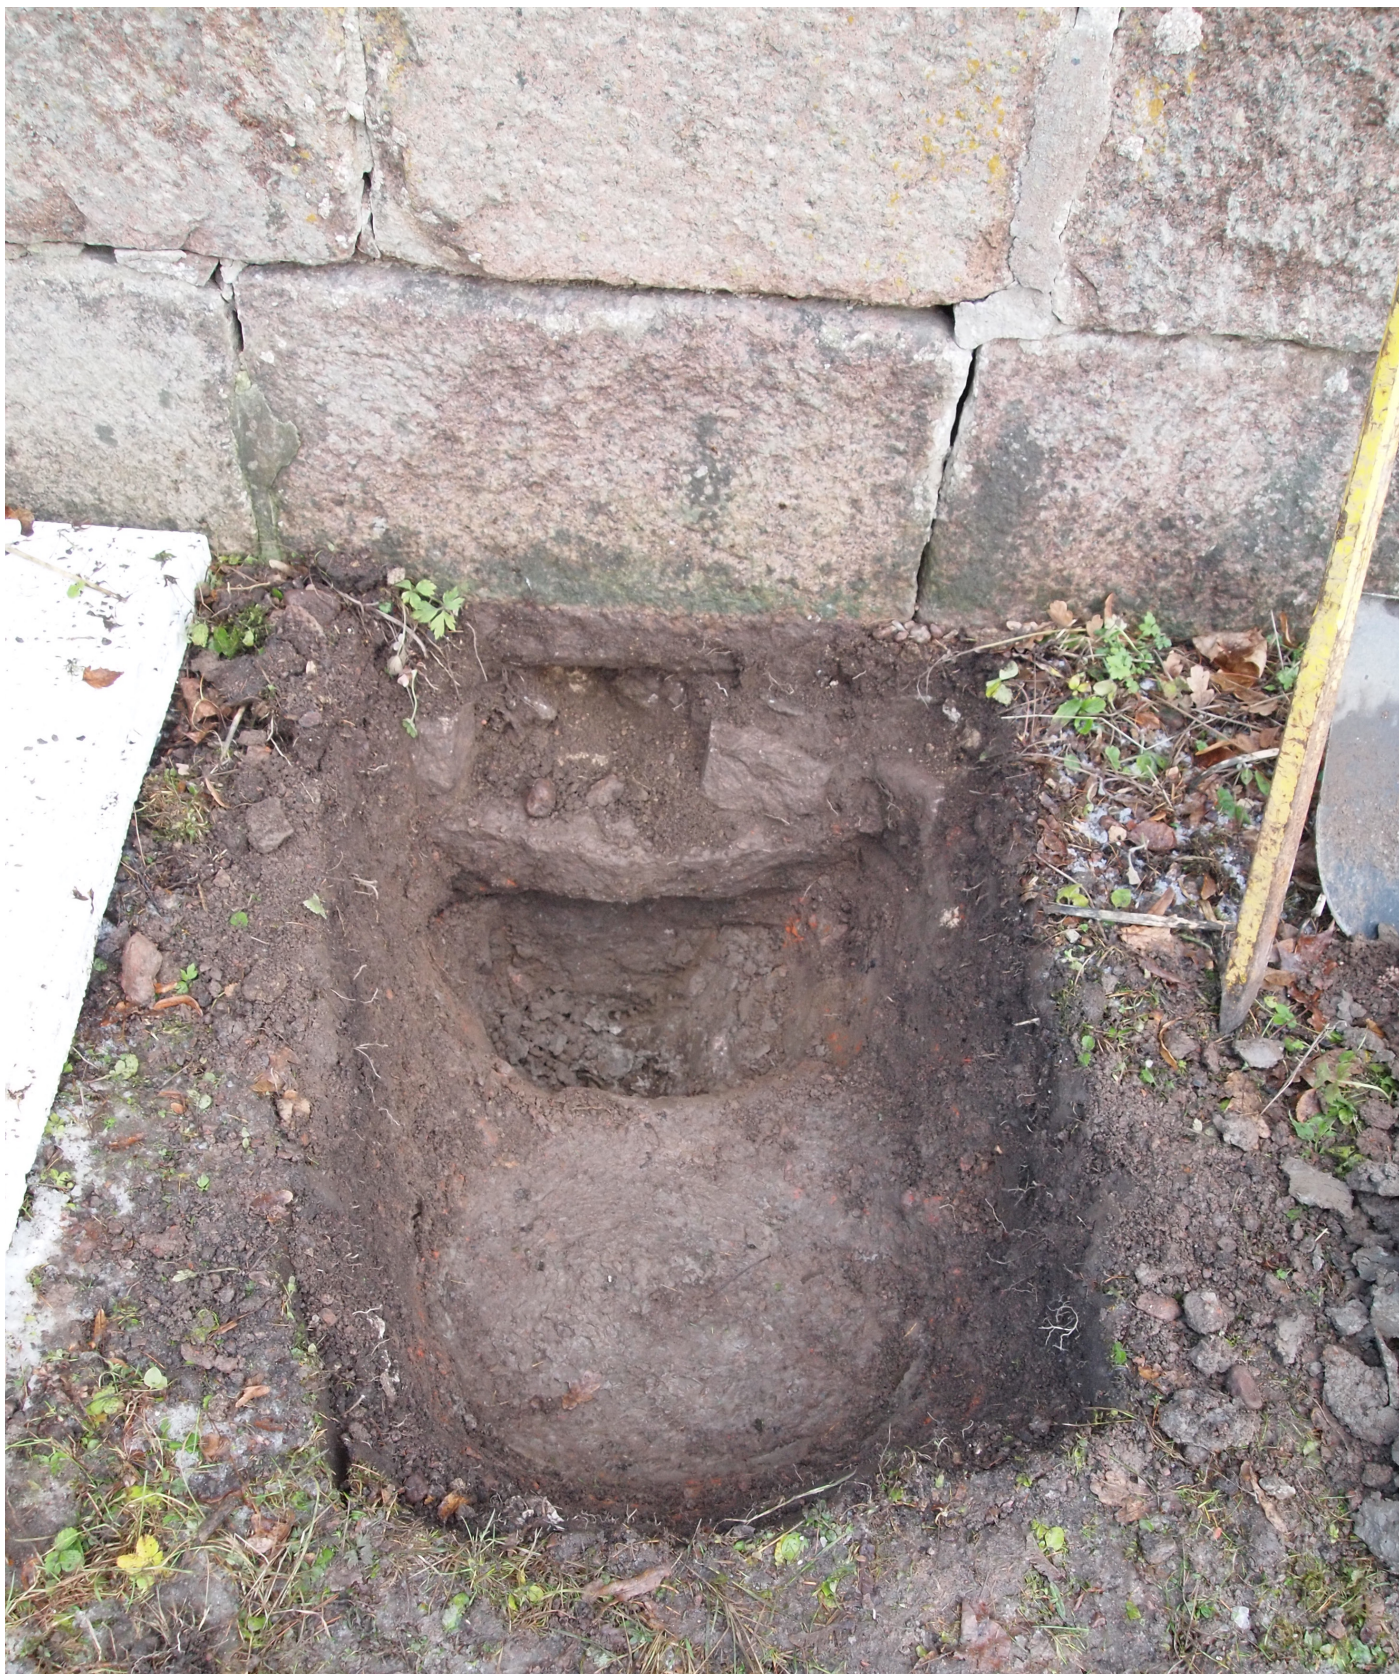
Koekuoppa sijaitsee rakennuksen läntisellä seinustalla kellariin johtavan oviaukon vieressä. Maan pinta kohteessa on n. korkeudella 4.60. Kuoppa rajoittuu itäpuolella rakennuksen perustusrakenteeseen 501 ja sen päällä olevaan luonnonkivirevetointiin 502. Revetointi 502 ulottuu aivan maan pinnan tasoon 4.60 mutta sen alapuolella on todennäköisesti vanhempi muuriosa 501.

Ylimpänä kerroksena on 10-15 cm paksuinen multamaakerros 503 ja sen alla 15-30 cm tiilimurska ja savi- maakerros 504, joka ulottuu syvyydelle 4.20-4.30. Sen alta alkaa tiivis savikerros joka kaivettiin korkeudelle 3.90-3.95 saakka esiin.

Seinärakenteessa 501 oli selvä anturakivi korkeudella 4.30-4.45 joka ulottui seinälinjasta ulospäin n. 20 cm. Sen alla olevat kivet olivat n. 8-10 cm sisempänä suorana rakenteena aina korkeudelle 3.90-3.95 saakka.

Kuva 7. Kuoppa 2013\_5 kaivettuna. Seinärakenne ulottuu savikerroksen pohjalle saakka. SW

Koekuoppa täytettiin kaivausjärjestyksessä niin että savi laitettiin takaisin kuoppaan alimmaksi kerrokseksi. Koekuopan jatkokaivaus kovassa ja tiiviissä savimaassa on luontevaa jatkaa esimerkiksi pienellä kaivinkoneella arkeologin valvonnassa.
