**HELSINKI, KISELEFF-SUNN 2010-2011**  
**Markku Heikkinen**

MITTAUSDOKUMENTOINTI  
Taustana rakennuksen pohjapiirustus ja Helsingin kaupungin sähköinen kartta  
Digitointi: H. Hämäläinen 2012

Yleiskartta, Kiseleff-Sunn 1. kerros, dokumentoidut kaukolämpö- ja kaukojäähdytyskaivannot, koekuopat 7-10, sisäpihan tutkimusalue sekä profiili Sofiankadulla  
Mk 1: 250

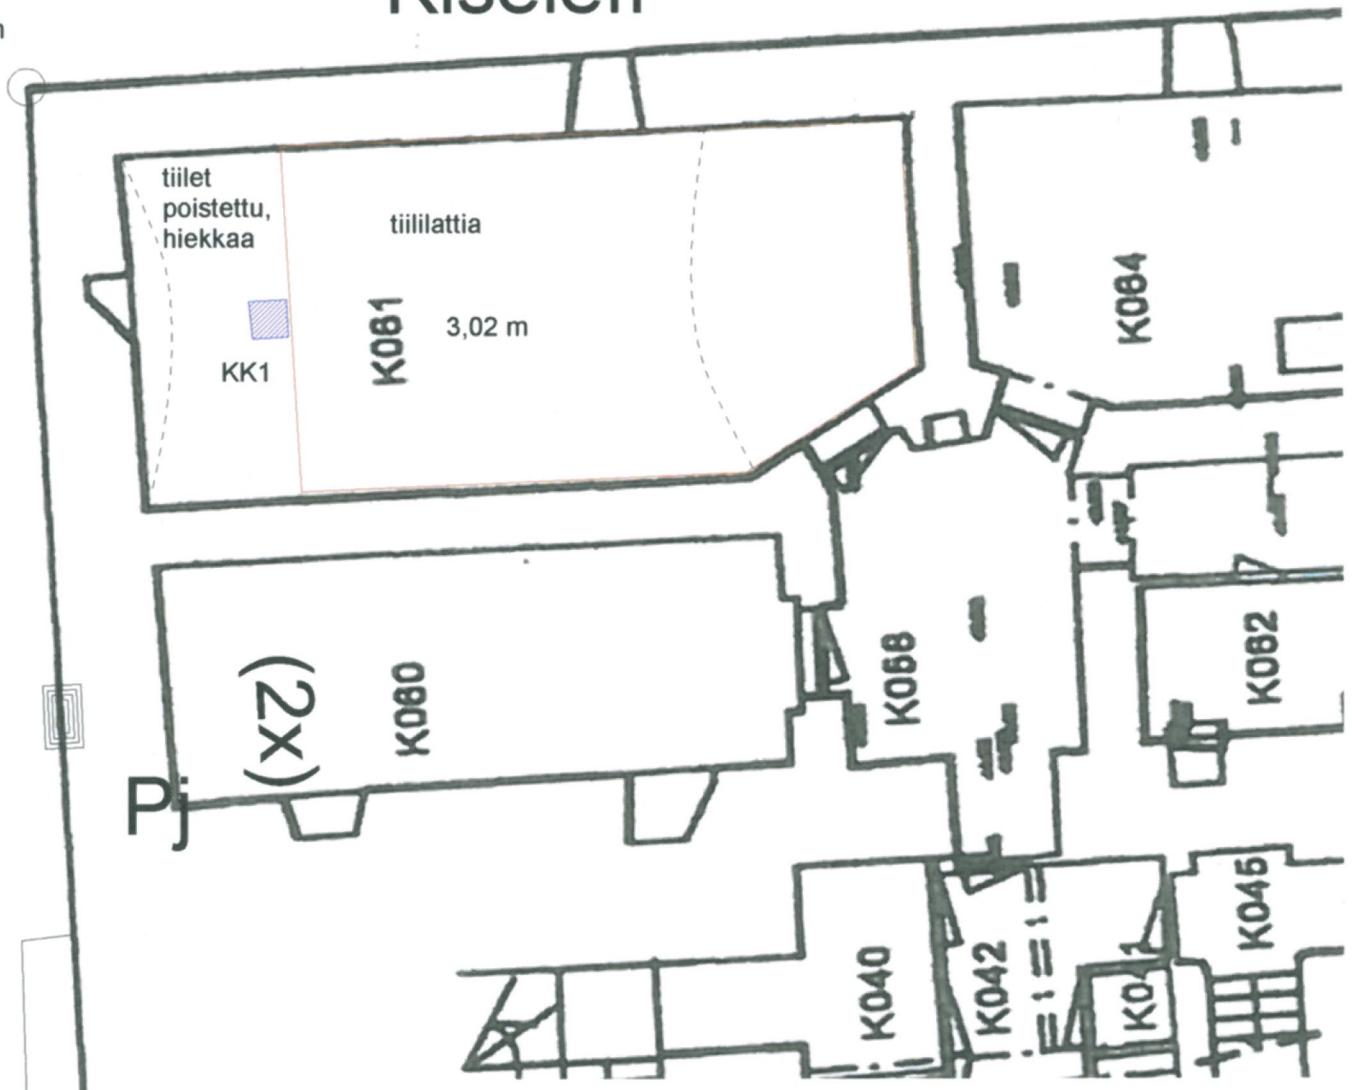
Kartta 3

Kiseleff kellarikerros  
kellaritila K061, koekuoppa 1

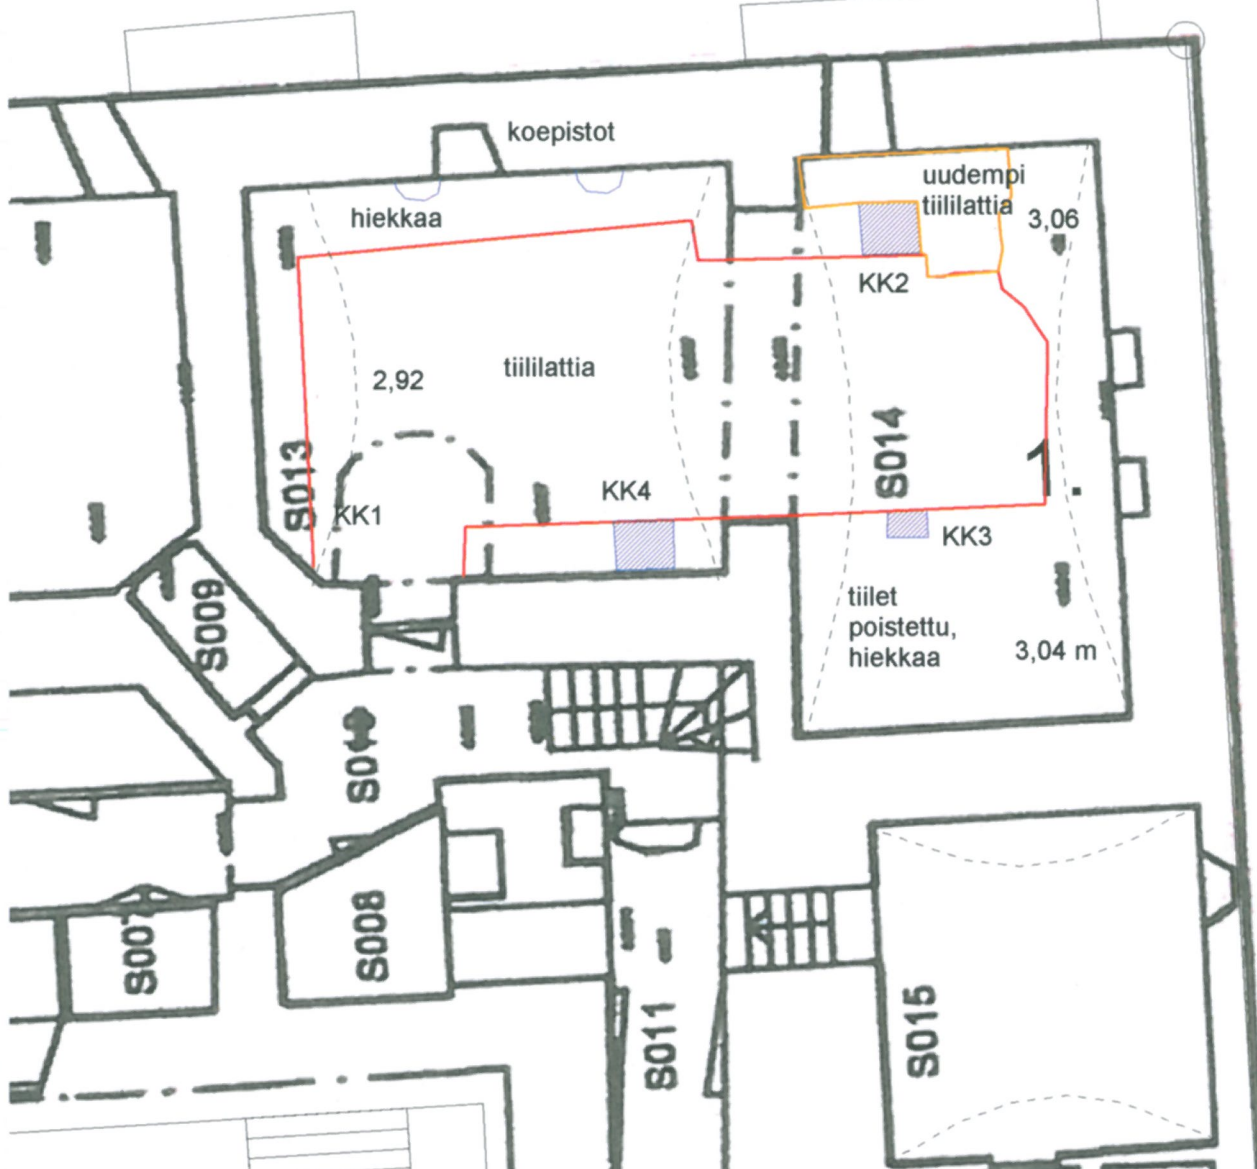
Kartta 4

Sunn kellarikerros  
kellaritilat S013 ja S014,  
koekuopat 2, 3, 4 ja koepistot  
Mk 1: 100

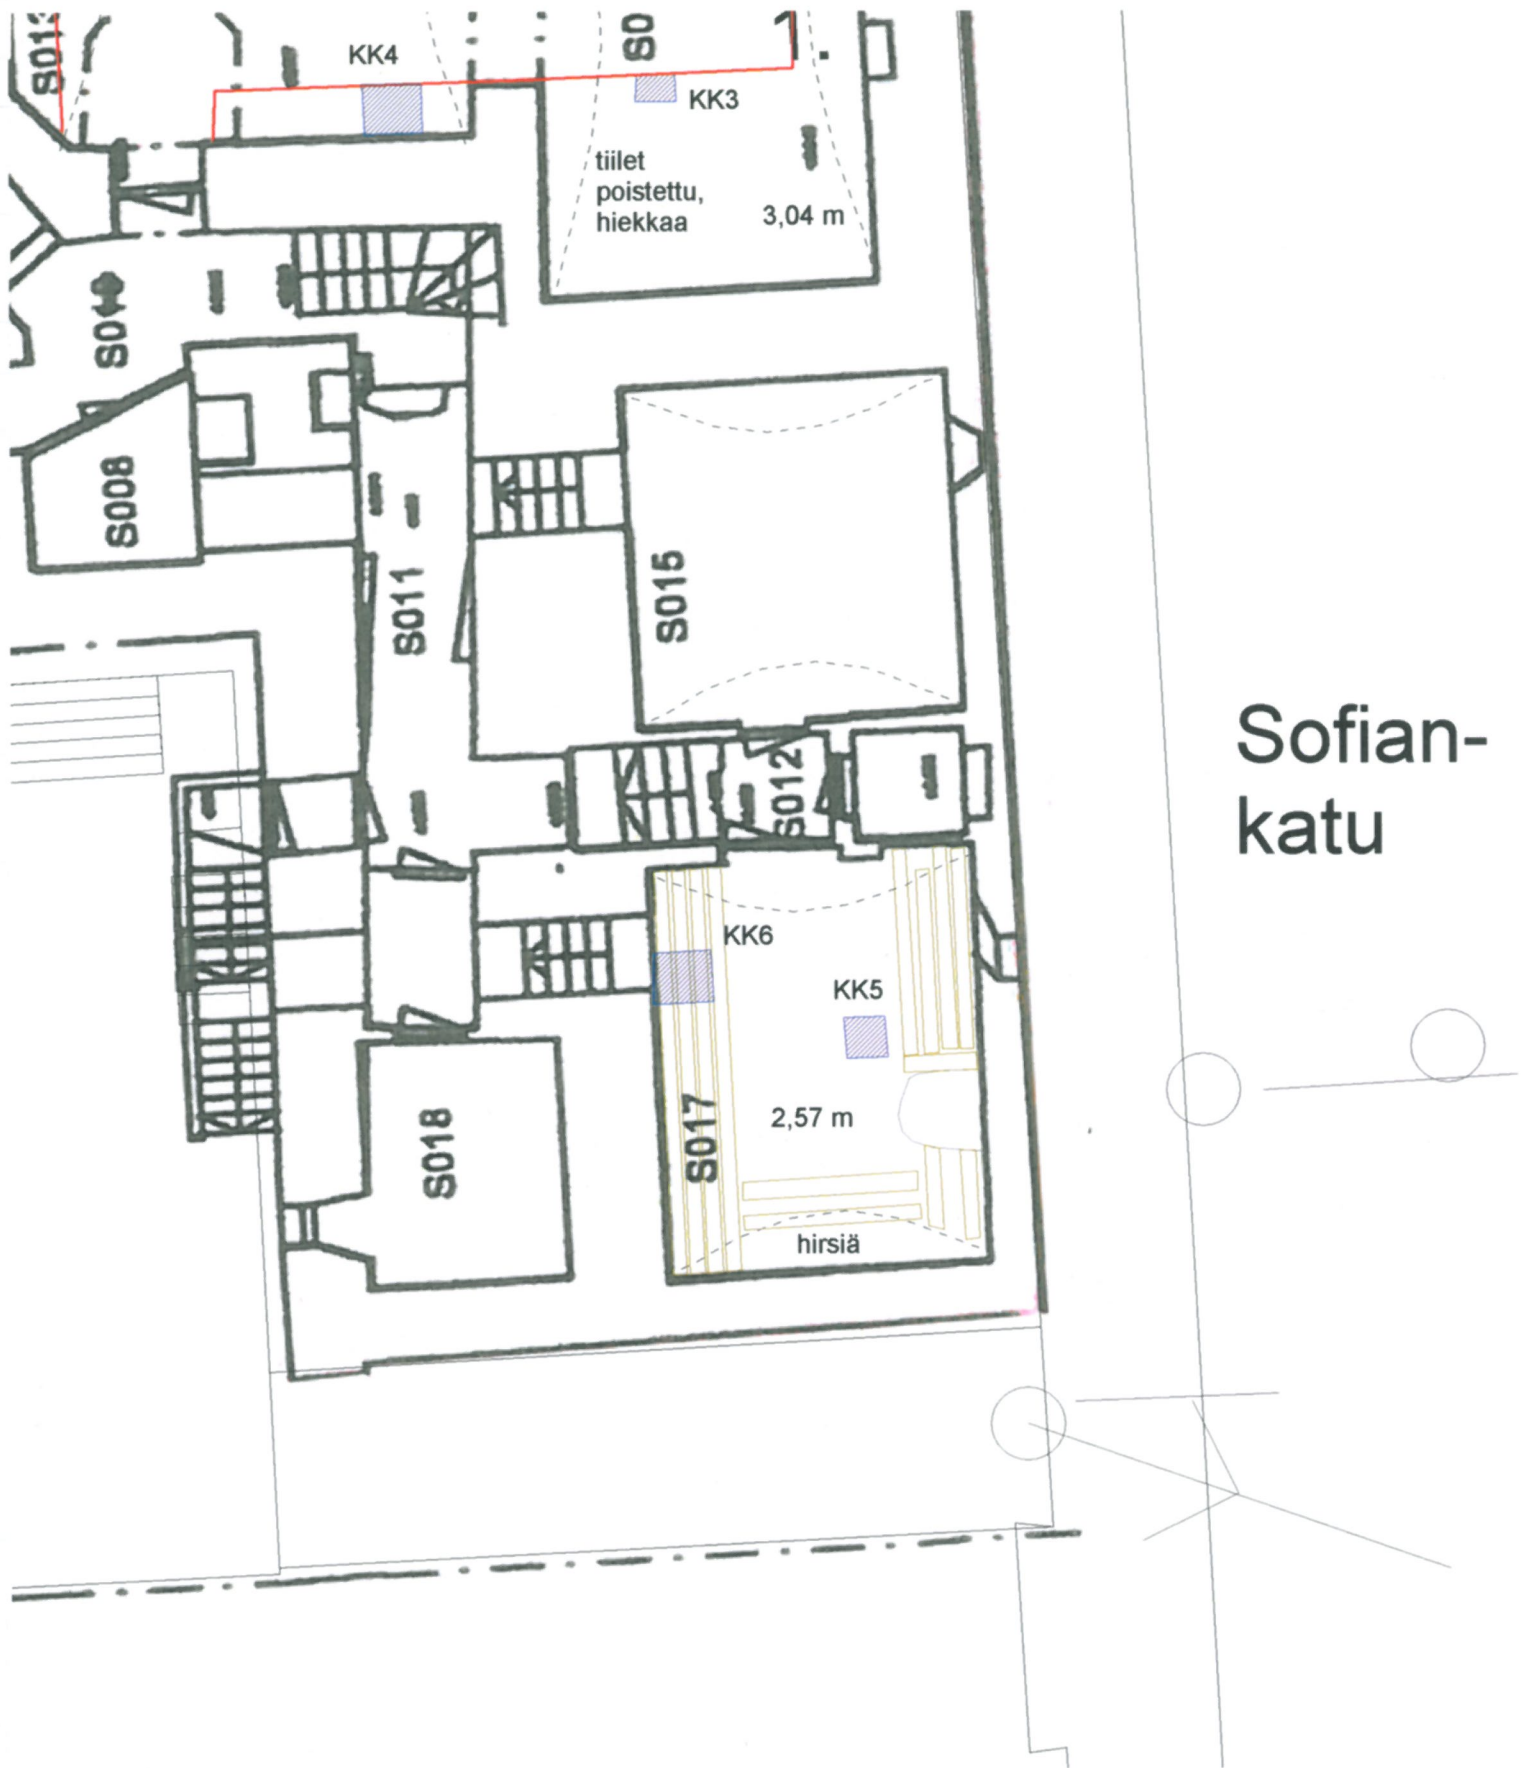
Kartta 5

Sunn kellarikerros  
kellaritila S017,  
koekuopat 5, 6 ja lattian hirret  
Mk 1: 100

5	Sunn kellarikerros, kellaritila S017, koekuopat 5, 6 ja lattian hirret. Taustana	Osayleiskartta			1:100	LK HH

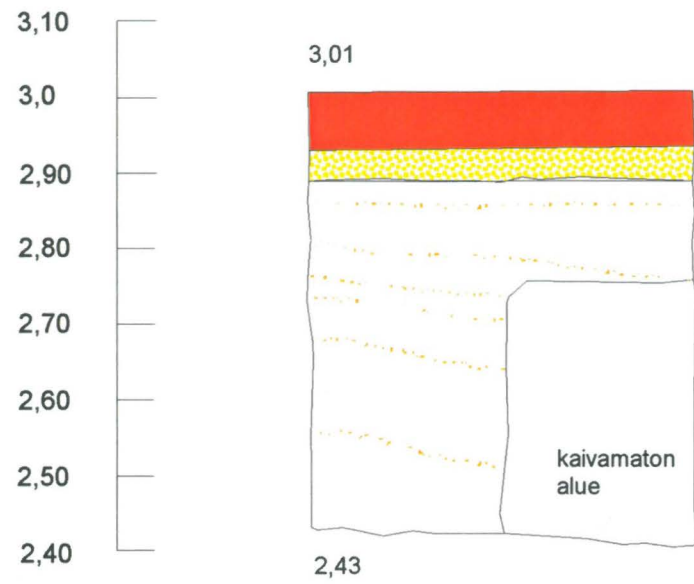
Koekuoppa 1  
itäprofiili

<p><b>HELSINKI, KISELEFF-SUNN 2010-2011</b> M. Heikkinen</p>	<p>Kiseleff-Sunn kellarikerros kellaritila K061: koekuoppa 1 itäprofiili, kellaritila S014: koekuoppa 2 tasot 2, 3 sekä itäprofiili, koekuoppa 3 pohjoisprofiili Mk 1: 10</p>
<p>MITTAUSDOKUMENTOINTI Piirt. Katja Lange 2.3.2010 Heini Hämäläinen 8.11.2010 Digitointi: H. Hämäläinen 2012</p>	<p>HELSINGIN KAUPUNGINMUSEO, KULTTUURIYMPÄRISTÖ, ARKEOLOGIA</p>
	<p>Kartta 6</p>

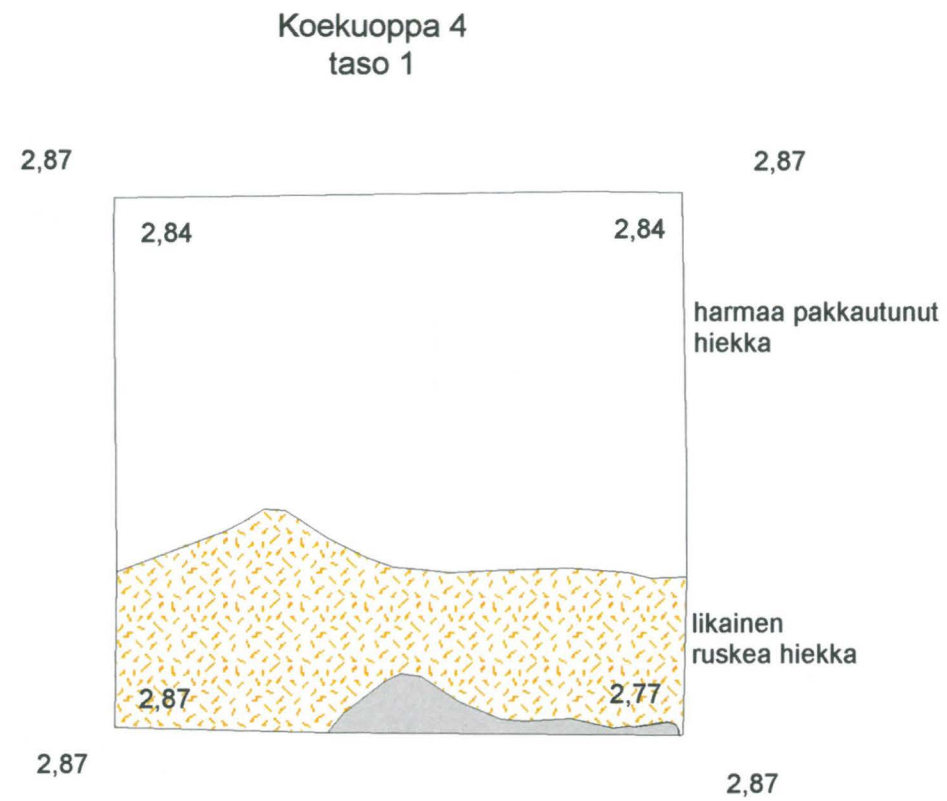
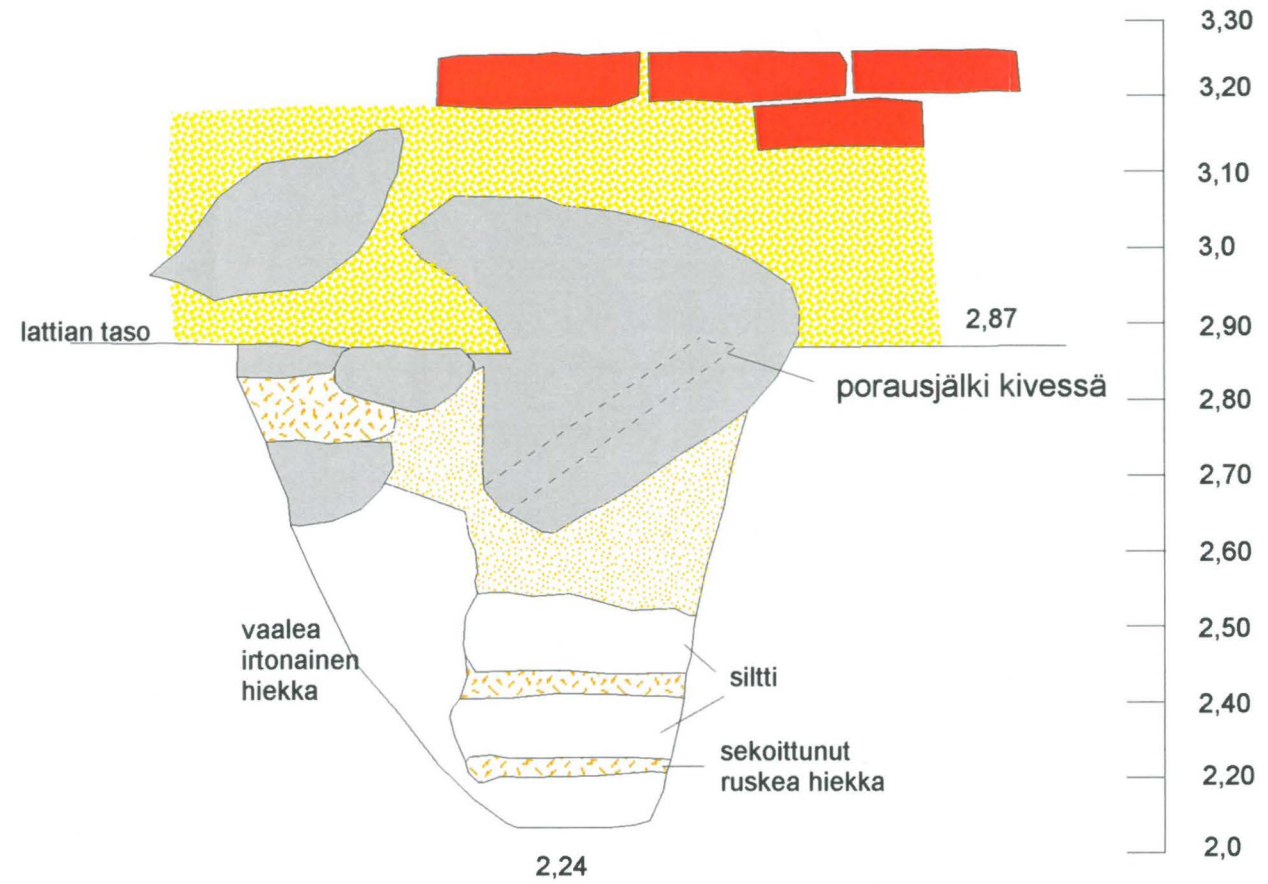
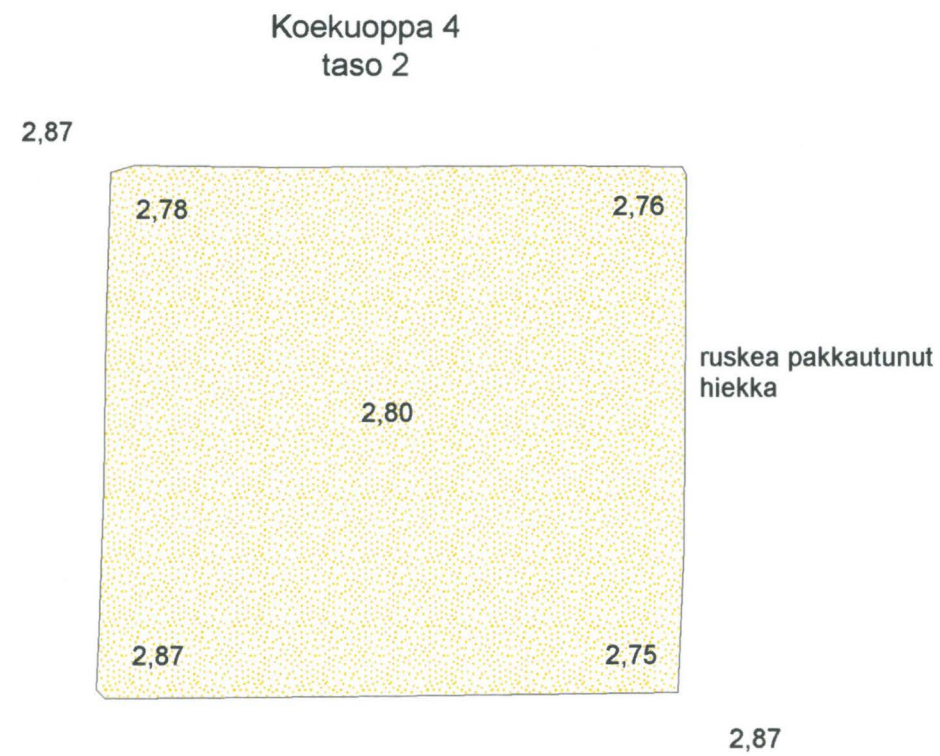
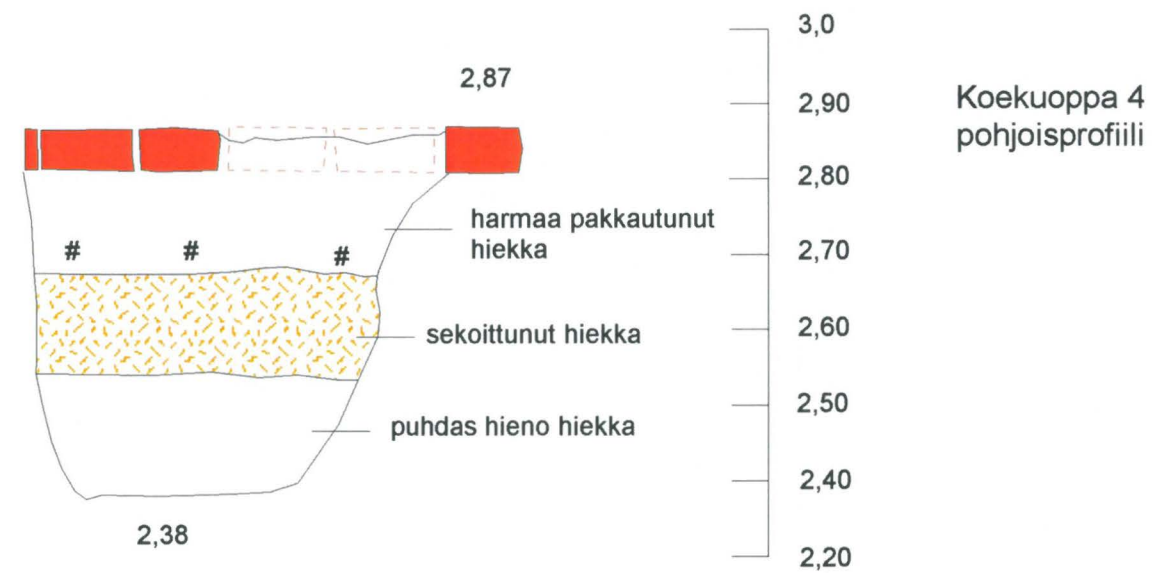
<b>HELSINKI, KISELEFF-SUNN 2010-2011</b> M. Heikkinen	Sunn kellarikerros, kellaritila S013: koekuoppa 4 tasot 1 ja 2 sekä etelä- ja pohjoisprofiilit Mk 1: 10
MITTAUSDOKUMENTOINTI	HELSINGIN KAUPUNGINMUSEO, KULTTUURIYMPÄRISTÖ, ARKEOLOGIA
Piirt. Heini Hämäläinen 8.11.2010 Digitointi: H. Hämäläinen 2012	<b>Kartta 7</b>

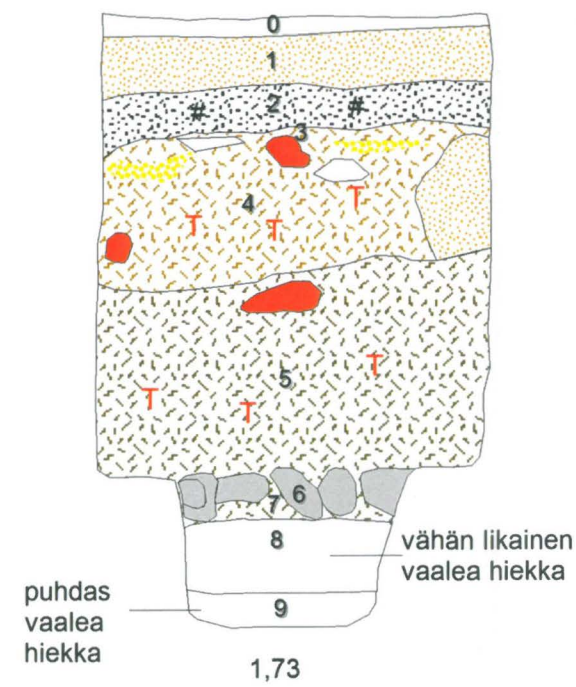
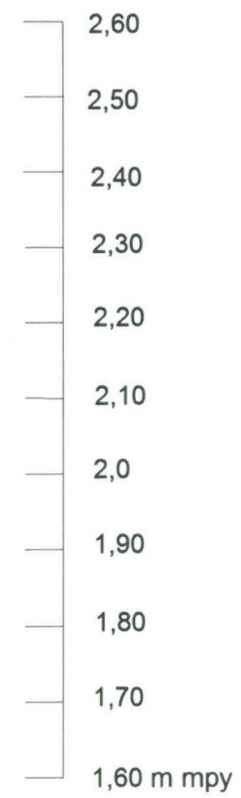
Koekuoppa 5  
eteläprofiili

Kerros	1
Hiiltä	#
Tiilimurskaa	T
Laasti	
Tiili	
Kivi	
Likainen tummanruskea hiekka	
Savilinssejä	
Profiilin kerrokset ylhäältä alas	
Vaalea hiekka betonin alla	
Ruskea pakkautunut hiekka	
Mustanläikäs nokinen hiekka	
Sekoittunut vaaleanruskea hiekka, tiilimurskaa, kiviä, laastia runsaasti	
Sekoittunut tummanruskea hiekka, tiilimurskaa, laastia	
Tummanruskea likainen hiekka kivien alapuoella	
Puhdas vaalea hiekka

<b>HELSINKI, KISELEFF-SUNN 2010-2011</b> M. Heikkinen	Sunn kellarikerros, kellaritila S017, koekuoppa 5, tasot 6-9 sekä eteläprofiili Mk 1: 10
MITTAUSDOKUMENTOINTI Piirt. Liisa Kunnas 9.3.2010 Digitointi: H. Hämäläinen 2012	HELSINGIN KAUPUNGINMUSEO, KULTTUURIYMPÄRISTÖ, ARKEOLOGIA
	Kartta 9

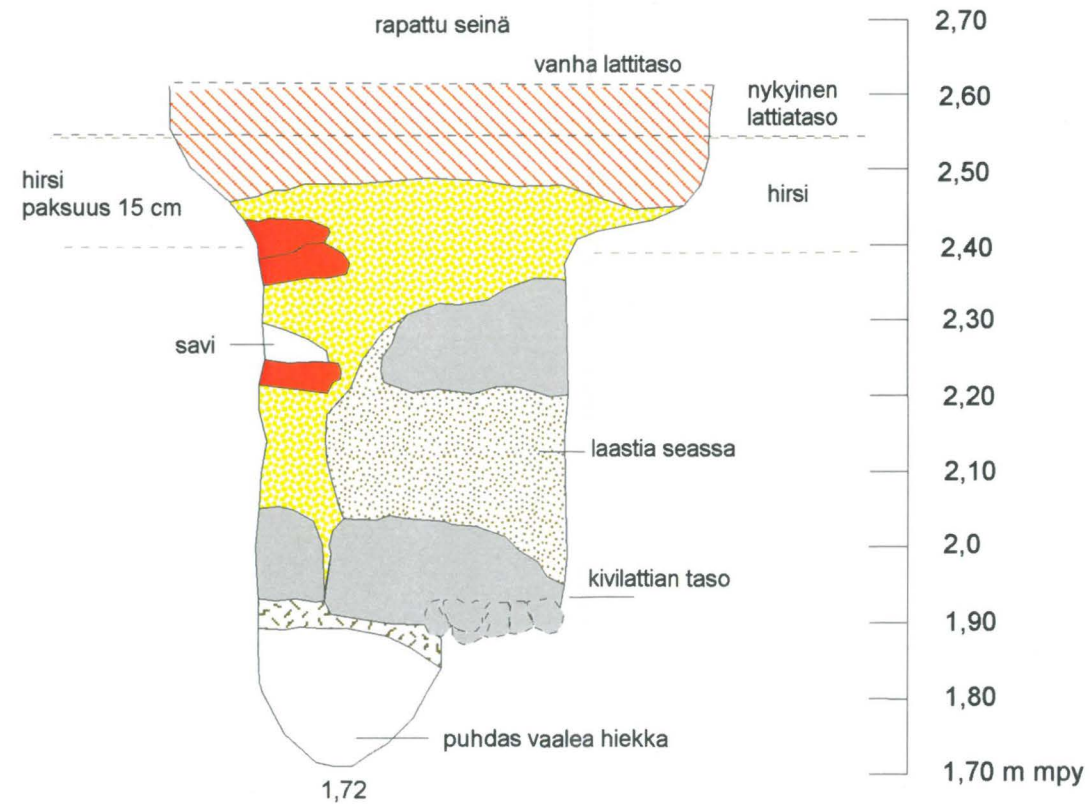
Länsiprofiili

- Laasti
- Tiili
- Kivi
- Tiiliseinä
- Syemmälle kaivettu alue
- Ruskea täyttöhiekka
- Hirsi
- Vaalea tiivis hiekka
- Tummanruskea sekoittunut hiekka
- Tummanruskea tiivis hiekka
- Vaaleanruskea laastinsekainen hiekka
- Puhdas vaalea hiekka/savi

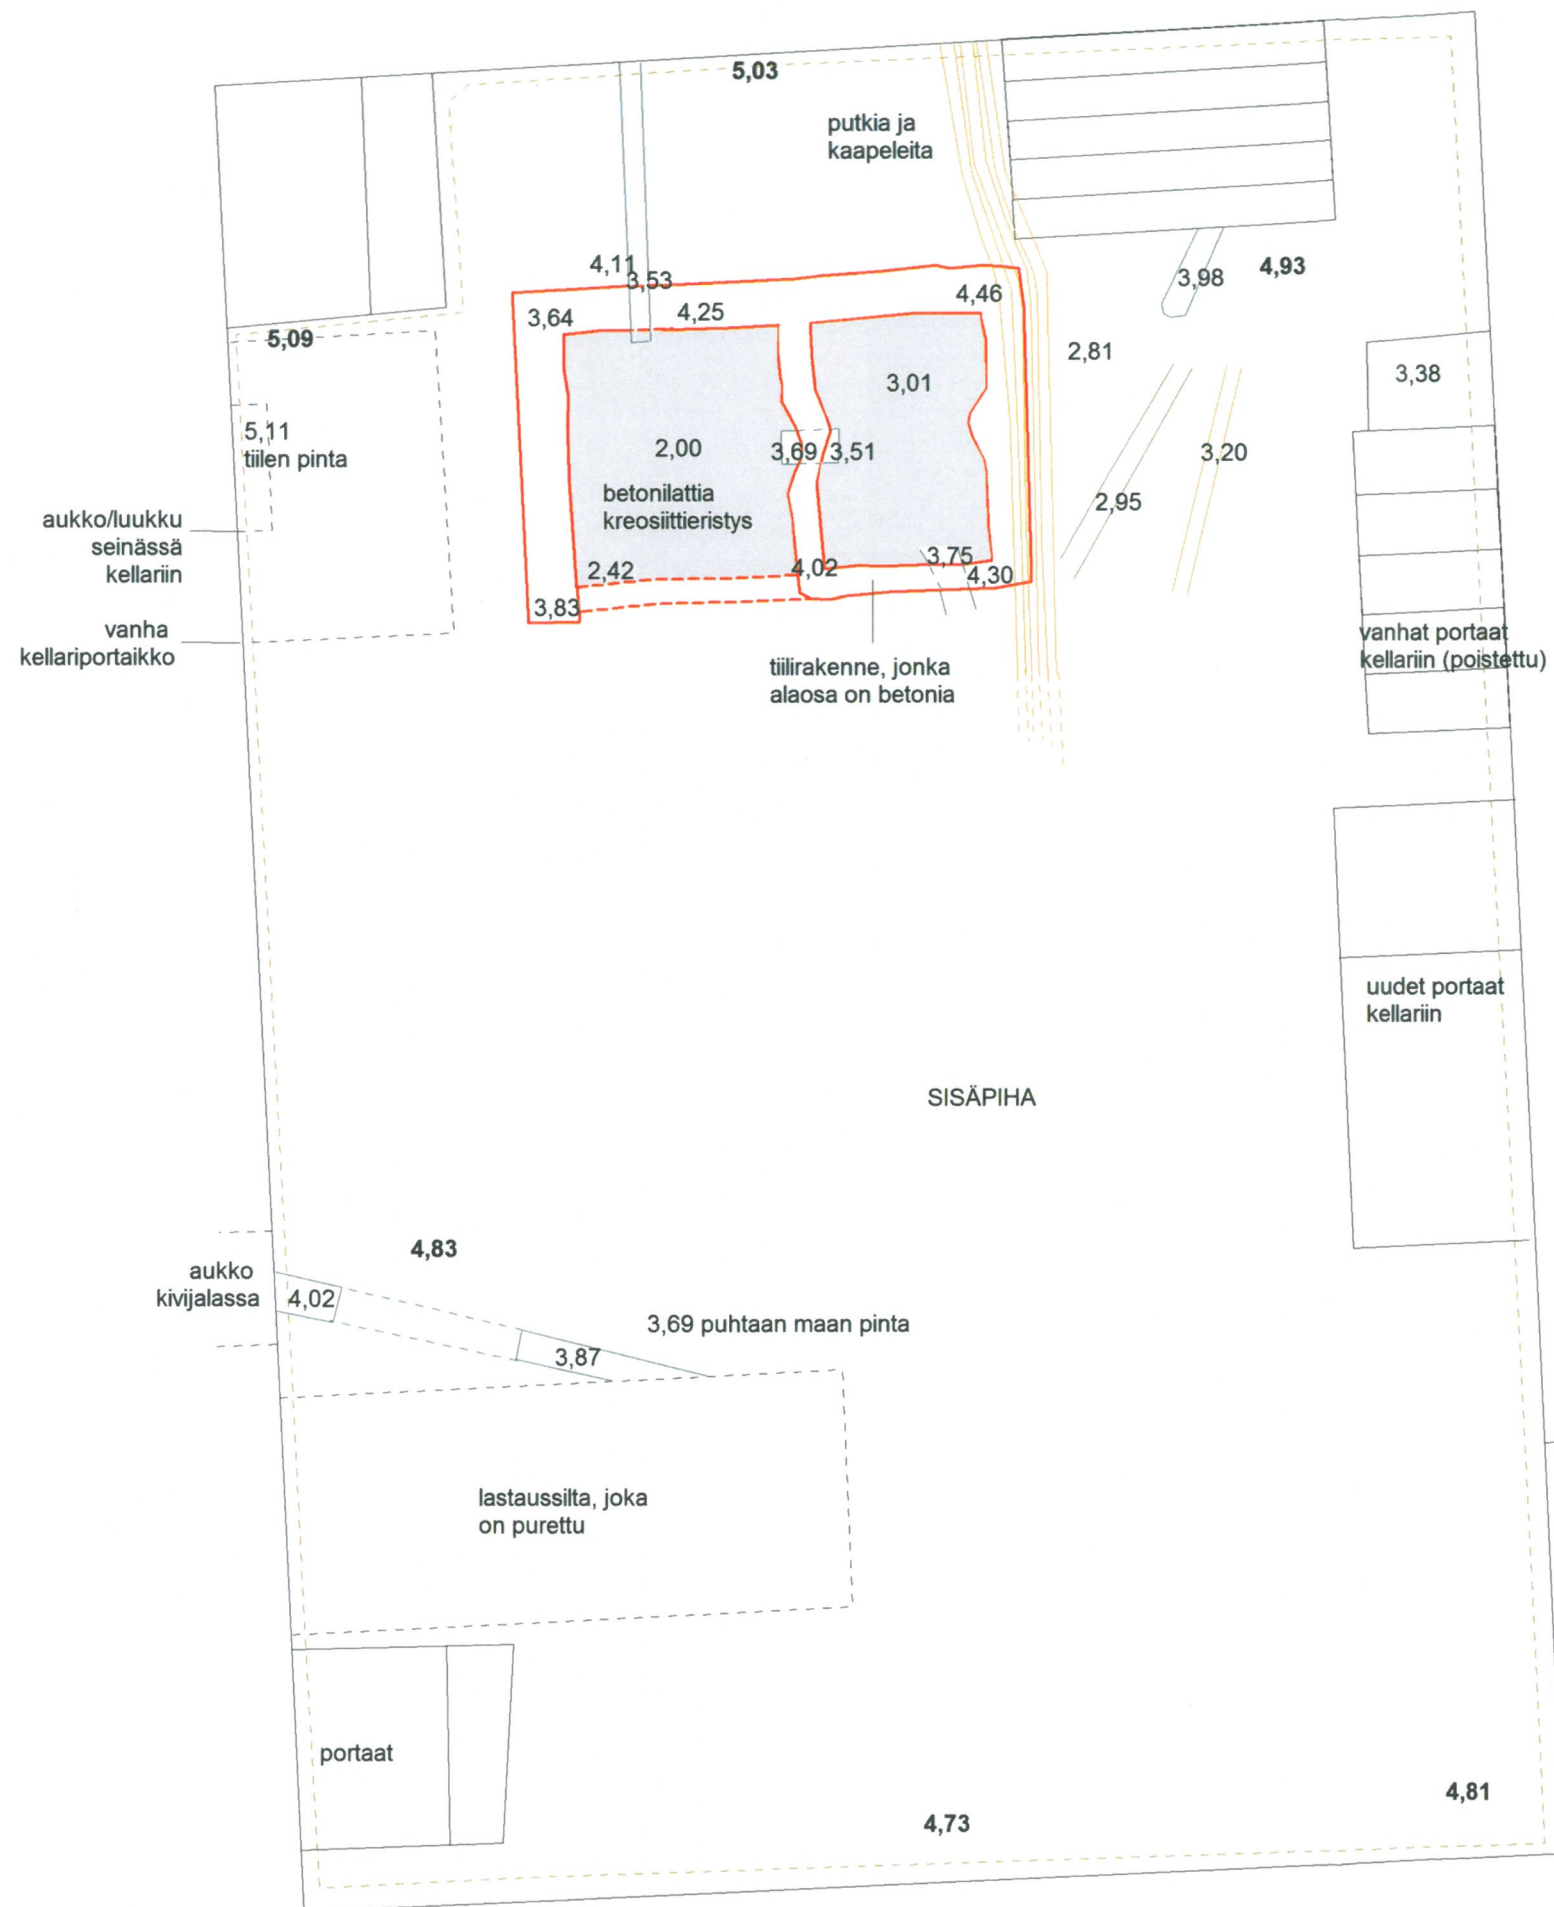
Kartta 11

Pihakannen korkeus (Boldattu) **4,93**

Tasokartta Kiseleff-Sunn:n  
 sisäpihan rakenteista  
 Mk 1: 50

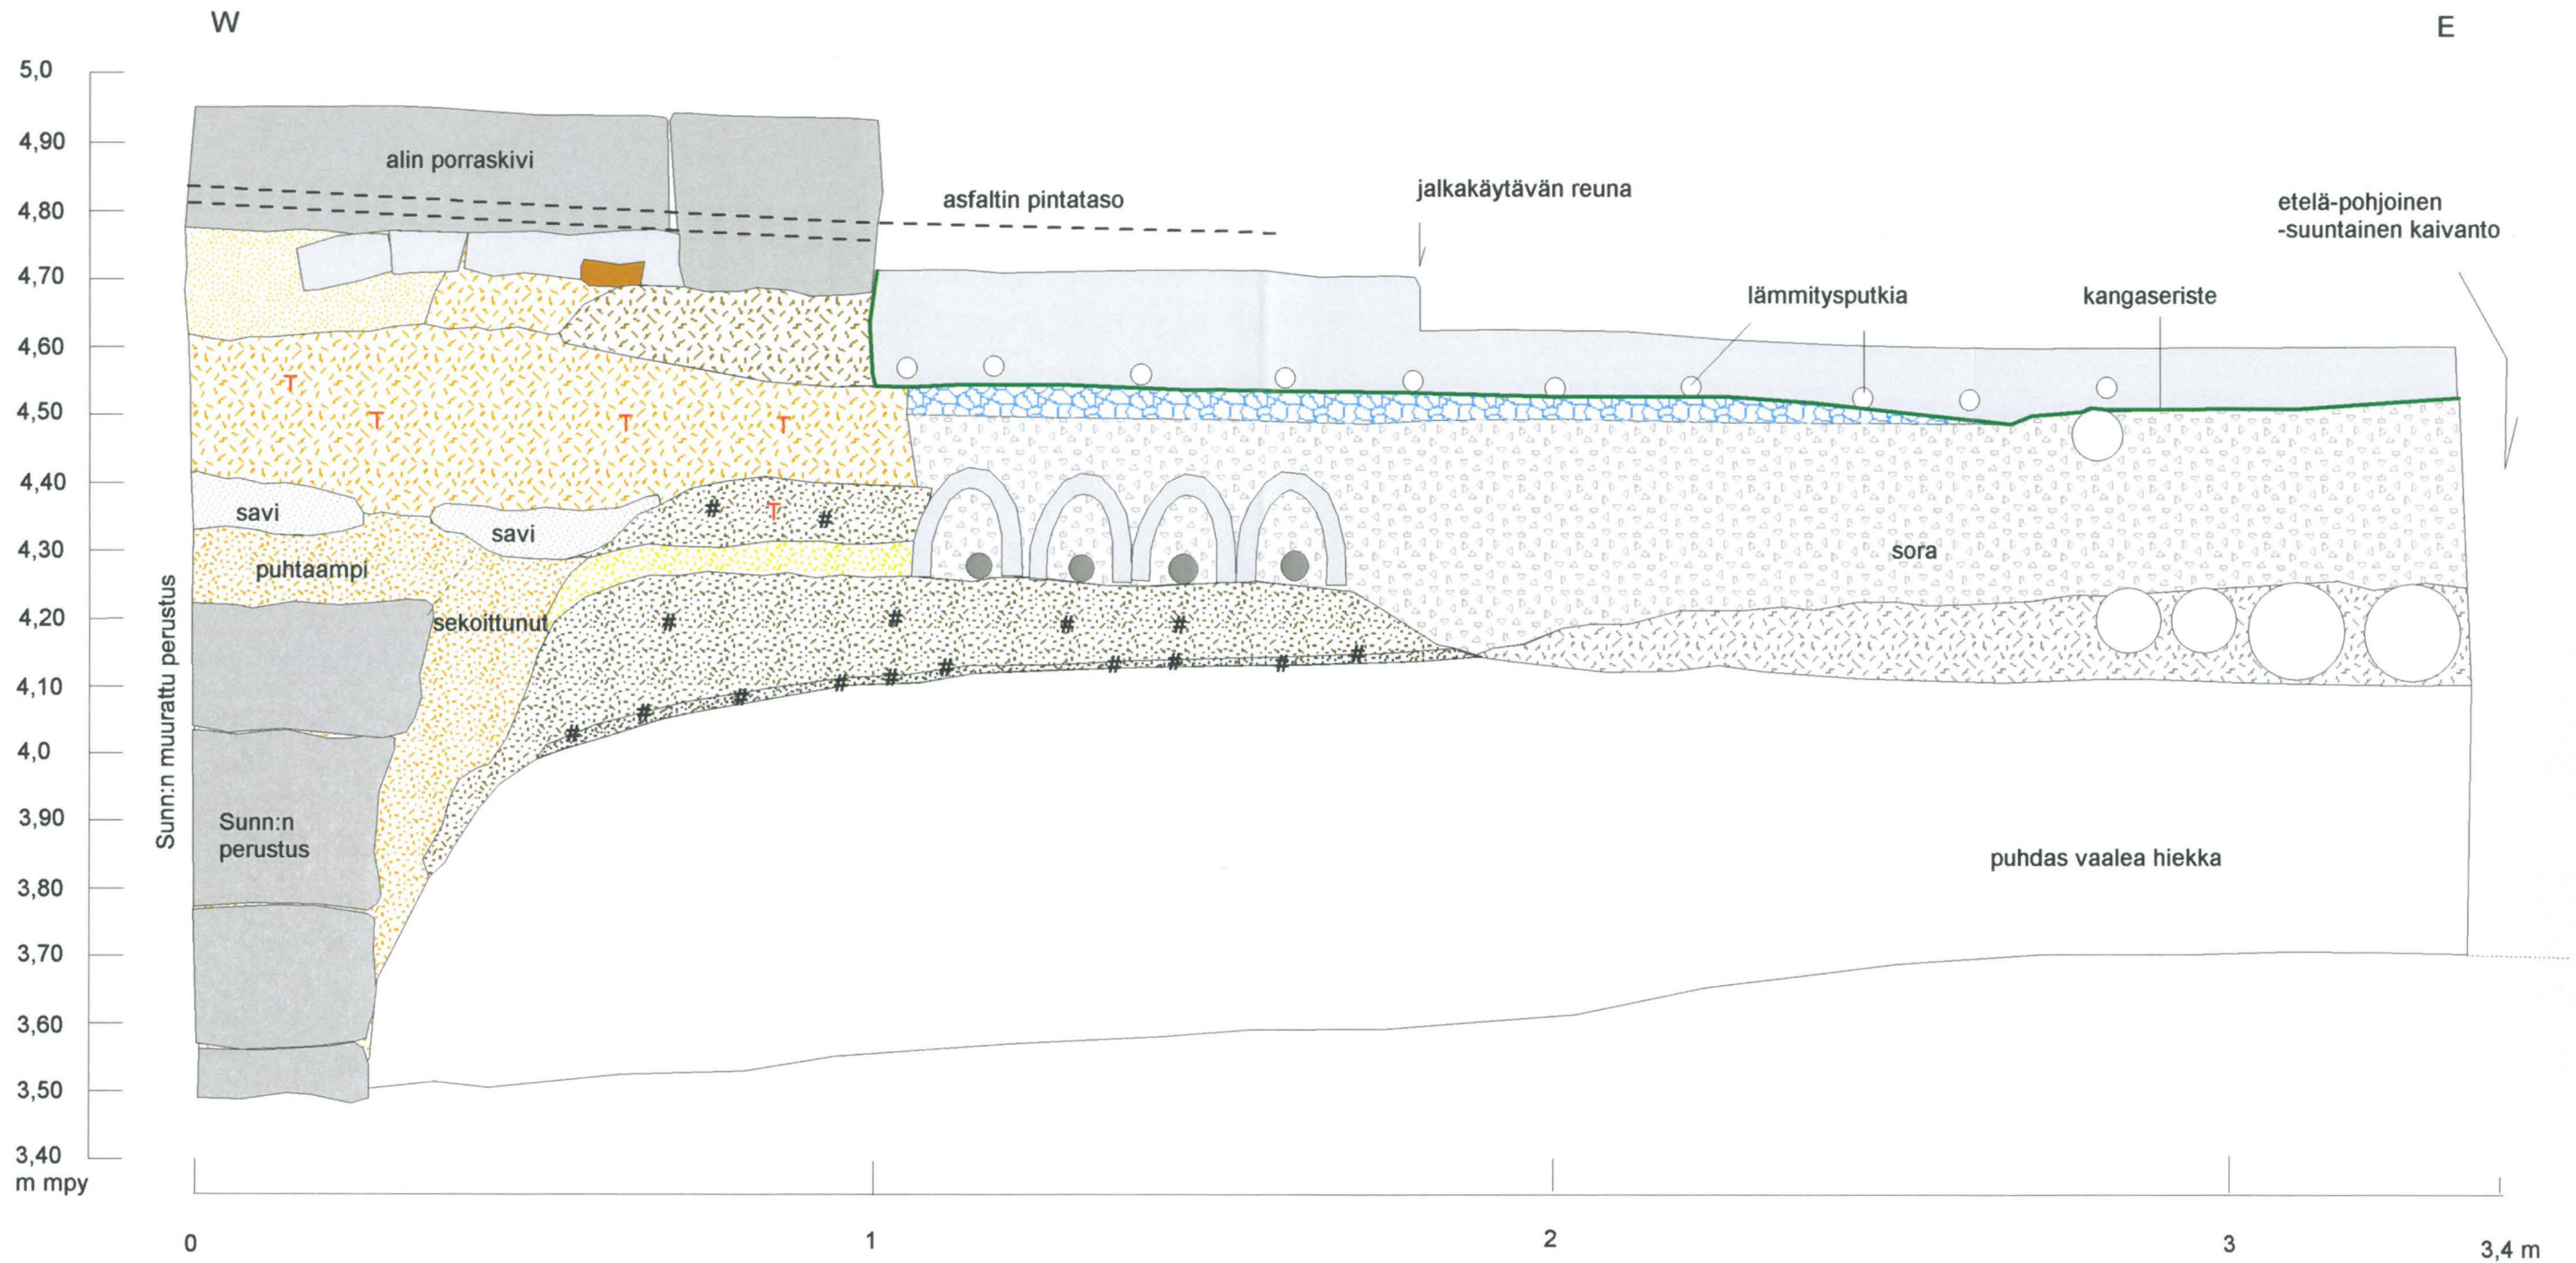
Siltisekainen hiekka		Savi		Hyvin nokinen hiekka		Kivi	
Vaaleanuskea hiekka		Vaaleanuskea hiekka, puhtaampi/sekoittuneempi		Soratäyttö		Betoni/kaapelikouru	
Vaaleanuskea hiekka, tiilensekainen		Kellertävä hiekka		Styrofoam-levy		Puu	
Tummanruskea hiekka		Tumma hiekka, nokinen, tiilinen		Harmaa hiekka		Puhdas vaalea hiekka/putket

<b>HELSINKI, KISELEFF-SUNN 2010-2011</b> M. Heikkinen	Profiilikartta, eteläprofiili Sofiakadulta Sunn:n talon eteläisen portaikon kohdalta Mk 1: 10
MITTAUSDOKUMENTOINTI Piirt. M. Heikkinen 9.7.2010 Digitointi: H. Hämäläinen 2012	HELSINGIN KAUPUNGINMUSEO, KULTTUURIYMPÄRISTÖ, ARKEOLOGIA
<b>Kartta 12</b>

12	<b>Profiilikartta, eteläprofiili Sofiankadulta Sunnin talon eteläisen portaikon kohdalta.</b>	Profiilikartta		9.7.2010	1:10	MH

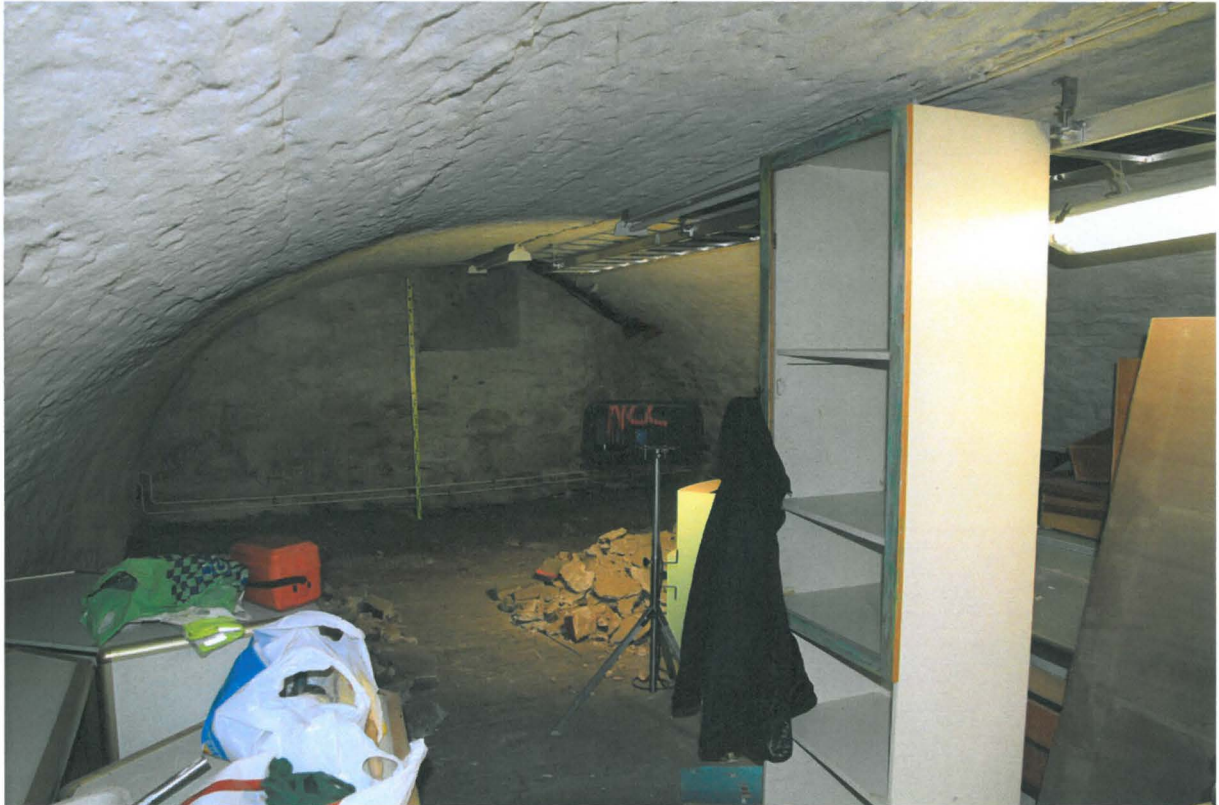
**Kuva 1. Kiseleff K061.** Koekuoppa 1 sijaitsi kellaritilan länsiosassa, jossa tiililattia oli poistettu ennen arkeologien paikalle tuloa. Kuvaussuunta NWW. 2.3.2010.

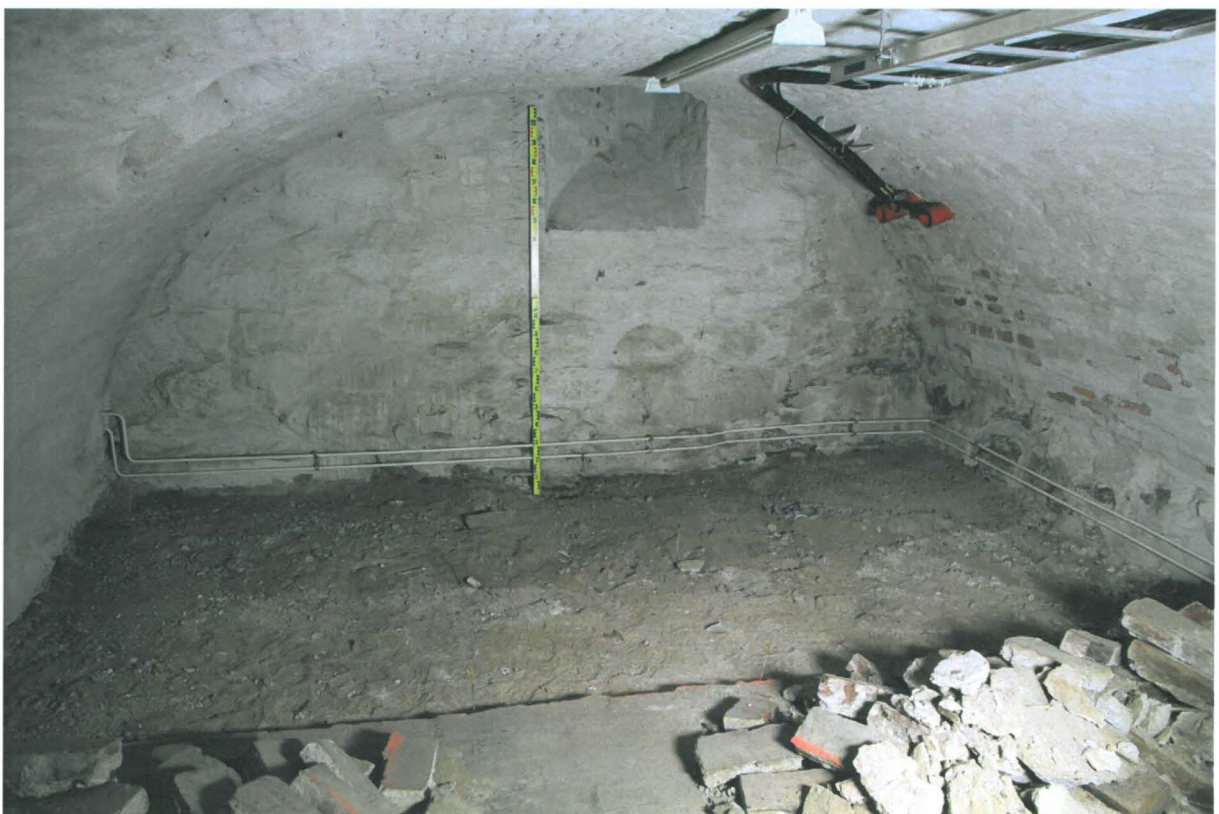
**Kuva 2. Kiseleff K061.** Kellarin läntisimmästä osasta oli poistettu lattian tiilet kohdalle tulevan kaivon takia. Kuvaussuunta W. 2.3.2010.

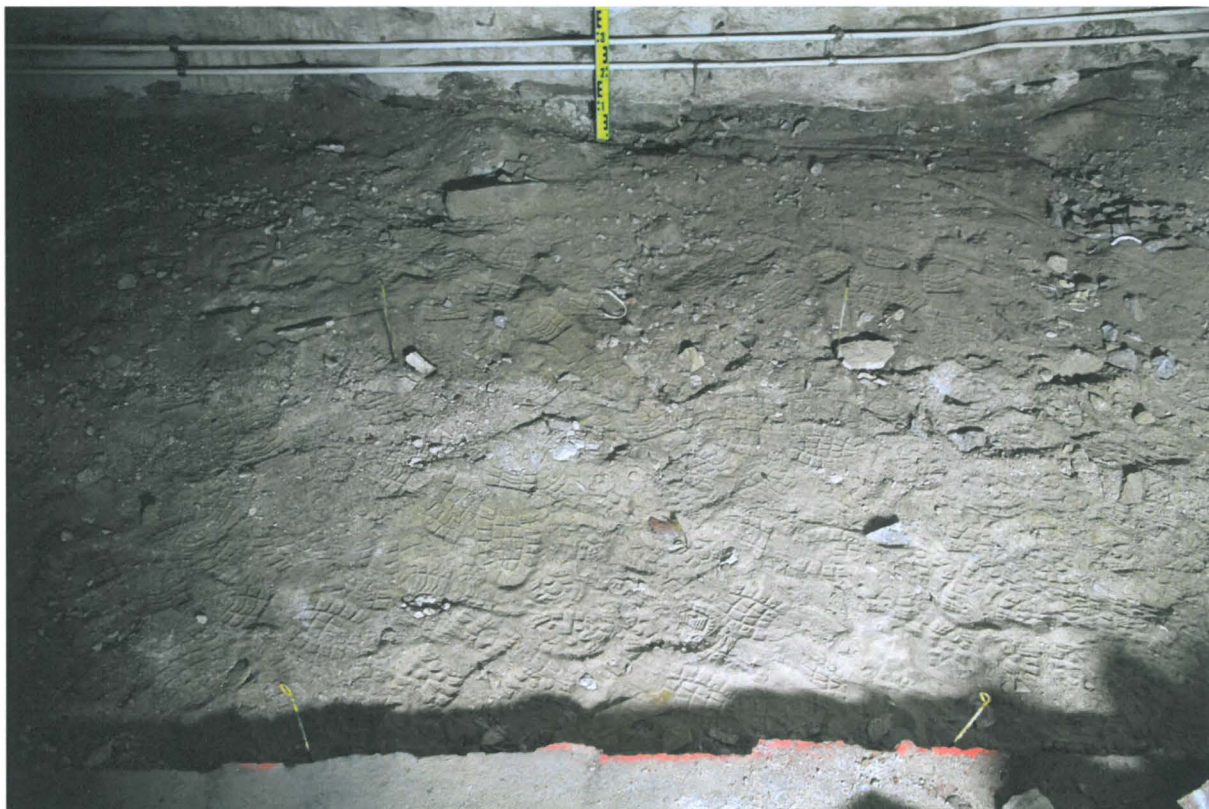
**Kuva 3. Kiseleff K061.**Lähikuva koekuopan kohdasta tiililattian reunan vieressä.  
Kuvaussuunta W. 2.3.2010.

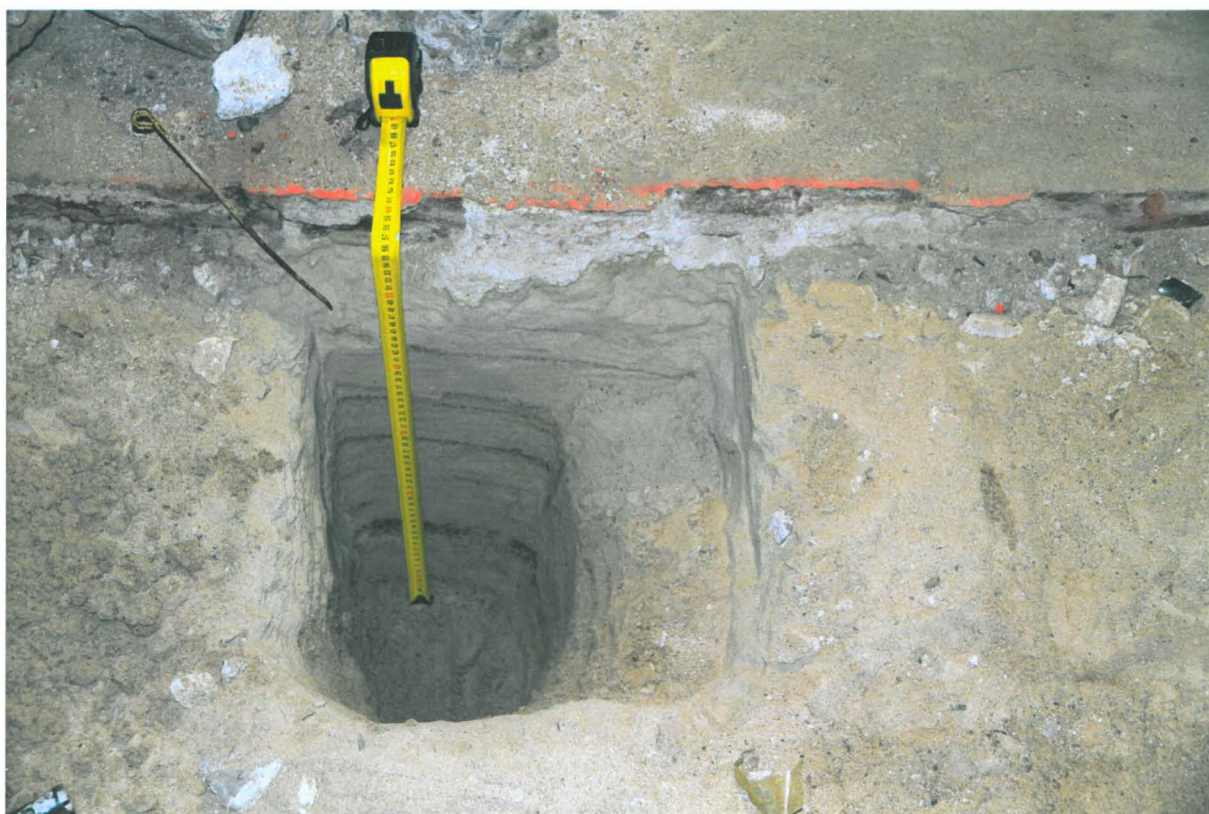
**Kuva 4. Kiseleff K061.** Koekuoppa 1. Kuvaussuunta E. 2.3.2010.

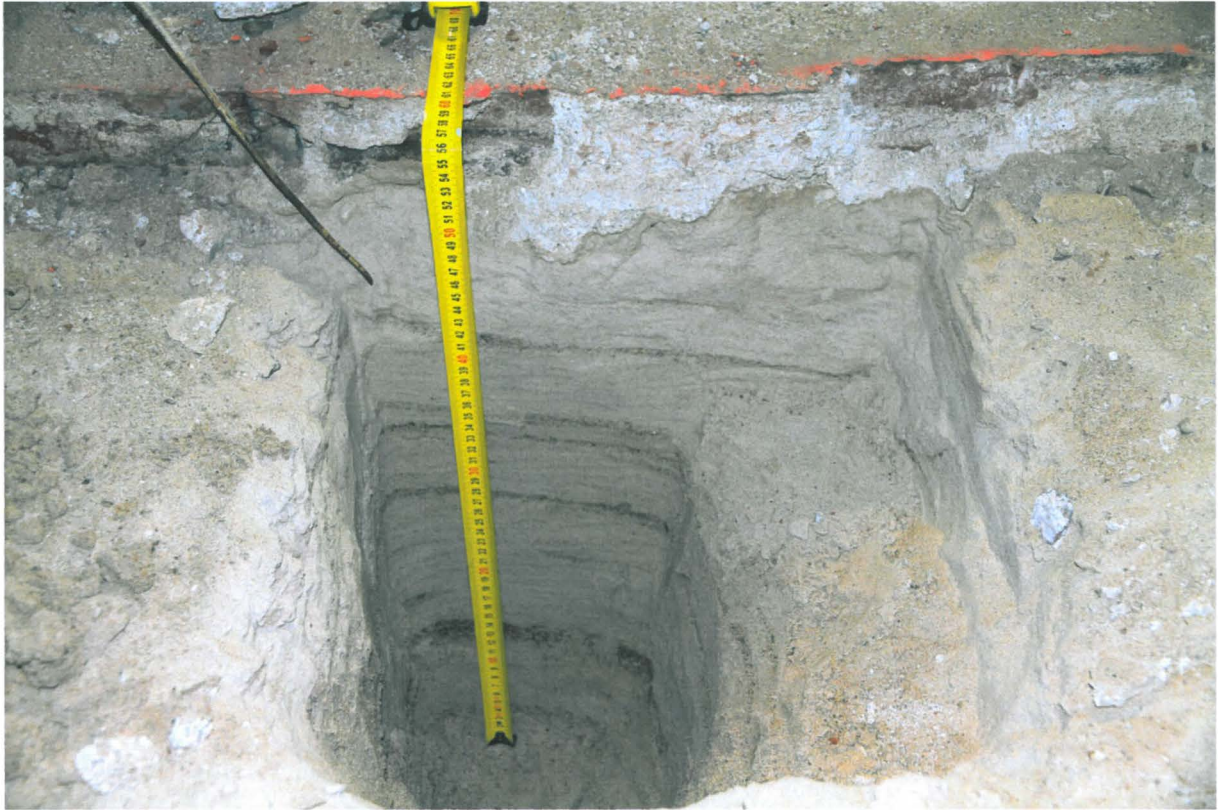
**Kuva 5. Kiseleff K061. Lähikuva koekuopan profiilista. Kuvaussuunta E. 2.3.2010.**
