**HELSINKI, KISELEFF-SUNN 2010-2011**  
**Markku Heikkinen**

MITTAUSDOKUMENTOINTI  
Taustana rakennuksen pohjapiirustus ja Helsingin kaupungin sähköinen kartta  
Digitointi: H. Hämäläinen 2012

Yleiskartta, Kiseleff-Sunn 1. kerros, dokumentoidut kaukolämpö- ja kaukojäähdytyskaivannot, koekuopat 7-10, sisäpihan tutkimusalue sekä profiili Sofiankadulla  
Mk 1: 250

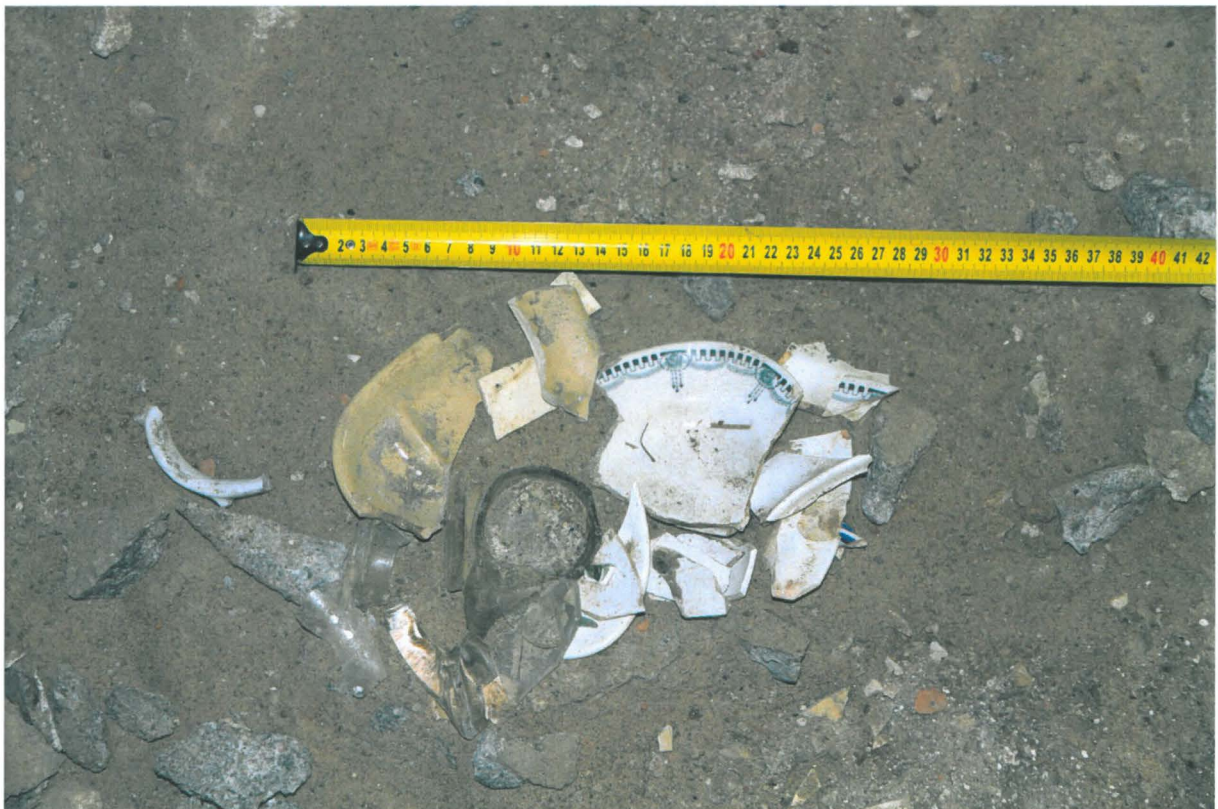
**Kuva 6. Kiseleff K061. Tiililattian alapuolisesta sekoittuneesta hiekkakerroksesta löytyneitä "uudehkoja" keramiikka- ja lasiastioiden paloja. 2.3.2010.**

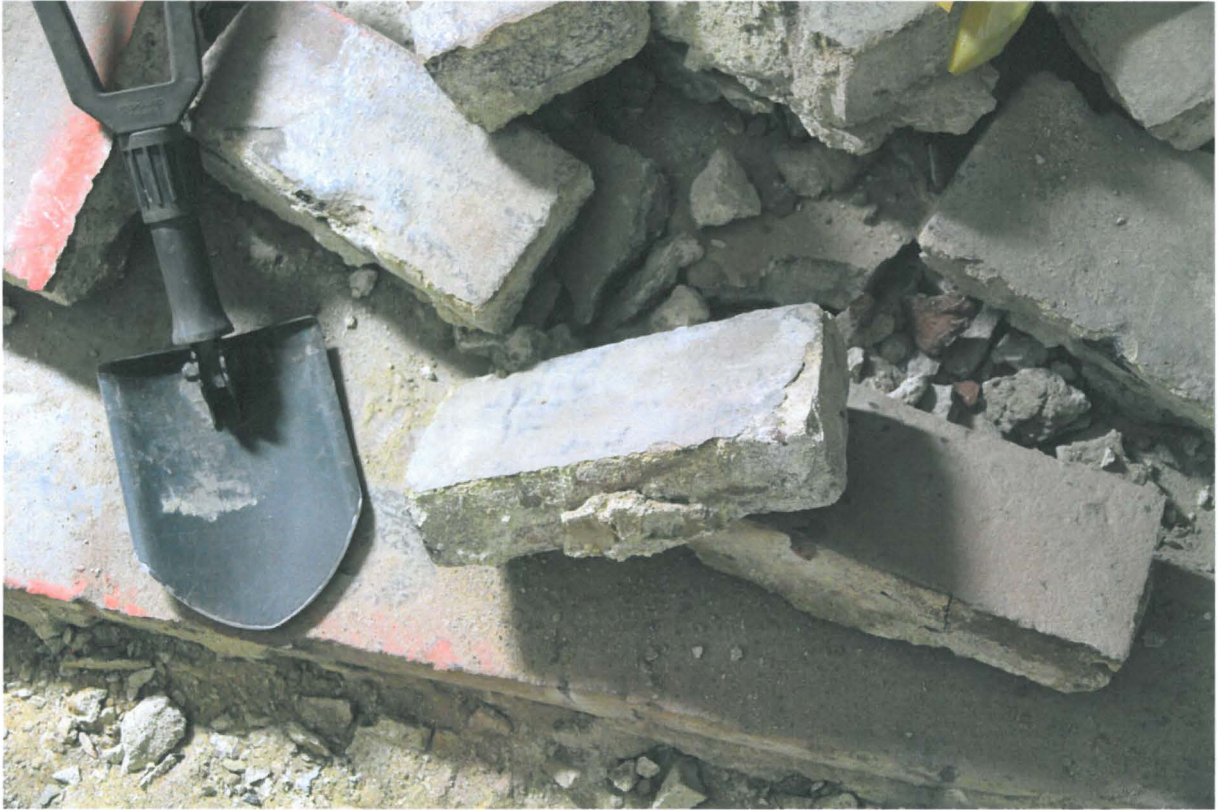
**Kuva 7. Kiseleff K061. Tiililattian irrotettuja tiiliä. Kuvaussuunta NEE. 2.3.2010.**

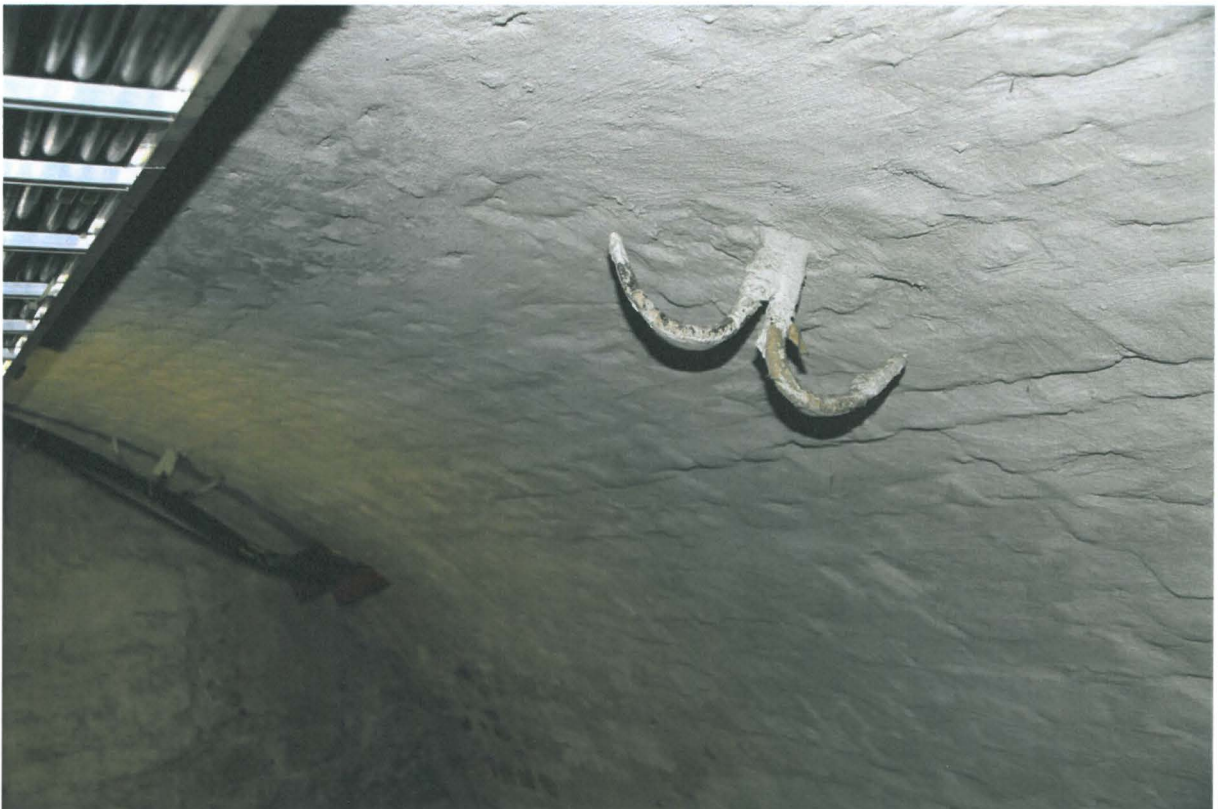
**Kuva 8. Kiseleff K061. Kellarin katossa oli rautakoukut vielä paikoillaan. Kuvaussuunta NW. 2.3.2010.**

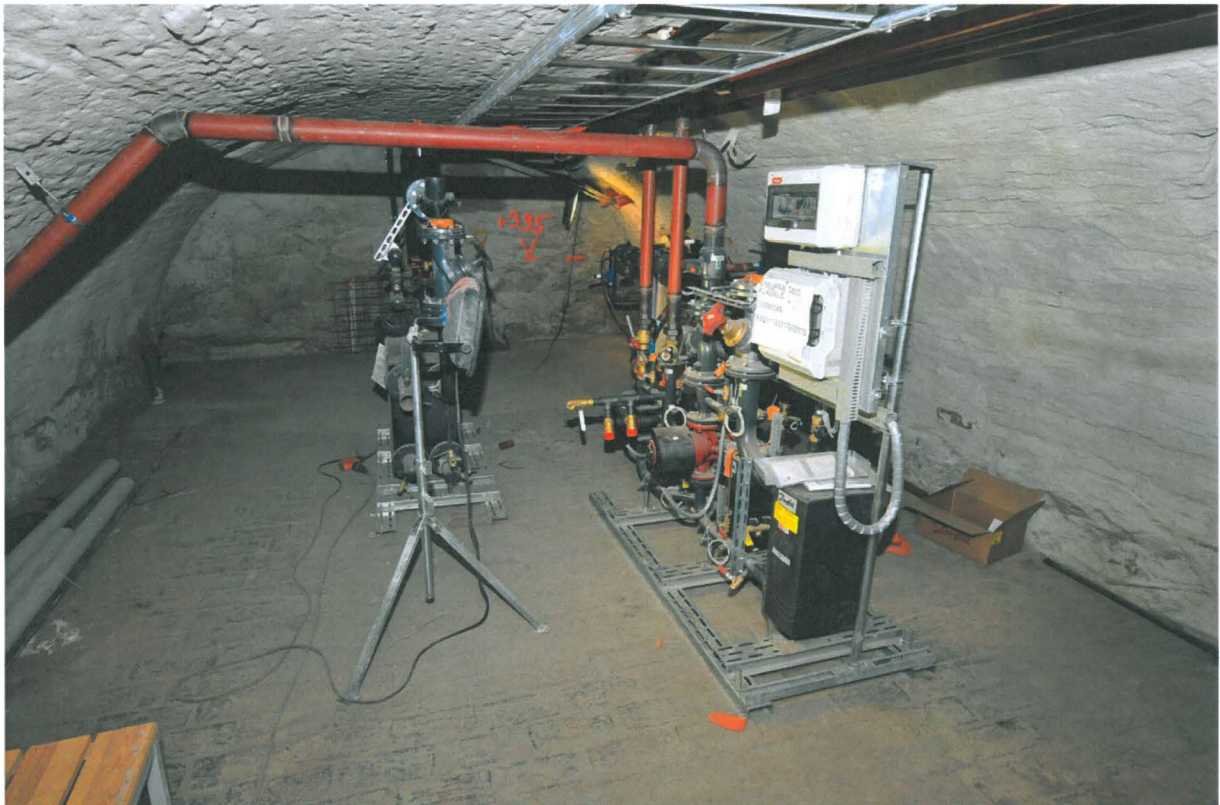
**Kuva 11. Kiseleff K061.** Kellariin valmistui lämmönjakohuone kaivausten jälkeen. Oikeassa takanurkassa näkyy holvin läpi tuodut putket. Kuvaussuunta W. 22.9.2010.

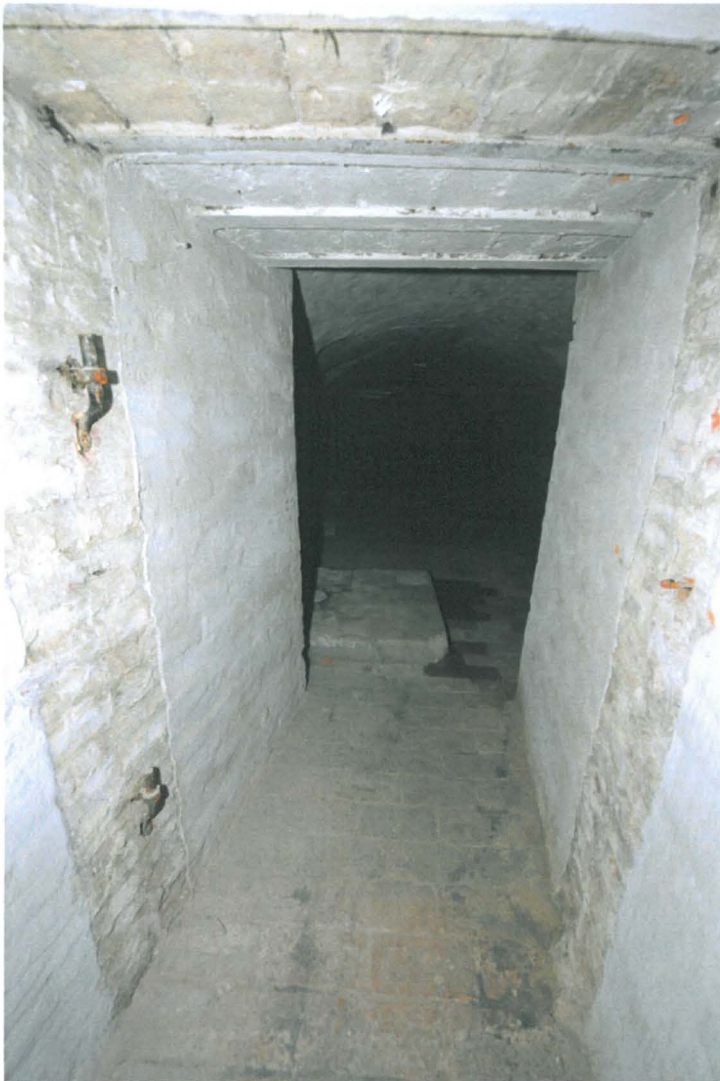
**Kuva 13. Kiseleff K064 ja Sunn S003. Kiseleffin ja Sunnin kellarien välinen käytävä.**  
Kuvaussuunta W. 22.9.2010.

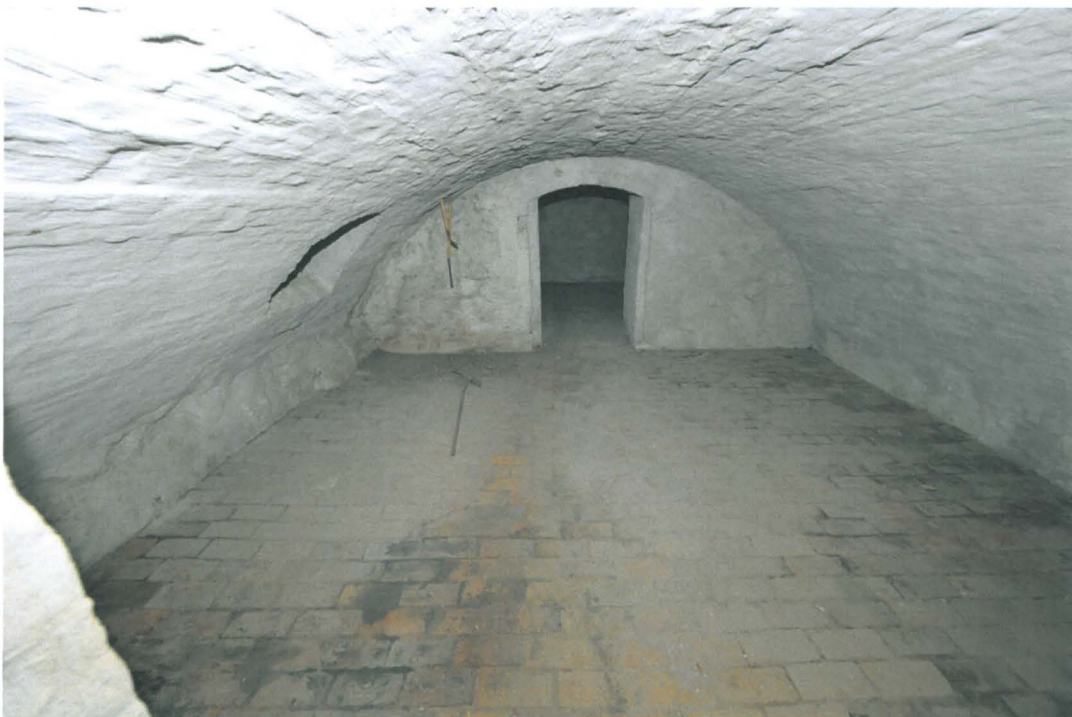
**Kuva 14. Sunn S003. Kuvaussuunta E. 22.9.2010.**

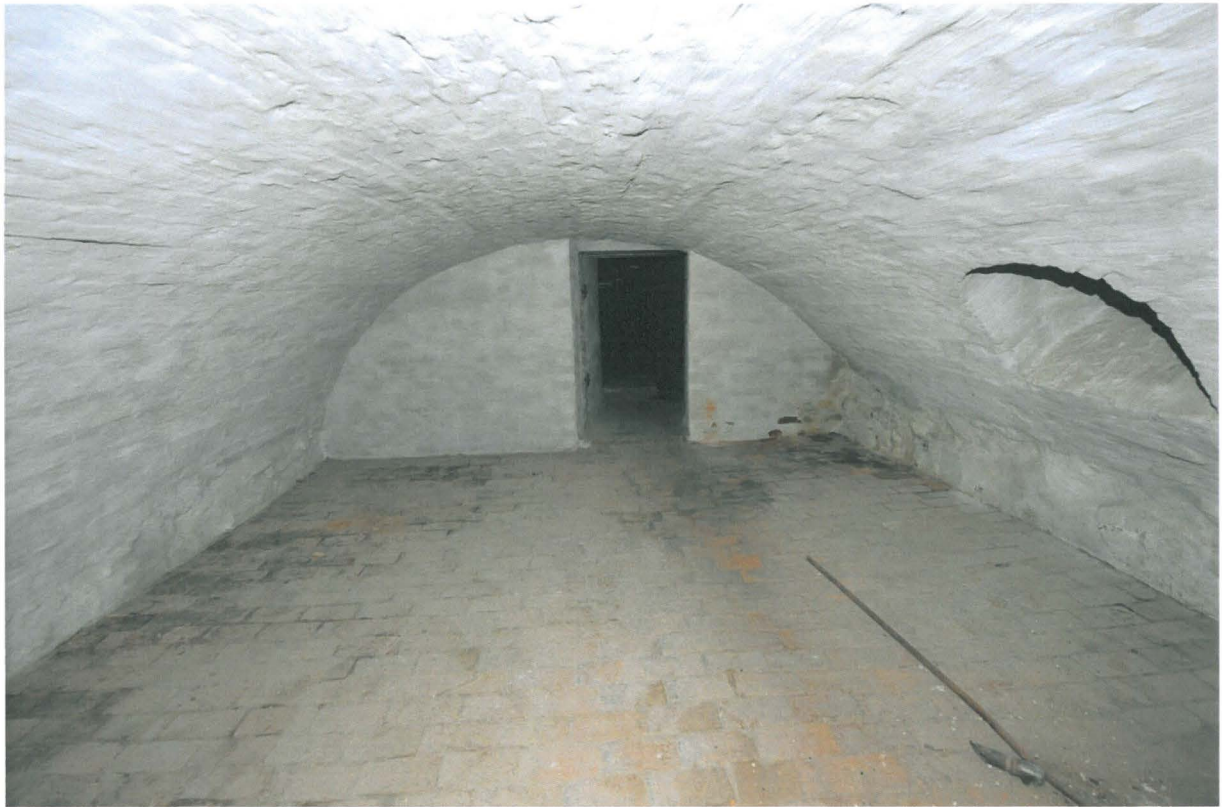
**Kuva 15. Sunn S003. Kuvaussuunta W. 22.9.2010.**

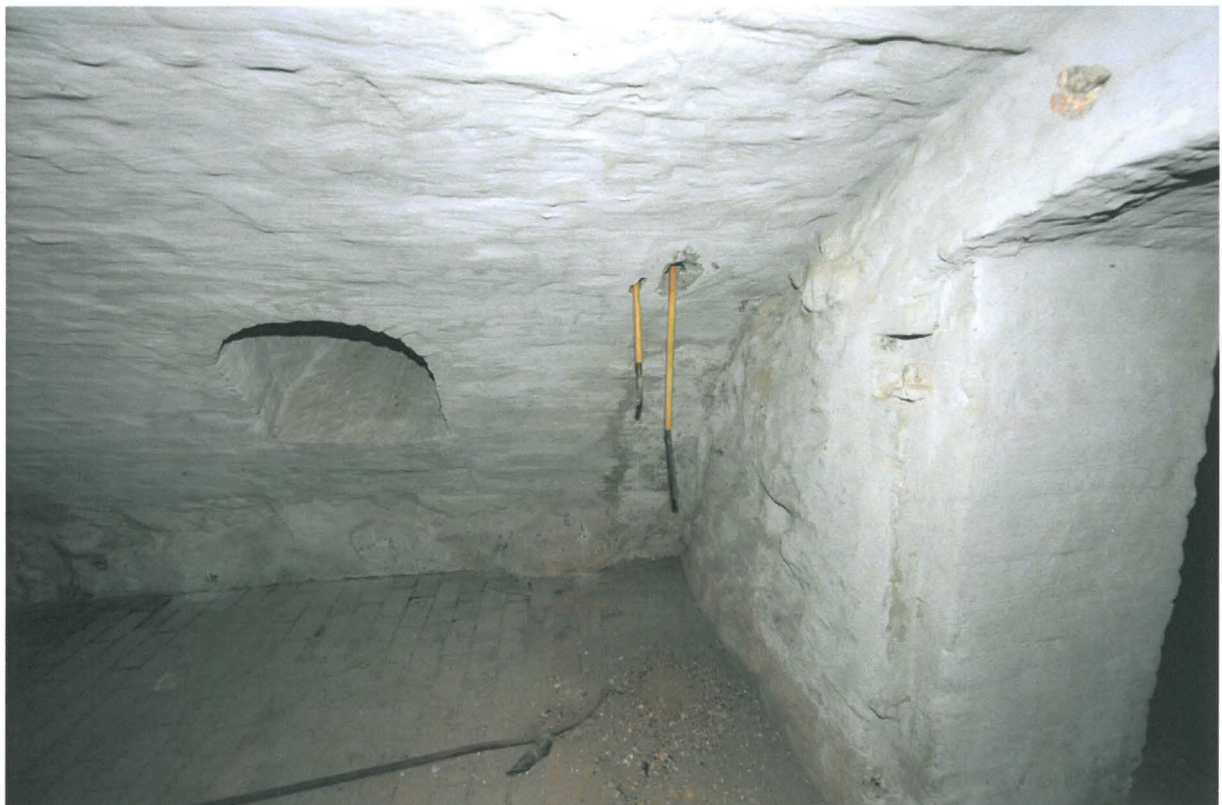
**Kuva 16. Sunn S003. Kellaritilan koilliskulman katon läpi oli porattu putkia varten reiät. Yläpuolella 1. kerroksessa oli koekuoppa 7. Kuvaussuunta NNE. 22.9.2010.**

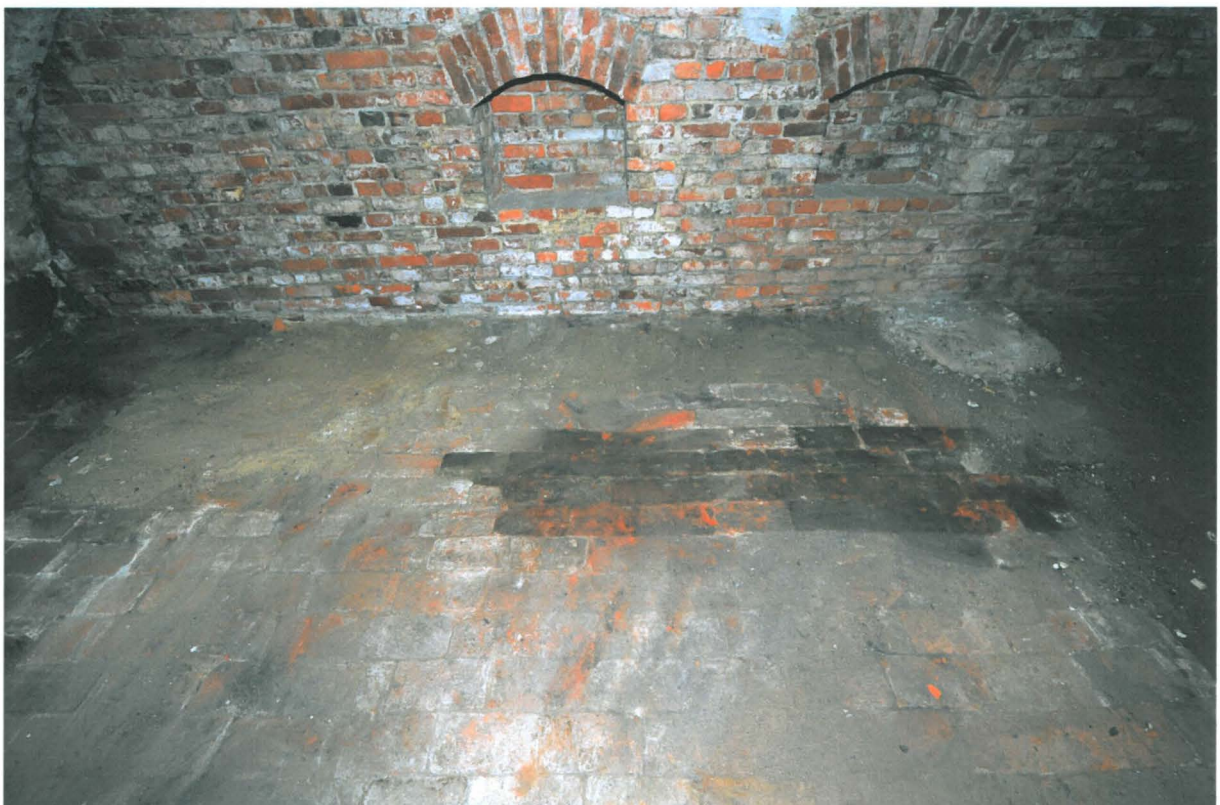
**Kuva 26. Sunn S013-014.** S014:n koilliskulma ja itäpäädyn komerot. Seinustan vierestä puuttui tiililattia. Kuvaussuunta E. 22.9.2010.

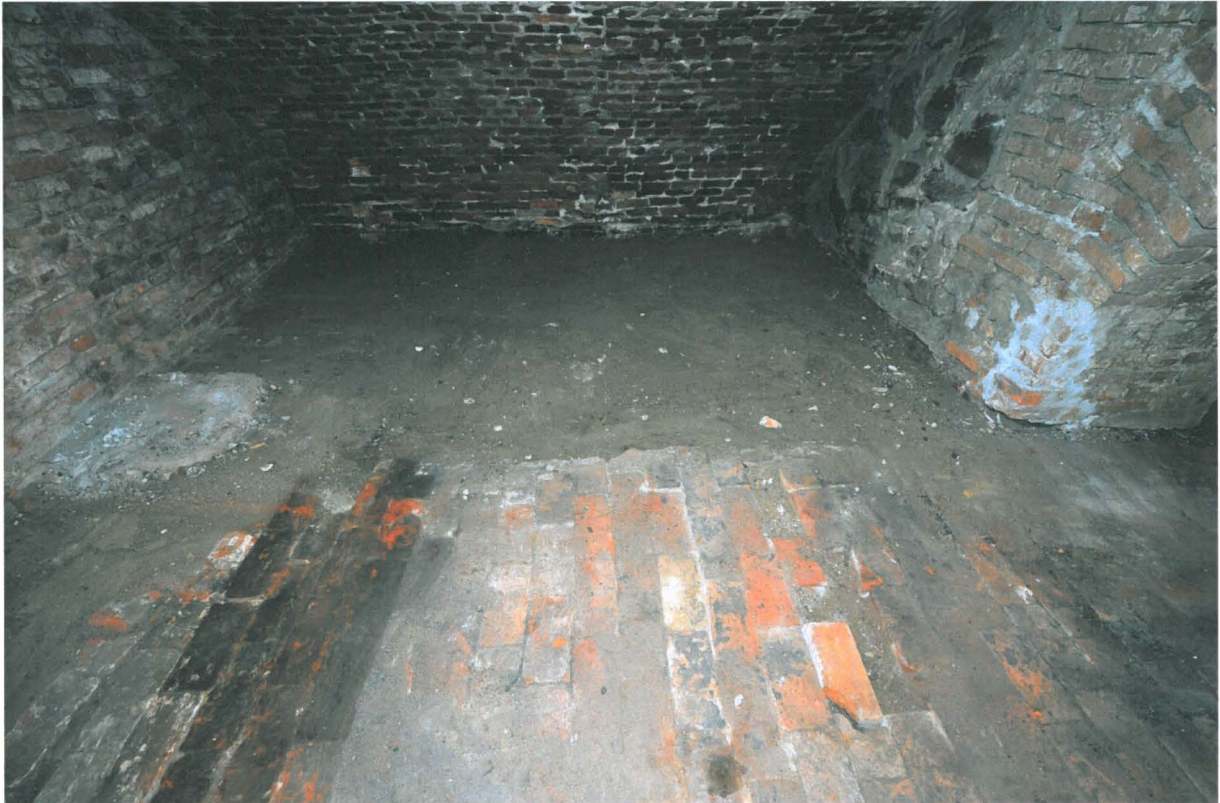
**Kuva 27. Sunn S013-014.** S014:n eteläosasta puuttui kokonaan tiililattia.  
Kuvaussuunta S. 22.9.2010.

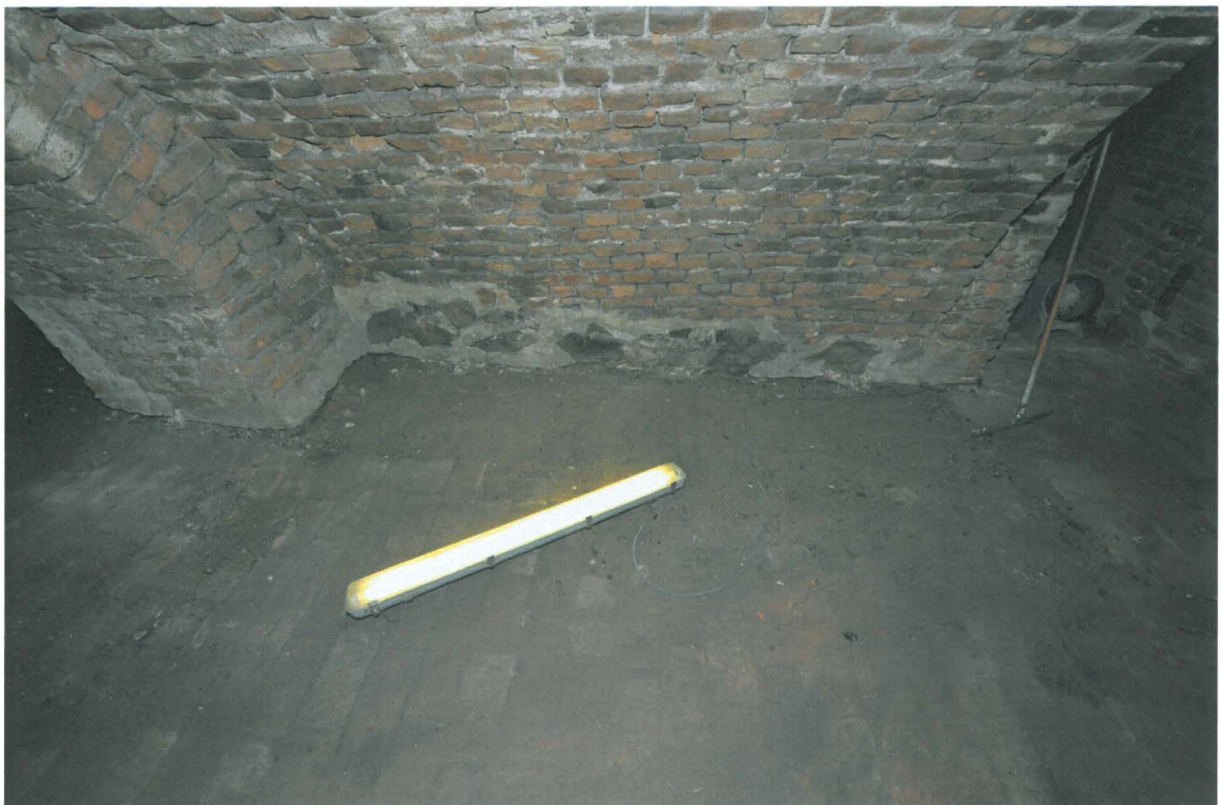
**Kuva 28. Sunn S013-014.** S013:n eteläseinän vierestä puuttui tiililattia.  
Kuvaussuunta S. 22.9.2010.

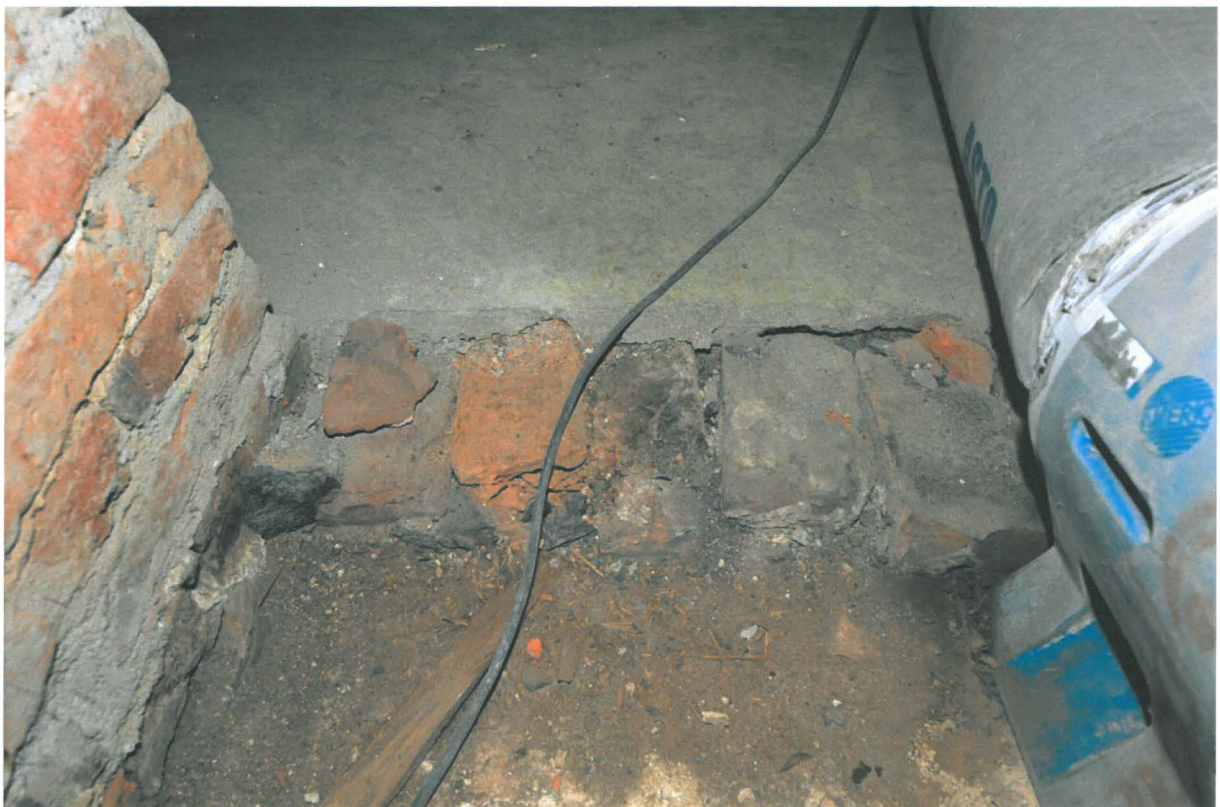
**Kuva 30. Sunn S013-014.** S013:n oviaukko, jossa näkyy kellarikäytävän betonilattia ja sen alla tiililattia. Kuvaussuunta S. 22.9.2010.

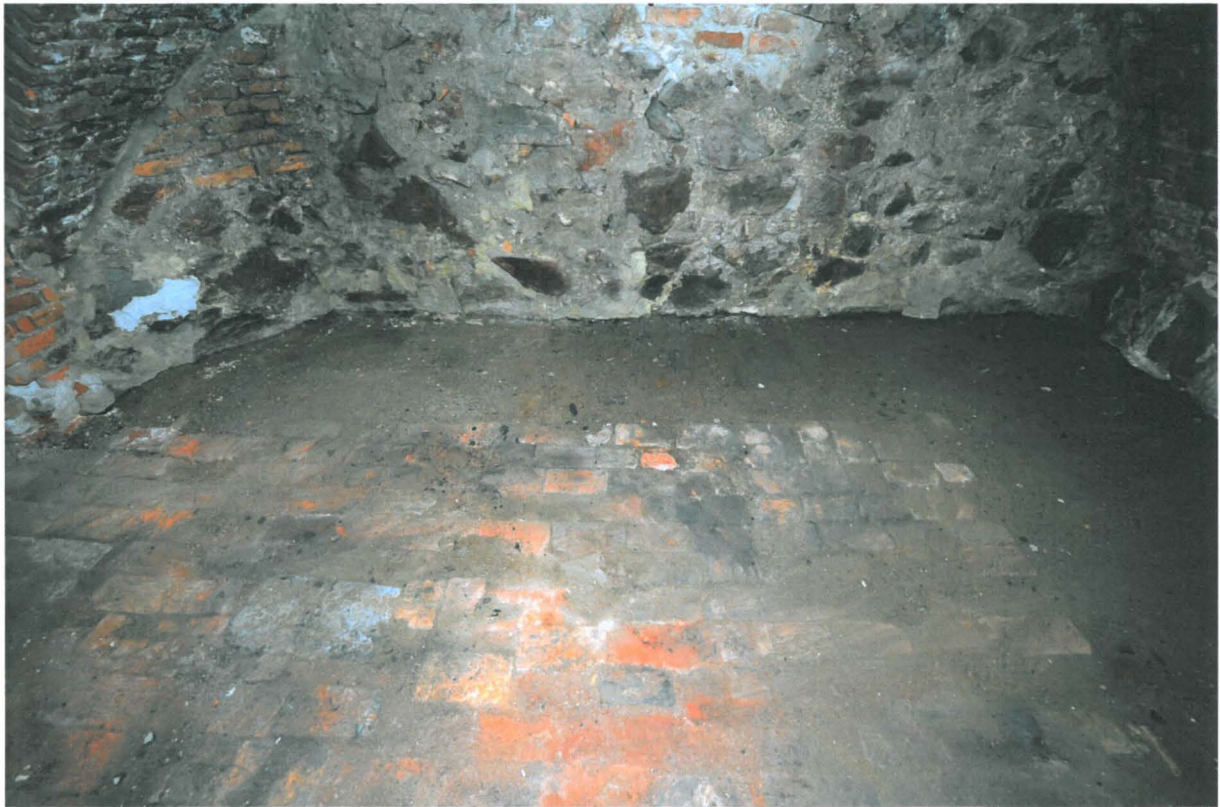
**Kuva 31. Sunn S013-014.** S013:n länsiseinän ja pohjoisseinän vierestä puuttui tiililattia. Kuvaussuunta W. 22.9.2010.

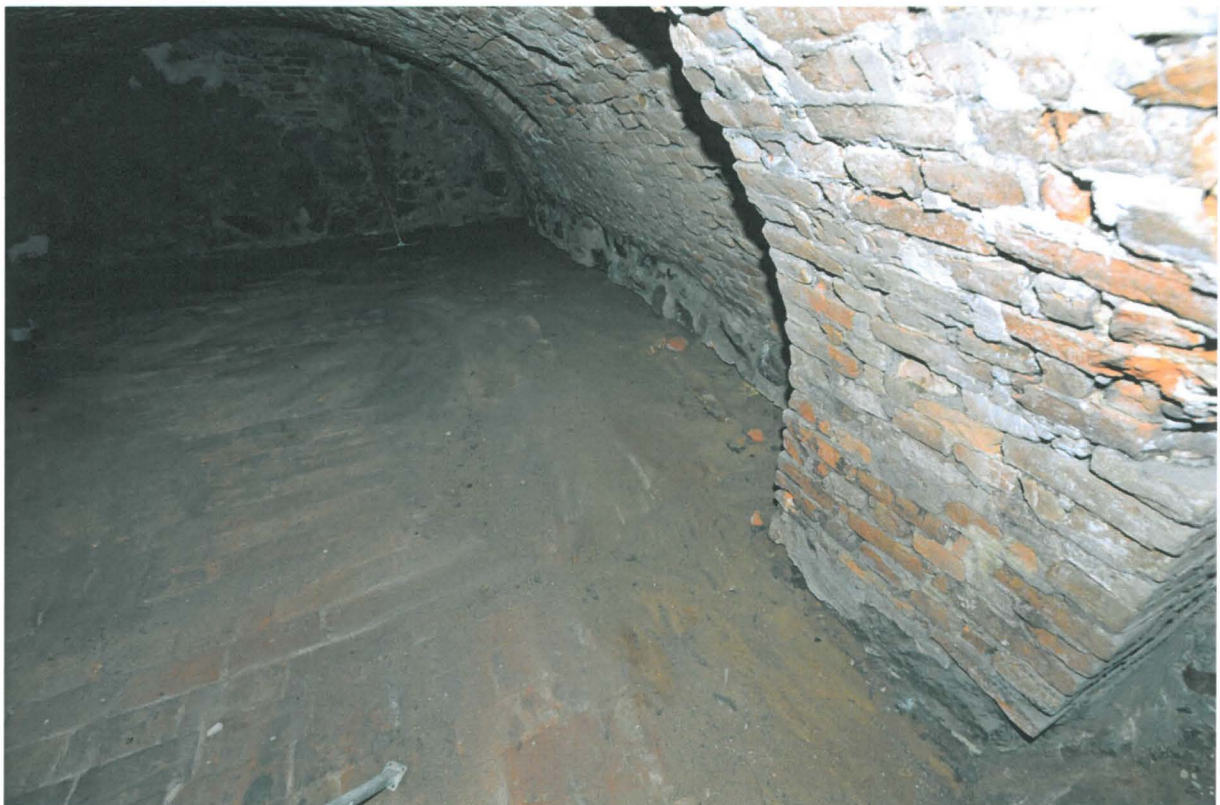
**Kuva 32. Sunn S013-014.** S013:n pohjoisseinän vierestä puuttui tiililattia. Kuvaussuunta NWW. 22.9.2010.

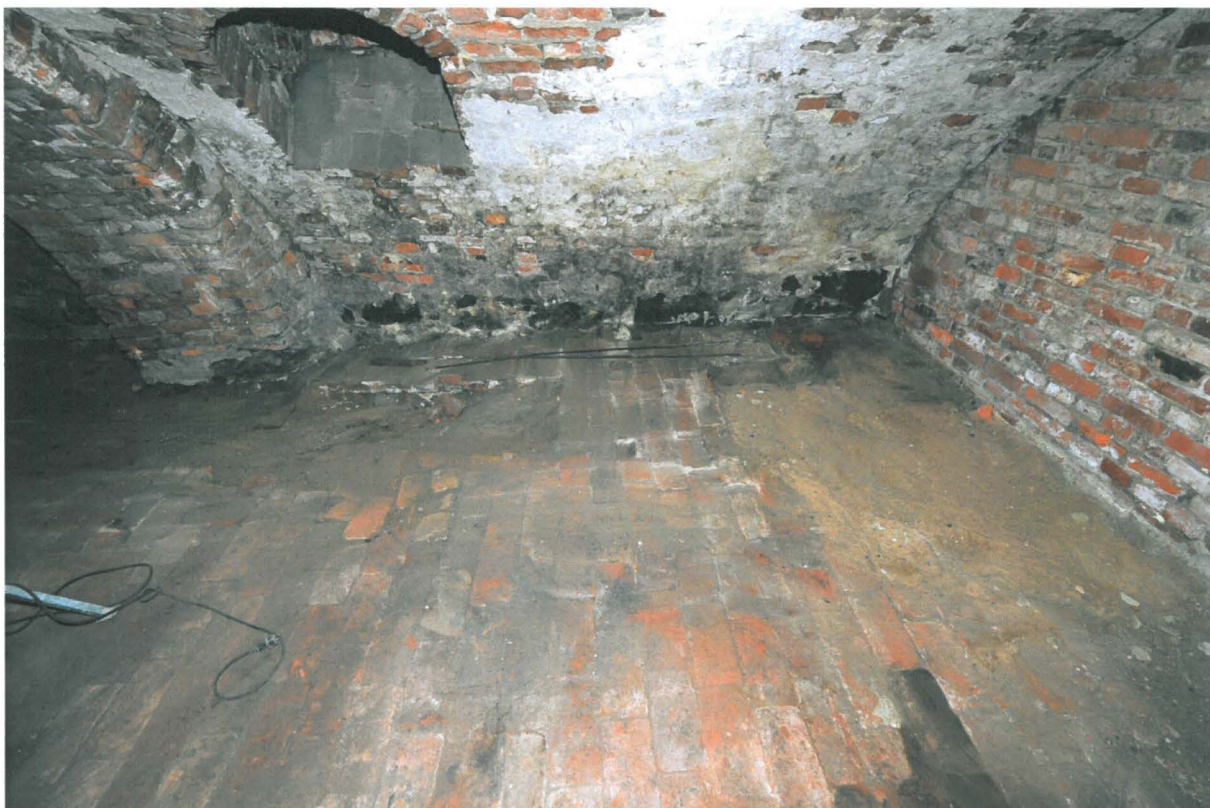
**Kuva 33. Sunn S013-014.** S014:n itäseinän vierestä puuttui tiililattia kuten myös S013:n tulevassa kapeassa vyöhykkeessä pohjoisseinän kohdalla. Kuvaussuunta N. 22.9.2010.

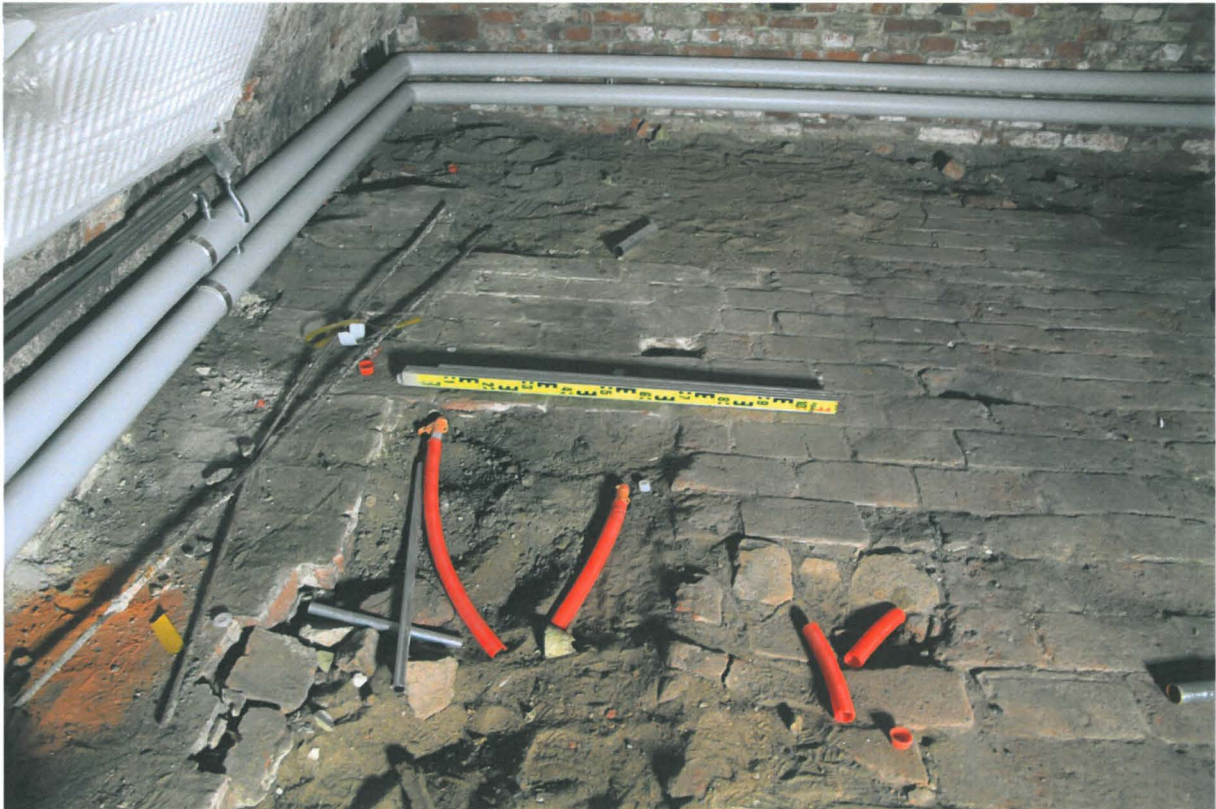
**Kuva 37. Sunn S013-014.** Koekuoppa 2:n kohta ennen kaivamista. Koekuoppa sijaitsee latan edessä tiililattian vahingoittuneella alueella. Rikotun tiililattian kohdalla latan takana ja vasemmalla puolella on lattian muista tiilistä hiukan eroavat tiilet. Kuvaussuunta E. 8.11.2010.

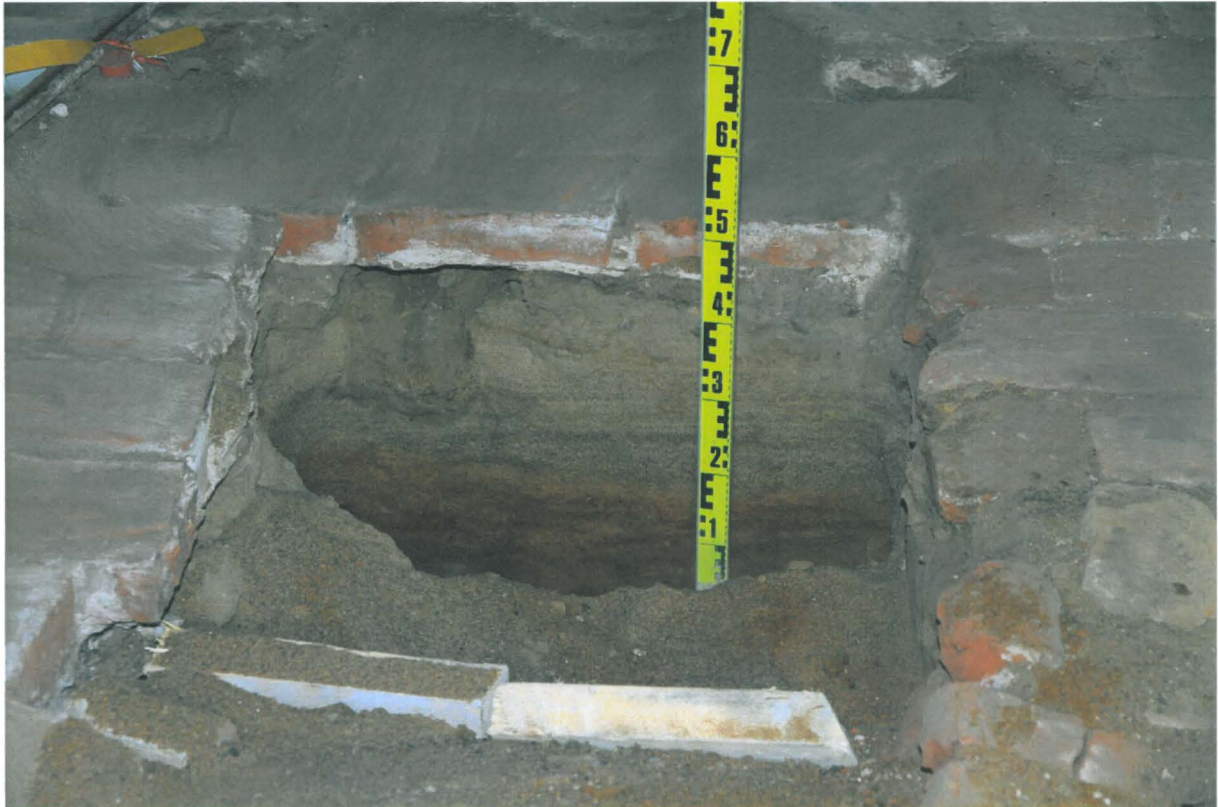
**Kuva 41. Sunn S013-014. Koekuoppa 2, itäprofiili. Puhdas hiekka tuli nopeasti esiin vahingoittumattoman tiililattian alta. Kuvaussuunta E. 8.11.2010.**

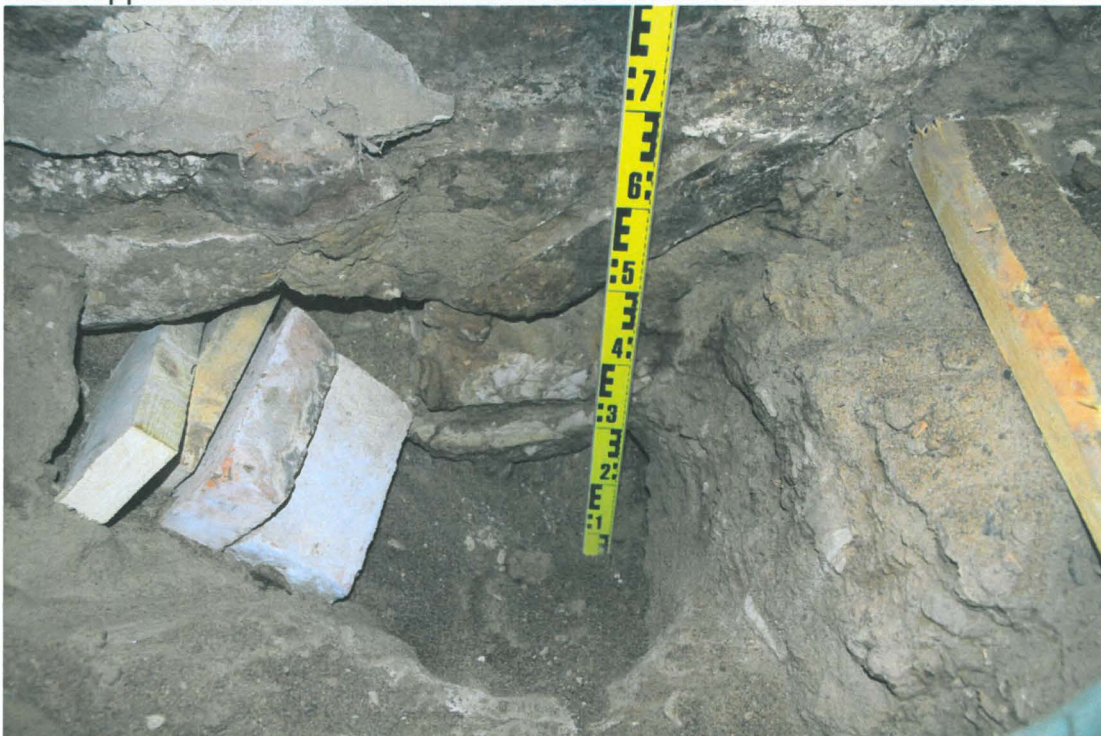
**Kuva 50. Sunn S013-014.** Koekuoppa 4. Lähikuva edellisestä tilanteesta. Tiilet ja laudat on laitettu kuoppaan estämään hiekan valumista kivien alta. Seinän alareuna on latan 45 cm:n kohdalla. Vaaleat läikät alaosassa ovat silttikerroksia. Kuvaussuunta S. 8.11.2010.

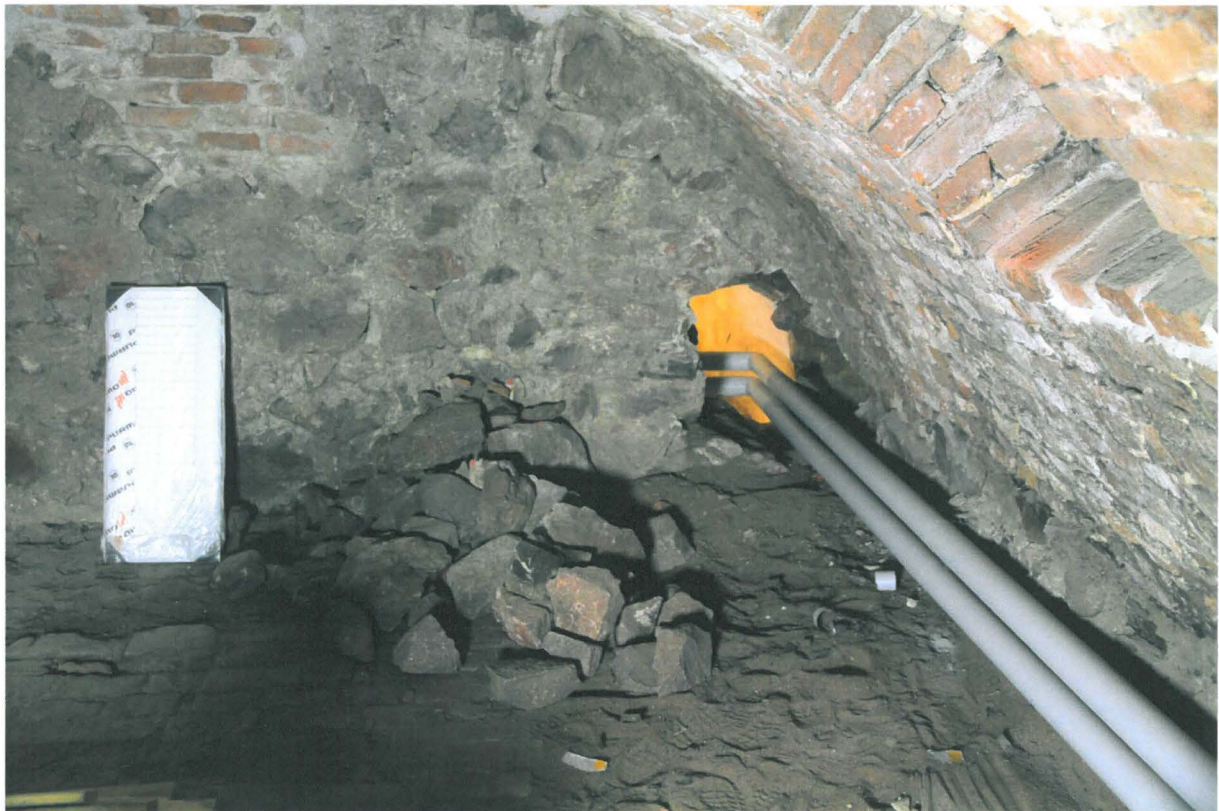
**Kuva 53. Sunn S013-014.** S013:n länsiseinän läpi oli vedetty putket rikkomalla seinä. Kuvaussuunta W. 8.11.2010.

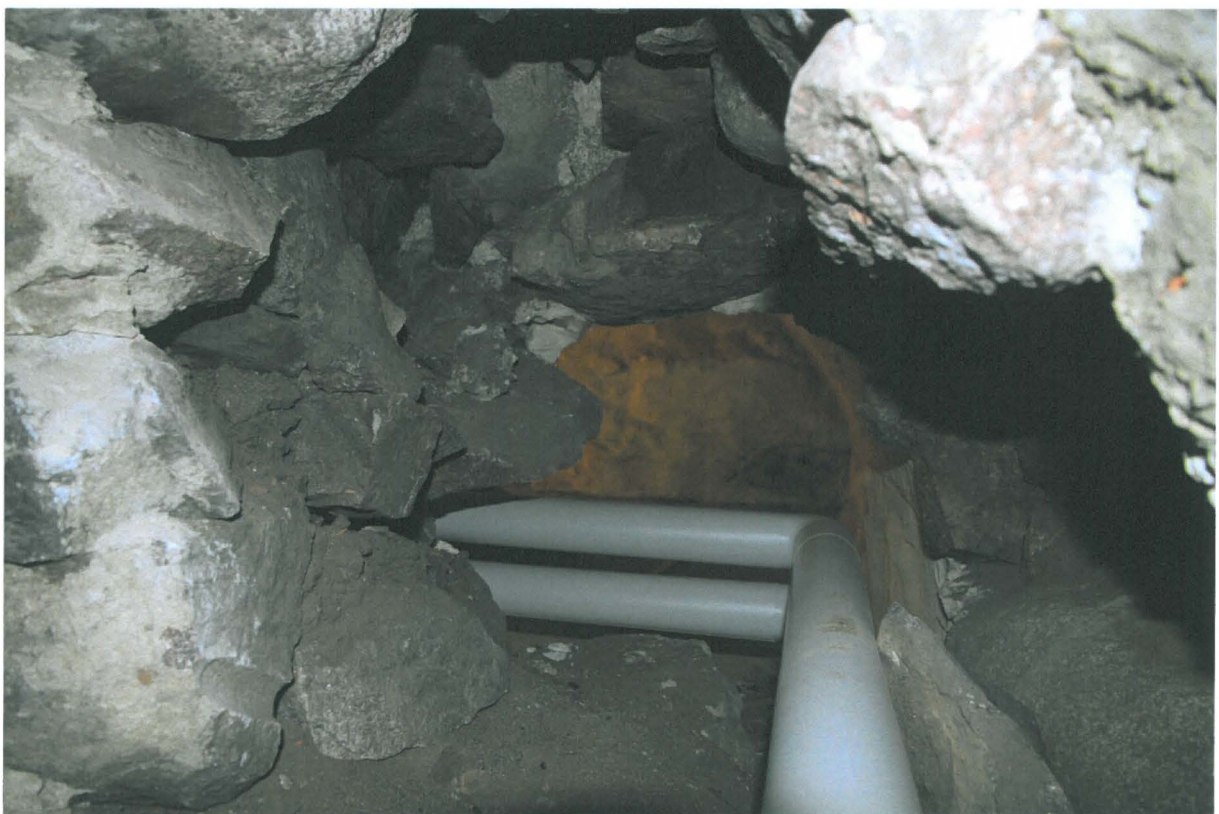
**Kuva 54. Sunn S013-014.** Lähikuva seinän läpi tehdystä aukosta. Kuvaussuunta W. 8.11.2010.

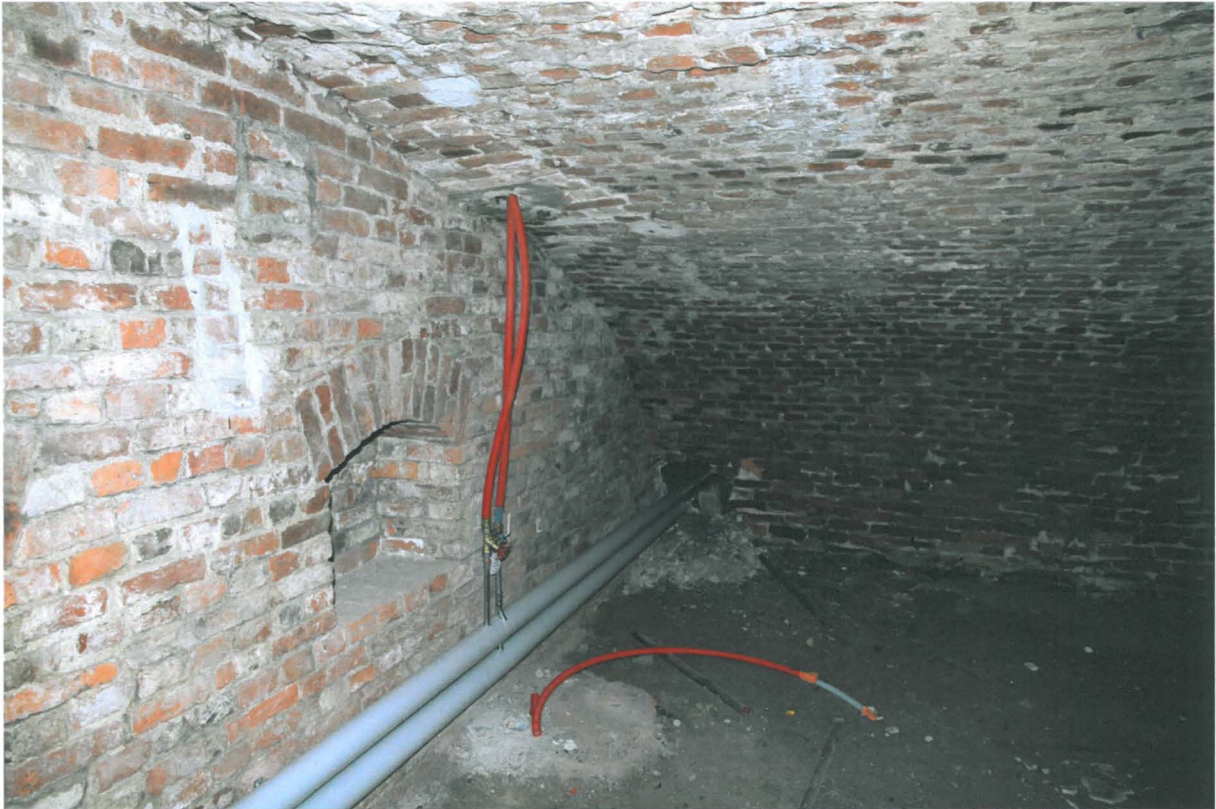
**Kuva 55. Sunn S013-014.** S014:n eteläseinän läpi oli vedetty putket rikkomalla seinä. Kuvaussuunta SE. 8.11.2010.

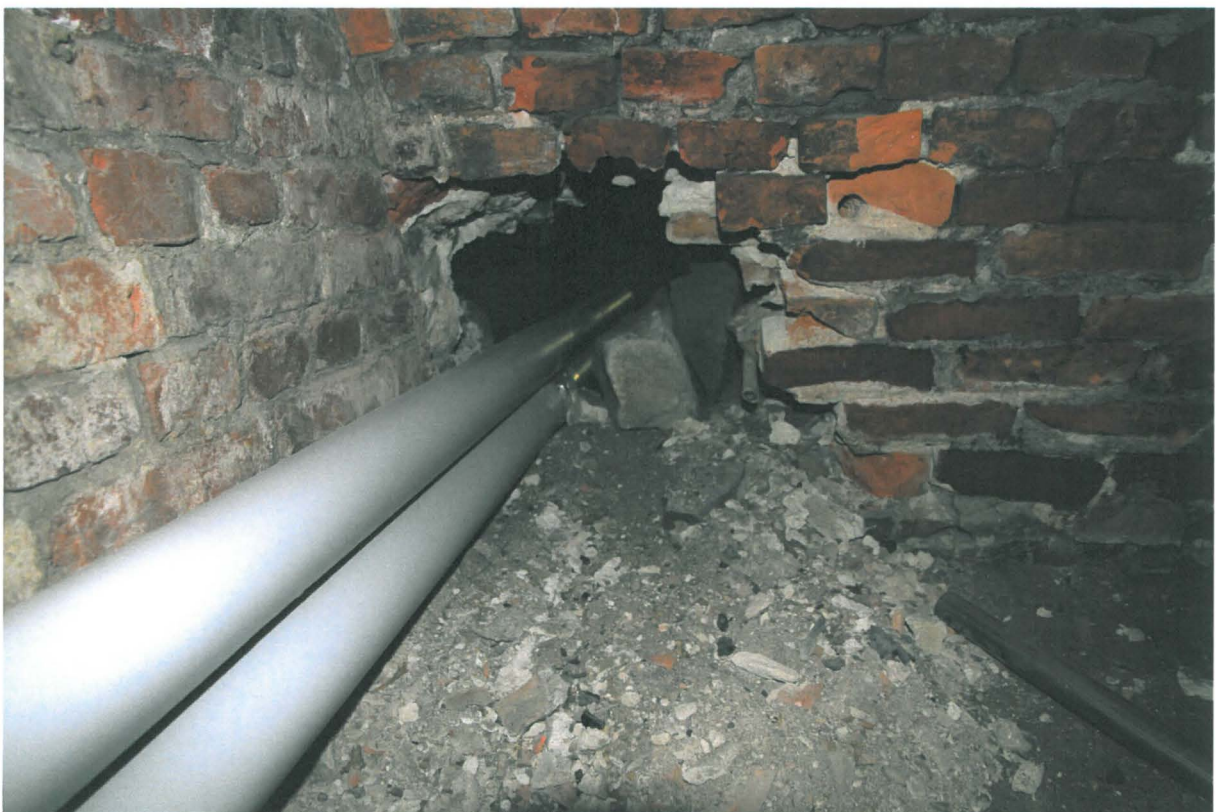
**Kuva 56. Sunn 013-014.** Lähikuva seinän läpi tehdystä aukosta. Kuvaussuunta S. 8.11.2010.

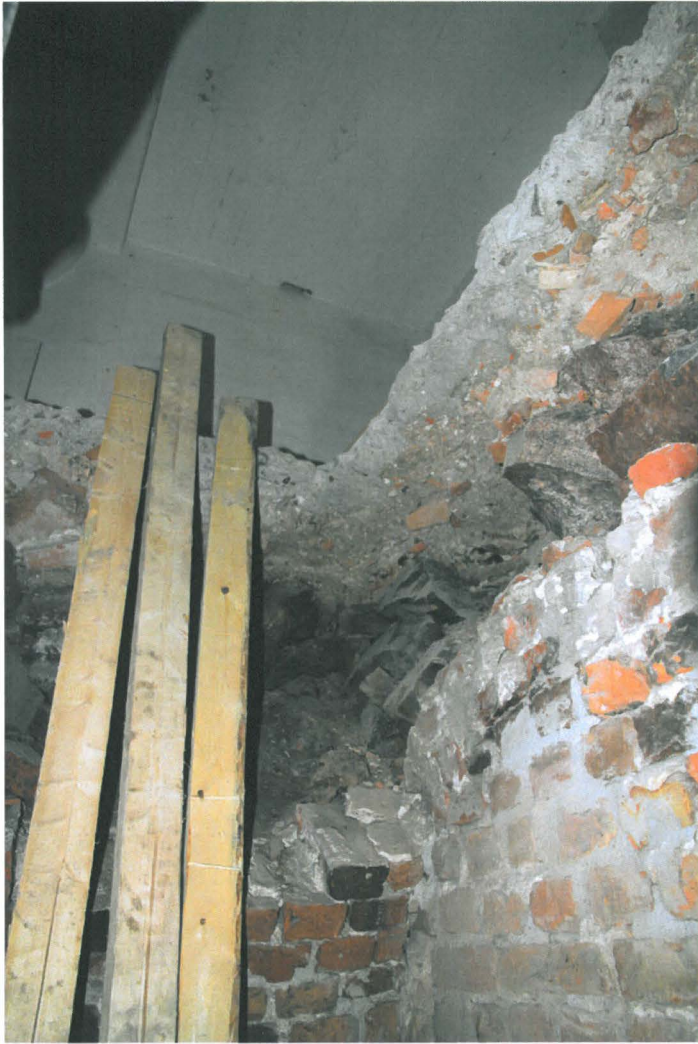
**Kuva 57. Sunn S010.** Kellarikäytävän itäpäässä tiiliholvi oli rikottu 1. kerroksen betonilattiaan saakka. Kuvaussuunta N. 8.11.2010
