**HELSINKI, KISELEFF-SUNN 2010-2011**  
**Markku Heikkinen**

MITTAUSDOKUMENTOINTI  
Taustana rakennuksen pohjapiirustus ja Helsingin kaupungin sähköinen kartta  
Digitointi: H. Hämäläinen 2012

Yleiskartta, Kiseleff-Sunn 1. kerros, dokumentoidut kaukolämpö- ja kaukojäähdytyskaivannot, koekuopat 7-10, sisäpihan tutkimusalue sekä profiili Sofiankadulla  
Mk 1: 250

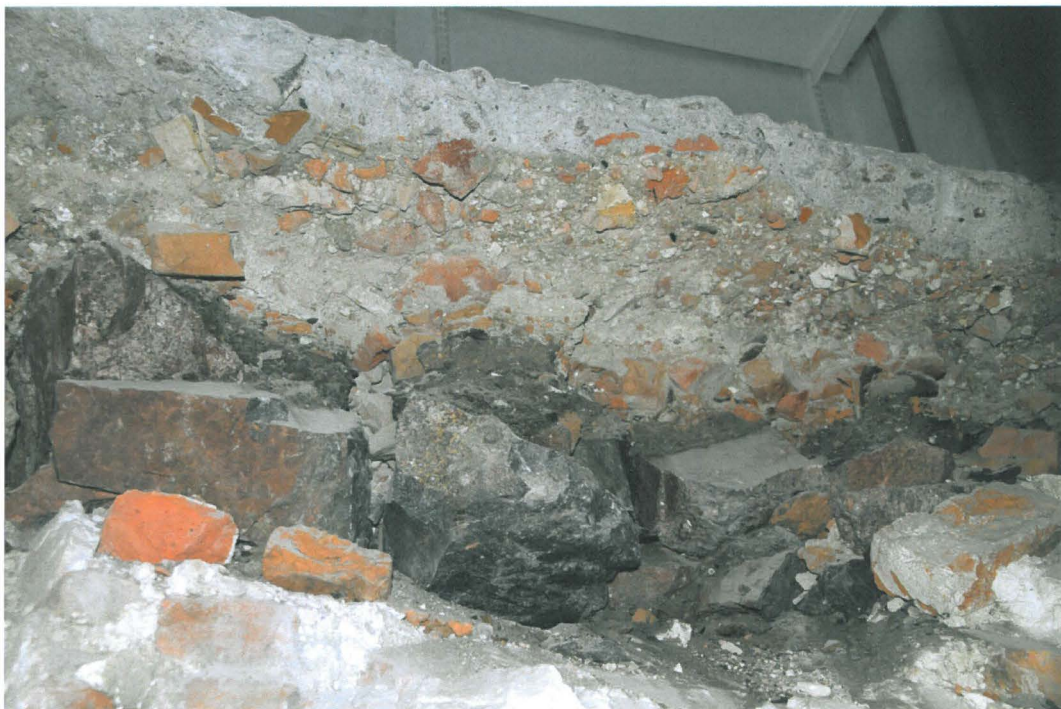
**Kuva 58. Sunn S010.** Lähikuva kiviseinästä ja holvin ja lattiaan välisistä täyttömaista. Kuvaussuunta E. 8.11.2010.

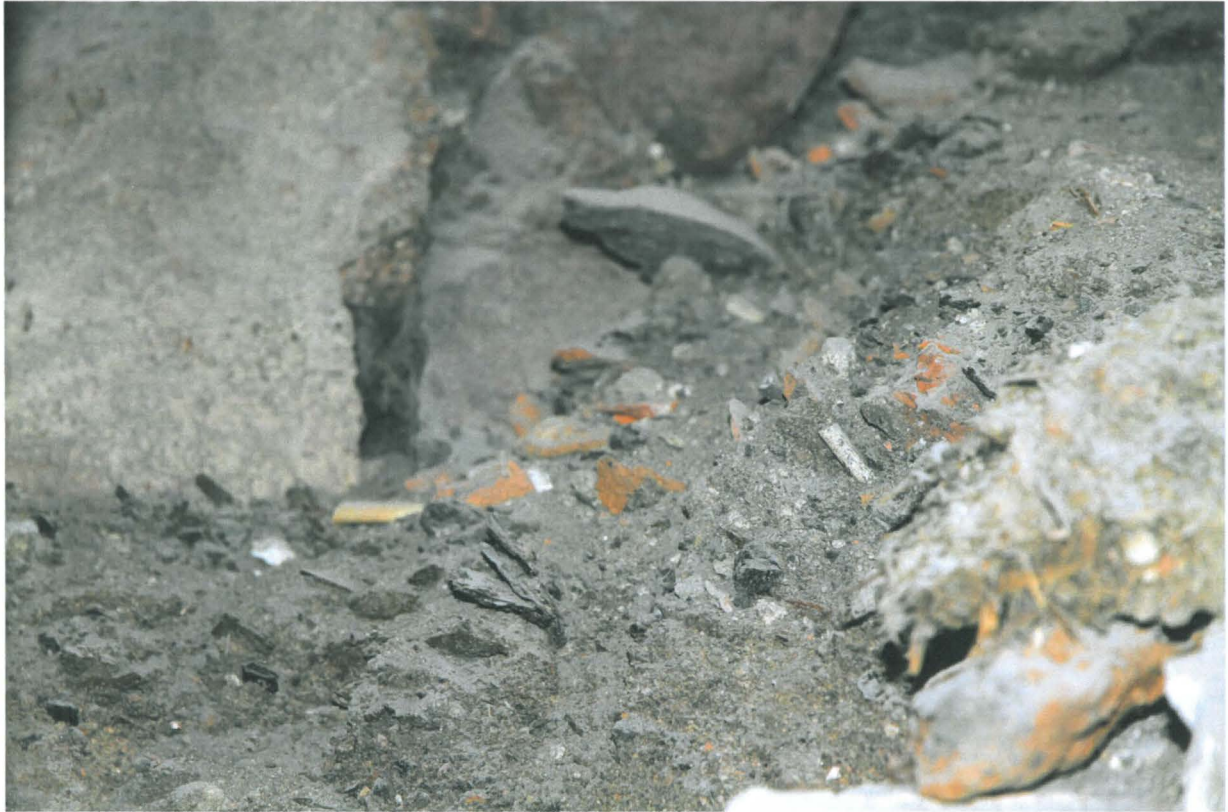
**Kuva 59. Sunn S010.** Lähikuva täyttöhiekoista, jossa mm. liitupiipun varsi, hiiltä, tiilimurskaa. Kuvaussuunta N. 8.11.2010.

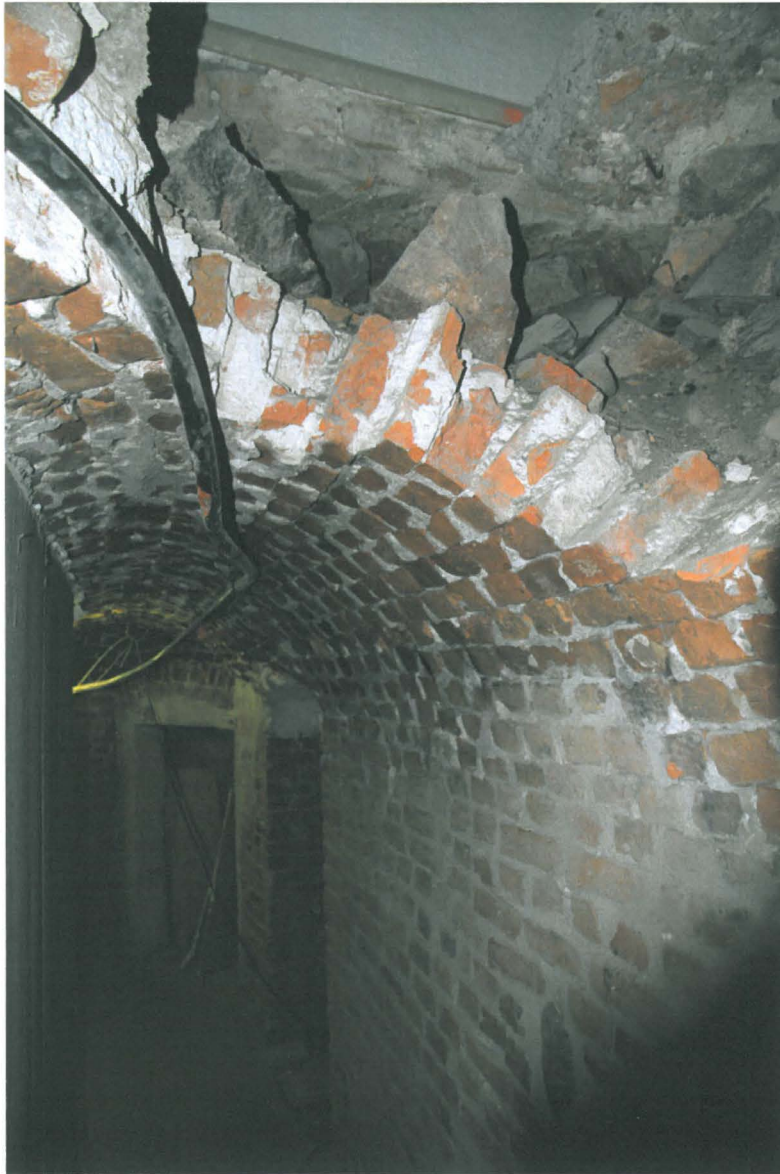
**Kuva 60. Sunn S010.** Kellarikäytävän itäosa kuvattuna länteen päin rikutusta kohdasta käsin. Vasemmalla näkyy nyt tehty betoninen tukirakenne. Kuvaussuunta W. 8.11.2010.

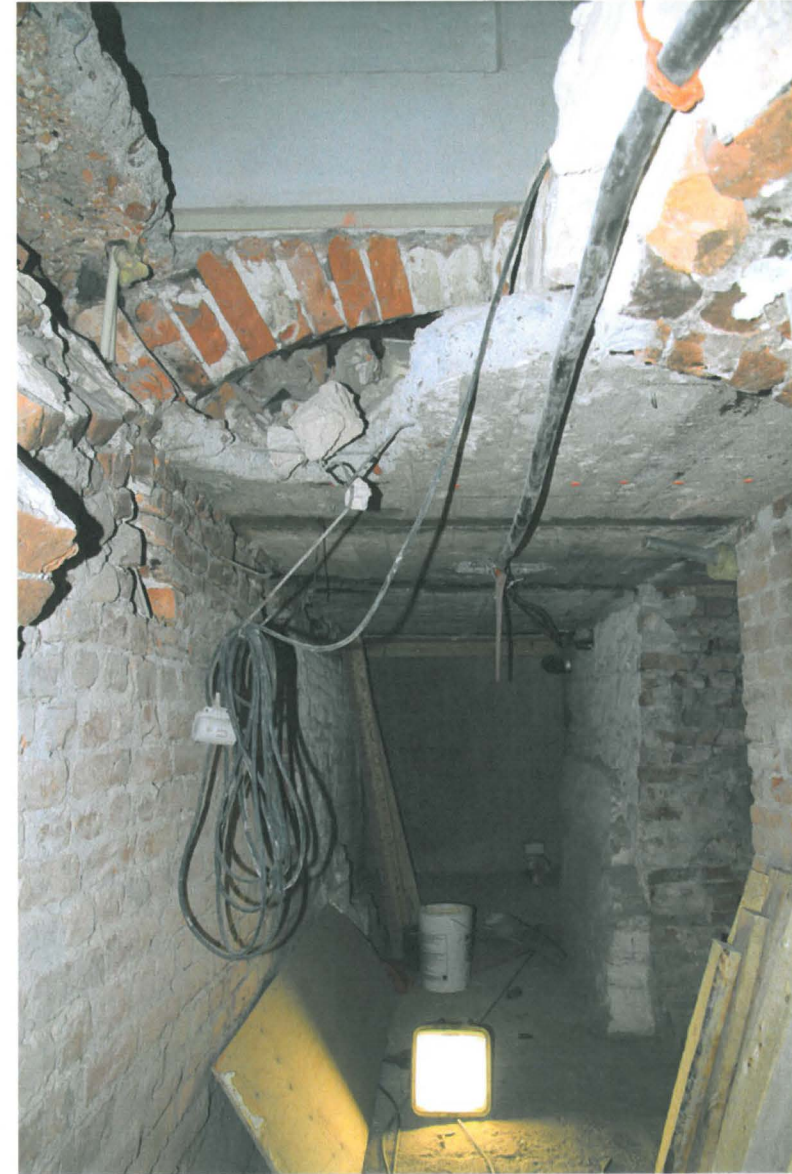
**Kuva 61. Sunn S011.** Kuva edellisen kohdan rikutusta kohdasta käsin etelään. Holvin alla on "uusi" betonikatto. Taustalla näkyy uuden hissikuilun betoniseinä. Kuvaussuunta S. 8.11.2010.

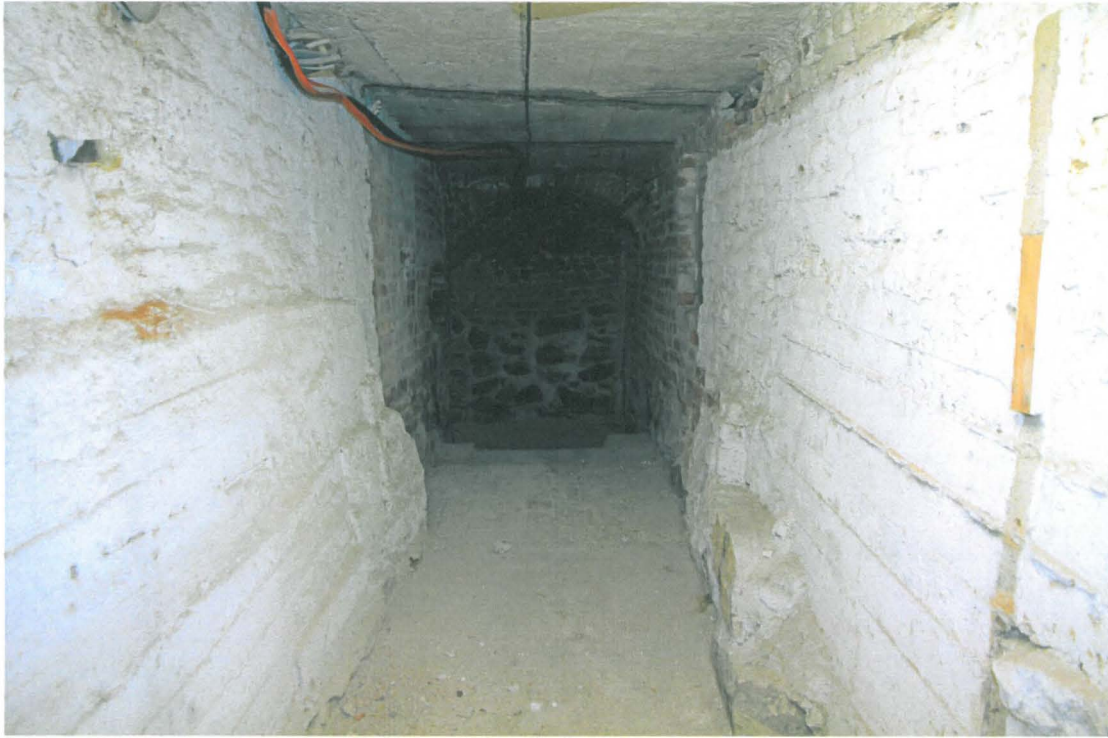
**Kuva 62. Sunn S011.** Edellinen käytävä kuvattuna aikaisemmin vastakkaisesta suunnasta. Tiiliholvi on vielä ehjä käytävän päässä. Kuvaussuunta N. 25.5.2010.

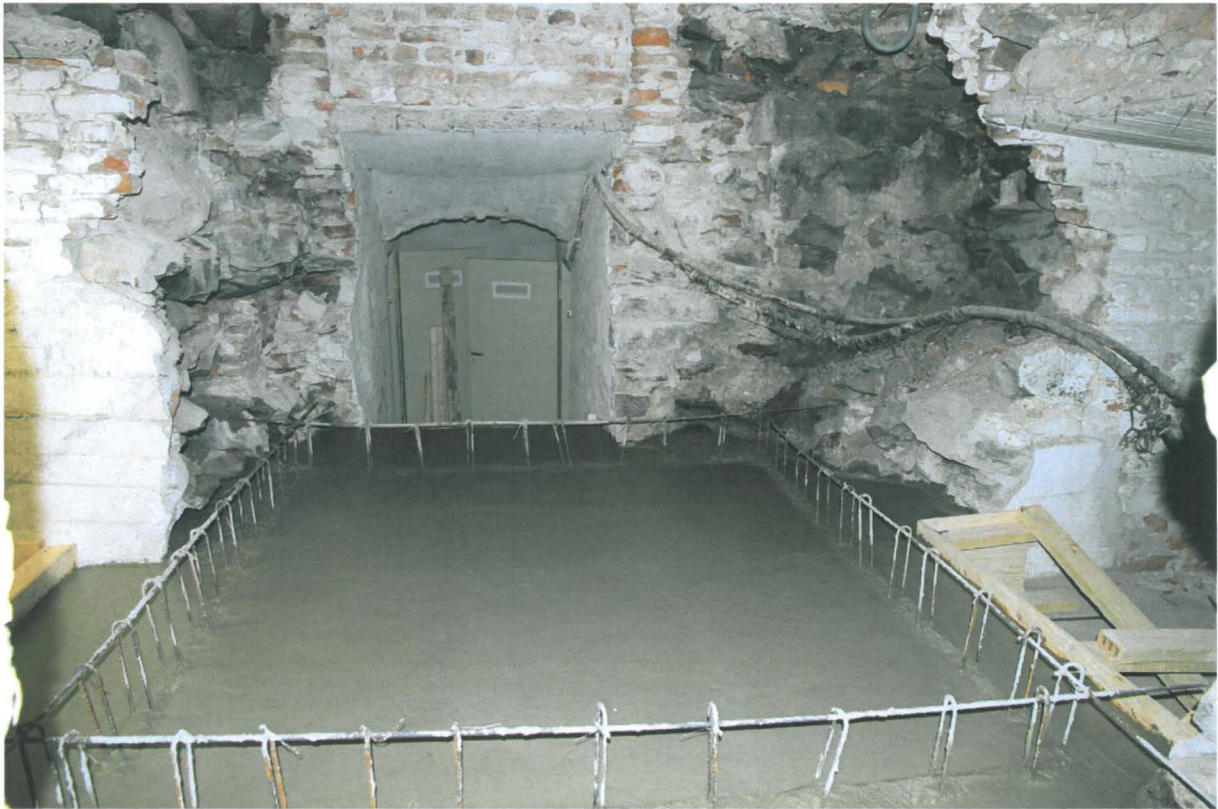
**Kuva 64. Sunn S011.** Käytävän eteläpään kohdalle ollaan valamassa hissikuilun pohjaa. Ovi johtaa tilaan S012. Oikealle sijaitsee S019 (uusi numero), jonka kautta tehtiin uusi käytävä pihalta S017:een kuvassa näkyvän kohdan mentyä umpeen hissin takia. Kuvaussuunta E.11.6.2010.

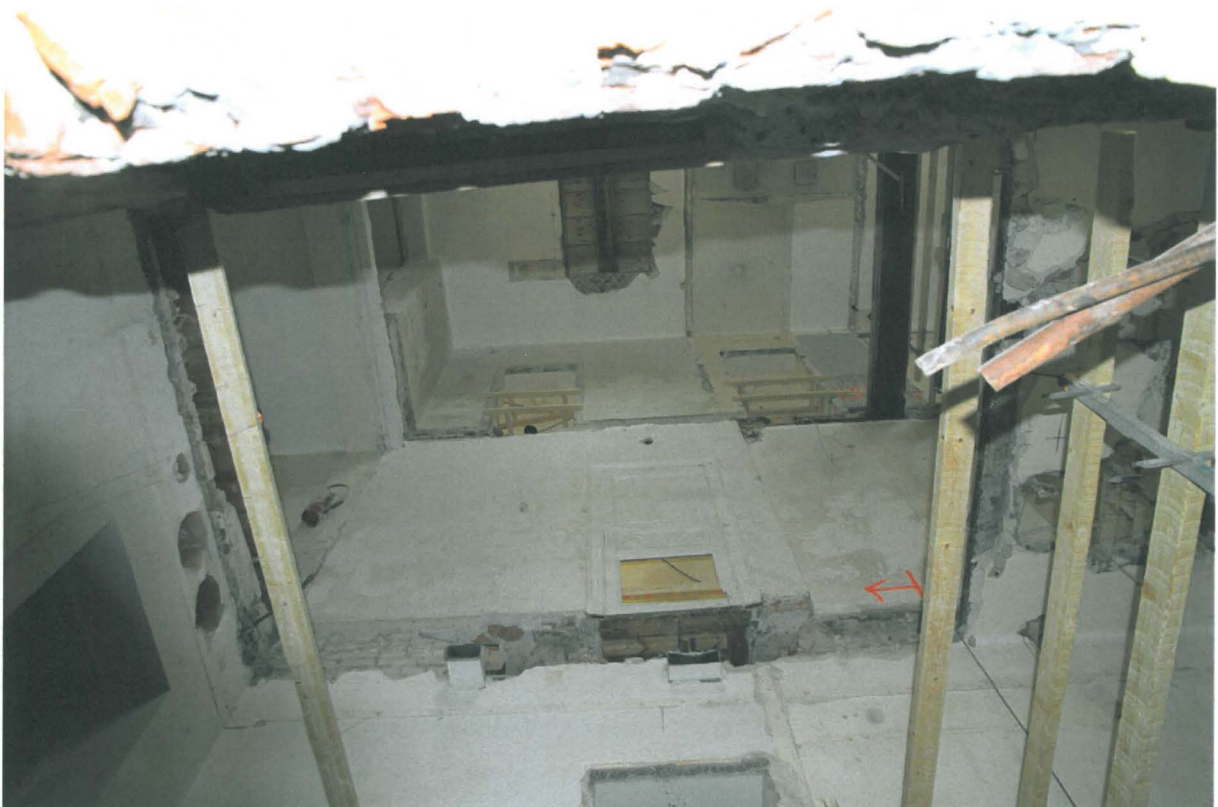
**Kuva 65. Sunn S011.** Hissikuilun kohdalta poistettiin lattiat koko rakennuksen korkeudelta. Kuvaussuunta E. 11.6.2010.

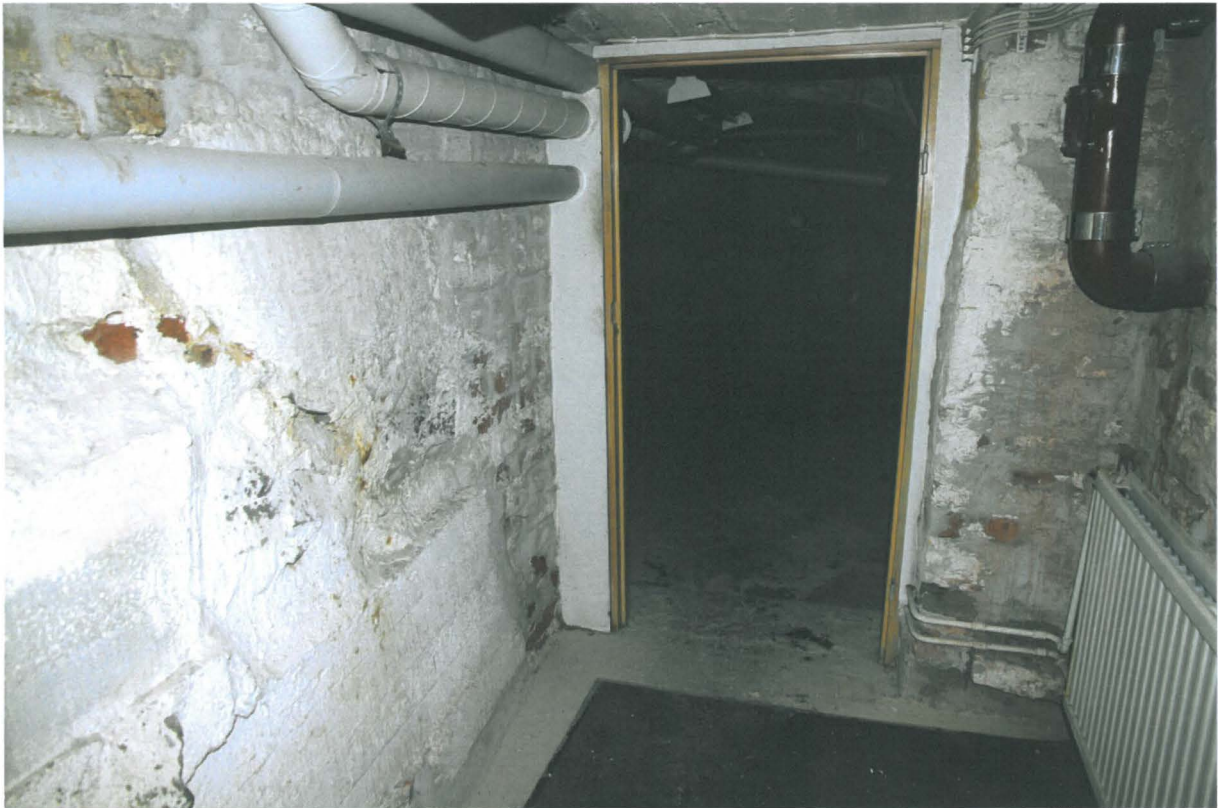
**Kuva 66. Sunn S019.** Välitila edellisen kohdan ja kellaritila S018 välissä. Tämän poikki tehtiin uusi käytävä. Kuvaussuunta S. 25.5.2010.

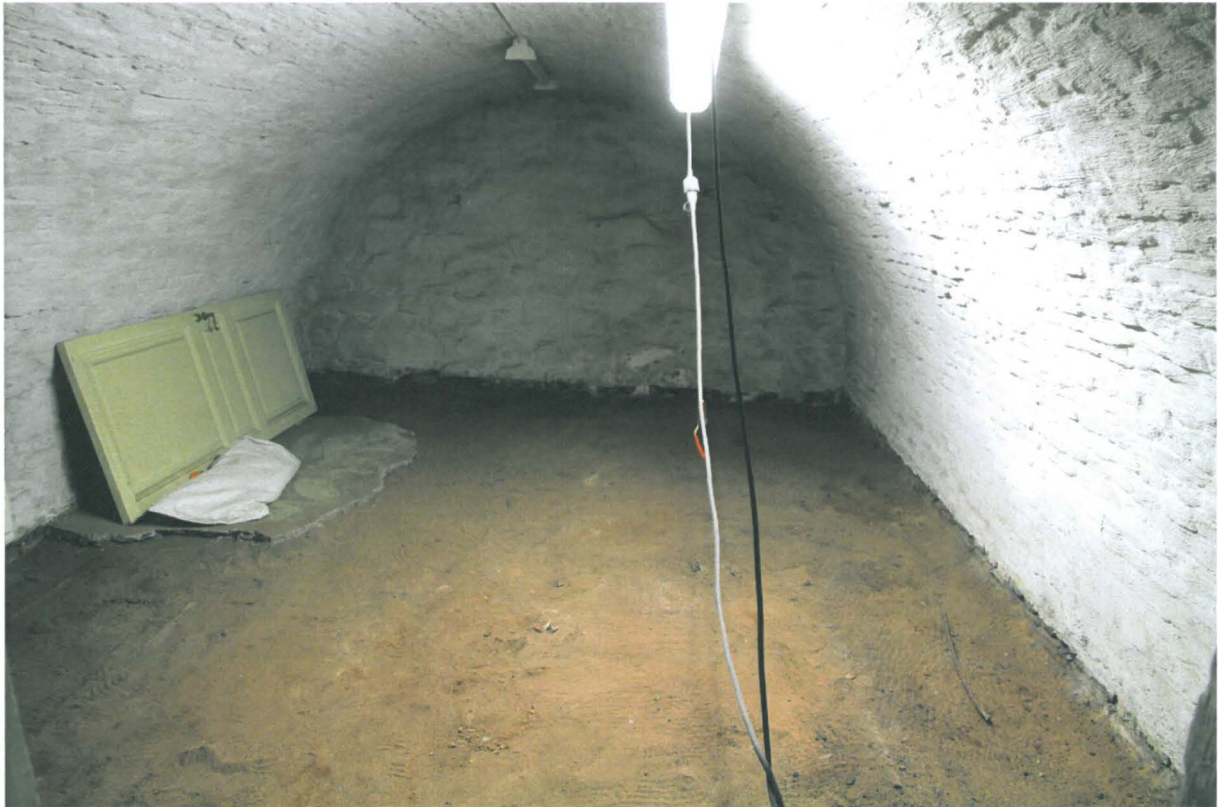
**Kuva 68. Sunn S017.** Betonilattia on poistettu suurimmaksi osaksi. Itäseinän viereen jätetyn betonilattian alla ei näy tiililattiaa vaan betonilattia on ollut suoraan hiekan päällä. Kuvaussuunta S. 8.3.2010.

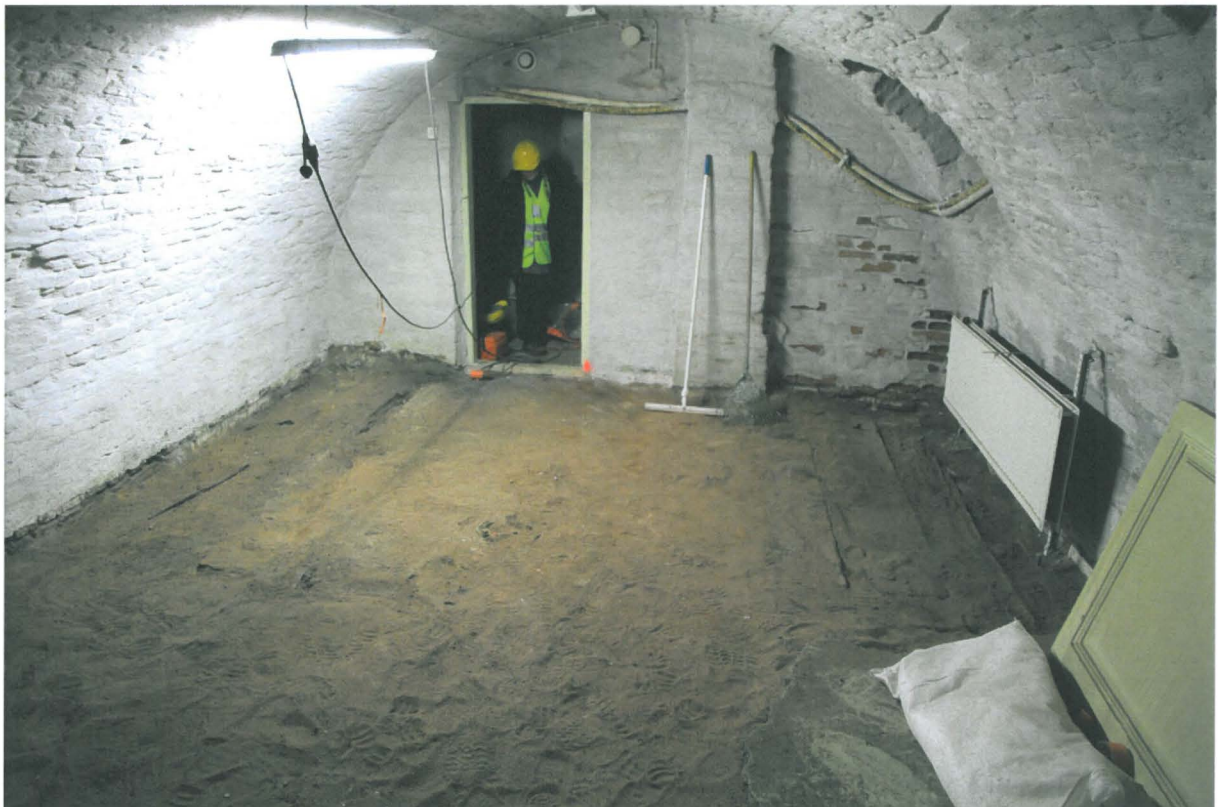
**Kuva 69. Sunn S017.** Kuvassa näkyy selvemmin itä- ja länsiseinien vieressä olevat seinien suuntaiset kolme hirsiriviä, puupedit. Kuvaussuunta NNW. 8.3.2010.

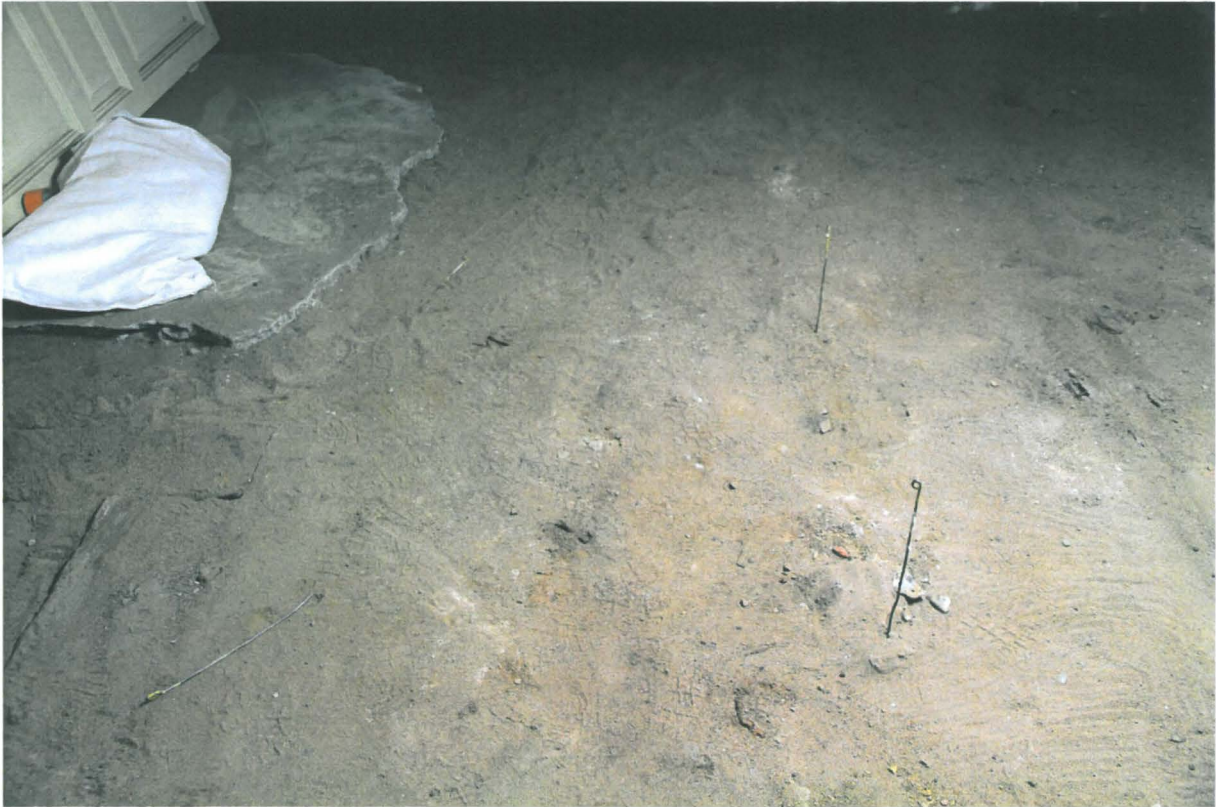
**Kuva 70. Sunn S017. Koekuoppa 5, taso 0. Koekuoppa sijaitsee piikkien kohdalla. Kuvaussuunta S. 8.3.2010.**

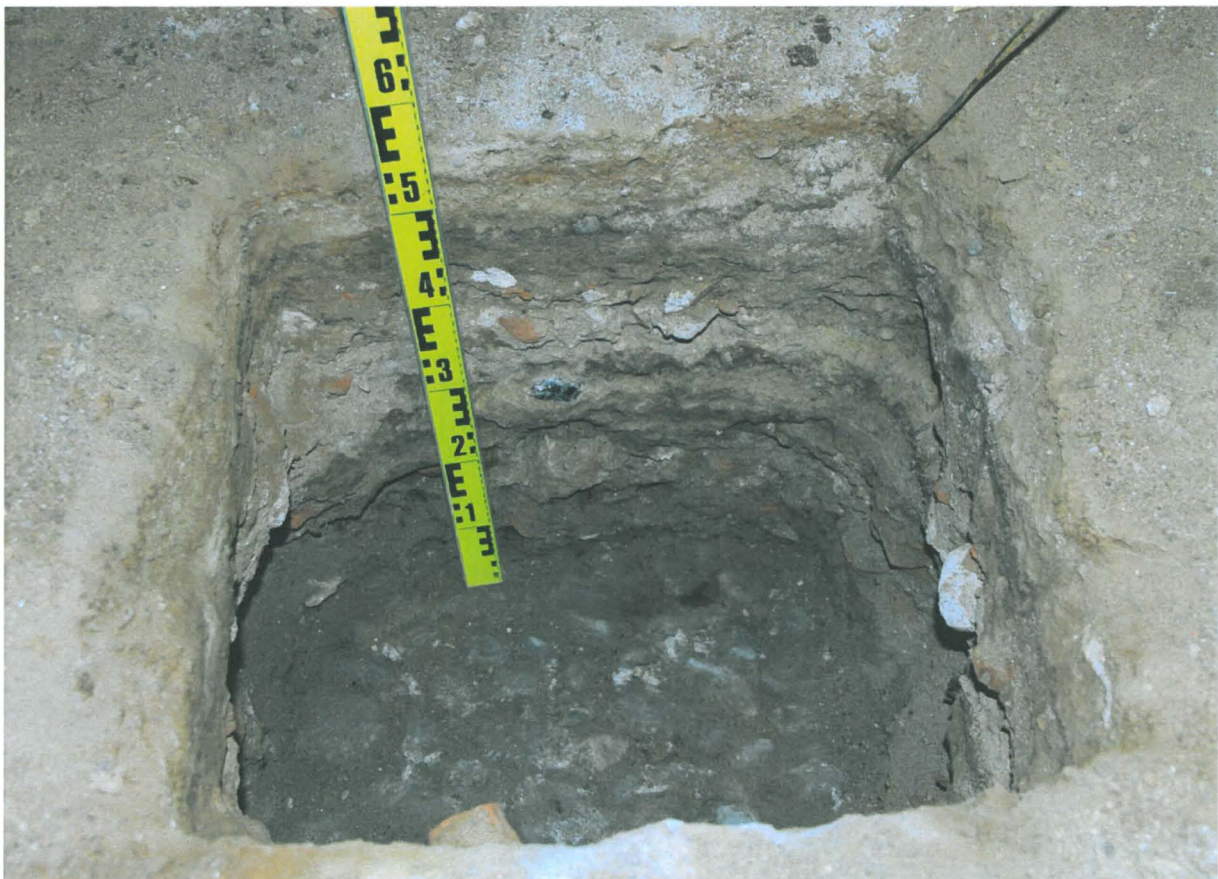
**Kuva 75. Sunn S017. Koekuoppa 5, eteläprofiili.** 8.3.2010.

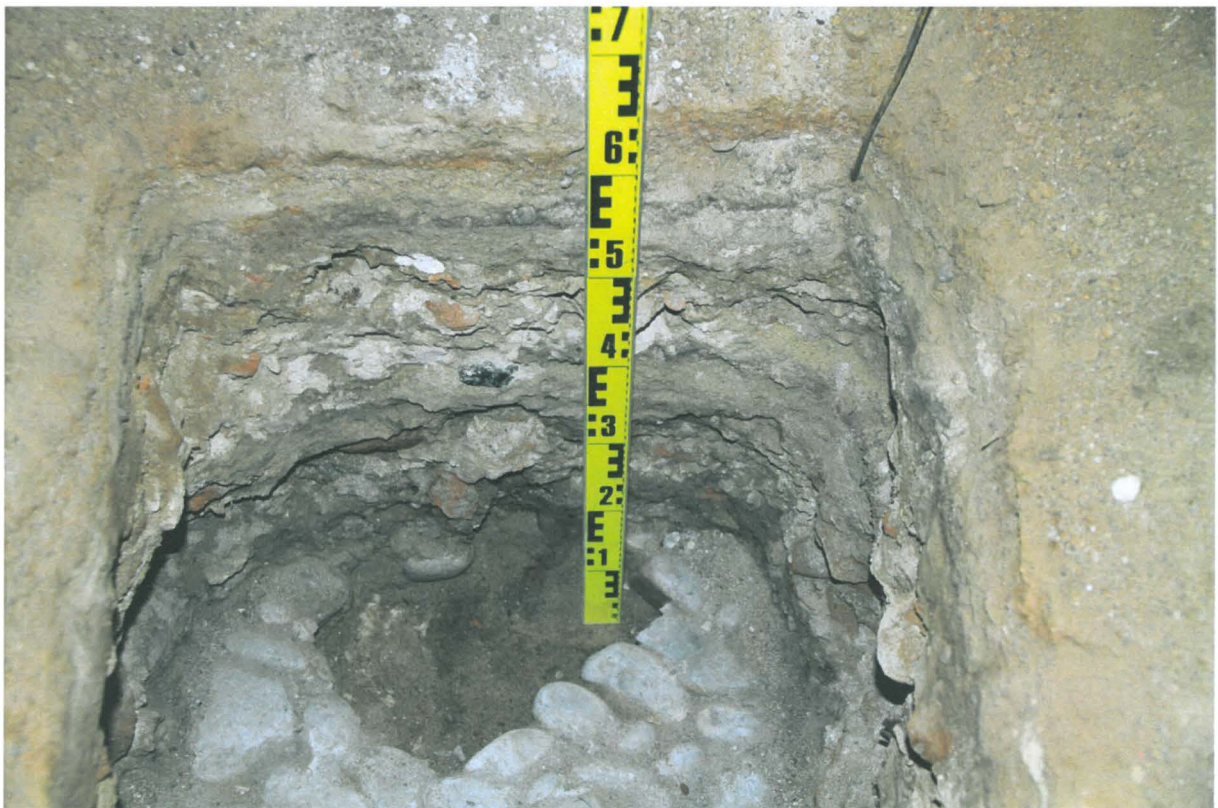
**Kuva 77. Sunn S017. Koekuoppa 5, taso 7. Mukulakiveys on poistettu pienellä alueella eteläprofiilin edestä. Kuvaussuunta S. 8.3.2010.**

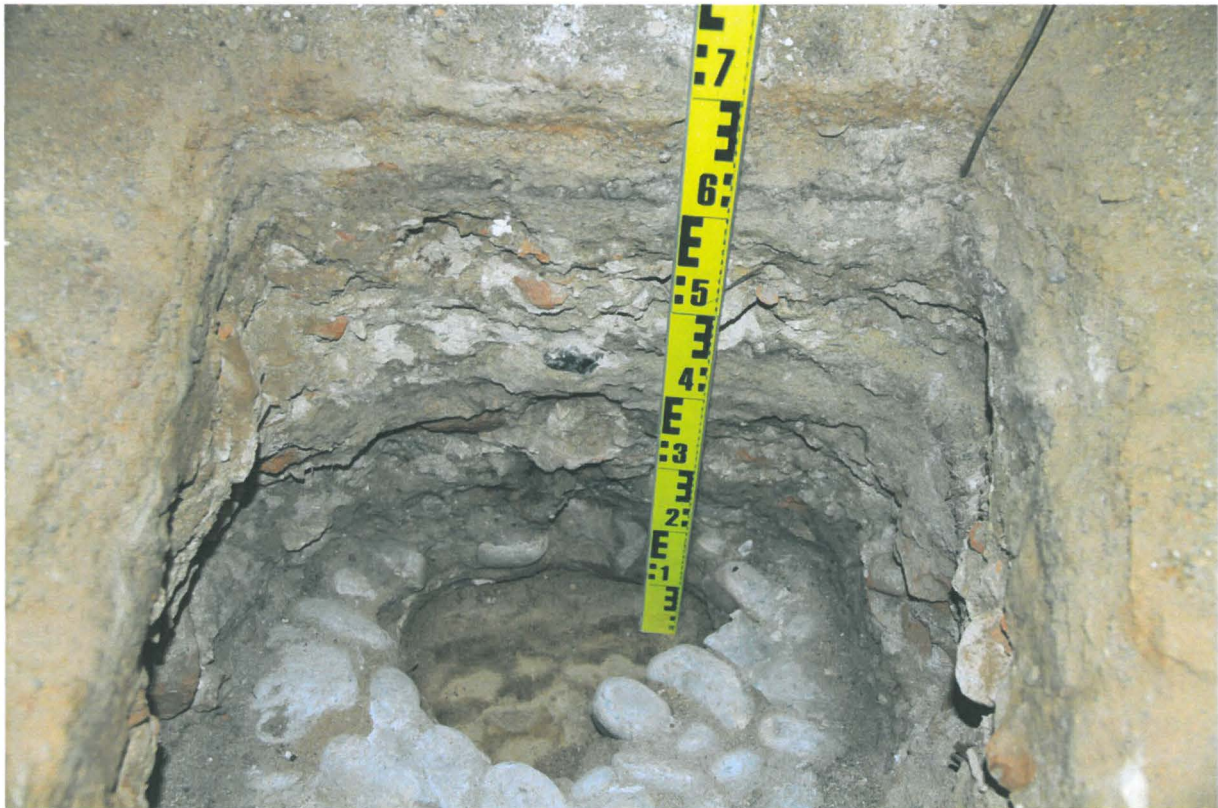
**Kuva 78. Sunn S017.** Koekuoppa 5, taso 8. Mukulakivien alapuolinen likainen tummanruskea hiekka on poistettu. Kuvaussuunta S. 8.3.2010.

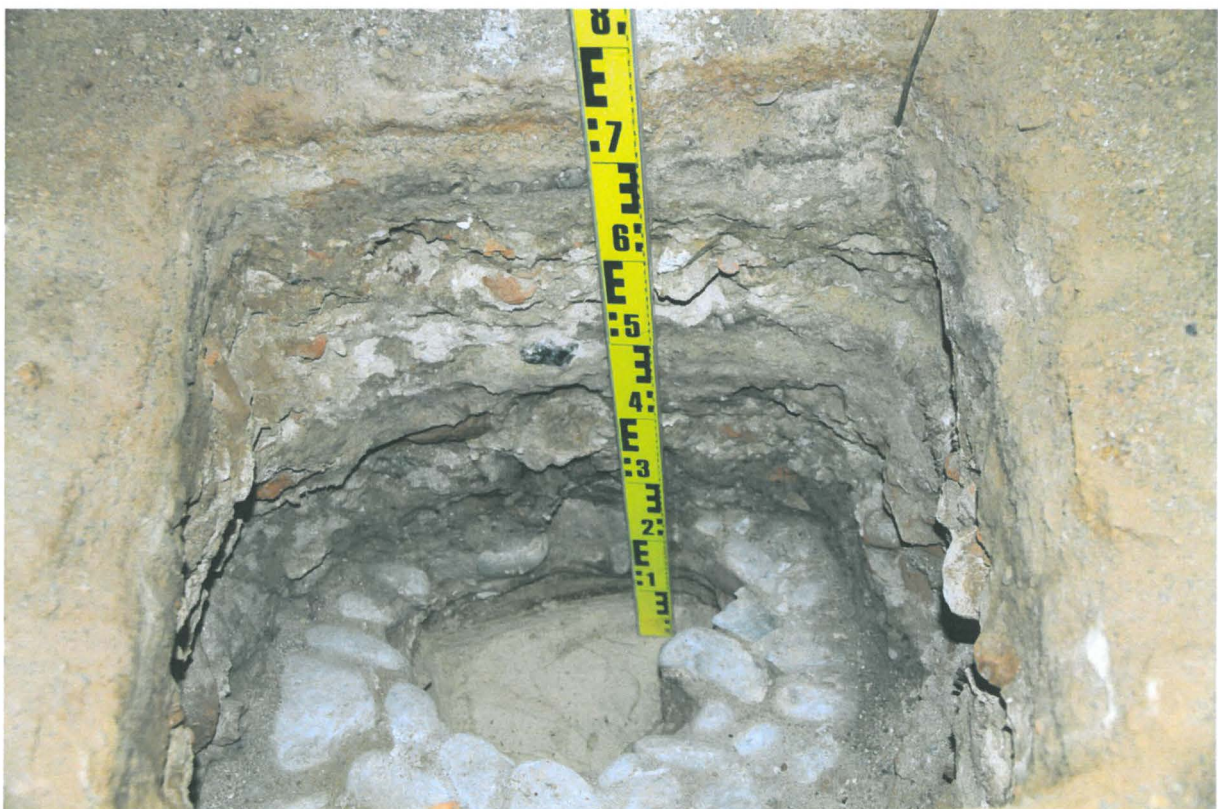
**Kuva 79. Sunn S017.** Koekuoppa 5, taso 9. Vaalea sekoittunut hiekka on poistettu ja puhdas vaalea pohjahiekka on saavutettu. Kuvaussuunta S. 8.3.2010.

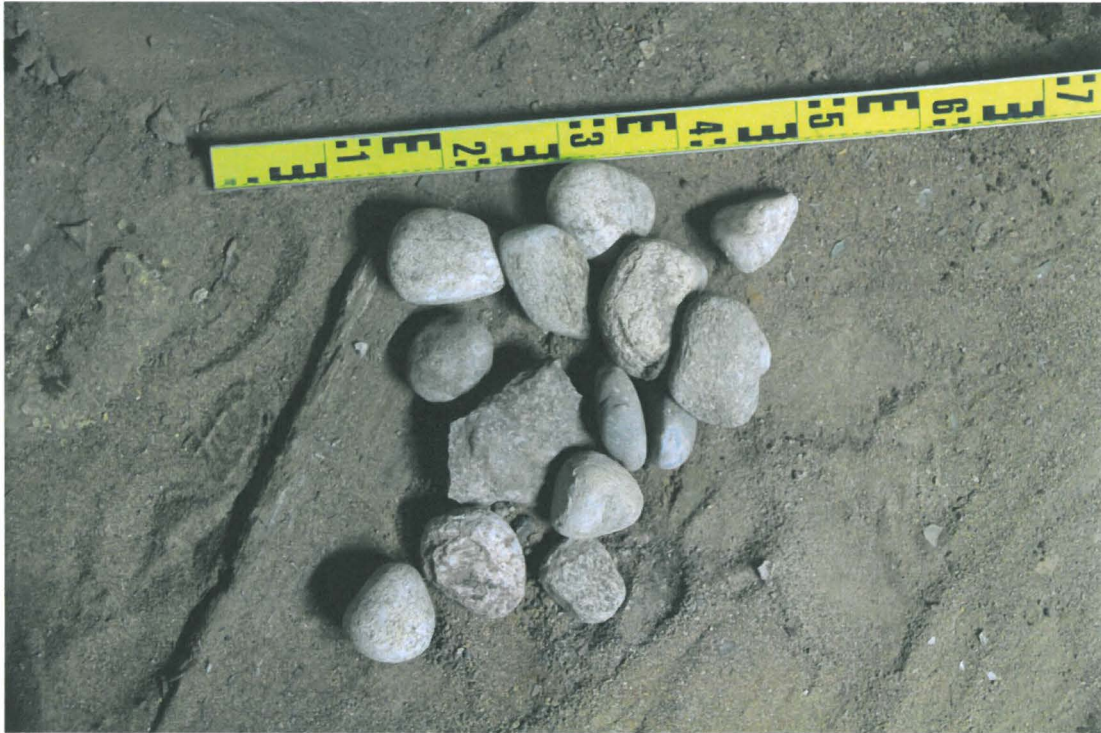
**Kuva 80. Sunn S017.** Kellarin alkuperäisen lattian kiviä koekuopasta 5. 8.3.2010.

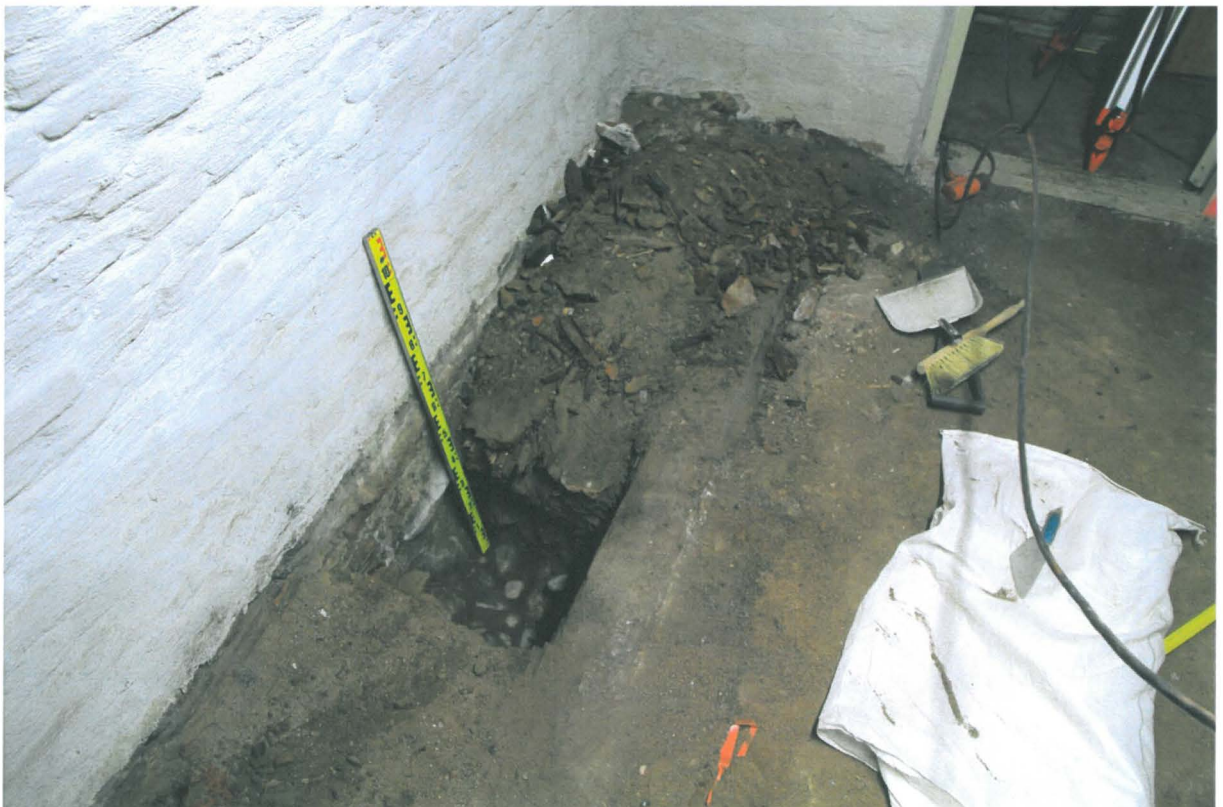
**Kuva 83. Sunn S017. Koekuoppa 6, taso 2. Koekuoppa on kaivettu entiselle lattiatasolle saakka. Kuvaussuunta NNW. 8.3.2010.**

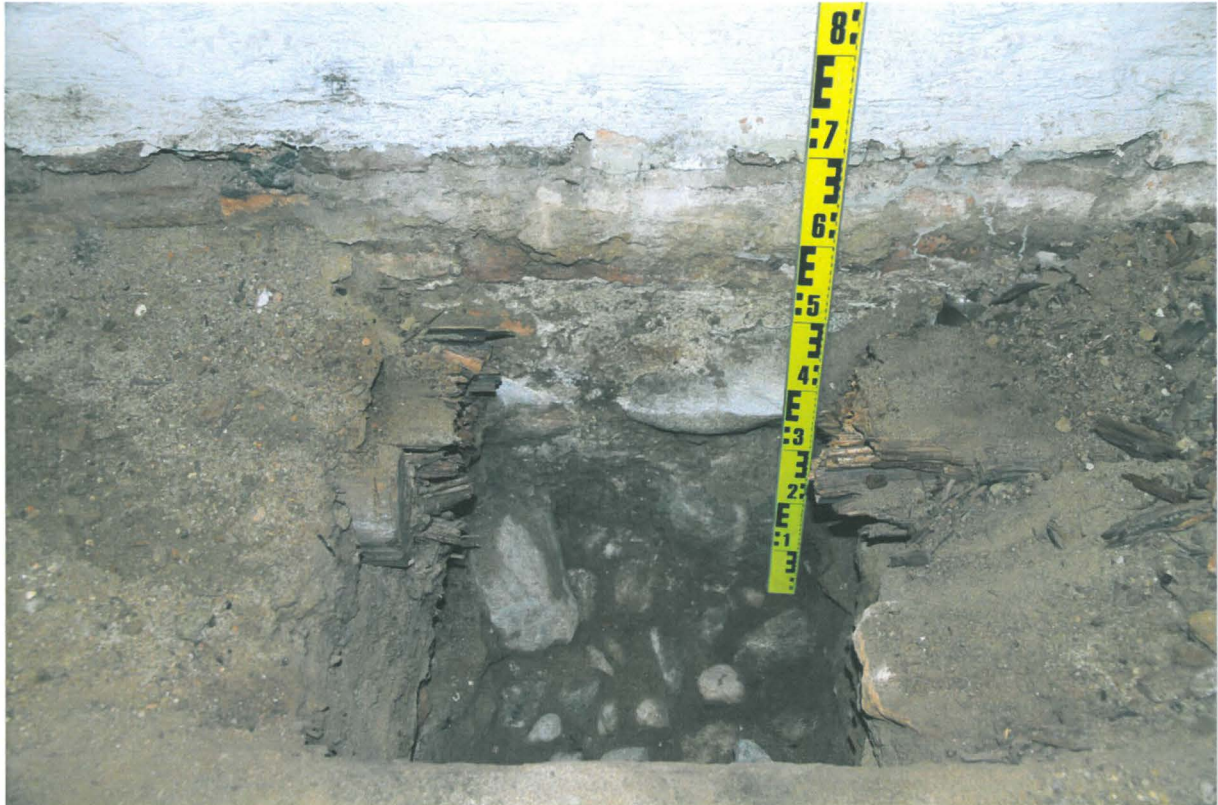
**Kuva 84. Sunn S017. Koekuoppa 6, taso2. Edellinen tilanne. Hiekan sisällä oli iso puu seinän suuntaisena. Kuvaussuunta W. 8.3.2010.**

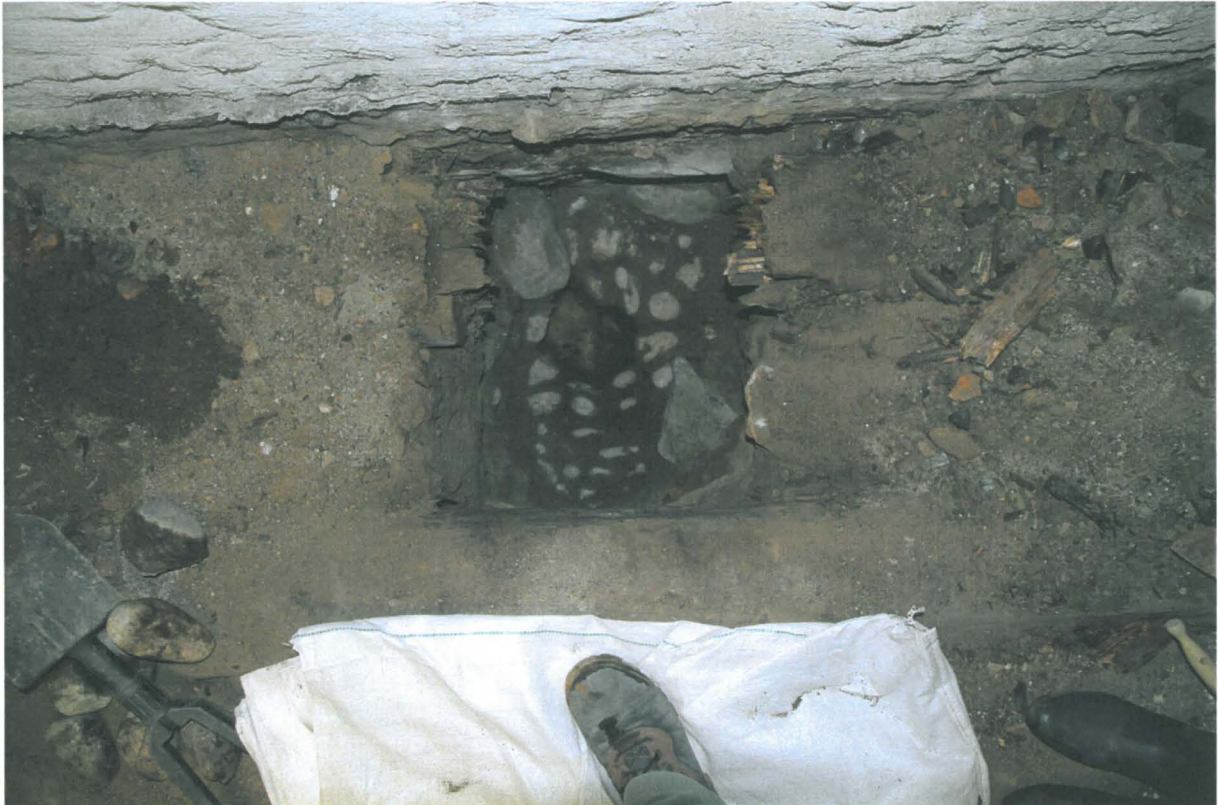
**Kuva 86. Sunn S017.** Koekuoppa 6, taso 3. Kivilattian läpi on tehty pieni koepisto. Kivet ja alapuolinen kivien laskuhiekka on poistettu. Kuvaussuunta W. 3.8.2010.

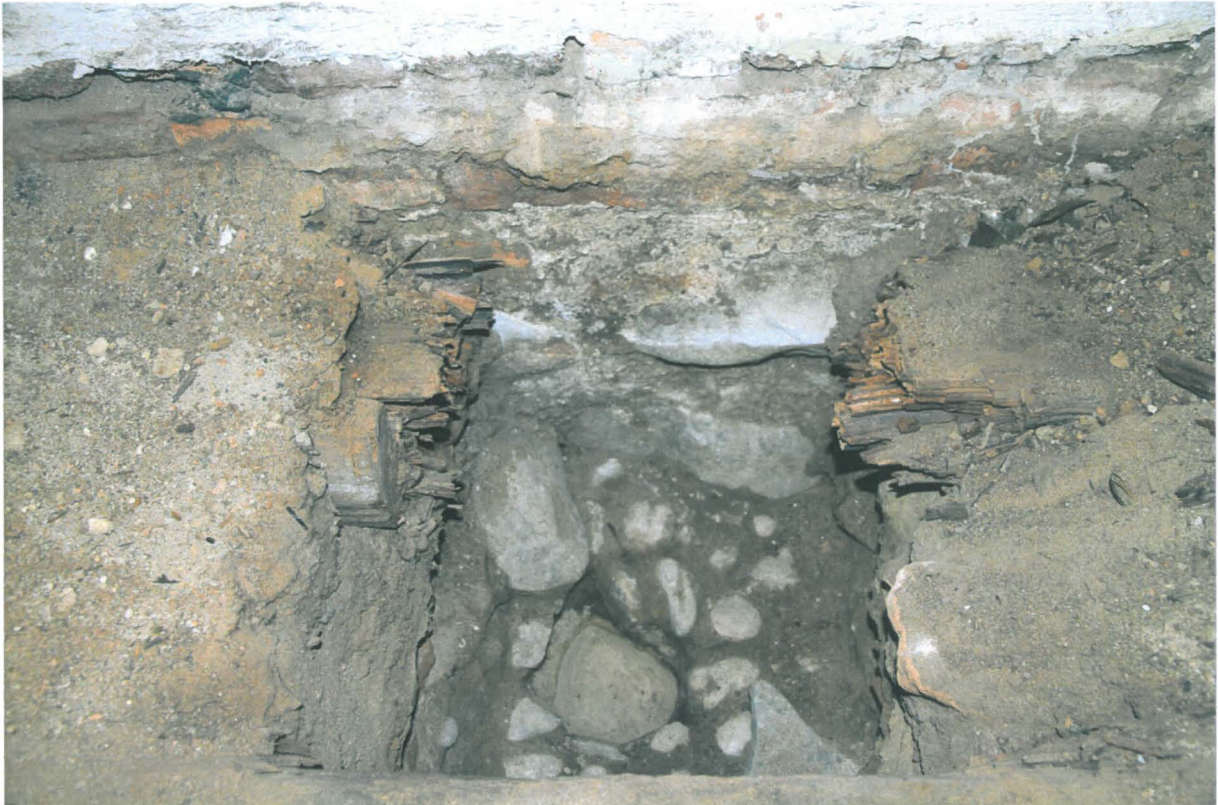
**Kuva 88. Sunn S017.** Koekuoppa 6, taso 4. koepisto on kaivettu puhtaaseen pohjahiekkaan saakka. Kuvaussuunta W. 8.3.2010.

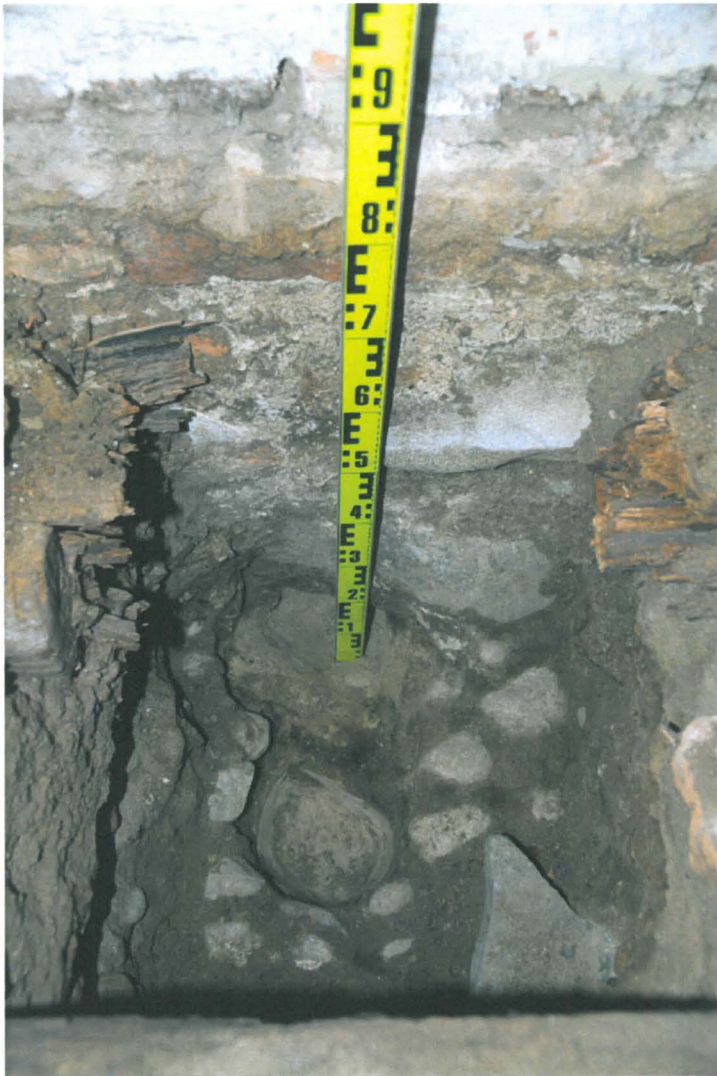
**Kuva 90. Sunn S017.** Koekuoppa 6. Koekuoppaan kellaritilan länsiseinän viereen on kaivettu koepisto seinän alapinnan toteamiseksi. Kuvaussuunta W. 8.3.2010.

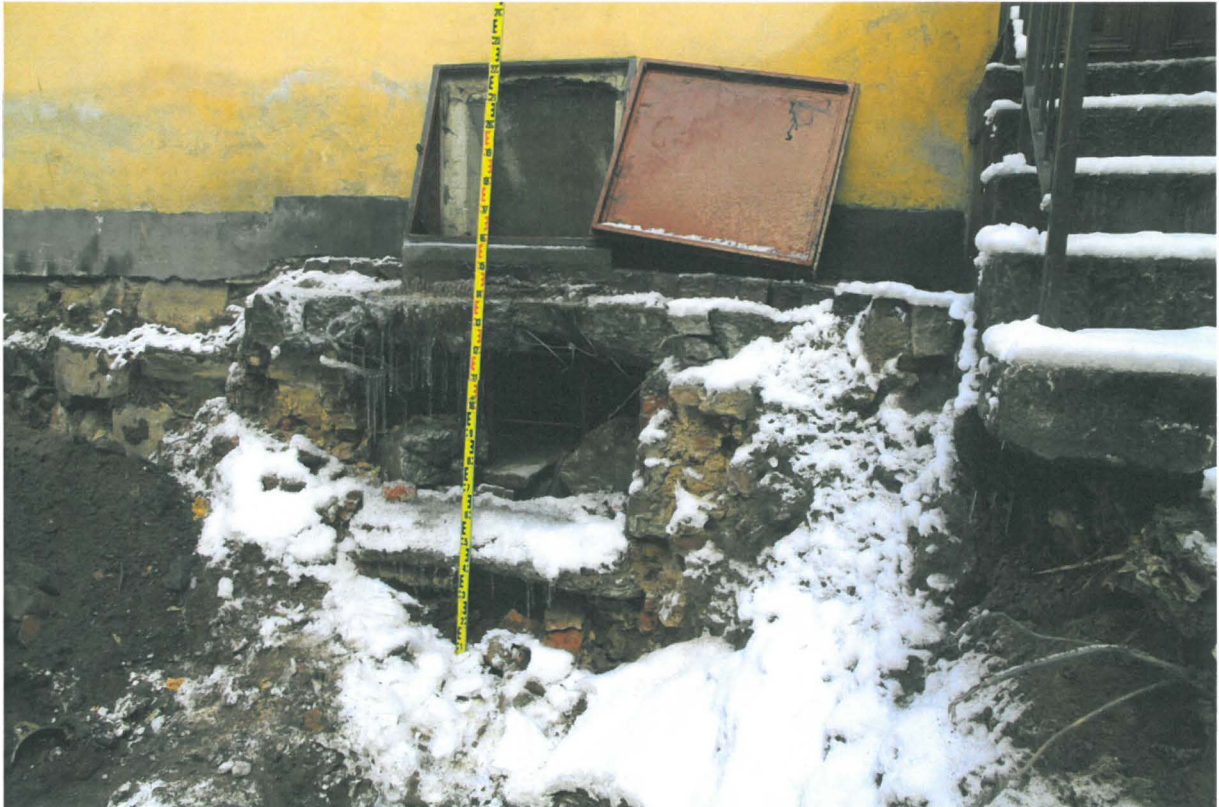
**Kuva 94. Sunn S020.** Kannella suljettu aukko seinän läpi kellaritilaan, joka oli muista erillinen tila (uusi numero S020). Kuvaussuunta W. 22.3.2010.

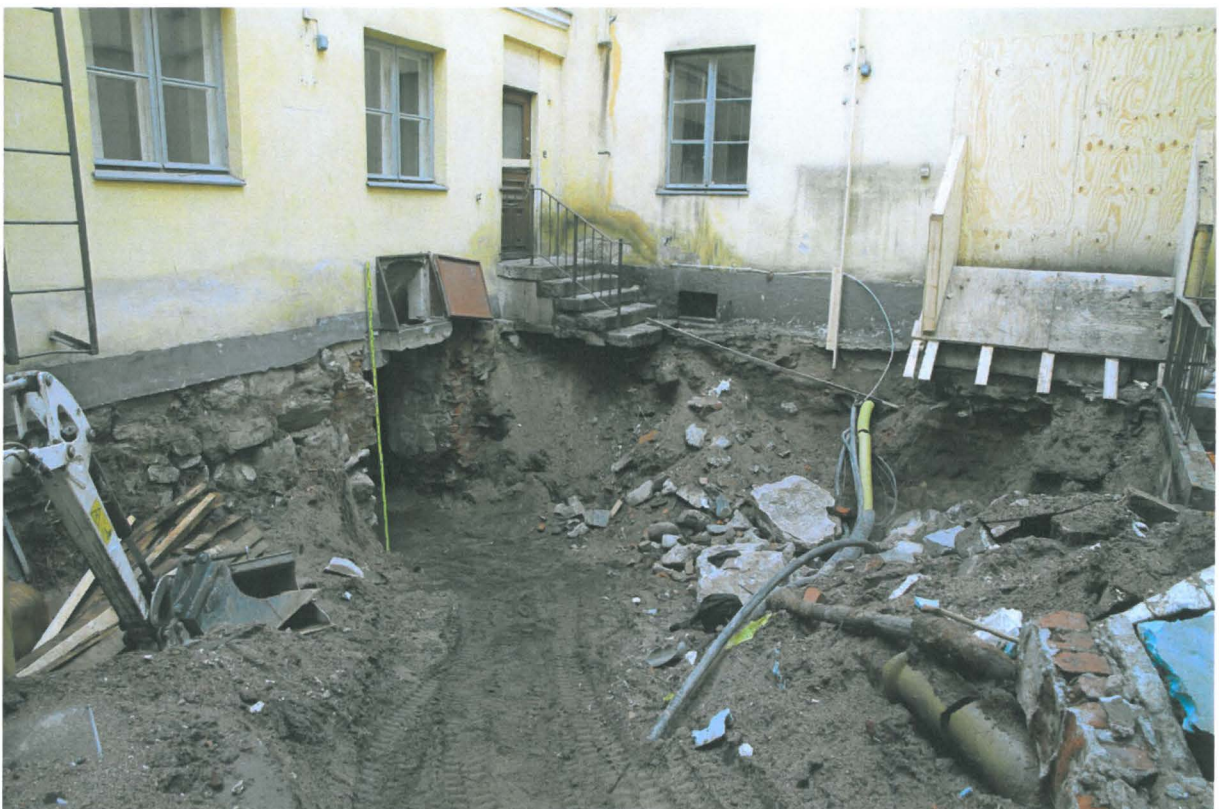
**Kuva 95. Sunn S020.** Kellaritilan oviaukko pihatason alapuolella on otettu kokonaan esille. Kuvaussuunta NW. 31.3.2010.
