**HELSINKI, KISELEFF-SUNN 2010-2011**  
**Markku Heikkinen**

MITTAUSDOKUMENTOINTI  
Taustana rakennuksen pohjapiirustus ja Helsingin kaupungin sähköinen kartta  
Digitointi: H. Hämäläinen 2012

Yleiskartta, Kiseleff-Sunn 1. kerros, dokumentoidut kaukolämpö- ja kaukojäähdytyskaivannot, koekuopat 7-10, sisäpihan tutkimusalue sekä profiili Sofiankadulla  
Mk 1: 250

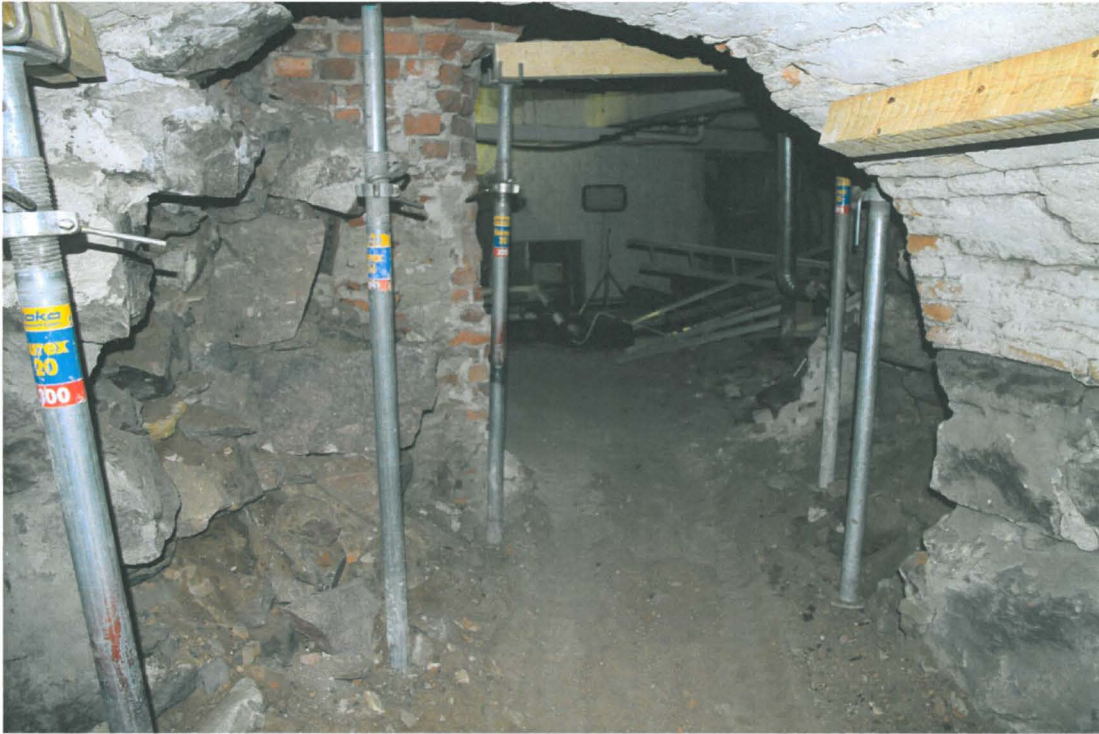
**Kuva 98. Sunn S020.** Kellaritilan länsipää. Sunnin ja Kiseleffin väliseen seinään on tehty iso aukko. Kuvaussuunta W. 31.3.2010.

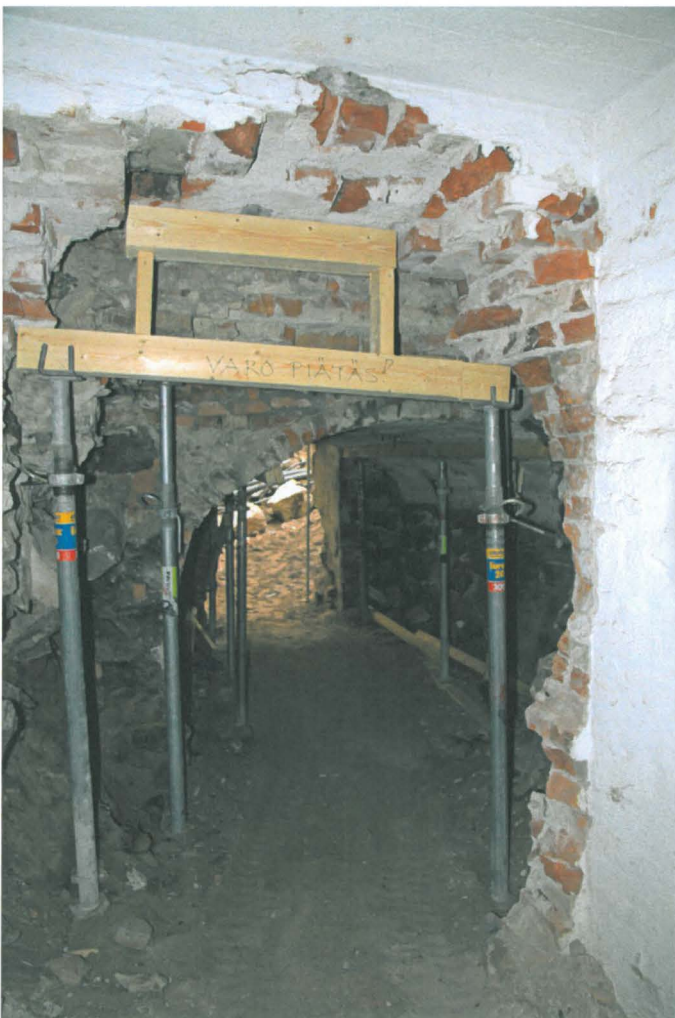
**Kuva 99. Sunn S020.** Kellaritila kuvattuna Kiseleffin puolelta. Kuvaussuunta SEE. 31.3.2010.

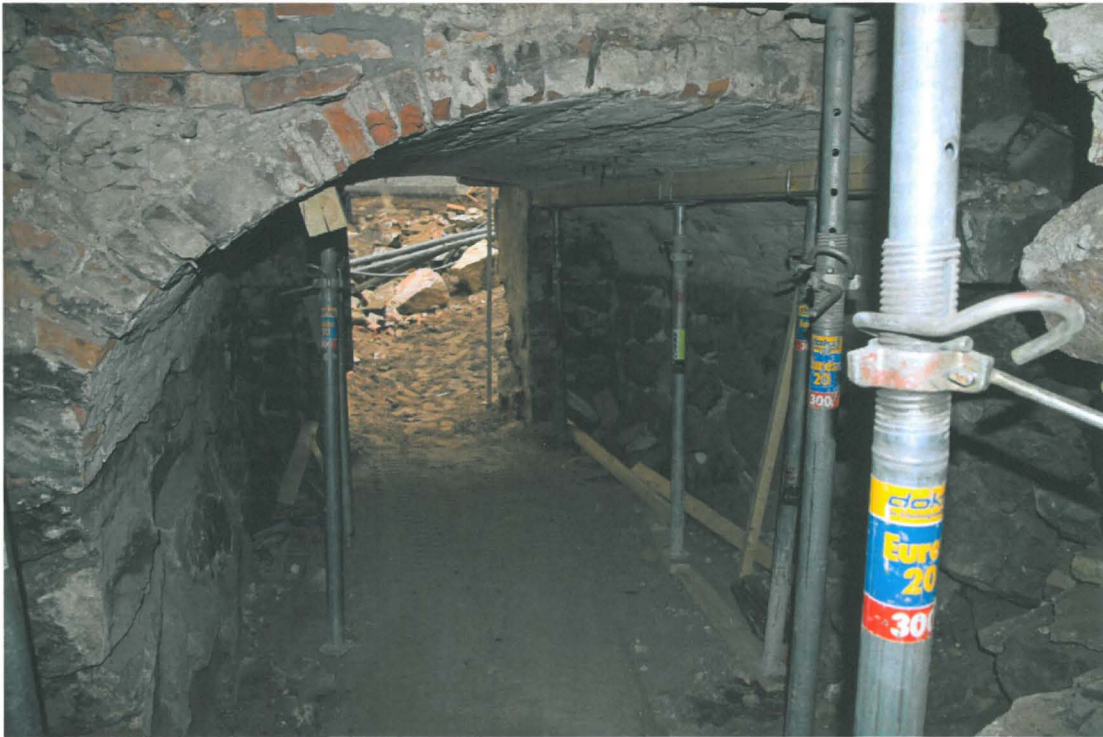
**Kuva 100. Sunn S020.** Kellaritila kuvattuna Sunnin ja Kiseleffin seinän kohdalta. Kuvaussuunta E. 31.3.2010.

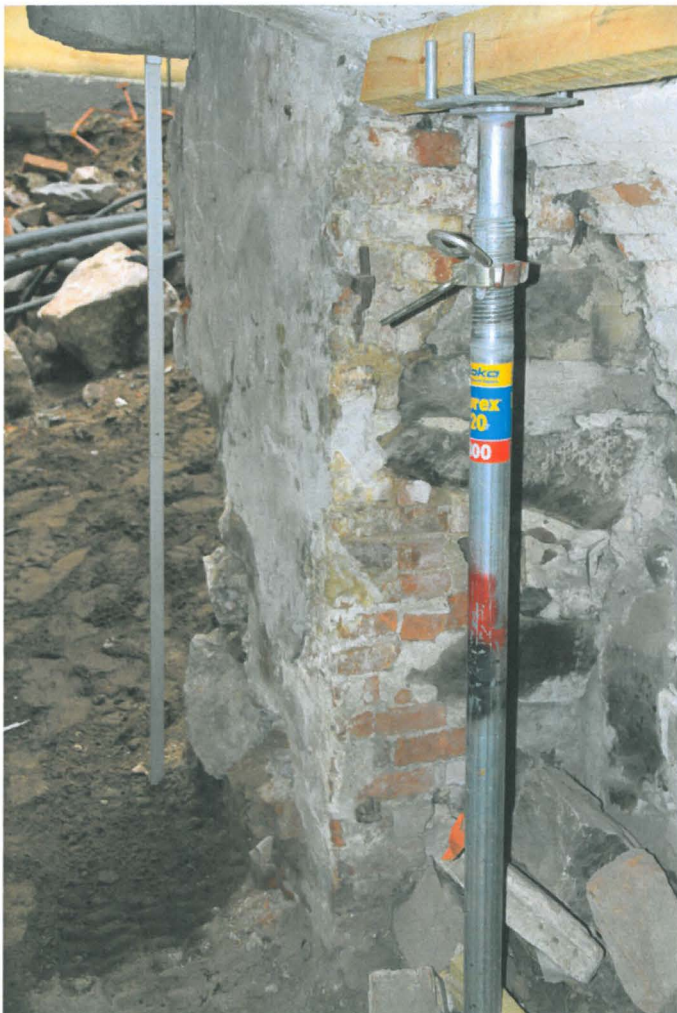
**Kuva 101. Sunn S020.** Kellarin eteläseinää itäseinän oviaukon kohdalla. Seinässä näkyy saranatapit. Kuvaussuunta SEE. 31.3.2010.

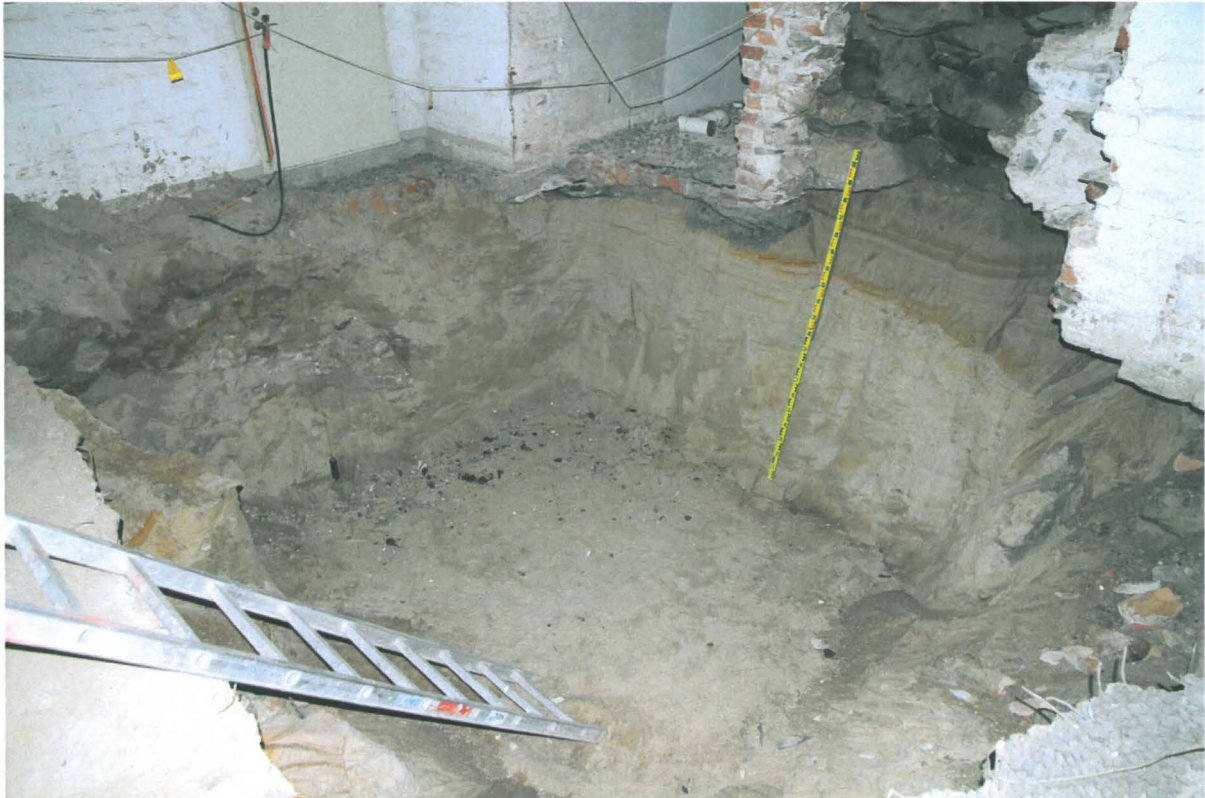
**Kuva 102. Kiseleff K057.** Etupäässä Kiseleff K057:ään kaivettiin kuoppa hissikuilua varten. Kuvaussuunta NW. 25.5.2010.

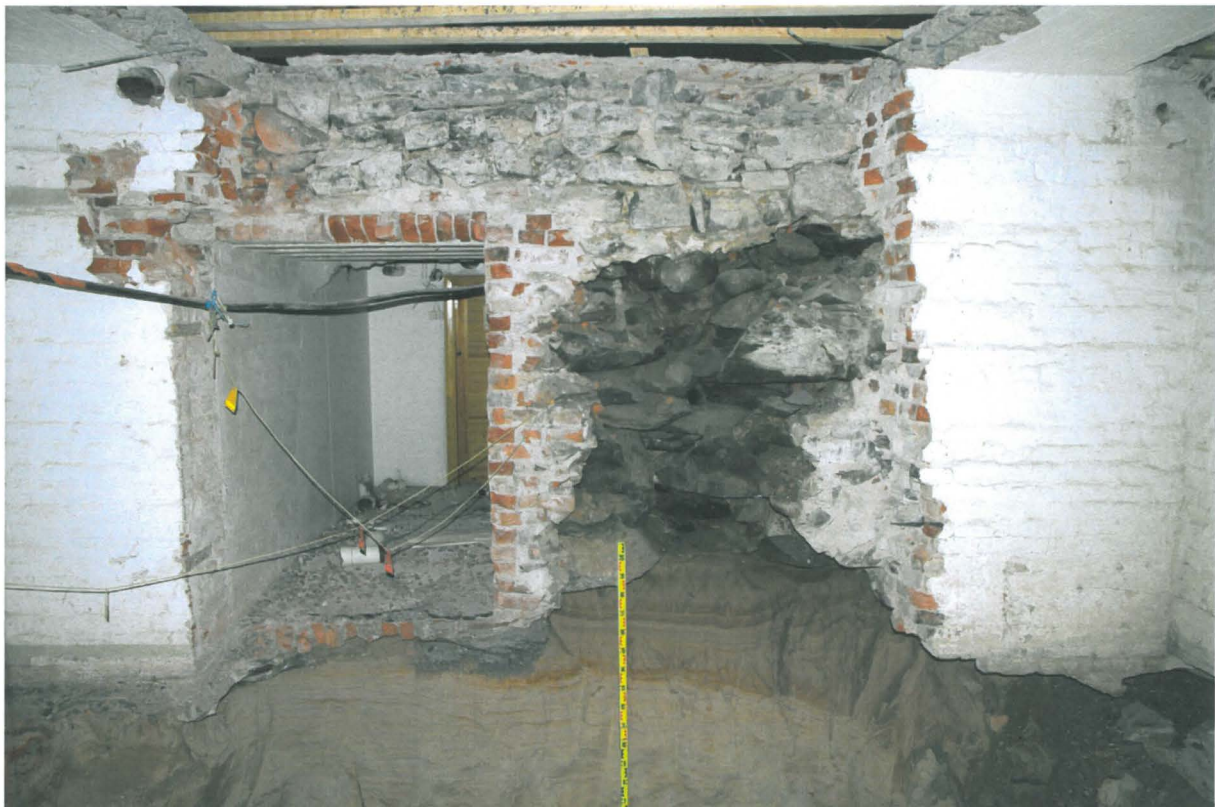
**Kuva 103. Kiseleff K057.** Hissikuilun pohjoisseinän kohta. Kiseleffin vanhaa kiviseinää on jouduttu purkamaan oviaukon oikealta puolelta. Kuvaussuunta N. 25.5.2010.

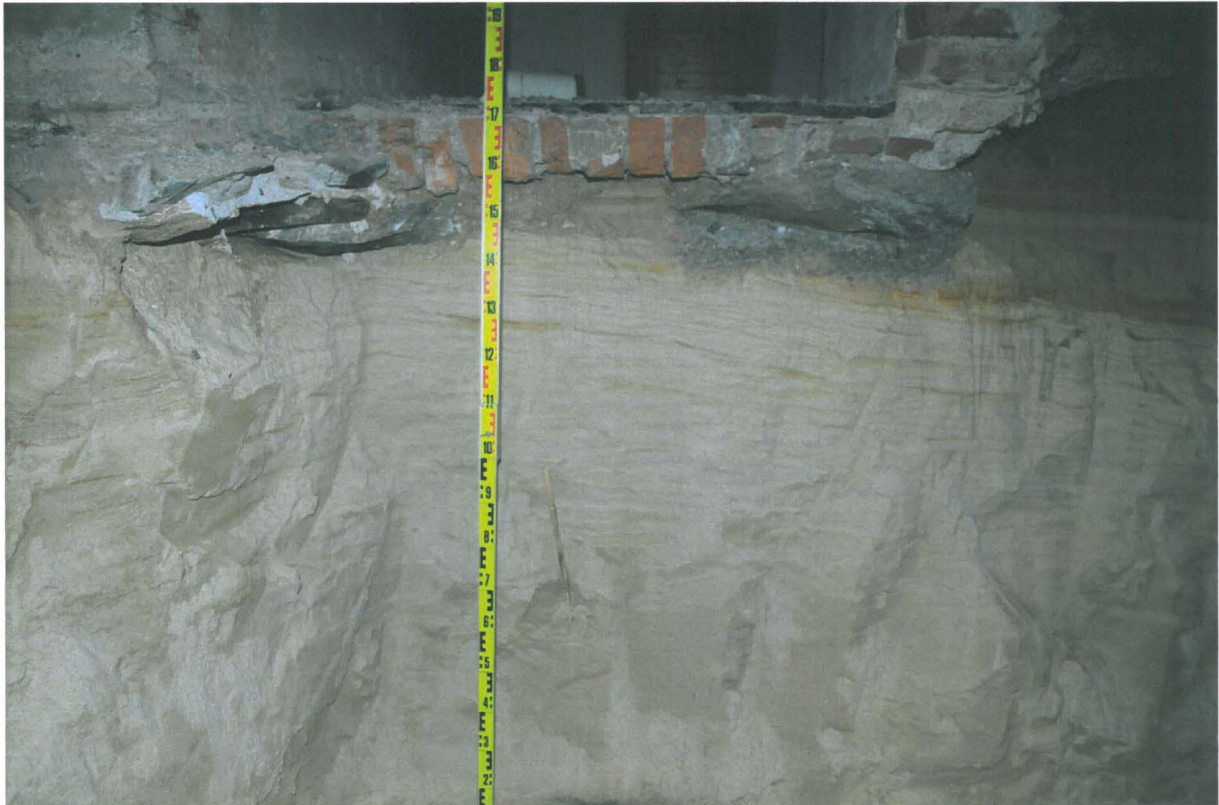
**Kuva 104. Kiseleff K057.** Pohjoisseinän länsipuoliskon alaosa. Lattian alla on melkein heti puhdas pohjahiekka. Kuvaussuunta N. 25.5.2010.

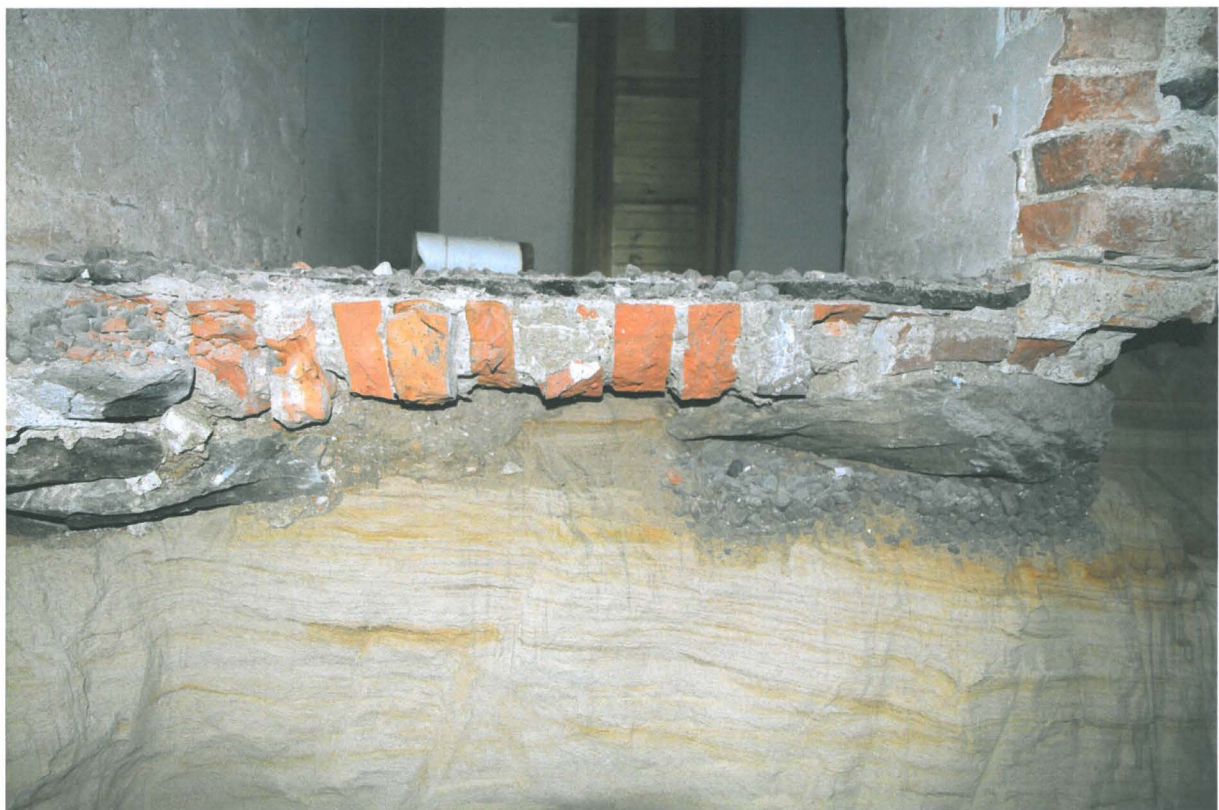
**Kuva 105. Kiseleff K057.** Lähikuva edellisestä. Kuvaussuunta N. 25.5.2010.

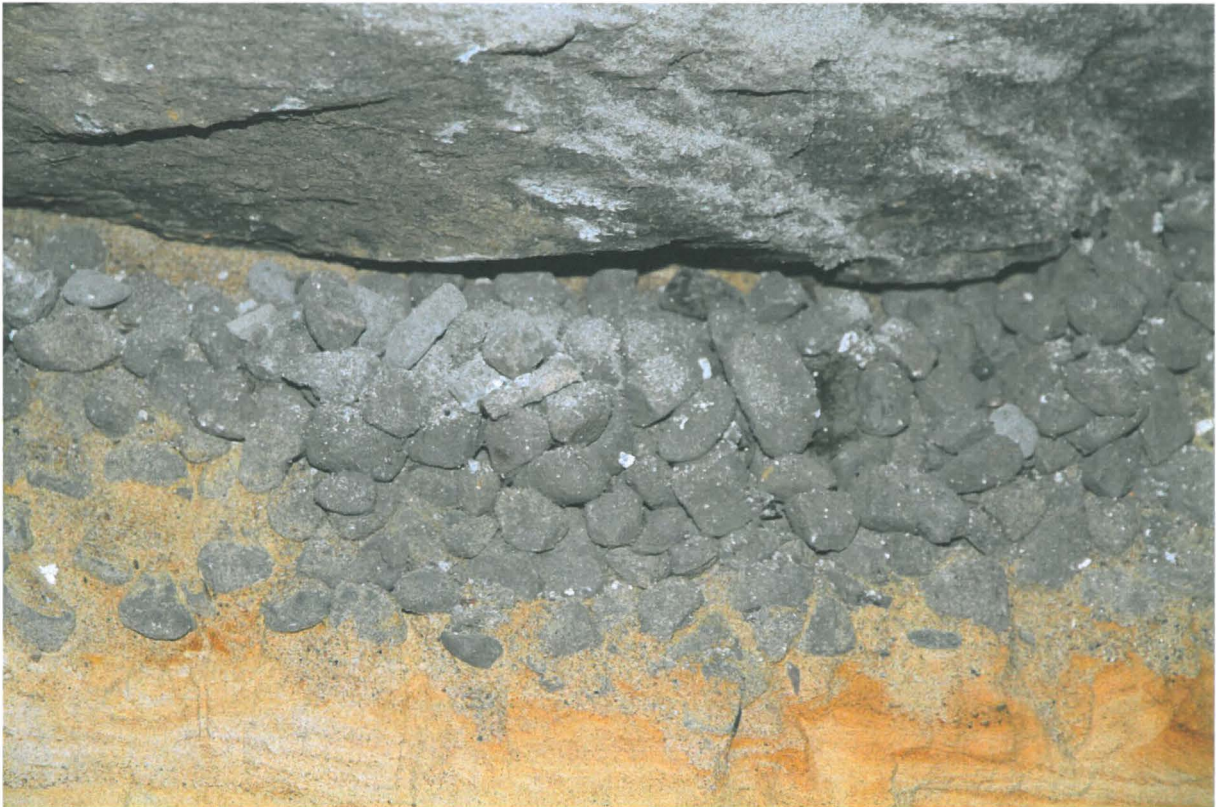
**Kuva 106. Kiseleff K057.** Lähikuva käytävän itäisen alimman kiven alla olleesta materialista. Kuvaussuunta N. 25.5.2010.

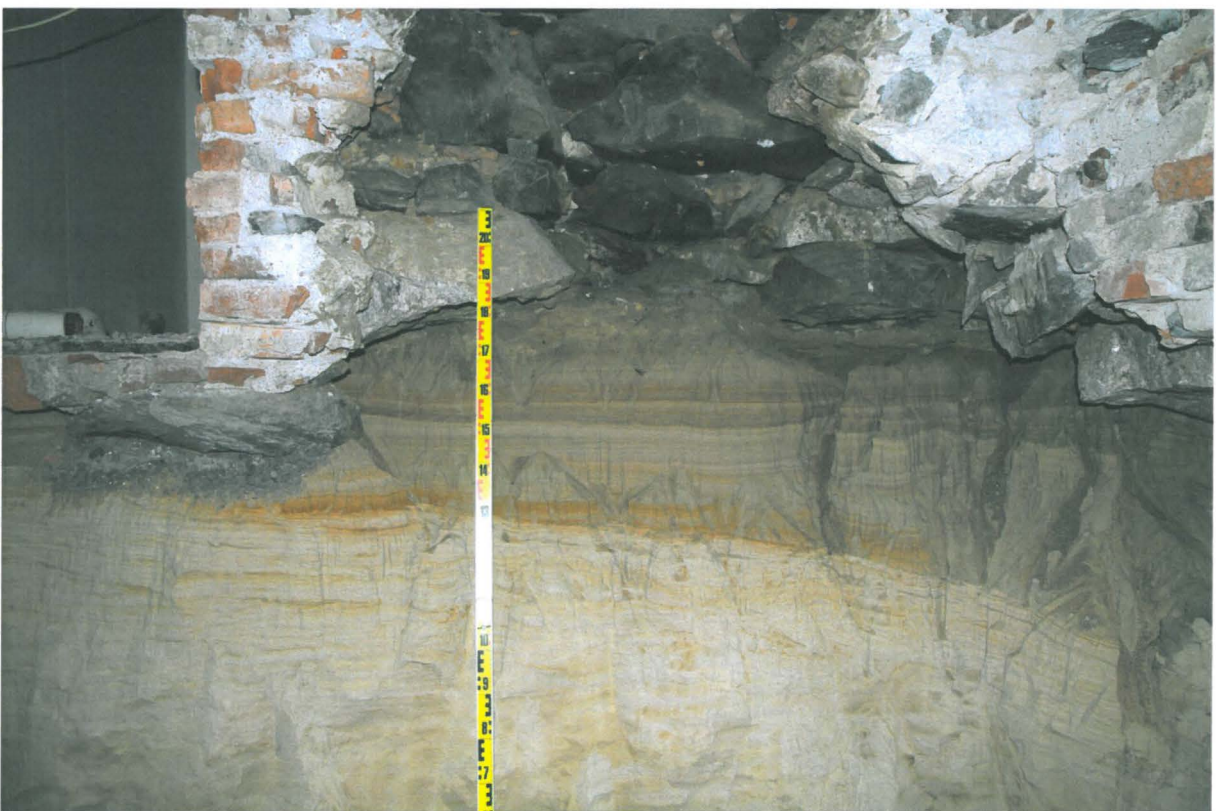
**Kuva 107. Kiseleff K057.** Pohjoisseinän itäpuoliskon alaosa. Kiseleffin vanhan perustusmuurin alla puhdas hiekka sijaitsee korkeammalla kuin käytävän lattia. Kuvaussuunta N. 25.5.2010.

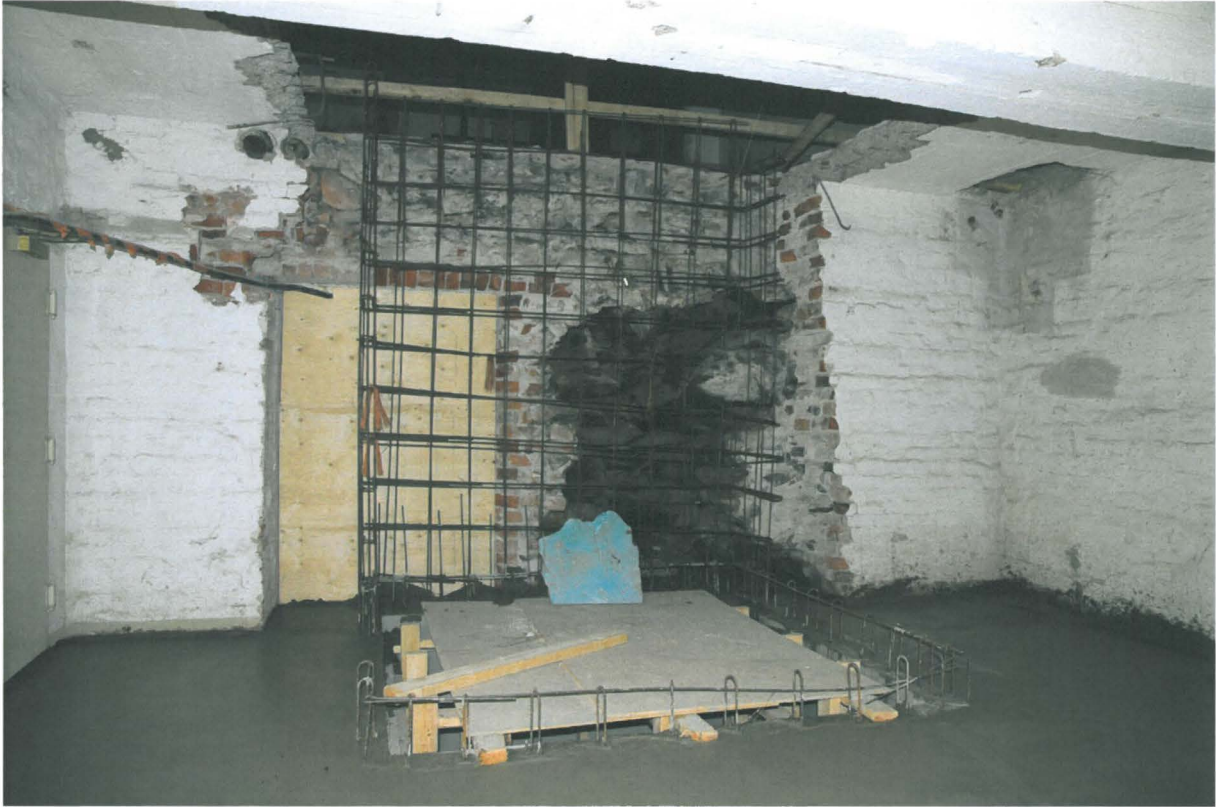
**Kuva 116. Kiseleff K057.** Hissitilan lattia on valettu ja pohjoisseinän kohta on raudoitettu. Kuvaussuunta NNE. 11.6.2010.

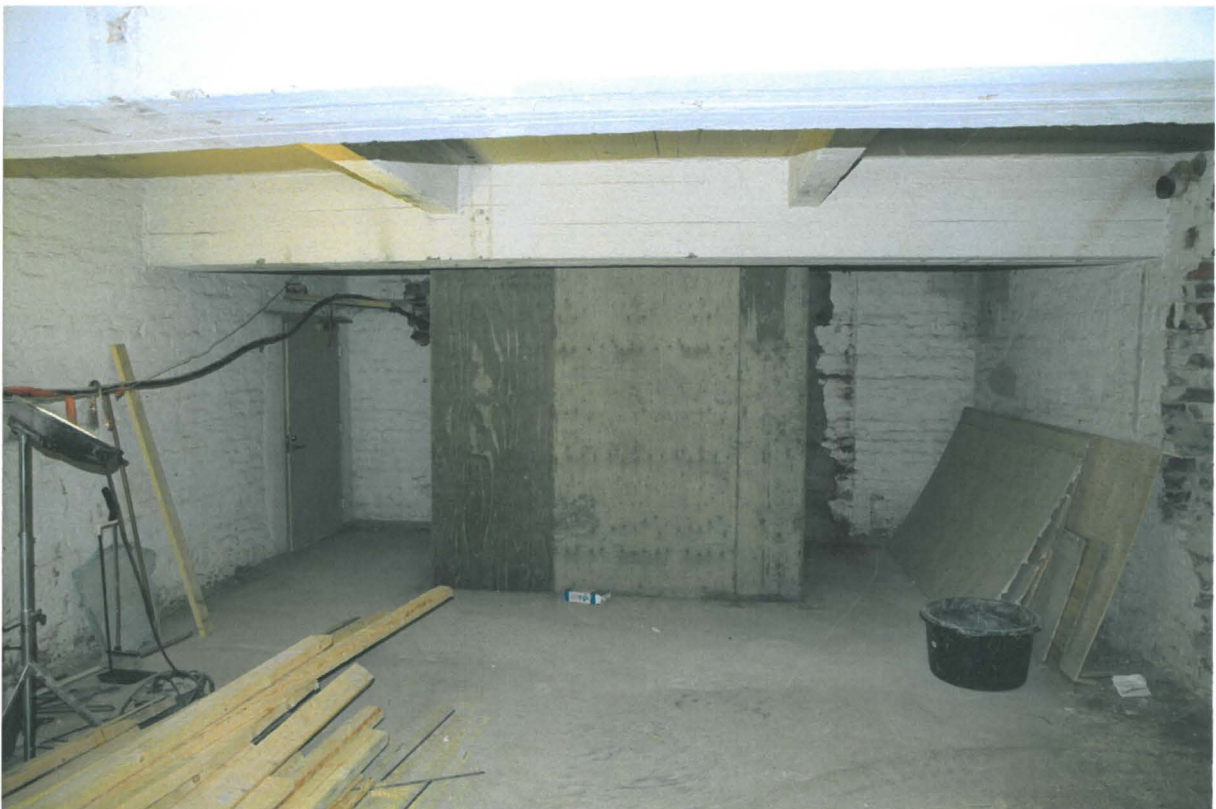
**Kuva 117. Kiseleff K057.** Hissikuilu on valettu. Kuvaussuunta N. 29.6.2010.

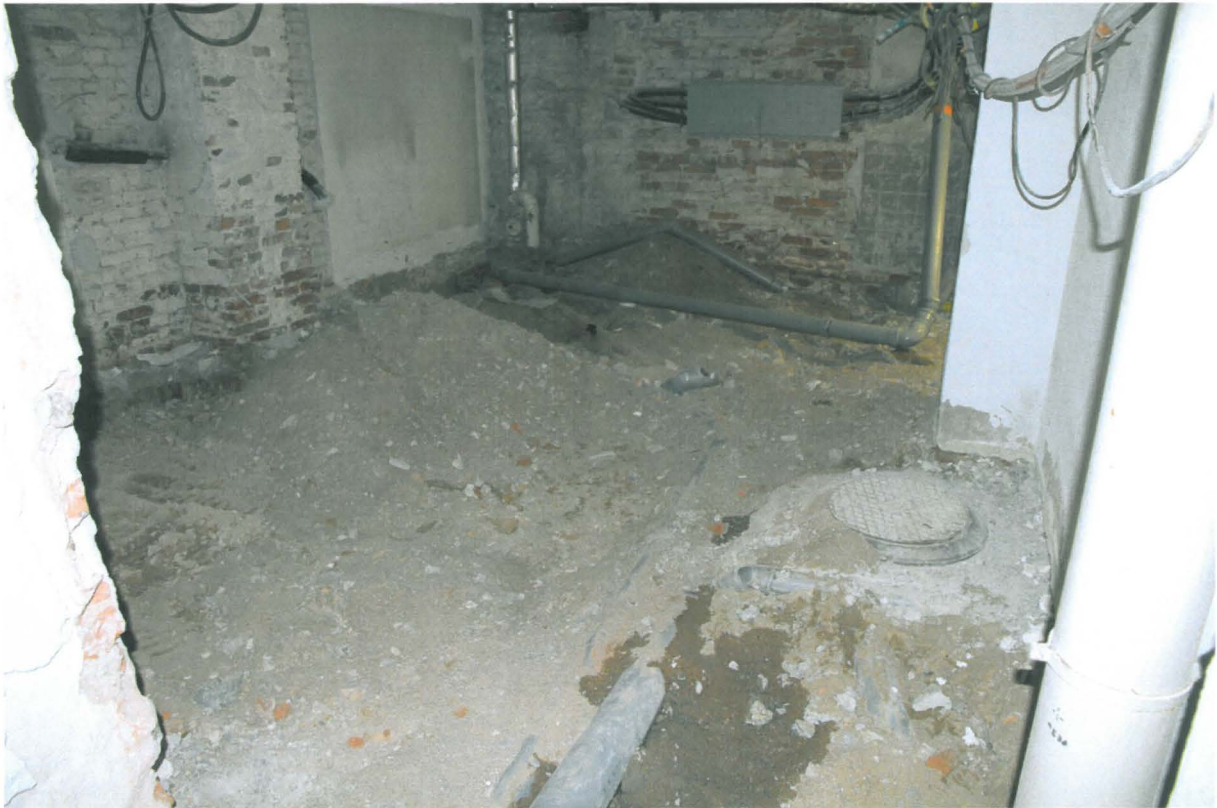
**Kuva 118. Kiseleff K016.** K016 sijaitsee kuvassa olevan tilan takaosassa. Tilasta on purettu seiniä ja lattia. Kuvaussuunta SWW. 7.4.2010.

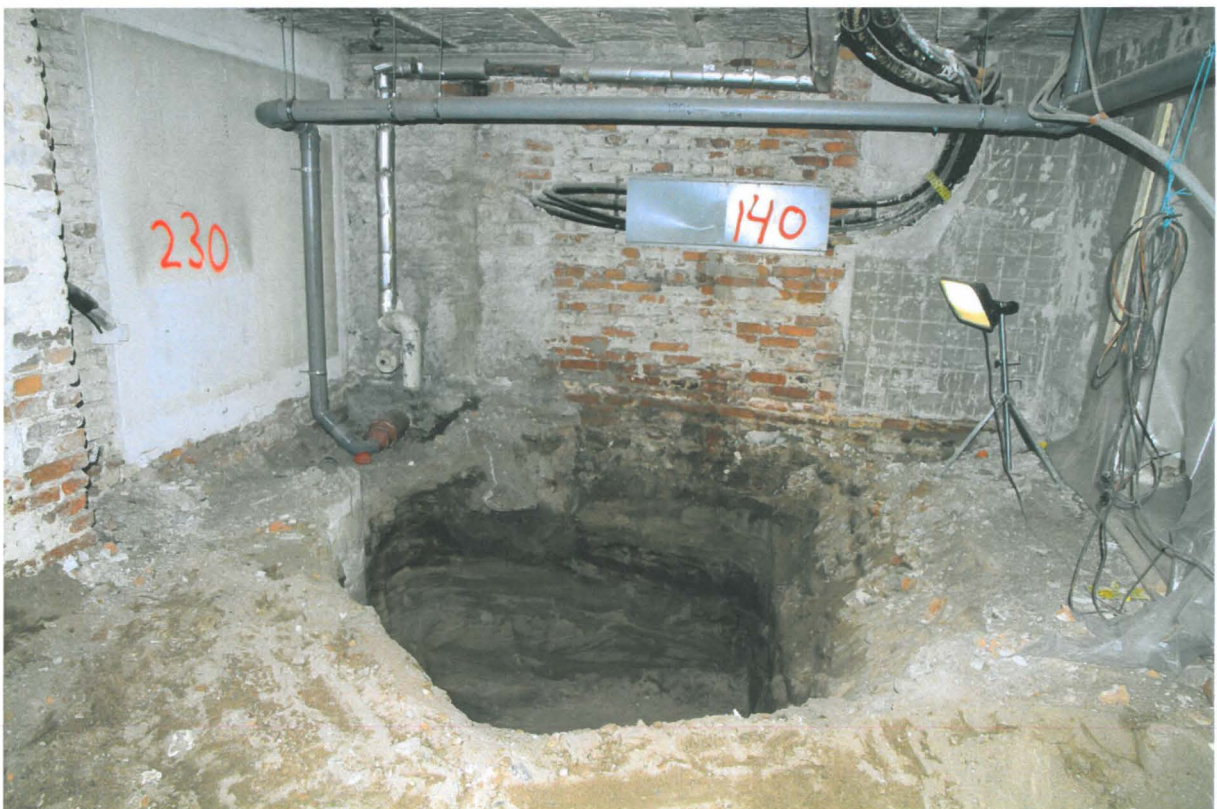
**Kuva 119. Kiseleff K016.** Huonetilaan kaivettiin kaivoa varten iso kuoppa. Kuvaussuunta W. 22.4.2010.

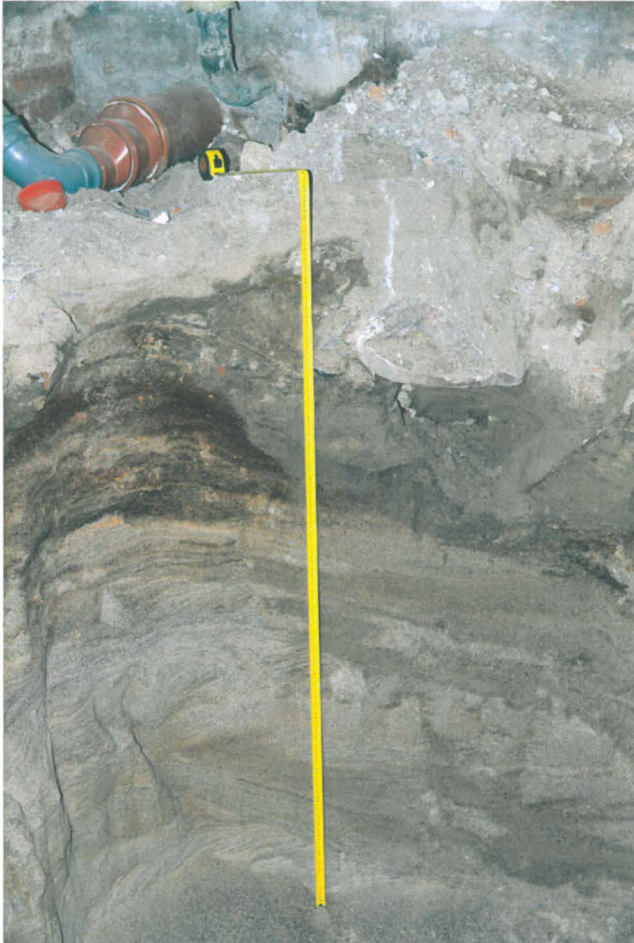
**Kuva 120. Kiseleff K016.** Kuopan lounaiskuuma. Puretun lattian alla oli melko pian puhdas hiekka. Lattianalaiset putket ja betonikaivo olivat ainoat häiriötekijät. Kuvaussuunta SWW. 22.4.2010.

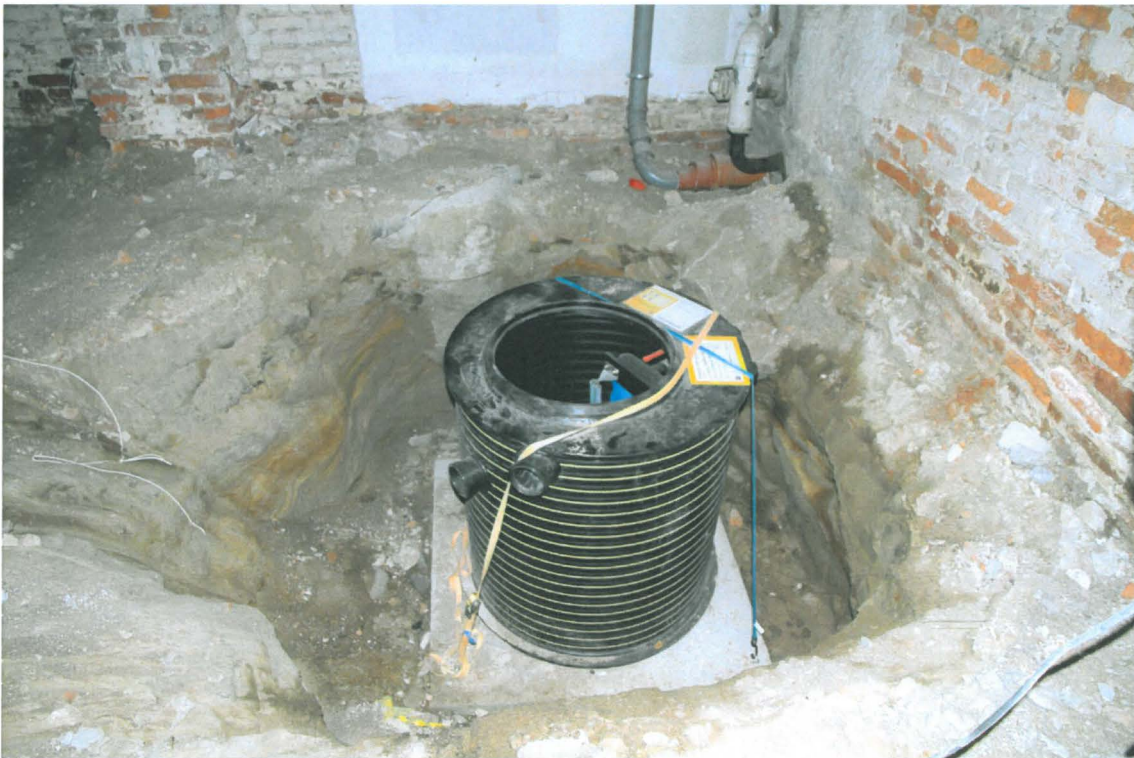
**Kuva 121. Kiseleff K016.** Uusi kaivo on laitettu kuopan pohjalle. Sen takana näkyy vanha betoninen kaivo. Kuvaussuunta S. 25.5.2010.

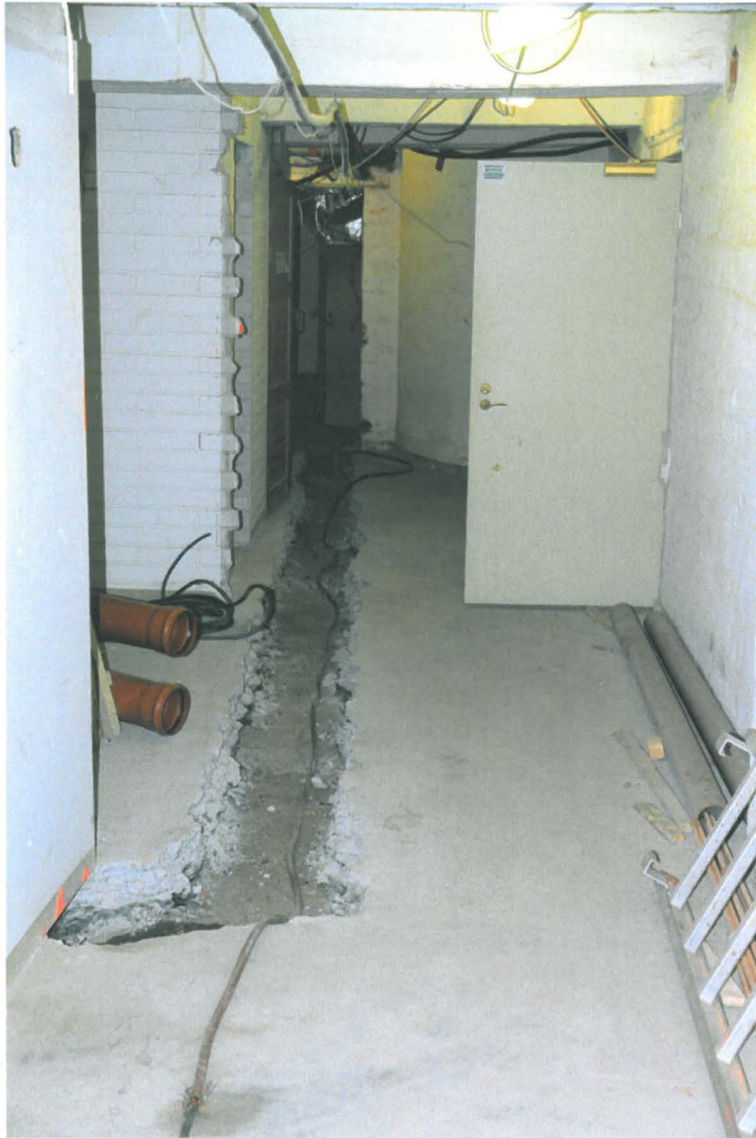
**Kuva 122. Kiseleff K047.** Käytävän eteläpäässä ennen pyöreätä portaikkoa avattiin lattiaa johtoja/putkia varten. Kuvaussuunta S. 11.6.2010.

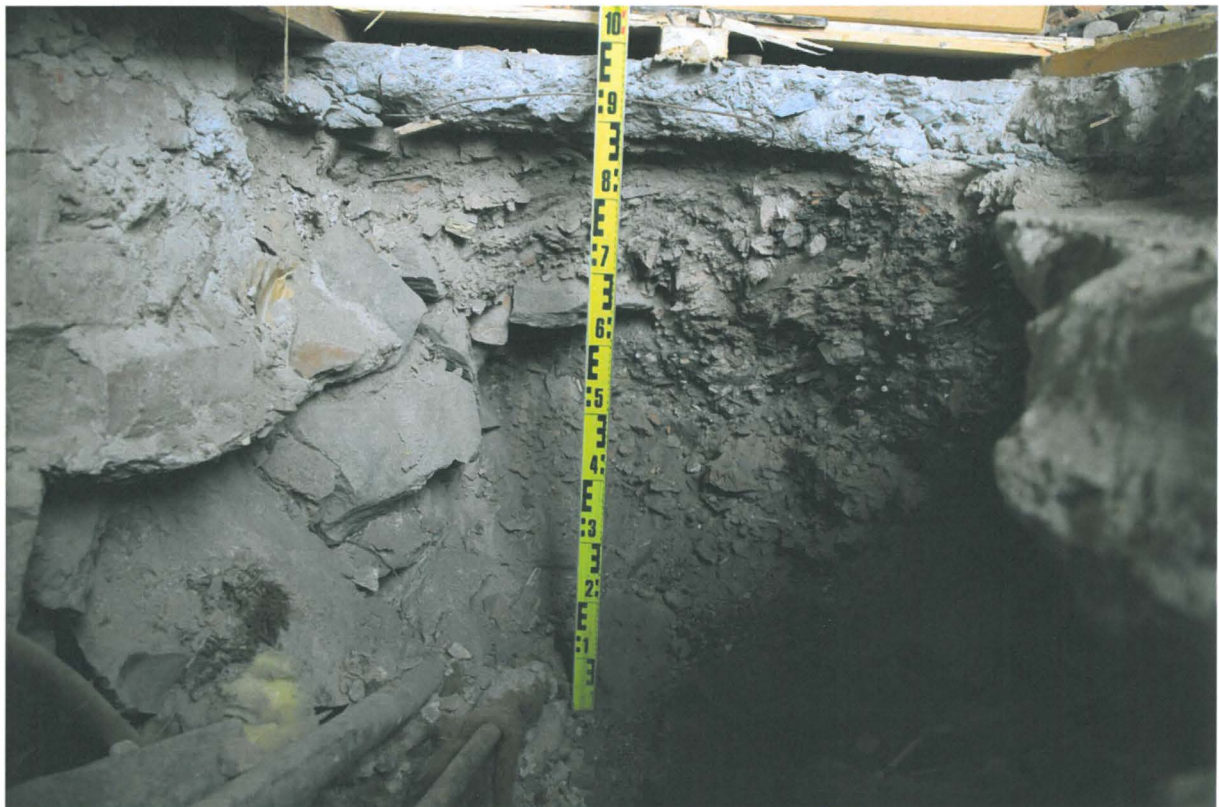
**Kuva 127. Sunn S131. Koekuoppa 7:n eteläprofiili. Betonilattian alapuolisen tiiliholvin välissä on hiekkaa, hiiltä, tiilipalasia ja runsaasti liitupiippujen katkelmia. Kuvaussuunta S. 14.9.2010.**

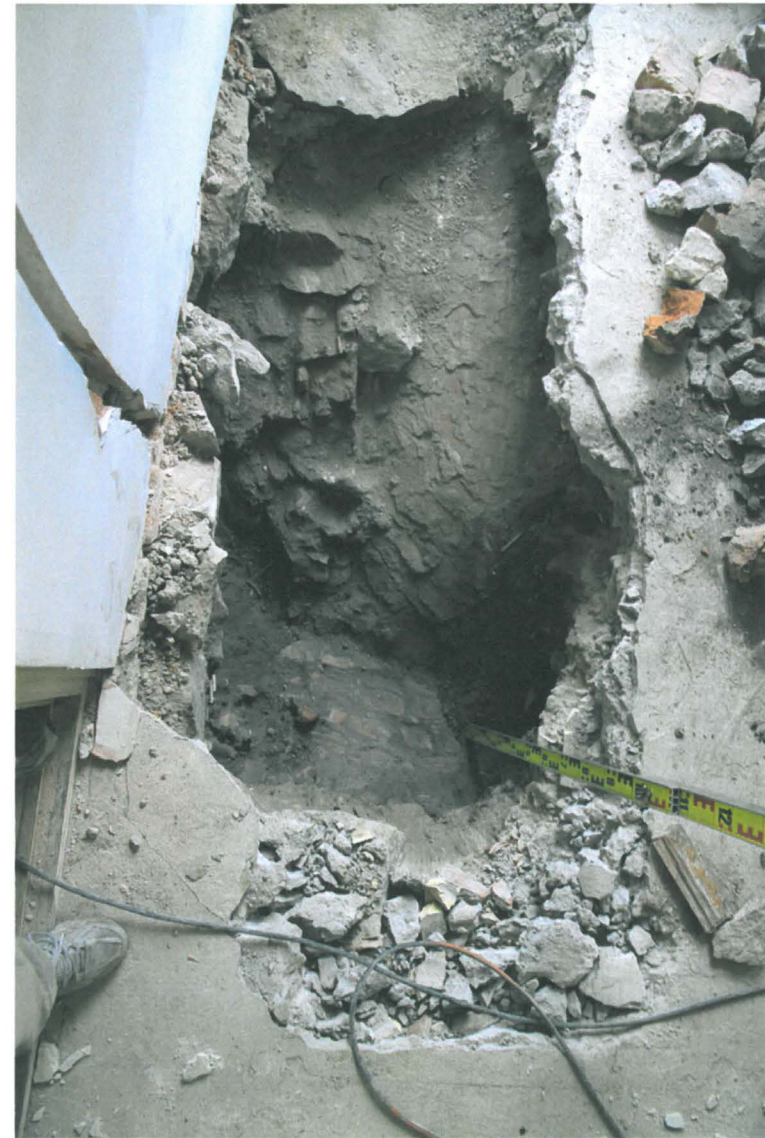
**Kuva 133. Sunn S108.** Lähikuva koekuopasta 8. Pohjalla näkyy Sunnin kellarin S013 kellarin ja kellariaukon tiiliholvit. Kuvaussuunta N. 14.9.2010.

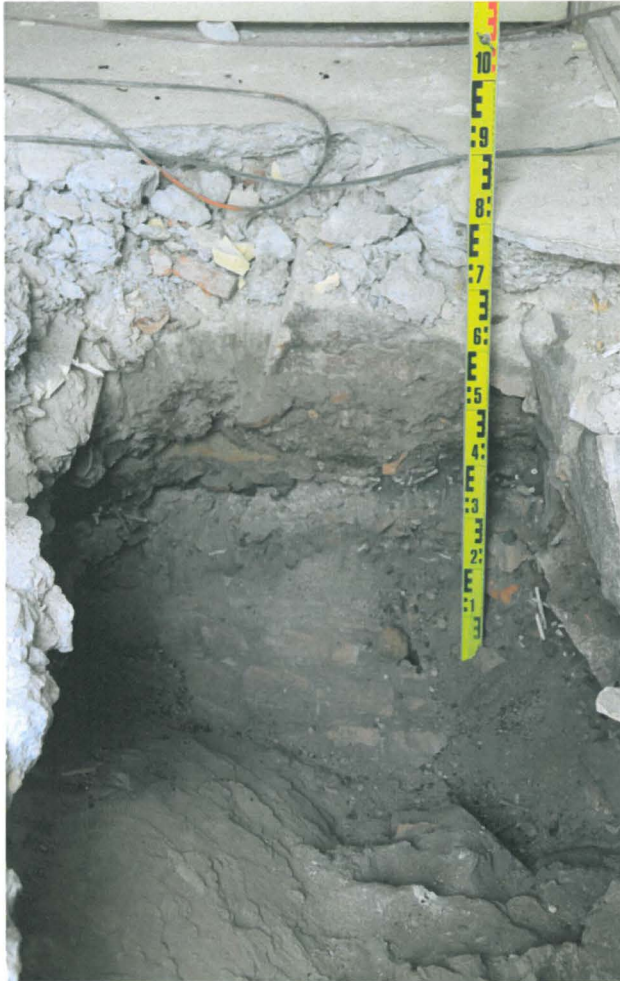
**Kuva 136. Sunn S108.** Koekuoppa 8:n eteläprofiili, jossa oli hiekan, hiilien, tiilimurskan lisäksi liitupiippujen katkelmia. Kuvaussuunta S. 14.9.2010.

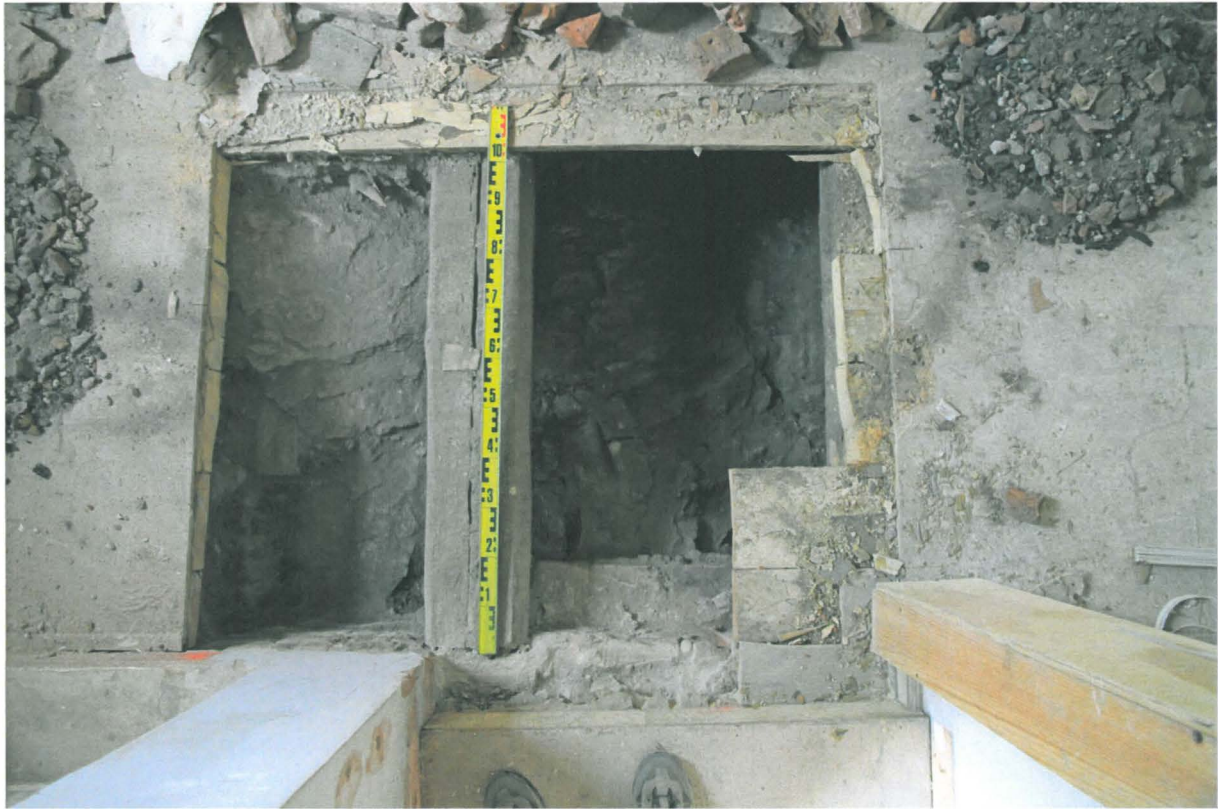
**Kuva 138. Sunn S109.** Koekuoppa 9. Puulattian alta täytehiekkojen eristämänä tuli esiin kellarin Sunn S014kellarin ja kallariaukon tiiliholvit. Kuvaussuunta E. 15.9.2010.

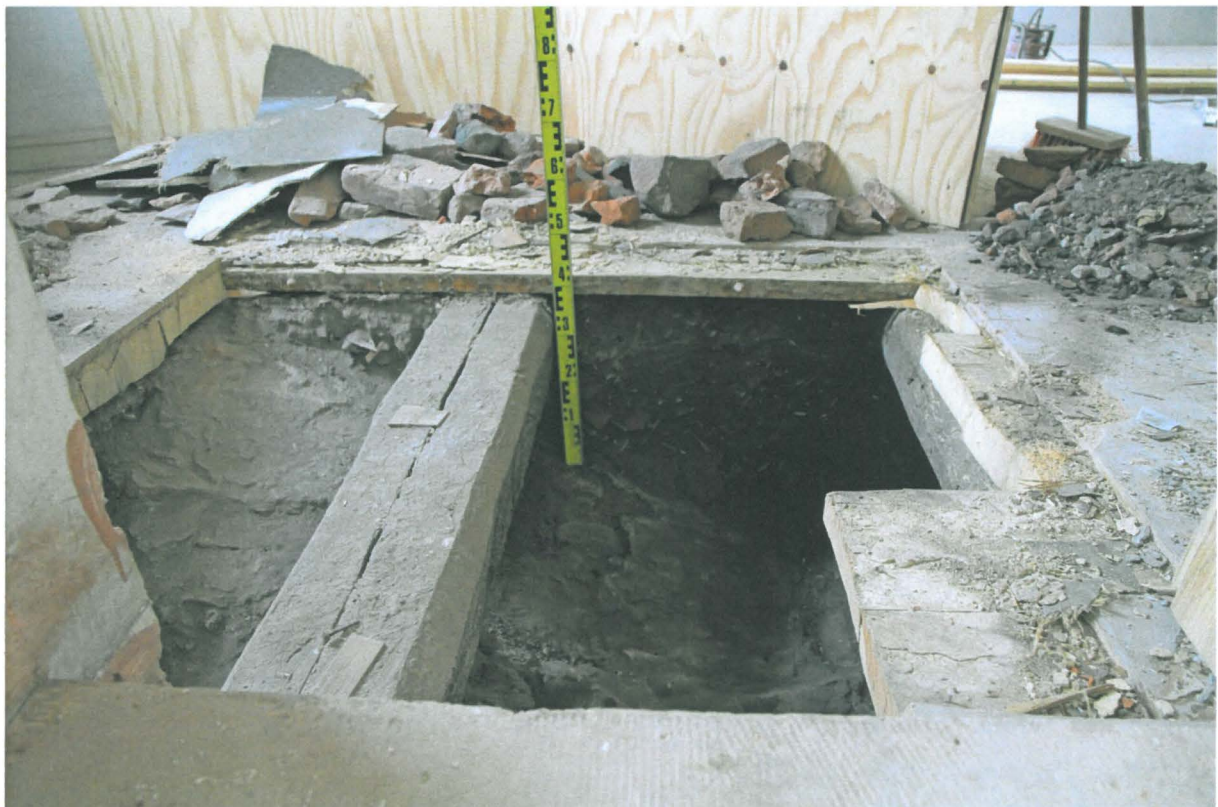
**Kuva 139. Sunn S109.** Koekuoppa 9:n itäprofiili. Lattian alla näkyy täytehiekkä, jonka paksuus kasvaa oikealle kellariaukon holvin painuessa syvemmälle. Kuvaussuunta E. 15.9.2010.

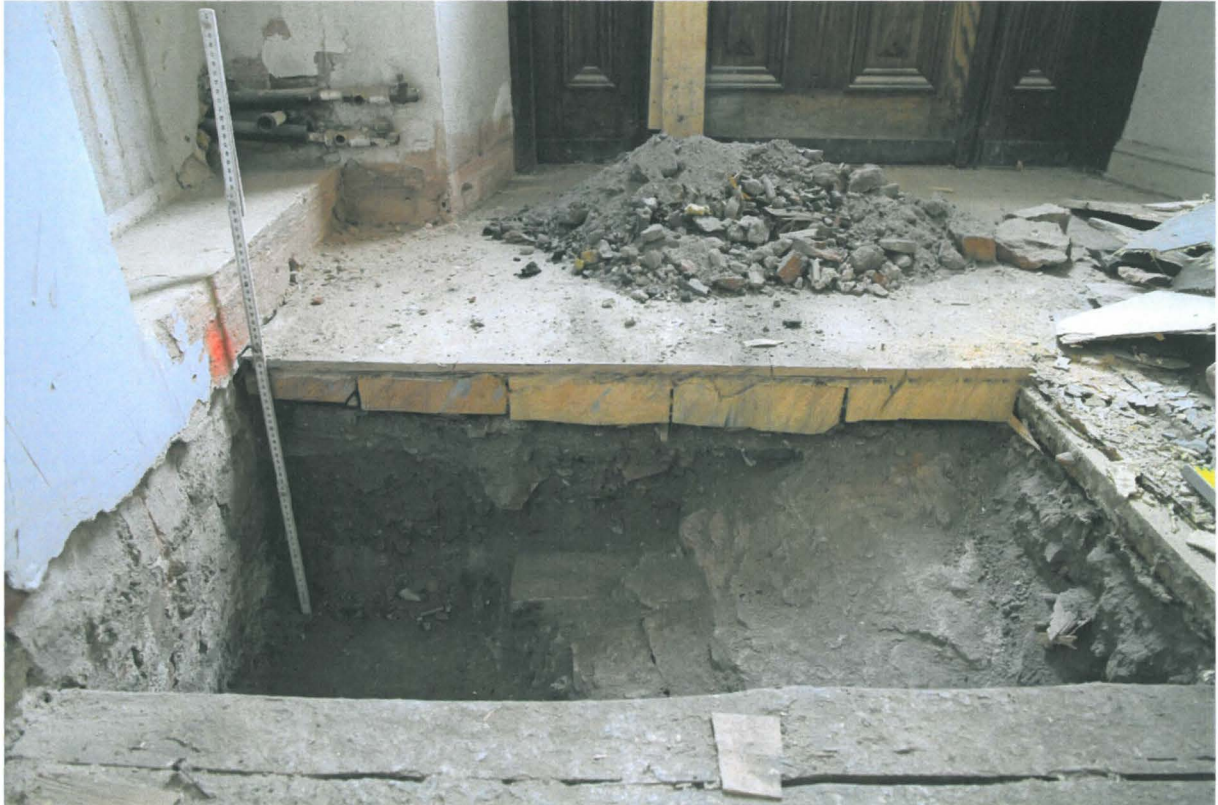
**Kuva 140. Sunn S109. Koekuoppa 9:n pohjoisprofiili. Kuvaussuunta N. 15.9.2010.**

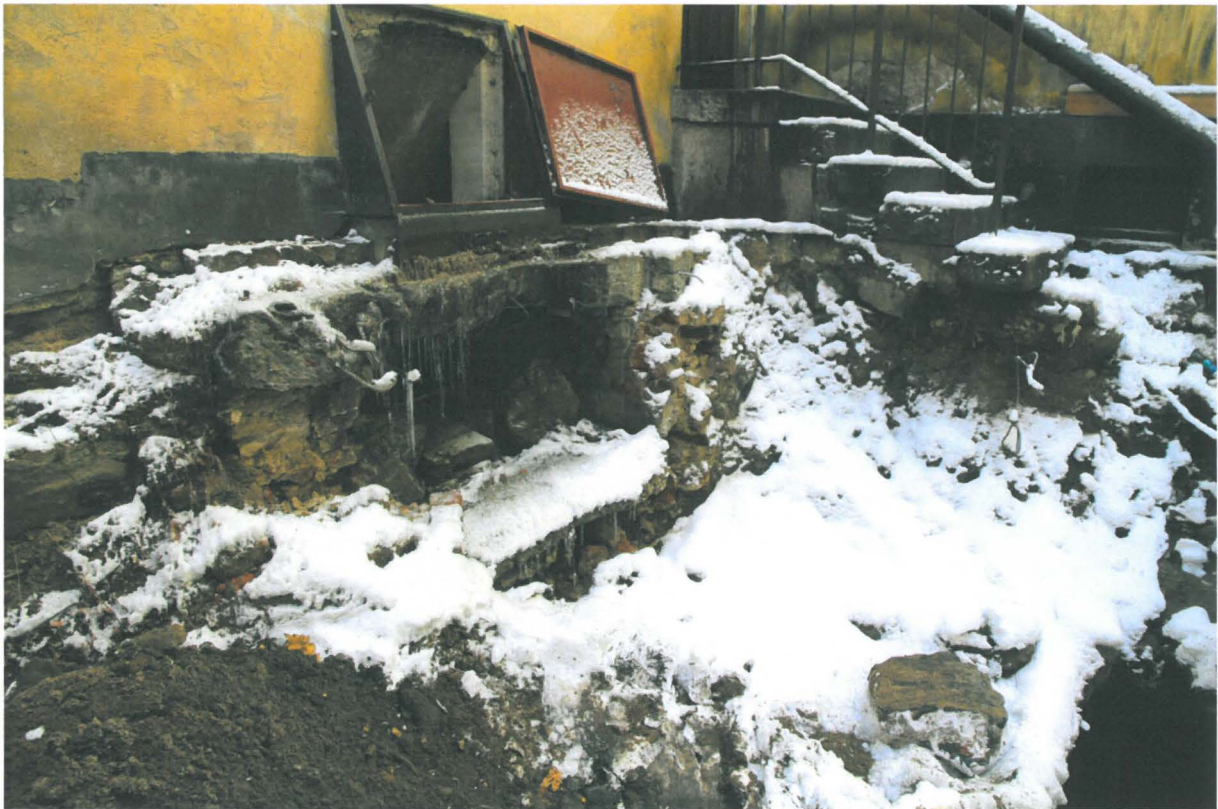
**Kuva 151. Sunnin piha.** Sunnin pihan pohjoisosasta paljastui konekaivussa tiili- ja betonirakenteita ja porraskäytävä Sunnin kellariin käyttämättömään tilaan (uusi Sunn S020). Kuvasuusuunta N. 22.3.2010.
