**HELSINKI, KISELEFF-SUNN 2010-2011**  
**Markku Heikkinen**

MITTAUSDOKUMENTOINTI  
Taustana rakennuksen pohjapiirustus ja Helsingin kaupungin sähköinen kartta  
Digitointi: H. Hämäläinen 2012

Yleiskartta, Kiseleff-Sunn 1. kerros, dokumentoidut kaukolämpö- ja kaukojäähdytyskaivannot, koekuopat 7-10, sisäpihan tutkimusalue sekä profiili Sofiankadulla  
Mk 1: 250

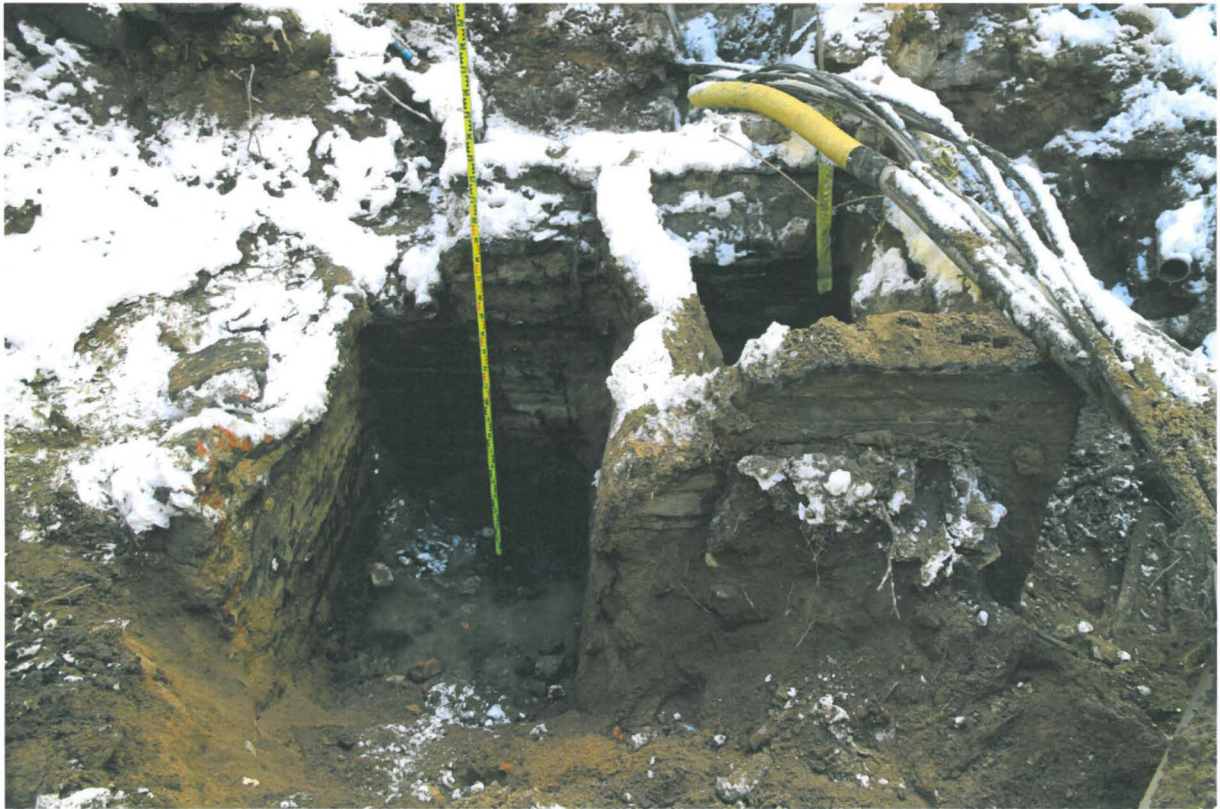
**Kuva 153. Sunnin piha.** Pihan pohjoisosan keskiosasta tuli esiin kaksi alaosastaan betonista ja yläosastaan tiilistä rakennetta (rasvakaivo/saostuskaivo), jotka olivat molemmat uudehkoja käyttämättömiä rakenteita. Seinät olivat kreosiitin peitossa. Kuvaussuunta N. 22.3.2010.

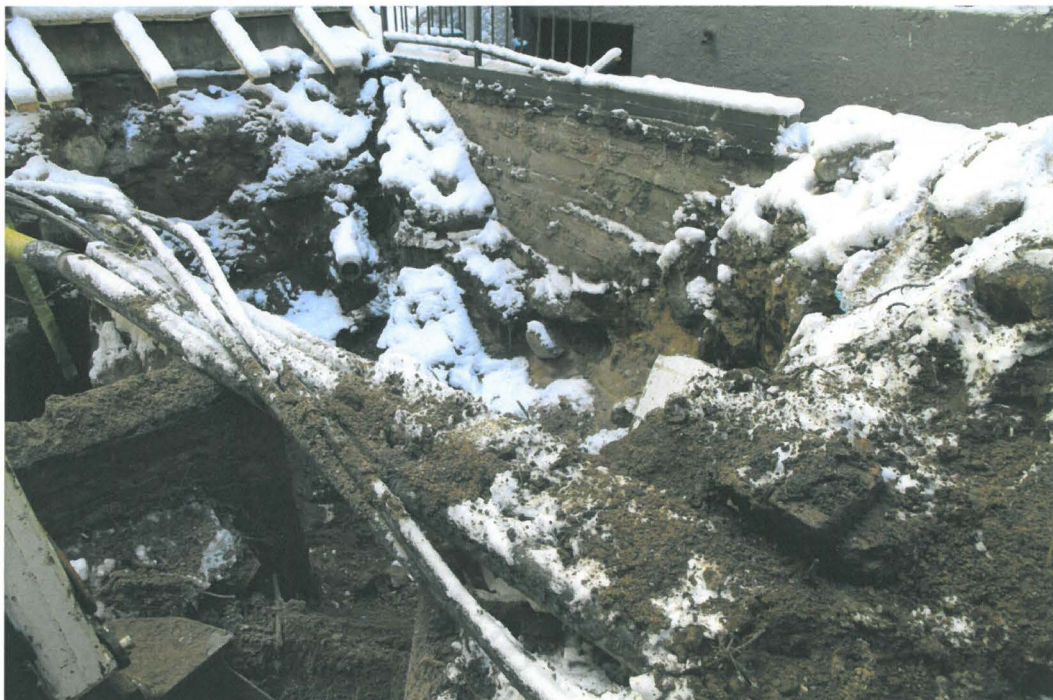
**Kuva 156. Sunnin piha.** Lähikuva itäisestä tiili-betonirakenteesta, jonka seinät ovat sisäänpäin pullistuneita. Kuvaussuunta N. 22.3.2010.

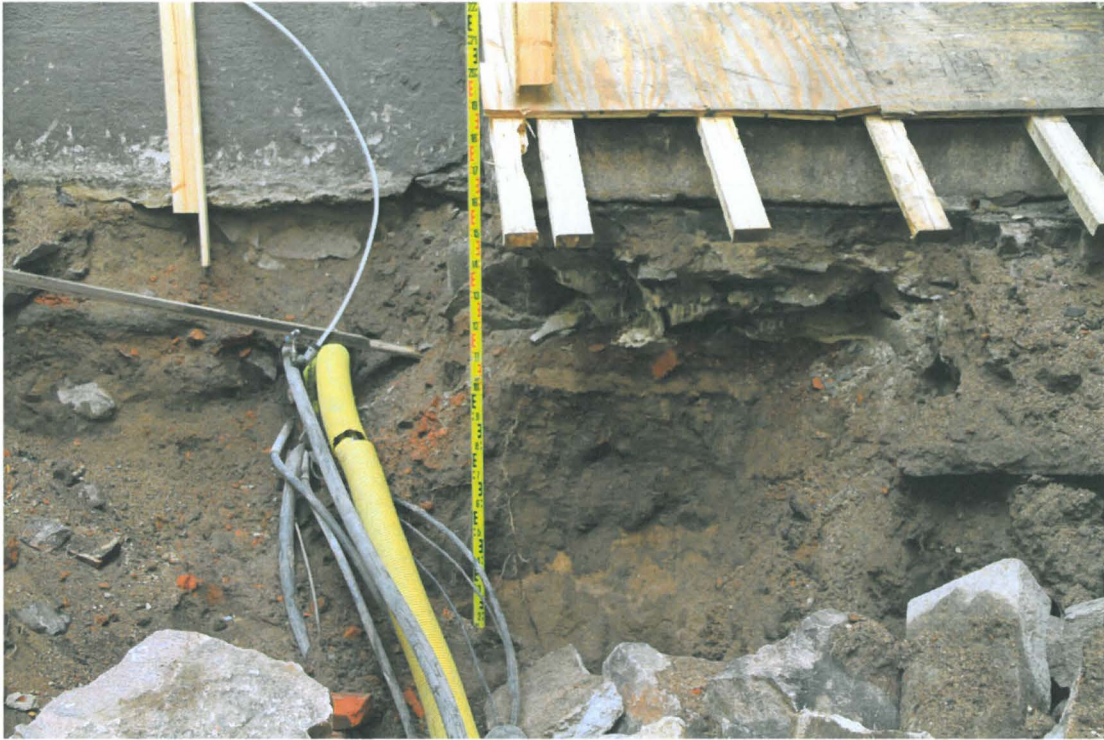
**Kuva 161. Sunnin piha.** Pihan lounaiskulmassa pihatason alapuolella oli maamassojen takana tiilirakenne (kellariaukko ?). Kuvaussuunta W. 22.3.2010.

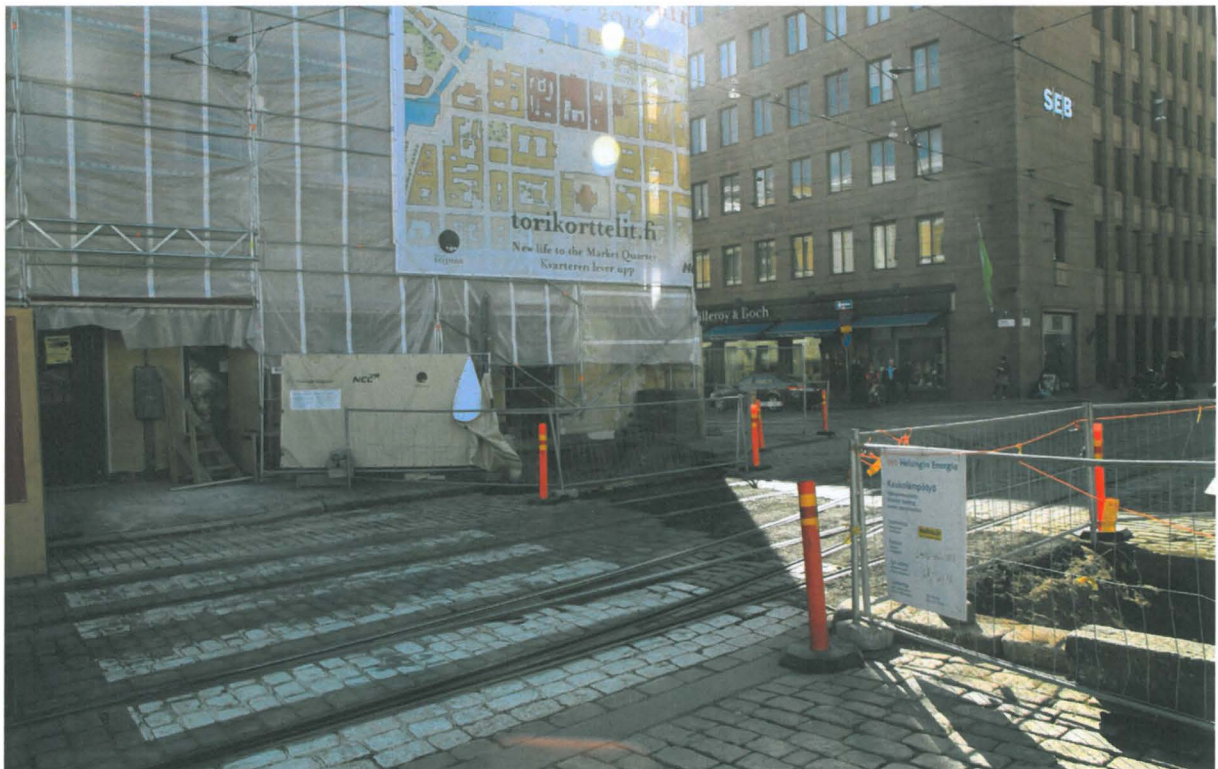
**Kuva 165. Kiseleffin putkikaivanto.** Kiseleffin kellarista K061 kaivettiin kaukolämmitys- ja kaukojäähdytysputkien kaivannot Aleksanterinkadun poikki. Kaukolämpöputket yhdistettiin vanhoihin kaukolämmitysputkiin Aleksanterinkadun pohjoisen ajoradan eteläreunassa kuvan keskellä. Kaukojäähdytysputket yhdistettiin talvella 2011 Aleksanterinkadun pohjoisen ajoradan pohjoisreunaan kaivettuihin kaukojäähdytysputkiin. Kuvaussuunta SW. 31.8.2010.

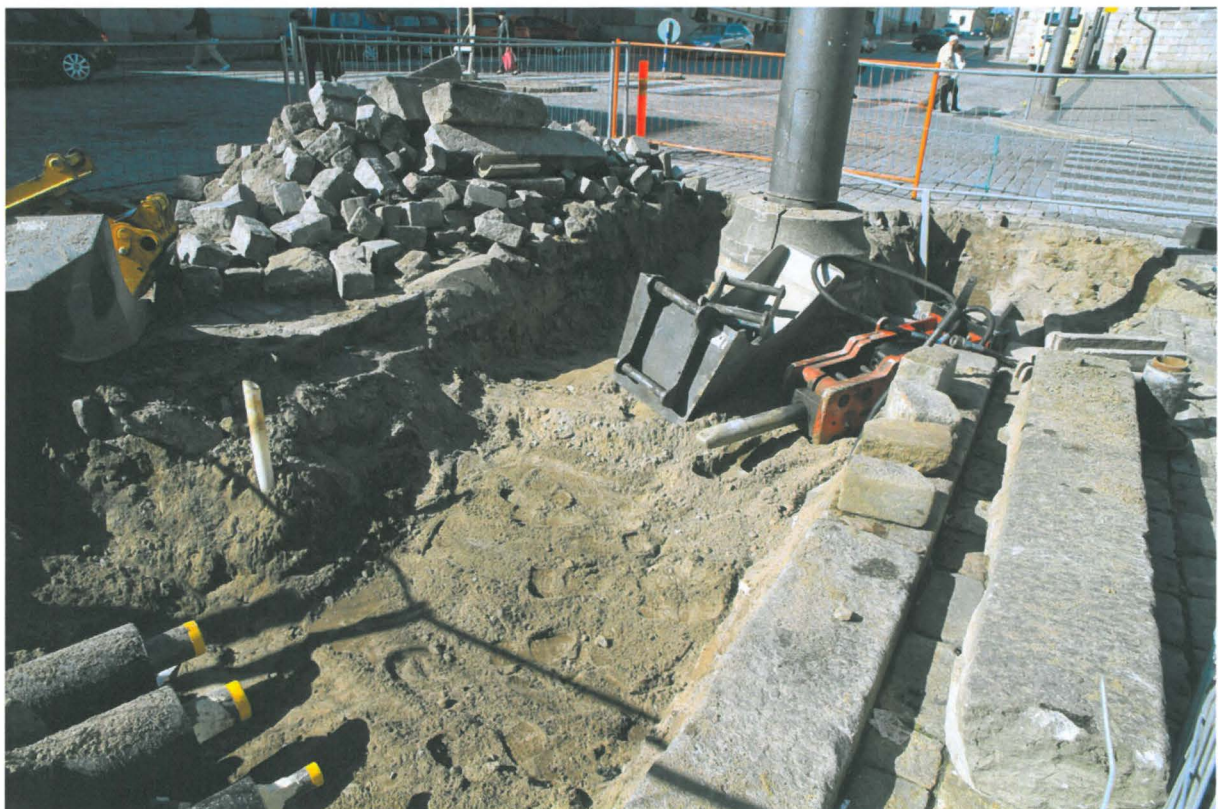
**Kuva 168. Kiseleffin putkikaivanto. Lähikuva kaivannon pohjoispäästä. Uudet putket sijoitettiin melko lähelle pintaa. Ne painuivat syvemmälle etelään mentäessä vasta Kiseleffin jalkakäytävän kohdalla. Kuvaussuunta NNW. 31.8.2010.**

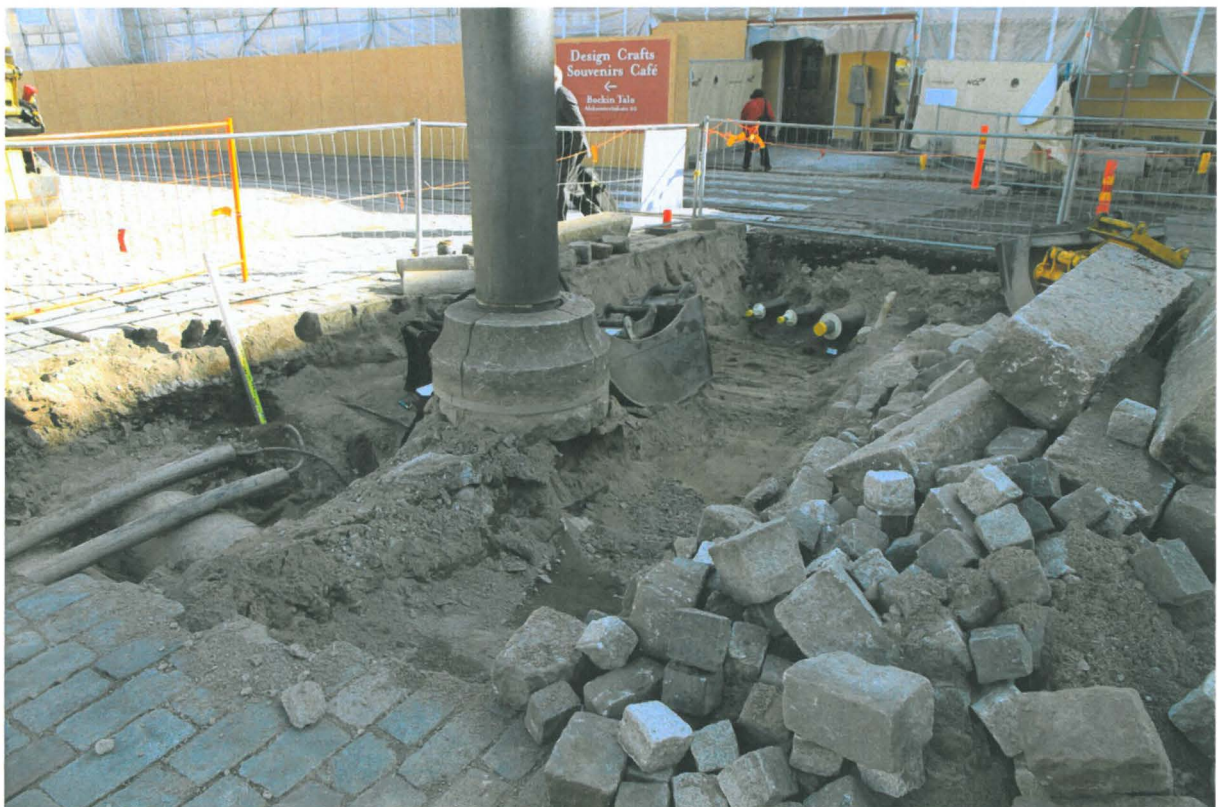
**Kuva 169. Kiseleffin putkikaivanto.** Kaivannon pohjoispää. Kuvassa näkyy vanhat itä-länsi -suuntaiset kaukolämpöputket. Kuvaussuunta SW. 31.8.2010.

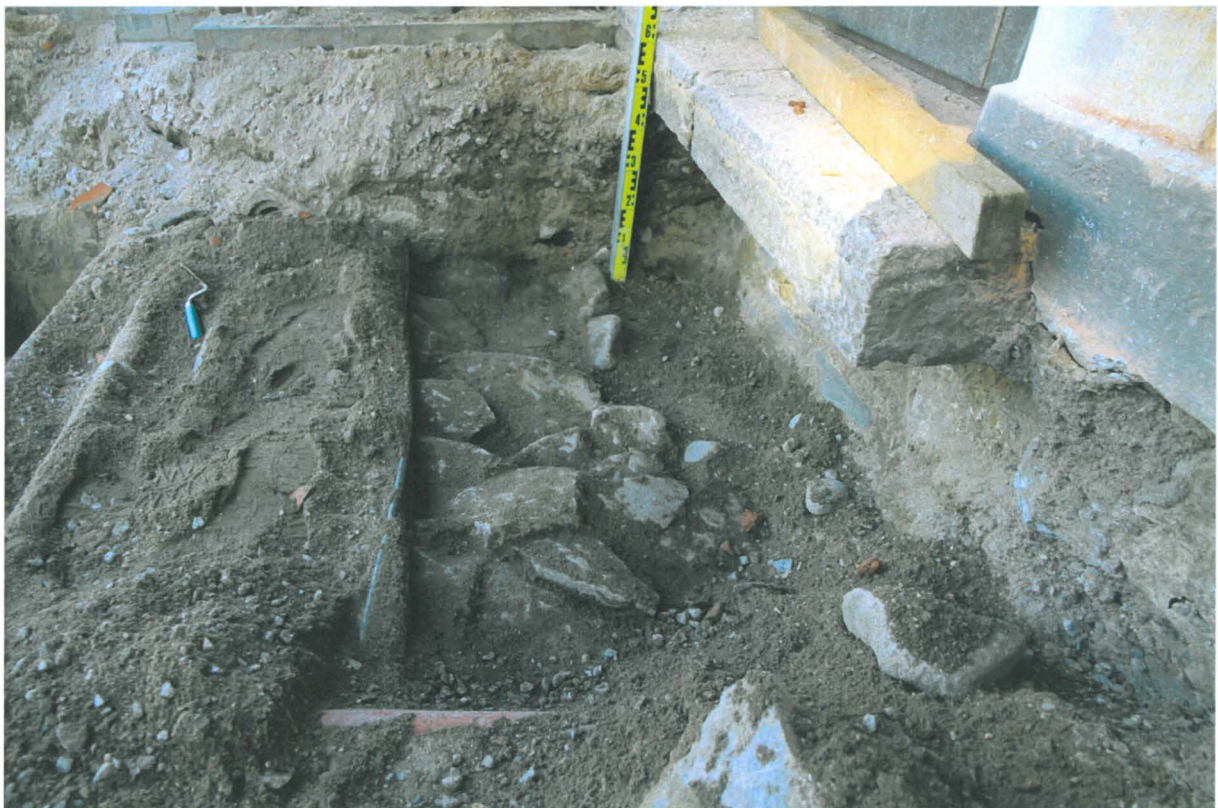
**Kuva 173. Kiseleffin putkikaivanto.** Kaivanto Kiseleffin jalkakäytävän kohdalla. Kaapeleiden ja rakennuksen välissä on noin 50 cm leveä kivikerros, jotka liittyvät Kiseleffin pohjoisseinän perustuksiin. Kuvaussuunta SEE. 31.8.2010.

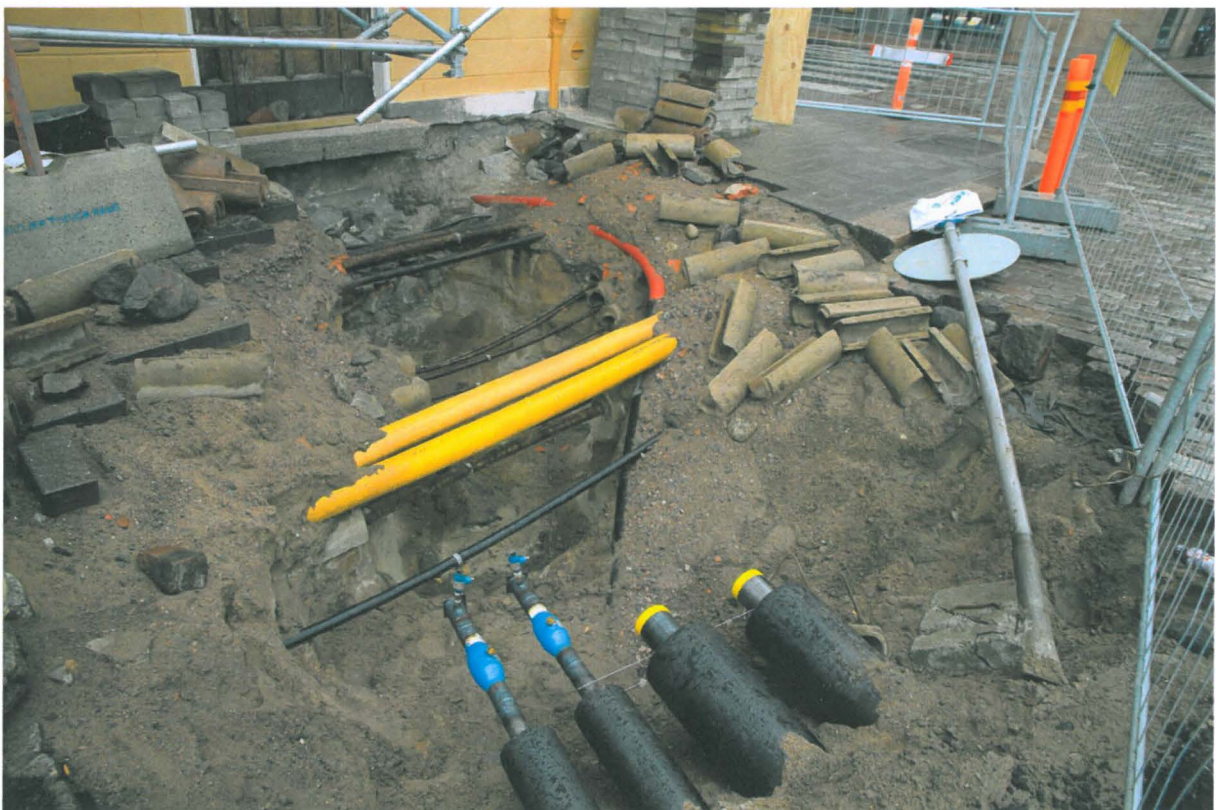
**Kuva 176. Kiseleffin putkikaivanto.** Kaivanto on syvennetty jalkakäytävän kohdalla putkien viemiseksi Kiseleffin kellarin K061, jonne tuli lämmönjakelukeskus. Kuvaussuunta SW. 3.9.2010.

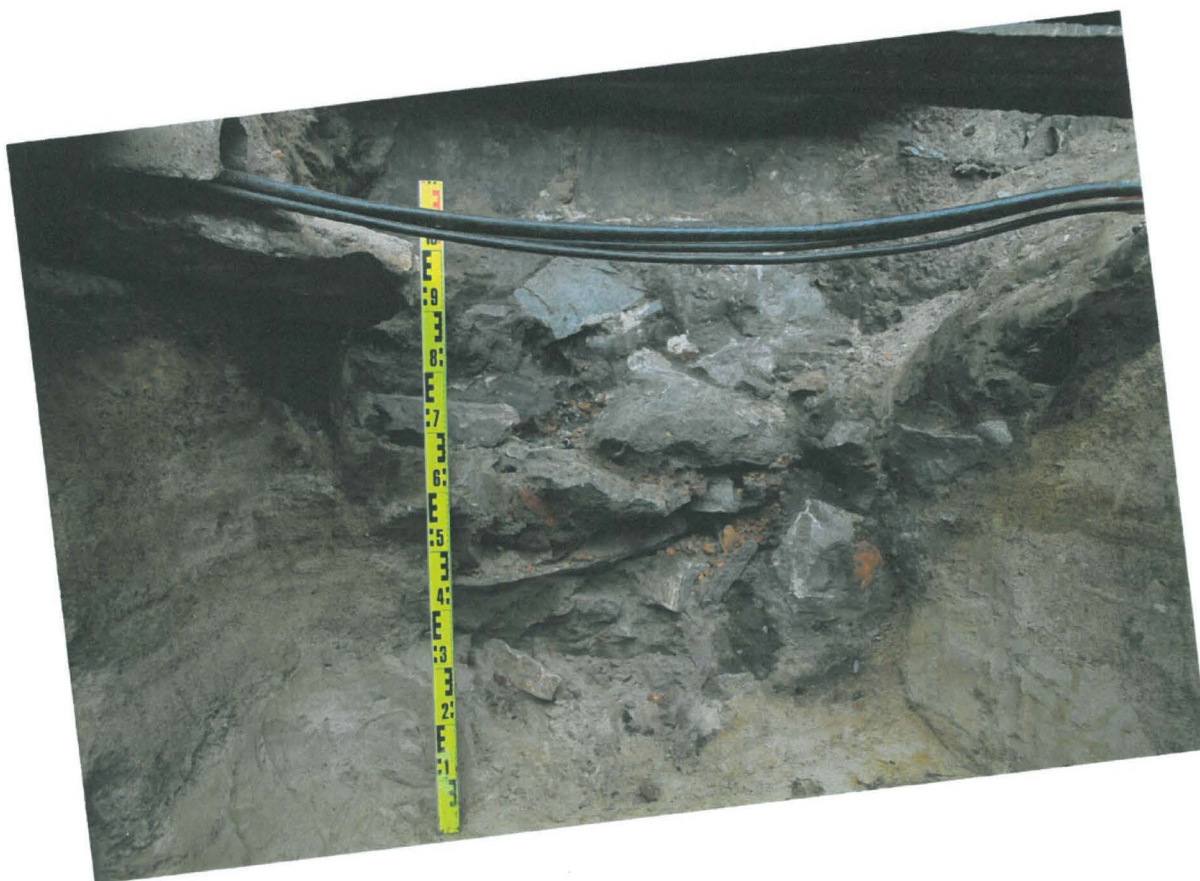
**Kuva 178. Kiseleffin putkikaivanto.** Kiseleffin pohjoisseinän perustus kuvattuna alhaalta kaivannosta. Kuvaussuunta S. 3.9.2010.

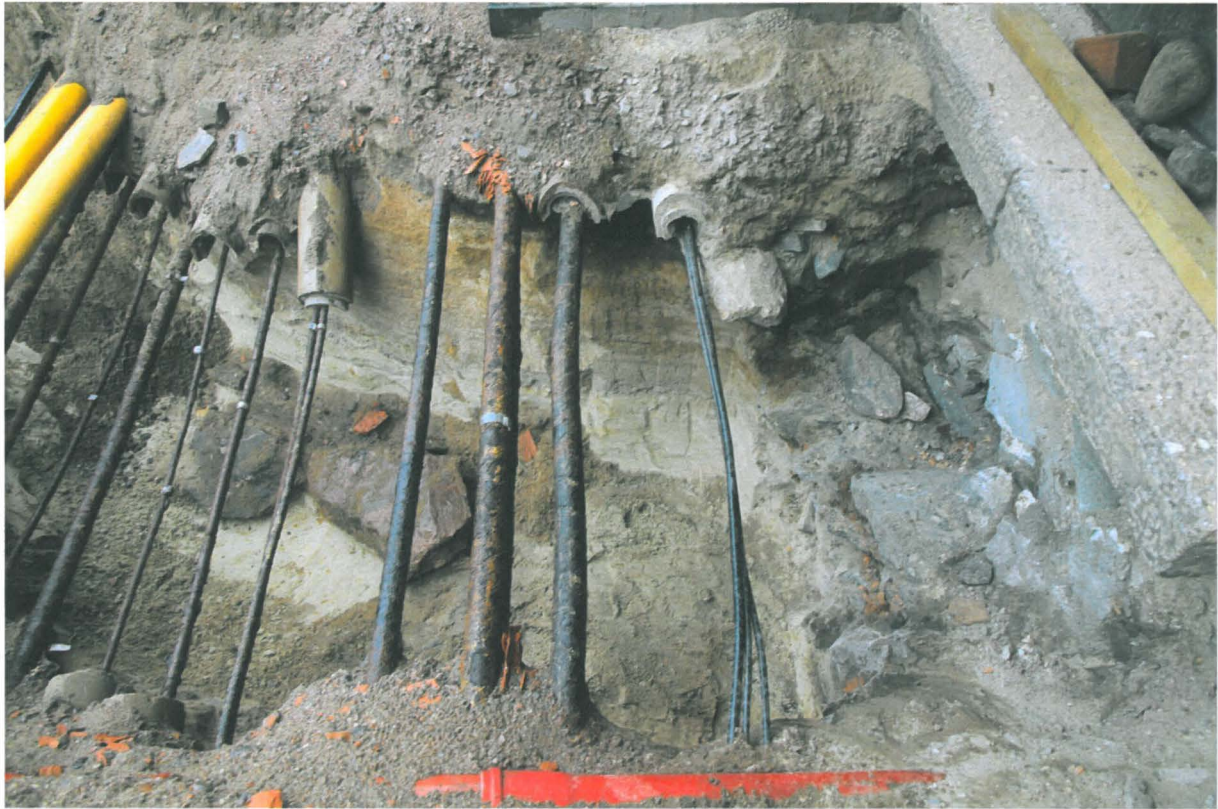
**Kuva 179. Kiseleffin putkikaivanto.** Kiseleffin jalkakäytävän kaivannon itäprofiili. Kaapeleiden alla on heti puhdas pohjahiekka. Kuvaussuunta E. 3.9.2010.

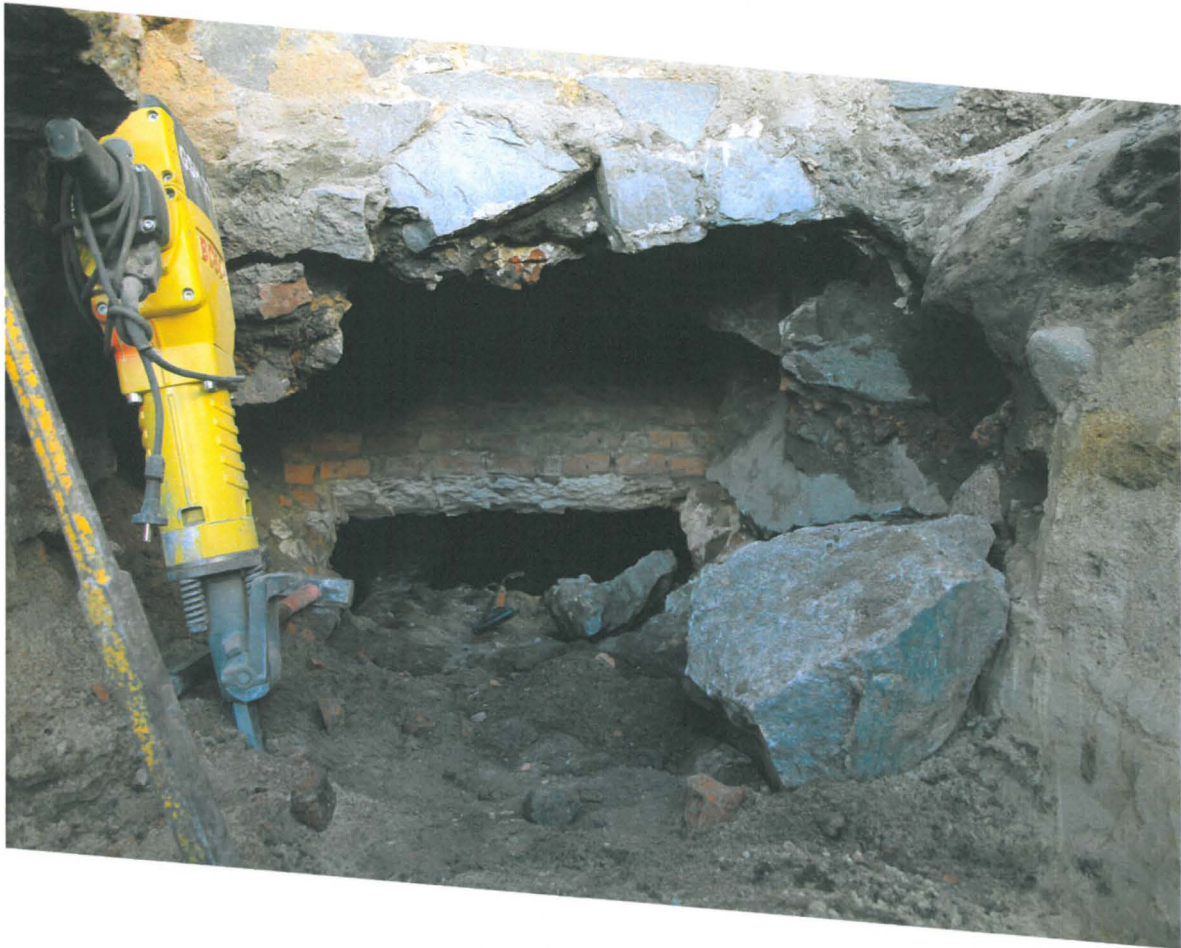
**Kuva 183. Kiseleffin putkikaivanto.** Kiviseen perustusmuurin ja kellarin tiiliholvaukseen on tehty aukko putkia varten. Kuvaussuunta S. 7.9.2010.

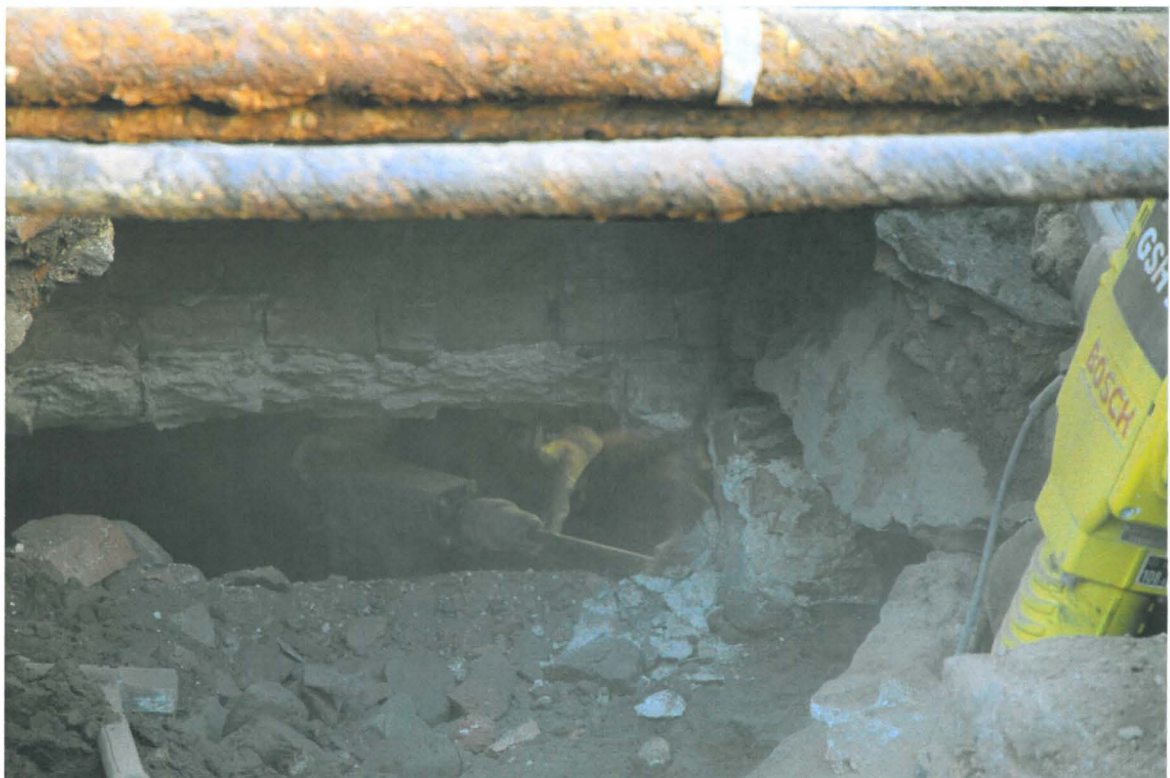
**Kuva 184. Kiseleffin putkikaivanto.** Seinää piikataan kellarin puolelta. Kuvaussuunta S. 7.9.2010.

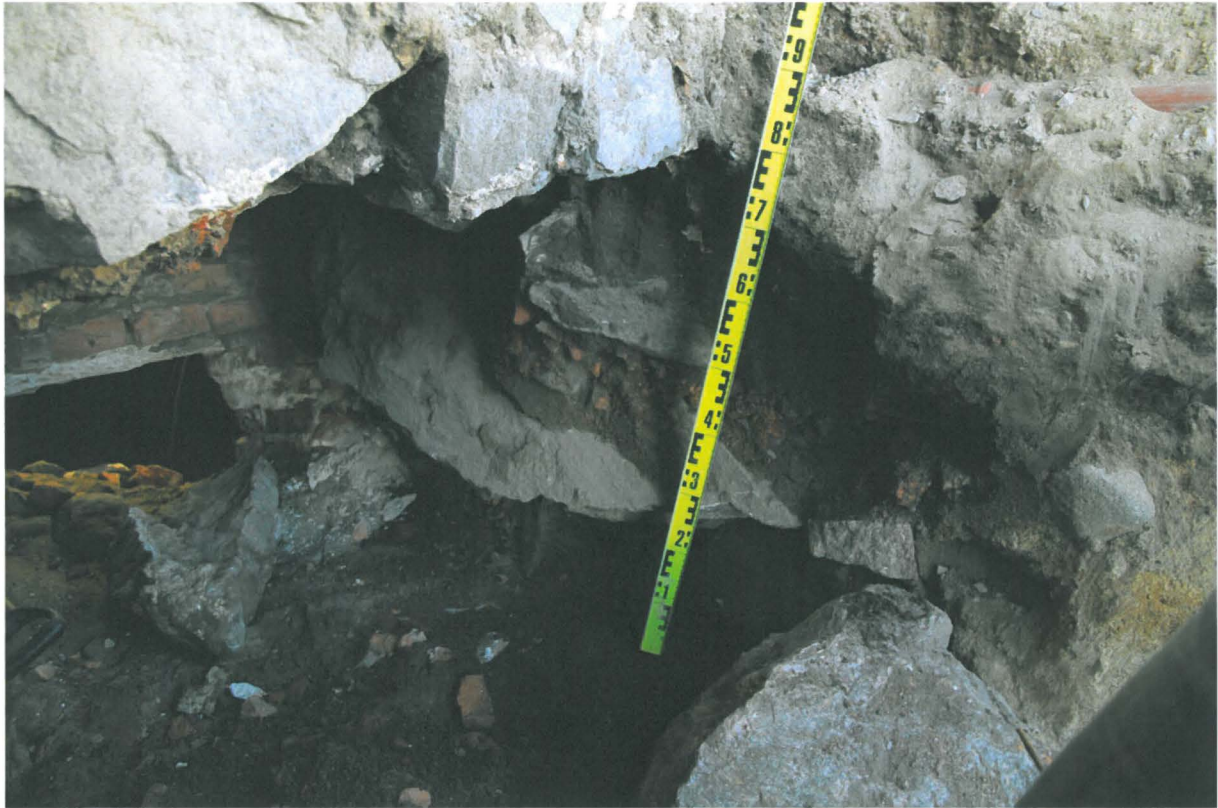
**Kuva 185. Kiseleffin putkikaivanto.** Aukon länsiprofili. Oikealla on puhdas hiekka, keskellä kiviperustus ja taaempana kellarin tiiliholvi. Kuvaussuunta SW. 7.9.2010.

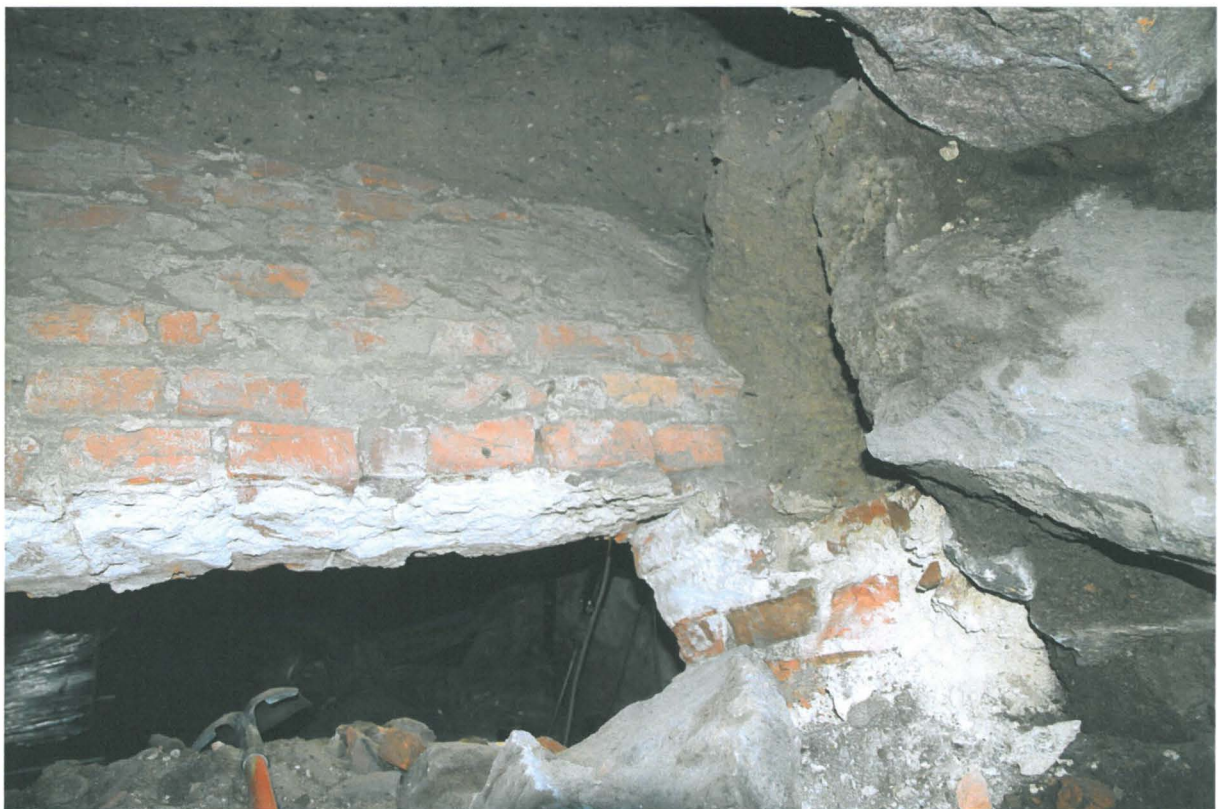
**Kuva 186. Kiseleffin putkikaivanto.** Aukon länsiprofili kellarin tiiliholvin kohdalla. Kuvaussuunta SW. 7.9.2010.

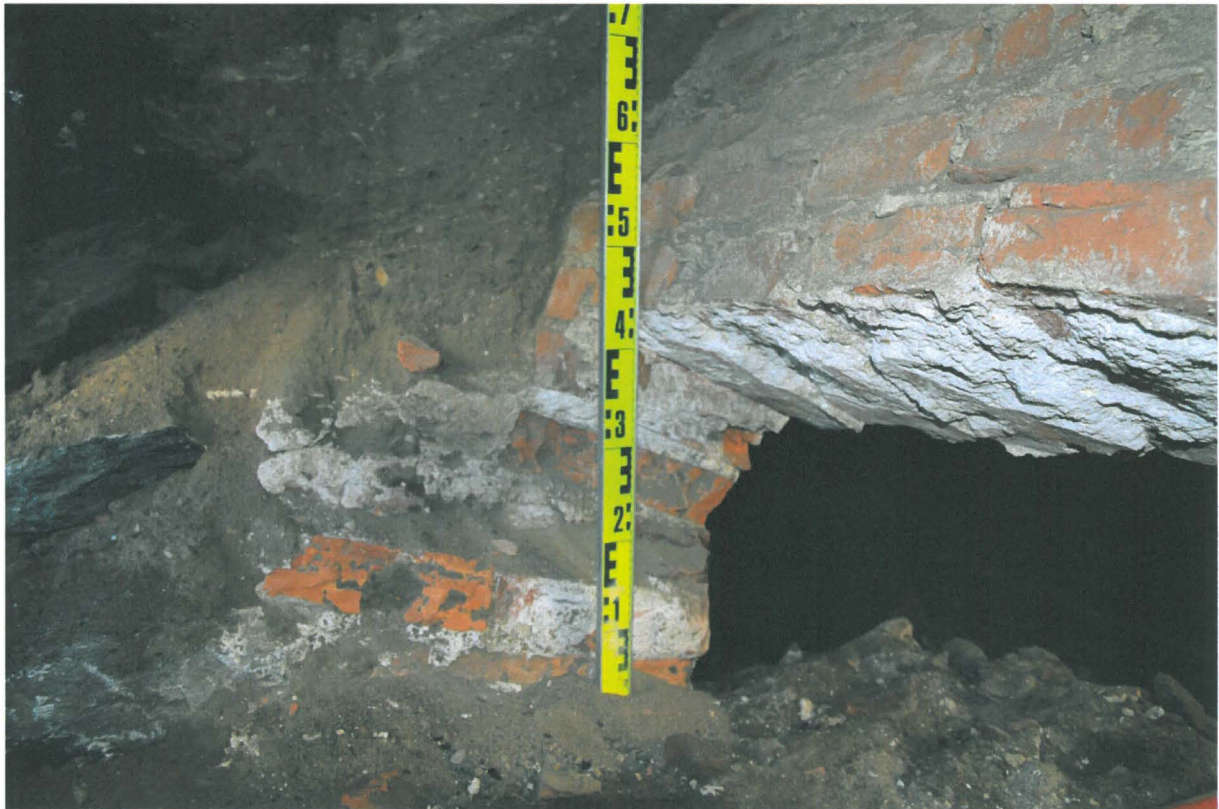
**Kuva 187. Kiseleffin putkikaivanto.** Aukon itäprofiili tiiliholvin kohdalla.  
Kuvaussuunta SE. 7.9.2010.

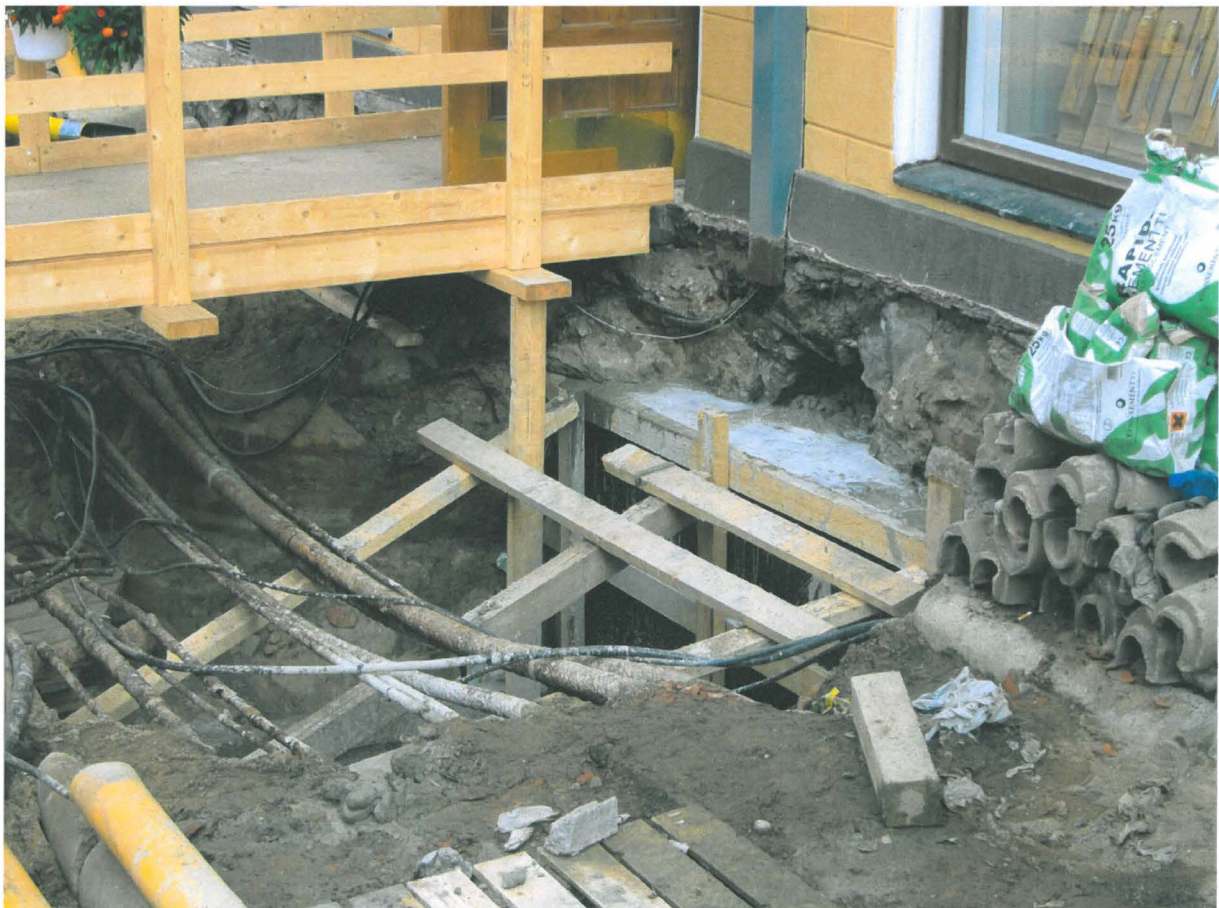
**Kuva 188. Kiseleffin kaivanto.** Putkia varten tehty aukko on betonoitu.  
Kuvaussuunta SE. 31.5.2010.

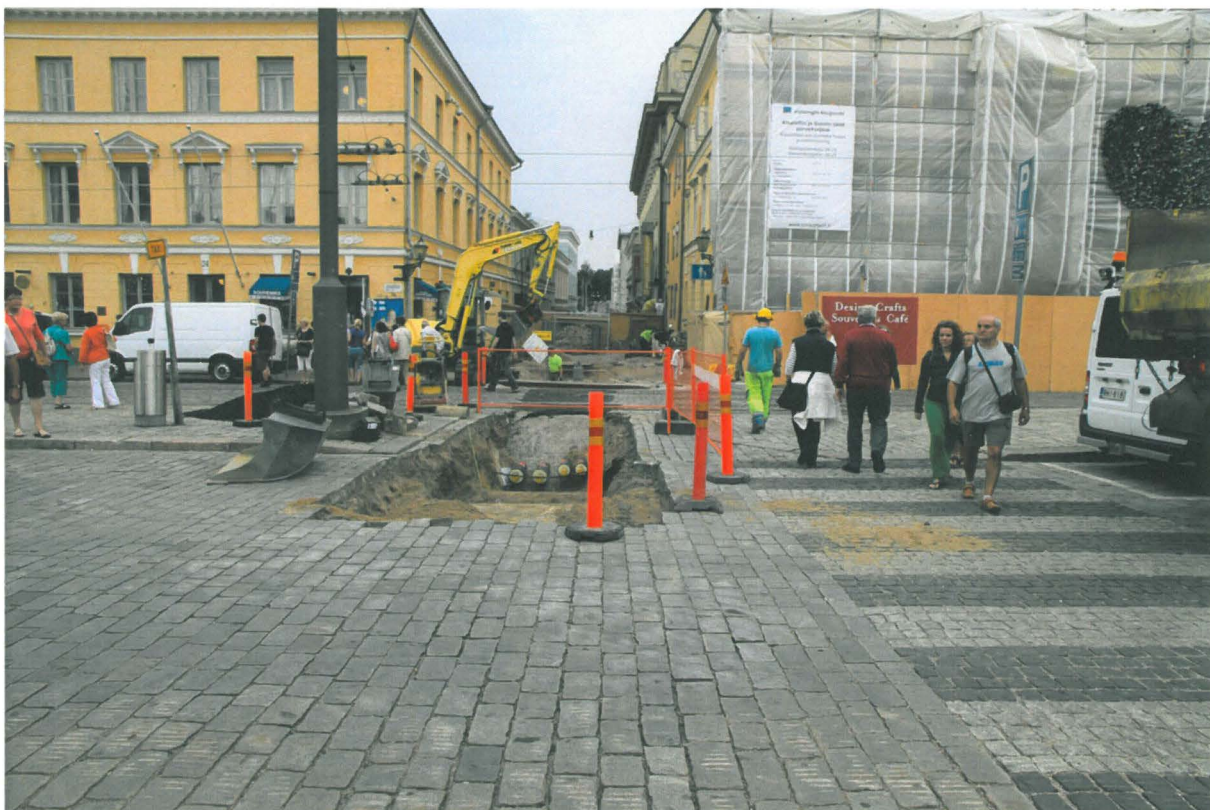
**Kuva 189. Sunnin putkikaivanto.** Kaivannon pohjoispää. Kohdalle tuli vastaavat kaukolämpö- ja kaukojäähdytysputket ja kaivausmenot kuin Kiseleffin putkikaivannon kohdalla. Kuvaussuunta S. 17.8.2010.

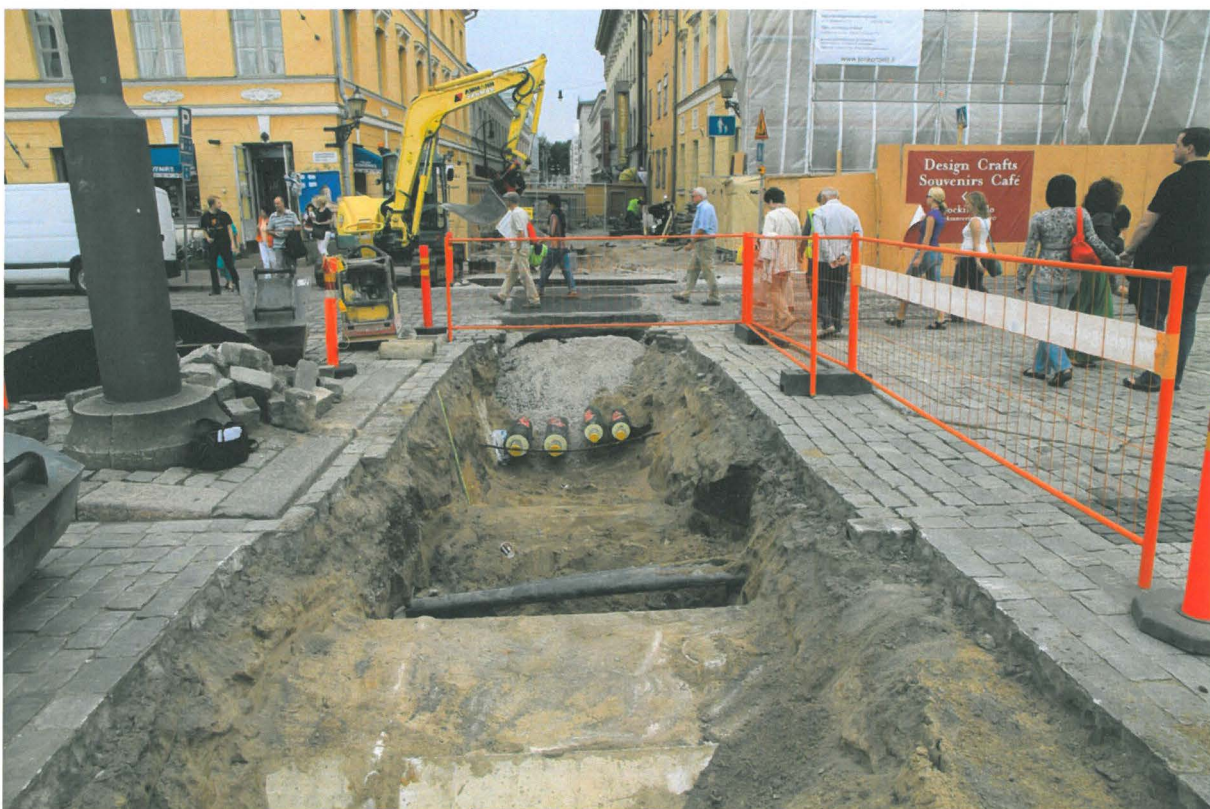
**Kuva 190. Sunnin putkikaivanto.** Lähikuva edellisestä. Etualalla näkyy vanhan itä-länsi-suuntaisen kaukolämpöputkikanavan betonisuojat. Kuvaussuunta S. 17.8.2010.

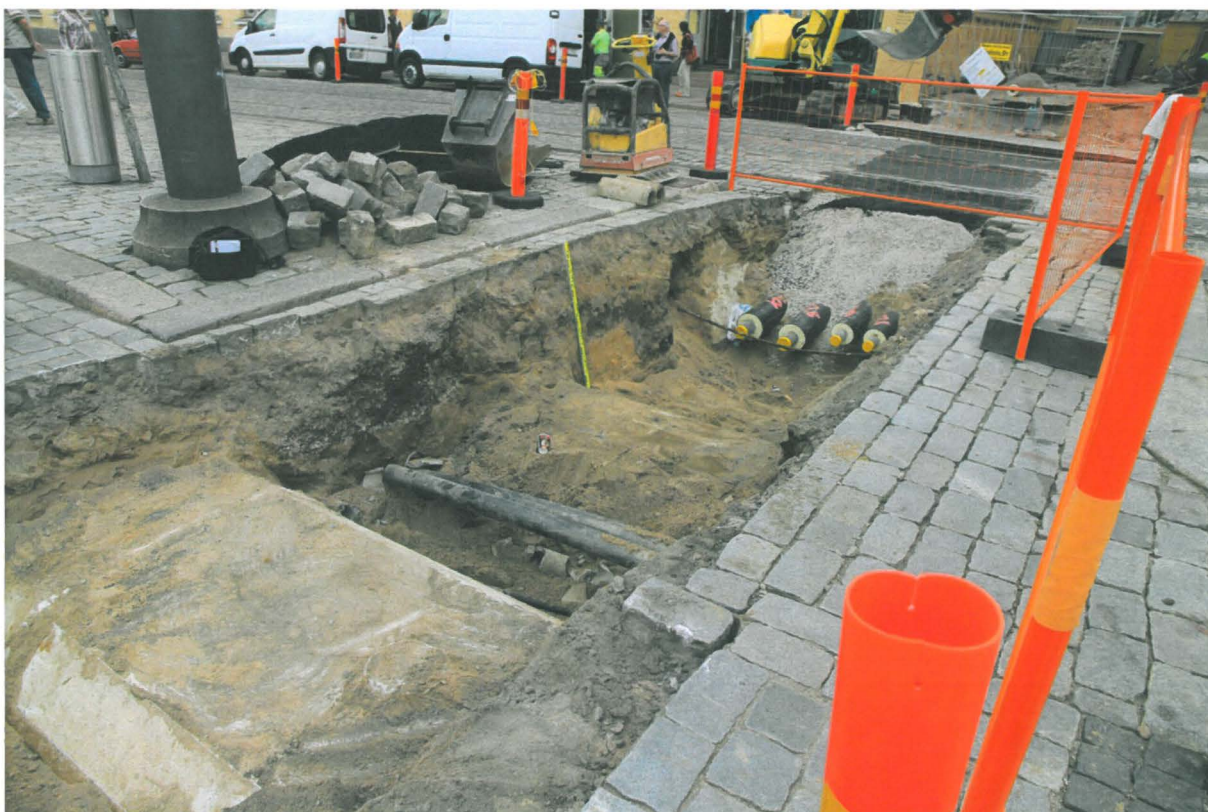
**Kuva 191. Sunnin putkikaivanto.** Kaivannon pohjoispään itäprofiilia. Kuvaussuunta SE. 17.8.2010.

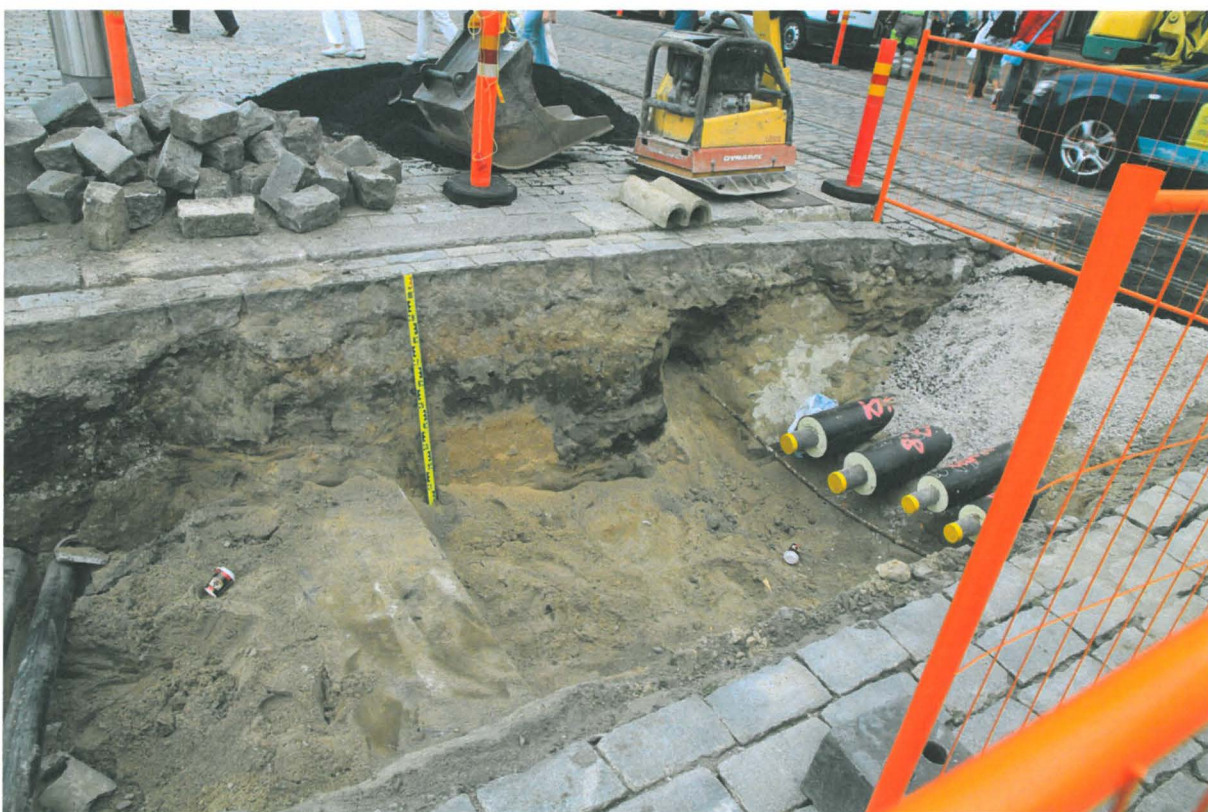
**Kuva 192. Sunnin putkikaivanto.** Lähikuva edellisestä. Vanhempi tumma maannos latan oikealla puolella. Kuvaussuunta SE. 17.8.2010.

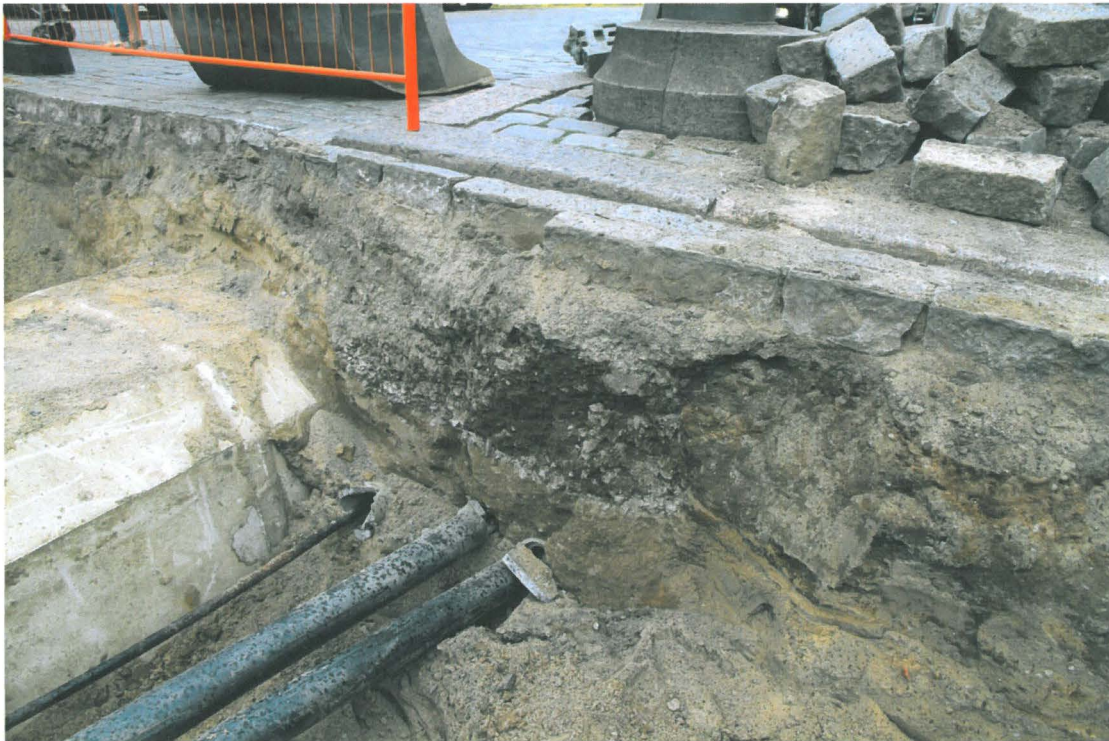
**Kuva 193. Sunnin putkikaivanto.** Lähikuva kaivannon itäprofiilista vanhan kaukolämpökanavan eteläpuolelta. Kuvaussuunta NE. 17.8.2010.

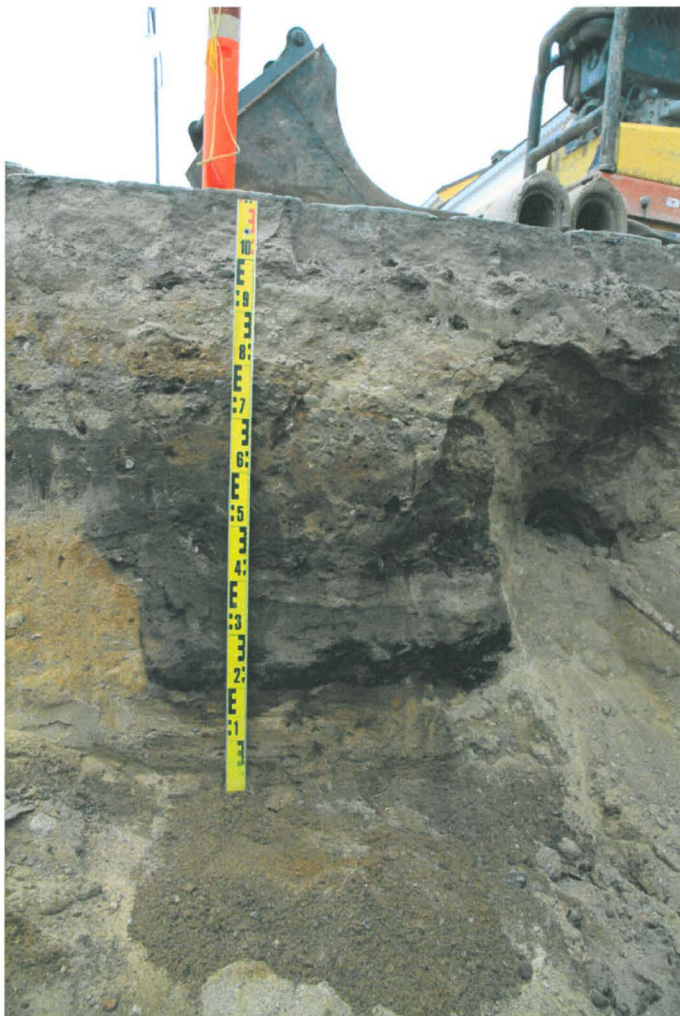
**Kuva 194. Sunnin putkikaivanto.** Lähikuva itäprofiilin syvemmälle painuvasta vanhemmasta tummasta maannoksesta. Kuvaussuunta E. 17.8.2010.

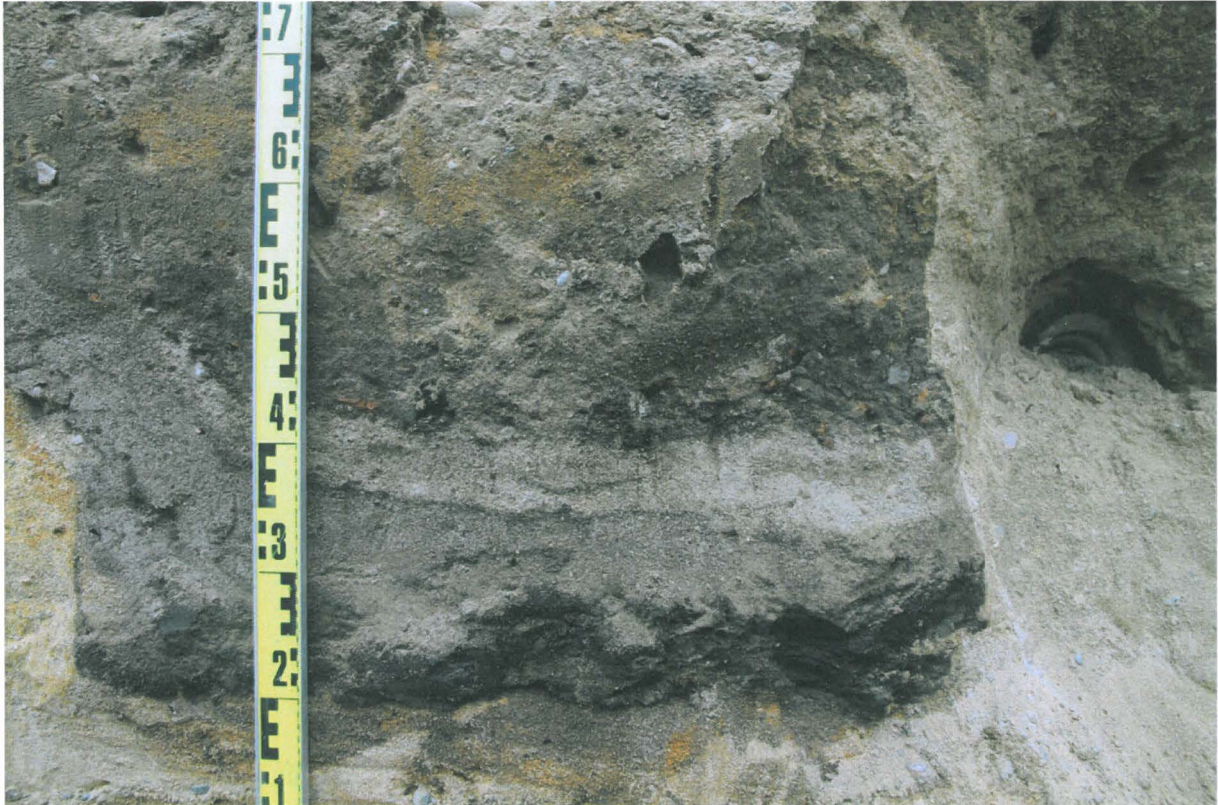
**Kuva 195. Sunnin putkikaivanto.** Lähikuva edellisen kohdan alaosasta.  
Kuvaussuunta E. 17.8.2010.
