**HELSINKI, KISELEFF-SUNN 2010-2011**  
**Markku Heikkinen**

MITTAUSDOKUMENTOINTI  
Taustana rakennuksen pohjapiirustus ja Helsingin kaupungin sähköinen kartta  
Digitointi: H. Hämäläinen 2012

Yleiskartta, Kiseleff-Sunn 1. kerros, dokumentoidut kaukolämpö- ja kaukojäähdytyskaivannot, koekuopat 7-10, sisäpihan tutkimusalue sekä profiili Sofiankadulla  
Mk 1: 250

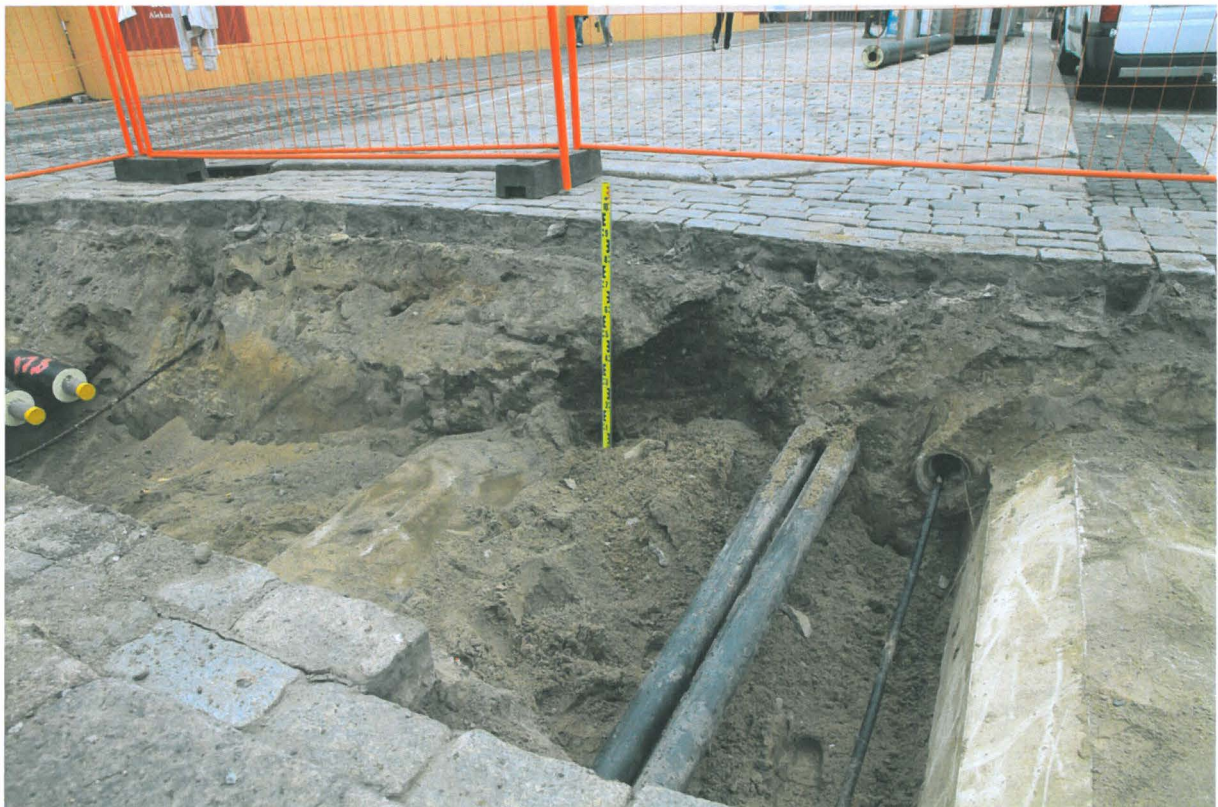
**Kuva 196. Sunnin putkikaivanto.** Kaivannon pohjoispään länsiprofilia.  
Kuvaussuunta SW. 17.8.2010.

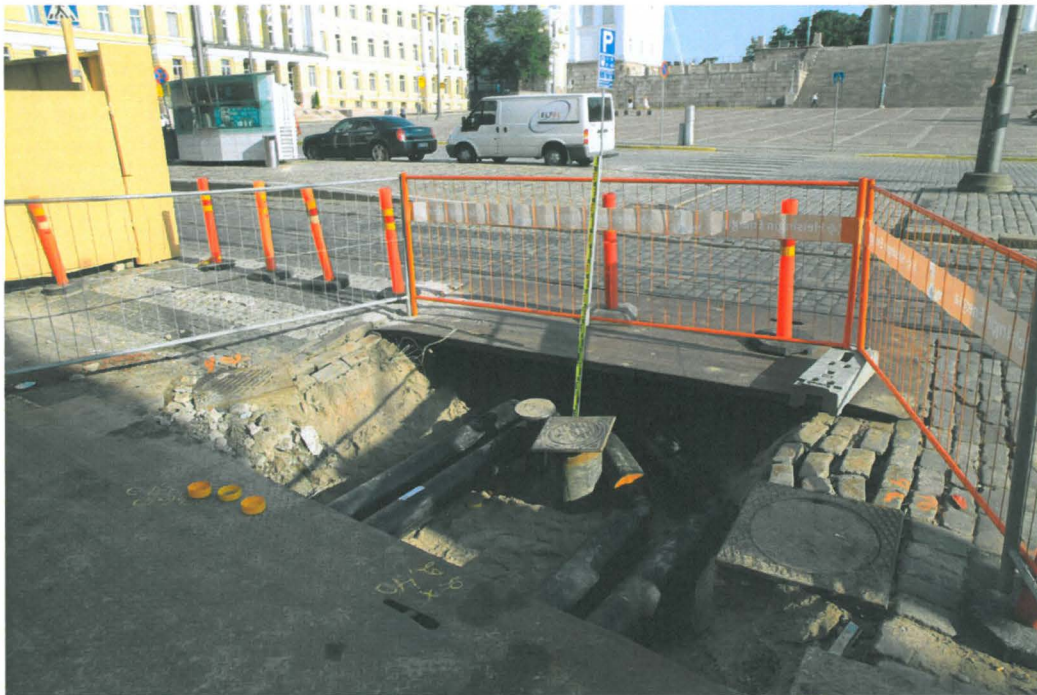
**Kuva 197. Sunnin putkikaivanto.** Putket oli asennettu kaivantoon Aleksanterinkadun eteläreunassa jo ennen edellisten kuvien ottamista. Kuvaussuunta NW. 28.7.2010.

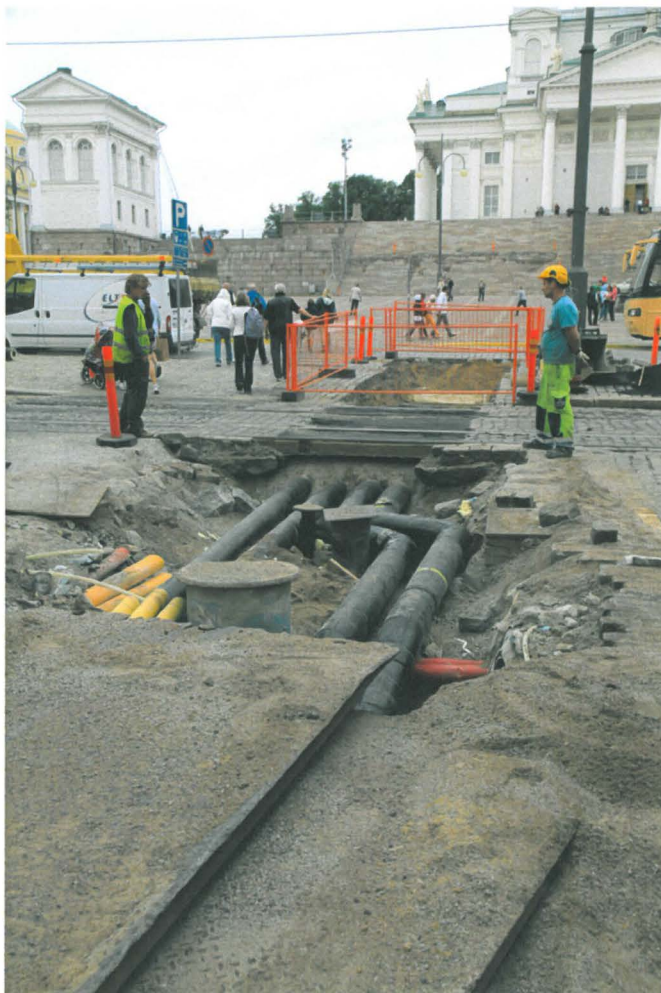
**Kuva 198. Sunnin putkikaivanto.** Edellinen kohta. Kaivantoa on kaivettu raitiokiskojen alitse ja edelleen pohjoiseen. Kuvaussuunta NNW. 17.8.2010.

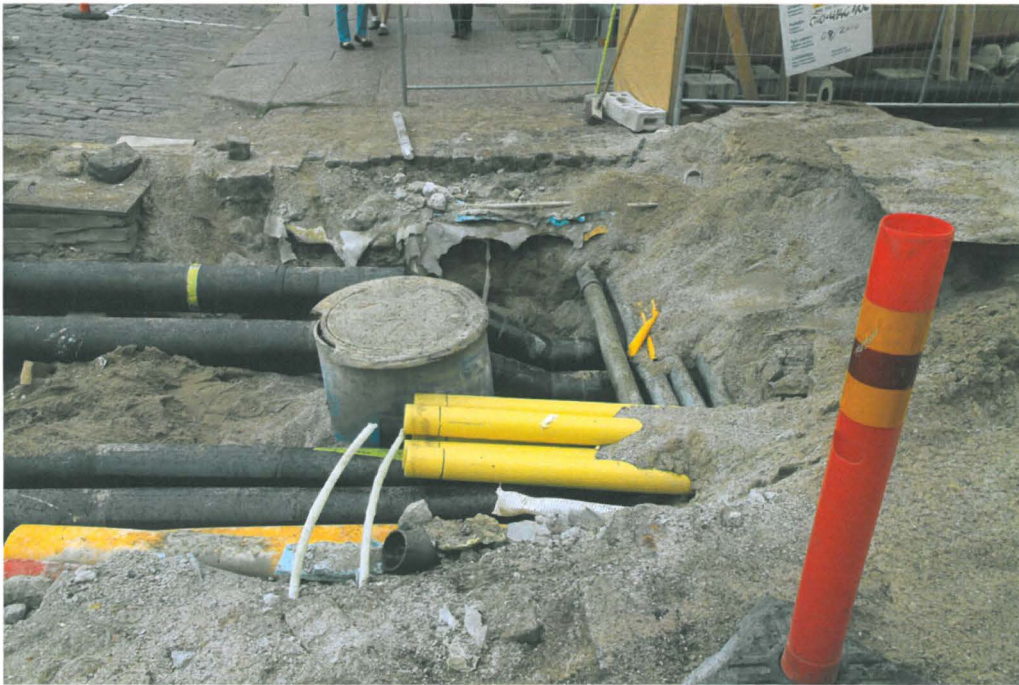
**Kuva 199. Sunnin putkikaivanto.** Edellinen kohta jalkakäytävän kohdalla.  
Kuvaussuunta E. 17.8.2010.

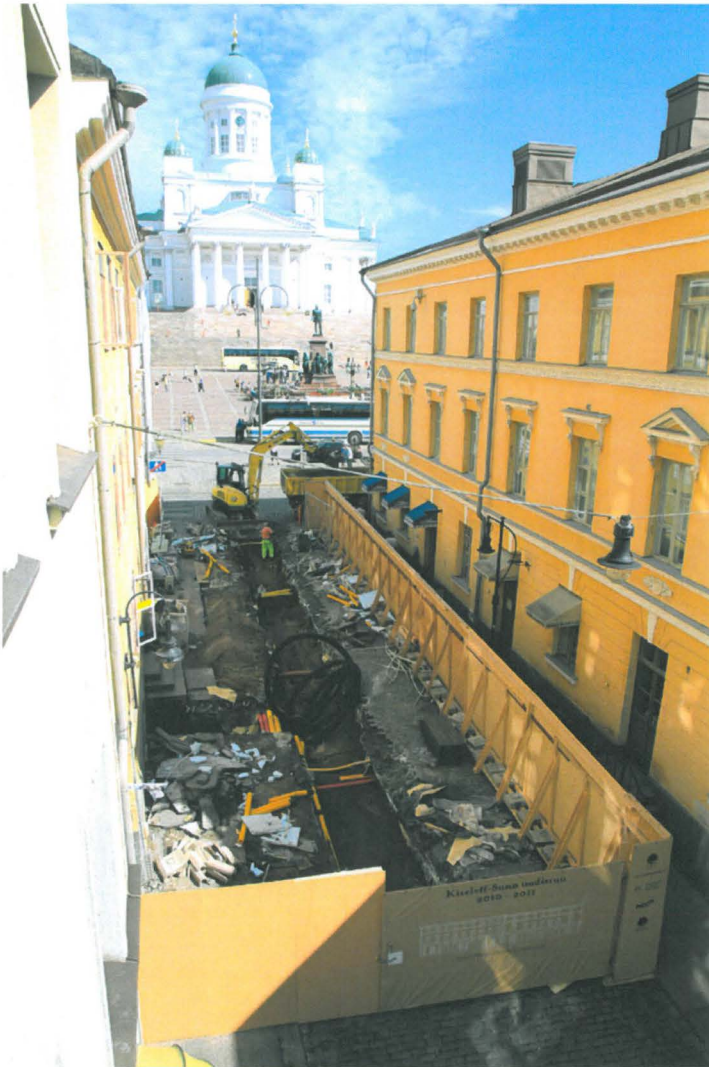
**Kuva 200. Sunnin putkikaivanto.** Kaivanto Sofiankadun kohdalla. Kuvaussuunta  
NNE. 9.7.2010.

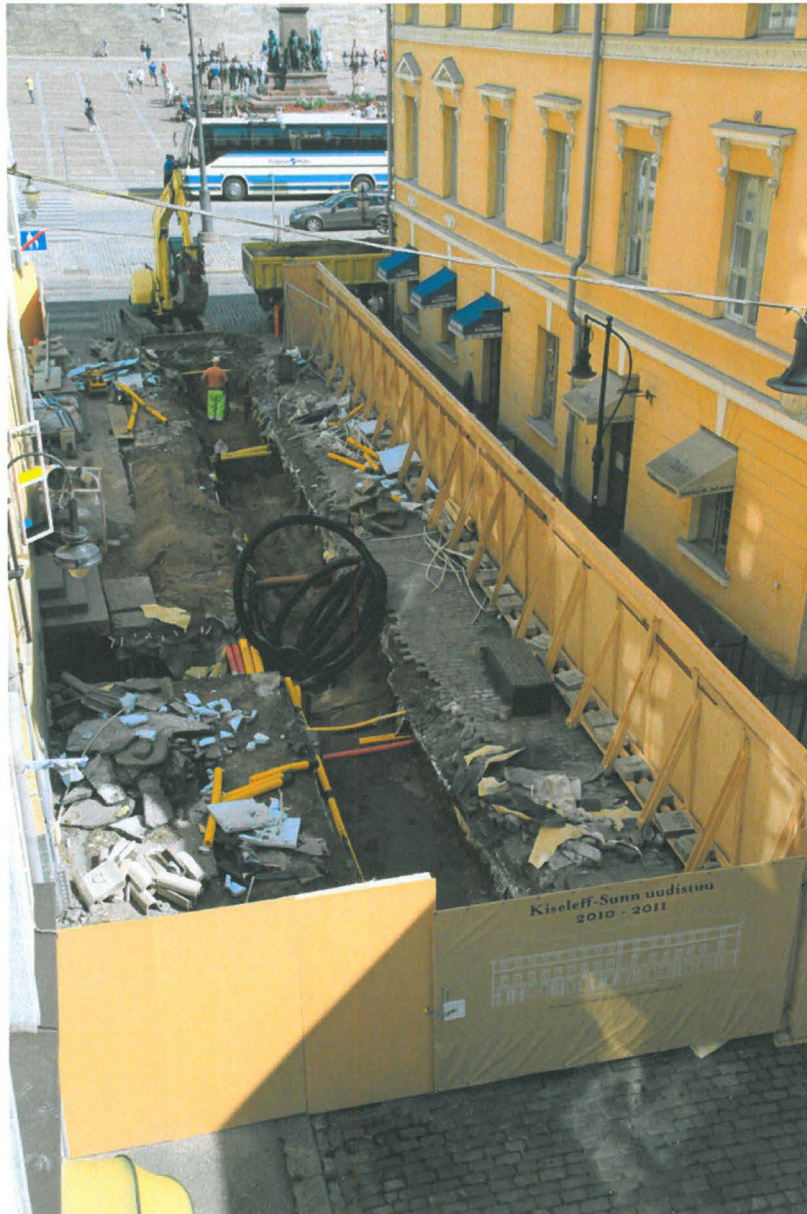
**Kuva 201. Sunnin putkikaivanto.** Kaivanto Sofiankadun kohdalla. Kuvaussuunta NNE. 9.7.2010.

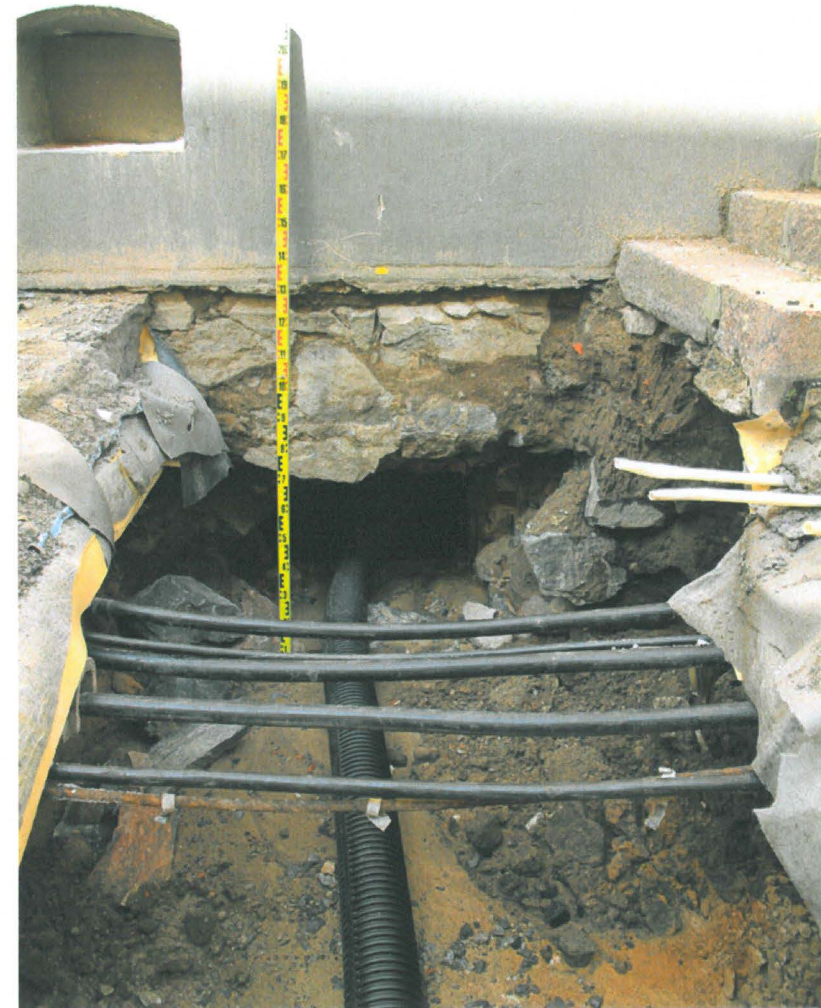
**Kuva 202. Sunnin putkikaivanto.** Kaivanto meni eteläisimmän portaikon eteläpuolitse Sunnin kellarin S017, jonne tehtiin uusi lämmönjakohuone. Kuvaussuunta W. 9.7.2010.

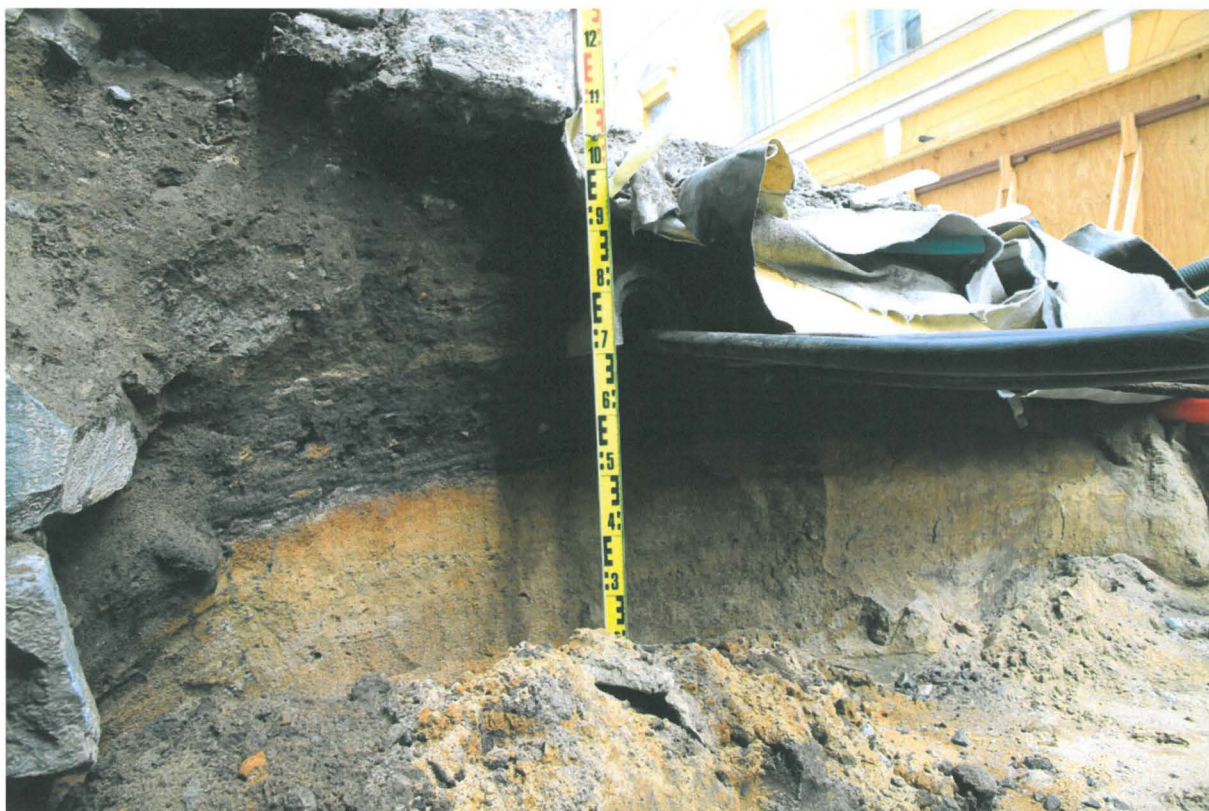
**Kuva 203. Sunnin putkikaivanto.** Eteläisimmän portaikon kohdalta dokumentoitu itä-länsi –suuntainen profiili. Kuvaussuunta NE. 9.7.2010.

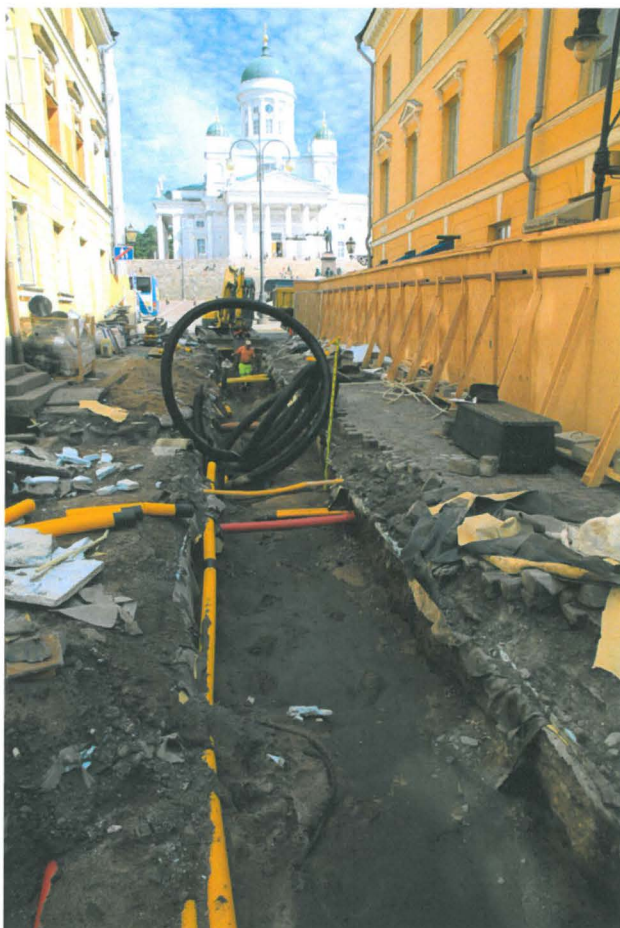
**Kuva 204. Sunnin putkikaivanto.** Kaivanto kaivettiin Sofiankadun keskelle. Kuvaussuunta N. 9.7.2010.

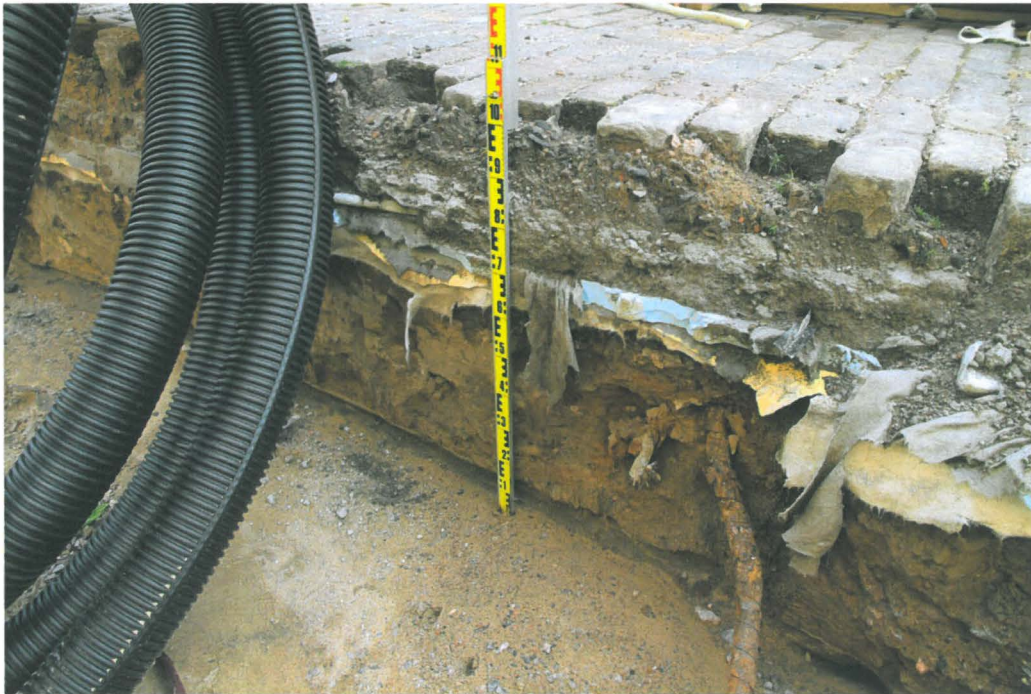
**Kuva 205. Sunnin putkikaivanto.** Kaivannon itäprofiilia. Kuvasuusuunta NE. 9.7.2010.

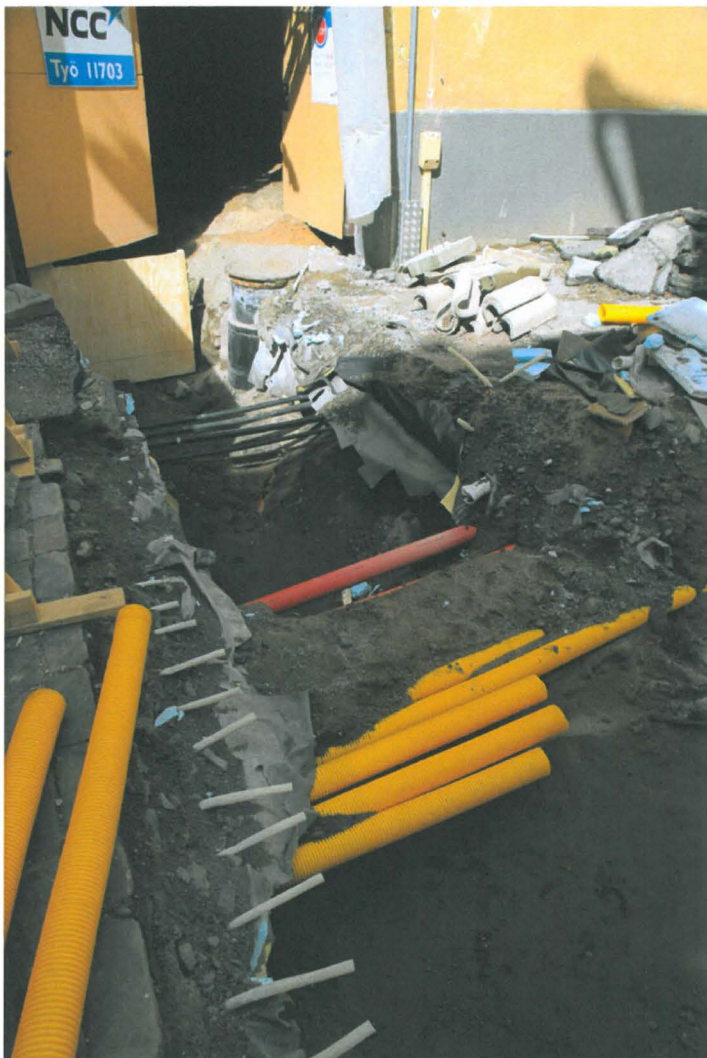
**Kuva 206. Sunnin putkikaivanto.** Pääkaivannosta erkaneva poikittainen kaivanto Sunnin porttikäytävään. Kuvaussuunta W. 9.7.2010.

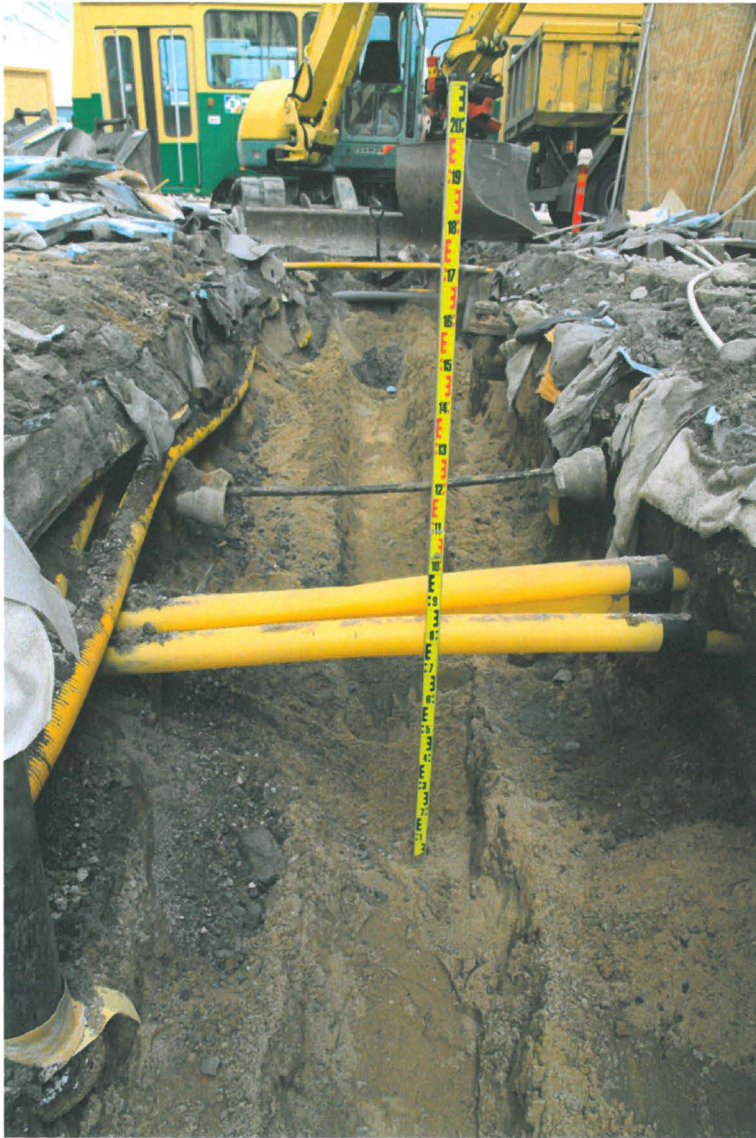
**Kuva 207. Sunnin putkikaivanto.** Sofiankadun pohjoispäähän kaivannon pohjalle on kaivettu kapeampi oja. Kuvaussuunta N. 9.7.2010.

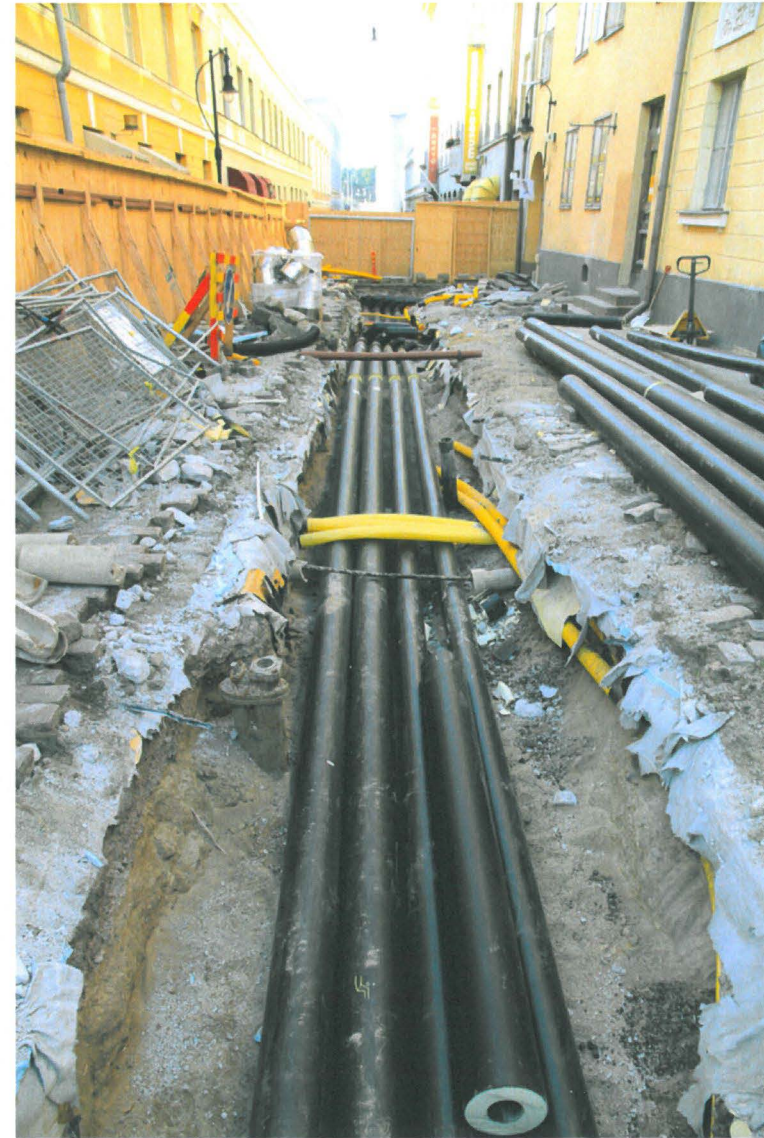
**Kuva 208. Sunnin putkikaivanto.** Sofiankadun osuudelle on laitettu putket. Kuvaussuunta S. 28.7.2010.

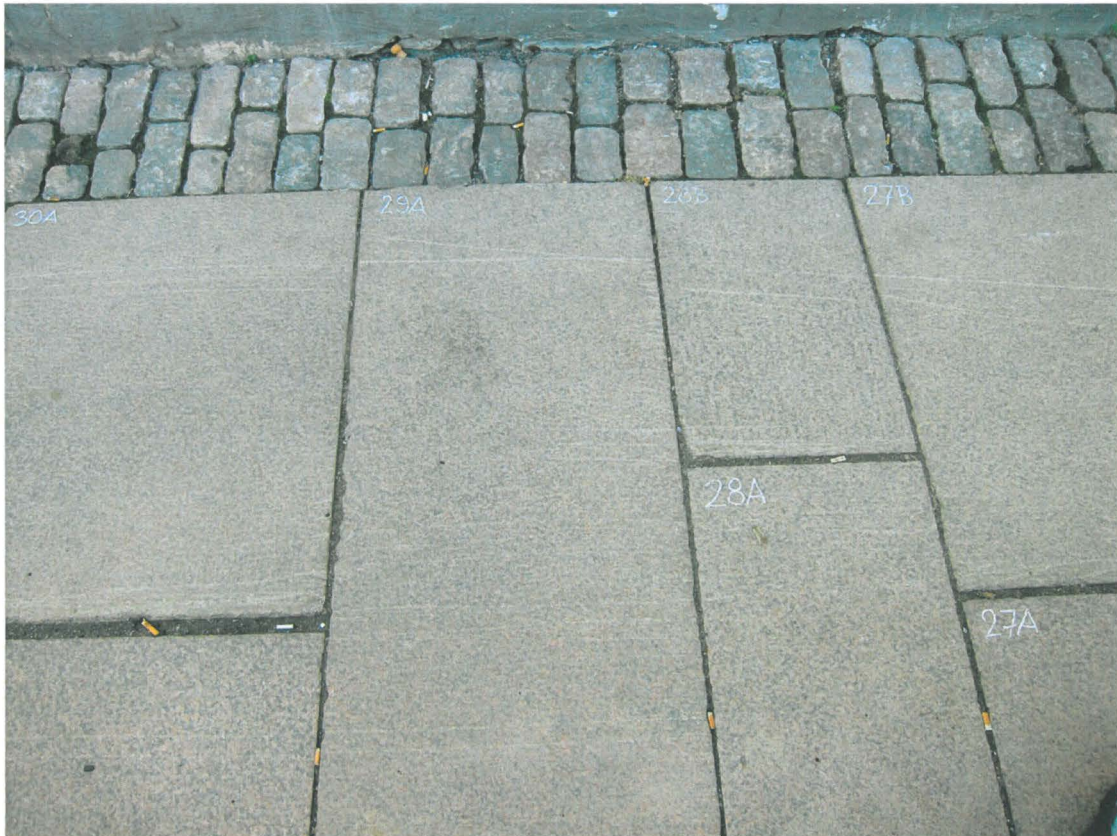
**Kuva 209. Aleksanterinkadun jalkakäytävä.** Jalkakäytävän kivet on numeroitu poissiirtämistä varten Leijona korttelin alueella. Kuvaussuunta S. 20.5.2011.

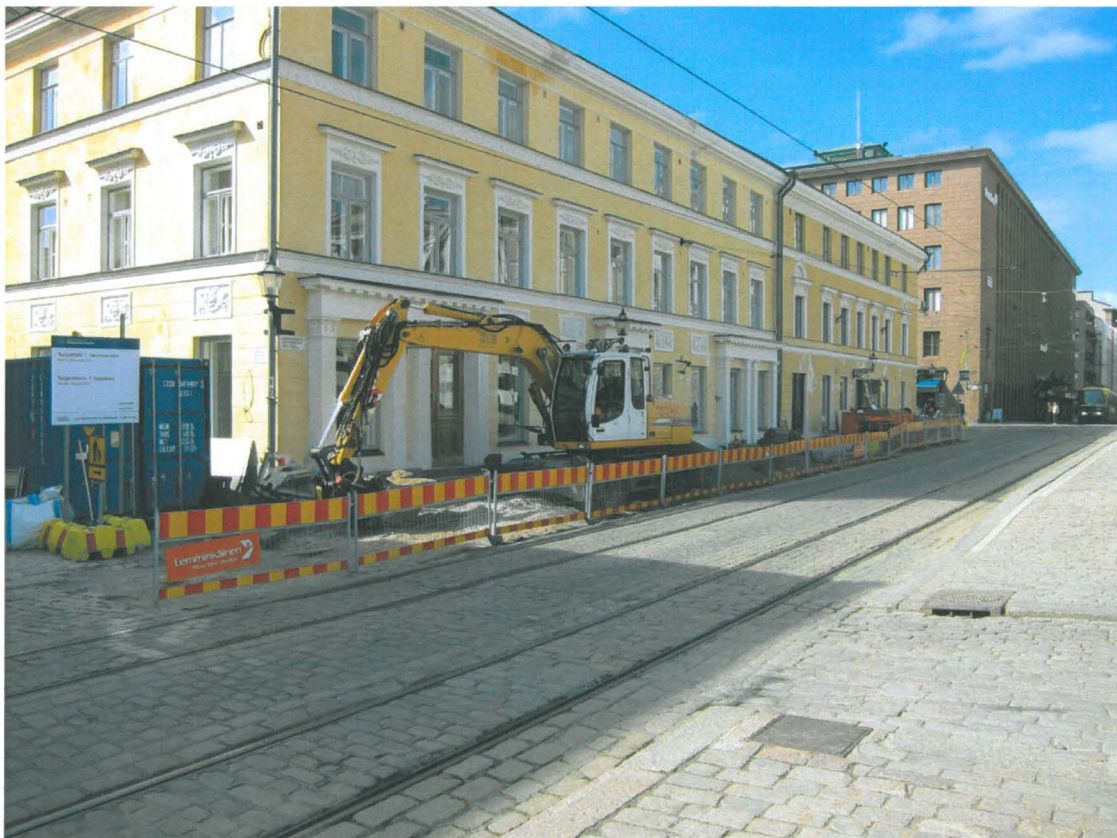
**Kuva 210. Aleksanterinkadun jalkakäytävä.** Jalkakäytävän laajennuksen ja sen alaisen kunnallistekniikan kunnostamisen työmaa Sunnin edessä toukokuun alussa. Kuvaussuunta SWW. 2.5.2011.

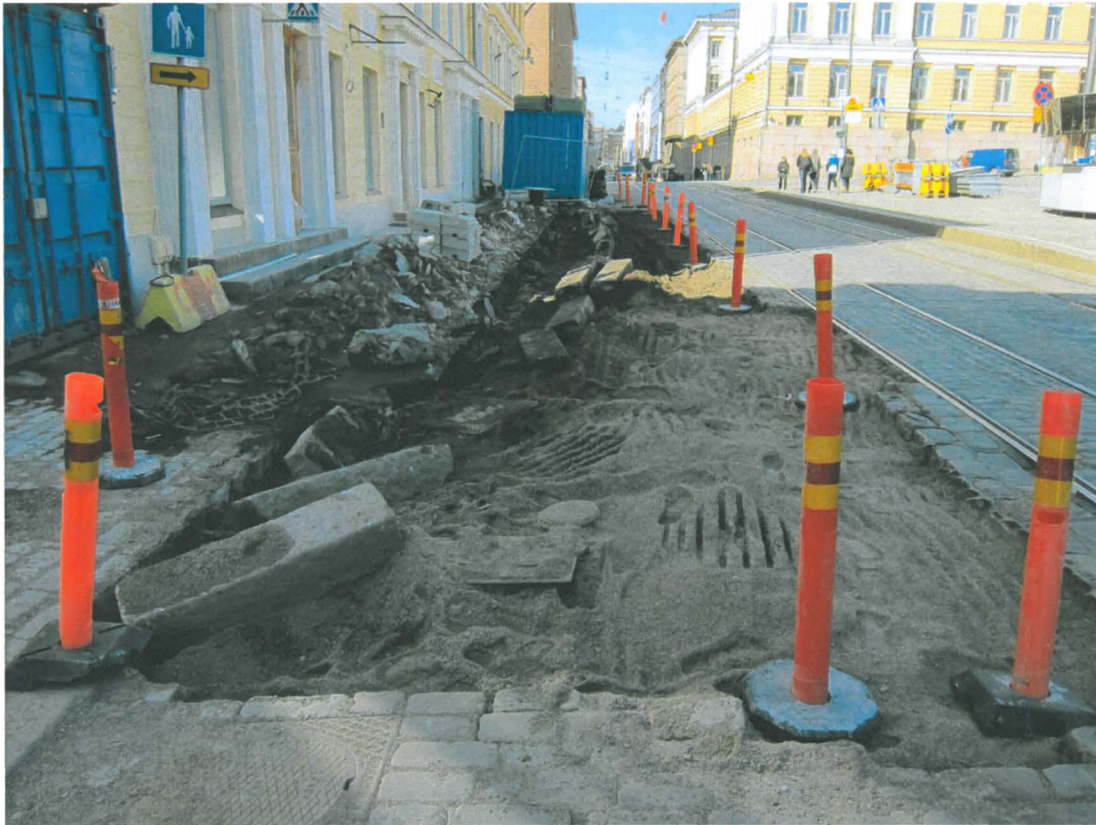
**Kuva 211. Aleksanterinkadun jalkakäytävä.** Jalkakäytävän laajennus ja sen alaisen kunnallistekniikan kunnostaminen on alkanut Sunnin edessä. Jalkakäytävän reunakivet ja ajoradan kivet on poistettu. Kuvaussuunta W. 18.4.2011.

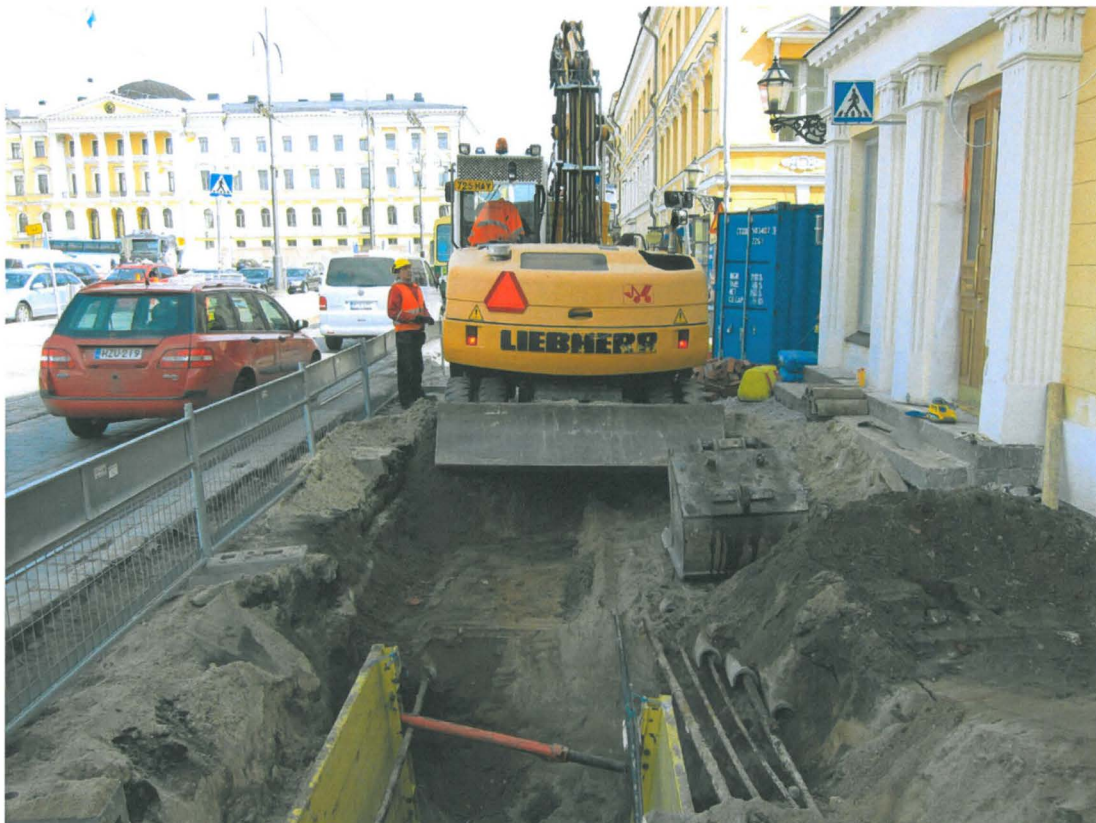
**Kuva 212. Aleksanterinkadun jalkakäytävä.** Sunnin koilliskulman edessä kaivetaan viemäriä varten syvemmälle. Tukiseinien edessä on maaleikkaus, jossa näkyy puhtaaseen hiekkaan kaivettu kaapelikaivanto tummana hiekkana. Kuvaussuunta E. 3.5.2011.

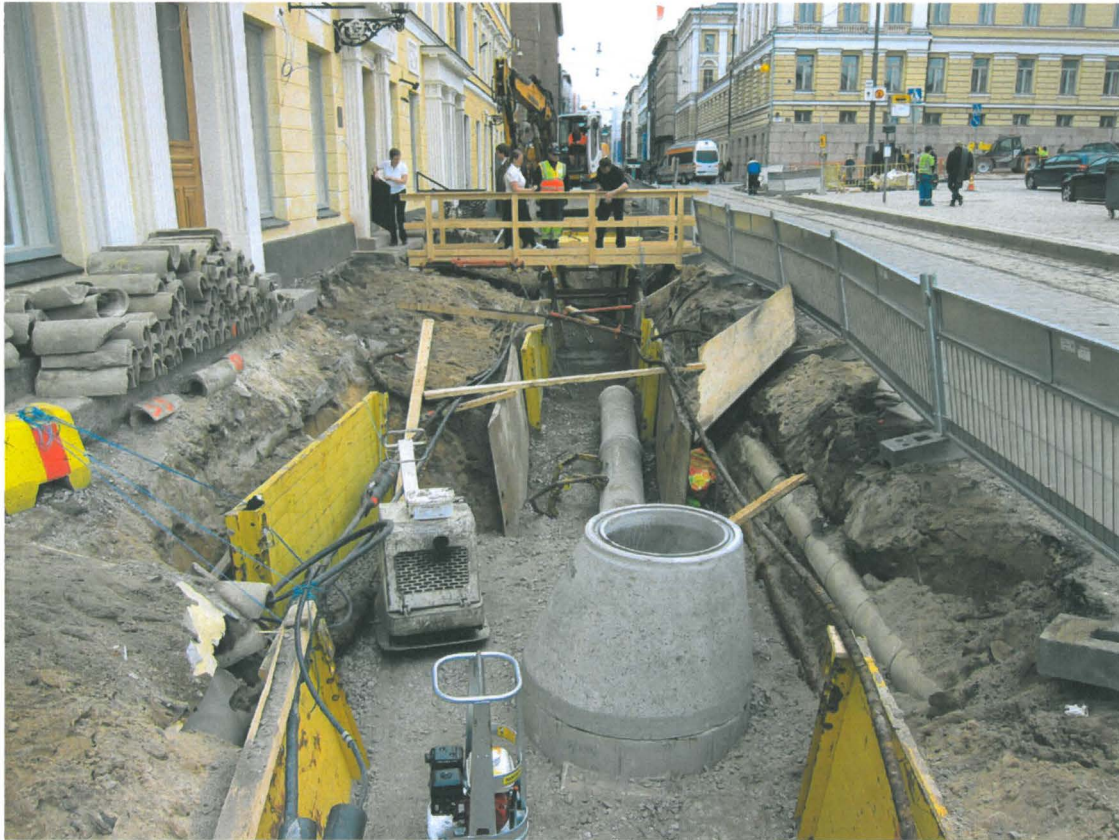
**Kuva 213. Aleksanterinkadun jalkakäytävä.** Jalkakäytävä on avattu Sunnin kohdalla ja kaivannon pohjalle on asennettu uusi kaivo ja viemäriputki. Kuvaussuunta W. 17.5.2011.

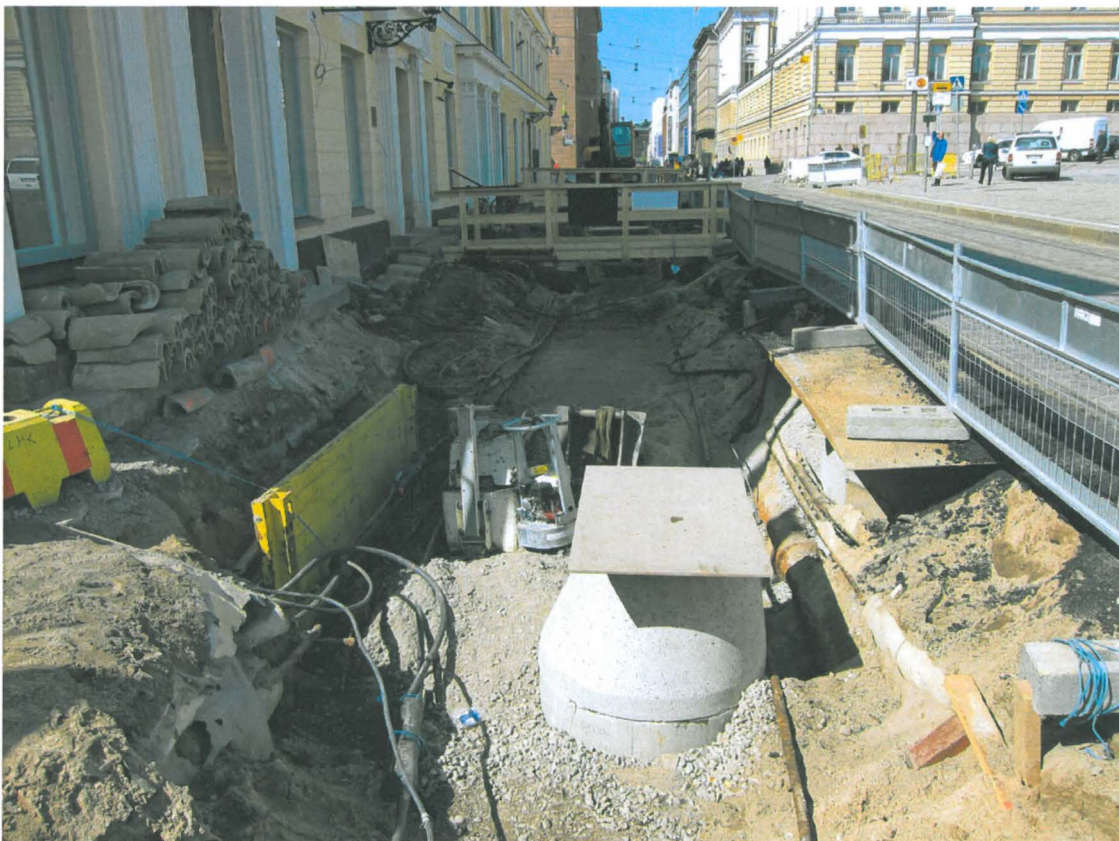
**Kuva 214. Aleksanterinkadun jalkakäytävä.** Edellinen kohta, kun putki on peitetty soralla. Kuvaussuunta W. 20.5.2011.

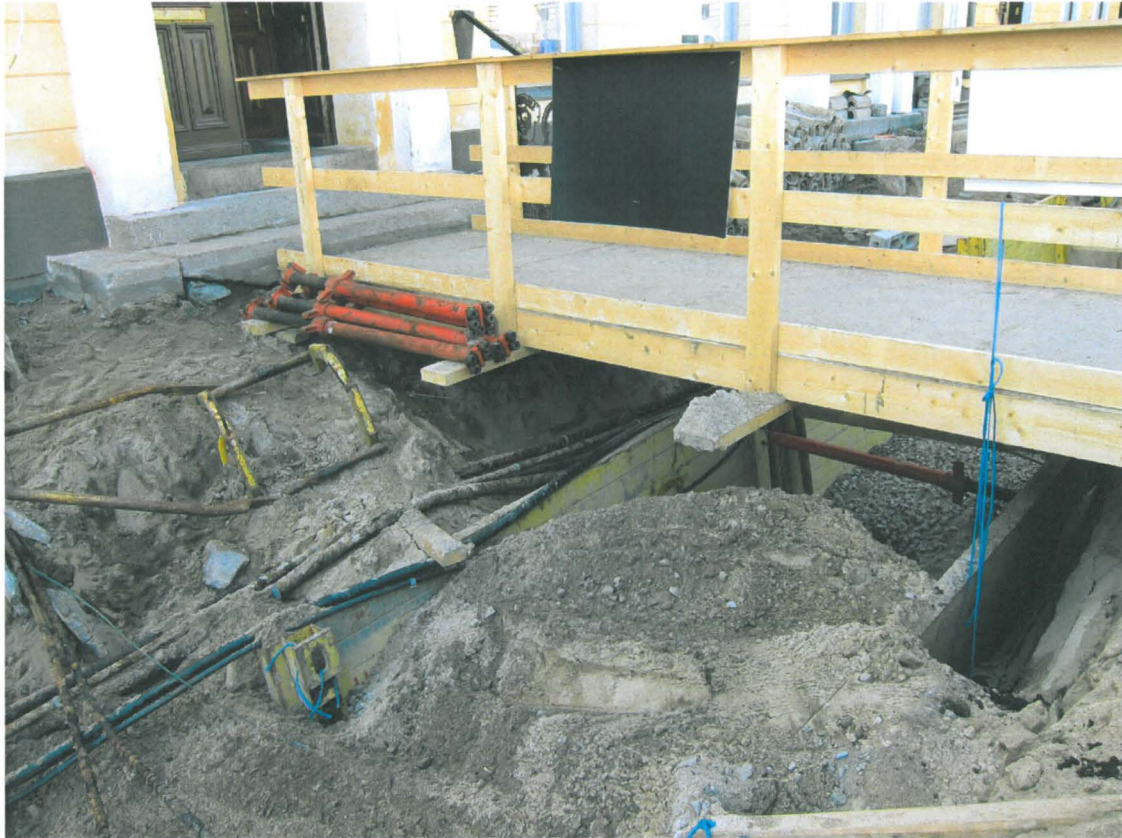
**Kuva 215. Aleksanterinkadun jalkakäytävä.** Cafe Engelin oven kohdalla kävelysillan alla eteläprofiilissa näkyy puhdas pohjahiekka. Kuvaussuunta SW. 20.5.2011.

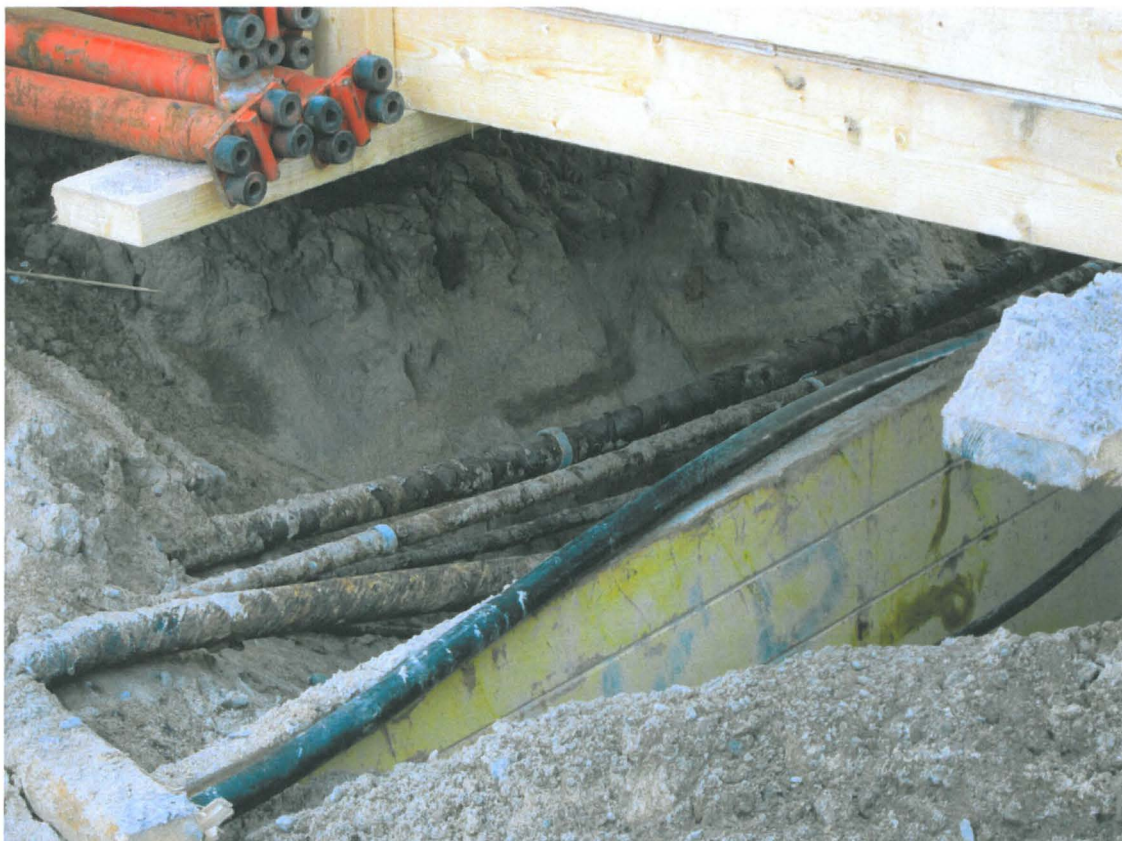
**Kuva 216. Aleksanterinkadun jalkakäytävä.** Lähikuva edellisestä tilanteesta. Kaapeleiden alta on alkanut heti puhdas hiekka. Kuvaussuunta SW. 20.5.2011.

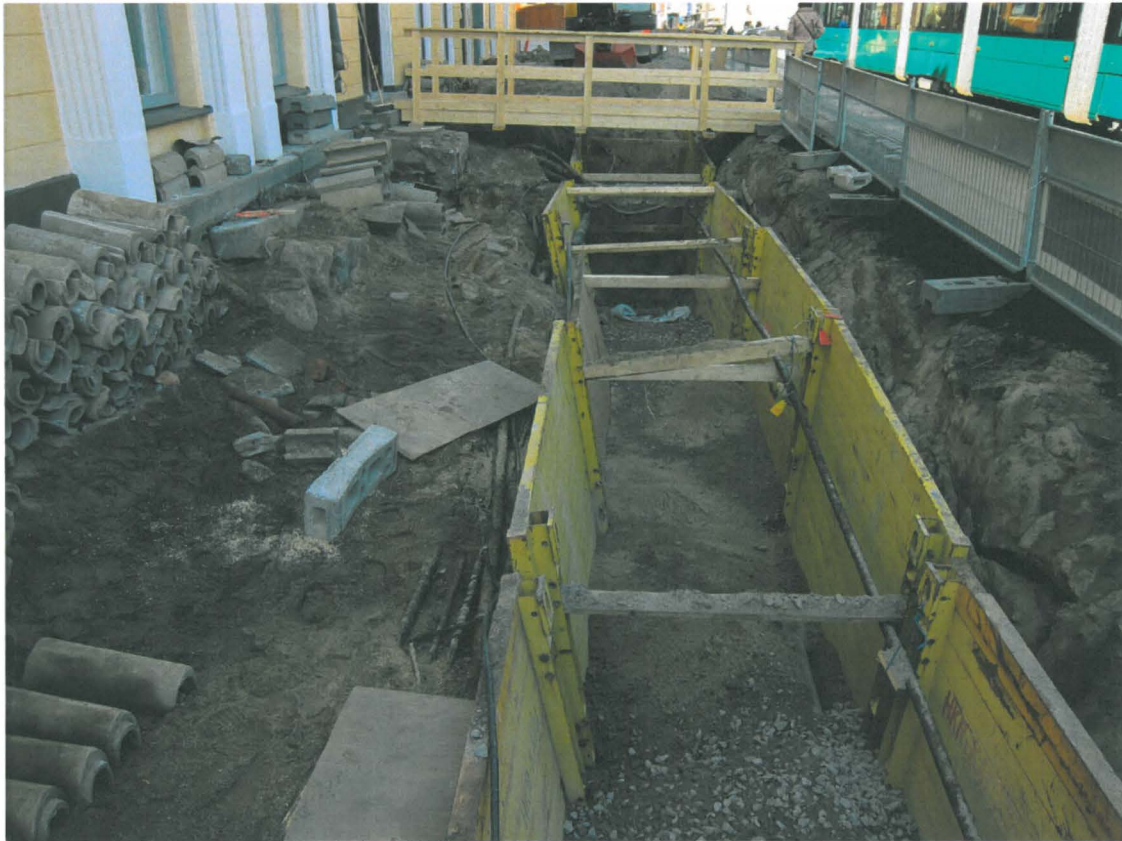
**Kuva 217. Aleksanterinkadun jalkakäytävä.** Viemäriputkia varten tehty kaivanto tukiseinineen Sunnin länsiosassa. Putket ovat vielä asentamatta. Kuvasuusuunta W. 20.5.2011.

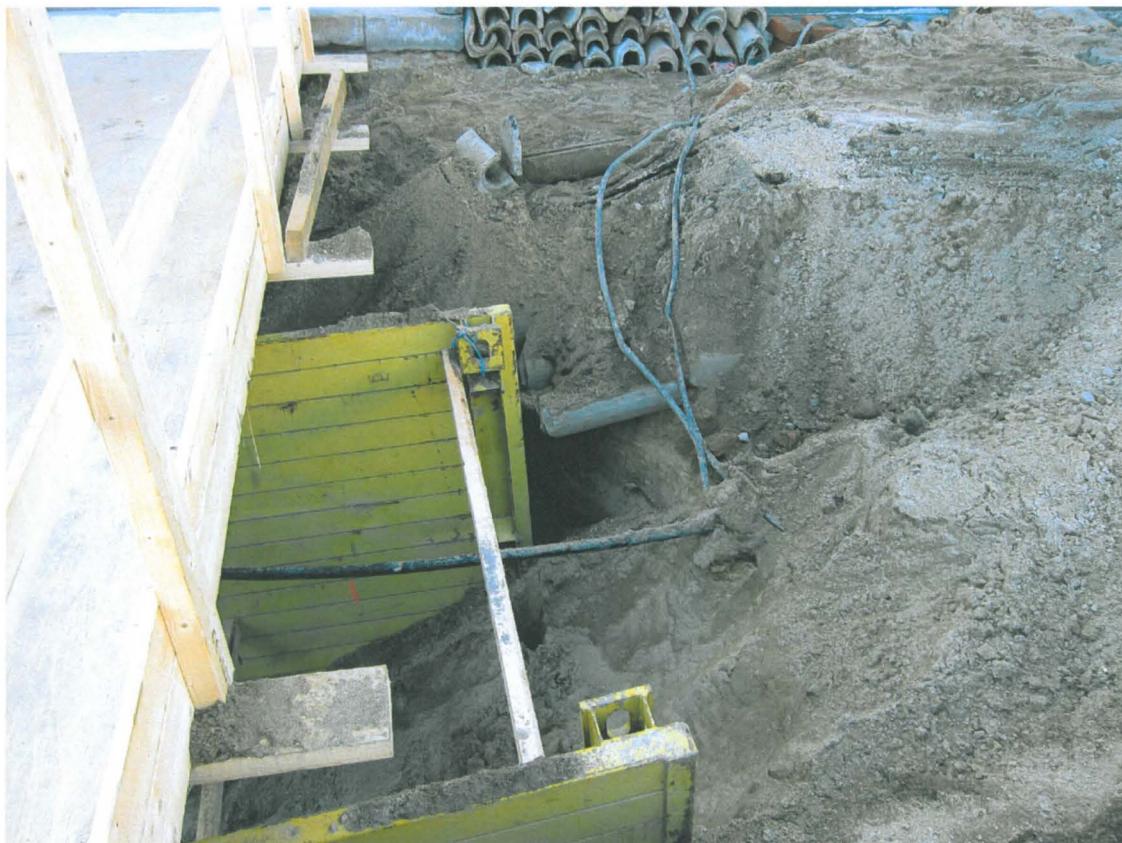
**Kuva 218. Aleksanterinkadun jalkakäytävä.** Edellisen kuvan sillan kohdalla tukiseinän länsipuolella puhdas hiekka näkyi kaapeleiden alla. Kuvaussuunta S. 20.5.2011.

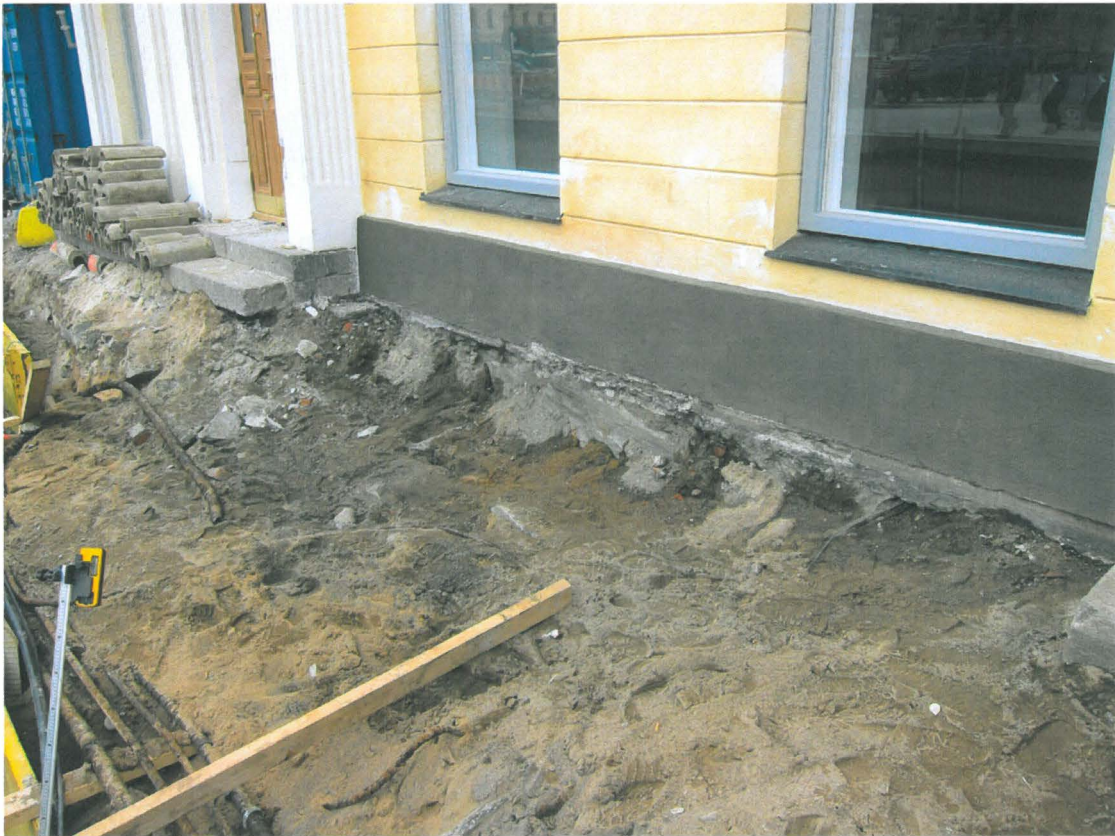
**Kuva 219. Aleksanterinkadun jalkakäytävä.** Cafe Engelin kohdalla näkyy seinän vieressä perusmuurikiveystä seinälinjan ulkopuolella. Kuvaussuunta SE. 17.5.2011.

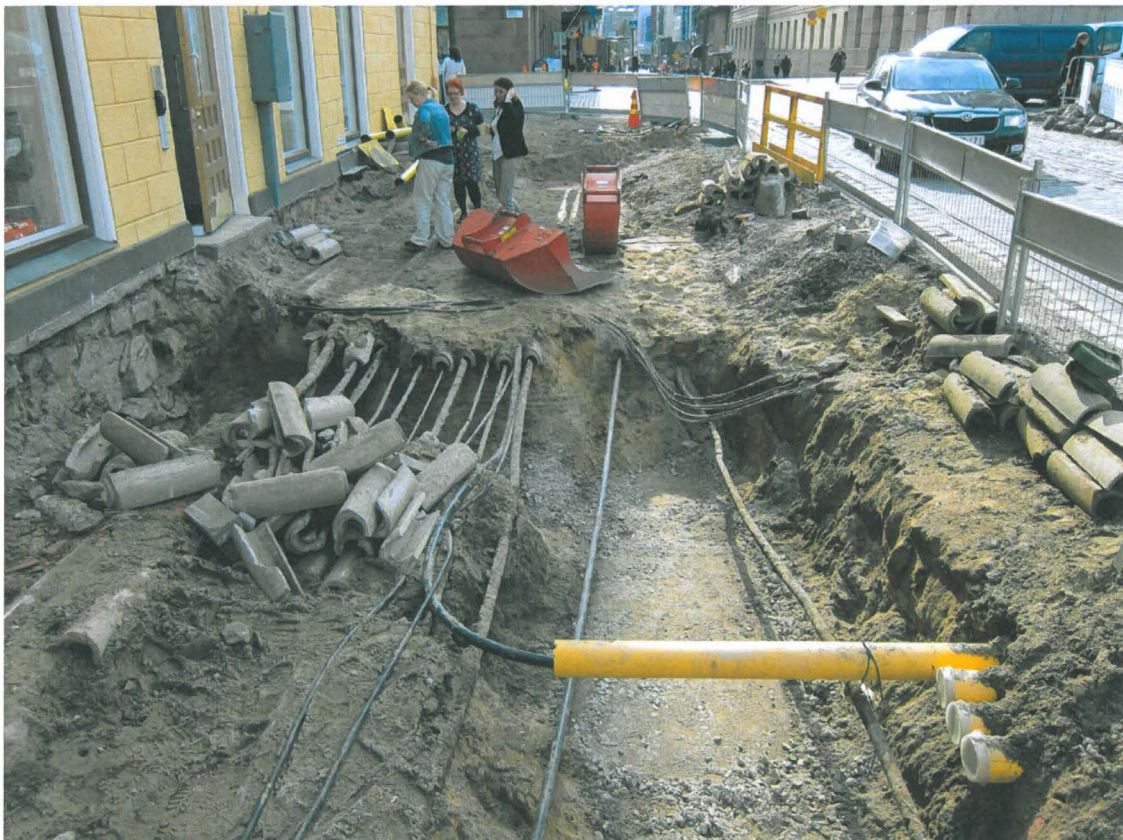
**Kuva 220. Aleksanterinkadun jalkakäytävä.** Viemärikaivanto Kiseleffin talon pääoven edessä. Kuvaussuunta W. 24.5.2011.
