**HELSINKI, KISELEFF-SUNN 2010-2011**  
**Markku Heikkinen**

MITTAUSDOKUMENTOINTI  
Taustana rakennuksen pohjapiirustus ja Helsingin kaupungin sähköinen kartta  
Digitointi: H. Hämäläinen 2012

Yleiskartta, Kiseleff-Sunn 1. kerros, dokumentoidut kaukolämpö- ja kaukojäähdytyskaivannot, koekuopat 7-10, sisäpihan tutkimusalue sekä profiili Sofiankadulla  
Mk 1: 250

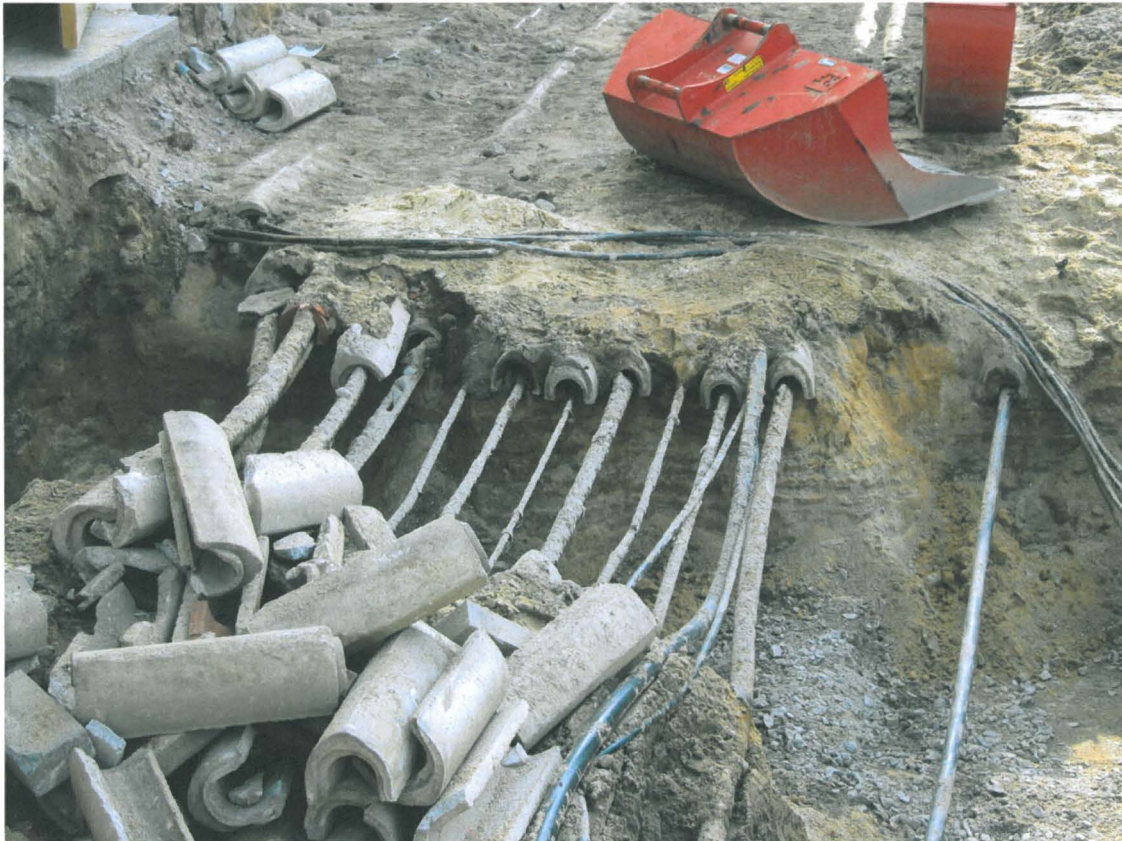
**Kuva 221. Aleksanterinkadun jalkakäytävä.** Edellinen kohta. Kaapeleiden alla on koko jalkakäytävän leveydellä puhdas pohjahiekka. Kuvaussuunta W. 24.5.2011.

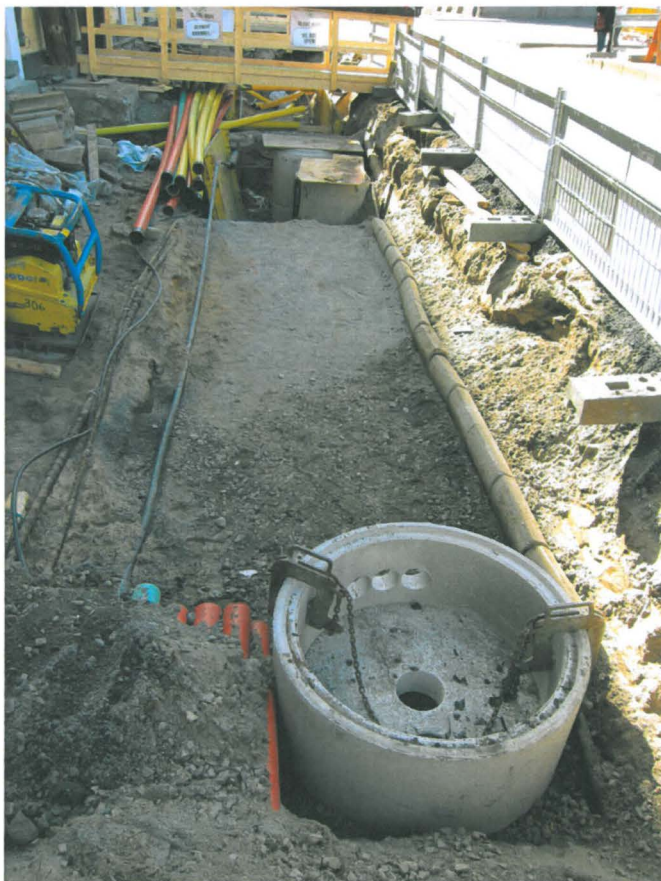
**Kuva 222. Aleksanterinkadun jalkakäytävä.** Viemärikaivoja ja uusia kaapelisuojujaputkia on asennettu Kiseleffin talon jalkakäytävän kohdalle. Kuvaussuunta W. 26.5.2011.

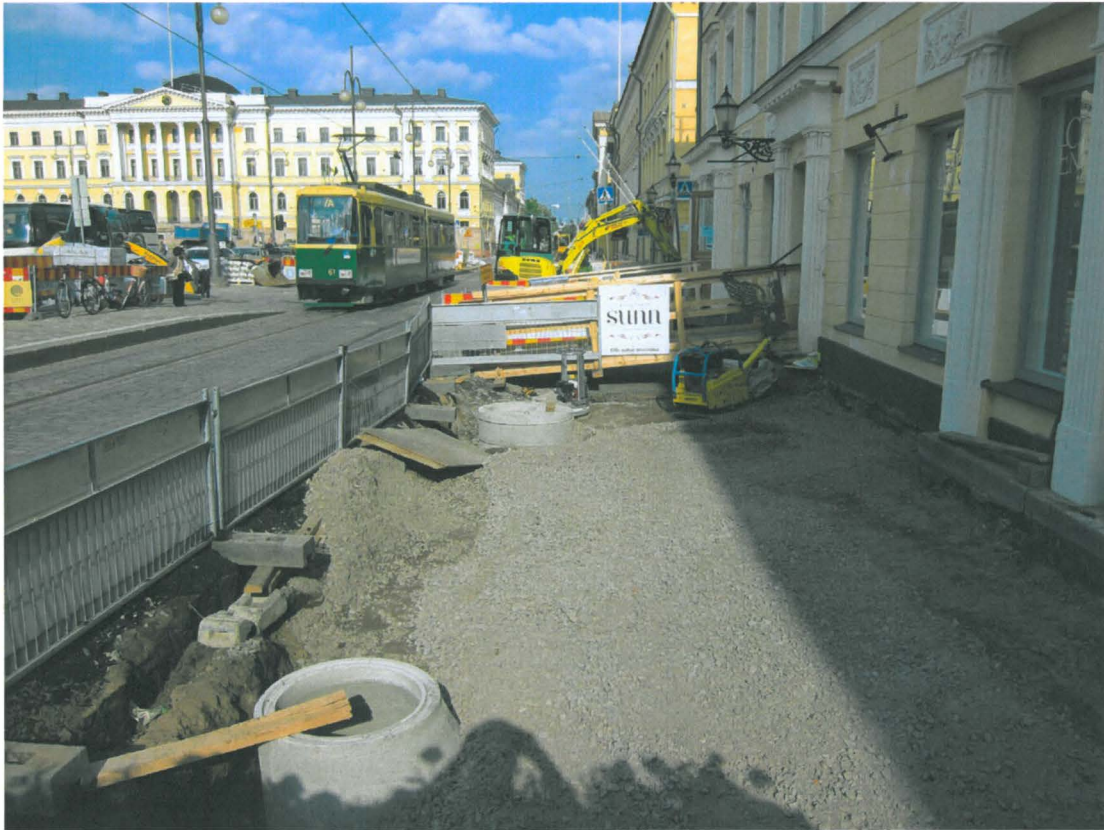
**Kuva 223. Aleksanterinkadun jalkakäytävä.** Sunnin kohdalla uudet kaapelit, viemärit ja kaivot on peitetty soralla. Kuvaussuunta E. 31.5.2011.

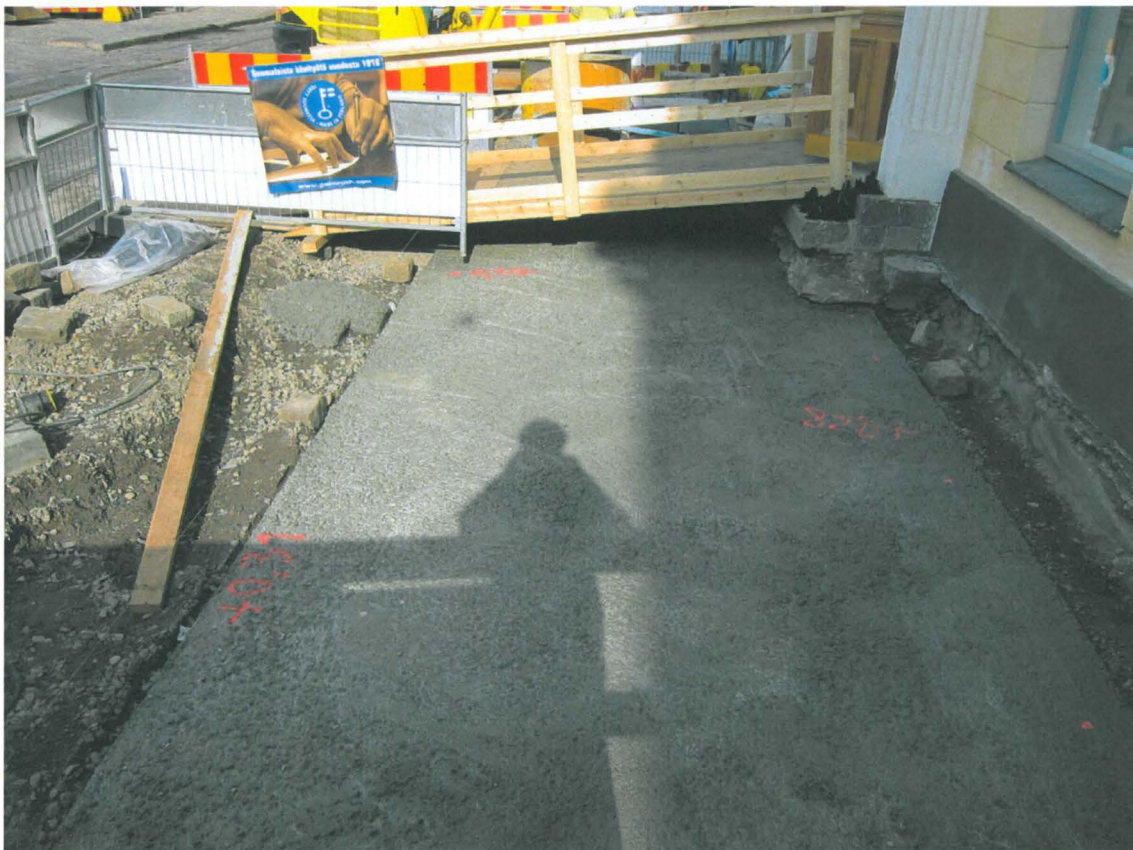
**Kuva 224. Aleksanterinkadun jalkakäytävä.** Sunnin jalkakäytävän kivilaattojen perustukseksi valettiin betonilaatta. Kuvaussuunta E. 31.5.2011.

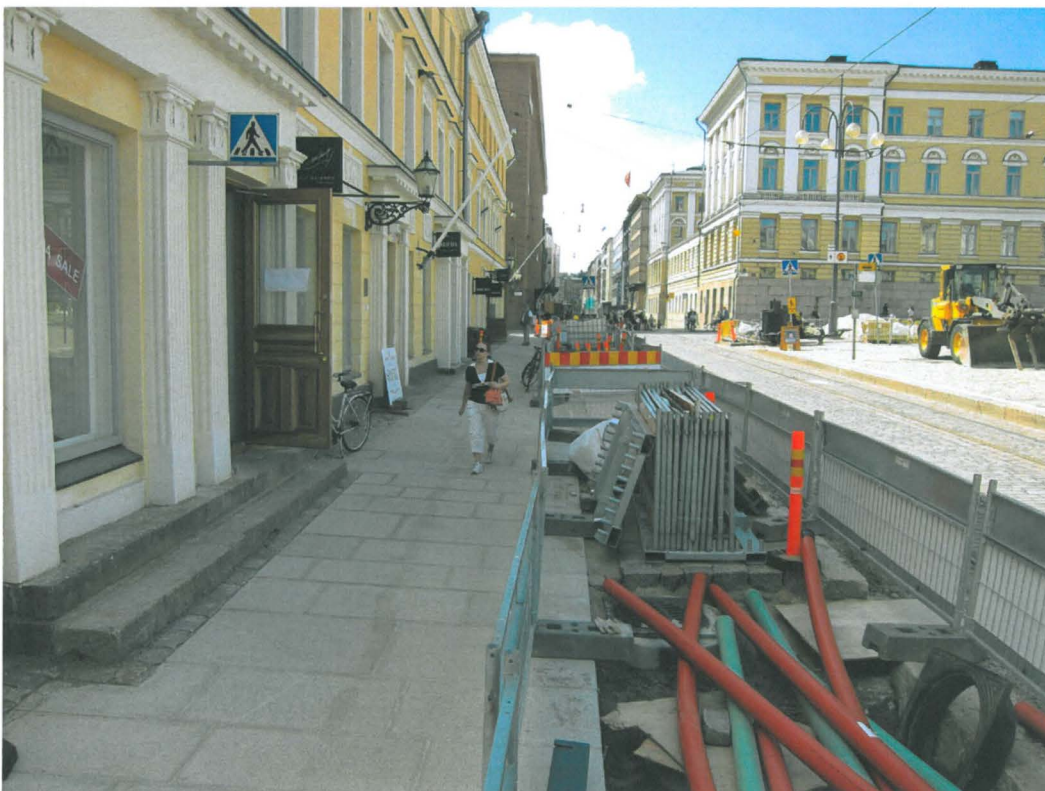
**Kuva 225. Aleksanterinkadun jalkakäytävä.** Sunnin ja Kiseleffin jalkakäytävälle on asennettu uudet isot laattakivet. Jalkakäytävän levennysosa on vielä tekemättä. Kuvaussuunta E. 20.6.2011.

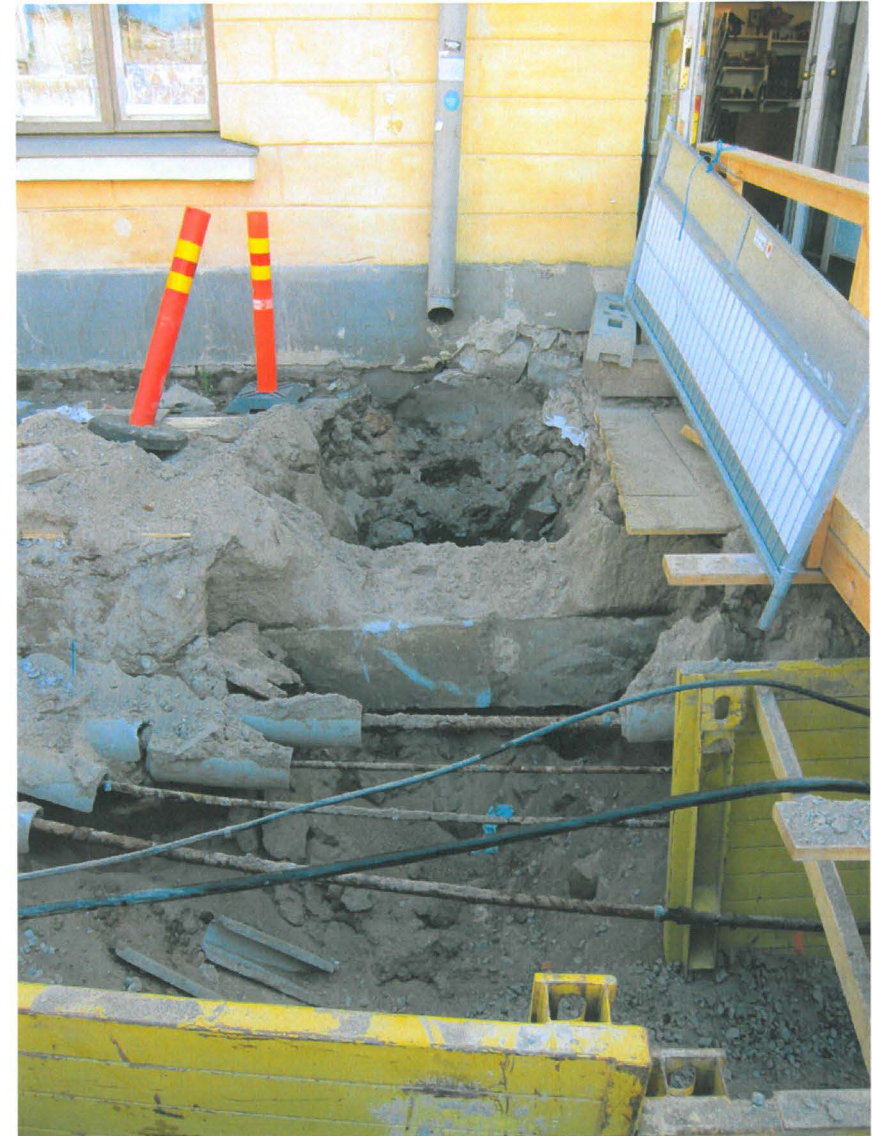
**Kuva 230. Aleksanterinkadun jalkakäytävä.**  
Edellinen kohta viemäriputkikaivannon kaivamisen jälkeen. Putki näkyy kaivannon pohjalla.  
Kuvaussuunta E. 7.6.2011.

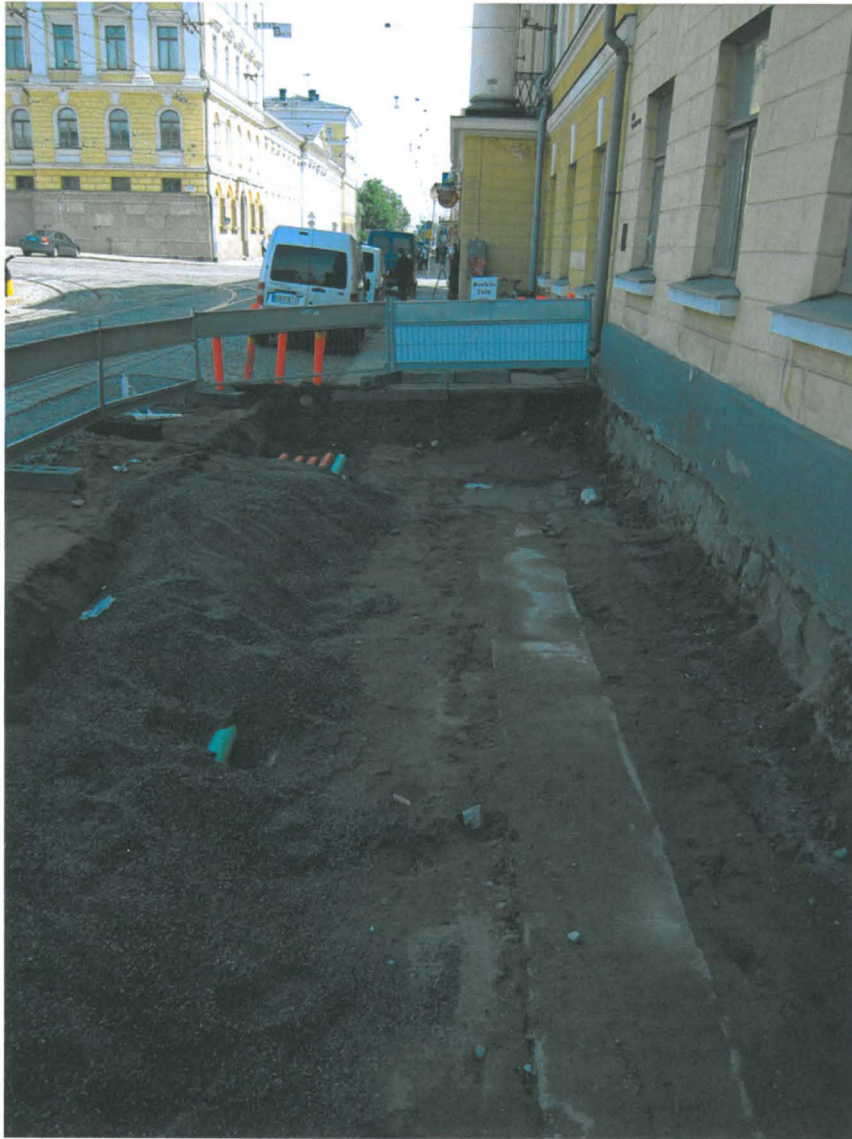
**Kuva 231. Aleksanterinkadun jalkakäytävä.**  
Helleniuksen talon länsiossa. Kaapeleiden takana näkyy seinän edessä betoninen suojakansi.  
Kuvaussuunta S. 7.6.2011.

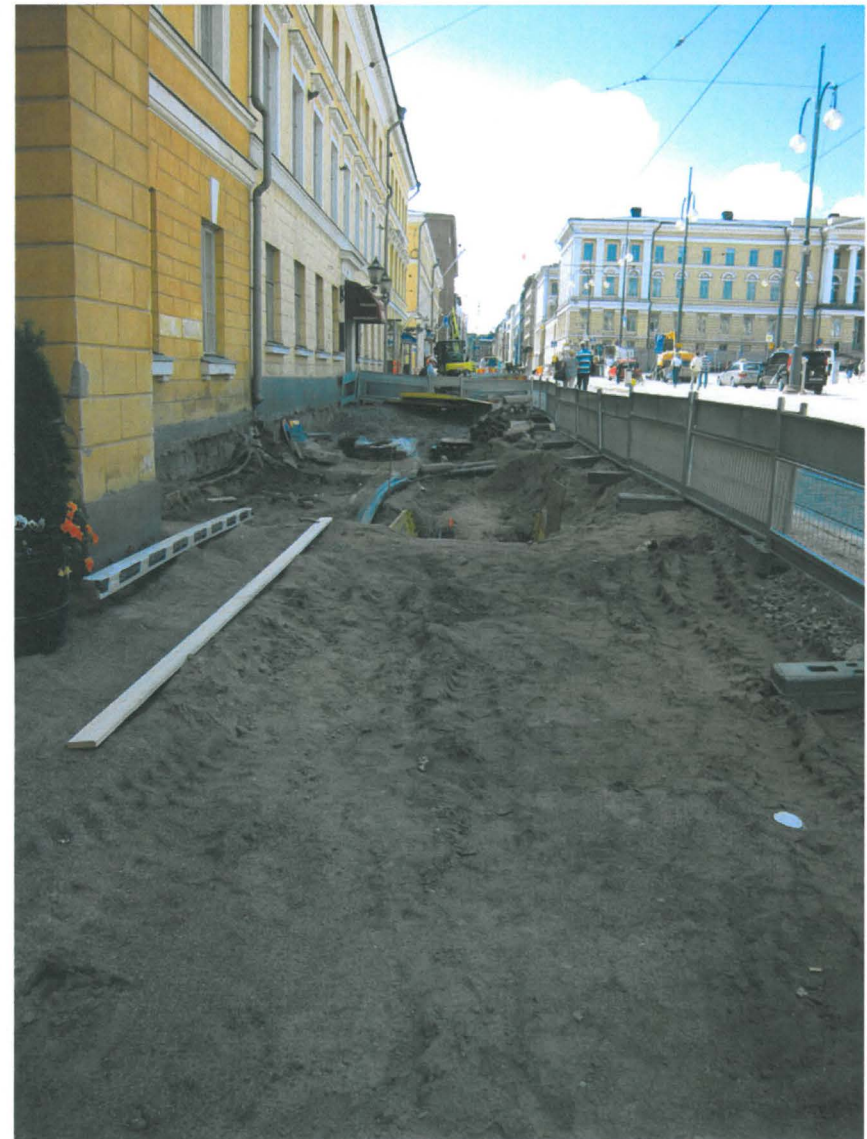
**Kuva 232. Aleksanterinkadun jalkakäytävä.** Burtzin talon itäosa. Seinän vieressä oli edelleen betoninen suojakansi. Kuvaussuunta E. 20.6.2011.

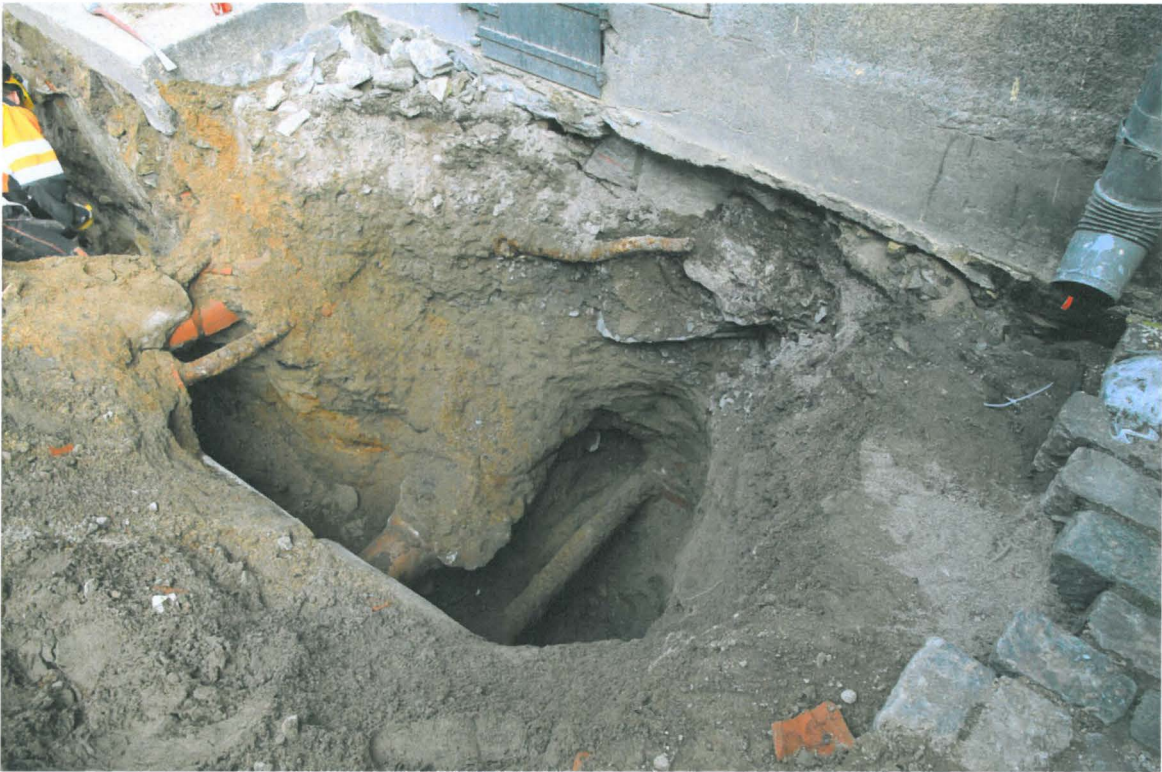
**Kuva 238. Unioninkadun jalkakäytävä.** Kiseleffin seinän vieressä kaivetaan putkia varten kaivantoa. Kuvaussuunta N. 20.9.2010.

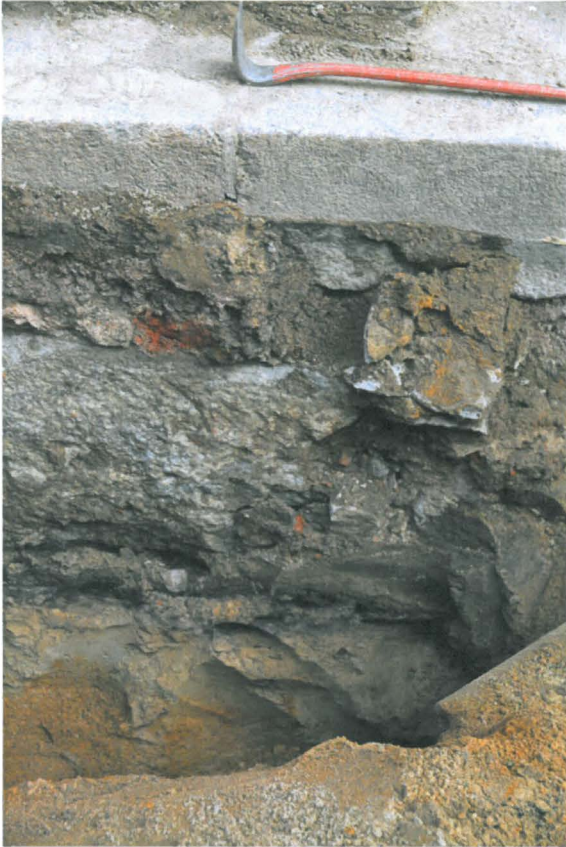
**Kuva 239. Unioninkadun jalkakäytävä.** Vanhoja putkia, jotka menevät Kiseleffin kellaritilaan K016. Kuvaussuunta NEE. 20.9.2010.
