TUTKIMUSRAPORTTI

Fort Katarina

Arkeologinen valvonta ja dokumentointi 1700-luvun linnoituksella
2. ja 15.–16.6.2013

SIMO VANHATALO ja JAN-ERIK NYMAN

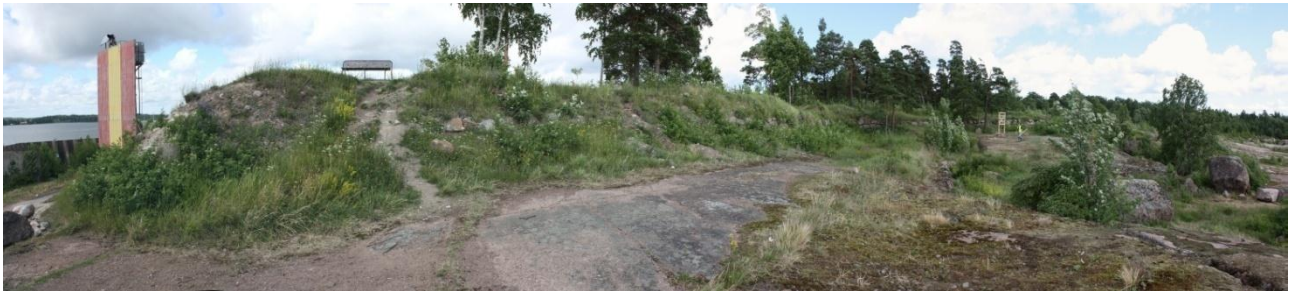
AKDG 3693. Fort Katarinan alalinnake puolibastionin kärjen kohdalla, kuvattu etelästä.

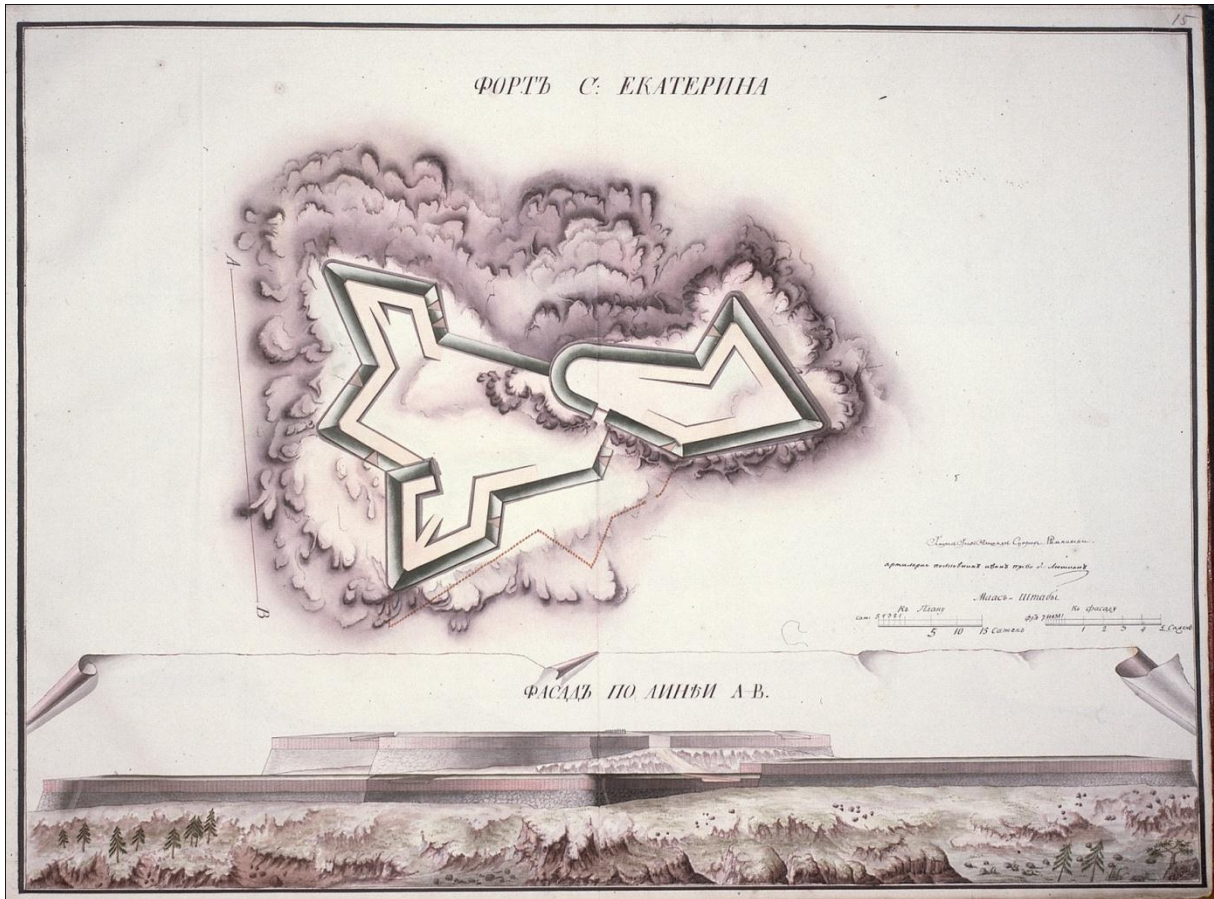
Kuva 1. Fort Katarinan kartta vuodelta 1792. Kartassa näkyy linnakkeen eri osat ja profiilikuvassa muurirakenne. Alkuperäistä karttaa säilytetään Venäjän valtiollisen merisotalaivaston arkistossa Pietarissa.

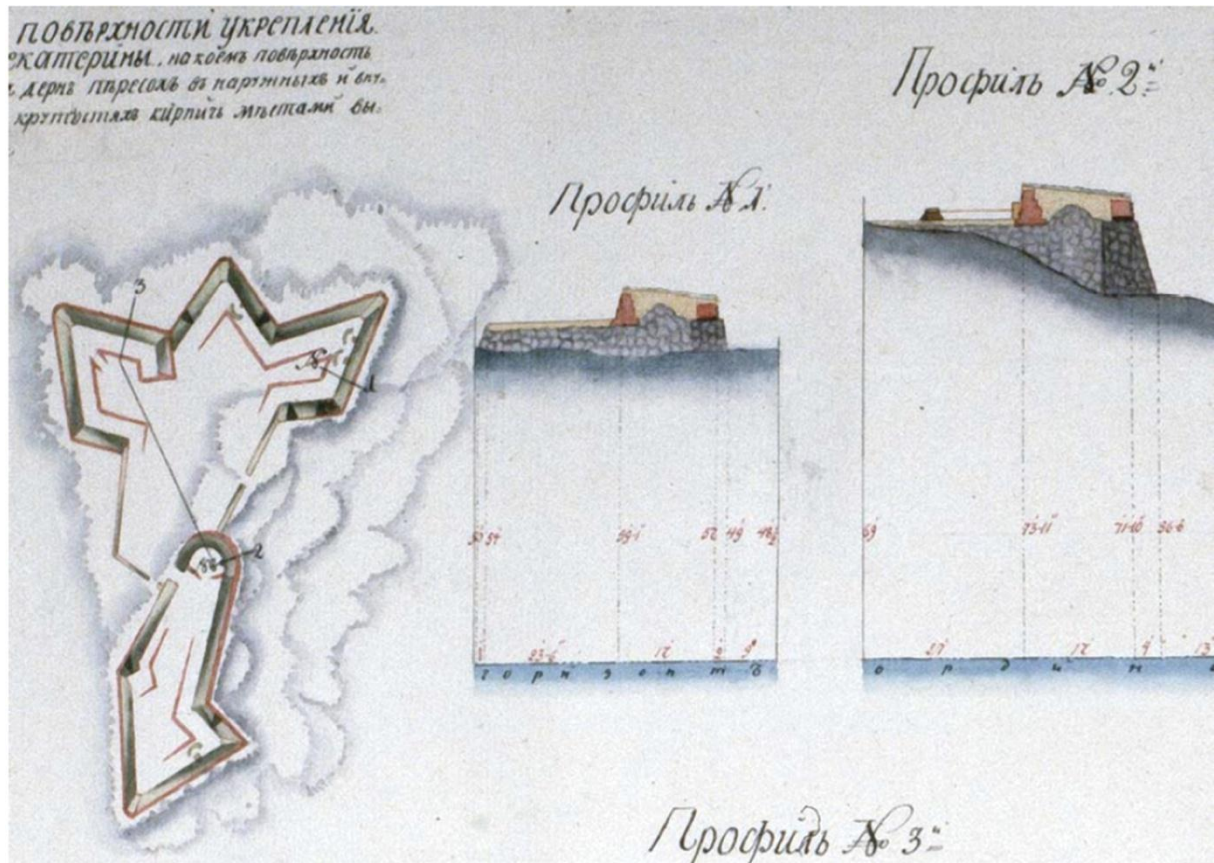
Kuva 2. Fort Katarinan kartta vuodelta 1798. Kartassa näkyy linnakkeen eri osat ja profiilikuvissa muurirakenne. Alkuperäistä karttaa säilytetään Venäjän valtiollisen merisotalaivaston arkistossa Pietarissa.

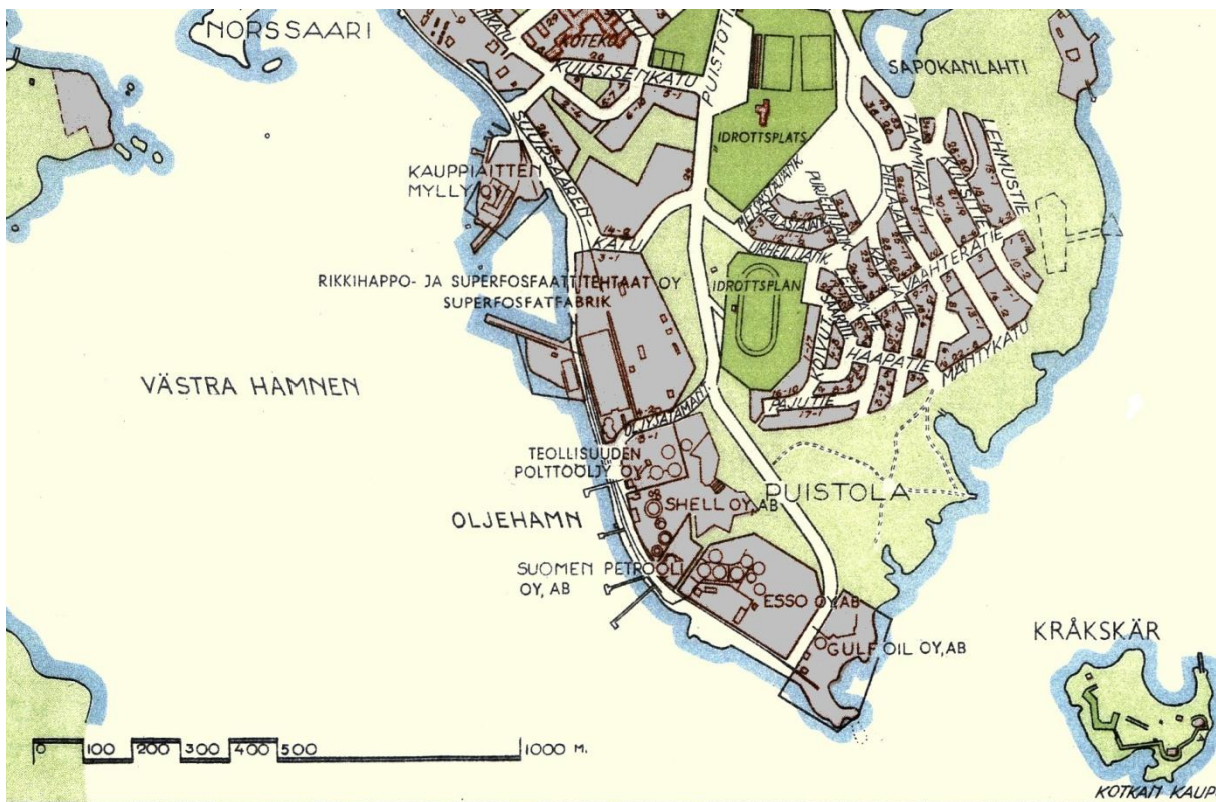
Kuva 4. Ote Kotkan osoitekartasta vuodelta 1954, jonka keskellä on Fort Katarina ja sen länsipuolella oleva öljysatama öljysäiliöineen. Fort Katarina linnake on tähän aikaan sijainnut Oy Shell Ab:n vuokraamalla säiliöalueella ja sen luoteispuolelle on rakennettu öljysäiliö.

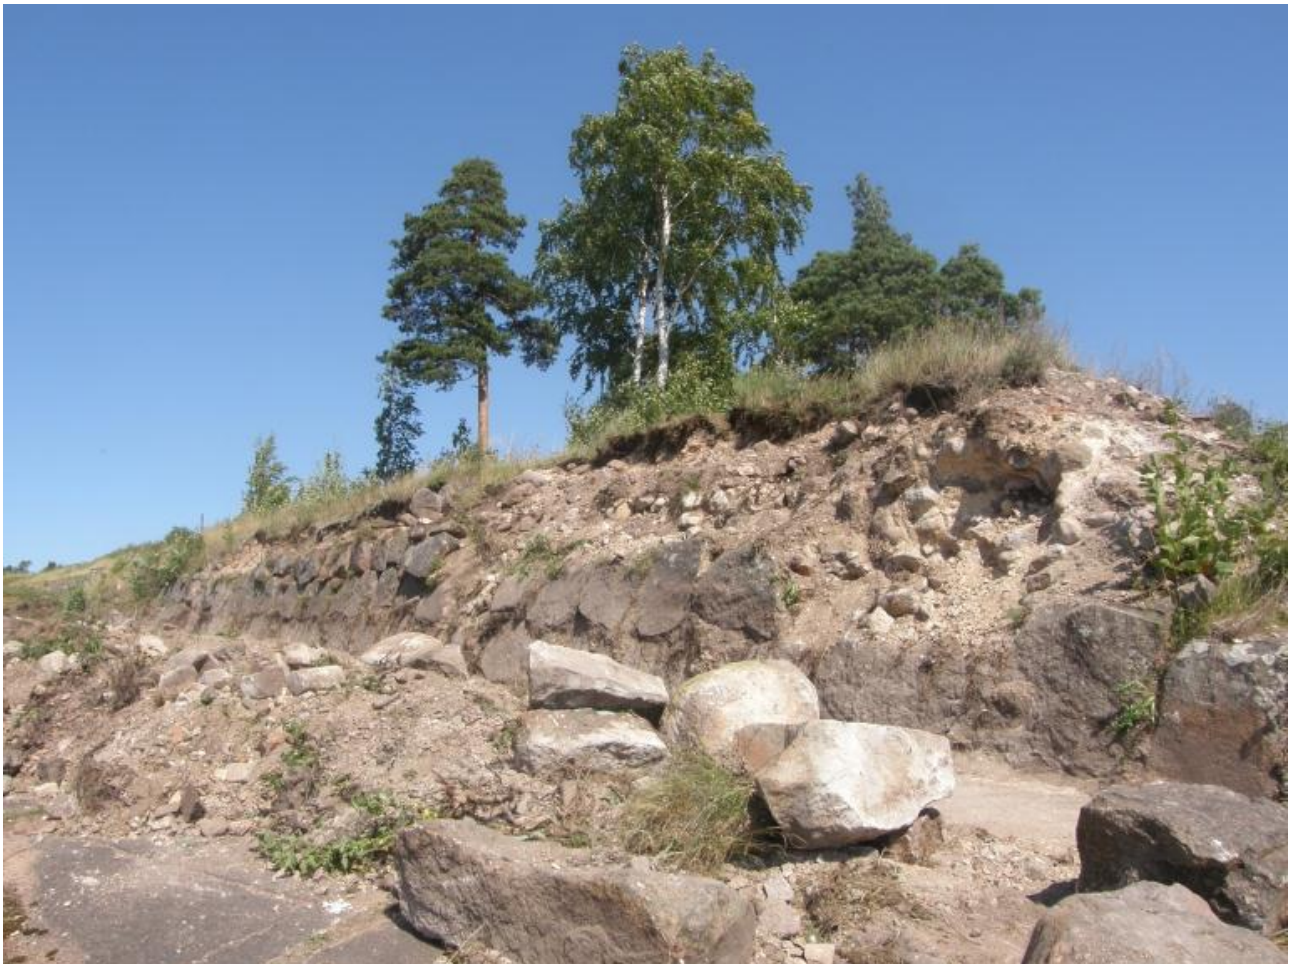
Puolibastionin länsisivun muurin kaivutyön valvonnassa havaittiin, että eskarppimuurin reunakiveyksessä on alun perin ollut kolme kivikertaa ja että se on perustettu suoraan kalliopinnan päälle. Reunakiveys on hieman viistosti rakennettu niin, että muuri kapenee ylöspäin. Parhaiten muuri on säilynyt noin 7 m matkalla 9 m puolibastionin kärjestä mitattuna, jossa kaikki kolme kivikertaa on paikallaan. Muilla alueilla yksi tai kaksi kivikertaa on sortunut alas. Ehjänä säilyneen eskarppimuurin korkeus on 1,50–1,75 m. Muuri koostuu lohkokivistä ja useissa kivessä oli havaittavissa selkeitä porausjälkiä. Alimmassa kivikerroksessa kivet olivat säännöllisen suorakaiteenmuotoisia, kun taas ylempien kerroksien kivet olivat epäsäännöllisempiä. Kivien koko oli keskimäärin 1,0–1,5 m ja niiden välissä on paikoittain pienempiä kiilakiviä. Alimmassa kivikerroksessa kivien välissä on laastia. Lisäksi kalliopinnan ja kivien liitoskohdassa on ohut laastikerros. Ylimmissä kivikerroksissa kivien välissä oleva laasti on murentunut jättäen aukkoja, jotka ovat ajan myötä täyttyneet hiekalla ja soralla. Muurinperustuksen sydän on havaittavissa niissä kohdissa, jossa eskarppimuurin reunakiveys on sortunut, ja se koostuu 0,2–0,8 m:n kokoisista luonnonkivistä ja laastista.

AKDG 3693:11. Profiili A koneellisen kuorimisen jälkeen, kuvattu lounaasta.

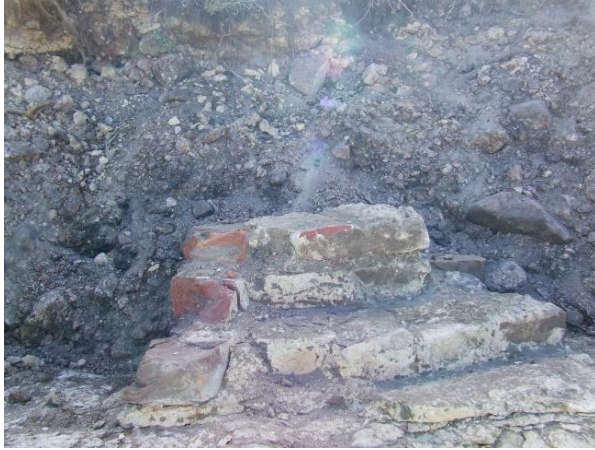
Muuriperustuksen yläpinta on tasoitettu laastikerroksella ja sen päälle on tiilirakenne. Tämä tiilirakenne on erittäin huonosti säilynyt. Se oli havaittavissa vain noin neljän metrin matkalla muurin kärjessä sekä noin metrin verran kaivetun alan pohjoispäässä, josta se ilmeisesti jatkuu kaivetun alueen ulkopuolelle. Näillä osuuksilla tiilirakenne oli havaittavissa lähinnä irtonaisista ja murenevista tiiliskivistä koostuvana kerroksena, jonka paksuus oli 20–30 cm. Tiilirakenne on hieman paremmin säilynyt vain yhdessä kohdassa. Puolibastionin kärjestä neljän metrin päässä on 0,7 m pitkä tiilirakenne, jossa on kolme tiiliskivikerrosta. Alin kerros

muodistui kahdesta vierekkäistä muurinsuuntaisesta tiiliskivirivistä. Ylimmissä kerroksissa on säilynyt ainoastaan yksi muurin suuntainen tiiliskivi. Pitkittäin aseteltujen tiiliskiviä vasten on poikittain aseteltu yhden tiiliskiven levyinen ja kolme kerroksinen anturamainen tiilirakennelma. Tiiliskivien koko on 22,5 x 11 x 5,5 cm ja niiden välissä on laastia. Tiilirakenteen takana ja päällä on hiekasta ja sorasta koostuva maavalli, joka ulottuu 1,0–1,5 m muuriperustuksen yläpuolelle. Puolibastionin länsisivun muuri on yhteensä 2,5–3,0 m korkea.

AKDG 3693:21. Osittain säilynyt tiilirakenne profiili A:n eteläosassa, kuvattu lännestä.

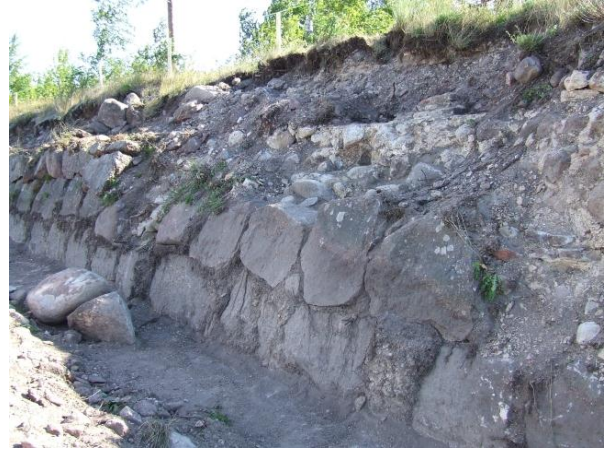
AKDG 3693:12. Profiili A säilyneen tiilirakenteen kohdalla. Tiilirakenne näkyy kuvan oikeassa yläkumassa, kuvattu lounaasta.

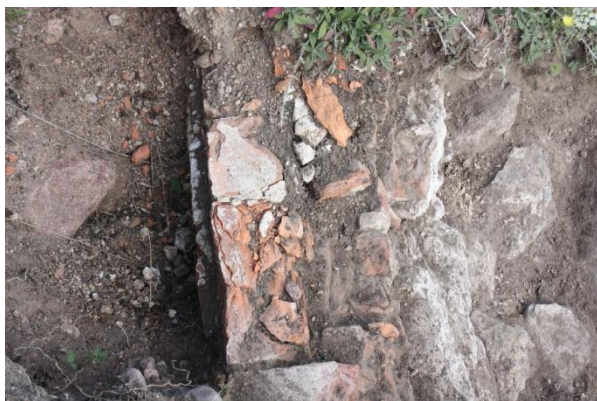
AKDG 3693:23. Profiili B:n säilynyt tiilirakenne, kuvattu ylhäältä (lounaasta).

Profiilin B:n kohdalla reunakiveyksen ja tiilirakenteen välissä on 20 cm paksu kerros 10–30 cm:n kokoisia luonnonkiviä ja laastia. Tämä kivistä ja laastista koostunut kerros jatkuu ilmeisesti myös reunakiveyksen taakse. Kerroksen yläpinta on tasoitettu ja sen päällä on tiilirakenne, josta on säilynyt kolme tiilikerrosta.

Tiiliskivet ovat 22,5 x 11 x 5,5 cm:n kokoisia ja ne ovat murenevia ja osittain rikkinäisiä. Rakenteen tiiliskivet ovat aseteltu sekä poikittain että muurin suuntaisesti ja niiden välissä on laastia. Rakenteen etureuna on veden aiheuttaman eroosion takia vaurioitunut pahoin, ja sen alkuperäisestä muotoa ei saatu selville. Rakenteen sisäreuna on paremmin säilynyt ja sen perusteella voidaan todeta, että tiilirakenteen alimman kerroksen leveys on ollut sisäreunan kohdalla viisi cm enemmän kuin ylemmissä kerroksissa.

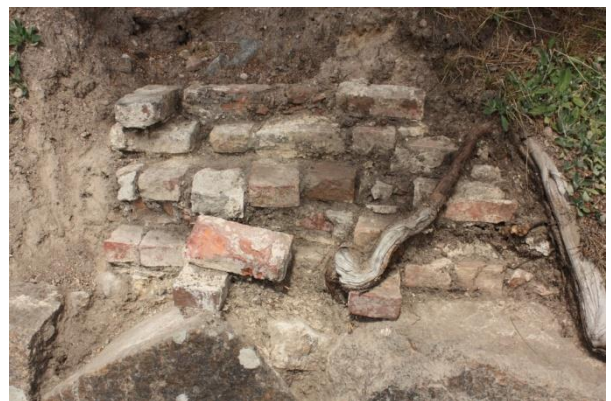
AKDG 3693:22. Profiili D:n säilynyt tiilirakenne, kuvattu etelästä.

Profiili D:n kohdalla tiilirakenne sijaitsee samalla tasolla kuin eskarppimuurin reunakiveyksen yläreuna ja siitä on säilynyt viisi tiilikerrosta. Tiiliskivet ovat 22,5 x 11 x 5,5 cm:n kokoisia ja ne ovat osittain rikkinäisiä. Rakenteen tiiliskivet ovat aseteltu sekä poikittain että muurin suuntaisesti. Niiden välissä on laastia ja soraa.

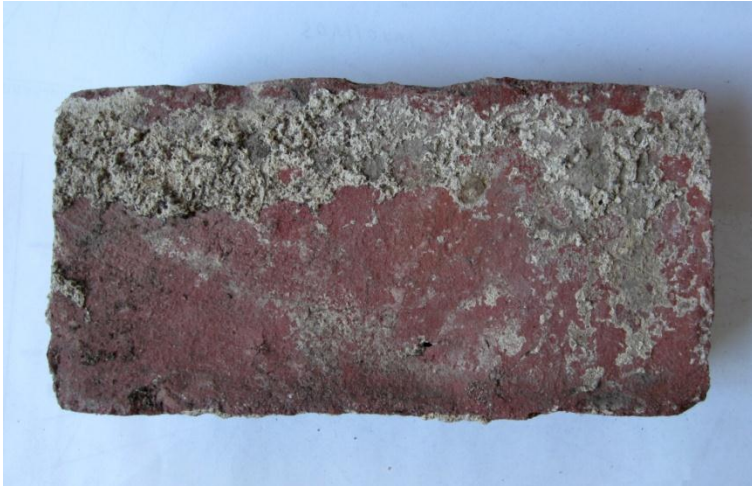
AKDG 3693:26

Profiili D:n tiili, jonka pinnalla laastia. Tiilen pituus 22,5 cm ja leveys 11 cm.

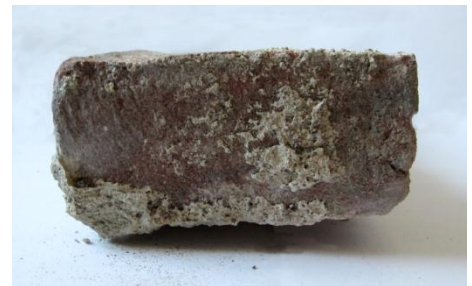
AKDG 3693:27

Profiili D:n tiili, leveys 11 cm ja korkeus 5,5 cm.

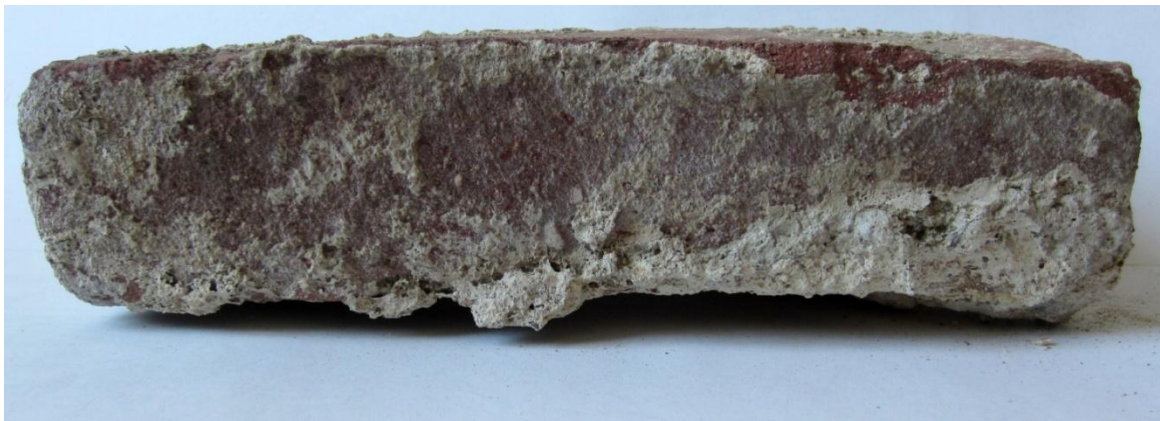
AKDG 3693:28

Profiili D:n tiili, jonka pinnalla laastia. Tiilen pituus 22,5 cm ja korkeus 5,5 cm.
