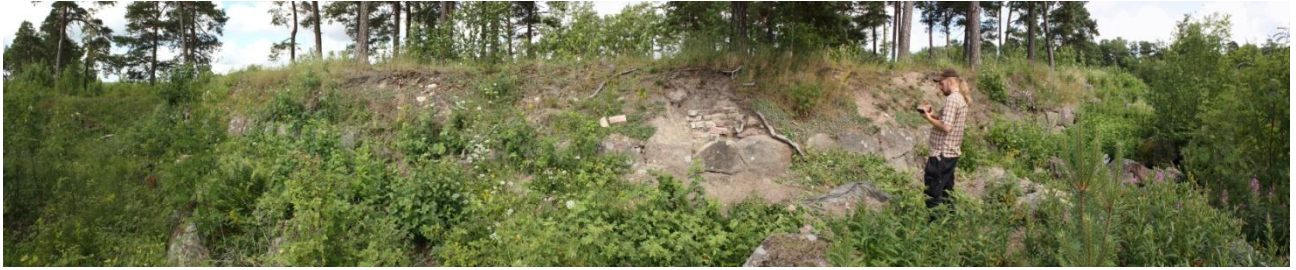
AKDG. 3693:1

Fort Katariinan alalinnakkeen itäosassa oleva bastioni, kuvan vasemmassa laidassa apulaistutkija Jan-Erik Nyman dokumentoi profiili D:tä, kuvattu etelästä.

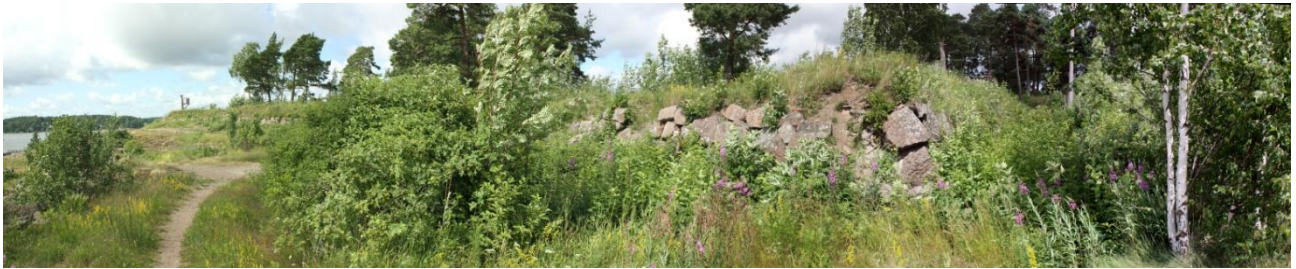
AKDG. 3693:2

Fort Katariinan alalinnakkeen itäosassa oleva bastioni ja sen edustalla oleva lohkokivillä tasoitettu alue, kuvattu idästä.

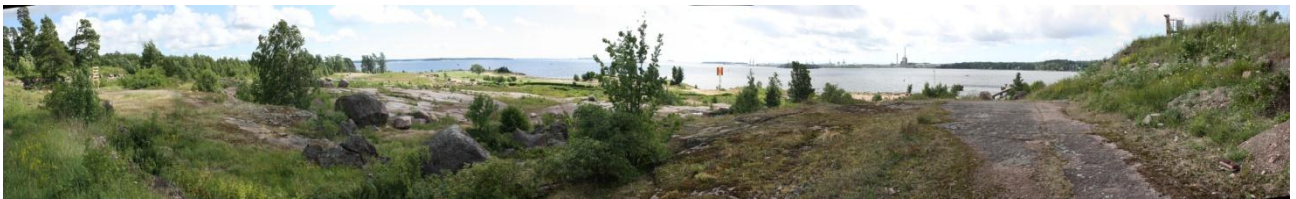
AKDG. 3693:3

Näkymä Fort Katariinan alalinnakkeesta kohti Katariinan meripuistoa, kuvattu koillisesta.

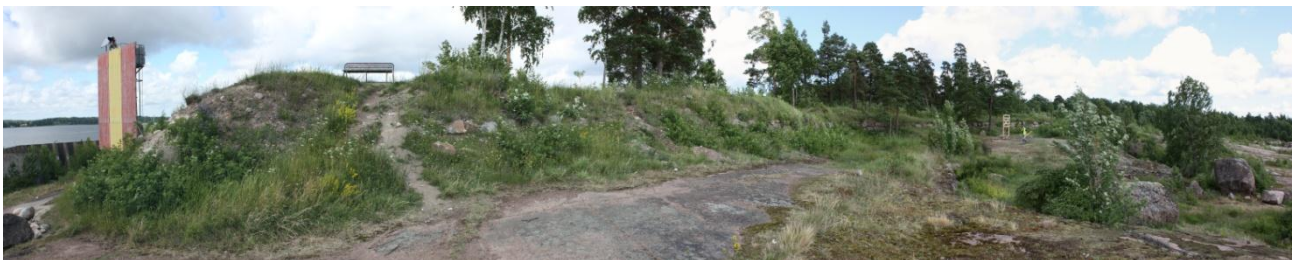
AKDG. 3693:4

Fort Katariinan alalinnakkeen länsiosassa olevan puolibastionin kaakkoismuuri, kuvattu etelästä.

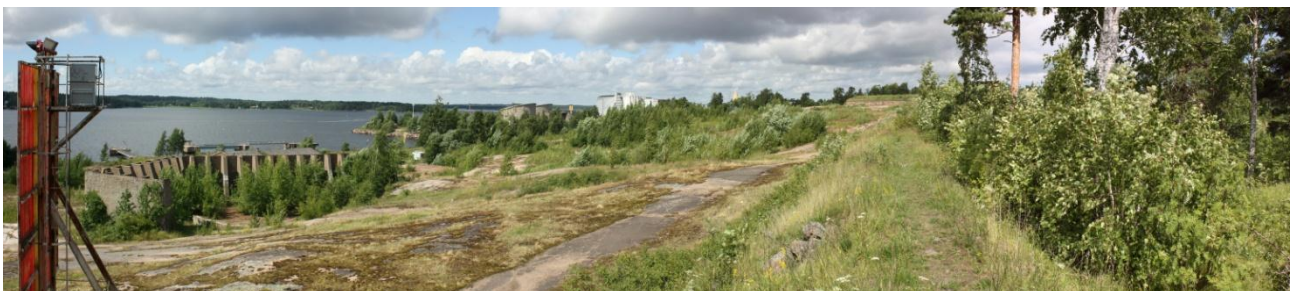
AKDG. 3693:5

Näkymä Fort Katariinan alalinnakkeen länsiosassa olevan puolibastionin eteläkärjestä pohjoiseen kohti Kotkan länsisatamaa, kuvattu etelästä.

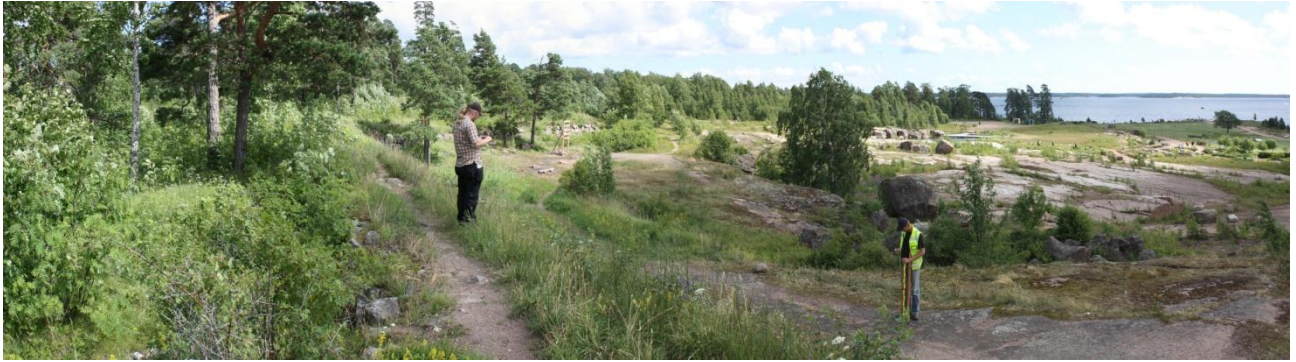
AKDG. 3693:6

Näkymä kohti Fort Katariinan alalinnakkeen keskiosassa olevaa kulmalinnaketta, kuvan keskellä apulaistutkija Jan-Erik Nyman ja tutkimusavustaja Janne Rantanen dokumentoi profiili B:tä, kuvattu lounaasta.

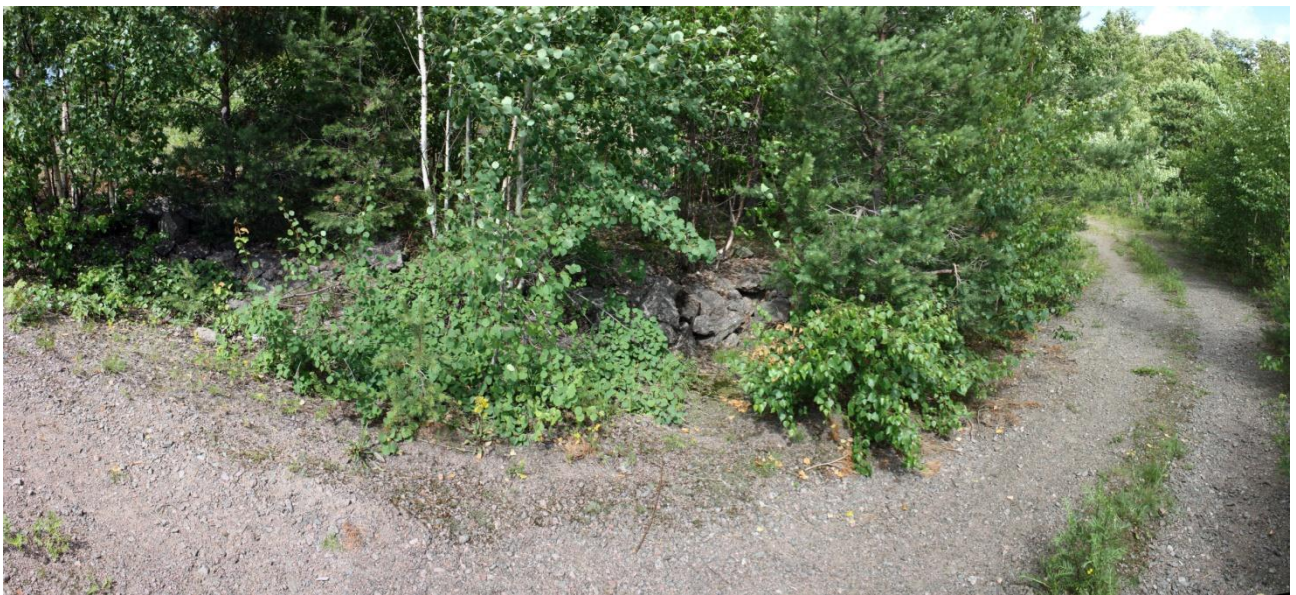
AKDG. 3693:7

Fort Katariinan alalinnakkeen länsiosassa olevan bastionin kärjen edustalla oleva lohkokivillä tasoitettu alue, kuvattu lounaasta.

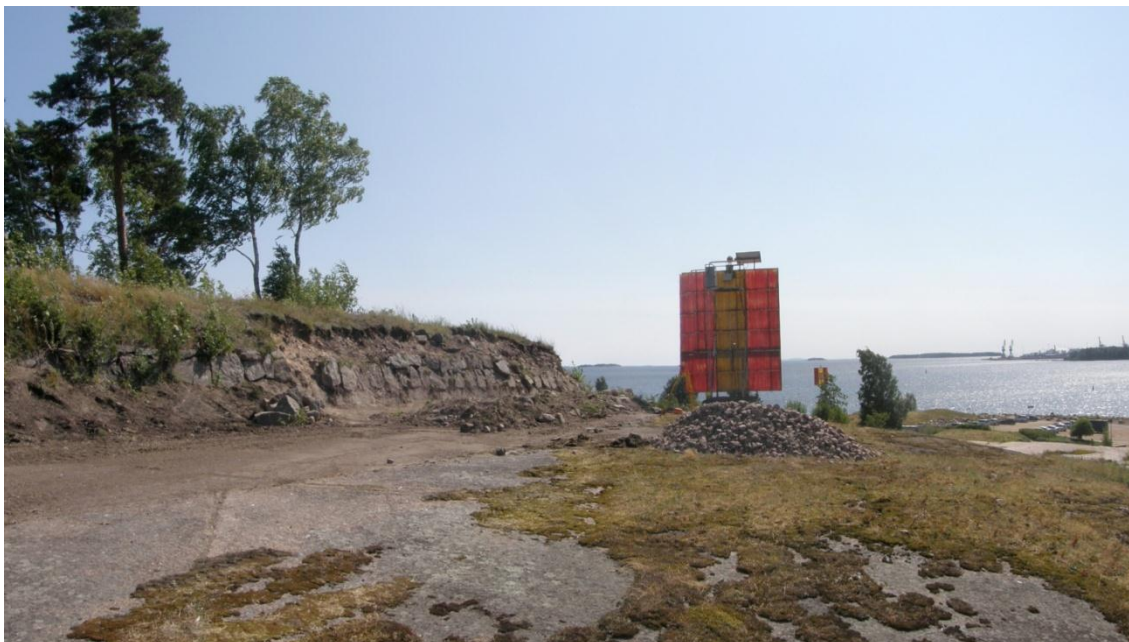
AKDG. 3693:9

Fort Katariinan alalinnakkeen puolibastionin länsimuurin profiili A ja sen edustalla oleva linjamerkki, kuvattu luoteesta.

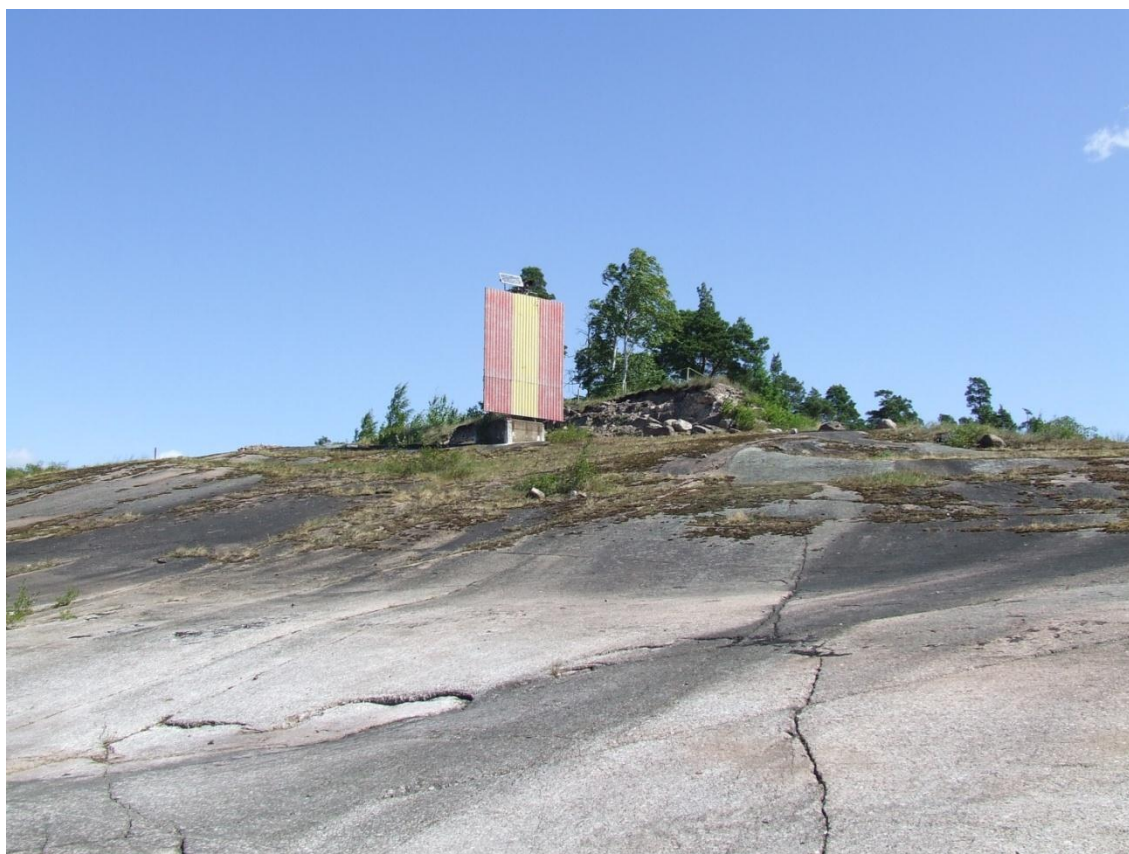
AKDG. 3693:10

Näkymä kohti Fort Katariinan alalinnakkeen puolibastionin eteläkärkeä ja sen vieressä oleva linjamerkkiä, kuvattu lounaasta.

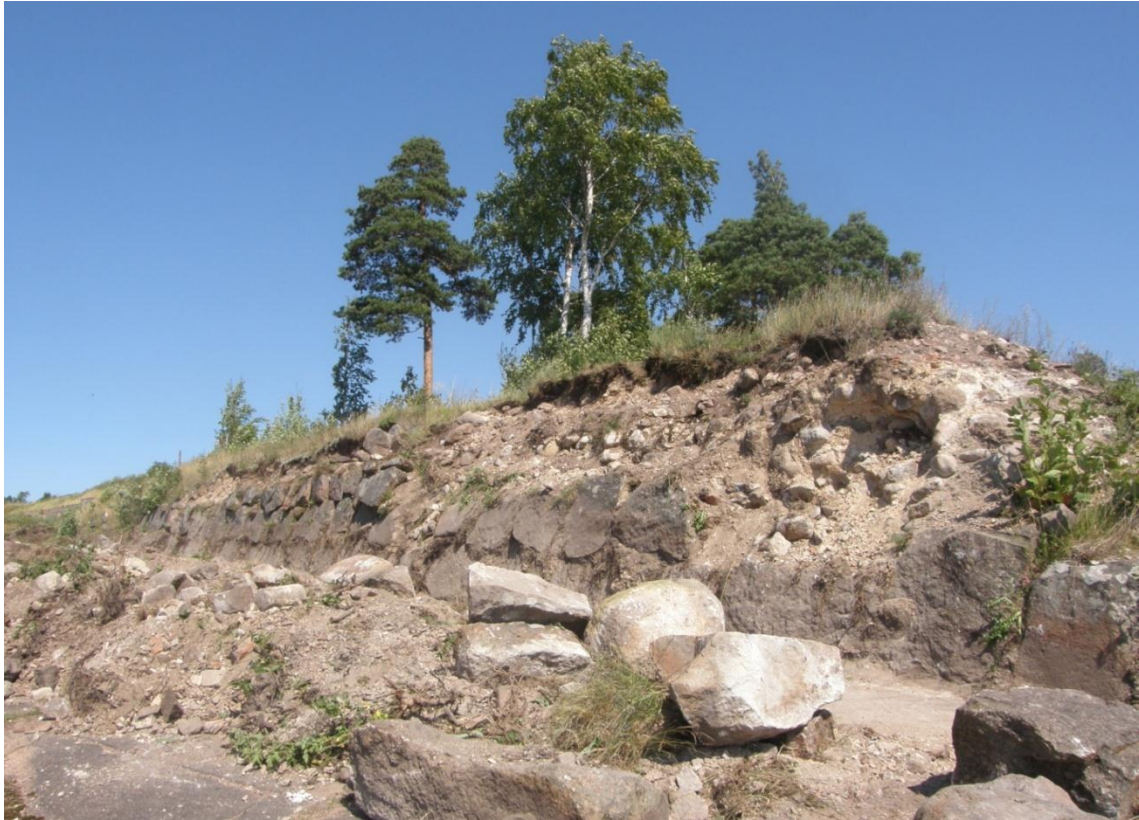
AKDG. 3693:11

Fort Katariinan alalinnakkeen puolibastionin länsimuurissa oleva profiili A koneellisen kuorimisen jälkeen, kuvattu lounaasta.

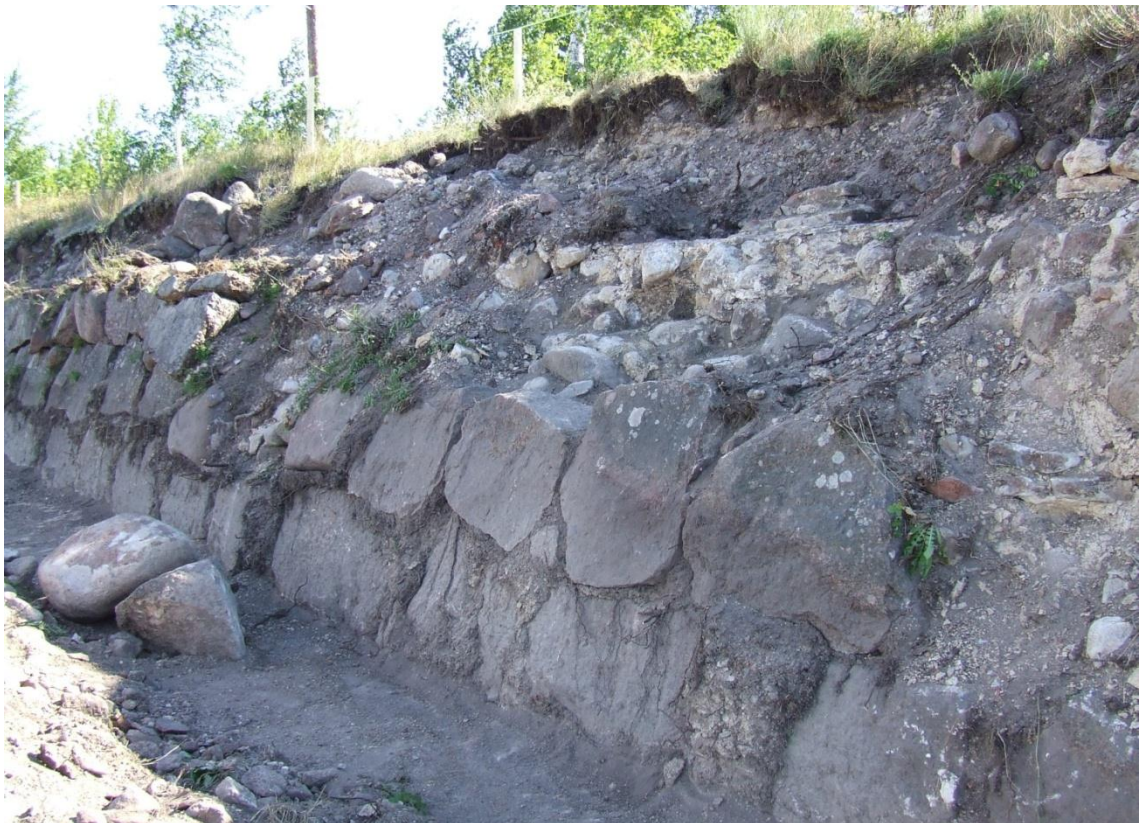
AKDG. 3693:12

Fort Katariinan alalinnakkeen puolibastionin länsimuurissa oleva profiili A:n eteläosa, kuvan vasemmalla puolella näkyy muurin osittain säilynyttä tiilirakennetta, kuvattu lounaasta.

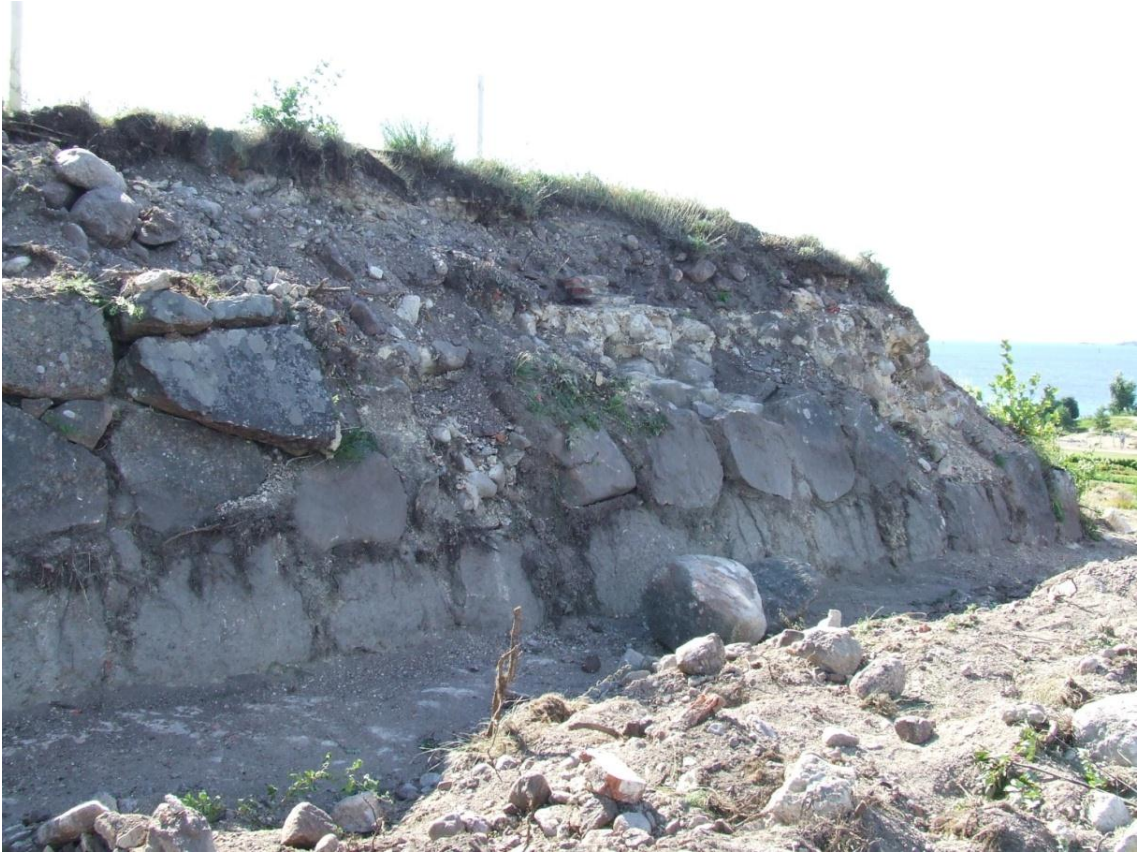
AKDG. 3693:13

Fort Katariinan alalinnakkeen puolibastionin länsimuurissa olevan profiili A:n eteläosa, kuvattu luoteesta.

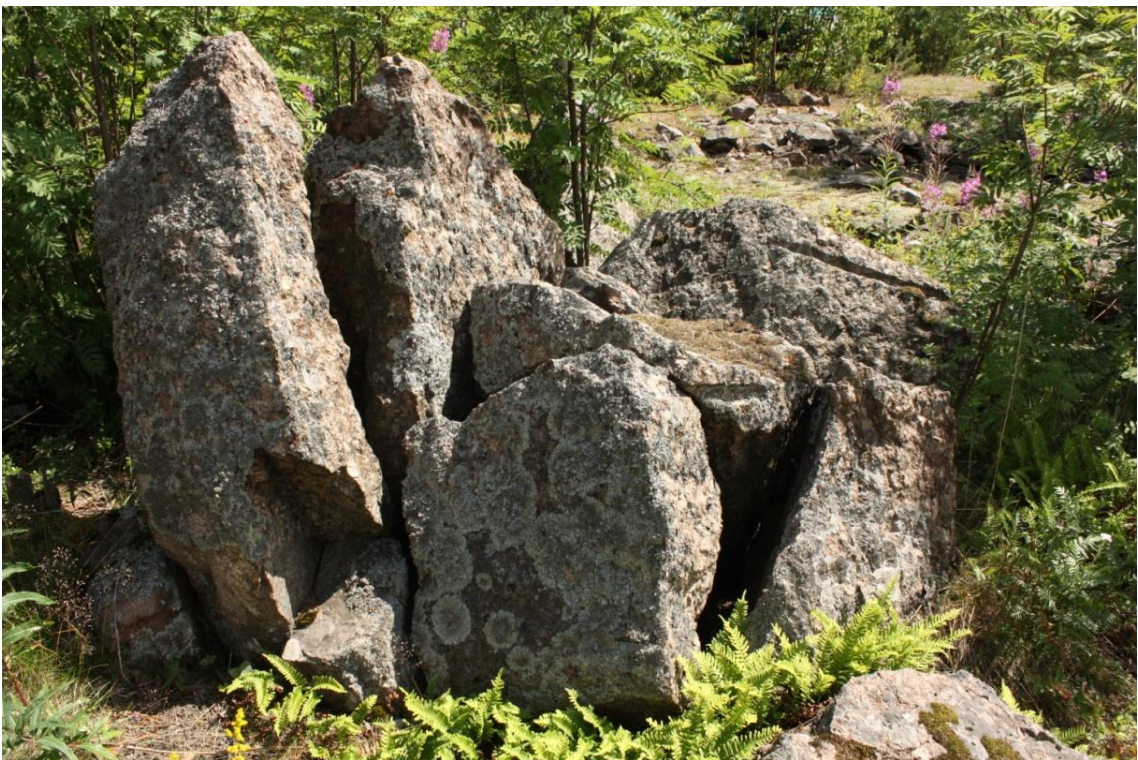
AKDG. 3693:14

Fort Katariinan alalinnakkeen edustalla olevia lohkokiviä, kuvattu idästä.

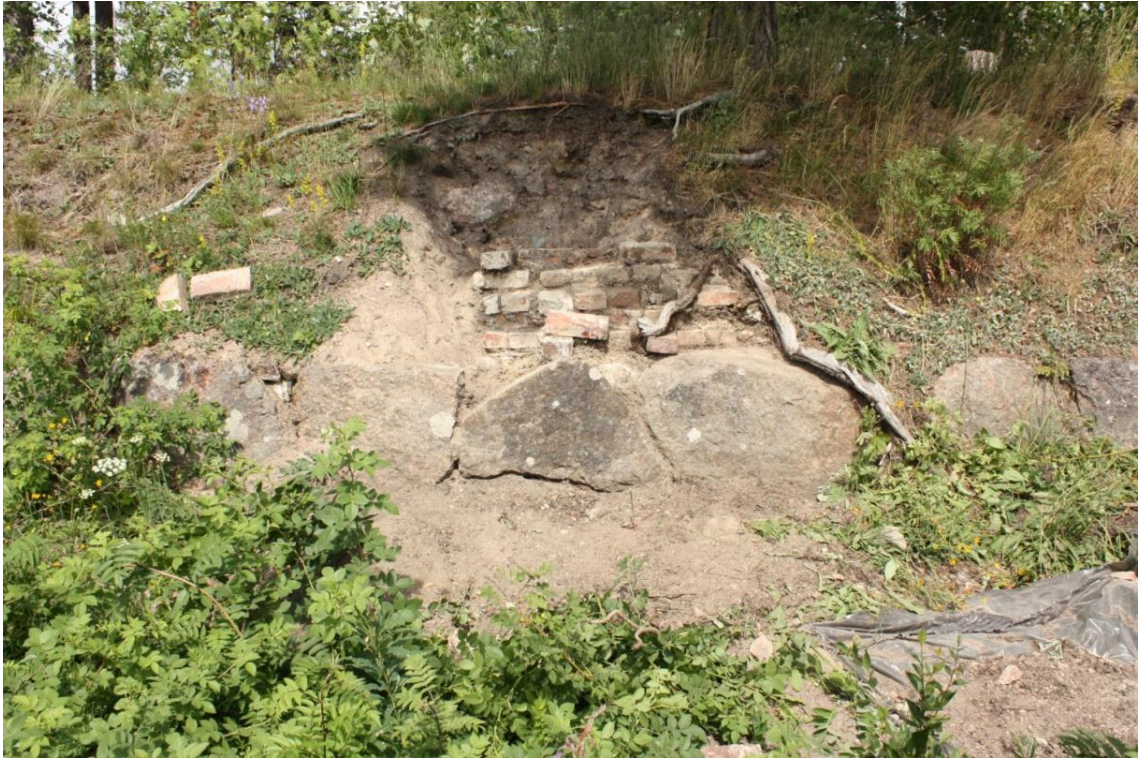
AKDG. 3693:15

Fort Katariinan alalinnakkeen itäosassa olevan bastionin etelämuurin profiili D, kuvattu etelästä.

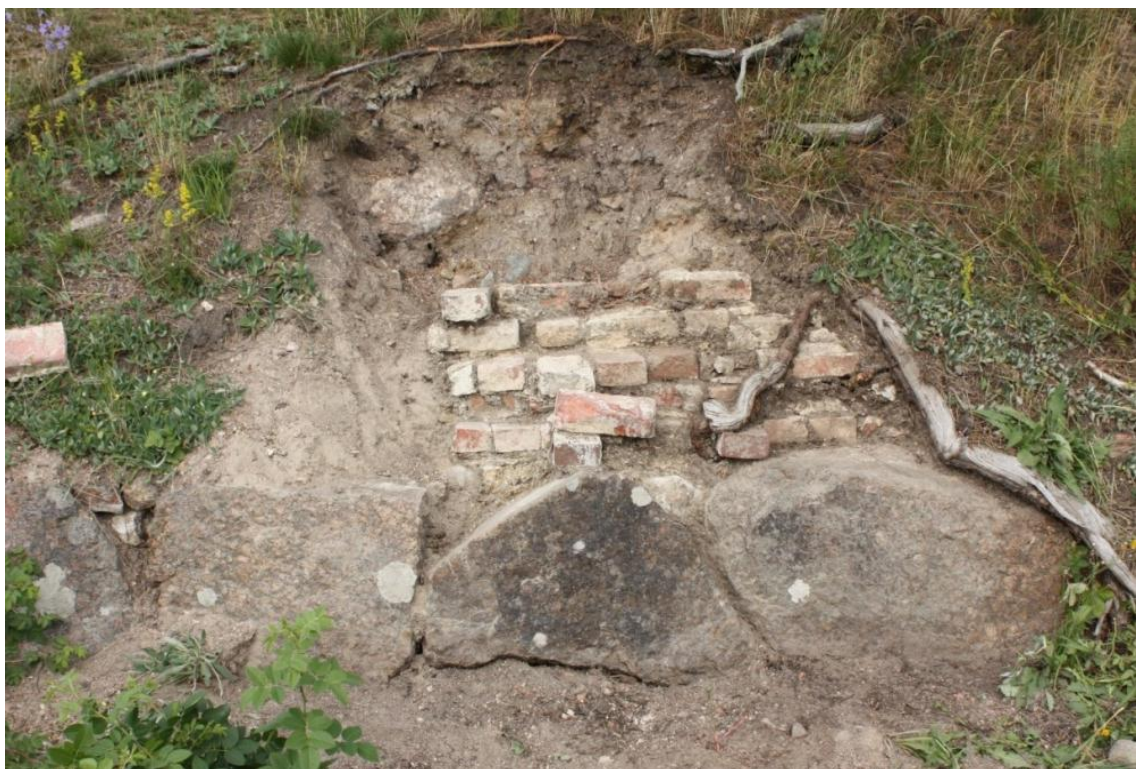
AKDG. 3693:16

Fort Katariinan alalinnakkeen itäosassa olevan bastionin etelämuurin profiili D, kuvattu etelästä.

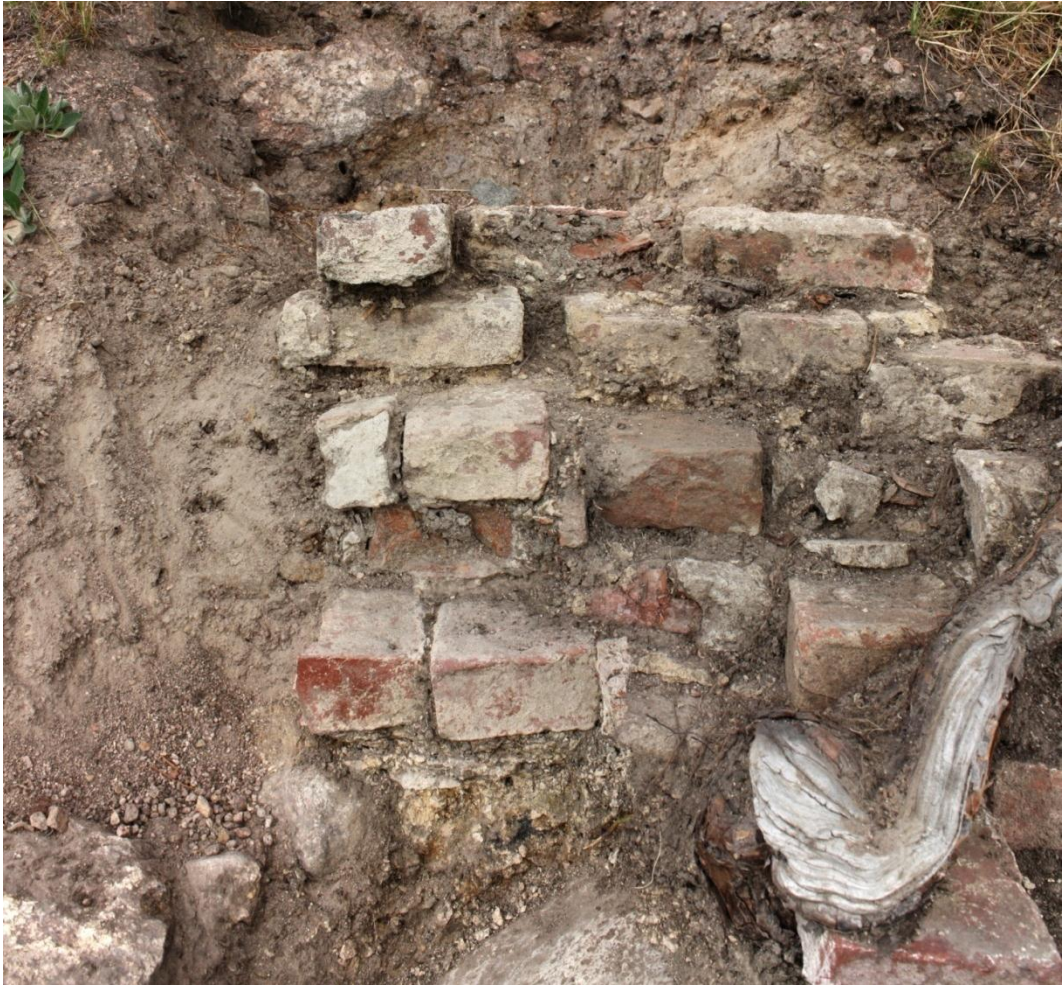
AKDG. 3693:17
Eskarppimuurin päällä säilynyt tiilirakenne profiili D:ssä, kuvattu etelästä.

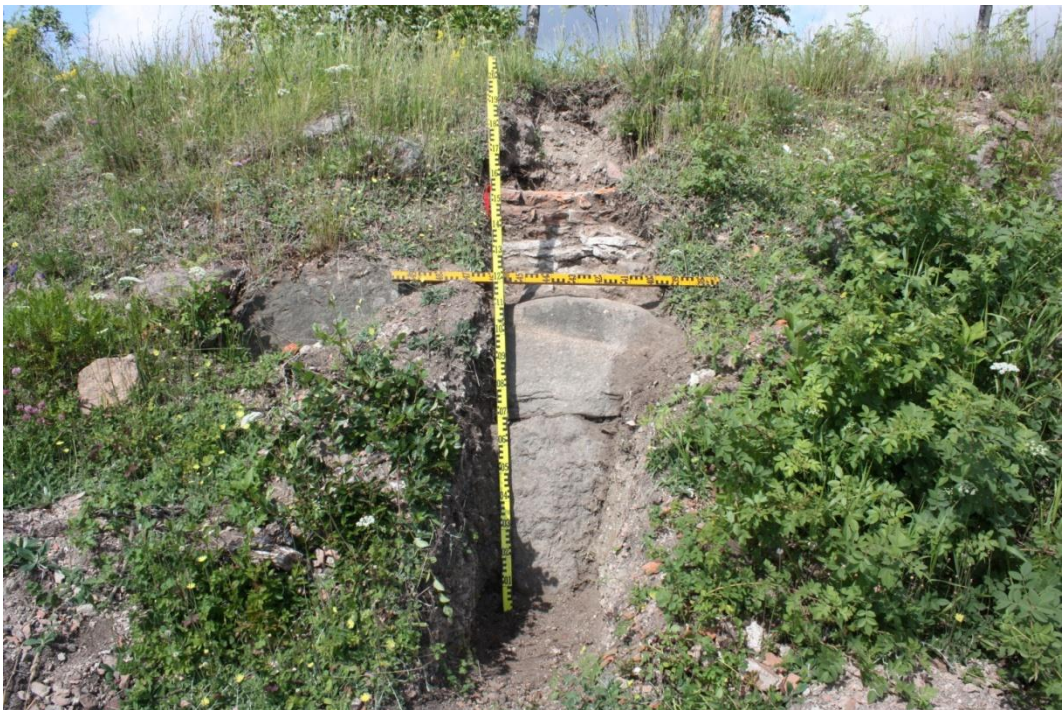
AKDG. 3693:18
Fort Katariinan länsiosassa olevan puolibastionin kaakkoismuurin profiili B, kuvattu kaakosta.

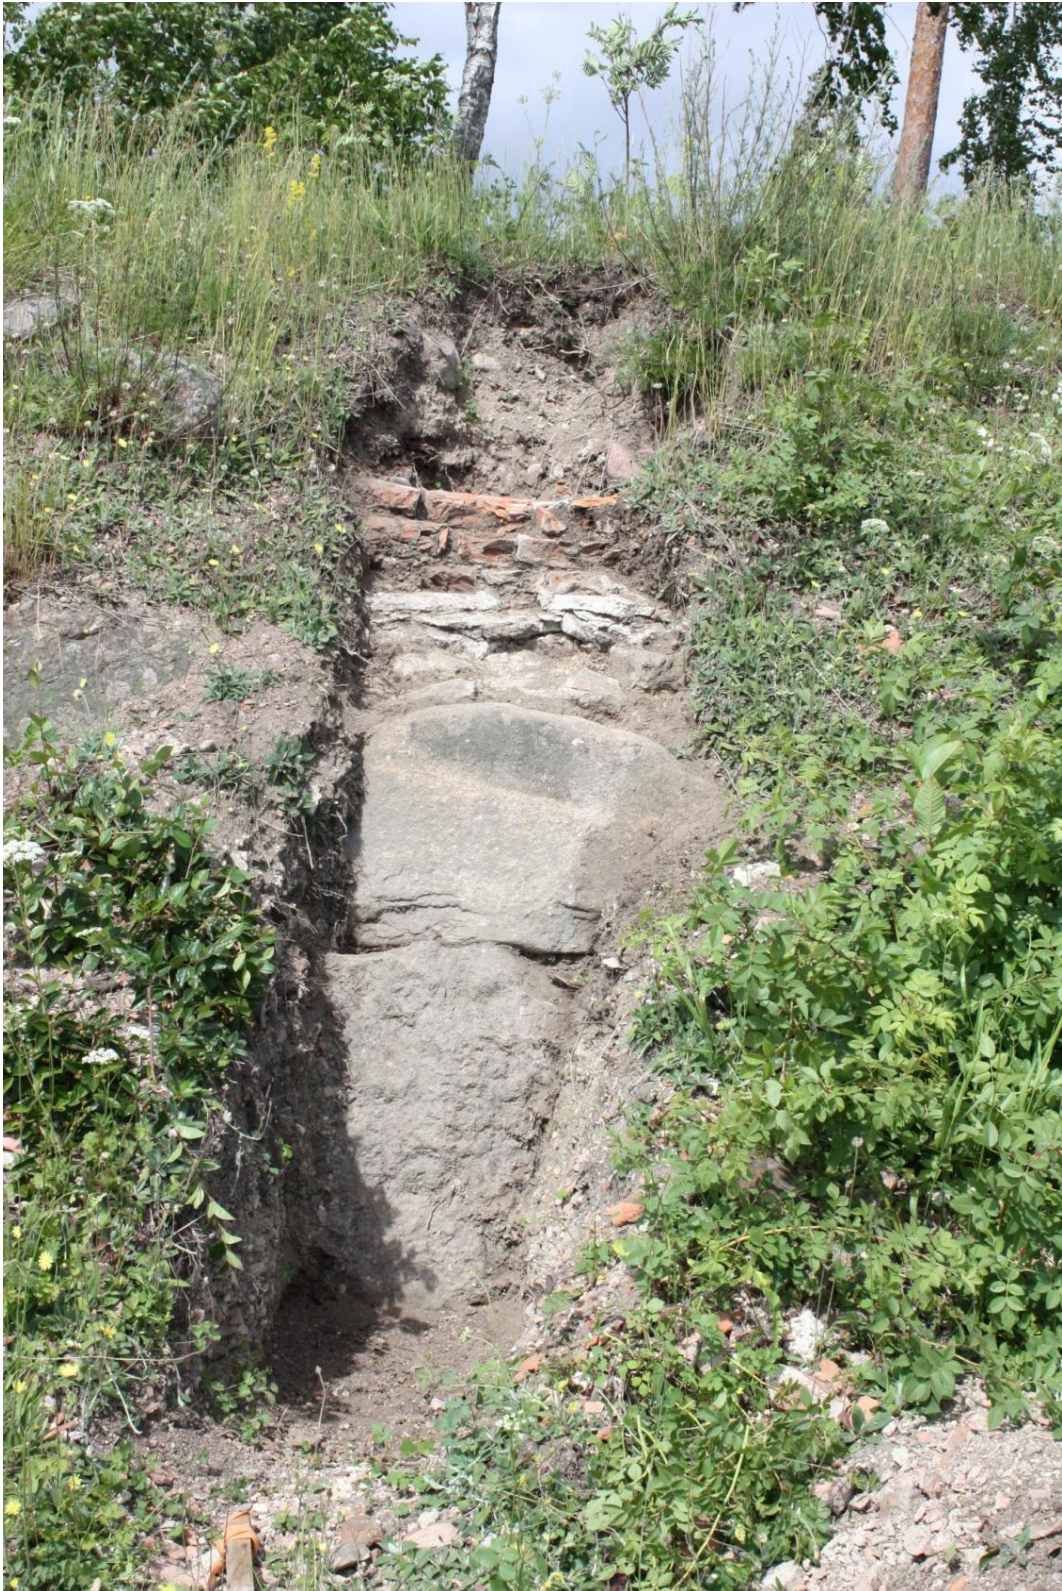
AKDG. 3693:19
Fort Katariinan länsiosassa olevan puolibastionin kaakkoismuurin profiili B, kuvattu kaakosta.

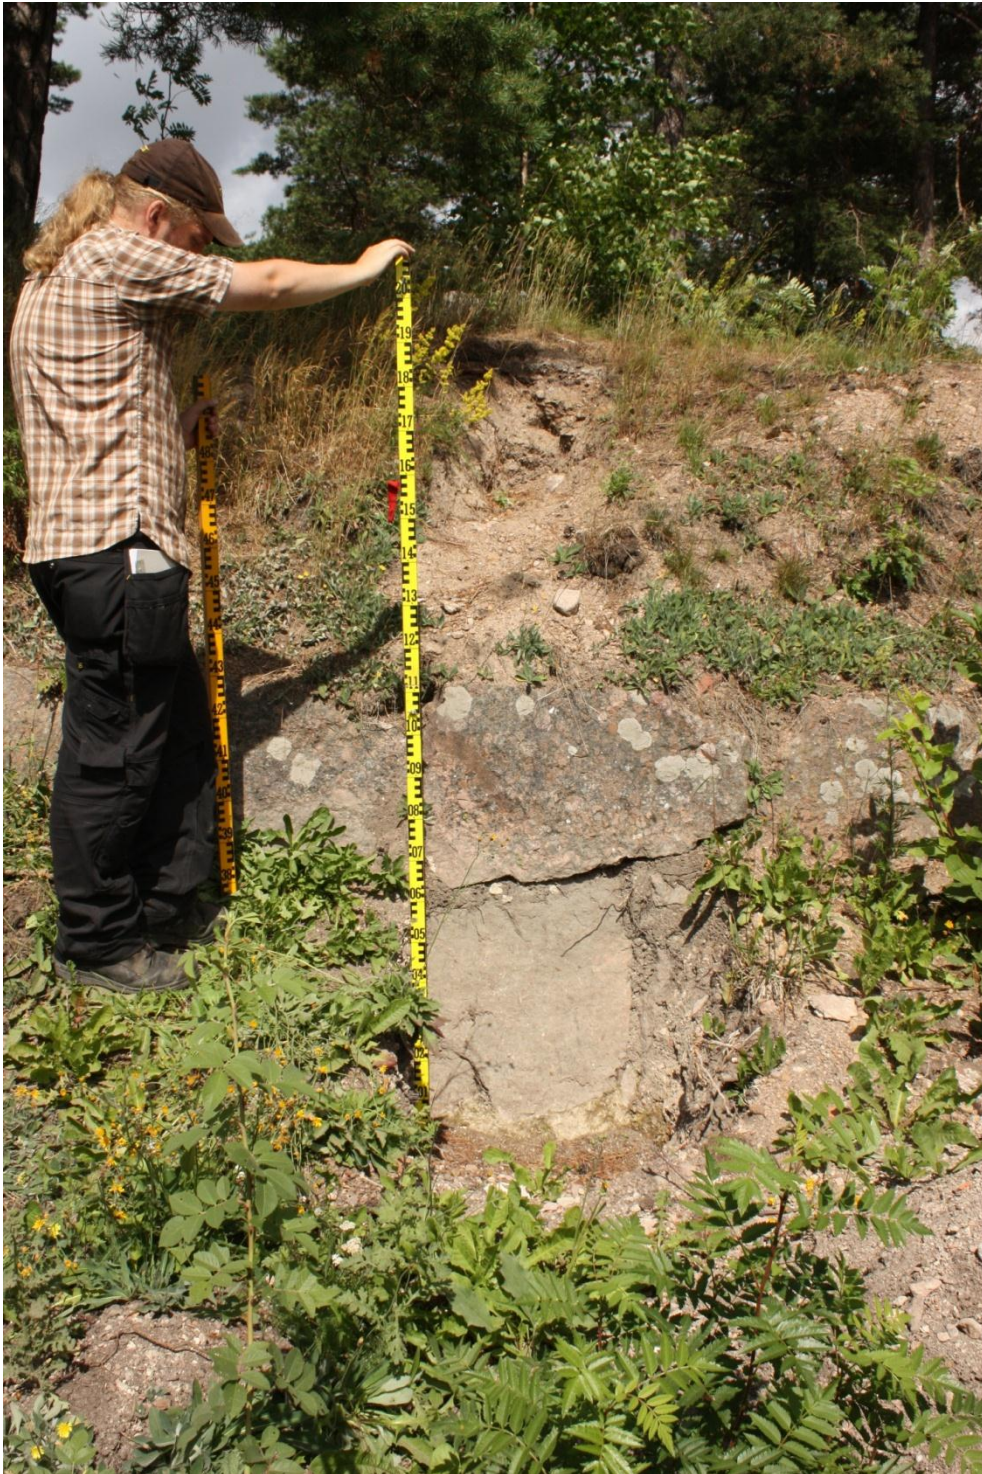
AKDG. 3693:20

Fort Katariinan alalinnakkeen itäosassa olevan bastionin etelämuurin profiili E, Jan-Erik Nyman pitää lattaa, kuvattu etelästä.

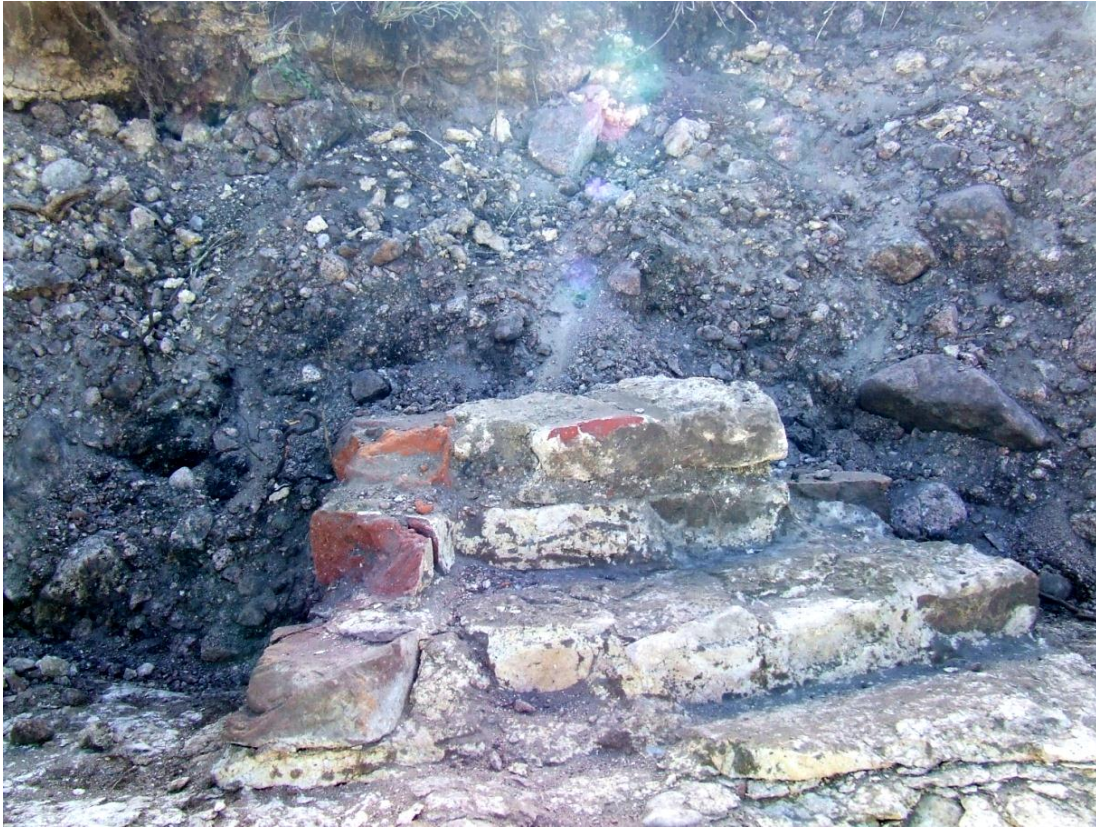
AKDG. 3693:21

Eskarppimuurin päällä säilynyt tiilirakenne profiili A:n eteläosassa, kuvattu lännestä.

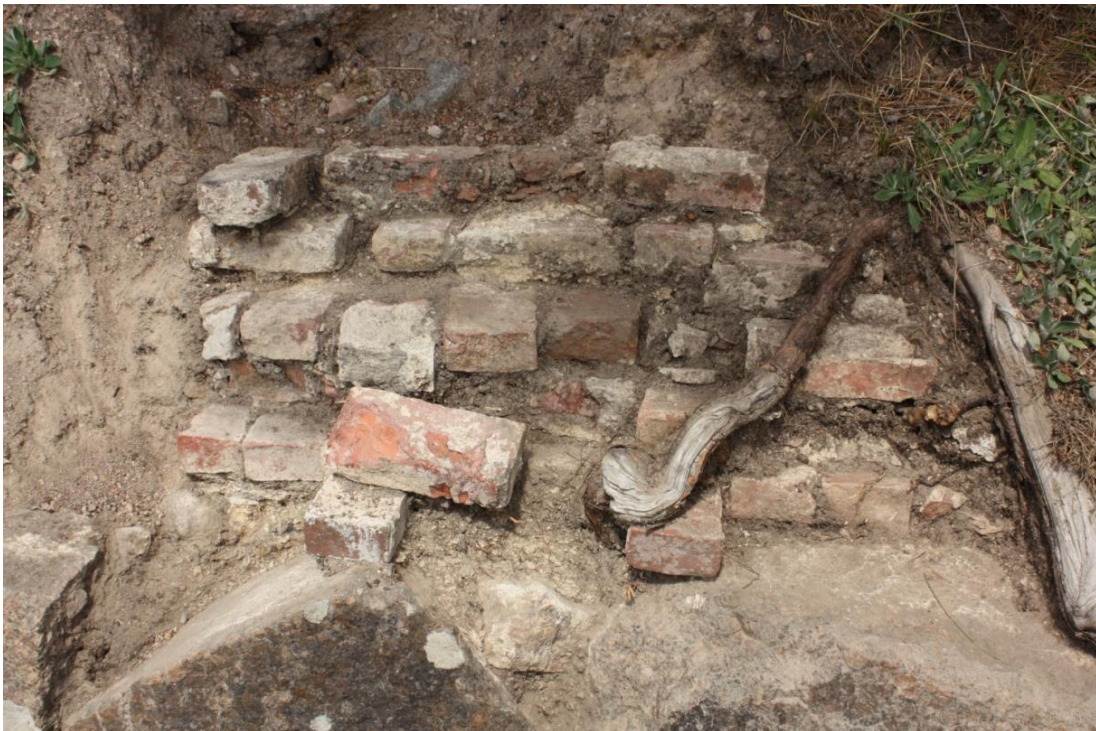
AKDG. 3693:22

Eskarppimuurin päällä säilynyt tiilirakenne profiili D:ssä, kuvattu etelästä.

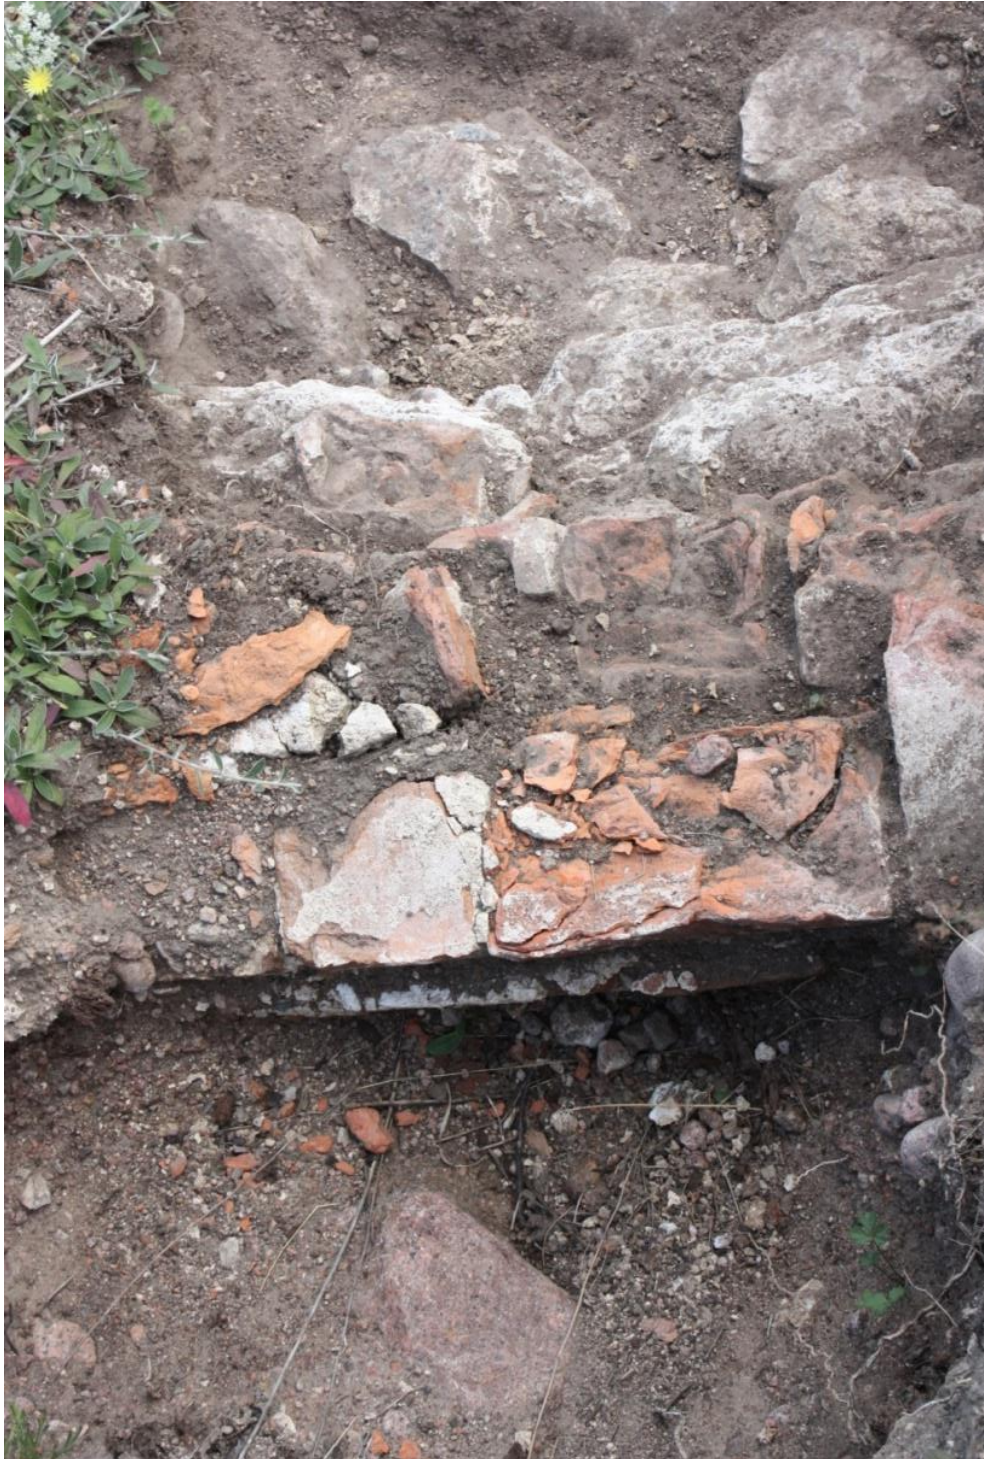
AKDG. 3693:23

Eskarppimuurin päällä säilynyt tiilirakenne profiili B:ssä, kuvan keskellä hahmottuu tiilirakenteen paremmin säilynyt takareuna, kuvattu luoteesta.

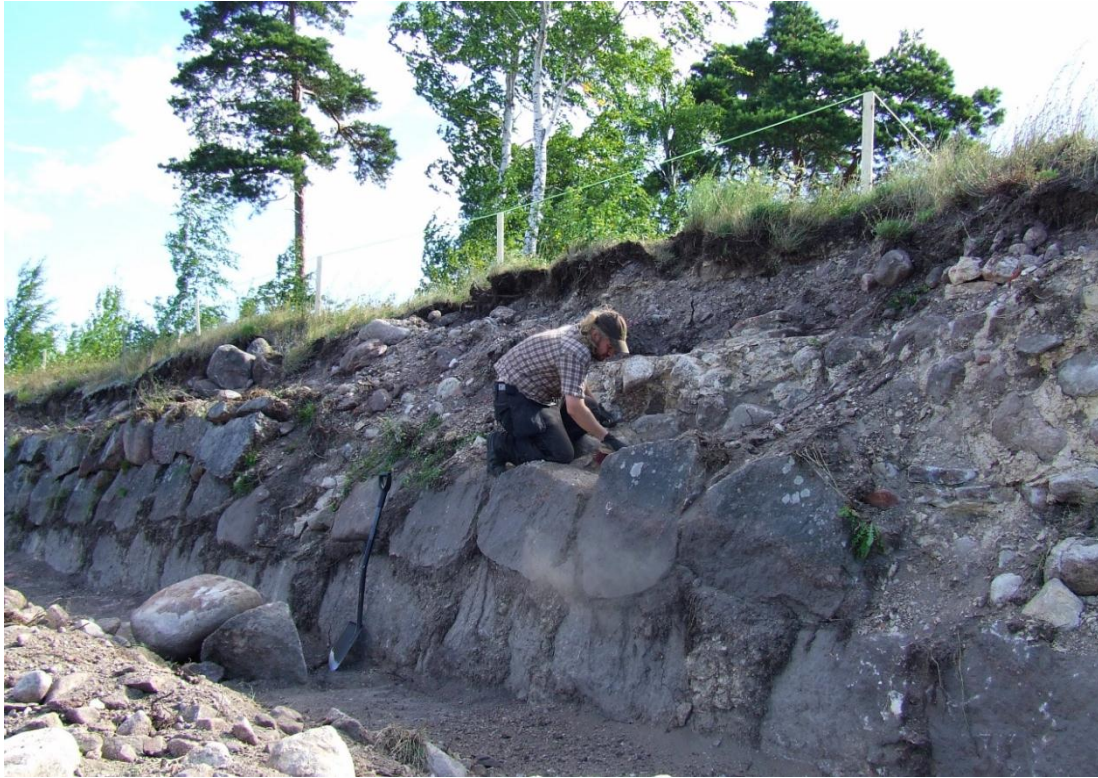
AKDG. 3693:24

Apulaistutkija Jan-Erik Nyman puhdistaa profiili A:tä dokumentointia varten, kuvattu lounaasta.

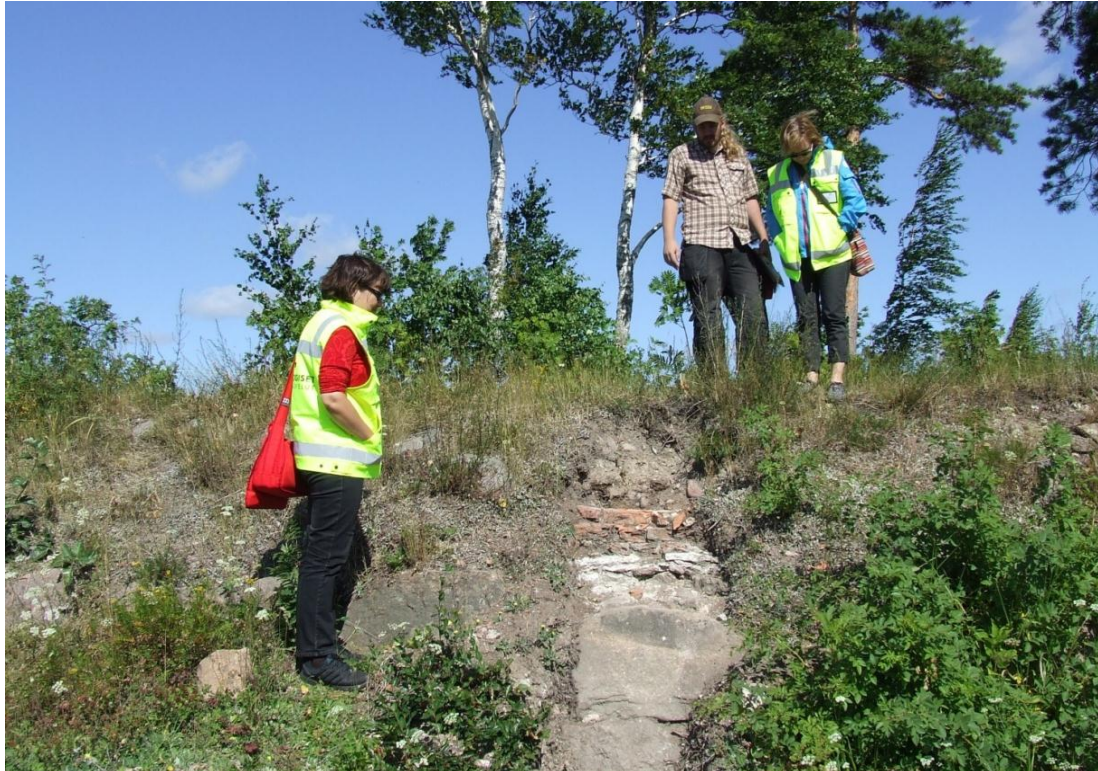
AKDG. 3693:25

Apulaistutkija Jan-Erik Nyman (kesk.) esittelee Museoviraston Arkeologiset kenttäpalveluiden yli-intendentti Marianna Niukkaselle (oikealla) ja koordinaattori Teija Nurmiselle (vasemmalla) alalinnakkeen muurirakenteita profiili B:n kohdalla, kuvattu kaakosta.
