OULU
TORIKATU 12

Konekaivuun kaupunkiarkeologinen valvonta
9.-17.11.2009

MUSEOVIRASTO
RAKENNUSHISTORIAN OSASTO

2010

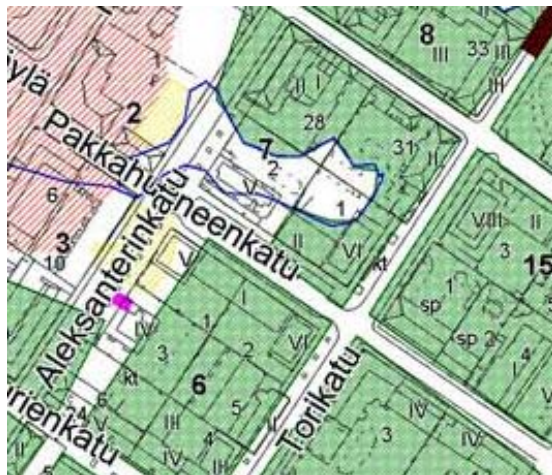
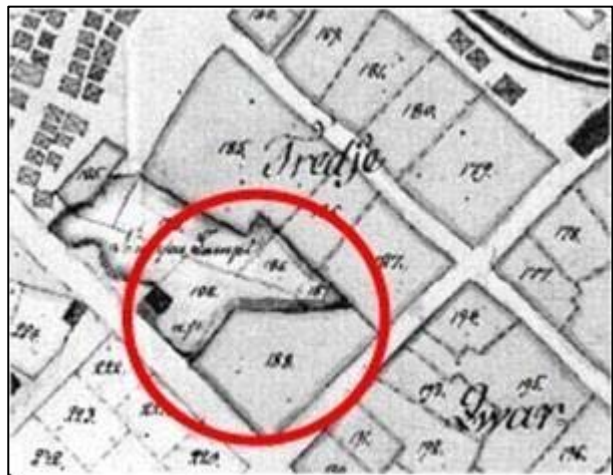
Kuvat 3. ja 4. Vasemmalla vuoden 1748 J.J. Wikarin kartta asemituna (Lähde: Ikonen & Mökkönen 2002). Oikealla yksityiskohta Märten Hackzellin kartasta vuodelta 1763. Torikatu 12 tontti jää punaisen ympyrän sisäpuolelle. (Lähde: Rakennushistoriaselvitys 2004, s. 11.)

Kolmatta kaupunginosaa leimaavat sataman läheisyys, merenkulku ja kauppa, sekä alavan maaperän kosteus (Halila 1953, Hyttinen ja Oikarinen 2009). Kaupungin kasvaessa ja lammen maankohoamisen myötä mataloituessa (Kuva 3) se päätetään kuivattaa (Halila 1953, s. 81), mikä näkyy myös vuoden 1763 maanmittari Märten Hackzellin laatimassa kartassa (Kuva 4), jossa lampi kyllä edelleen näkyy mutta sen alue on jo jaettu osiin ympärillä olevien tonttien kesken.

Palon jälkeen korttelin jälleenrakennus alkoi vuonna 1825 ja se tehtiin uuden tonttijaon mukaan, jossa kortteli jaettiin kuuteen tonttiin (Kuva 5). Tontit jaettiin vanhojen tonttien omistajille ja heidän perillisilleen. Vanhaa tonttia 188. vastaavat uudessa asemakaavassa tontit 37 ja 38, joista ensimmäinen menee kauppiaas Nylanderin leskelle ja jälkimmäinen kauppiaas Zachris Wacklinin perillisille. Melko pian tonttien luovutuksen jälkeen tontti 38 siirtyy Esaias Fellmanille. Korttelin jälleenrakennus valmistuu vuonna 1830. (Rakennushistoriaselvitys 2004, s. 11-13)

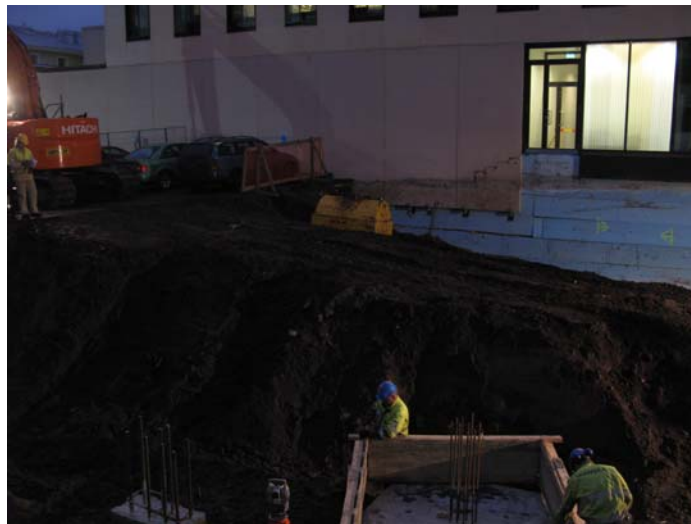
Kuva 6. Yleiskuva ajoluiskasta. Digikuva 125979:4, suunta 300, kuvaaja T. Taipaleenmäki 9.11.2009.

Ennen kaivutyön aloittamista ajoluiska mitattiin ja valokuvattiin. (Kuva 6.) (Digikuvat 125979:1-4 ja Mustavalkokuva 125980:1.) Ajoluiskan muoto ja koko on rakennustöiden kuluessa elänyt ja sen pinnassa ja reunaosissa (etenkin itäpäädyssä) oli runsaasti selkeästi valunutta, käytössä sekoittunutta ja kaivinkoneen muualta tontin alueelta paikalle kasaamaa maata (SY 1). Muutenkin ajoluiskalle oli leimallista käytöstä johtunut maakerrosten häiriintyneisyys luiskan reuna-alueilla. Maakerrokset olivat säilyneet parhaiten koskemattomina luiskan keskiosissa ja länsipäässä. (Ks. Kartat 11-13)

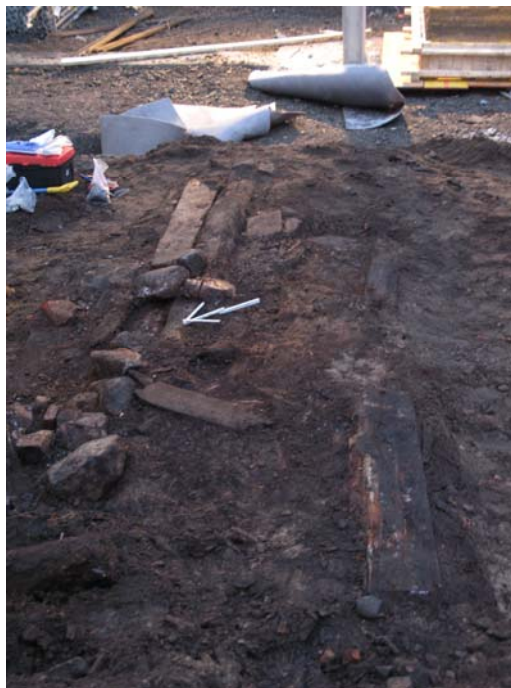
Kuva 8. Digikuva 125979:17, AR1 A-C, suunta 80, kuvaaja T.Taipaleenmäki. 9.11.2009.

A-osan ensimmäinen taso koostui rakenteesta AR 1 A-D, sekä sitä ympäröineistä yksiköistä SY 4 (savi ja puuroska), SY 6 (hiiltynyt puuroska) ja paikoin myös SY 5 (hiekkakerros; rakenteen alainen täyte/tasoitekerros). Rakenne AR 1 käsitti uusiokäytetyistä salvoshirsistä, lankuista ja kivistä muodostettujen rakenteiden jäänteitä, mahdollisesti ainakin osittain hirsiperusteisen kivijalan jäänteitä.

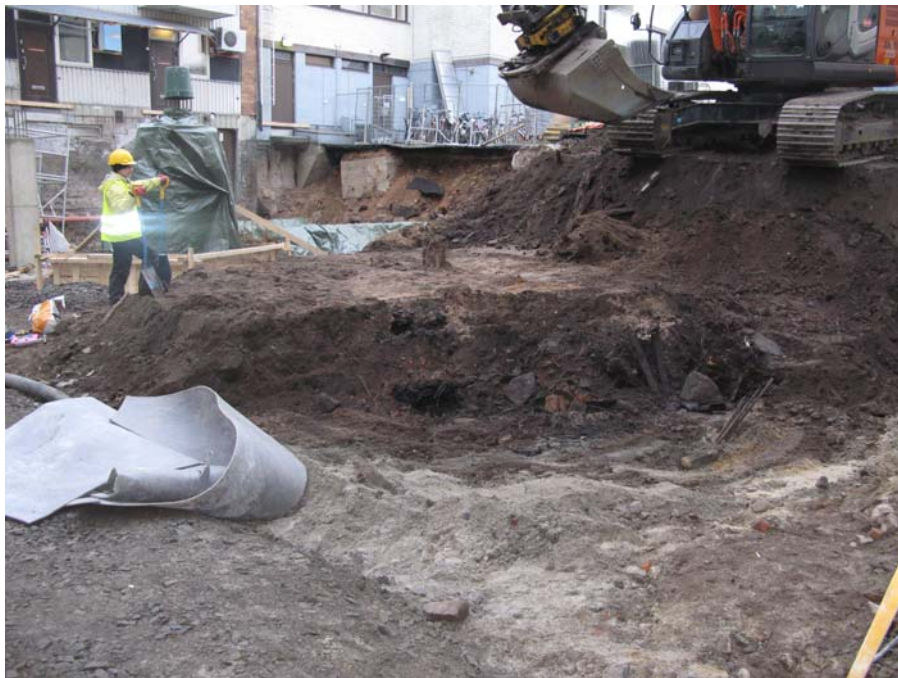
Kuva 9. Digikuva 125979:29 Työkuva. Koeojan 2 päädyn täytön SY 22 ja SY 1 sekoittuneen maan poisto. Suunta 280, kuvaaja T.Tanska. 10.11.2009.

Samalla kun poistettiin hiekkakerrokset SY 5 ja 10, poistettiin myös sekoittuneet ja modernit kerrokset ajoluiskan reunaosista: koeojan 2 täyttö SY 22 A-osan pohjoispuolelta, vesijohtokaivannon täyttö SY 2 A-osan eteläpuolelta, sekä sekoittunut maakerros SY 1 A-osan itäpäästä. Ajoluiskan itäpäädyssä päästiin siis pohjasaven tasoon asti. (Ks. kartta 3, Digikuvat 27-29)

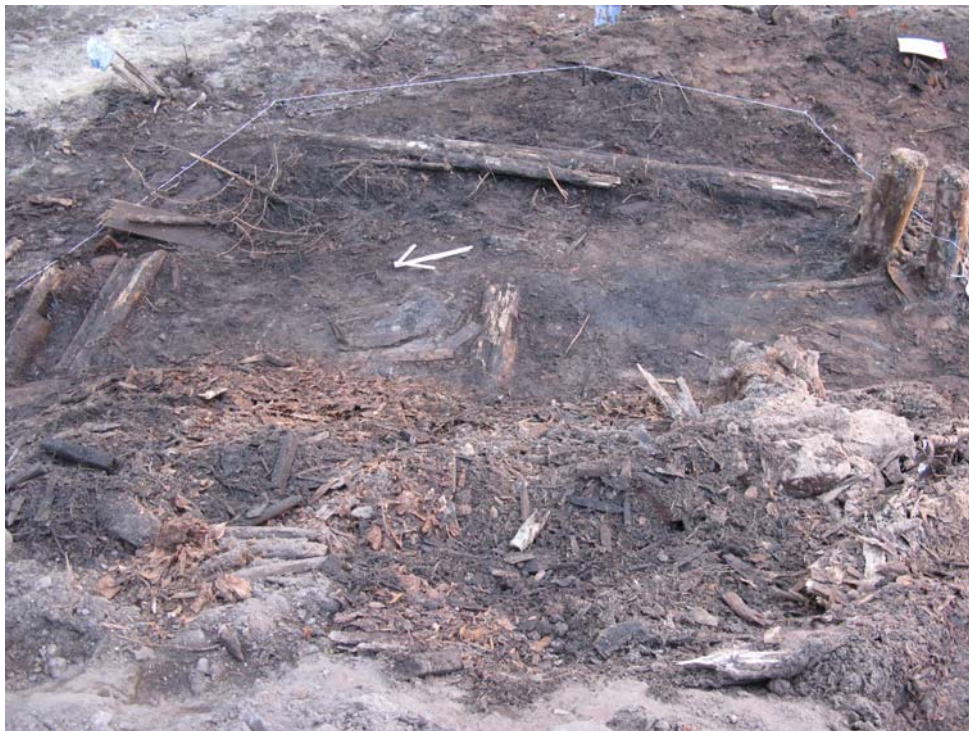
Kuva 10. AR2 A-C, SY 8 ja 9, narulla merkitty koskemattomina säilyneiden ja sekoittuneiden kerrosten raja. Suunta 100. T. Taipaleenmäki 11.11.2009.

A-osan itäpäässä, ajoluiskan eteläkulmassa n. metrin verran AR2 C paaluista itään, oli SY 9 puuroskakerroksen sisässä suurehko puhtaan vaalean hiekan linssi SY 15, jonka paksuus oli n. 15 cm. Se liittyy vieressä kulkeneen viemärikaivannon täyttö- tai kaivuvaiheeseen.

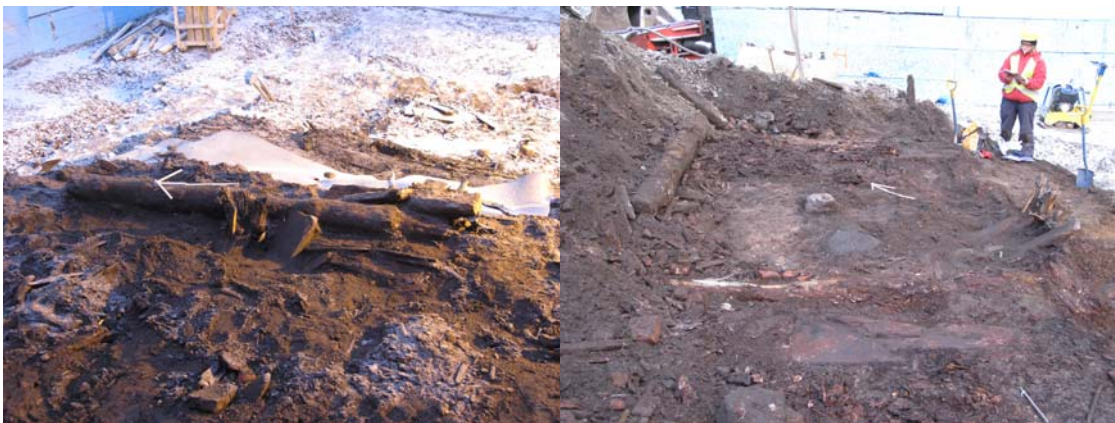
Kuva 11 ja 12. Digikuvat 125979:67 ja 73. AR1D hirsi ja BR 1 rakennetaso. Kuvaaja Terhi Taipaleenmäki, 12.11.2009.

BR 1 rakenteeseen kiinteästi liittynyt, konekaivussa liikahdannut paksu pyöröhirsi AR1 D kuvattiin ja poistettiin, minkä jälkeen esiin alkoi tulla rakenne BR1. BR1 rakenneosat nimettiin siten, että AR1 A pitkien hirsien kanssa samansuuntaiset ja niiden jatkeeksi salvoksin liitetyt luoteis-koillissuuntaiset hirret saivat tunnuksen BR1. Lisäksi AR1 D hirren alta paljastuneet samansuuntaiset hirret saivat tunnuksen BR1 D.

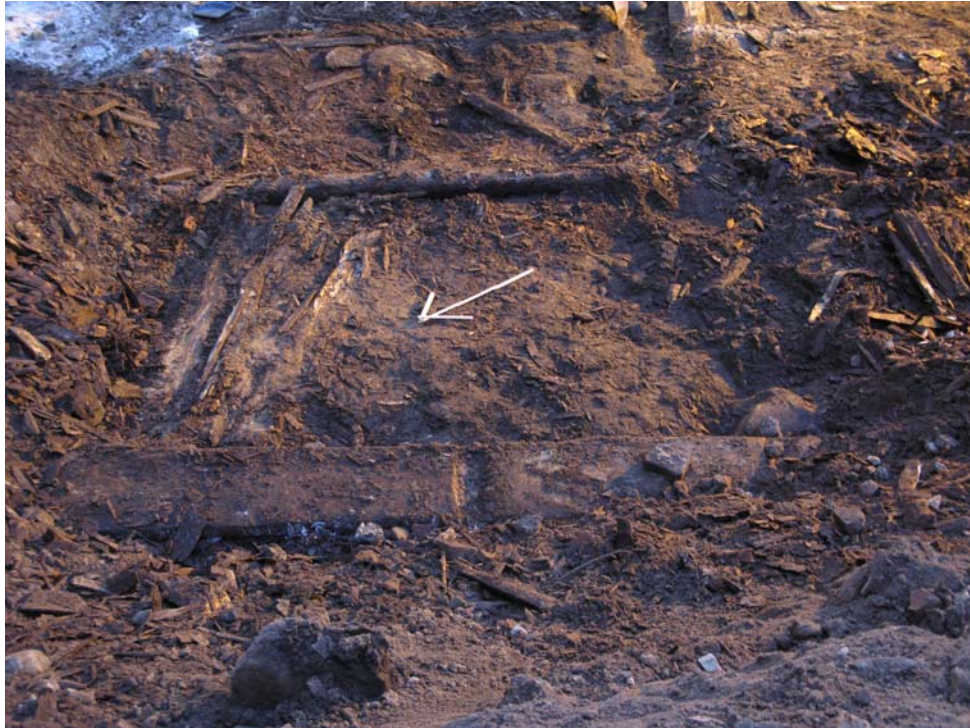
Kuva 13. Digikuva 125979:84. B-osan pohjoispuoli, BR4 A puut ja puiden välissä riukujen päät SY 18 hiekkakerroksen alla. Suuntanuolesta alas ja oikealle näkyvissä vielä BR2 kaivannon täyttöä ja SY 8 puurooskaa. Suunta 110. T.Taipaleenmäki. 13.11.2009.

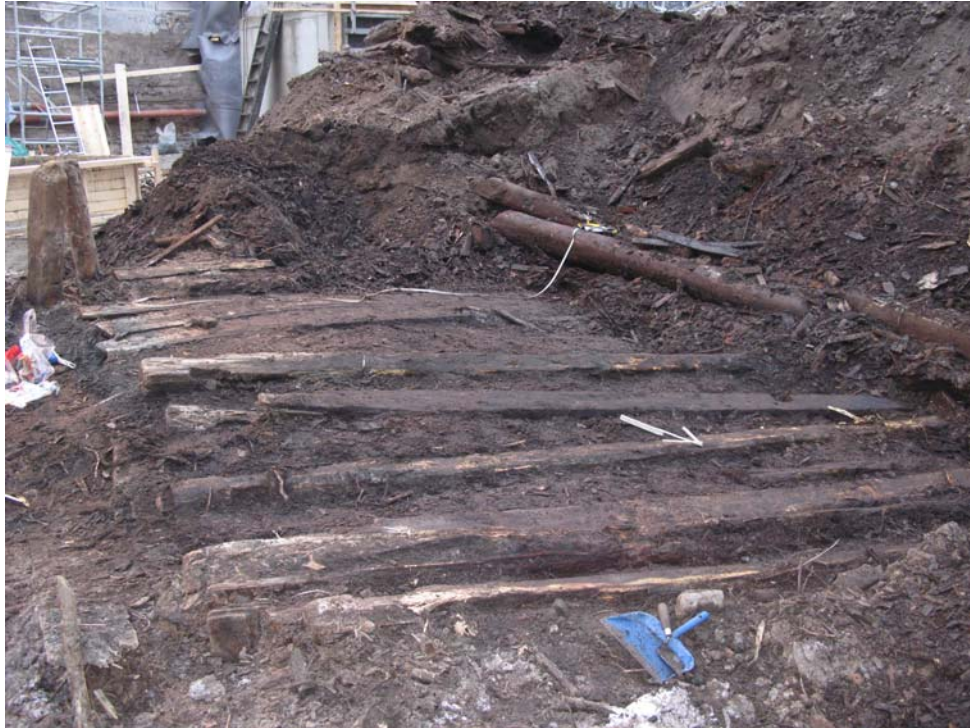
Kuva 14. Digikuva 125979:93. AR2A ja AR3 taso, päällä länsireunassa BR4 hirret. Suunta 280. T.Tanska 13.11.2009.

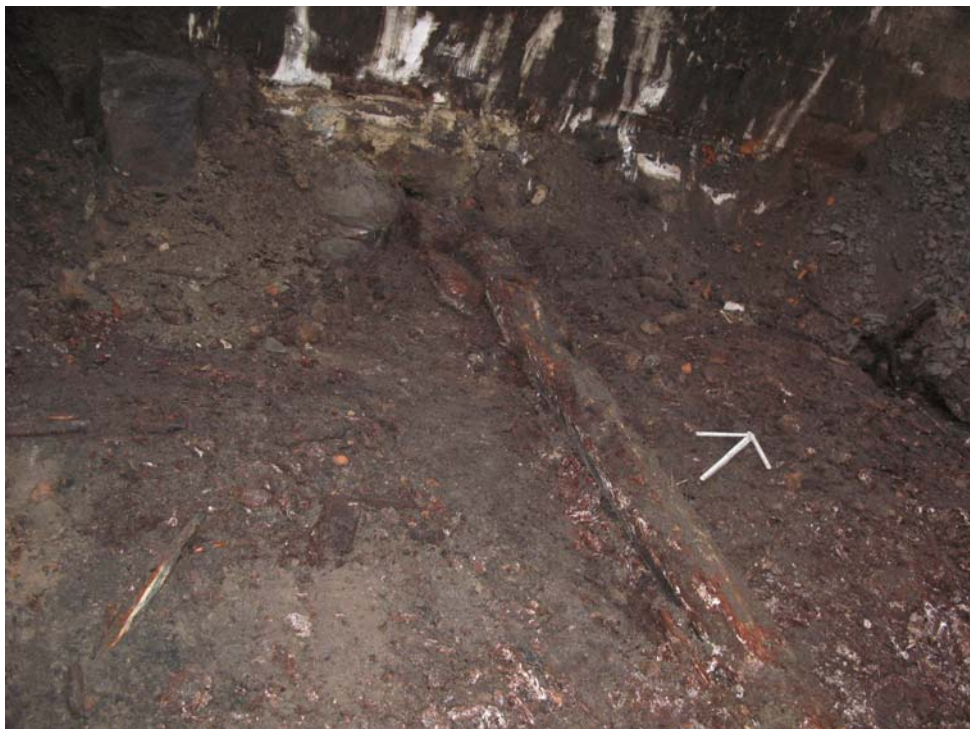
Kuva 15. Digikuva 125979:114. CR1 A hirret ja SY 4 puuroska ajoluiskan länsipää. Suunta 0. T.Tanska 16.11.2009.

C-osassa CR1, SY 4, SY 5 ja SY 10 jouduttiin kiireellisen aikataulun vuoksi kaivamaan lähes kokonaan kaivinkoneella. CR1 hirret valokuvattiin (mm. digikuvat 125979:113-117) ja mitattiin takymetrillä paikoilleen, ja ne näkyvät paikoilleen asemoituina kartassa 11.

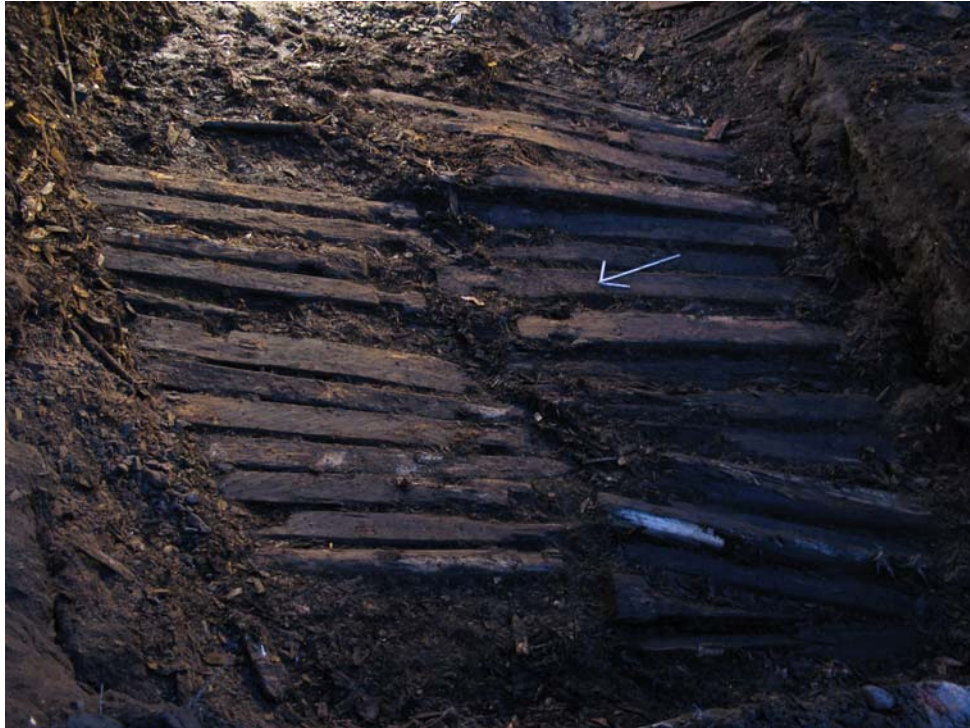
Kuva 17. Digikuva 125979:132. CR3 hirsitaso. Suunta 140. T.Tanska 16.11.2009.

Kerrosten SY 8, SY 21 ja CR2 alta paljastui laaja CR 3 hirsitaso. (Kartta 9) Se koostui varsin hyväkuntoisista, järeistä uusiokäytetyistä koillis-lounaissuuntaisista salvoshirsistä. Hirsien pituus vaihteli 4-6 metriin. Hirret oli aseteltu tasoiksi alueen pohjois- ja eteläpuolille siten että rivien "saumakohta" kulki alueen keskellä, ja ne jatkuivat molemmin puolin ajoluiskan pohjois- ja eteläreunojen kaivamattomien maakerrosten alle. Yhdessä hirressä oli merkintä ML.

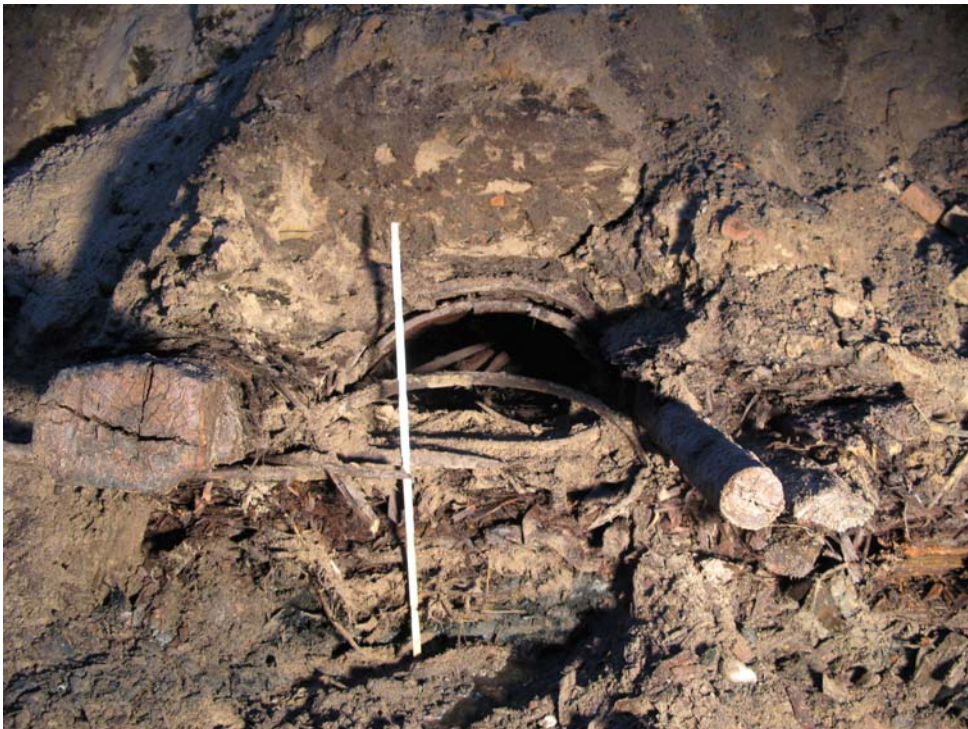
Kuva 18. Digikuva 125979:154. Lähikuva rakenteesta DR1. Suunta n. 300. T. Taipaleenmäki 23.11.2009.

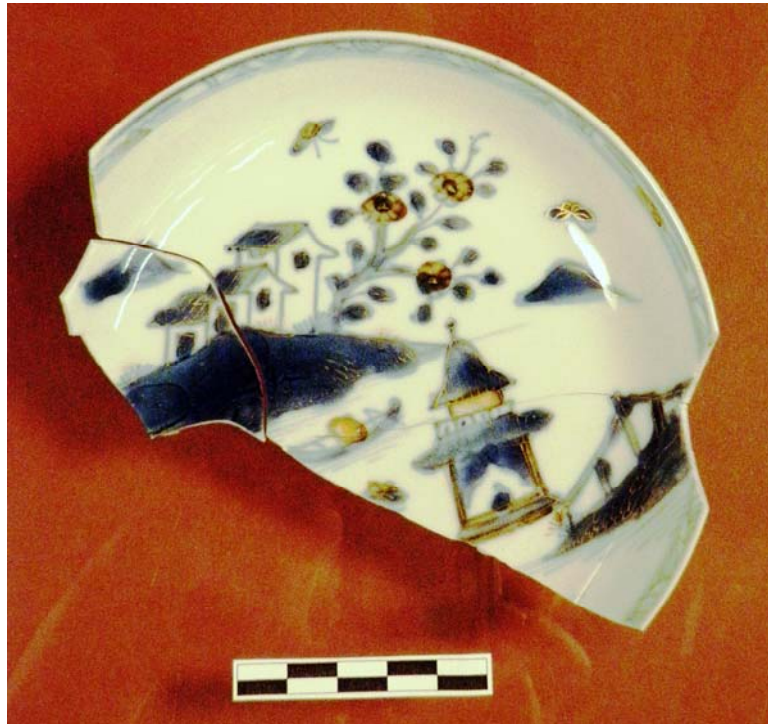
Kuva 19. Posliinivati KM 2009088:153.

Kerroksen SY 9 alta, mutakerroksen SY 13 pinnasta löytyi mielenkiintoinen imari -tyyppisin maalauksin koristeltu posliinilautasen puolikas (KM 2009088:153). Alueen länsipäässä mutakerros SY 13 tuli esiin melkein heti CR 3 tason alta (alle 10 cm SY 9:ä CR3:n alla). Alueen itäpäässä kerrosten SY 9 ja SY 13 rajalla esiin tuli suuri kivi ja sen vierestä kerroksen 9 pohjalla ollut iso juurakko. Pohjasavi SY 14 saavutettiin C-osan pohjoispuolella noin korkeudella 0,80 m mpy ja eteläpuolella n. 0,97 m mpy. Kaivu lopetettiin C-osassa pohjasaveen SY 14 korkeudelle 0,73-0,50 m mpy.

sinisin maalauksin ja lasitteen päälle tehdyin rautaoksidinpunaisin ja kultaisin korostuksin. Kyseisen kaltainen imari-tyylinen emalikoristelu kehittyi japanissa 1600-luvun lopulla ja 1700-luvulla. (Atterbury 1982 passim)

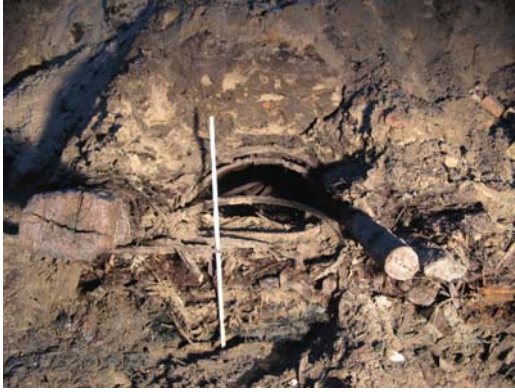
Hahmotelmapiirros rakenteesta DR 1, peräkkäisistä tynnyreistä koottu viemäri/salaoja viereisen tontin puolella. Vrt. Kartta 1.

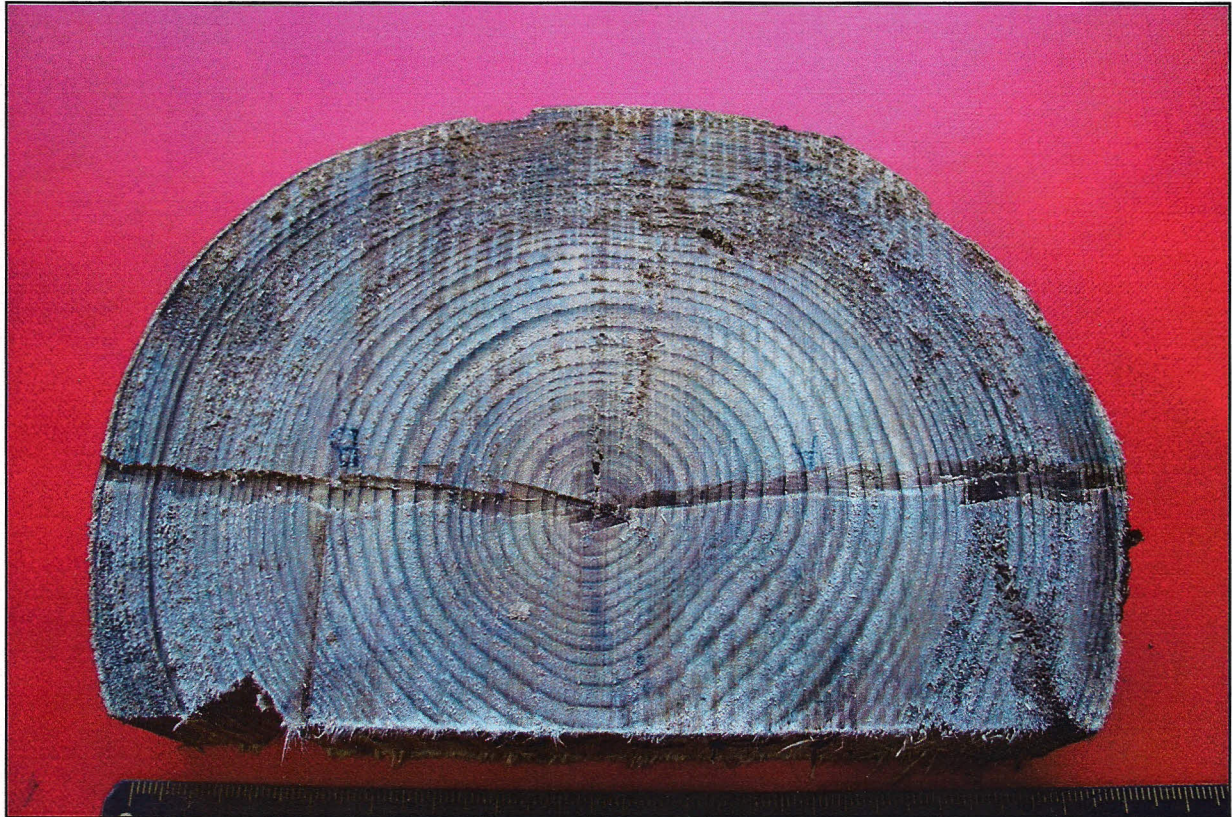
Arkeologisen valvonnan dendrokronologinen ajoitusäyte F404601.
