TUTKIMUSRAPORTTI

Loviisan maalinnoitus – bastioni Rosenin takaiset vallit

Kaapelikaivutyön arkeologinen valvonta 1700-luvun linnoituksessa

13.-14.3.2014

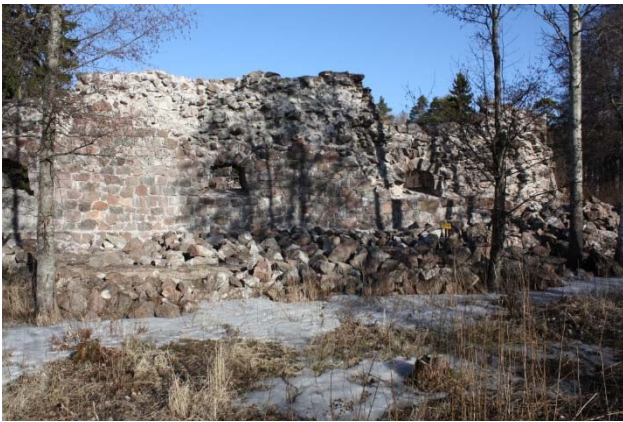
AKDG 3701: 17. Bastioni Rosenin sortunutta muuria.
Kuvaaja: Petro Pesonen.

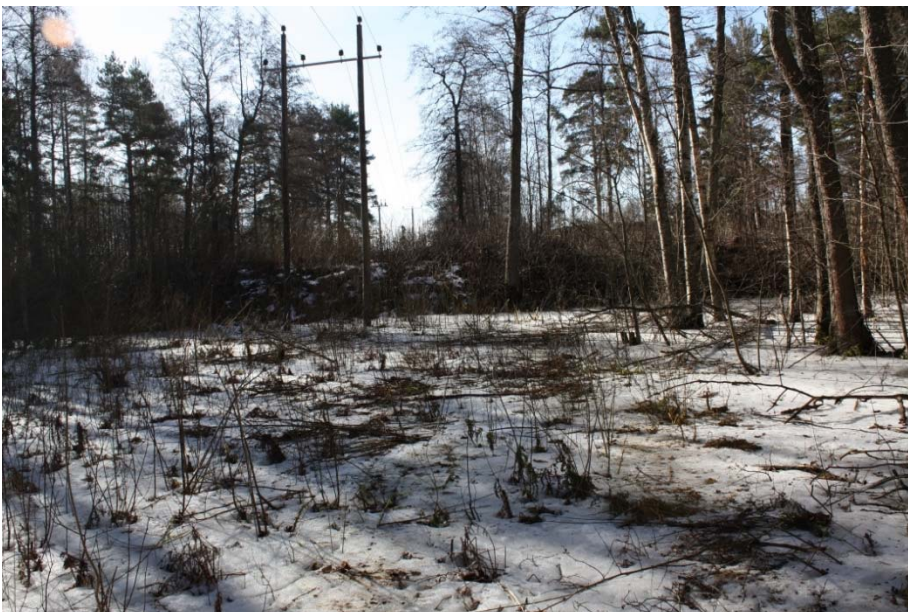
AKDG 3701:1. Maavalli c ja poistettava ilmakaapeli, vallin edusta on jäässä, pohjoisesta. Kuvaaja: Petro Pesonen.

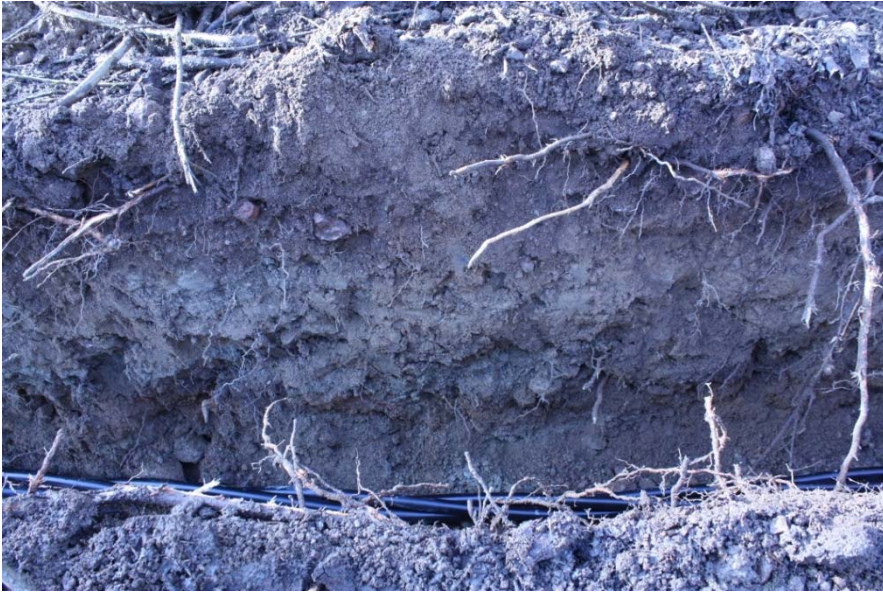
AKDG 3701:8. Maavallin c rintasuojan kohdalle tehdyn kaivannon profiilia, idästä. Kuvaaja: Petro Pesonen.

Valli on kaivannon kohdalla leveydeltään noin 22 metriä ja sen korkeus on ympäröivästä maasta noin 2,5 metriä. Kaivannosta tehtyjen havaintojen perusteella valli näyttää tehdyn kahdessa osassa siten, että vallin rintasuojaksi koillisen puolelle on kasattu hiekkaa ja soraa noin metrin paksu ja 13 metriä leveä kerros. Tämän takana bastionin puolella on tasanne, noin 4-5 metriä leveä vallikäytävä. Tämän alueella ei ole hiekkaa, vaan se on savea kuten muukin osa vallista rintasuojaa lukuun ottamatta. Vuonna 2006 vallin a vallikäytävään kaivetun koeojan kohdalla oli paksuhko kerros hiekkaa, jonka alla oli kalkista, savesta ja pienistä kivistä

koostunut kerros. Tällaista ei havaittu vallin c kohdalla. Kaivannossa ei havaittu mitään vallin mahdollisia tukirakenteita, mutta kaivanto ei ulottunut missään kohdassa metriä syvemmälle.

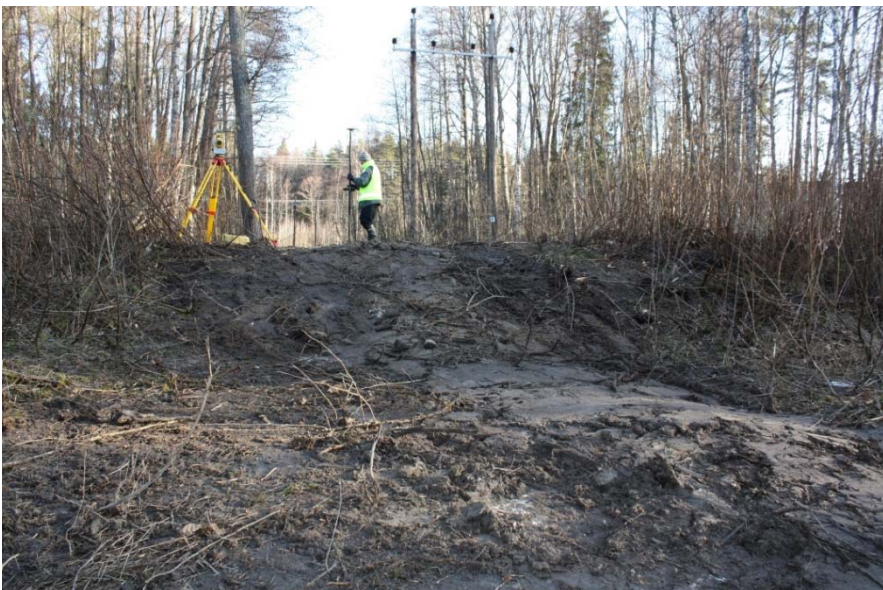
AKDG 3701:13. Maavallin c profiilia mitataan GPS-laitteella, etelästä. Kuvaaja: Petro Pesonen.

Kaivannon sijainti mitattiin VRS-GPS -laitteella ja osin takymetrillä. Koordinaatisto sidottiin Loviisan kaupungin kaavakartoissaan käyttämään ETRS GK-22 -koordinaatistoon (N2000). Kaivannosta mitattiin aina sen itäpuolinen reuna. Kaivannon länsipuolelta tehtiin vallin kohdalla lisäksi tarkempi mittaus kaivannon länsipuolelta, jolla haluttiin havainnollistaa vallin eri rakenneosien muotoa ja leveyttä. Dokumentointia tehtiin mittausten lisäksi valokuvaamalla digikameralla.

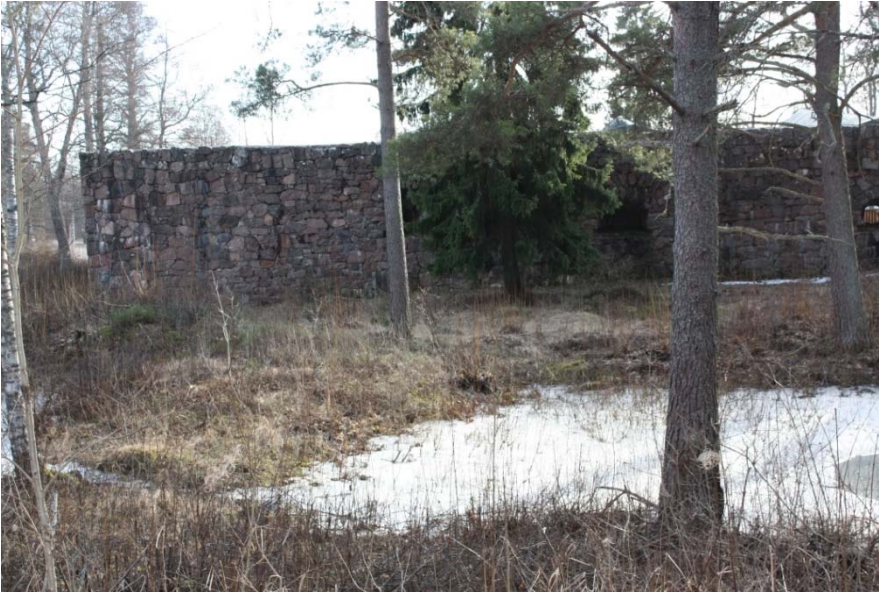
AKDG 3701:12. Bastioni Rosen mahdollisen vallihaudan takana, pohjoisesta. Kuvaaja: Petro Pesonen.

Vallihaudaksi on nimitetty maavallin ja bastionin välillä olevaa kosteikkoaluetta. On mahdotonta sanoa, onko kyseessä todella vallihaudaksi tarkoitettu rakenne. Joka tapauksessa on varsin todennäköistä, että vallihaudat ovat syntyneet siten, että savea on nostettu näiltä alueilta maavalleiksi. Bastionin koilliskulmasta 15 metriä länteen kaivinkoneen kauha osui hirsi- ja puurakenteeseen, jonka osissa oli vääntyneitä nautoja ja samassa kauhaisussa löytyi myös metallivanteita. Naulat ovat moderneja tehdasnauloja. Kaupungin kaavakartalla tälle kohdalle on merkitty kävelypolku ja mitä ilmeisimmin kaivanto osuikin alueen halki kulkevan joen ylittävään kävelysiltaan, joka meni kappaleiksi kaivutyössä. Samassa kohdassa kaivannosta löytyi myös kuohuviinipulloja.

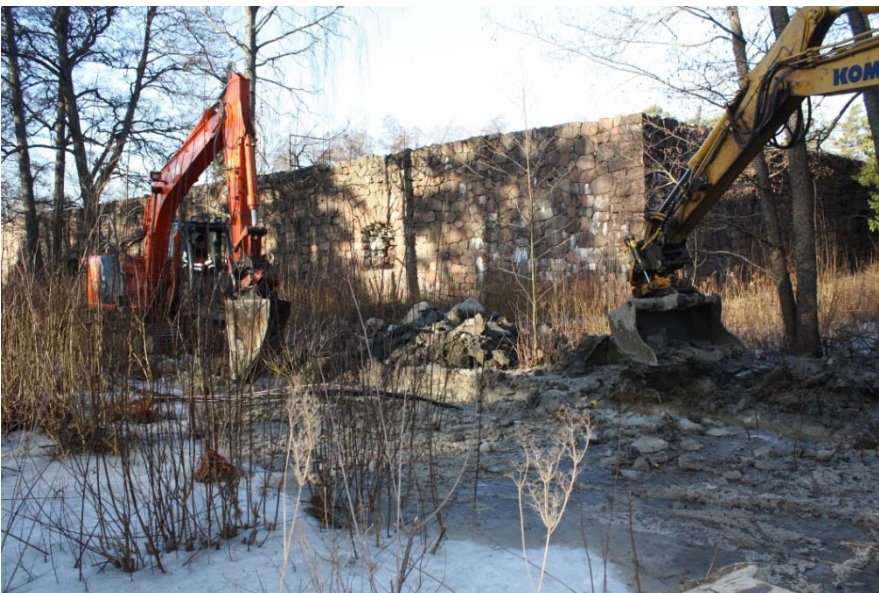
AKDG 3701:14. Mahdollisen vallihaudan kohdalla kaivetaan bastionin edustalla, idästä. Kuvaaja: Petro Pesonen.

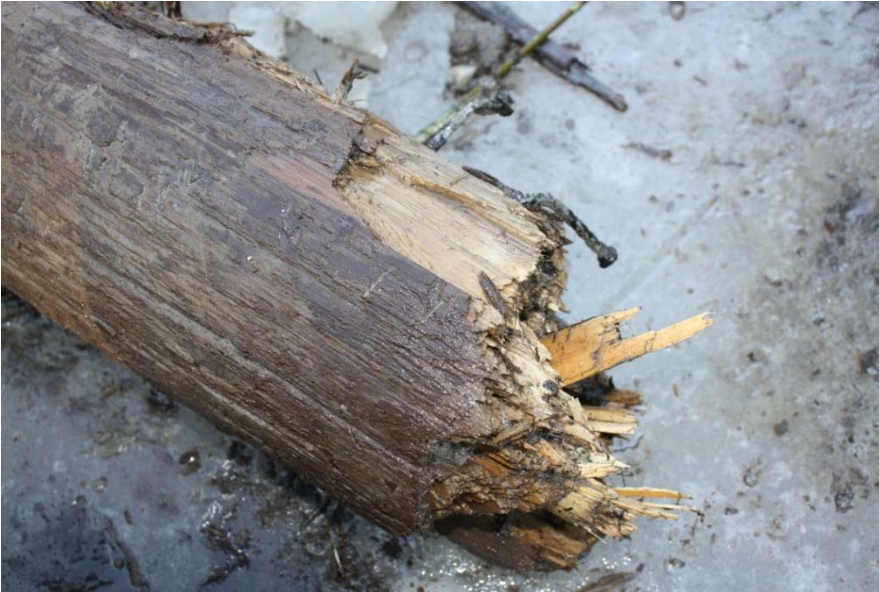
AKDG 3701:15. Kävelysillan tukihirsi ja siinä olevia nauvoja. Kuvaaja: Petro Pesonen.

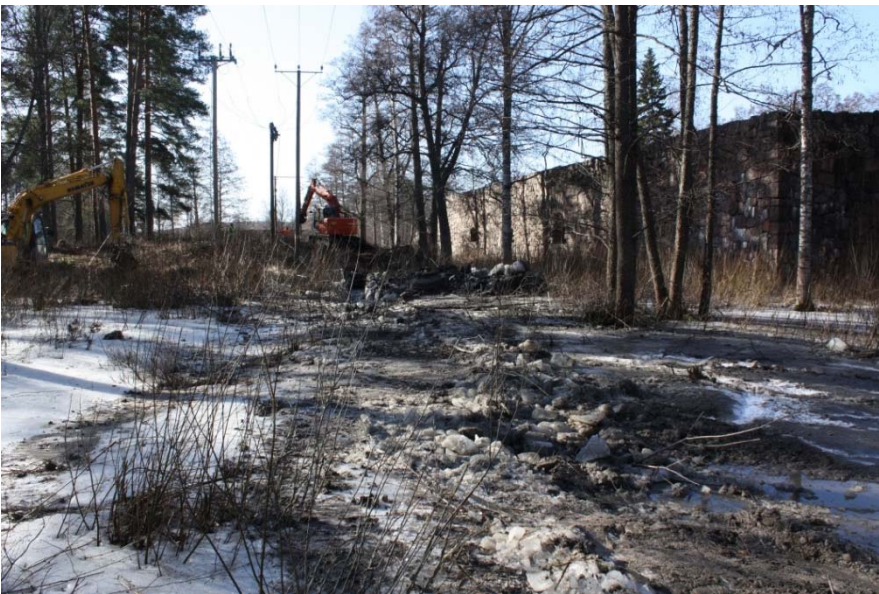
AKDG 3701:20. Bastionin edessä tehty kaivanto mahdolliseen vallihautaan täytettynä, pohjoisesta. Kuvaaja: Petro Pesonen.

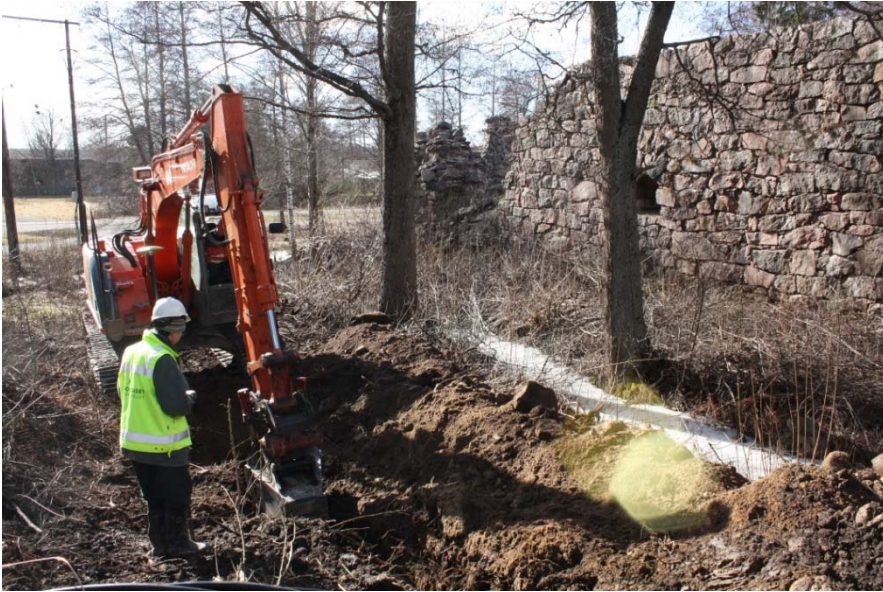
AKDG 3701:23. Kumpareen etelälaidalle kaivetaan ojaa ja sen itälaidan sijainti mitataan GPS:llä, pohjoisesta. Kuvaaja: Petro Pesonen.

Bastioni Rosenin itäpuolella olevalla kumpareella havaittiin tiilimurskaa ja keramiikan paloja rikkoontuneella maan pinnalla. Osa keramiikasta kerättiin talteen näytteeksi ja nämä löydöt on luetteloitu päänumerolla KM 39827. Keramiikan joukossa on saviastian reuna-, kylki- ja korvapaloja sekä kaakeliuunin kaakelien kappaleita. Kumpareta leikkaavan kaivannon seinämässä havaittiin useita maakerroksia. Yleensä pintamullan alla oli punaista hiekkaa, sitten ohut kalkki-/laastikerros ja sitten savea, jonka seassa oli jonkin verran tiiliä ja tiilimurskaa. Kumpareen keskiosassa havaittiin myös metrin syvä, osittain isoilla kivillä täytetty kuoppa, jossa oli kivien lisäksi keramiikkaa, tiiliä, laastia, kalkkipaloja ja puujätettä. Osa talteen otetuista löydöistä on peräisin tästä kuopasta. Aivan kumpareen eteläreunalla maakerrokset muuttuivat siten, että pinnalla oli hiilistä ja nokista hiekkaa. Valvotun ojan eteläpäässä oli metrin syvässä kuopassa erityisen paljon tiiliä ja laastia sekä betoni-/sementtivalos, jossa on kouru. Kuopan alueella oli myös lasia ja rautavanteita. Tämän kuopan jälkeen tiili- ja laastijäte loppui, ja maasto laskee kohti tietä muuttuen pian saveksi. Kumpare näyttää suurelta osin muodostuneen rakennusjätteestä (kivet, tiilet, laasti) sekä rakentamisen aikaisesta jätteestä (keramiikka, lasi). Kaakeliuunin kaakelien palat viittaavat siihen, että alueella on ollut asuinrakennus. Sen ajoituksesta ei ole tarkempaa tietoa, mutta löydöt viittaavat 1700-lukuun.

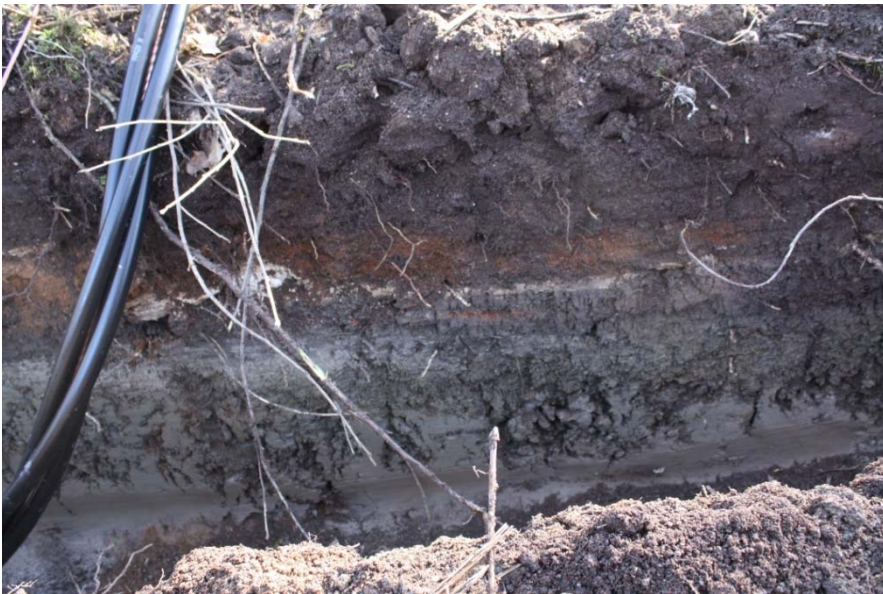
AKDG 3701:21. Maakerroksia bastionin edessä olevan kumpareen seinämässä, lännestä. Kuvaaja: Petro Pesonen.

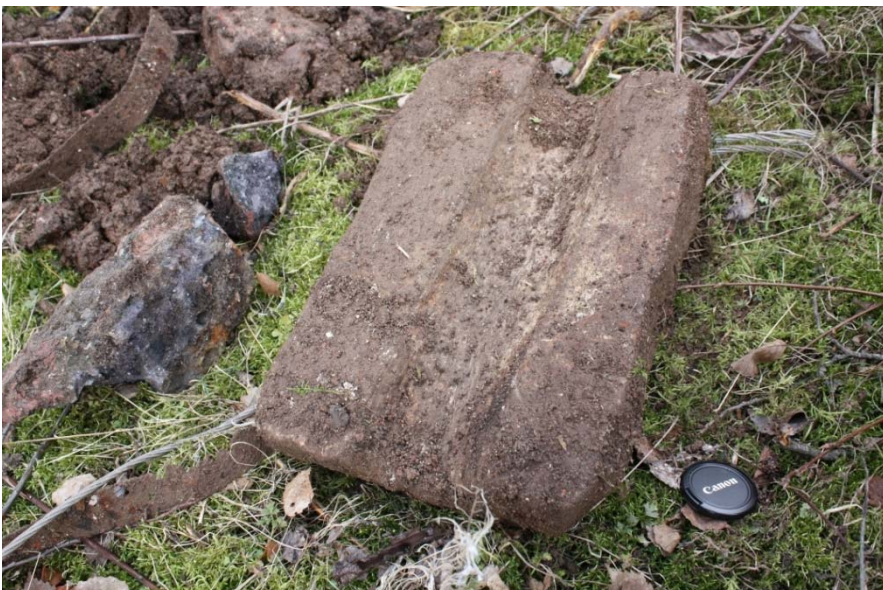
AKDG 3701:24. Kourumainen betonilaatta, mahdollinen sadekoulu. Kuvaaja: Petro Pesonen.
