Järviluodon, Ruuhiluodon ja Saukon saarten
arkeologinen inventointi

Markus Kivistö
Rauman Museo 2007

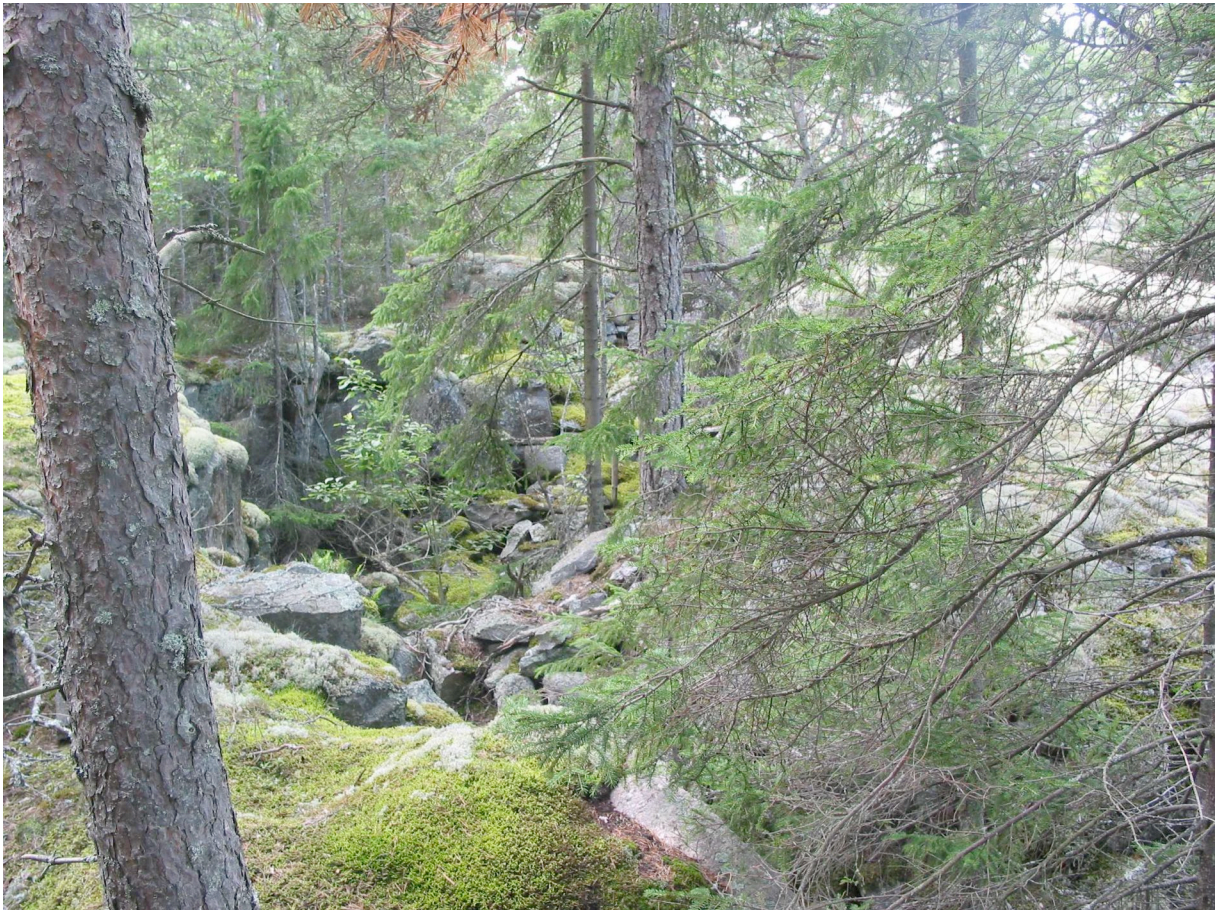
Kuva 2. Järviluodon I-asema saaren pohjoisrannalla. Osa matalaa, kylmämuuratulla vallilla vahvistettua yhdyskäytävää ja syvä suoja-asema varustusten välissä koillisesta kuvattuna. Kuva: Markus Kivistö 2007

Asemat ovat suhteellisen hyvässä kunnossa, vain osa kylmämuuratuista valleista on romahtanut. Pohjalla kasvavat nuoret männyt ja kuuset peittävät näkyvyyttä, mikä vaikeuttaa varustusten hahmottamista; kevyellä raivauksella asemat tulisivat paremmin esiin.

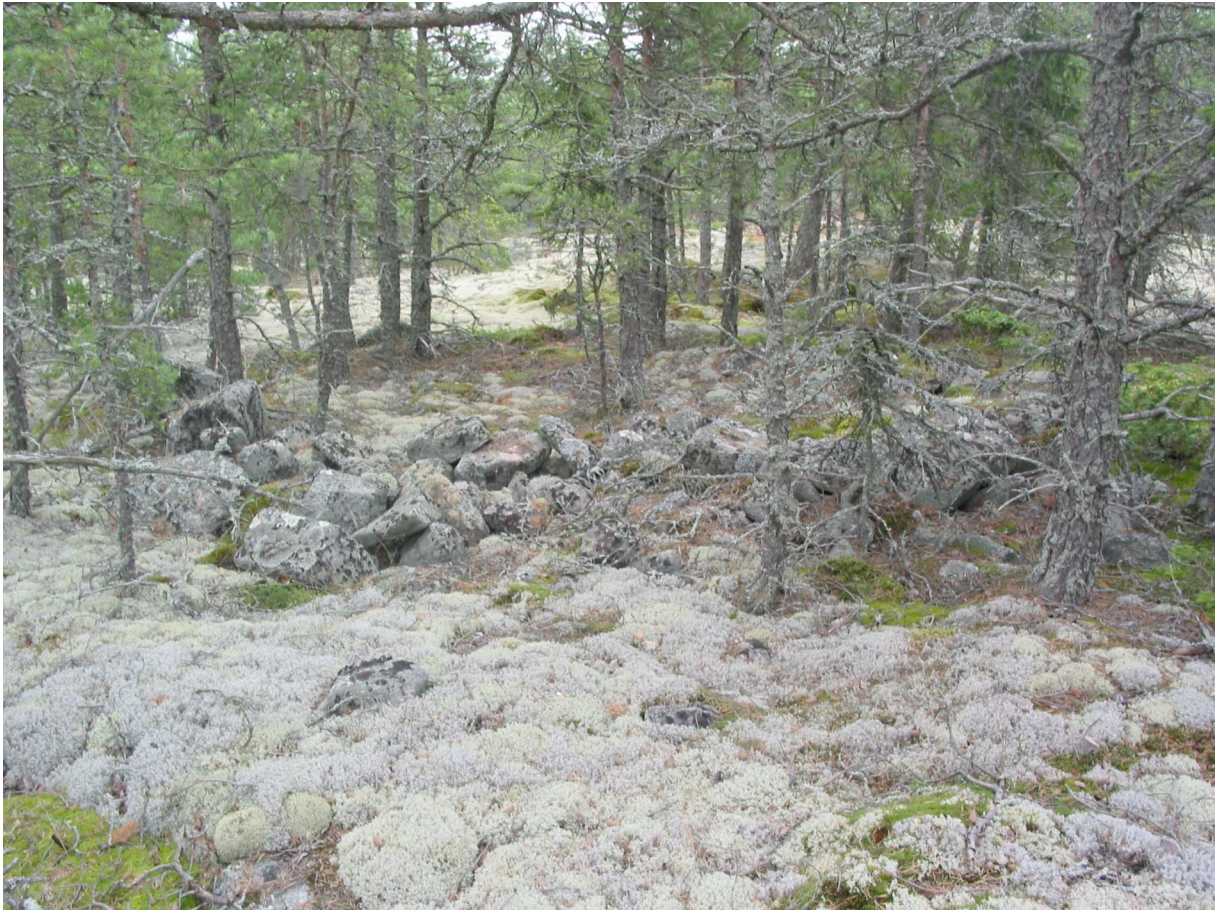
Kuva 3. Järviluodon II –asemien pohjoispuolella, kallionosan korkeimmalla kohdalla sijaitseva matala kivilatomus on todennäköisesti mittaus- ja tulenjohtoaseman paikka. Kuva Markus Kivistö 2007.

Kallioon louhittujen asemien läheisyydessä on myös muita varustusten jäänteitä, joita Sjölundin raportissa ei mainita. Itäisen tykkiaseman luoteispuolella, suoja-aseman vieressä havaittiin hevosenkengän muotoinen, lohkotuista kivistä ladottu matala (korkeus 30-50 cm) valli josta lähtee lounaan suuntaan lyhyt, matala kivivalli. Kehän halkaisija on n. 9 metriä, ja sen 'suuaukko' aukeaa itäkoilliseen. Noin 50 m suoja-asemasta pohjoiseen, kallionnyppylän korkeimmalla kohdalla on lisäksi pienempi, karkeasti puolipyöreän muotoinen luonnon- ja lohkokivistä kasattu matala valli jonka halkaisija on noin 6 m (kuva 3). Tästä 35-40 m länteen päin, kahden kallionnyppylän välisellä alueella on vielä 2-3, lohkokivistä kasattua matalaa rakennetta, joka ovat karkeasti suorakaiteen muotoisia. Tämän tarkoitusta on vaikeampi tulkita, mahdollisesti kyse on louhittaessa syntyneestä jättekivistä joka on varastoitu myöhemmää käyttöä varten. Suurempi, hevosenkengän muotoinen latomus on todennäköisesti tykkiasemien suojaksi rakennettu jalkaväki- tai konekivääriasema, joka on tarkoitettu vahvistettavaksi hiekkasäkein. Raumalta on säilynyt muistitietoa mm. Karhulinnan varustusten vahvistamisesta juuri tällä tavalla, koska linnoitustöihin palkattiin runsaasti paikallista työväkeä (Sjölund 1985, 14-15). Myös Karhulinnan varustukset jäivät keskeneräisiksi ja ilman tykkeitä kun Venäjä teki rauhan Saksan kanssa joulukuussa 1917. Kallion päällä sijaitseva puolikuun muotoinen varustus lienee tykistön mittaus- ja tulenjohtoasemaa varten tehty, koska rannikotykistöllä ei tuolloin vielä ollut tehokasta keskitettyä tulenjohtoa. Järviluodon varustukset sijaitsevat ulkoluodolla, eikä niillä tosipaikan tullen olisi ollut kunnollista yhteyttä mantereella sijaitseviin asemiin. Konekivääriasemaksi latomus on lisäksi melko pieni. Koska Järviluodon varustukset ovat ilmeisesti jääneet kesken, eivät nämäkään asemat ole käyttövalmiita; ennemminkin niiden tarkoitus lienee ollut merkata paikka mihin asemat rakennetaan.

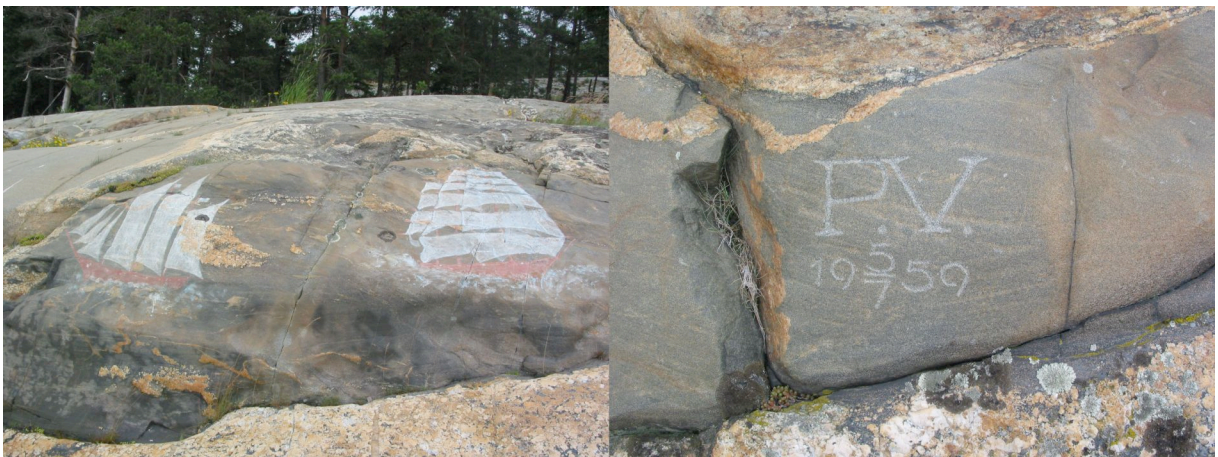
Kuva 5. Kallioon maalattuja purjelaivan kuvia Iso-Saukon eteläisillä rantakallioilla. Teokseen kuuluu kaksi kuunarin kuvaa (toinen jää vasemmalle kuvan ulkopuolelle) ja yksi fregatti. Kuvien oikealla puolella on hakattu päiväys ja nimikirjaimet, jotka ovat luultavasti itse taiteilijan.

Saukon kalliomaalaukset, ja -piirrokset, vaikka ovatkin paikallisesti mielenkiintoisia, eivät edellytä suojelutoimenpiteitä.

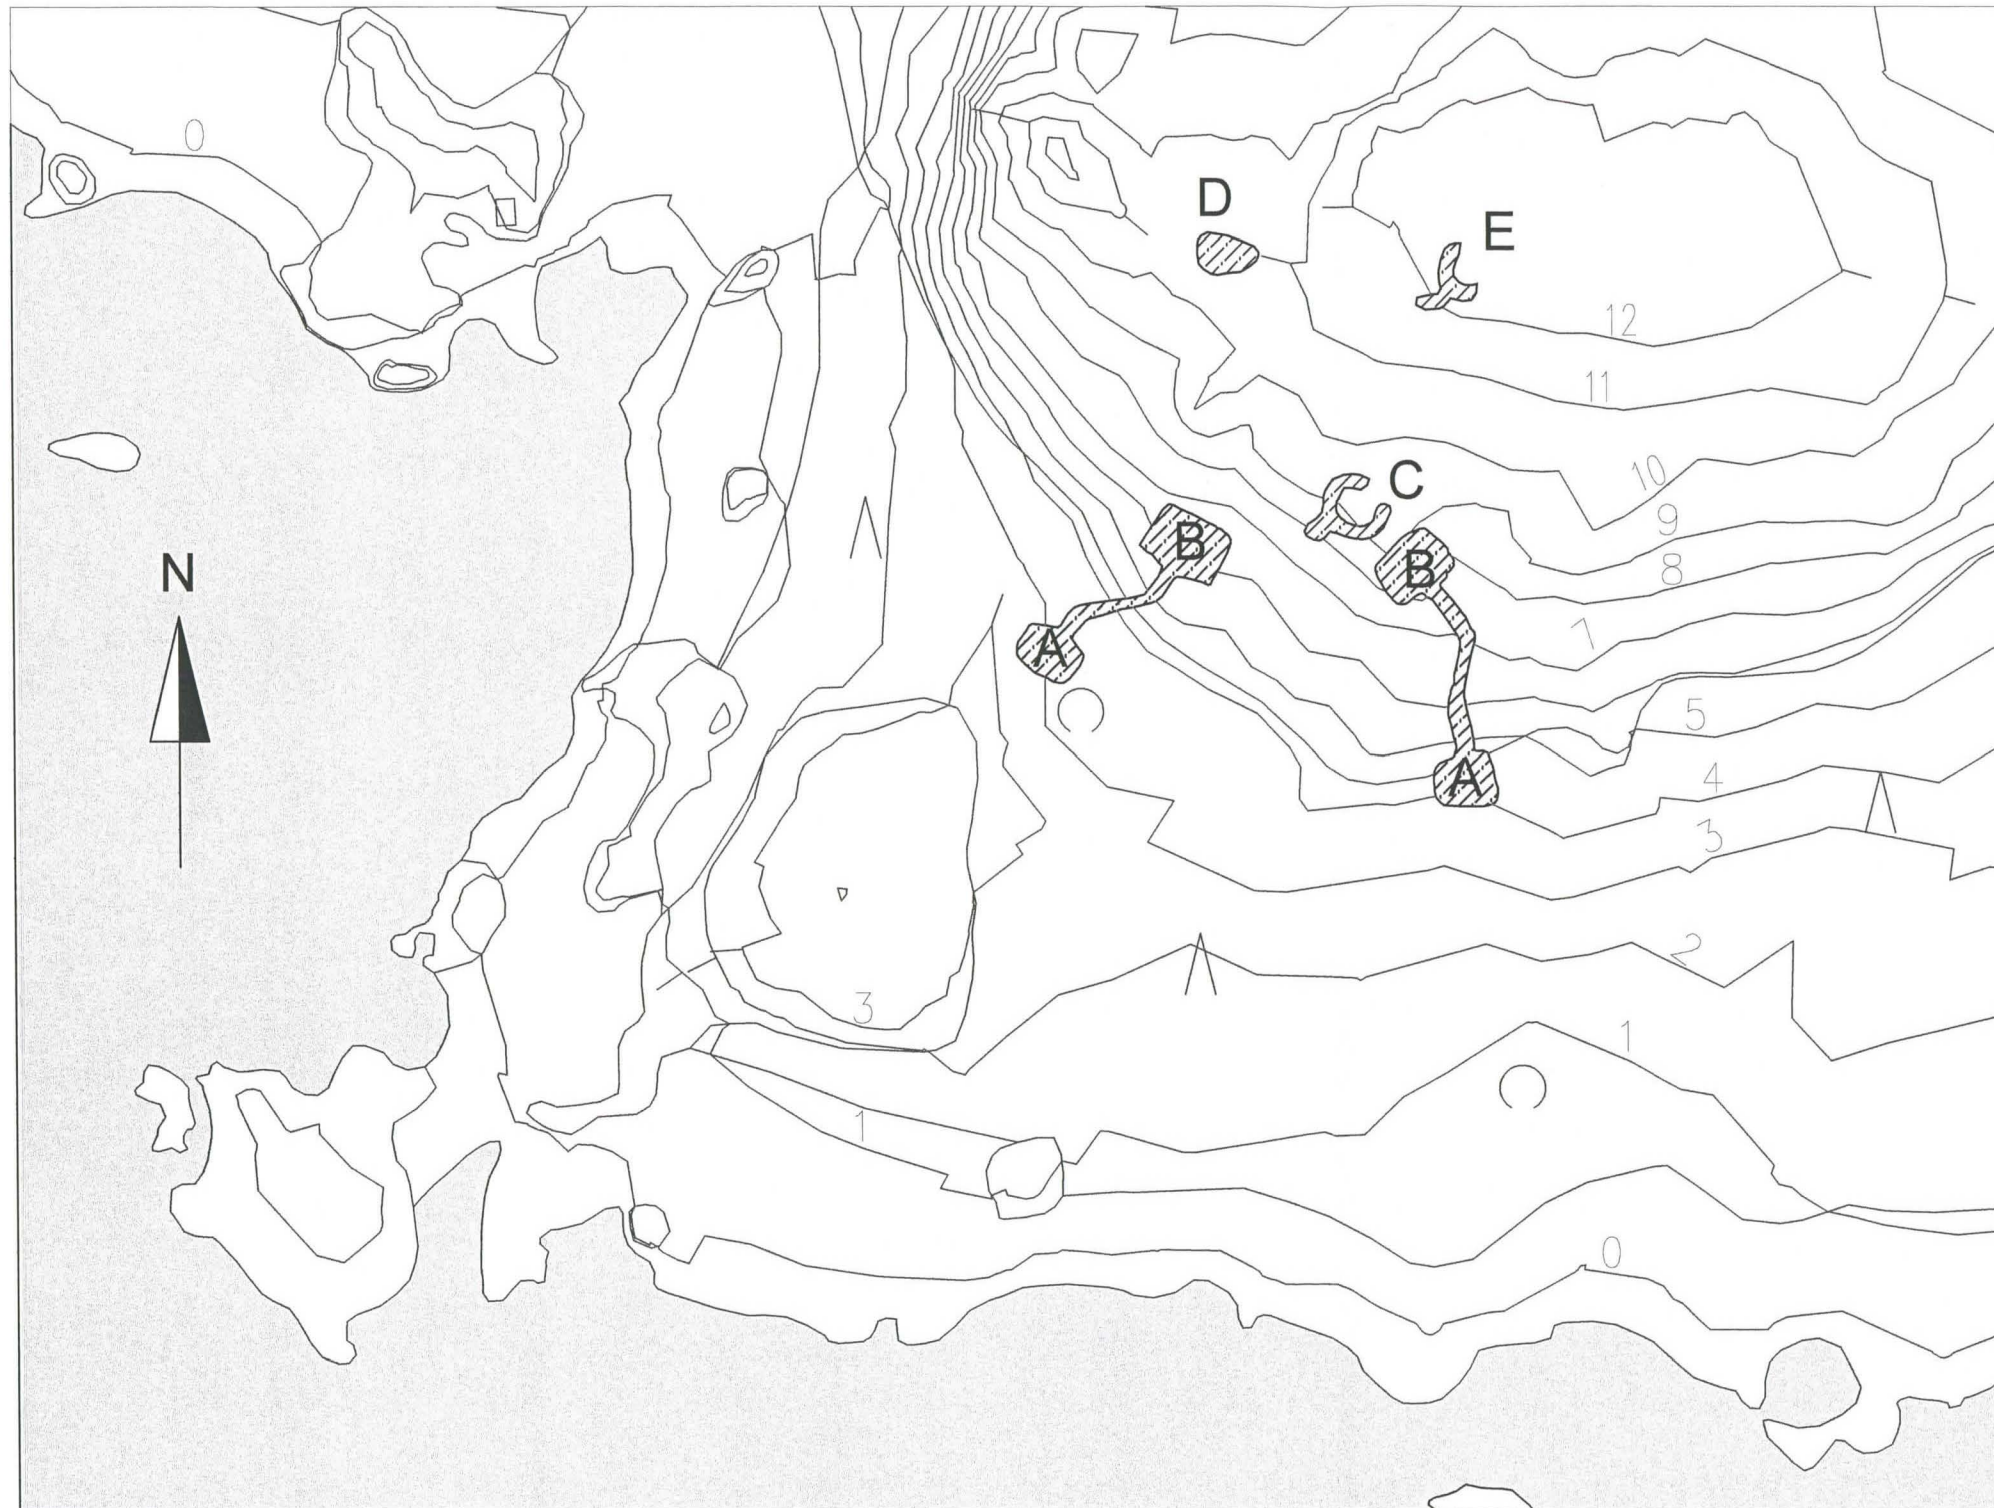
RAUMA Järviluoto Markus Kivistö 2007	Järviluoto II I Maailmansodan aikainen varustus Mk 1:1000
Mittausdokumentointi Rauman kaupungin kiinteistö- ja mittaustoimi / Jari Sjölund 1983 / Markus Kivistö 2007	MUSEOVIRASTO, RAKENNUSHISTORIAN OSASTON ARKISTO, HELSINKI Kartta 3

Järviluodon II –asema sijaitsee saaren eteläosassa, noin 70 m etäisyydellä etelärannasta kallion lounaisrinteessä (kartta 3). Varustus käsittää kaksi erillistä kallioon louhittua tykkiasemaa, joiden ampumasektori on etelä-lounas. Nytemmin näkymän merelle peittää sankka havumetsä, mikä tekee varustuksen merellisen luonteen vaikeasti hahmotettavaksi. Kummallakin asemalla on oma suoja-asema, jotka yhdistää tykkiasemiin louhittu ja osin kylmämuurauksella pengerrytetty käytävä. Varustukset ovat suhteellisen hyvässä kunnossa, myös ladotut pengerrykset ja yhdyskäytävien muuraukset ovat pääosin ehjiä. Myös täällä varustusten pohjalla kasvavat nuoret havupuut peittävät ne osin näkyvistä, ja saattavat ajan mittaan vahingoittaa varustuksia. Sjölundin päätelmä varustusten jäämisestä keskeneräisiksi pitäne paikkansa, sillä mitään merkkejä tykkilavettien perustuksista ei ole havaittavissa.

- A Tuliasema
- B Suoja-asema
- C Konekivääri- /jv-asema
- D Kiviröykkiöt
- E Mittaus- ja tulenjohtoasema

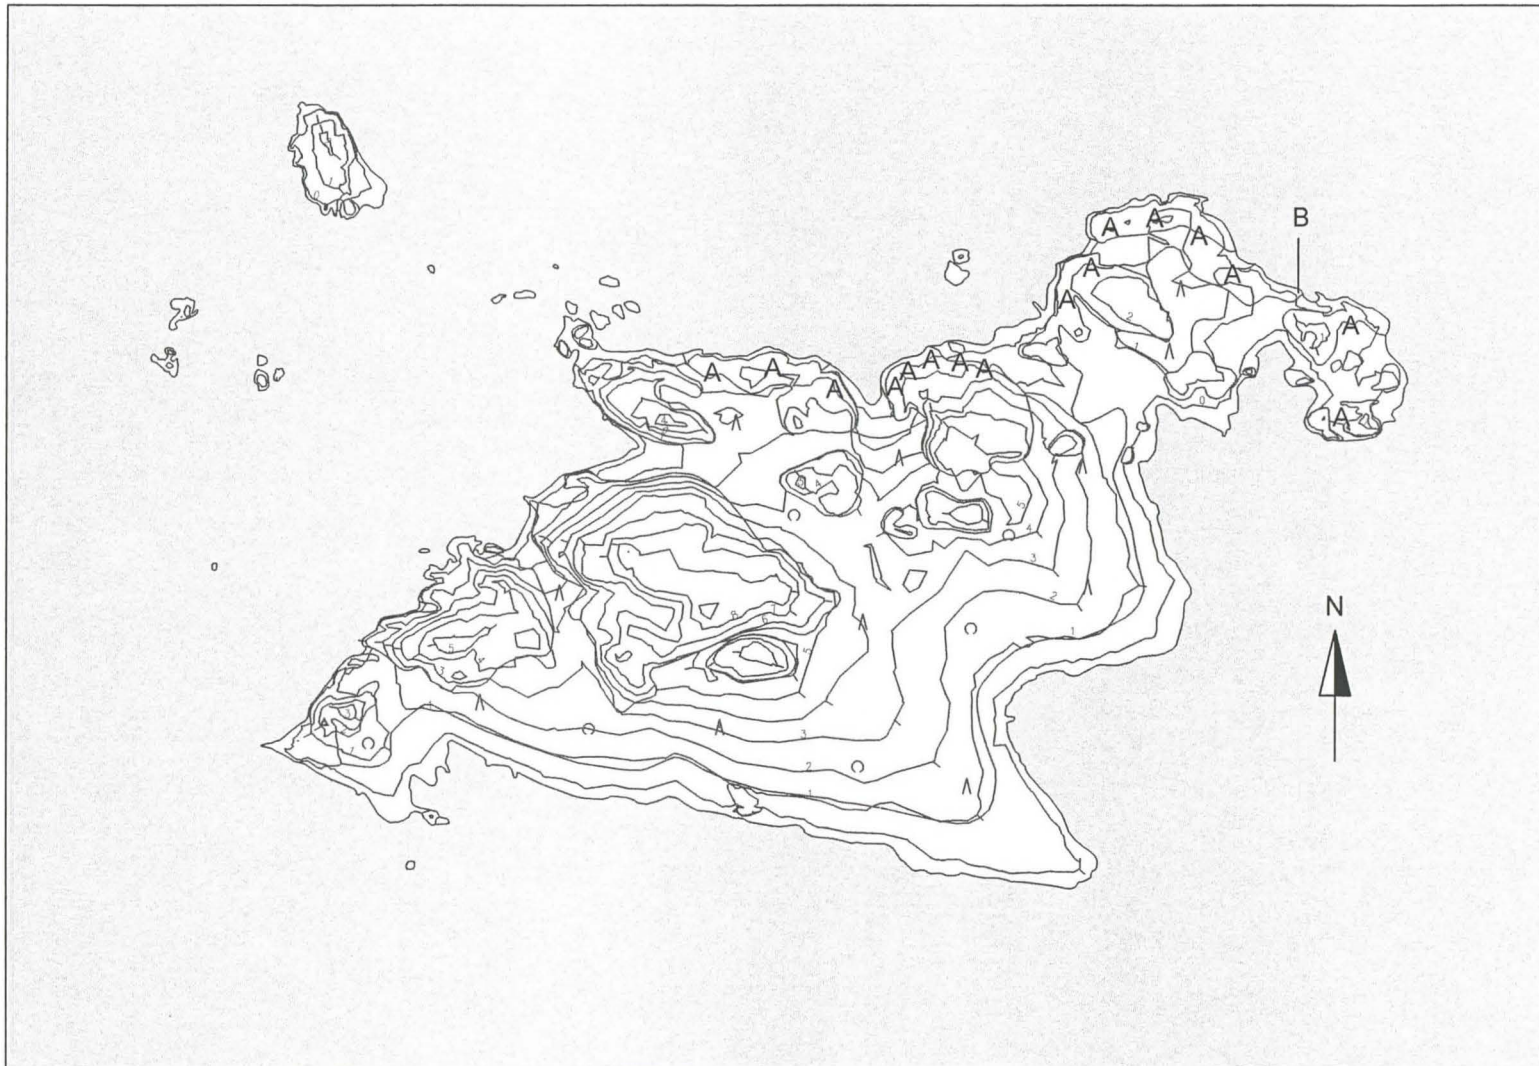
<p>RAUMA Ruuhiluoto Markus Kivistö 2007</p>	<p>Yleiskartta Ruuhiluodon kalliopirroksiset ja -maalaukset Mk 1:4000</p>
<p>Mittausdokumentointi Rauman kaupungin kiinteistö- ja mittauslaitos / Markus Kivistö 2007</p>	<p>MUSEOVIRASTO, RAKENNUSHISTORIAN OSASTON ARKISTO, HELSINKI Kartta 4</p>

A = kalliopirroksia

B = maalaus
