Hämeenlinna

Lääninvankila, vankilamuseon koekuoppien valvonta

19.9.2014

Restaurointipalvelut, Kulttuuriympäristöhoito

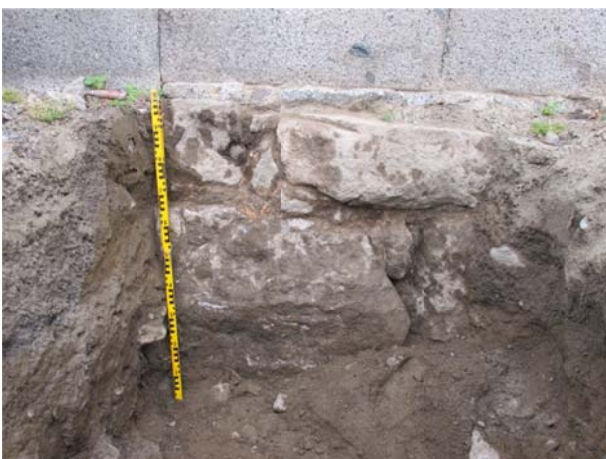
Kiviperustuksen ensimmäisen ja toisen kivikerran välinen saumalaasti on värjäytynyt punaiseksi laastin sisältämän tiilimurskan vuoksi. AKDG3922:4, Päivi Hakanpää, Museovirasto.

- AKDG3922:4** Vankilamuseon kaakkoisseinän kiviperustusta esiin kaivettuna. Kiviperustuksen ensimmäisen ja toisen kivikerran välinen saumalaasti on värjäytynyt punaiseksi laastin sisältämän tiilimurskan vuoksi. Kuvattu kaakosta. Päivi Hakanpää, Museovirasto.

Kivijalan alla oli maanpinnan tasolta alkava kiviperustus, jonka pinta oli korkeudella +84.50. Perustus oli muurattu noin 70 x 120 cm:n kokoisista, lohkotuista kivistä sekä pienemmistä kiilakivistä. Joissain kivissä oli näkyvissä poran jälkiä, joiden halkaisija oli noin 30 mm. Ensimmäisen ja toisen kivikerran välissä laasti oli väriltään punertavaa. Sen runkoaine oli karkeaa hiekkaa. Laastin joukossa oli myös tiilimurskaa. Muualla perustuksen laasti oli väriltään vaaleanharmaata. Laastin runkoaineessa näkyi karkeaa hiekkaa, joka oli väriltään lähes mustaa. Perustuksen antura alkoi korkeudelta +82.85. Se ulottui noin 30 cm perustuksen linjasta ulospäin. Anturan päällä oli noin 30 cm:n paksuinen, tiilimurskasekainen silttikerros, joka oli väriltään tummanruskea ja harmaa. Perustuksen yläpinnasta 2,35 metriä alaspäin, korkeudella +82.15, perustus leveni noin 5-10 cm anturan linjasta ulospäin. (Liite 1.3.) Anturan ja kapean levennyksen väliin oli muurattu kiilakiviä. Perustuksen pohjaa ei pystytty kaivamaan kokonaan esille, mutta se ulottui ainakin +82.00 korkeuteen asti. Perustus oli näin ollen vähintään 2,5 metriä korkea. Kiviperustus oli hyvässä kunnossa ja muurauslaasti oli pinnaltaan kovaa. Kellarin lattiataso on rakennuksen kaakkoispäädyssä korkeudella +83.78.³

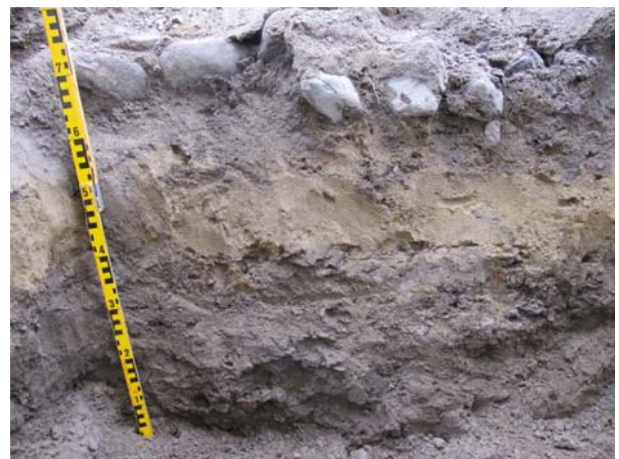
Koekuopan kaakkoisreunasta paljastui vanhaa pihakiveystä. AKDG3922:8 Päivi Hakanpää, Museovirasto.

- AKDG3922:7** Vankilamuseon kaakkoisseinustan puupenkien betoniperustukset ja metallijalustat. Janne Hymylä, Museovirasto.
- AKDG3922:8** Koekuopan n:o 1 kaakkoisreunasta paljastui vanhaa pihakiveystä. Kuvattu luoteesta. Päivi Hakanpää, Museovirasto.

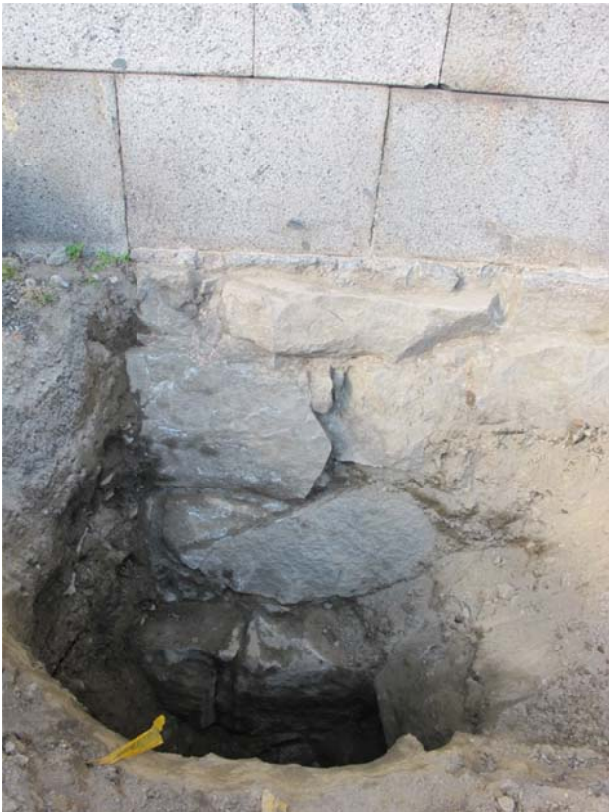
Vankilamuseon kaakkoispäädyn kiviperustusta esiin kaivettuna. AKDG3922:5, Päivi Hakanpää, Museovirasto.

- AKDG3922:5** Vankilamuseon kaakkoisseinän kiviperustusta esiin kaivettuna. Kuvattu kaakosta. Päivi Hakanpää, Museovirasto.
- AKDG3922:6** Vankilamuseon kaakkoisseinän kiviperustusta esiin kaivettuna. Kuvattu koillisesta. Päivi Hakanpää, Museovirasto.

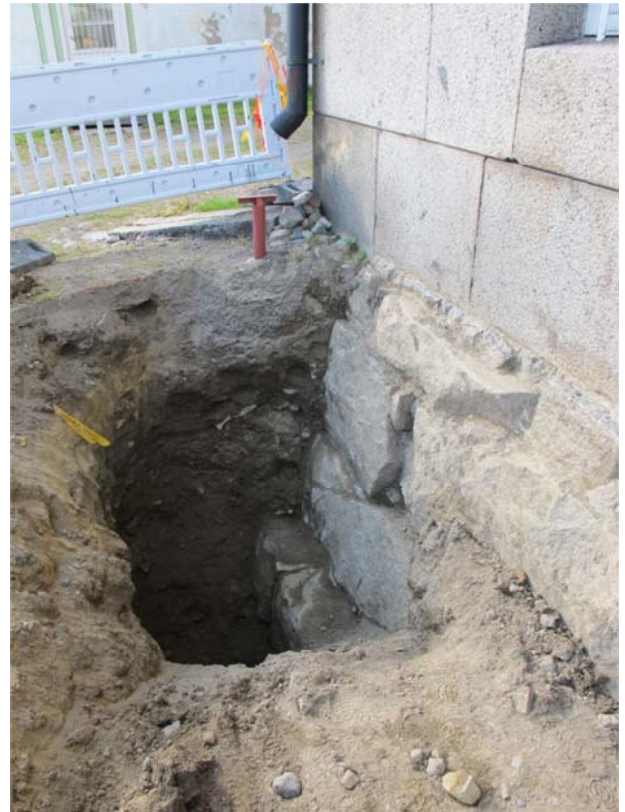
Vankilamuseon kaakkoispäädyn kiviperustusta esiin kaivettuna AKDG3922:6, Päivi Hakanpää, Museovirasto.

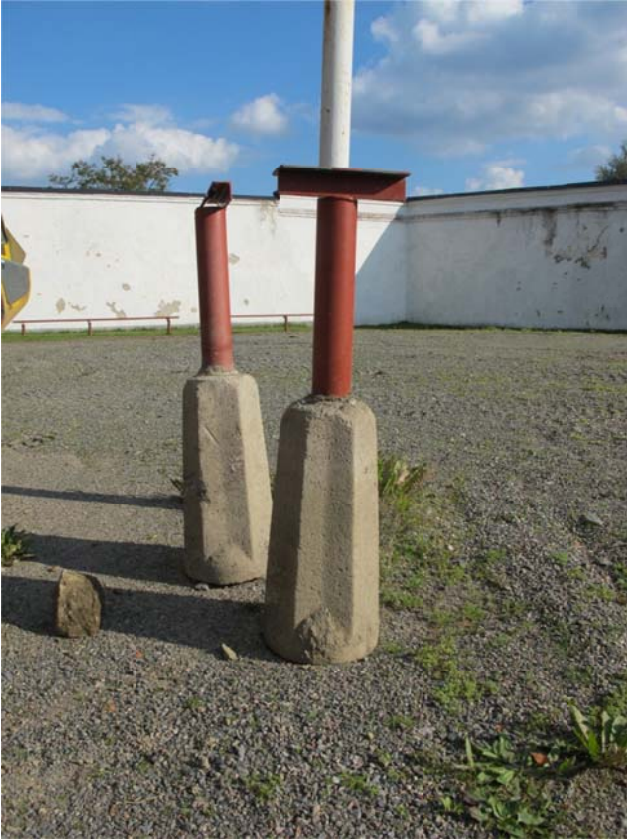
Vankilamuseon kaakkoispään puupenkien betoniperustukset ja metallijalustat. AKDG3922:7 Janne Hymylä, Museovirasto.

Kaakkoispäädyn koekuopan pintamaa oli soraa ja karkeaa hiekkaa. Pintamaan alla, aivan seinän vieressä, oli oja, joka oli täytetty kivituhkalla. Ojan leveys oli noin 90 cm ja syvyys noin 40 cm. Oja oli todennäköisesti puupenkien perustuskuoppa, johon oli upotettu 47 cm korkeat betoniosat. Ojan kaakkoispuolella oli pintamaan alla mullansekainen hiekkakerros, jonka paksuus oli noin 25 cm. Ojan luoteispuolella oli ruskea hiekkakerros, jonka paksuus oli 45 cm. Näiden kerrosten alla oli kuopan kaakkoisosassa mukulakiveys, joka oli ladottu noin 20 cm paksuisen asennushiekkakerroksen päälle. Tämä pihakiveys alkoi noin 1,2 metriä rakennuksen seinästä kaakkoon ja sen yläpinta oli korkeudella +84.20. Hiekkakerrosten alla oli koko kuopassa 0,6-1,5 metrin paksuudelta täyttömaata, joka sisälsi savensekaista silttiä, hiekkamoreenia, tiilimurskaa, laastia ja kiviä. Kerroksesta otettiin maanäyte n:o 1. Täyttömaakerroksen alla oli kiven- ja hiekansekainen sorakerros, jonka paksuus oli noin 0,5 metriä. Kerroksessa oli halkaisijaltaan 5-10 cm:n kokoisia kiviä, mutta myös muutamia näitä suurempiakin kiviä sekä vähän tiilimurskaa. Kerroksesta otettiin maanäyte n:o 2. Tämä täyttömaakerros oli kostea. Alimmaisena oli kostea silttikerros, jossa oli ruostesaostumia. Kerros oli todennäköisesti jo perusmaata, josta otettiin kolmas maanäyte.

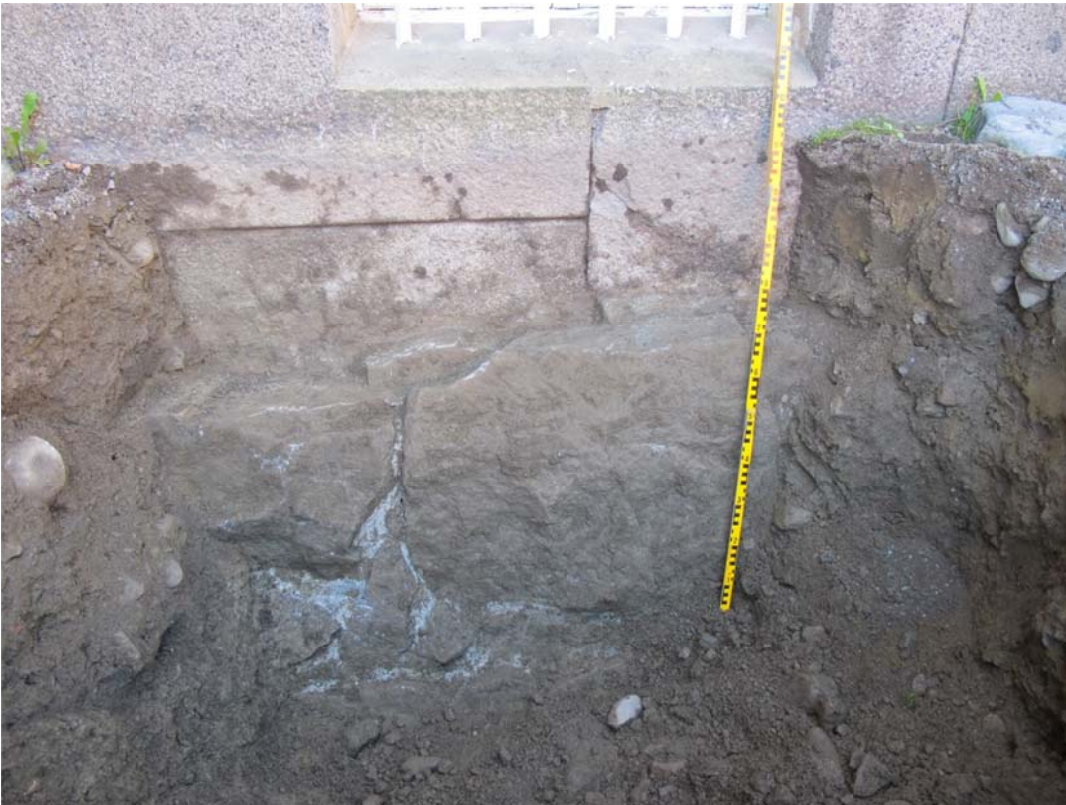
Vankilamuseon koillisseinän kiviperustuksen päälle oli kertynyt lähes puoli metriä maata.
AKDG3922:12, Päivi Hakanpää, Museovirasto

- AKDG3922:11** Koekuopan n:o 2 kaivettava alue on merkitty punaisella maalilla. Kuvattu luoteesta. Päivi Hakanpää, Museovirasto.
- AKDG3922:12** Vankilamuseon koillisseinän kiviperustuksen päälle oli kertynyt lähes puoli metriä maata. Kuvattu koillisesta. Päivi Hakanpää, Museovirasto.

Kivijalan alla oli kiviperustus, jonka yläpinta oli korkeudella +84.95. Perustus oli muurattu noin 50 x 60 – 65 x 85 cm:n kokoisista, lohkotuista kivistä ja näitä pienemmistä kiilakivistä. Ensimmäisen ja toisen kivikerroksen välissä oli pienistä kivistä muurattu kerros. Perustuksen laasti oli väriltään vaaleanharmaata. Runkoaineessa näkyi karkeaa hiekkaa, joka oli väriltään lähes mustaa. Kiviperustuksessa oli levennys korkeudelta +84.30. Se ulottui noin 10 cm kiviperustuksen linjasta ulospäin. (Liite 1.4.) Perustuksen pohjaa ei pystytty kaivamaan esille kokonaan, mutta se ulottui ainakin korkeuteen +83.65 asti. Kiviperustuksen korkeus oli vähintään 1,35 metriä. Kiviperustus oli hyvässä kunnossa ja muurauslaasti oli pinnaltaan kovaa. Rakennuksen koillisosassa kellarin lattiataso on korkeudella +83.76.⁴

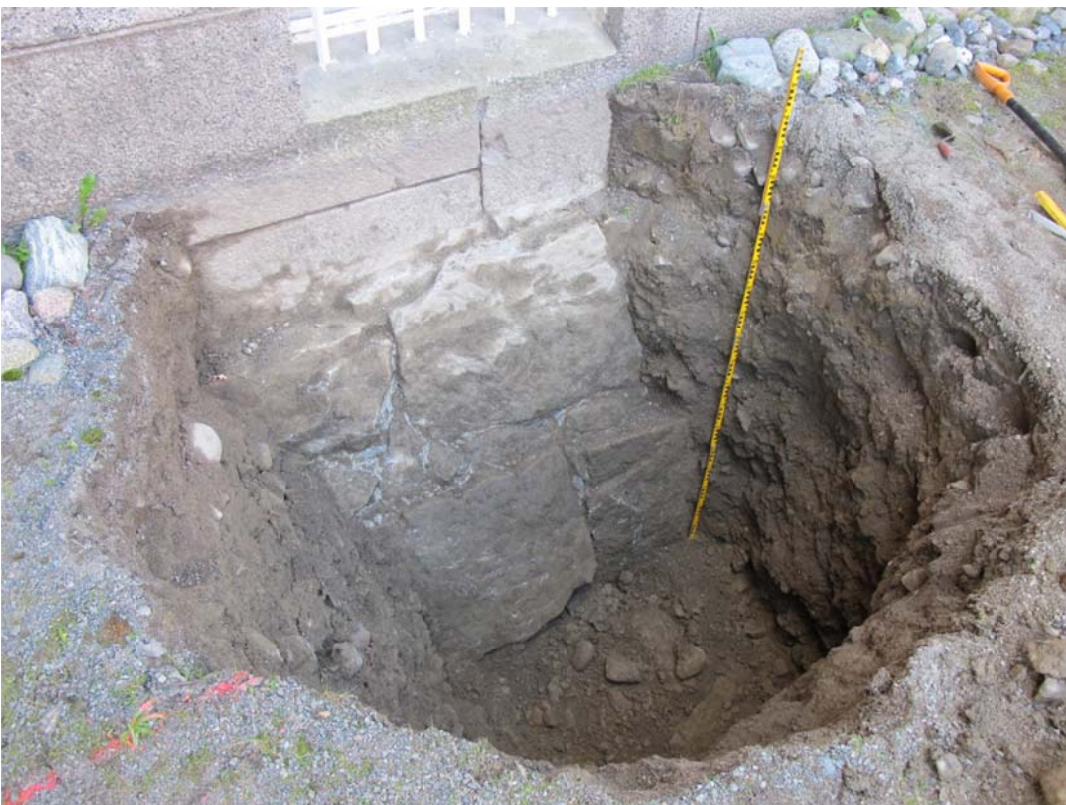
Koillisseinän kiviperustusta paljastettiin 1,35 metriä. AKDG3922:12–13, Janne Hymylä, Museovirasto.

- AKDG3922:13** Vankilamuseon koillisseinän kiviperustusta paljastettiin 135 cm. Kuvattu idästä. Janne Hymylä, Museovirasto.
- AKDG3922:14** Koekuopan n:o 2 kaakkoisprofiilin maakerrokset. Kuvattu luoteesta. Janne Hymylä, Museovirasto.

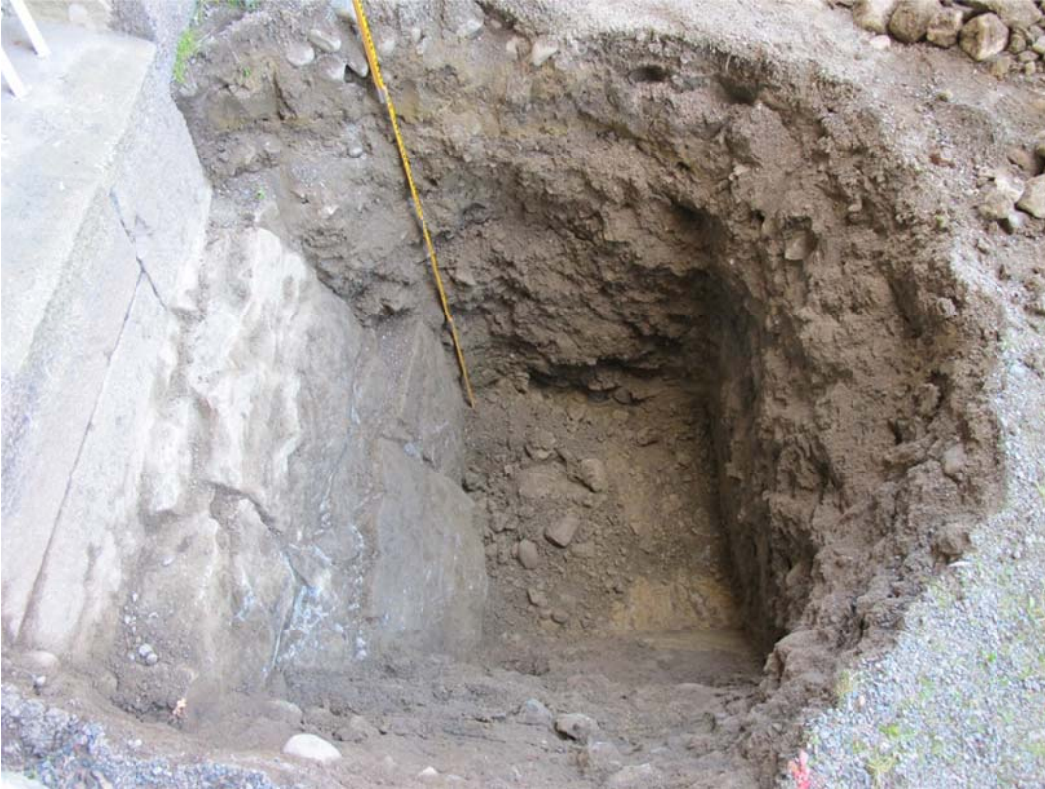
Koekuopan n:o 2 koillisprofiilin maakerrokset. Ylhäällä näkyy vielä osittain puretun pihakiveyksen kiviä ja asennushiekkakerrosta. AKDG3922:15, Janne Hymylä, Museovirasto.

- AKDG3922:15** Koekuopan n:o 2 koillisprofiilin maakerrokset. Ylhäällä näkyy vielä osittain puretun pihakiveyksen kiviä ja asennushiekkakerrosta. Kuvattu kaakosta. Janne Hymylä, Museovirasto.

0–10 cm	Soraa ja karkeaa hiekkaa
10–40 cm	Tiilimurskasekainen savikerros, joka oli kostea ja väriltään vaaleanharmaa.
40–45 cm	Humuksensekainen hiekkakerros, joka oli kostea.
45–135 cm	Tiilen-, laastin- kiven- ja savensekaista silttiä ja hiekkamoreenia. Täyttömaakerros oli kostea ja väriltään vaaleanharmaa. Kivien halkaisija oli 5-10 cm. Täyttökerroksesta löytyi eläinten luita, fajanssiastian pala ja rautanauvoja.
135– cm	Siltti. Kerros oli kostea ja väriltään vaaleanharmaa. Kerroksessa oli ruostesaostumia ja se oli todennäköisesti perusmaata. Kerrosta kaivettiin esiin noin 40 cm.

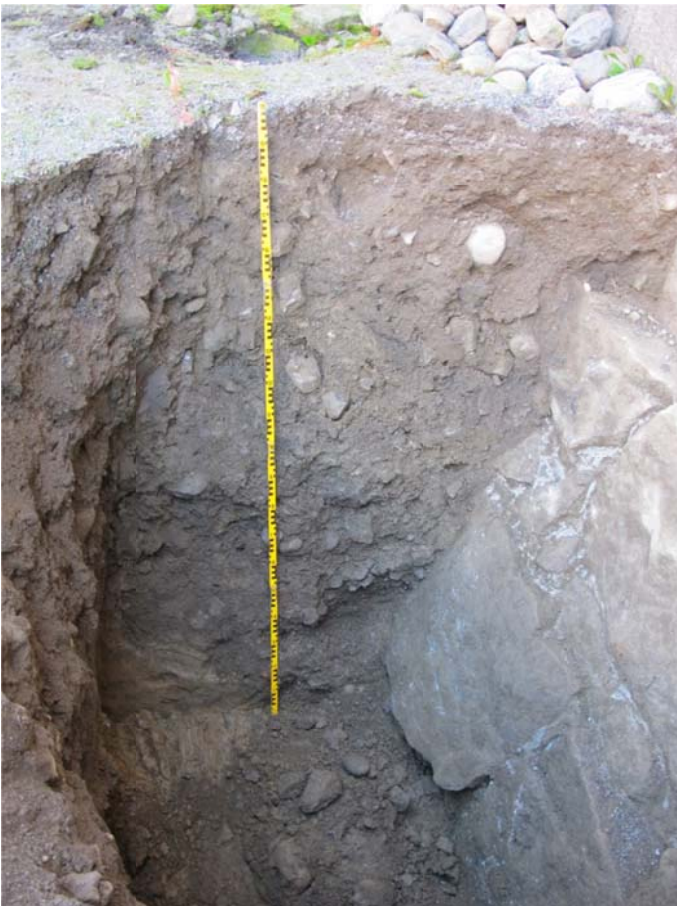
Koekuopan n:o 2 kaakkoisprofiilin maakerrokset. AKDG3922:14, Janne Hymylä, Museovirasto

Koekuopan n:o 2 kaikki maakerrokset olivat kosteita, vaikka ennen kuopan kaivamista oli ollut pitkään poutaa. Seinän vieressä pintamaa oli soraa ja karkeaa hiekkaa. Pintamaan paksuus oli 3–10 cm. Kaakkoisprofiilissa oli pintamaan alla kuoppa, joka oli täytetty soransekaisella hiekalla. Kuopassa oli halkaisijaltaan 15–20 cm:n kokoisia kiviä ja eläinten luita. Kuopan leveys oli noin 75 cm ja syvyys 30 cm. Kuopan koillispuolella oli pintamaan alla tiilimurskan sekainen savikerros, jonka paksuus oli 25 cm. Soransekaisen hiekkakerroksen ja savikerroksen alla oli humuksensekaista hiekkaa, joka oli paksuimmillaan 8 cm. Tämän alla oli 0,9–1,5 metrin paksuinen täyttömaakerros, joka jatkui vielä syvemmälle kiviperustuksen vieressä. Kerros sisälsi savensekaista silttiä ja hiekkamoreenia sekä tiilimurskaa, laastia ja kiviä, joiden halkaisija oli 5–10 cm. Kerroksesta löytyi eläinten luita, rautanuloja ja fajanssiastian pala. Alimmaisena oli kostea silttikerros, joka alkoi korkeudella +84.00. Kerroksessa oli ruostesaostumia. Siltti oli todennäköisesti perusmaata, joka saatiin esiin kuopan koillisosasta.
