INVENTOINTIRAPORTTI

# HAMINA

## Sivatti ja Pampyöli

Maantien 14685 varteen rakennettavan kevyenliikenteenväylän arkeologinen tarkkuusinventointi välillä Kirkkojärven koulu - Ruotsinkylä  
2.-11.6.2014

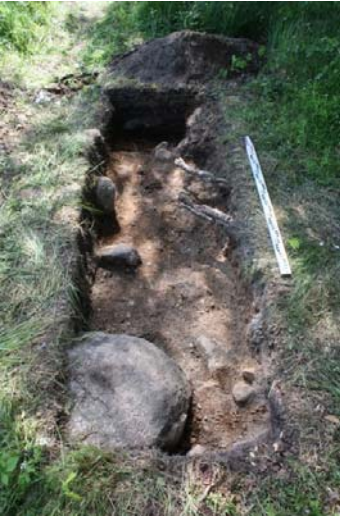
AKDG3713:3. Koeoja 1 kaivettuna pohjaan. Kuvattu etelään. Pampyöli (Bamböle/Hirvelä) Nopanen. Kuvaaja Niko Anttiroiko, Arkeologiset kenttäpalvelut

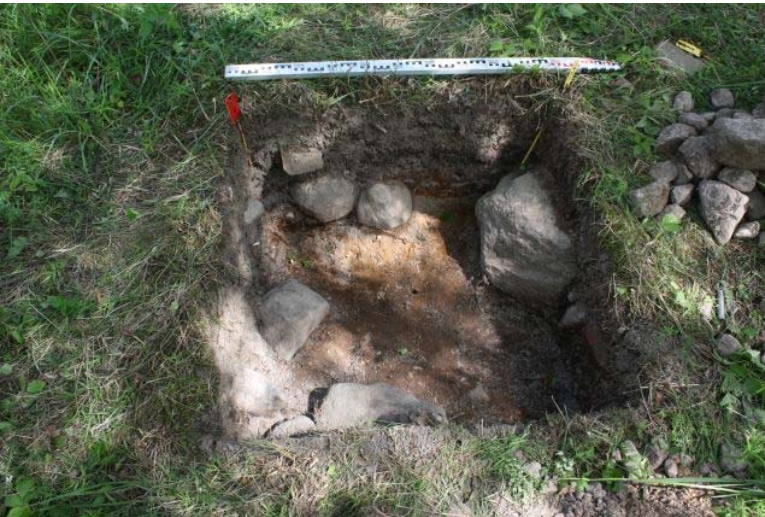
AKDG3713:4. Koekuoppa 2 kaivettuna pohjaan. Kuvattu koilliseen. Pampyöli (Bamböle/Hirvelä) Nopanen. Kuvaaja Niko Anttiroiko, Arkeologiset kenttäpalvelut

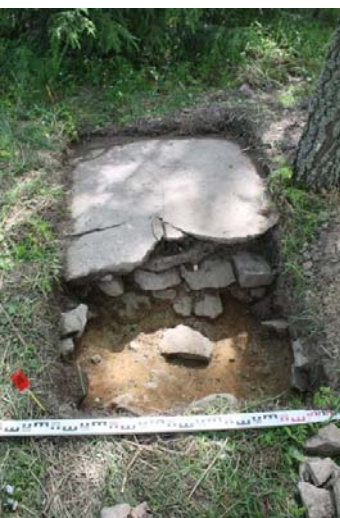
Tutkimukset toteutettiin avaamalla Nopasenmäentien ja Kirkkojärven risteuksen eteläpuolelle tulevan kevyenliikenteenväylän linjan välittömään läheisyyteen alla olevan taulukon mukaiset koejat 1, 3, 4 ja 5 sekä koekuoppa 2. Avattujen alueiden koordinaateista on ilmoitettu kunkin lounaiskulman koordinaattitieto. Koejista nro 5 kulkee idästä länteen, muut etelästä pohjoiseen. Koekuoppien ja koejien tarkempi sijoittuminen käy ilmi kartasta 1. Alueelta ei löydetty mitään 1900-lukua vanhempaan toimintaan liittyvää. Naapuritalojen omistajat kävivät kertomassa, että paikalla oli sijainnut suuri paja ja puimalato aina 1970-luvulle asti. Koejista 3 ja 4 löydettiin latoon liittynyt betonilattia.

AKDG3713:5. Koekuoppa 3 kaivettuna pohjaan. Kuopan eteläpäässä esiin tullut betonilattia ja sen alla kiviperustus. Kuvattu kaakkoon. Pampyöli (Bamböle/Hirvelä) Nopanen. Kuvaaja Niko Anttiroiko, Arkeologiset kenttäpalvelut

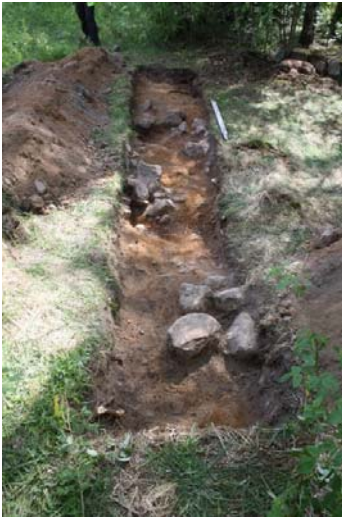
4	6717865,32	27512466,6	12,5	100x600	15-38	tumma multa 10-38 cm, seassa moderneja häiriöitä, kuten 3 suurten, halkaisijaltaan 10-30 cm kokoisten kivien täyttämää kuoppaa, mullan alla laikuttainen harmaa huuhtoutumiskerros erityisesti alueen eteläpäässä, alla oranssinkeltainen pohjahiekka	pinnassa moderneja löytöjä, kuten pullonkorkkeja, rautaesineen katkelmia, taso- ja pullolasia
5	6717842,07	27512469,8	11,3	100X300	25-35	tumma multa 15 cm, runsaasti erikokoisia (halkaisija 5-100 cm) kiviä, vaalea hiekka 15 cm, alla punaoranssi pohjamaa	vihreää ja ruskeaa pullolasia, palanutta savea, pala lasitteetonta punasavikeramiikkaa

AKDG3713:7. Koeoja 4 kaivettuna pohjaan. Kuvattu kaakkoon. Pampyöli (Bamböle/Hirvelä) Nopanen. Kuvaaja Niko Anttiroiko, Arkeologiset kenttäpalvelut

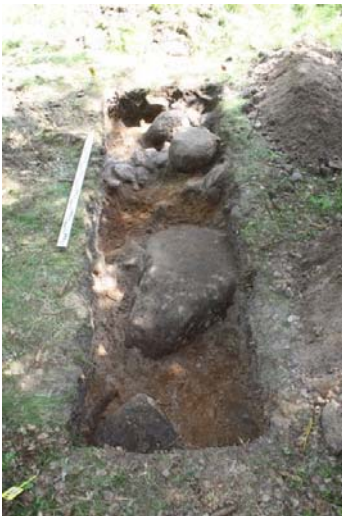
AKDG3713:8. Koeoja 5 kaivettuna pohjaan. Kuvattu itään. Pampyöli (Bamböle/Hirvelä) Nopanen. Kuvaaja Niko Anttiroiko, Arkeologiset kenttäpalvelut

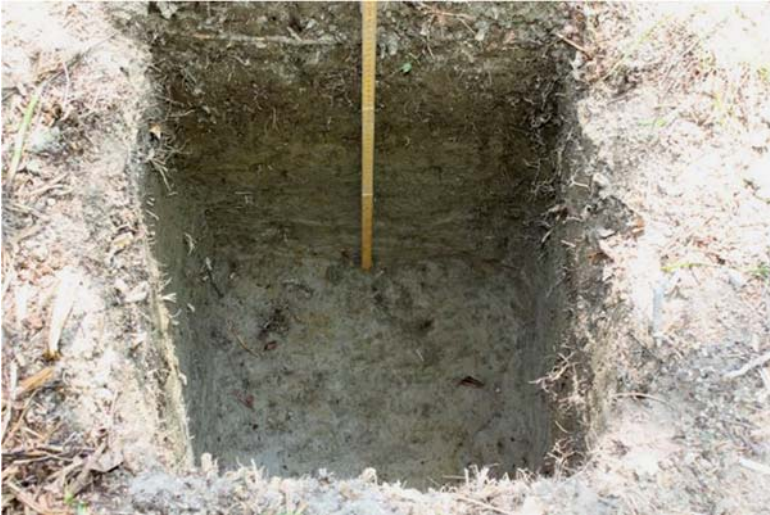
AKDG3714:4. Koekuoppa 8 kaivettuna pohjaan. Eteläprofiili. Sivatti (Sigvartsby) Pousi. Kuvaaja Pauli Haapakangas, Arkeologiset kenttäpalvelut

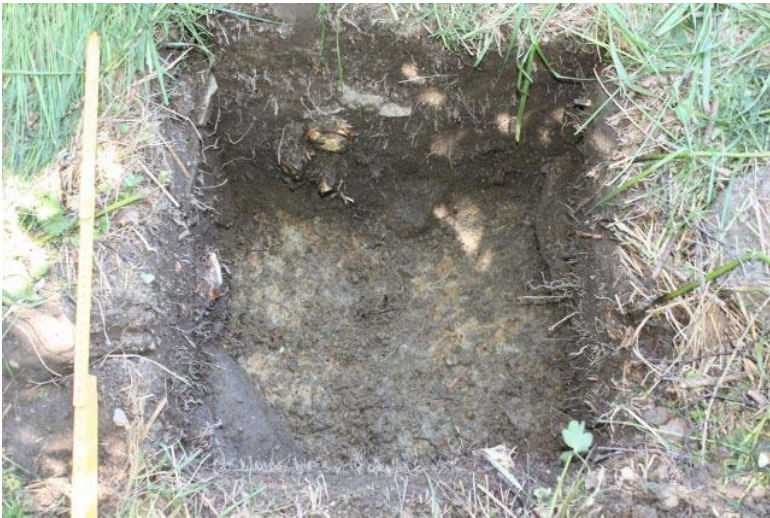
AKDG3714:5. Koekuoppa 10 kaivettuna pohjaan. Eteläprofiili. Sivatti (Sigvartsby) Pousi. Kuvaaja Pauli Haapakangas, Arkeologiset kenttäpalvelut

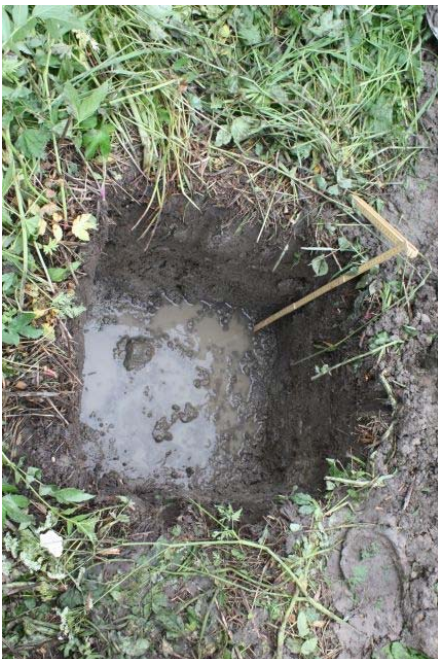
12	6719782.25	27511643.88	5,93	50x50	50	tummaa peltomultaa 25 cm, seassa savilinssejä, alla märkä, harmaanruskea pohjasavi 25 cm	pintamullasta muovia, syvempää vihreää pullolasia
13	6719780,54	27511647,05	6,03	50x50	38	tummaa peltomultaa 35 cm, seassa hiilipilkkuja 30 cm syvyydeltä lähtien, alla tiivis, harmaa pohjasavi	hevosenkenkä, eläimen hammas
14	6719777,83	27511649,87	5,62	50x50	35	tummaa peltomultaa 13-22 cm, alla harmaanruskea, tiivis pohjasavi	ei löytöjä
15	6719776,72	27511654,05	5,74	50x50	50	tummaa, savista peltomultaa 35 cm, seassa halkaisijaltaan noin 5-40 cm kokoisia kiviä ja savilinssejä, pohjalla sora 5 cm	ei löytöjä

AKDG3714:6. Koekuoppa 12 kaivettuna pohjaan. Sivatti (Sigvartsby) Pousi. Kuvaaja Niko Anttiroiko, Arkeologiset kenttäpalvelut

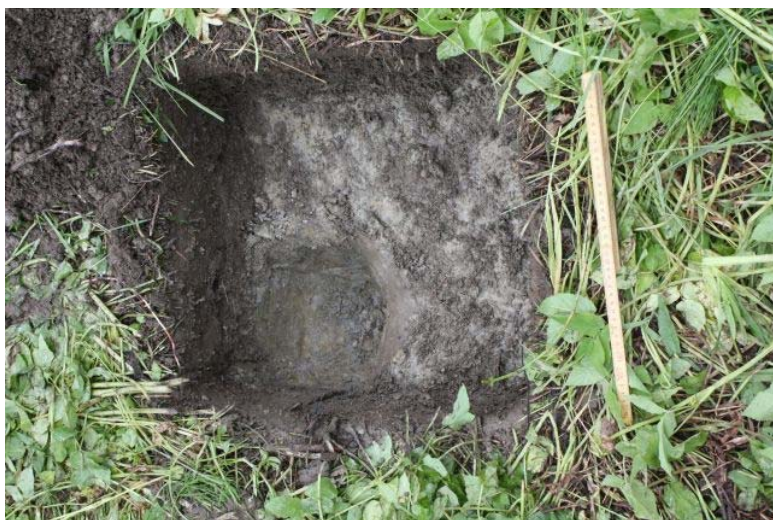
AKDG3714:7. Koekuoppa 14 kaivettuna pohjaan. Sivatti (Sigvartsby) Pousi. Kuvaaja Niko Anttiroiko, Arkeologiset kenttäpalvelut

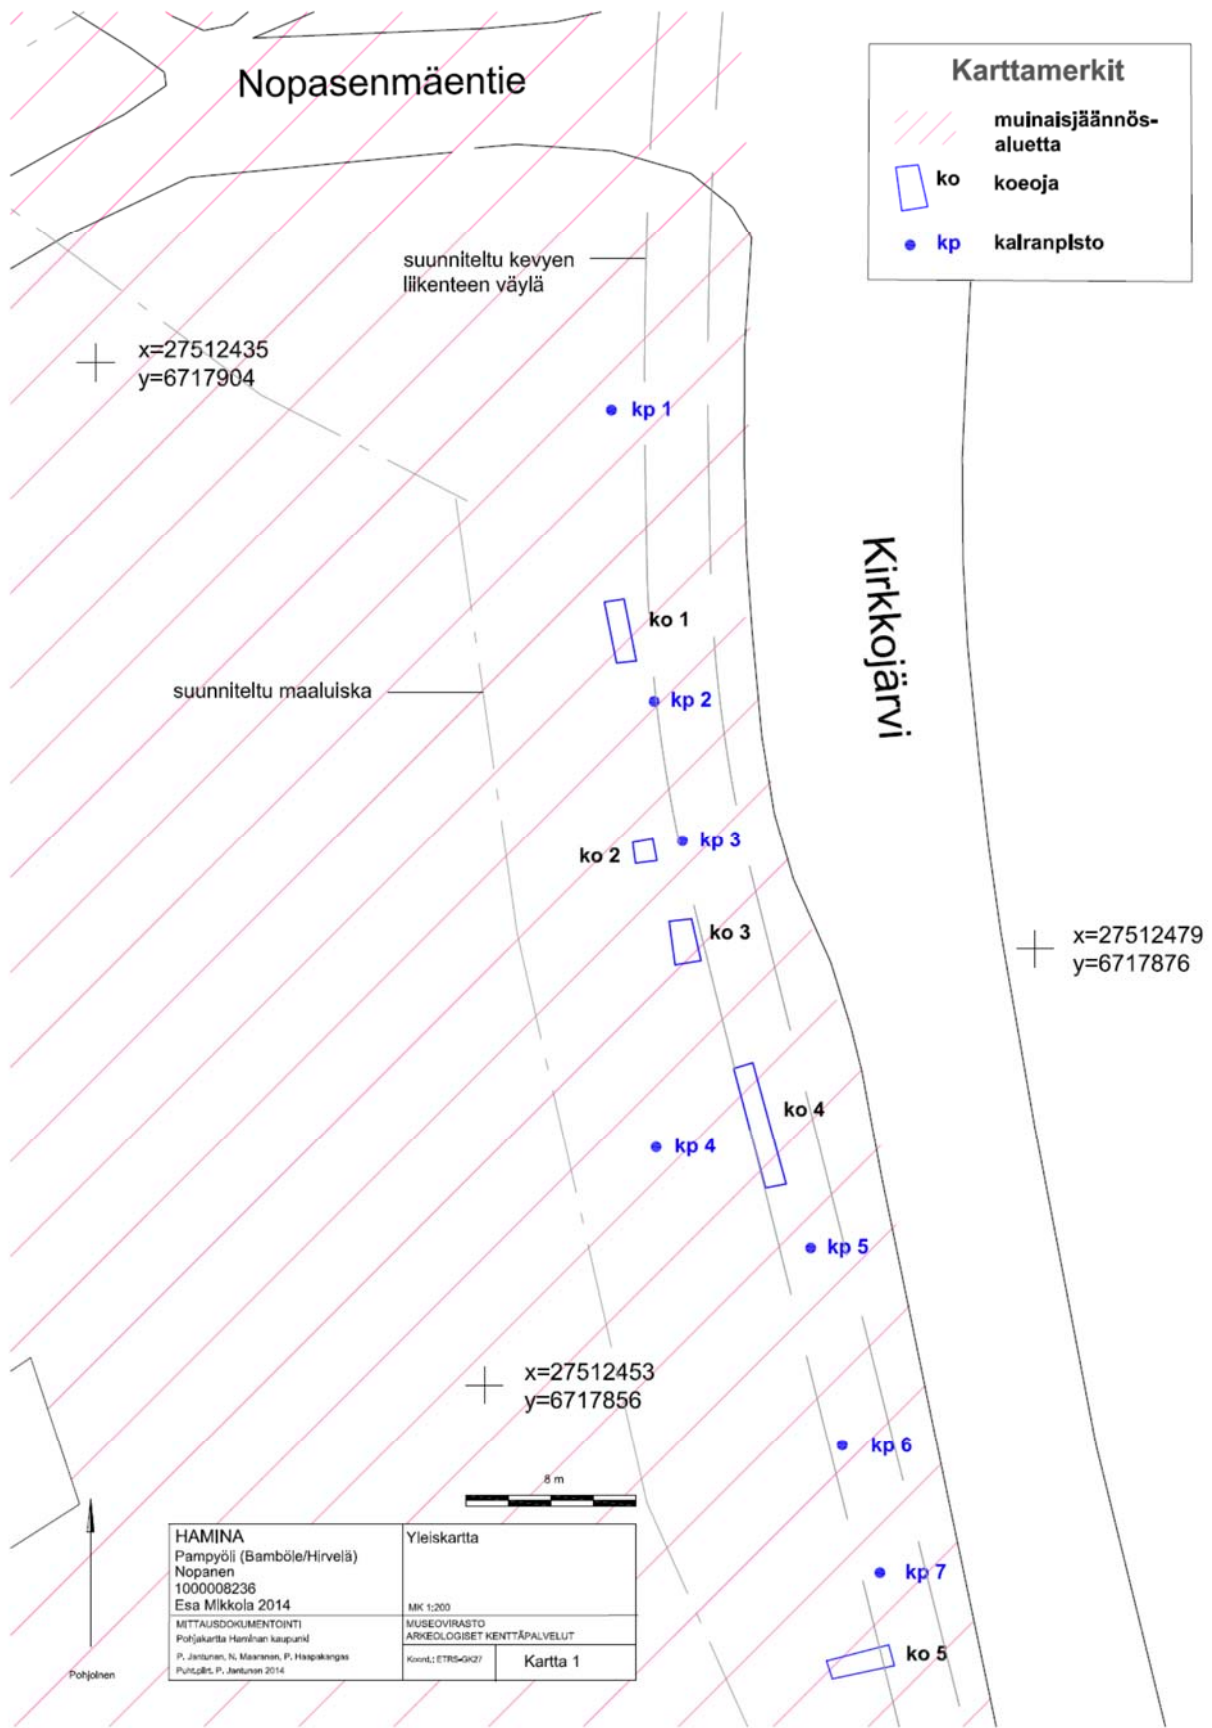
Kartta 1, koeojien, koekuopan ja kairapisteiden sijoittuminen suhteessa Pampyölin Nopasen muinaisjännösalueeseen (karttakopio, ei mittakaavassa), s. 20

Koeojien lisäksi aluetta tarkasteltiin käsivaraisella maaperäkairalla. Alla olevassa taulukossa on esitetty kairapisteiden sijaintitiedot ja niistä saadut havainnot. Kairapisteiden sijainti on esitetty myös kartassa 1.

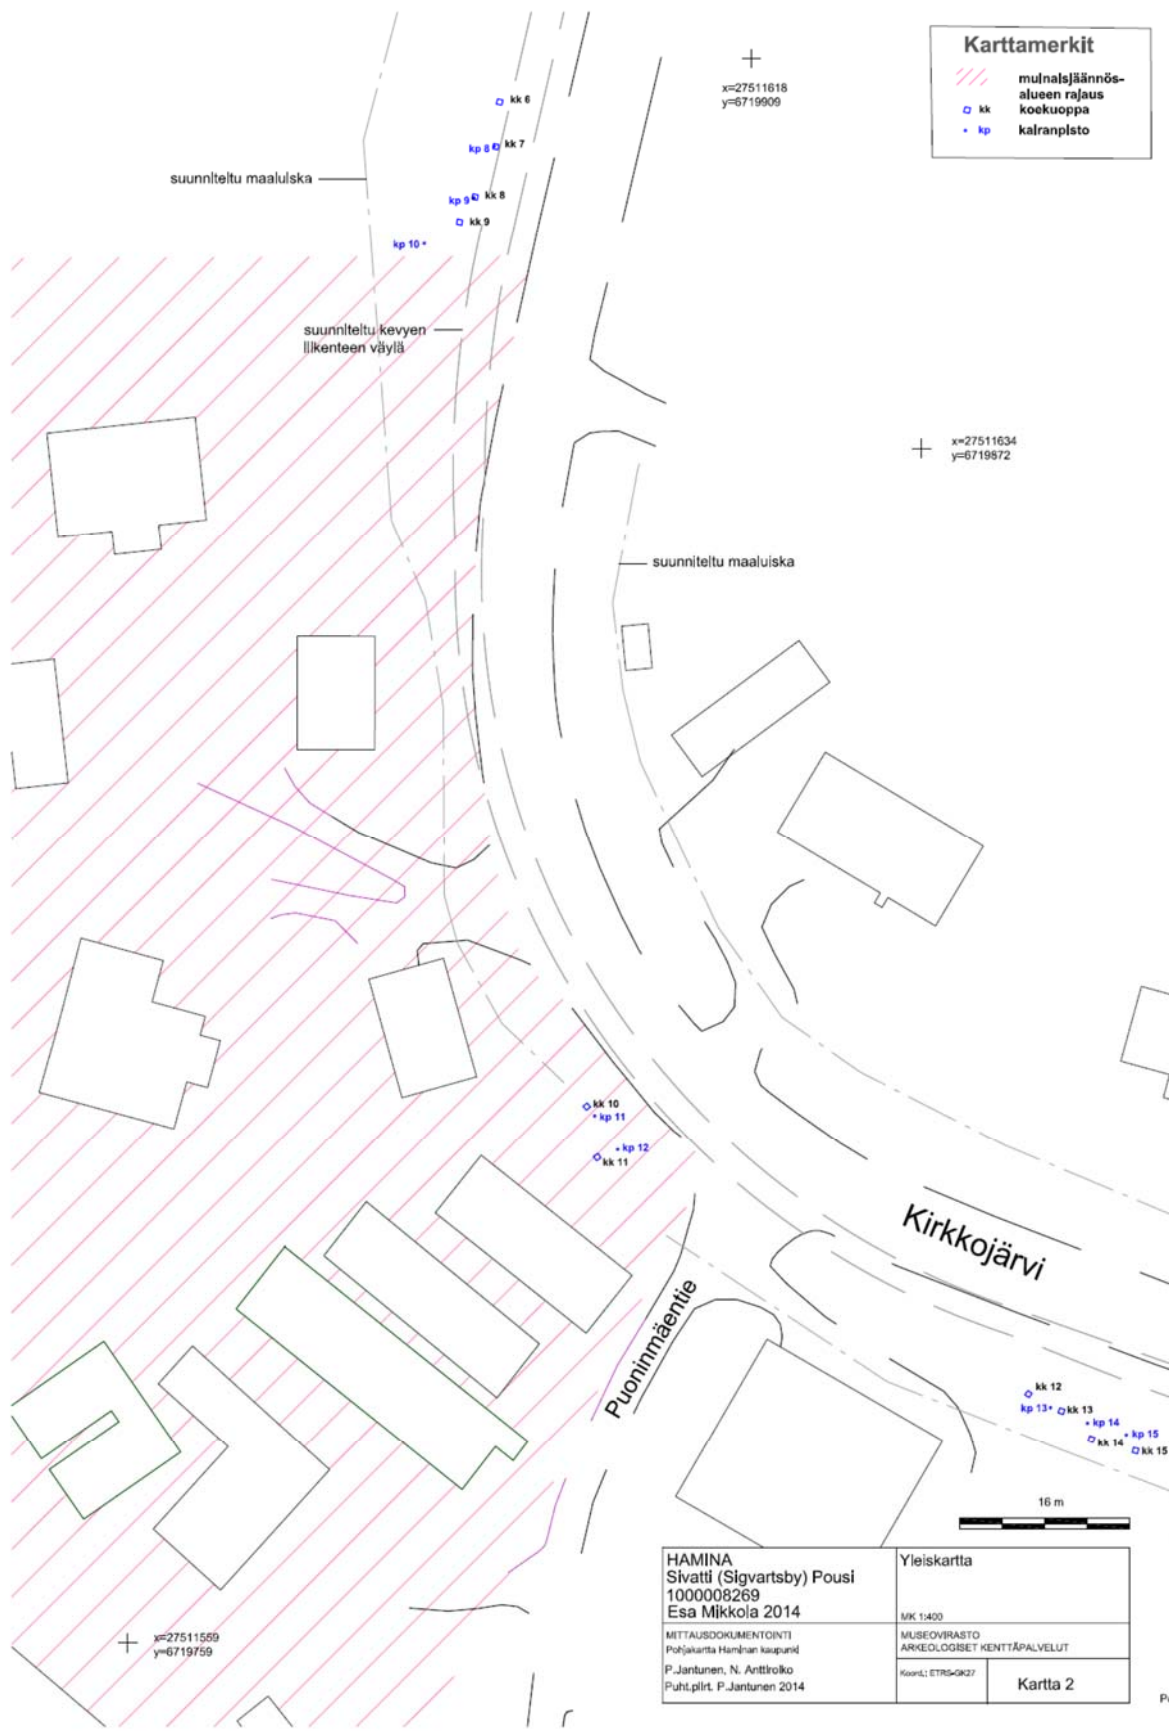
Kartta 2, koekuoppien ja kairapisteiden sijoittumien suhteessa Sivatti Pousin muinaisjännösalueeseen (karttakopio, ei mittakaavassa), s. 21

Koekuoppien lisäksi aluetta tarkasteltiin käsivaraisella maaperäkairalla. Alla olevassa taulukossa on esitetty kairapisteiden sijaintitiedot ja niistä saadut havainnot. Kairapisteiden sijainti on esitetty myös kartassa 2.
