TUTKIMUSRAPORTTI

Suuri Rantatie Uistesuo

Mestarmäentien Uistesuon ylittävän osan koekaivaus

13.-15.10.2014

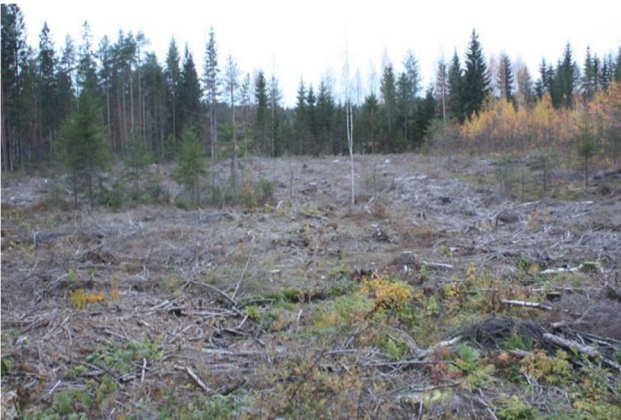
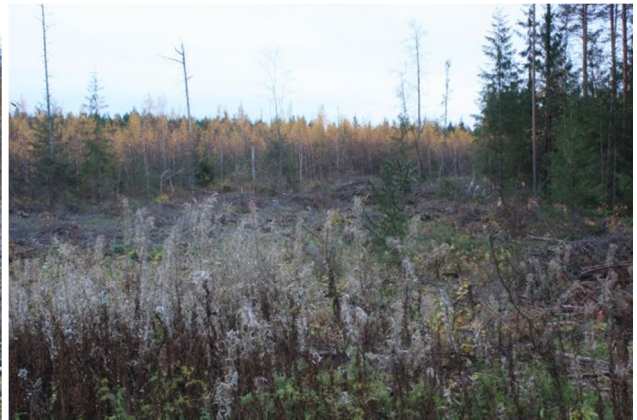
Vasemmalla AKDG3880:2 Näkymä Mestarmäentieltä Uistesuolle pohjoiseen. Oikealla AKDG3880:3 Näkymä Mestarmäentieltä Uistesuolle etelään. Kuvat Esa Mikkola, Arkeologiset kenttäpalvelut 14.10.2014

Uistesuolla kasvanut puusto on korjattu joitakin vuosia sitten, joten maisema on avoin. Mestarmäentie ylittää Uistesuon sen kapeimmalta kohdalta. Tien nykyinen pinnantasoo on noin metrin suon pintaa korkeammalla eli noin 21,5 -22 m mpy korkeustasolla. Mestarmäentien eteläreunalle on paikoin läjitetty rakennusjätettä ja kiviä. Lisäksi Mestarmäentien pohjoisreunassa kulkee ainakin kaksi datakaapelia noin 35–40 cm:n syvyydessä.

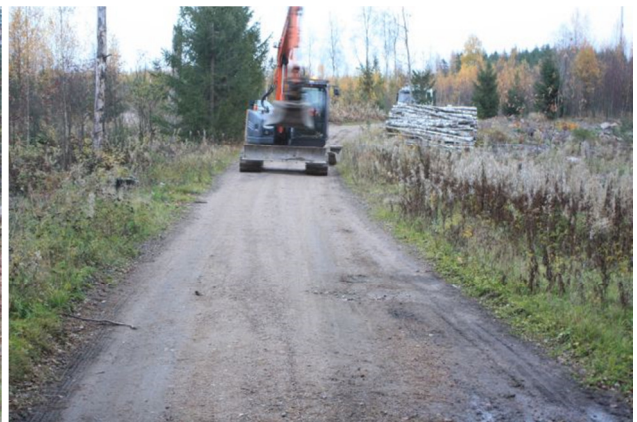
Vasemmalla AKDG3880:1 . Suuren Rantatien linjaa Uistesuon kohdalla idästä kuvattuna. Kuvassa kaivinkone ja Tuija Väisänen. Oikealla AKDG3880:4 Mestarmäentien eli Suuren Rantatien linjaa kohti itää. Tutkimusalue kuvan etualalla. Kuvat Esa Mikkola, Arkeologiset kenttäpalvelut 14.10.2014

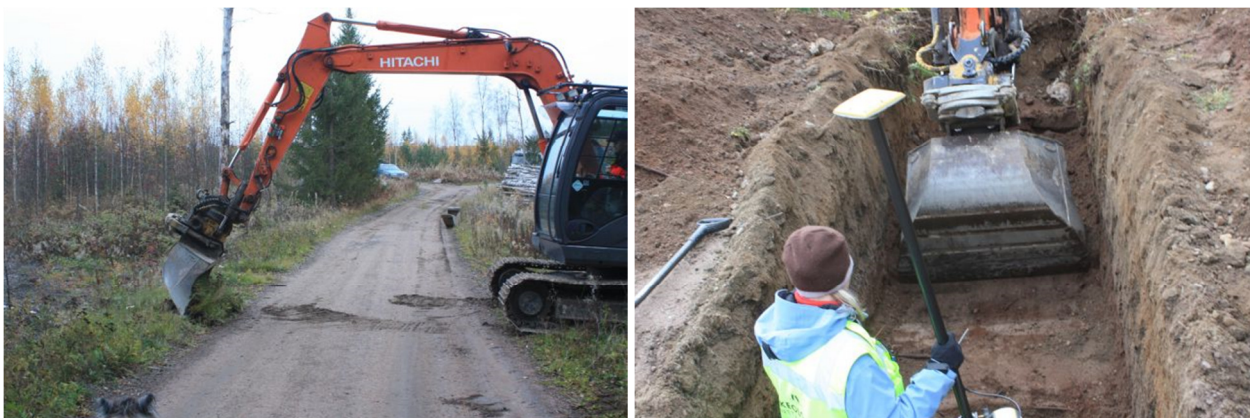
Koeojan 1 avaaminen aloitettiin Mestarmäentien pohjoisreunasta. Noin neljäkymmenen sentin kaivamisen jälkeen törmättiin datakaapeleihin. Kaivaminen keskeytettiin tältä kohtaa. Koeojaa syvennettiin

kaapelien eteläpuolelta siten, että koeajan pohjoispäähän jätettiin porrasmainen tasanne rakennetasoon 1, jotta syvemmälle kaivantoon päästäisiin kulkemaan.

AKDG3880: 5 ja 9. Koeoja 1 kaivettiin Mestarmäentien poikki. Oikealla apulaistutkija Tuija Väisänen valvoo kaivinkonetta. Kuvattu lännestä. Kuvat Esa Mikkola, Arkeologiset kenttäpalvelut 14.10.2014

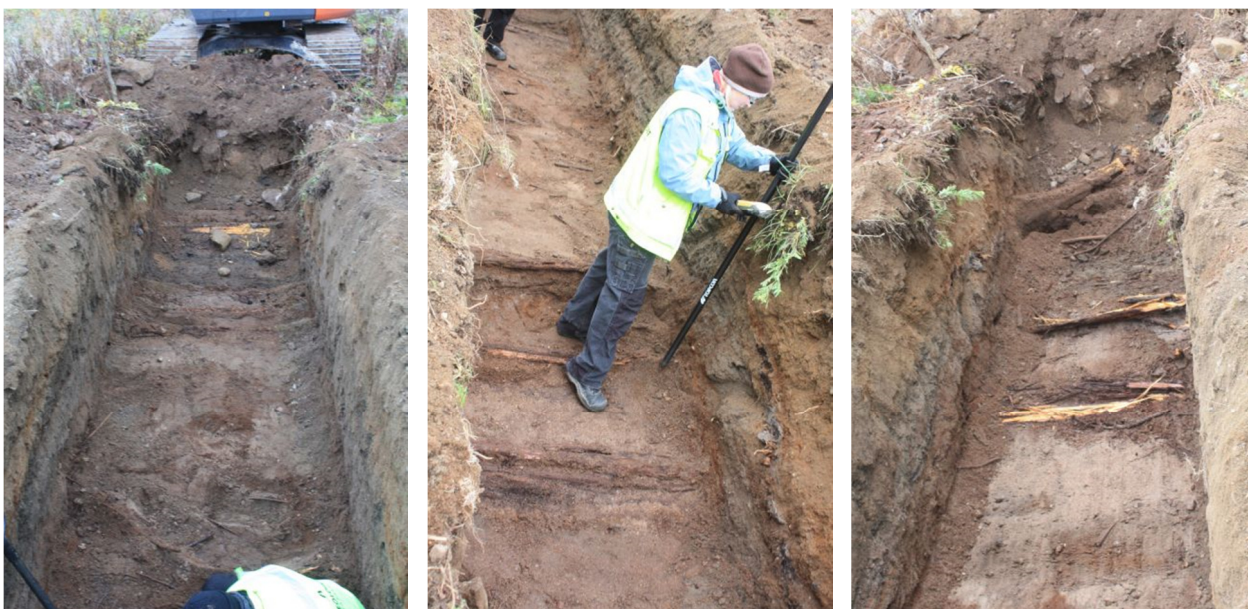
AKDG3880:7, 8 ja 10. Suureen Rantatiehen liittyviä puurakenteita alkaa tulla esille koeajan 1 eteläpästä. Rakennetasot 1-3. Kuvattu pohjoisesta. Kuvat Esa Mikkola, Arkeologiset kenttäpalvelut 14.10.2014

Yksittäisiä puita alkoi tulla esille koko Mestarmäentien leveydeltä noin metrin syvyydeltä tien nykyisestä pinnasta. Puita löytyi myös Mestarmäentien eteläpuolelta. Rakennetason 1-3 puut olivat pääsääntöisesti noin 10–20 cm leveitä karsittuja puunrunkoja, jotka oli asetettu tien nykyisen kulkusuunnan mukaisesti. Mestarmäentien nykyisen linjan keskilinjan eteläpuolelta tuli esille myös oksien jäännöksiä rakennetasossa 4, jossa isompia puita oli esillä vain Mestarmäentien eteläreunan kohdalla. Ilmeisesti tien tukirakenteena on käytetty myös karsimattomia rankoja. Oksahavainnot tehtiin koko koeajan 1 alueelta, mutta vain ylimpien eli nuorimpien rakennekerrosten yhteydestä.

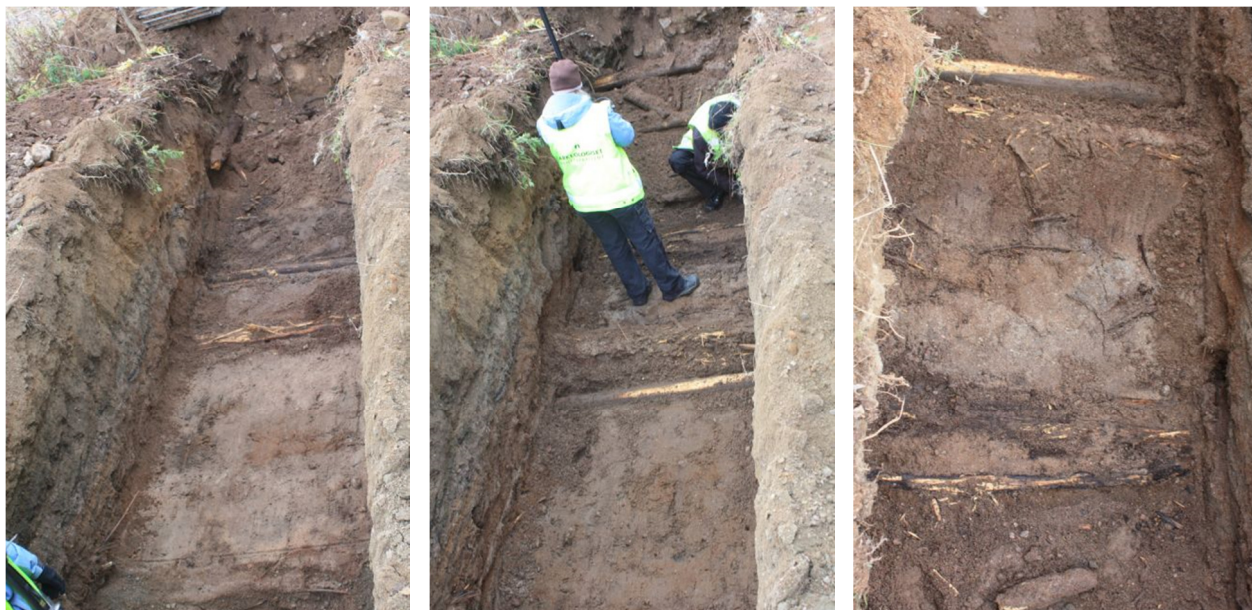
AKDG3880:11 Rakennetason 4 puita koeojan 1 eteläpäässä. Kuvattu pohjoisesta. Keskellä AKDG3880:12 Tuija Väisänen dokumentoi ja Petri Suomala puhdistaa rakennetason 4 puita koeojan 1 eteläpäässä. Kuvattu pohjoisesta. Oikealla AKDG3880:15 Rakennetason 4 puita ja oksia koeojan 1 eteläpäässä. Kuvattu lännestä. Kuvat Esa Mikkola, Arkeologiset kenttäpalvelut 14.10.2014

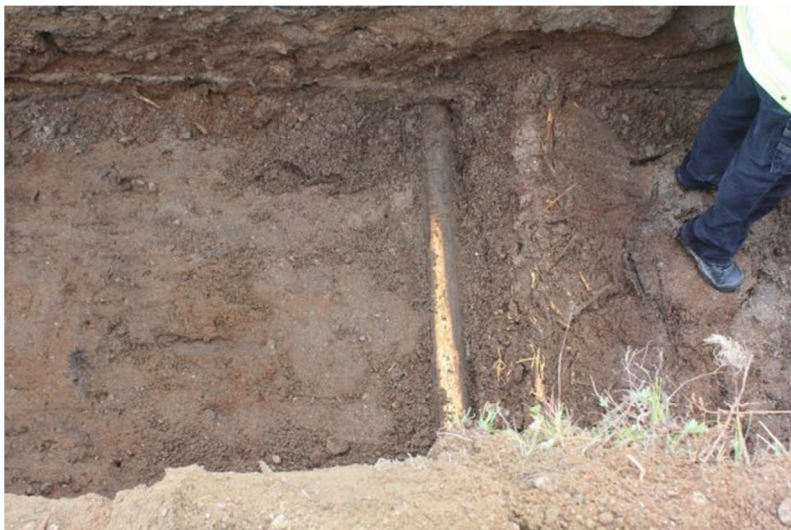
AKDG3880:14. Rakennetason 4 puita koeojan 1 eteläpäässä. Kuvattu lännestä. Kuva Esa Mikkola, Arkeologiset kenttäpalvelut 14.10.2014

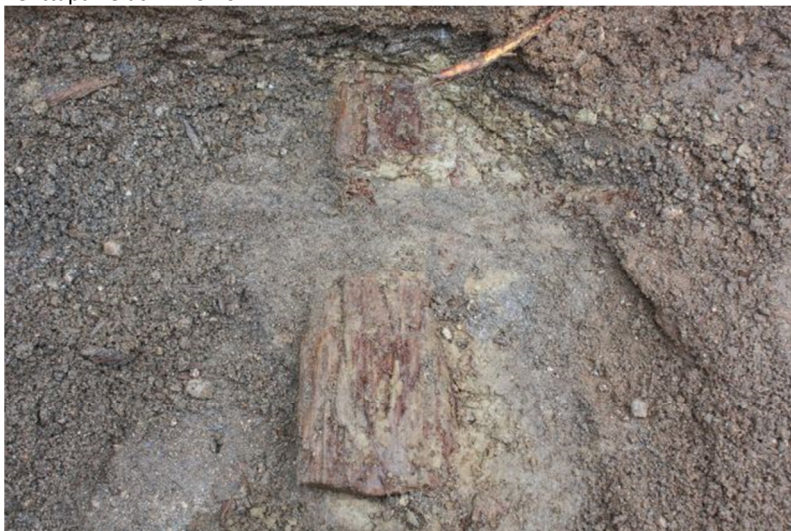
AKDG3880:17. Katkaistu hirsi koeojan 1 keskivaiheilla rakennetasossa 5. Kuvattu idästä.. Kuva Esa Mikkola, Arkeologiset kenttäpalvelut 14.10.2014

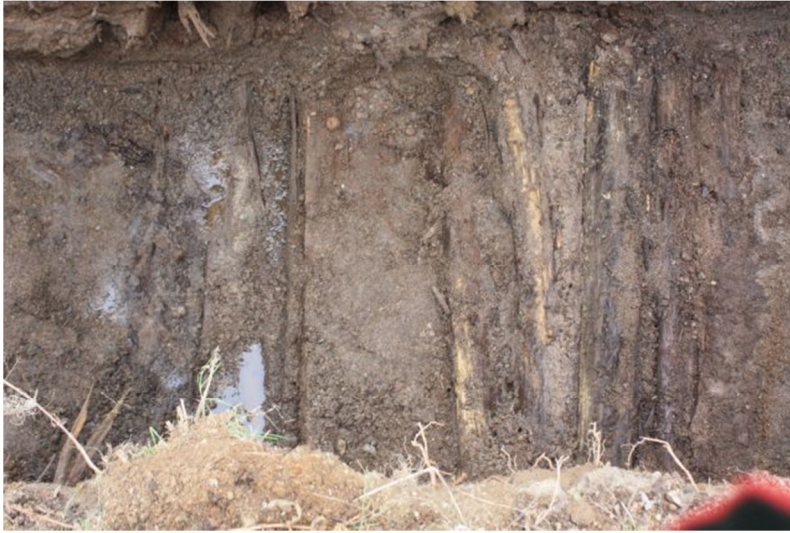
Yhtenäisempi puurakenne löydettiin koeajan 1 keskivaiheilta (rakennetasot 5-7). Rakenne sijaitsee noin 1,6–1,8 metriä tien nykyistä pintaa syvemmällä. Rakenteessa on selvästi muotoiltuja hirsiiä ja mahdollisesti pystypaalu, joten kyseessä voi olla jonkinlainen siltarakenteen osa. Tämän tason alle ei esitutkimuksissa menty.

AKDG3880:29. Rakennetasojen 6 ja 7 puita, joista osan suunta poikkeaa nykyisen tien suunnasta. Kuvattu lännestä. Kuva Esa Mikkola, Arkeologiset kenttäpalvelut 14.10.2014

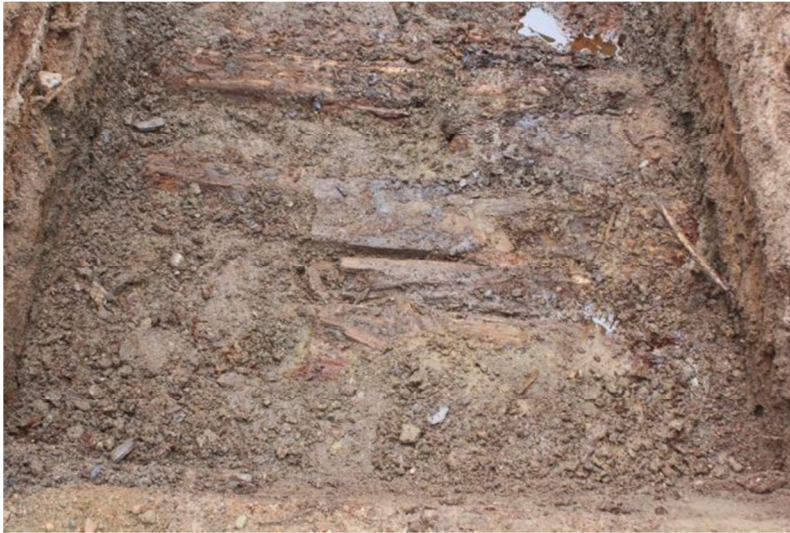
AKDG3880:31. Puurakennetta koeijan 1 keskiosassa. Rakennetaso 7. Kuvattu pohjoisesta. Kuva Esa Mikkola, Arkeologiset kenttäpalvelut 14.10.2014

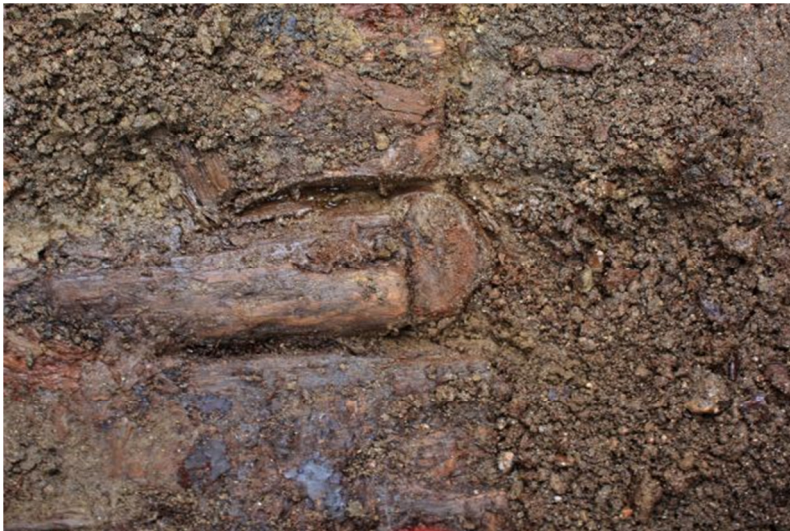
AKDG3880:33. Yksityiskohtakuva puurakenteesta koeijan 1 keskiosassa. Mahdollinen pystypaalu ja katkaistu lankku. Rakennetaso 7. Kuvattu etelästä. Kuva Esa Mikkola, Arkeologiset kenttäpalvelut 14.10.2014

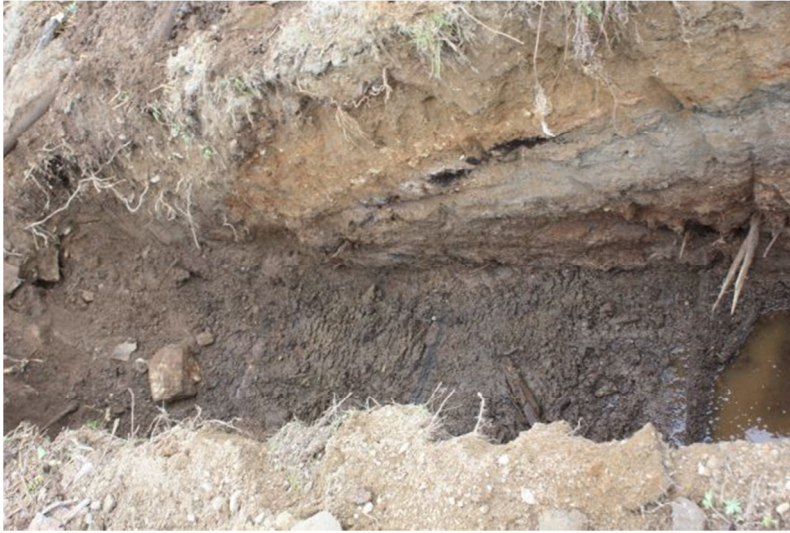
AKDG3880:38. Koeojan 1 länsiprofiili. Eteläosa. Kuva Esa Mikkola, Arkeologiset kenttäpalvelut 14.10.2014

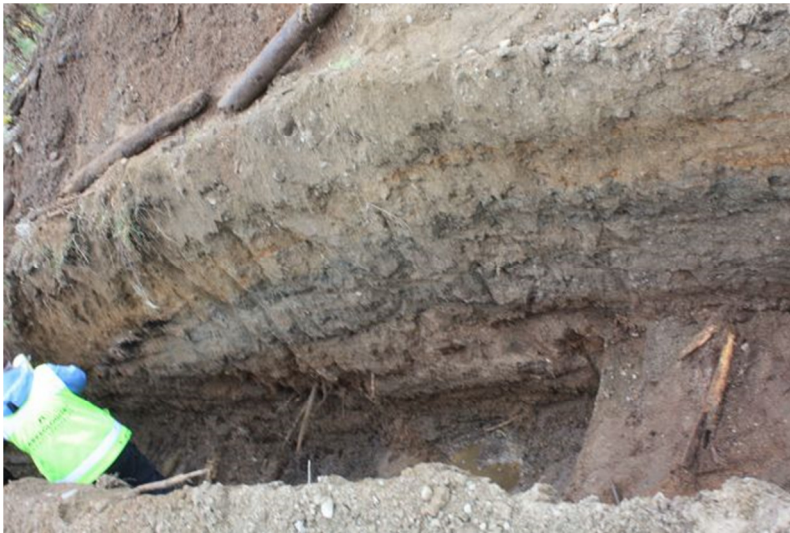
AKDG3880:39. Koeojan 1 länsiprofiili. Keskiosa. Kuva Esa Mikkola, Arkeologiset kenttäpalvelut 14.10.2014

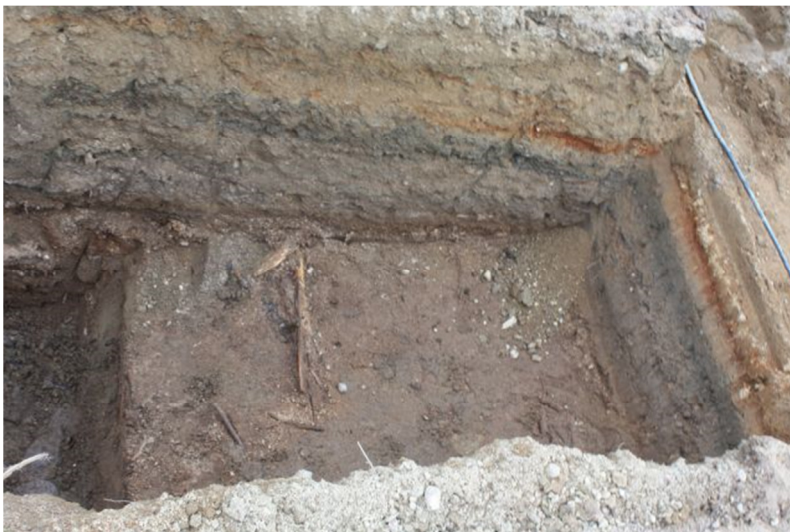
AKDG3880:40. Koeojan 1 länsiprofiili. Eteläosa. Kuva Esa Mikkola, Arkeologiset kenttäpalvelut 14.10.2014

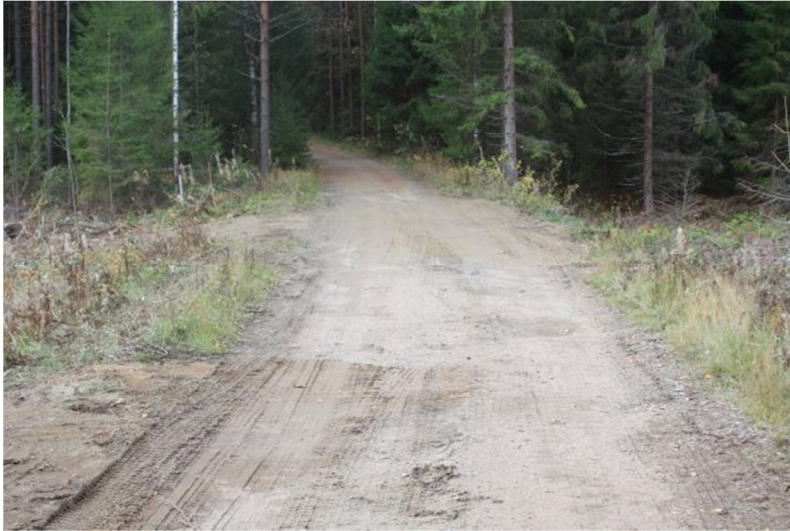
AKDG3880:44. Koeojan 1 kohta täytettynä. Kuvattu idästä Kuva Esa Mikkola, Arkeologiset kenttäpalvelut 15.10.2014

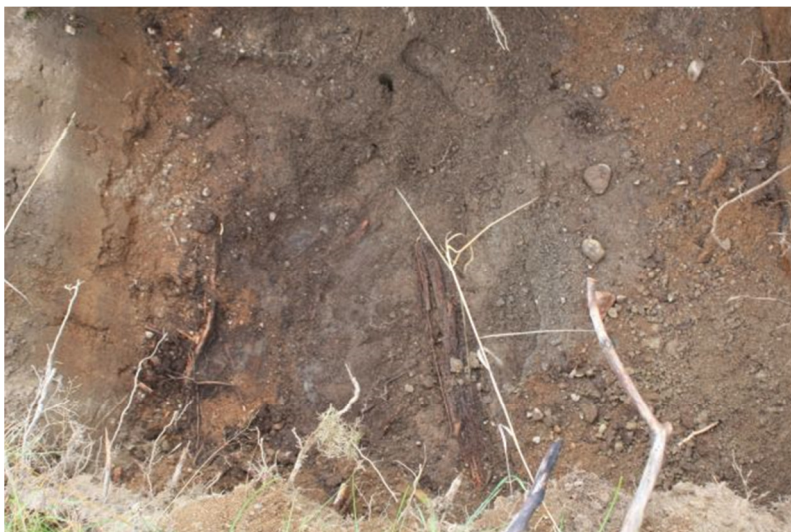
AKDG3880:43. Yksityiskohtakuva puurakenteesta koeojan 1 keskiosassa. Mahdollinen pystypaalu. Rakennetaso 7. Kuvattu etelästä. Kuva Esa Mikkola, Arkeologiset kenttäpalvelut 14.10.2014
