TUTKIMUSRAPORTTI

Kiiikka, entisen pappilan alue

Sadevesiviemärin poistoputken konekaivun valvonta
27.4.2015

MUSEOVIRASTO

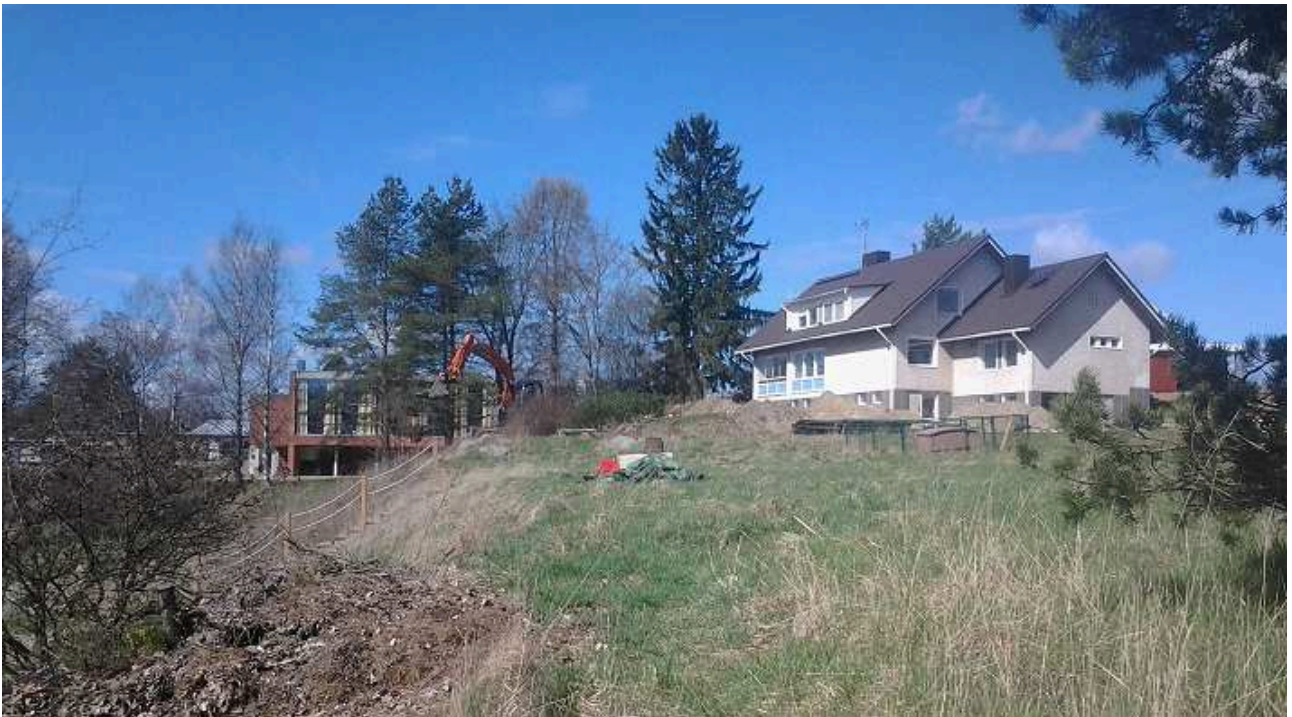
Kannen kuva: Valvottu kaivanto ulottuu rakennuksen nurkalta kaivinkoneen sijaintipaikalle. Kuvattu idästä röykkiöalueen laidalta. AKDG 4241:1

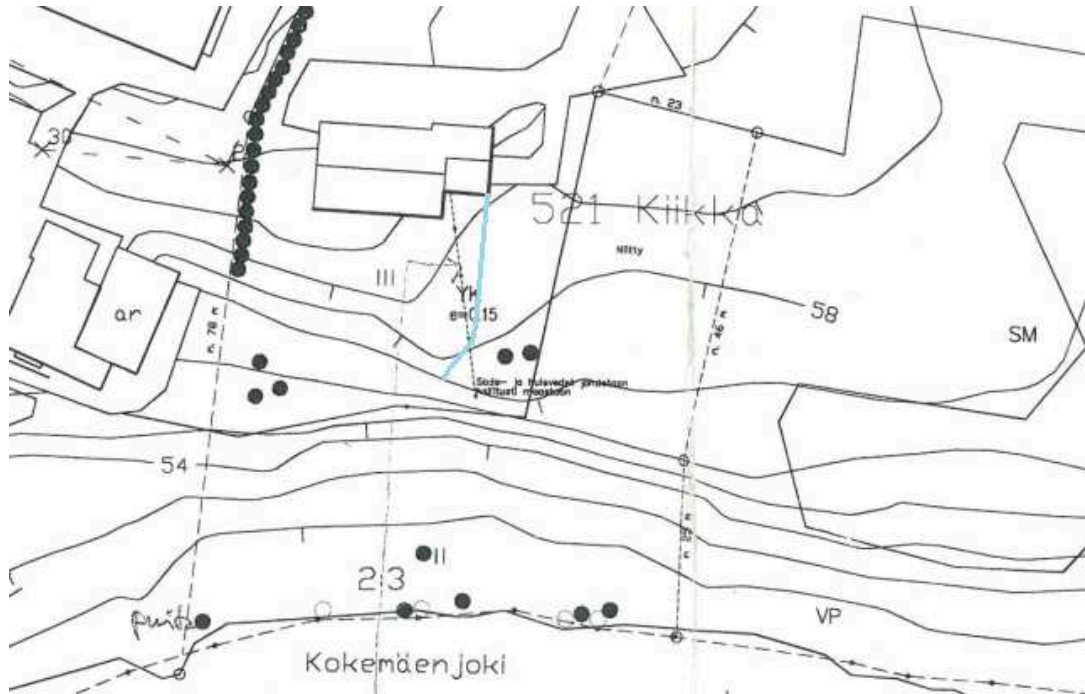
1: 50

Suunniteltu poistoputken linjaus on merkitty karttaan piirretyllä nuolella. Toteutunut linjaus on merkitty sinisellä. Pohjakartta Insinööritoimisto Timo Poikonen T:mi

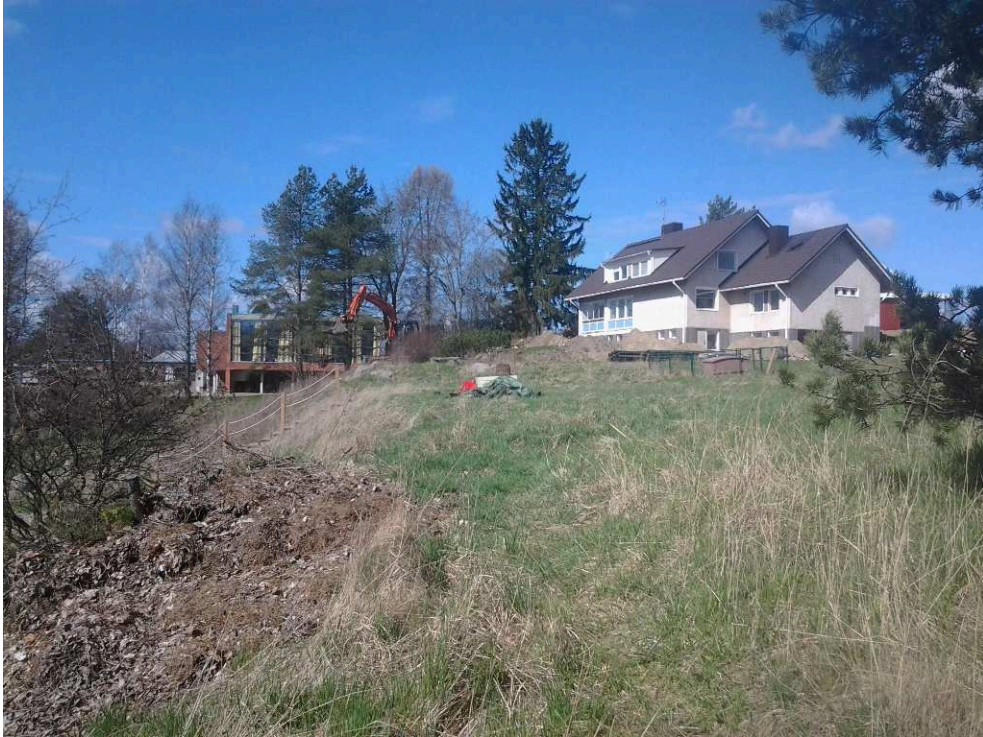
Kuva 1. Tutkimusalue ja kuvan keskellä oleva suunniteltu rakennuspaikka, kuvattu etelästä. AKDG 4241:1

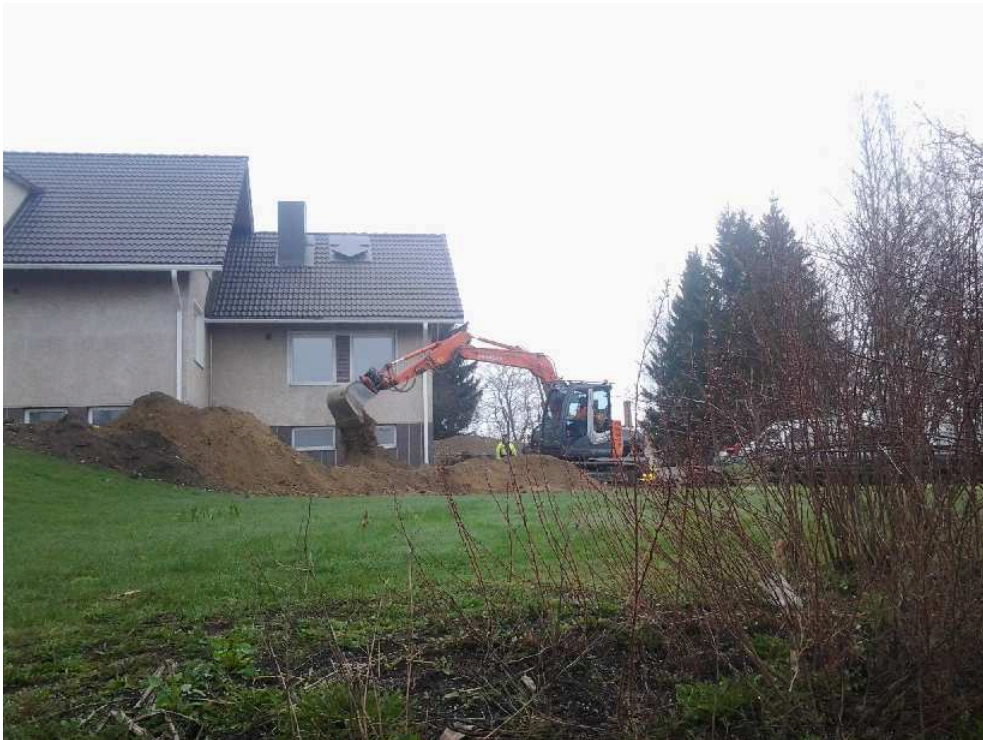
Kuva 2. Alue ennen kaivantoa kuvattu etelästä. AKDG 4241:2

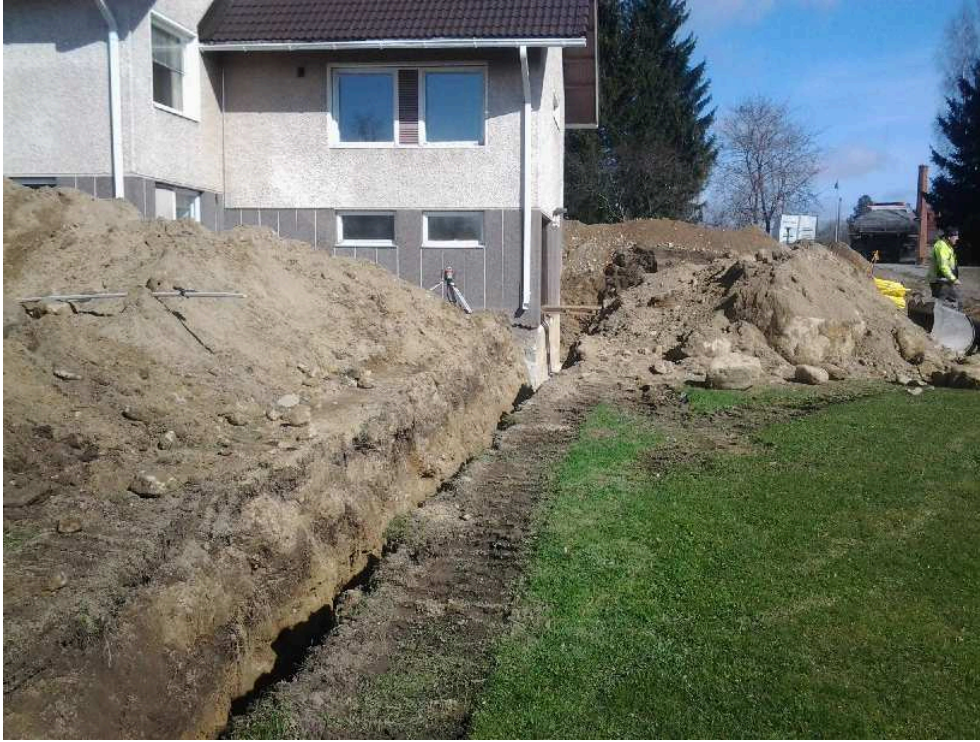
Alueelta poistettiin koneellisesti pintamaata jonka jälkeen kaivanto kaivettiin 1,5–1,8 metrin syvyyteen. Kaivanto oli yläreunastaan 1,2 metriä leveä kaventuen pohjaa kohti noin 0,6 metriä leveäksi. Johtuen maaston loivasta laskemisesta kohti etelää myös kaivanto madaltui etelää kohti mentäessä. Kaivannon pinta-ala oli yhteensä 33,6 m². Kaivannossa ei havaittu jälkiä kiinteästä muinaisjäännöksestä.

Kuva 4. Valmis kaivanto kuvattu kaakosta. AKDG 4241:4

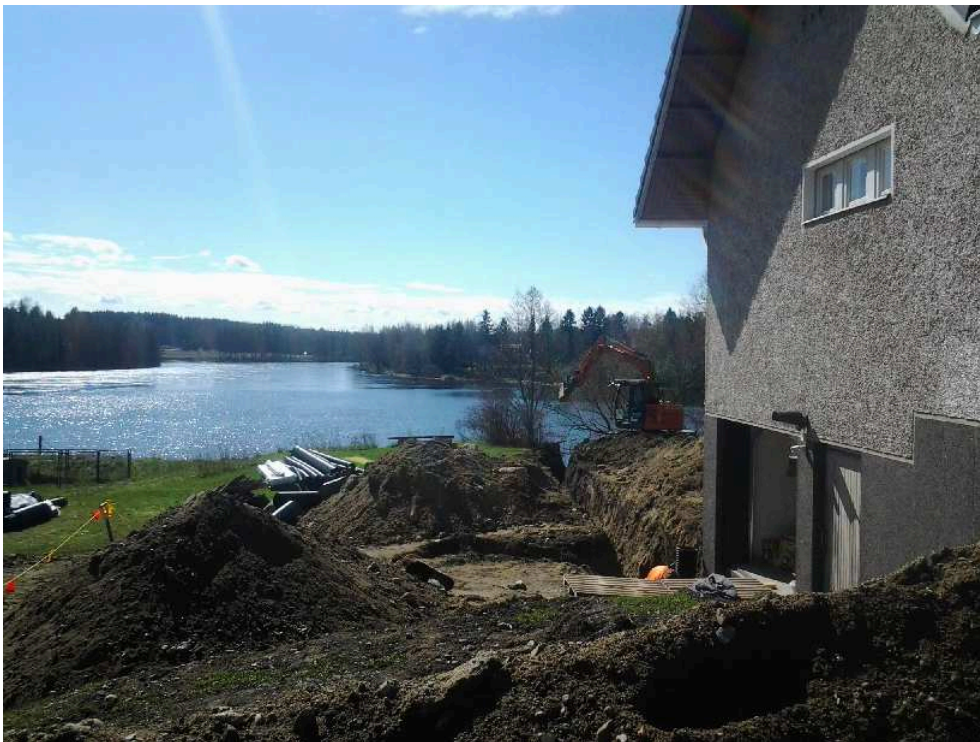
Kuva 5. Valmis kaivanto kuvattuna pohjoisesta. Taustalla Kokemäenjoki. AKDG 4241:5

Alueella kaivettiin 28 metriä pitkä, noin 1,8 metriä syvä kaivanto, jonka leveys yläosasta on noin 1,2 metriä, kaventuen kaivannon pohjalla noin 0,6 metriin. Kaivanto madaltuu asteittain etelään kohti jokirantaa mentäessä. Rakennuksen lähellä maa-aines on erittäin sekoittunutta noin 3 metrin etäisyydellä rakennuksen seinälinjasta ja sitä peittää 10–20 cm paksu multakerros. Kauempana rakennuksesta multakerros on noin

60 cm paksuinen, paksuuntuen kohti jokirantaa, ulottuen kaivannon ja tontin eteläreunassa kaivannon pohjalle noin 1,5 metrin syvyyteen saakka. Multakerroksen alla on vaaleanruskea hiekka. Tontin ja putkikaivannon eteläreunassa täyttömaa ulottui kaivannon pohjalle, 1,5 metriin saakka. Hiekkakerroksesta poistettiin koneellisesti kaksi kookasta, arviolta noin 2 tonnin painoista kiveä. Kaivannon alueella ei havaittu muinaisjäännökseen viittaavia jälkiä.

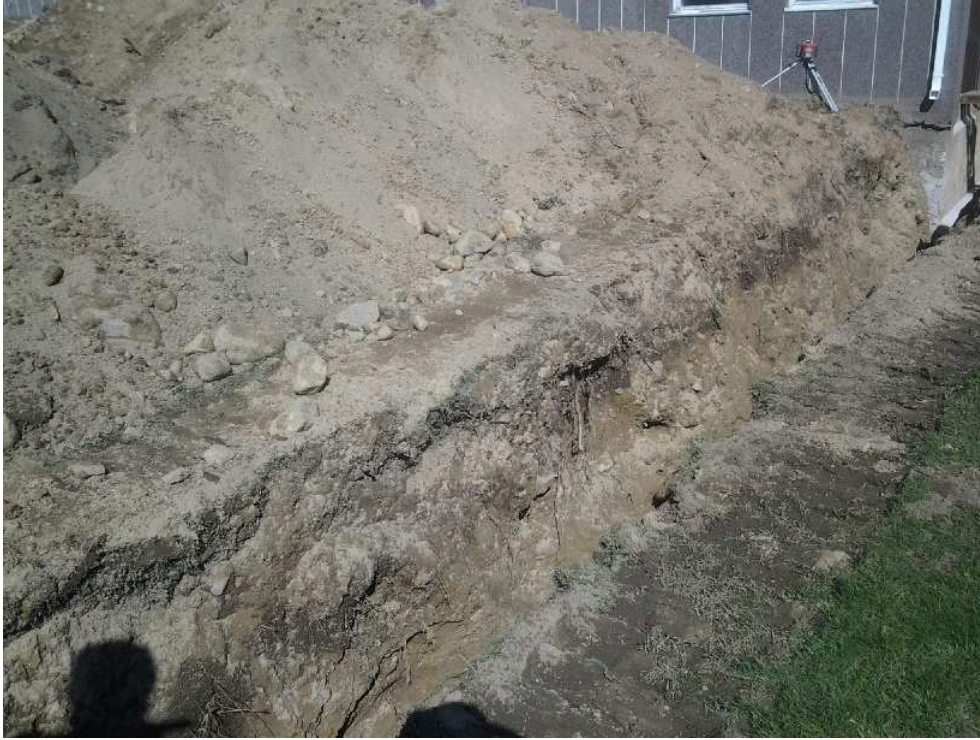
Kuva 6. Putkikaivantoa kuvattu kaakosta. AKDG 4241:6
