Pyhän Laurin kirkko

Arkeologinen valvonta • Helsinki 12.2.2016

Pyhän Laurin kirkon pihamaalla tehtiin arkeologinen valvonta tammikuussa 2016. Valvonta liittyi kirkon sakastin peruskorjauksen yhteydessä tehtäviin vesi- ja viemärintirakenteiden uusimiseen. Arkeologi kutsuttiin paikalle, kun putkikaivannosta löydettiin ihmisluuta, ja kaivamista jatkettiin arkeologin valvonnassa. Tavoitteena oli selvittää, olivatko

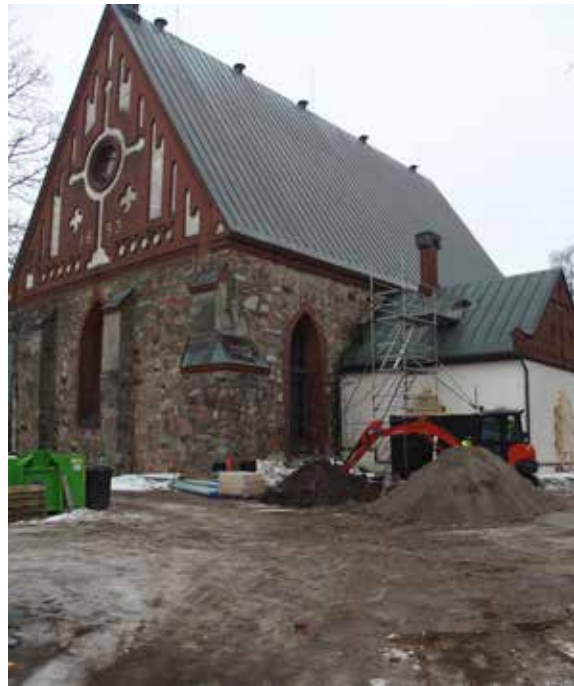
Putkikaivanto sijaitsi 1820-luvulla rakennetun sakastin itäpuolella. Kaivannon pääty on kuvassa näkyvän rakennustelineen takana, sakastin seinän vieressä. Kuvattu koillisesta.

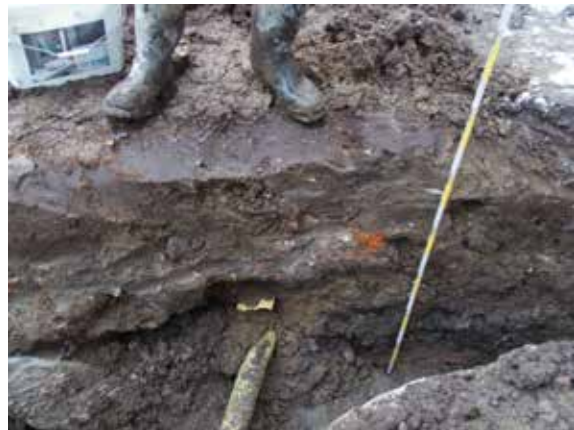
Kaivannon profiilissa erottui rakennusjätettä ja orgaanisen aineen keskittymiä. Kuvattu luoteesta.

Ensin valvonnassa kaivettiin ojan tekemän mutkan alue, jota rajasi koillisessa noin puolen metrin syvyydestä esiin tullut sähkökaapeli. Tällä alueella ylin havaittu kerros oli noin 10 senttimetrin paksuinen pintamaakerros. Sen alta paljastui 110–140 senttimetrin paksuinen kerros, jossa havaittiin melko paljon purkujätettä eli tiiltä, kiviä ja laastia, sekä ihmisluita. Kyse oli täyttökerroksesta, jonka koostumus vaihteli huomattavasti. Pääasiassa kerros oli savensekaista hiekkaa, mutta joukossa oli linsseinä myös savea ja orgaanista ainesta. Paikoin orgaaninen aines, lähinnä hiilen sekainen maatunut puu, vaikutti muodostavan kerroksia, mutta syvemmälle kaivettaessa voitiin todeta, että kyse oli ainoastaan täyttömaassa olevista keskittymistä.

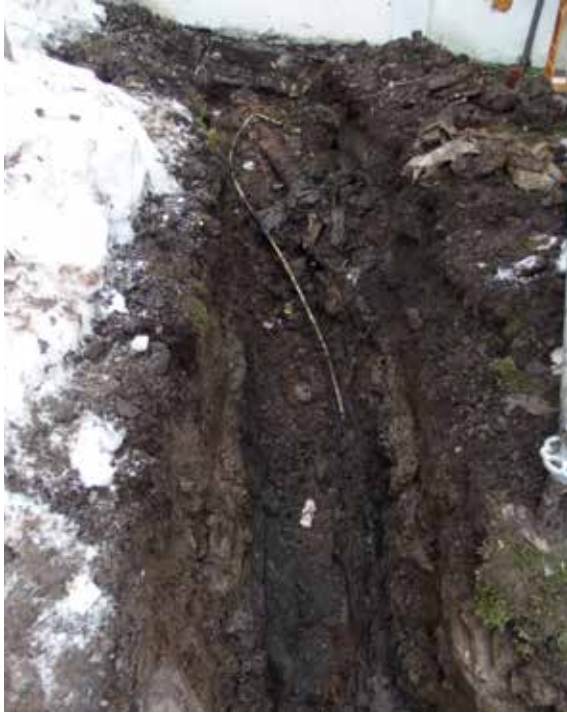
Vanhat vesiputket nousivat ojan suuntaisesti kohti sakastia. Kuvattu koillisesta.

Noin 1,3 metrin syvyydessä ojan pohjalta havaittiin muovia. Kun siitä kaivettiin läpi, tuli vastaan ensin karkea ruskea hiekka, jonka alla oli lisää muovia, ja lopulta vuoden 1973 vesiputki. Kun ojan kaivamista jatkettiin lounaaseen kohti sakastia, voitiin todeta, että vanhan putken linjaus noudatti uutta kaivantoa, ja että putki nousi melko jyrkästi kohti

sakastia. Havaitut täyttökerrokset olivat siis joko 1970-luvulta tai sen jälkeiseltä ajalta. Näin ollen niistä löydetty luut eivät olleet peräisin arkeologisesti mielenkiintoisesta kontekstista.

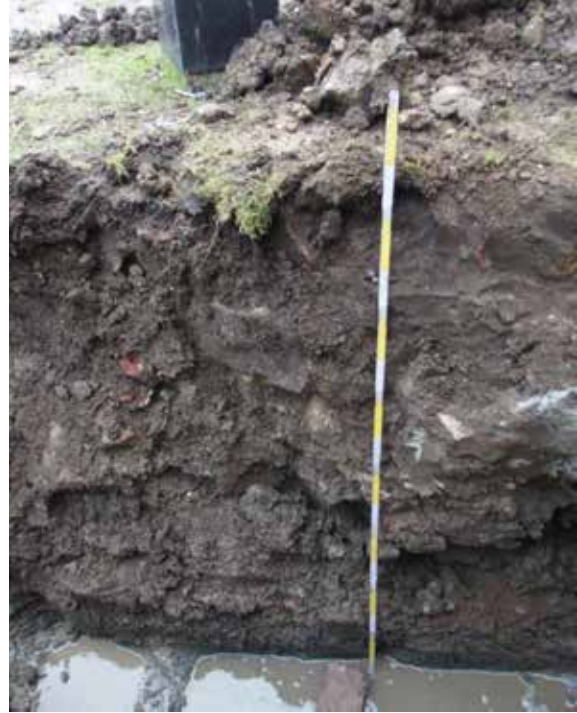
Kuvassa mitan molemmin puolin erottuu täyttömaan seassa olleita suurempia kiviä. Kuvattu luoteesta

Kaivantoa leikanneen sähkökaapelin koillispuolella täyttökerros jatkuivat ainakin 1,5 metrin syvyyteen. Tällä kohden kerroksessa havaittiin hieman enemmän suuria, halkaisijaltaan 30–50 senttimetriä olevia kiviä. Ne eivät muodostaneet rakennetta, vaan olivat kerrokseen kuuluvaa rakennusjätettä. Kaivaminen lopetettiin ojan tässä osassa noin 1,5 metrin syvyyteen, jolloin ojan luoteisreunassa kulkeneesta vanhasta jätevesiviemäristä alkoi vuotaa vettä kaivantoon. Kaivannosta ei tältäkään osin

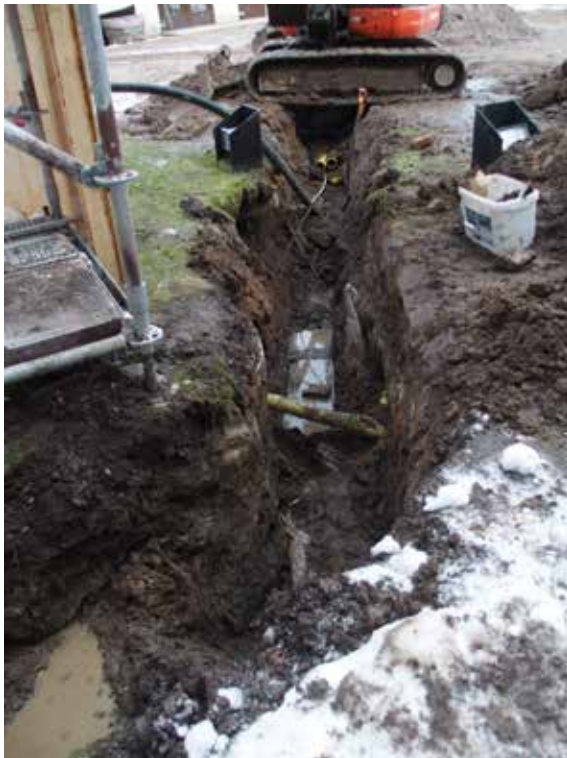
Kaivannon pohjoisosassa risteili runsaasti erilaisia kaapeleita ja putkia. Kuvattu lounaasta.

havaittu jälkiä ehjistä arkeologisista konteksteista, vaan ilmeisesti myös tällä kohden 1900-luvun putki- ja kaapelikaivannot sekä kirkon pihamaan kastelu- ja valaistusjärjestelmät olivat tuhonneet mahdolliset vanhemmat kulttuurikerrokset.

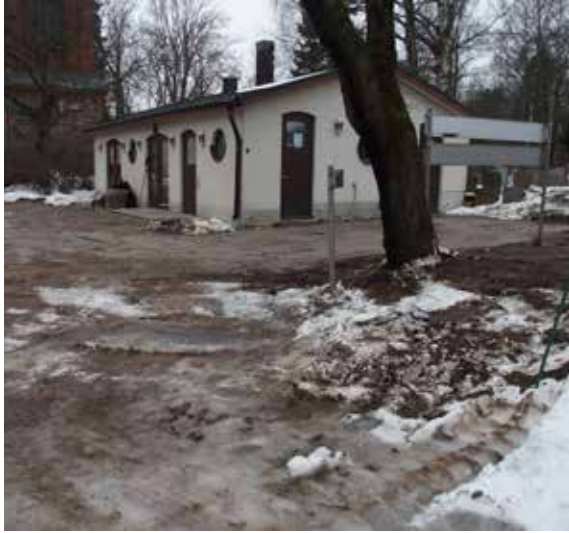
Putkikaivannon pohjoisosasta oli havaittu muutamia suuria kiviä kuvan keskellä olevan sosiaalirakennuksen kulman edestä. Kuvattu idästä.

Kaivannon pohjoisosaa ei valvottu arkeologisesti, mutta valvonnan yhteydessä työmiehiltä selvitettiin myös heidän tältä osin tekemänsä havainnot. Ojan pohjoispäädystä luita ja purkujätettä oli havaittu eteläpäättyä vähemmän. Arkeologisesti mahdollisesti kiinnostava havainto voivat olla kaksi suurta kiveä, jotka havaittiin ojan pohjoispäädystä, aivan sosiaalirakennuksen itänurkan vierestä. Kirkkomaan vanha aita on mahdollisesti kulkenut tällä alueella, mihin viittaavat ainakin vuodelta 2007 olevat maatutkaushavainnot.¹⁰ Kivet ovat saattaneet liittyä aitaan, ja olisikin hyvä, jos tulevaisuudessa sosiaalirakennuksen itäpuolella tehtäviä mahdollisia kaivuutöitä suoritettaisiin arkeologin valvonnassa.
