PÄLKÄNE TIILILÄ

Maakaapelointityön arkeologinen valvonta 2012

19.12.2012

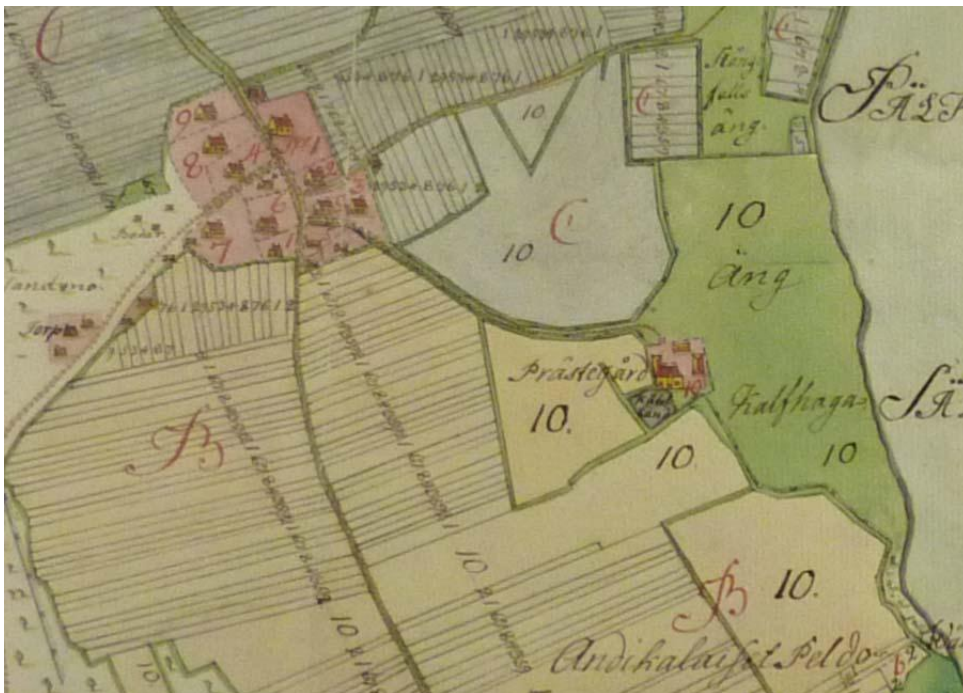
kuva 1. Nils Idestormarkin isojaon kartta Onkkaalan kylästä vuodelta 1756. Kartassa näkyy pappilan ja kylän tonttimaiden lisäksi Onkkaalasta pappilaan vievä historiallinen tielinja (nykyinen Pappilantie).

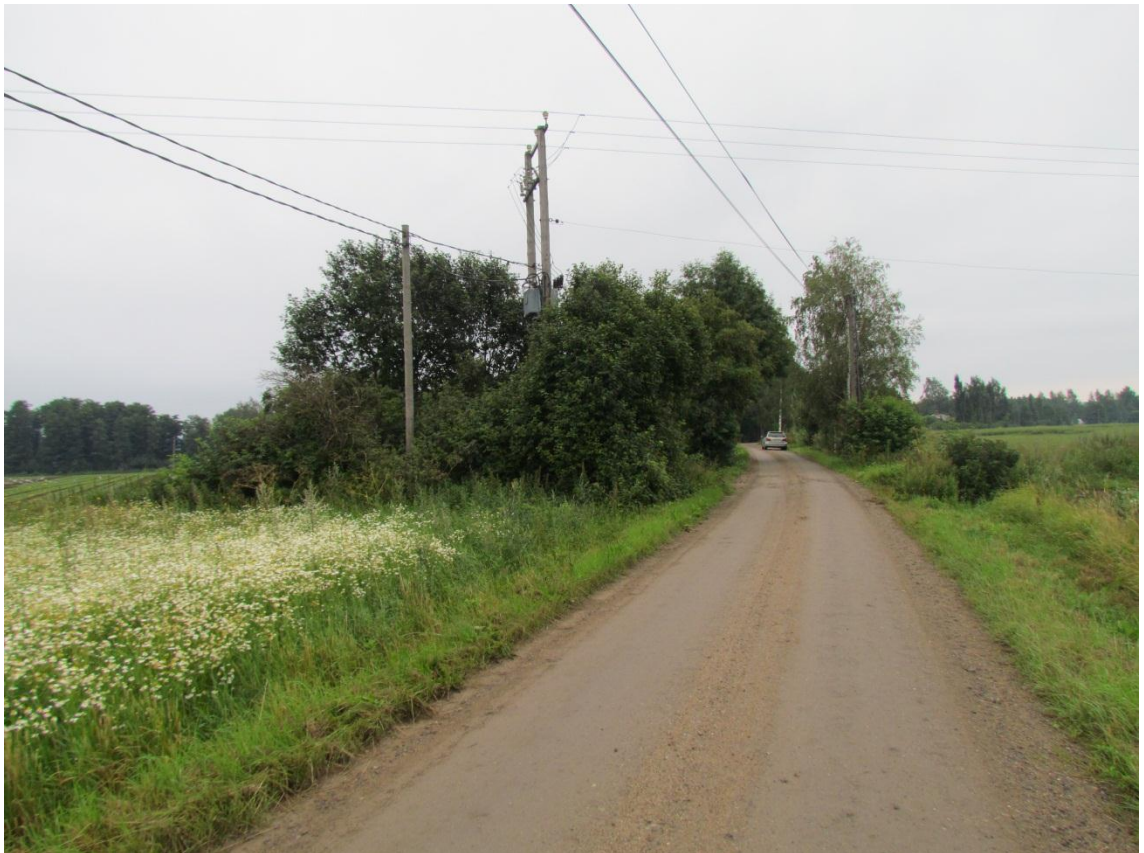
kuva 2. Valvottu muuntamonpaikka sijaitsee kuvassa tien vasemmalla puolella olevan pensaikon edustalla, tien vieressä. Kuvattu länsiluoteesta. (Pälkäne Tiililä, maakaapelointityön arkeologinen valvonta 2012:1)

Kesällä 2012 kaivettu uuden muuntamon paikka sijaitsi olemassa olevan sähköpylvään vieressä, Pappilantien pohjoispuolella, noin kaksi metriä tielinjasta pohjoiseen (kuva 2). Muuntamon sijaintipaikan keskipisteen ETRS-TM35FIN –tasokoordinaatit ovat P: 6804077, I: 354050. Kaivettu muuntamon ala oli laajuudeltaan noin 5 x 5 metriä ja alue kaivettiin noin 50 cm syvyyteen, puhtaaseen pohjamaahan saakka. Muuntamolta valvottava alue jatkui poikki tien sen eteläpuolelle pitkin eteläkaakkoa kulkevan ilmasähkolinjan linjasta (kuva 3). Valvottu alue päättyy Pappilantien eteläpuolelle kohtaan, jossa olemassa oleva ilmajohdon linja taittuu suuntauksesta eteläkaakko kohti kaakkoa. Kokonaisuudessaan valvotun linjanosan pituus oli noin 60 metriä. Ennen valvonnan aloittamista tarkastettiin valvottava alue maastossa silmämääräisesti. Valvonnan esityövaiheessa hankittiin aluetta kuvaavia historiallisia karttoja Kansallisarkistosta sekä Kansallisarkiston digitaaliarkistosta.

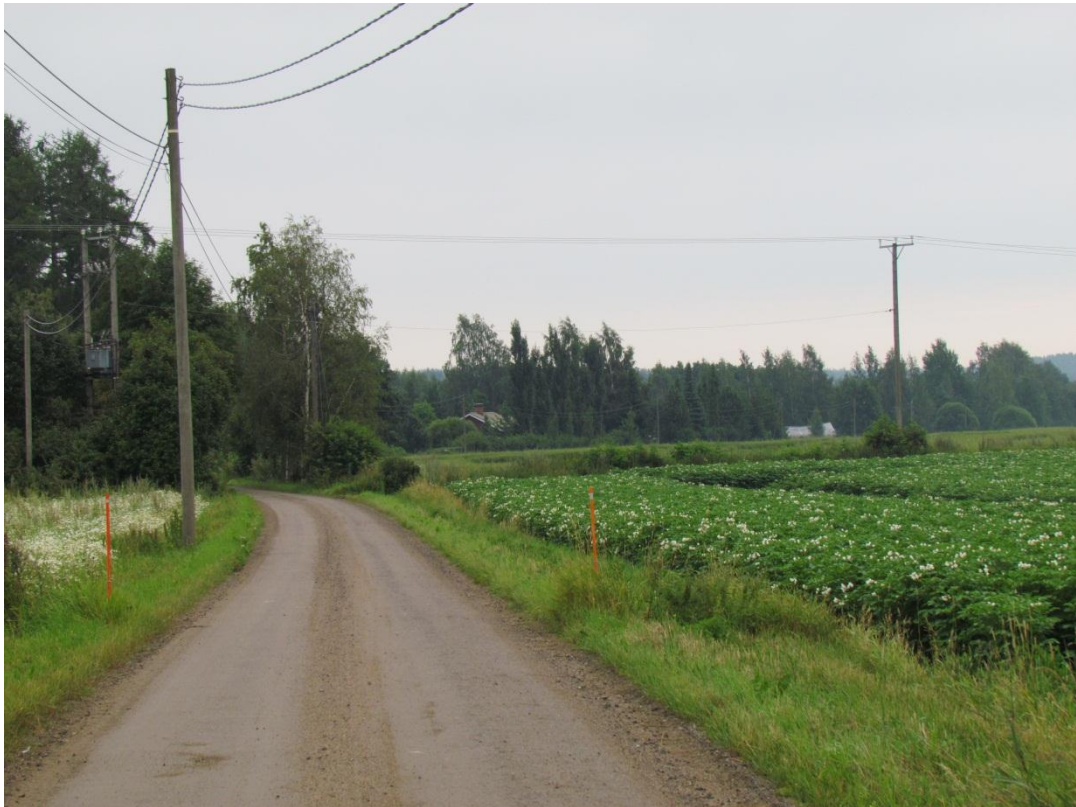
kuva 3. Valvottu maakaapelilinja kulki muuntamonpaikalta tie yli sähkölinjan ilmajohtoa seuraille. Kuvattu luoteesta. (Pälkäne Tiililä, maakaapelointityön arkeologinen valvonta 2012:2)

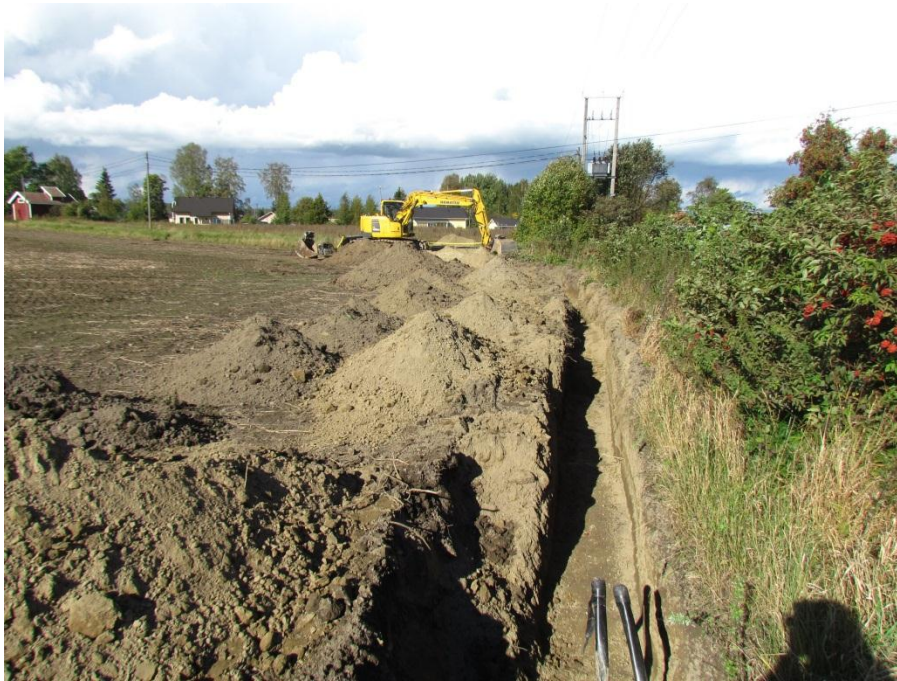
kuva 4. Valvotun kaapelikaivannon eteläpää. Kuvan etualalla näkyvät valvontaa vaatineen alueen rajalle jo aiemmin vedettyjen maakaapeleita suojaavien putkien päät. Kuvattu eteläkaakosta. (Pälkäne Tiililä, maakaapelointityön arkeologinen valvonta 2012:3)

Kaivuta jatkettiin syyskuussa avaamalla Pappilantien poikki ja tiestä etelään vievä ja arkeologisesti valvottavaksi määrätty alue (kuva 4). Pääsääntöisesti tien eteläpuolisella alueella ei ollut havaittavissa arkeologisesti mielenkiintoisia ilmiöitä: peltokerroksen alla oli useimmiten puhdasta harmaata hiesua.

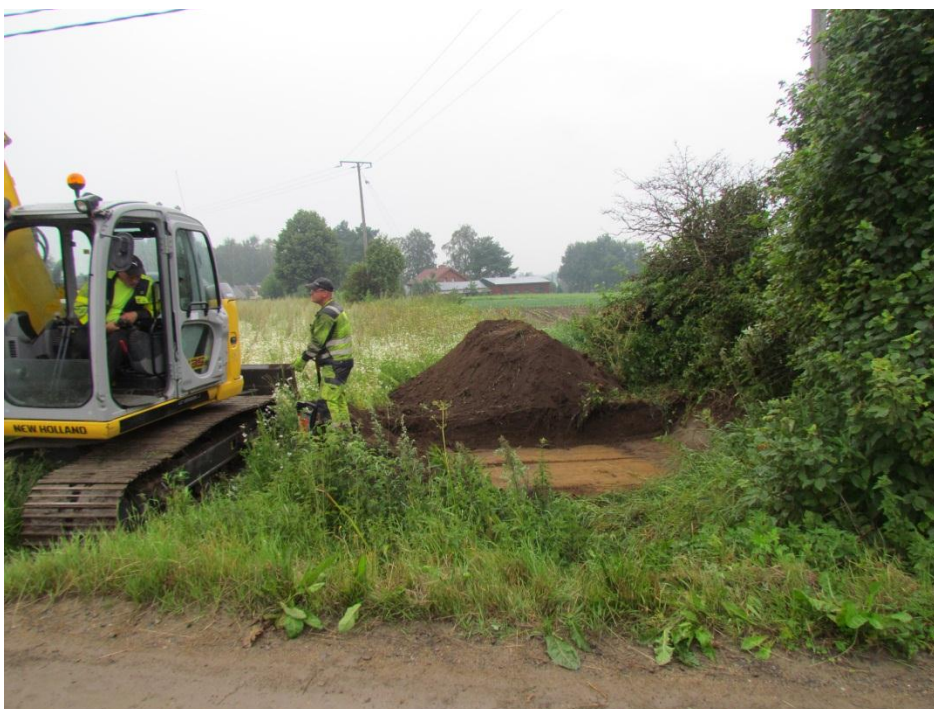
kuva 5. Muuntamonpaikka loppusyvyydessään. Kuvattu etelästä. (Pälkäne Tiililä, maakaapelointityön arkeologinen valvonta 2012:4)

Kaivaminen aloitettiin heinäkuussa valvotun alueen pohjoisosassa sijaitsevan suunnitellun uuden muuntamonpaikan kaivamisella. Kohta, joka on nykyään heinittynyttä peltoa, sijaitsi valvotuista alueista lähimpänä Onkkaalan (Onkkaala) Tiililän muinaisjäännösalueetta. Valvonnassa ei uuden muuntamonpaikan kohdalla havaittu kuitenkaan mitään kiinteään muinaisjäännökseen viittaavaa: peltokerroksen alla oli havaittavissa harmaata hiesua, alueelle tyypillistä puhdasta pohjamaata (kuvat 5 ja 6).

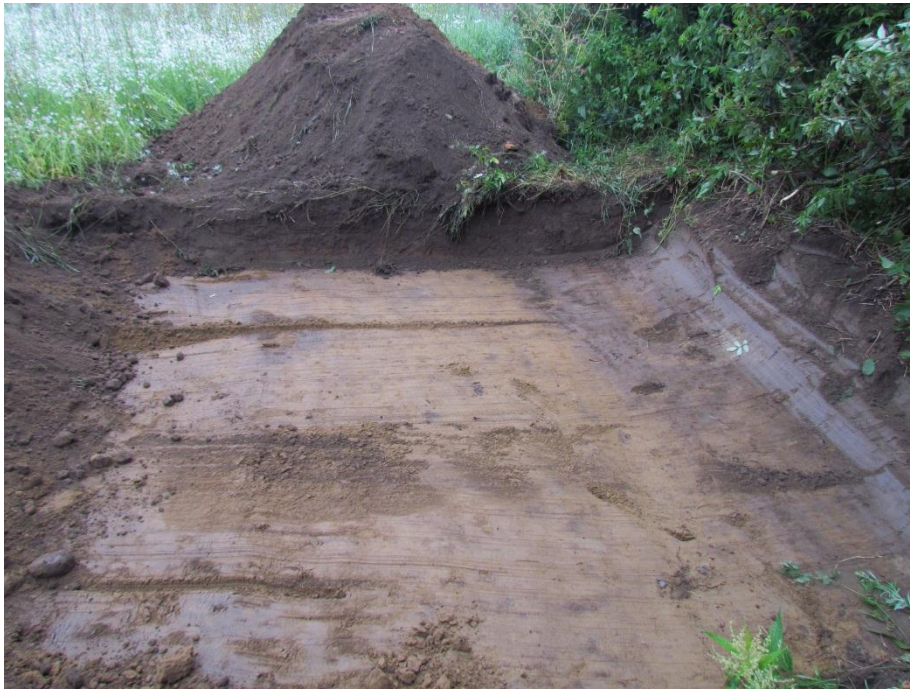
kuva 6. Muuntamon kohdalla oli peltokerroksen alla puhdasta, harmaata hiesua. Kuvattu etelästä. (Pälkäne Tiililä, maakaapelointityön arkeologinen valvonta 2012:5)

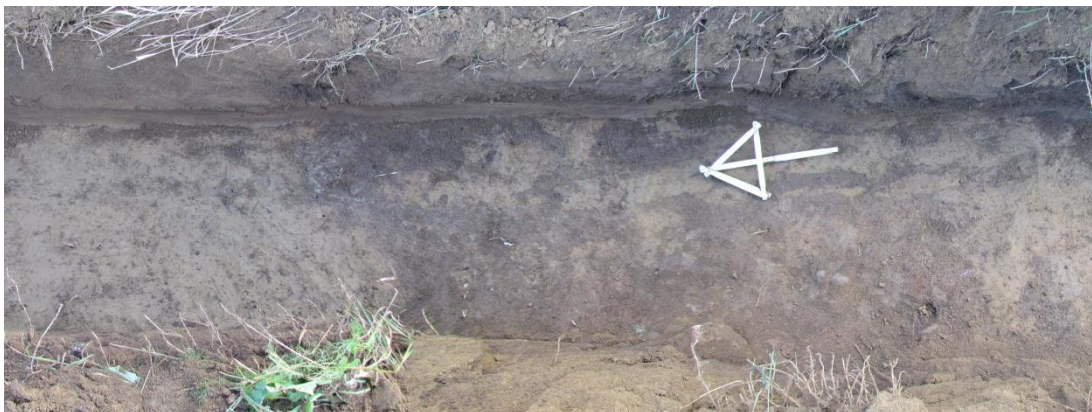
Koordinaattien P: 6804046, I: 354054 (ETRS-TM35FIN) osoittamassa kohdassa oli kuitenkin peltokerroksen alla havaittavissa tummanruskean hiesun muodostama likamaa-alue, joka rajautui sitä ympäröivään harmaaseen hiesuun (kartta 2). Kaivannon leveys oli tällä kohtaa noin 70 cm, josta likamaa-alue kattoi hieman yli puolet (kartta 3, kuvat 7 ja 8). Tummanruskean hiesun kattama alue oli muodoltaan pitkänomainen ja suunnaltaan etelä-pohjoissuuntainen. Sen leveys kaivausalueen kohdalla oli suurimmillaan 42 cm, pituutta värjäymällä oli 210 cm. Värjäymä oli laajimmillaan 60 cm syvyydessä. Värjäymän keskiosassa oli havaittavissa palaneen kiven muruja, ja palaneita kiviä näkyi myös likamaa-alueen profiilissa (kartta 4, kuva 9). Värjäymä oli löydötön ja jatkui kaivausalueen ulkopuolelle sen länsipuolella. Kyseessä saattaa olla jonkinlaisen tulisijan pohjan jäännös. Rakenne liittyy todennäköisesti Onkkaalan Tiililän tai Pappilan rautakautiseen/historialliselle ajalle ajoitettuun asuinpaikkaan.

kuva 7. Panoraamakuva likamaa-alueesta 1. Kuvattu lännestä. (Pälkäne Tiililä, maakaapelointityön arkeologinen valvonta 2012:6)

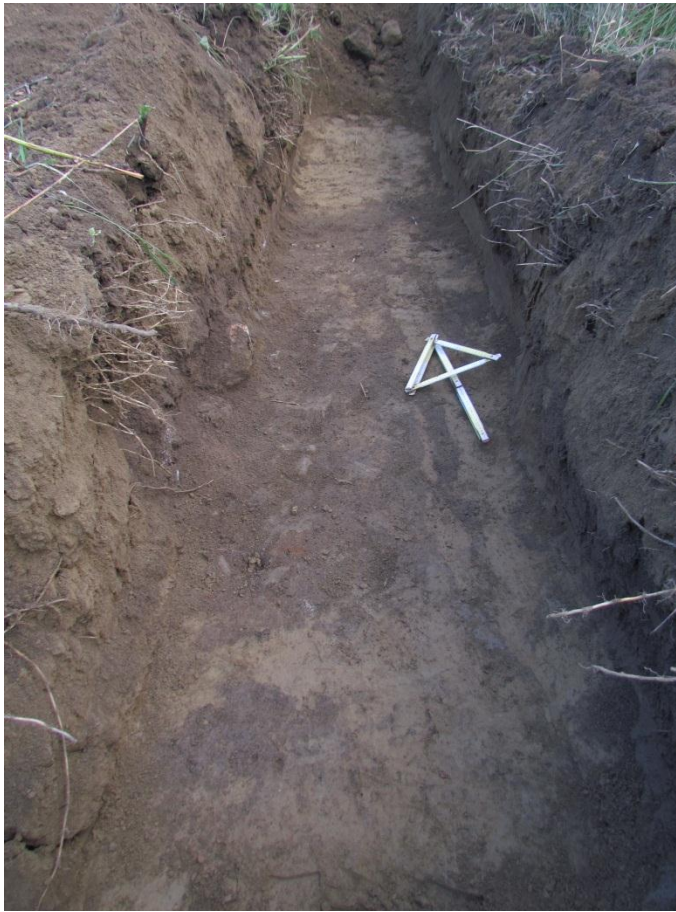
kuva 8. Likamaa-alue 1, kuvattuna etelälounaasta. (Pälkäne Tiililä, maakaapelointityön arkeologinen valvonta 2012:7)

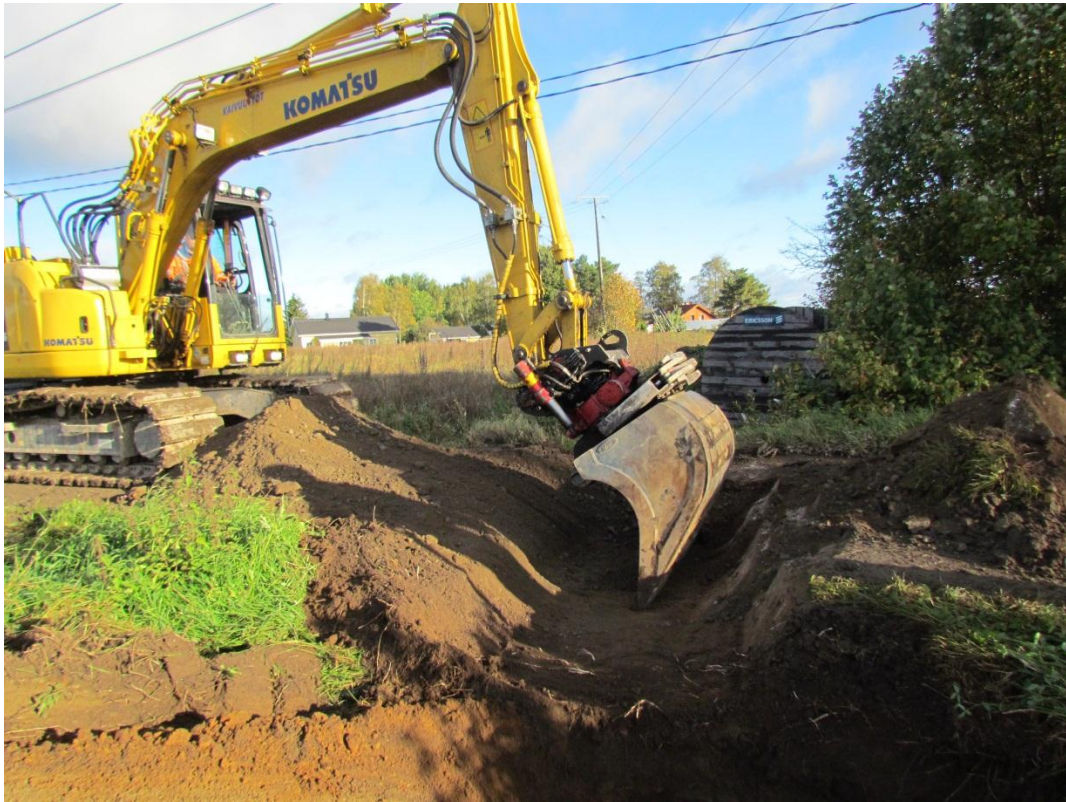
Arkeologisesti mielenkiintoinen havainto tehtiin myös Pappilantien poikki tehdystä kaapelikaivannosta (kartta 2, kuva 9). Itse kaivutyön yhteydessä oli tiehen liittyviä mahdollisia kerrostumia vaikea havainnoida, mutta kaivannon profiilissa oli erotettavissa kaksi-kolme historialliseen tielinjaan liittyvää, eri ikäistä kerrosta (kuva 10). Tien pohjoispuolella sijaitti vanha oja. Tien eteläpuolelle oli resentti kaapelikaivanto, joka oli havaittavissa kaivannon profiilissa noin 50 cm leveänä sekoittuneena kerroksena. Itse tiekerroksista päällimmäisenä oli havaittavissa 35 cm paksu sorakerros, joka paikoitellen ulottui aina 60 cm syvyyteen saakka. Tämän alla oli tummanruskea hiesukerros, joka oli paksuudeltaan noin 34 cm. Tummanruskean hiesukerroksen alla oli harmaa tai punertava, puhdas hiesu eli alueen luonnollinen pohjamaa. Kaivannon pohjasyvyys oli tien kohdalla noin 100 cm. Tummanruskeasta hiesukerroksesta otettiin maanäyte (liite 2, näyte 1), jota ei ole analysoitu. Näytettä säilytetään Kulttuuriympäristöpalvelut Heiskanen & Luoto Oy:n tiloissa.

kuva 9. Kaivinkone kaivamassa Pappilantien poikki kulkevaa maakaapelilinjaa. Kuvattu etelästä. (Pälkäne Tiililä, maakaapelointityön arkeologinen valvonta 2012:8)

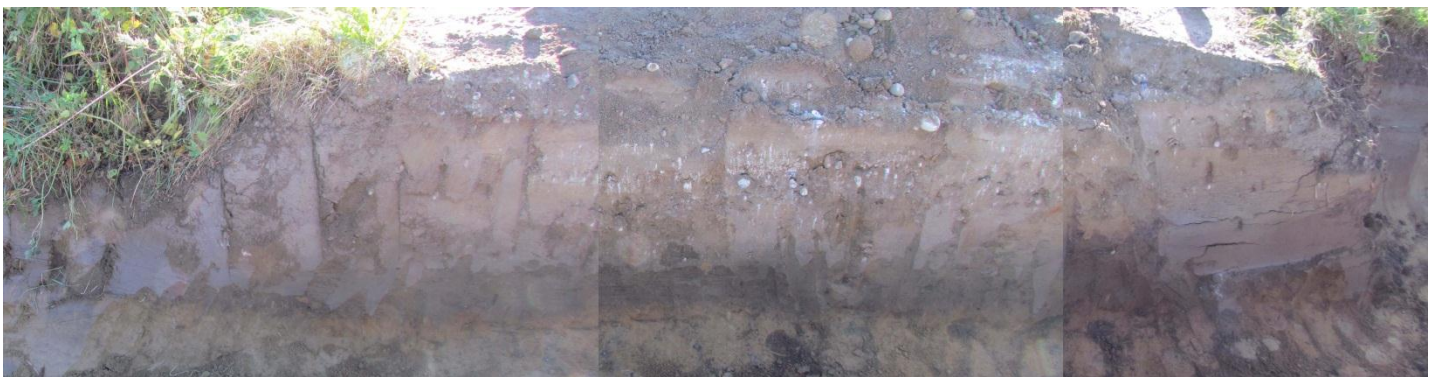
kuva 10. Panoraamakuva Pappilantien poikki kulkeneen kaapelikaivannon kaakkoisprofiilista. (Pälkäne Tiililä, maakaapelointityön arkeologinen valvonta 2012:9)
