**Parkano
Alaskylän
vesihuoltosuunnitelma-alueen
kaivantolinjojen
tarkastus
muinaisjäännöskohteilla
2012**

Kustantaja: Parkanon kaupunki

Tarkastus

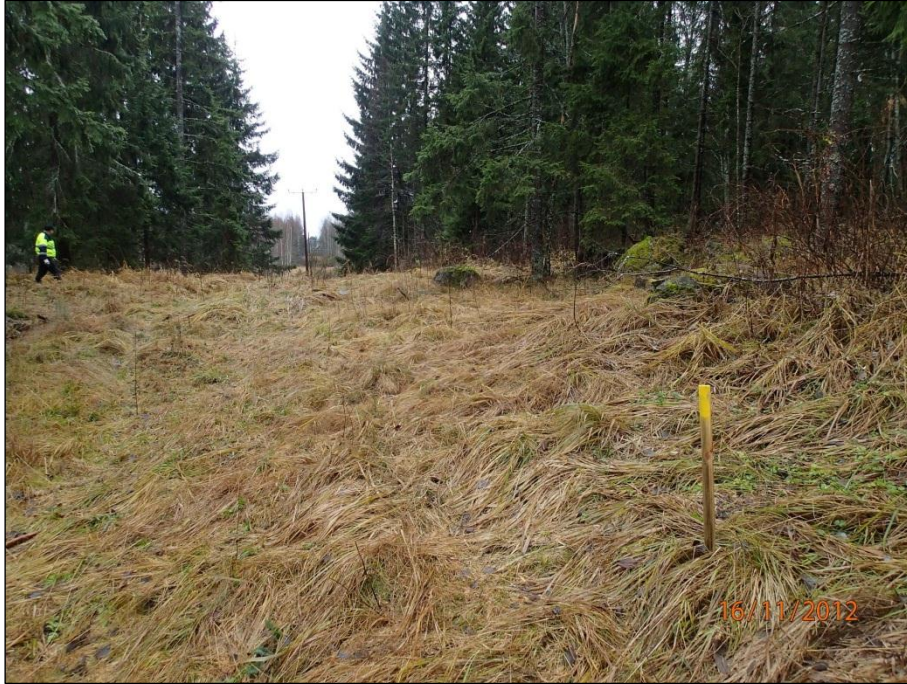
Vesihuoltolinjan pohjoinen kulmapiste rinteessä. Kuvattu etelään. Sähkölinja ja tieura vasemmalla, taustalla tasanne jolla asuinpaikka sijaitsee. Löydöt kuitenkin vain sähkölinjan itäpuolelta.

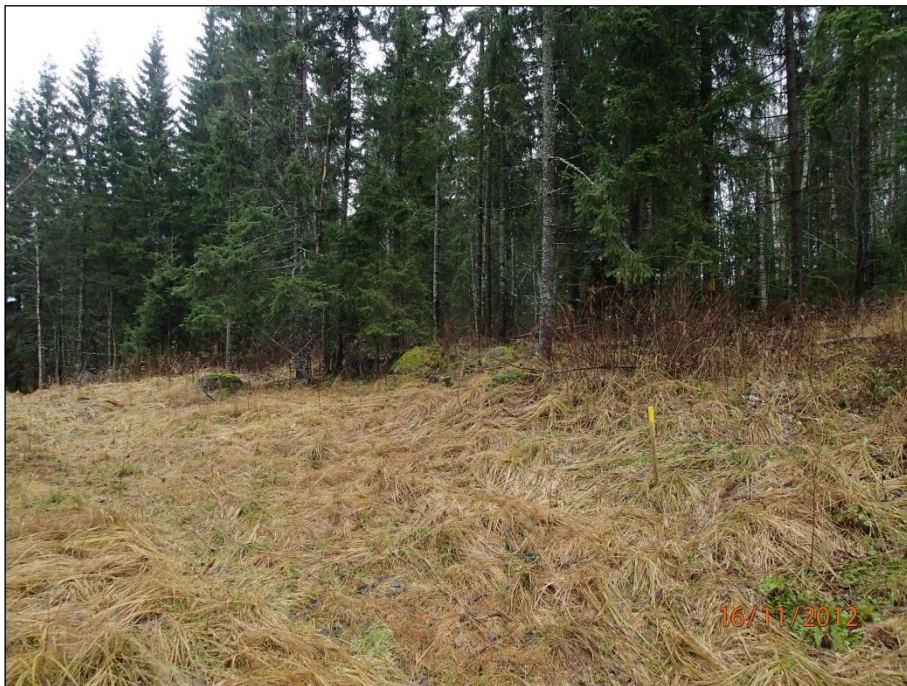
Sama kuin yllä, mutta länsi-luoteeseen linjan kulkusuuntaan.

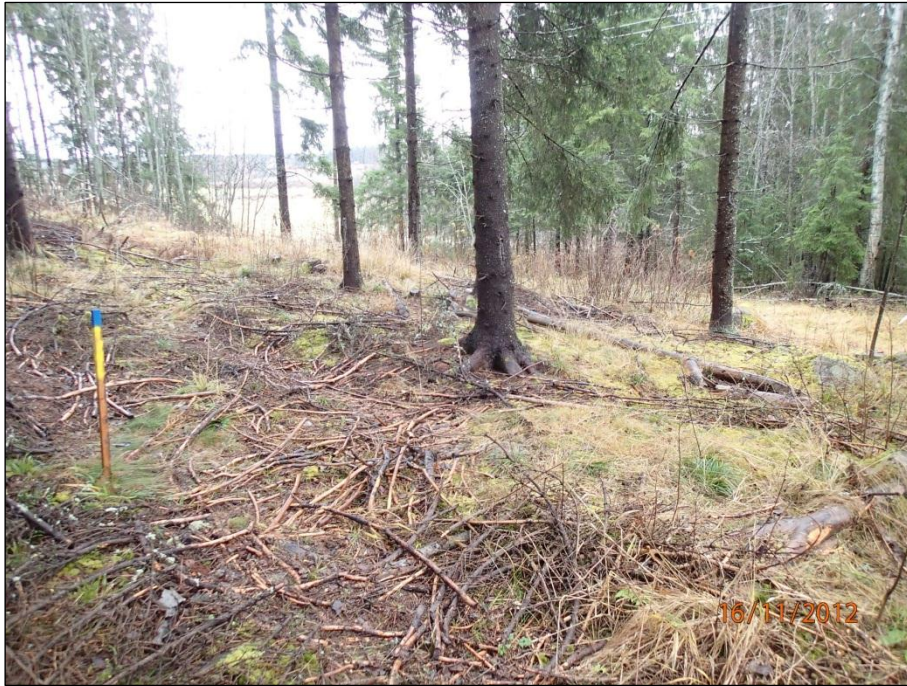
Linjan kulmapiste asuinpaikan luoteispuolella, ylemmällä tasolla ja kivikossa. Asuinpaikka jää kuvan ulkopuolelle oikealle. Kuvattu kaakkoon.

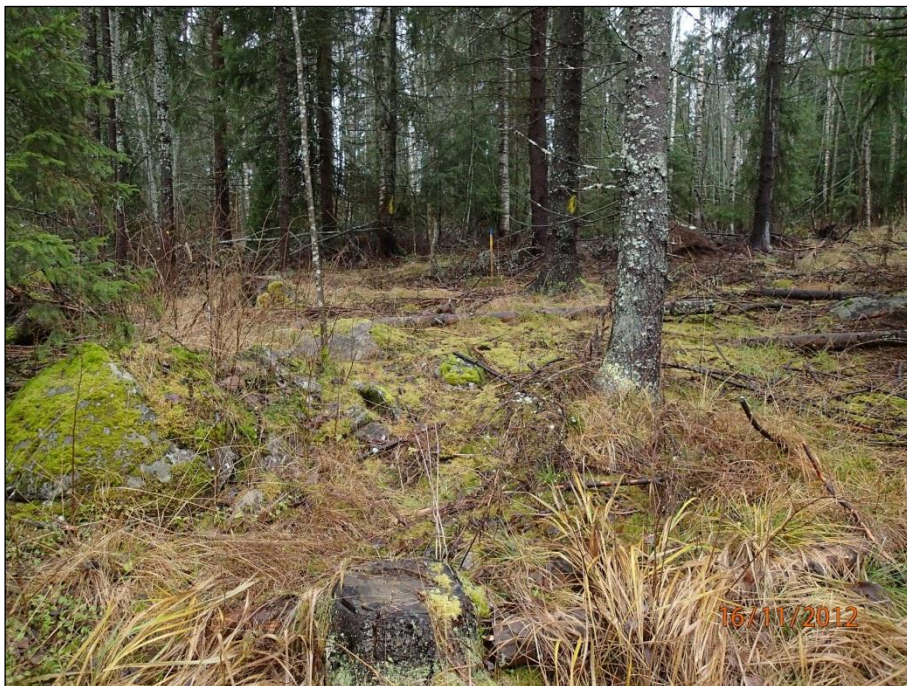
Edellisen kulmapisteiden kohdilta edelleen lounaaseen linjan kulkusuuntaan.

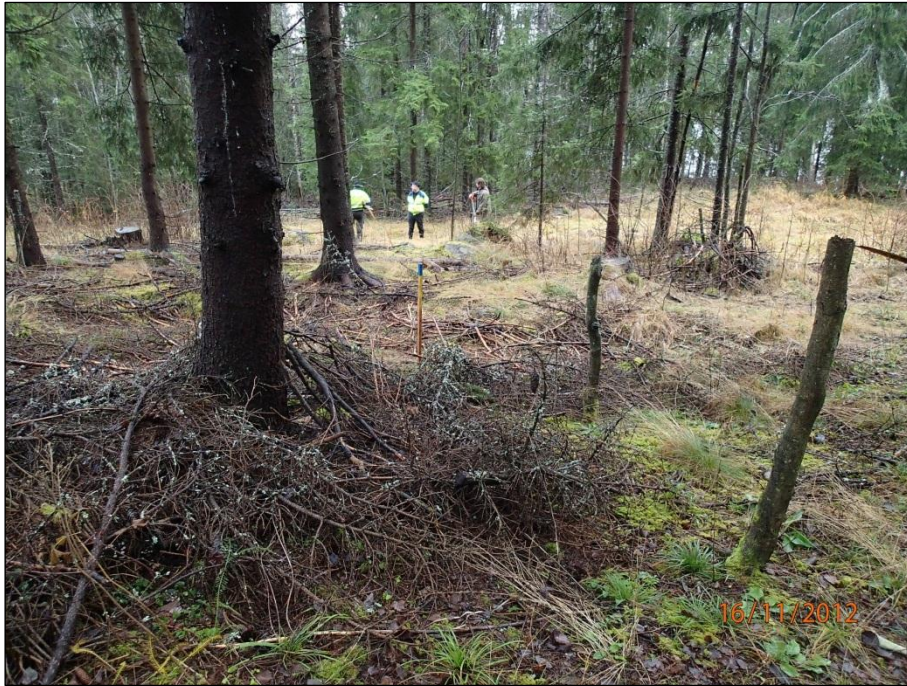
Edellisessä kuvan kohdilta otettu kuva itää. Henkilöt sähkölinjalla asuinpaikan länsirajalla. Asuinpaikka siitä taustalle hieman oikealle jossa muinaisen niemekkeen kärki.

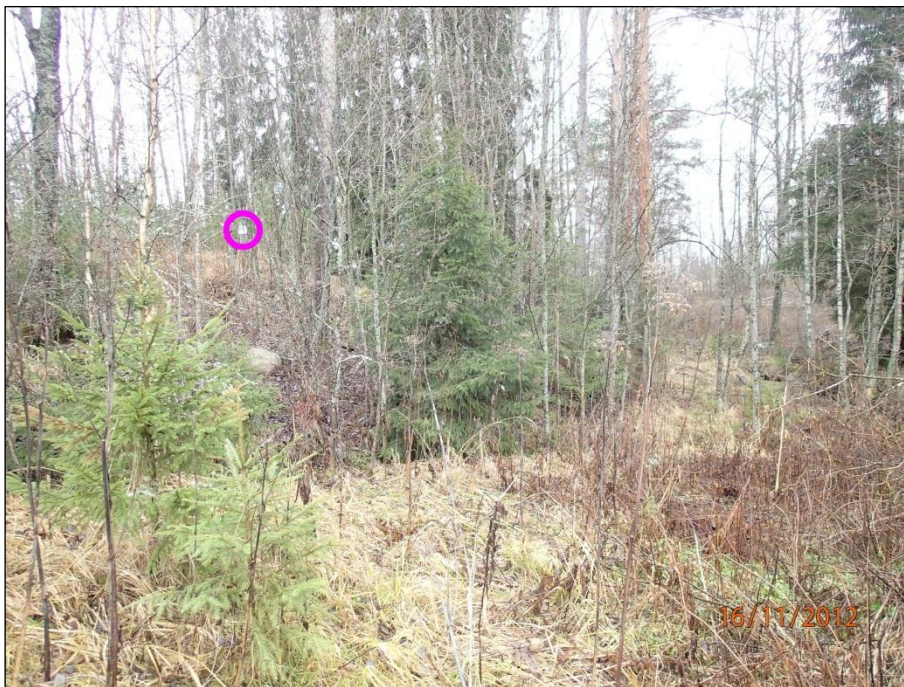
Vesihuoltolinjan kohdalta, vanhasta pellostä, kuvattu pohjoiseen. Kuoppa vas. taustalla rinteeseen laella, jossa erottuu valkeana läiskänä karttalaakku, joka kuopan kaakkoisreunalla. Linja kulkee kuvaajan kohdalta ja oikealla kaartuu purolaaksossa pohjoiseen.

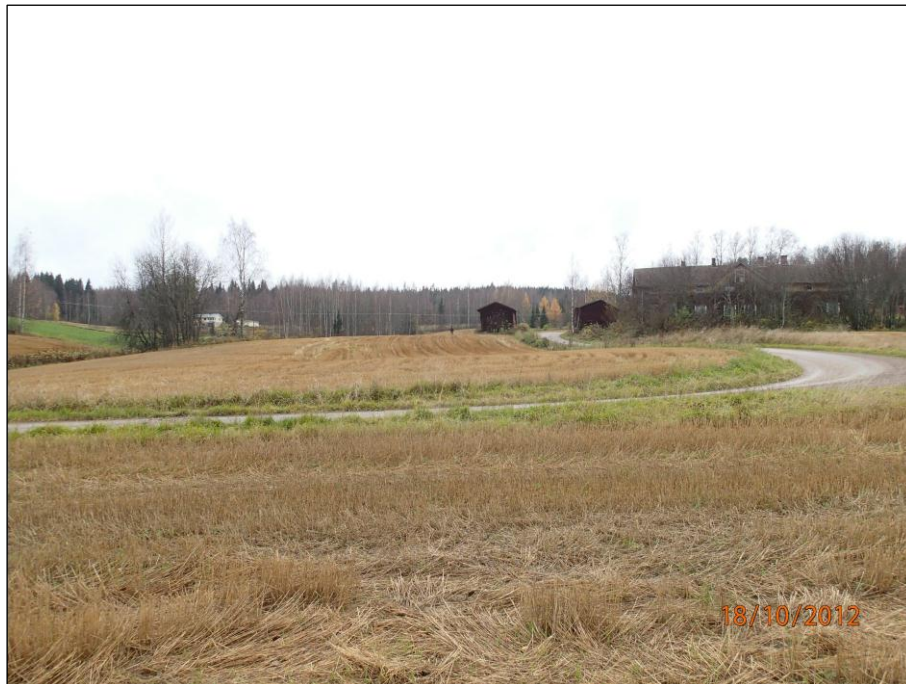
Talotontin paikka tien takana. Kuvattu luoteeseen.

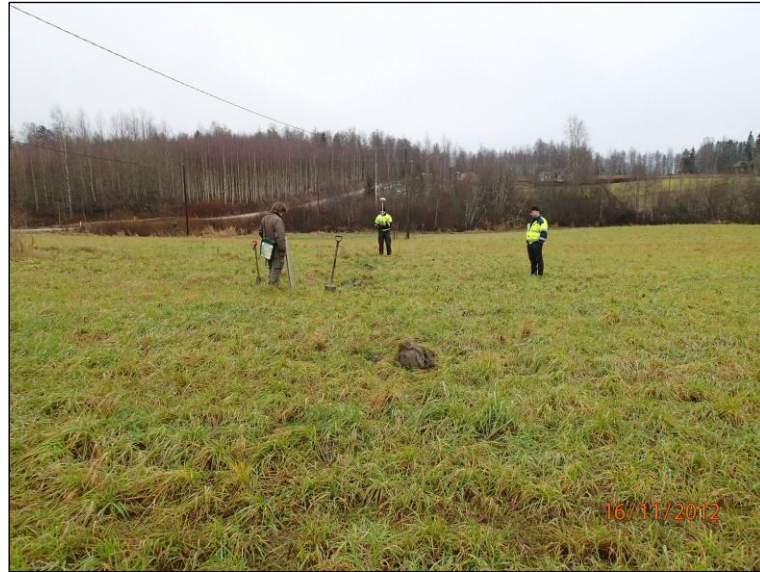
Talotontin länsipuolelta etelään linjan suuntaan.

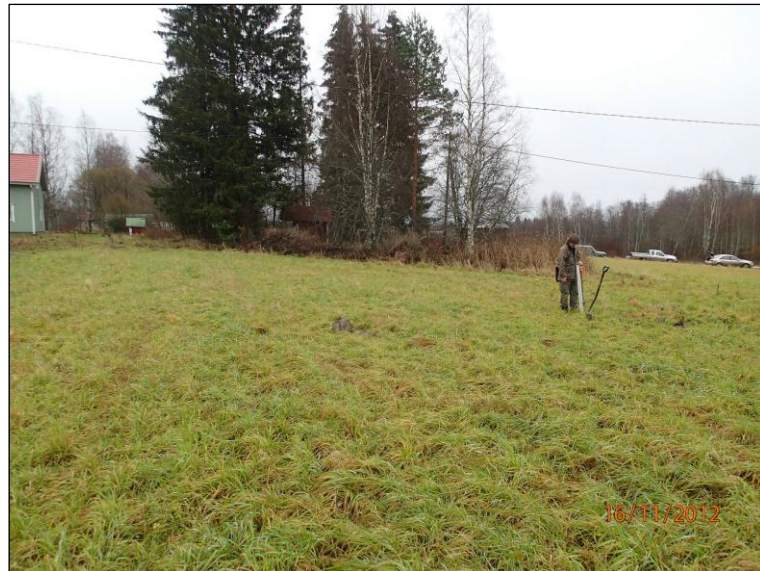
Talotontti taustalla metsikössä

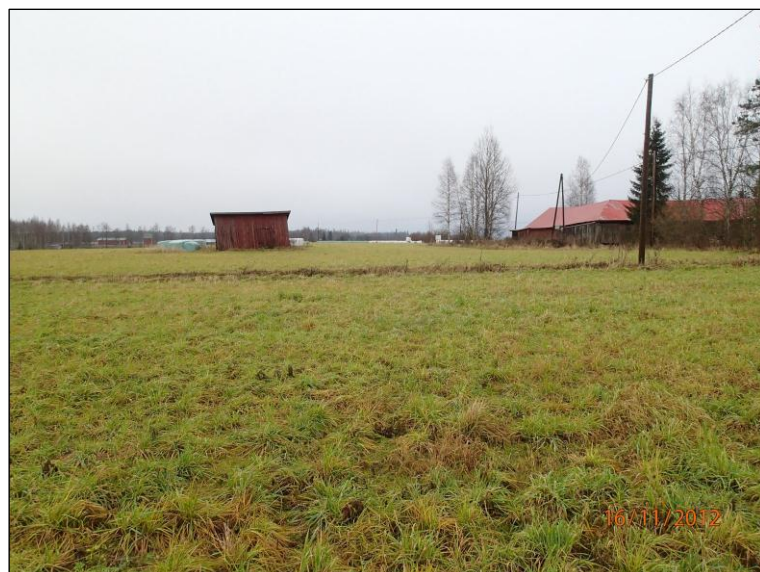
Linjan kohdilta pohjoiseen talotontin länsipuolella.

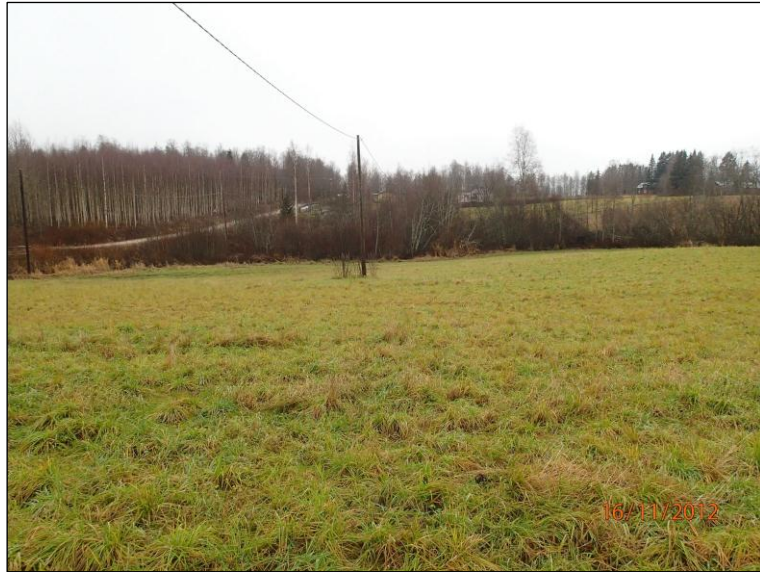
Talotontin lounaispuolelta etelään kohti purolaaksoa

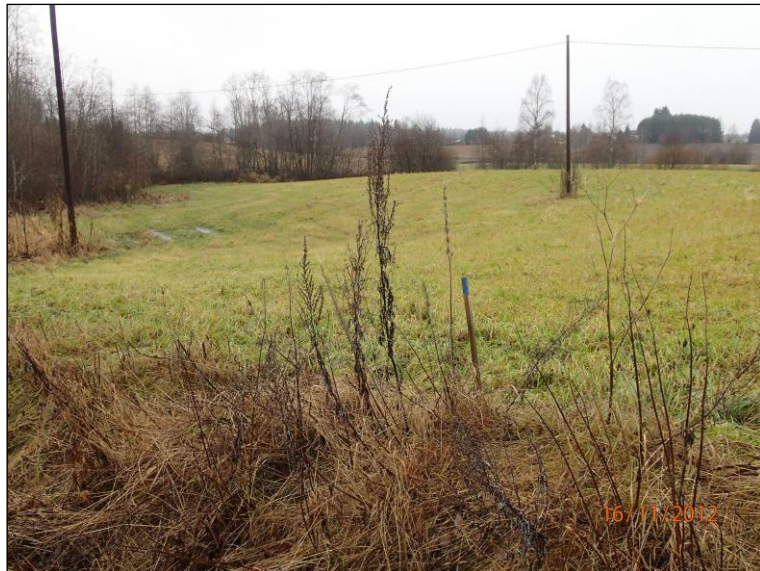
Vesihuoltolinja talotintin eteläpuolella, tien laidalta länteen.
