HELSINKI,  
MARJANIEMI, KUNNALLISNEUVOKSENTIE 4  
Tukikohta XIII:2

Ensimmäisen maailmansodan aikaisen Helsingin maalinnoituksen  
puolustusaseman kartoitus 2016

Helsingin kaupungin museo

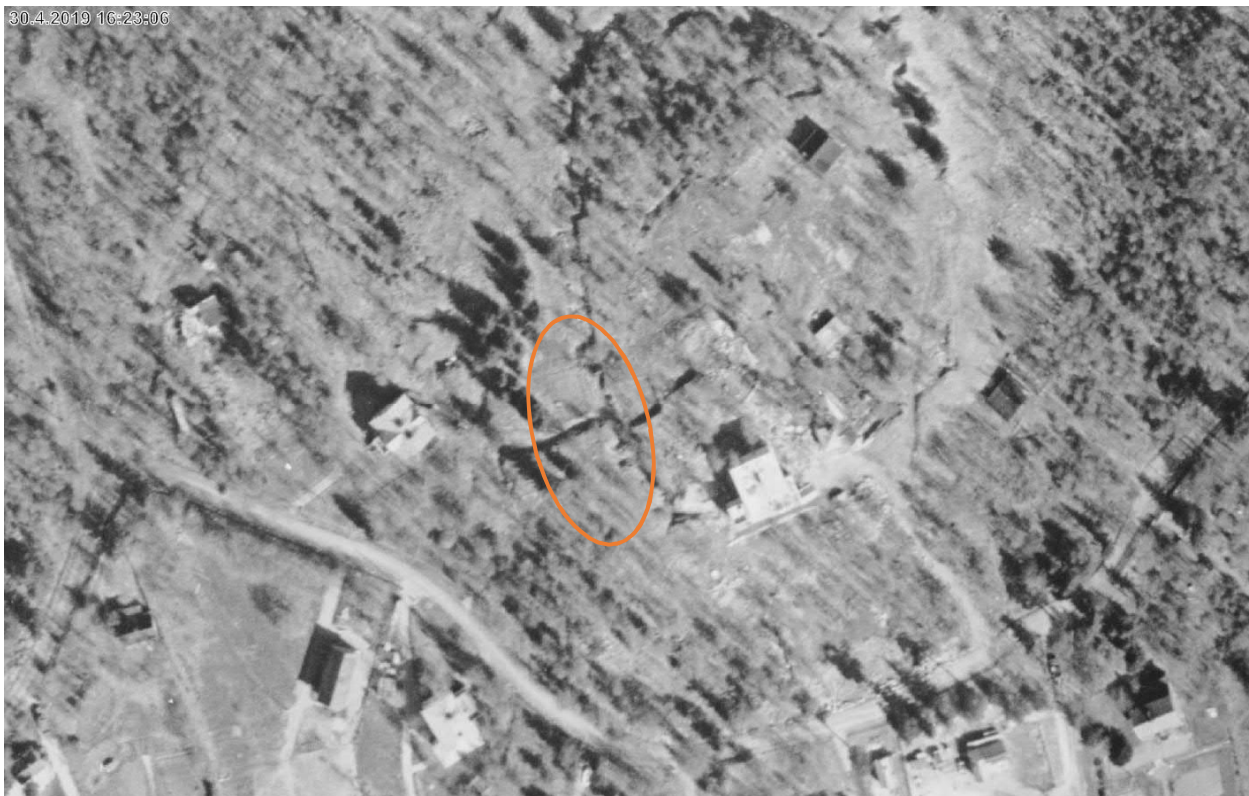
Kuva 2. Helsingin kaupungin karttapalvelu ilmakekuva vuodelta 1943, missä linnoitteen rakenteet näkyvät tummina varjoina. Dokumentoitu alue on reunustettu oranssilla. Vuonna 1929 valmistunut ok-talo, jonka tontista nyt lohkottiin nyt uusia tontteja, näkyy heti oranssin merkinnän länsipuolella. E-W-suuntaisen haudan pohjoispuolella vaikuttaa olevan jonkinlainen tasoitettu suorakaiteen muotoinen alue, mahdollisesti kasvimaata tms. Tässä kohtaa maastossa oli vieläkin melko tasainen multainen alue. Kartta ei ole mittakaavassa.

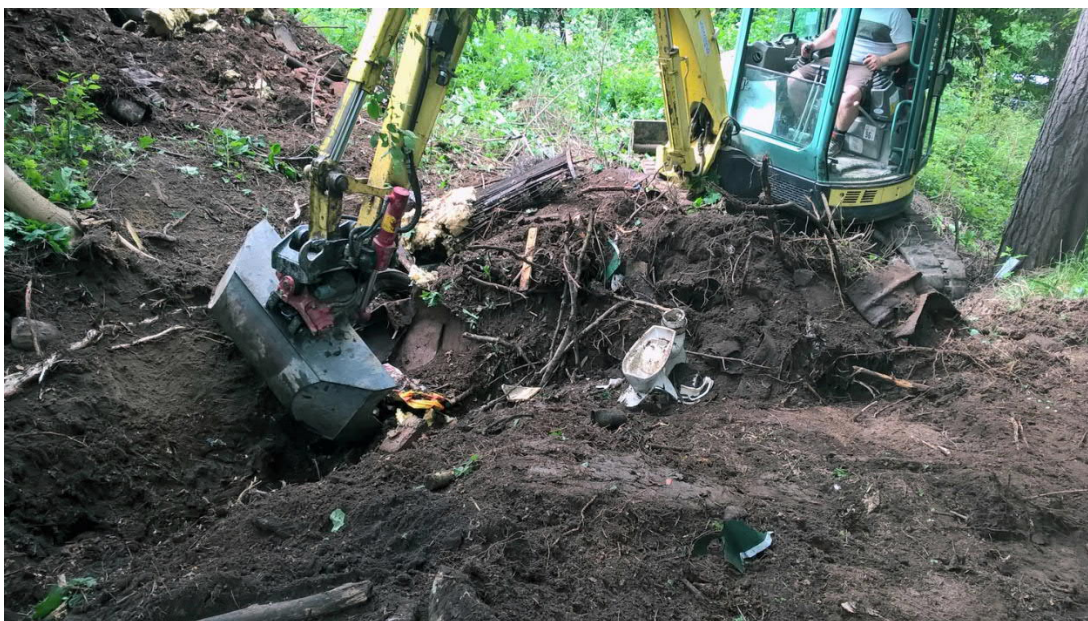
Kuva 3. Päätön kaivinkonekusi kaivaa kylpyhuonekalusteita ym. rompetta yhdyshaudasta. Kuvaussuunta SW. Kuva H. Hämäläinen/HKM 1.7.2016.

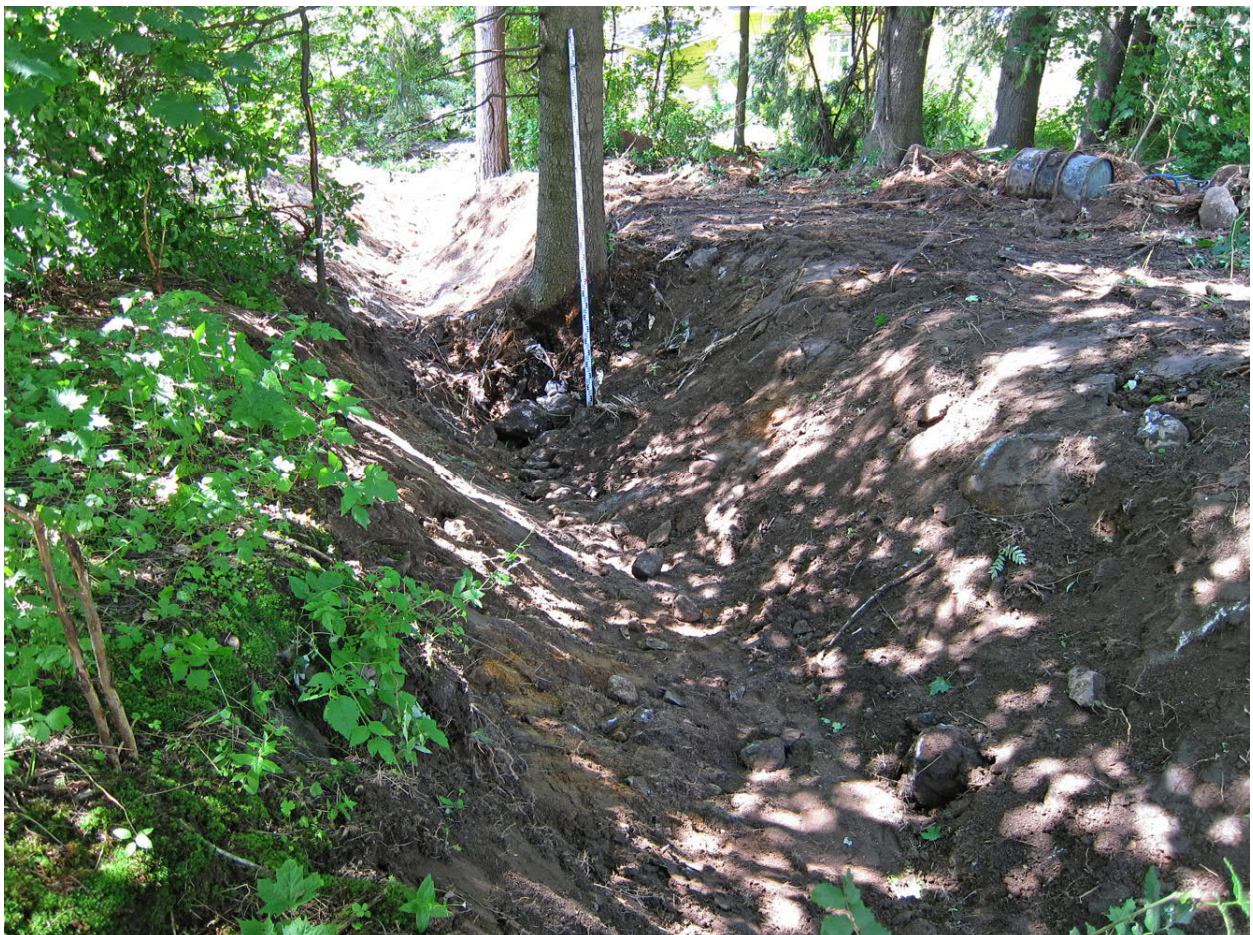
Kuva 4. Roskasta tyhjennetty hauta. Joitakin kiviä ja multaista hiekkaa jäi vielä haudan pohjalle. Kuvaussuunta W. Kuva H. Hämäläinen/HKM 1.7.2016.

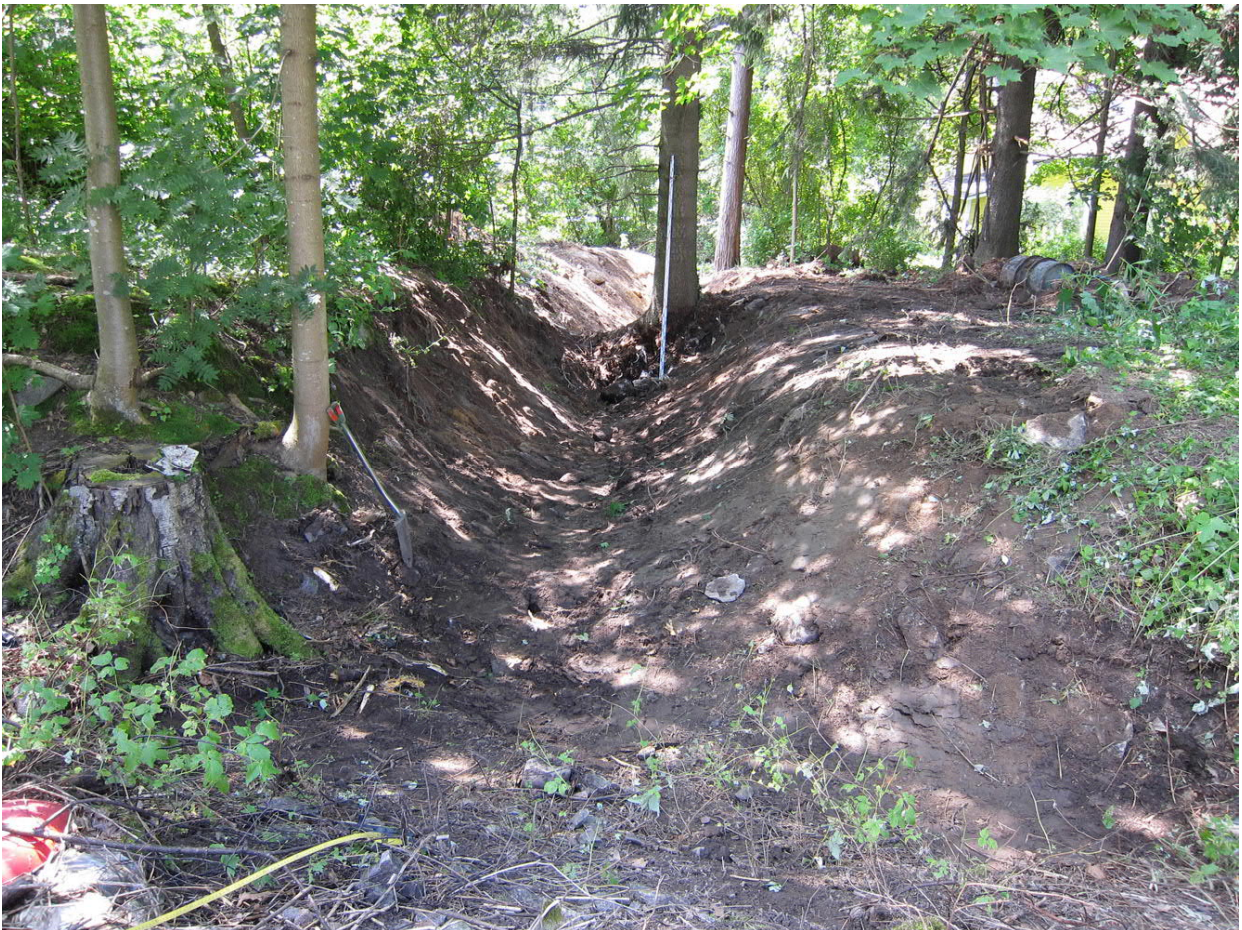
Kuva 5. Hauta roskien kaivuun jälkeen. Pohjalle jäi hieman multaista maata ja pieniä kiviä. Kuvaussuunta W. Kuva H. Hämäläinen/HKM 1.7.2016.

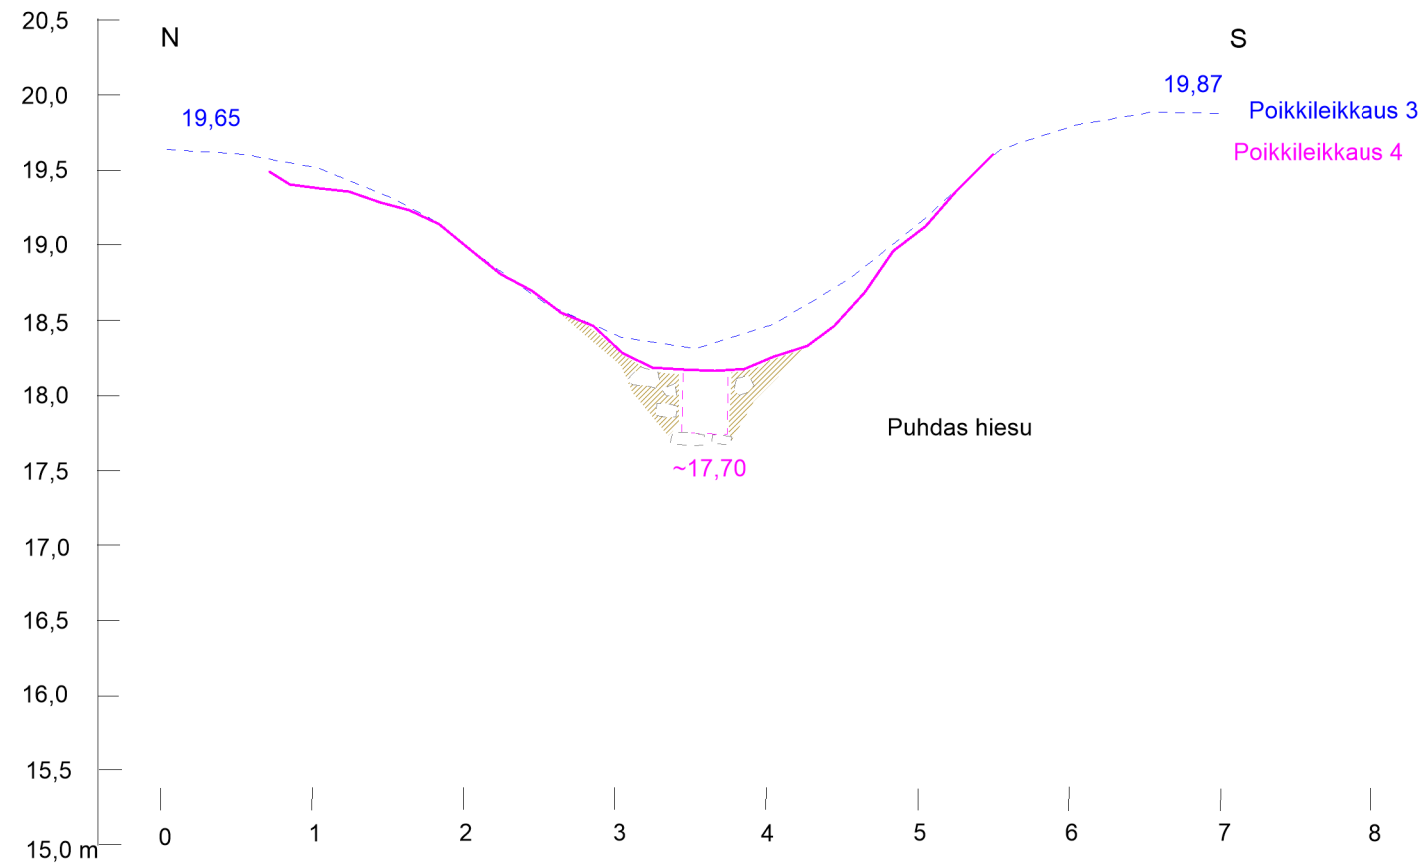
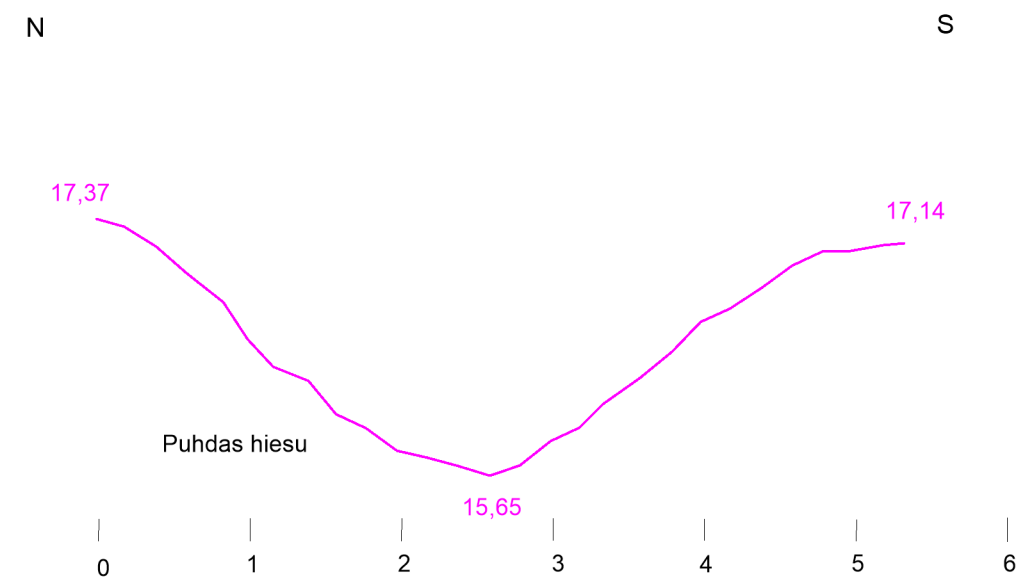
Poikkileikkaukset 3 (7.6.2016) ja 4 (1.7.2016)

Poikkileikkaus 5 (1.7.2016)

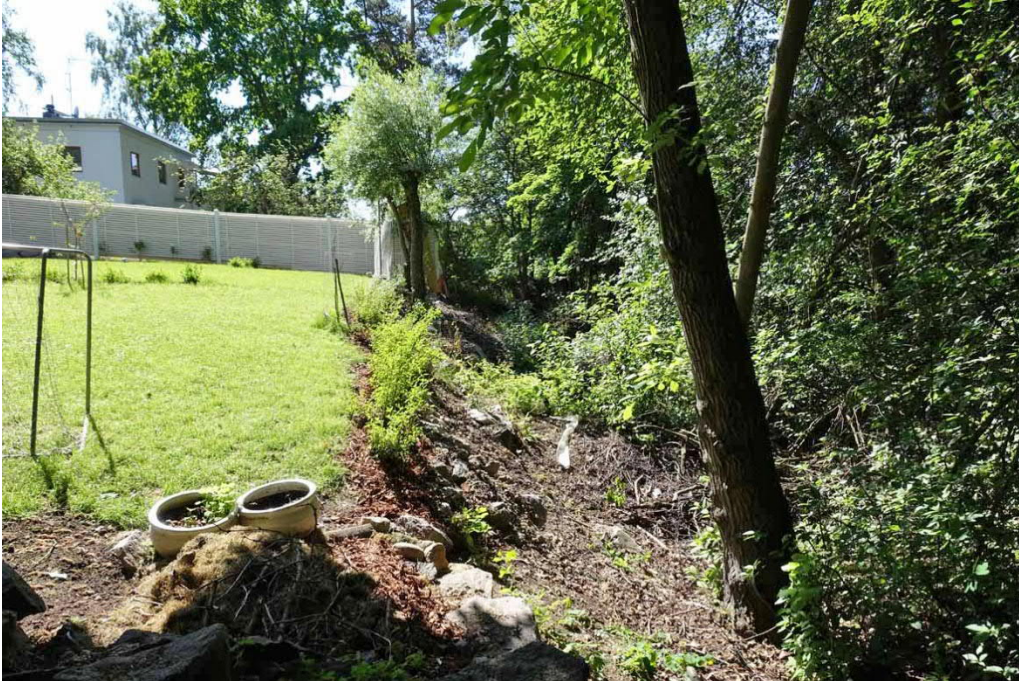
**Kuva 1.** Kuvassa on vasemmalla dokumentoidun puolustusaseman itäpuolella sijaitsevan tontin pihanurmea. Puolustusaseman yhdyshauta kuvassa keskellä ojamaisena rakenteena. Hautaa on täytetty maalla ja kivillä ja siinä on paljon risujätettä. Kuvassa oikealla tuleva rakennettava tontti, joka on varsin reheväpuustoinen. Kuvaussuunta SSE. Kuva 7.6.2016 Markku Heikkinen/HKM.

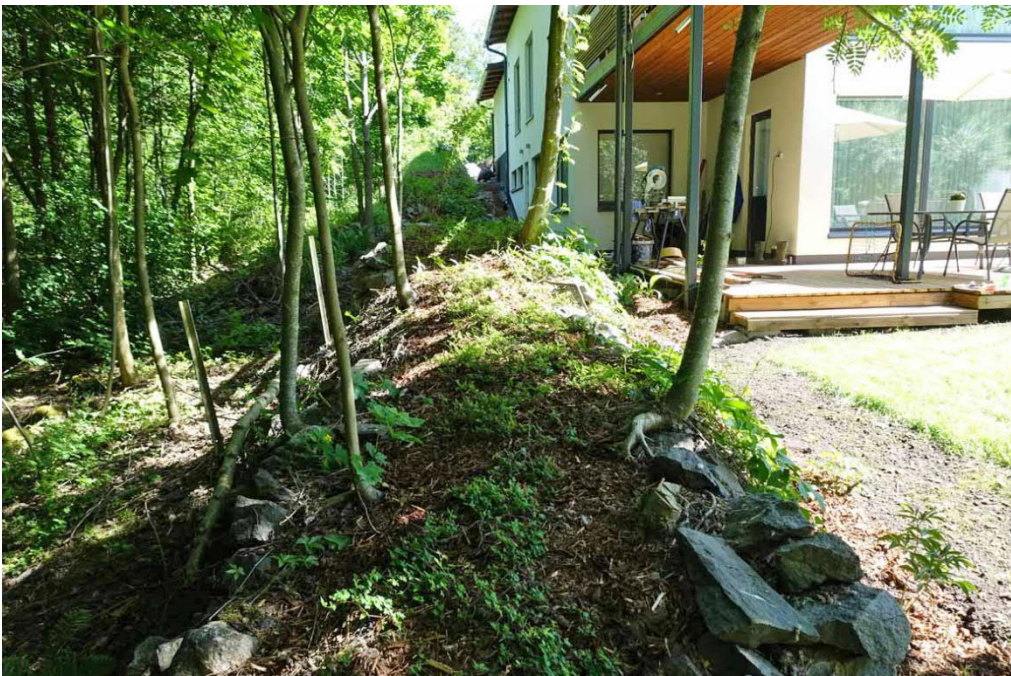
**Kuva 2.** Kuva samasta kohtaa kuin edellinen, mutta koilliseen päin. Dokumentoidun puolustusaseman itäpuolella sijaitsevan tontin pohjoislaidalla sijaitsee kiviäitä. Taustalla vuonna 2015 valmistunut ok-talo. Kuvaussuunta NE. Kuva 7.6.2016 Markku Heikkinen/HKM.

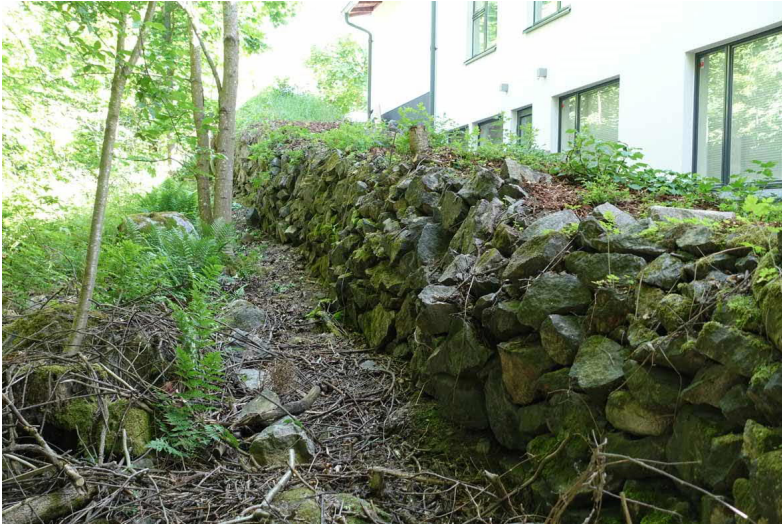
**Kuva 3.** Kuvassa sama kiviaita kuin edellä. Kiviaita oli kaksi metriä leveä ja noin 80 cm korkea. Se on rakennettu jossain vaiheessa välillä 1956–1964. Kuvaussuunta NE. Kuva 7.6.2016 Markku Heikkinen/HKM.

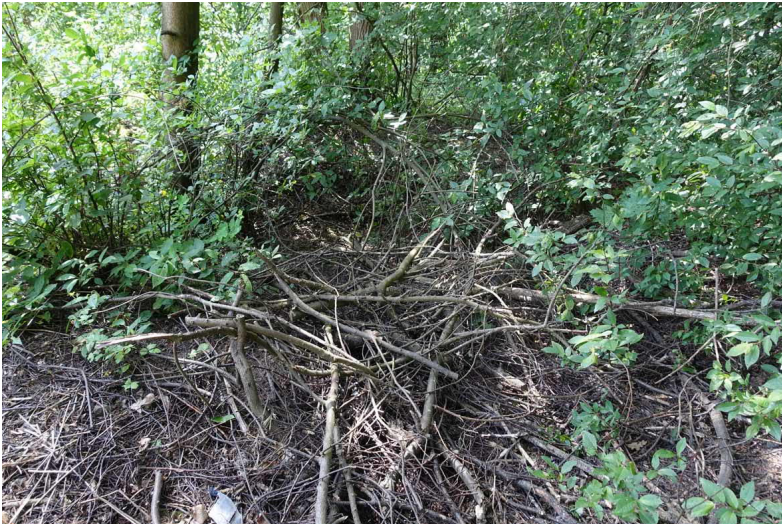
**Kuva 4.** Dokumentoidun puolustusaseman pohjoispään mutkakohdan risujen täyttämä haudaus lounaaseen kuvattuna. Kuvaussuunta SW. Kuva 7.6.2016 Markku Heikkinen/HKM.

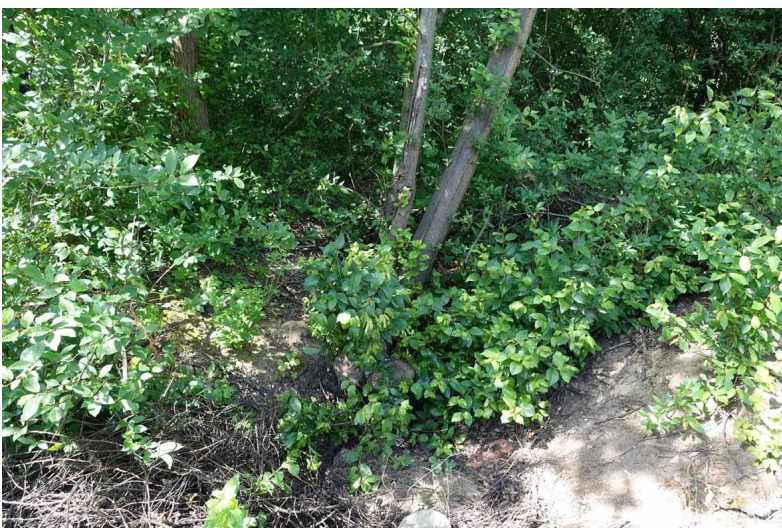
**Kuva 5.** Kuvaaja seisoo edellisestä kohdasta hieman etelään eli kuvassa edelleen pohjois-eteläsuunteisen haudan pohjoispään mutkakohta, jota on täytetty risuilla ja kivillä. Kuvaussuunta NW. Kuva 7.6.2016 Markku Heikkinen/HKM.

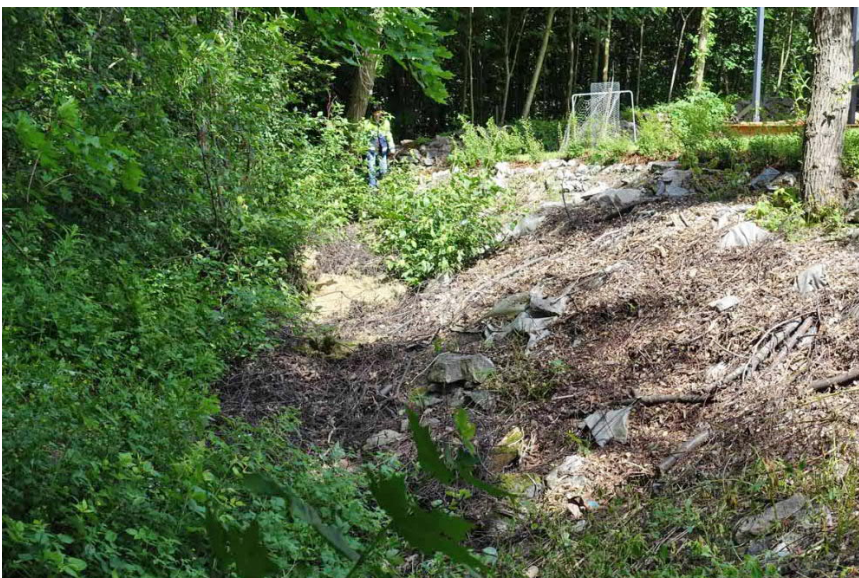
**Kuva 7.** Kuvassa samaa hautaa, mutta vastakkaiseen suuntaan. Kuvaaja Heikkinen seisoo hautojen risteysen paikkeilla. Tutkija Hämäläinen yrittää hahmottaa rakenteita rehevässä maastossa risujen alta. Taustalla metsässä Ystävyyspuisto, missä linnoite on säilyneenä. Kuvaussuunta N. Kuva 7.6.2016 Markku Heikkinen/HKM.

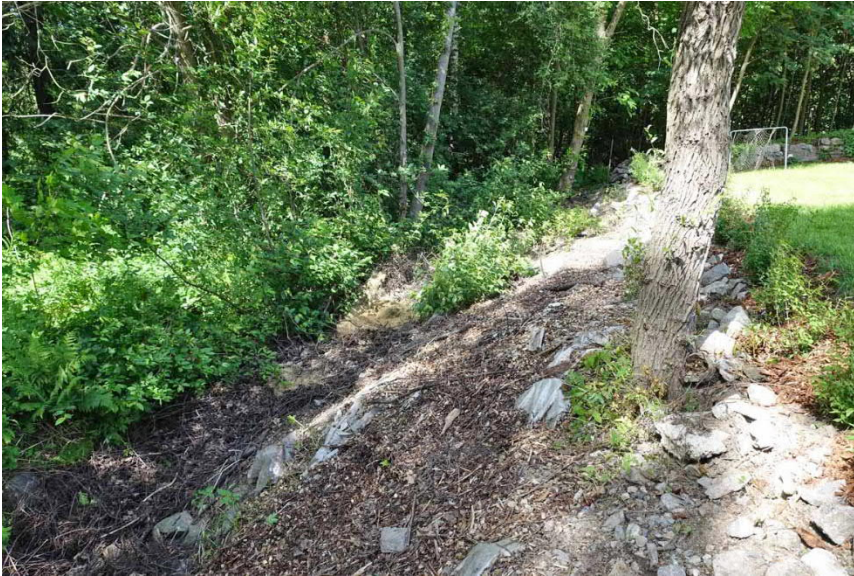
**Kuva 8.** Kuvassa pohjois-etelä-suuntaista hautaa pohjoiseen päin kuvattuna. Eli sama näkymä kuin kuvassa 7 mutta hieman taaempaa eli etelämpää otettuna. Hauta on peitetty kevytpeitteellä, joiden painoksi on laitettu kiviä ja päälle kuorikatetta. Kuvaussuunta N. Kuva 7.6.2016 Markku Heikkinen/HKM.

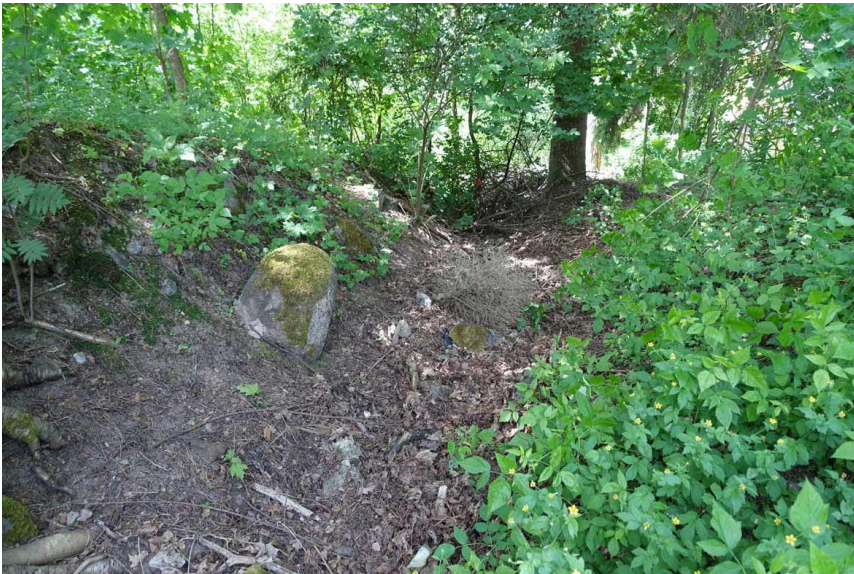
**Kuva 9.** Kuvassa länteen päin suuntautuva yhdyshaudan haara. Kuvaussuunta NW. Kuva 7.6.2016 Markku Heikkinen/HKM.

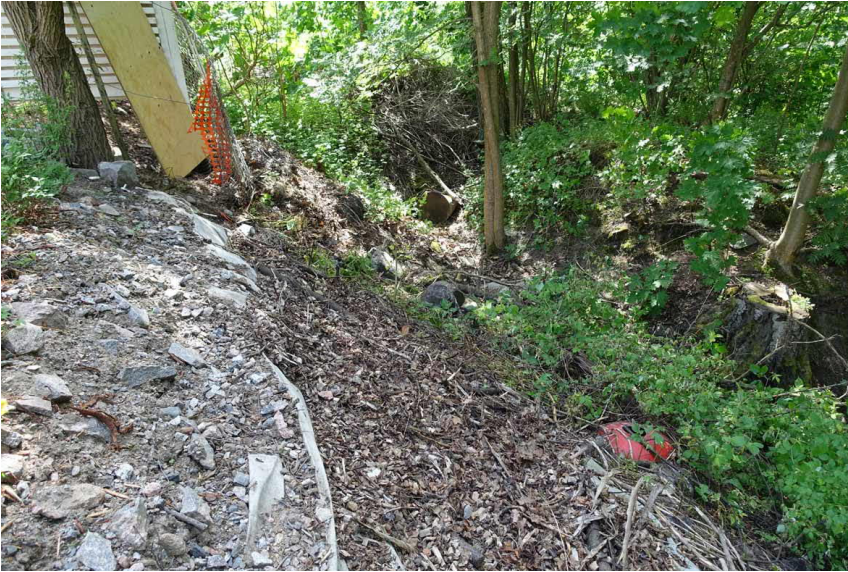
**Kuva 11.** Kuvassa pohjois-etelä-suuntaisen haudan eteläpäätä hautojen risteyksen kohdalta kuvattuna. Haudassa näkyy roskaa ja taustalla kookas kasa risuja, jotka ovat peittäneet haudan eteläpään täysin. Kuvassa näkyy dokumentoidun alueen kaakkoispuolella sijaitsevan tontin aitaa. Kuvaussuunta S. Kuva 7.6.2016 Markku Heikkinen/HKM.

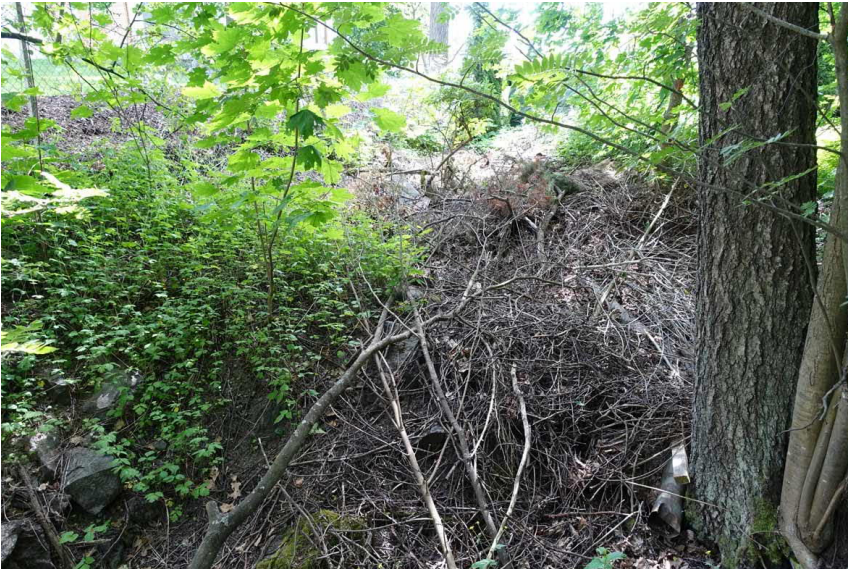
**Kuva 12.** Kuvaaja Heikkinen on siirtynyt hieman eteenpäin ja lähikuvassa nyt edellisen kuvan kookas risukasa. Kuvaussuunta SSW. Kuva 7.6.2016 Markku Heikkinen/HKM.

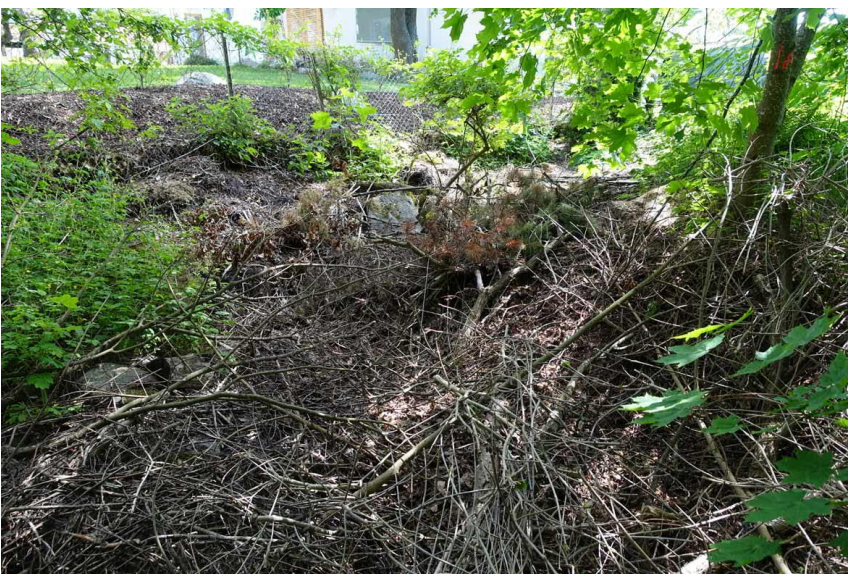
**Kuva 13.** Kuvassa pohjois-etelä-suuntaisen haudan risujen peittämä eteläpää. Kuvan yläreunassa näkyy dokumentoidun alueen kaakkoispuolella sijaitsevan tontin aitaa. Haudassa näkyy roskaa ja risuja, jotka ovat peittäneet haudan eteläpään täysin. Kuvaussuunta SE. Kuva 7.6.2016 Markku Heikkinen/HKM.

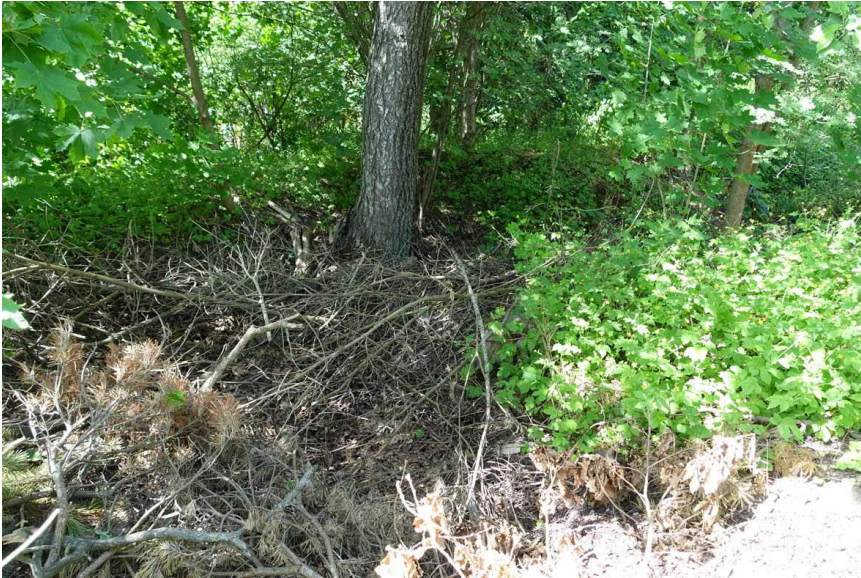
**Kuva 14.**

Kuvassa pohjois-eteläsuuntaisen haudan risujen peittämä eteläpää nyt lounaaseen kuvattuna. Kuvaussuunta SW. Kuva 7.6.2016 Markku Heikkinen/HKM.

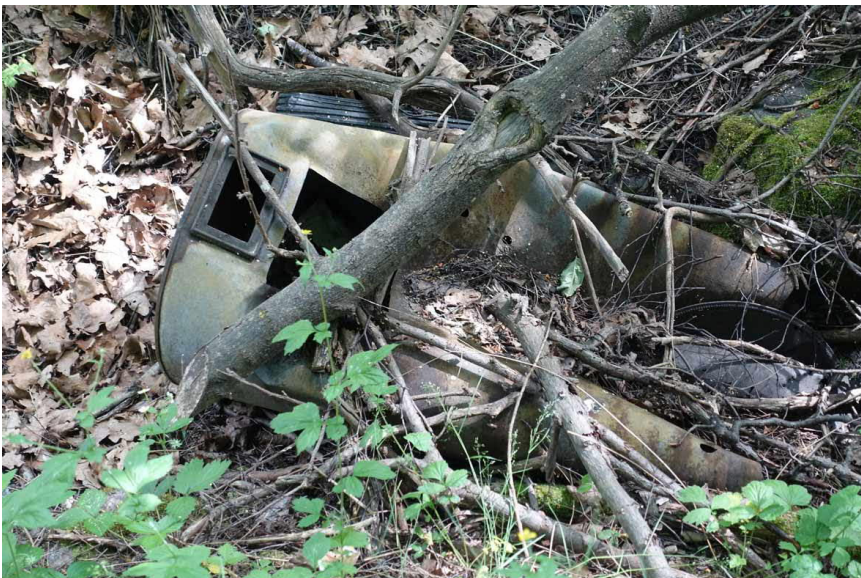
**Kuva 15.** Hautaan hylätty metalliesine lähikuvassa. Kuva 7.6.2016 Markku Heikkinen/HKM.

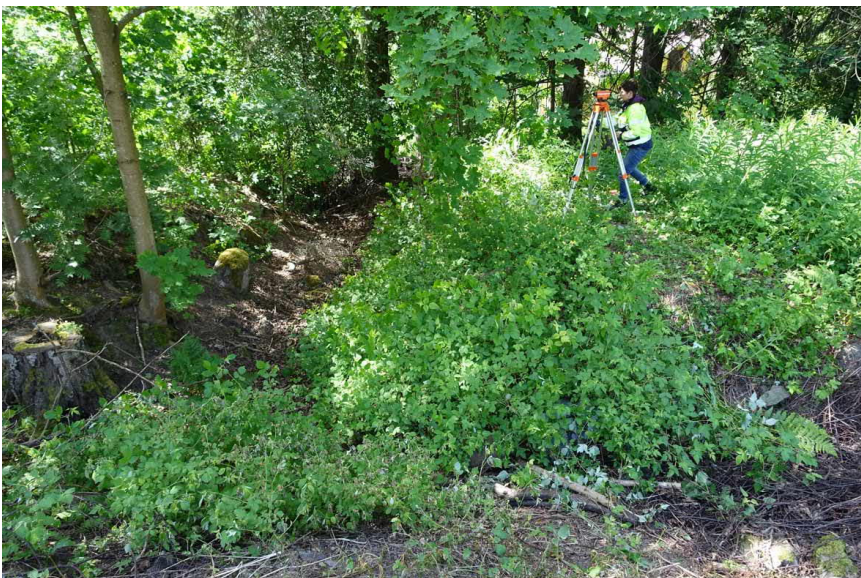
**Kuva 16.** Tutkija

Hämäläinen vaaitushommissa hautojen risteyskohdan luoteispuolella. Tässä kohtaa vaikuttaa vuoden 1943 ilmakuvan perusteella olleen kasvimaata tai vastaavaa. Myöhemmissä ilmakuvissa seuraavilta vuosikymmeniltä sitä ei oikein enää erota. Kuvaussuunta W. Kuva 7.6.2016 Markku Heikkinen/HKM.

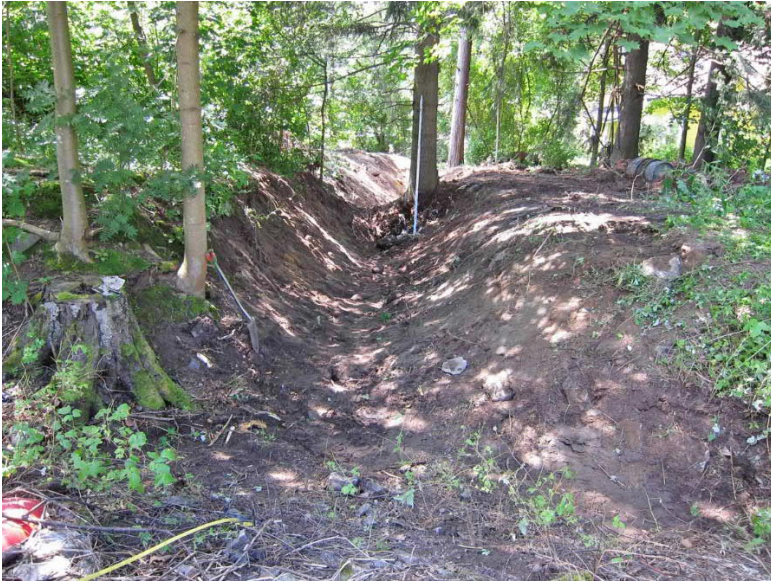
**Kuva 17.** Risuista ja roskasta tyhjennetty itä-länsi-suuntainen hauta. Haudassa kasvaneiden kookkaiden puiden kohdalta ei voitu kaikkea maannosta poistaa. Vaaleampi hiesu pilkottaa haudan seinämistä. Kuvaussuunta W. Kuva 1.7.2016 Heini Hämäläinen/HKM.

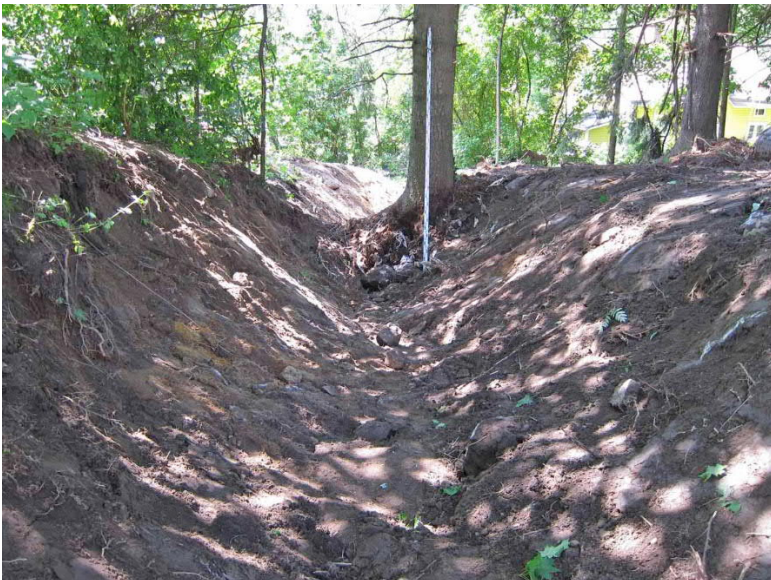
**Kuva 18.** Hauta tyhjennettynä. Haudan pohjalle jäi vielä joitakin pienehköjä kiviä ja kuusen juurella on hieman maata ja roskaa. Hauta on loivan V:n muotoinen. Taustalla näkyy tontin alkuperäinen ok-talo vuodelta 1929. Kuvaussuunta W. Kuva 1.7.2016 Heini Hämäläinen/HKM.

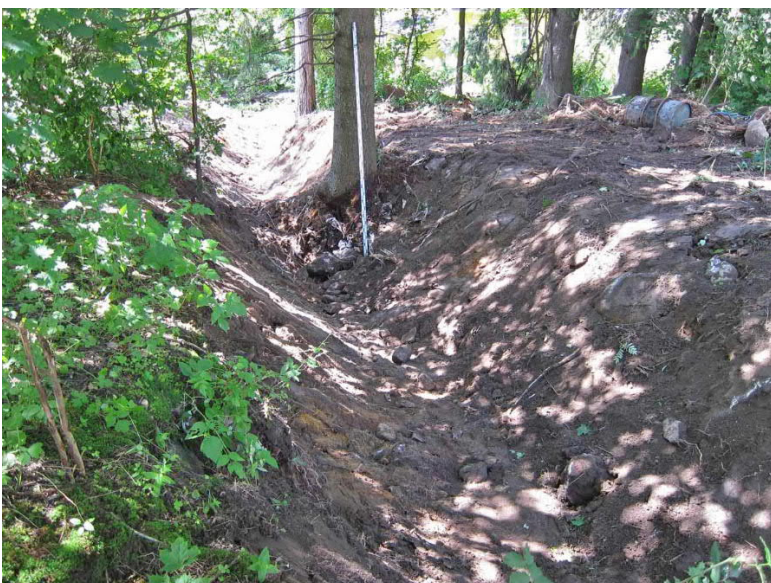
**Kuva 19.** Samaa kohtaan hieman eri suunnasta. Taustalla mm. tynnyri, joka nostettiin haudasta. Kuvaussuunta W. Kuva 1.7.2016 Heini Hämäläinen/HKM.

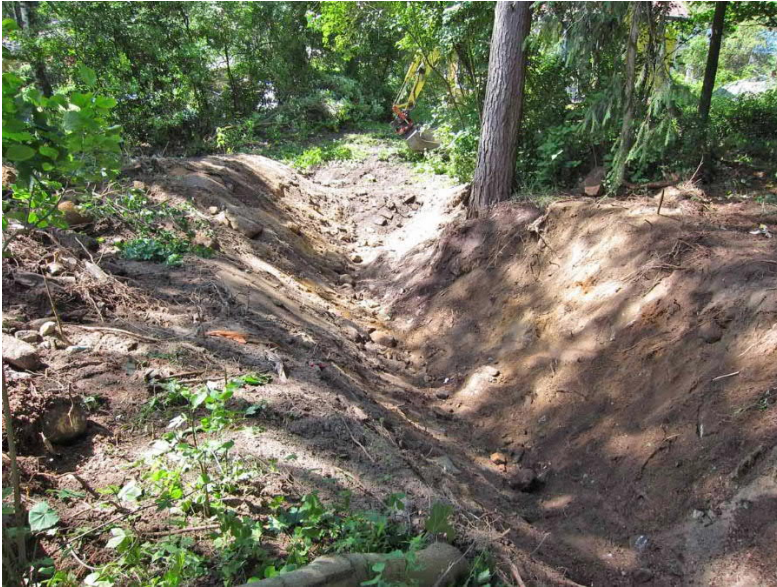
**Kuva 20.** Tyhjennettyä hautaa hieman lännempää alarinteestä. Vaalea puhtas hiesu näkyy haudan pohjoisreunassa. Haudan reunoilla ei havaittu hirsirakenteita. Kuvaussuunta W. Kuva 1.7.2016 Heini Hämäläinen/HKM.

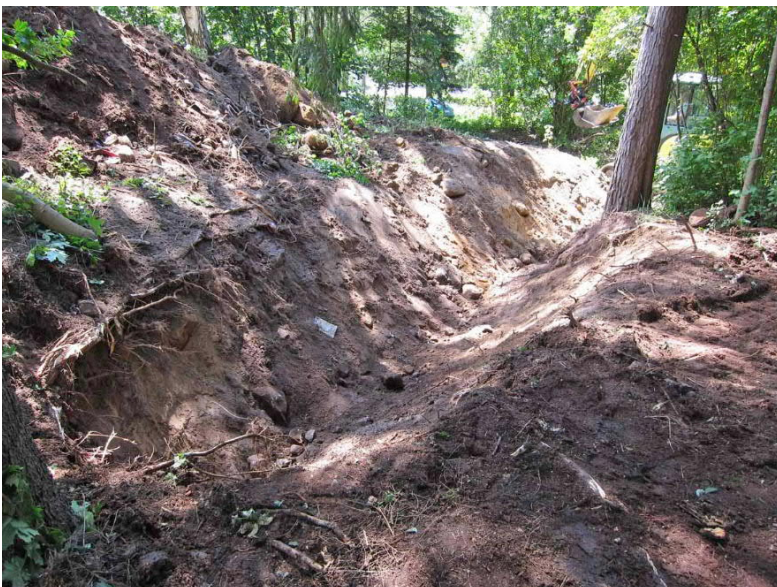
**Kuva 21.** Samaa kohtaa hieman eri suunnasta. Muutama kivi ja roska näkyy vielä kaivannossa. Kuvaussuunta WSW. Kuva 1.7.2016 Heini Hämäläinen/HKM.

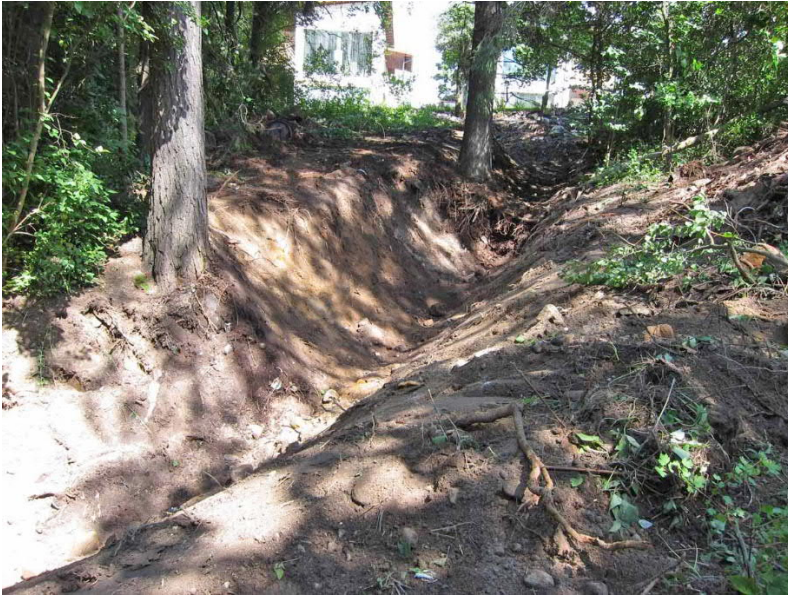
**Kuva 23.** Edelleen tyhjennetyn haudan länsipäätä. Kuvaussuunta E. Kuva 1.7.2016 Heini Hämäläinen/HKM.

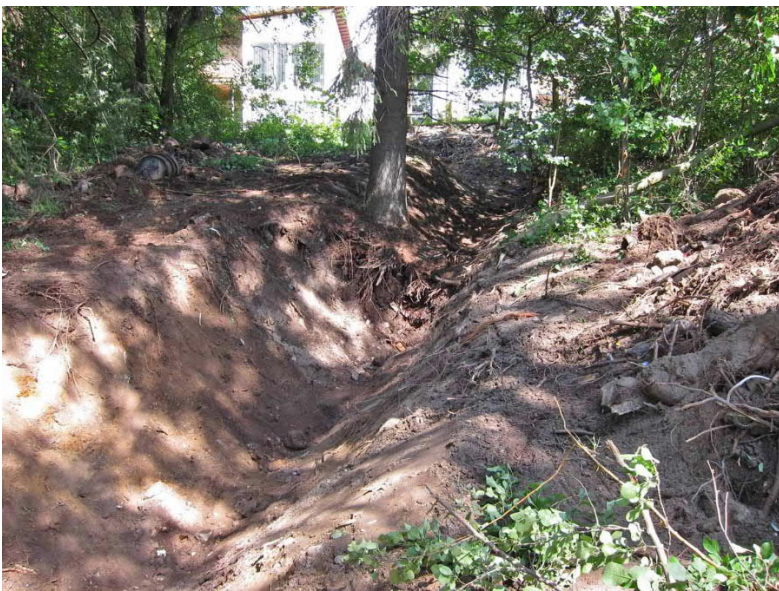
**Kuva 24.** Edelleen tyhjennettyä hautaa hieman ylempää rinteestä. Kuvaussuunta E. Kuva 1.7.2016 Heini Hämäläinen/HKM.

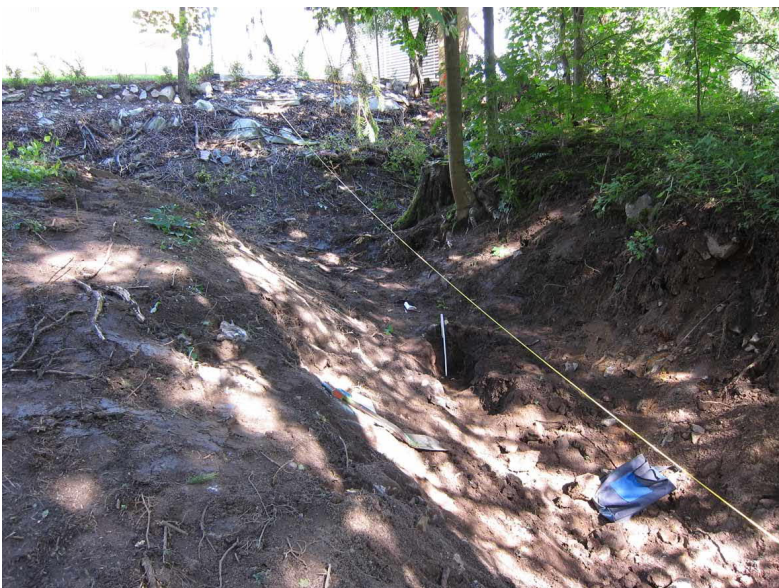
**Kuva 25.** Tyhjennettyä hautaa itäpäätä. Kaivinkoneen kaivuun jälkeen tehtiin vielä pieni koekuoppa haudan pohjalle ja multaista hiekkaa ja kiviä oli koekuopan kohdalla vielä noin 40 cm syvyydeltä (ks. kartat 3, 5). Kuvaussuunta E. Kuva 1.7.2016 Heini Hämäläinen/HKM.

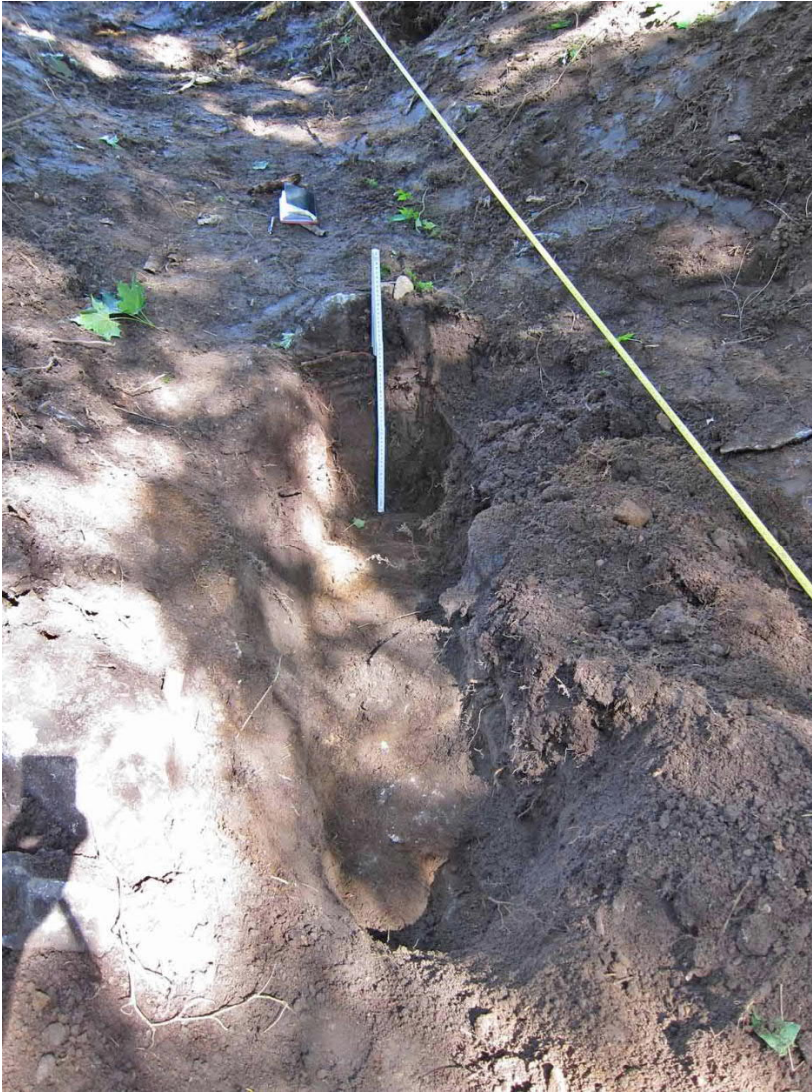
**Kuva 26.** Koekuoppa hieman lähempää kuvattuna. Sen pohjalla oli kiviä. Kivet haudan pohjalla voivat liittyä viereen tehdyn kasvimaan tekoon. Kuvaussuunta E. Kuva 1.7.2016 Heini Hämäläinen/HKM.

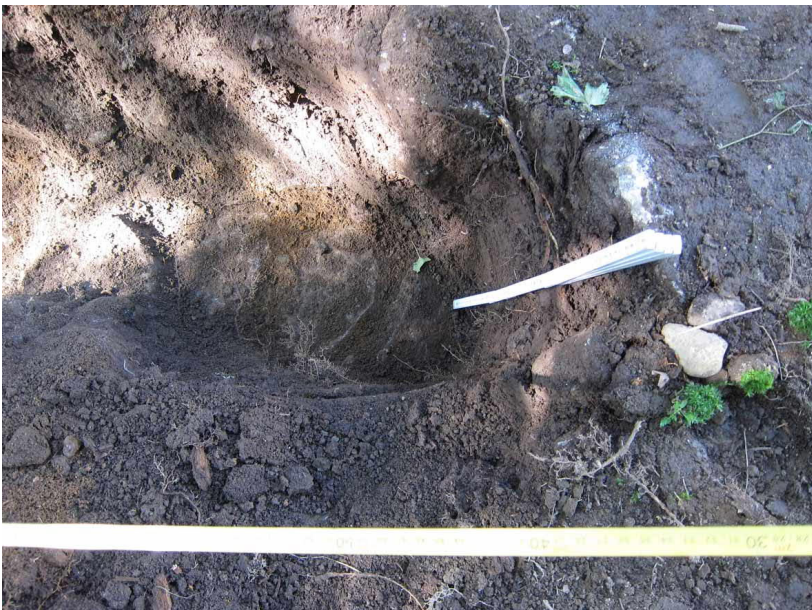
**Kuva 27.** Koekuoppa päältä kuvattuna. Kuvaussuunta N. Kuva 1.7.2016 Heini Hämäläinen/HKM.

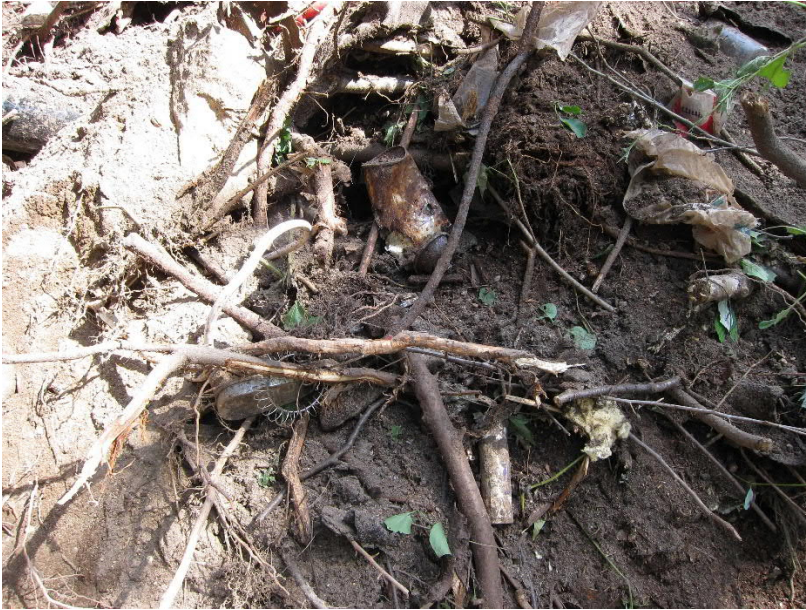
**Kuva 28.** Haudasta löytyi monenlaista yhdyskuntajätettä, kuten vanhoja taloustavaroita, elintarvikepakkauksia ja säilykepurkkeja. Kuvaussuunta S. Kuva 1.7.2016 Heini Hämäläinen/HKM.

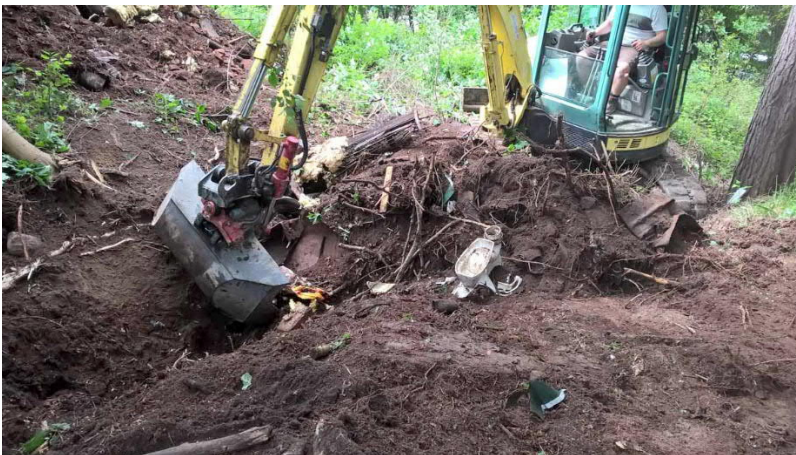
**Kuva 29.** Haudan tyhjennystä kaivinkoneella. Nyt kauhaan nousemassa mm. kylpyhuonekalusteita. Kasa kuvassa vasemmalla on haudasta nostettua rompetta. Kuvaussuunta W. Kuva 1.7.2016 Heini Hämäläinen/HKM.

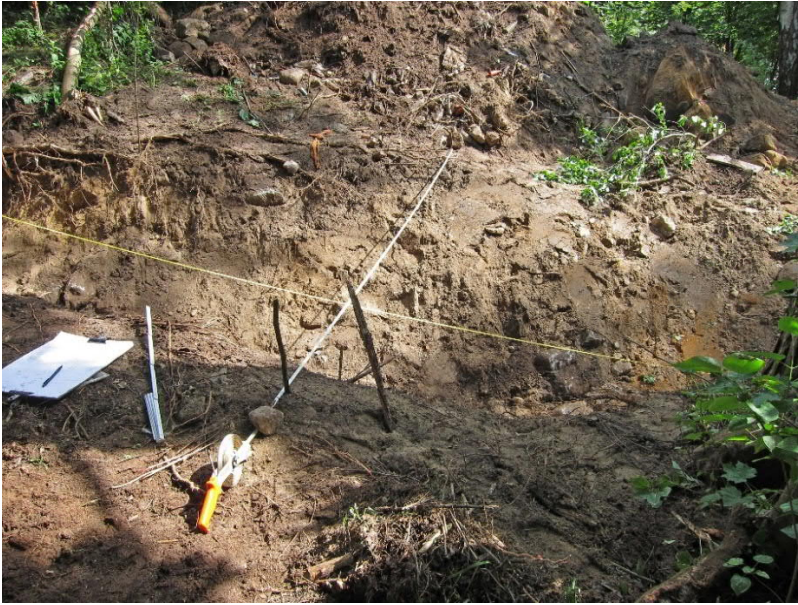
**Kuva 32.** Dokumentointia. Mittanauha viritettiin kaivannon poikki kireälle vaakatasoon ja siitä mitattiin syvyyden 20 cm välein. Poikkileikkaukset on esitetty kartalla 5. Kuvaussuunta SSE. Kuva 1.7.2016 Heini Hämäläinen/HKM.

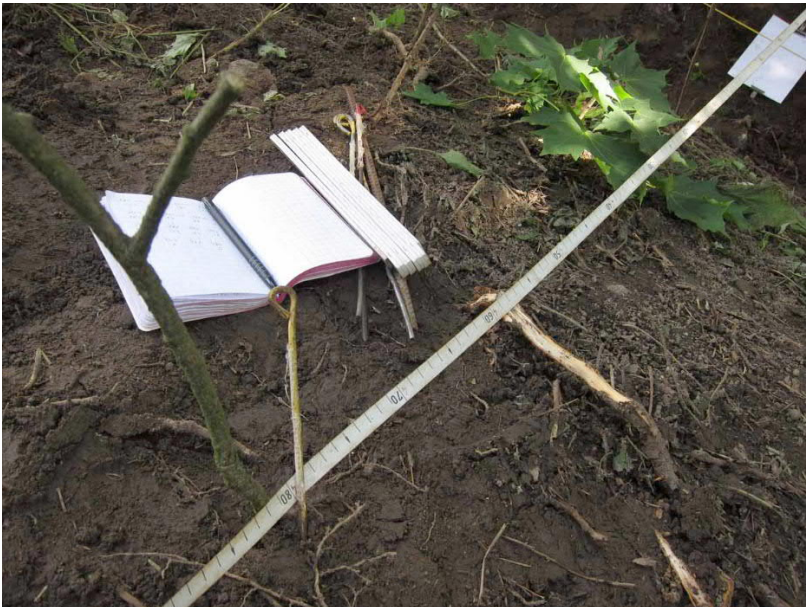
**Kuva 33.** Dokumentointia. Kuten edellä. Kuvaussuunta SE. Kuva 1.7.2016 Heini Hämäläinen/HKM.

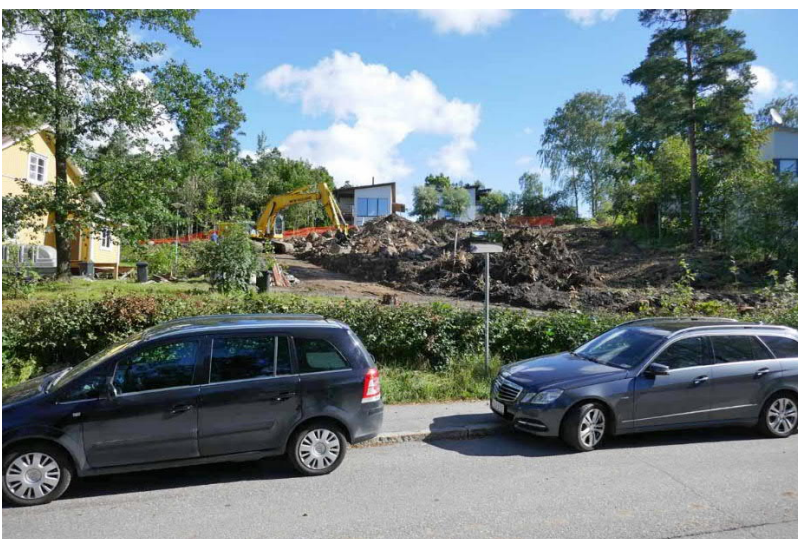
**Kuva 34.** Tutkija Markku Heikkinen kävi tontilla katsomassa rakentamisen etenemistä 12.8.2016. Puusto oli kaadettu ja maata ja kantoja kasattu tontin etelälaitaan. Vasemmalla tontin alkuperäinen ok-talo (valm. 1929) ja taustalla vuoden 2015 ok-talot. Kuvaussuunta NE. Kuva 12.8.2016 Markku Heikkinen/HKM.

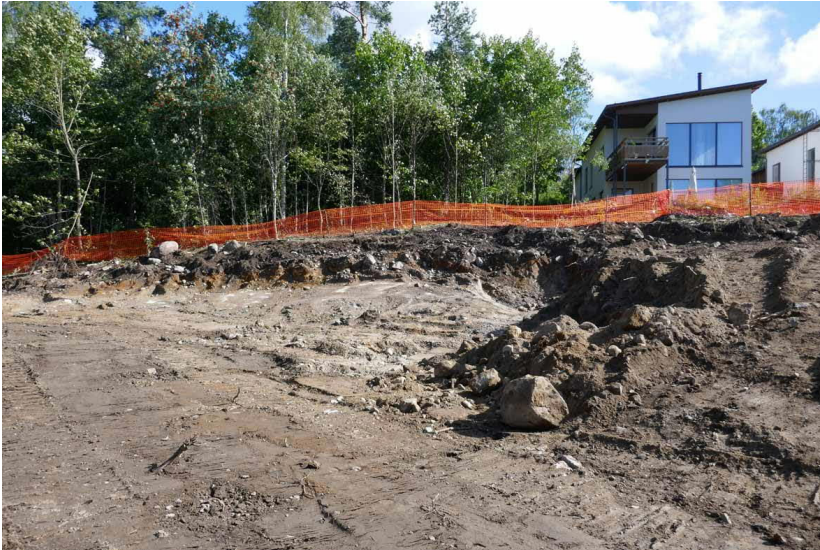
**Kuva 35.** Kuten edellä. Peruskallio on tullut esiin tontin pohjoislaidalla, kun hiekkainen kivinen maa on poistettu. Puolustusaseman rakenteista ei näy kaivetulla alueella mitään. Taustalla metsäinen Ystävyysden puisto, missä kohdetta on vielä säilyneenä. Kuvaussuunta NE. Kuva 12.8.2016 Markku Heikkinen/HKM.
