HELSINKI,  
MARJANIEMI, KUNNALLISNEUVOKSENTIE 4  
Tukikohta XIII:2

Ensimmäisen maailmansodan aikaisen Helsingin maalinnoituksen  
puolustusaseman kartoitus 2016

Helsingin kaupungin museo

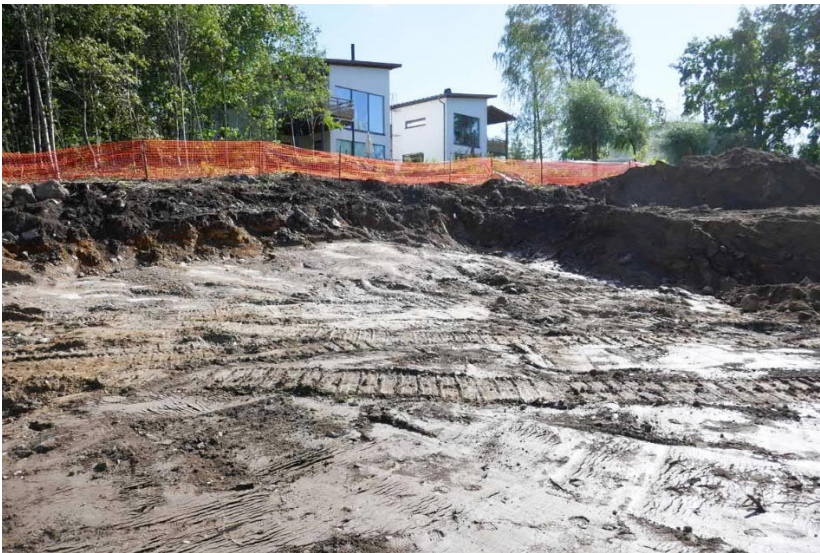
**Kuva 36.** Kuten edellä, samaa aluetta itään päin kuvattuna. Kuvaussuunta E. Kuva 12.8.2016 Markku Heikkinen/HKM.

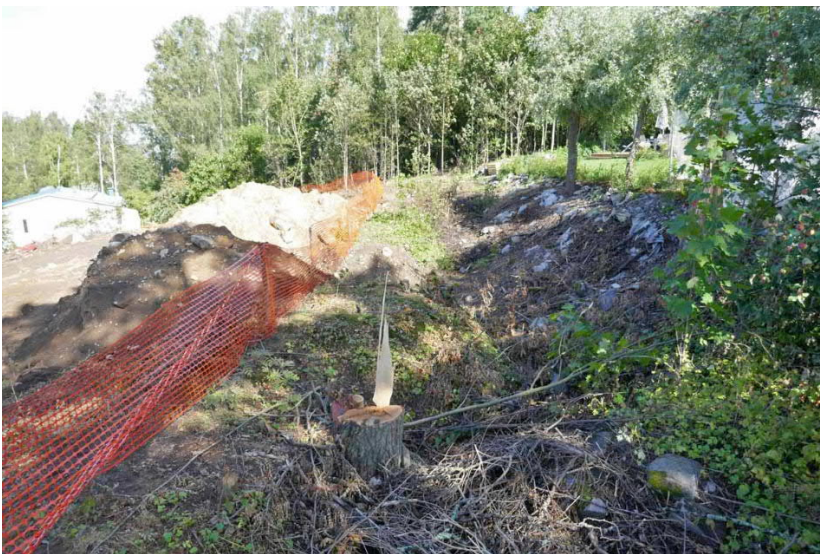
**Kuva 37.** Uuden rakennettavan tontin itälaidalla näkyy vielä haudan rakennetta. Kuvaussuunta N. Kuva 12.8.2016 Markku Heikkinen/HKM.

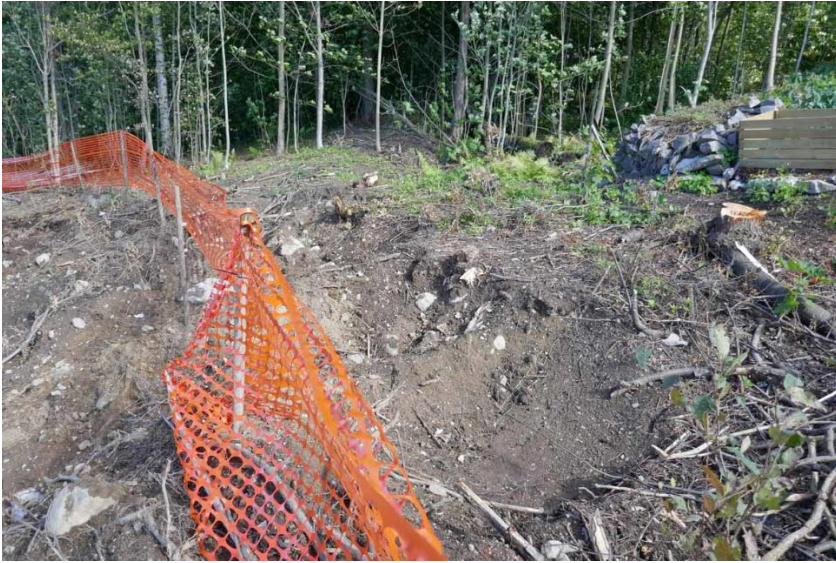
**Kuva 38.** Pohjois-eteläsuuntaisen haudan pohjoispäätä on jo kaivettu. Taustalla näkyy itäpuoleisen tontin kiviaita. Kuvaussuunta N. Kuva 12.8.2016 Markku Heikkinen/HKM.

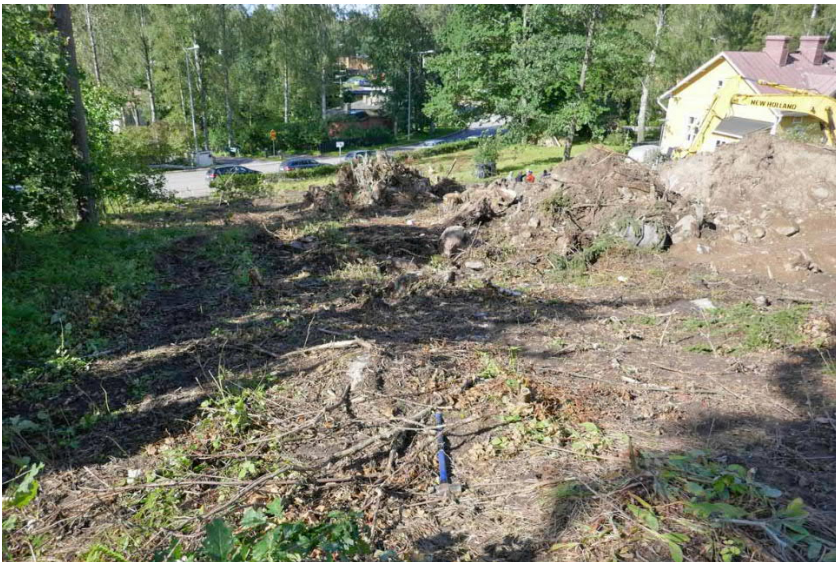
**Kuva 39.** Puustosta raivattua tonttia ylärinteestä Kunnallisneuvoksentien suuntaan kuvattuna. Oikealla tontin alkuperäinen ok-talo (valm. 1929). Kuvaussuunta WSW. Kuva 12.8.2016 Markku Heikkinen/HKM.
