Pätkäne Ruotsila vesihuoltolinjan konekaivuun valvonta 2009

Perustiedot

Alue: Vesihuoltolinja Äimälän kylän Ruotsilan talon läheisyydessä, talosta 200 m kaakkoon tien varresta talon itäpuolitse 130 m talon lounaispuolelle tien varteen.

Tarkoitus: Valvoa ja tarkistaa osuuko kaivettavalle vesihuoltolinjalle muinaisjäännöksiä.

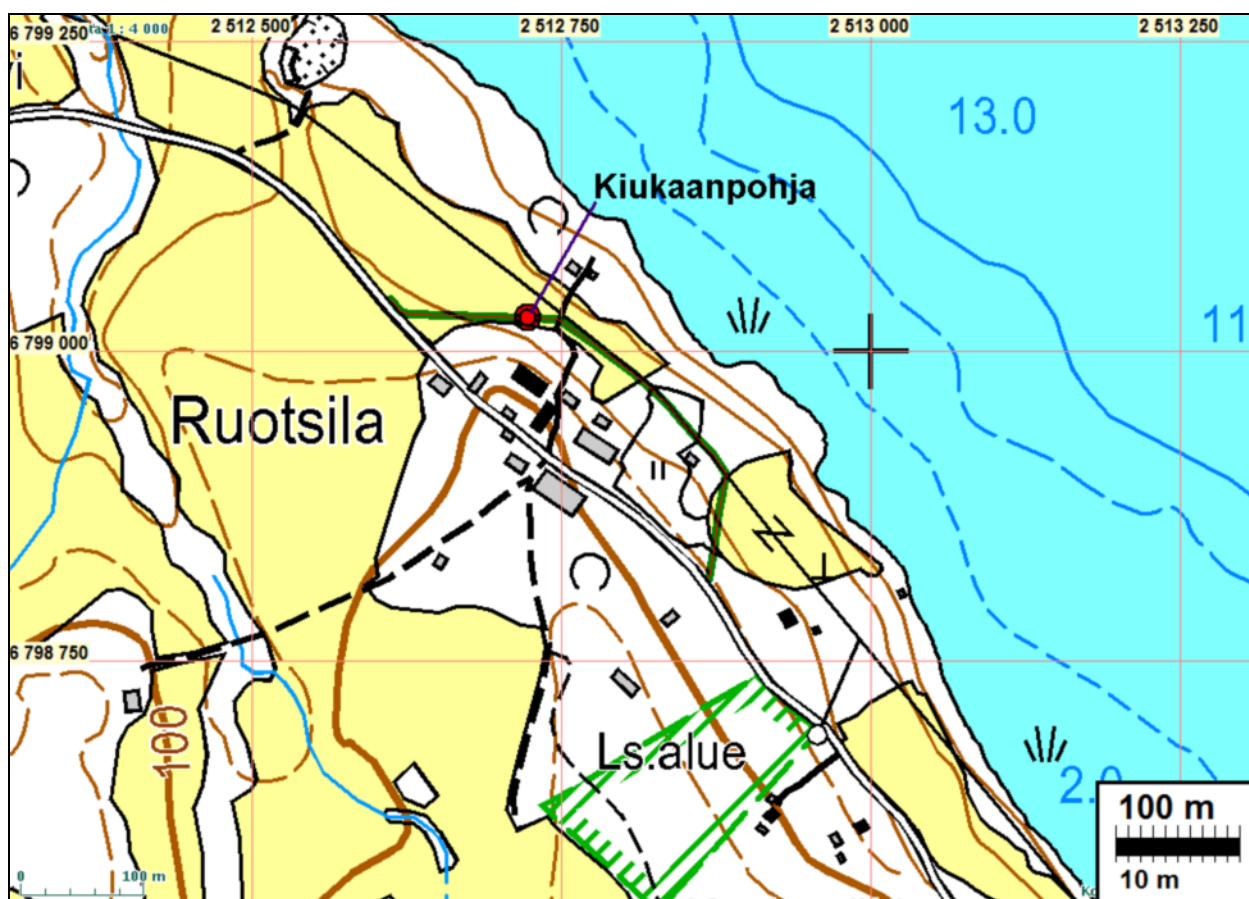
Valvottu vesijohtolinjan kaivuun osa merkitty tumman vihreällä viivalla.

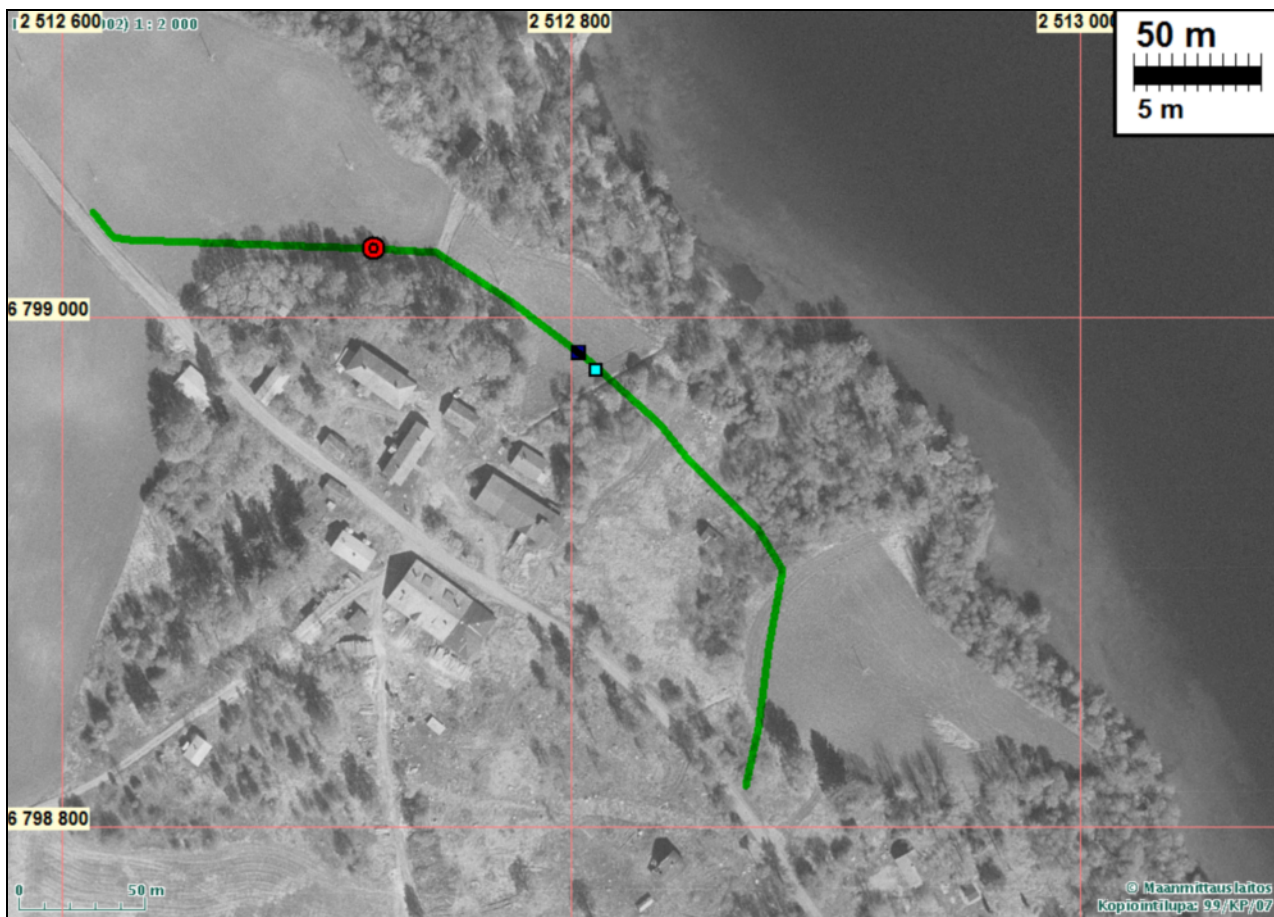
Valvottu vesijohtolinjan kaivuun osa merkitty vihreällä viivalla. Havaittu rakenne, mahdollinen kiukaanpohja merkitty punaisella. Havaitut risuojat sininen neliö.

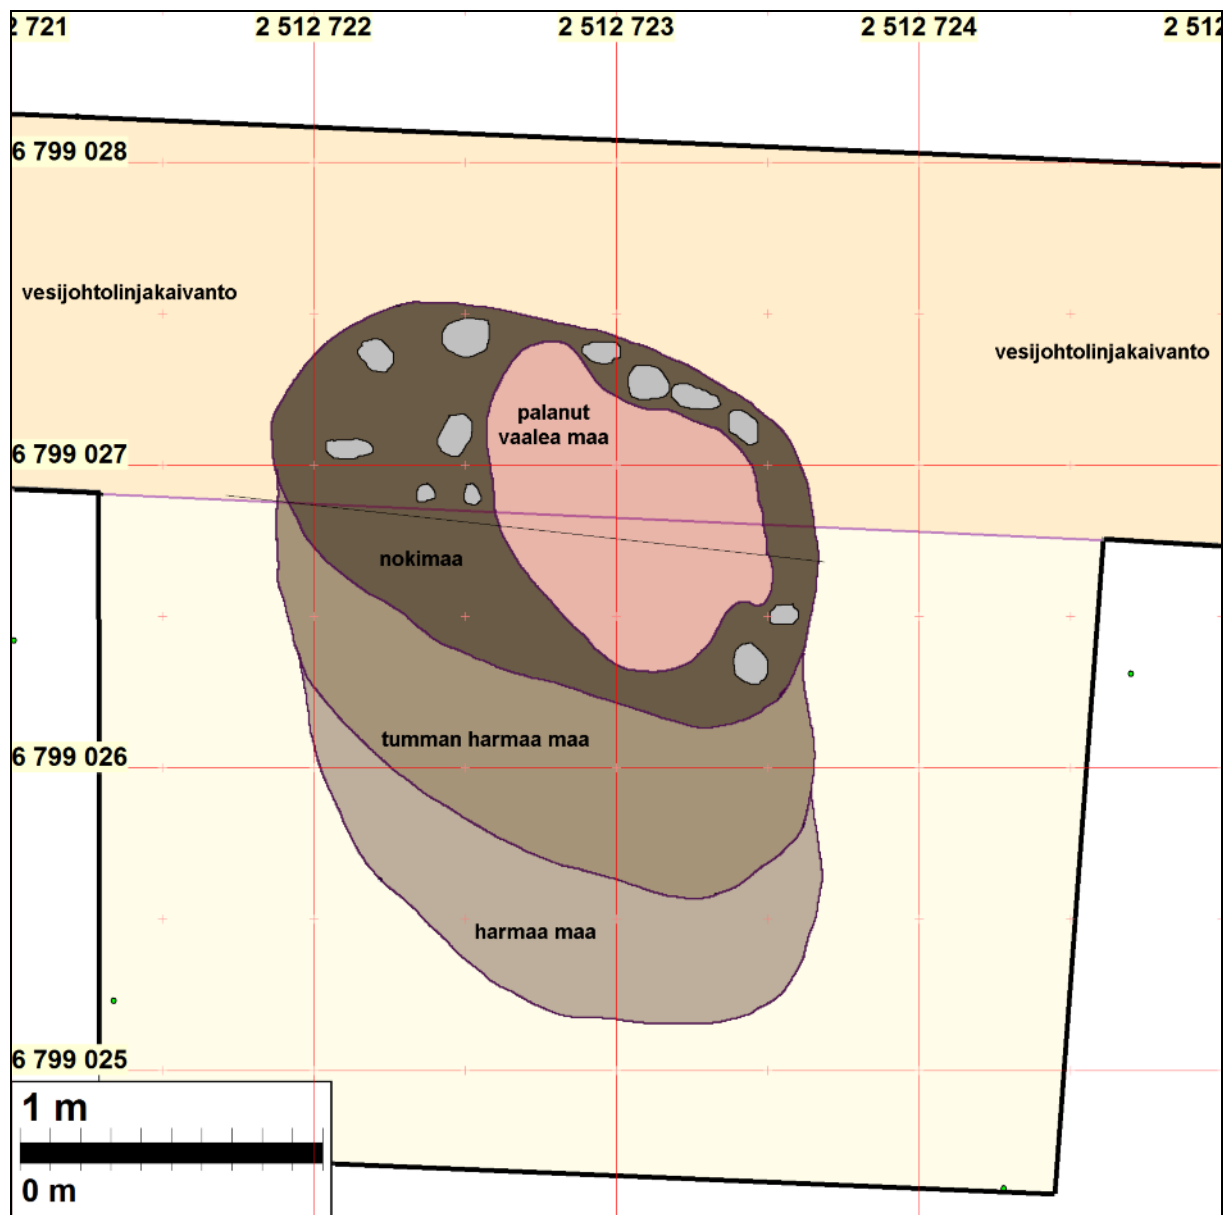
1:25, kkj koordinaatisto

Kyseessä oli jokseenkin neliön muotoinen kulttuurimaa-anomalia (kiviä, humusta, hiiltä, nokea ja kivennäismaata), joka erottui selvästi ympäröivästä hiekasta. Koko 2 x 1,7 m, josta osa rakennetta ympäröivää värjäytynyttä maa-ainesta. Anomalia paljastui konekaivuun valvonnassa muokkauskerroksen alta ja osoittautui matalaksi kuoppamaiseksi rakenteeksi. Se sisälsi rapautuneita, särmikkäitä ja nyrkin kokoisia kiviä 1- 3 kerroksessa. Anomalian toisessa puoliskossa oli lisäksi harmahtavaa hiekkaa ja siihen liittyneenä pieniä maatuneen puuaineksen jäännöksiä. Kulttuurimaassa ja kiveyksessä oli lisäksi paikoitellen hieman nokea ja hiiltä. Rakenne oli selvästi pääosin tuhoutunut myöhemmän maankäytön yhteydessä, mitään löytöjä siitä ei tavattu. Rakenteelliset ja materiaalin yksityiskohdat viittaavat siihen, että kyseessä oli kiuasmainen rakenne, todennäköisesti historiallisen ajan riihestä – puretun riihenkiukaan pohja.
