**Länsi-Turunmaa, Trunsjö**

**Vrouw Maria**

**Tarkastusraportti**

**2007 ja 2009**

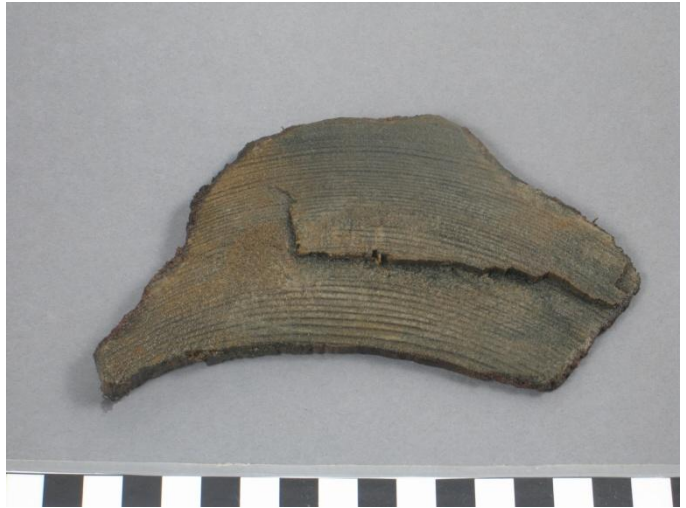
Tämä koskee etenkin ohutta pintakerrosta (3-5mm), joka on pitkälle hajonnut. Syvemmällä puu on ehjempää ja tukevaa. Pääasialliset hajottajat ovat jokin katkolahoa aiheuttava sieni ja eroosiobakteerit, jotka ovat pystyneet tunkeutumaan ydinsäteitä pitkin syvemmälle puuhun. Laivamatoa (*Teredo navalis*) tai muita tehokkaimpia tuholaisia ei ympäristöolosuhteista johtuen odotetusti havaittu. Alkuaineanalyytit paljastivat rikki- ja rautayhdisteitä kerääntyneen puuhun. Rikin määrä puussa on keskimäärin 0,58 ja raudan keskimäärin 0,54 massaprosenttia. Tämä on olennainen tieto mahdollisia konservointitoimenpiteitä ajatellen, joskaan ongelmallisia yhdisteitä ei tässä näytteessä ole yhtä suuressa määrin kuin esimerkiksi Vasan puussa. Leone Montosen mukaan puussa oleva rauta on pääosin peräisin meriympäristöstä, ei läheisistä rautaosista.

**Näytteestä kosteuspitoisuusmäärittystä varten sahattu kaistale (Kuva: Eero Ehanti)**

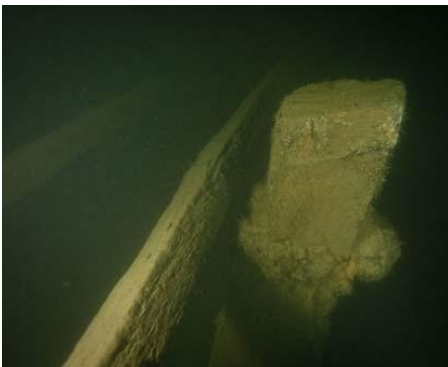
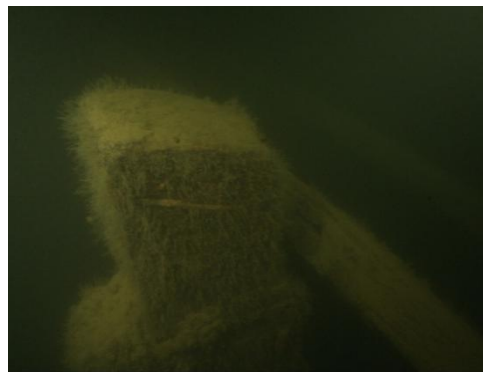
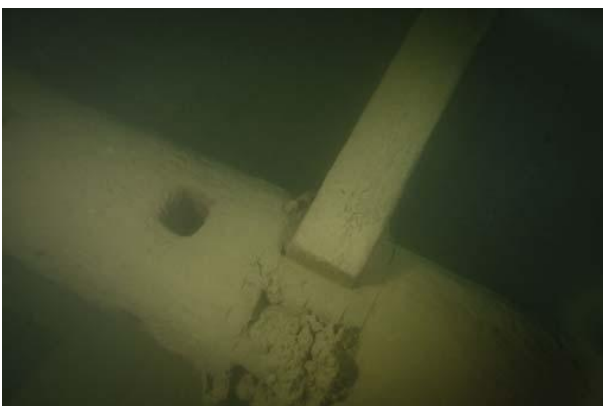
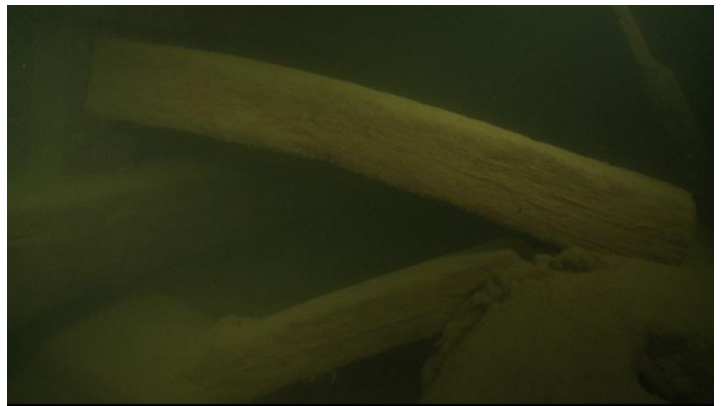
*Kohteen kuvaus:* Paikat joihin sukeltajien opasnarut ovat kiinnitetty, eri kohtia hyllyssä.

*Seurannan tarkoitus:* Nousu- ja laskuköysien kiinnityspaikkojen kunnan tarkkailu.

Havainnot: 2009 videokuvissa paapuurin puoleisella laidalla roikkuvan varppiankkurin kohdalla näkyy naru, joka hankaa ankkuria liikkeessaan virtausten mukana. Naru saattaa olla peräisin sukeltajien nousuköydestä vuoden 2004 kenttätutkimuksista. Naru tulisi poistaa hylystä jotta se ei vaurioitaisi ankkurin pinnalla olevaa krustikerrosta tai hankaisi puuosia. Krustissa hieman tuoreen näköisiä oransseja korroosiopurkauksia.

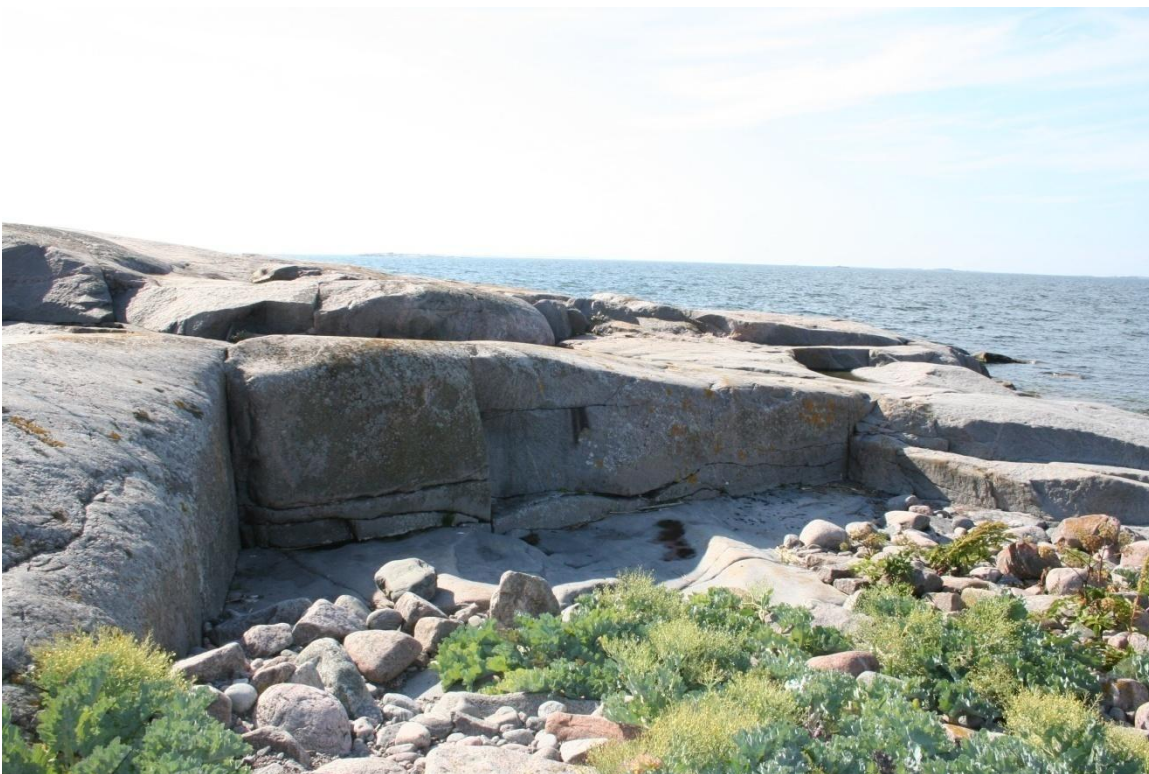
Saarella on yksi hyvä suojapaikka, johon kalliot antavat suojaa etelästä ja lännestä. Kohdassa on maaperäkairan mukaan poikkeuksellisen paksu maannos- noin parikymmentä senttimetriä. Maannoksessa on runsaasti murskaantunutta sinisimpukkaa, joka kertoo ainakin haahkojen viihtyneen paikalla.<sup>3</sup> Aluetta käytiin läpi metallinilmaisimella, mutta mitään erikoisia havaintoja ei tehty. Voimakasta signaalia tuli kallion laella<sup>4</sup>, jossa turve irrotettiin paikoiltaan ja käännettiin ympäri. Mitään poikkeavaa ei kuitenkaan kyetty havaitsemaan. Turvetta ei hajotettu enempää vaan se maisemoitiin takaisin paikalleen.

Suojapaikka kuvattuna idän suunnasta. Kuva: Minna Leino, Museovirasto.

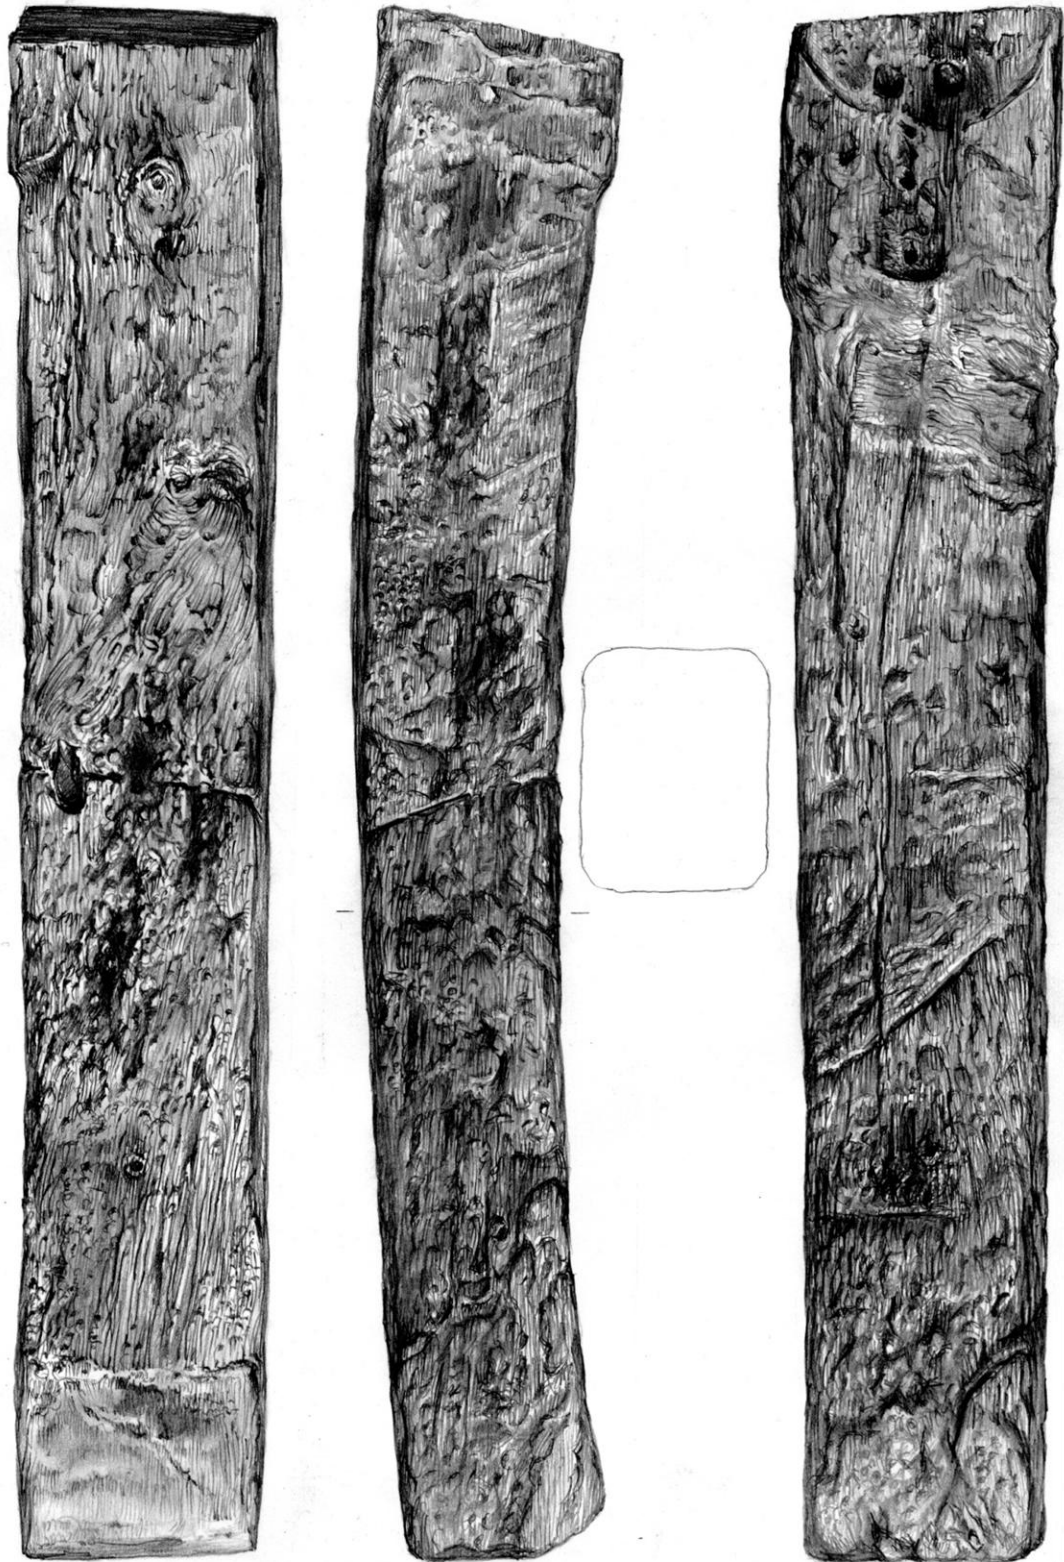
Puuesine on lievästi kaareva yhdestä puusta työstetty suorakaiteen muotoinen palkki, jonka toiseen päähän on muotoiltu nelikulmainen ”kynsi”. Päämitat ovat: pituus: 128cm, leveys: 14,5 – 18 cm, syvyys: 16,5 – 17cm. Toiseen päädyn yksi reuna on pyöristetty. Tämä osa on ollut muiden rakenteiden sisällä suojassa mikrobitoiminnalta ja veden liikkeiden aiheuttamalta eroosiolta, koska alkuperäistä puupintaa on säilynyt. Kynsipääty on hieman pyöristettyä päätä leveämpi ja muodoltaan lähes neliö (17 x 18cm). Tämän päädyn yhteen sivuun on työstetty kaareva muoto, jonka keskellä on kaksi nelikulmaista syvennystä (koko n. 2 x 3 cm). Päädyn yhdestä reunassa lähtevän nelikulmaisen ”kynnen” mitat ovat 12 x 9,5 cm, syvyys 8,5cm. Palkin keskivaiheilla on sukeltajien nousuköyden jättämiä hiertymiä. Raudan korroosiotuotteita näkyy hieman joka puolella, mutta ei paksuja krusteja.

Heinäkuussa 2009 nostettu ankkuripelin palli (piirros tehty näytteiden sahauksen jälkeen).  
Päämitat: pituus: 128cm, leveys: 14,5 – 18 cm, syvyys: 16,5 – 17cm  
Tiina Miettine, Museovirasto
