TUTKIMUSRAPORTTI

Vrouw Maria

1700-luvun hylyn arkeologiset vedenalaistutkimukset

31.8.–11.9.2010

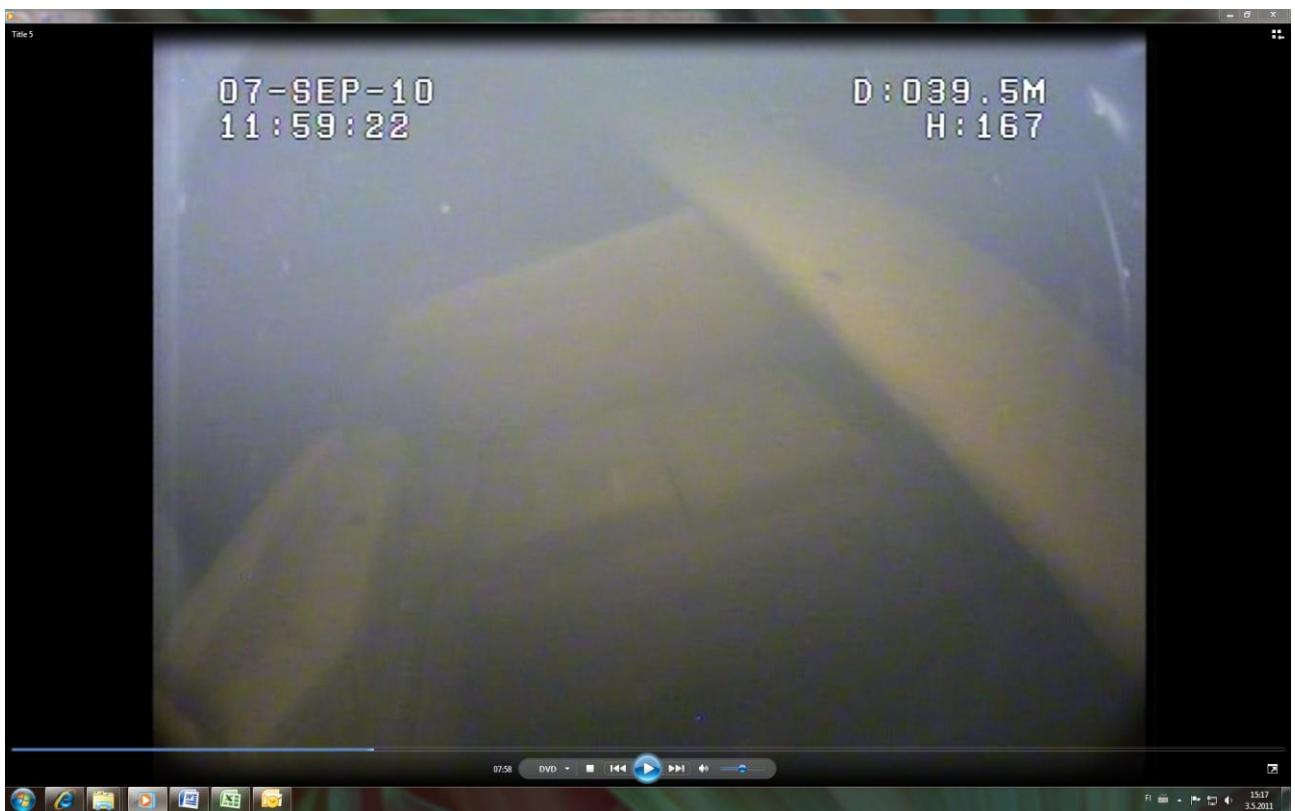
Seurantapiste 8. Isoruuman luukku (tässä lauta, joka pistää luukkuun sisään) MA201014: 46 – 07:58 (DVD:n 5. videopätkä).
