**Vanhan Albergan kartanon puutarhan muurit.  
Kunnostustyöt ja rakennusarkeologiset tutkimukset  
3.6.-23.8.2013.**

**Muuritutkimus ky  
31.12.2013**

**Kari Uotila, Sari Perälä, Johanna Lehtola ja Jari Venhe**

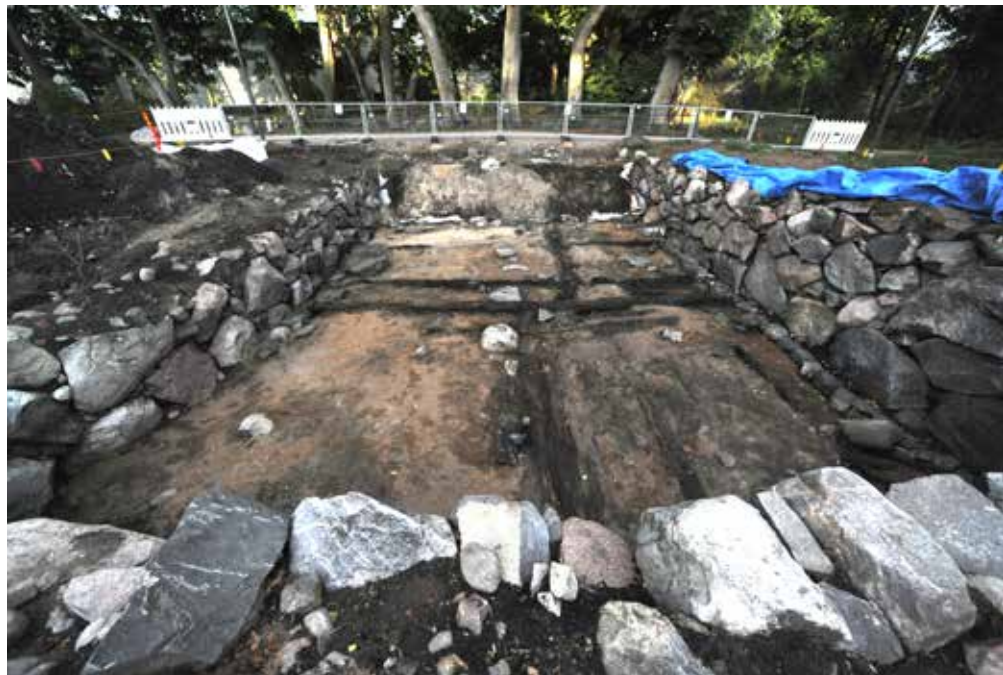
*Kuva 39: Muuri 2, rakenne 3. Hiekka- ja sen päällä olleet puurakenteet esillä. Etelä- ja länsiseinät. NE.*

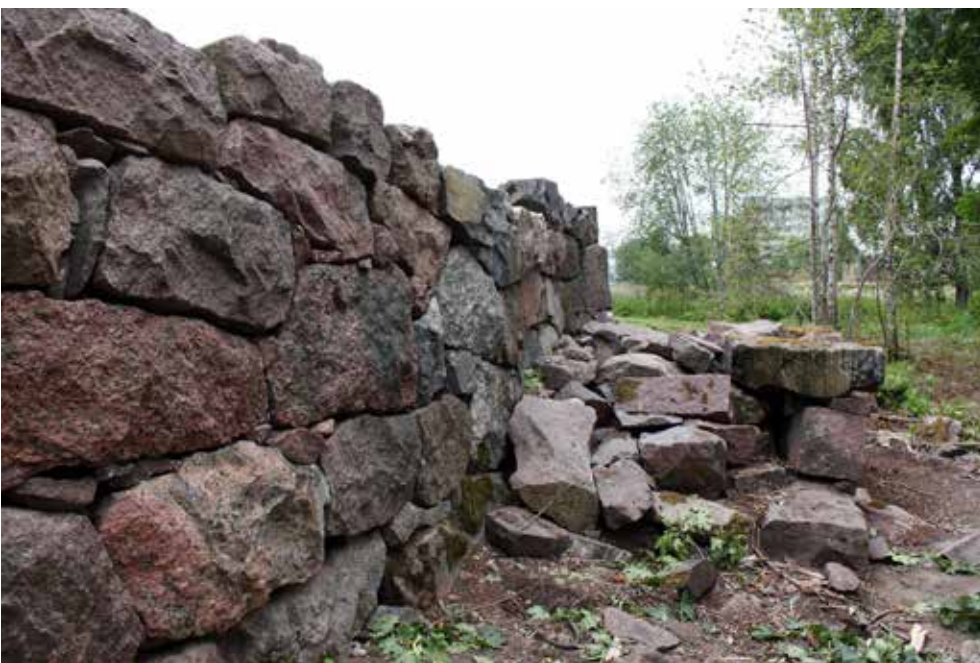
*Kuva 71: Muuri 2, länsiosa. Levennysosan länsipuolella oleva kiviladelma. N.*

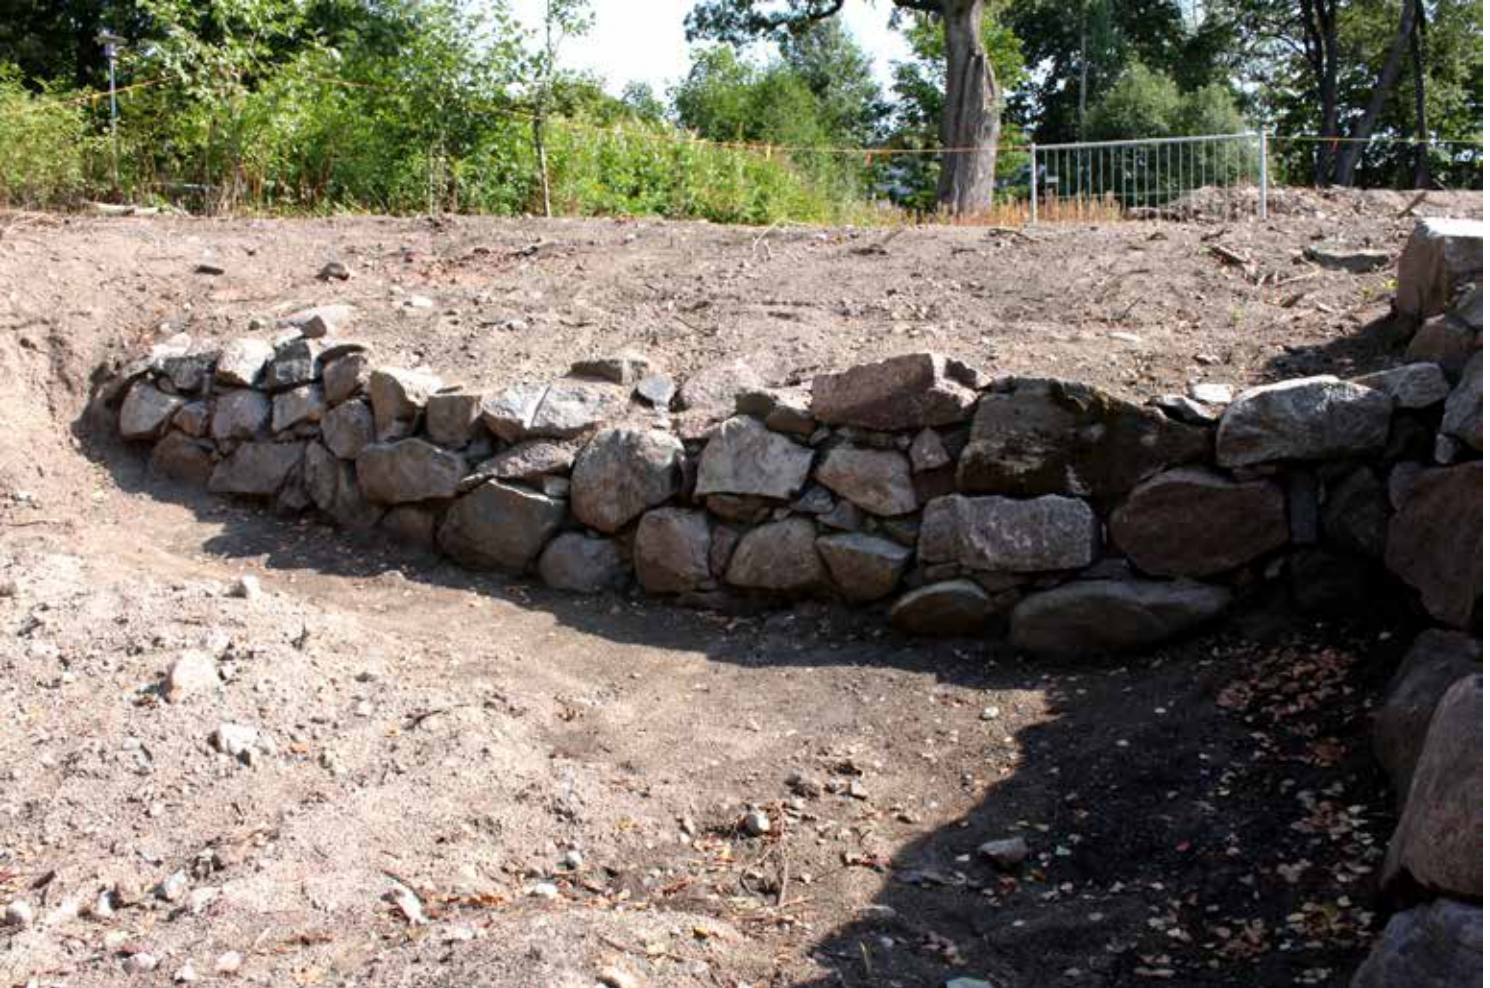
*Kuva 75: Muuri 2, luoteisosa. Muurirakenne korjattuna. W.*
