Turku . Katedraalikoulu
Rakennus 1, kellarikerros
Rakennusarkeologiset havainnot 2014.

FT Kari Uotila &
Johanna Lehtola ja Sari Perälä
Muuritutkimus ky
15.1.2015

Katedraalikoulun kellarikerros Rakennusarkeologiset havainnot

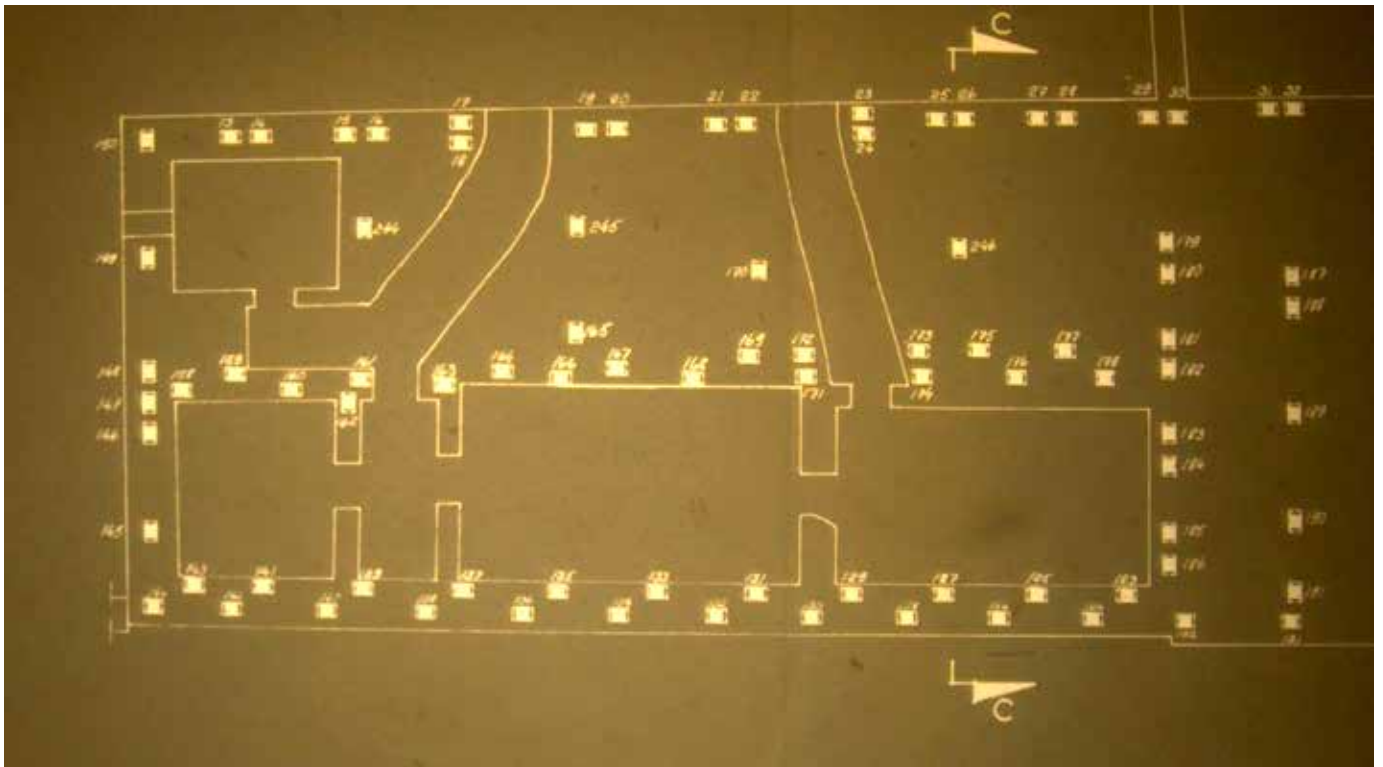
Kuva 1. Kellariryhmä 1. Paalutuksen suunnitelmakartta v. 1970. Kellarin pohjapiirros on selvästi viitteellinen.

Käytävätila 029-1_01 on piirroksessa ehjä ja johtaa vielä julkisivussa olevalle oviaukolle. Kellari 023 suurtorian vasten oleva seinä selvästi nykyistä tilannetta leveämpi.

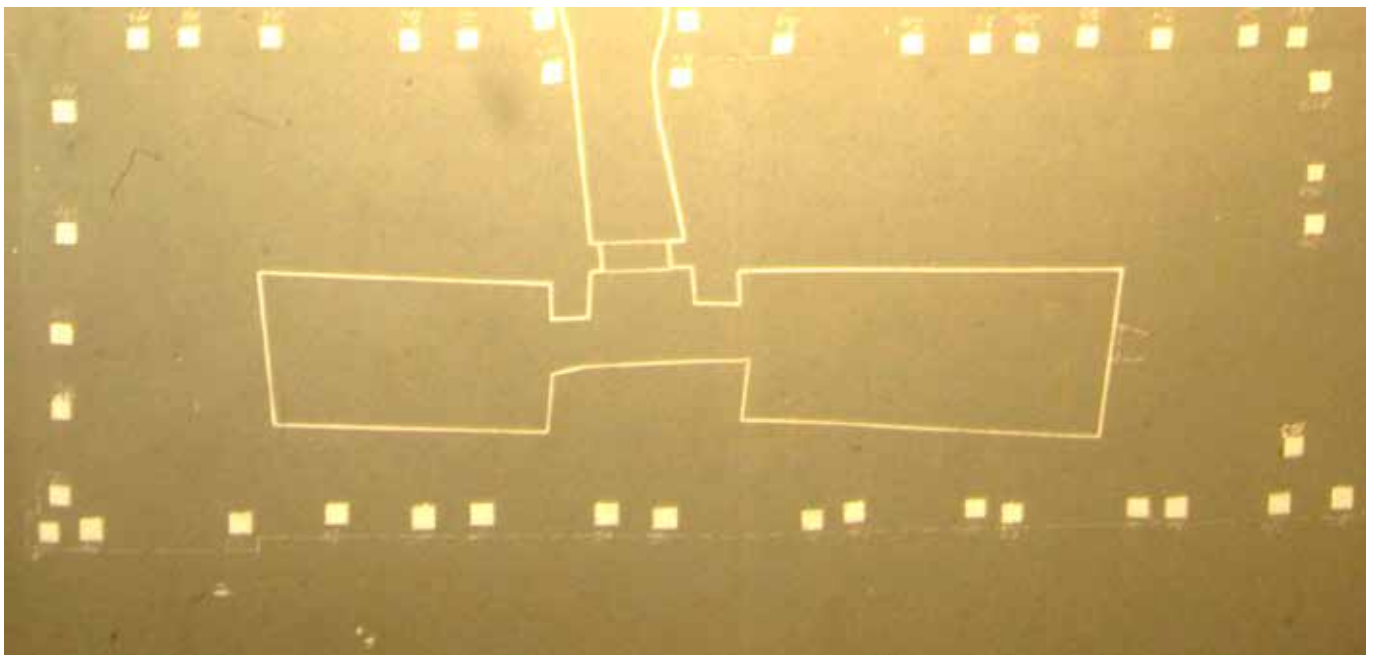
Kuva 3. Kellariryhmä 2. Kellareiden koko ja muoto seinien tuennan jälkeen. Kellarin 017 takaseinissä merkitty ylöspäin suuntautunut ikkuna-aukko (017_2).

017_2. Kellarin päätyseinässä jyrkästi ylöspäin nouseva ikkuna – tai ilmanvaihtoaukko, joka on suljettu ensimmäisessä kerroksessa levyllä. Aukossa on nyt irti olevia rakennusosia.
